Informe Técnico N° A7341

EVALUACIÓN DEL PELIGRO GEOLÓGICO POR DESLIZAMIENTO EN EL SECTOR PALMERAS DE LA COMUNIDAD CAMPESINA DE TOTORA PALCA

Departamento Cusco
Provincia Chumbivilcas
Distrito Llusco

DICIEMBRE
2022

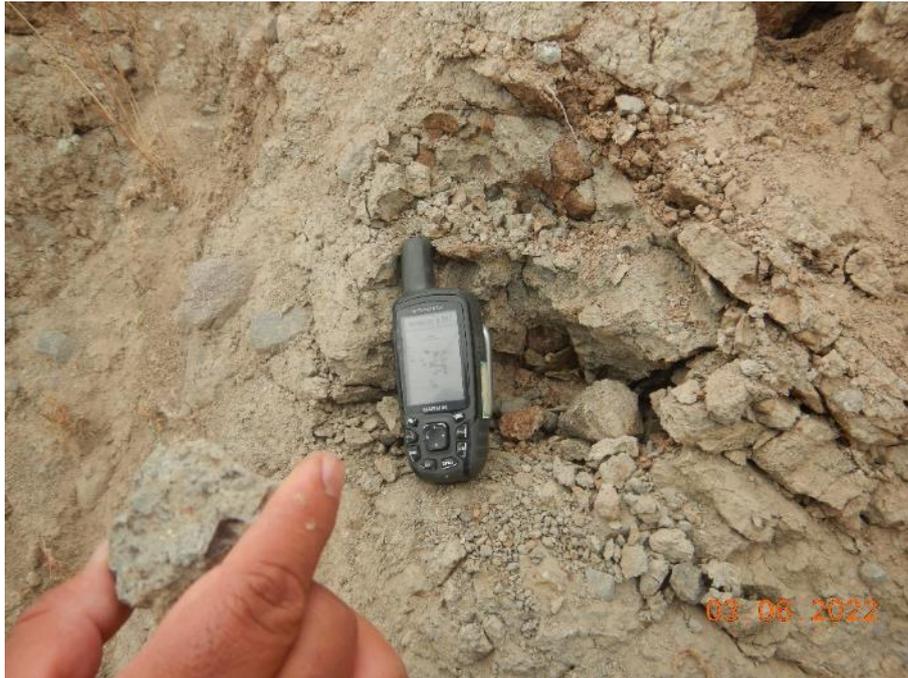
Evento 1: Compuesto por depósitos volcánicos-sedimentarios de tobas de arenas intercaladas con tobas de cenizas, se pueden distinguir hacia el noroeste del Totorá Paca, que alternan con flujos piroclásticos. Las rocas se presentan muy fracturadas y altamente meteorizadas, generando susceptibilidad a que se generen movimientos en masa (figura 2).

Figura 2: Flujo piroclástico, que se presenta muy fracturado y altamente meteorizado.

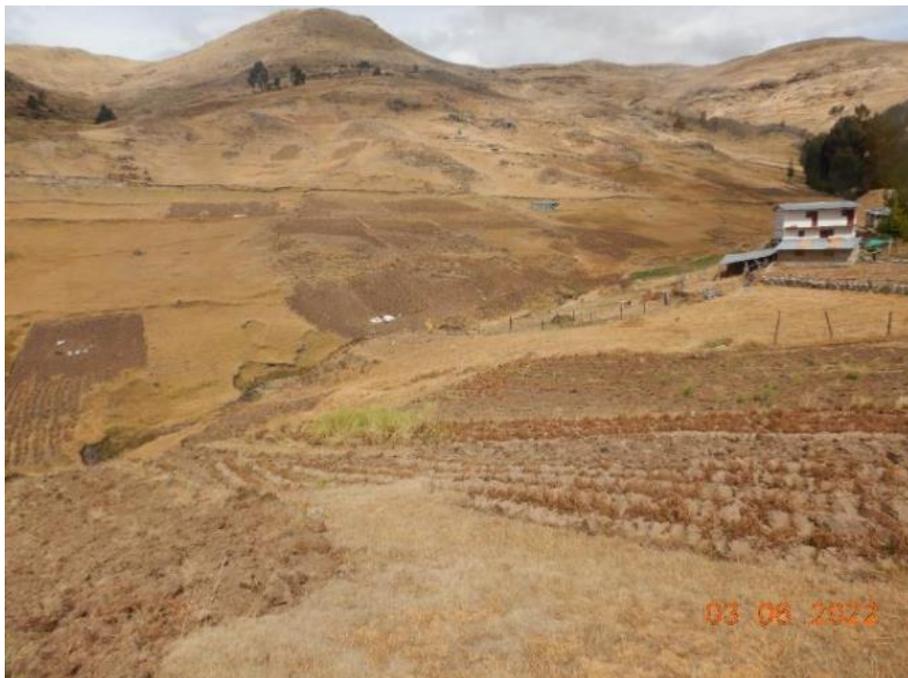
Está constituido por inclusiones de gravas (30%), gránulos (20 %) con formas angulosas y heterométricos; envueltos en una matriz areno limosa (50%), dejando superficies suaves a moderadas (figura 3) (Anexo 2 – Tabla 1).

Figura 3: Depósito coluvio-deluvial, con pendientes suaves a moderadas.

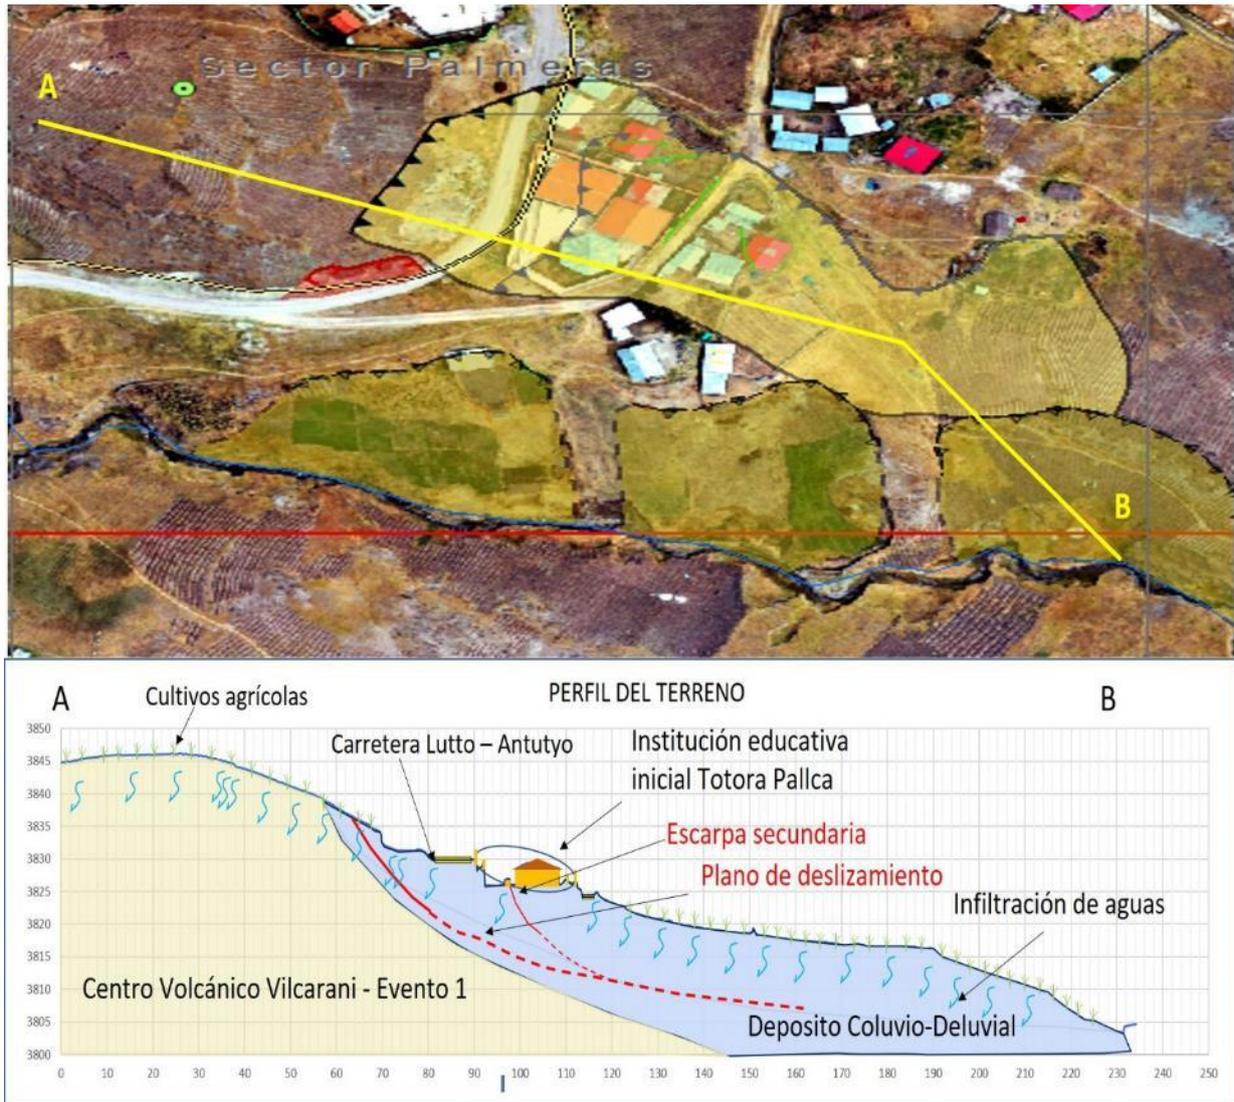
Figura 4: Corte geológico del deslizamiento

Según versiones de los moradores este deslizamiento se desarrolló entre el 15 al 30 de enero del presente año, fue desencadenado por lluvias intensas y prolongadas que se dieron en esos días, las afectaciones que dejó fueron: 3 viviendas con muros agrietados; cultivos de papa, maíz y habas en un área de 3 ha; tuberías de la red de agua potable del sector, además, la carretera afirmada Lutto – Antuty en un tramo de 50 m, vías vecinales y la institución educativa inicial Totorá Palca (figura 4).

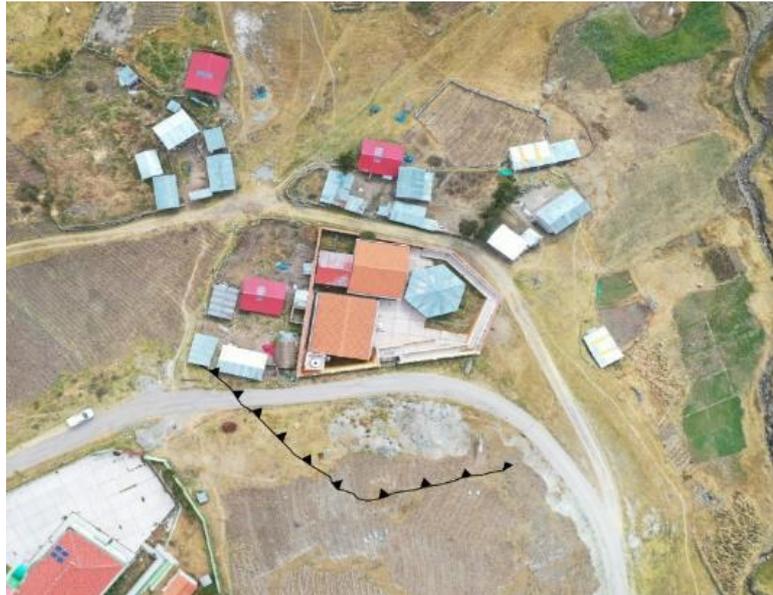
El evento principal presenta una escarpa principal con longitud de 75 m con salto de 5 cm y la distancia de la cabeza al pie del deslizamiento no es apreciable, pero se estima en 100 m (figura 5).

Los materiales que circundantes del deslizamiento provienen de las tobas y flujos piroclásticos movilizados, las cuales se presentan muy fracturados y altamente meteorizados, además, el deslizamiento ocurre sobre depósitos coluviodeluviales poco consolidados compuestos por gravas (30%), gránulos (20 %), envueltos en una matriz areno limosa (50%).

Figura 5: Escarpa del deslizamiento principal que afecta al sector de Totorá Palca.

- a) Realizar zanjas de coronación y espina de pescado, para evitar la infiltración y sobrecarga de peso del talud en el deslizamiento.
- b) Forestar el cuerpo del deslizamiento y con el fin de impermeabilizar y evitar sobrecargas del talud.

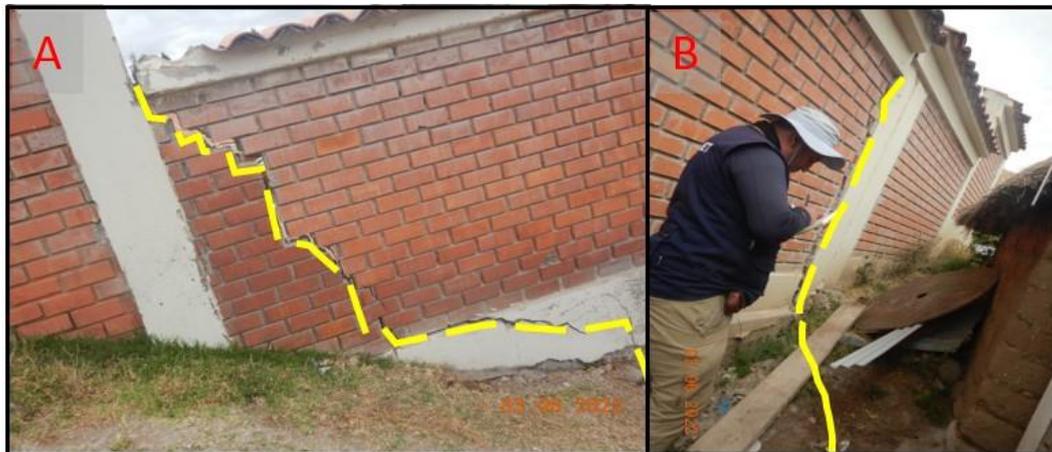
Dentro del cuerpo del deslizamiento se parecían escarpas secundarias, la primera ubicada en la parte baja de la escarpa principal, que pasa por medio de la institución educativa inicial Totorá Palca, esta presenta un escaque con longitud de 50 m y un salto de 30 cm; la segunda se ubica en la margen izquierda de la escarpa principal, presentándose como continuación de esta, con longitud de 60 m, un salto de 12 cm. Además, se observó aperturas del suelo (agrietamientos) con longitudes de hasta 12 cm y con profundidad visible de 30 cm. (figura 6).

Figura 6: En A y B se aprecian los muros con rajaduras, ocasionado por la escarpa secundaria que atraviesa la institución educativa inicial Totorá Palca.

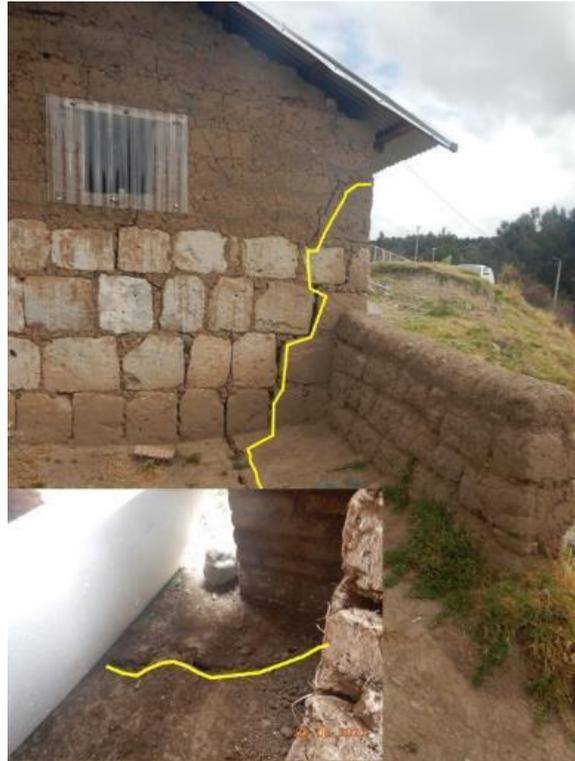
Además, en las construcciones de 3 viviendas y de la institución Educativa Inicial Totorá Palca, se aprecian grietas en el suelo y en muros, con aperturas de hasta 3.5 cm. (figura 7).

Figura 7: En coordenadas UTM: 804997 E, 8405906 S. Grietas ubicadas dentro del deslizamiento, se aprecia en el suelo y muros afectando a las viviendas.

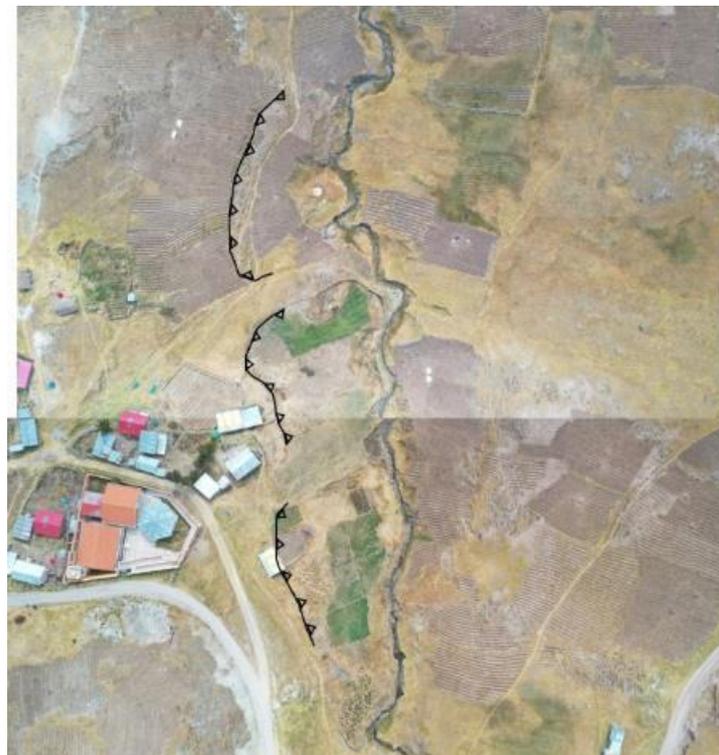
En la parte baja del deslizamiento junto al riachuelo, se aprecian tres escarpas de deslizamientos antiguos con longitud promedio de 50 m y saltos de hasta 40 cm, estos se encuentran casi en la base de la quebrada y sus suelos están conformados netamente por depósitos coluvio-deluviales poco compactos. (Figura 8).

Figura 8: Escarpa de deslizamientos antiguos que llegan al riachuelo del sector.

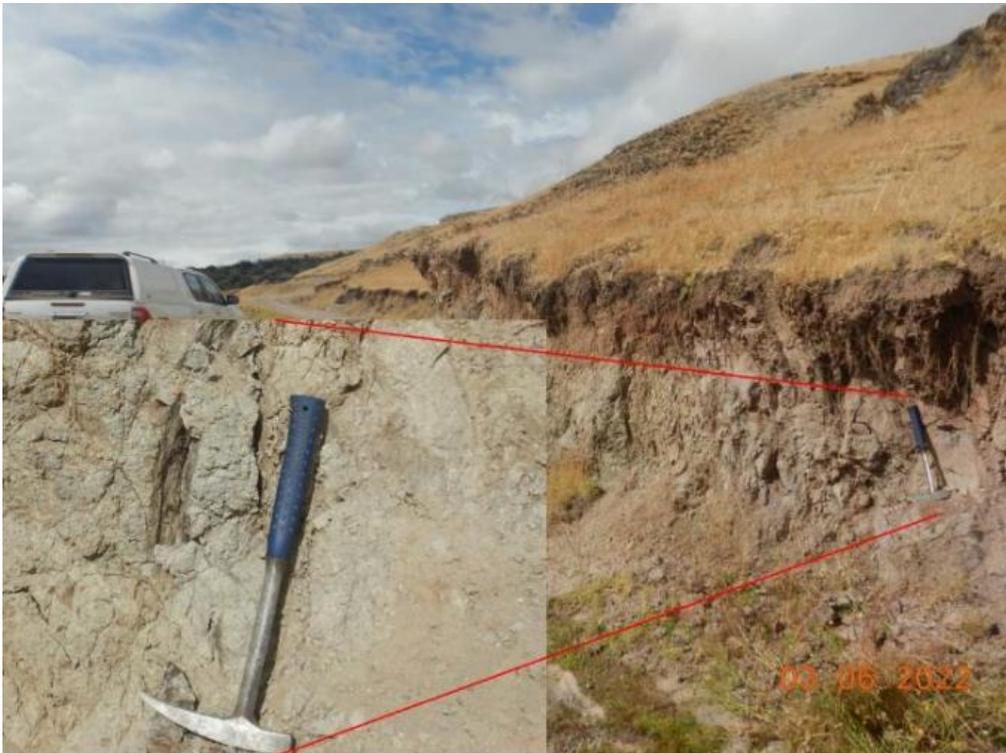
En la actualidad no se aprecian procesos de movimientos en masa en la zona que le puedan afectar, aunque la zona sea susceptible a la generación de movimientos en masa ya que las condiciones del terreno son parecidas a las del sector Palmeras.

Figura 9. Vista tomada en coordenadas E 805120; N 8405776. La parte alta del terreno es la posible zona de reubicación del sector Palmeras.

- Se debe realizar una evaluación del macizo rocoso retirando las rocas superficiales para definir si el área es apta para reubicación.
- Arborizar las áreas aledañas de la zona de reubicación para darle estabilidad al terreno.
- Diseñar drenajes pluviales mediante estudios geotécnicos y de ingeniería, con el fin de evitar la infiltración y la erosión del suelo que se pueda dar.
- Realizar, limpieza y mantenimiento de los canales que pasa junto a la carretera afirmada Lutto – Antutyo, ya que estos pueden generar erosión y afectar a la zona de reubicación.
- Las nuevas construcciones e infraestructuras solo deben realizarse en el área asignada para reubicación y deben ser estrictamente de uso urbano, alejados de las zonas agrícolas.
- Realizar estudio de suelo, para conocer las características del suelo, con fines de cimentación.

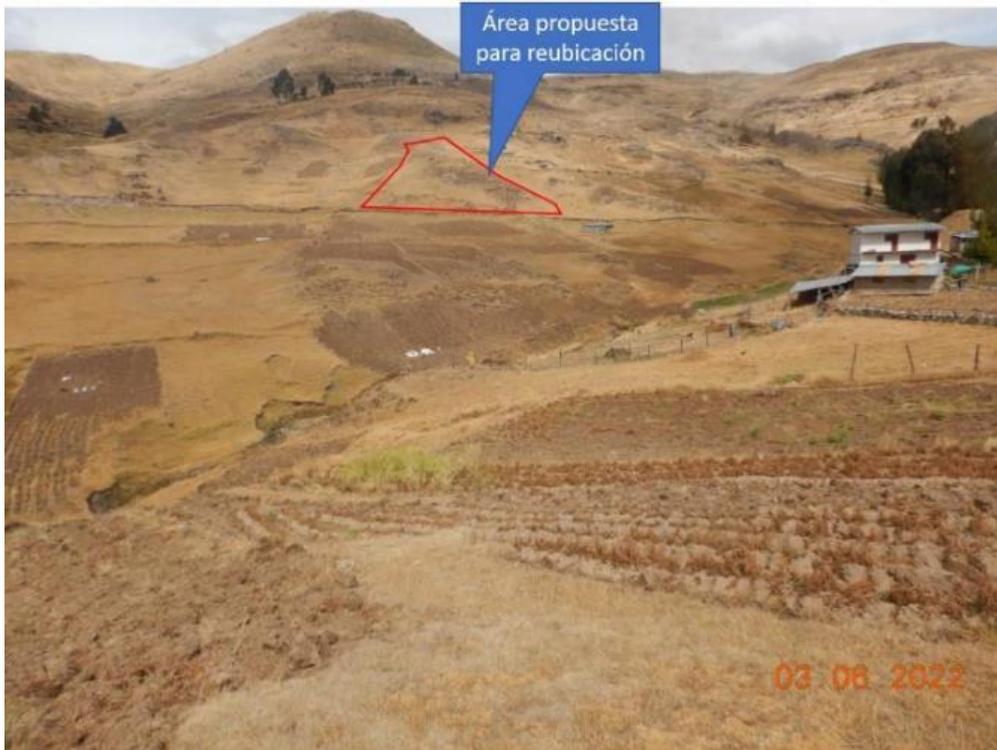
Figura 10. Vista panorámica del área propuesta para reubicación del sector Palmeras.

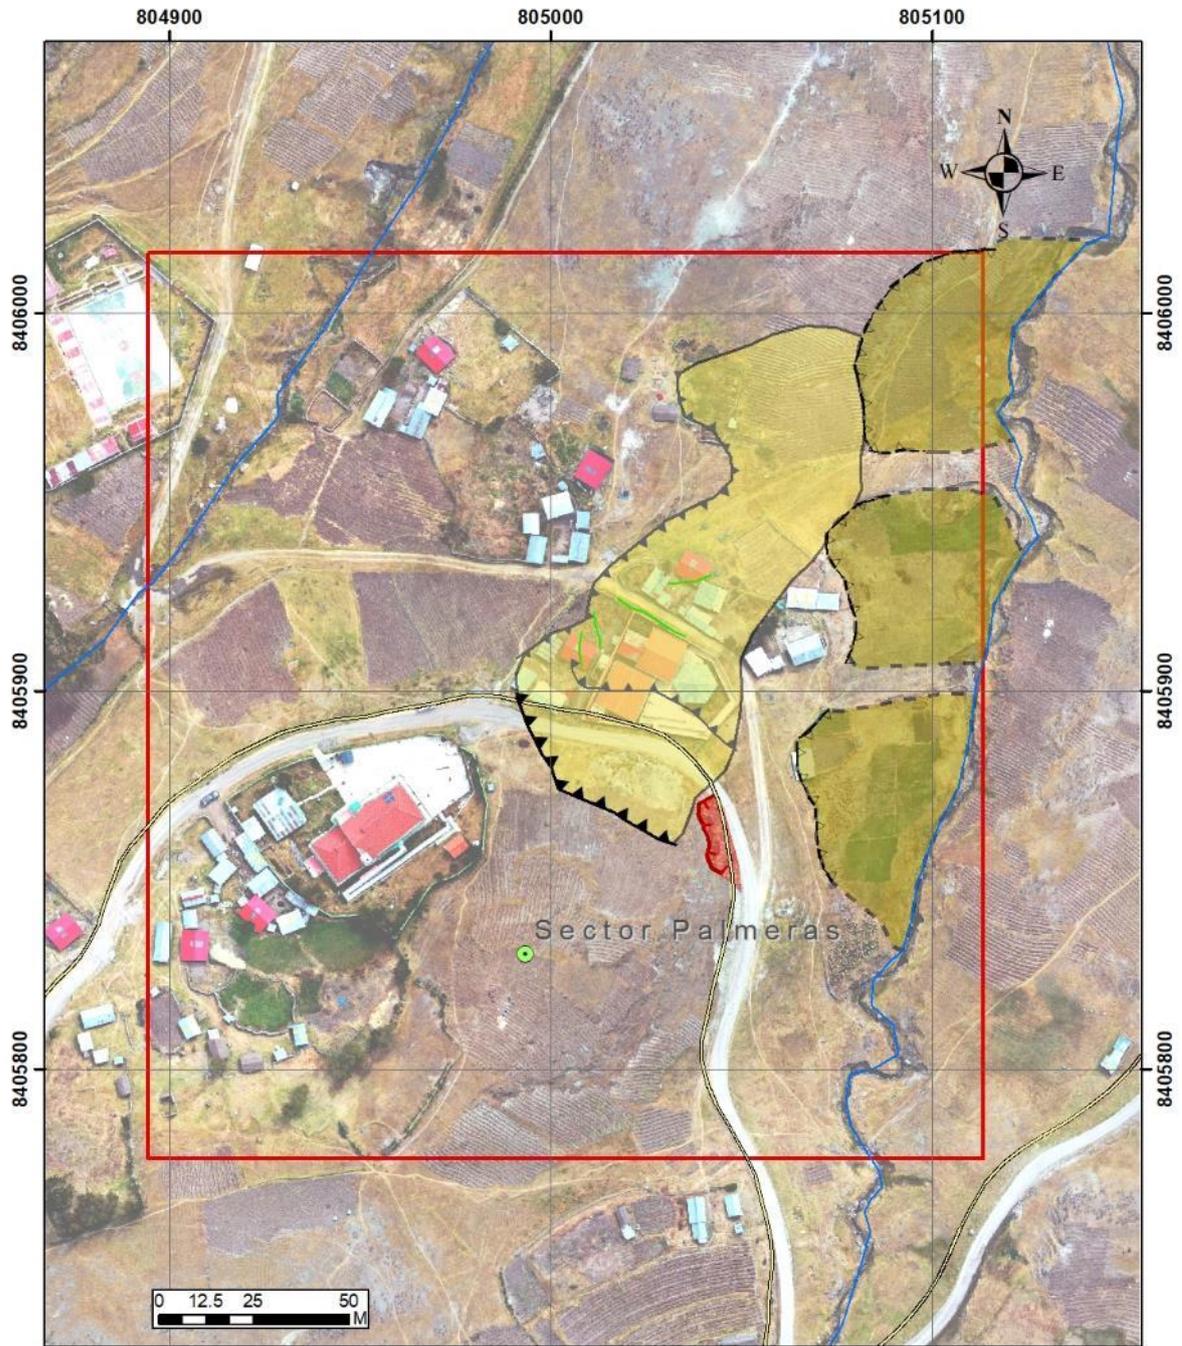
SECTOR ENERGÍA Y MINAS INGEMMET INSTITUTO GEOLOGICO, MINERO Y METALURGICO	
ACT. 11: EVALUACIÓN DE PELIGROS GEOLÓGICOS A NIVEL NACIONAL	
Mapa de Peligros	Mapa: 4
Escala 1:1 500 Datum UTMWGS 84 Zona 18S Versión digital: año 2022 Impreso: Agosto 2022

En la zona se identificó un deslizamiento rotacional, el cual presenta agrietamientos longitudinales y transversales dentro del cuerpo del movimiento de hasta de 30 m de distancia, lo que indica que el deslizamiento presenta un avance progresivo (Anexo 1 - Mapa 4).
