Informe Técnico N° A7345

EVALUACIÓN DE PELIGRO GEOLÓGICO POR DESLIZAMIENTOS Y FLUJOS DE DETRITOS EN LOS CASERÍOS SICACATE Y LOMA DE SICACATE

Departamento Piura
Provincia Ayabaca
Distrito Montero

DICIEMBRE
2022

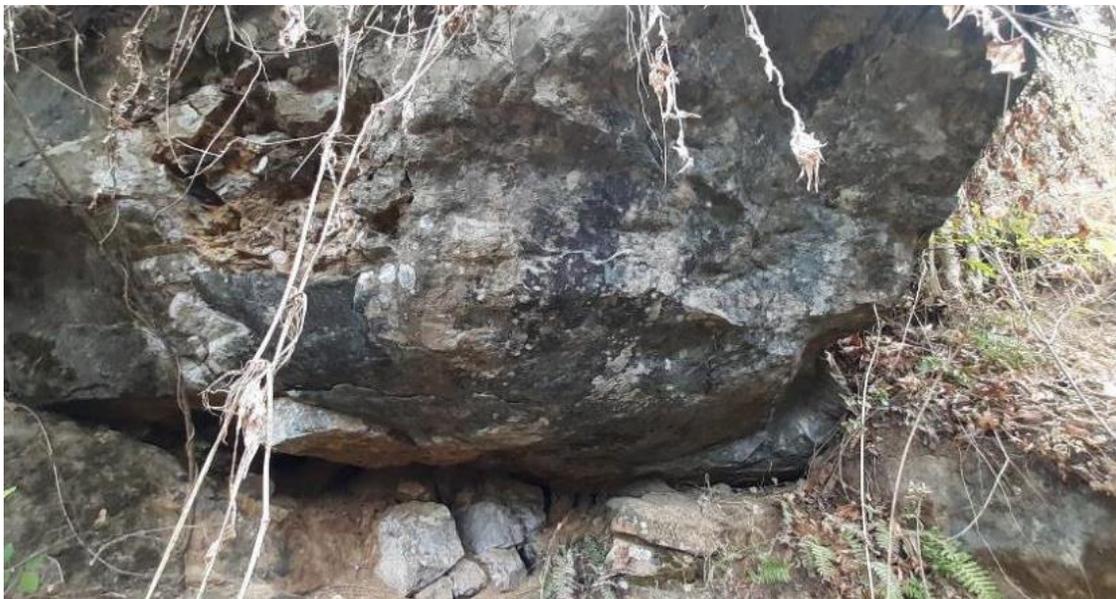
En la zona del estudio, en la parte alta del cerro Sicacate, se han observado bloques de andesitas bien fracturados y bloques dispersos en las laderas producto de antiguas caídas de rocas (fotografía 1).

Fotografía 1. Bloque de andesitas ubicada al sur del área urbana de Sicacate. La ubicación del punto de interés es: 9485931N y 632649E.

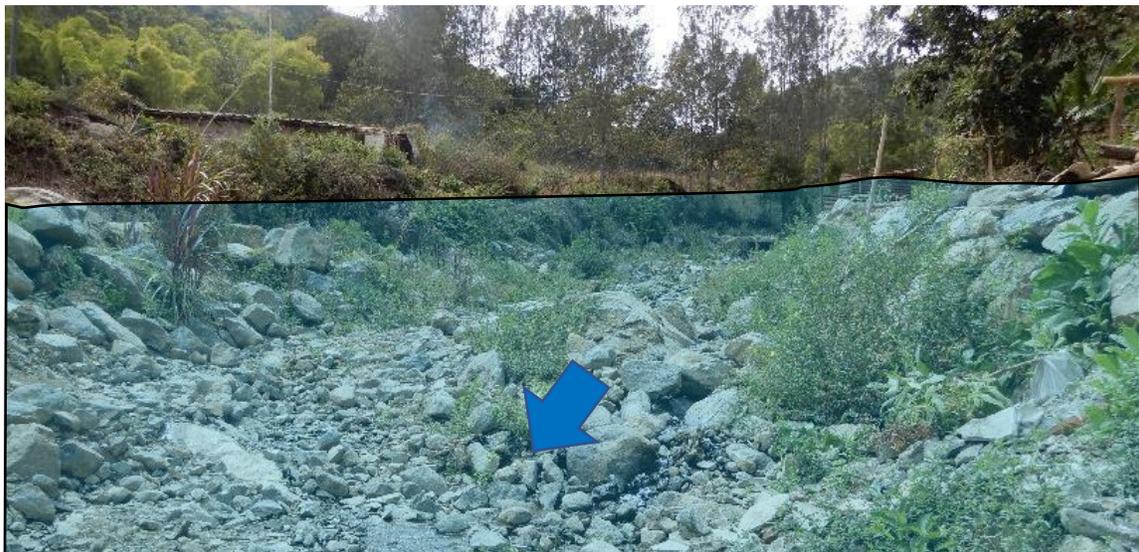
Figura 9. Cauce de la quebrada Sicacate con bloques de hasta 1.5 m de diámetro con referencia en las coordenadas 9486178N y 632383E.

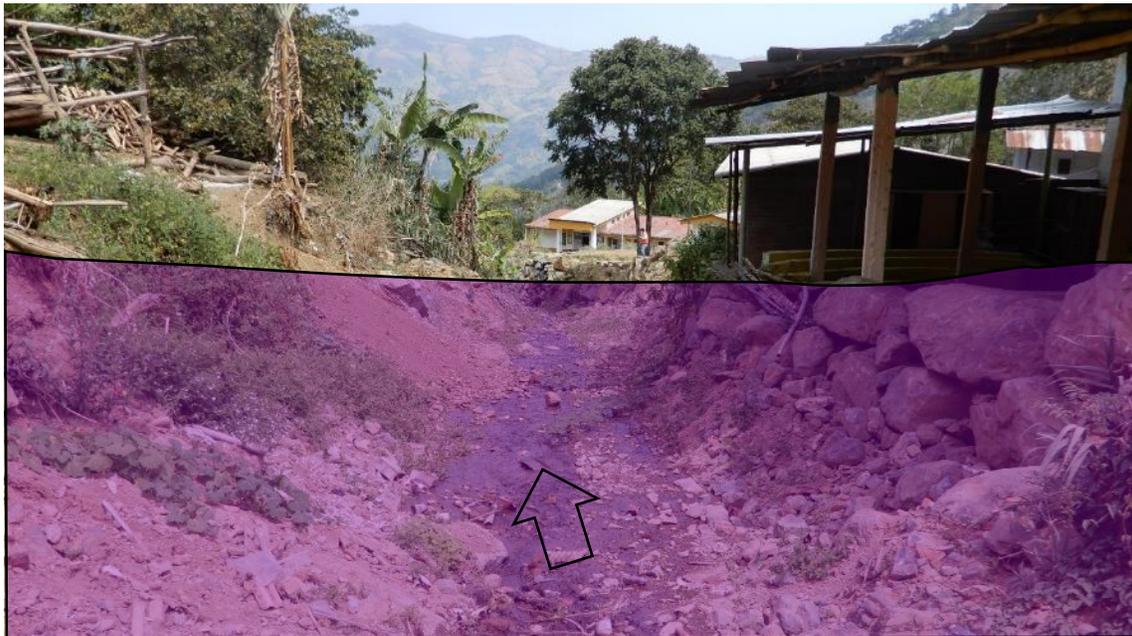
Los flujos de detritos transportan gran cantidad de materiales conformados por clastos, gravas y sedimentos limo arcillosos con arenas y bloques con diámetro de hasta 2 m (figura 11).

Figura 11. Cauce de la quebrada Sicacate por donde pasó el flujo de detritos el 25 marzo del 2017. Vista en las coordenadas 9486263N y 632391E.

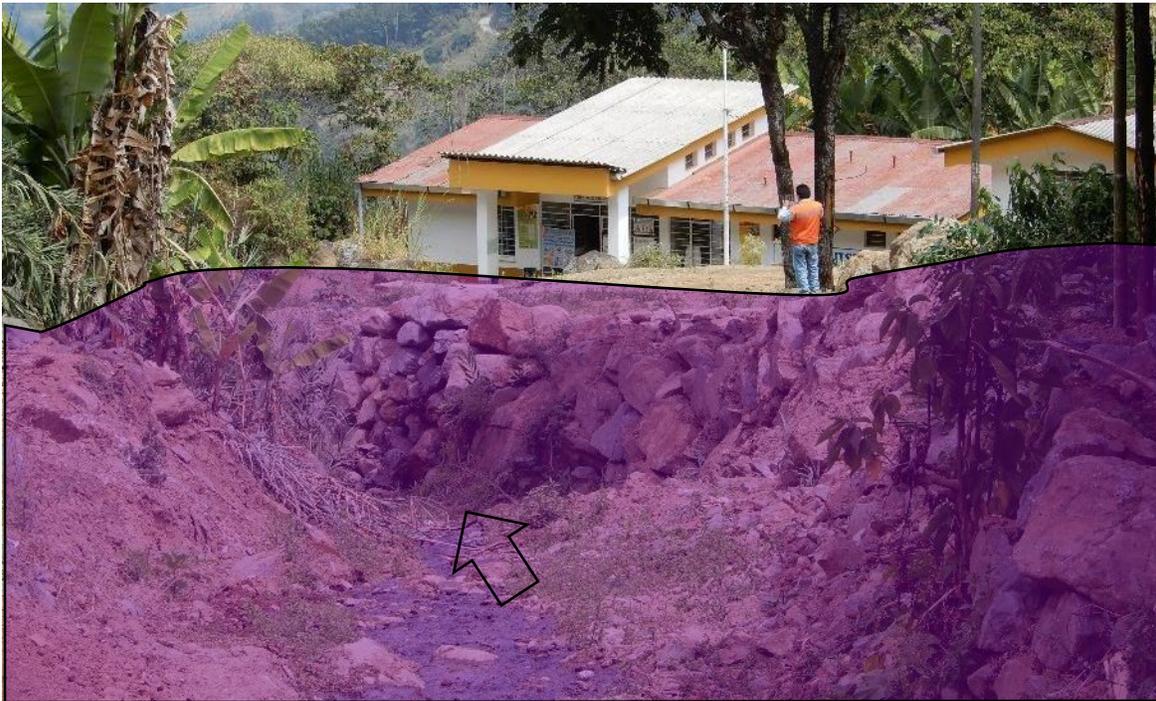
En el cauce de la quebrada Sicacate, se observaron bloques con diámetro de hasta 2.5 m, provenientes de antiguos deslizamientos que transportaron gran cantidad de materiales y rocas (figuras 12 y 13).

Figura 12. Cauce de la quebrada Sicacate por donde descendió el flujo en el mes de febrero del 2017. Coordenadas 9486315N y 632368E.

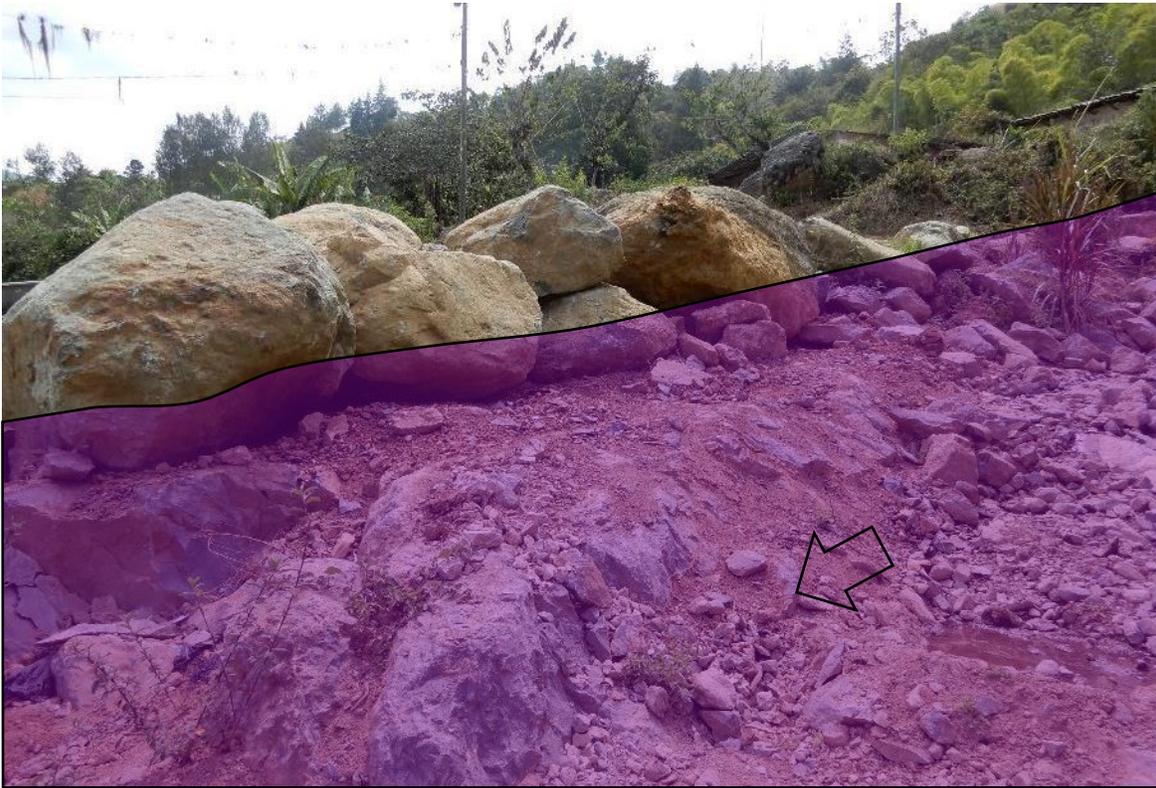
Figura 13. Bloques de gran tamaño en el cauce de la quebrada Sicacate y el abanico.
Coordenadas 9486250N y 632404E.

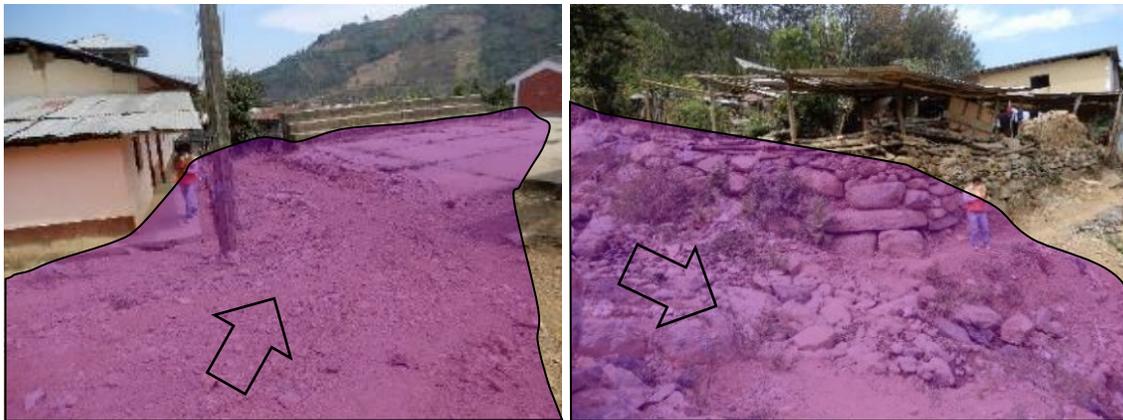
El flujo tuvo una fase líquida que afectó varias viviendas ubicadas a ambos márgenes de la quebrada Sicacate, los sedimentos se dispersaron y el agua ingresó a varias viviendas alcanzando hasta altura de 40 cm (figura 14).

Figura 14. Vista aguas abajo por donde se desbordó la quebrada Sicacate hacia las viviendas y la I.E.P. 14248 en las coordenadas 9486267N y 632416E.

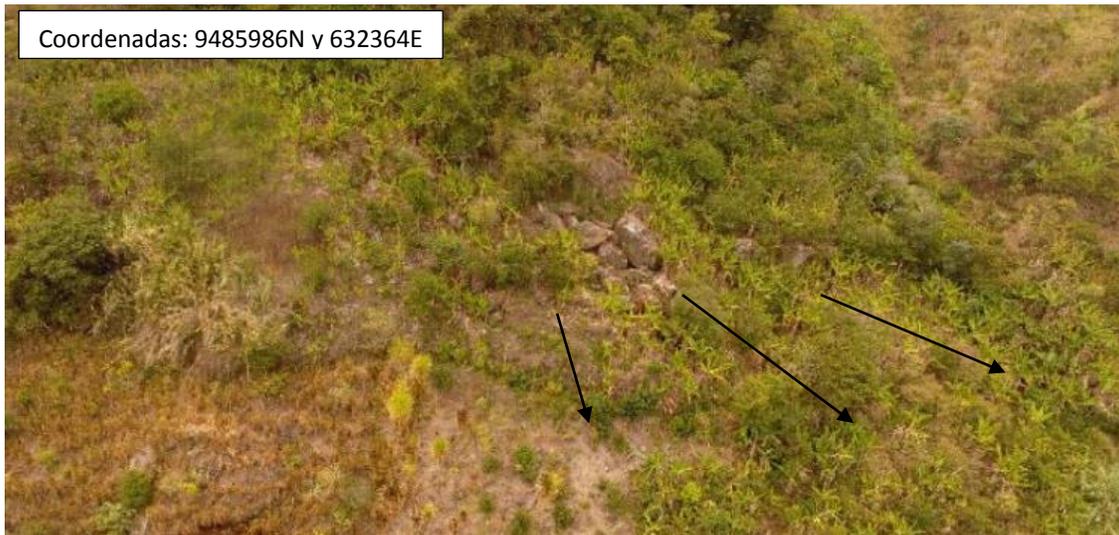
- Área afectada: 1.8 ha.
- Dimensiones: largo de 250 m y ancho de 300 m.
- Los tamaños de los bloques, varían entre 2.5 m a 1.5 m de diámetro.

Figura 15. Caída de rocas compuestas por bloques en la ladera del cerro Sicacate.

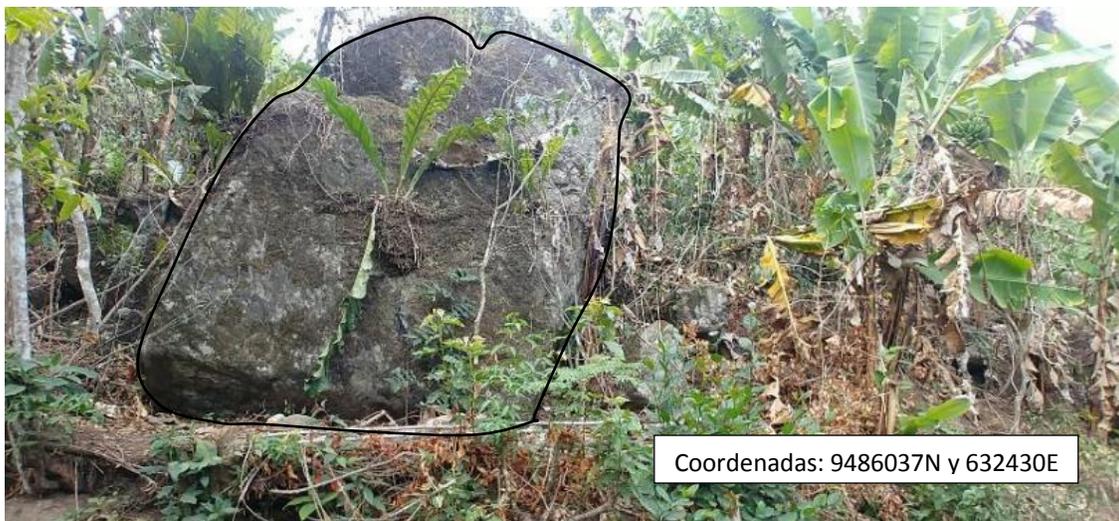
Figura 16. Bloque de roca suspendido sobre relieves con pendientes fuertes.

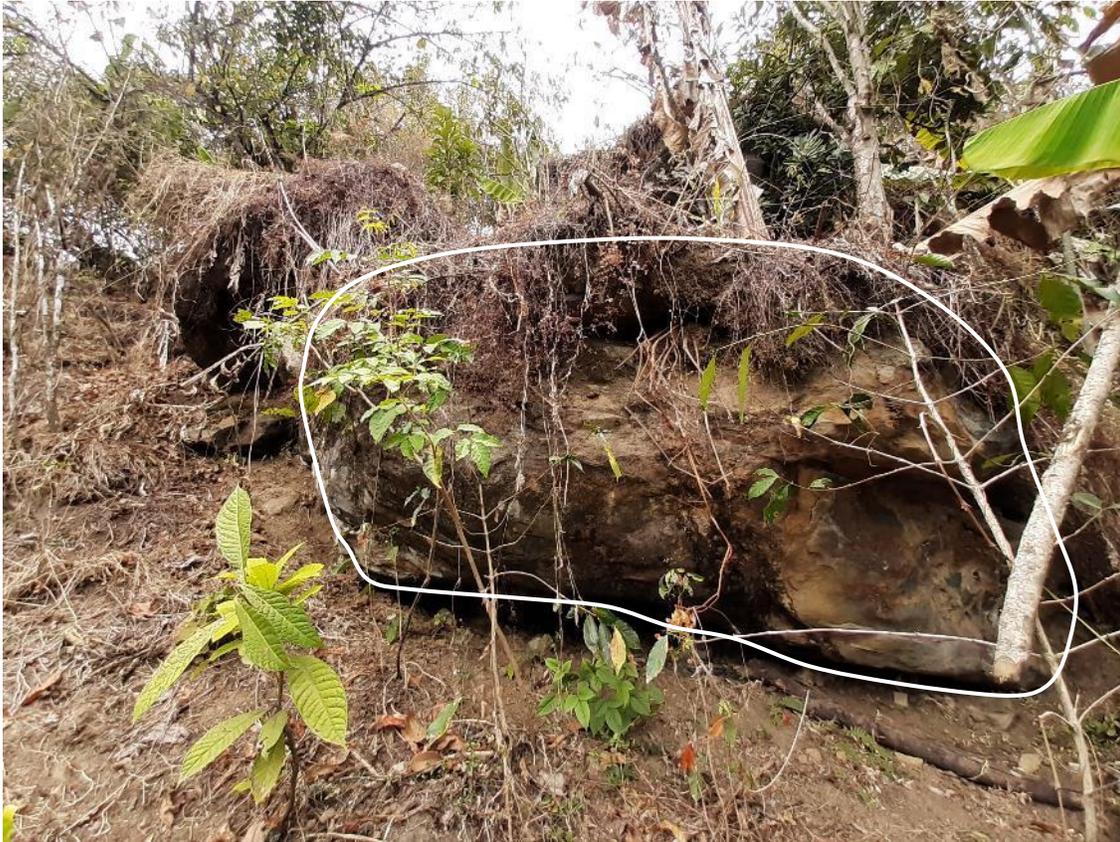
Figura 17. Bloque de roca con largo de hasta 3 m cubierto por vegetación. Ubicación en las coordenadas: 9485929N y 632648E.

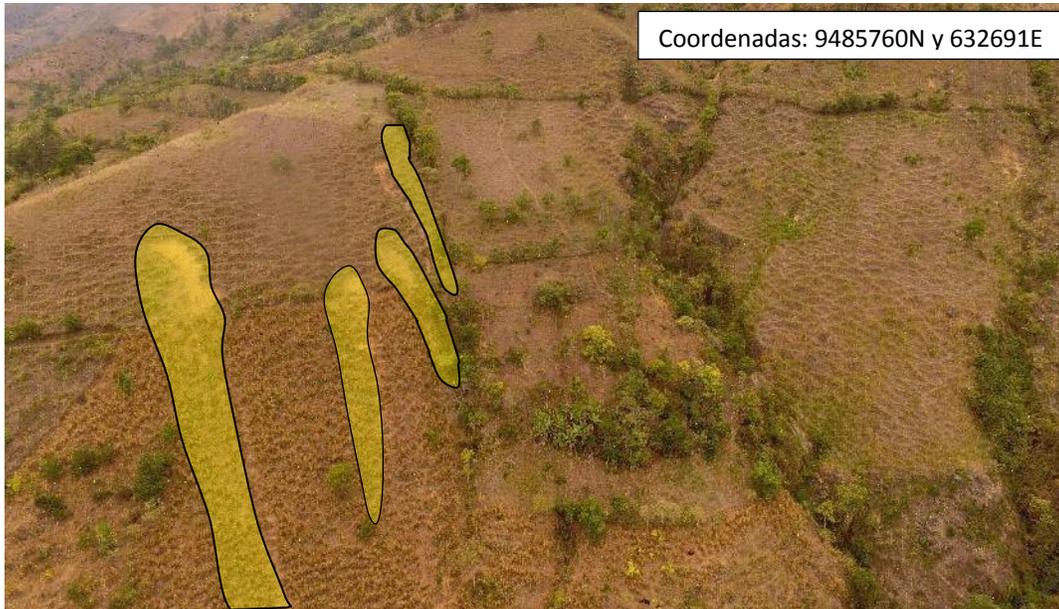
- El escarpe alcanza una longitud de 25 m, con un desnivel entre el escarpe y el pie de 74 m.
- El área afectada: 1 ha.
- La superficie de falla es rotacional.
- El salto de falla principal mide 0.50 m.
- Largo y ancho del deslizamiento: 100 m y 20 m.
- Volumen desplazado: 1230 m³.
- No se muestran evidencias de procesos retrogresivos.

Figura 18. Vista del deslizamiento recientes en la ladera del cerro Sicacate.

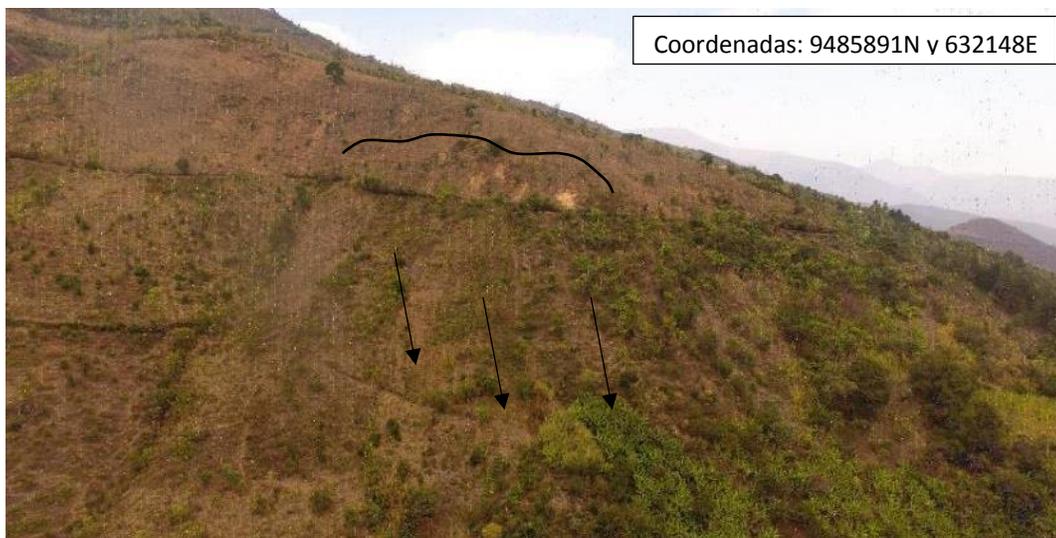
Figura 19. Vista del cerro Sicacate Alto con presencia de deslizamientos.

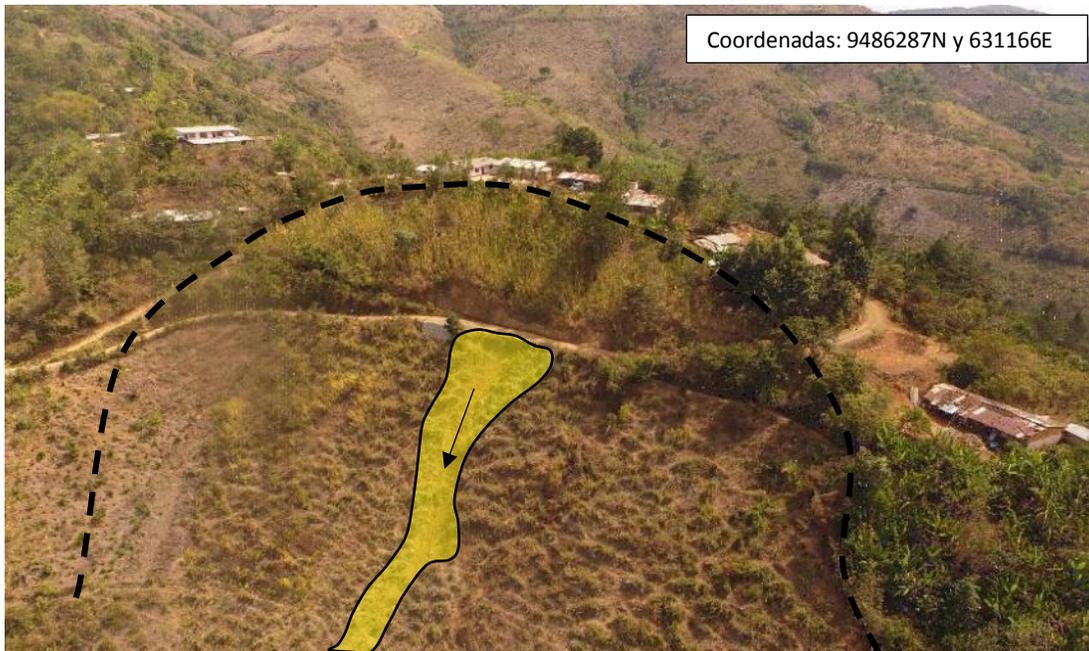
- La escarpa del deslizamiento es de forma alargada, empieza en la cota 1786 m s.n.m. y se desplaza hasta 1712 m s.n.m.
- La longitud total del escarpe alcanza 25 m, con un desnivel entre el escarpe y el pie de 74 m.
- El área afectada: 1 ha.
- La superficie de falla es rotacional.
- El salto de falla principal mide 0.50 m.
- Largo y ancho del deslizamiento: 100 m y 20 m.
- Volumen desplazado aproximado: 1080 m³.
- No se muestran evidencias de procesos retrogresivos.

Figura 21. Vista panorámica del deslizamiento reciente en la vía de acceso al caserío Loma de Sicacate.

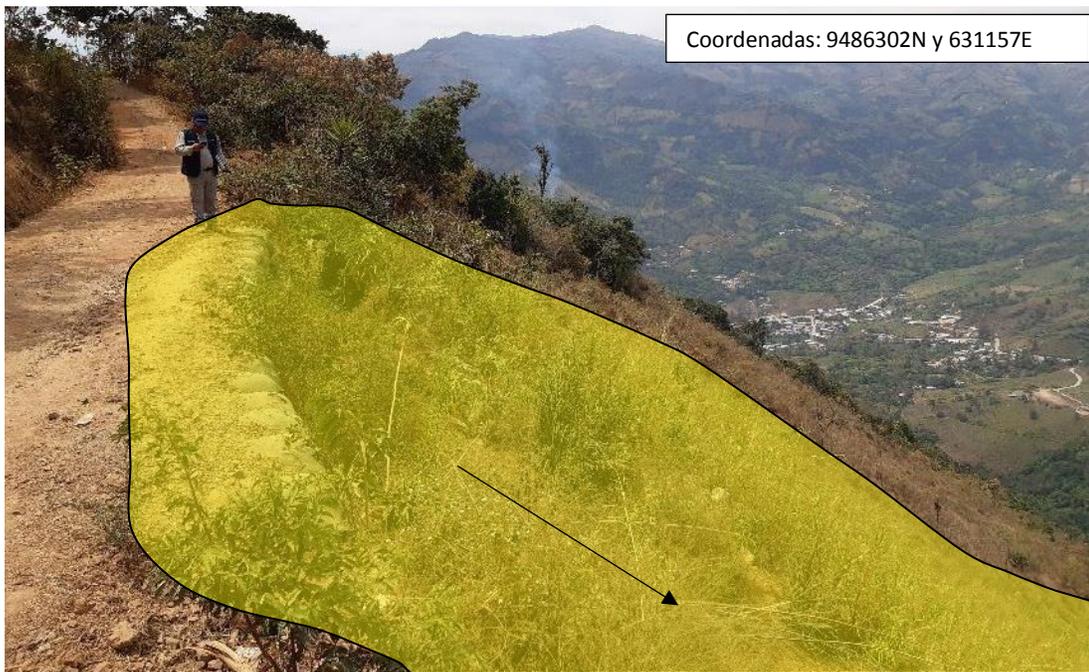
Figura 22. Trocha carrozable Sicacate que comunica Loma de Sicacate con los caseríos Alto de la Loma, Israel y El Salvador; vía afectada por el deslizamiento en el sector Loma de Sicacate.

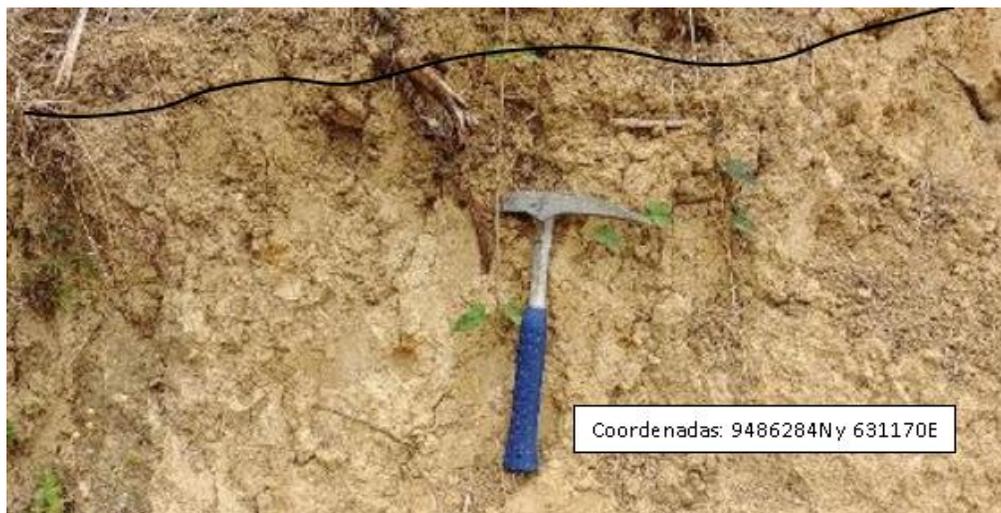
En la zona de estudio afloran calizas lodolíticas y margas, estos afloramientos se encuentran muy fracturados y altamente a completamente meteorizados, con un alto grado de descomposición, se parten en fragmentos con un simple golpe de martillo (figuras 24 y 25).

Figura 24. Margas muy meteorizadas, mediante prueba de martillo se fracturan con facilidad, en el sector Loma de Sicacate.

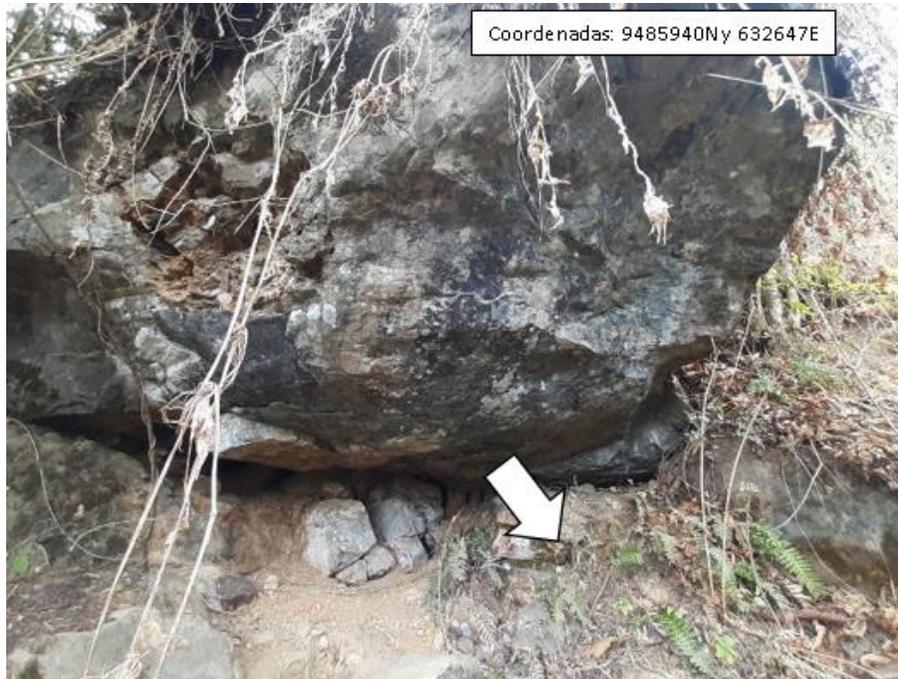
Además, se han localizado afloramientos de andesitas basálticas muy fracturadas y altamente meteorizadas. Esta litología se distribuye a ambos márgenes de la quebrada Sicacate.

Figura 25. Andesitas fracturadas y dispuestas sobre pendientes fuertes en el sector Sicacate.

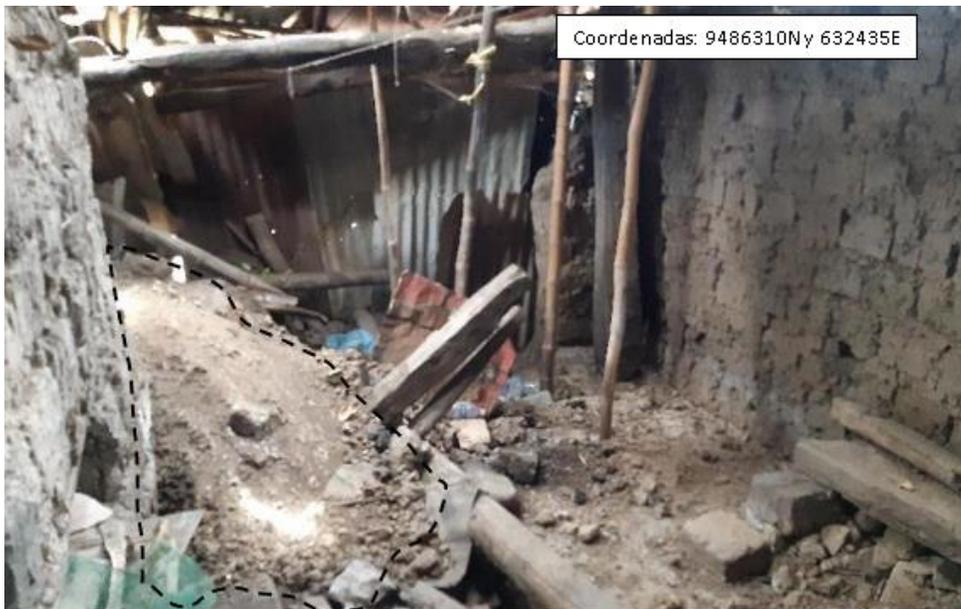
Debido al flujo de detritos 06 viviendas ubicadas en la margen izquierda fueron afectadas, el lodo alcanzó hasta 25 cm de altura mientras que, la fase líquida llegó hasta 60 cm de altura, se registraron 03 viviendas con paredes colapsadas (figuras 29 y 30).

Figura 29. Vivienda afectada por deslizamientos y flujos en el caserío Sicacate.

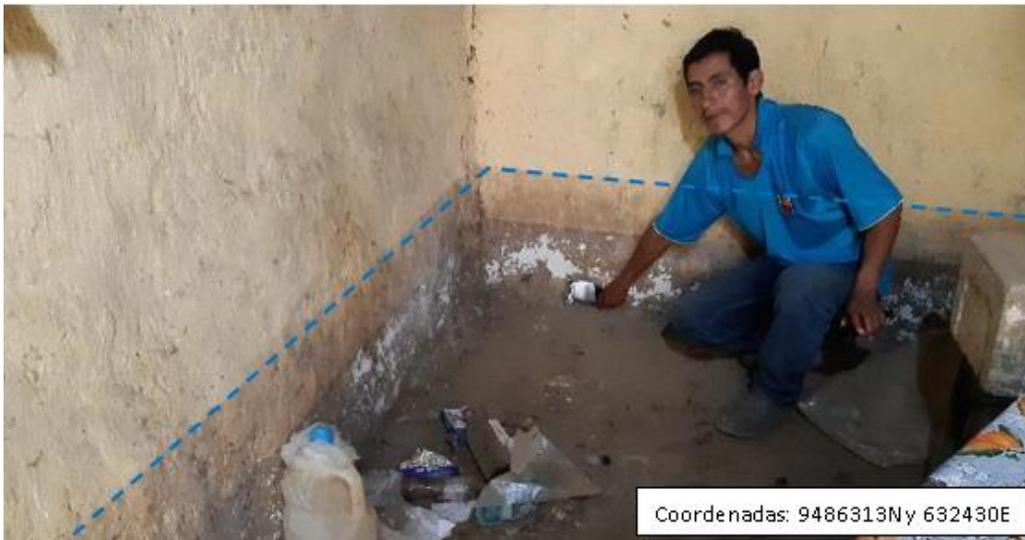
Figura 30. Nivel del material deslizado que ingresó a la vivienda en el caserío Sicacate.

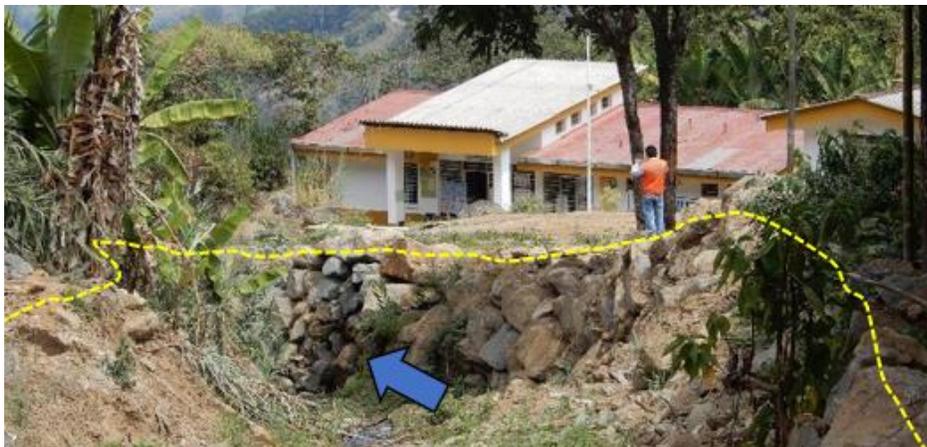
El centro de salud del caserío Sicacate, se ubica a menos de 15 m de la quebrada del mismo nombre; esta es una infraestructura vital para los centros poblados y anexos de la zona; fue afectada por los flujos de detritos y lodos (figura 31).

Figura 31. Puesto de salud Sicacate ubica en las coordenadas 9486302N y 632376E.

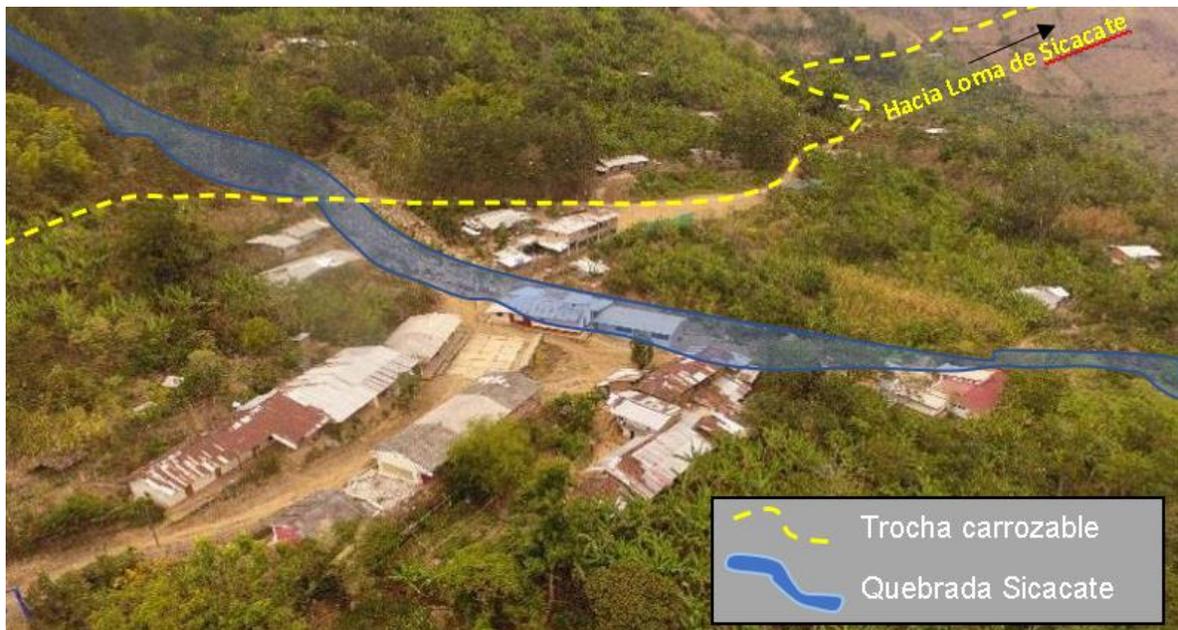
El flujo de detritos que descendió por la quebrada Sicacate, afectó la trocha carrozable que comunica al distrito de Montero con los caseríos Sicacate y Loma de Sicacate, los materiales transportados conformados por bloques de hasta 2 m requirieron retroexcavadoras para habilitar la vía (figura 32).

Figura 32. Trocha carrozable Montero – Sicacate en las coordenadas 9486204N y 632396E.
