Informe Técnico N° A7350

EVALUACIÓN DE PELIGROS GEOLÓGICOS POR MOVIMIENTOS EN MASA EN LOS CASERÍOS DE UTUTUPAMPA Y LLOCLLA

Departamento Áncash
Provincia Huaraz
Distrito Olleros

ENERO
2023

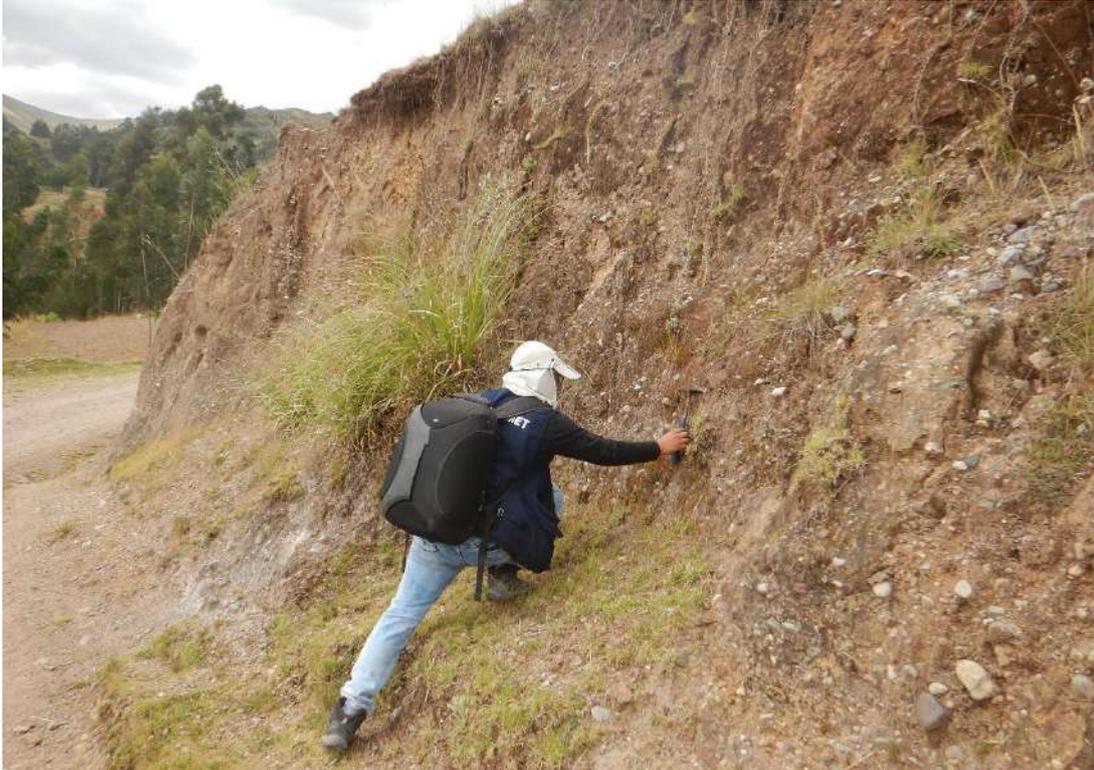
Fotografía 1. Depósito coluvio-deluvial compuesto por fragmentos de rocas volcánicas subangulosos a subredondeados, heterométricos y envueltos en una matriz de arenas, limos y arcillas, ubicado en el caserío de Ututupampa.

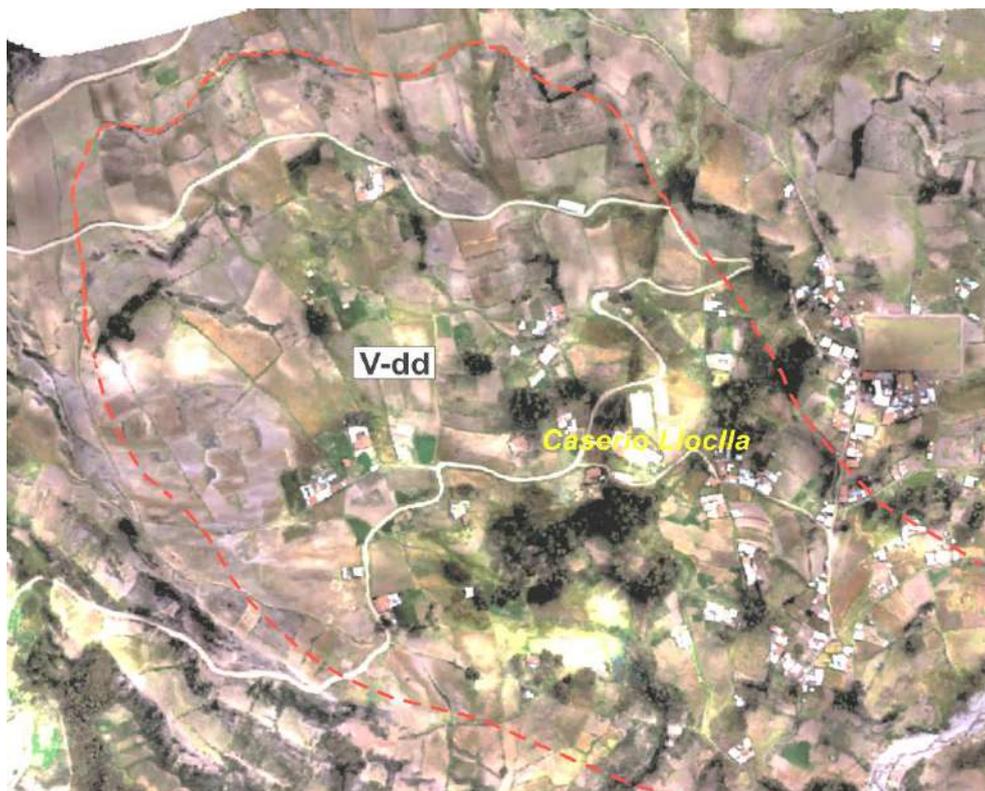
Figura 10. Vista al noreste donde se observa el deslizamiento antiguo (delimitado con líneas de color naranja), que llega hasta la quebrada Lloclla.

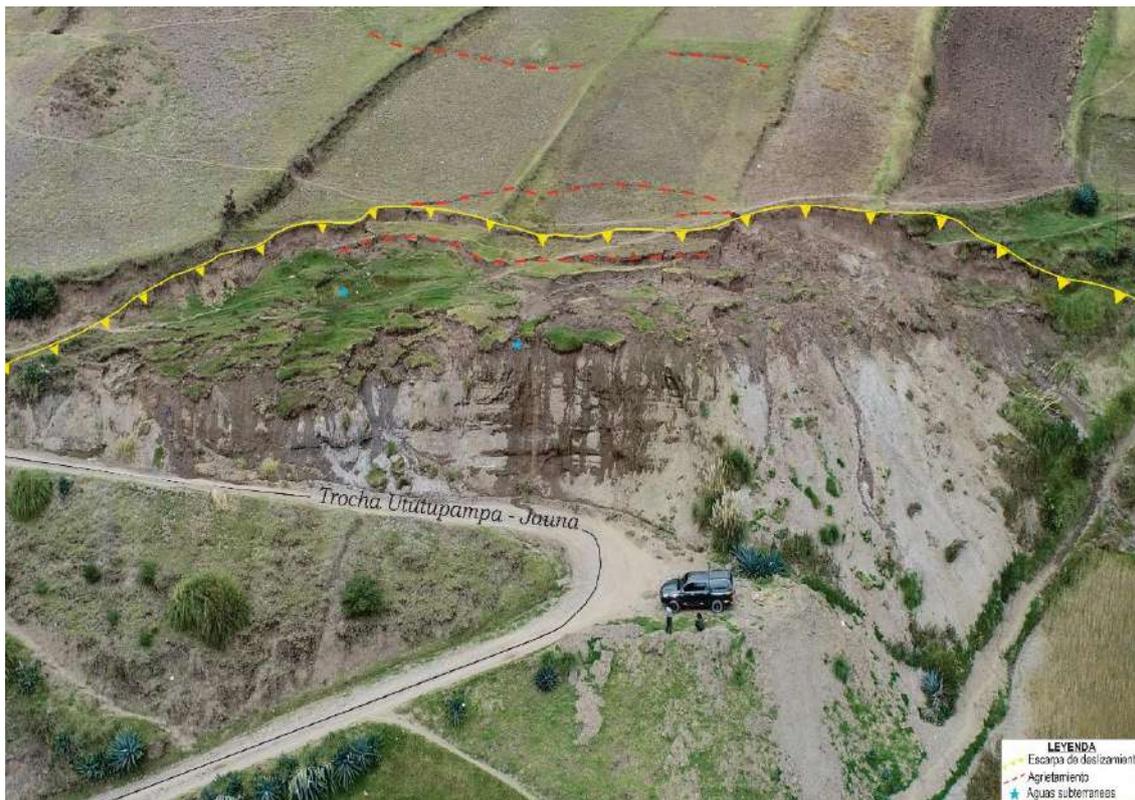
El evento generó la obstrucción de la trocha carrozable Ututupampa – Jauna en un tramo de 60 m, también afectó tubería de agua potable en un tramo de 88 m, que pasa por el cuerpo del deslizamiento, así como terreno de pastizal en 0.20 ha.

Figura 13. Vista del deslizamiento rotacional del caserío Ututupampa, se observa que en el cuerpo del deslizamiento existen dos puntos por donde emanan aguas subterráneas.

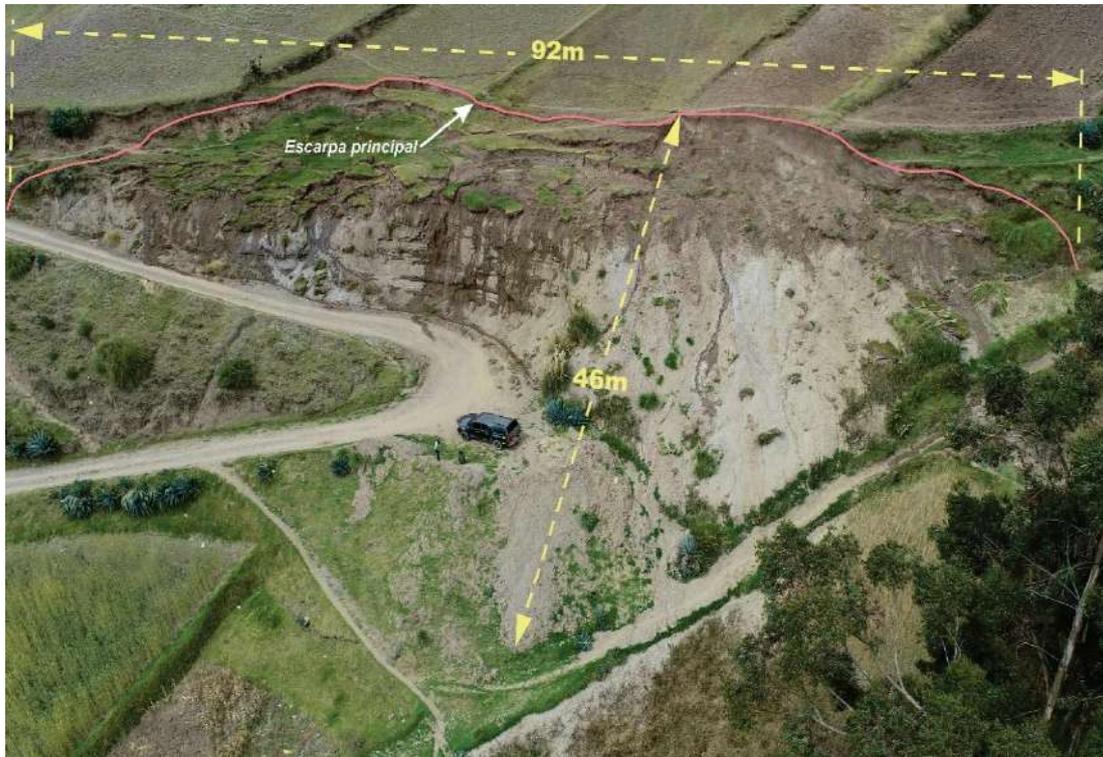
- Estado de la actividad del movimiento: Activo
- Forma de la escarpa principal: Elongada
- Superficie de rotura: elongada, irregular.
- Desnivel entre escarpa y pie: 45 m
- Salto de escarpa principal, comprendido entre: 0.20 a 1.5 m, con dirección al NW290°.
- Se identificaron agrietamientos longitudinales y transversales de 0.05 a 0.18 m, con longitudes de hasta 22 m agrietamientos en la cabecera y el cuerpo del deslizamiento, (figura 16).
- Presenta emanación de aguas subterráneas (puquiales) en el cuerpo del deslizamiento (figura 17).
- Tipo de avance: Retrogresivo (por las grietas encontradas en la parte posterior del escarpe principal).

- Presenta escarpes múltiples que tienen longitudes de 2 a 28m y salto promedio de 0.45 a 1.5 m.

Figura 14. Dimensiones del deslizamiento rotacional del caserío Ututupampa, presenta una longitud de la escarpa de 92 m y desnivel entre la escarpa y el pie de 46 m; se pudo evidenciar la presencia de agua subterránea que emana por el cuerpo del evento.

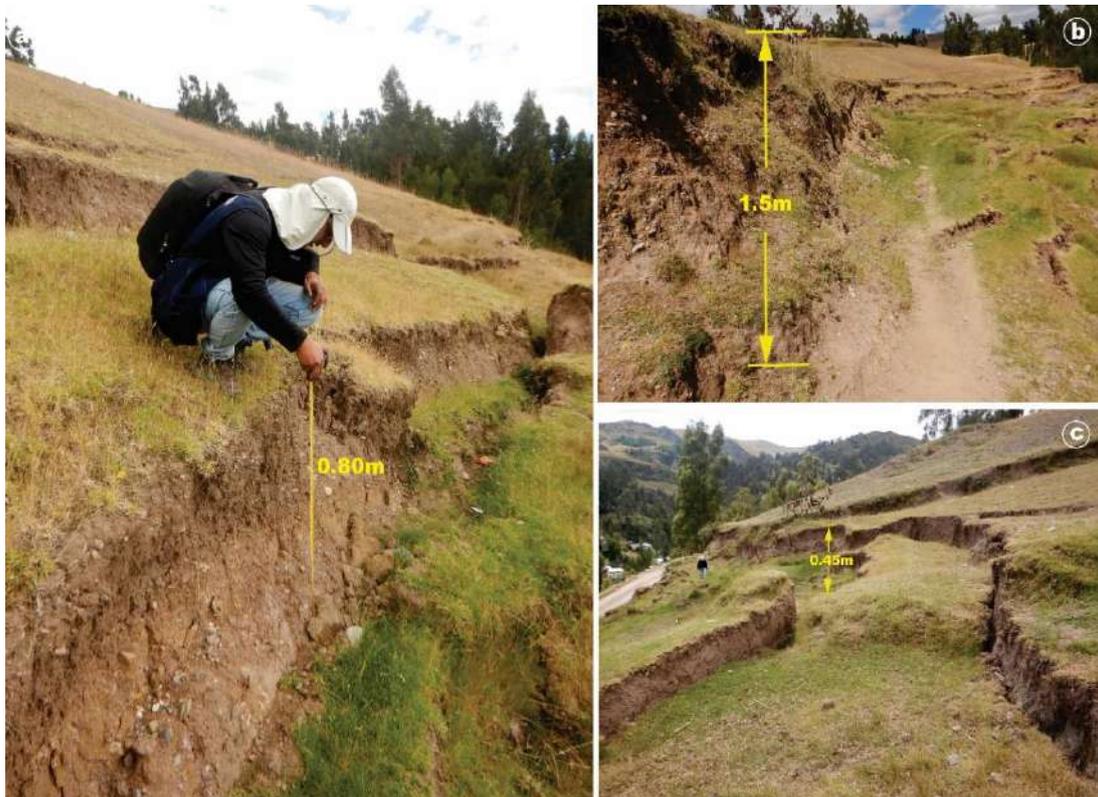
Figura 15. En esta figura se observa los saltos principales: a) saltos de 0.80 m, b) 1.5 m de salto, considerado el salto más resaltante y c) saltos de 0.45 m; las mismas que van en dirección NW, en dirección hacia la trocha.

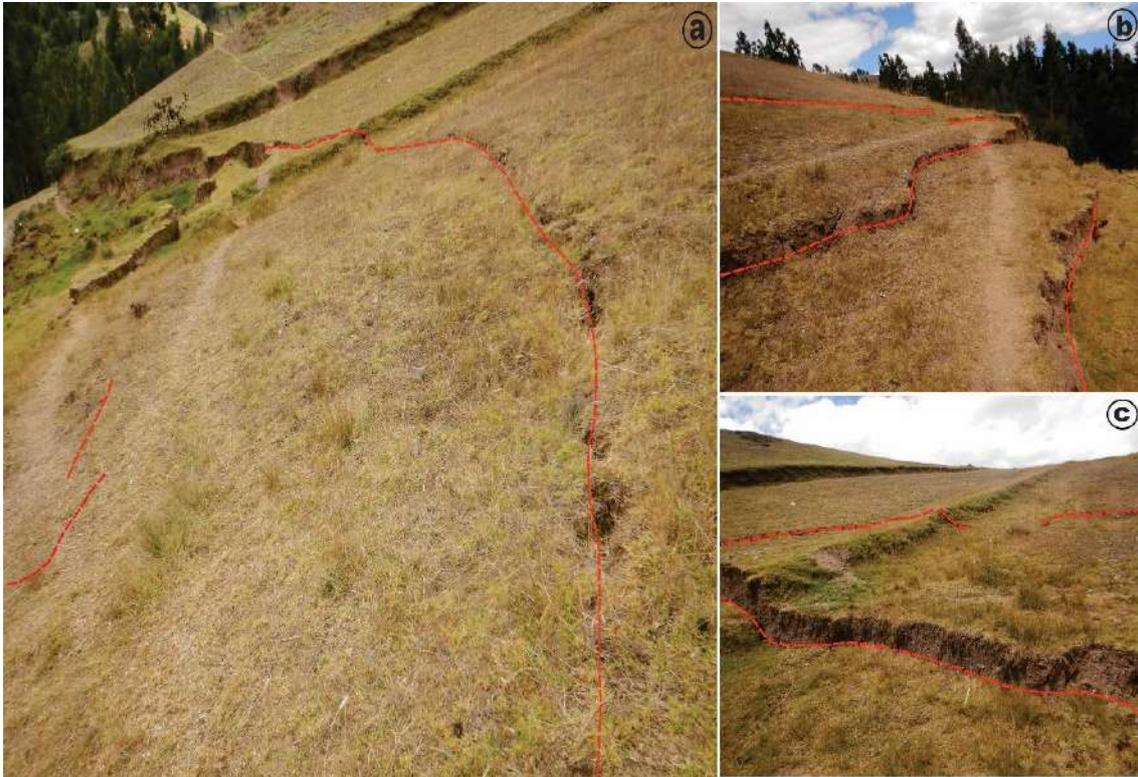
Figura 16. Vista de los agrietamientos longitudinales y transversales identificados en la cabecera de la escarpa, así como en el cuerpo del deslizamiento, las mismas que llegan a tener longitudes de hasta 22 m, con aberturas de 0.05 a 0.18 m.

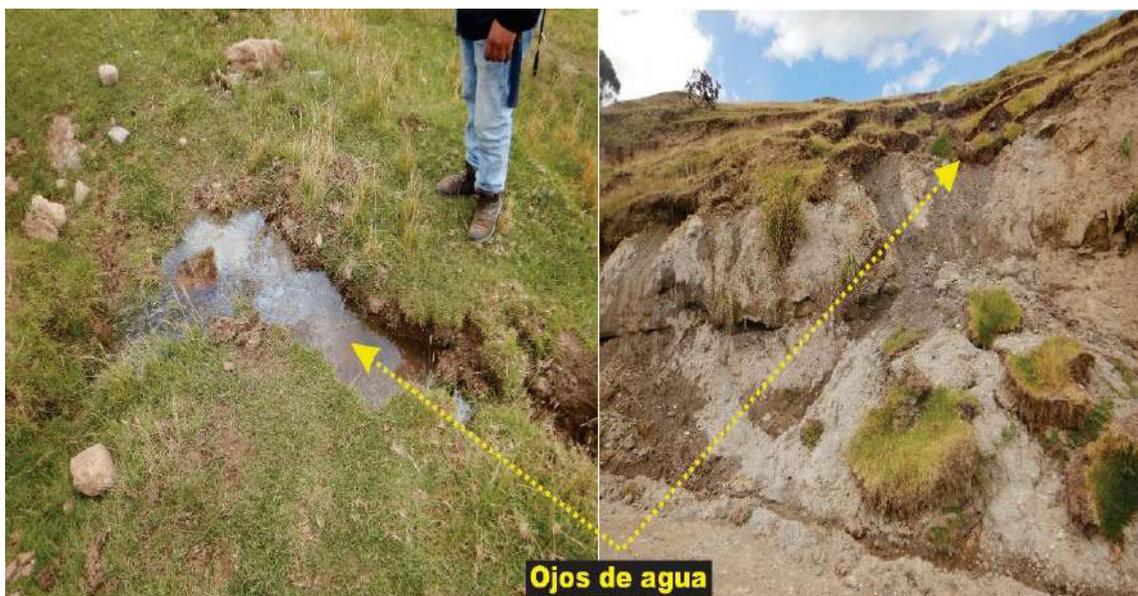
Figura 17. Se identificó emanación de agua subterránea (ojos de agua) del cuerpo del deslizamiento, el cual estaría aportando a la saturación de suelo; según indican los pobladores, estas son permanentes.

El factor detonante fue la lluvia que combinado con el agua subterránea (presencia de ojos de agua), está aportando la saturación del terreno. Esta filtración generó la existencia de un bofedal ubicados a una altitud 3456 m y 3453 m, en dirección hacia el oeste. De manera que el efecto del agua infiltrada se combinó desfavorablemente con las propiedades físico-mecánicas de los materiales cuaternarios (de naturaleza poco consolidado) y la pendiente de la ladera que en este caso se encuentra de fuerte (15° a 25°) a muy escarpado (>45°).

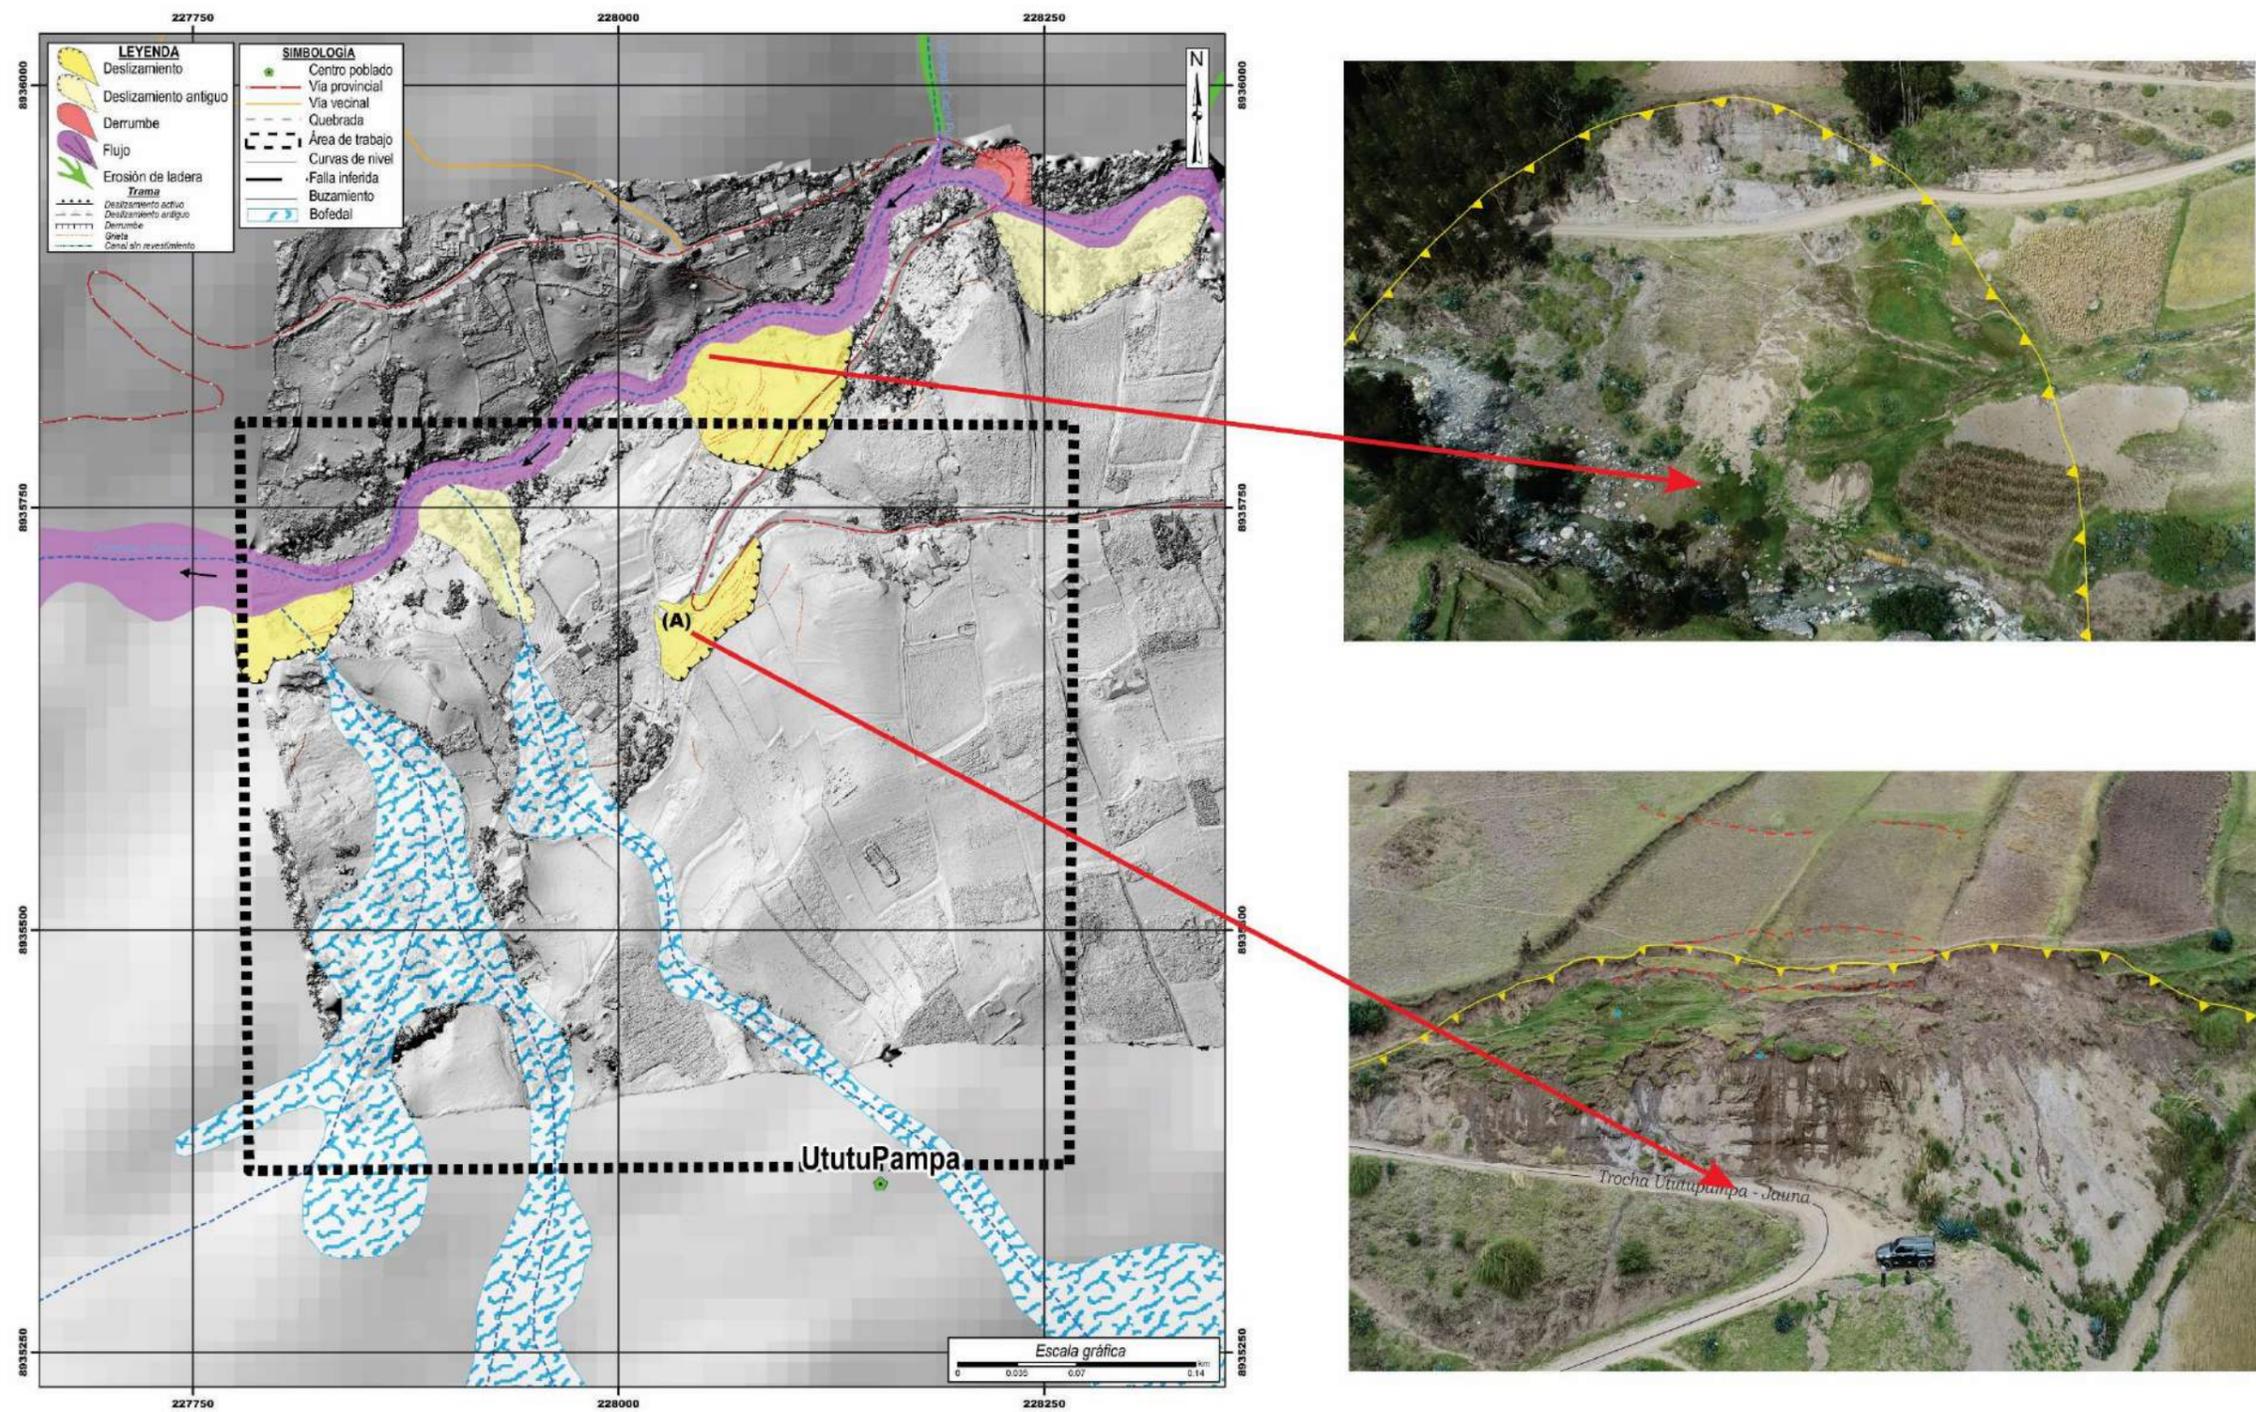
Figura 18. Cartografía de procesos geológicos del caserío Ututupampa, catalogando como deslizamiento (A), donde se evidencio dos deslizamientos representativos activos; el primero ubicado a un costado de la carretera, cabe mencionar que en este punto se evidencia la emanación de aguas subterráneas del cuerpo del deslizamiento, el cual estaría aportando a la saturación del terreno; y el otro ubicado en la margen izquierda de la quebrada Ututpampa.

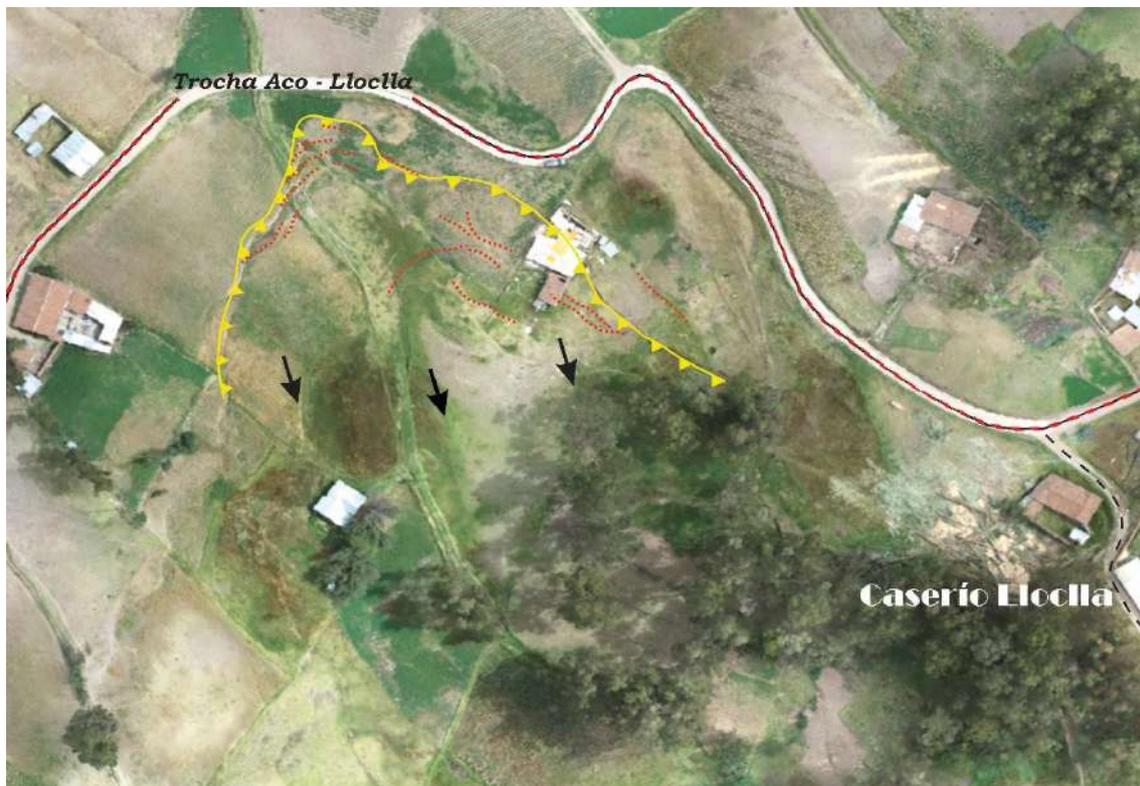
El evento generó la destrucción de 01 vivienda; afectó 02 viviendas que se encuentran deshabitadas por presencia de grietas en las paredes, 01 vivienda podría ser afectada

debido a que se encuentra ubicada a 16.5 m de la escarpa principal; así como 0.78 ha aprox de cultivos de maíz y cebada, del punto.

Figura 20. Vista del deslizamiento rotacional del caserío Lloclla, se observa que en el cuerpo del deslizamiento existen agrietamientos longitudinales y transversales; así como presencia de agua subterráneas.

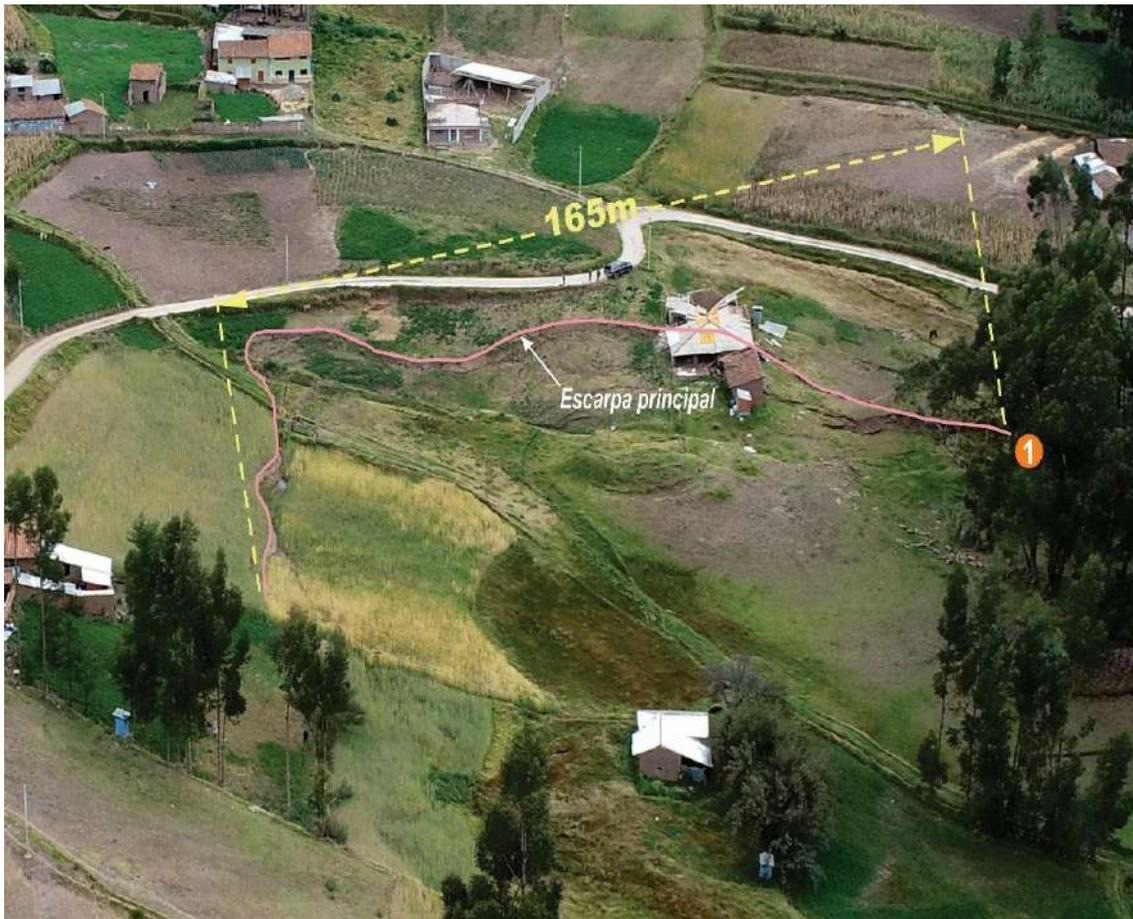
- Estado de la actividad del movimiento: Activo
- Forma de la escarpa principal: Elongada
- Superficie de rotura: Semicircular y alargada
- Desnivel entre escarpa y pie: 320 m.
- Salto de escarpa principal, comprendido entre: 0.50 a 3 m, con dirección SE, en dirección a la quebrada Lloclla. (figura 22).
- En el cuerpo del deslizamiento tenemos múltiples escarpes con longitudes de hasta 30 m.
- El avance es retrogresivo.

Figura 21. Vista del deslizamiento rotacional del caserío Lloclla, se observa que en el cuerpo del deslizamiento existen agrietamientos transversales; así como presencia de agua subterráneas.

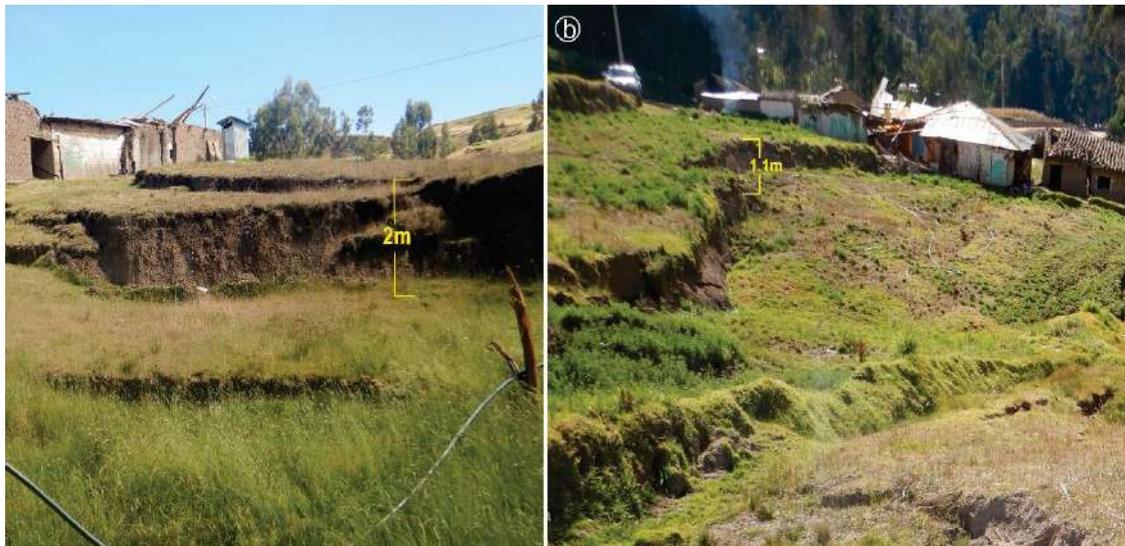
Figura 22. Se observa saltos de 2 m y 1.1 m, que afectaron terrenos de pastoreo.

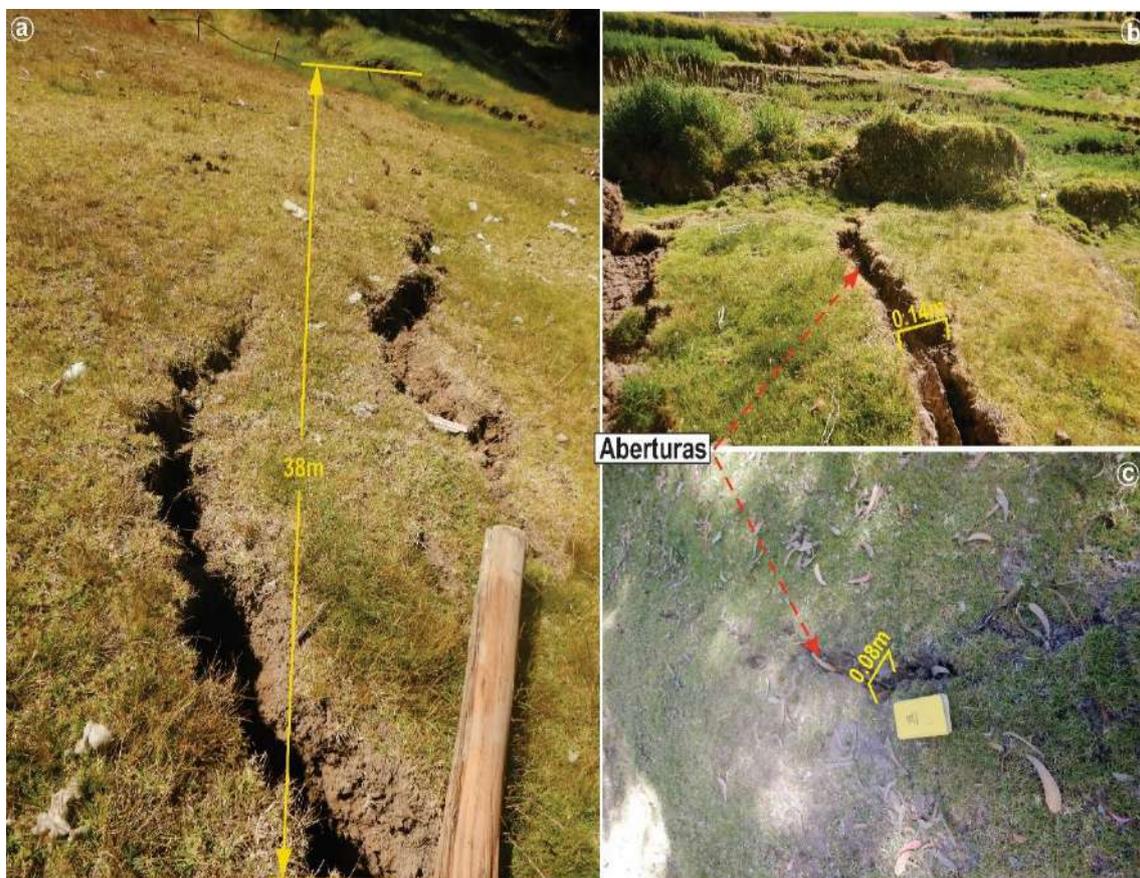
Se identificaron agrietamientos longitudinales y transversales en el cuerpo del deslizamiento, con longitudes que van de 1 m a 54 m, con aberturas de hasta de 0.05 a 0.50 m y profundidades visibles de hasta 0.80 m (figura 23).

Figura 23. a) Vista de grietas en el terreno de 38 m de longitud, b) aberturas de hasta 0.10 m; y profundidades visibles de hasta 0.25 m y c) abertura de 0.08 m, que afectaron a cultivos y terrenos de pastoreo.

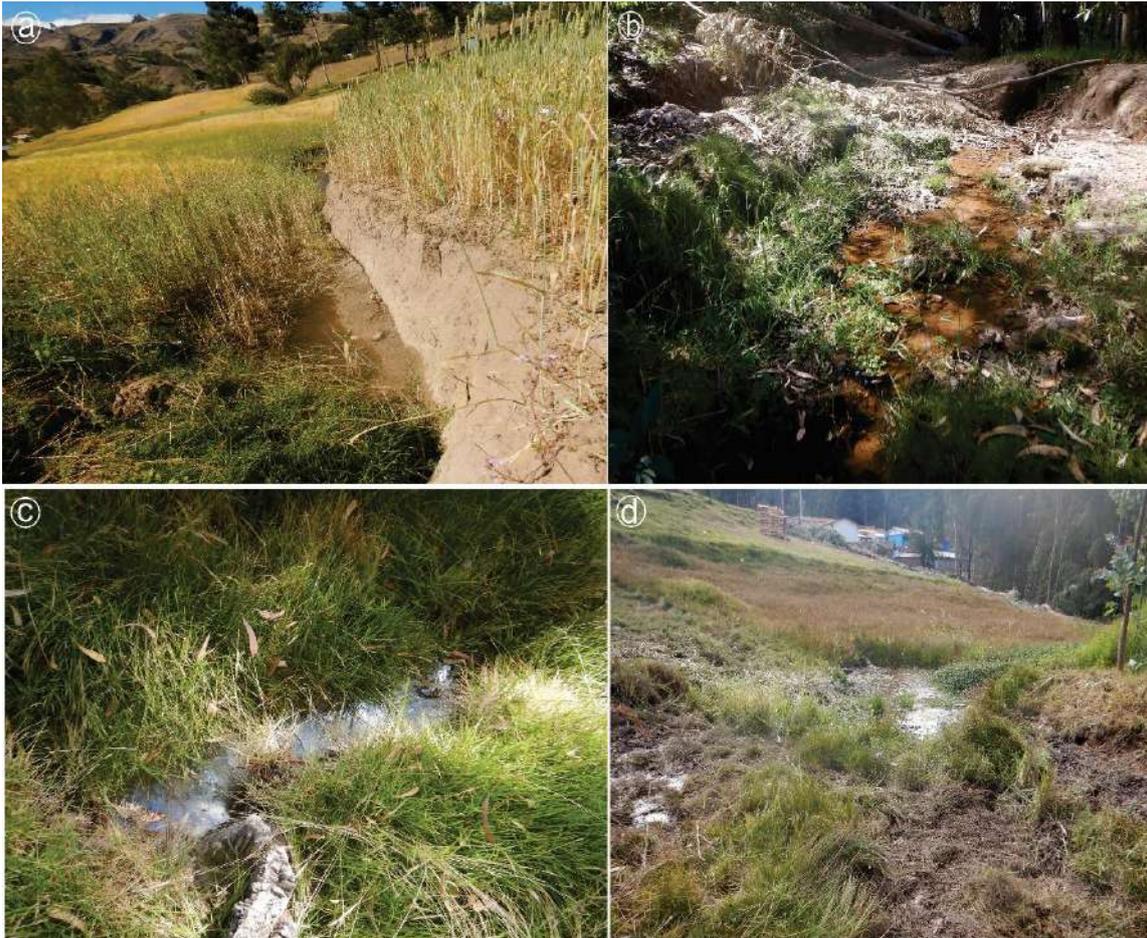
Figura 24. Se observa empozamiento de agua, producto de las aguas subterráneas.

Se evidencio la presencia de empozamiento en 5 puntos del caserío, producto de las aguas subterráneas, ubicadas a cotas comprendidas entre los 3466 m a 3445 m. De manera que el efecto del agua infiltrada se combinó desfavorablemente con las propiedades físico-mecánicas de los materiales cuaternarios (de naturaleza poco consolidado) y la pendiente de la ladera que en este caso se encuentra de fuerte (15° a 25°) a muy escarpado (>45°)

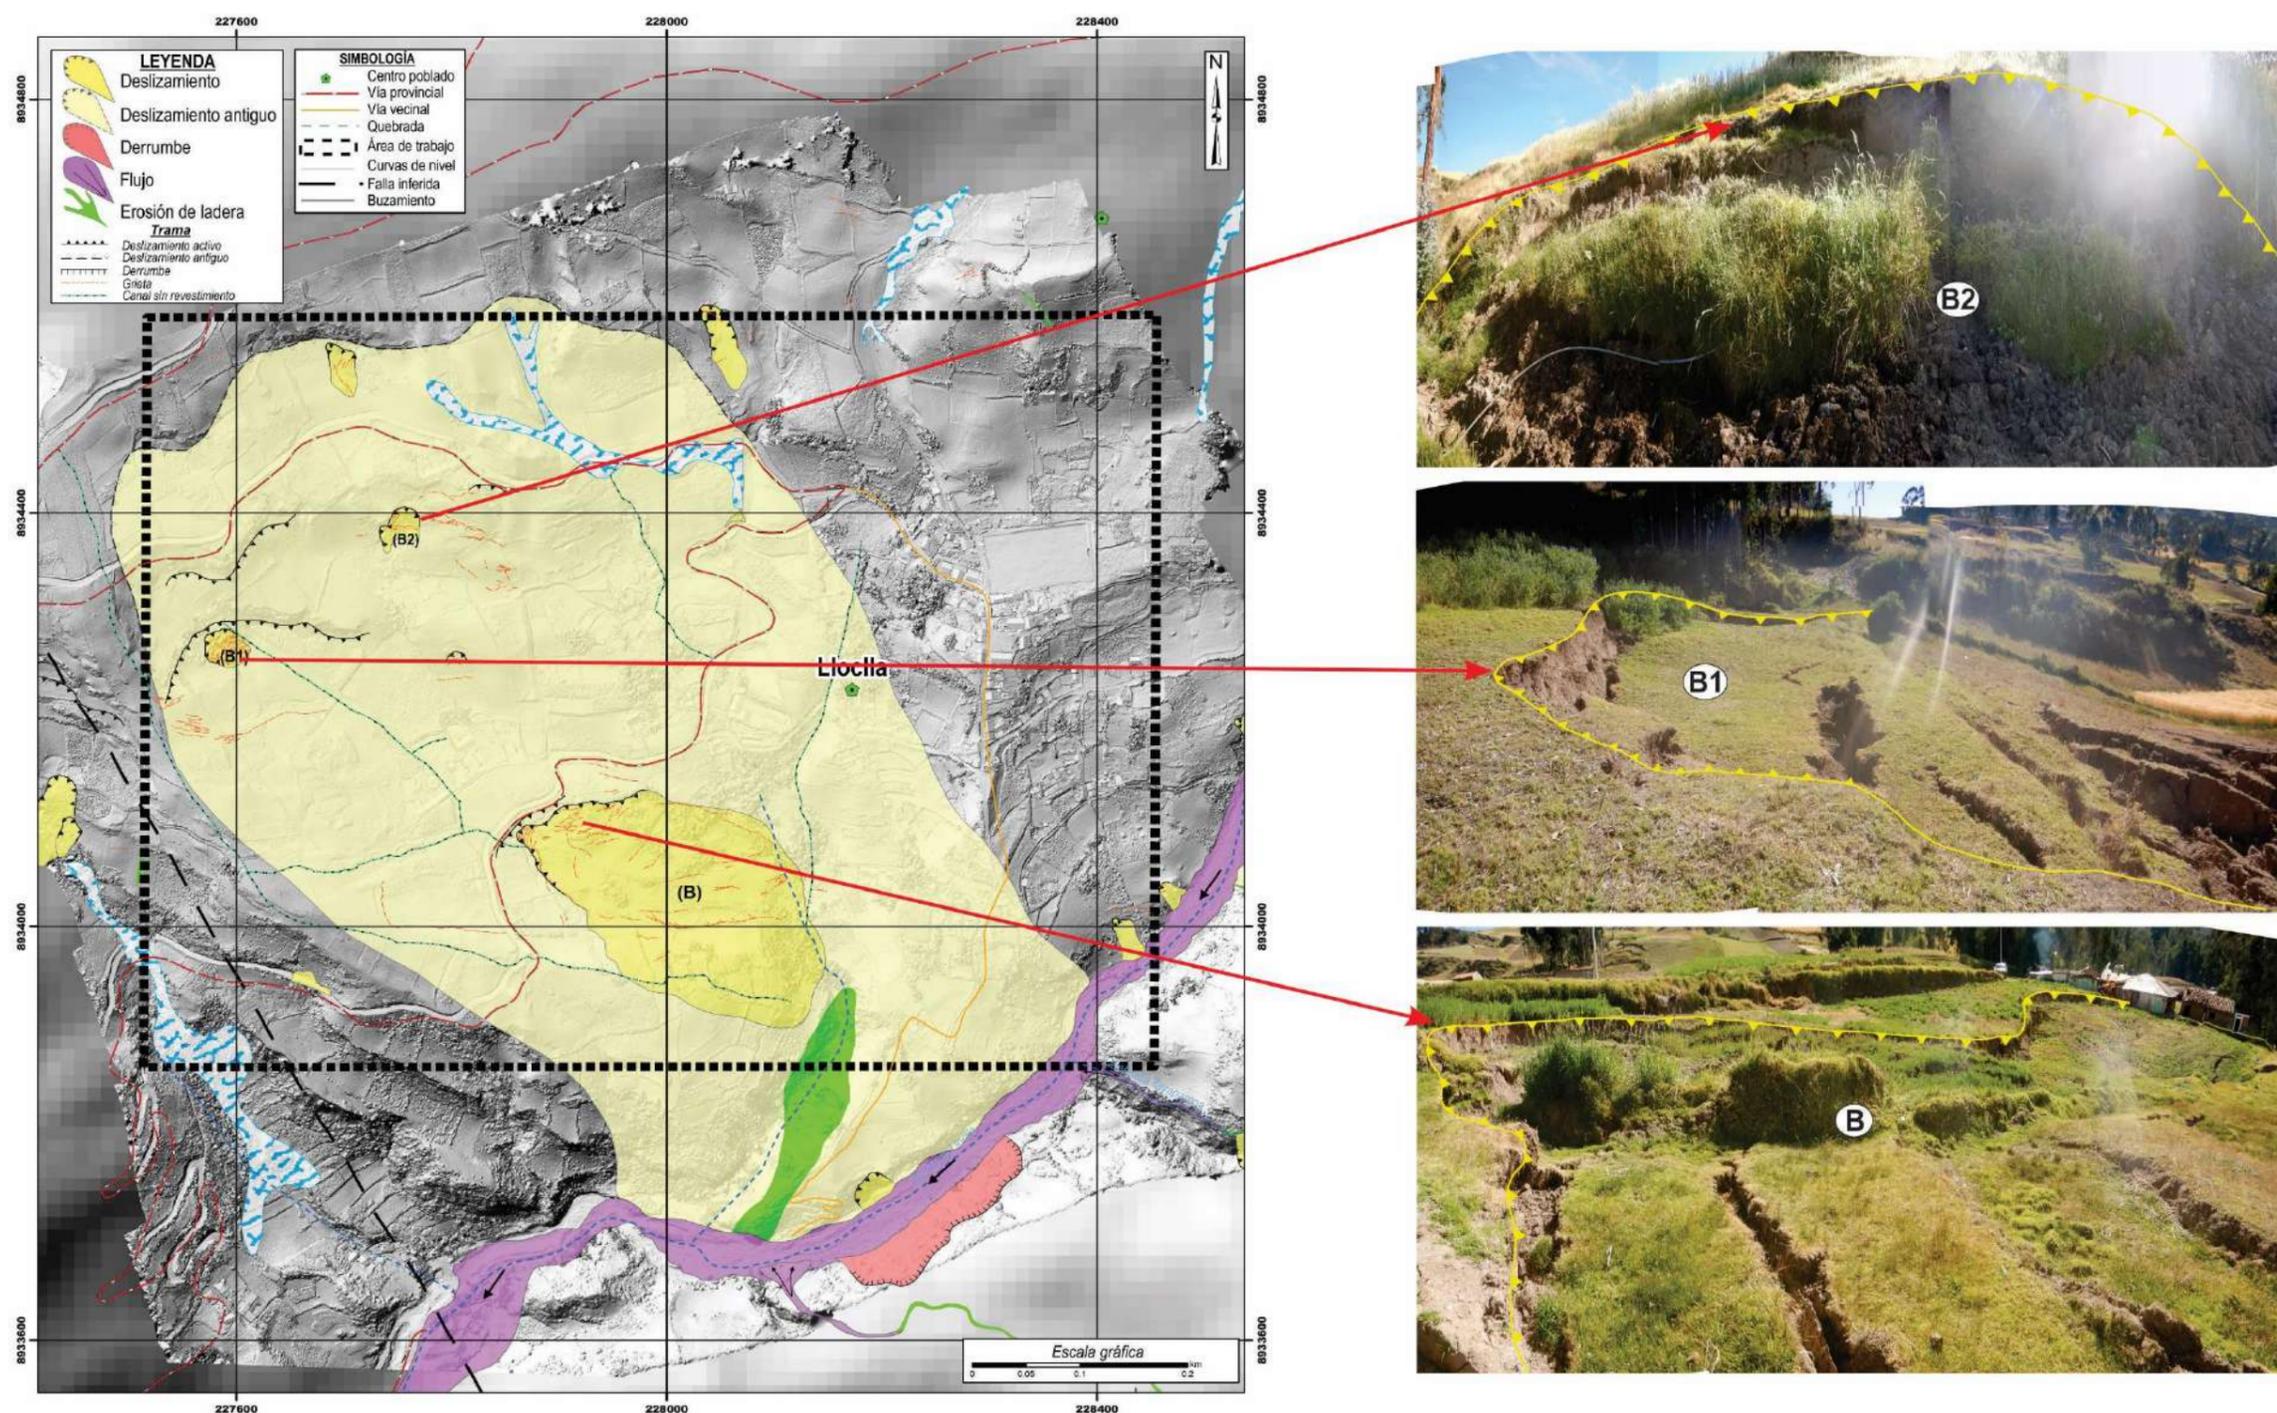
Figura 25. Cartografía de procesos geológicos del caserío Lloclla, el evento principal esta designado como (B), que generó la destrucción de una vivienda; así mismo se muestra los deslizamientos catalogados como (B1), que afectó directamente a cultivos de maíz, así como el deslizamiento (B2) deslizamiento que afectó a terrenos de cultivo y pastoreo. Cabe mencionar que todos estos deslizamientos presentan agrietamientos longitudinales y transversales en el cuerpo; y cabe precisar que se evidenció la presencia de aguas subterráneas, el cual está aportando en la saturación del terreno.

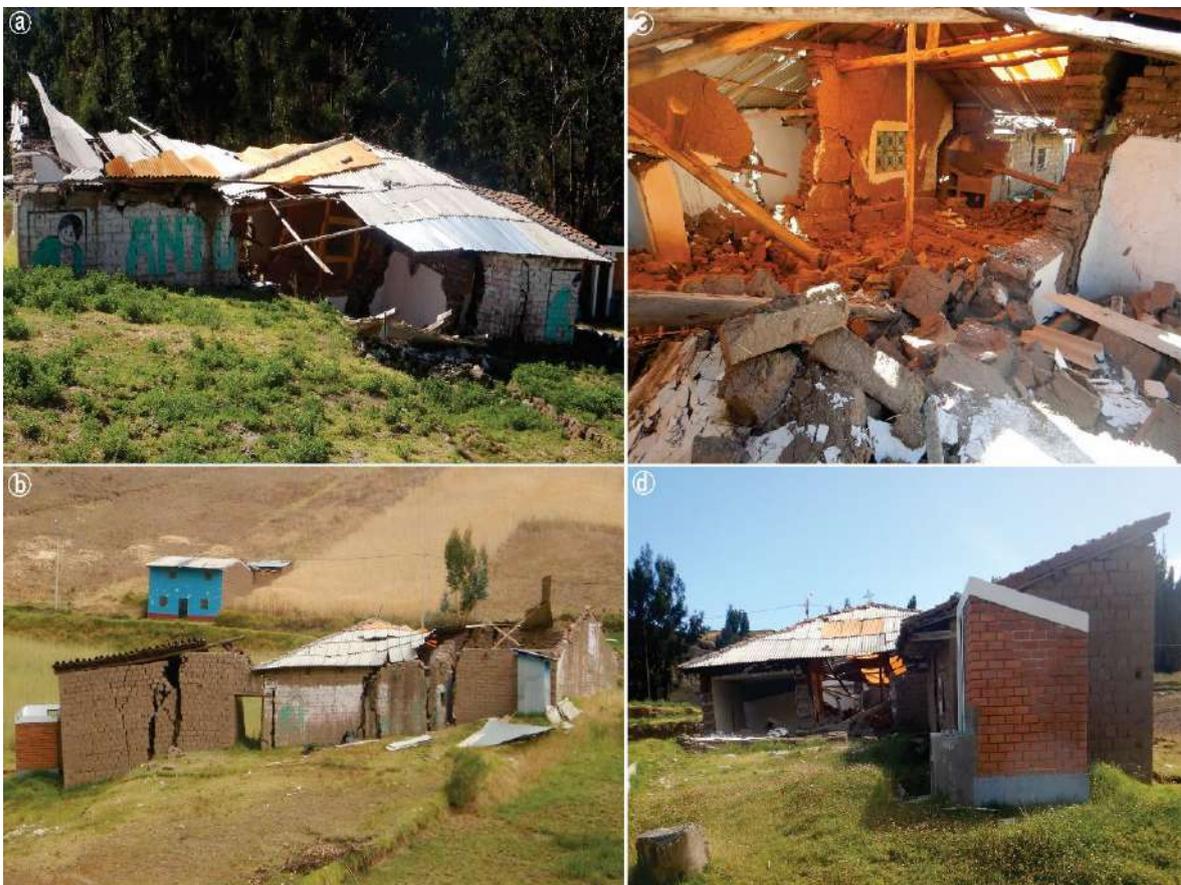
- Destrucción de 01 vivienda (figura 26)
- Afectó 02 viviendas ubicadas sobre la corona (actualmente deshabitadas,) y 05 viviendas (ubicadas bajo la corona (figura 32)
- Podría afectar 01 vivienda (ubicada a 16.5 m de la escarpa)
- Afectó cultivos de maíz y cebada en un área de 0.78 ha aproximadamente.
- Podría afectar la vía Aco – Lloclla en un tramo de 48.5 m de (por estar a 3 m de la escarpa antigua).
- Afectación del buzón de desagüe. (figura 27)

Figura 26. Vista de distintos ángulos de la vivienda destruida, por el deslizamiento; cabe mencionar que la escarpa cruza por medio de la vivienda.

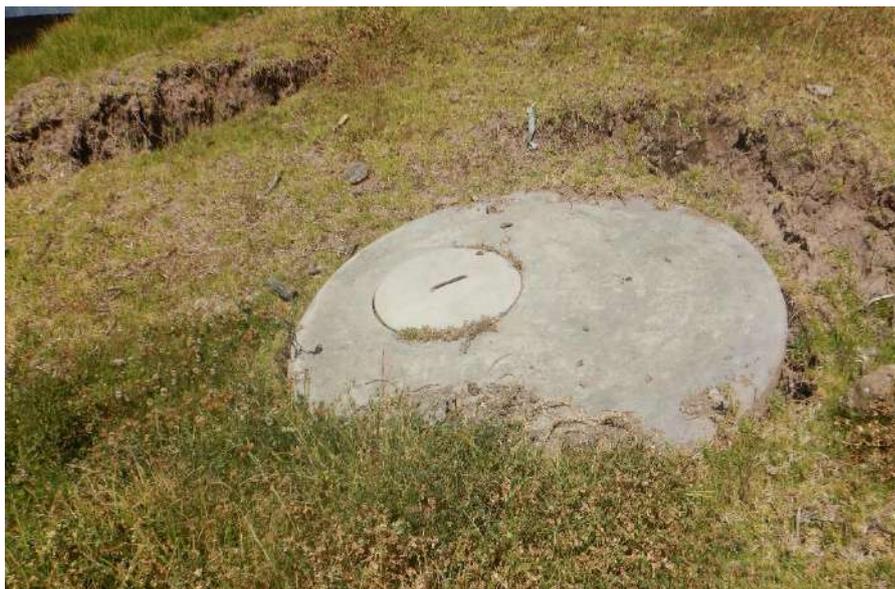
Figura 27. Buzón del desagüe afectado por el deslizamiento; actualmente en desuso.

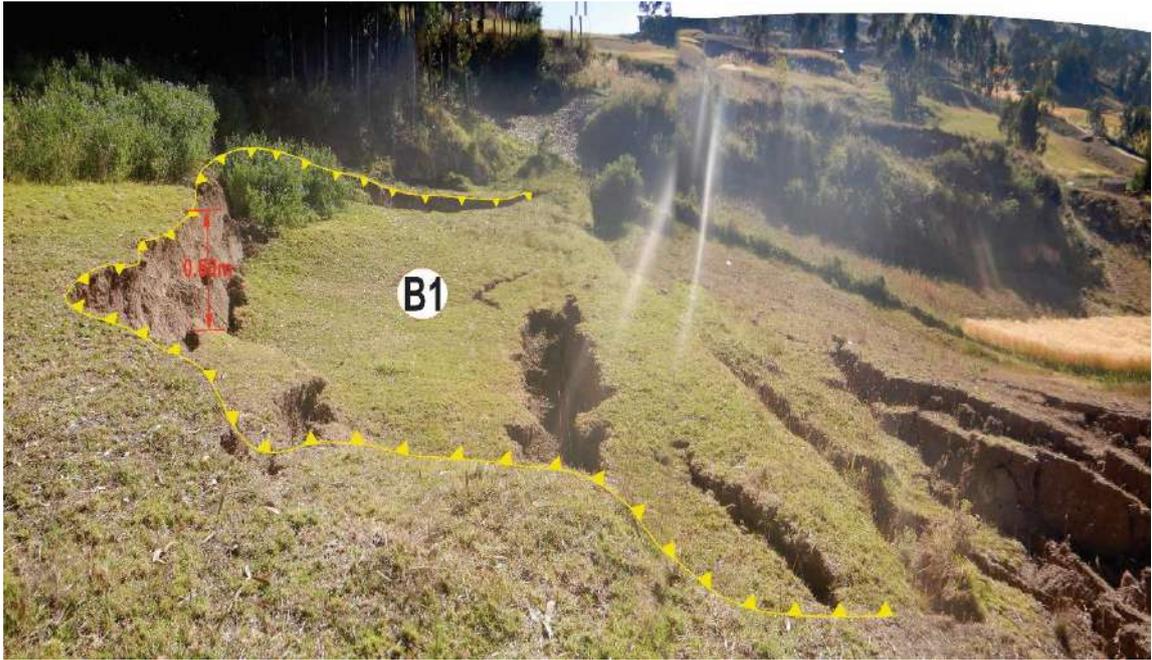
Así mismo se reactivaron otros pequeños deslizamientos pequeños identificados en el caserío de Lloclla, el cual esta denominado como (B1); ubicado entre las coordenadas UTM 8934280 N, 227572 E (figura 29); el mismo que presenta una escarpa principal con longitud de 59 m, con saltos de hasta 0.50 m, presenta grietas continuas con longitudes de hasta 20 m, aberturas de 0.65 m y con profundidades visibles de hasta 1 m. El desnivel entre escarpa principal y pie del deslizamiento es 57 m. El deslizamiento afectó cultivos de cebada en 0.10 ha.

Se identificaron grietas longitudinales y transversales continuas con longitudes de hasta 19 m, con aberturas de 1.5 m y profundidades visibles de hasta 1 m.

Figura 29. Vista del deslizamiento (B1), de tipo rotacional con dirección noreste, donde se observa que el evento que afectó cultivos de cebada.

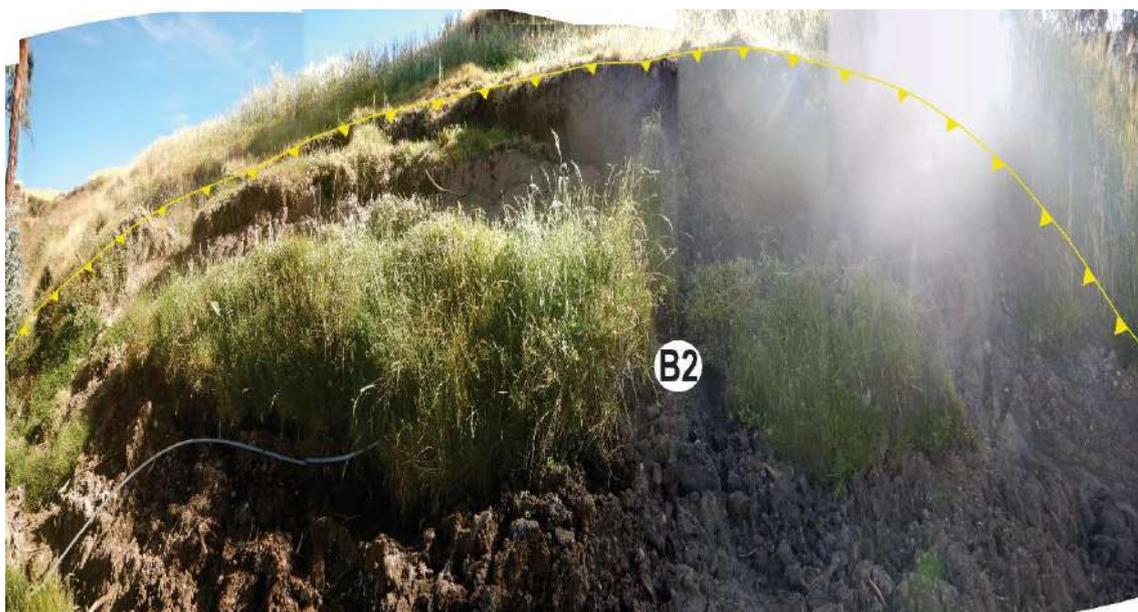
El evento afectó terrenos de cultivos de maíz en 0.12 ha. y podría involucrar 01 vivienda; la misma que se ubica a 18 m al NE de la escarpa. Se evidenció la presencia de agrietamientos dentro y en lado izquierda del deslizamiento; lo cual indica que este evento podría avanzar en forma retrogresiva.

Figura 30. Vista de la escarpa del deslizamiento (B2), se observa emanación de agua subterránea.
