Informe Técnico N° A7350

EVALUACIÓN DE PELIGROS GEOLÓGICOS POR MOVIMIENTOS EN MASA EN LOS CASERÍOS DE UTUTUPAMPA Y LLOCLLA

Departamento Áncash
Provincia Huaraz
Distrito Olleros

ENERO
2023

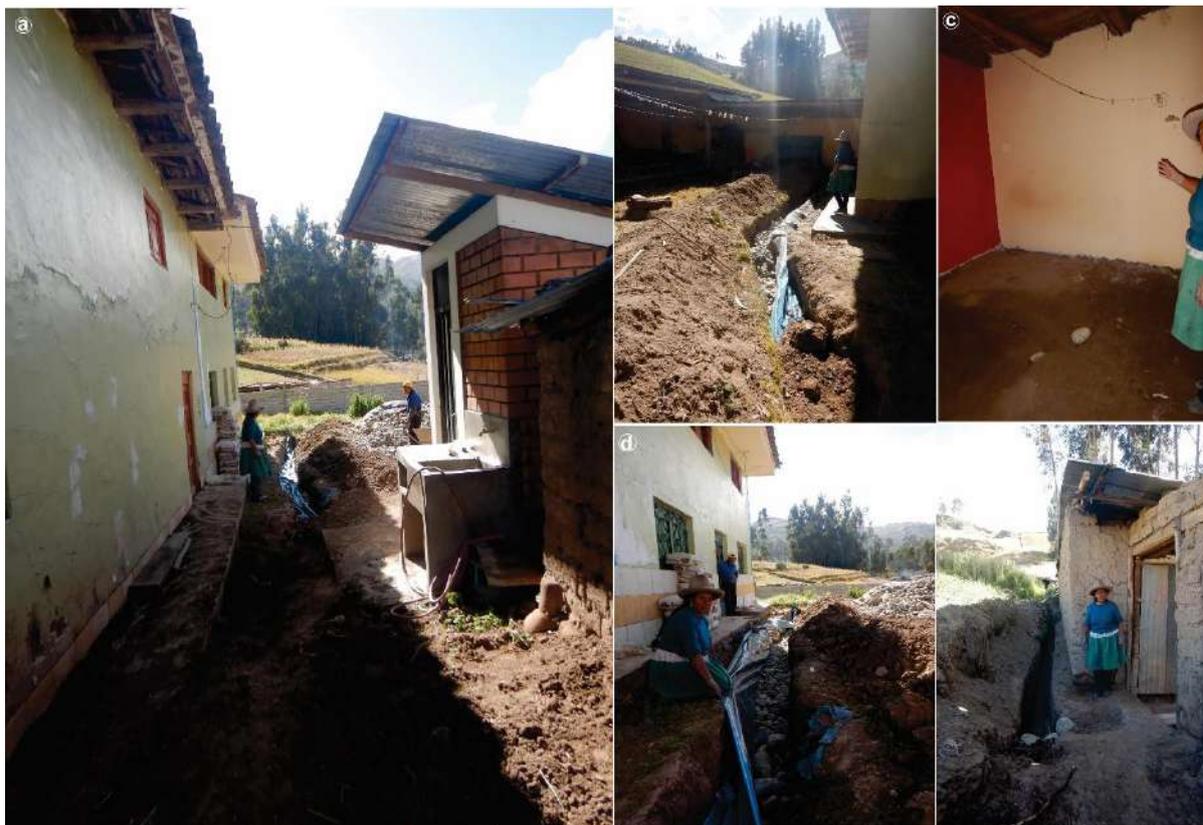
Figura 31. Vivienda afectada, realiza zanjas en casi todo el alrededor; como medida de correctiva, para evitar la inundación y generar humedad.

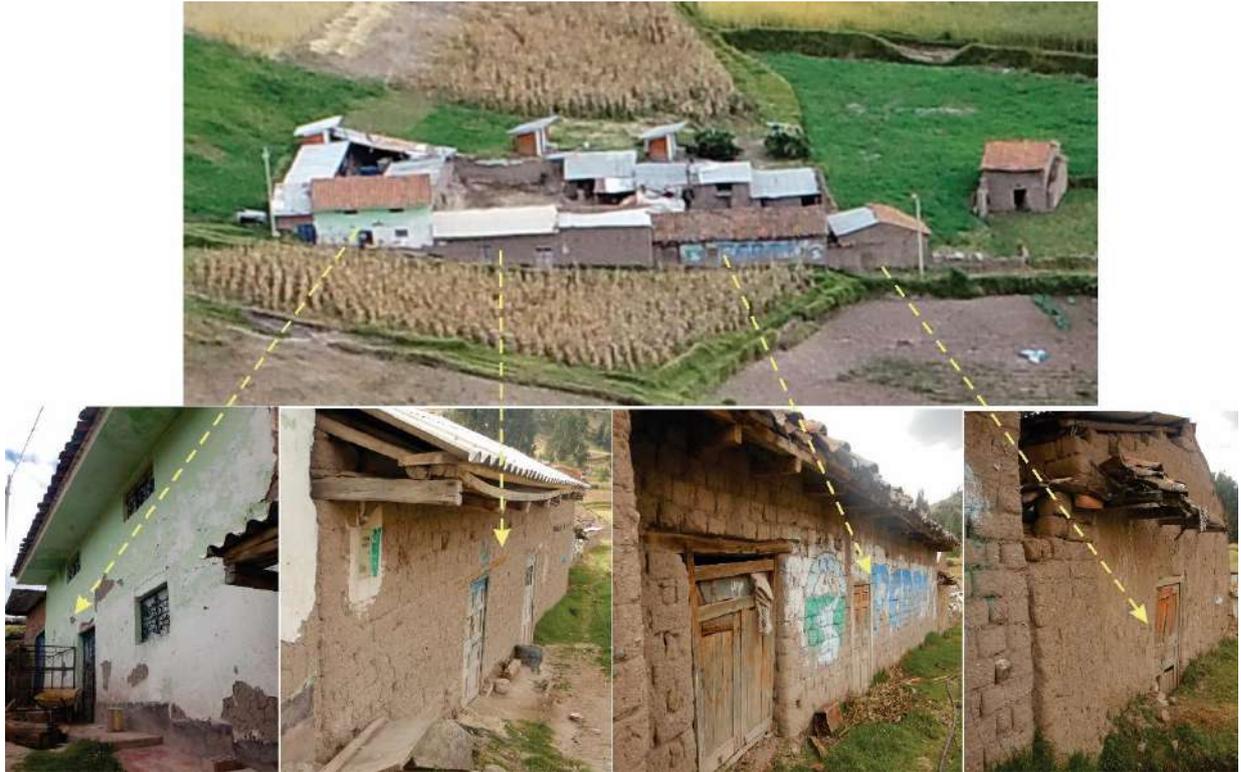
En algunas viviendas en sus paredes presentan agrietamientos con longitudes de 1.5 m con aberturas menores de 0.08 m; dos de estas viviendas, se encuentran deshabitadas por seguridad. (figura 32).

Figura 32. Viviendas que presentan agrietamientos en sus paredes.

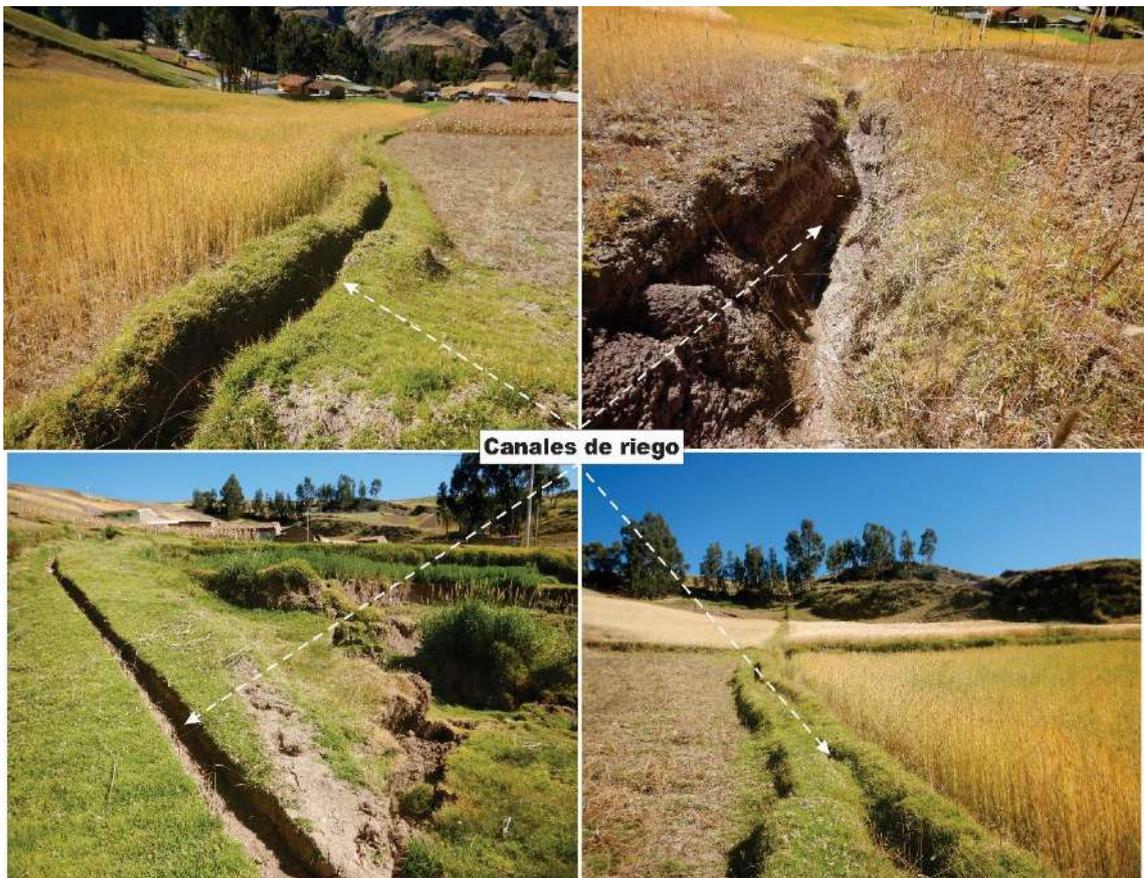
Figura 33. Canales de riego sin revestimiento, ubicados a los costados a los cultivos de maíz, cebada, papa y alfalfa.
