Informe Técnico N° A7349

EVALUACIÓN DE PELIGROS POR MOVIMIENTOS EN MASA EN EL SECTOR DE JR. JUNÍN (CUADRA 9), P. J. NUEVA ESPERANZA, A. H. HERMANOS CÁRCAMO, P. J. 13 DE JULIO, A. H. VISTA AL MAR, SECTOR CERRO LLORÓN Y P. J. SAN MARTÍN CENTRAL DE LA CIUDAD DE PAITA

Departamento Piura
Provincia Paita
Distrito Paita

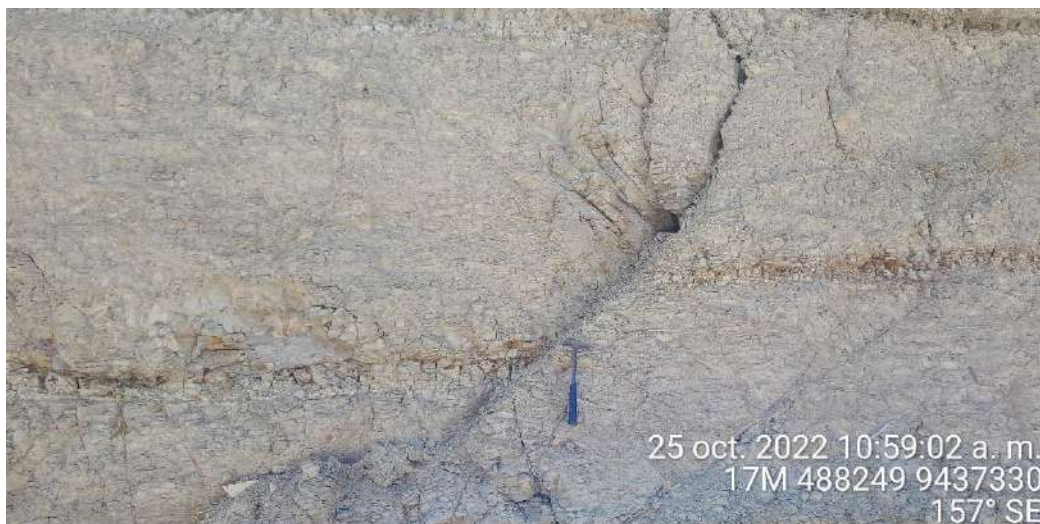
Está conformada por limos y arcillas color pardo - verdoso de aspecto moteado y masivo en estratos gruesos, en la zona evaluada se presenta en las partes más bajas, donde se presentan en estados muy fracturados y altamente meteorizados (Fotografía 1) con abundante fauna fósil marina (Fotografía 2).

Sus discontinuidades están rellenas con arcillas sueltas o están abiertas, por lo que su Índice de Resistencia Geológica es muy bajo (GSI de 24) (Gráfico 2).

Fotografía 1. Vista de un macizo de la Formación Chira, en el sector AH Hermanos Cárcamo.
Ubicación: E: 488249; N: 9437330; Z: 56.

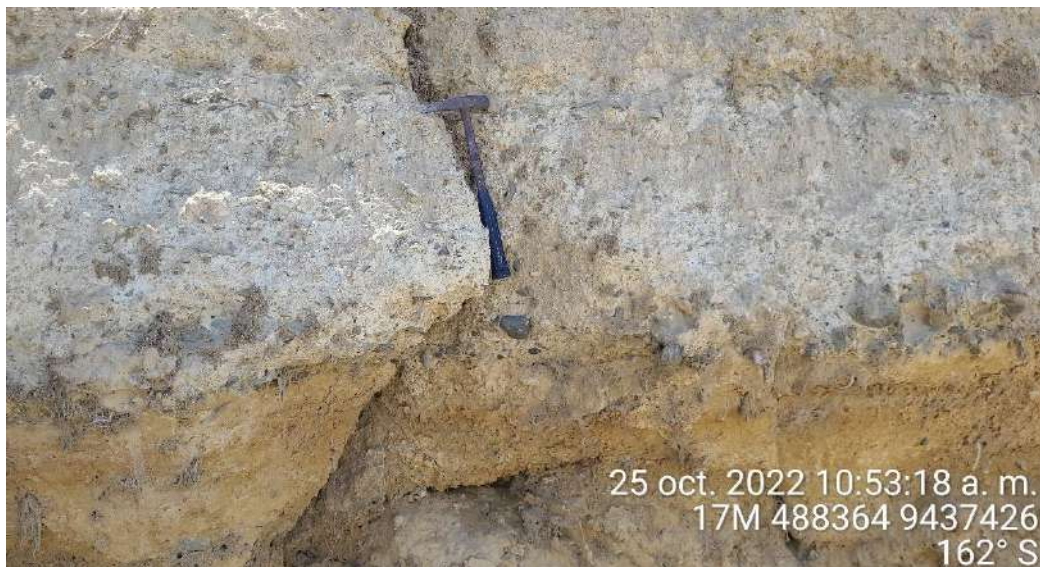
Lo conforman conglomerados con clastos redondeados intercalado con areniscas que presenten a superficies endurecidas, presenta fragmentos de conchas y turrítelas en los niveles conglomeráticos; en la zona de estudio se presentan en estratos medianamente fracturados y moderadamente meteorizados (Fotografía 3).

Sus discontinuidades son rugosas o tienen rellenos de arenas, por lo que su Índice de Resistencia Geológica es regular (GSI de 50) (Gráfico 2).

Fotografía 3. Vista de un macizo de conglomerados de la Formación Mirador, en el sector AH Hermanos Cárcamo. **Ubicación:** E: 488364; N: 9437426; Z: 62.

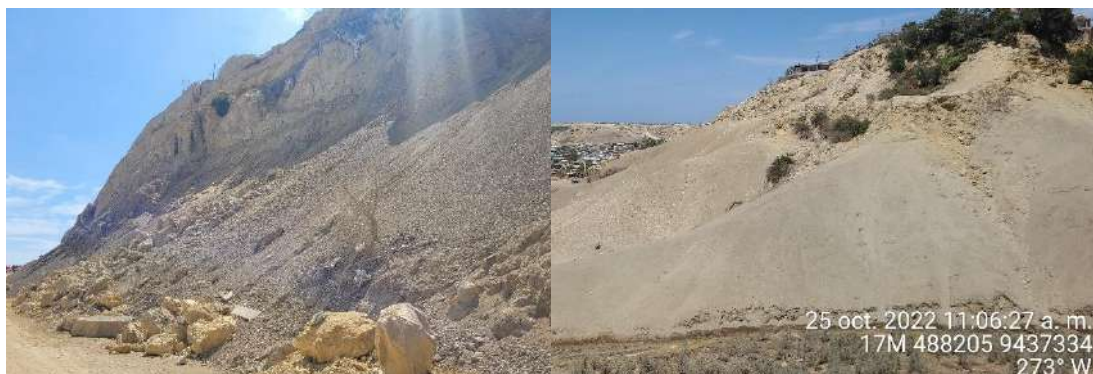
Fotografía 9. Ladera con pendiente muy escarpada ($>45^\circ$) de pendiente en el sector Jr. Junín C9 (izquierda) y con pendiente escarpada (25° a 45°) en el sector PJ Nueva Esperanza (derecha).

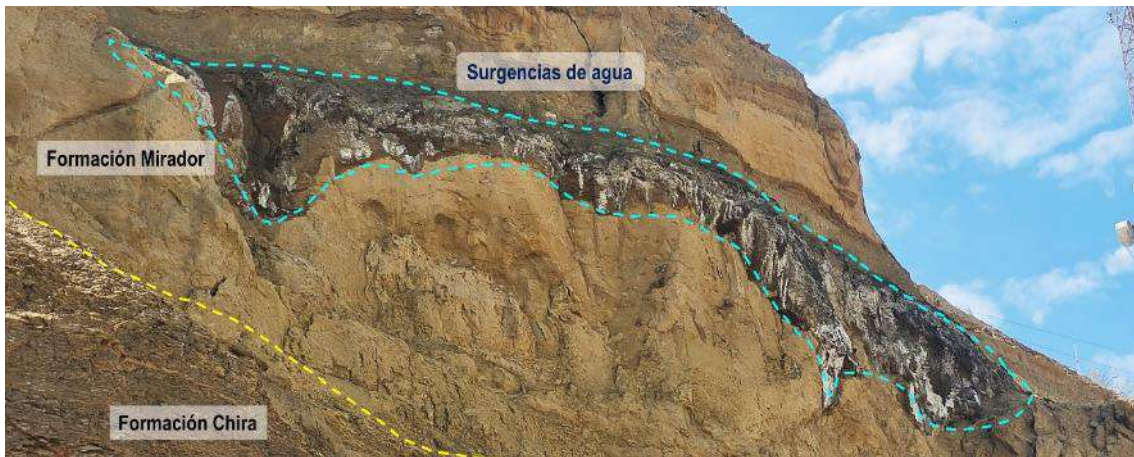
- Existen zonas de surgencias de aguas subterráneas (Figura 7 y figura 8) que ayudan a desencadenar los diversos procesos de remoción en masa, estas zonas casi siempre se producen entre el contacto de las formaciones Chira (lutitas y limolitas) y Mirador (areniscas y conglomerados); la fuente podría ser las lagunas de oxidación de Paita (Figura 9) o fallas en el mismo sistema de desagüe.

Figura 7. Surgencia de agua en el sector Jr. Junín C9.

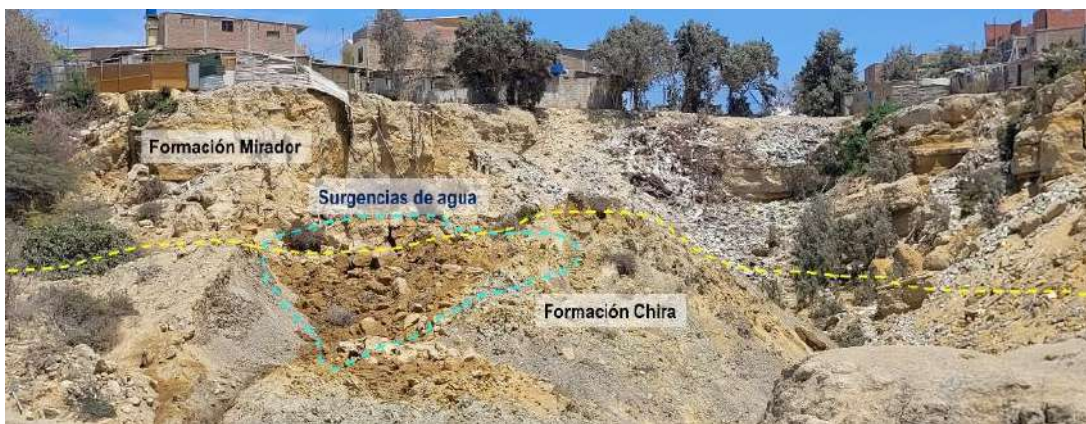
Figura 8. Surgencia de agua en el sector PJ Nueva Esperanza.

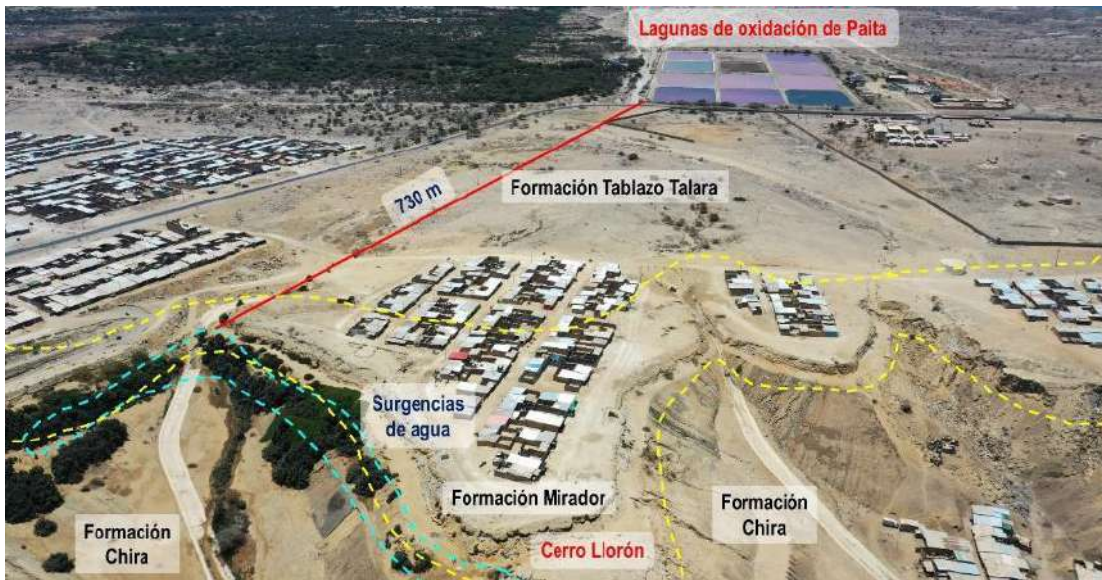
Figura 9. Distancia entre las lagunas de oxidación de Paita y las surgencias de agua en el Cerro Llorón, sector PJ San Martín Central.

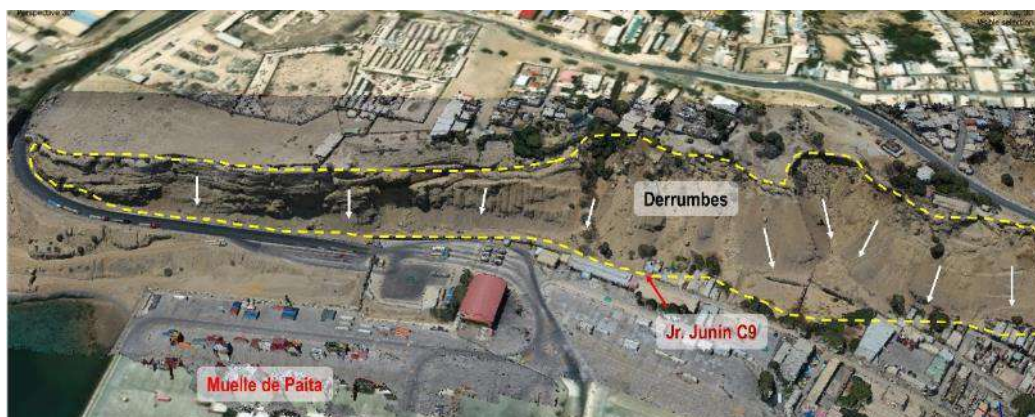
El Jr. Junín cuadra 9 constituye una de las principales rutas de acceso a la parte baja de la ciudad de Paita, en especial para el Muelle, además es ruta esencial de evacuación en situaciones de emergencia; sin embargo, tiene un talud con pendiente muy escarpada ($>45^\circ$) lugar de permanentes derrumbes de rocas y suelos (Figura 10).

Figura 10. Vista del talud inestable del Jr. Junín C9.

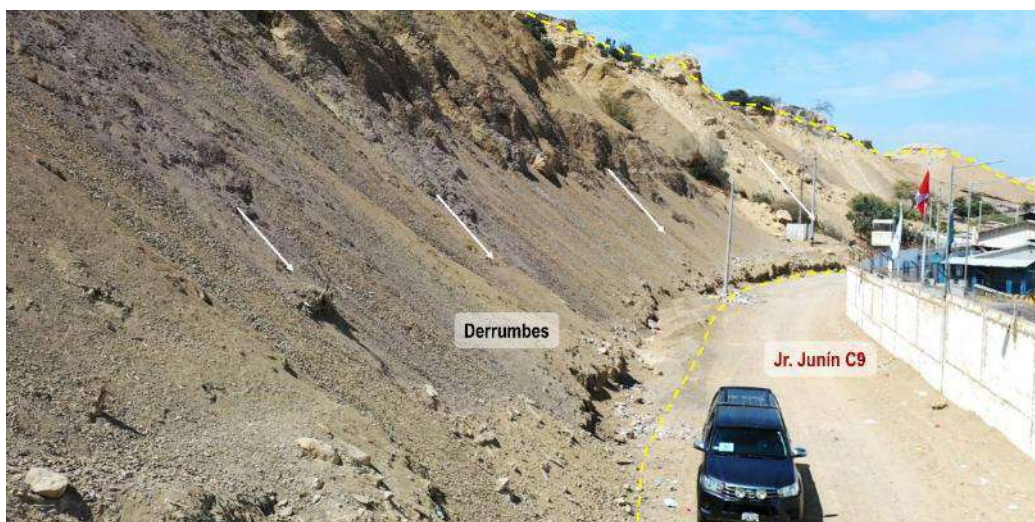
En la figura 11 se muestra el límite entre la ladera y el Jr. Junín C9, lugar de acumulación de los materiales en remoción, por lo que las autoridades tienen que realizar constantes trabajos de mantenimiento, debido a la ausencia de medidas estructurales de control de riesgos definitivas.

Figura 11. Derrumbes en el Jr. Junín C9, vista hacia el oeste.

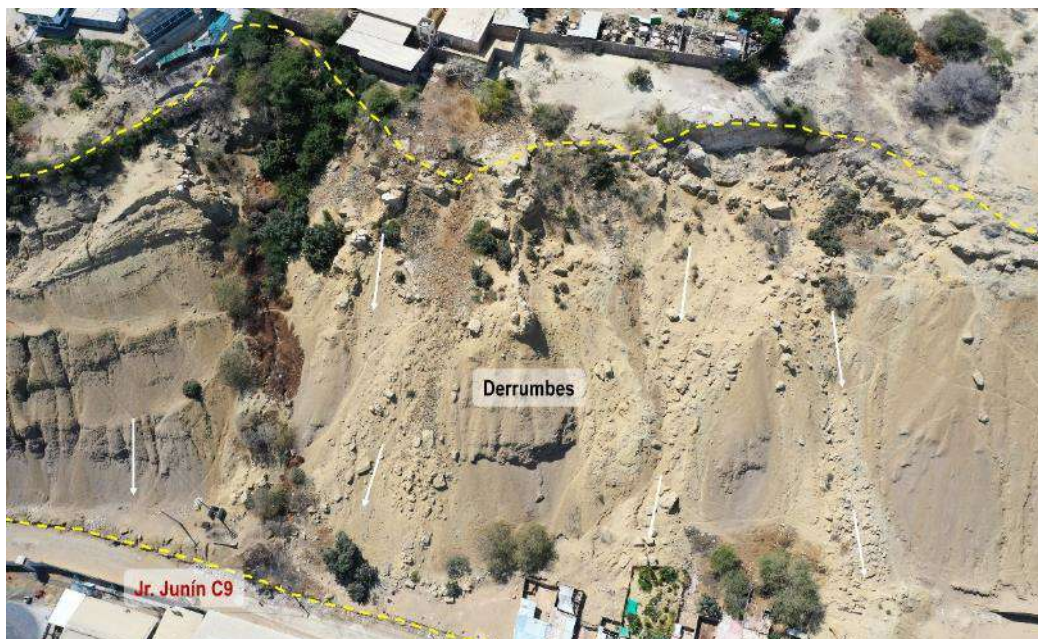
En la figura 12 se muestra una vista de la parte superior de los derrumbes del Jr. Junín C9, evidenciando la cercanía a viviendas expuestas y bloques de rocas recientes desprendidos del talud, a punto de desplazarse ladera abajo en caso de producirse lluvias intensas o eventos sísmicos fuertes.

Figura 12. Derrumbes en el Jr. Junín C9, vista hacia el sur.

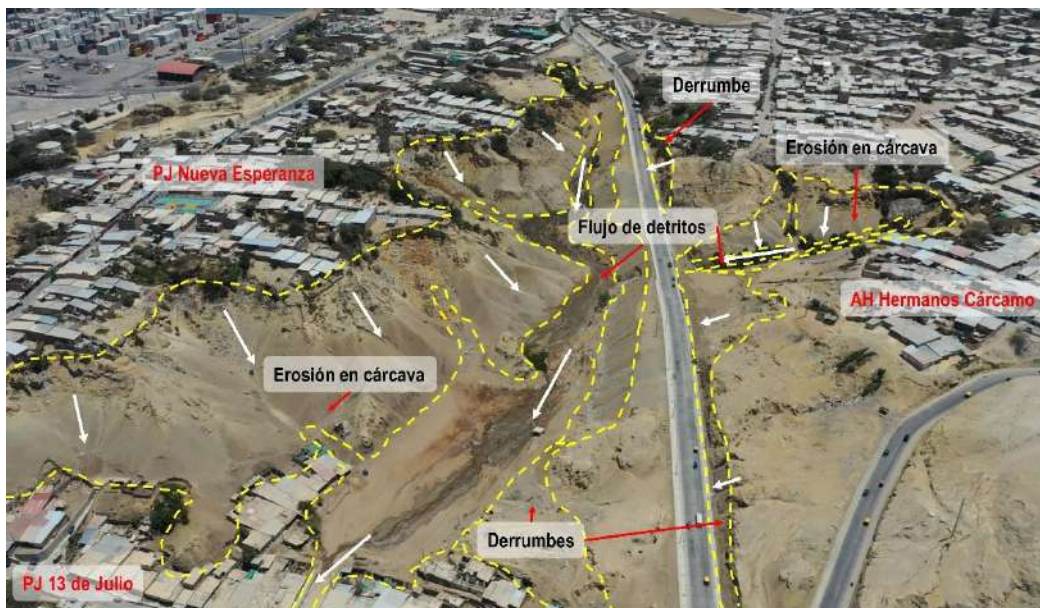
Corresponde a la congruencia del Pueblo Joven Nueva Esperanza, Asentamiento Humano Hermanos Cárcamo y Pueblo Joven 13 de Julio, en donde se vienen produciendo derrumbes, erosiones en cárcavas y flujos de detritos, los cuales afectan viviendas y vías de comunicación del lugar (Figura 13).

Figura 13. Vista de la congruencia del Pueblo Joven Nueva Esperanza, Asentamiento Humano Hermanos Cárcamo y Pueblo Joven 13 de Julio, donde se producen diversos movimientos en masa.

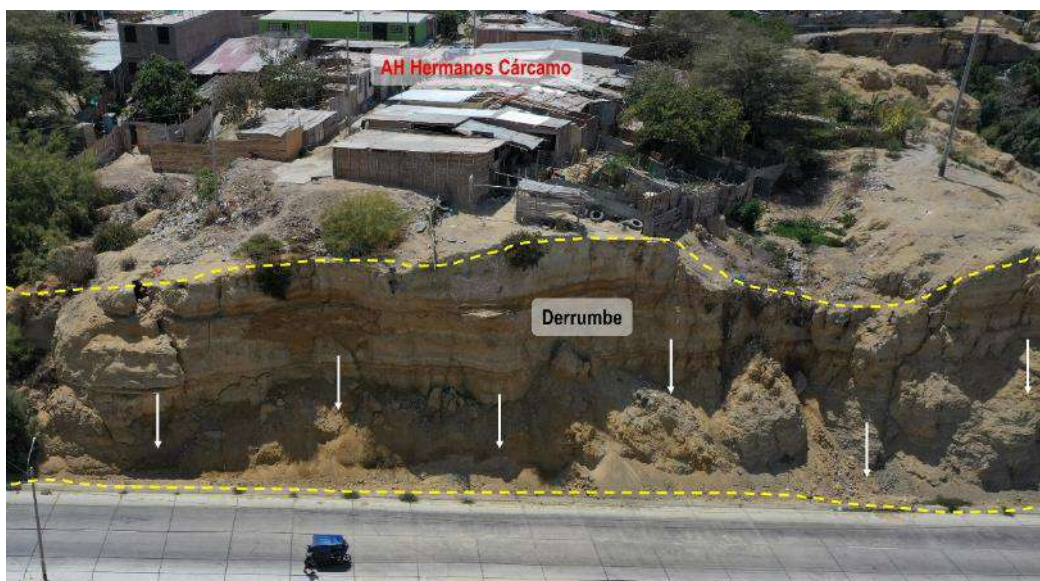
El Asentamiento Humano Hermanos Cárcamo tiene un talud frente a la vía principal con una pendiente muy escarpada ($>45^\circ$) donde son comunes los derrumbes que afectan la vía, además la zona de arranque se encuentra a pocos metros de las viviendas asentadas en la parte superior (Figura 14).

Figura 14. Zona de derrumbes en el AH Hermanos Cárcamo.

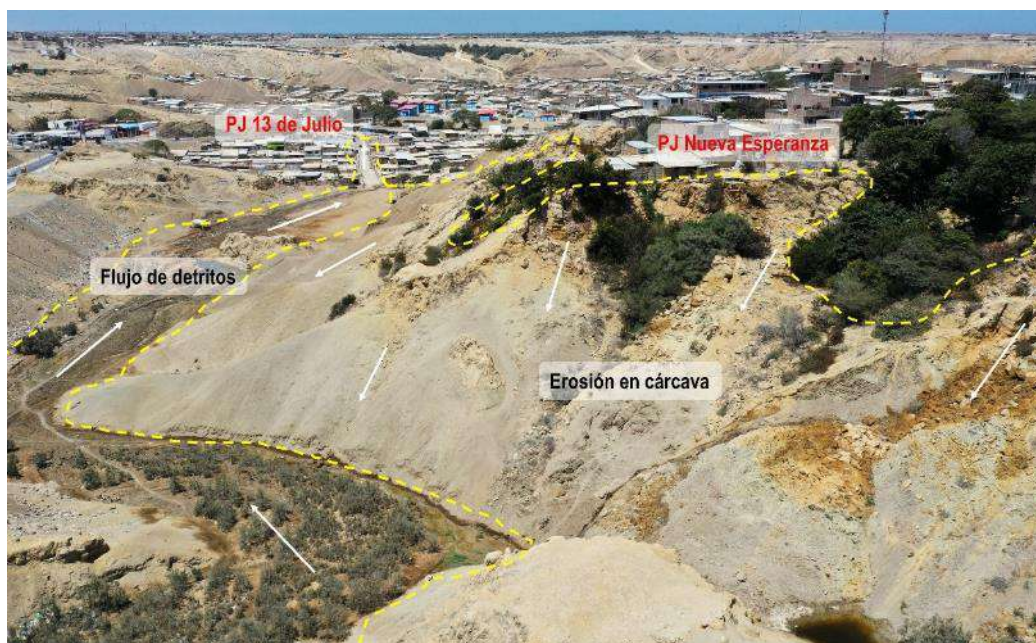
El Pueblo Joven Nueva Esperanza se ubica cerca de diversos procesos de erosión en cárcava que vienen desestabilizando las laderas, muy cerca de viviendas, además existen surgencias de agua que combinadas a las escorrentías producto de lluvias intensas (fenómeno El Niño) generan flujos de detritos que son derivados al Pueblo Joven 13 de Julio (Figura 15).

Figura 15. Vista de los sectores con erosión en cárcava del PJ Nueva Esperanza y el flujo de detritos que afecta al PJ 13 de Julio.

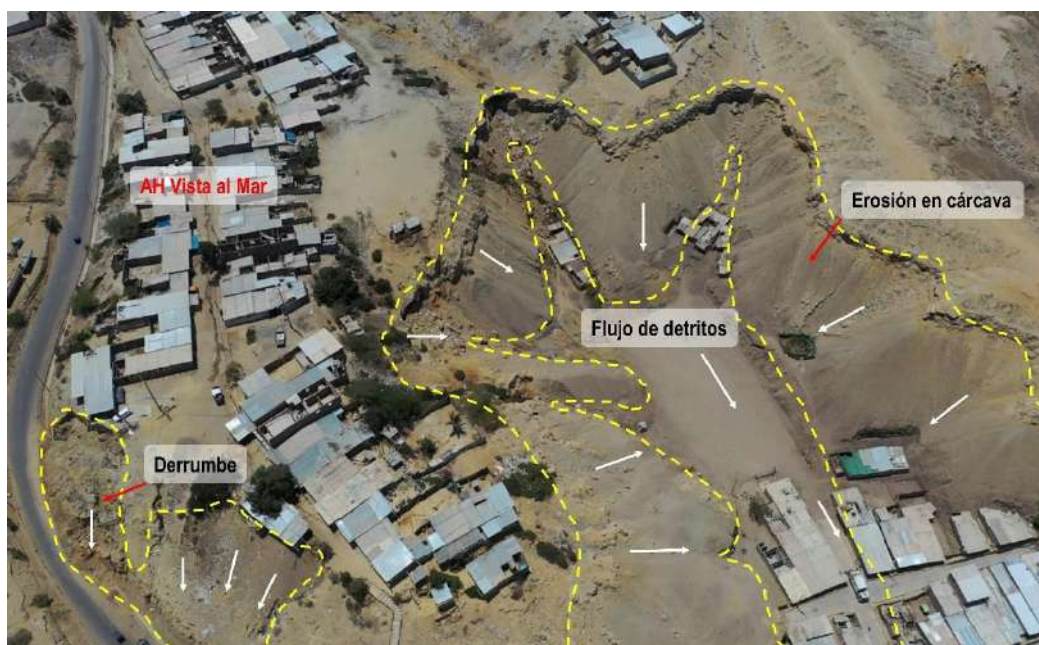
En el Asentamiento Humano Vista al Mar se presentan derrumbes, erosiones en cárcavas y flujos de detritos, de igual manera se evidencia la presencia de surgencias de agua entre las formaciones Chira y Mirador, asimismo se documentó la afectación de viviendas tanto en la parte superior como inferior de la ladera (Figura 16).

Figura 16. Vista a los diversos movimientos en masa del sector AH Vista al Mar.

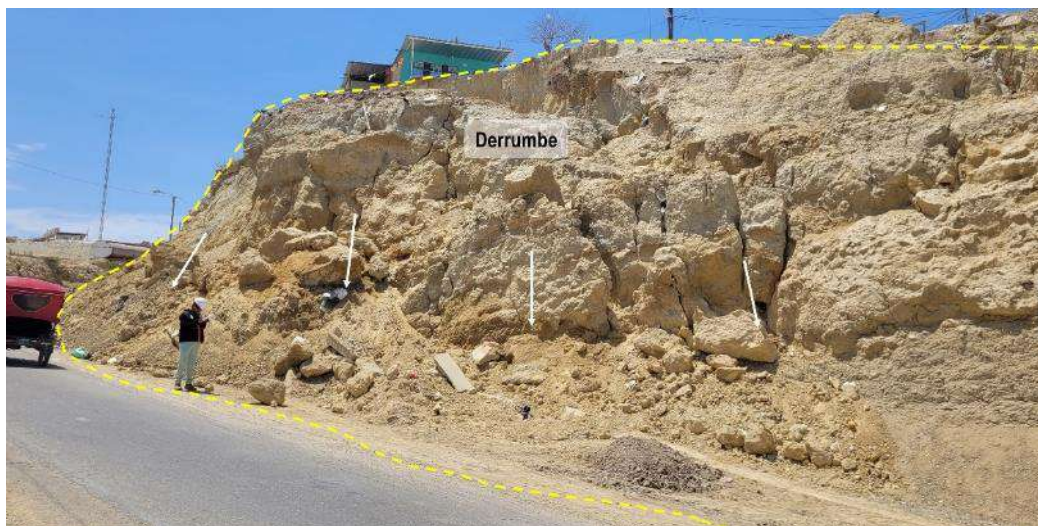
En la figura 17 se tiene un detalle a un derrumbe del Asentamiento Humano Vista al Mar, donde se aprecian bloques de areniscas y conglomerados colapsando ladera abajo debido a la alta pendiente y sobresaturación del terreno, afectando la vía y a las viviendas circundantes.

Figura 17. Vista a un derrumbe en el AH Vista al Mar que ha afectado a una vivienda y a la vía.

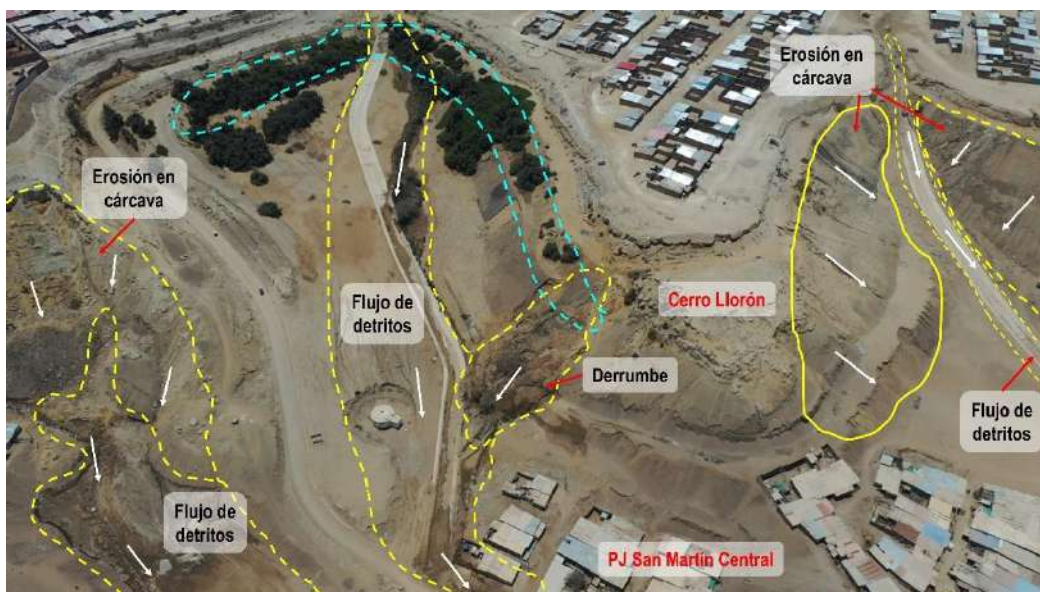
En el cerro Llorón, ubicado en las partes altas del sector Pueblo Joven San Martín Central, es lugar de constantes derrumbes y flujos de detritos originados por abundantes surgencias de agua entre los estratos rocosos de diferente permeabilidad (Formaciones Chira y Mirador), así, los materiales saturados son removidos hasta el casco urbano de la parte baja del sector (Figura 18).

Figura 18. Vista del talud inestable del Jr. Junín C9.

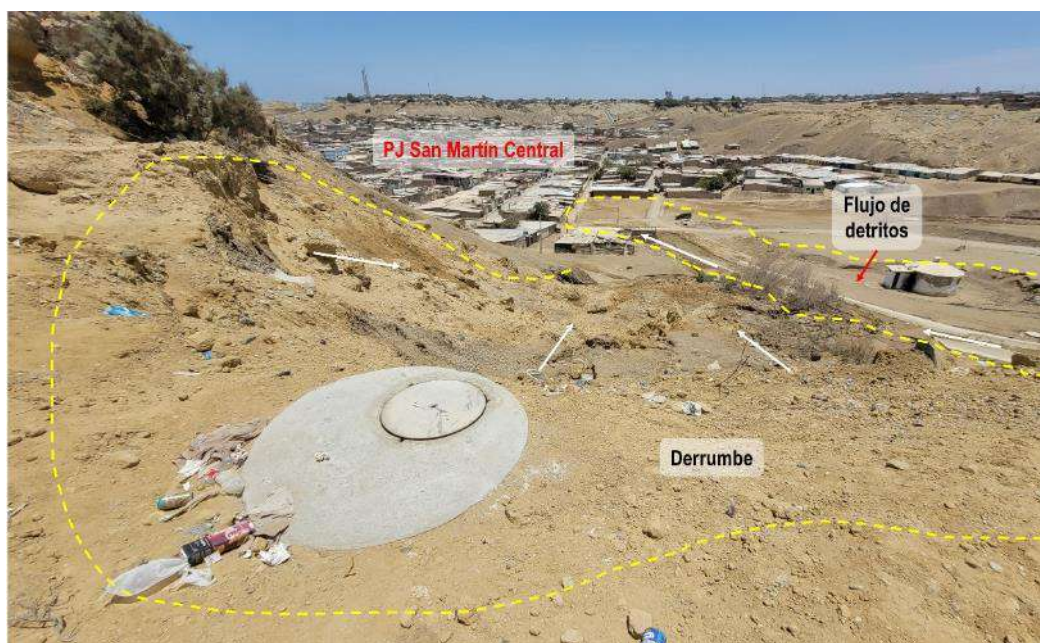
En la Figura 19 se aprecia la parte superior del derrumbe del cerro Llorón, donde se aprecia al PJ San Martín Central afectado por flujos de detritos, en épocas de lluvias intensas.

Figura 19. Derrumbes en el Jr. Junín C9, vista hacia el oeste.

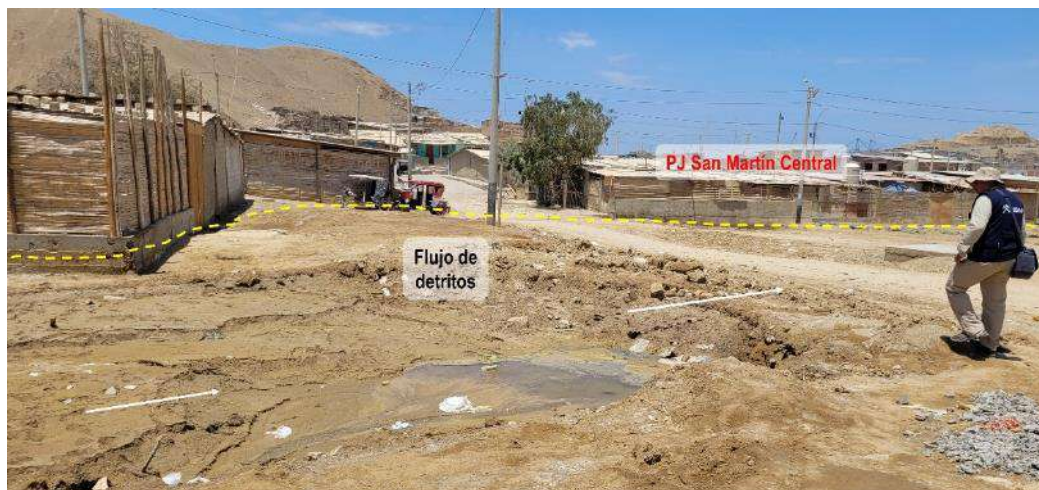
En la figura 20 se aprecia la parte final de la canalización de los flujos de detritos originados en el cerro Llorón, donde se aprecia que el mencionado canal finaliza en una tubería, que fácilmente se satura y no soporta la carga de sedimentos que arrastra el canal en temporadas lluvias intensas (Figura 20), llega a sobrepasar y el desborde afecta las viviendas del PJ San Martín Central.

Figura 20. Zona final de la canalización, donde los flujos de detritos del Cerro Llorón desbordan y afectan al PJ San Martín Central.

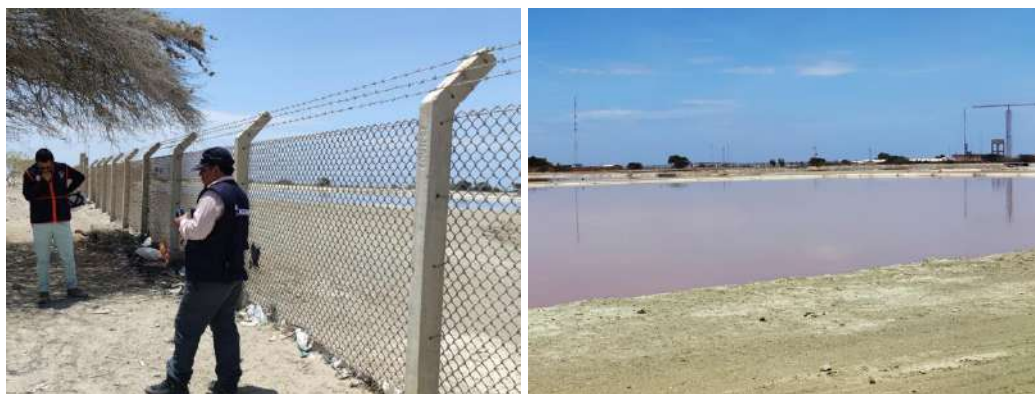
Las fuentes de estas escorrentías subterráneas podrían ser posibles fugas en las lagunas de oxidación de Paita (Fotografía 10), ubicadas a 730m del lugar, para lo cual se deberían realizar estudios geofísicos eléctricos verticales u otros ensayos para confirmar esta suposición.

Fotografía 10. Inspección a las lagunas de oxidación de Paita (a 730m del cerro Llorón) el día de la evaluación en campo.
