Informe Técnico N° A6686

# Peligro por Deslizamiento en el Sector La Sacilia

Distrito de Toribio Casanova, Provincia de Cutervo,  
Región Cajamarca

JUNIO 2015

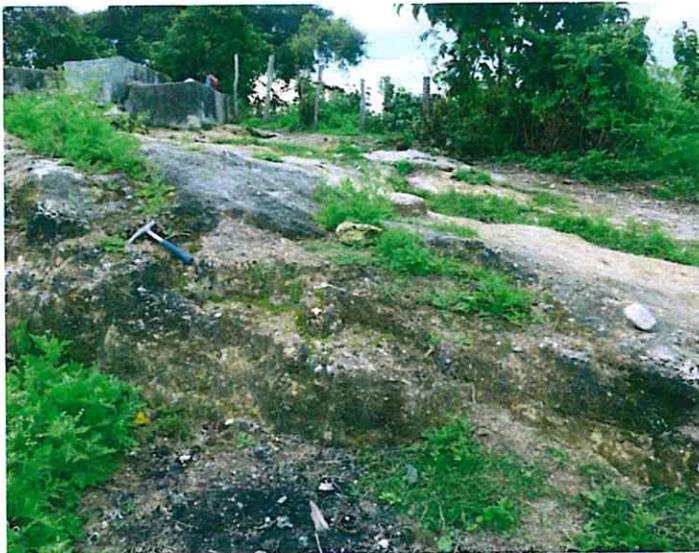
En el poblado de La Sacilia, se encuentran secuencias de margas color gris oscuras (foto 1) y limolitas (foto 2).

**Foto 1.** Secuencia de margas, que afloran en el poblado La Sacilia.

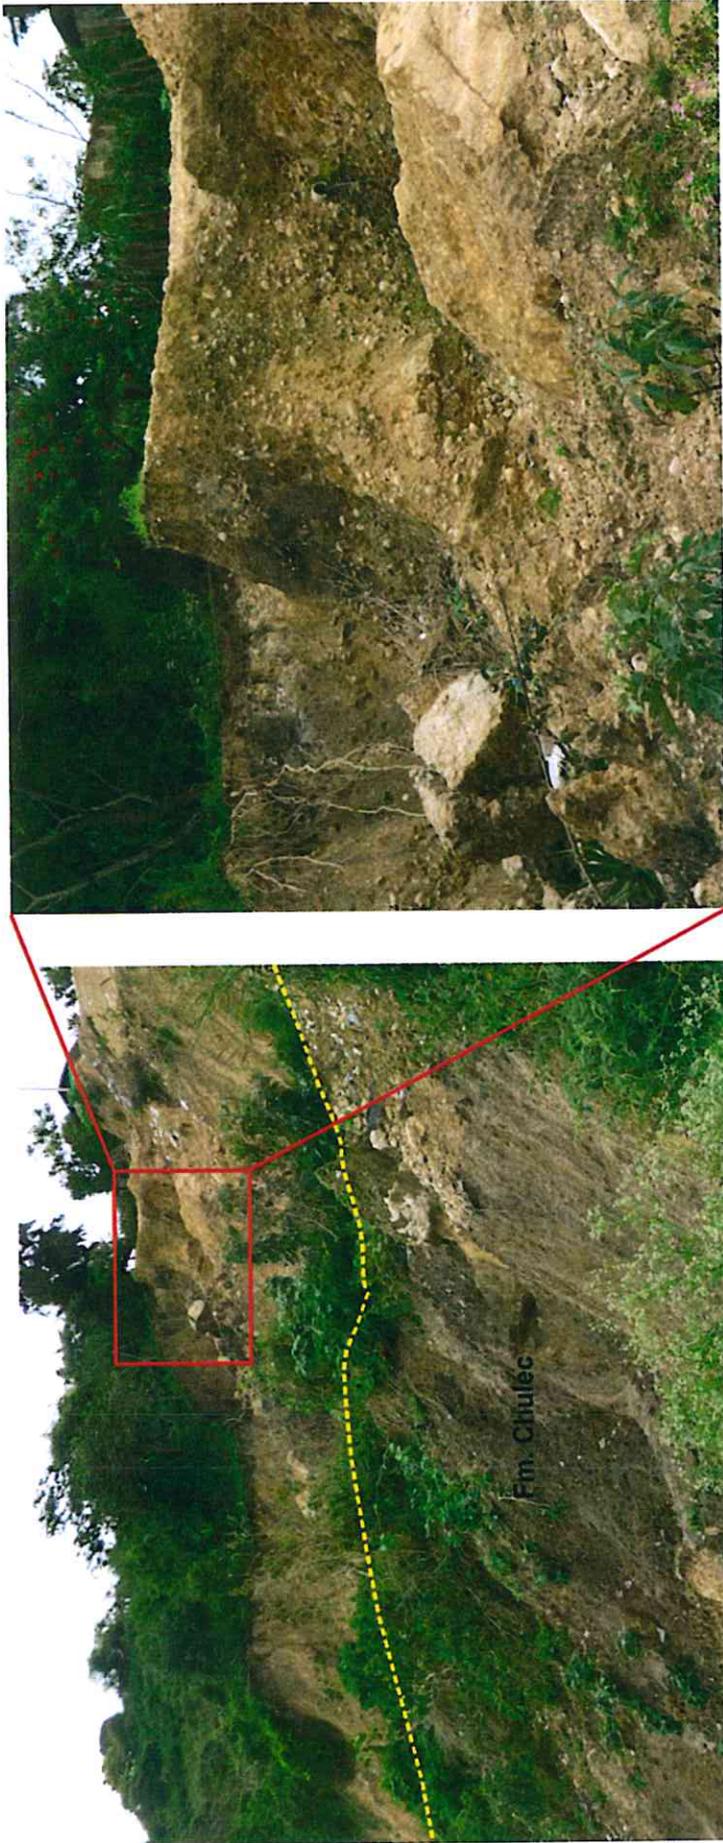
Cubriendo a estas unidades encontramos secuencias de conglomerados recientes (fotos 2 y 3).

Fotos 2 y 3: Secuencias de la Formación Chulec, conformadas por limolitas, sobreyaciendo se tiene un conglomerado reciente, posiblemente de la Formación Tamborapa.

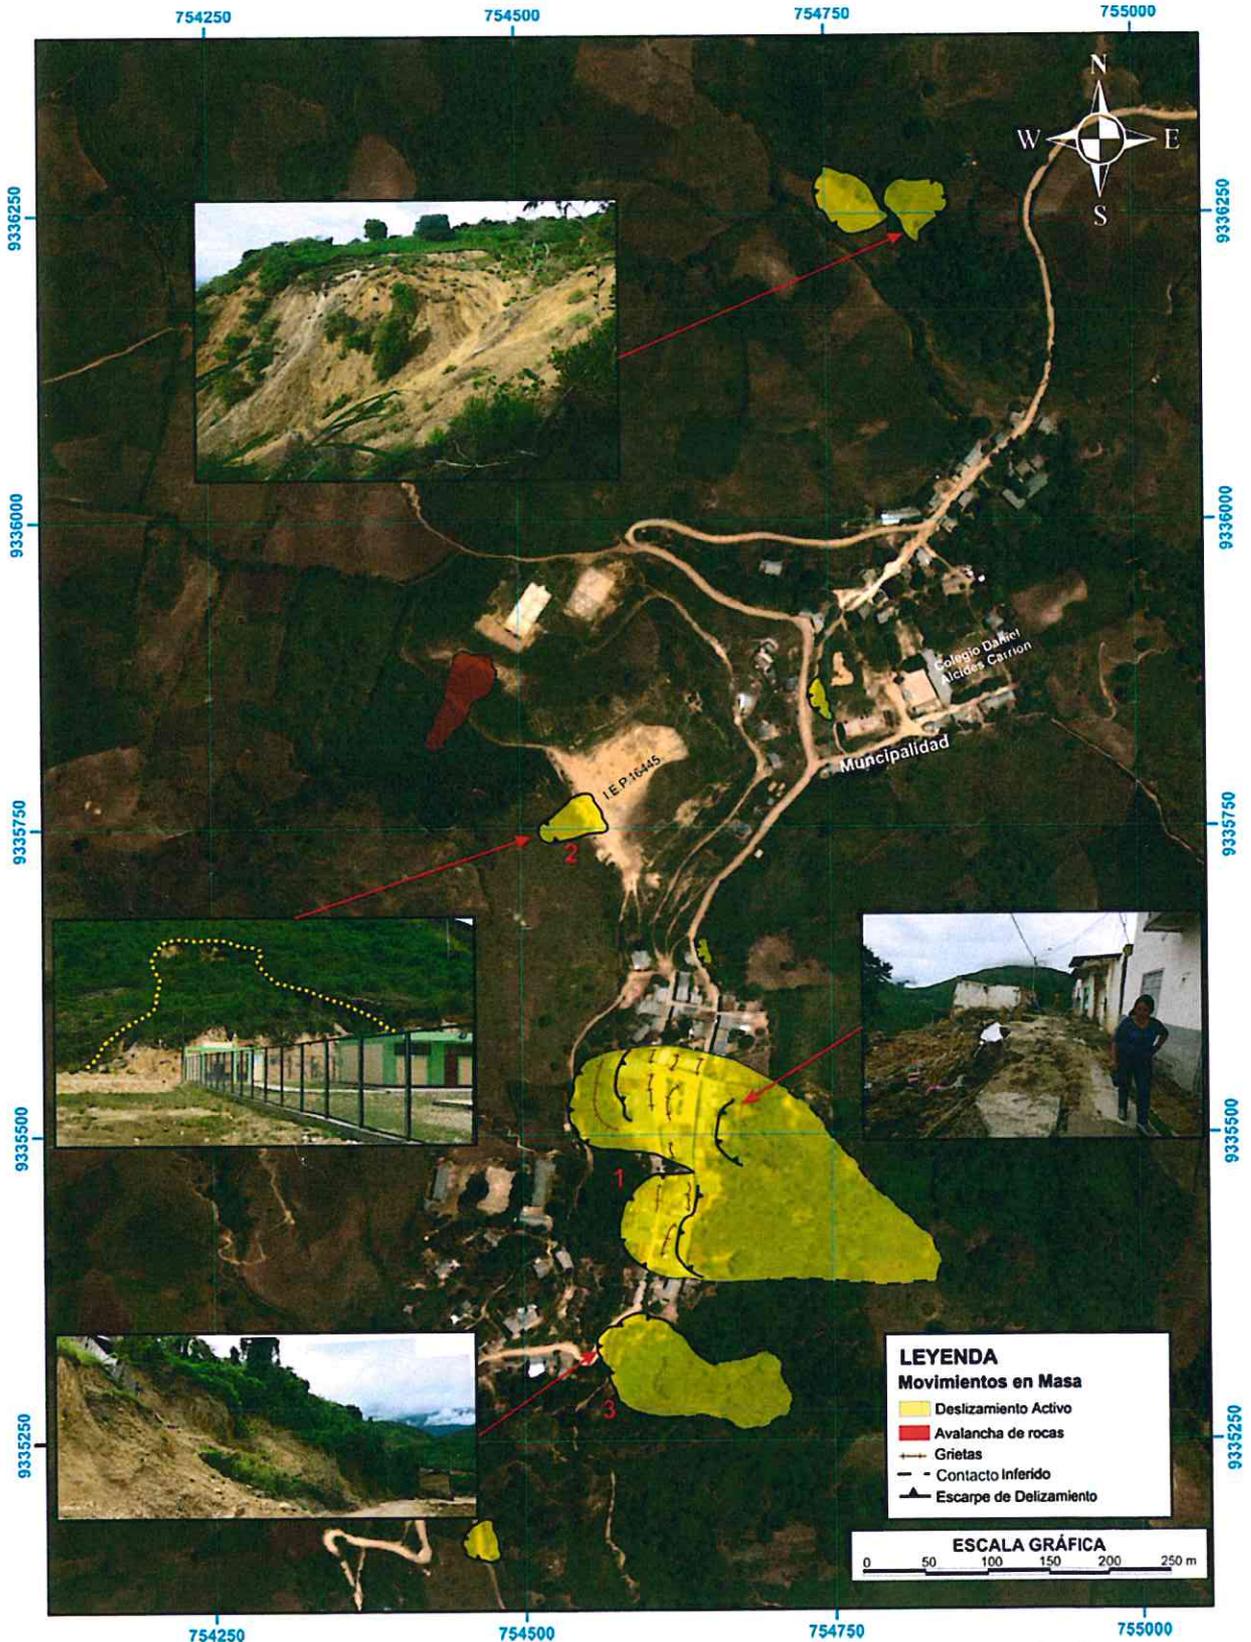
Figura 7: Representación esquemática de los procesos generados en el Sector La Sacilia.

Se identificó un deslizamiento que afectó la fachada del centro educativo N° 16445 y otro a la vía de acceso Jaén-Choros-La Sacilia. Además se identificó otros eventos similares que también afectaron los alrededores de La Sacilia (figura N° 7).

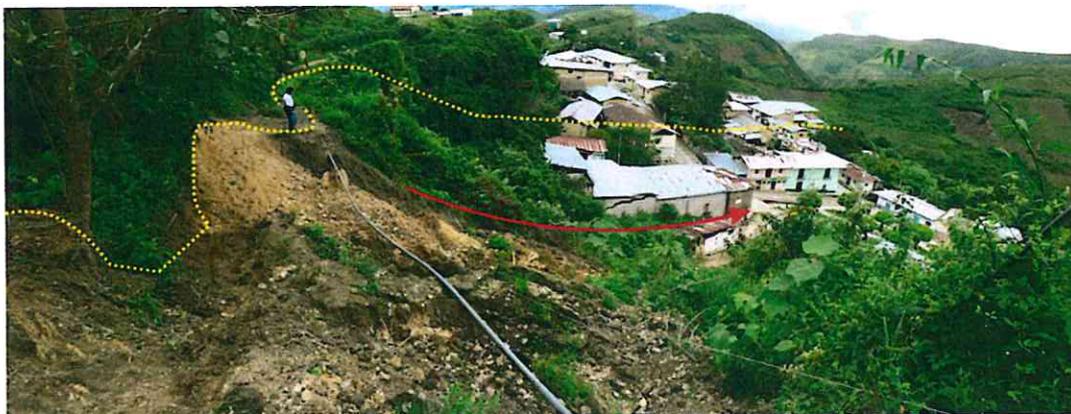
Se trata de un deslizamiento tipo rotacional (foto 4), la corona principal tiene una longitud de 250 m con salto promedio de 10 m es forma semicircular e irregular.

**Foto 4:** Vista panorámica del deslizamiento, se muestra la forma de su escarpa.

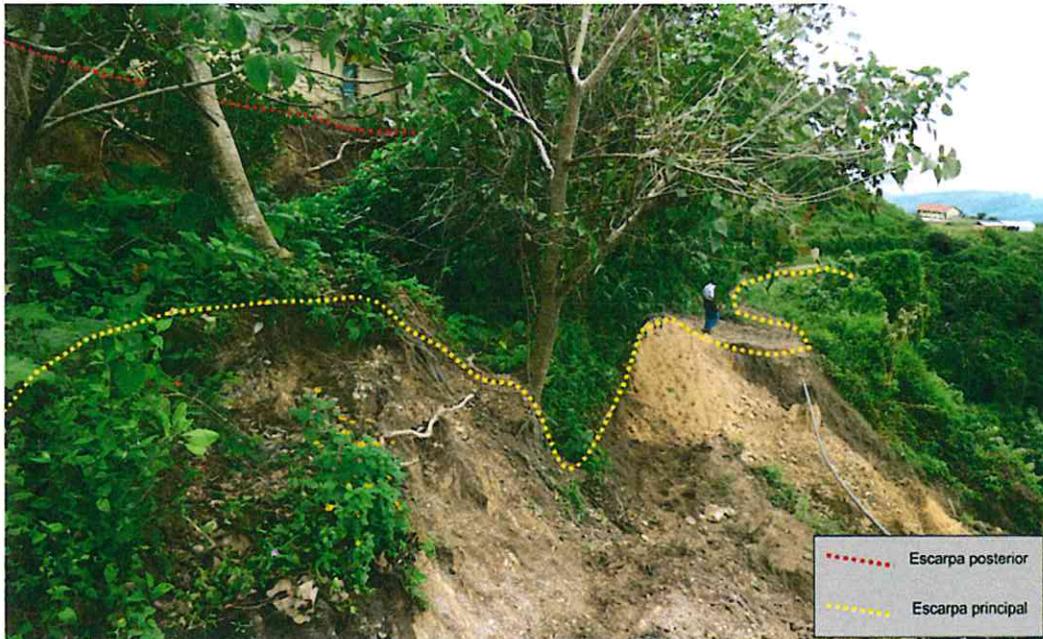
La presencia de agrietamientos del terreno y formación de escarpas ubicadas detrás de la escarpa principal (corona), se puede considerar que el deslizamiento tiene un movimiento retrogresivo. Es decir el deslizamiento va a seguir avanzando ladera arriba. Ver foto 5.

**Foto 5:** Se aprecia la escarpa principal y por detrás de ella la formación de otra escarpa. Vista de norte al sur de la escarpa principal.

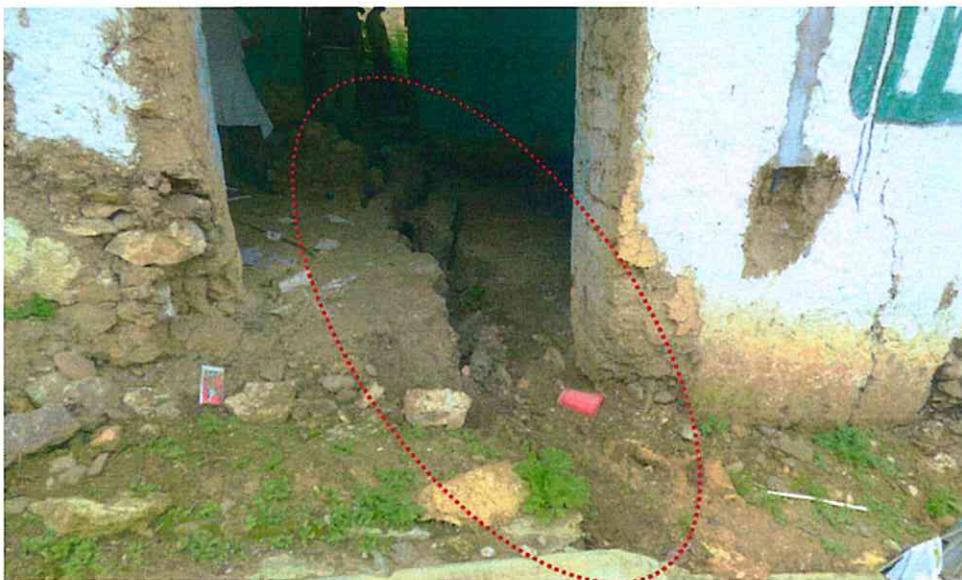
En la superficie del terreno afectado por el deslizamiento, se observa agrietamientos, asentamientos, escarpas secundarias (formadas y en proceso de formación), y vasculamientos (fotos 6, 7 y 8).

Las escarpas secundarias de formas longitudinales, tienen saltos de hasta 0.70 m, con longitudes de hasta 100 m.

**Foto 6:** Vivienda ubicada en el lado derecho del deslizamiento, se aprecia una escarpa secundaria que ha desplazado el terreno. Vivienda ubicada cerca del coliseo de gallos.

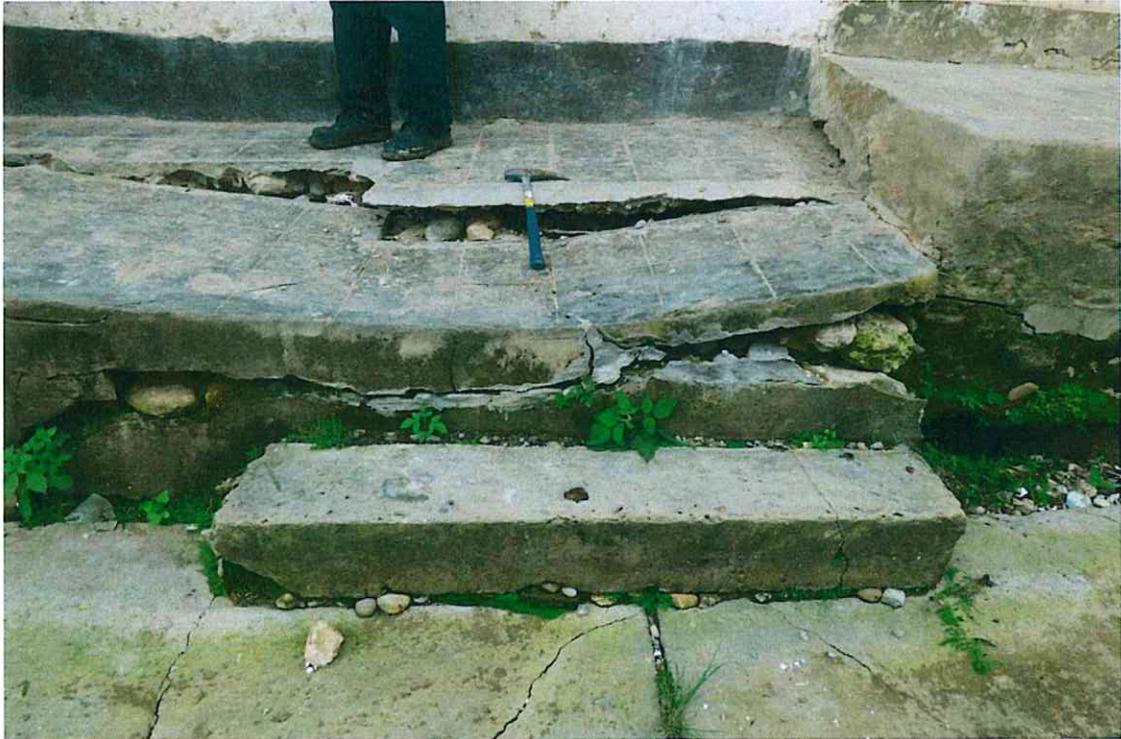
**Foto 7:** Vivienda ubicada en el lado derecho del deslizamiento, se aprecia asentamientos del terreno.

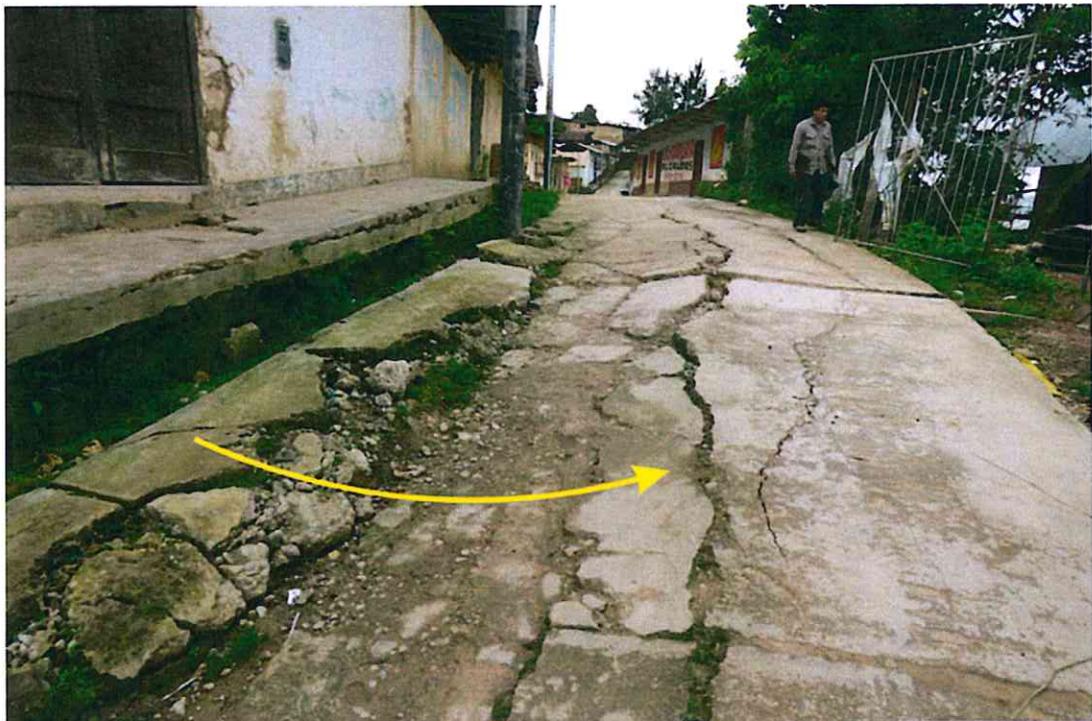
**Foto 8:** Vasculamiento y agrietamiento del terreno, generado por el empuje de la masa inestable. Característica típica de un deslizamiento rotacional. Vista de la calle principal.

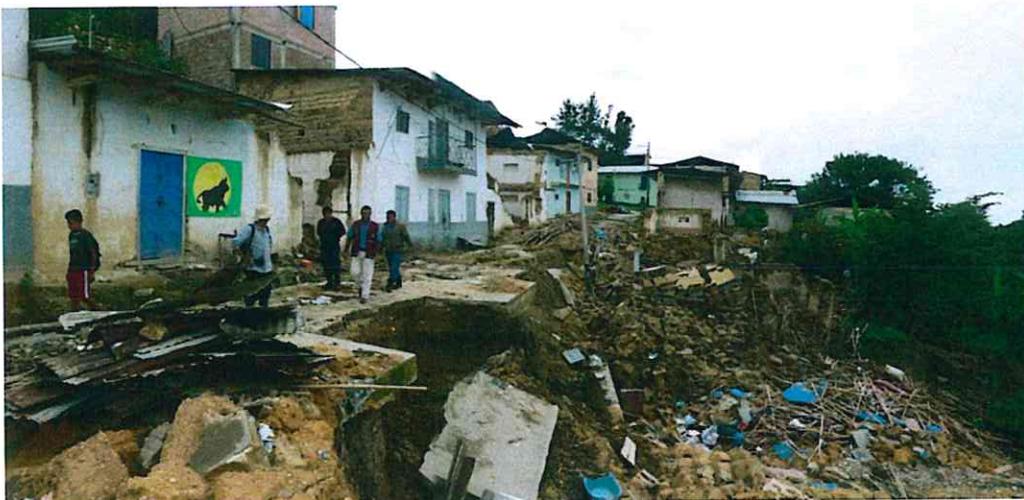
Foto 9

Este deslizamiento destruyó viviendas, vías de acceso, postes de tendido eléctrico, terrenos de cultivo y red de agua y desagüe, (fotos 9, 5, 6, 7 y 8). Este evento ocurrió en el 25 de abril del 2015.

Fotos 9, 10, 11 y 12: Daños causado por el deslizamiento localizado en el sector La Sacilia.

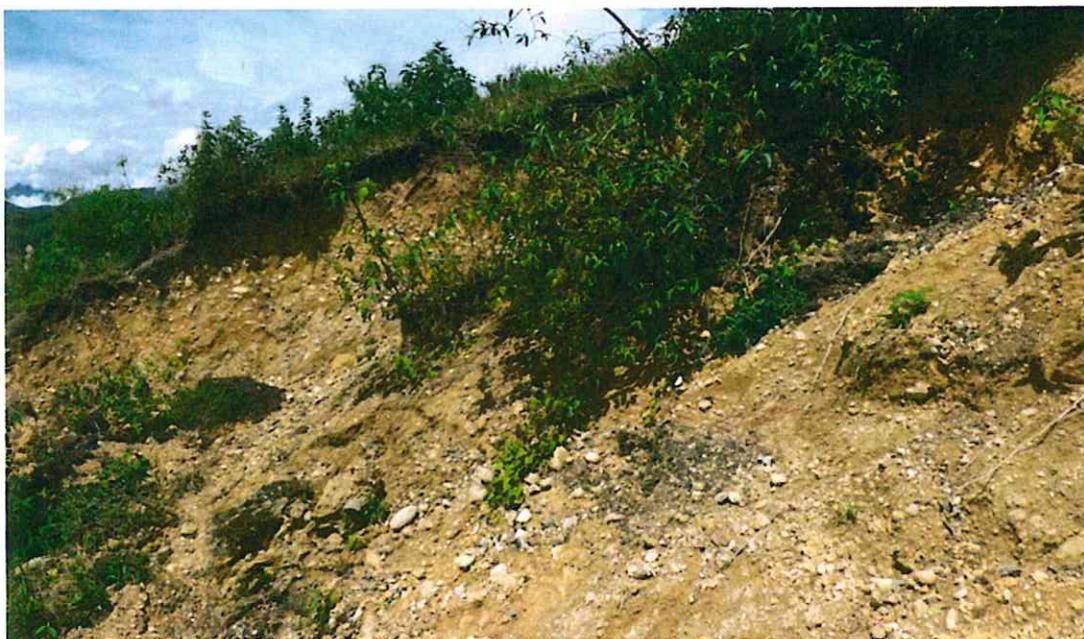
El deslizamiento se ha formado sobre una secuencia de conglomerados recientes, donde los fragmentos de roca que lo conforman alcanzan tamaños de gravas, son de formas redondeadas a subredondeadas, con matriz limo-arcillosa color amarillento. Esto se pudo observar en el tope de la escarpa reciente (foto 13)

**Foto 13:** Escarpa principal del deslizamiento, se puede apreciar el material conformado por gravas, con matriz limo-arcillosa. Vista desde el lado derecho.

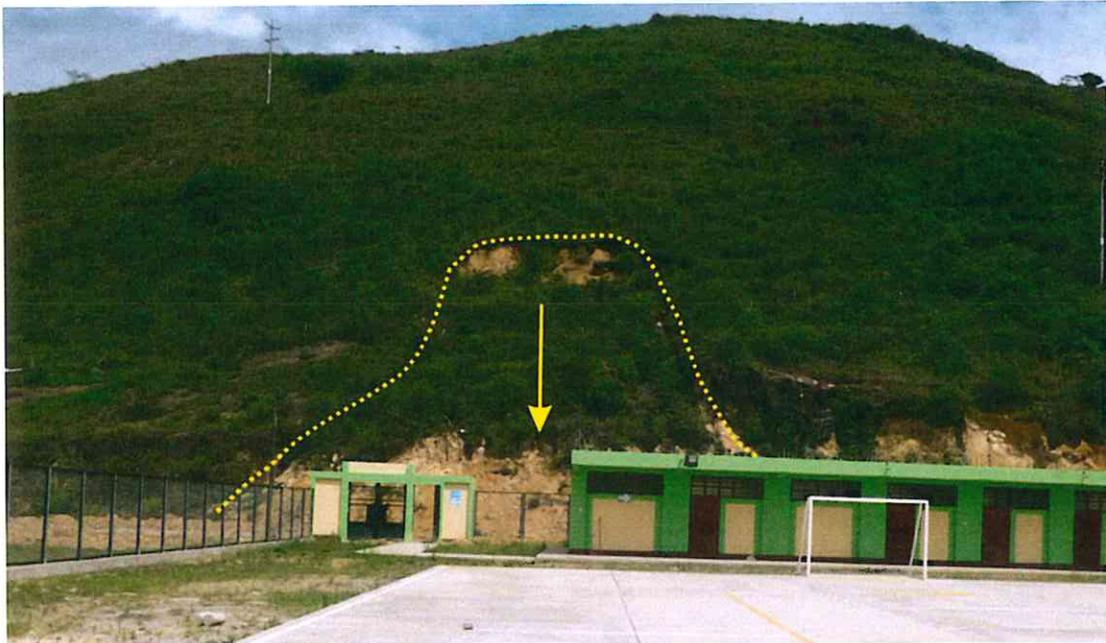
El cuerpo del deslizamiento, se está desplazando en dirección suroeste-noreste, hacia el frontis del centro educativo (fotos 14, 15).

**Foto 14:** Se aprecia el deslizamiento ubicado frente al centro educativo (línea amarilla). El desplazamiento de su masa es en dirección a la infraestructura educativa. Vista en dirección noroeste al sureste.

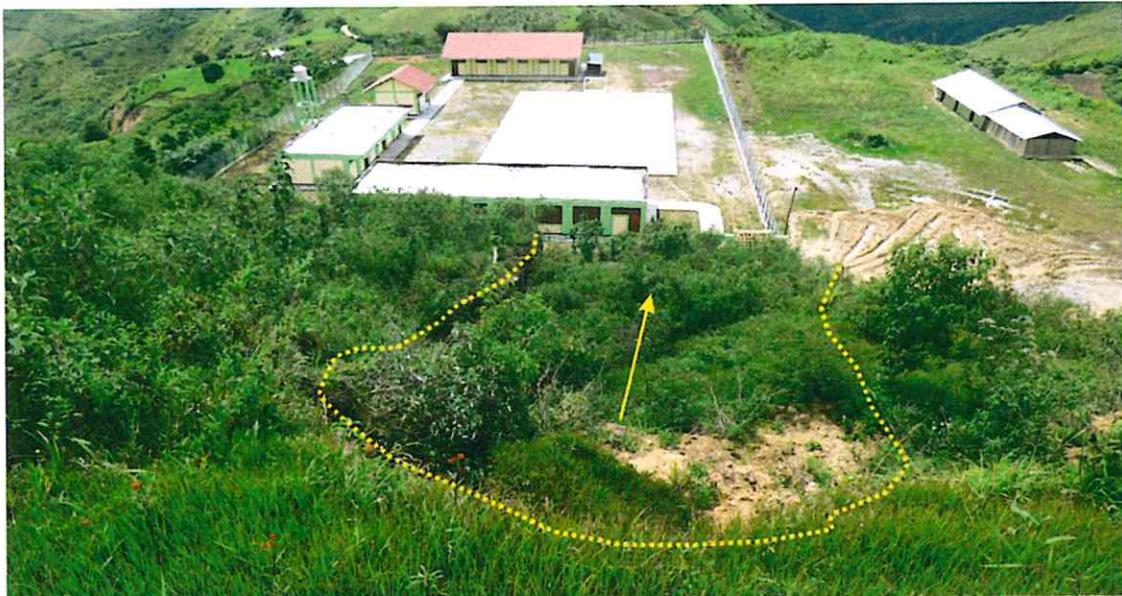
**Foto 15:** Vista en dirección sureste al noroeste, desde la escarpa principal del deslizamiento, en dirección hacia el centro educativo.

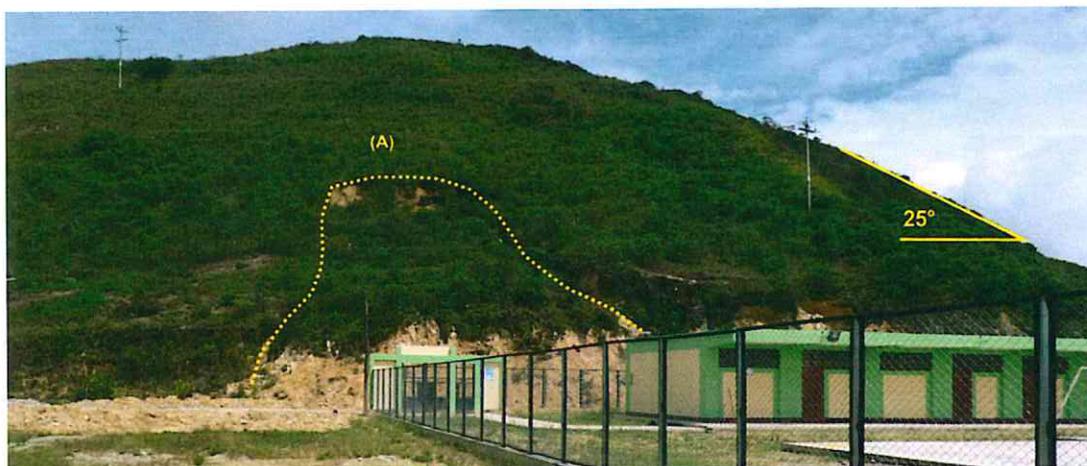
- Pendiente del terreno de 25°, que favorece el desplazamiento de la masa inestable ladera abajo (fotos 16 y 17).
  - Deforestación de la zona, que permite la infiltración de agua al subsuelo.
- El factor detonante fue las precipitaciones que se presentaron en los meses marzo-abril del 2015.

**Foto 17:** Colina desforestada, con pendiente máxima de 25°, se ha delimitado también el deslizamiento con línea puntada amarilla (A).

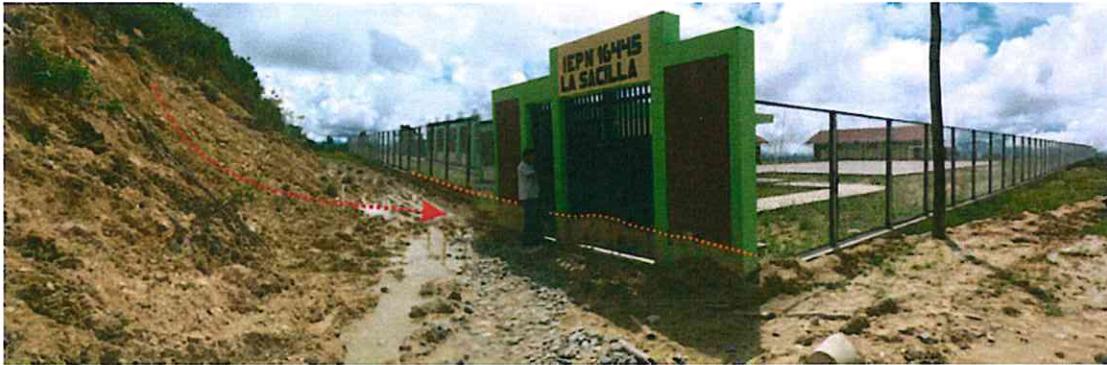
En el evento afectó la entrada principal de la I.E.P., interrumpiendo su acceso, llegando a cubrir la puerta principal y el cerco perimétrico hasta una altura de 0,40 m, afectó también la vía de acceso.

**Foto 16:** Se muestra en la pared del centro perimétrico, la marca dejada por el depósito del deslizamiento (línea punteada color naranja).

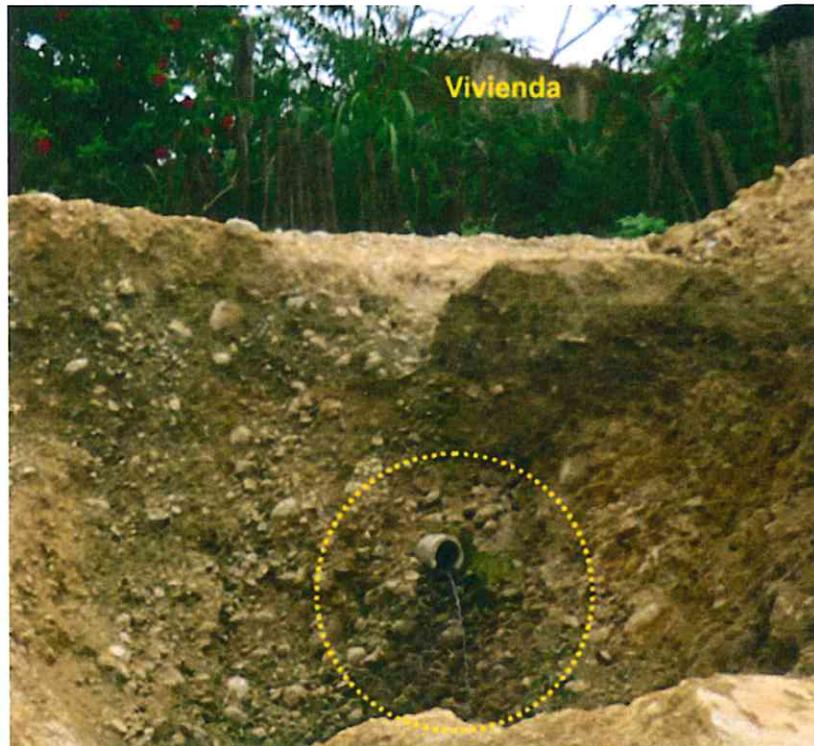
- Roca de mala calidad, como conglomerados y limolitas, que permite que el agua se infiltre y se retenga.
- Pendiente del terreno de 25°, lo cual genera que la masa inestable se deslice cuesta abajo.
- Intensa deforestación, la cobertura vegetal es de pastos, esto favorece que el agua de lluvia, se filtra fácilmente al subsuelo.
- Humedecimiento del terreno, por filtraciones de aguas servidas (foto 17).

Foto 17: Filtraciones de aguas servidas, ubicadas en la parte superior de escarpa del deslizamiento.

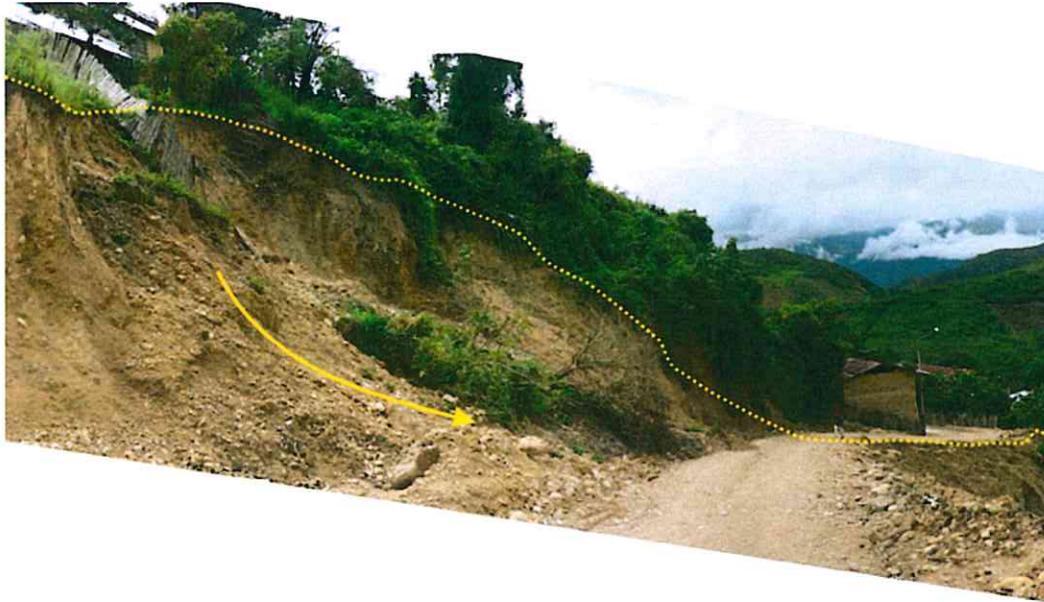
Este deslizamiento afectó vía de acceso, postes de tendido eléctrico y terrenos de cultivo (foto 18). De continuar el avance retrogresivo puede afectar viviendas que se encuentran por detrás de la escarpa principal.

**Foto 18:** Deslizamiento, que afectó la vía de acceso y postes de tendido eléctrico. Se aprecia el material inestable acumulado. Sobre la escarpa del deslizamiento, se encuentran asentadas varias viviendas, que de continuar el avance retrogresivo del deslizamiento serán afectadas.

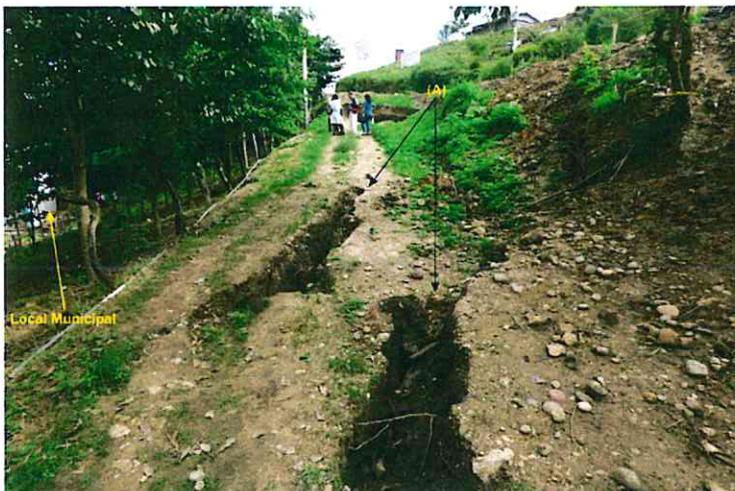
En la parte superior del cuerpo del deslizamiento, se aprecian agrietamientos con aperturas hasta de 30 cm, y en su parte inferior se tienen árboles ligeramente inclinados (foto 20).

**Foto 20:** Agrietamientos del terreno (A) generados por el asentamiento de terreno a causa del deslizamiento, cerca al local de la Municipalidad.

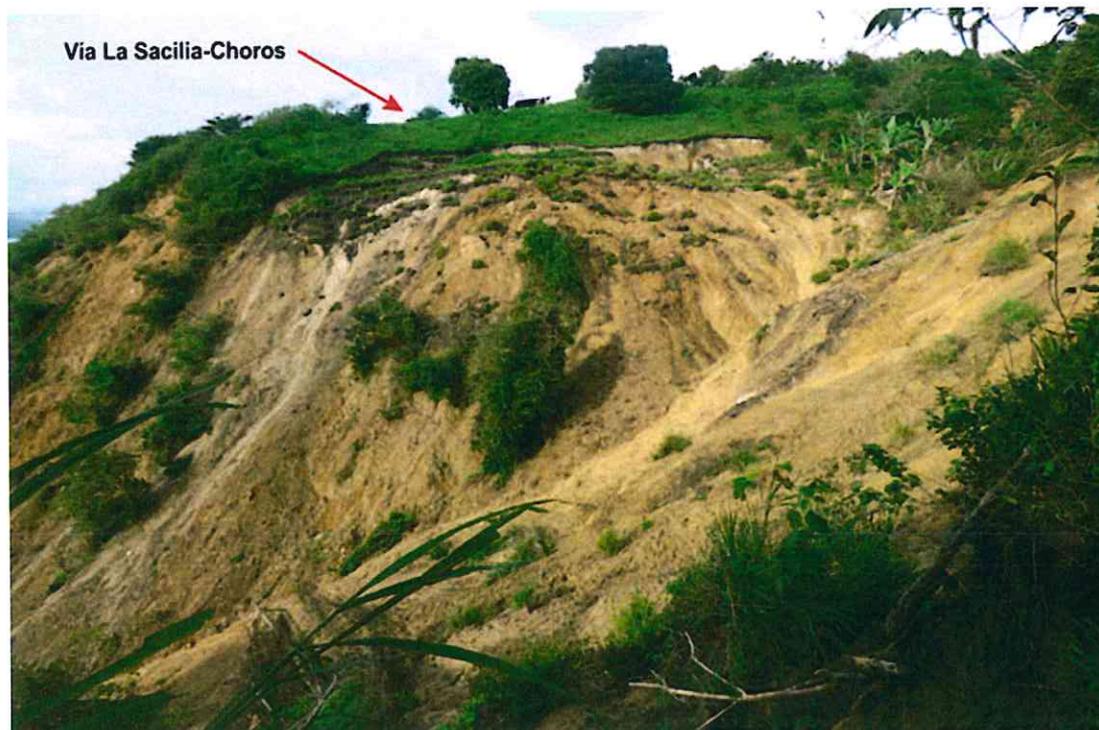
**Foto 21:** Deslizamiento ubicado por debajo de la vía La Sacilia-Choros.

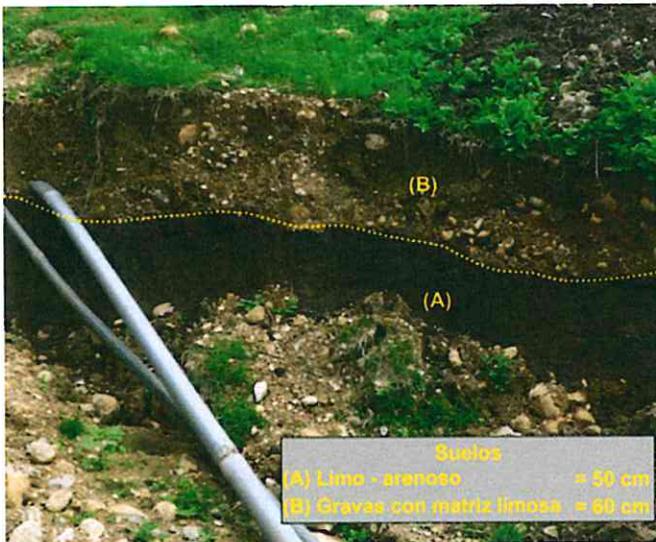
En la pared de la escarpa del deslizamiento aledaño a la municipalidad, se observan dos tipos de suelos el primero de tipo gravoso y el segundo limo-arenoso, de 0.90 m y de 0.60 m de espesor respectivamente (foto 22).

Foto 22: Se aprecian los tipos de suelos que se encuentran en el escarpe del deslizamiento.

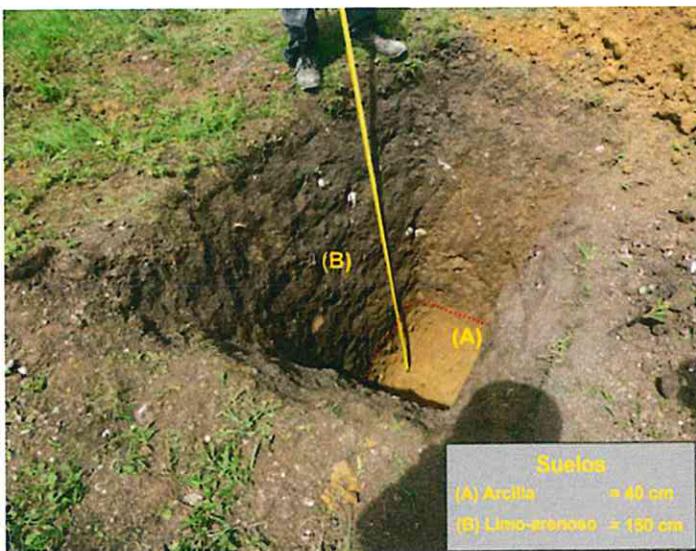
En las inmediaciones de la municipalidad, se realizó una calicata con una profundidad de 1,90 m, no se llegó alcanzar el sustrato rocoso, se identificó dos tipos de suelos, uno limo-arenoso y otro arcilloso; el primero con espesor de 1,40 m y el segundo con 0,50 m (foto 23).

Foto 23: Calicata realizada, a 15 m del local de la municipalidad.. En dirección norte-sur. (754761E, 9335851N)

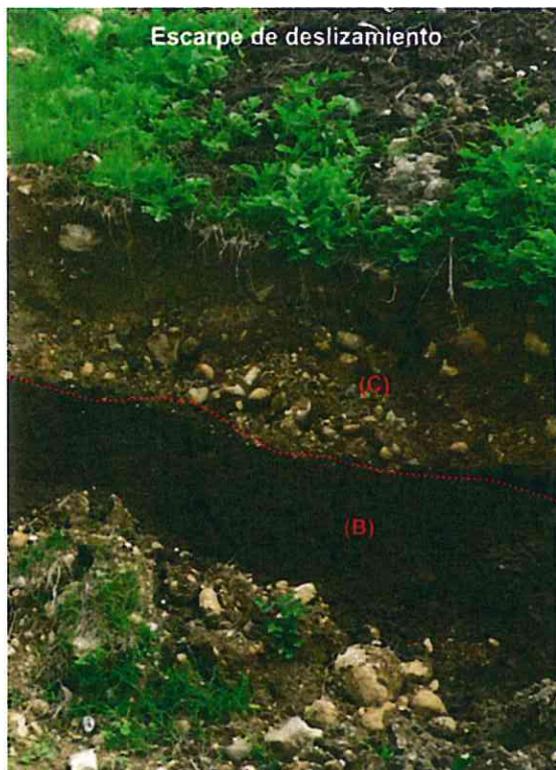
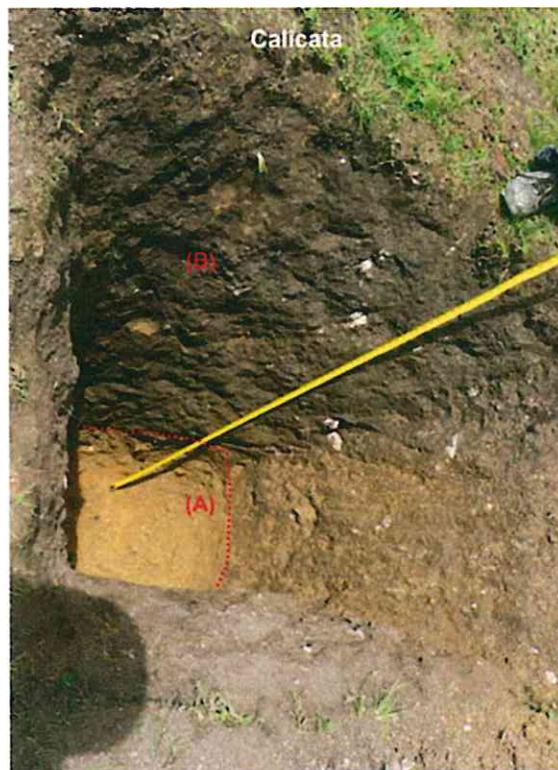
Teniendo en cuenta que la distancia de la calicata hasta la corona del deslizamiento es de 30 m, se puede realizar una comparación de los perfiles de suelos encontrados en ambos sectores. Con ello podemos decir que esta área tiene tres tipos de suelos: arcilloso, limo-arenoso y grava limosa (fotos 24 y 25).

**Fotos 24 y 25:** Se muestran los diferentes tipos de suelos (A, B y C) encontrados en los alrededores de la municipalidad.

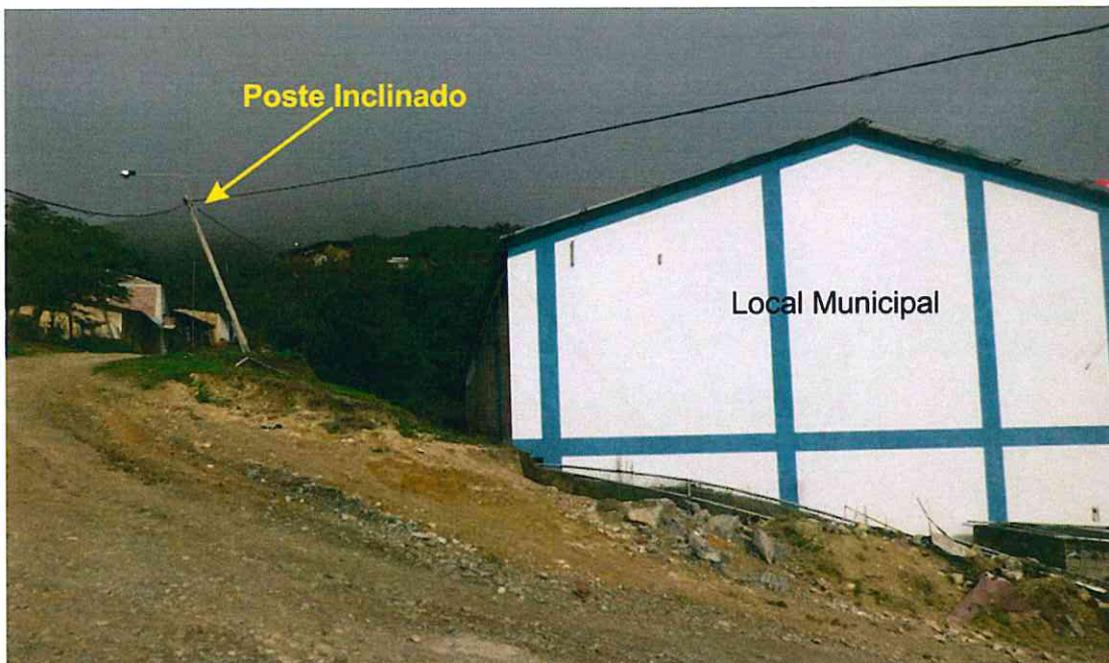
**Foto 27:** Se aprecia un poste inclinado, por falla del corte de talud.

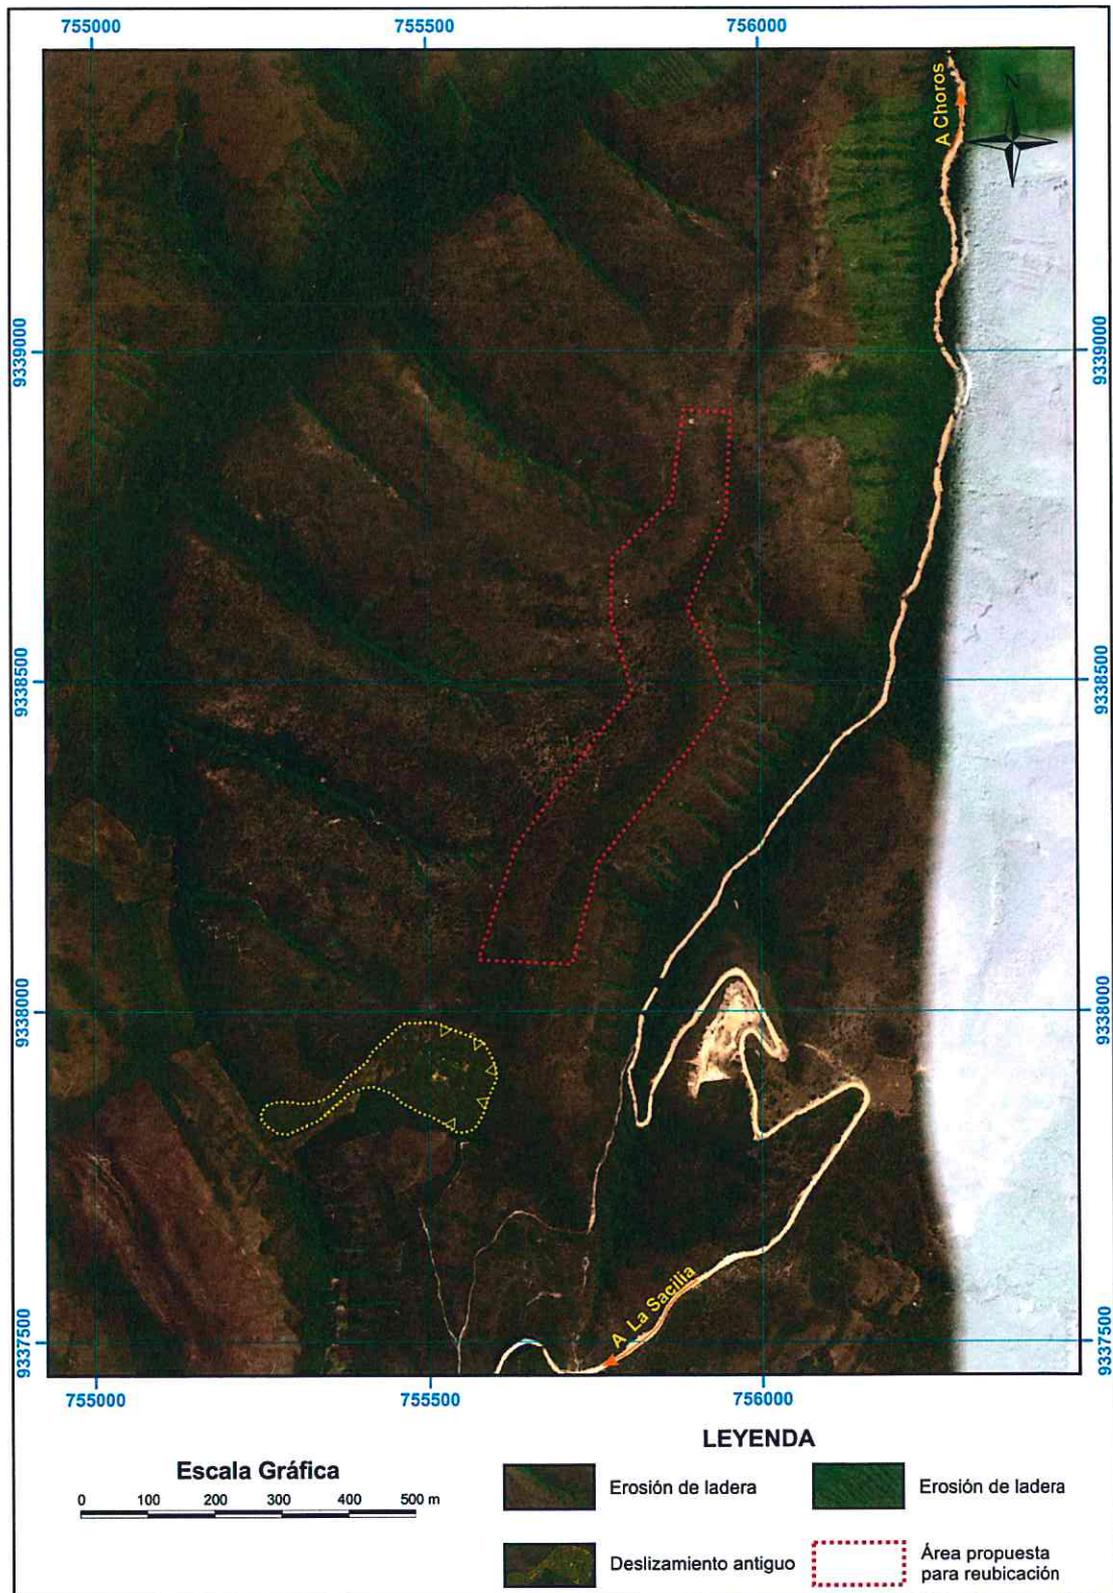
Figura 9: Representación esquemática de la zona propuesta para reubicación y los peligros geológicos que la puedan afectar.

En base a la interpretación de imágenes satelitales, en el lado oeste de la colina, se identificó un deslizamiento antiguo (figura 9), motivo por el cual **no se debe considerar** esta área aledaña para ocupación urbana.
