**Informe Técnico N° A7358**

# EVALUACIÓN DE PELIGROS GEOLÓGICOS POR CAÍDA DE ROCAS EN EL CERRO CHALLHUACHETA

Departamento Apurímac  
Provincia Cotabambas  
Distrito Challhuahuacho

FEBRERO  
2023

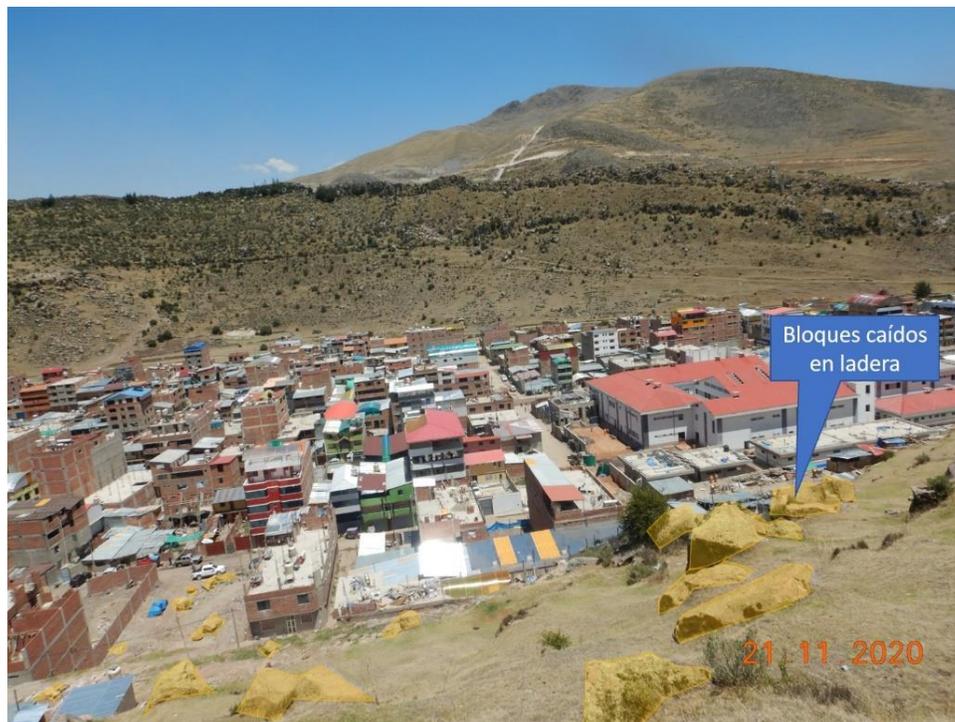
**Figura 3.** Vista tomada en coordenadas UTM E 796666; N 8436967, muestra los bloques caídos en la zona urbana y laderas del centro poblado de Challhuahuacho.

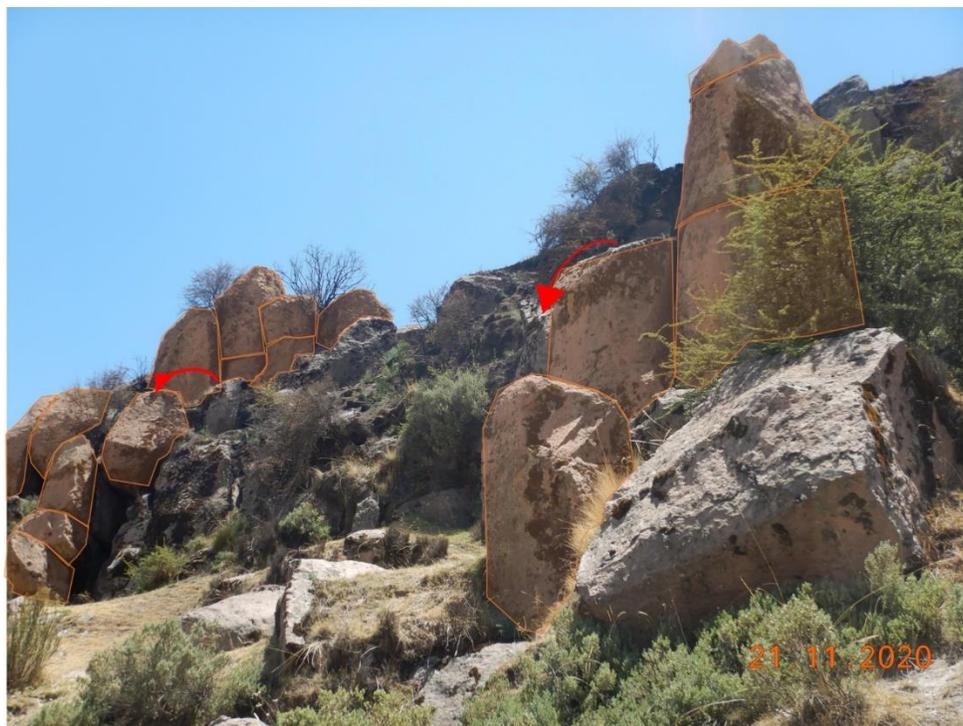
**Figura 4.** Vista tomada en coordenadas UTM E 796726; N 8437033. En la parte alta se aprecian rocas fracturadas y bloques suspendidos en ladera de pendientes abruptas.

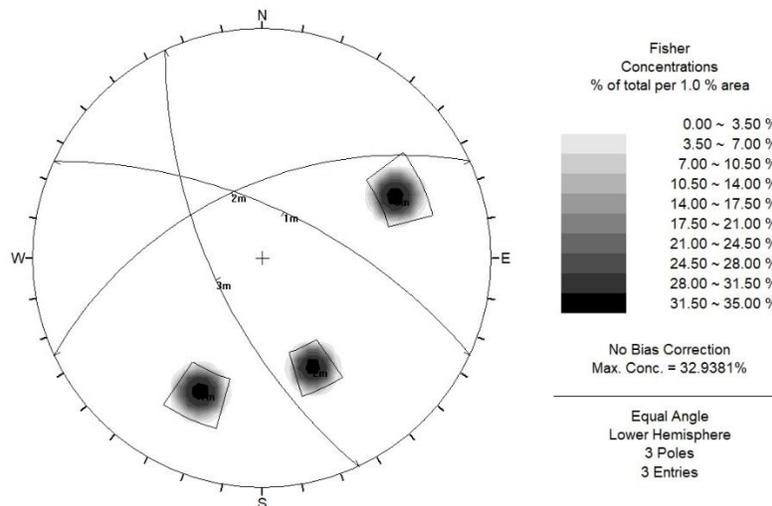
Familia 2: Azimut de 245° buzamiento 55 NW.

Familia 3: Azimut de 155° buzamiento 65 SW.

**Figura 5:** diagrama de concentración de familias de fracturas, realizado en el programa Dips V.6.0. de la compañía Rocscience.

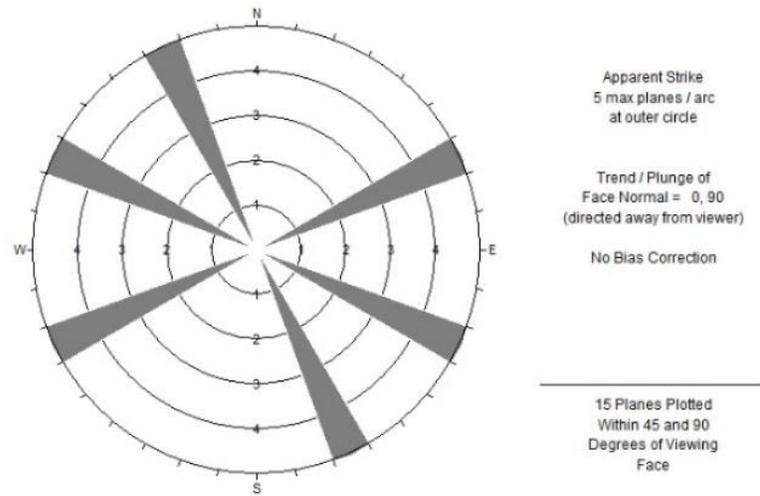
**Figura 6:** Diagrama de roseta de las familias de fracturas, realizado en el programa Dips V.5.0. de la compañía Rocscience.

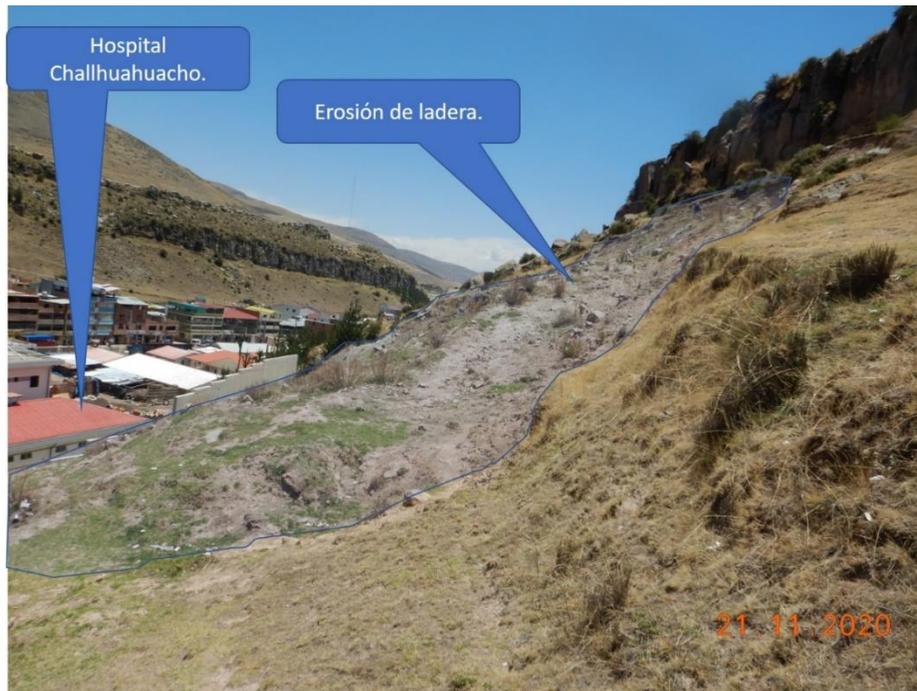
En el barrio de Wichaypampa, al pie de la ladera se realizó cortes del talud para la construcción de las viviendas, lo que viene generando pequeños deslizamientos en la zona del corte (figura 7).

**Figura 7:** Vista tomada en coordenadas UTM E 796712; N 8437058. Se aprecia la erosión de ladera en la parte alta del Hospital Challhuahuacho.

- c) Construir zanjas de coronación por encima de la zona de arranque para disminuir la infiltración y la escorrentía en el sector evaluado.
- d) Realizar un terraceo en la parte alta del hospital Challhuahuacho, que abarque la zona de erosión, para evitar la generación de algún nuevo peligro, este trabajo debe estar supervisado por personal técnico capacitado.

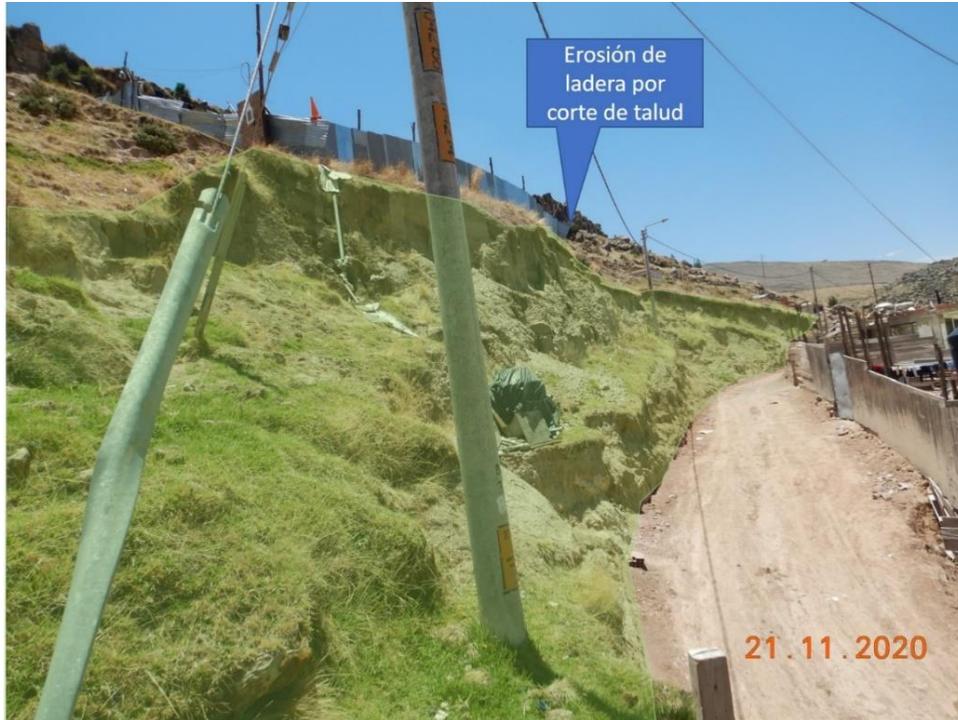
En la parte posterior del barrio Wichaypampa se han generado derrumbes y erosión de laderas, debido al corte del talud realizado para la apertura de una vía de acceso, que a su vez puede seguir generando derrumbes (figura 8). Además, en medio de la ladera, se están construyendo nuevas viviendas, para lo cual realizaron cortes del talud y transporte de materiales, estos son dispuestos sin ningún cuidado técnico, las cuales pueden producir nuevos eventos de caída de rocas (figuras 9 y 10).

**Figura 8:** Vista tomada en coordenadas UTM E 796663; N 8437034. Corte de talud en la parte posterior del barrio Wichaypampa generando erosión y desestabilización del talud.

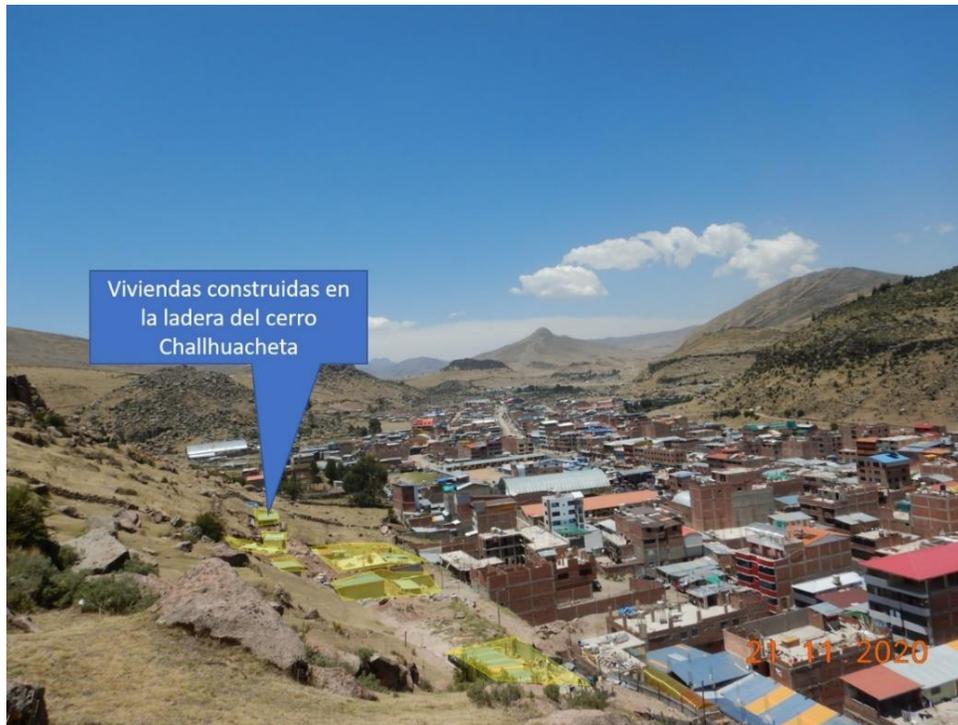
Viviendas construidas en la ladera del cerro Challhuacheta

**Figura 9:** Vista tomada en coordenadas UTM E 796708; N 8437022. Viviendas construidas en medio de la ladera, los cortes realizados desestabilizan el talud, aumentando el peligro de caída de rocas.

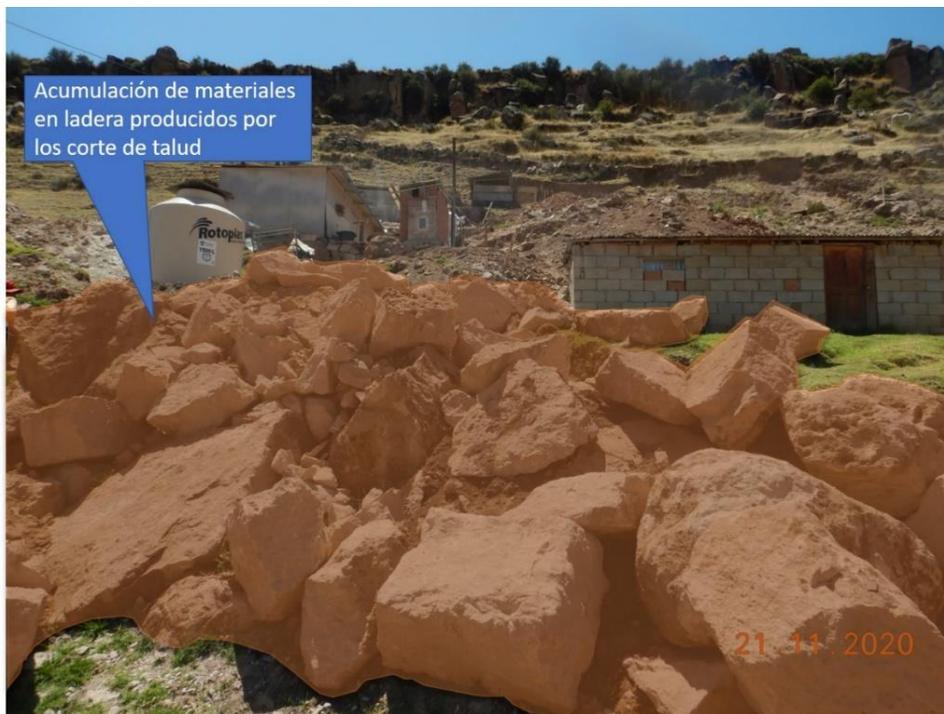
Acumulación de materiales en ladera producidos por los corte de talud

**Figura 10:** Vista tomada en coordenadas UTM E 796575; N 8436983. Viviendas construidas en medio de la ladera desestabilizando la ladera y generando materiales dispuestos a caer a las zonas más bajas.
