Informe Técnico N° A7361

PELIGROS GEOLÓGICOS Y ZONAS CRÍTICAS ENTRE CHAVIN DE HUANTAR Y POMACHACA

Departamento Áncash

FEBRERO
2023

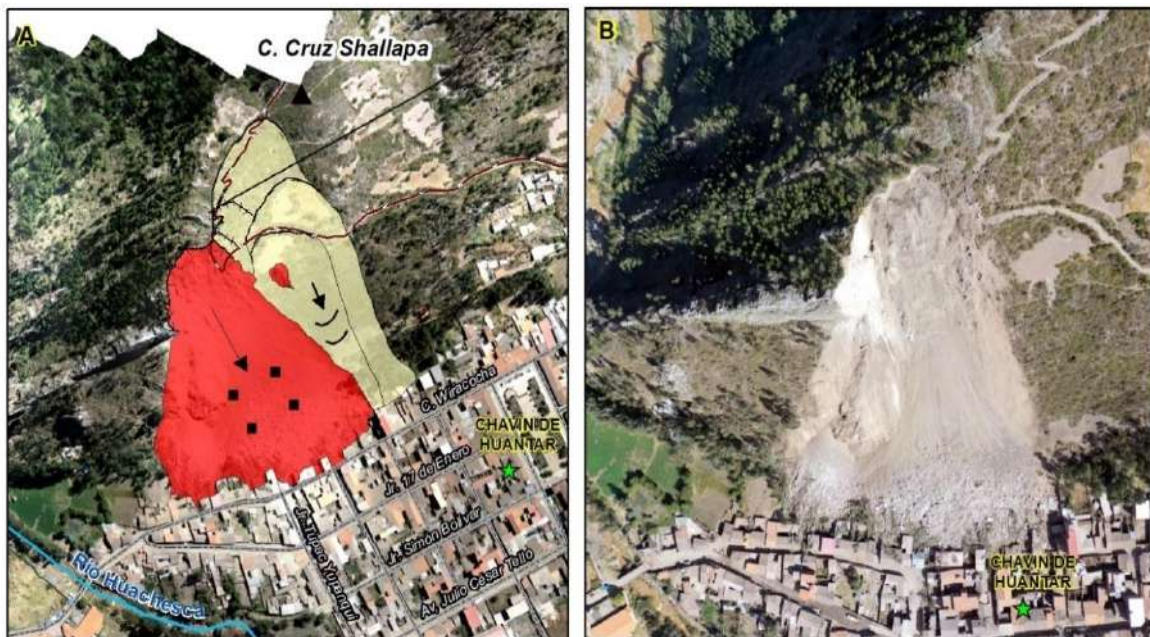
Figura 14. A) Derrumbes y deslizamientos identificados en el cerro Cruz de Shallapa. B) Vista al este del derrumbe ocurrido el 30 de junio en la ladera noreste del cerro Cruz de Shallapa.

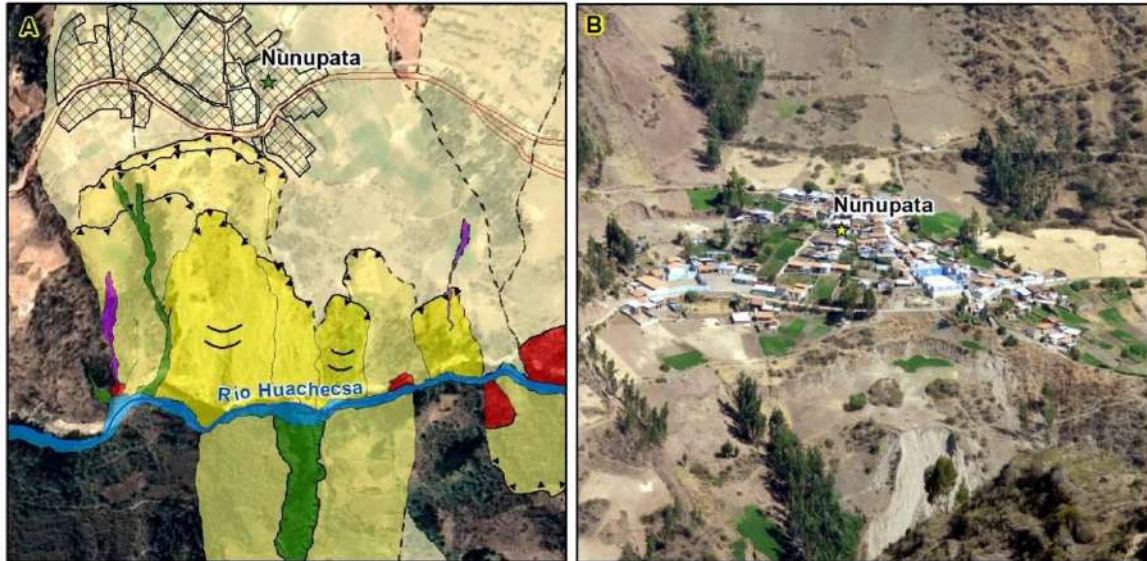
Figura 15. A) Derrumbes y deslizamientos identificados en el poblado de Nunupata. B) Vista al sur del deslizamiento reactivo, que puede afectar a las viviendas asentadas aproximadamente a 12 m.

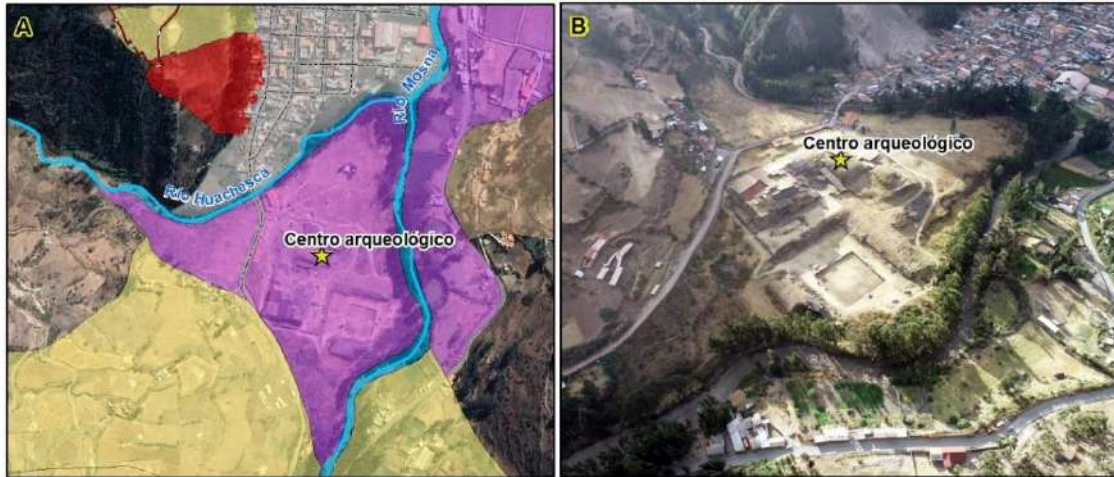
Figura 17. A) Vista del centro arqueológico de Chavín de Huántar ubicado sobre depósito de acarreado por huaicos antiguos. B) Vista al este del derrumbe ocurrido el 30 de junio en la ladera noreste del cerro Cruz de Shallapa.

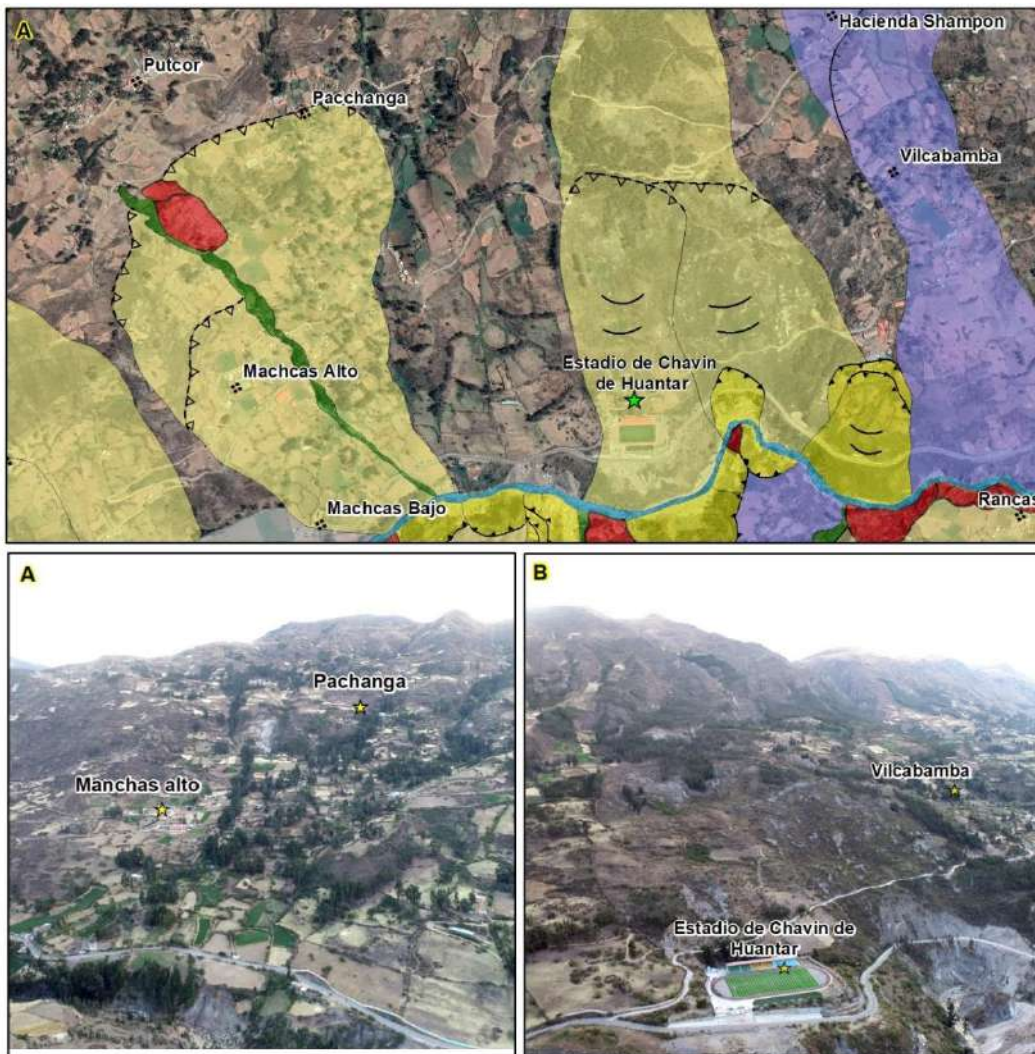
ZONA CRÍTICA 8: Machcas alto y bajo

Figura 18. A) Vista del cuerpo del deslizamiento antiguo donde se encuentran asentadas los sectores de Pachanga y Manchas Alto. B) Vista al noreste del estadio de Chavín de Huántar, ubicado al pie de eventos antiguos.

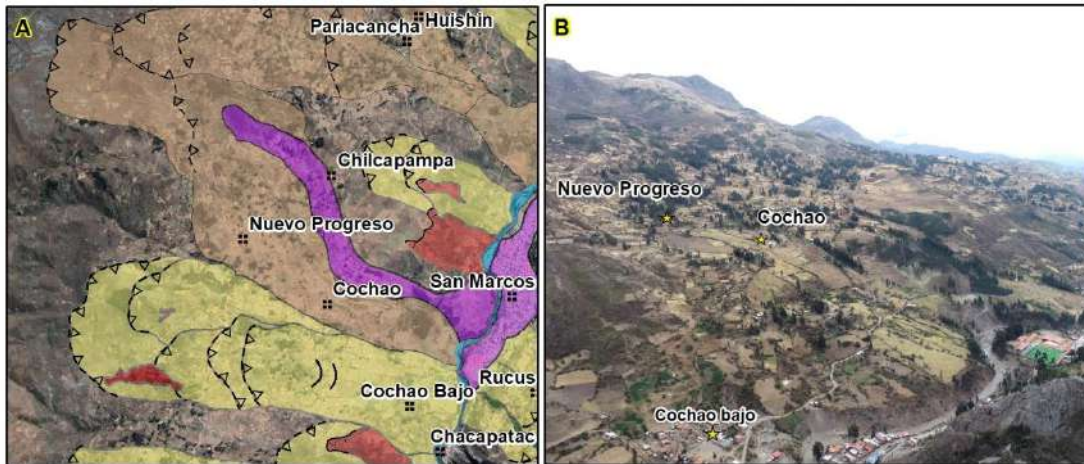
Figura 19. A) En la margen izquierda del río Mosna, se tiene múltiples deslizamientos, flujos antiguos y movimientos complejos, que pueden reactivarse debido al riego por inundación en los cultivos de alfalfa, afectando a los poblados de Cochao, Cochao Bajo, Nuevo Progreso, Chillcapampa. B) Vista al este de los sectores de Cochao y Nuevo Progreso.

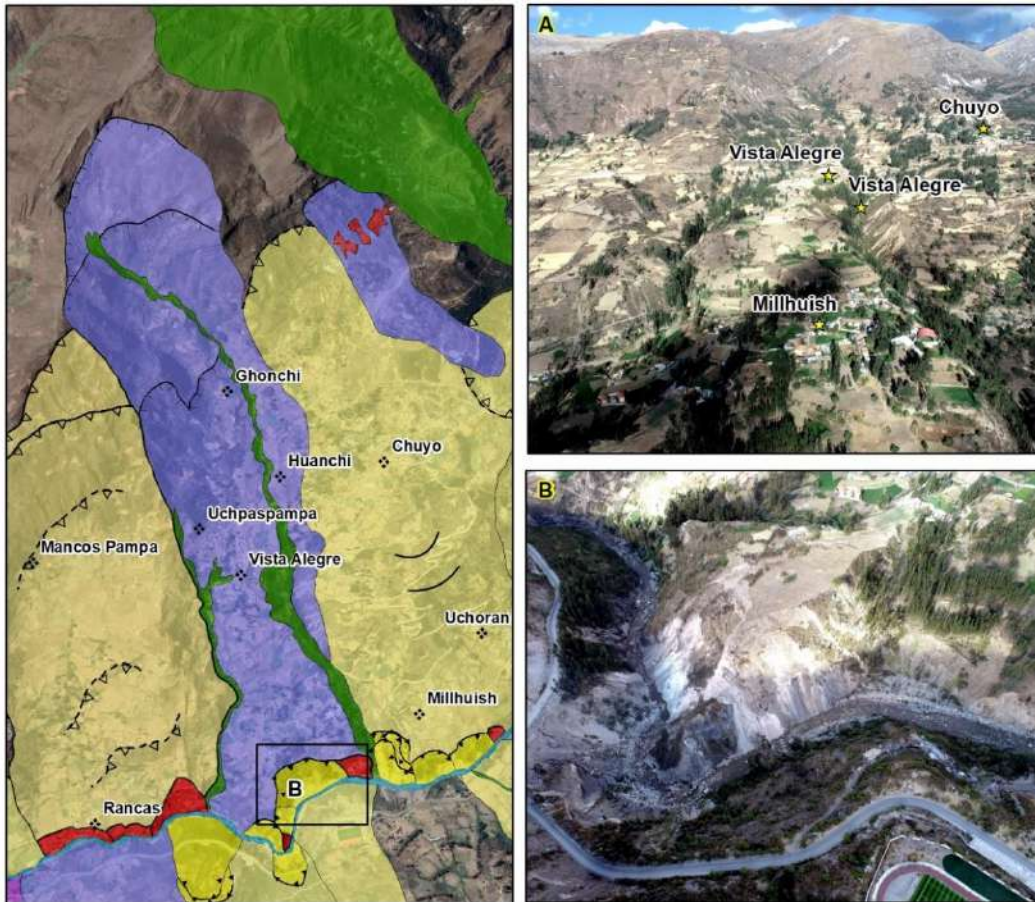
Figura 20. A) En la margen derecha del río Mosna, se tiene múltiples deslizamientos y movimientos complejos que muestran evidencias de reactivación, coadyuvado por el riego por inundación de los terrenos de cultivo de alfalfa. Ello podría afectar a las viviendas de los sectores Chuyo, Vista Alegre, Lucma y Millhuish. B) Vista de la reactivación en deslizamiento al pie del sector Millhuish.

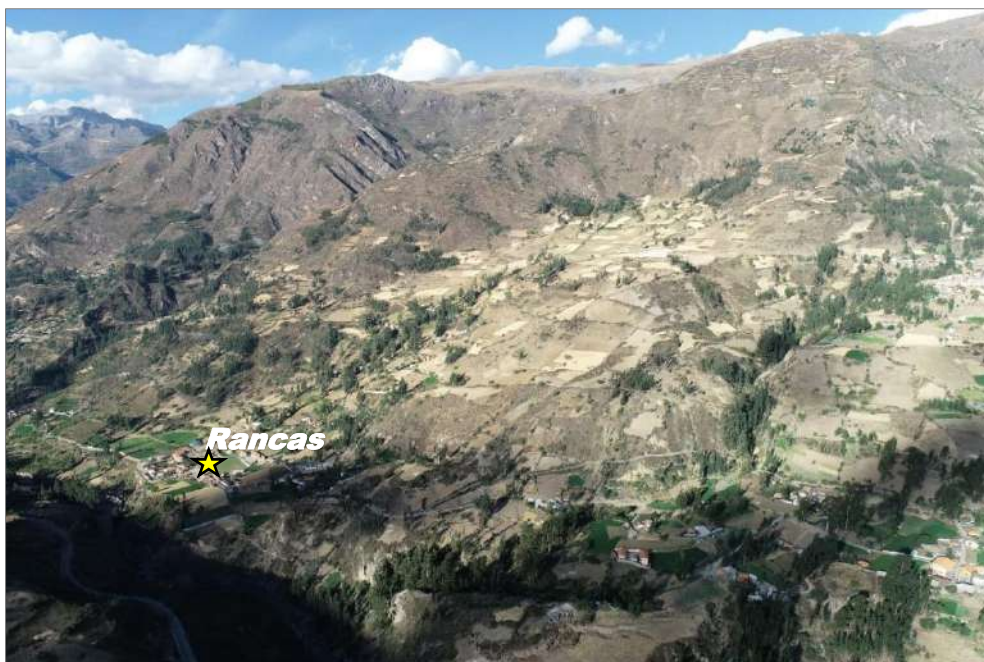
Figura 21. Vista del sector Rancas, ubicado en el cuerpo de un deslizamiento traslacional.

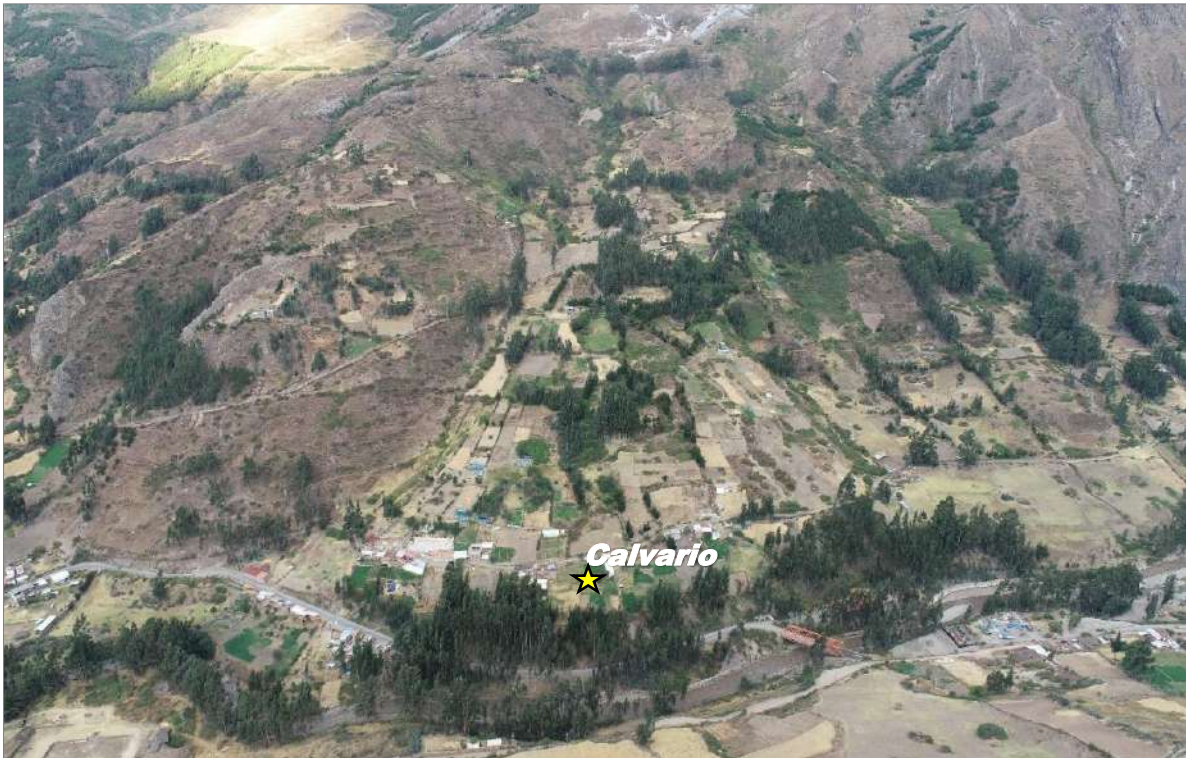
Figura 22. A) Vista del sector Calvario asentado sobre el cuerpo de un deslizamiento antiguo.

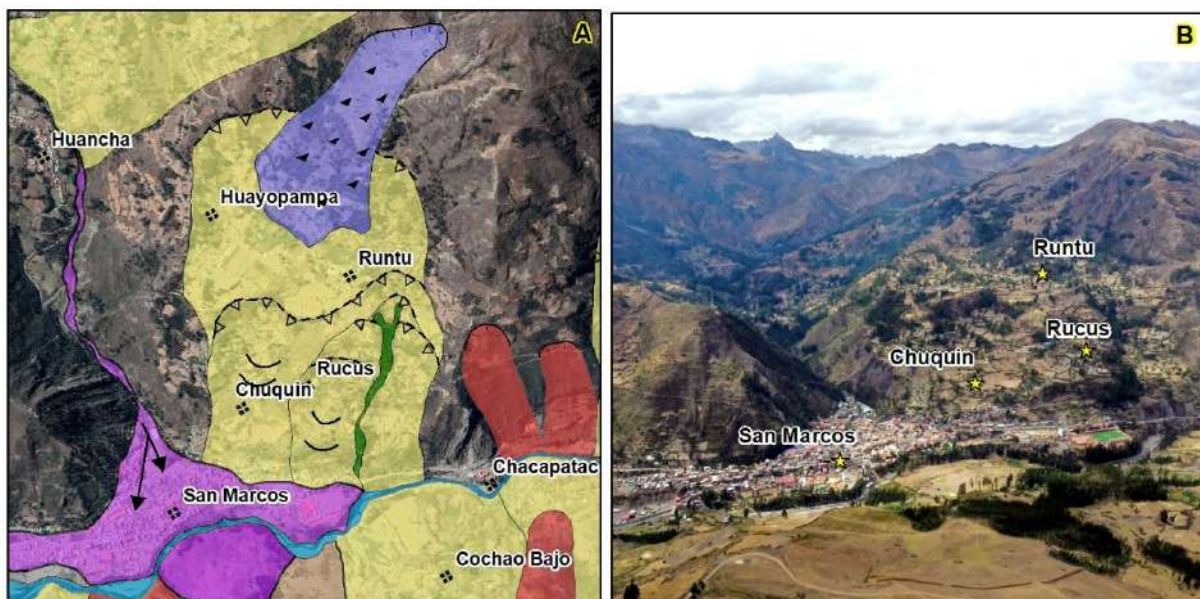
Figura 23. A) Vista de deslizamientos, avalanchas y erosión de ladera, que pueden afectar a los sectores de Chuquin, Runtu, Rucus. Así también se tiene el abanico aluvioproluvial, donde actualmente

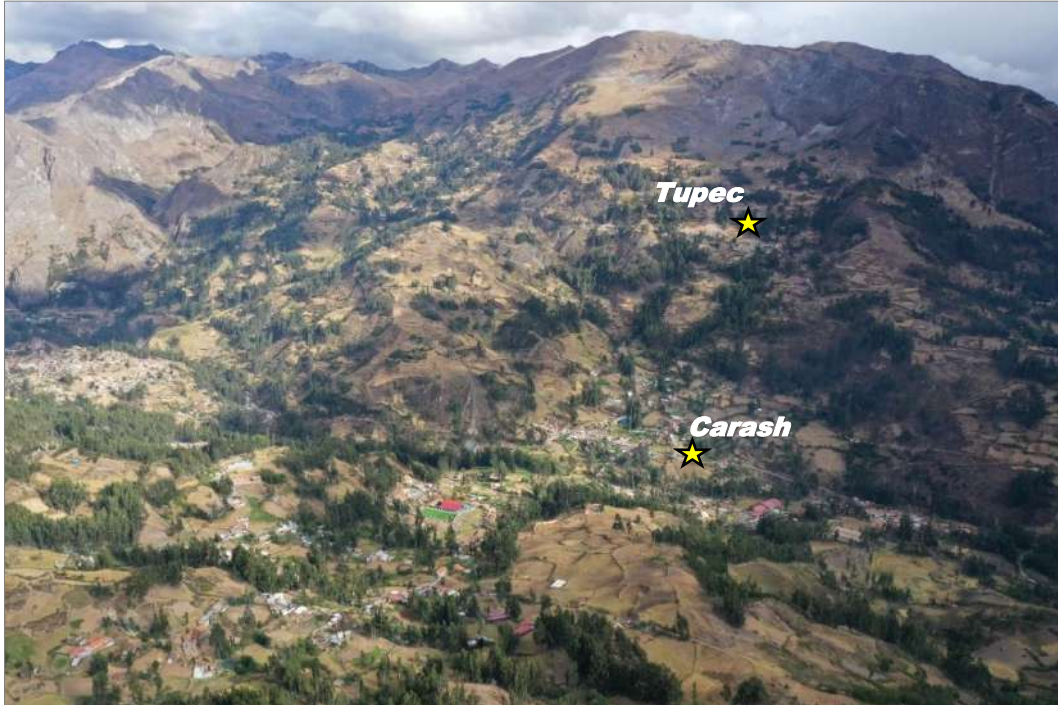
Figura 24. Vista al sur de los sectores de Monte Shinu, Tupec y Carash, asentados sobre el cuerpo de un deslizamiento antiguo, el cual muestra signos de reactivación.

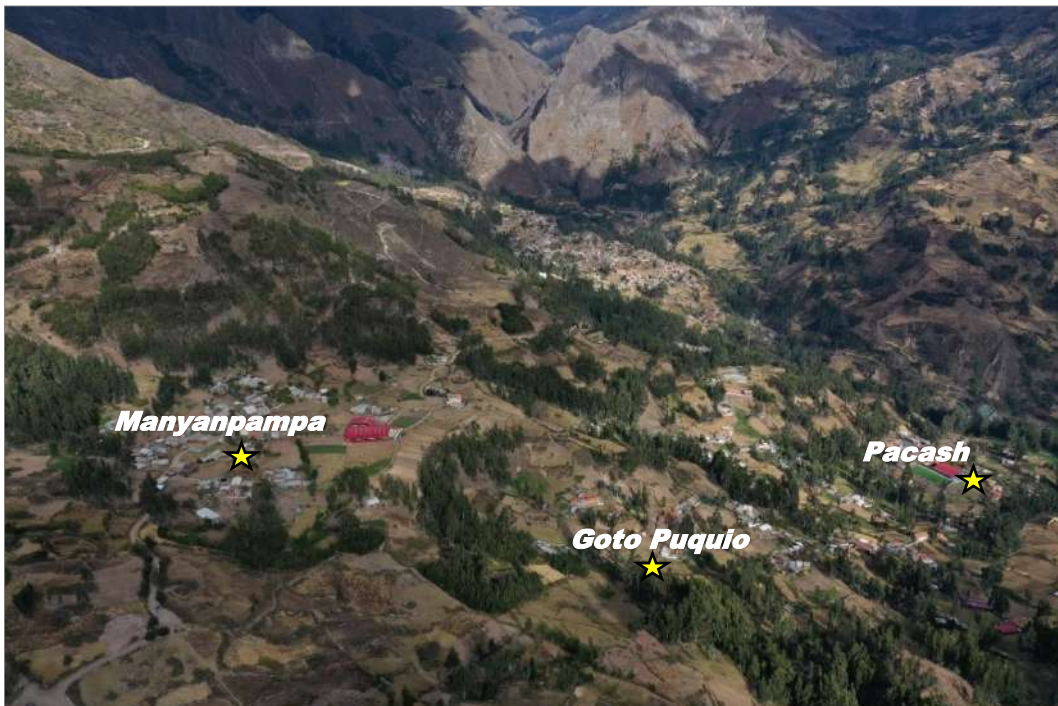
Figura 25. Vista al sureste de los sectores Manyanpampa, Goto Puquio y Pacash, asentado sobre el cuerpo de deslizamientos antiguos que sufrieron múltiples reactivaciones, evidencia de ello, son las coronas o cicatrices.

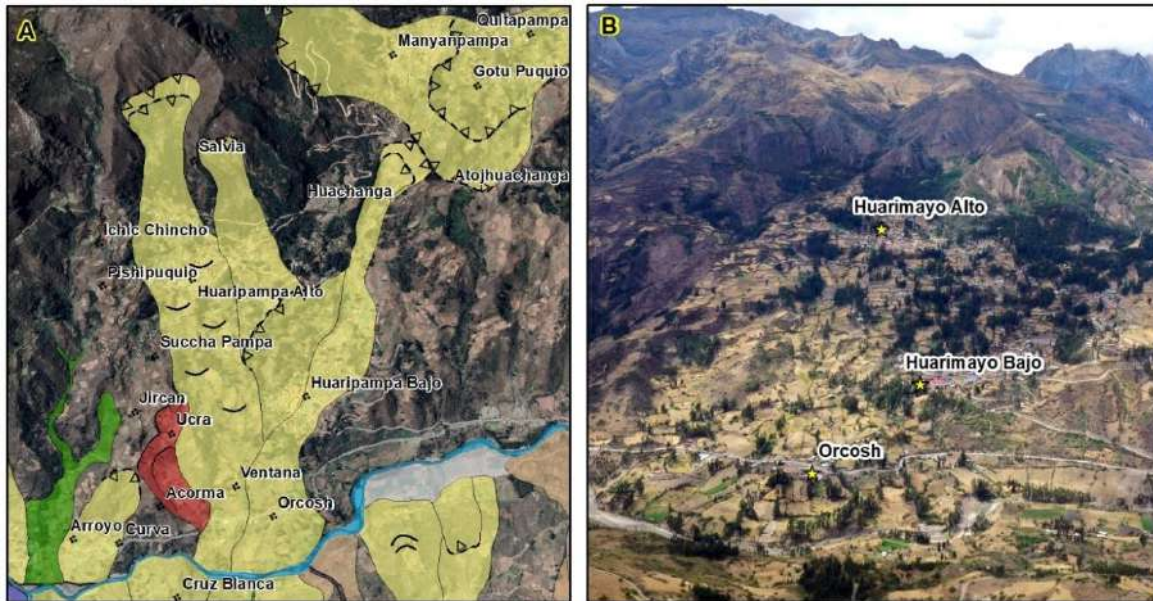
Figura 26. A) Cartografía de movimientos en masa tipo de deslizamientos (color amarillo), derrumbe (color rojo) y erosión de ladera. B) Vista el este de los sectores Orcosh, Huaripampa Bajo, Huaripampa Alto y Succha Pampa, se encuentran asentados en el cuerpo de múltiples deslizamientos, reactivados a lo largo del tiempo, evidenciado por las cicatrices y coronas.

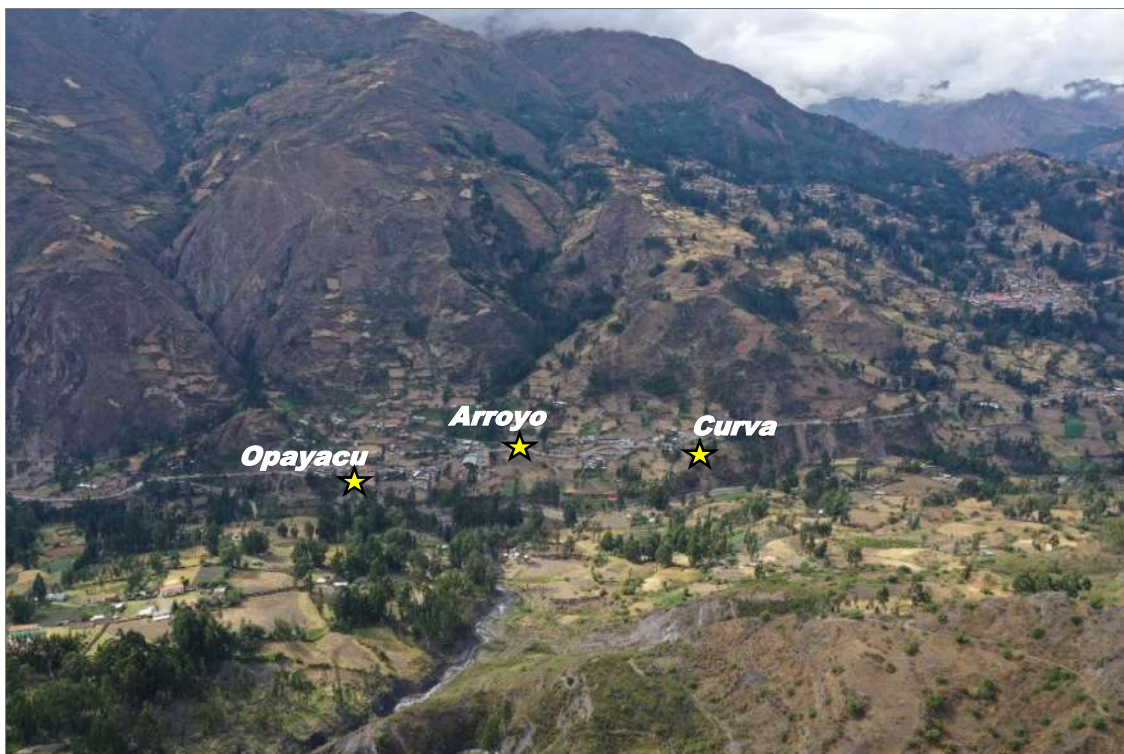
Figura 27. Vista al este de los sectores Curva, Arroyo y Opayacu; asentado sobre depósitos de eventos antiguos; los primeros se encuentran asentados sobre el cuerpo de un deslizamiento antiguo; mientras que el segundo se sitúa sobre una terraza aluvioproluvial, es decir acumulaciones de huaicos antiguos.

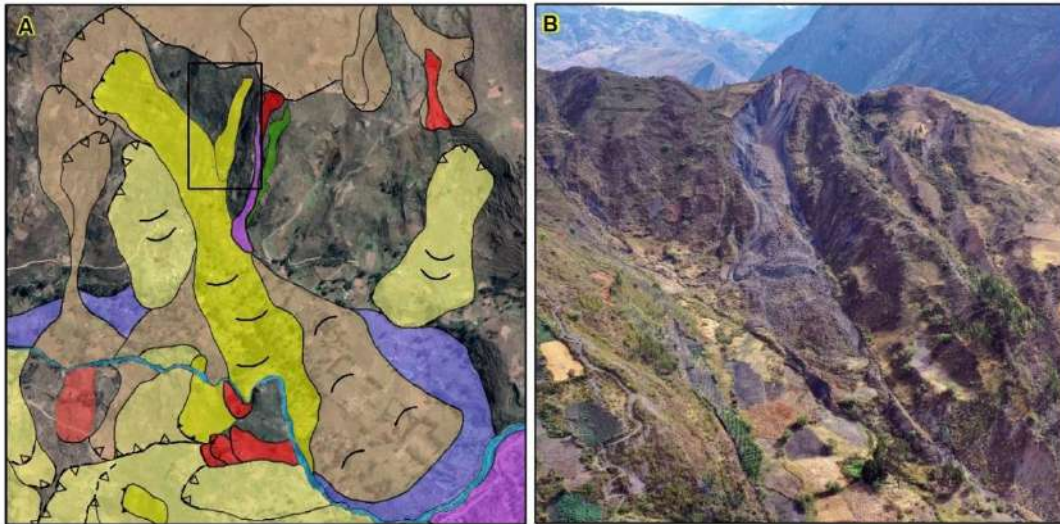
El peligro geológico principal identificado en el sector de Lacsacochoa corresponde a un movimiento en masa de tipo deslizamiento traslacional retrogresivo en proceso de activación. Abarca un área estimada de 28 Ha, sin considerar los movimientos en masa activos que lo rodera; con una escarpa principal de 150 m, desnivel entre la escarpa principal y el pie del deslizamiento de 241 m, salto principal menor a 0.50 m (figura 28). Asimismo, en el cuerpo de la masa deslizada se distinguen: asentamiento, agrietamientos escalonados, paralelos y transversales al eje del evento (Medina, L., 2022).

Figura 28. A) Cartografía de los peligros geológicos entre los sectores de Olayan y Lacsacochoa, que ponen en peligro Muy alto a las viviendas asentadas sobre dichos depósitos. A) Vista al norte del deslizamiento reactivado en el sector Lacsacochoa.

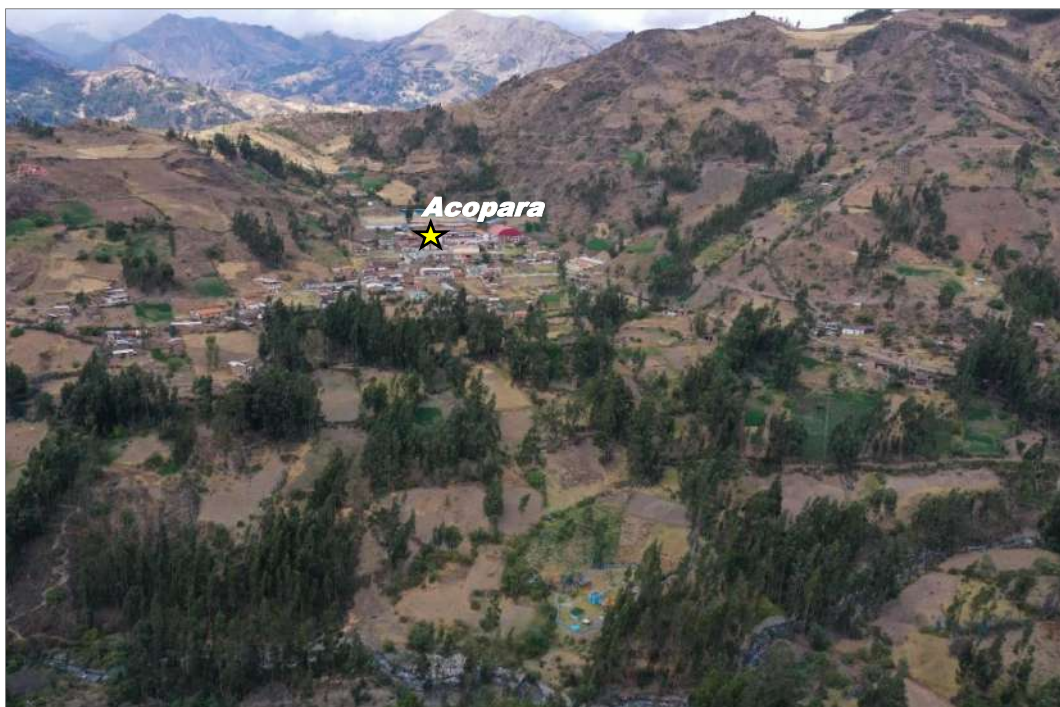
Figura 29. Vista al sur del sector Acopara, asentado sobre depósitos de eventos antiguos (deslizamientos).

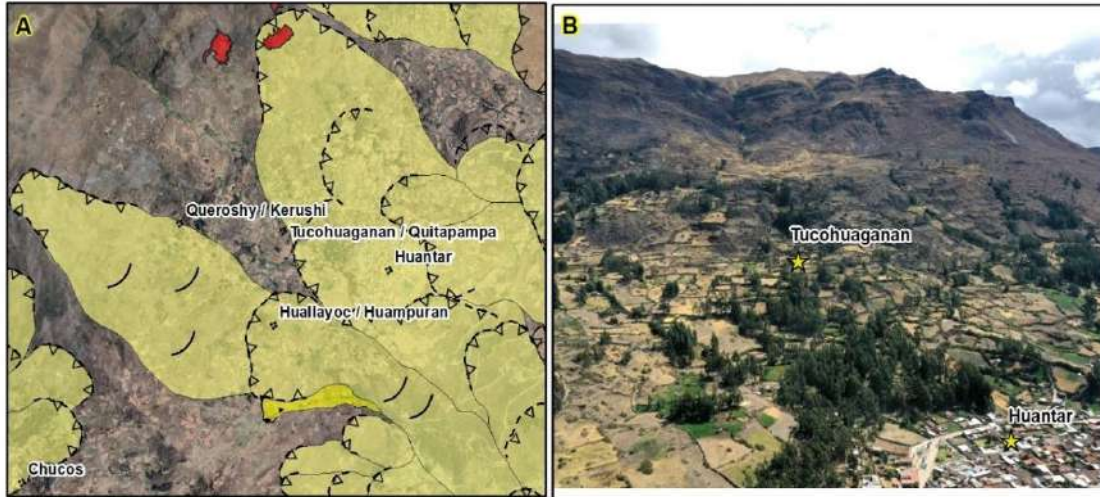
Figura 30. A) Cartografía de los deslizamientos identificados en Huántar. B) Vista al suroeste de Huántar asentado sobre el cuerpo de un deslizamiento antiguo.

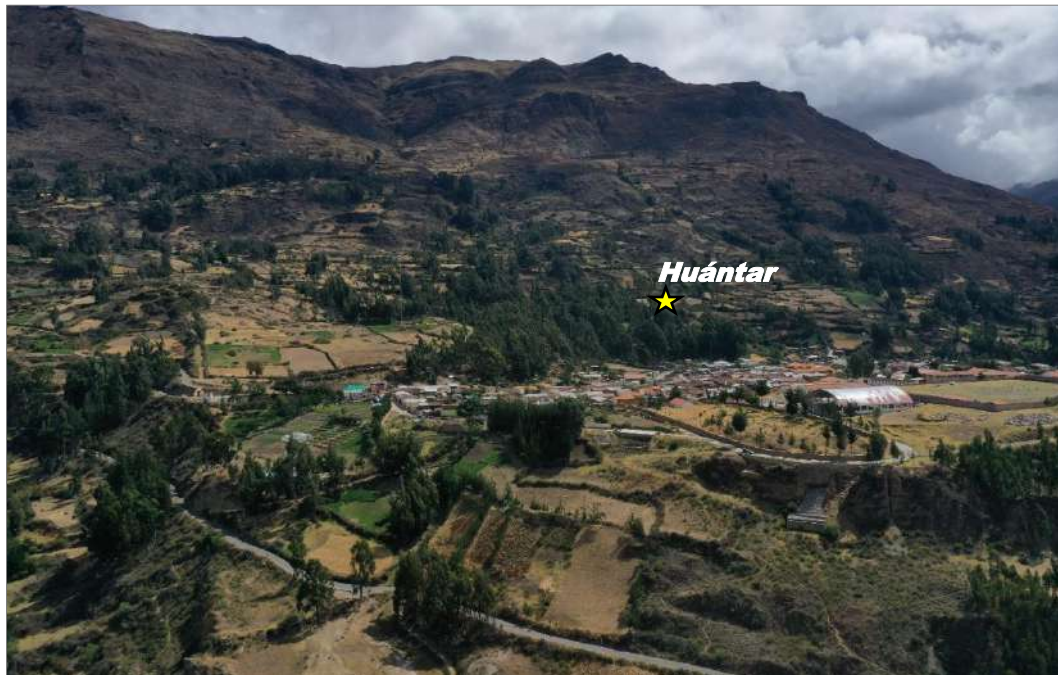
Figura 31. Vista panorámica de los deslizamientos ocurridos en Huántar.

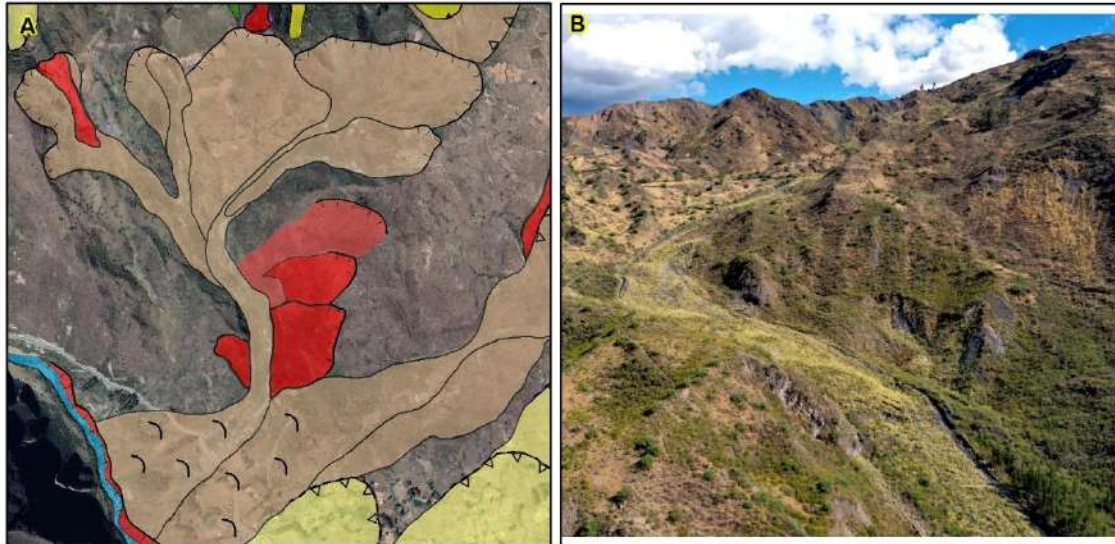
Figura 32. A) Vista al sureste de Huántar. Cartografía de movimientos complejos que llegaron afectar aproximadamente 115 m de la carretera que conecta a poblados. B) Vista del derrumbe-flujo.

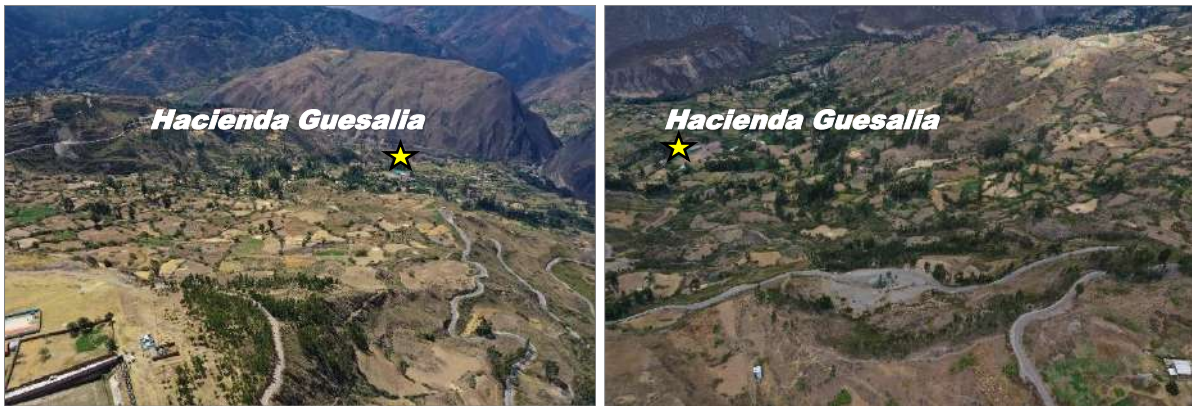
Figura 33. A) Vista panorámica de deslizamientos antiguos, en cuyo pie se encuentran asentados los sectores de Hacienda Guesalia y Uranchacra. B) Vista al sureste de Hacienda Guesalia, muy susceptible a ser afectado por deslizamientos.

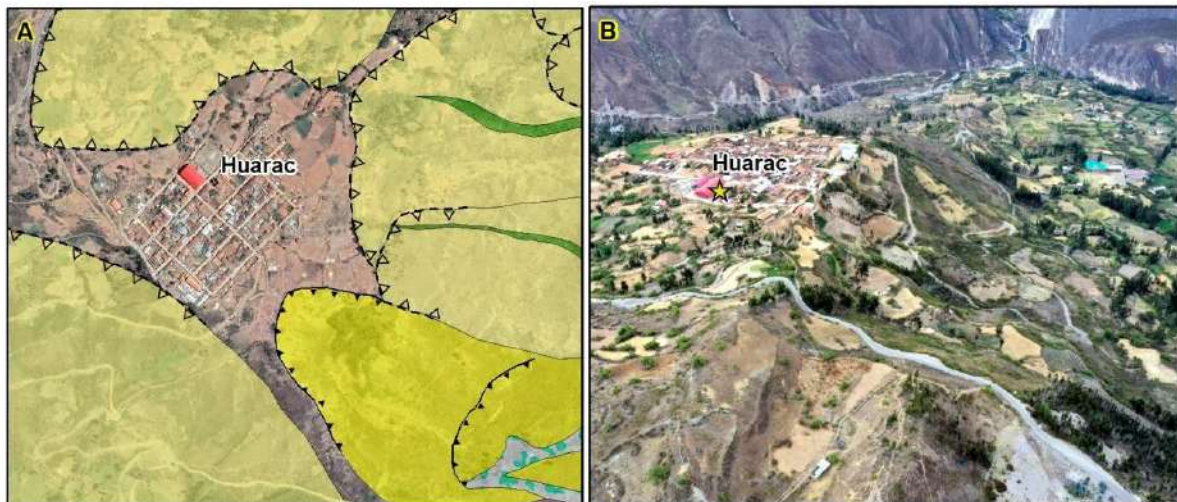
Figura 34. A) Cartografía de los deslizamientos producidos en las laderas que circundan Huarac. B) Vista al sureste de Huarac, muy susceptible a ser afectado por deslizamientos.

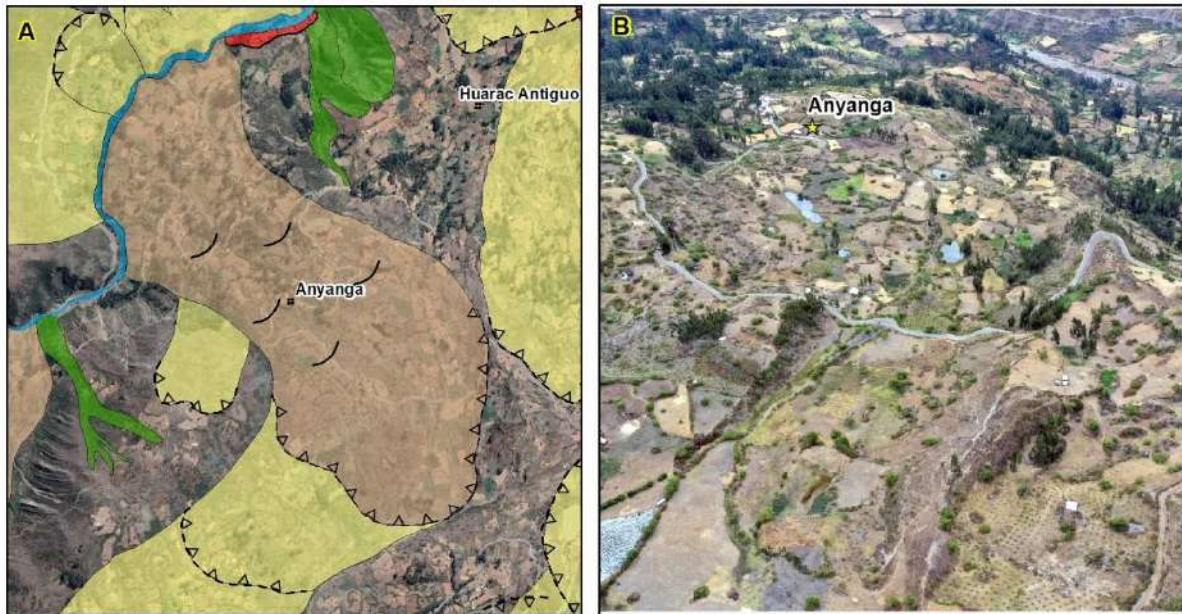
Figura 36. A) Cartografía de peligros geológicos en el sector Anyanga, demarcado de color naranja se tiene movimiento complejo, y las áreas demarcadas de color amarillo, son catalogados como deslizamientos. B) En el cuerpo del movimiento complejo se observa ojos de agua y/o manantiales, que saturan y humedecen el terreno; probablemente formados por el basculamiento de antiguos deslizamientos que generaron un entrapamiento de aguas.

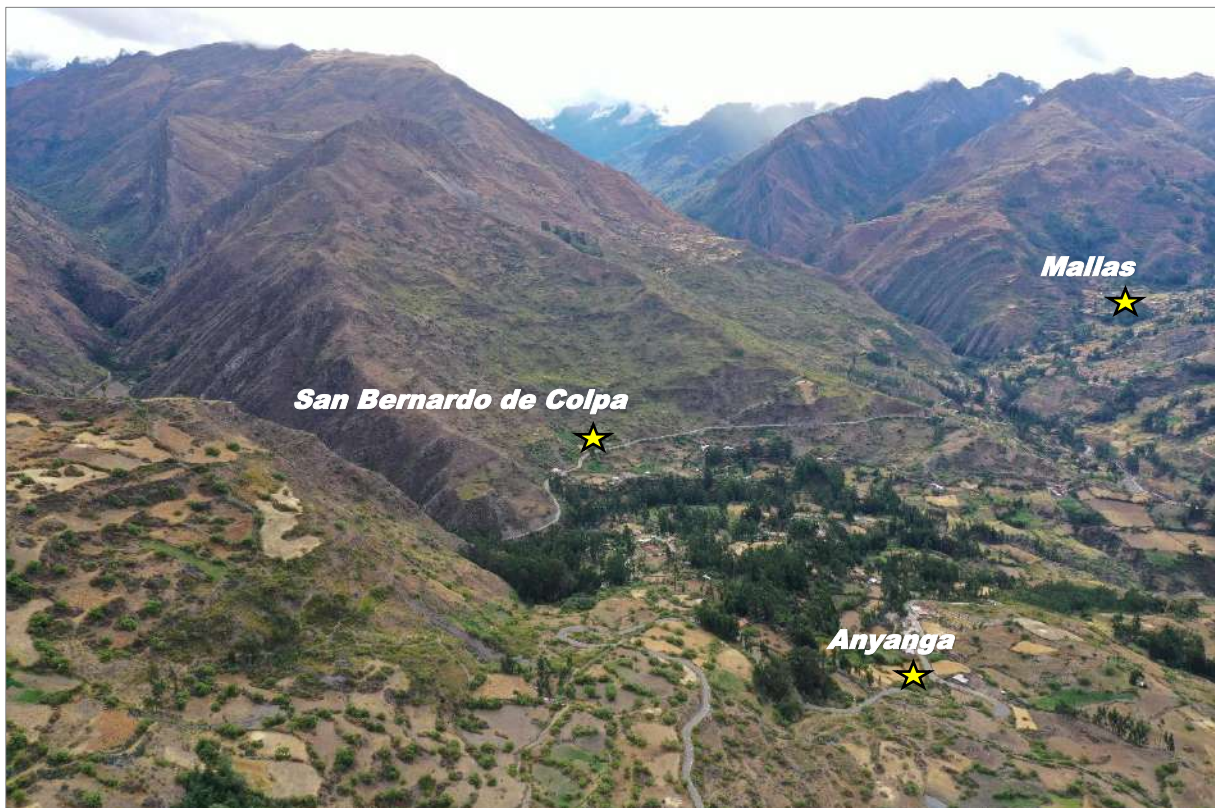
Figura 37. Vista al noreste del deslizamiento donde se sitúa el poblado de San Bernardo de Colpa.

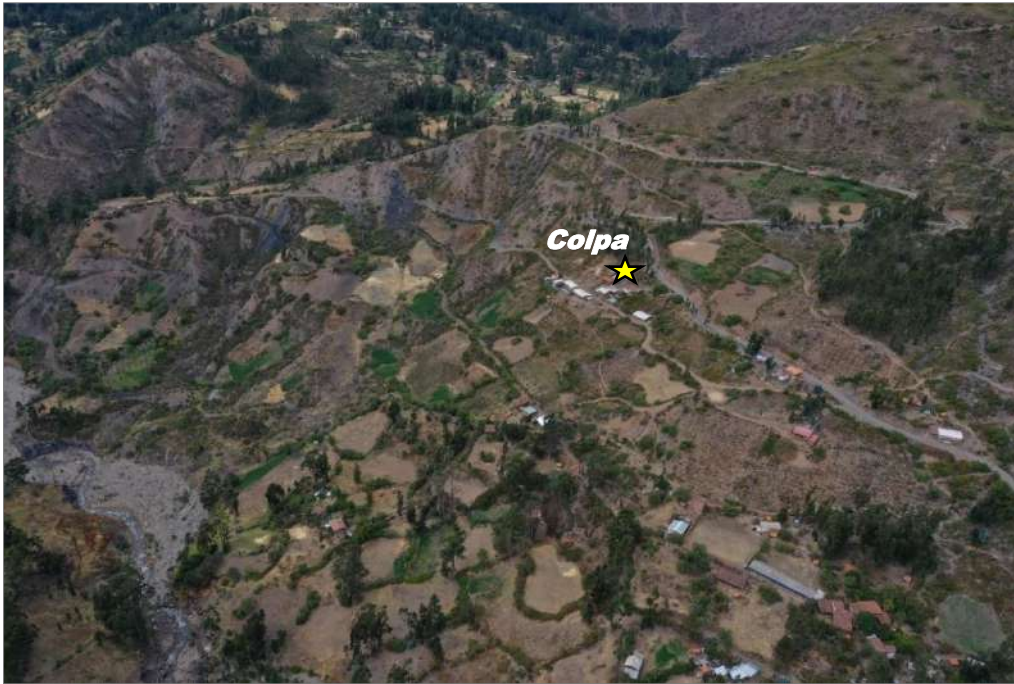
Figura 38. Vista al sur del deslizamiento donde se sitúa el poblado de Colpa.

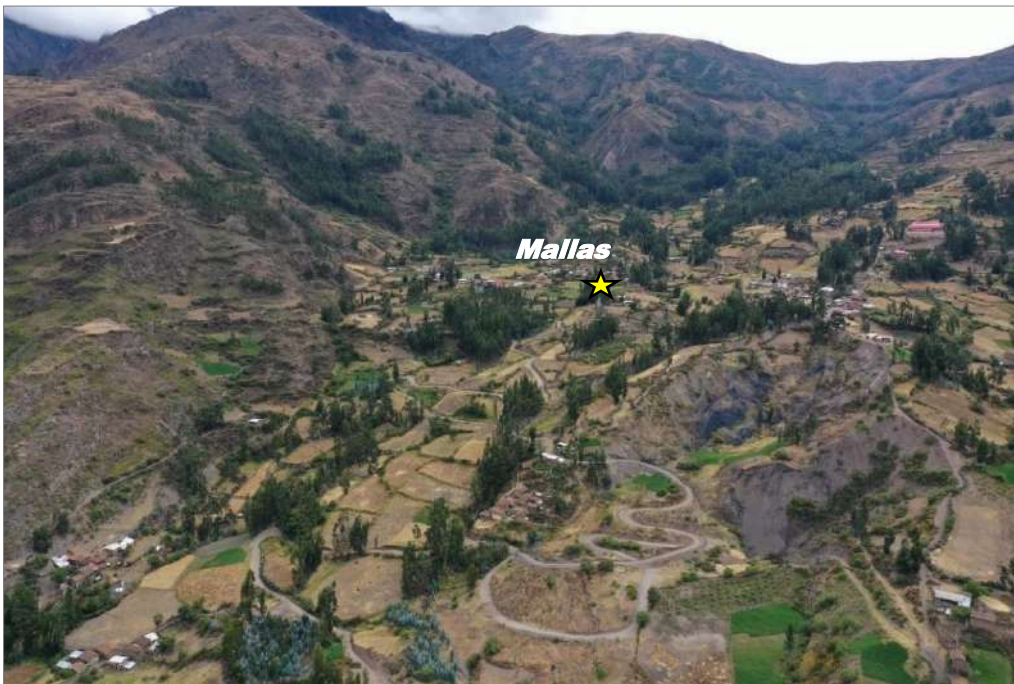
En el centro poblado Mallas se identificó un movimiento compuesto el cual se ha reactivado, formando tres deslizamientos rotacionales, donde se aprecian agrietamientos con profundidades visibles mayores a 3 m y longitudes superiores a 40 m, como también asentamientos, escarpes secundarios y basculamiento en el terreno. La inestabilidad del terreno, ha provocado que las viviendas del centro poblado, sufran daños graves en su infraestructura, como agrietamientos en las paredes de viviendas y asentamientos del terreno, este hecho pone en riesgo a sus ocupantes.

Figura 39. Vista panorámica del movimiento complejo donde se sitúa el poblado de Mallas.

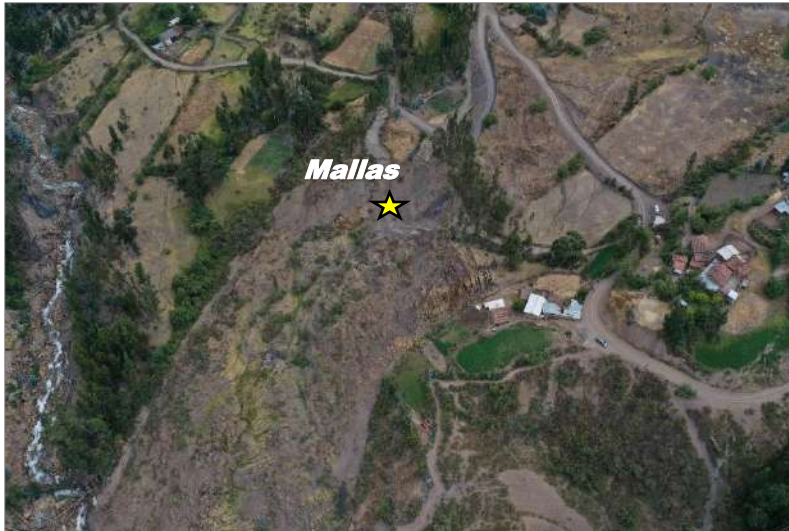
Figura 40. Vista de la reactivación del deslizamiento de Mallas, el cual afectó la trocha carrozable y viviendas asentadas en el cuerpo del evento.

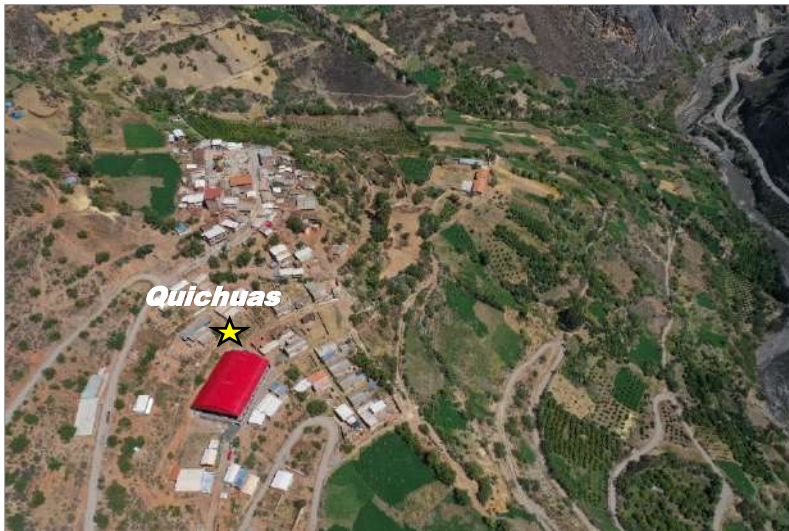
Figura 41. Vista al noreste del deslizamiento donde se sitúa el poblado de Quichuas.

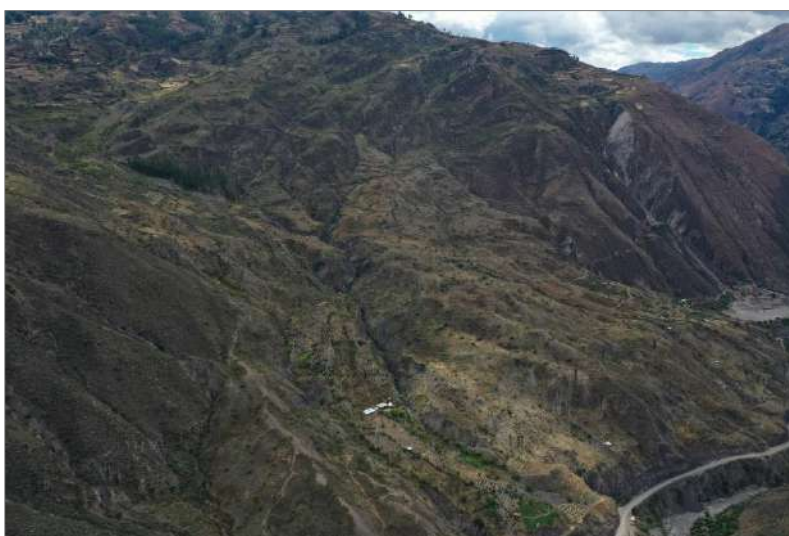
Fotografía 11. Vista al noroeste de los peligros geológicos tipo movimientos complejo y deslizamiento; así como, a otros peligros de erosión en cárcavas, los cuales representan un peligro alto a la carretera asfaltada que conduce a centros poblados aledaños y viviendas asentadas en el cuerpo del evento.

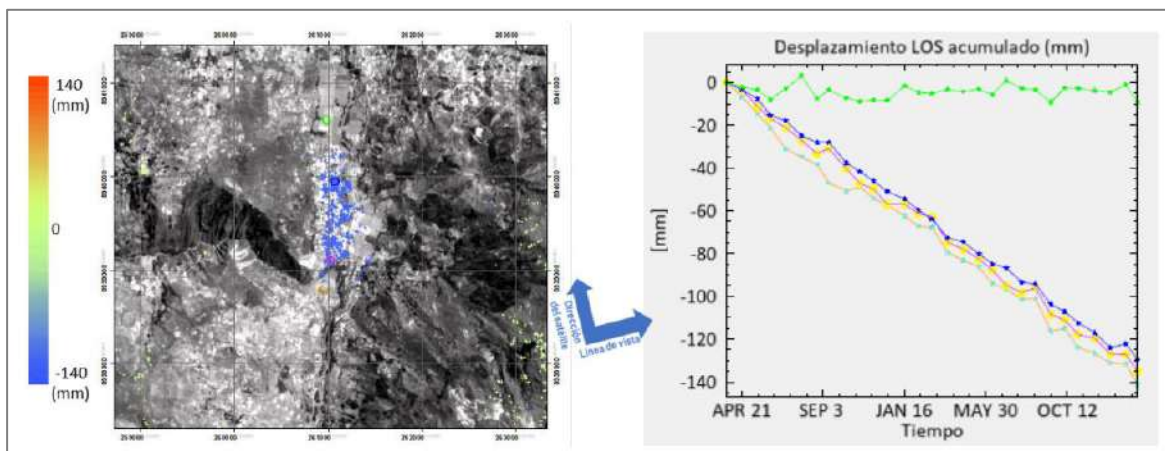
Figura 43. Deformación identificada en el poblado Chavín de Huántar. Izquierda; mapa de desplazamiento InSAR (LOS: Line of sight) obtenido con imágenes SENTINEL-1, sentido ascendente (vista izquierda) con la técnica PS-InSAR, para el periodo de tiempo 2016-2022. Derecha: perfiles de

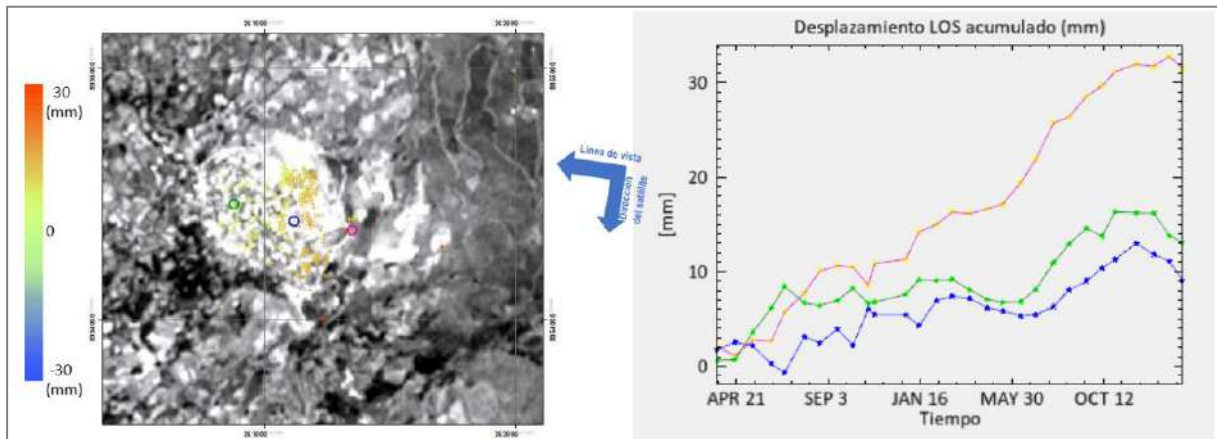
Figura 44. Deformación identificada en el poblado de Huántar. Izquierda; mapa de desplazamiento InSAR (LOS: Line of sight) obtenido con imágenes SENTINEL-1, sentido descendente (vista derecha) con la técnica PS-InSAR, para el periodo de tiempo 2016-2022. Derecha: perfiles de desplazamiento acumulada LOS (mm) correspondientes a los círculos en la figura de la izquierda.
