Informe Técnico N° A7368

EVALUACIÓN DE PELIGROS GEOLÓGICOS POR MOVIMIENTOS EN MASA EN CRUSPATA OCCIDENTAL DE LA COMUNIDAD DE CEDRO

Departamento Ayacucho

Distrito Socos

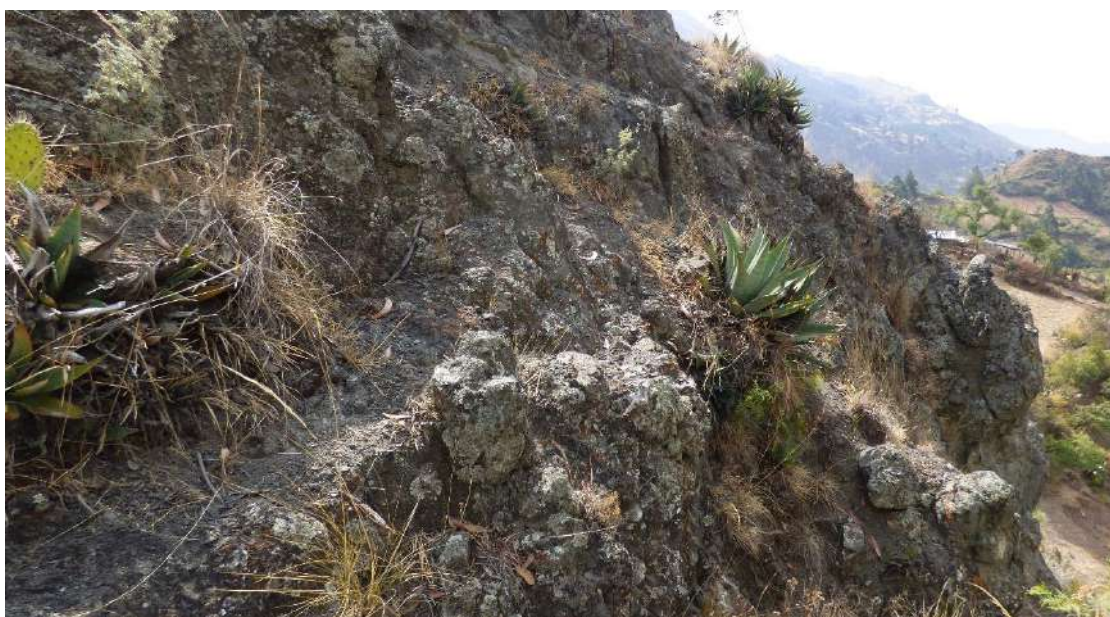
Fotografía 1. Detalle de las rocas volcánicas las cuales se encuentran muy fracturado con espaciamentos próximos a medianamente separadas entre sí (0.05-0.30 m), algo abiertas (0.5-1.0 mm), y de resistencia media (50-100 Mpa). Superficialmente se encuentran alteradas y moderadamente meteorizadas.

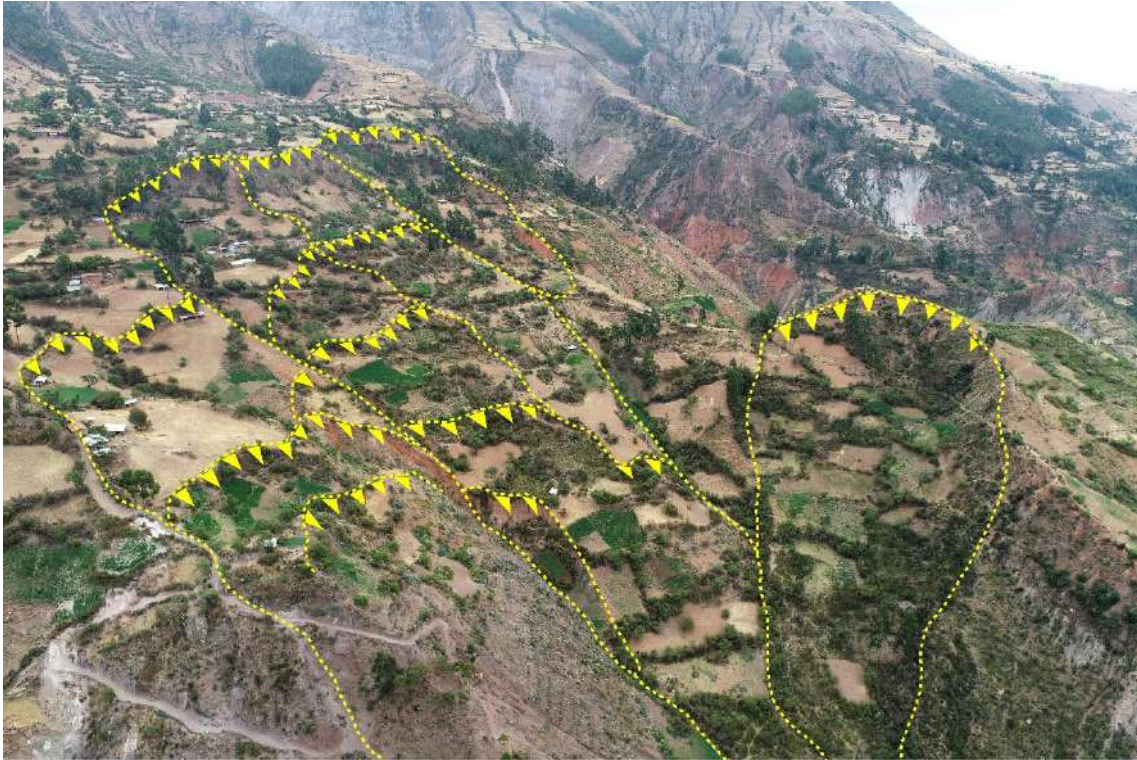
La activación de este evento en general, es a consecuencia de la activación de varios eventos ocurridos al pie de la ladera (donde se puede observar varias escarpas de deslizamiento), y cuya cronología es difícil de establecer (figura 12).

Figura 12. Vista de diferentes deslizamientos rotacionales antiguos, con múltiples escarpas que manifiestan reactivaciones antiguas del evento dispuestos al pie de la ladera y cuya masa desplazada presenta una dirección preferente al este-sureste, hacia el río Tomarenga.

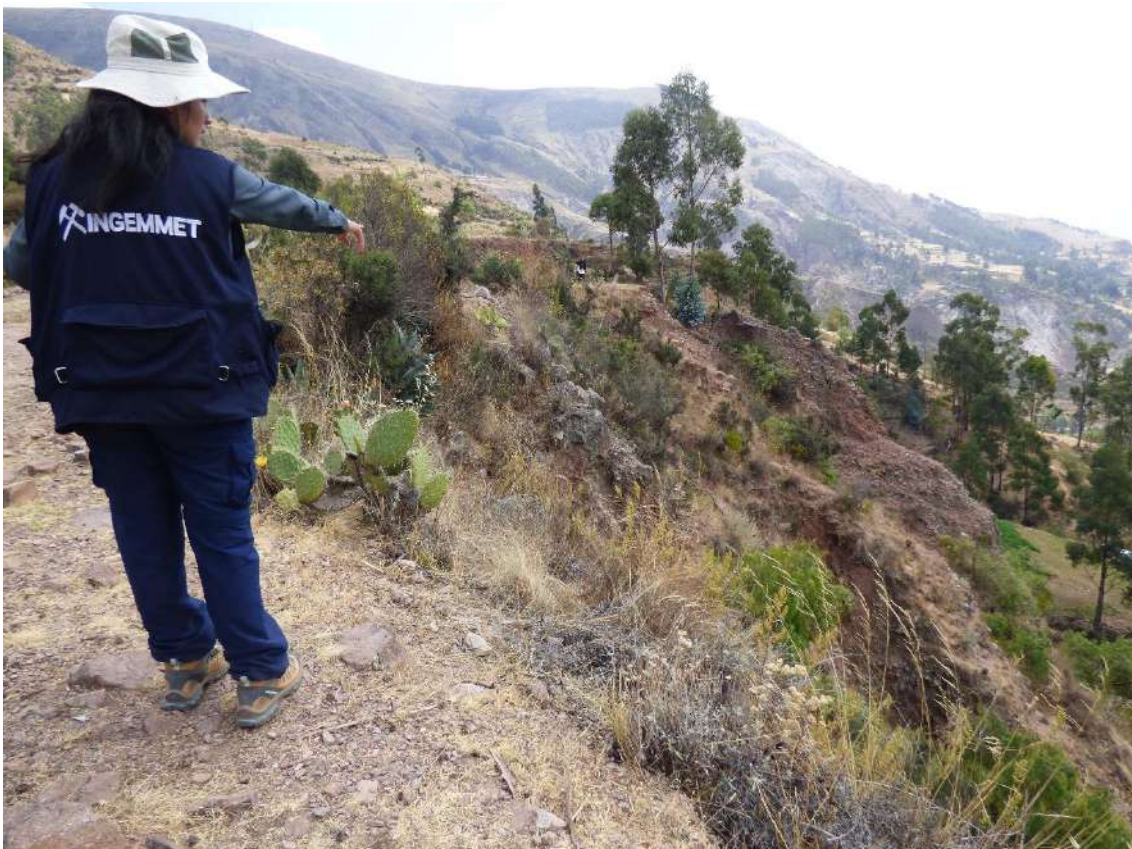
- Ancho de escarpa: 300 m.
- Longitud de la escarpa: 410 m (fotografía 3).
- Forma de la escarpa: Irregular.
- Salto principal: 15 - 20 m (aproximadamente)
- Velocidad del movimiento: Muy lento.
- Presencia múltiples escarpas antiguas de forma irregular y continua con longitudes entre 40 a 100m; los saltos de las escarpas tienen aproximadamente entre 5 a 10 m de longitud.
- Edad estimada del evento: antiguo
 - Estilo: Único.
 - Distribución: Confinado (se presenta una escarpa, pero no tiene una superficie de falla visible por estar erosionada).

Fotografía 3. Vista panorámica de la ladera y sobre la cual se distingue escarpes antiguos de deslizamiento (señalados) con una longitud de aproximadamente 410 m.

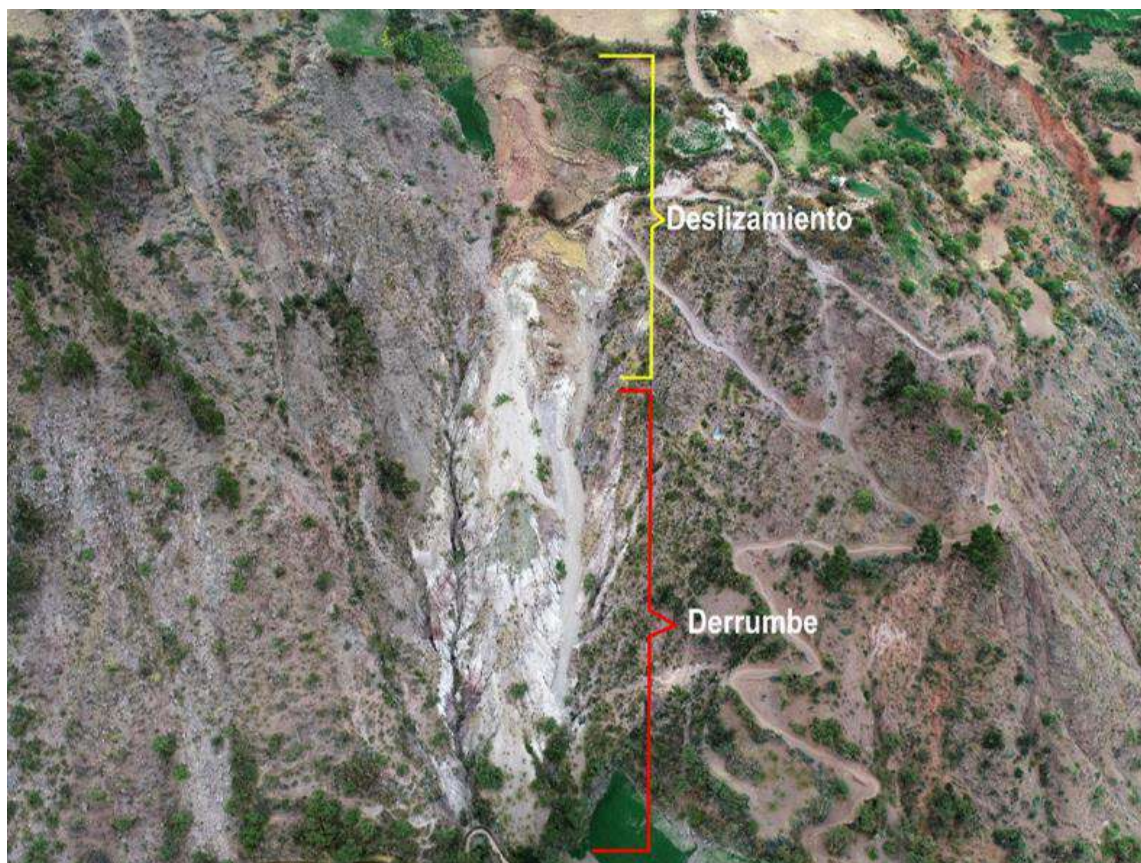
Figura 13. Vista panorámica del deslizamiento-derrumbe ocurrido el 18 de abril del 2022 en la margen izquierda del río Tomarenga. Coordenadas UTM Zona 18S: E: 575509, N: 8544308
Fuente: Fotografía tomada con dron, agosto-2022.

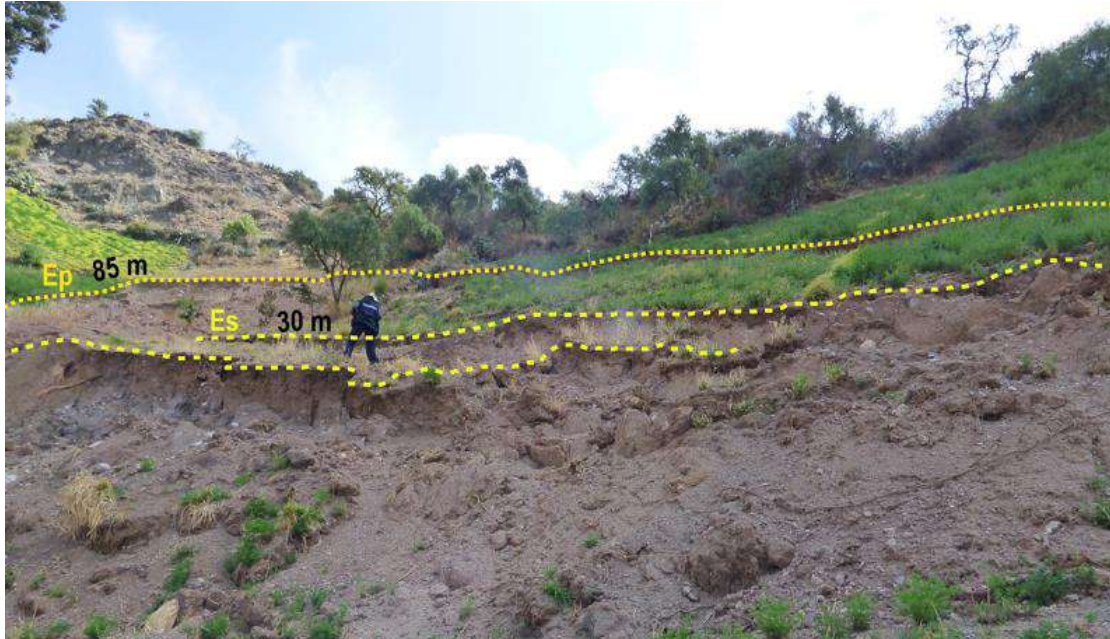
saltos verticales que varían entre 1 a 2 m con pendientes entre 55° a 65° (figura 14 Y 15).

Figura 14. Vista del escarpe principal (Ep) de forma irregular y continua con una longitud de 85 m, y escarpes secundarios (Es) paralelos al escarpe principal, escalonados y de forma discontinua e irregular con longitudes de hasta 30 m.

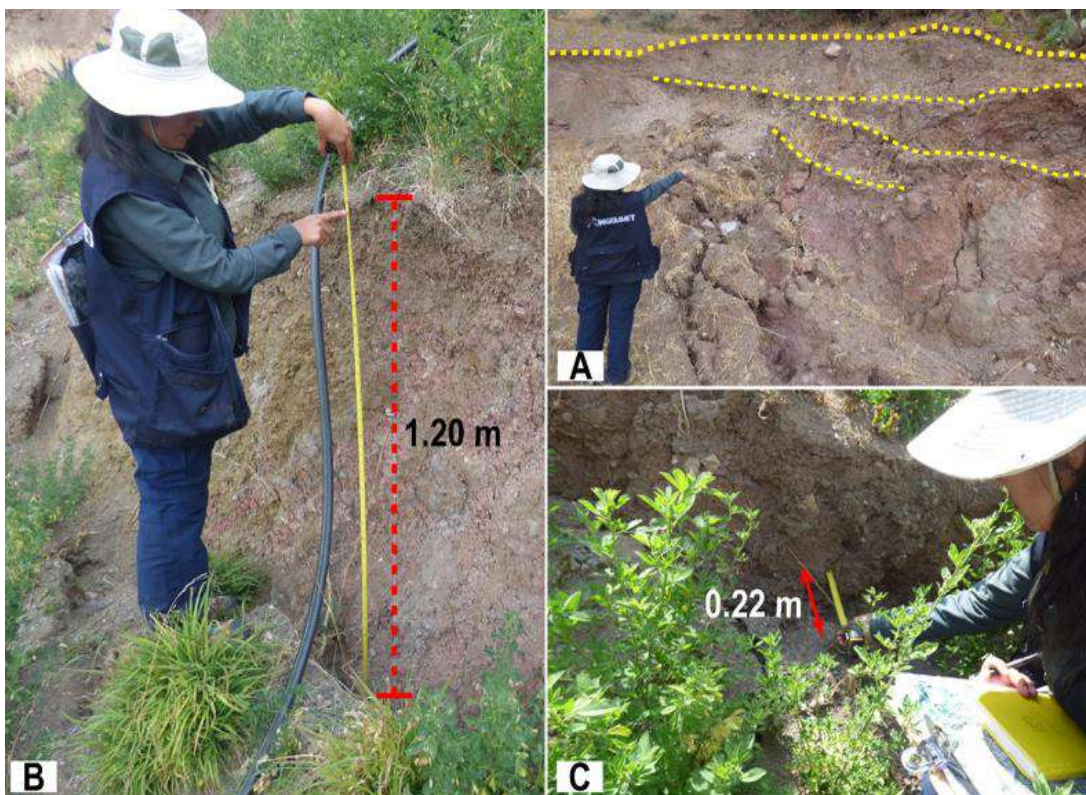
Figura 15. A. Vista de escarpes secundarios paralelos al escarpe principal. B. Altura de escarpe de 1.20 m. C. Desplazamiento horizontal de 0.22 m.

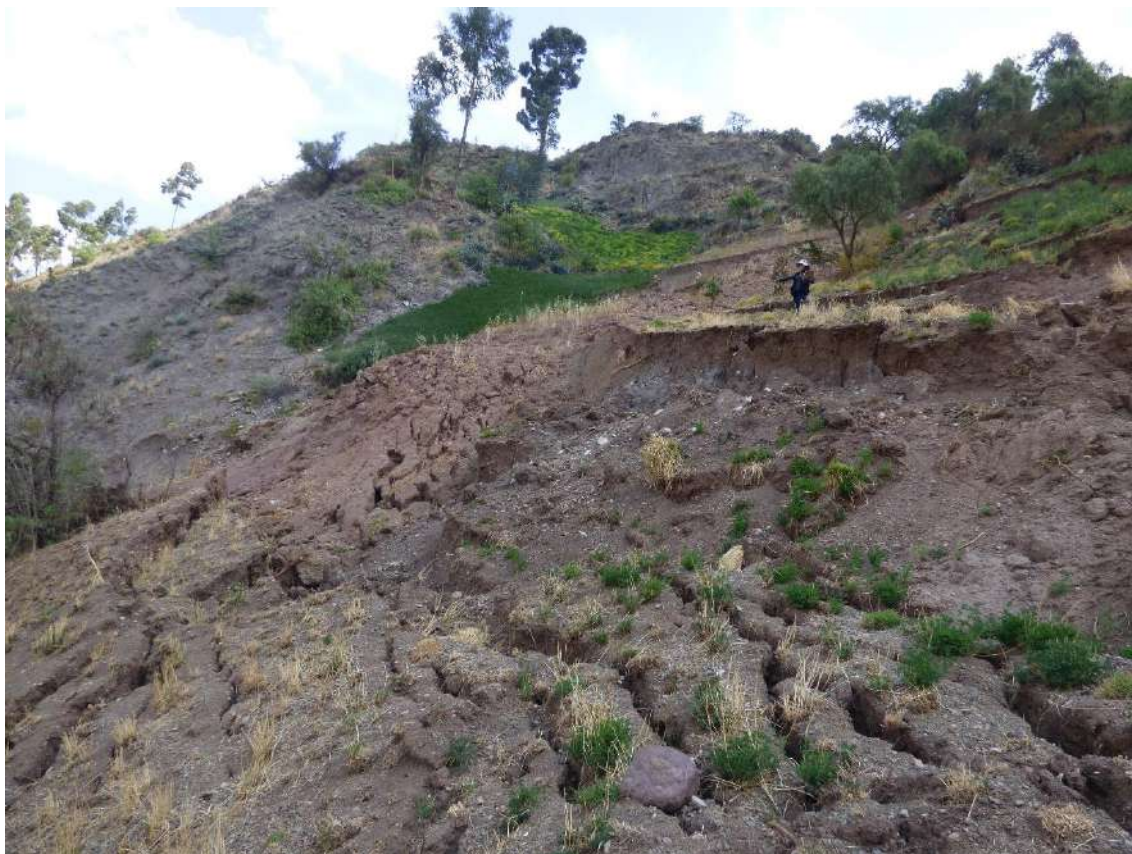
La superficie del terreno quedó bastante agrietada, con pendientes moderadas a muy fuertes (entre 15° a 45°) y grietas transversales en la cabeza y cuerpo del deslizamiento con longitudes entre 5 a 20 m, aperturas que en algunos casos alcanza hasta los 20 cm (fotografía 4) y profundidades visibles que varían entre 0.05 a 0.10 m.

Fotografía 4. Vista de la superficie del terreno bastante agrietada, con longitudes variables de 5 a 20 m y aperturas de hasta 20 cm.

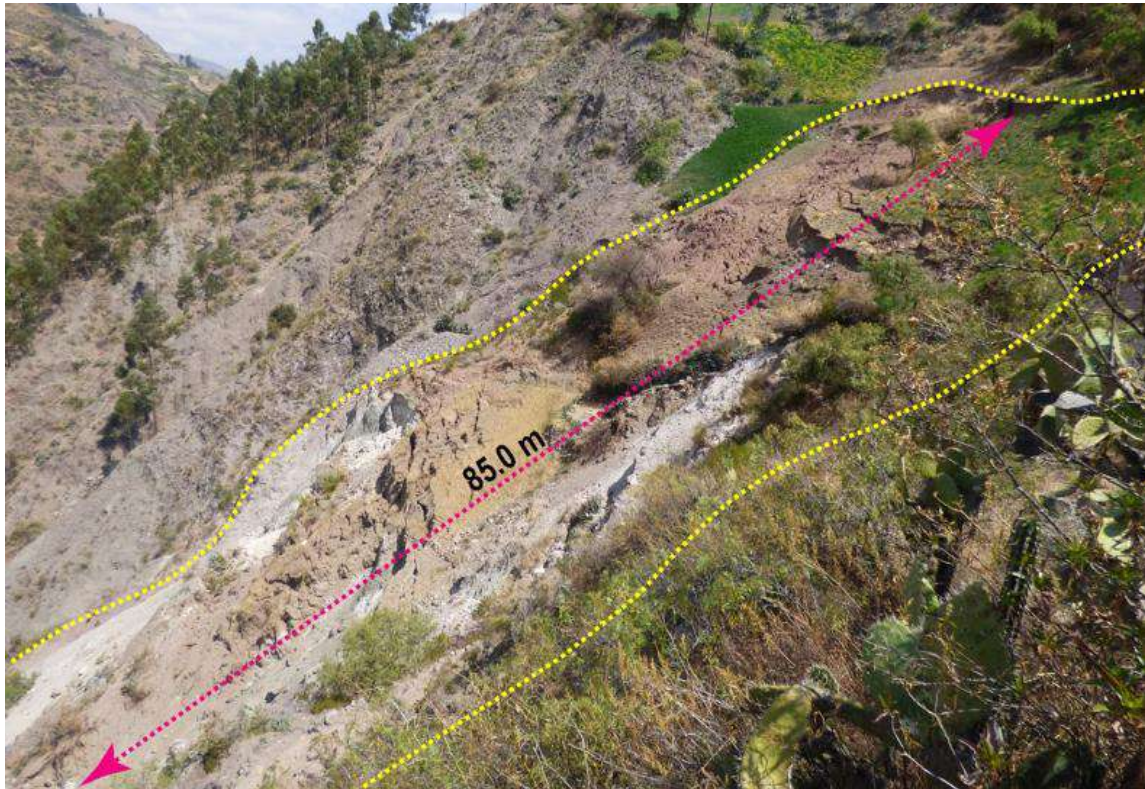
La masa deslizada empieza desde los 3173 m s.n.m., con un ancho promedio de 35 m, y presenta una longitud de 85 m aprox. (figura 16), la cual se moviliza sobre una superficie de falla rotacional con una velocidad de movimiento aparentemente lento, cuyo vector de desplazamiento presenta una dirección preferente al sureste.

Figura 16. La masa deslizada presenta una longitud de 85 m, la cual se moviliza sobre una superficie de falla rotacional, con dirección preferente de este a sureste.

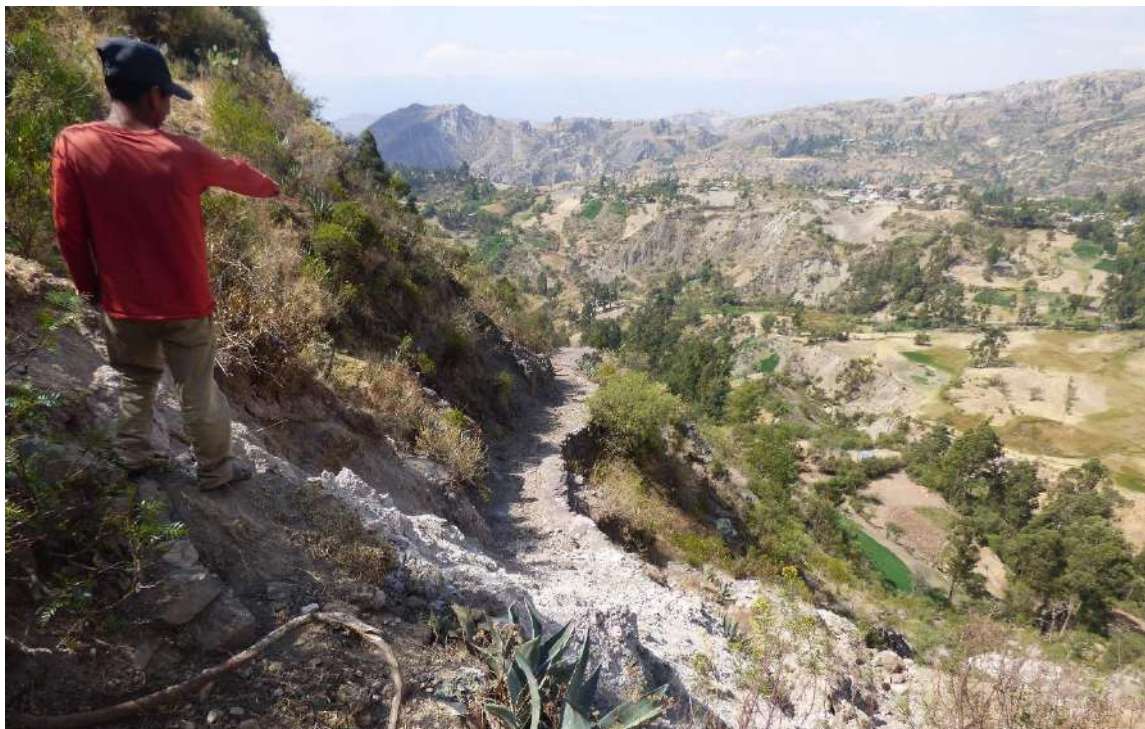
Fotografía 5. Vestigios del camino en el cuerpo del deslizamiento los cuales registran desplazamientos de hasta 10 m ladera abajo.

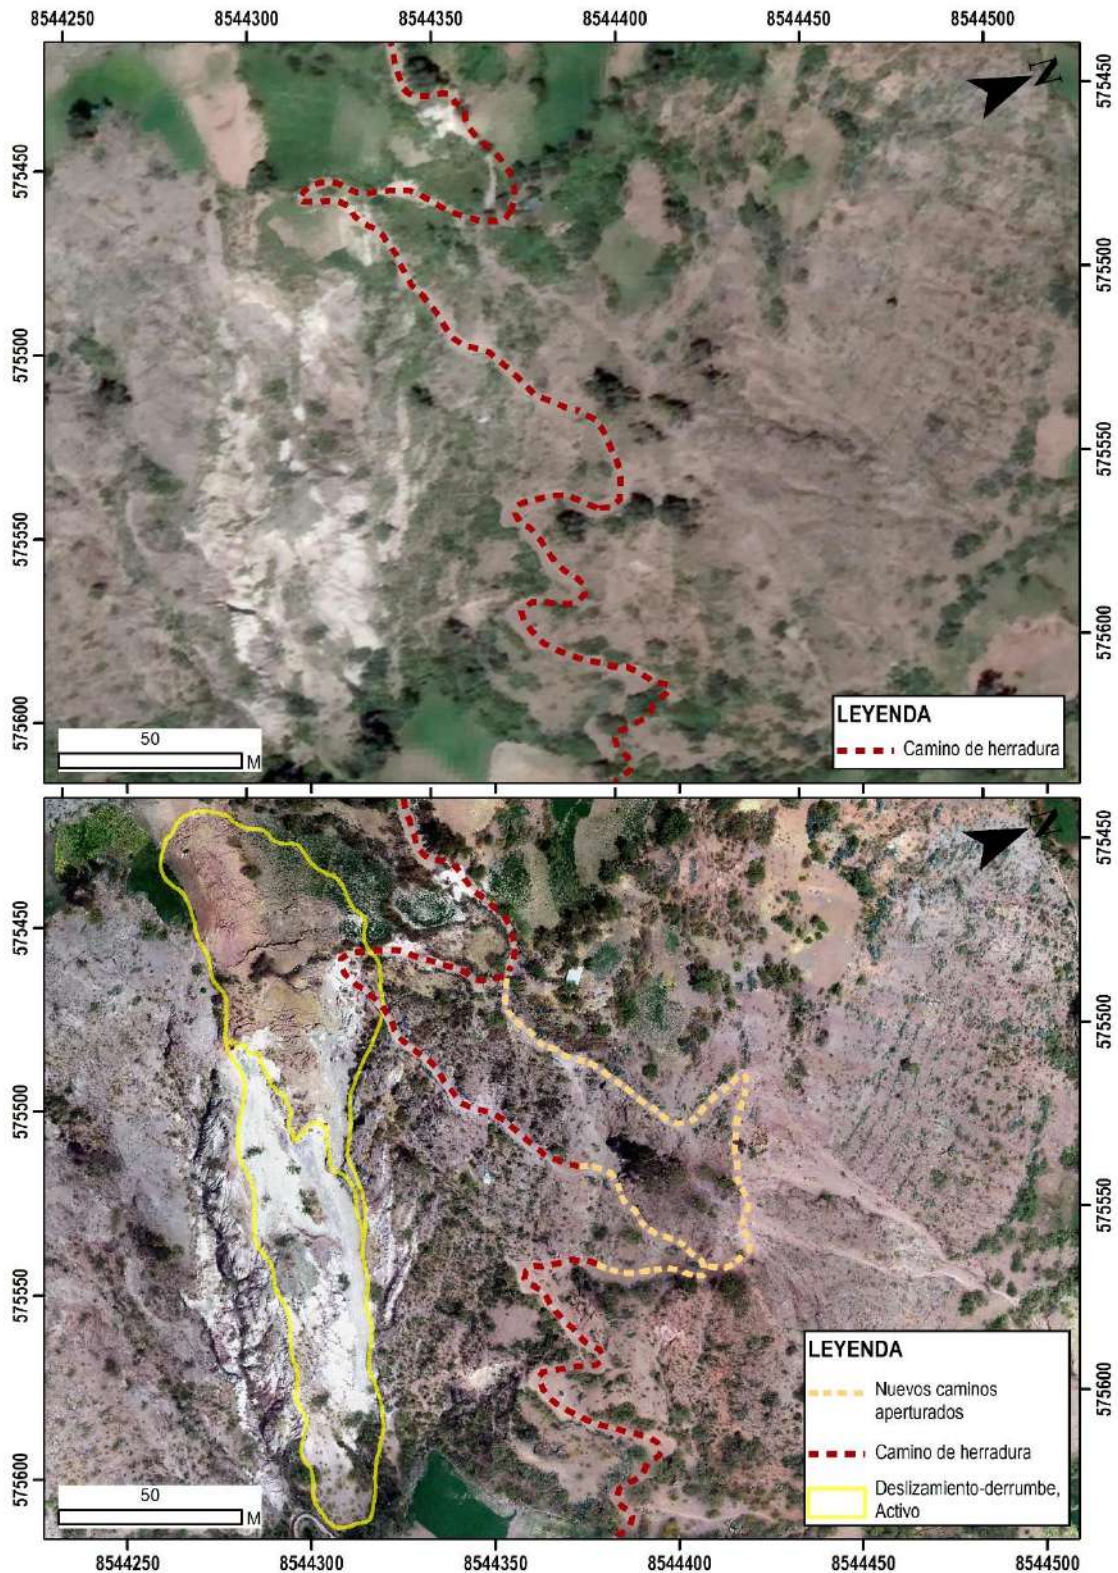
Así mismo, de este último análisis, se puede contabilizar que el evento del 18 de abril del presente año, destruyó una trocha carrozable en un tramo de 30 m lineales.

Figura 17 Vista de 2 imágenes multitemporales antes del evento (junio, 2021) y post evento (mayo agosto 2022), en la cual se observa la destrucción de trocha carrozable en un tramo de 30 m y la construcción de nuevos tramos de trocha en las laderas adyacentes al evento principal.

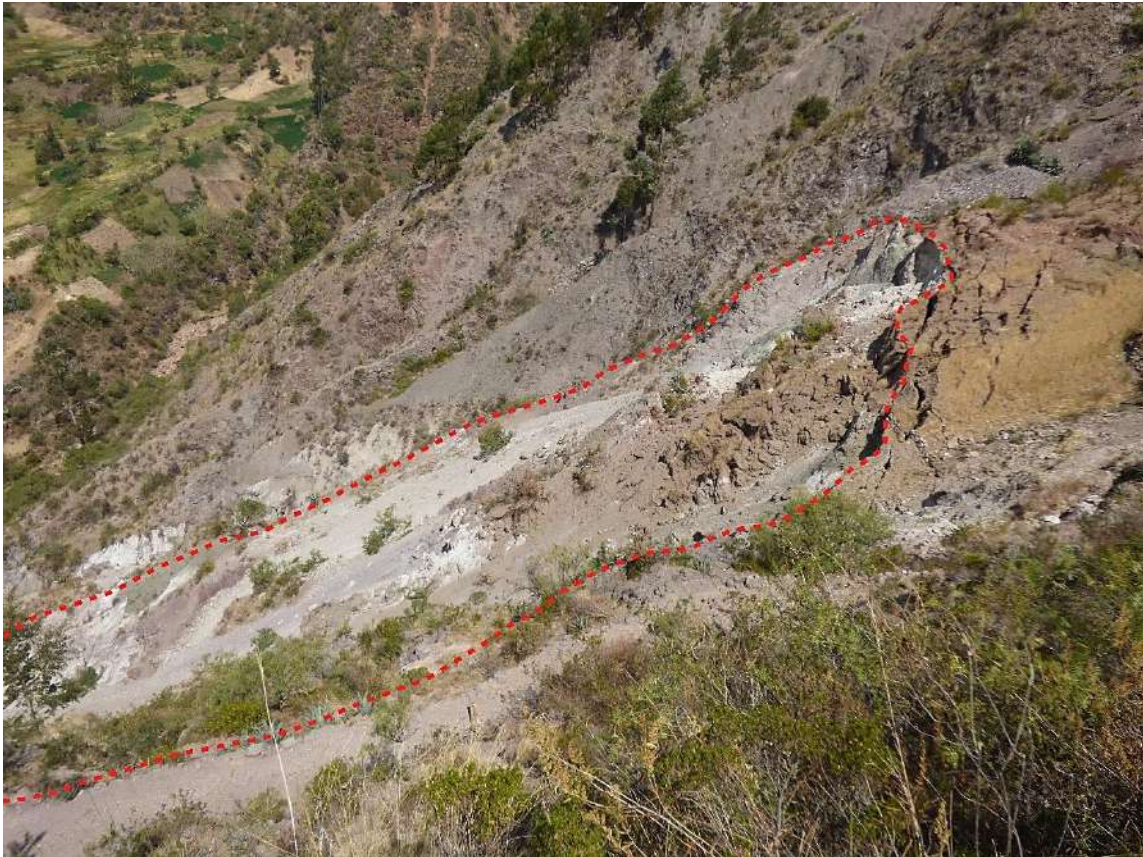
El derrumbe nace sobre los 2875 m s.n.m., con una longitud y una altura de arranque de 110 m y 65 m respectivamente. El tipo de rotura es planar y la forma de arranque es irregular y discontinua. La disposición del depósito se da en forma de canchales con la dirección de movimiento de sureste.

Figura 18. Derrumbe al pie del deslizamiento, como consecuencia del cambio litológico y pendiente del terreno. La disposición del depósito se da en forma de canchales, con dirección al movimiento, sureste.

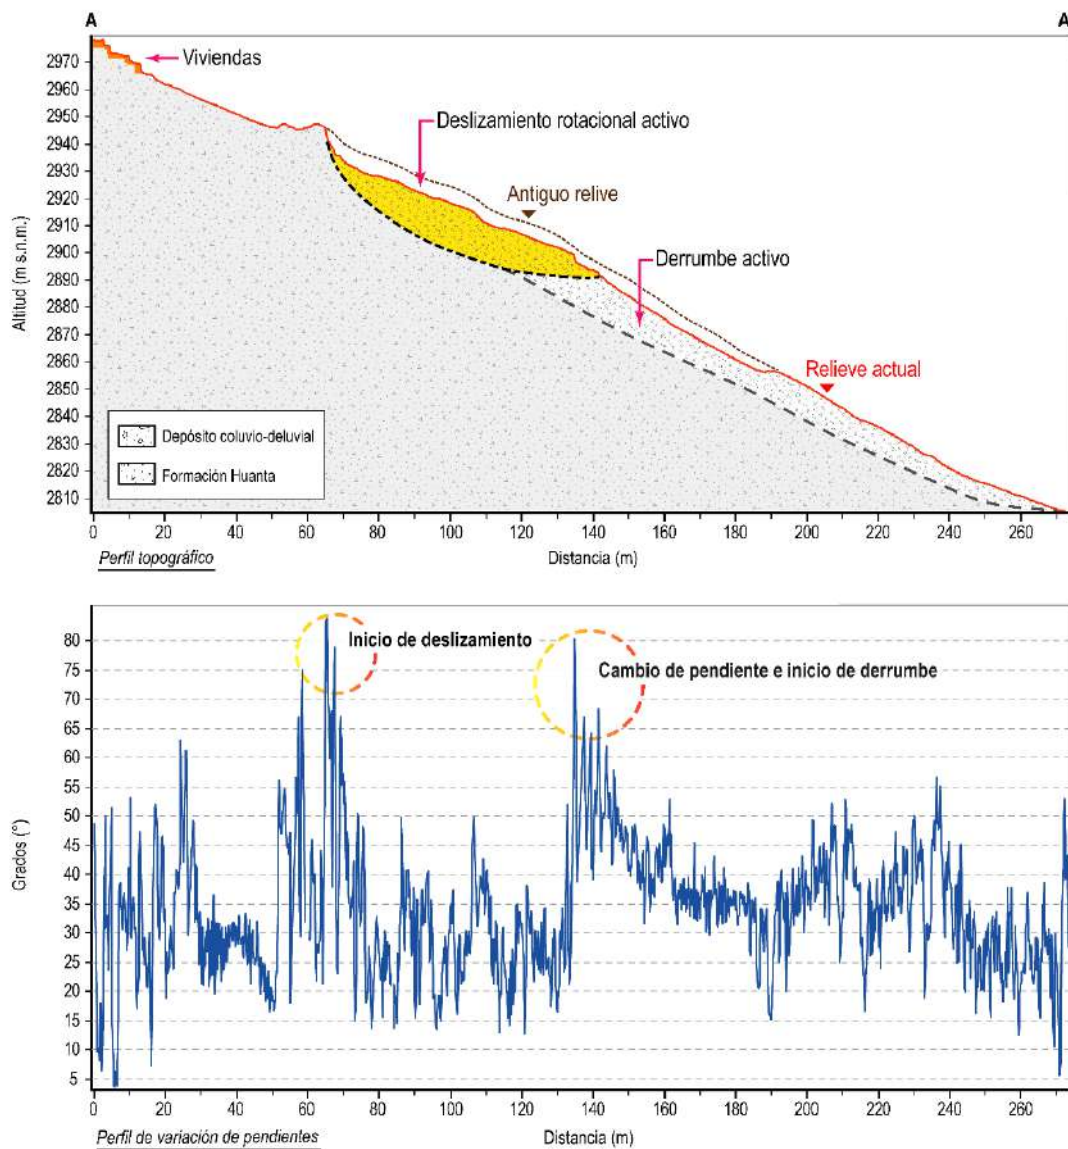
En el perfil A-A´ (figura 20) muestra el proceso del movimiento en masa que se inicia con un escarpe principal del deslizamiento rotacional a los 2940 m s.n.m. seguido por una zona de acumulación hasta el pie del evento, lugar donde inicia el derrumbe a los 2890 m s.n.m., condicionado principalmente por el cambio de pendiente que pasa en promedio de 40° (cuerpo de deslizamiento) a 70° (escarpe de derrumbe).

Figura 20. Perfil longitudinal A-A' del deslizamiento-derrumbe ocurrido el 18 de abril.

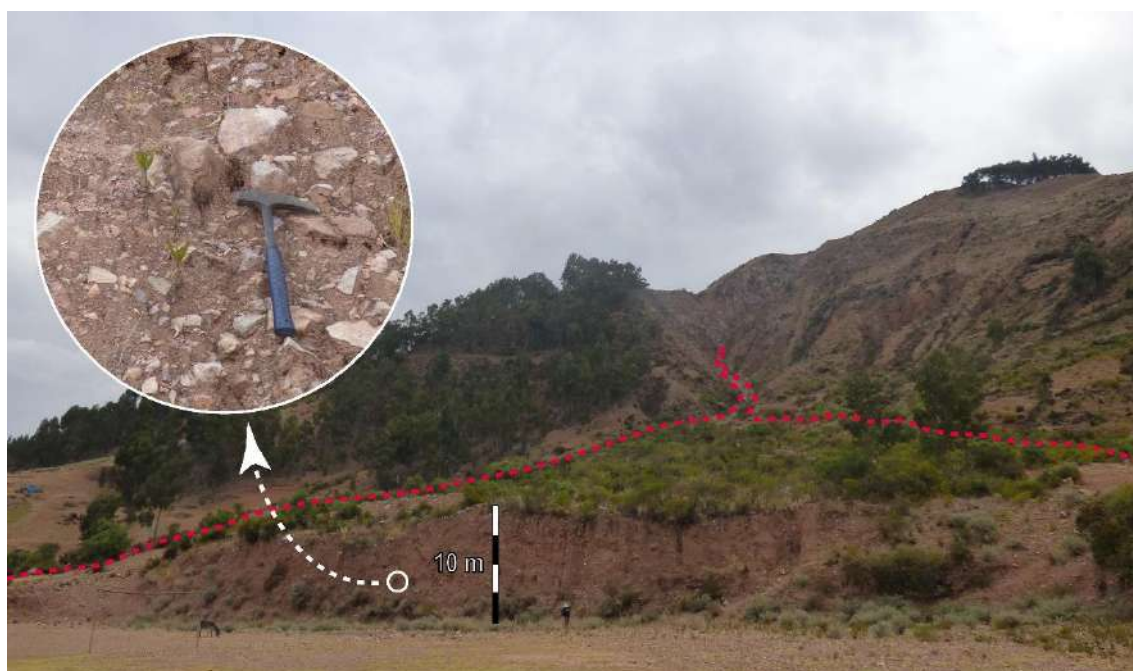
Figura 21. Depósito de flujos antiguos con alturas de aproximadamente 10 m. Se puede visualizar el abundante material detrítico subanguloso a subredondeado que lo constituye.

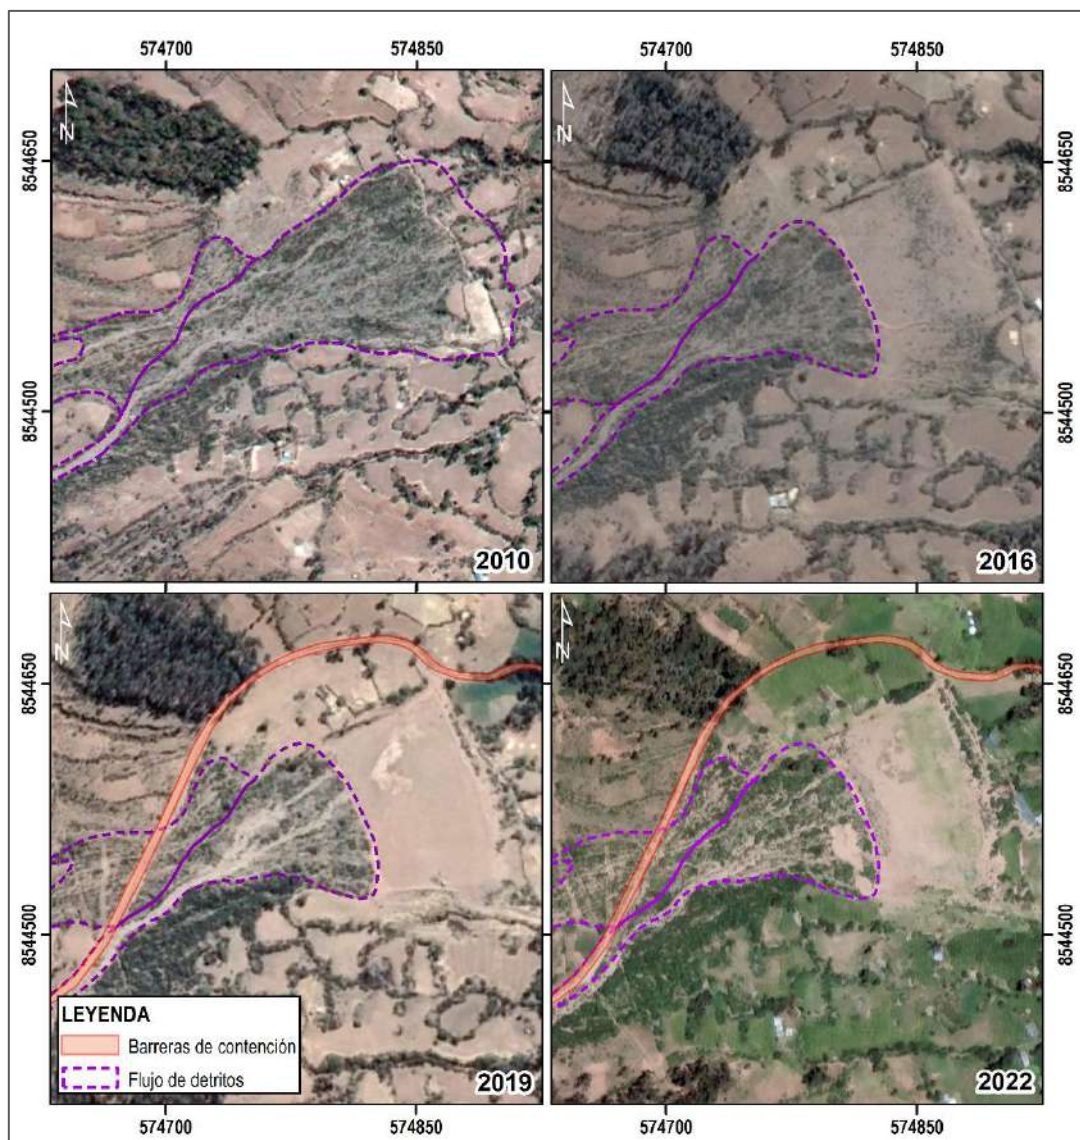
- Al momento de realizar la evaluación de campo no se registraron daños por efectos de la actividad del flujo; sin embargo, de acuerdo con testimonios de los pobladores la quebrada se activa anualmente y podría afectar el campo deportivo y dos viviendas ubicadas aguas abajo.

Figura 22. Comparación de imágenes multitemporales de la quebrada Cercado Huaycco. Se puede visualizar la construcción de un campo deportivo en pleno depósito y barreras de contención para desviar el material que anualmente es acareado por la quebrada.

- 5) Realizar la limpieza y remoción del material detrítico depositado en la desembocadura de la quebrada Cercado Huaycco; así como el encauzamiento realizado por los pobladores, para que los flujos provenientes de la quebrada fluyan libremente y no causen daños. Para ello se tienen que realizar cálculos con lluvias extremas.
