**Informe Técnico N° A7370**

# EVALUACIÓN DE PELIGRO GEOLÓGICO POR CAÍDA DE ROCAS EN EL SITIO ARQUEOLÓGICO VENTANILLAS DE OTUZCO

Departamento Cajamarca  
Provincia Cajamarca  
Distrito Baños del Inca

ABRIL  
2023

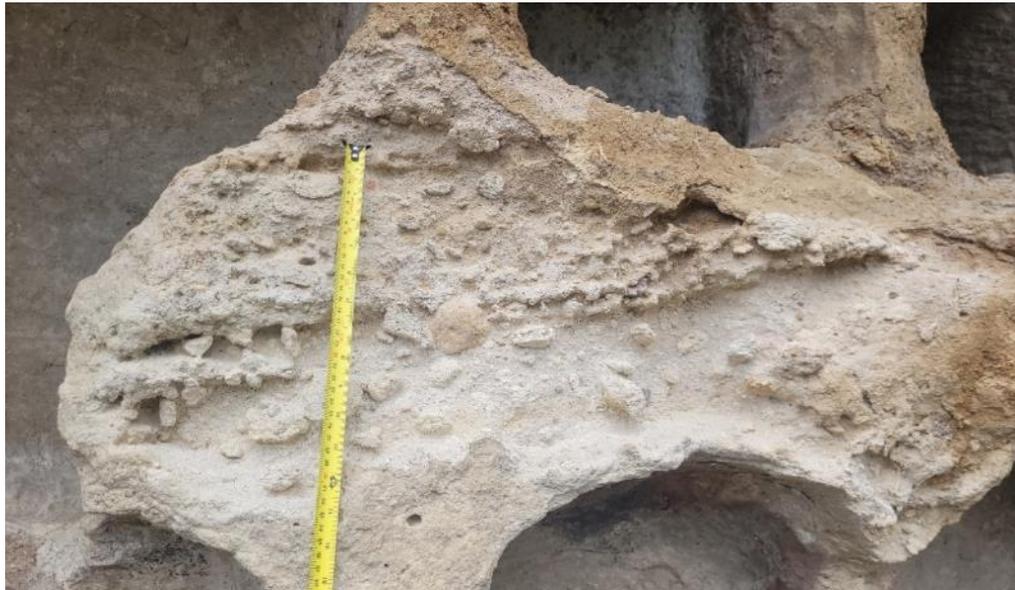
En la parte frontal, el macizo rocoso se encuentra poco a medianamente fracturado a y moderadamente hasta altamente meteorizada (fotografía 2).

**Fotografía 2.** Se puede observar el macizo rocoso altamente meteorizado.

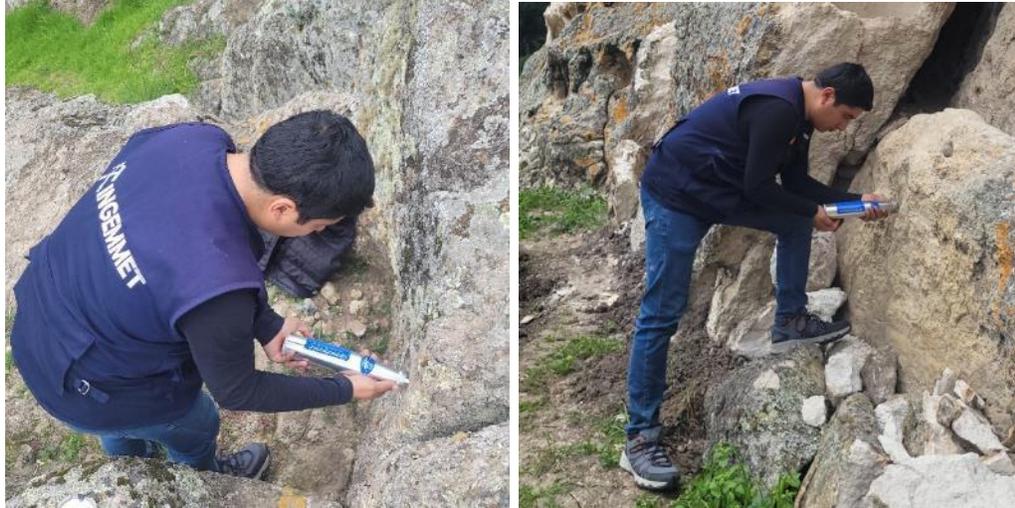
La resistencia del macizo se ha medido mediante el martillo Schmidt en dos estaciones, dando como resultado valores de 25 MPa (Estación 1) y 15 MPa

(Estación 2); sin embargo, se resalta que el macizo más meteorizado (Fotografía 3) tiene tan baja resistencia que es fácilmente desintegrado con el rayador ( $<5$  MPa).

**Fotografía 3.** Medición de la resistencia de la cara de las discontinuidades de los macizos del sitio arqueológico Ventanillas de Otuzco mediante la aplicación del martillo Schmidt; estación 1 (izquierda) y estación 2 (derecha).

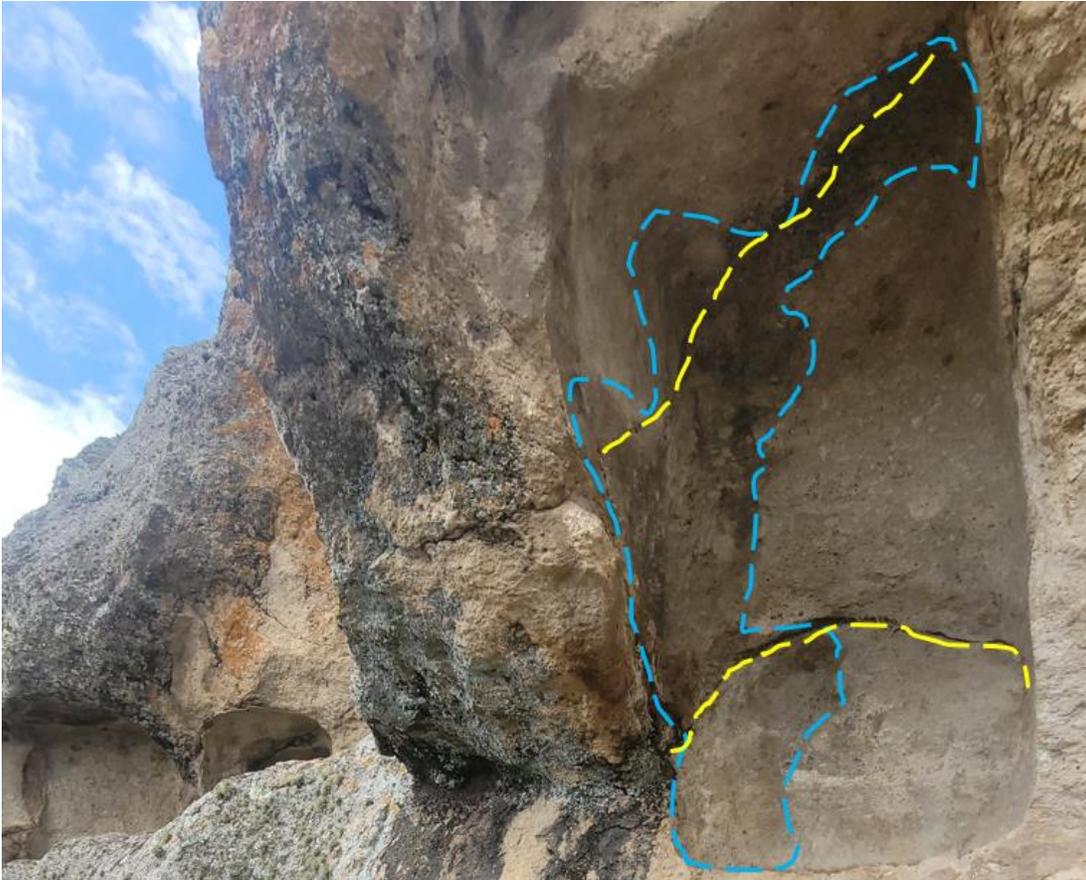
El macizo rocoso en donde se construyeron los nichos fúnebres, se encuentra poco a medianamente fracturado y moderadamente hasta altamente meteorizado, con presencia de humedad (figura 9), debido a la infiltración de agua en la parte alta, en donde se han identificado agrietamientos (figura 10) y canales de derivación de aguas sin revestimiento y sin mantenimiento, cubiertos por vegetación, (mapa 5).

**Figura 9.** Se observa presencia de agua (línea discontinua celeste), que ingresa por las fracturas (línea discontinua amarilla) al macizo rocoso.

- b. Con la finalidad de detener la infiltración de agua y disminuir el proceso de caída de rocas se debe sellar las fracturas ubicadas en la parte alta y en frontis donde se ubican los nichos o ventanillas, con aditivos especiales que no deterioren químicamente con los compuestos propios de la roca. El trabajo debe ser realizado por un especialista con experiencia.

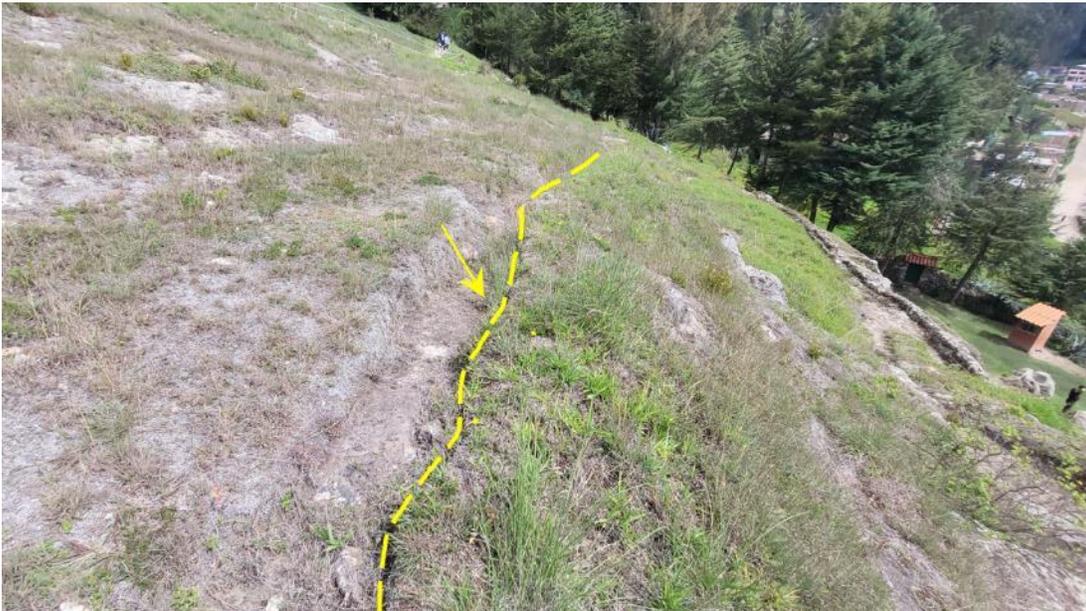
**Figura 10.** Agrietamientos (líneas amarillas discontinuas), con longitudes de 1m a 5 m, ubicados en la parte superior del macizo rocoso.

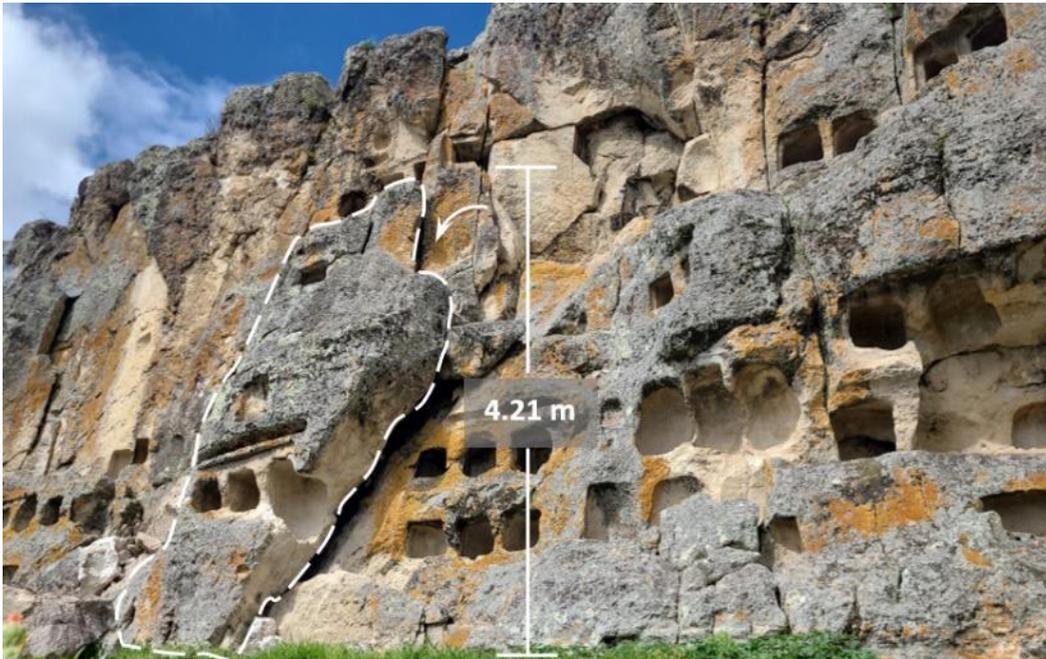
**Figura 11.** Se observa el bloque que ha colapsado (línea blanca discontinua), parte central del frontis donde se ubican los nichos fúnebres. Coordenadas UTM WGS84, Norte: 9211580 – Este: 780799.

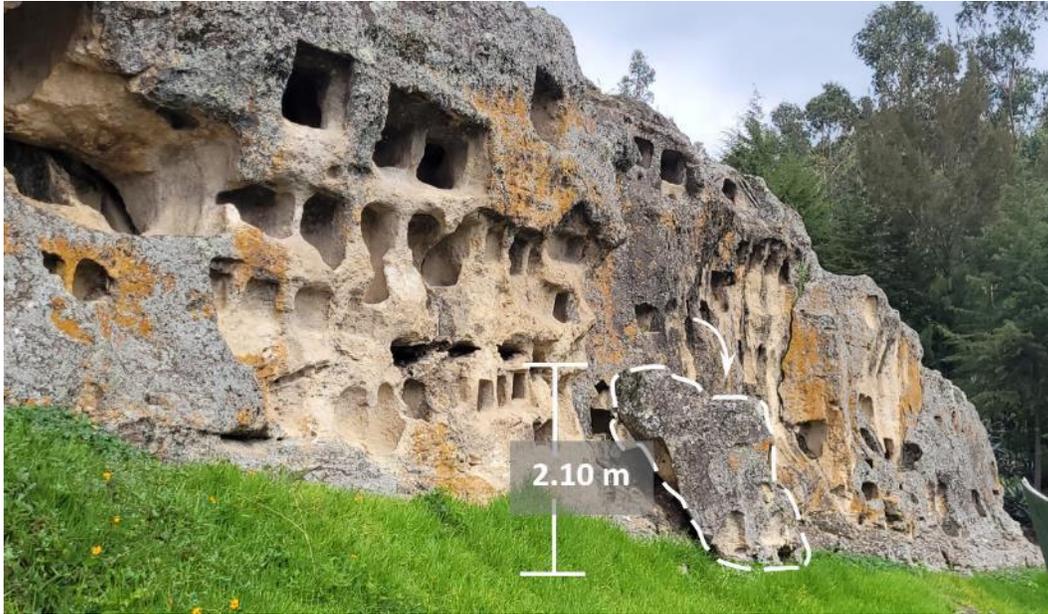
**Figura 12.** Se observa el bloque caído (línea blanca discontinua), lado izquierdo del frontis donde se ubican los nichos fúnebres. Coordenadas UTM WGS84, Norte: 9211599 – Este: 780800.

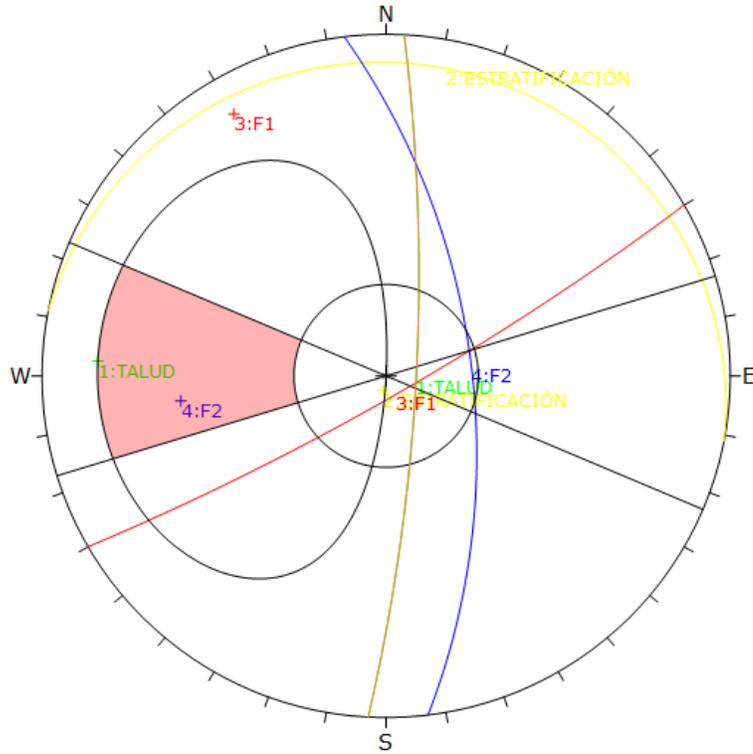
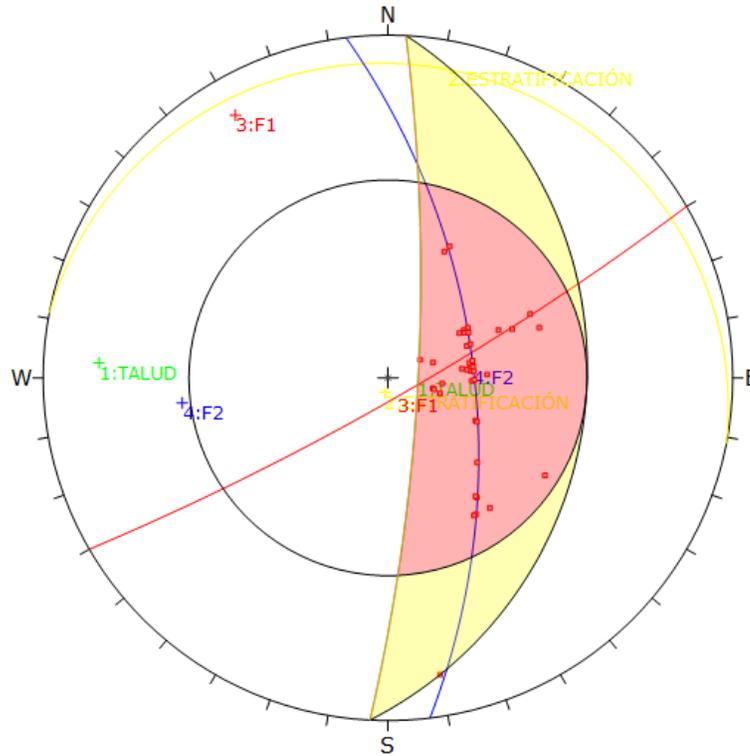
- En cuanto al análisis cinemático de las discontinuidades (figura 13) se tiene:
  - o La familia de discontinuidades N-S (F2) es crítica ante rotura planar.
  - o La familia de discontinuidades NE-SO (F1) y N-S (F2) conforman intersecciones críticas ante rotura en cuña.

**Figura 13.** Análisis cinemático de las discontinuidades del sitio arqueológico Ventanillas de Otuzco: análisis ante rotura planar (arriba) y ante rotura en cuña (abajo).

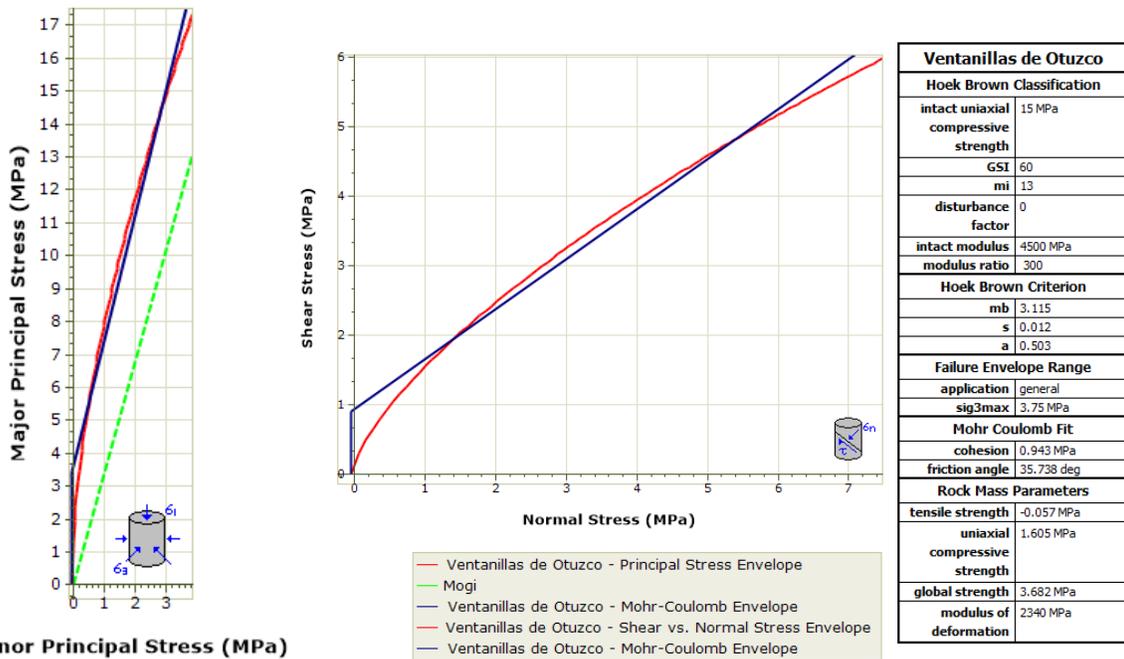
**Figura 14.** Envolturas de rotura de Hoek-Brown y Mohr-Coulomb en el sitio arqueológico Ventanillas de Otuzco, mostrando bajos valores de resistencia debido a que se encuentra poco a medianamente fracturado y moderada hasta altamente meteorizado el macizo rocoso, con una baja resistencia a la compresión uniaxial ya de por si (15-25 MPa).

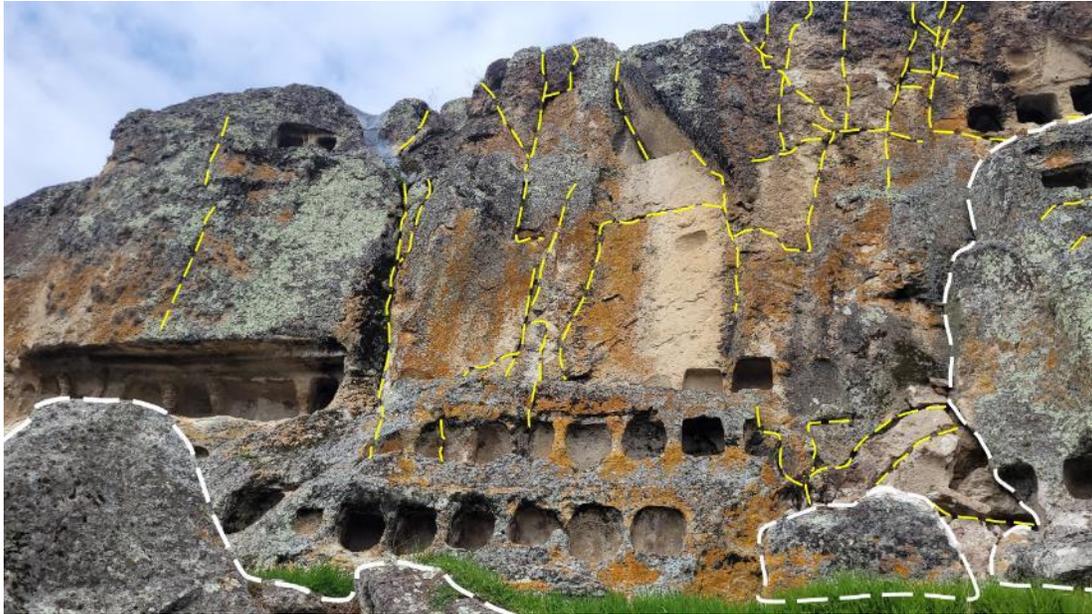
**Figura 15.** Delimitada con líneas blancas discontinuas se muestra los bloques caídos y con líneas amarillas discontinuas las fracturas en el macizo rocoso. Se ubica en el lado derecho del frontis de las Ventanillas de Otuzco.

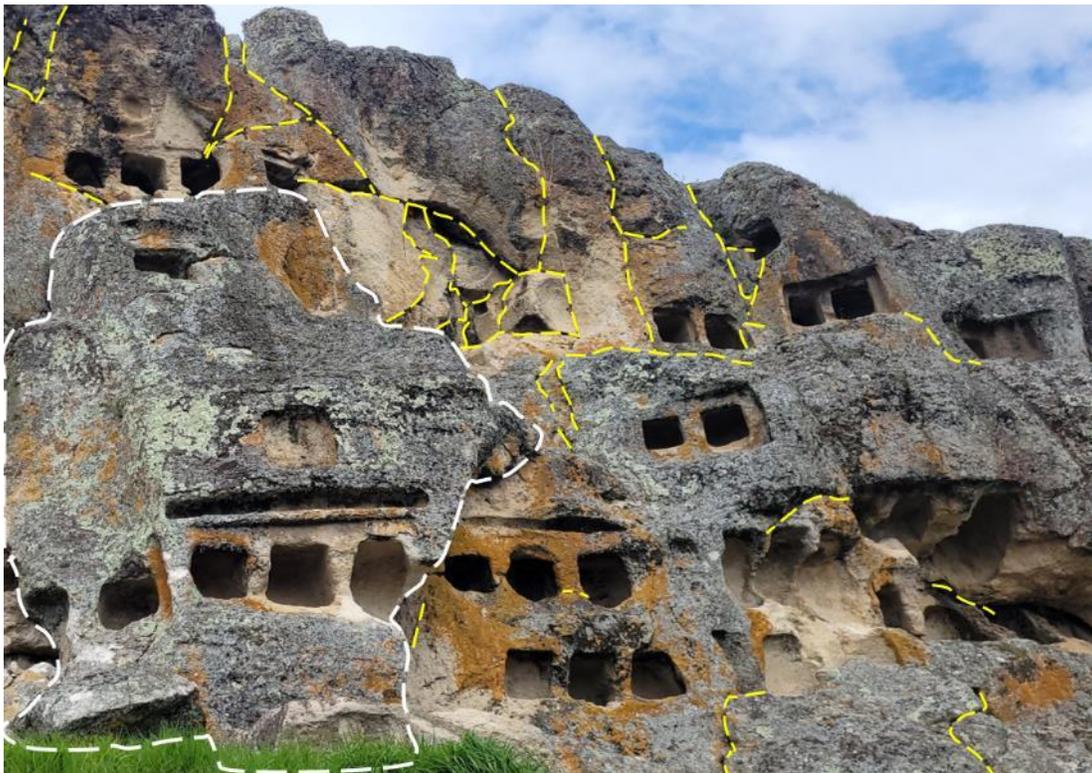
**Figura 16.** Se observa bloque caído (líneas blancas discontinuas) y las fracturas (líneas amarillas discontinuas) del macizo, ubicadas en el centro del frontis de las Ventanillas de Otuzco.

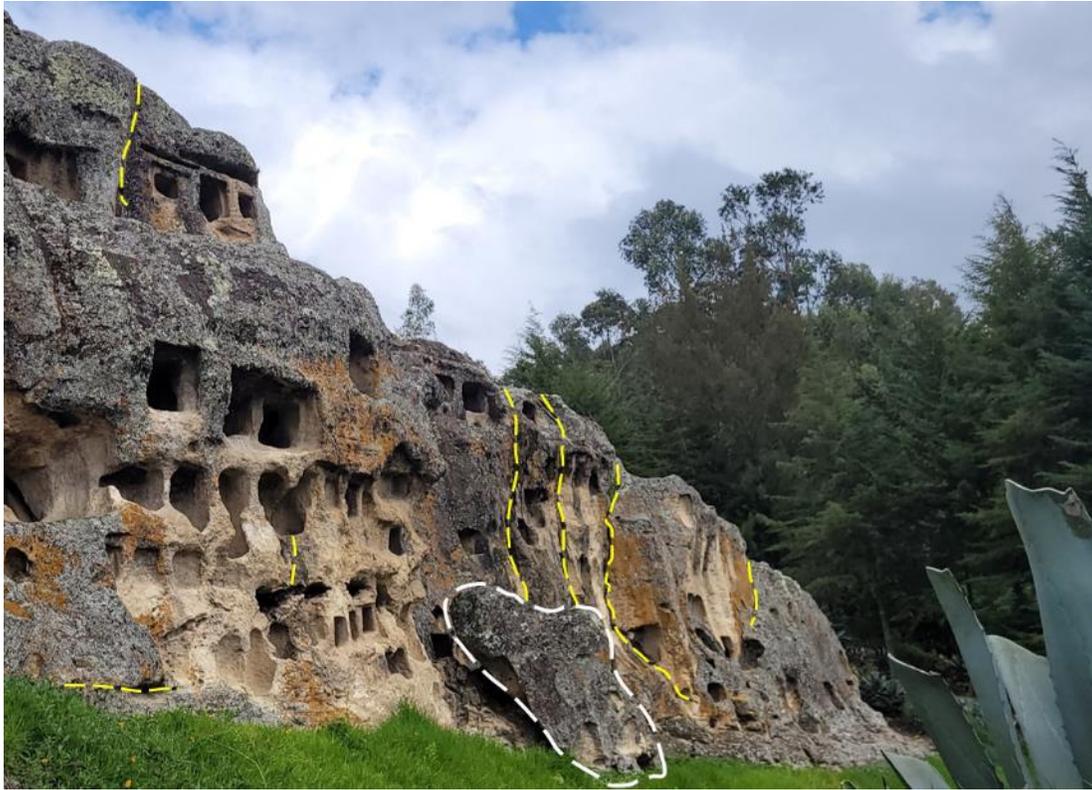
**Figura 17.** Se observa bloque caído (líneas blancas discontinuas) y las fracturas (líneas amarillas discontinuas) del macizo, ubicadas en el lado izquierdo del frontis de las Ventanillas de Otuzco.

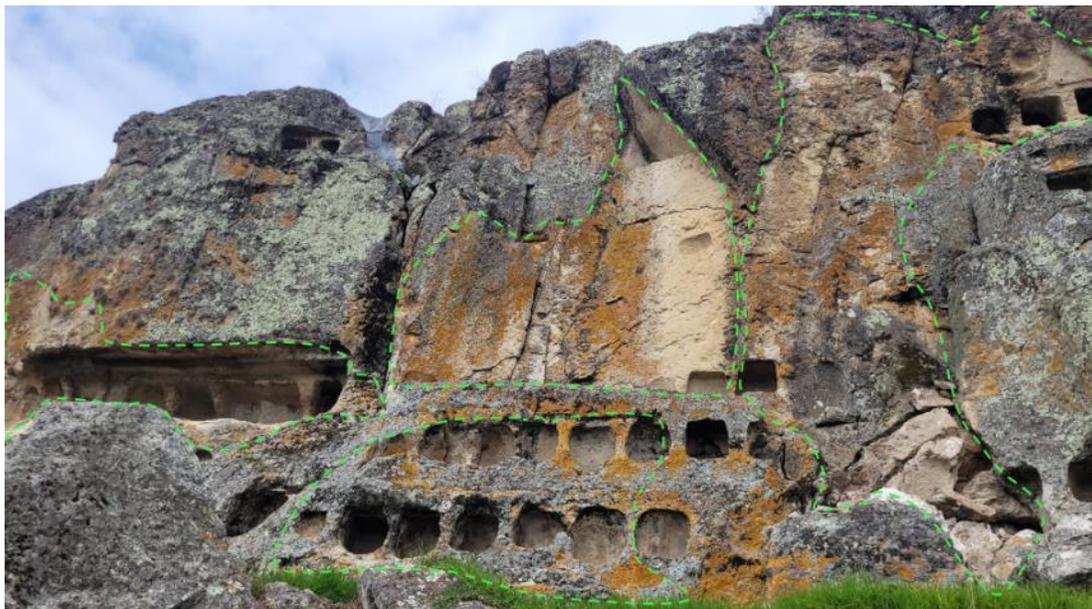
**Figura 18.** Delimitada con líneas discontinuas de color verde se observa las áreas moderadamente hasta altamente meteorizadas. Se ubica en el lado derecho del frontis de las Ventanillas de Otuzco.

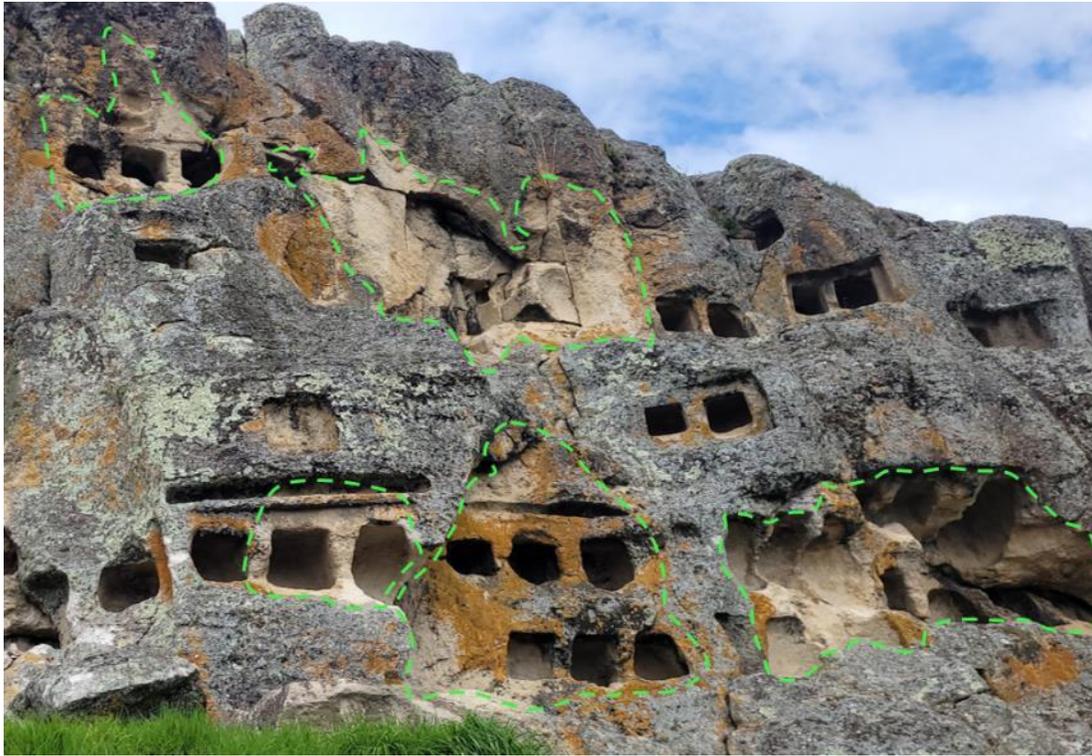
**Figura 19.** Rocas de moderadamente hasta altamente meteorizadas, con erosión pluvial y eólica en el centro del frontis de las Ventanillas de Otuzco, dentro de las líneas discontinuas de color verde.

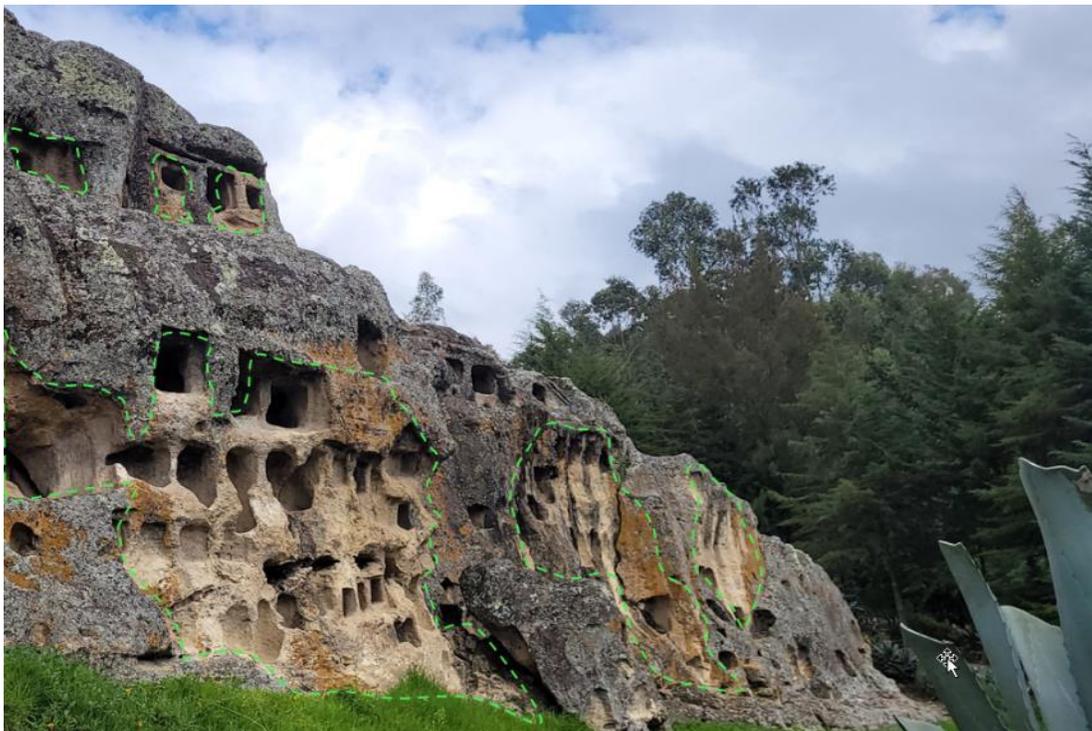
**Figura 20.** Zonas de moderadamente hasta altamente meteorizadas, con erosión pluvial y eólica en el centro del frontis de las Ventanillas de Otuzco (líneas discontinuas de color verde).

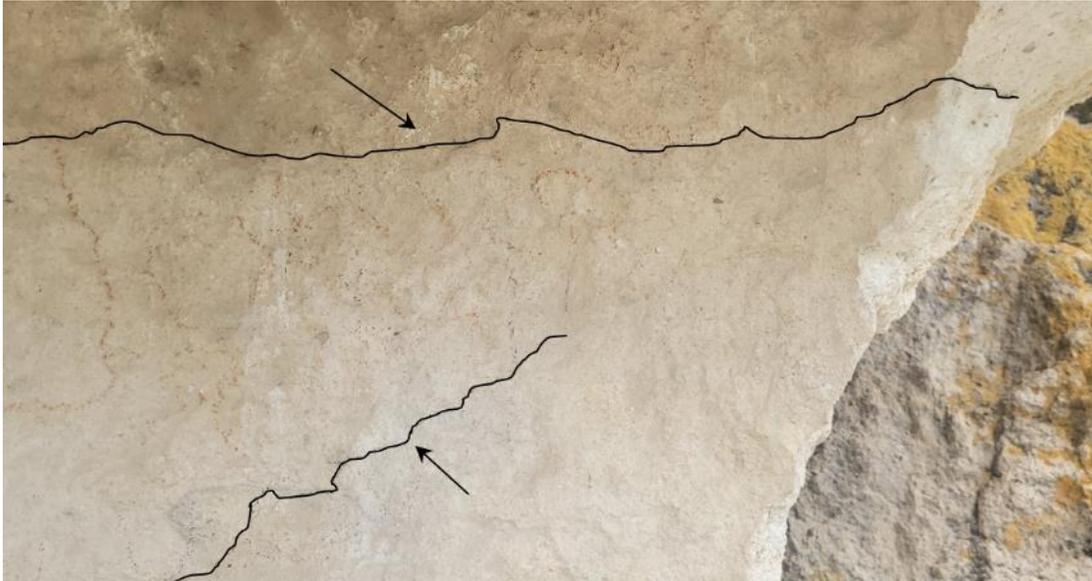
**Figura 21.** Macizo altamente meteorizado, con presencia de diaclasas (líneas negras).

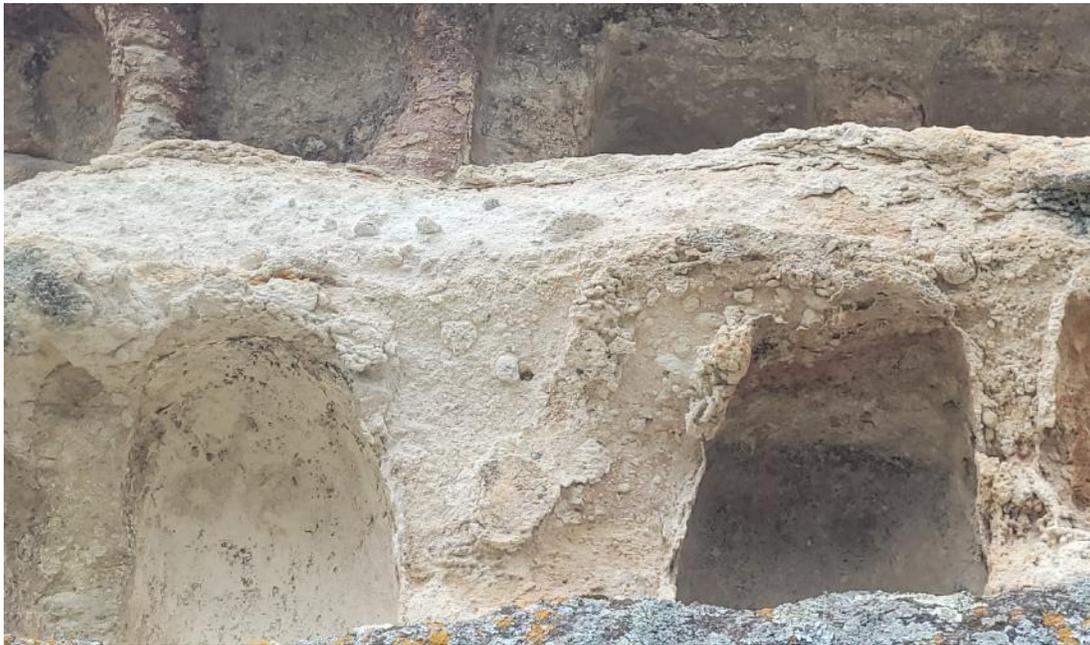
**Fotografía 6.** Nichos fúnebres, deteriorados por la erosión pluvial y eólica, del macizo rocoso.

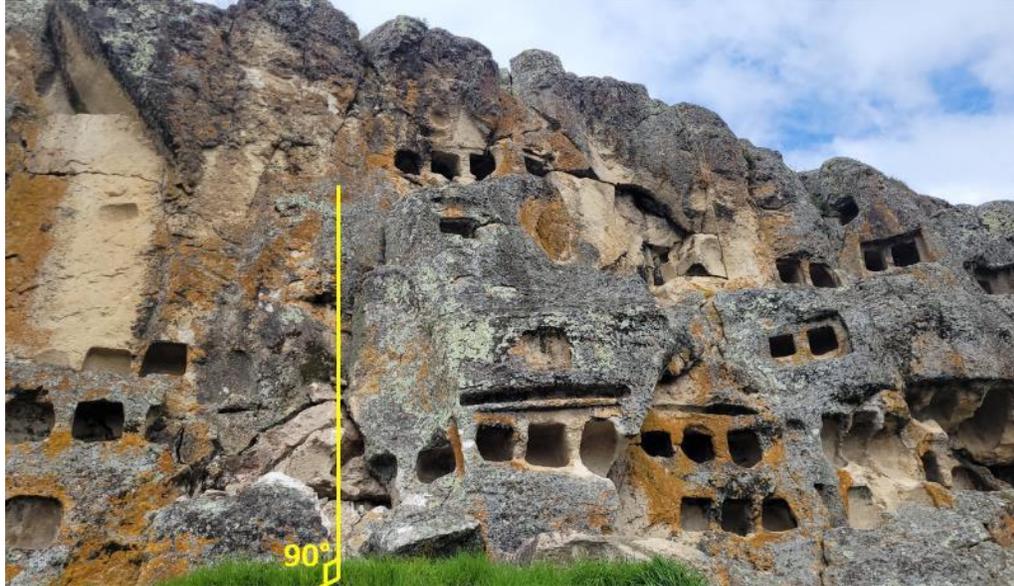
Tenemos las geoformas de lomada en roca volcánico sedimentaria, que en la ladera donde están ubicados los nichos fúnebres la pendiente es mayor a  $45^\circ$ , es donde arranca la caída de rocas (figura 22).

**Figura 22.** Los nichos funerarios están contruidos sobre un macizo rocoso con una pendiente  $< 45^\circ$ , en donde se origina la caída de rocas.

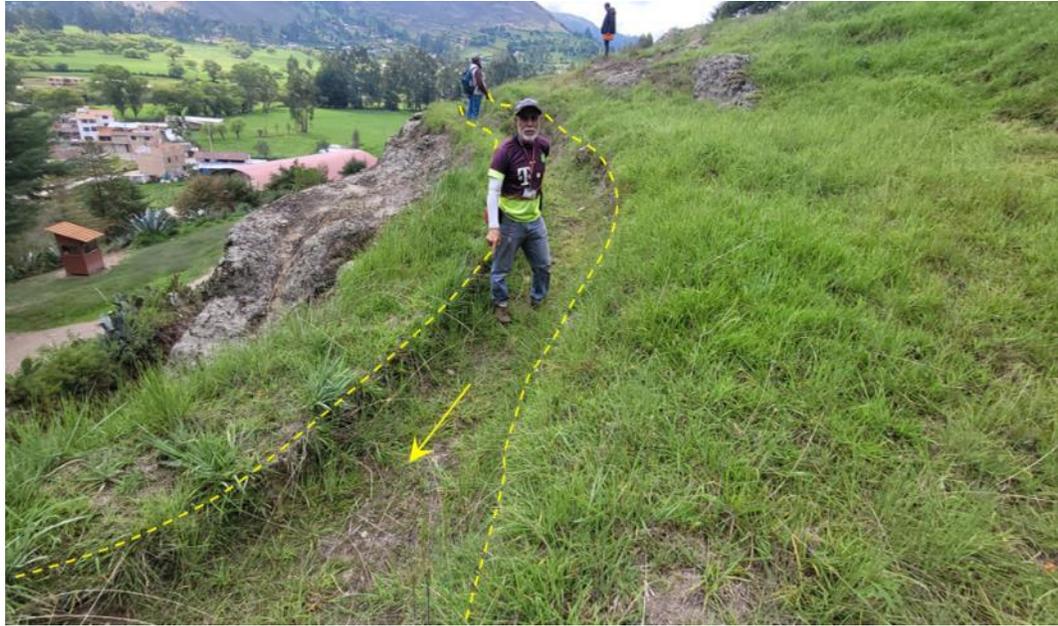
La falta de mantenimiento en los drenajes ubicados en la parte superior (canales sin revestimiento y sin mantenimiento), permite la infiltración del agua en el macizo rocoso (figura 23).

**Figura 23.** Canal de drenaje de escorrentía, sin revestimiento y con abundante vegetación.

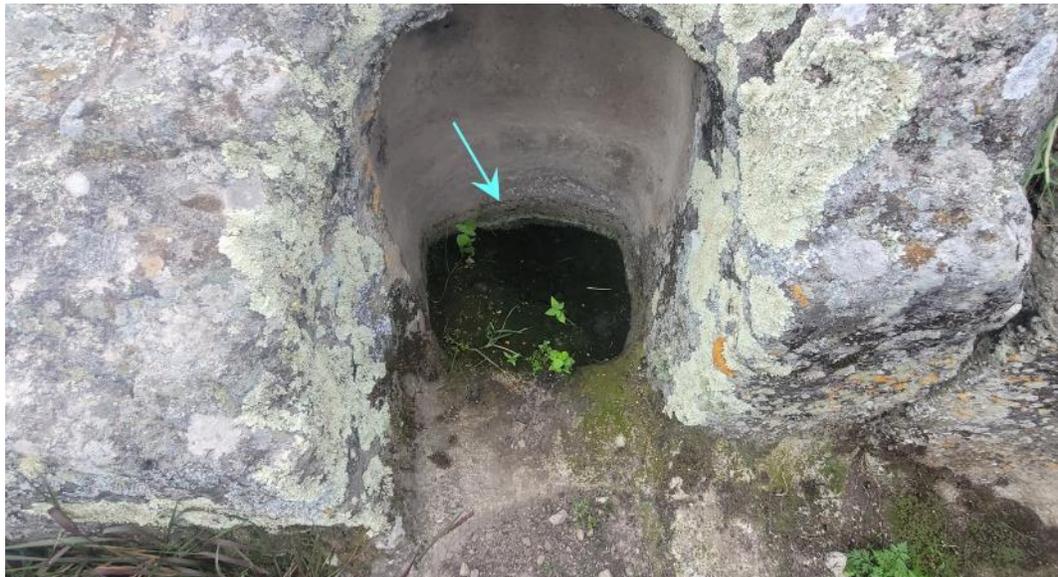
Canales sin caída y nichos deteriorados, originan el aniego del agua (figura 24 y fotografía 7) proveniente de lluvia, acelerando el proceso de meteorización del macizo rocoso.

**Figura 24.** En las depresiones originadas por los nichos deteriorados, se observa el anegamiento de agua, la cual filtra y deteriora los nichos fúnebres ubicados en la parte frontal.

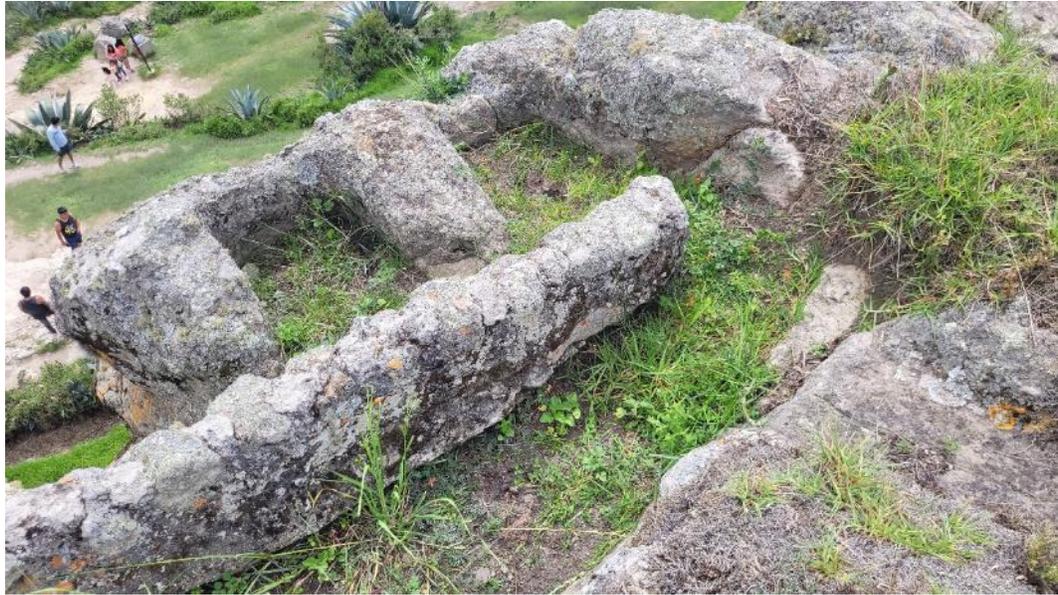
**Fotografía 7.** En las depresiones originadas por los nichos deteriorados, se observa el crecimiento de abundante vegetación, donde se produce anegamiento de agua cuando llueve.

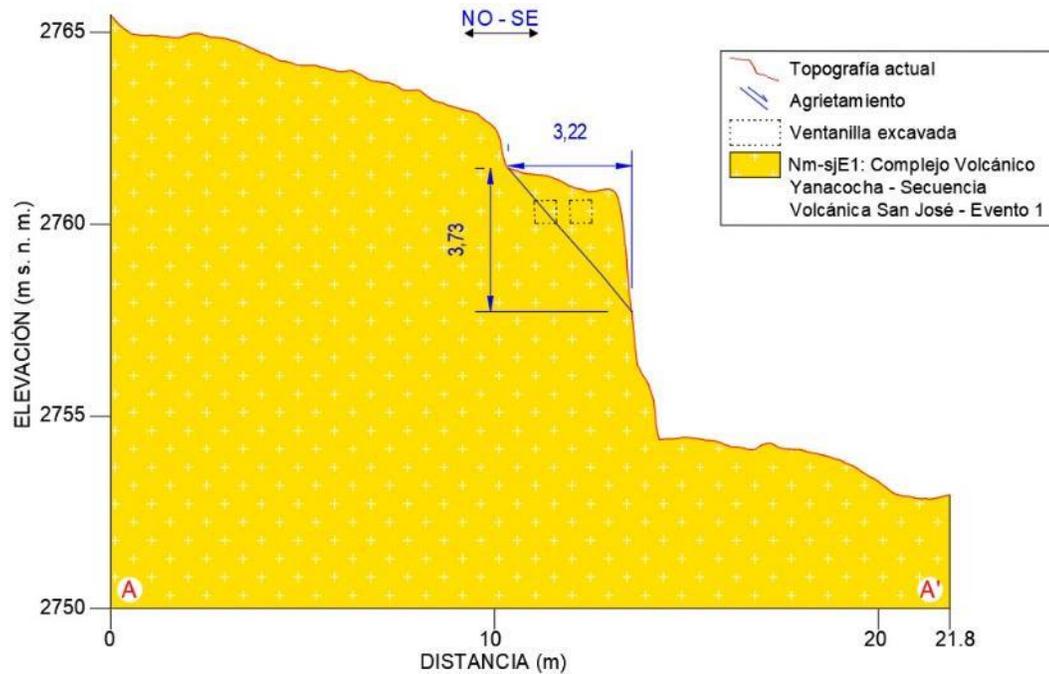
- En el perfil A-A' (figuras 25 y 26) se observa como una discontinuidad de 60° de buzamiento, con dirección favorable a la pendiente, que se conserva en su lugar debido a la gran rugosidad de la discontinuidad; sin embargo, podría desestabilizarse ante movimiento sísmico de gran magnitud o lluvias intensas. El bloque tiene una altura de 3.73 m y un ancho de 3.22 m.

**Figura 25.** Perfil A-A', mostrando una discontinuidad en proceso de rotura planar.  
**Ubicación:** E: 780789; N: 9211549; Z: 2761.4.

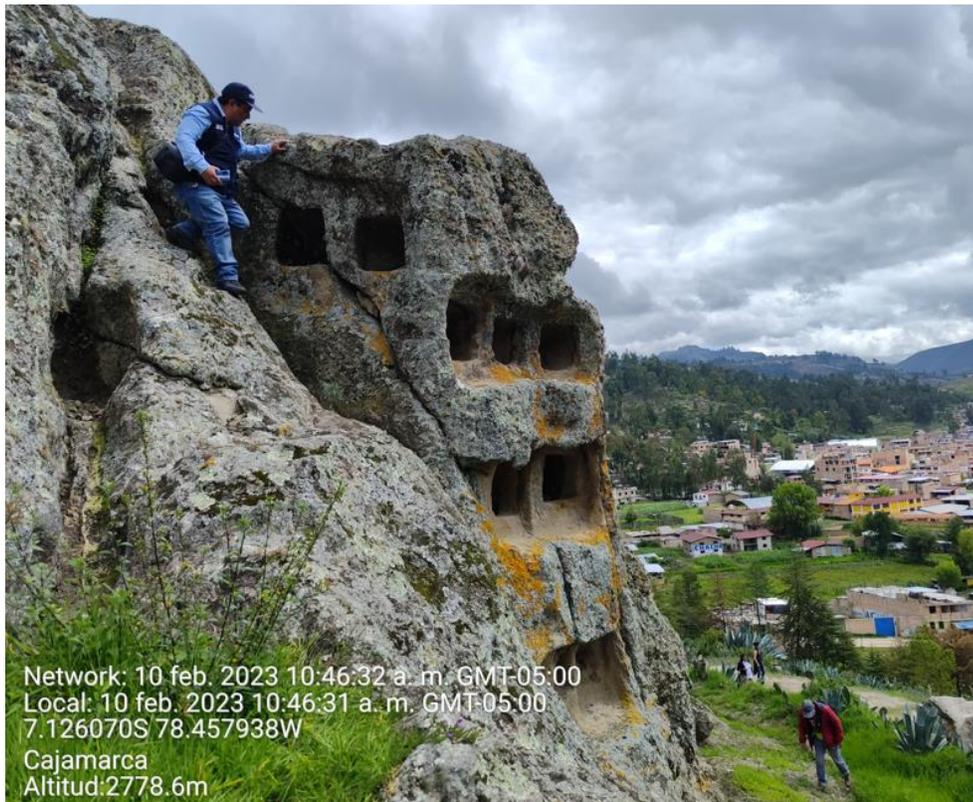
**Figura 26.** Detalle de la zona del Perfil A-A', mostrando una discontinuidad favorable a rotura planar, la gran rugosidad de la misma mantiene el bloque en su lugar.

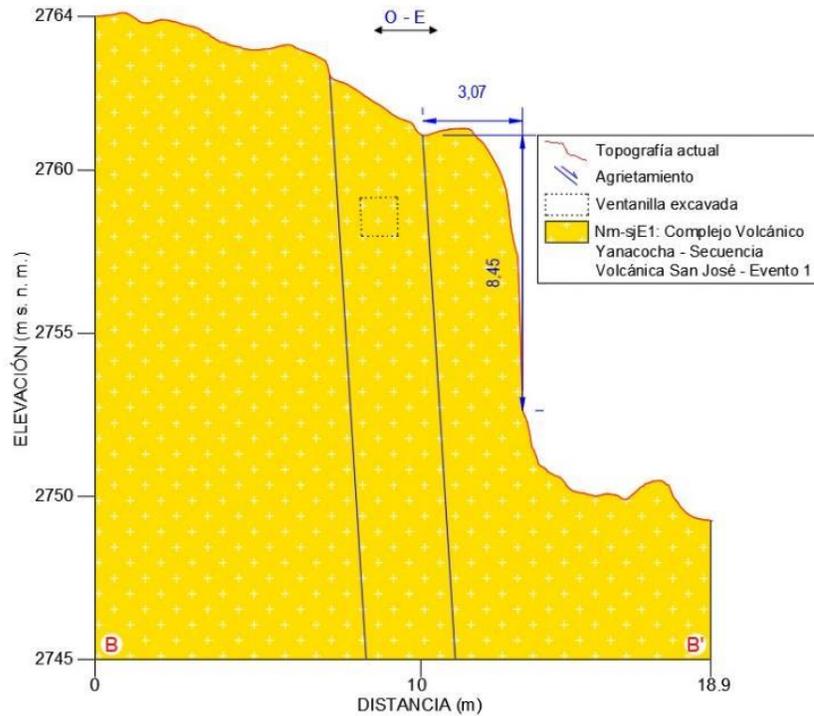
- En los perfiles B-B', C-C' y D-D' (figuras 27 al 32 y fotografías 8 y 9) se observan discontinuidades sub verticales con pendiente favorable a la cara del talud; estas discontinuidades podrían fallar si la erosión en el pie del talud continúa.

**Figura 27.** Perfil B-B', mostrando dos discontinuidades sub verticales con tendencia a favor del talud. **Ubicación:** E: 780798; N: 9211568; Z: 2761.3.

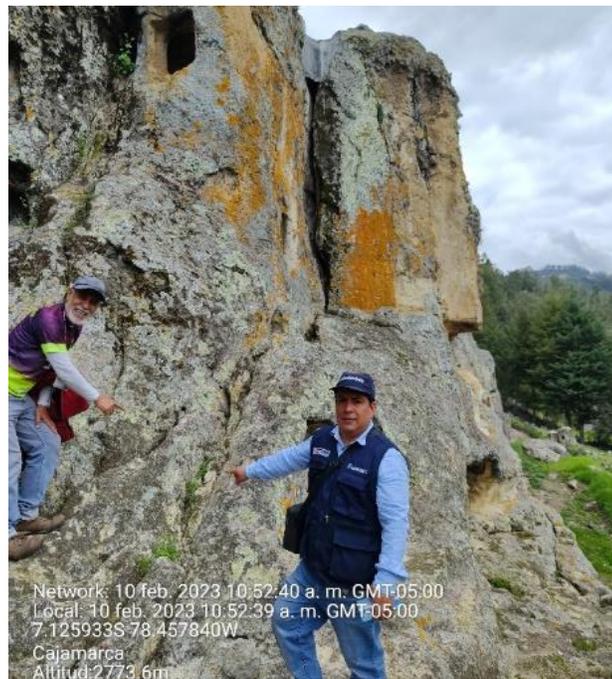
**Fotografía 28.** Detalle de la zona del Perfil B-B', donde se observan dos discontinuidades sub paralelas con buzamientos cercanos a los 90°, cuyas partes superiores están en proceso de erosión y meteorización, lo que reduce aún más la resistencia geológica del macizo rocoso.

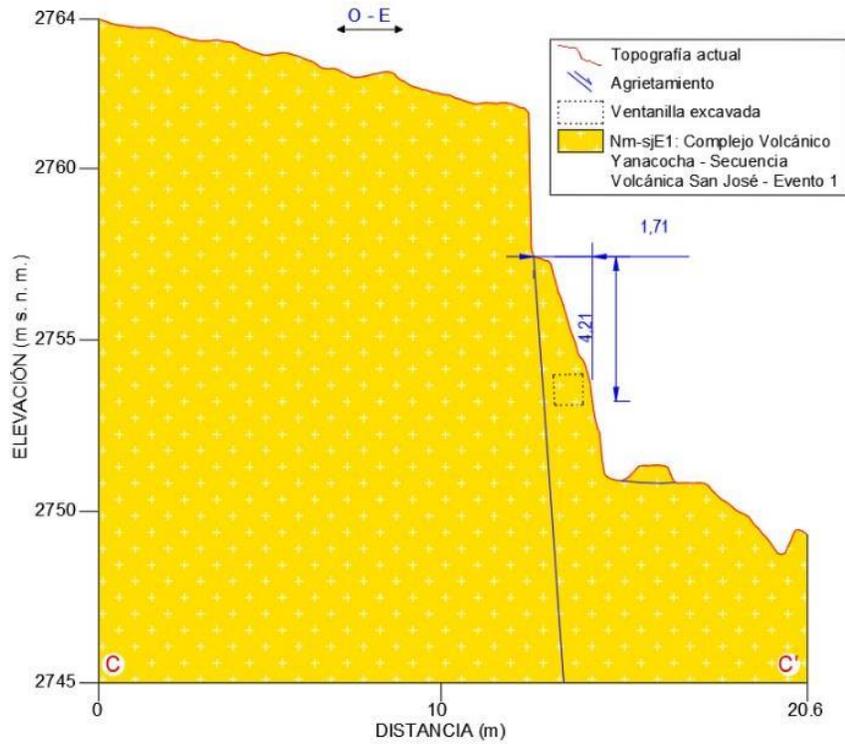
**Figura 29.** Perfil C-C', mostrando una discontinuidad sub vertical con tendencia a favor del talud. **Ubicación:** E: 780796; N: 9211580; Z: 2761.9.

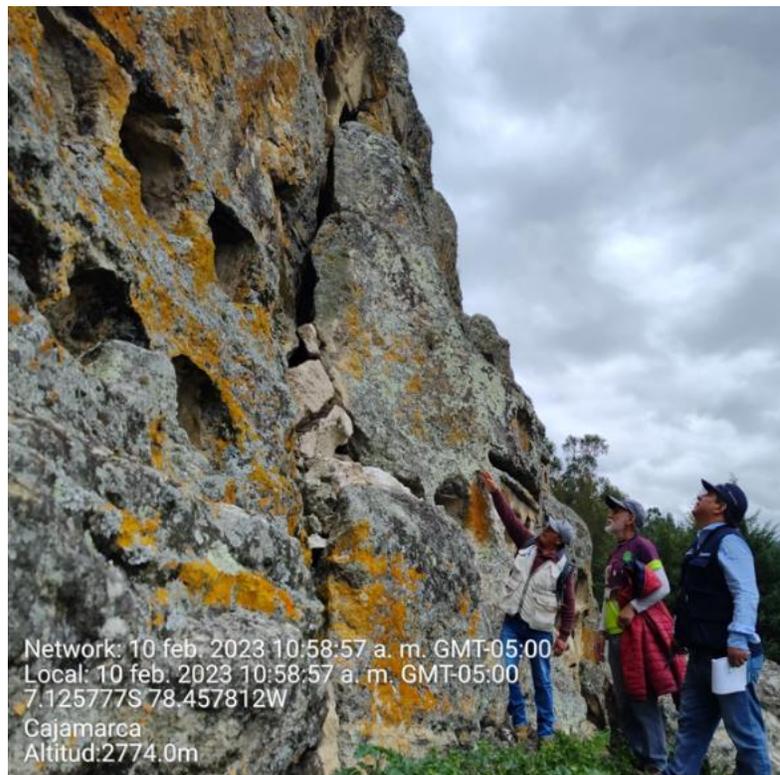
**Figura 30.** Detalle de la zona del Perfil C-C', donde se observa un bloque rocoso muy inestable debido a que la misma excavación antrópica para la conformación de los nichos funerarios ha debilitado el pie del talud.

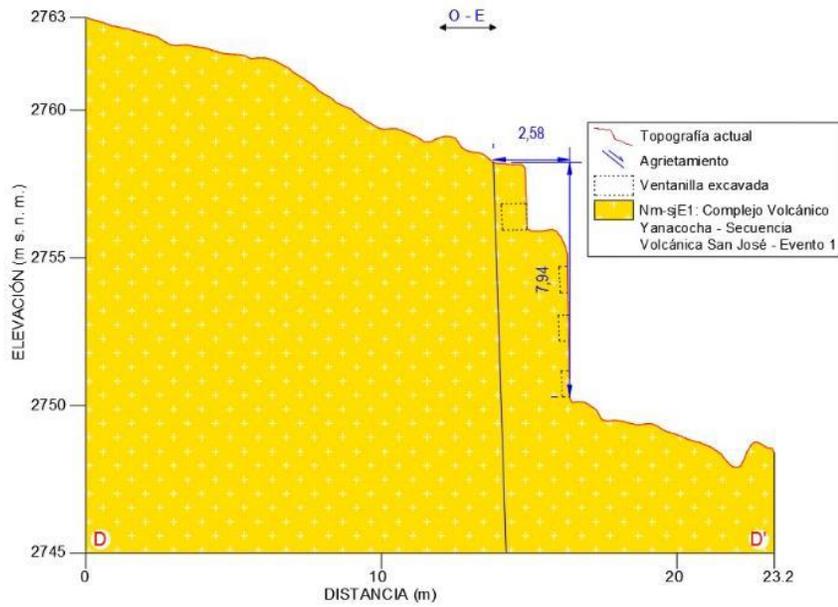
**Figura 31.** Perfil D-D', mostrando dos discontinuidades sub verticales con tendencia a favor del talud. **Ubicación:** E: 780798; N: 9211594; Z: 2758.2.

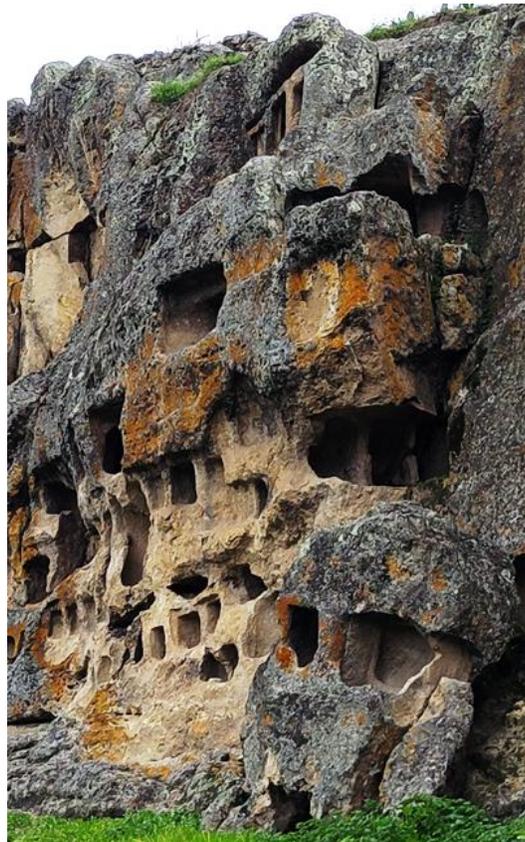
**Fotografía 8.** Detalle de la zona del Perfil D-D', donde se observa una gran densidad de nichos funerarios excavados en la cara del talud, cavidades que han contribuido a la alta inestabilidad del mismo talud.

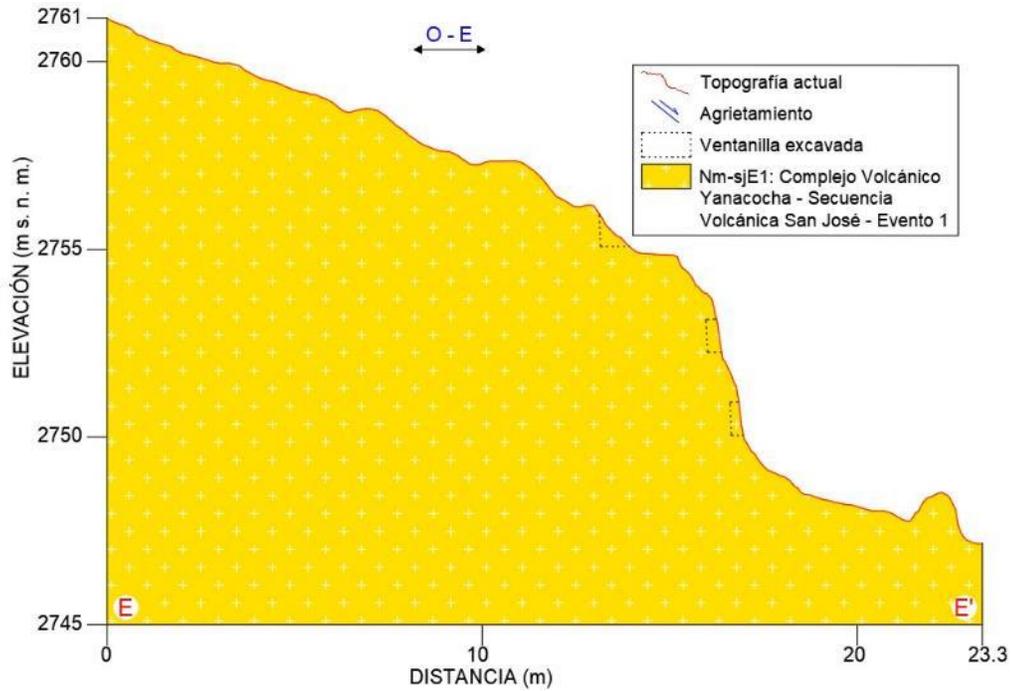
- En el Perfil E-E' (Figura 24 y fotografía 12) no se distinguen discontinuidades abiertas que condicionen a la inestabilidad del talud; sin embargo, es la erosión y meteorización lo que ha destruido el patrimonio cultural.

**Figura 32.** Perfil E-E', mostrando el relieve erosionado del talud. **Ubicación:** E: 780798; N: 9211618; Z: 2754.9.

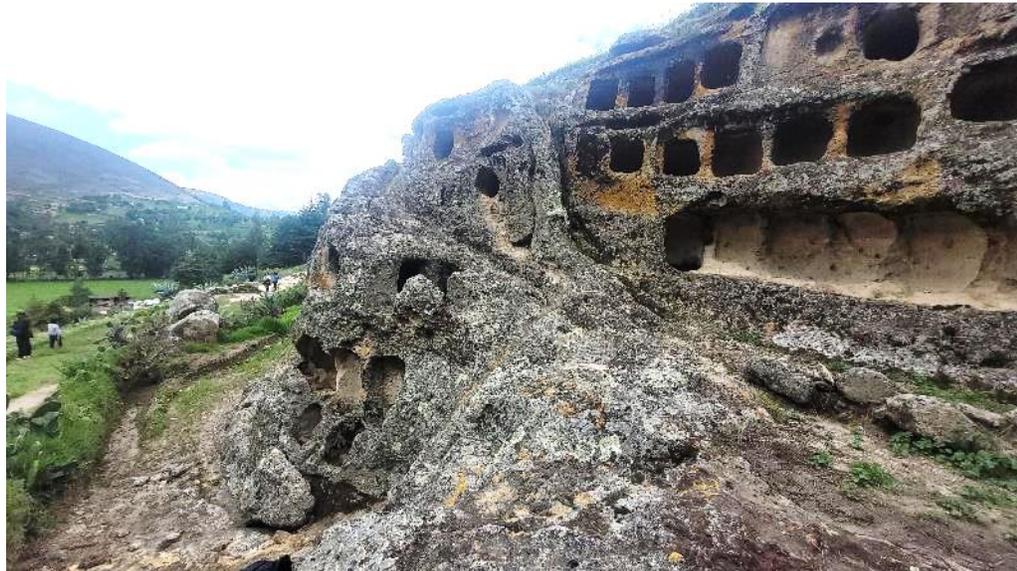
**Fotografía 9.** Detalle de la zona del Perfil E-E', donde se aprecian nichos funerarios colapsados debido a la meteorización y erosión misma del talud, por procesos pluviales y eólicos.
