**Informe Técnico N° A7370**

# EVALUACIÓN DE PELIGRO GEOLÓGICO POR CAÍDA DE ROCAS EN EL SITIO ARQUEOLÓGICO VENTANILLAS DE OTUZCO

Departamento Cajamarca  
Provincia Cajamarca  
Distrito Baños del Inca

ABRIL  
2023

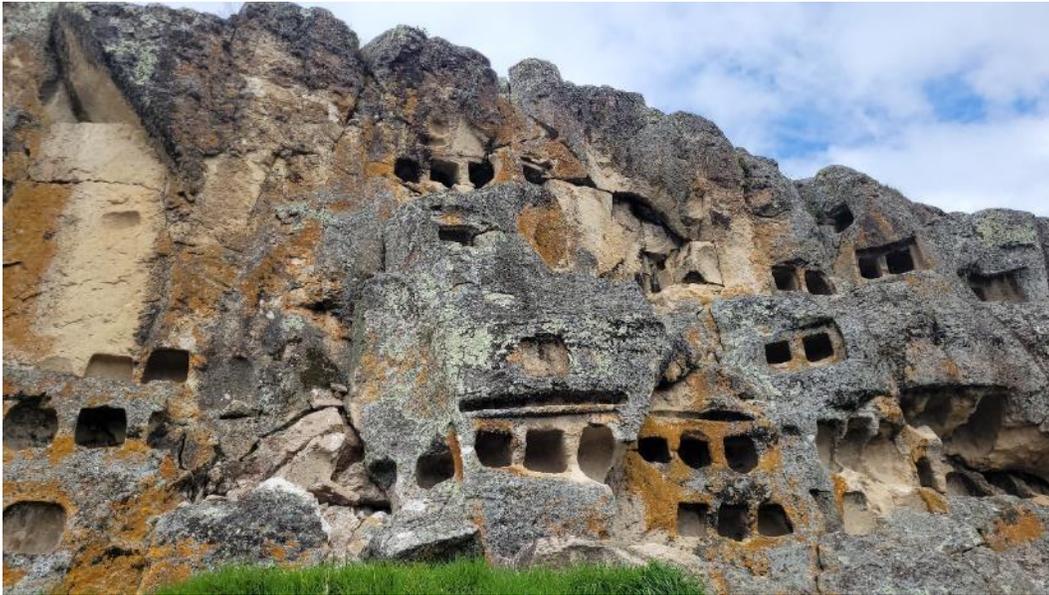
El principal daño es el deterioro acelerado del sitio arqueológico Ventanillas de Otuzco, lo cual significa la pérdida del patrimonio histórico del departamento de Cajamarca (fotografía 10).

**Fotografía 10.** Se puede apreciar los nichos fúnebres muy deteriorados (poco a medianamente fracturados y moderadamente hasta altamente meteorizados), si no se toman medidas de remediación este sitio arqueológico quedará totalmente destruido.

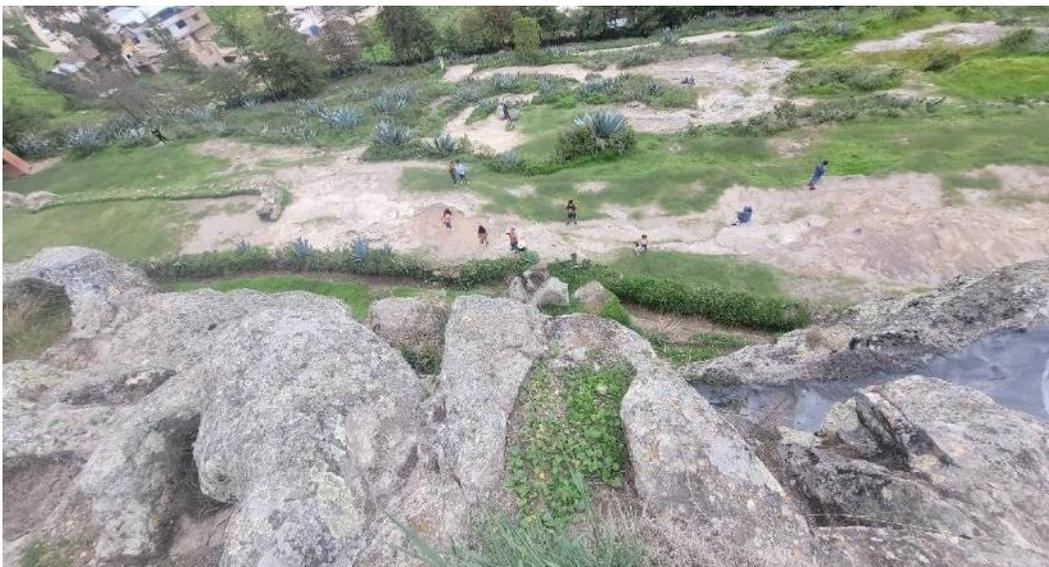
El camino por donde transitan los turistas se encuentra a 5 m del frotis donde se ubican los nichos fúnebres, lugar donde se origina el evento de caída de rocas, las cuales puede atentar contra su integridad física de los transeúntes. (fotografía 11).

**Fotografía 11.** Se puede apreciar que los turistas transitan por la parte baja del frontis donde se ubican los nichos funerarios, su integridad física queda expuesta por la caída de rocas.
