**Informe Técnico N° A7372**

# EVALUACIÓN DE PELIGROS GEOLÓGICOS POR MOVIMIENTOS EN MASA EN LA QUEBRADA ANISHUAYJO (SECTORES CONDADO Y BARRIO MARIÑO)

Departamento Apurímac  
Provincia Abancay  
Distrito Abancay

ABRIL  
2023

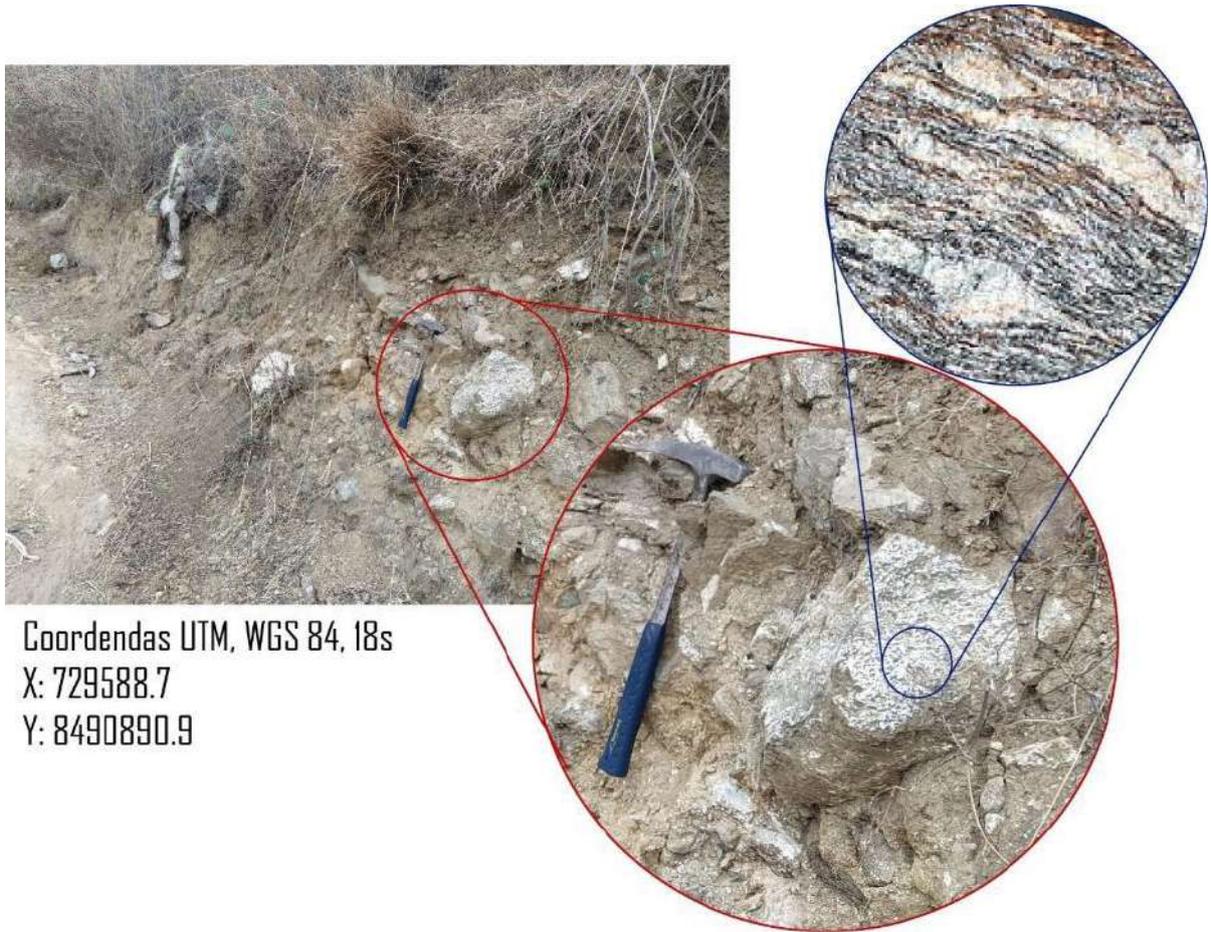
Coordendas UTM, WGS 84, 18s  
X: 729588.7  
Y: 8490890.9

Localmente se observan rocas metamórficas correspondientes a ortogneis, altamente fracturadas y meteorizadas (figuras 8-9 y cuadros 4-5), en algunos sectores la roca se presenta completamente meteorizada formando suelos residuales.

**Figura 8.** Ortogneis en la parte baja de la quebrada Anishuayjo, se muestra la roca fragmentada.

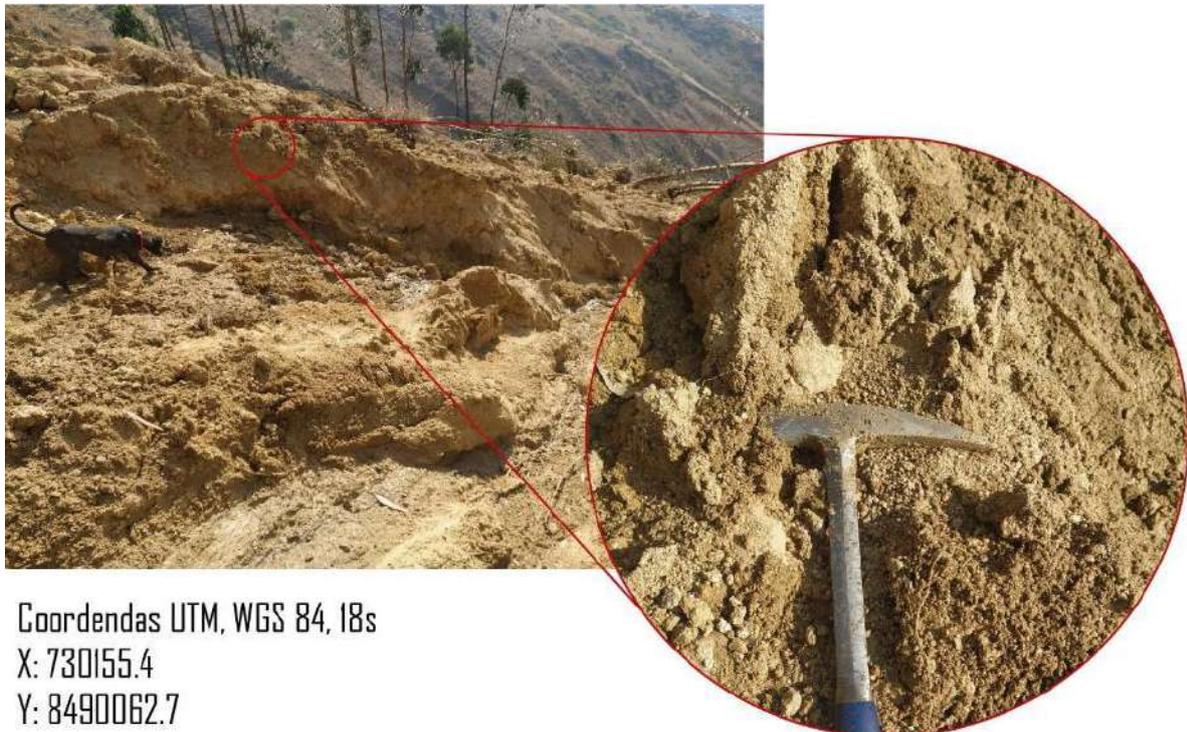
Coordendas UTM, WGS 84, 18s  
X: 730155.4  
Y: 8490062.7

**Figura 9.** Ortogneis en la parte alta de la quebrada Anishuayjo, se muestra la roca altamente meteorizada.

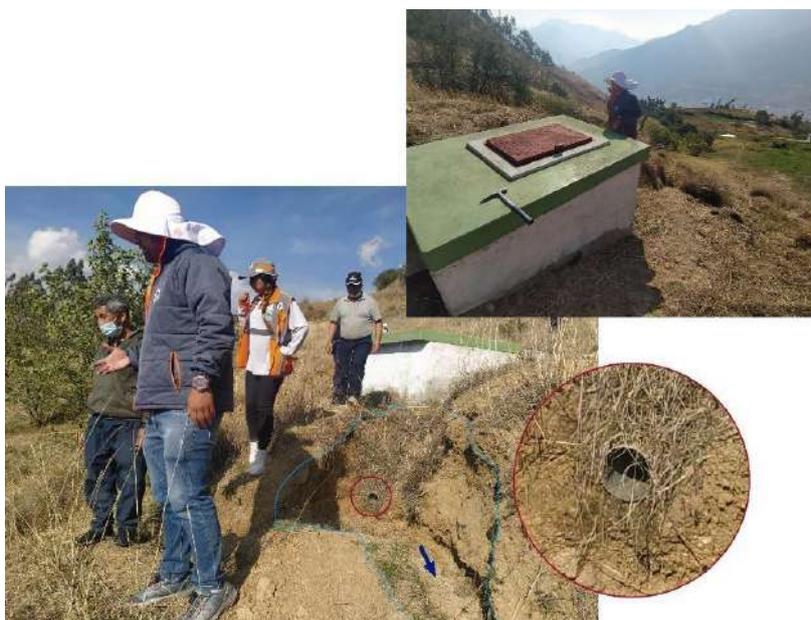
Este deslizamiento rotacional se produjo el 16 de agosto de 2022, según los pobladores, el evento se relaciona con el rebalse de una captación y canal de agua (figuras 14-16), que habría saturado el terreno, esto generó el incremento de la presión intersticial de poros, (coordenadas WGS 84, 18 s, X: 730037 y Y: 8490099) y se desencadenó el evento.

**Figura 14.** Captación de agua y rebalse de este.

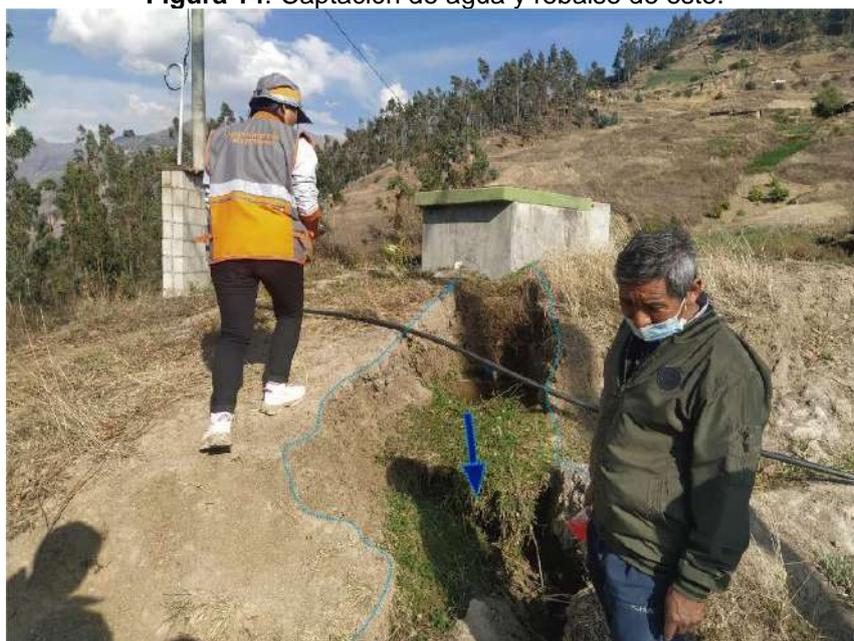
**Figura 15.** Obsérvese el surco producto de la erosión del agua que habría rebalsado la captación de agua.

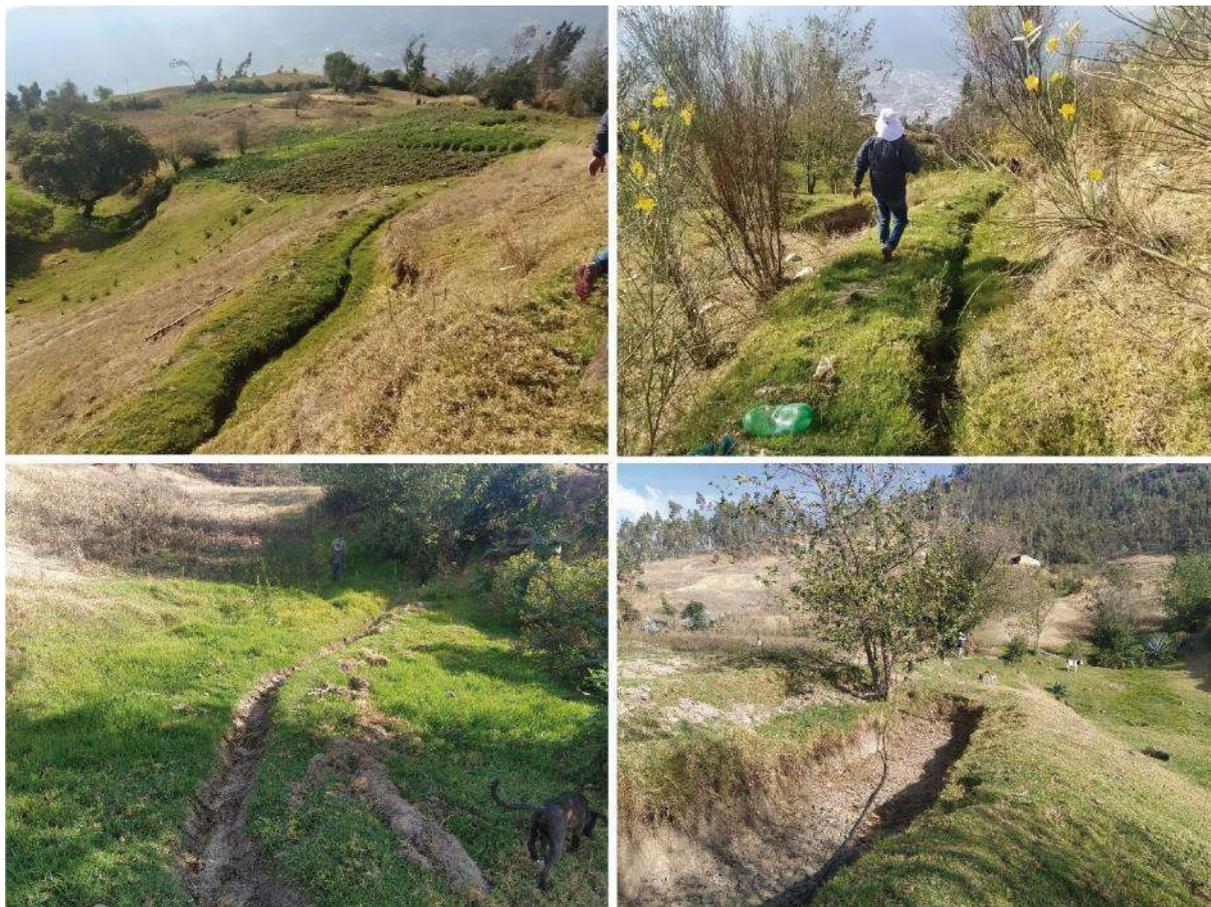
**Figura 16.** Canales de agua no revestidos, ubicados en el sector de Quisipata Baja, inmediatamente superior al área de deslizamiento.

- Presencia de canales de riego no impermeabilizados, por donde infiltran las aguas saturando el terreno e incrementando la presión intersticial de los poros, favoreciendo así la ocurrencia de movimientos en masa.
- Ausencia de sistemas de drenaje en el sector de Condado, por ello los pobladores vierten las aguas domésticas directamente al terreno.

6. Implementar sistemas de drenajes impermeabilizados que recolecten las aguas de lluvias en la ladera, para evitar la infiltración de aguas al suelo (que incrementan las presiones intersticiales); con ello se va a evitar la formación de nuevos deslizamientos. De igual manera las autoridades locales deberán mejorar los sistemas de desagüe, para evitar el vertido aguas residuales al terreno.

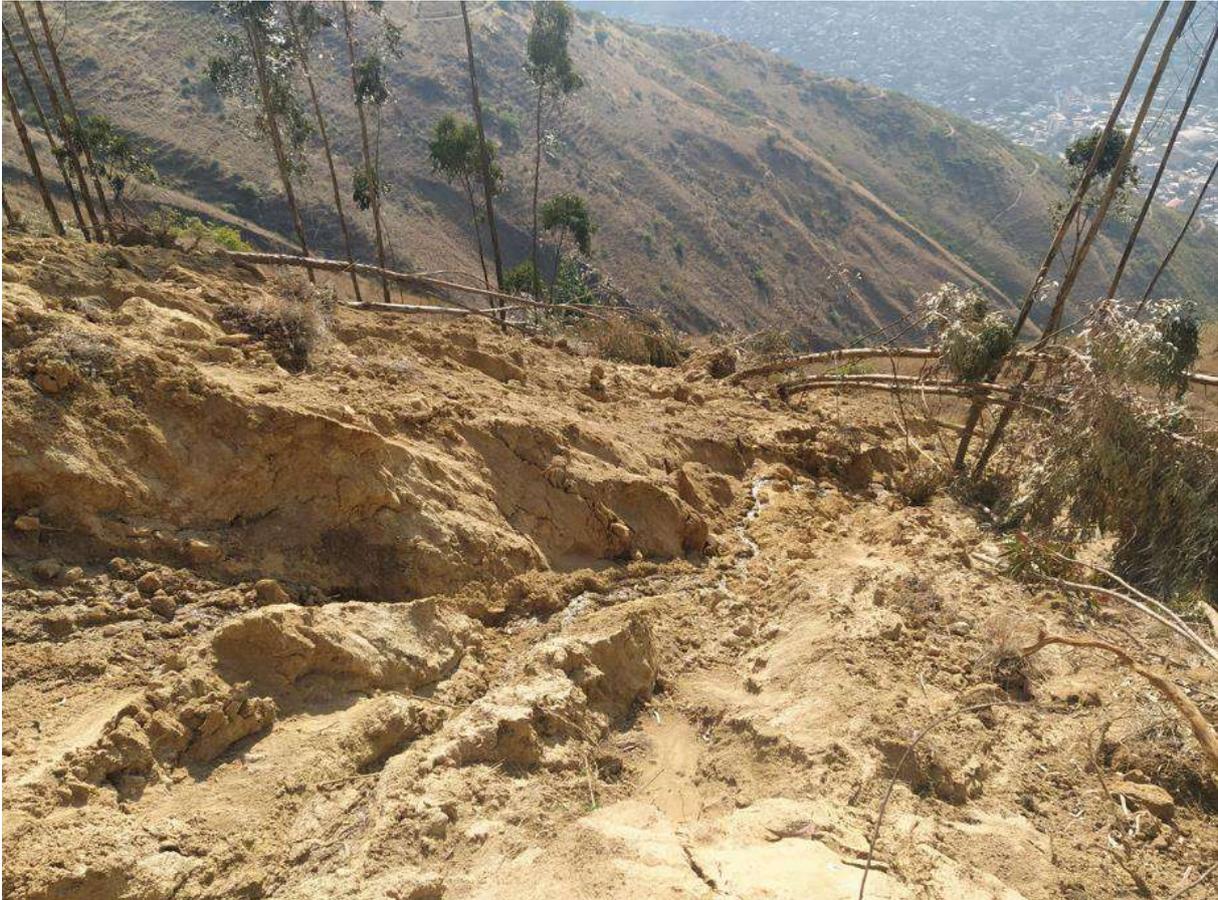
Cabe resaltar que, en el cuerpo del deslizamiento se ha evidenciado la presencia de manantes de agua en las coordenadas UTM, WGS 84, 18s: X: 730208 y Y: 84900033, esto favorece la erosión de la masa deslizada, aumentando la susceptibilidad a futuras reactivaciones.

**Fotografía 1** Obsérvese una corriente de agua en el cuerpo del deslizamiento de Quispata Baja.

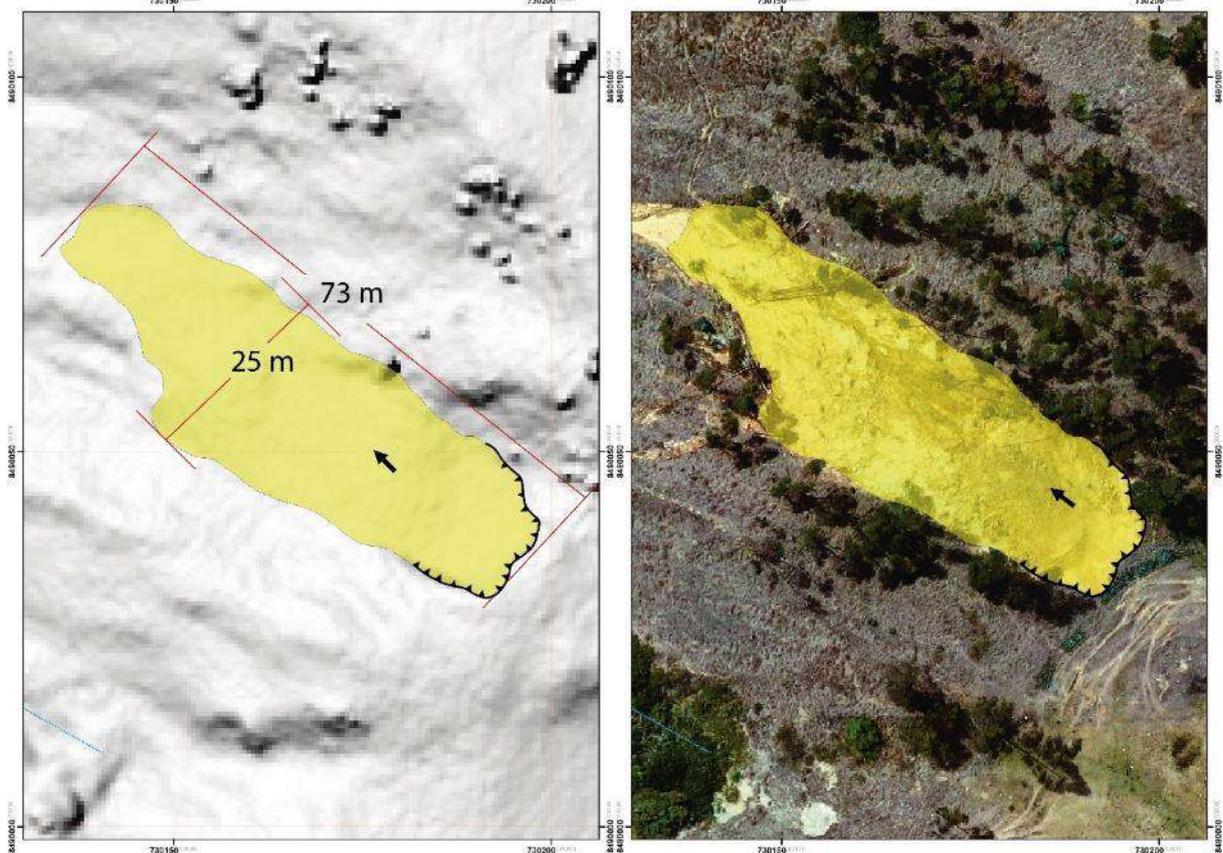
- Área del deslizamiento: 1336 m<sup>2</sup>.
- Forma de la escarpa: Semicircular-continua.
- Estado de la escarpa: Reciente.
- Longitud de la escarpa: 30 m.
- Desnivel entre la escarpa y pie: 36 m.
- Ubicación de la escarpa: Cabecera de la margen derecha de la quebrada Anishuayjo
- Salto principal de la escarpa: 3 m Aprox.
- Salto secundario: no se evidencian
- Superficie de deslizamiento: rotacional (inferido en base a la geomorfología).
- Distribución o actividad: retrogresiva (hacia el sector de agrícola de Quisipata Baja)

**Figura 17** Dimensiones de deslizamiento de Quispata Baja.

4. Implementar planes de monitoreo visual coordinados entre las autoridades locales y distritales, con la finalidad de identificar la formación de nuevos agrietamientos y posteriores deslizamientos.

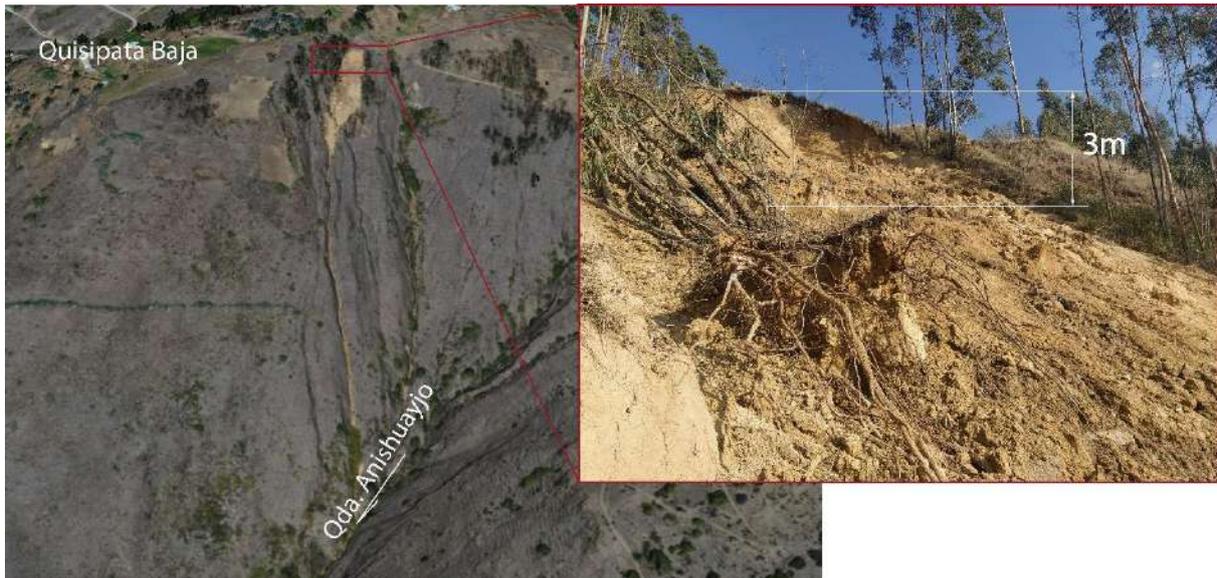
**Figura 18** Localización de escarpa principal en referencia con la quebrada Anishuayjo.

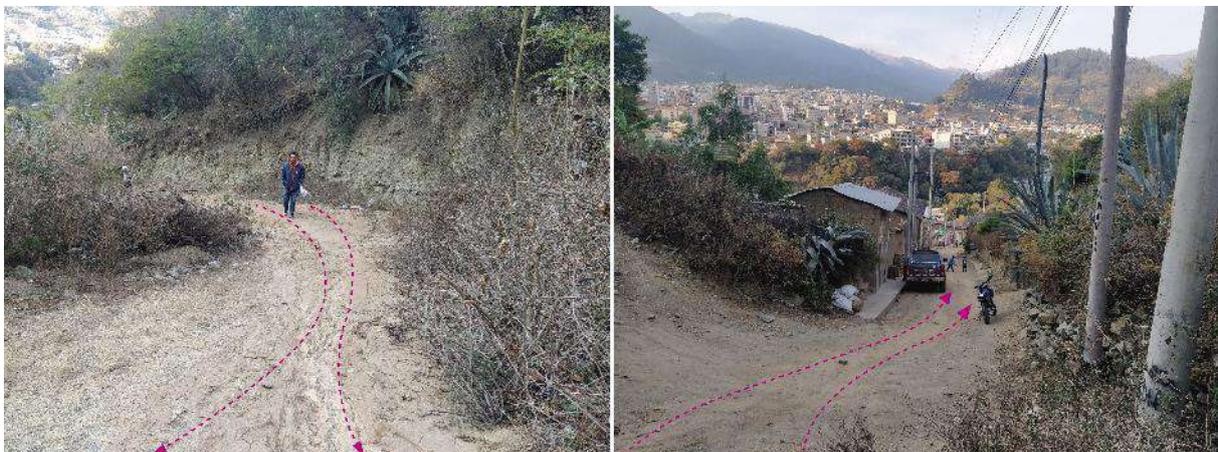
Según la versión de los pobladores el flujo de lodo alcanzó 30 cm de altura, en la zona urbana provocando afectaciones en las calles del barrio Mariño. Cabe resaltar que la quebrada Anishuayjo desemboca directamente sobre el barrio Mariño, es decir no presenta un cauce ni canalización hasta su desembocadura al río principal.

**Figura 19.** Evidencia de flujo de lodos en el Barrio Mariño, desembocadura de la quebrada Anishuayjo

1. Realizar estudios de evaluación de riesgos (EVAR) por parte de las autoridades locales, a fin de evaluar los elementos expuestos en el Barrio Mariño por flujo de detritos (huaicos) esto determinara si es necesaria la reubicación de la población.
2. Implementar barreras dinámicas (para atrapar sedimentos y reducir la velocidad de flujos) en la quebrada Anishuayjo, con la finalidad de disminuir posibles daños en el barrio Mariño.
3. Realizar estudios hidrológicos para determinar la posibilidad de canalizar la quebrada Anishuayjo hasta su desembocadura en el río Mariño.

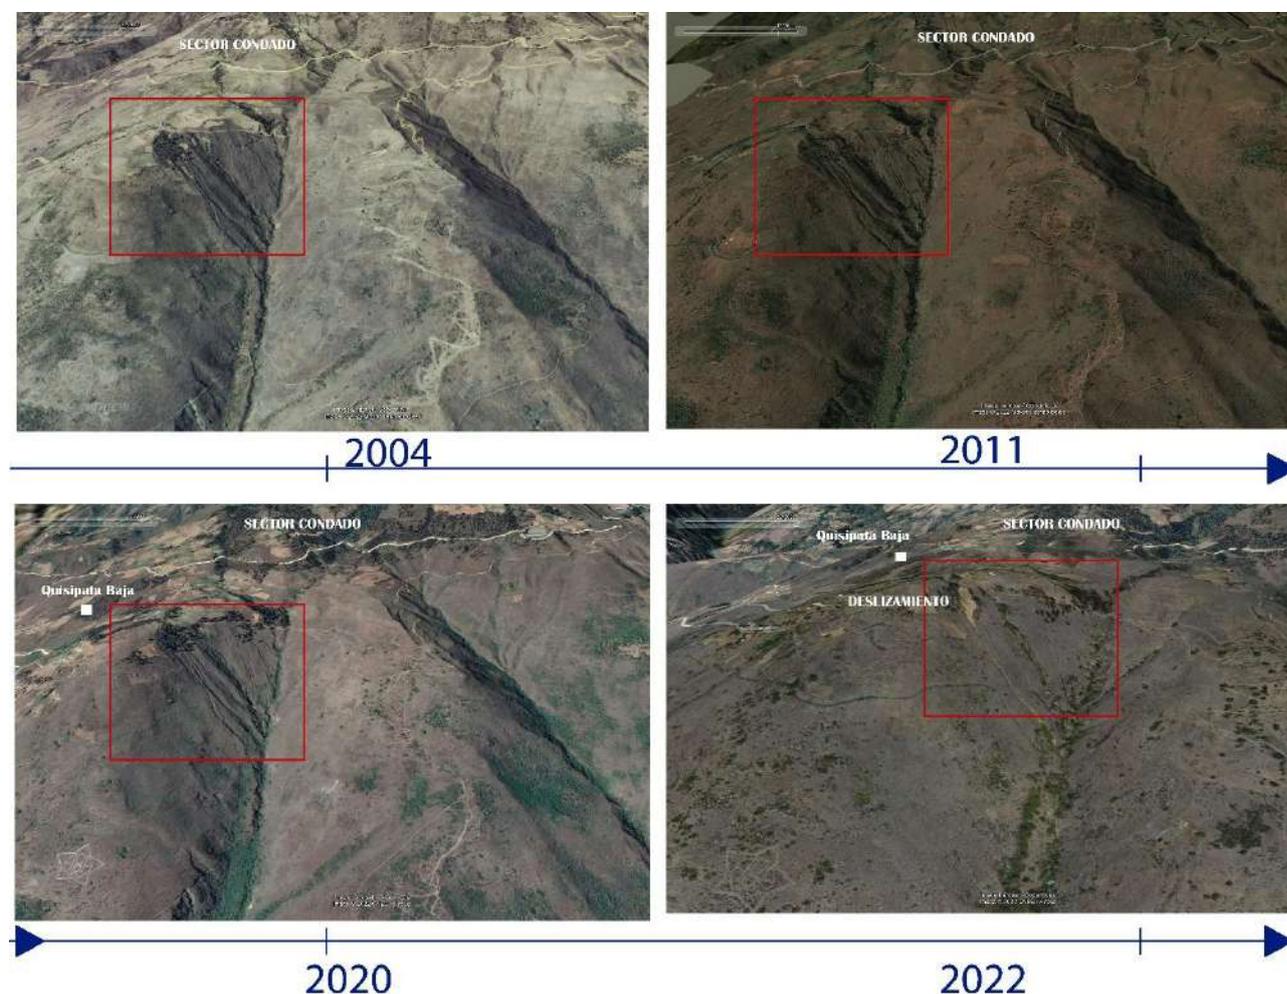
Se infiere que dichas incisiones (cárcavas) se formaron por procesos erosivos de flujos de agua natural, proveniente de las precipitaciones estacionales; sin embargo, la población del de las localidades de Quisipata Baja y Alta, por las actividades agrícolas y sistemas de riego incrementaron la escorrentía de agua y la incisión de estas cárcavas.

La imagen multitemporal (figura 21) muestra el progresivo avance de los procesos erosivos que finalmente se manifestaron como un deslizamiento en el 2022.

**Figura 21.** Imágenes multitemporales de las zonas de mayor carcavamiento en el sector de Condado. (Google Earth)

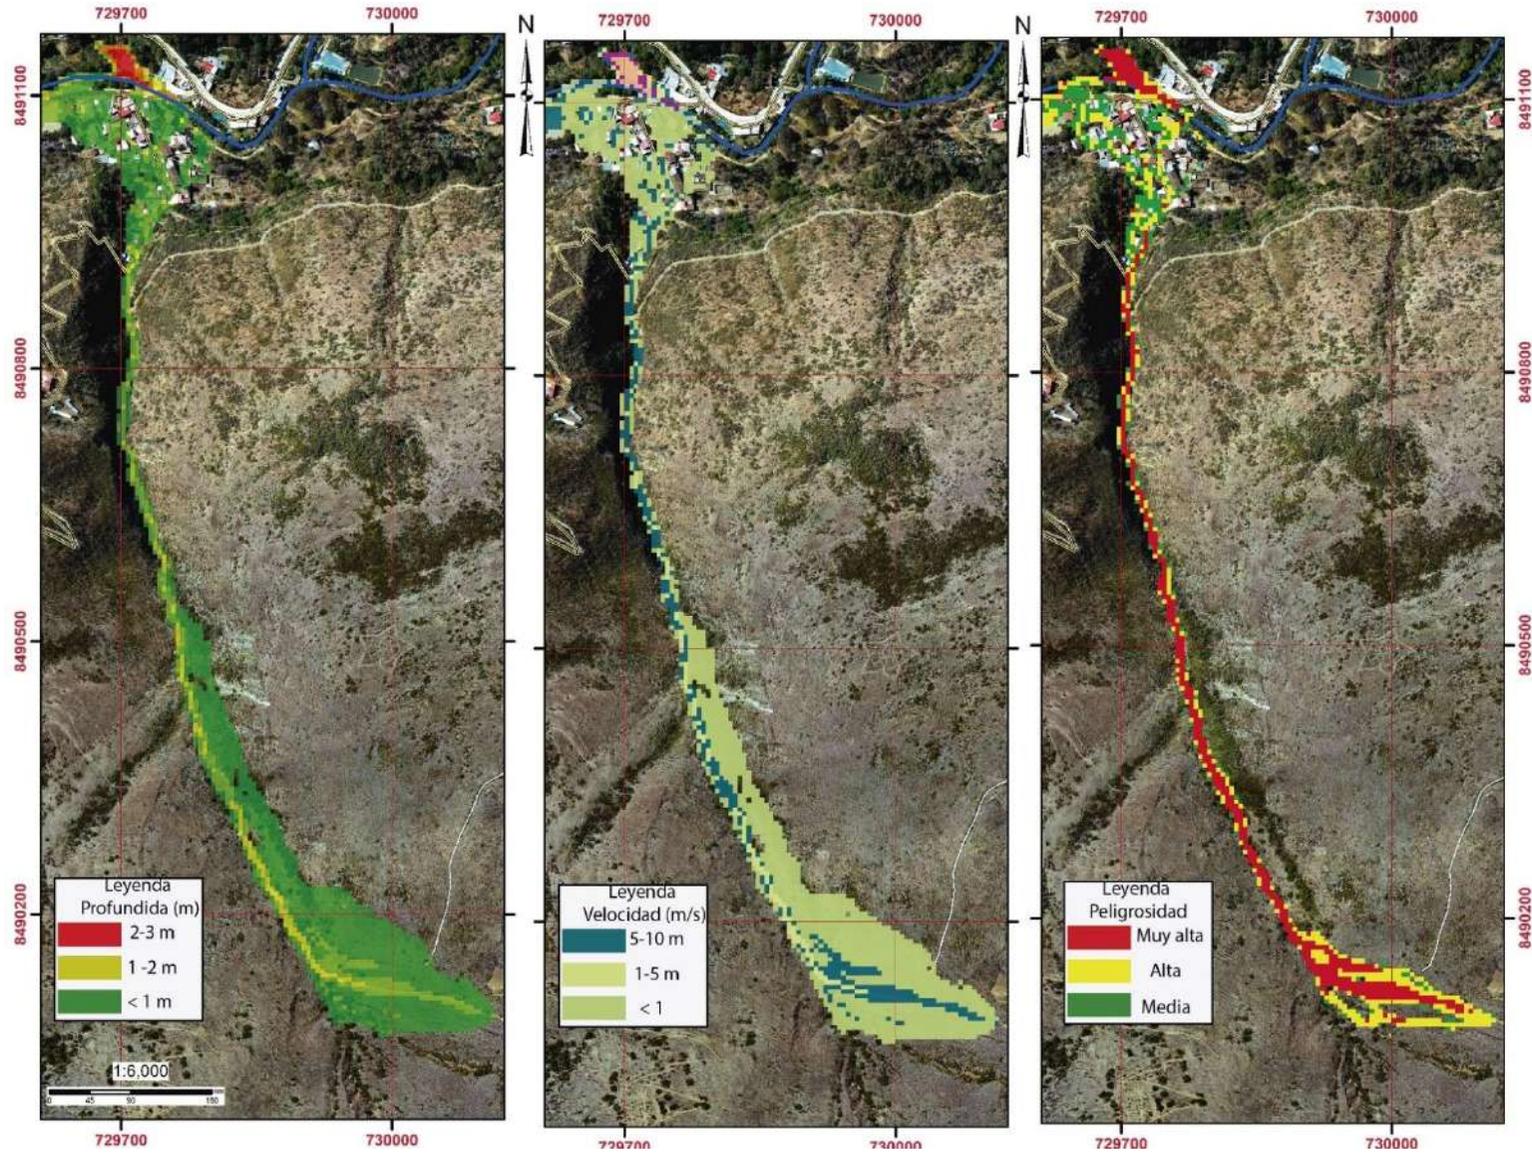
- Tirantes máximos (altura de flujo) de 3 m y velocidades máximas de 10 m/s en el cauce de la quebrada.
- En la zona urbana el modelo reporta tirantes máximos entre 1 m a 0.3 m y mínimos de 0.1 m con velocidades que fluctúan entre 1 m/s a 5 m/s.
- El mapa de peligrosidad calculado en base a los valores de velocidad y alturas de flujo reportan niveles "Muy altos" en la quebrada Anishuayjo hasta la entrada del Barrio Mariño y valores altos y medios en las calles del barrio Mariño hasta su desembocadura en el río del mismo nombre.

Figura 27. Resultados de la simulación de flujo de detritos en la quebrada Anishuayjo.
