Informe Técnico N° A7374

EVALUACIÓN DE PELIGROS GEOLÓGICOS POR MOVIMIENTOS EN MASA EN LOS ALREDEDORES DEL CAMPUS UNIVERSITARIO SANTA ROSA DE TRAPICHE

Departamento Huancavelica
Provincia Angaraes
Distrito Lircay

ABRIL
2023

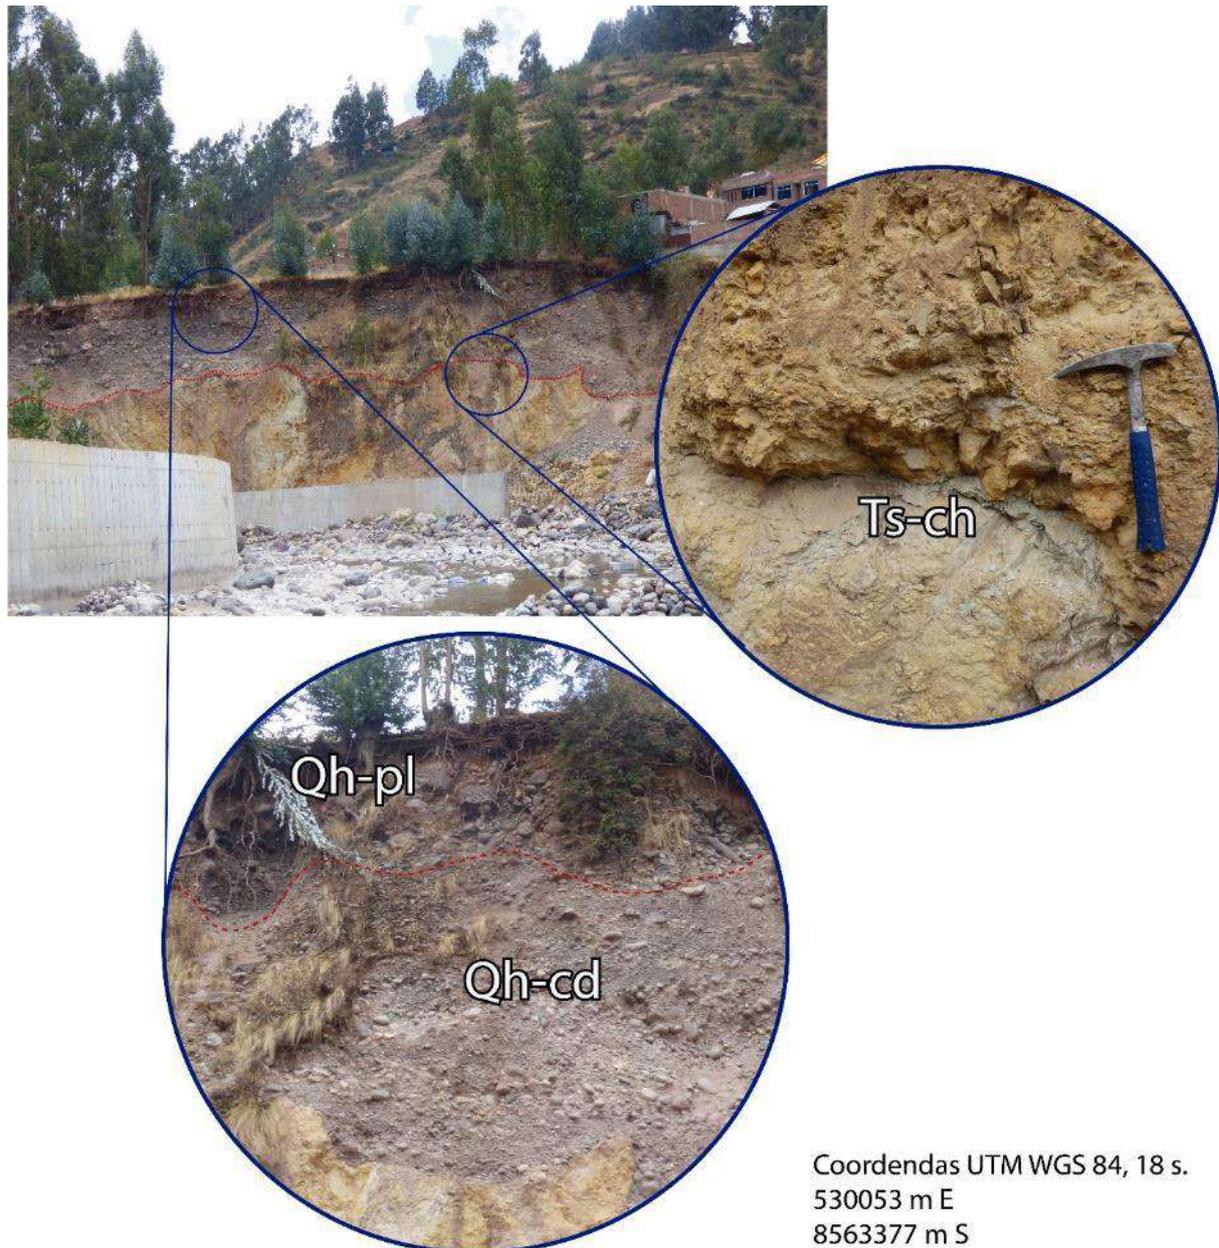
Figura 6. Afloramientos rocosos en la margen derecha del río Sicra, muestra rocas fracturadas (calizas y margas de la Formación Chambará/Ts-ch, cubiertas por depósitos cuaternarios coluvio-deluviales (Qh-cd) y proluviales (Qh-pl).

La separación entre fracturas se encuentra entre 0.30 y 0.05 m, es decir son fracturas muy próximas entre sí, con alta probabilidad de separarse como bloques tabulares.

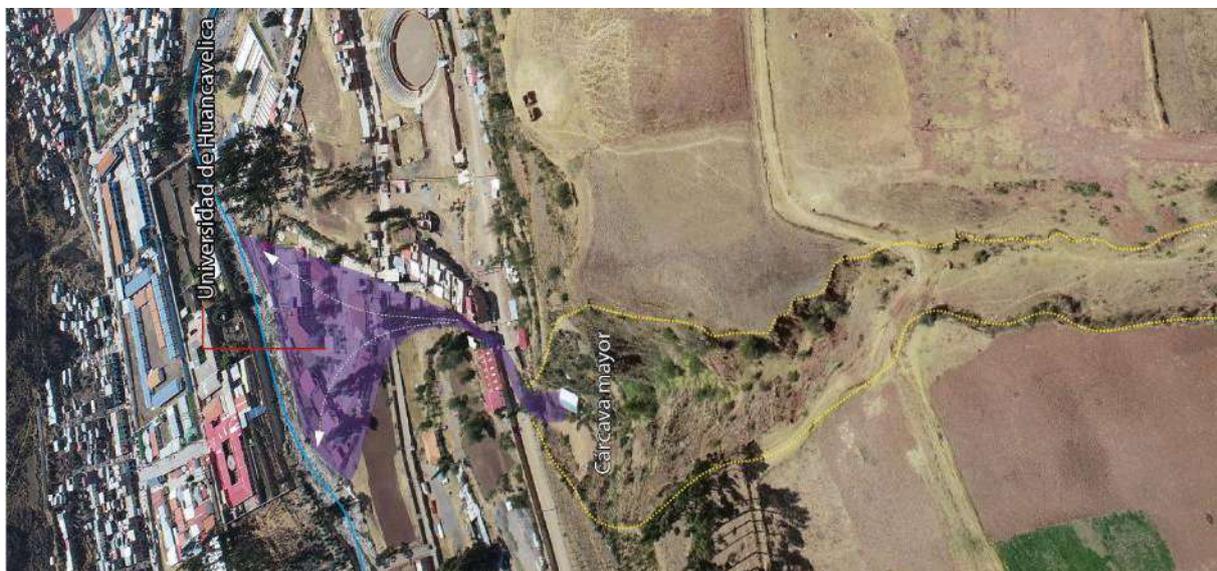
Estos se observan mezclados con depósitos coluvio-deluviales y sobre estos se edificó el campus universitario de Santa Rosa de Trapiche (figura 7).

Figura 7. Muestra la cárcava mayor en la ladera oeste del cerro Latapuquio, margen derecha del río Sicra y la acumulación de detritos (conformando un abanico proluvial), sobre el que se edificó el campus Universitario de Santa Rosa de Trapiche.

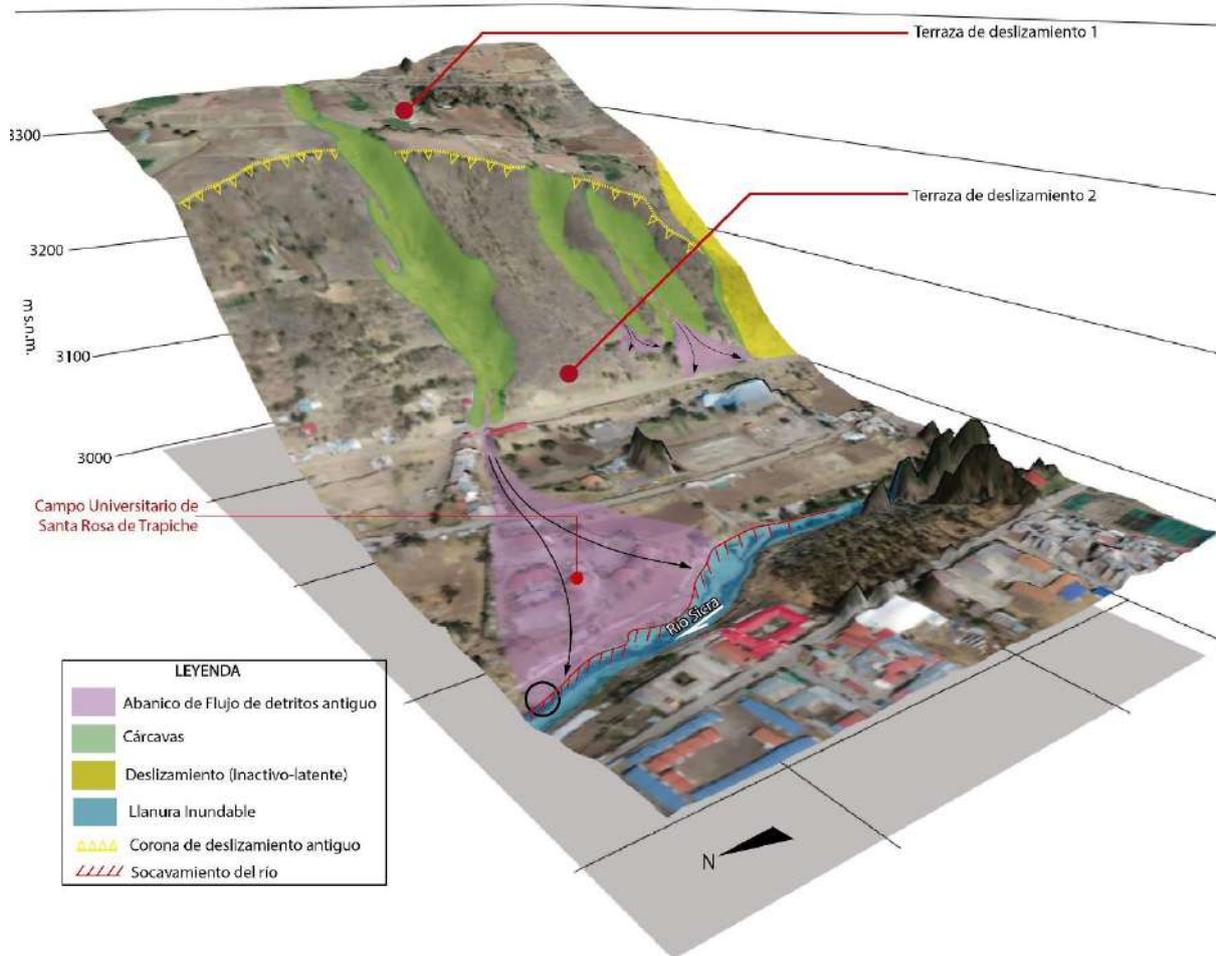
De manera general el campus universitario de Santa Rosa de Trapiche se encuentra limitado al este (140 m) por dos deslizamientos rotacionales (antiguos-inactivos latentes), adosados a la ladera oeste del cerro Latapuquio, en esta misma ladera se presentan cárcavas que han generado flujos de detritos antiguos (debido al transporte del material coluvio-deluvial erosionado) conformando abanicos proluviales. Por el oeste se evidencia procesos de socavamiento del río Sicra sobre terrazas aluviales (figura 11).

Figura 11. Peligros geológicos y otros identificados alrededor del campus universitario de Santa Rosa de Trapiche.

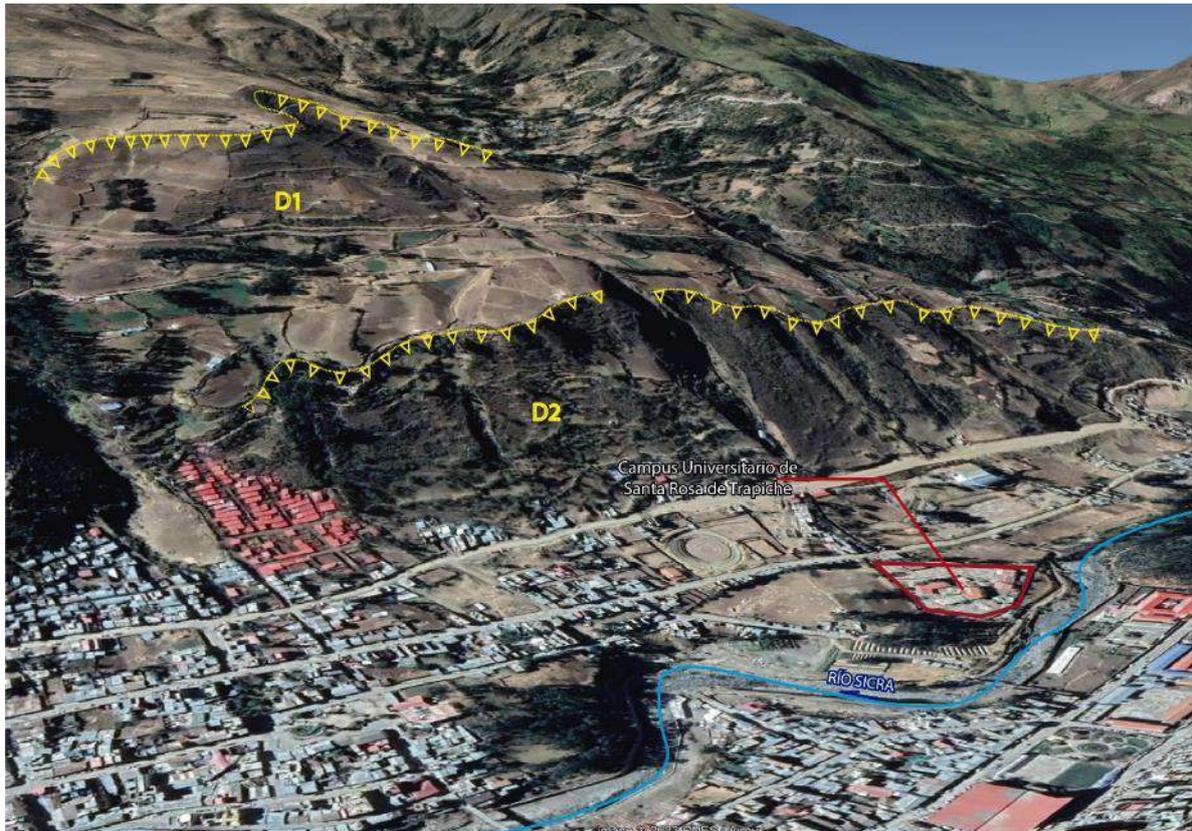
Este deslizamiento se infiere por las características morfológicas que se presenta en el área, donde se observa una escarpa ligeramente recta perpendicular a la pendiente, superficie del salto ligeramente plana y acumulación de materiales inconsolidados en la margen derecha del río Sicra.

Se interpreta que la ocurrencia de este deslizamiento fue posterior al D1. Presenta una longitud de escarpa de 1.3 km y salto de 20 m, por las características actuales este deslizamiento se considera inactivo latente.

Figura 12. Muestra la corona de dos deslizamientos antiguos ubicados en la ladera oeste del cerro Latapuquio. La escarpa inferior disectada por cárcavas, una de ellas (la más grande que corta las dos escarpas).

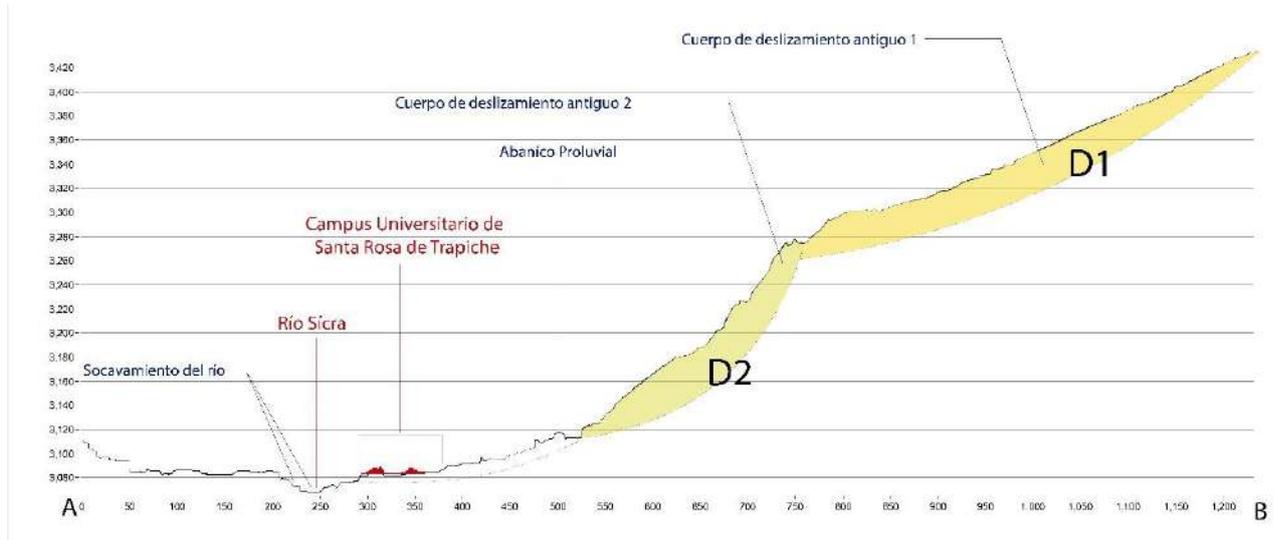
Un corte interpretativo muestra que los deslizamientos D1 y D2, no tendrían influencia directa sobre el campus universitario, sin embargo, según el informe técnico A6535 (citado en las referencias) las viviendas de barrio ubicados en la ladera del cerro (Barrio Pueblo Nuevo), estarían construidas sobre la vertiente de deslizamiento.

Figura 13. Perfil interpretativo de la ocurrencia de deslizamientos a 140 m al oeste del campus universitario de Santa Rosa de Trapiche.

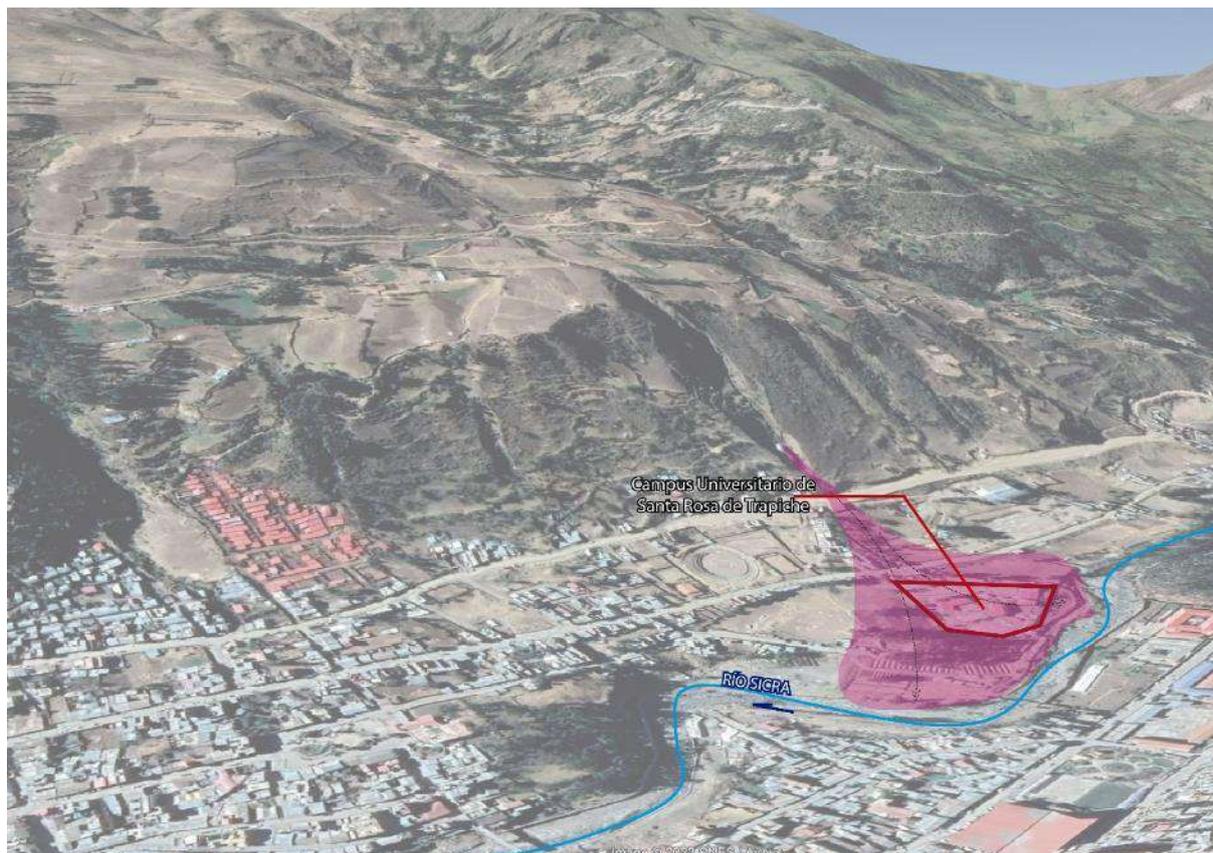
Se evidenció la presencia de abanicos proluviales, provenientes de erosiones en cárcavas en la vertiente oeste del cerro Latapuquio, el principal abanico habría llegado hasta el río Sicra, y es sobre este que se intercalaron materiales detríticos coluvio-deluviales y aluviales formando la actual plataforma donde se edificó el campus universitario de Santa Rosa de Trapiche. Por su morfología existe peligrosidad y alta probabilidad de ocurrencia de flujo de detritos proveniente de la cárcava ante precipitaciones extremas, intensas y/o prolongadas, pudiendo generar afectaciones en las viviendas adyacentes e inundaciones leves a moderadas en el campus universitario (figura 14 y 15).

Figura 14. Se visualiza el abanico proluvial interpretado geomorfológicamente, descendiente desde la cárcava principal en la ladera oeste del cerro Latapuquio.

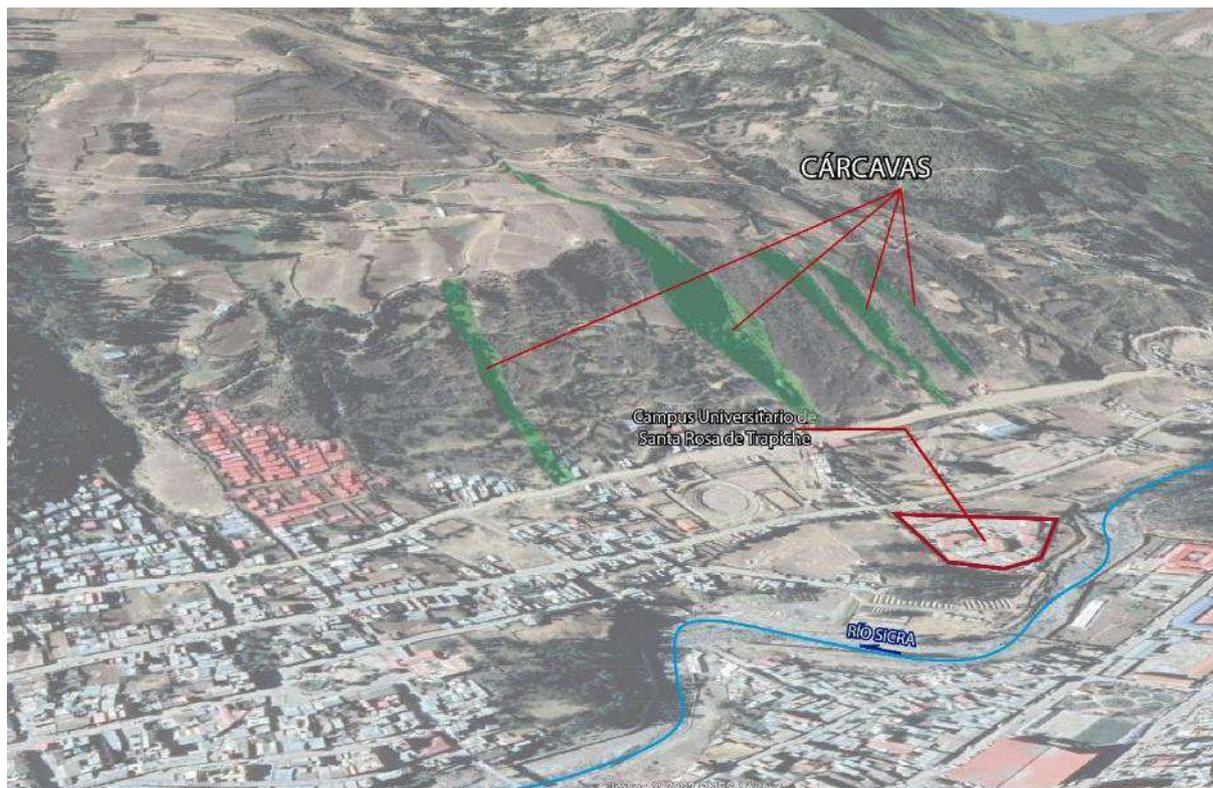
Este proceso se presenta en la ladera oeste del cerro Latapuquio, está relacionado a la escorrentía no controlada de aguas pluviales y malos drenajes de aguas de riego y domésticas en la parte superior del cerro, que erosionan material detrítico de las cárcavas profundizándolas y ensanchándolas de manera continua, este evento se considera activo (figura 15).

Figura 15. Carcavamientos en la ladera oeste del cerro Latapuquio.

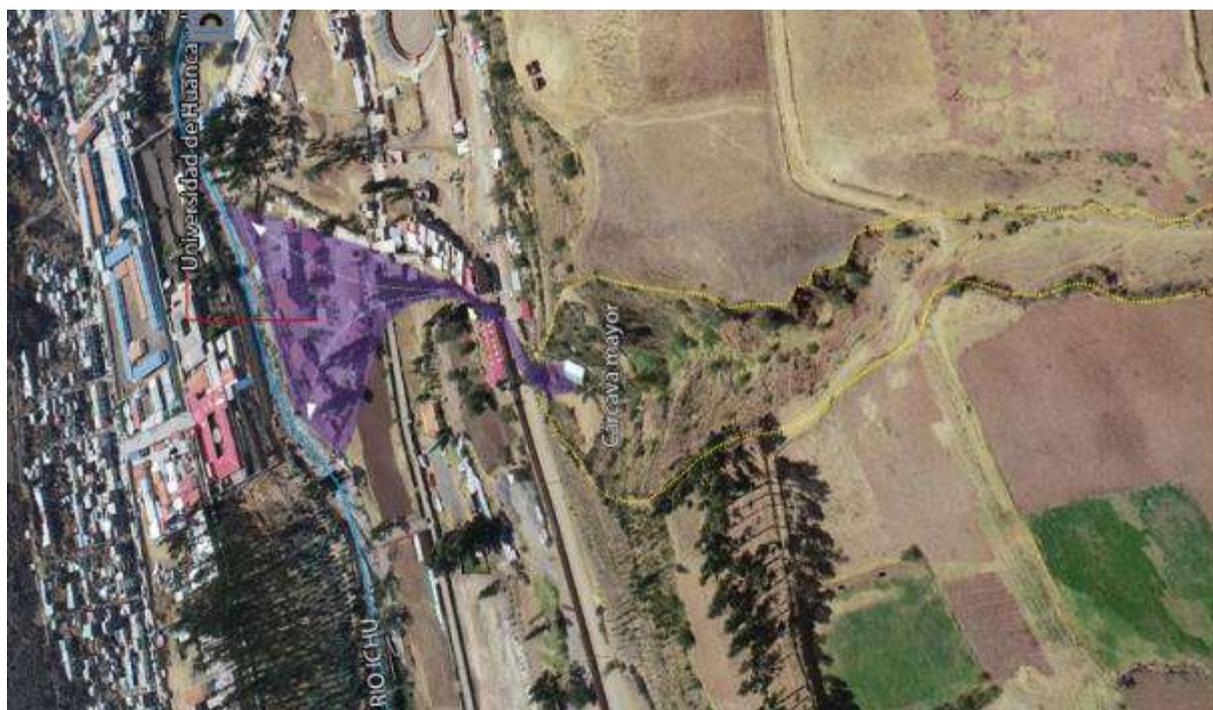
La erosión y evolución de la cárcava principal ha generado un depósito de abanico proluvial en su parte inferior terminal. Posee un ancho de ~70 m, longitud de ~650 m y profundidad aproximada de 80 m (figura 16), esta es la más cercana al campus universitario y de la cual habría proveniendo el material detrítico que conformo al abanico proluvial donde se asienta el campus universitario.

Figura 16. Cárcava principal en la ladera oeste del cerro Latapuquio.

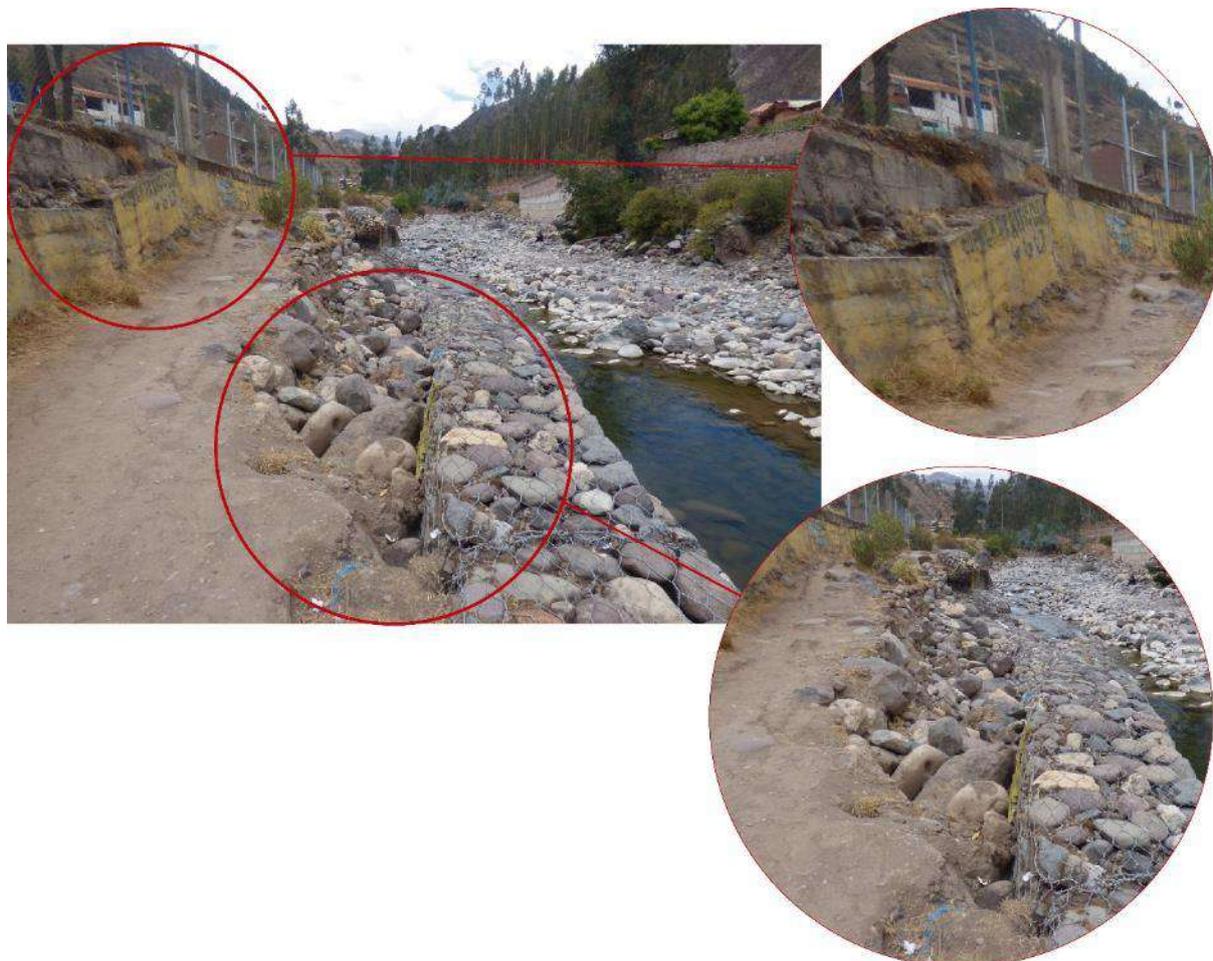
La influencia del río Sicra (socavamiento) se evidencia en ambas márgenes (terrazza aluvial). Esto se debe principalmente a la fuerza que adquieren las aguas en épocas de lluvia, generando el arrastre de bloques en su cauce y márgenes que al impactar con las márgenes de ~2m de altura generan erosión y posterior colapso, el cual se evidencia por la caída de muros de gaviones y muros de contención (figura 17).

Figura 17. Evidencias del socavamiento del río Sicra en la margen derecha.

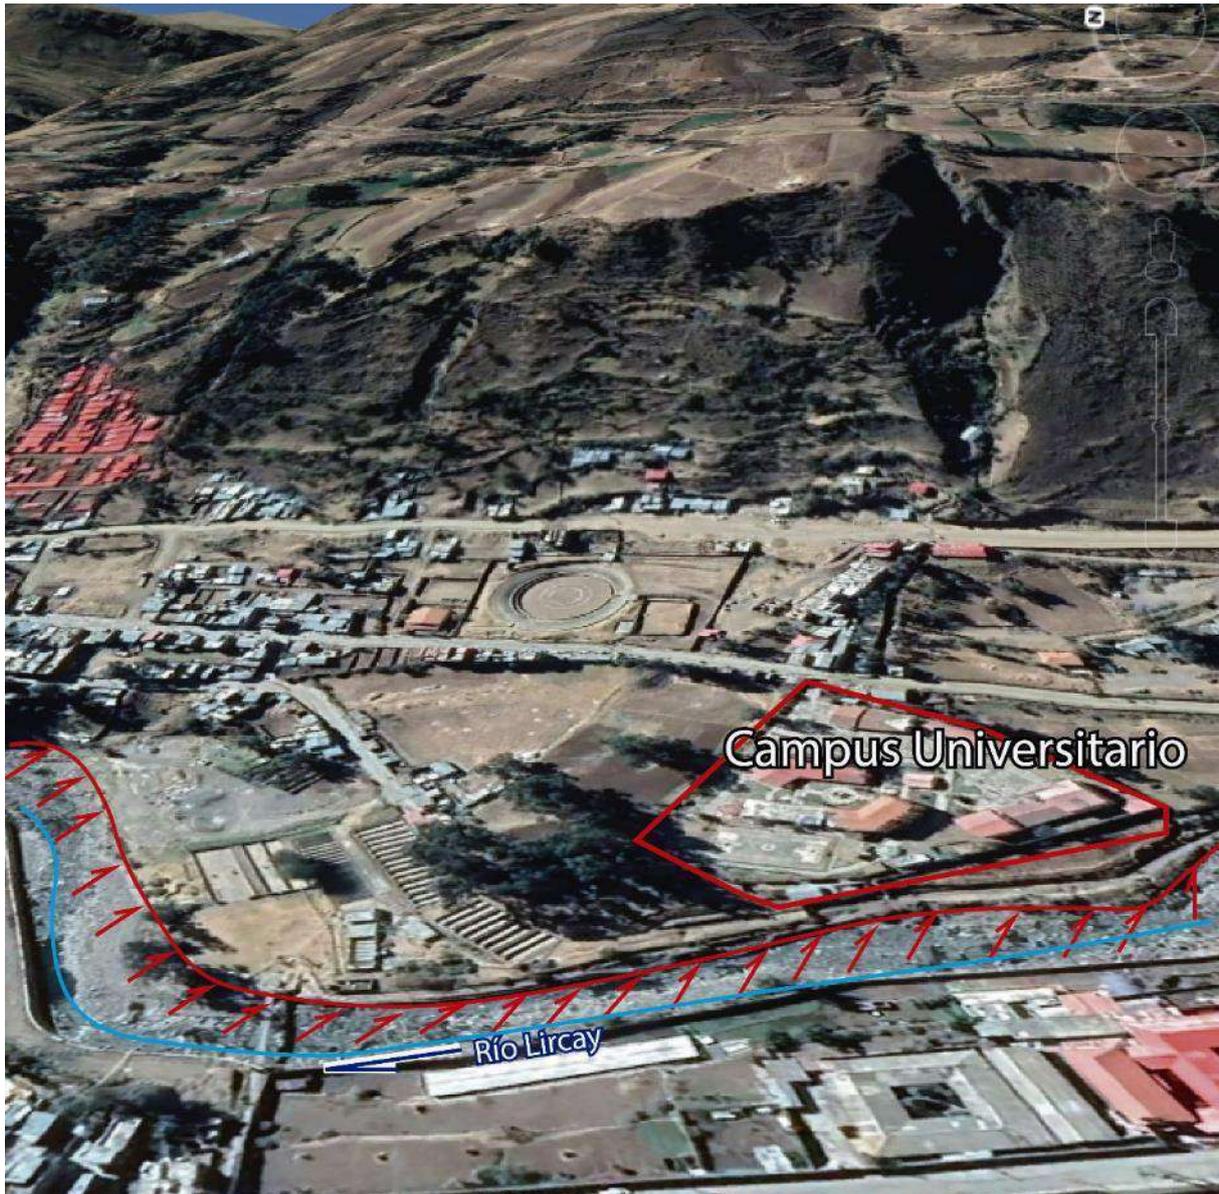
El socavamiento de la terraza aluvial sobre la margen derecha del río Sicra se presenta desde las coordenadas X: 530140, Y: 8563052 hasta las coordenadas X: 530185, Y: 8563524, sumando una longitud aproximada de 500 m, este proceso se considera latente (especialmente en épocas de lluvia), pudiendo ocasionar daños en el extremo Este del campus universitario de Santa Rosa de Trapiche (figura 18).

Figura 18. Longitud de socavamiento del río Sicra sobre la margen derecha (terraza aluvial).
