**Informe Técnico N° A7375**

# EVALUACIÓN DE PELIGROS GEOLÓGICOS POR MOVIMIENTOS EN MASA EN EL CASERÍO DE LLACTASH

Departamento Áncash  
Provincia Huaraz  
Distrito Independencia

ABRIL  
2023

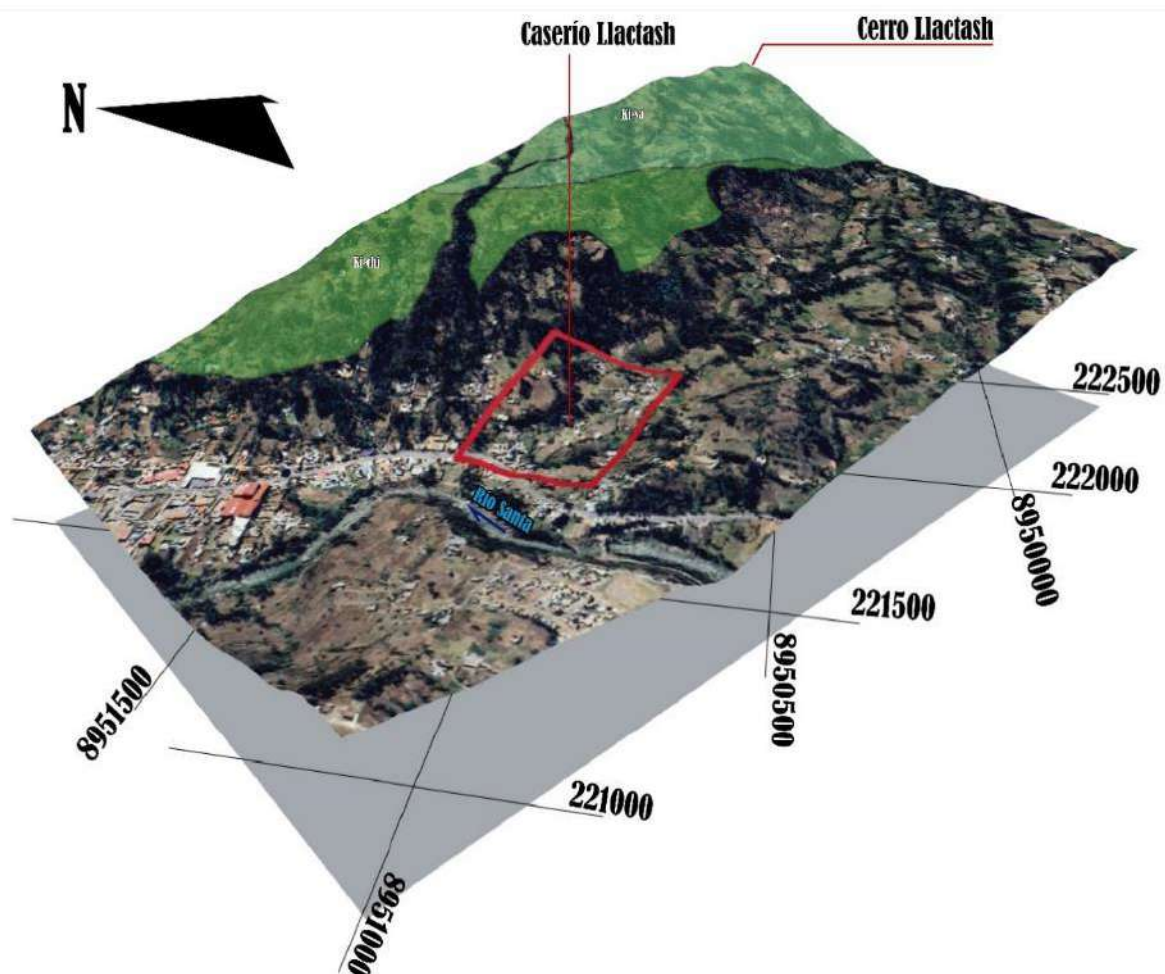
Localmente se observaron restos de calizas (bloques y bolones), acompañados de una matriz arcillosa, en la ladera oeste del cerro Llactash, estos depósitos provendrían de la parte superior del cerro donde se observan estos afloramientos con alto grado de meteorización y fracturamiento (figura 7 y cuadro 3).

**Figura 7.** Se muestra afloramientos de la formación Santa (Ki-sa) y Chimú (Ki-chi), en la parte alta del cerro Llactash, sobre el caserío del mismo nombre.

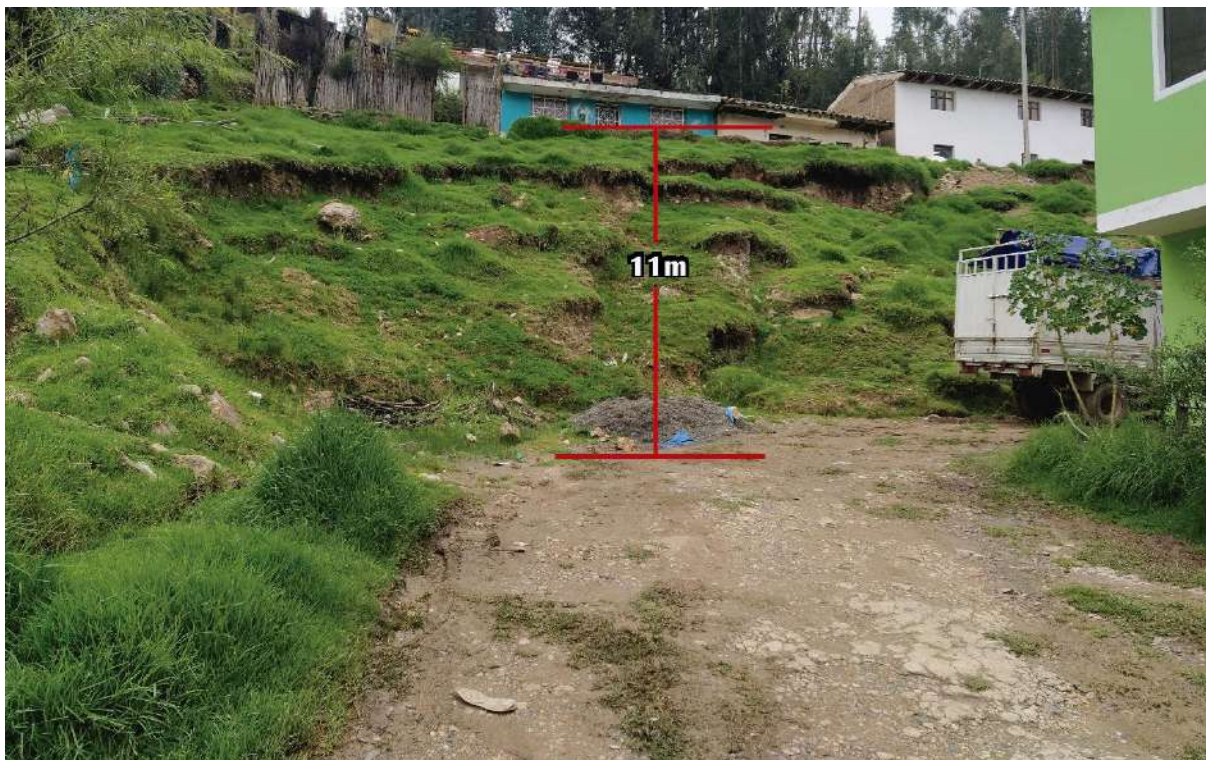
**Figura 09.** Depósitos coluvio-deluviales ubicados en la parte baja del caserío de Llactash.

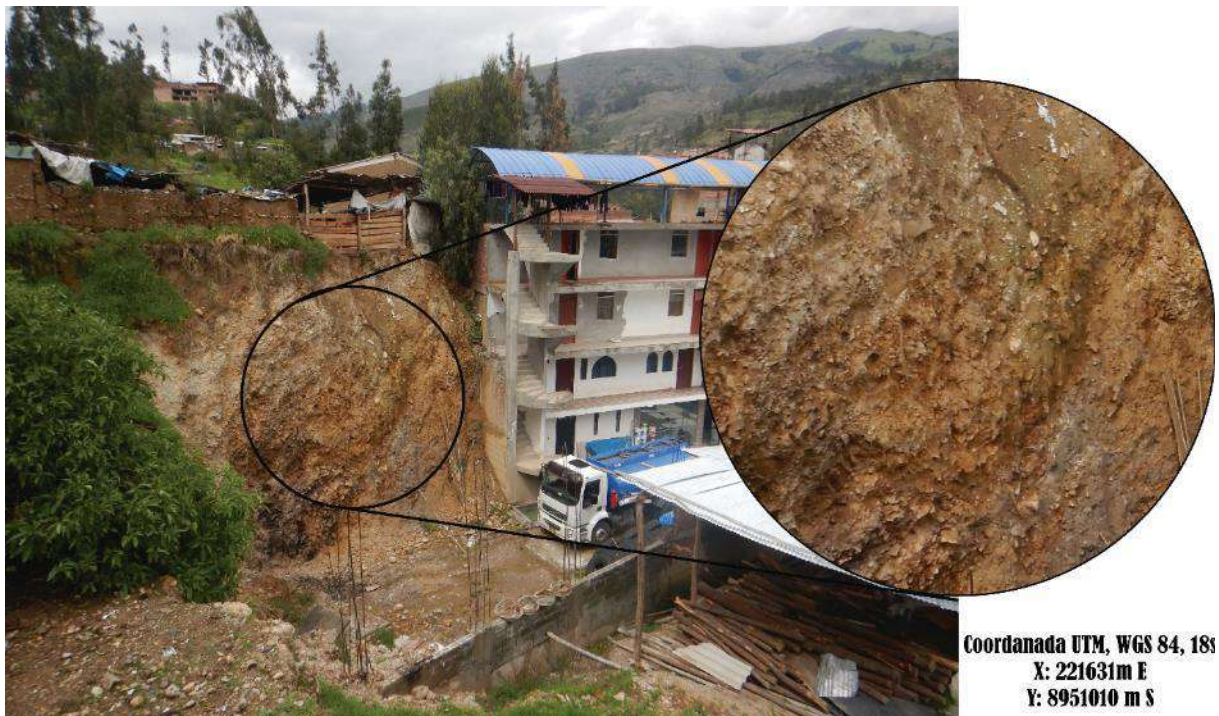
**Figura 10.** Suelos residuales, producto de la meteorización y fracturamiento de las rocas (areniscas cuarzosas) de la Formación Chimú.

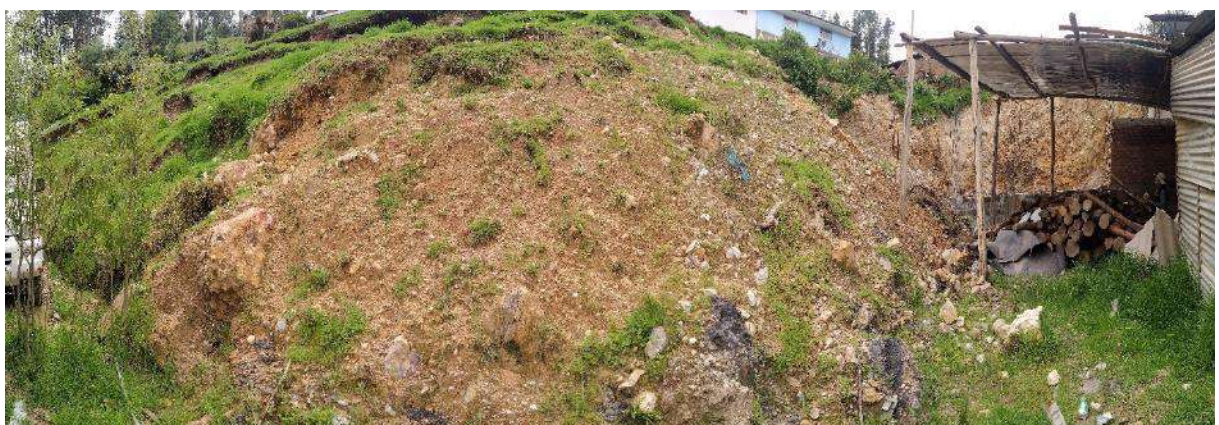
**Figura 11.** Depósitos coluvio-deluviales ubicados en la coordenada UTM WGS 84, 18s Este: 221628 y Norte: 8951018. Por debajo de las casas con agrietamientos.

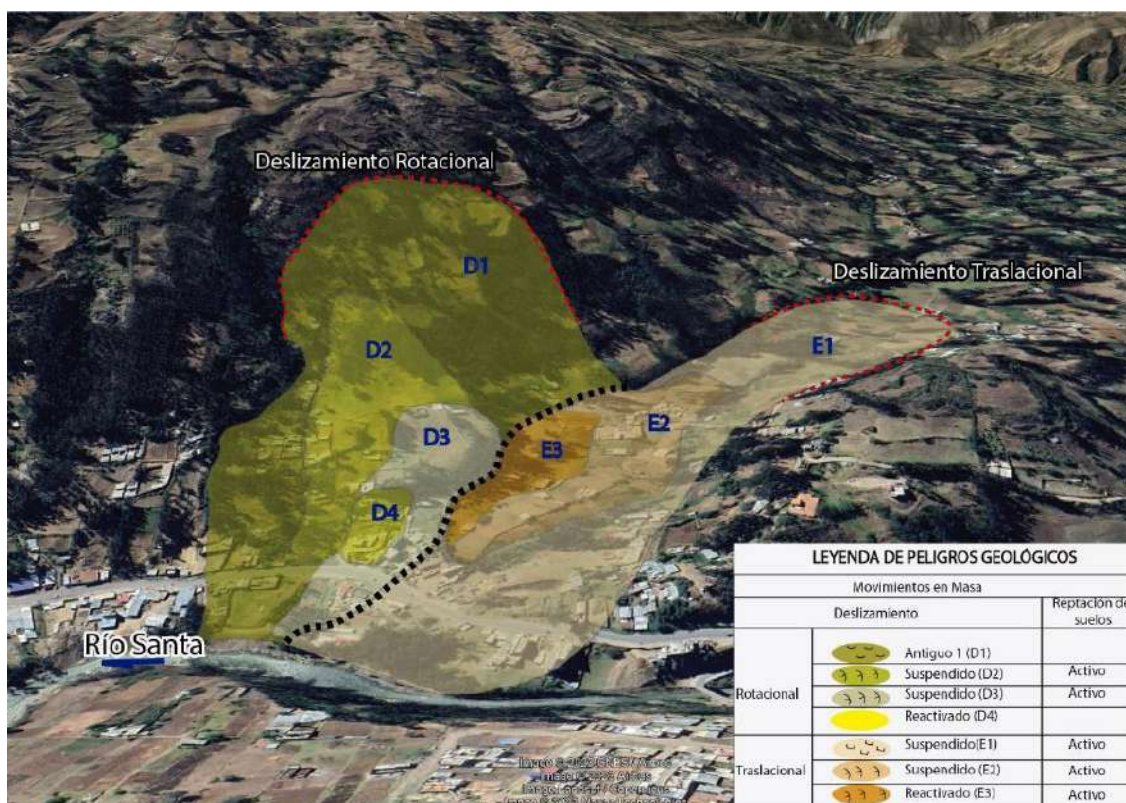
Figura 16. Deslizamientos rotacional y traslacional sobre el que se encuentra el caserío de Llactash.

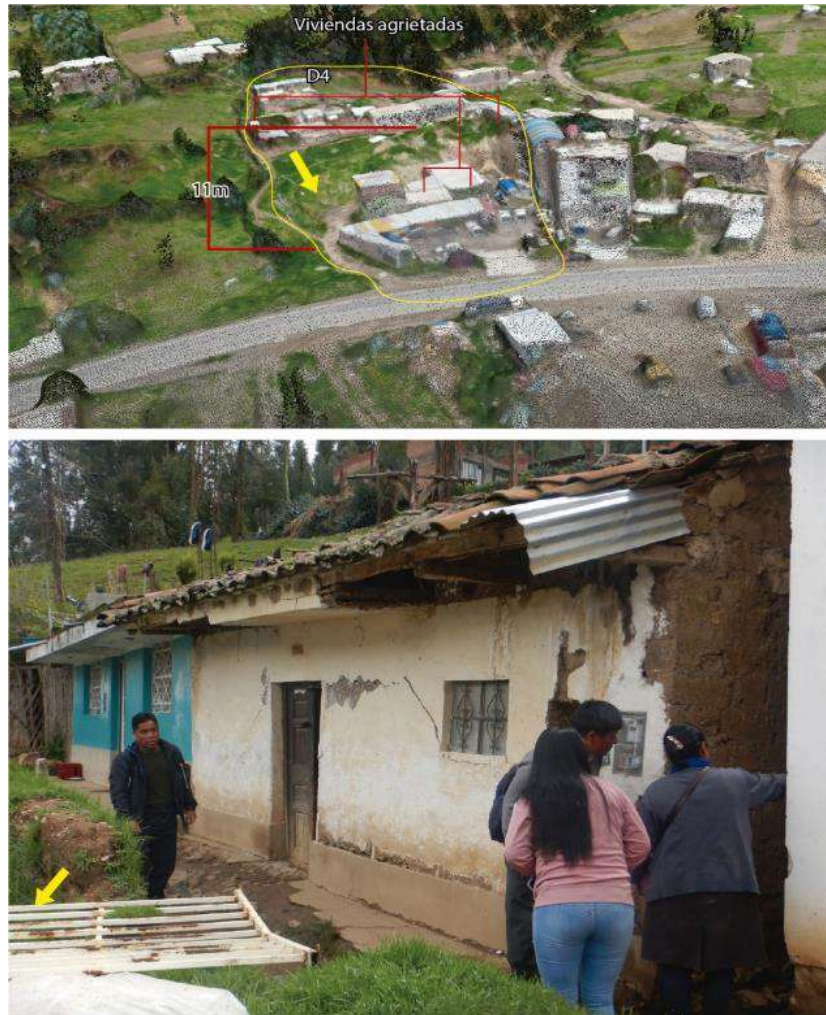
**Figura 17.** Deslizamientos D4, la flecha amarilla muestra la dirección de avance del movimiento en masa, en la base se puede observar un corte del talud para la construcción de viviendas y la fotografía inferior muestran las viviendas que quedaron la parte superior del talud con agrietamientos y propensas a colapsar.

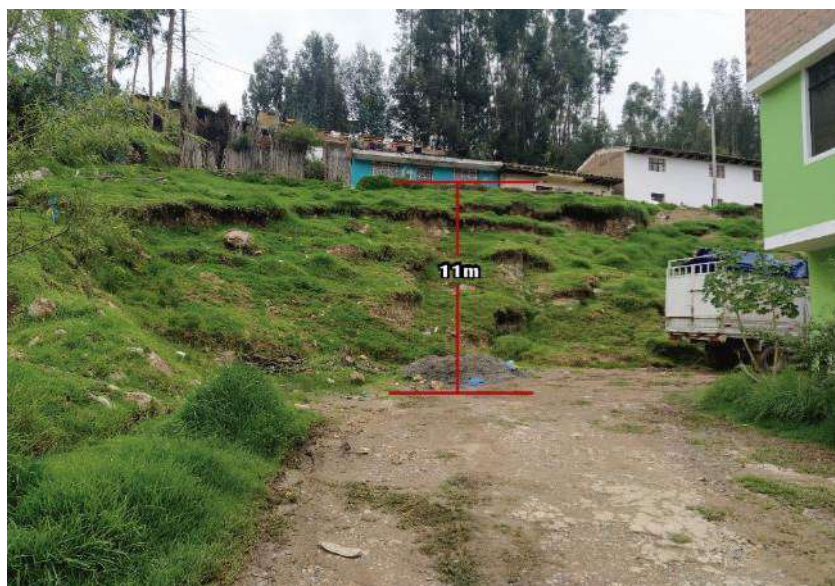
**Figura 18.** Muestra el talud para construcción de viviendas y las casas agrietadas en la parte superior.

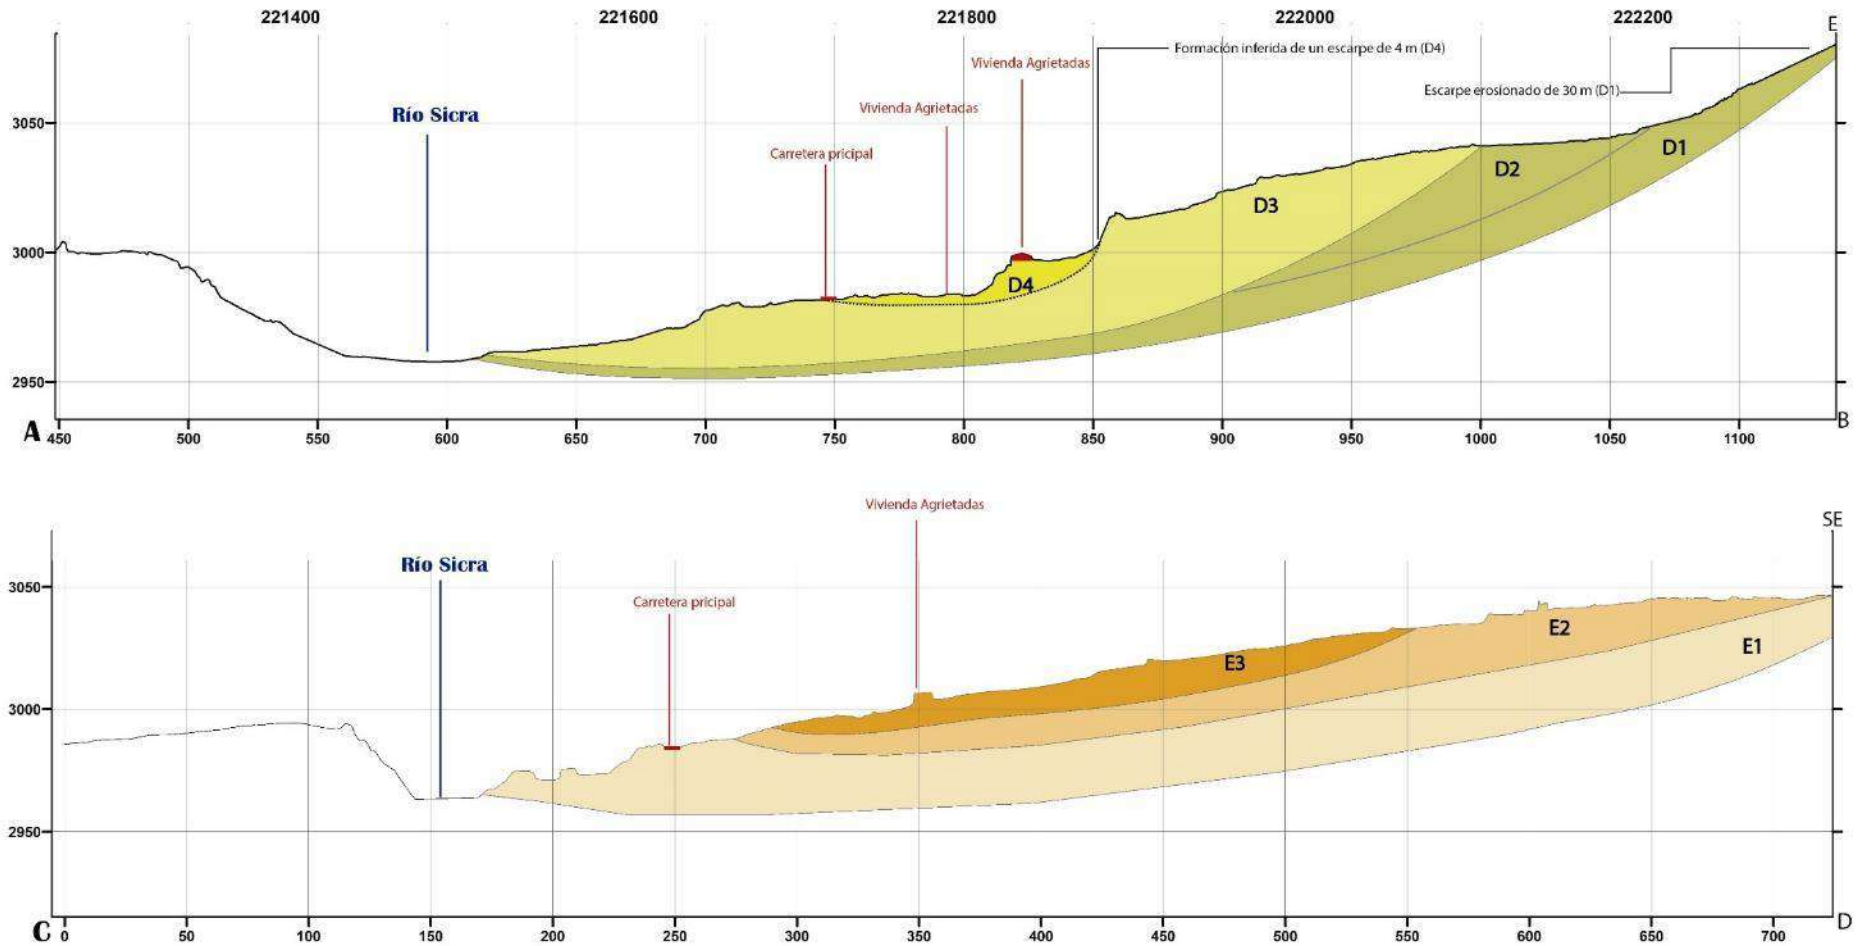
El deslizamiento traslacional E1, tiene dos reactivaciones la primera denominada E2 presenta su corona en la cota 3030 m s.n.m. y pie de avance en la cota 2976 m s.n.m, igual que en el caso del deslizamiento rotacional D1 las características de humedad condicionaron la reptación de esta masa antes deslizada en un área de 3.6 ha, a su vez el proceso de reptación reactivó un deslizamiento (también traslacional) denominado E3 cuya corona se encuentra en la cota 3017 m s.n.m (figura 19).

**Figura 19.** Cortes interpretativos A-B y C-D, representados en el mapa 4 anexo 1, muestra los deslizamientos rotacionales (superior) y traslacionales (inferior), sobre el que se están desarrollando procesos de reptación de suelos y reactivaciones.

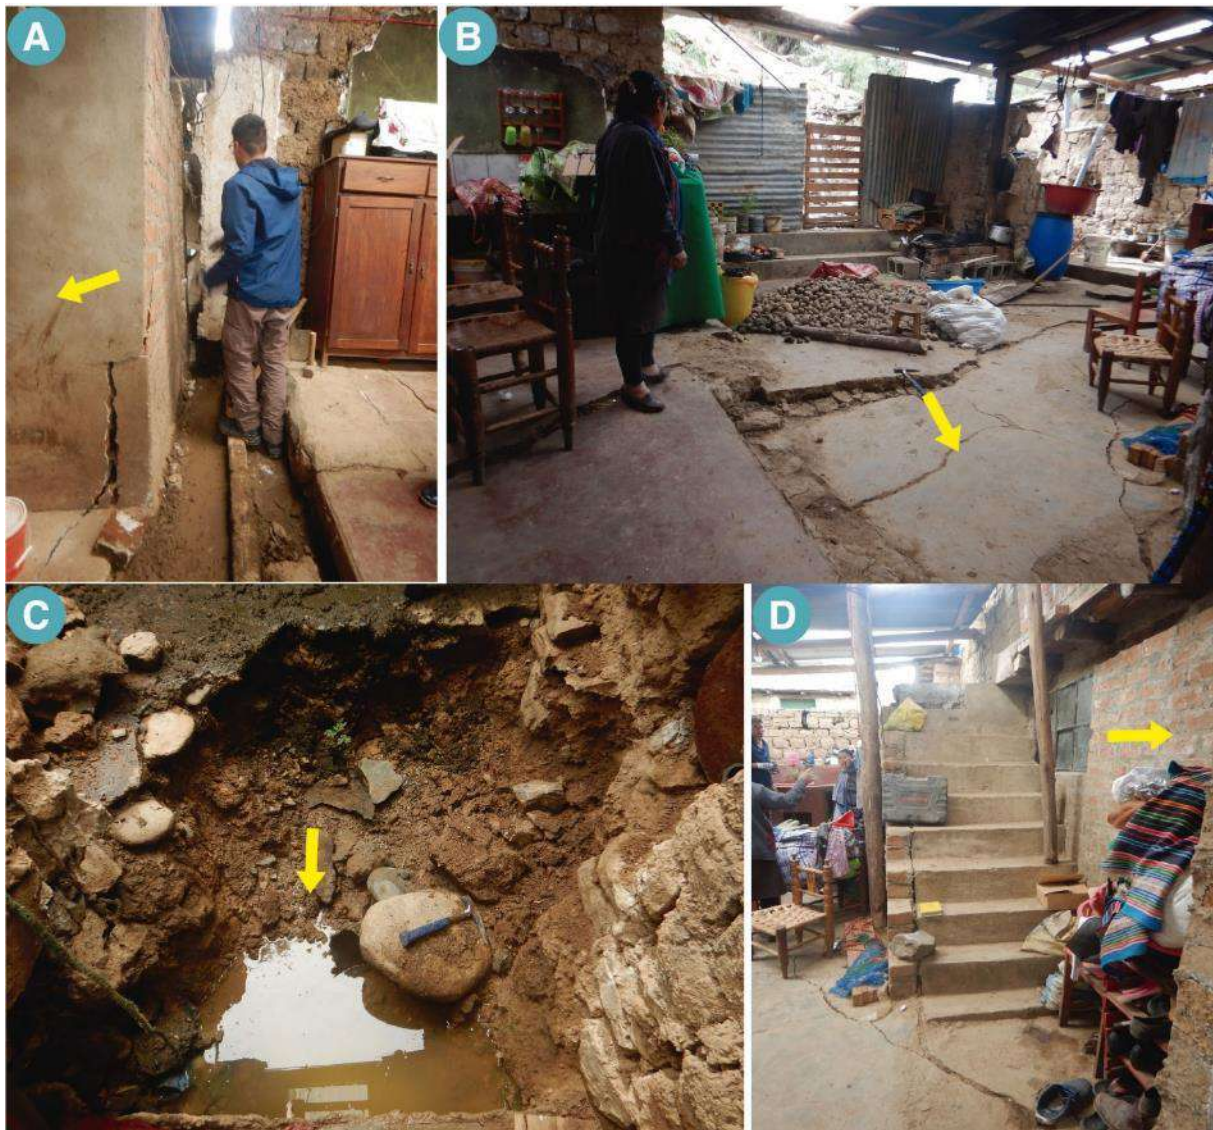
El deslizamiento rotacional D4 ha generado las siguientes afectaciones en el caserío Llactash, Entre las principales se pueden mencionar las 04 viviendas ubicadas en parte alta de un talud, estas presentan alta probabilidad de colapsar por el daño en su infraestructura.

**Figura 20.** Muestra los daños en la vivienda n° 1 por el deslizamiento D4, las flechas amarillas señalan la dirección del movimiento perpendicular a la pendiente. A y D, muestran aperturas en la base del primer piso lo que hace a la construcción altamente susceptible a colapsar por agrietamientos de hasta

25 cm, B) muestra agrietamientos en el piso (patio) con aperturas de 10 cm y longitudes de hasta 3 m y D) muestra filtraciones de agua.

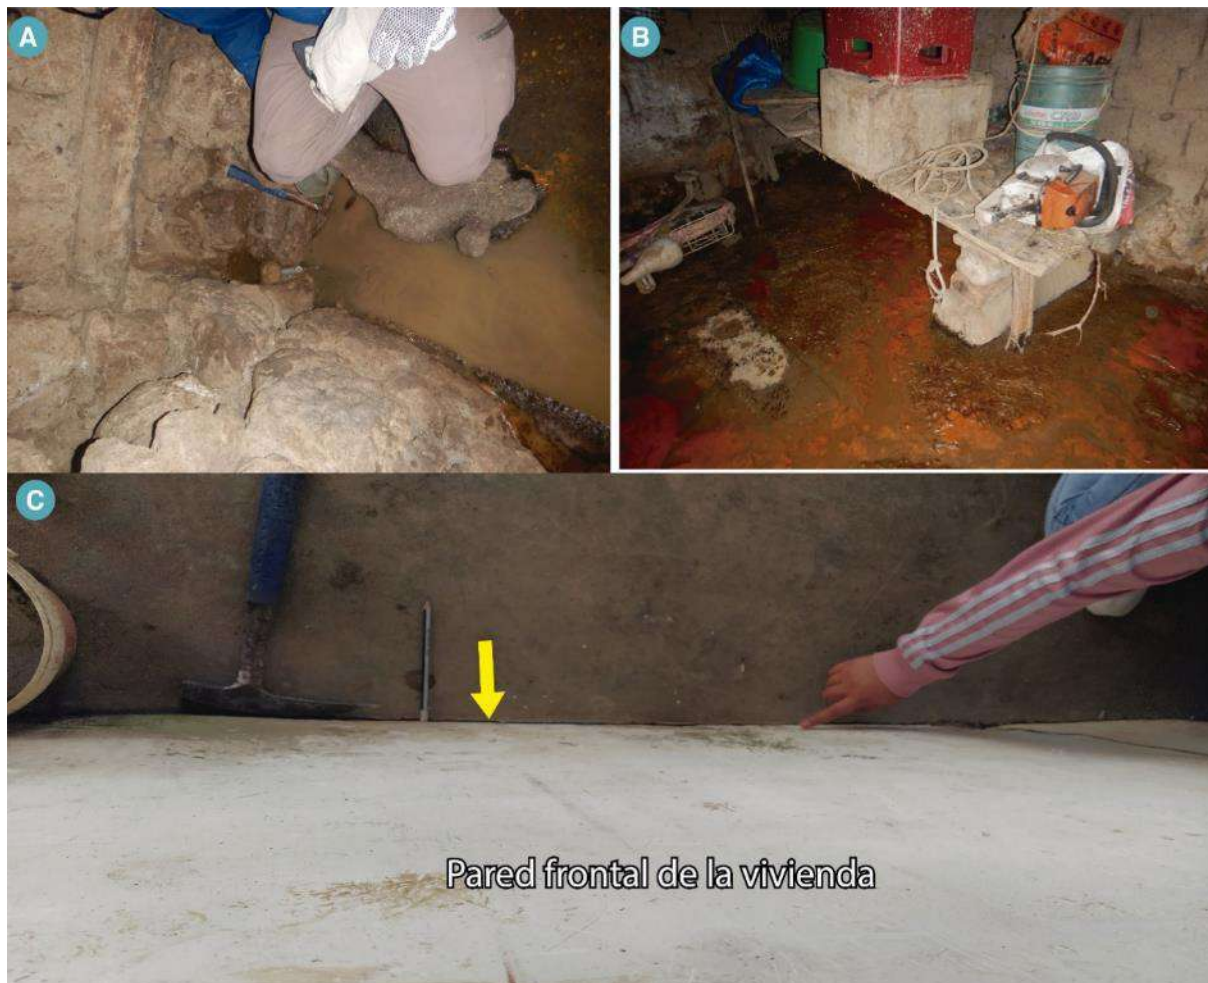
**Figura 21.** Muestra los daños en la vivienda n° 2 por el deslizamiento D4, las flechas amarillas señalan la dirección del movimiento perpendicular a la pendiente. A) y B) Muestran filtraciones de agua y C) agrietamientos centimétricos de la pared principal de la vivienda.

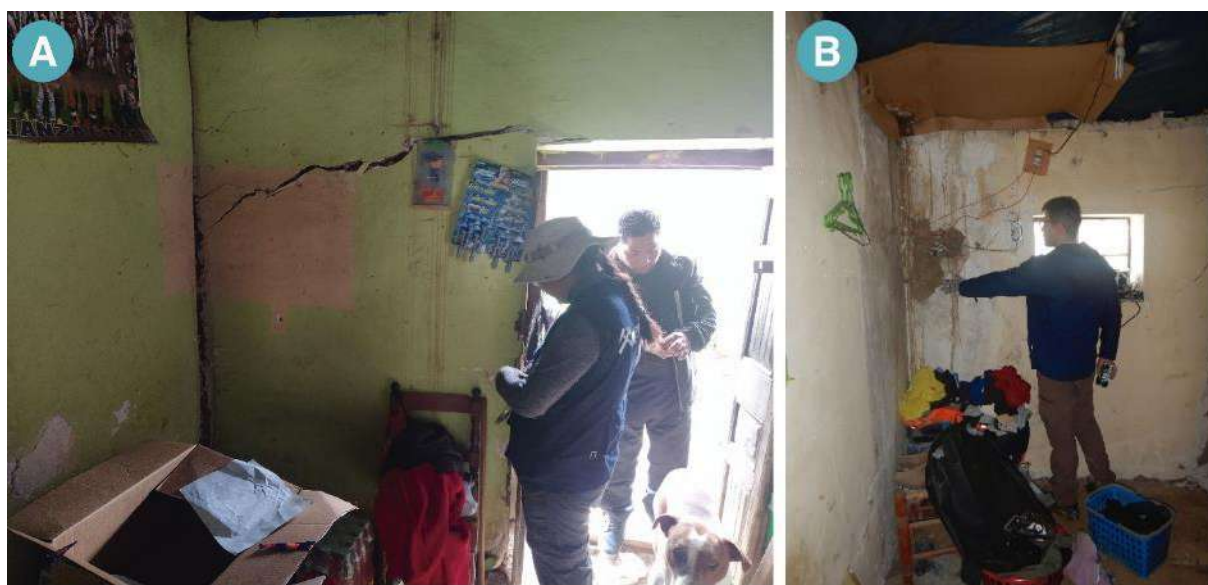
**Figura 22.** A) y B) Muestra los daños en la vivienda n° 4 por el deslizamiento D4, esta vivienda es utilizada como tienda de abarrotes y muestra daños severos en su infraestructura.

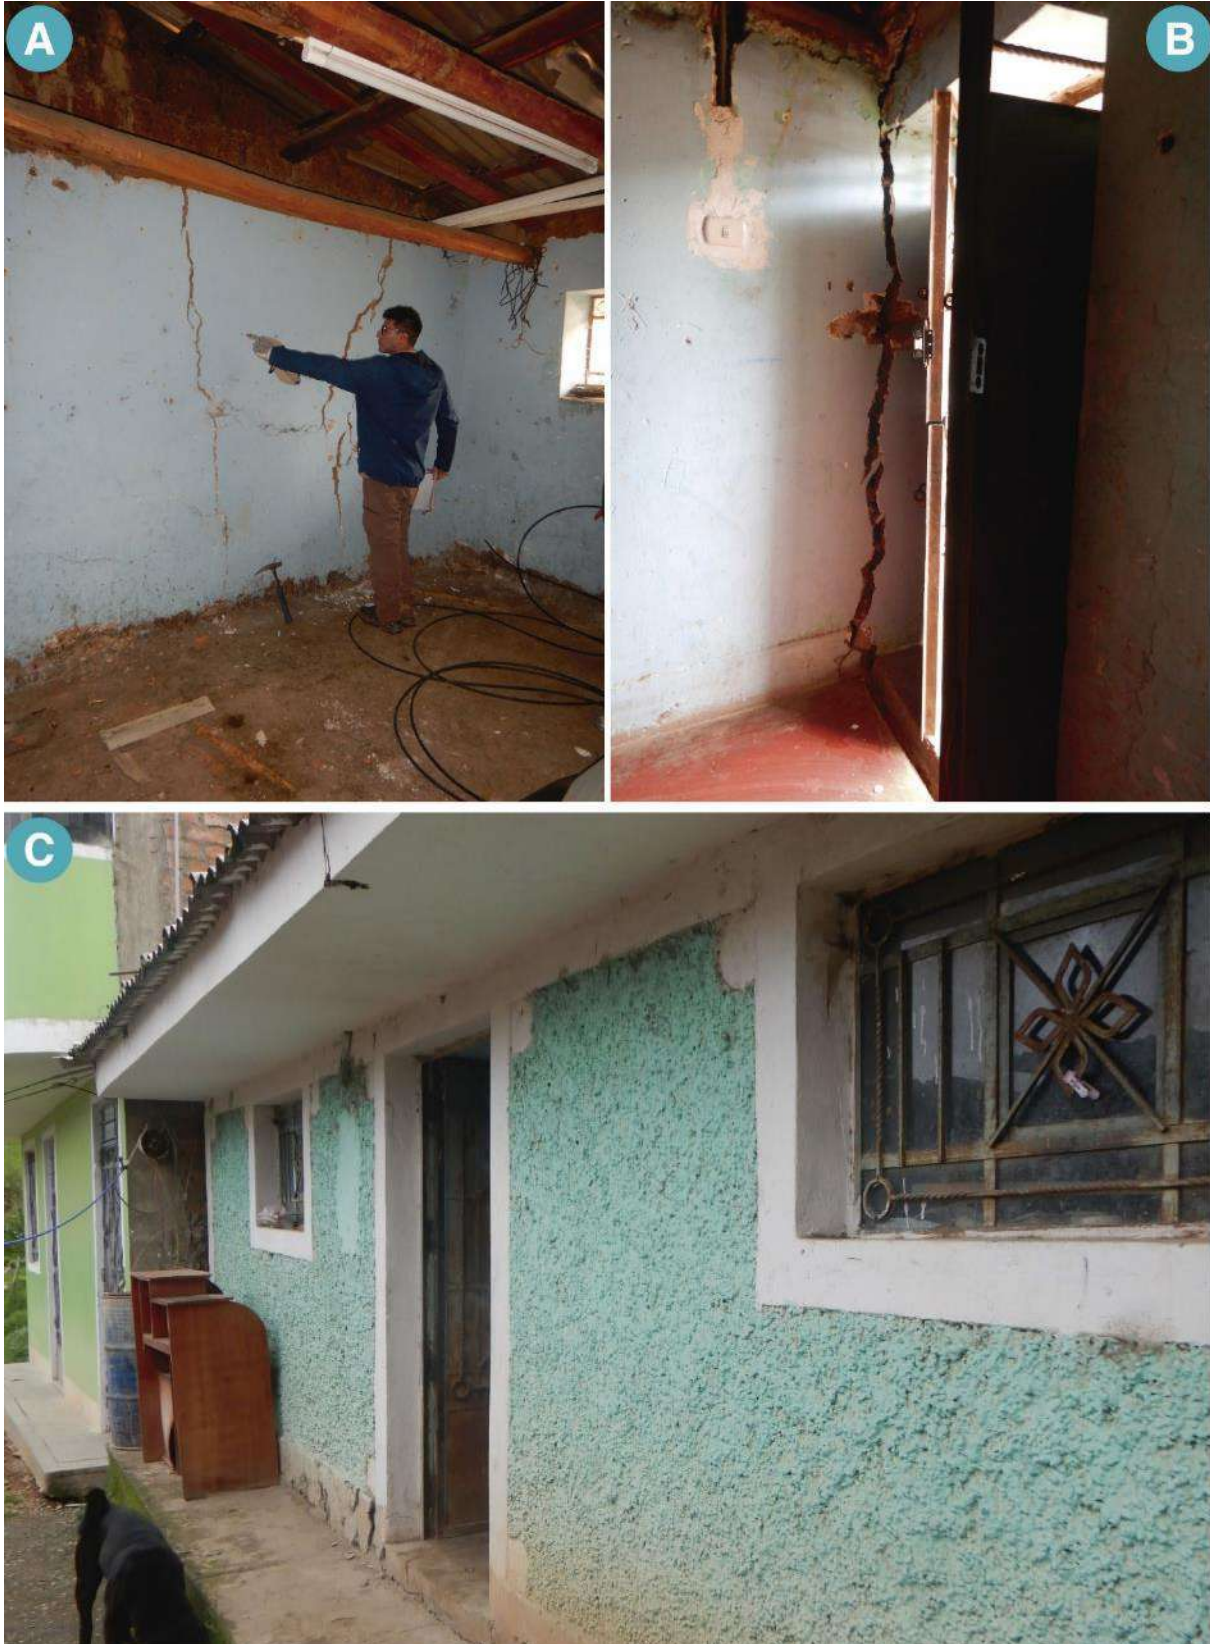
**Figura 23.** Muestra los daños en la vivienda n° 5 por el deslizamiento D4, A y B, muestran los agrietamientos en la vivienda, mientras que C) muestra la fachada de la vivienda actualmente abandonada.

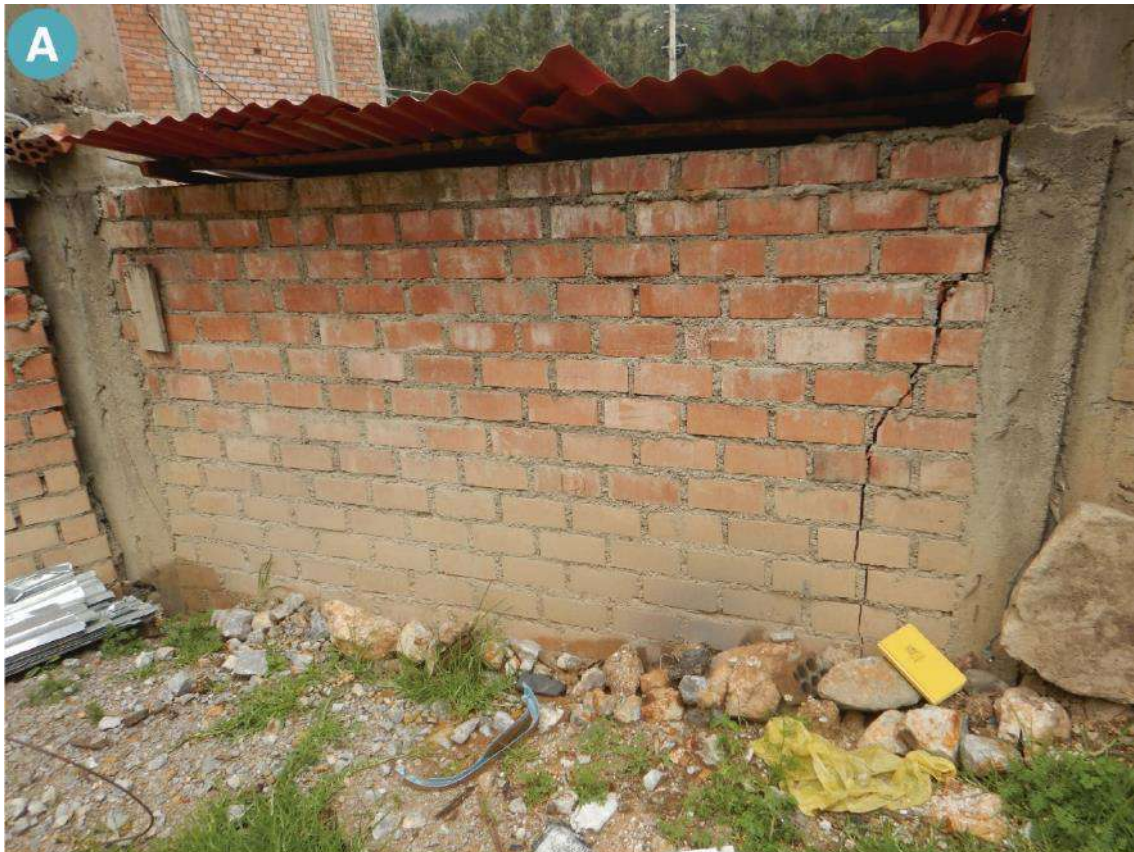
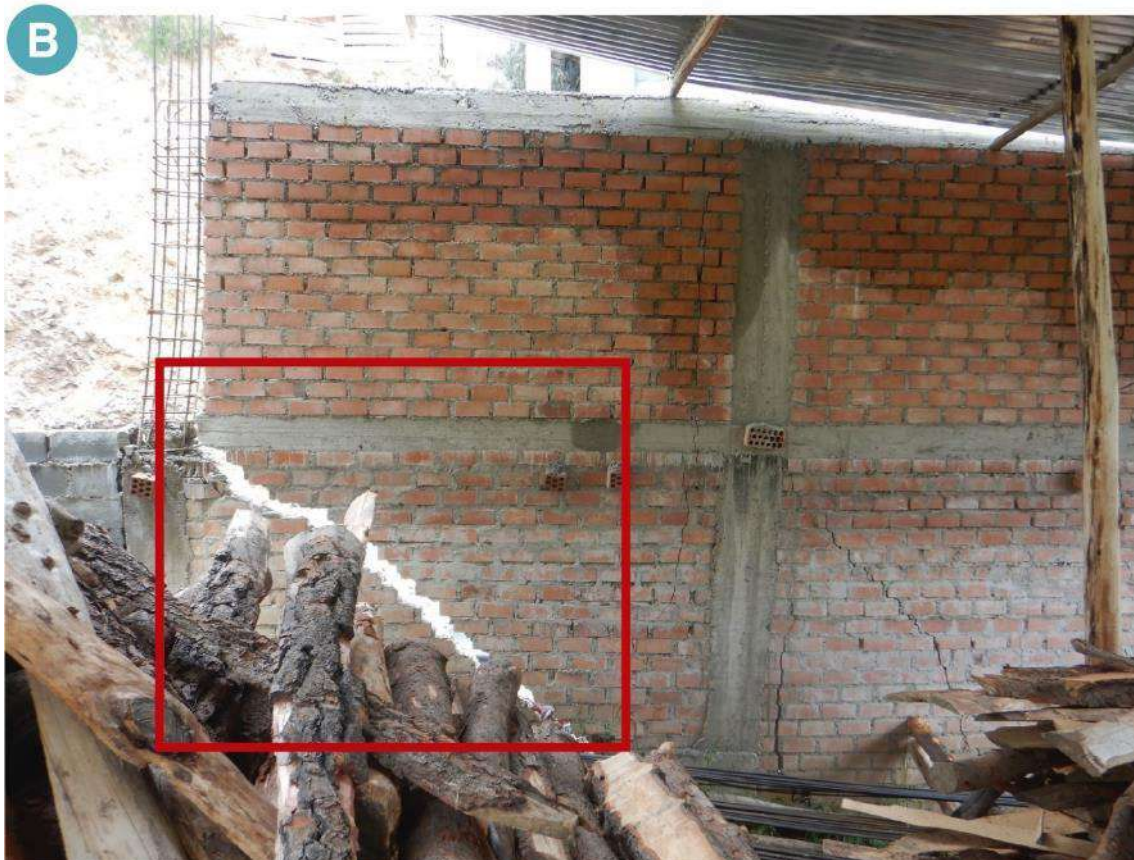
**Figura 24.** Muestra los daños en la construcción n° 6 por el deslizamiento D4, A y B, muestran los agrietamientos en los muros de división de la propiedad.

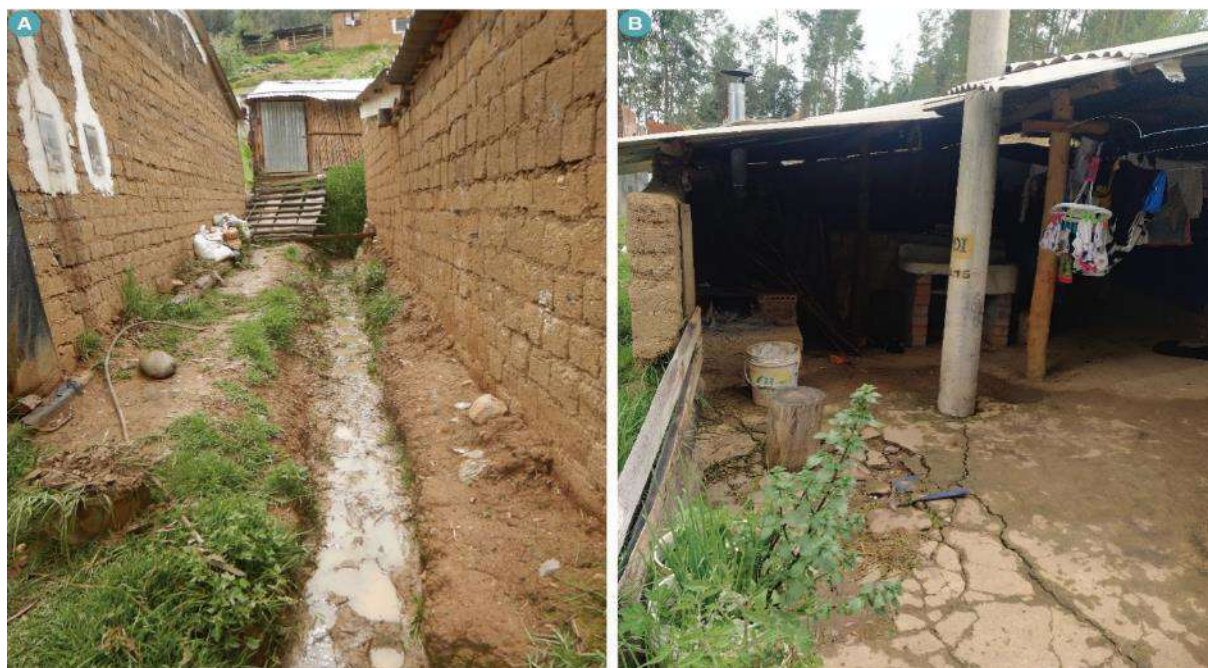
La reptación de suelos que se manifiesta en el cuerpo de los deslizamientos D2 y D3, también ha generado serias afectaciones en el caserío de Lactash.

**Figura 25.** Muestra agrietamientos en la vivienda N°1 afectada por la reptación de suelos, A), muestra la escorrentía de agua y B) agrietamientos cercanos a un poste de energía eléctrica.

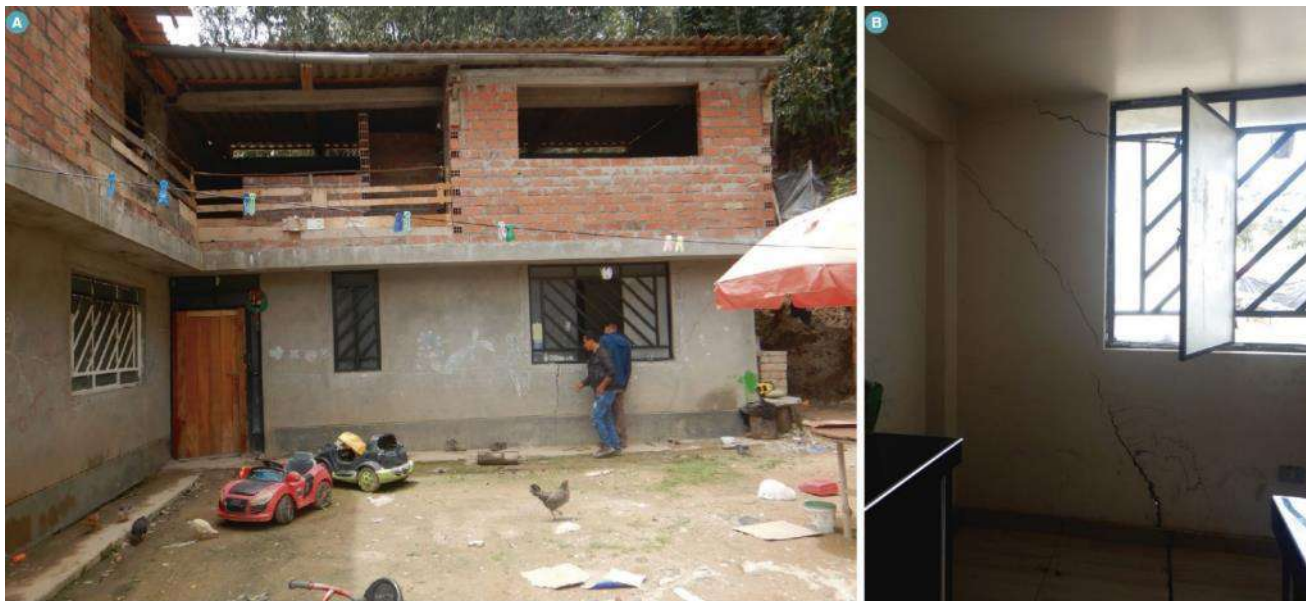
**Figura 26.** Muestra agrietamientos en la vivienda N°3 afectada por la reptación de suelos, A), muestra la fachada de la vivienda construida en el 2020 y B) muestra agrietamientos y daños en la infraestructura.

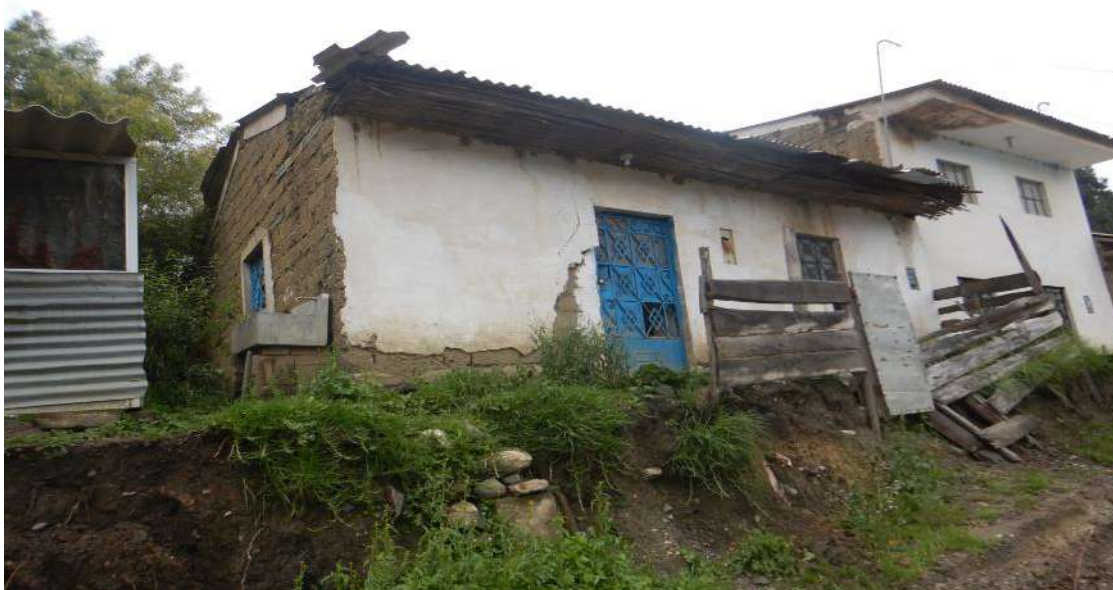
**Fotografía 1.** Vivienda N°1 con agrietamientos por la reptación de suelos actualmente abandonada.

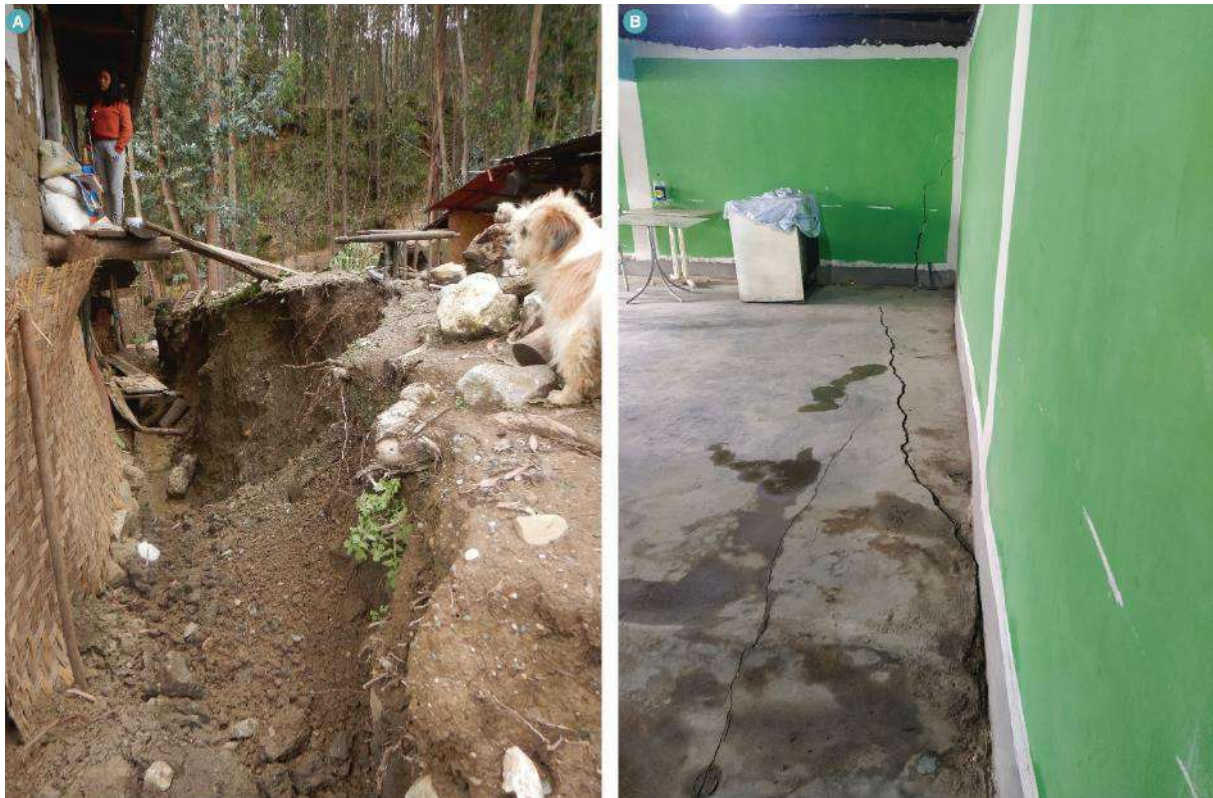
**Figura 27.** Muestra agrietamientos en la vivienda N°2 afectada por la reptación de suelos, A), muestra zanjas que han abierto los propietarios Para evitar la infiltración de aguas y B) los agrietamientos en la vivienda.

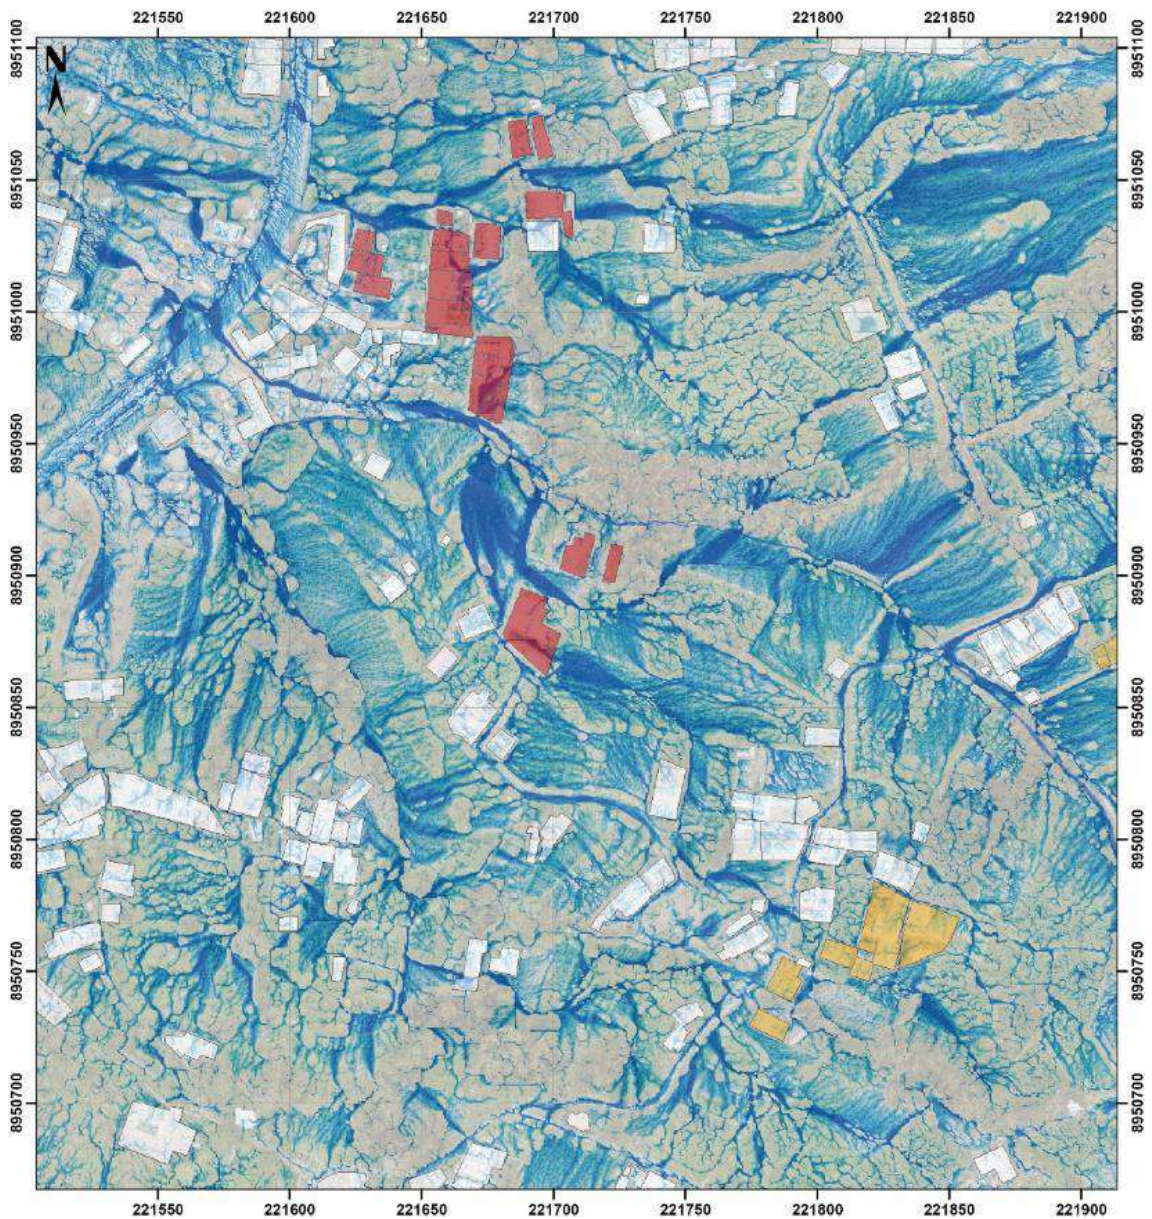
- Además, por la configuración del relieve aunado a las lluvias del sector y mediante un mapa T W I (Índice topográfico de Humedad) se observa que el caserío de Lactash es propenso a la escorrentía de aguas e infiltración de estas lo que aumenta la presión intersticial de poros, el peso del material detrítico y genera su movimiento cuesta abajo (figura 28).

**Figura 28.** Indie topográfico de humedad, muestra el nivel de escorrentía que puede llegar a tener el área de inspección, se representa en el mapa las casas agrietadas (polígonos rojos) y las casas con infiltraciones (polígonos naranjas).

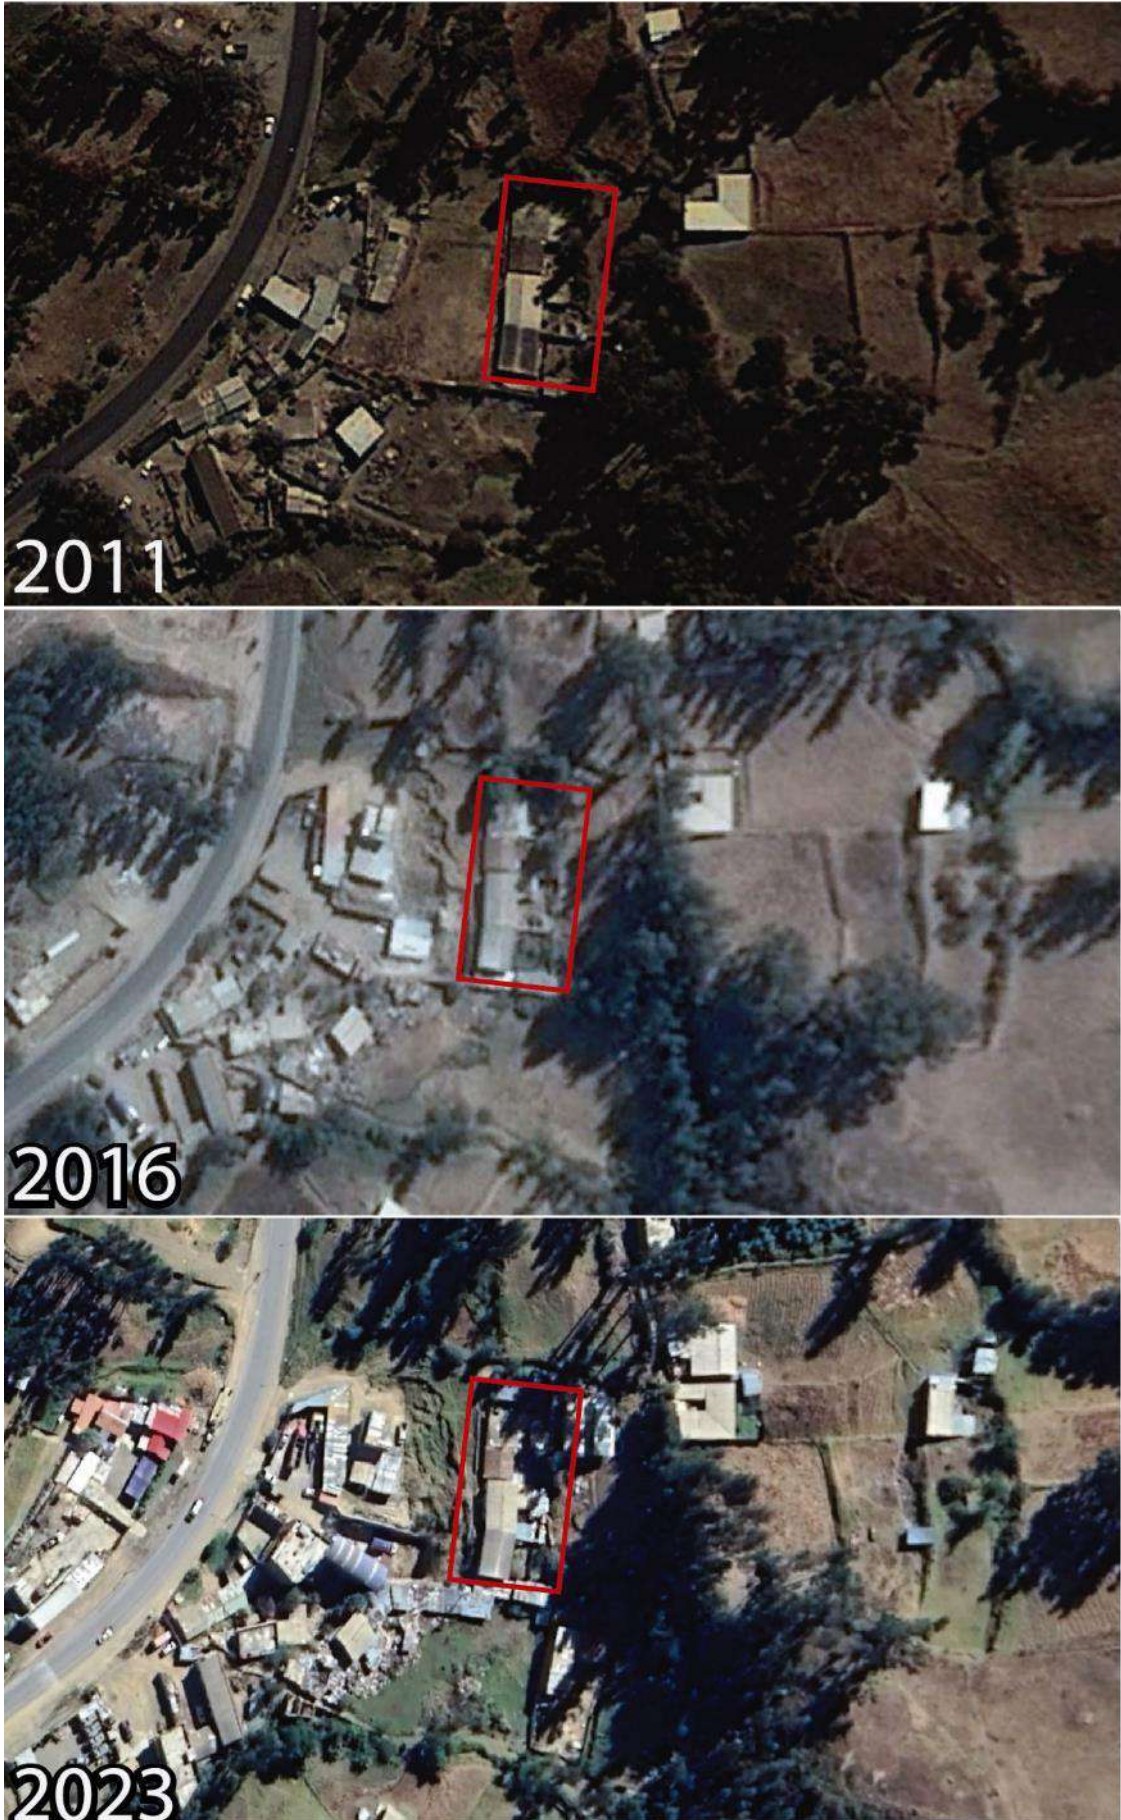
Figura 30. Variación de la ladera por corte del talud en el caserío Lactash (fuente Google Earth)
