# ESTUDIO DE VULNERABILIDAD SÍSMICA: ESTRUCTURAL, NO ESTRUCTURAL Y FUNCIONAL DEL HOSPITAL SANTA ROSA

## INFORME TÉCNICO FINAL

ESTUDIOS DE VULNERABILIDAD SÍSMICA: ESTRUCTURAL,  
NO ESTRUCTURAL Y FUNCIONAL EN CATORCE (14)  
ESTABLECIMIENTOS DE SALUD DE LA PROVINCIA DE LIMA  
HOSPITAL SANTA ROSA

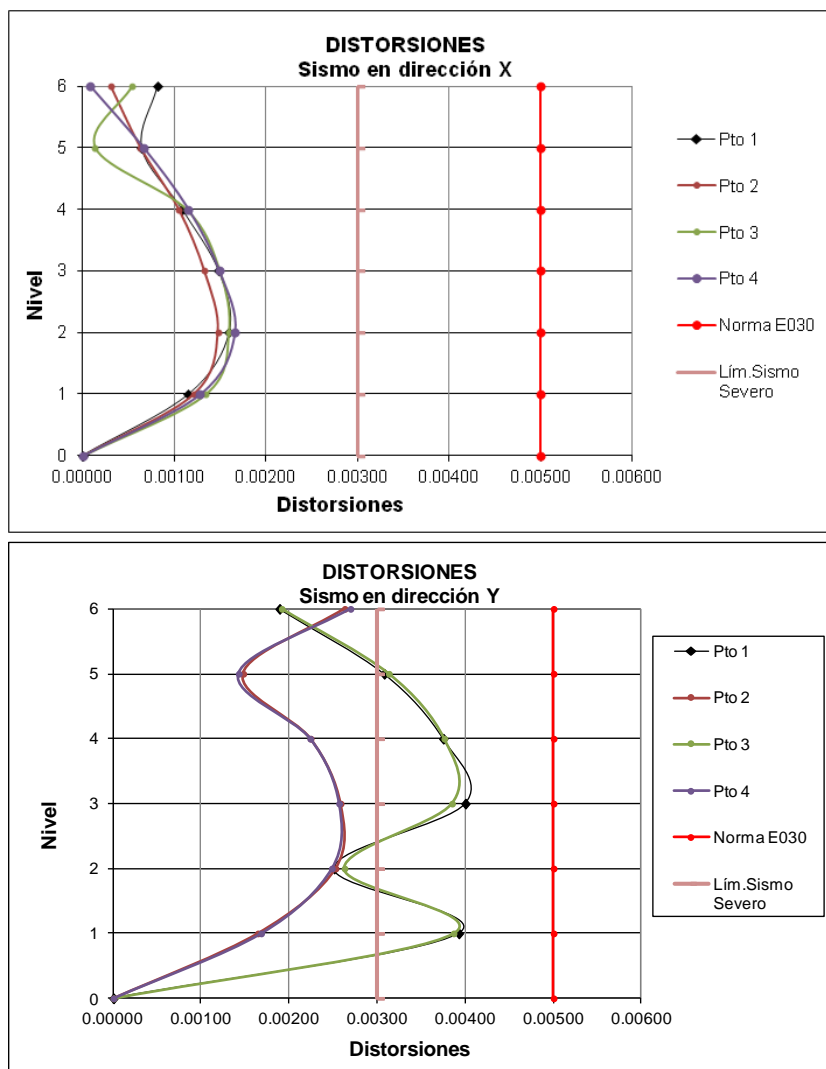
**Figura 23.** Distorsiones del Pabellón A2 en dirección X e Y - Sismo Severo

De las tablas y en la Figura 23 se observa que el Pabellón A2 cumple con los requerimientos de la norma sismorresistente para distorsiones en la dirección X. Sin embargo, se observa que en la dirección Y, las distorsiones de la demanda por sismo severo sobrepasan el límite fijado para la ocupación inmediata del hospital, diagnosticando el agrietamiento de tabiquería del establecimiento.

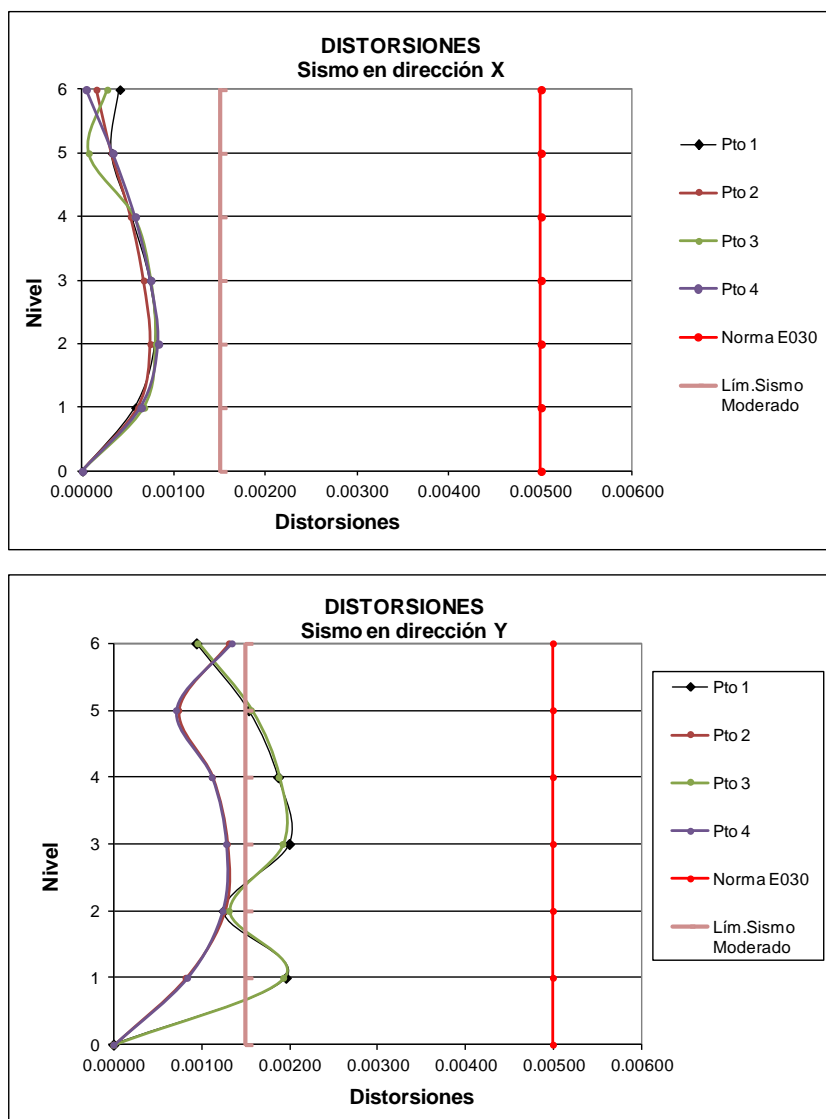
**Figura 24.** Distorsiones del Pabellón A2 en dirección X e Y - Sismo Moderado

En el caso del sismo moderado, la estructura del Pabellón A2, muestra que en la dirección Y, las distorsiones sobrepasan el límite establecido de protección del contenido, por lo que bajo esta demanda sísmica el pabellón sufriría cierto nivel de agrietamiento en tabiques y muros.

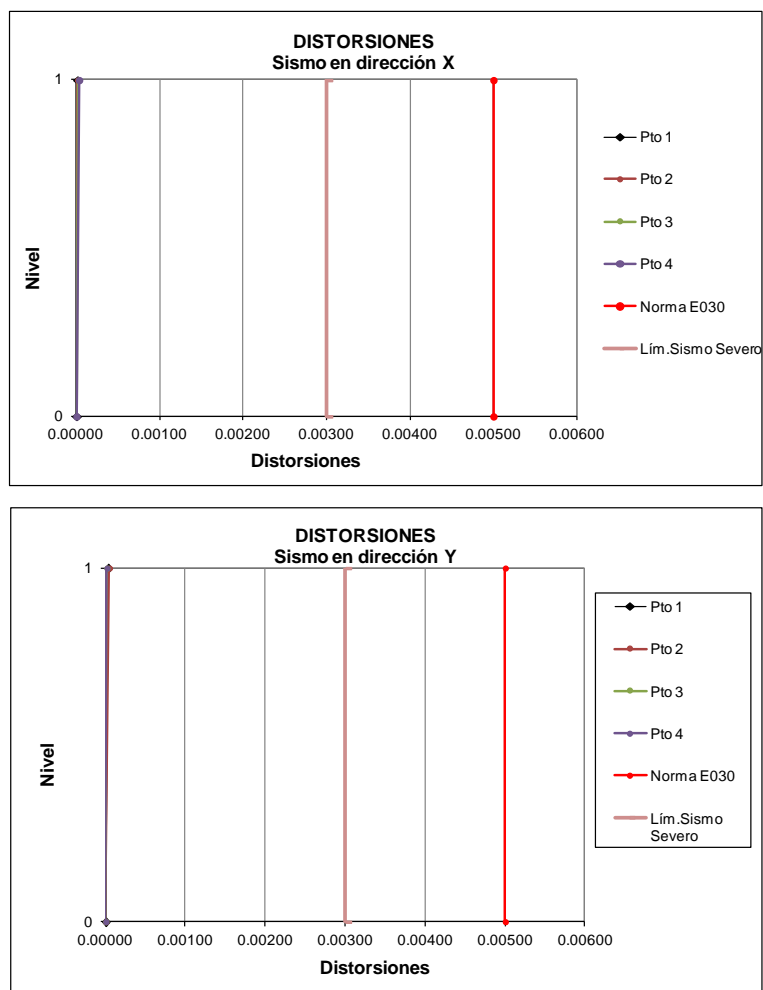
Figura 26. Distorsiones del Pabellón B en dirección X e Y - Sismo Moderado

Como se observa en la Tabla y en la Figura 26, para la demanda sísmica de sismo moderado, este pabellón tiene gran rigidez en ambas direcciones y su respuesta sísmica está muy por debajo de los límites para protección del contenido y de la norma sísmica NTE-E030, hecho que sería valorado como una operatividad inmediata para este pabellón B en caso de sismo moderado.

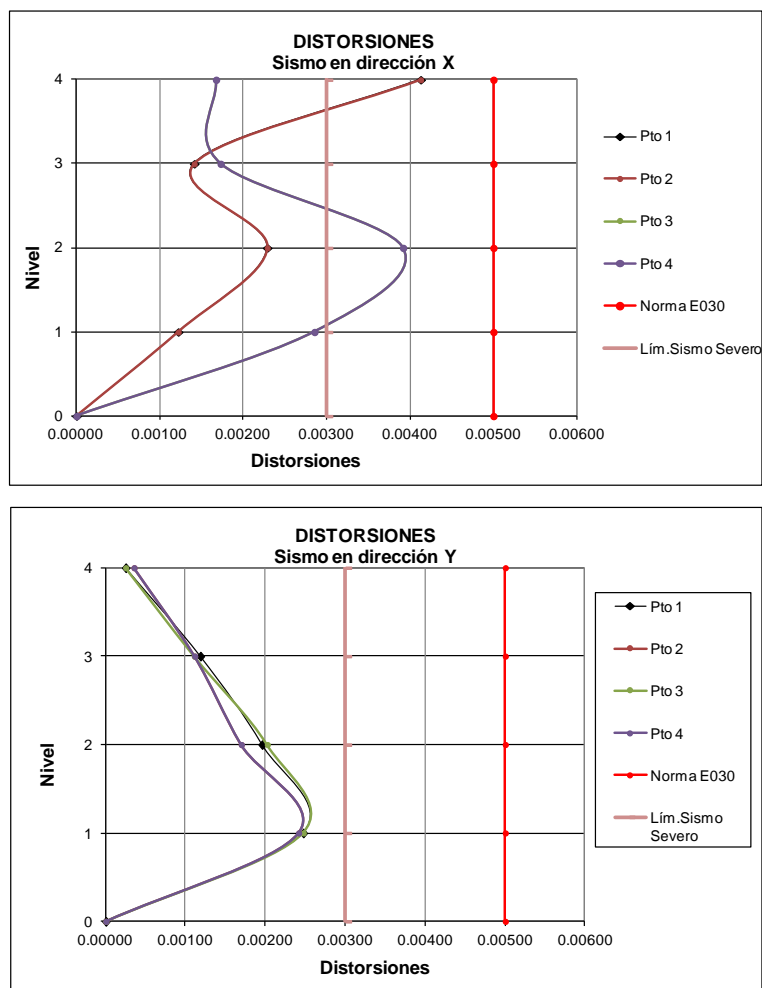
Figura 29. Distorsiones del Pabellón D en dirección X e Y - Sismo Severo

En la Figura 29 se presenta la demanda sísmica por sismo severo en término de la distorsión de entrepiso, utilizando cuatro puntos de control perimetral del edificio. Se muestra las distorsiones encontradas y el límite de la norma NTE-030 y el límite para asegurar la protección del contenido y que también protege la tabiquería del edificio. Puede leerse que en la dirección X, la distorsión supera el límite de protección del contenido, debido a lo cual se espera agrietamientos en muros para el sismo severo.

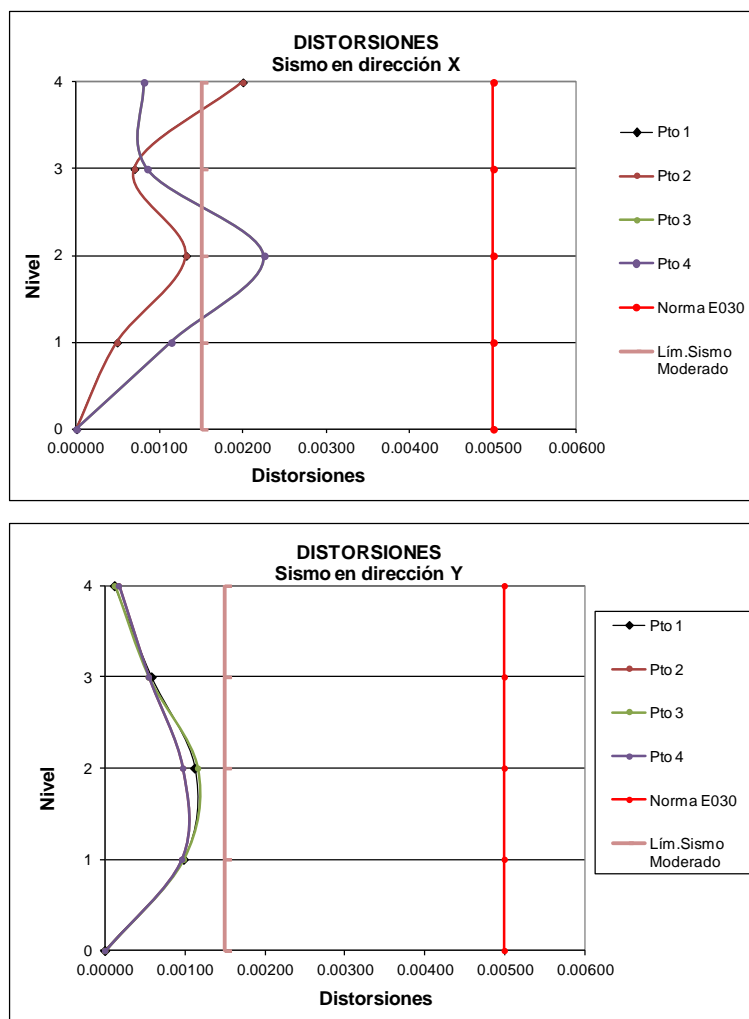
Figura 30. Distorsiones del Pabellón D en dirección X e Y - Sismo Moderado

En la Figura 30 se muestran las distorsiones alcanzadas bajo un sismo moderado en la estructura, encontrándose que se produciría una fisuración inicial de la tabiquería de presentarse sismos moderados, lo que demandaría un refuerzo de la estructura en la dirección X.

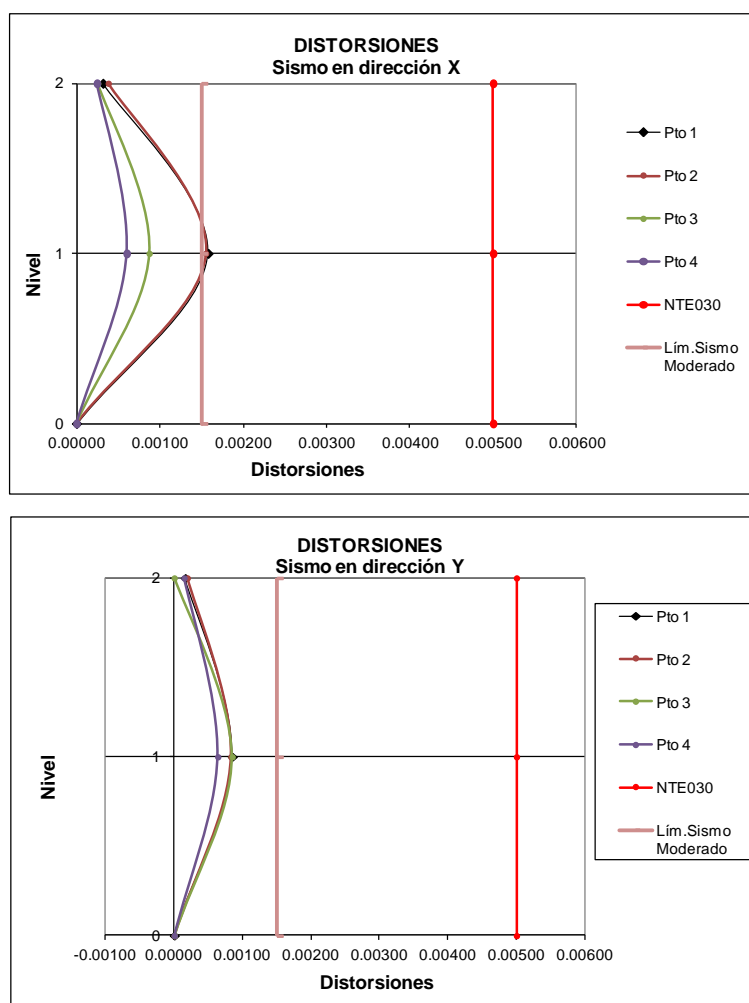
Figura 32. Distorsiones del Pabellón E en dirección X e Y - Sismo Moderado

Las Tablas precedentes y la Figura 32 presentan la respuesta sísmica debida al sismo moderado. Puede observarse que en el caso del Pabellón E, se ha encontrado que en ambas direcciones las distorsiones se encuentran por debajo del límite de la norma sísmica NTE-E030 y del límite propuesto para la protección del contenido y operatividad inmediata de la estructura del hospital.

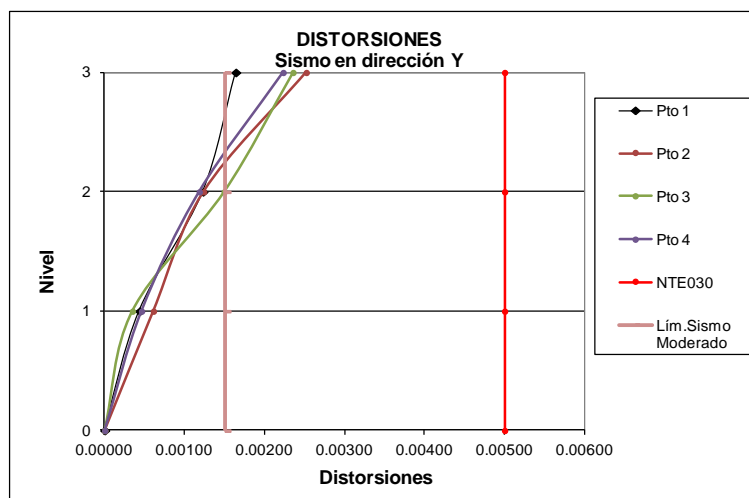
**Figura 34.** Distorsiones del Pabellón F en dirección X e Y - Sismo Moderado

La Tabla precedente y la Figura 34 presenta la respuesta sísmica por sismo moderado en la pabellón F, para las direcciones X e Y respectivamente. Puede leerse del grafico que distorsión en nivel 3 supera ligeramente el límite de protección de la tabiquería y contenidos, esperándose pocos daños en caso de sismo moderado.

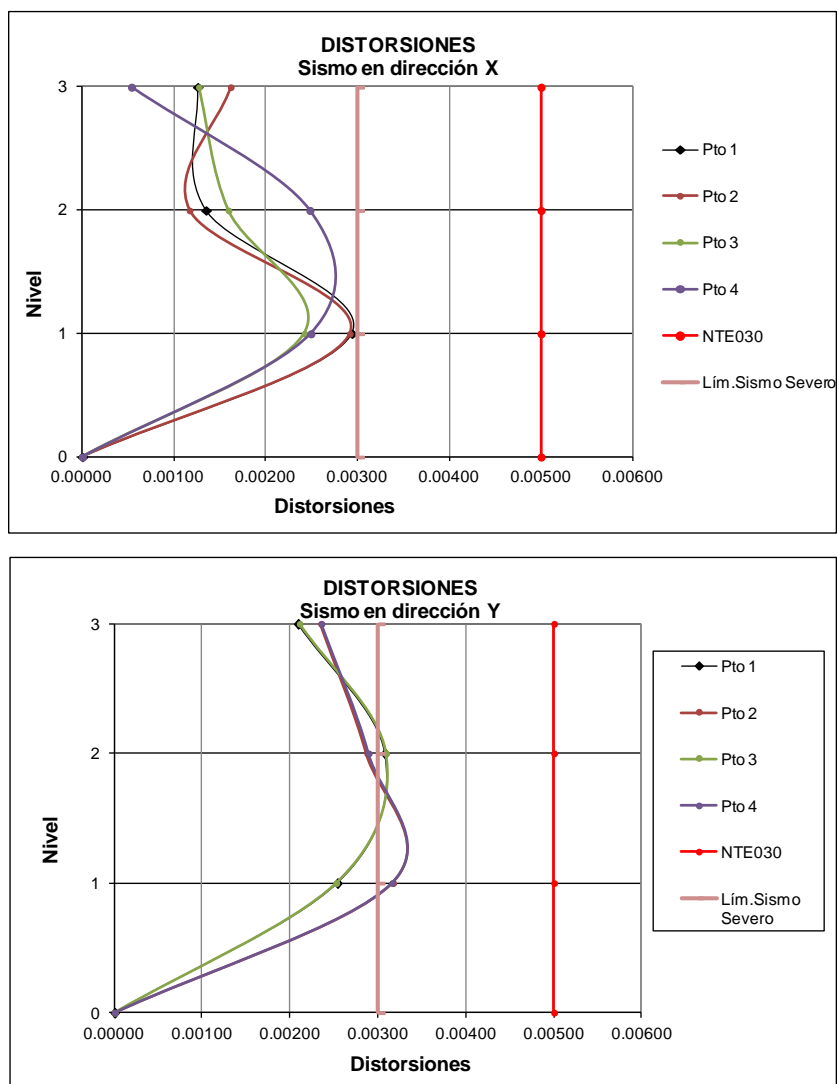
**Figura 35.** Distorsiones del Pabellón H en dirección X e Y - Sismo Severo

Las tablas precedentes muestran los valores de las distorsiones máximas halladas para una demanda de sismos severo. En la Figura 35 se puede leer que las distorsiones en la dirección X se encuentran prácticamente en el límite de protección del contenido y operatividad, mientras que en la dirección Y, se ha encontrado que la demanda sísmica supera ligeramente el límite, hecho que diagnosticaría que en un sismo severo se genere cierto nivel de agrietamiento inicial en esta edificación.

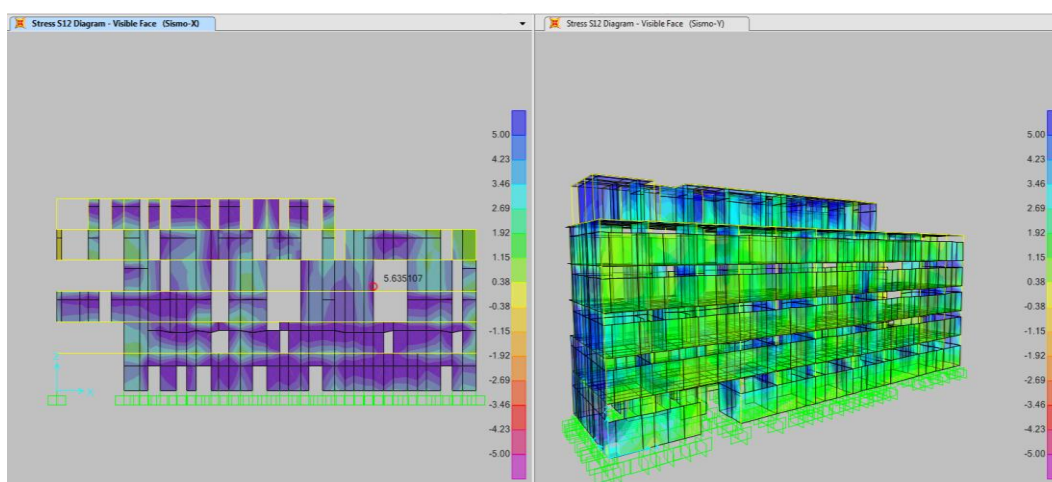
**Figura 37.** Esfuerzo de corte máximo del bloque A1 sismo severo X.

Para el Pabellón A1, el esfuerzo cortante máximo encontrado por sismo severo es de  $5.63\text{kg/cm}^2$  en la dirección X-X. Este valor es mayor al esfuerzo resistente para la albañilería de aproximadamente  $2.5\text{kg/cm}^2$  de acuerdo a la NTE-E070 del RNE, por lo que en sismo severo los muros sufrirían agrietamientos considerables.

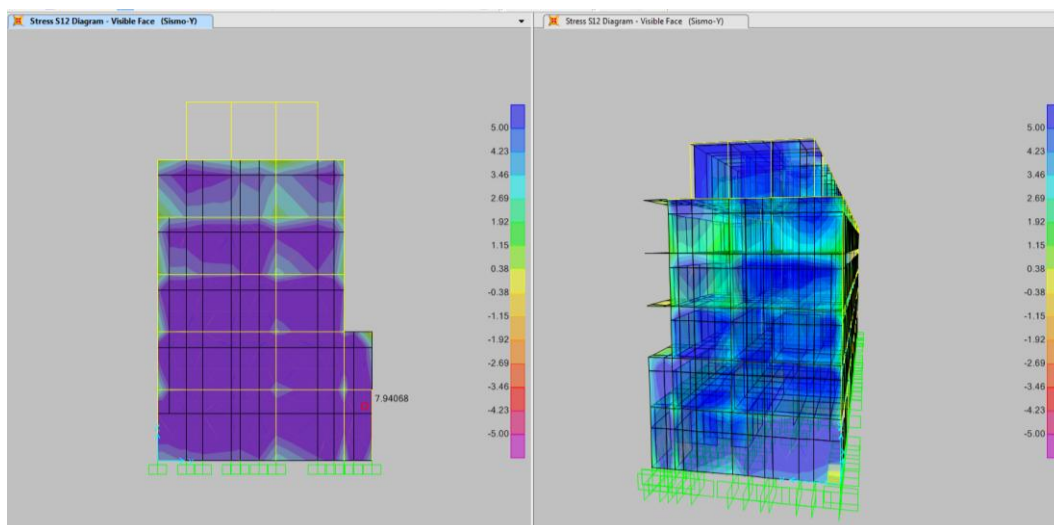
**Figura 38.** Esfuerzo de corte máximo del bloque A1 sismo severo Y.

Ante la presencia de un sismo severo en la dirección Y, el Pabellón A1 experimentaría esfuerzos del orden de  $7.94 \text{ kg/cm}^2$ , valor muy superior al esfuerzo resistente de la albañilería de  $2.5 \text{ kg/cm}^2$ , diagnosticándose un agrietamiento severo bajo un sismo severo en esta edificación.

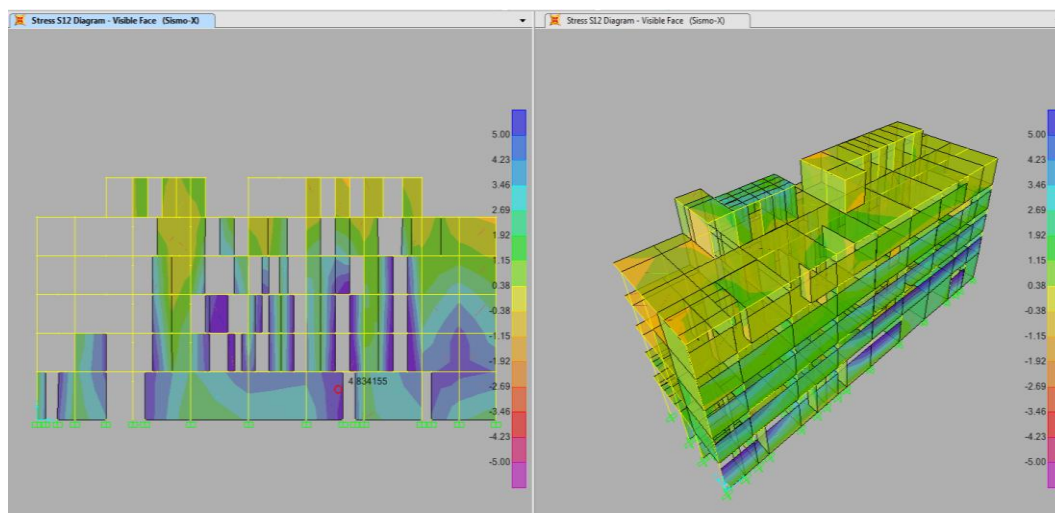
**Figura 39.** Esfuerzo de corte máximo del bloque A2 sismo severo X.

La Figura 39 muestra los esfuerzos de corte para una demanda de sismo severo en la dirección X, donde se ha encontrado que el Pabellón A2 experimentaría esfuerzos del orden de  $4.83 \text{ kg/cm}^2$ , valor muy superior al esfuerzo resistente de la albañilería de  $2.5 \text{ kg/cm}^2$ , diagnosticándose un agrietamiento severo bajo un sismo severo en esta edificación.

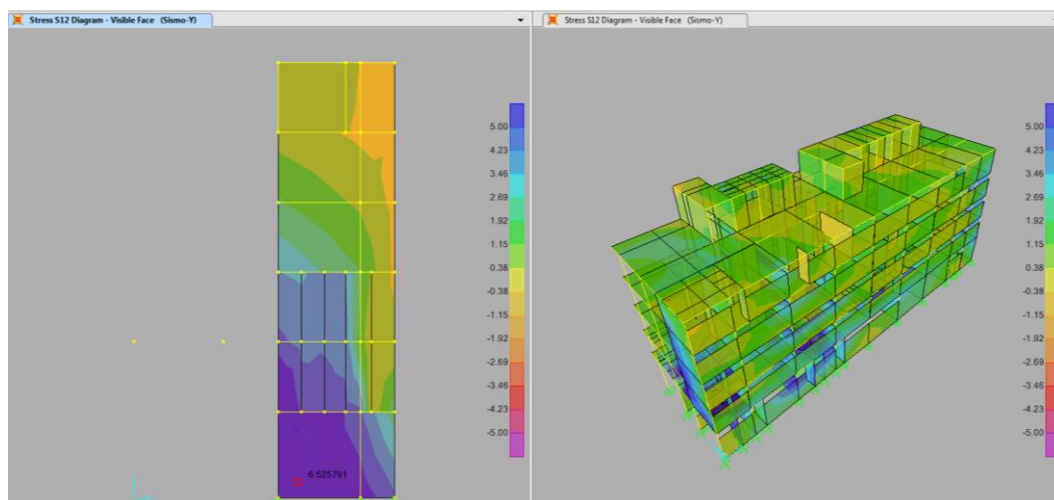
**Figura 40.** Esfuerzo de corte máximo del bloque A2 sismo severo Y.

Asimismo en la Figura 40 se presenta la respuesta sísmica por demanda severa en la dirección Y, donde se ha encontrado esfuerzos del orden de  $6.52 \text{ kg/cm}^2$ , valor muy superior a la resistencia de la albañilería ( $2.5 \text{ kg/cm}^2$ ), presentándose agrietamientos en la mampostería.

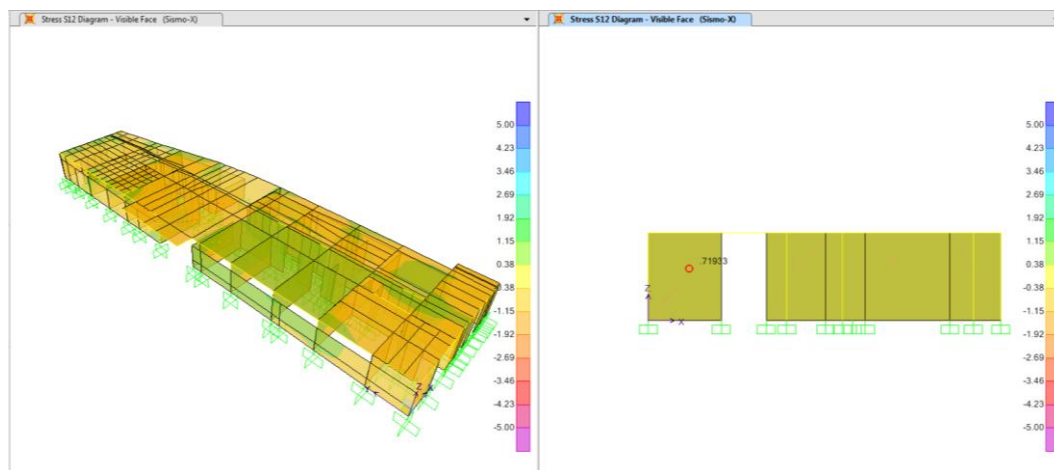
**Figura 41.** Esfuerzo de corte máximo del bloque B sismo severo X.

La Figura 41 muestra los esfuerzos de corte para una demanda de sismo severo en la dirección X, donde se ha encontrado que el Pabellón A2 experimentaría esfuerzos del orden de  $0.71 \text{ kg/cm}^2$ , valor muy inferior al esfuerzo resistente de la albañilería de  $2.5 \text{ kg/cm}^2$ , diagnosticándose que no existiría agrietamiento bajo un sismo severo en esta edificación.

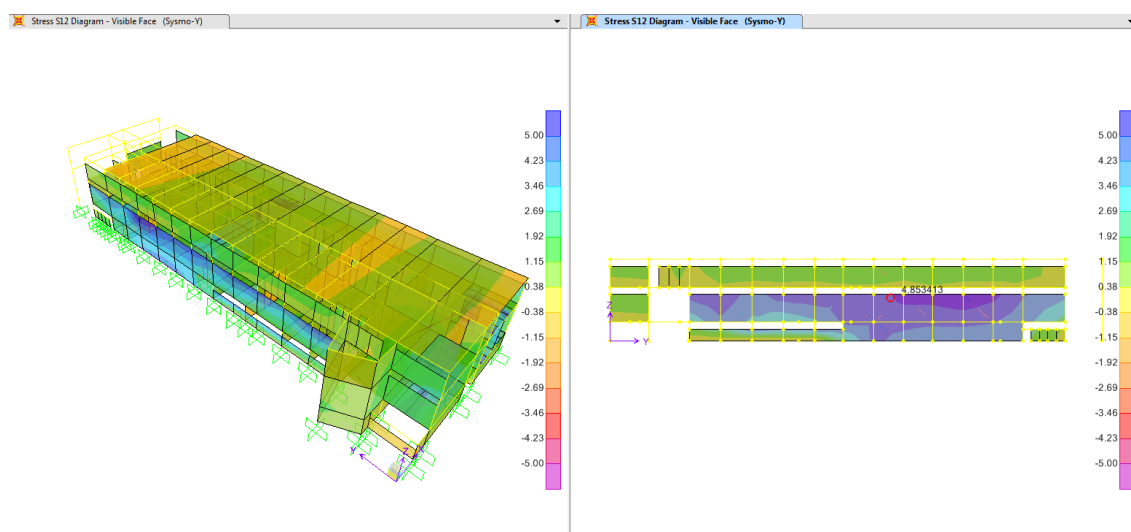
**Figura 44.** Esfuerzo de corte máximo del bloque C sismo severo Y.

Se presenta en la Figura 44 la respuesta a nivel de esfuerzos de corte por sismo severo en los muros, pudiéndose leer que existen esfuerzos de  $4.85 \text{ kg/cm}^2$ , superiores a la resistencia, lo que originaría daño en esta dirección por acción sísmica en los muros.

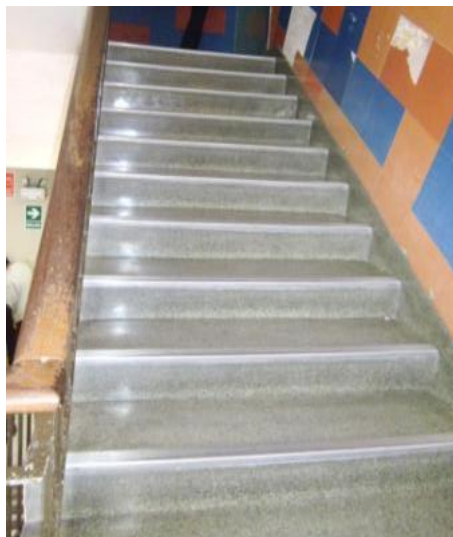
**Foto 30:** En el pabellón A No existen escaleras de evacuación y las que existen son solo integradas y presentan piso antideslizante con bordes de seguridad en los pasos. Sin embargo, existe un ancho menor a lo exigido y falta de pasamanos en uno de los lados. Existe riesgo de caídas y de evacuación ante cualquier caso eventual.

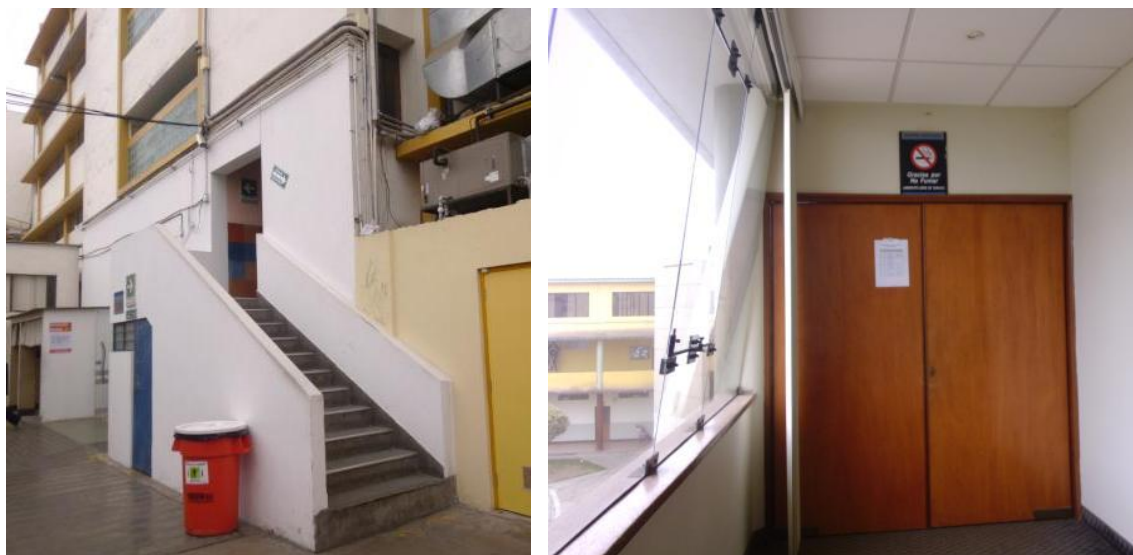
**Foto 32:** Izquierda: En el pabellón A la ruta de evacuación del servicio de Emergencia cuenta con una escalera sin pasamanos, acabado de pasos con material deslizante.

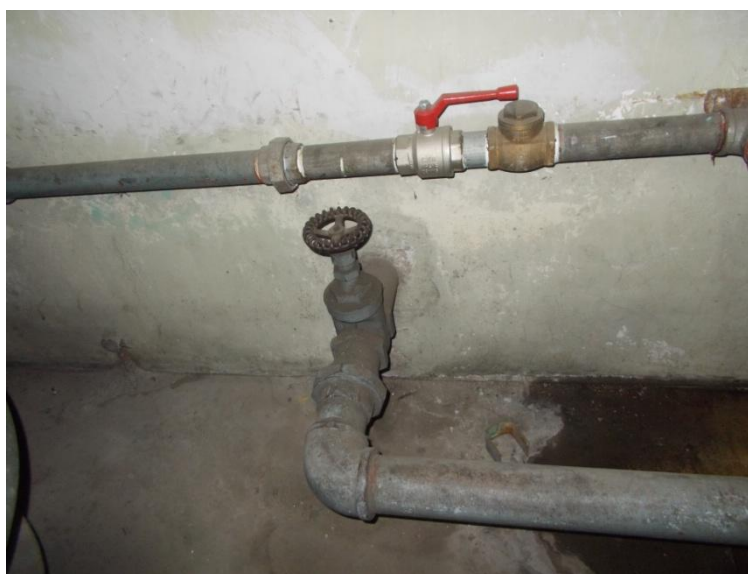
Figura 72. Tuberías no tienen uniones flexibles en cisterna.

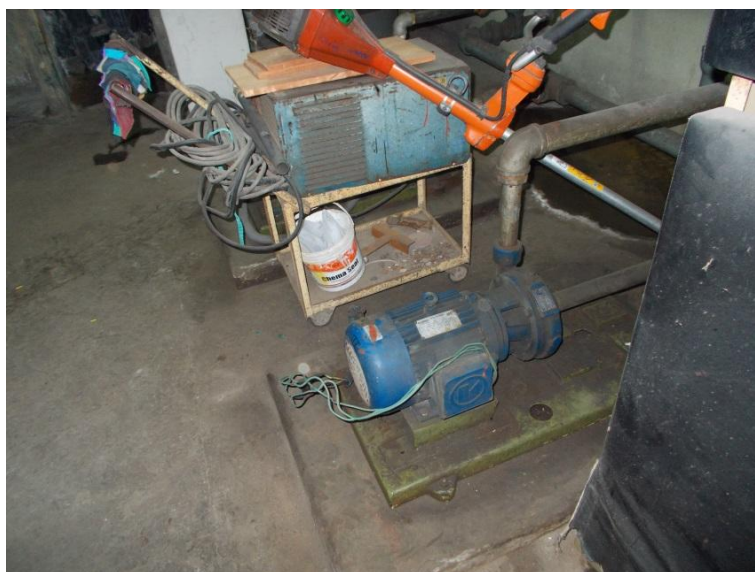
Figura 76. Conexiones eléctricas improvisadas, tubería sin protección para corrosión.

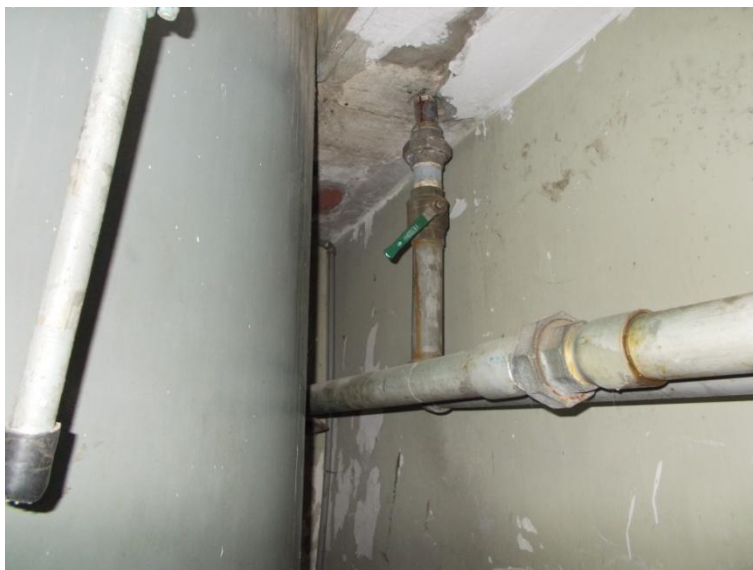
Figura 77. Empalmes rígidos de tuberías a muros.

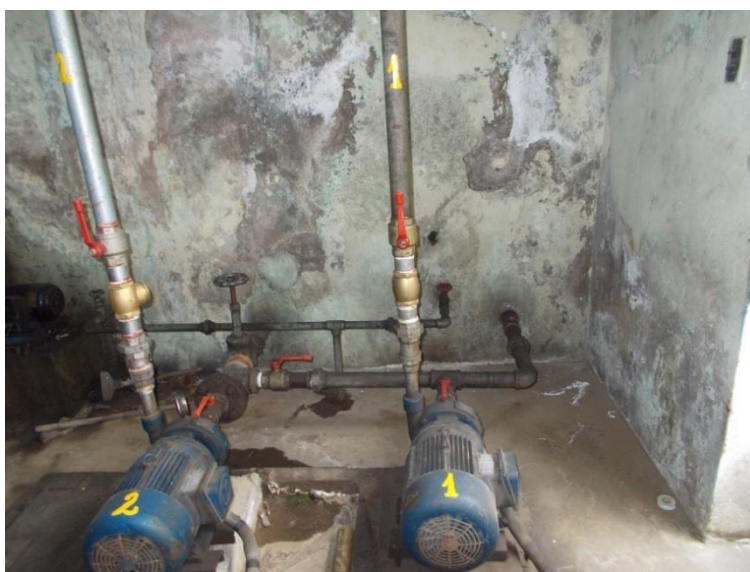
Figura 78. Pared de cisterna con humedecimiento que produce corrosión en las tuberías.

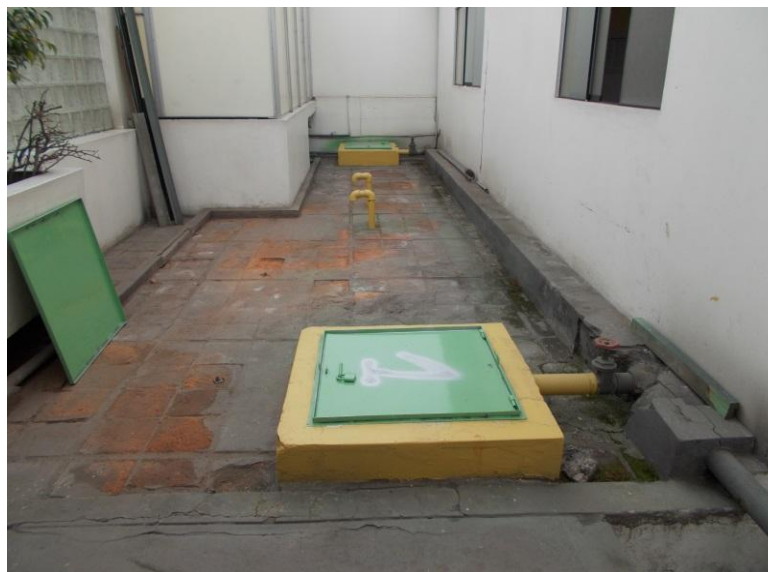
Figura 79. Tapa de cisterna inadecuada permite contaminación.

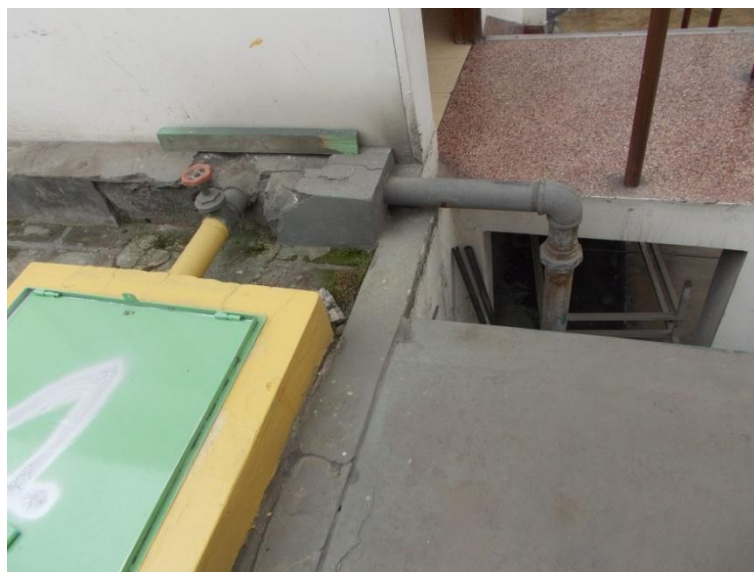
Figura 80. Redes de agua presentan corrosión por intemperismo

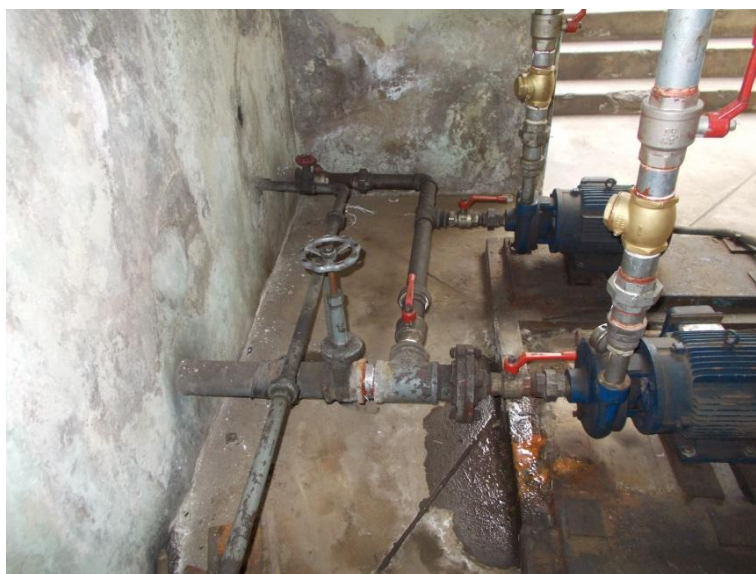
Figura 81. Línea de succión rígida con cisterna, fuga de agua y filtración en la pared de la cisterna.

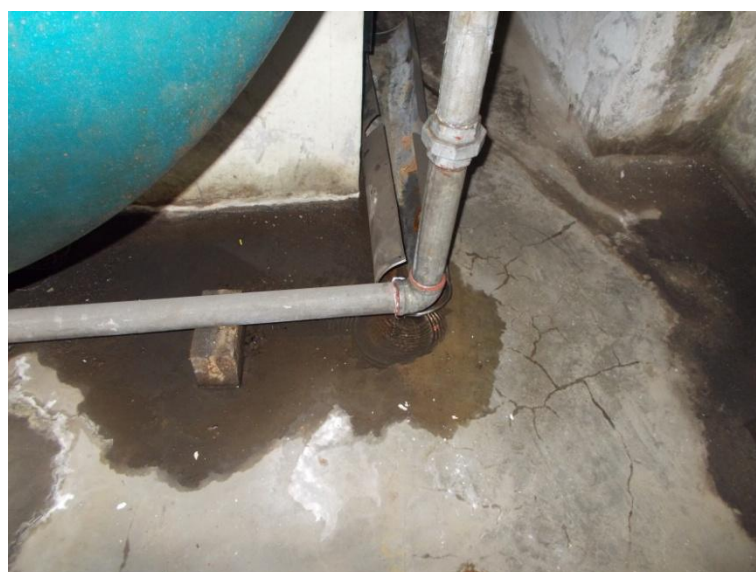
Figura 82. Línea de impulsión sin anclaje, sin protección anticorrosiva y fugas de agua.
