ESTUDIO DE VULNERABILIDAD SÍSMICA: ESTRUCTURAL, NO ESTRUCTURAL Y FUNCIONAL DEL HOSPITAL DE HUAYCÁN

INFORME TÉCNICO FINAL

ENERO - 2014

ESTUDIOS DE VULNERABILIDAD SÍSMICA: ESTRUCTURAL,
NO ESTRUCTURAL Y FUNCIONAL EN CATORCE (14)
ESTABLECIMIENTOS DE SALUD DE LA PROVINCIA DE LIMA

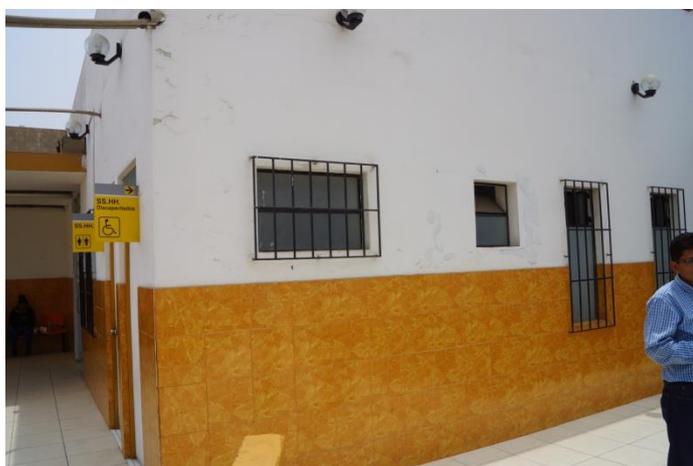
El edificio que alberga la Emergencia se mantiene exteriormente bien conservado con pisos y paredes enchapadas. Esto genera una buena conservación de las estructuras frente a posible deterioro por meteorización y exposición al ambiente.

Foto 1. Detalle del Edificio del Servicio de Emergencia

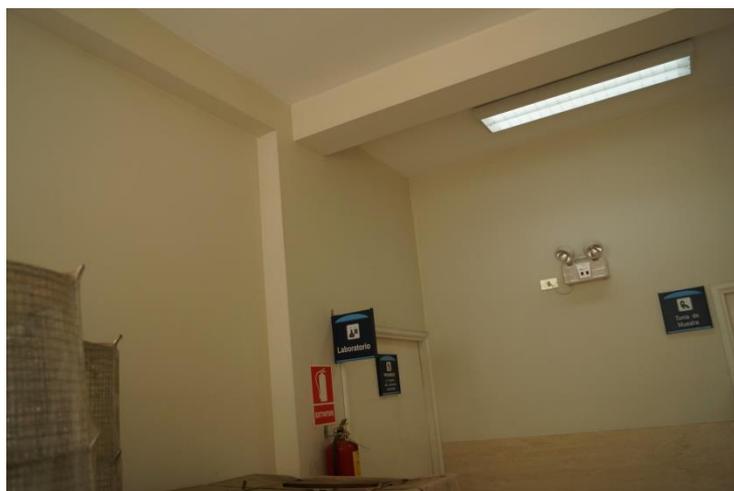
Existe una significativa interacción entre los elementos estructurales y no estructurales de los edificios. Esta característica es muy clara en los edificios que albergan los servicios de Rayos X y Laboratorios. Así también al edificio que principalmente alberga los Servicios TBC.

Foto 2. Laboratorio: Interacción entre pórticos y tabiques

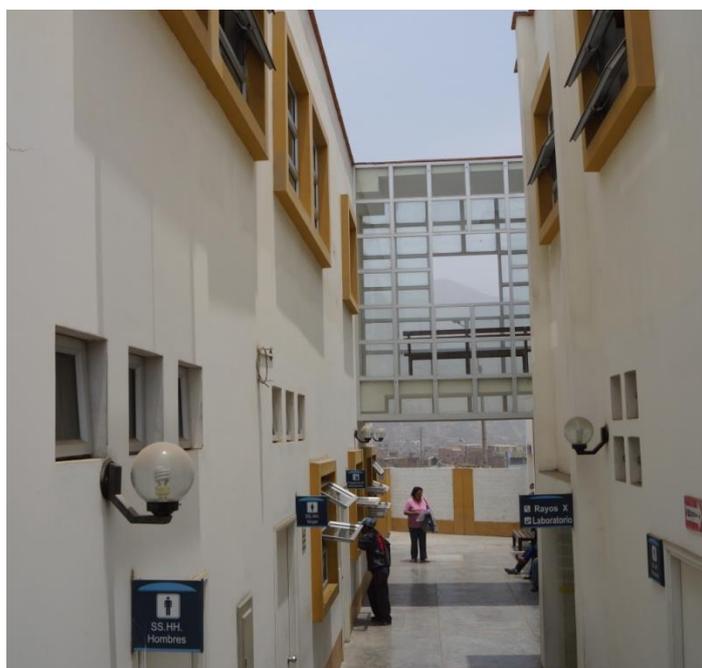
No hay posibilidad de martilleo por su proximidad entre los edificios del hospital que puedan ser generados por un movimiento sísmico. Estructuralmente este efecto no es posible entre las edificaciones estudiadas. Sin embargo, cabe notar que funcionalmente algunos pasajes son estrechos. Por otro lado, lo que sí es de importancia es la presencia de un puente de pase entre dos edificios del hospital. Esto puede generar algún problema de martilleo entre los dos edificios con efectos desfavorables al puente.

Foto 3. Puente existente en Centro de Excelencia TB

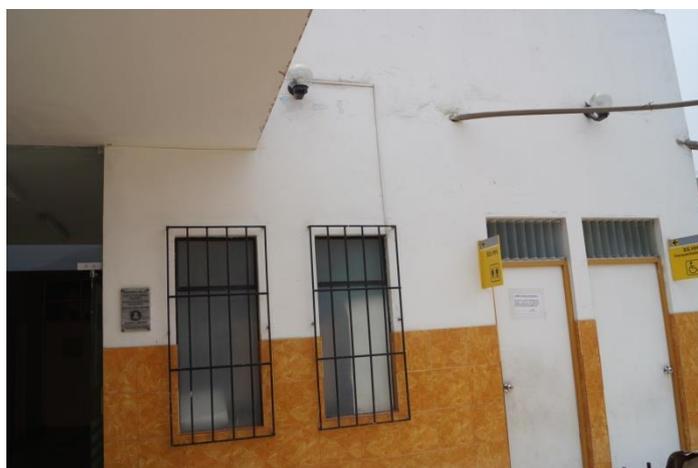
Foto 5. Emergencia: detalle de posibles columnas cortas

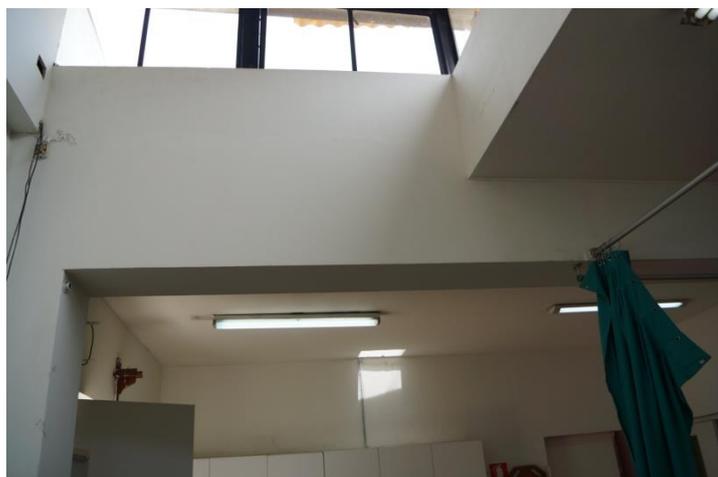
Por otro lado, existe una relación columna débil-viga fuerte en los pórticos de concreto armado del edificio que alberga el servicio de Emergencia. Esta situación adversa se verificará con la auscultación del reforzamiento de los elementos de concreto armado correspondiente.

Foto 6. Emergencias: Detalle columna débil-viga fuerte

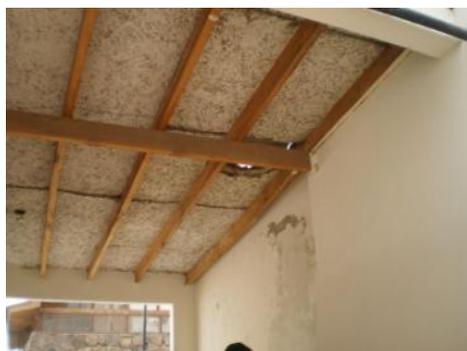
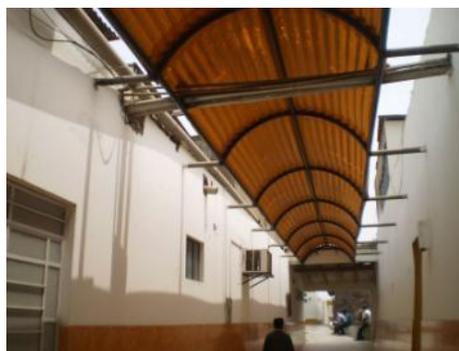
Foto 8. Condición y seguridad de techos y cubiertas

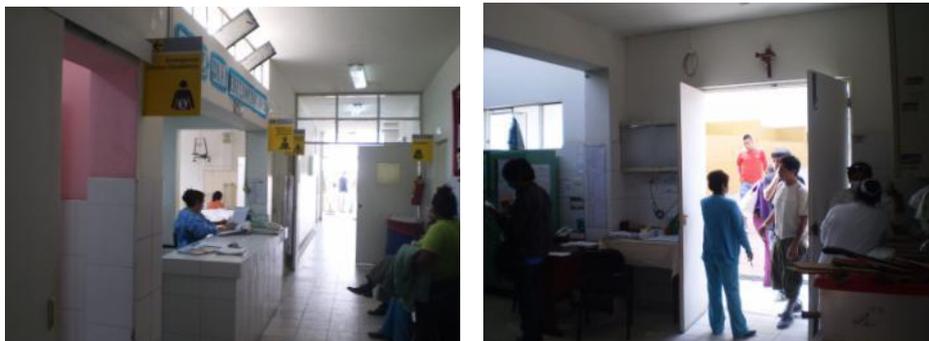
Foto 11. Áreas de circulación interna pasadizos

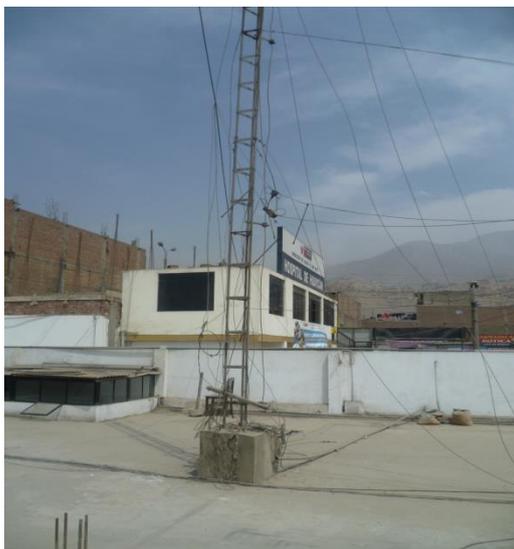
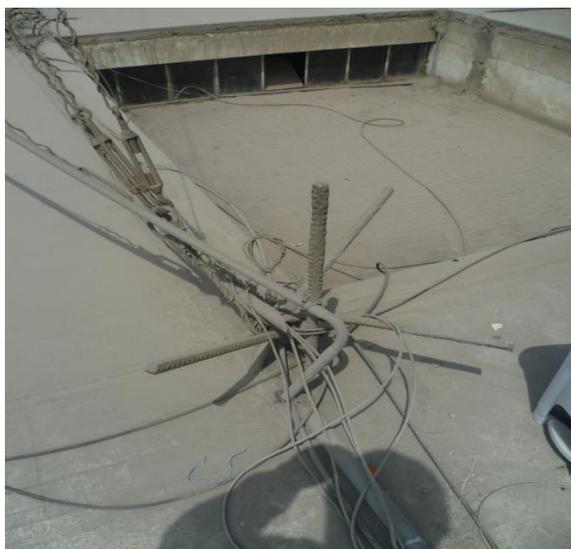
Foto 28. Antena requieren mantenimiento y limpieza a su alrededor

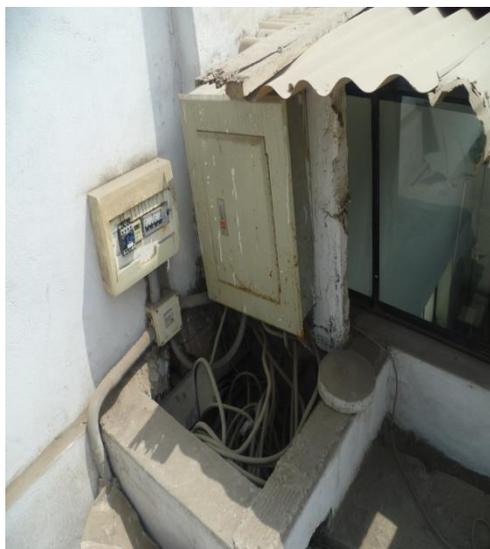
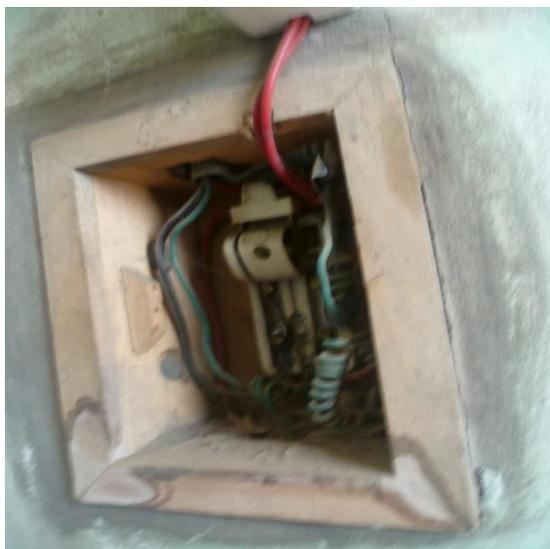
Foto 29. Cambio de llaves de corte no adecuadas y asegurar instalaciones

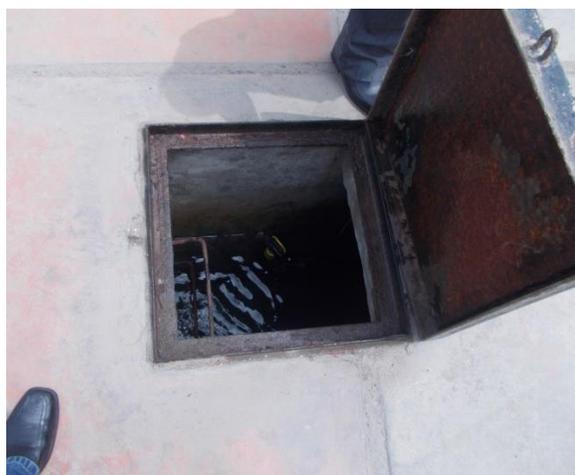
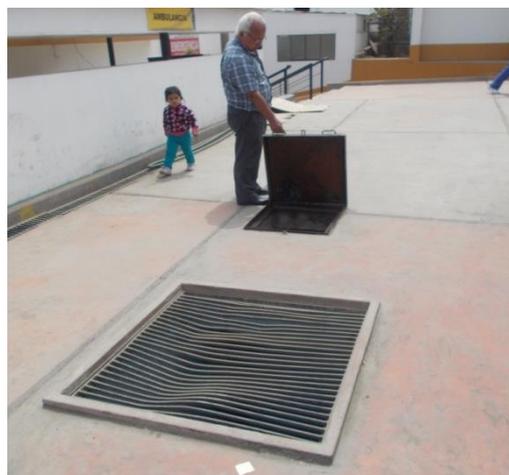
El almacenamiento de agua está conformado por dos cisternas. La Cisterna N°1 es una estructura de concreto enterrada que se ubica en el ingreso al hospital, se abastece directamente de la conexión domiciliaria, su capacidad es de 30 m³. Esta cisterna cuenta con un sistema de control de nivel mediante válvula con boya en estado operativo que controla el nivel máximo de agua en la cisterna. Sus válvulas y conexiones se encuentran operando adecuadamente. Tiene dos electrobombas para impulsión de agua dura al tanque neumático, de las cuales una de ellas está fuera de uso por desperfectos. No se cuenta con bombas de reserva.

Foto 30. Detalles de la Cisterna N°1

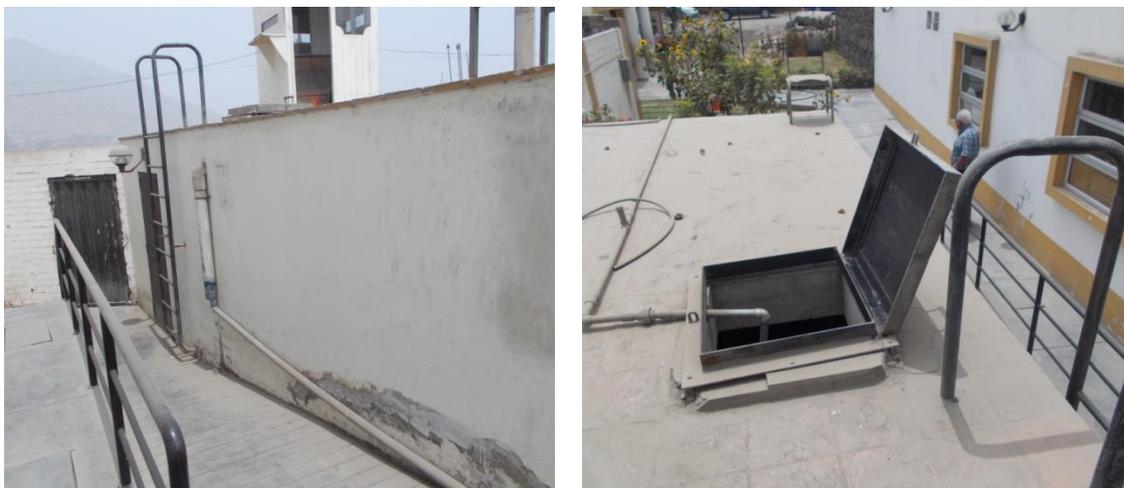
Foto 31. Detalles de la Cisterna N°2

- 1.- Se debe crear una barrera en el acceso principal para impedir el ingreso de agua en caso de rotura o atoro en la vía pública.
- 2.- Cambio de válvula en línea de ingreso por deterioro de línea de acometida a la cisterna N° 2.
- 3.- Las conexiones del árbol de descarga de las dos líneas de impulsión deben contar con uniones flexibles.

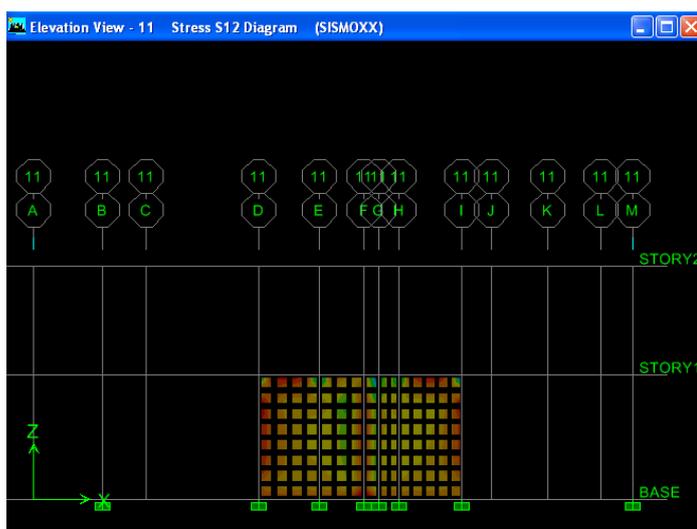
Figura 9. Esfuerzos de corte máximos X-X. Laboratorio

El cortante máximo tiene como valor igual a 3.3 kg/cm^2 . Reduciendo a la mitad según la Norma tenemos un valor de 1.7 kg/cm^2 . Este valor es menor al cortante admisible para un muro de 0.15 m de espesor.

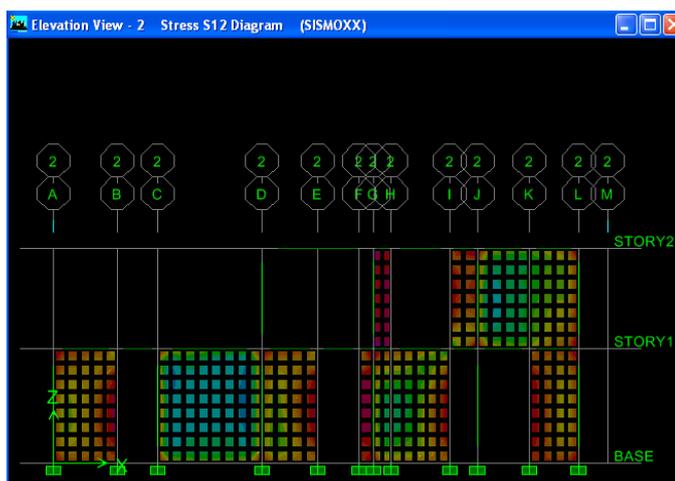
Figura 11. Esfuerzos de corte máximos X-X. Centro TB

El cortante máximo tiene como valor igual a 7.5 kg/cm^2 . Reduciendo a la mitad según la Norma tenemos un valor de 3.8 kg/cm^2 . Este valor es superior al cortante admisible para un muro de 0.15 m de espesor.

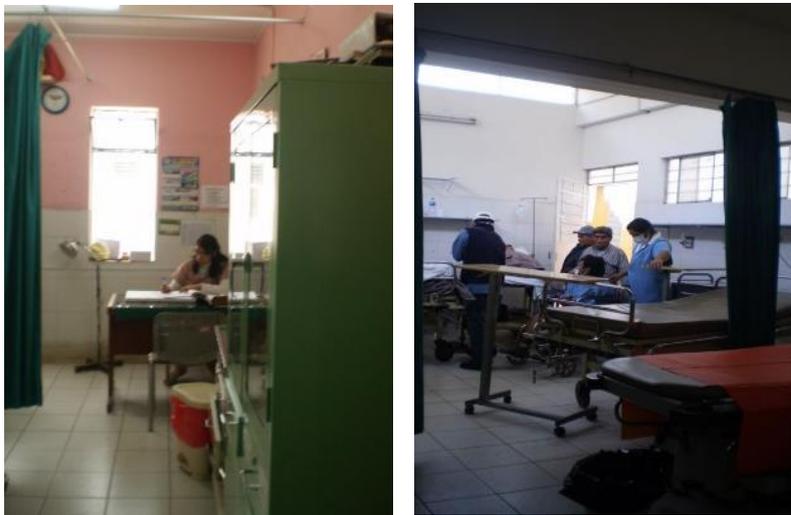
Fotos 32 y 33. Condición y seguridad del equipo médico en el servicio de Emergencia, obstruye rutas de evacuación, existe riesgo de volcamiento de armario.

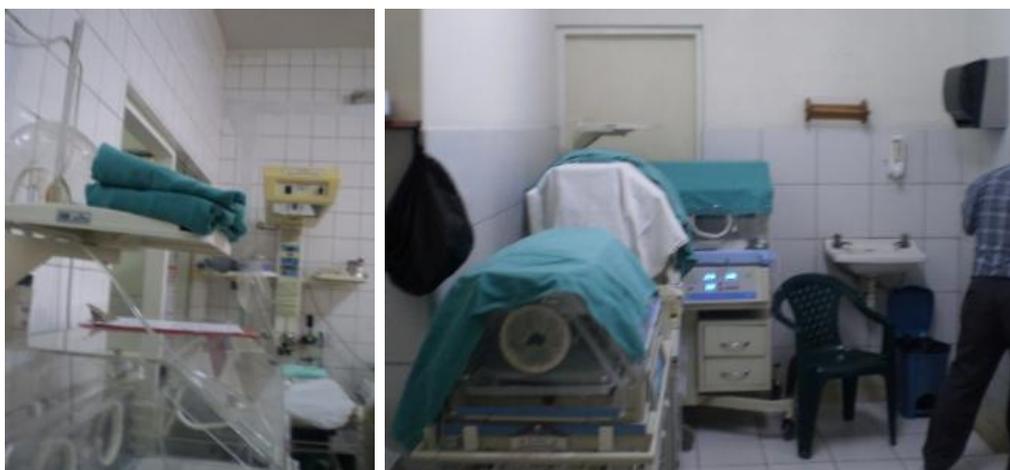
Foto 34 y 35. Condición y seguridad del equipo médico para cuidado del recién nacido, riesgo de caída y obstrucción de acceso.

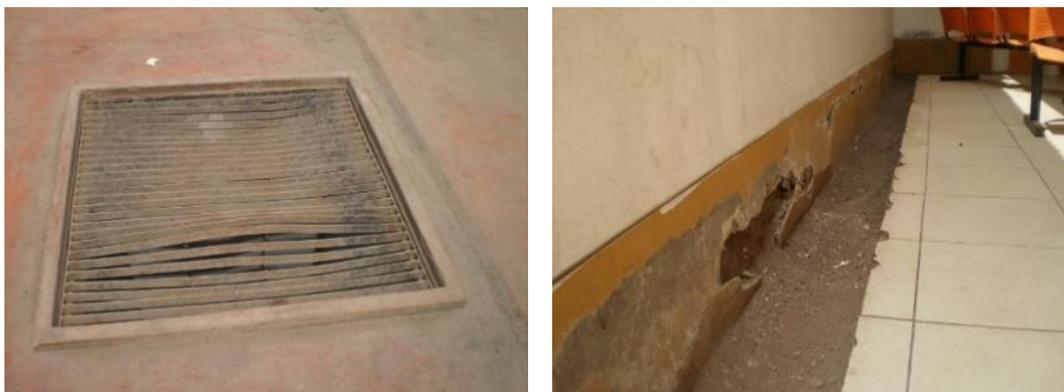
Fotos 49 y 50. Condición y seguridad de las cubiertas de los pisos.

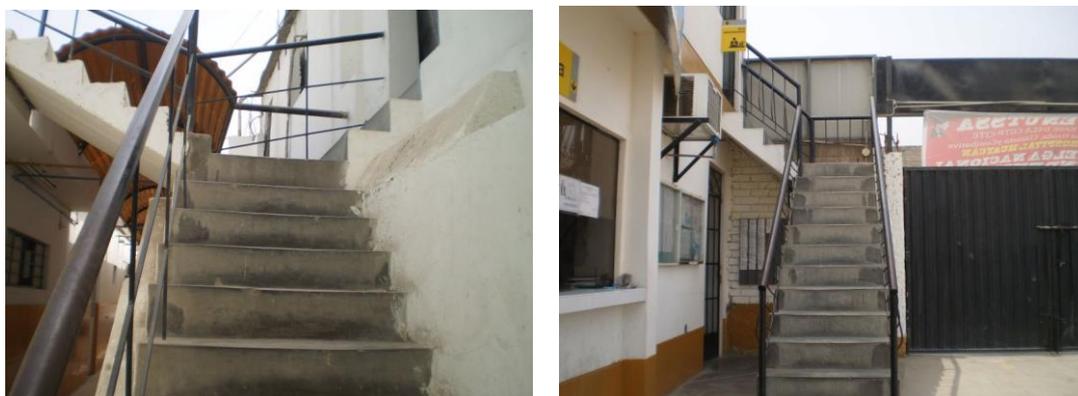
Foto 51. Las escaleras de acceso al área administrativa ubicada en el segundo piso tienen un mal dimensionamiento. Con barandas solo a un lado (foto izquierda - Bloque B) y muy empinada (foto derecha). En caso de emergencia el ancho es mínimo, por lo que no se cumplen con las normas de seguridad.

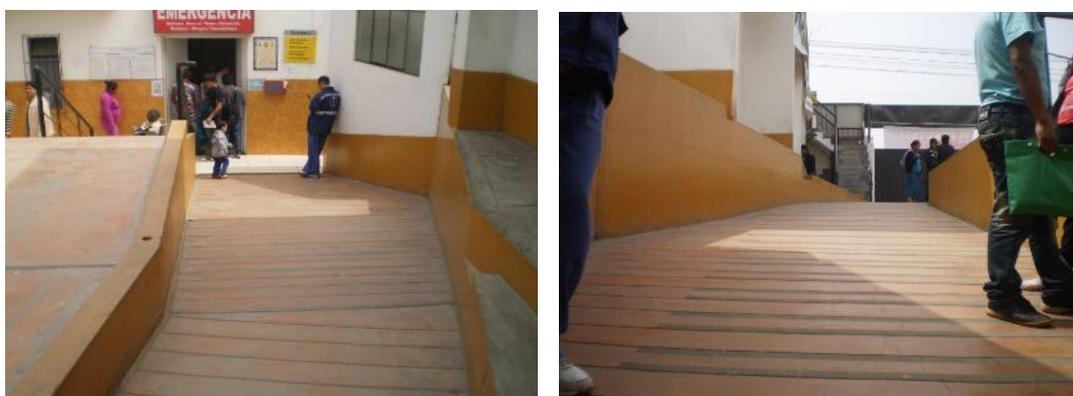
Foto 52. Rampas de acceso con pendientes muy pronunciadas, en el acceso para emergencia.

En los casos de las rampas que sirvan de acceso a los diferentes pabellones, estos deben ser diseñados cumpliendo las normas de seguridad y de medidas antropométricas, tales como pendiente reglamentaria (6%).

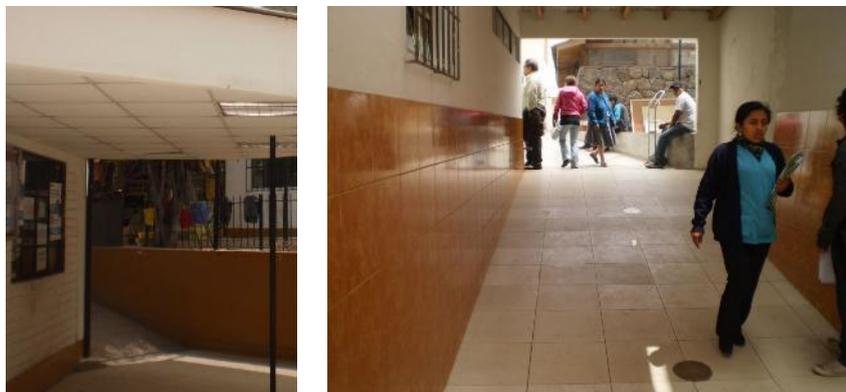
Foto 53. Rampa de acceso para discapacitado desde consulta externa a la izquierda es muy pronunciada debe de mantener las pendientes mínimas.

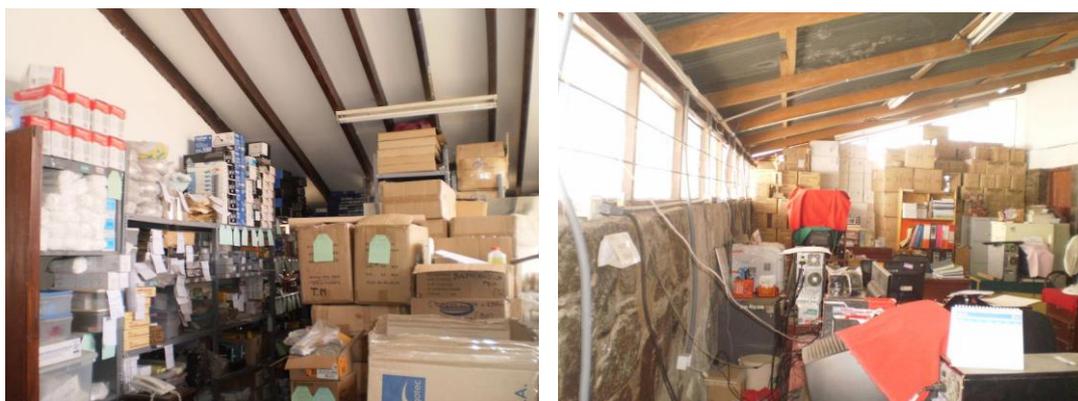
Foto 54. En el interior de los almacenes las estanterías no se encuentran fijadas a la pared, piso o techo, por lo que tienden al volcamiento de los elementos médicos en casos eventuales (Bloque E). Otro factor, es el desplazamiento de los contenidos por no estar asegurados y puestos uno encima de otros de forma insegura. Se aprecia sobrecarga adicional de objetos o cargas que sobrepasan a la capacidad máxima del elemento. Así como. Circulación mínima de recorrido

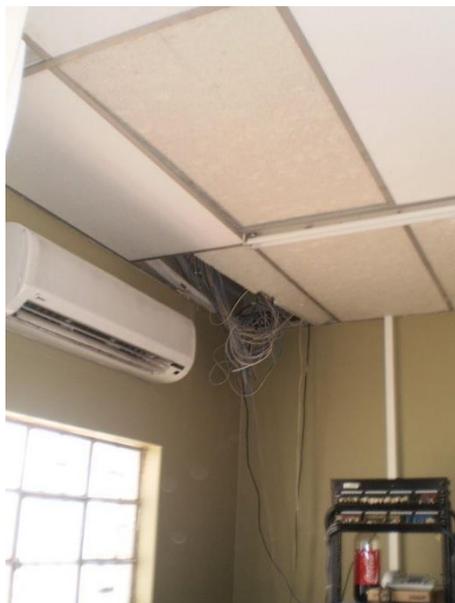
Foto 55. Cableado colgando de falso cielo raso muestran condiciones regulares de seguridad por no encontrarse fijados y su mala instalación. (Bloque B)

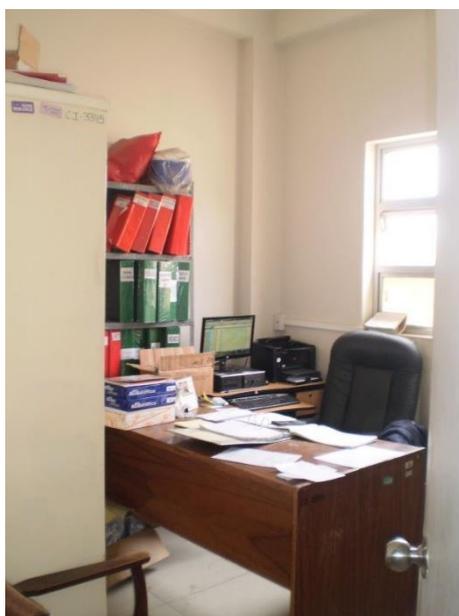
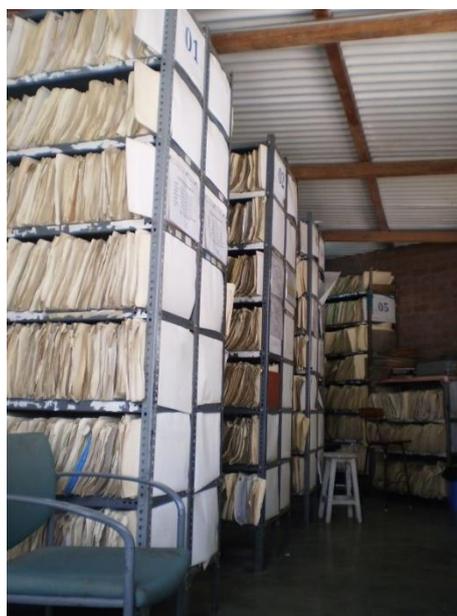
Foto 56. Estanterías no fijadas a la pared, piso o techo, que tienden al volcamiento en casos eventuales. Otro factor, es el desplazamiento de los contenidos que no se encuentran asegurados.

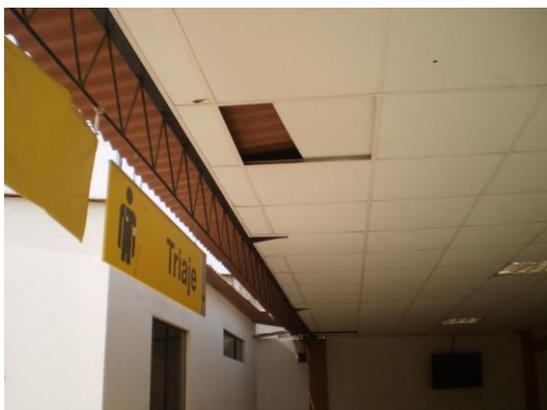
Foto 58. Existen ambientes con falso cielo raso. Algunos de estos se encuentran pandeados por la humedad o falta de mantenimiento.

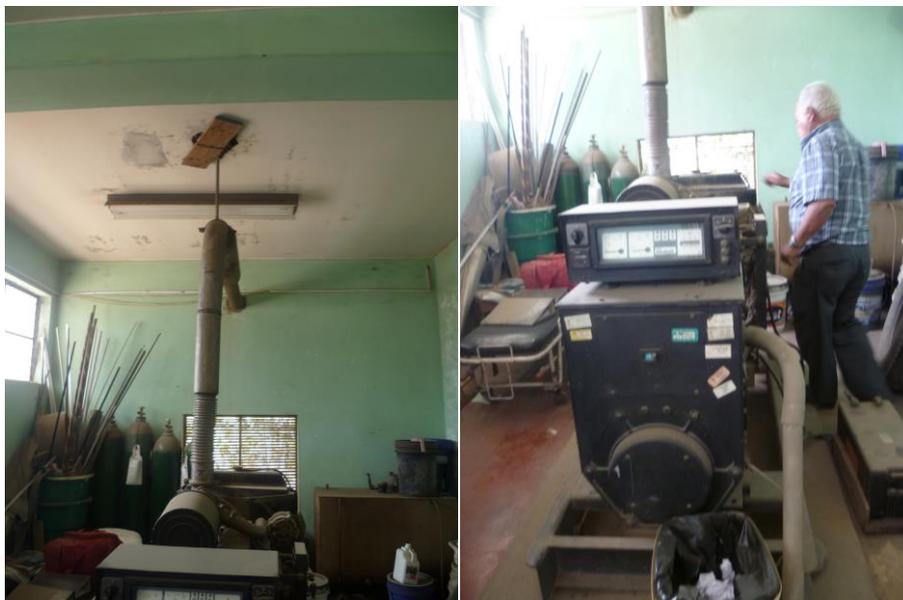
Foto 59. Ambiente de grupo electrógeno inadecuado

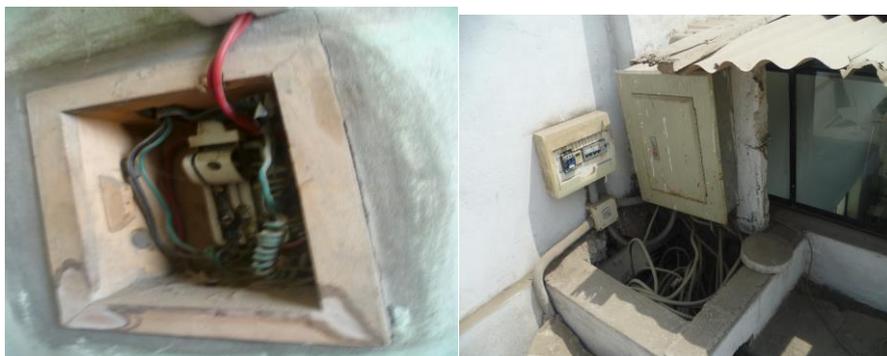
Gran parte de las instalaciones eléctricas se encuentran colocadas en forma desordenada, en canaletas o en forma expuesta, que vienen de instalaciones provisionales, que no prestan la seguridad adecuada, para afrontar un sismo de magnitud, que podría generar problemas en el comportamiento del sistema eléctrico, como cortocircuitos o incendio.

Foto 60. Instalaciones eléctricas infringen las normas

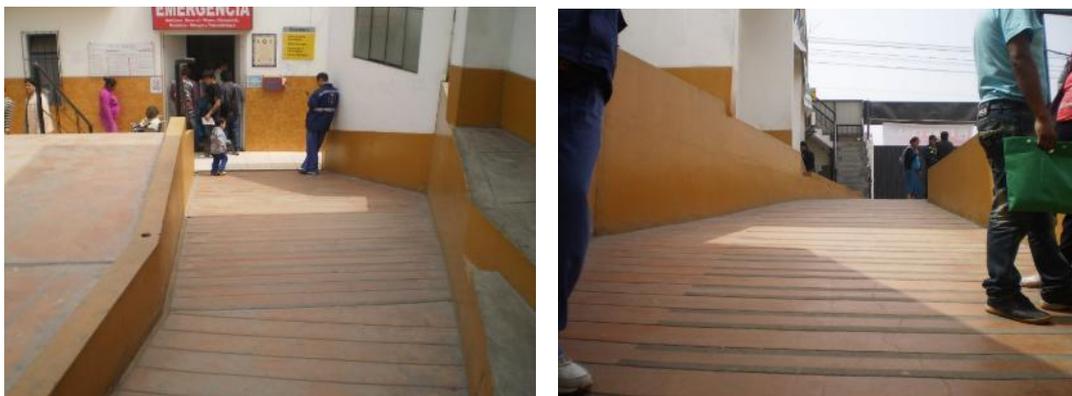
Foto 63. Rampas de acceso con pendientes muy pronunciadas, en el acceso para emergencia.

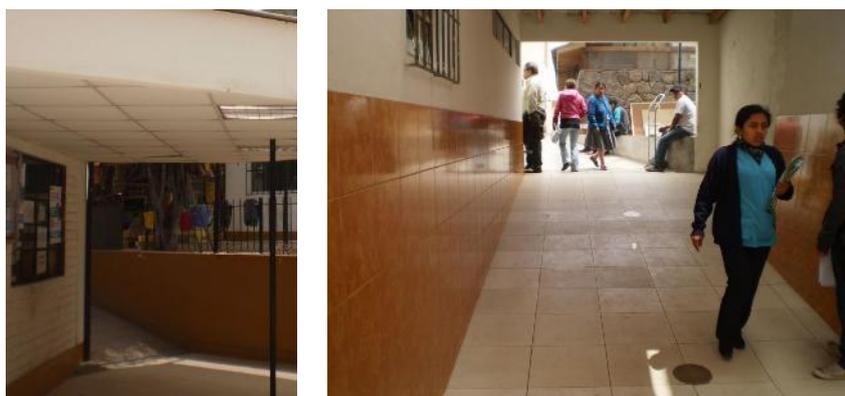
Foto 64. Rampa de acceso para discapacitado desde consulta externa a la izquierda es muy pronunciada debe de mantener las pendientes mínimas.
