**INFORME DE EVALUACIÓN DE RIESGO DE DESASTRES POR SISMO
EN EL AA.HH. LOS HIJOS DE LAS TERRAZAS, DISTRITO DE
VENTANILLA, PROVINCIA CONSTITUCIONAL DEL CALLAO, REGIÓN
CALLAO.**

Octubre, 2022

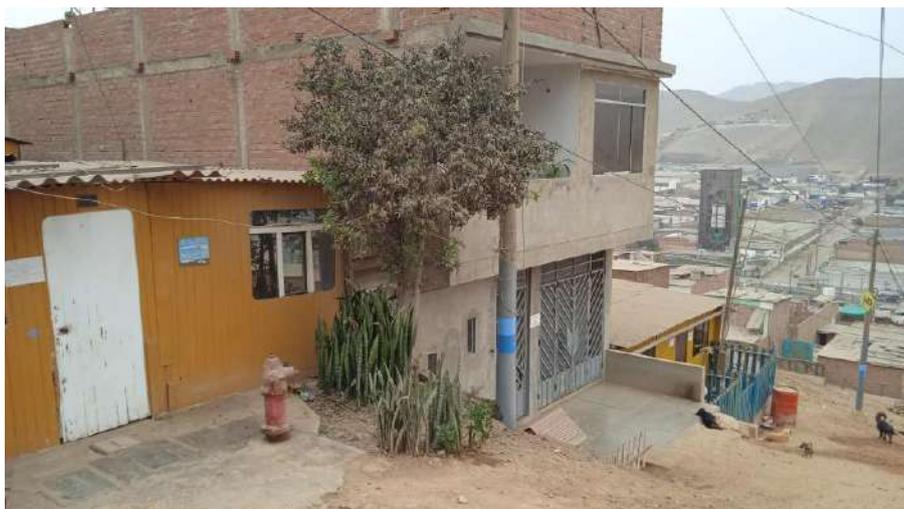
MANZANA I LOTE 6
Vivienda de ladrillo con techo de loza alijado

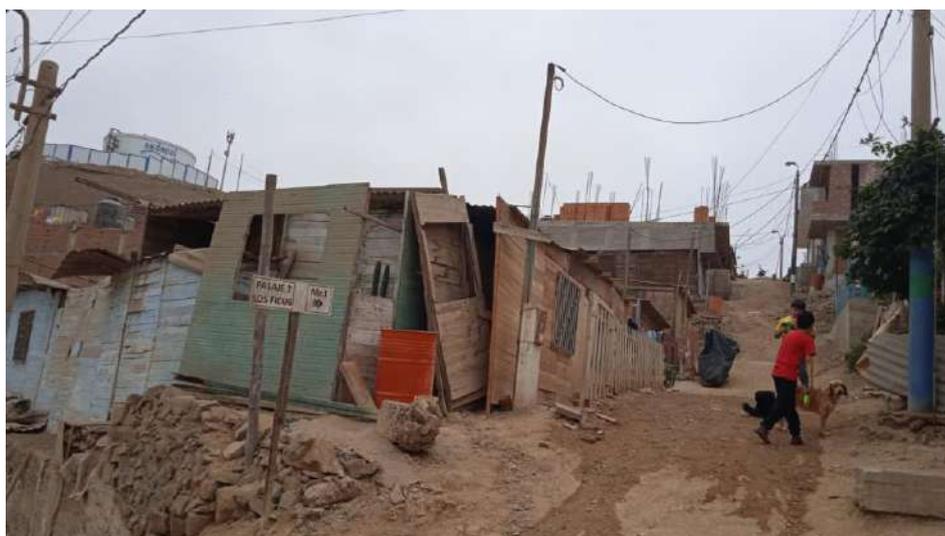
MANZANA I LOTE 1
Vivienda de madera con techo de calamina

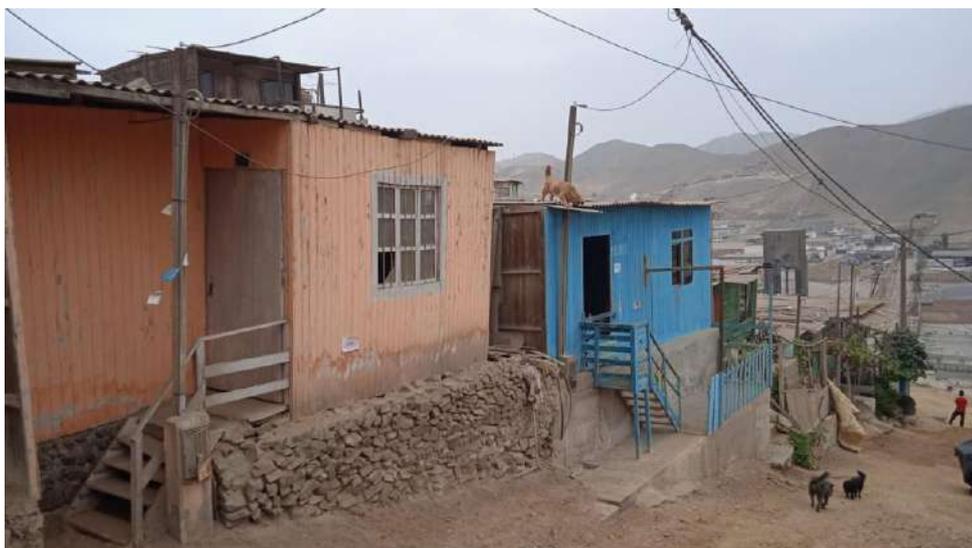
MANZANA J LOTE 4
Vivienda de madera con techo de calamina

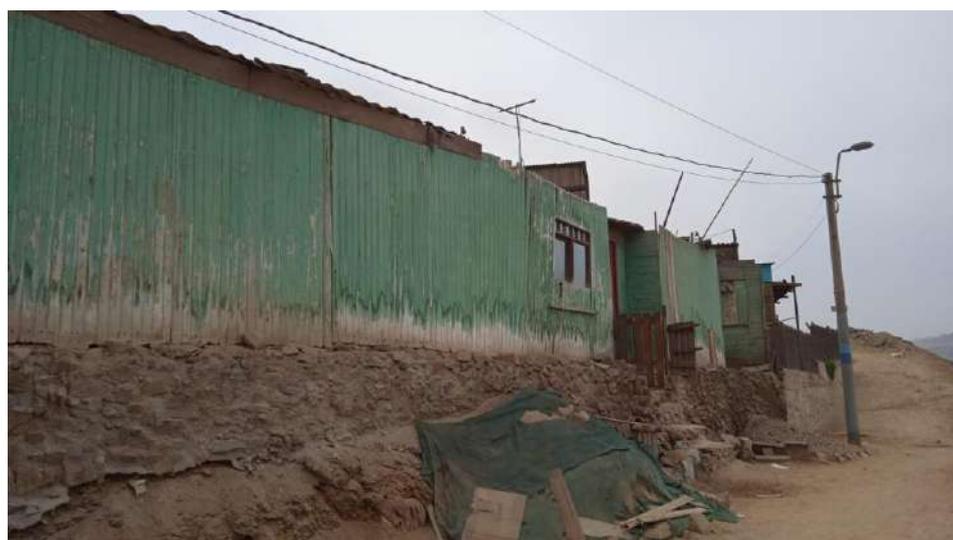
MANZANA J LOTE 10
Vivienda de madera con techo de calamina

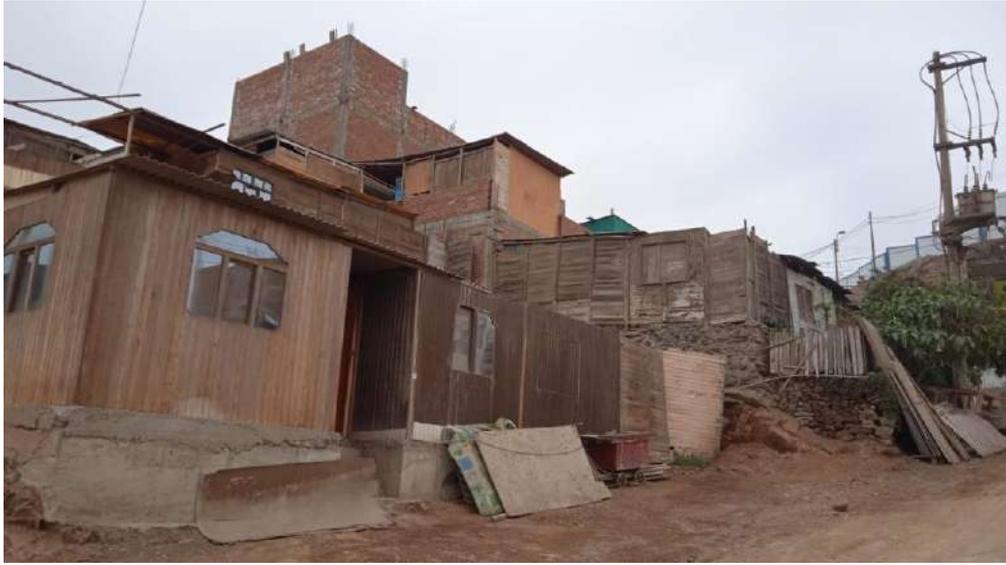
MANZANA H LOTE 6
Vivienda de madera con techo de calamina

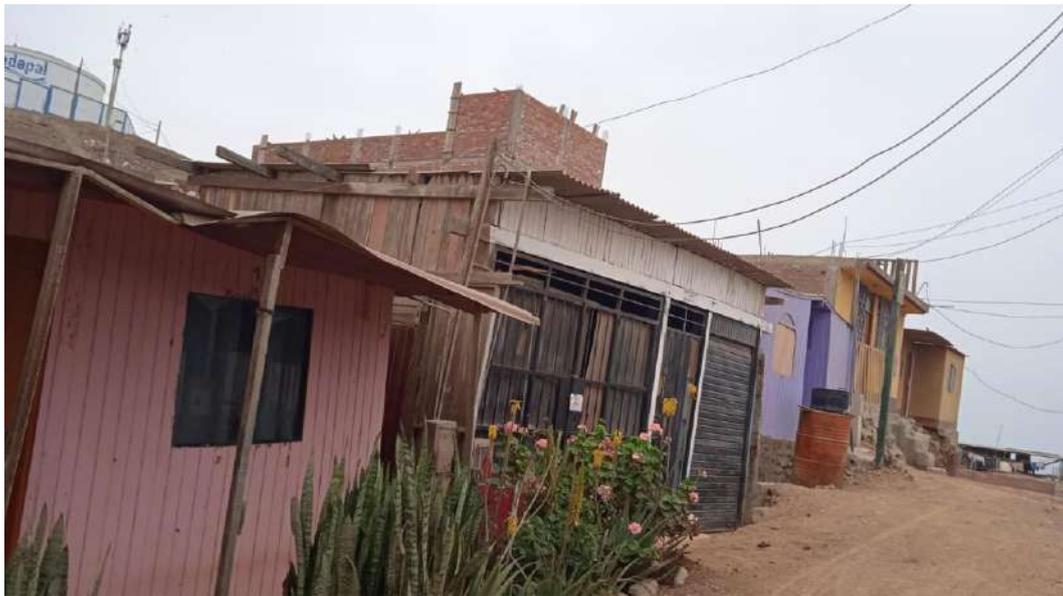
MANZANA H LOTE 9
Vivienda de madera con techo de calamina

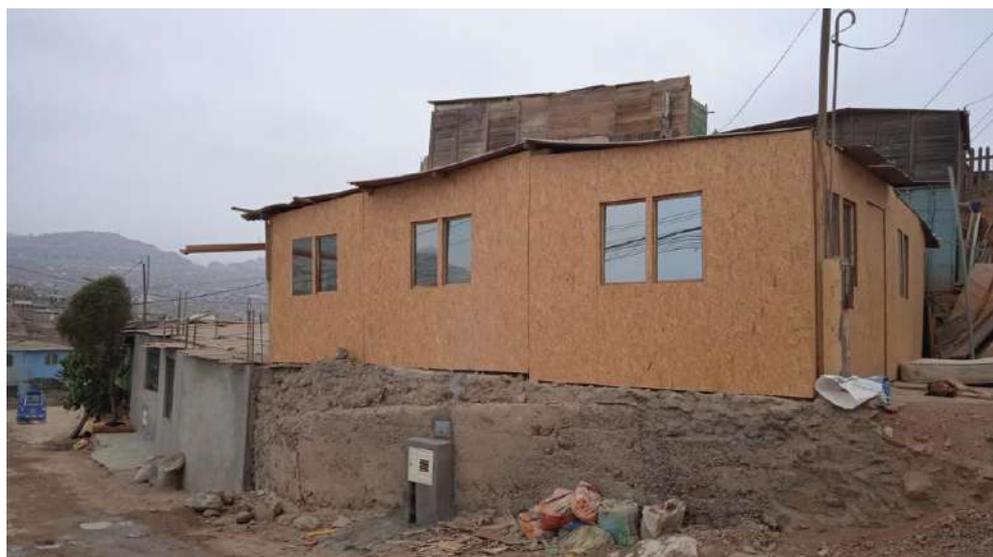
MANZANA K LOTE 8
Vivienda de madera con techo de calamina

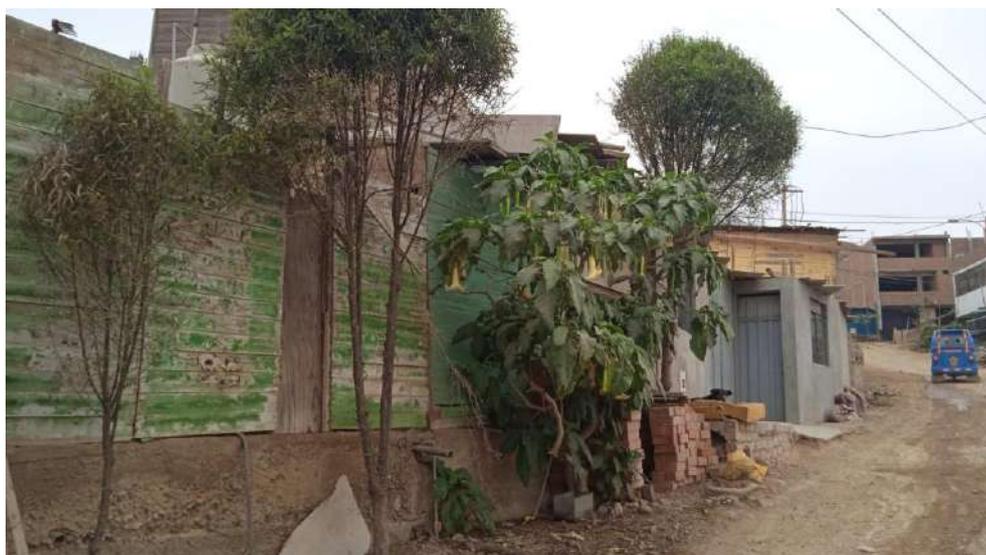
MANZANA K LOTE 4
Vivienda de madera con techo de calamina

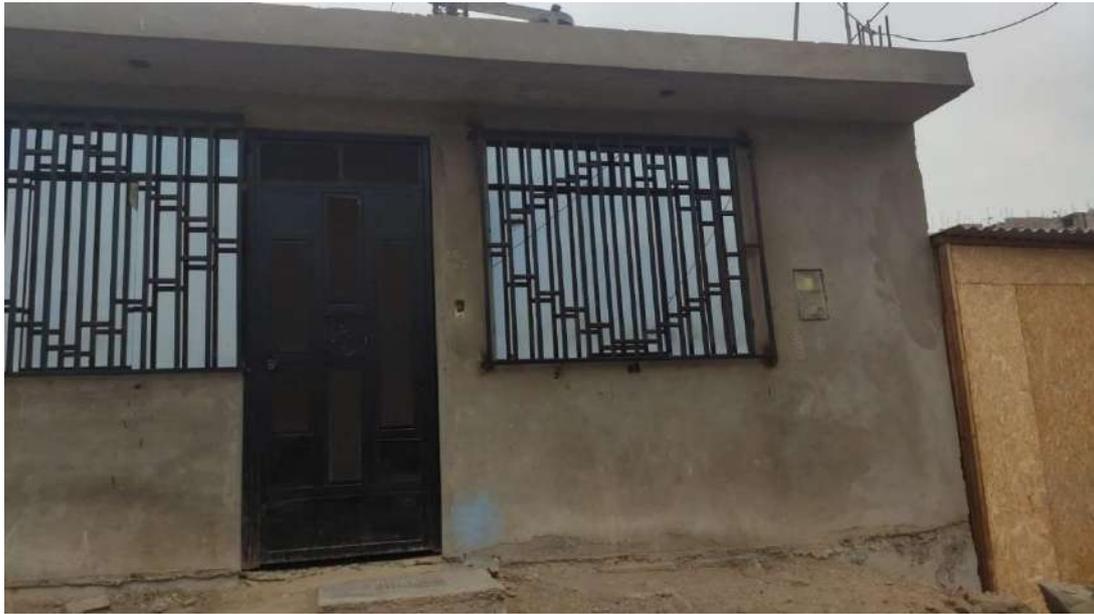
MANZANA A- LOTE 2

Condiciones estructurales típicas del AA.HH. Los Hijos de las Terrazas, construcción de ladrillo con techo de losa aligerado.

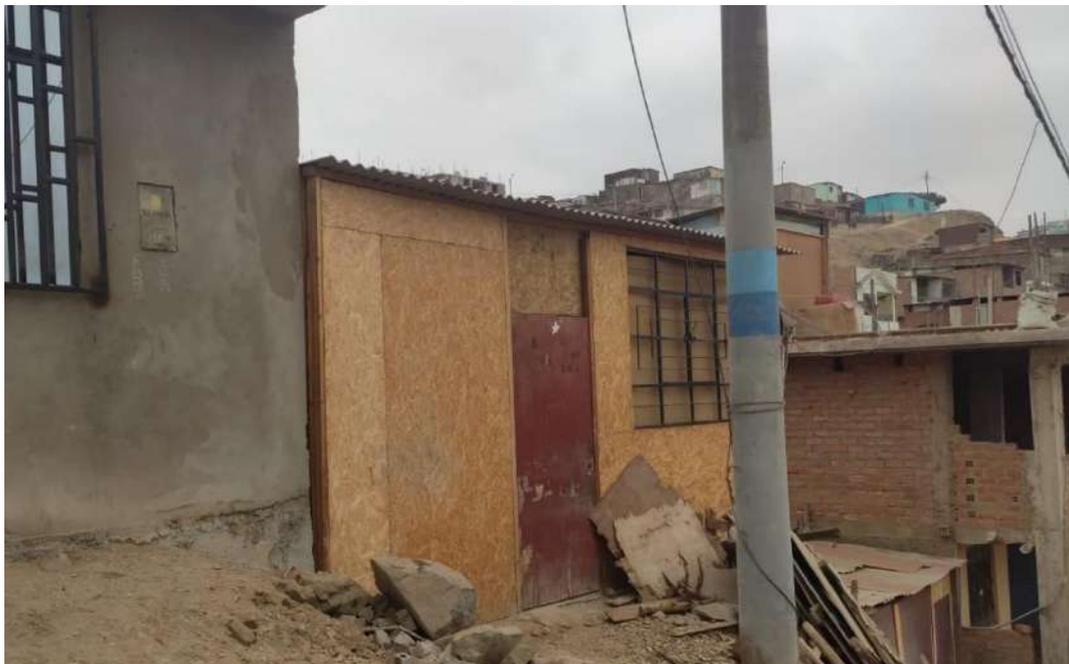
MANZANA A- LOTE 1

Condiciones estructurales típicas del AA.HH. Los Hijos de las Terrazas, construcción de madera con techo de calamina.

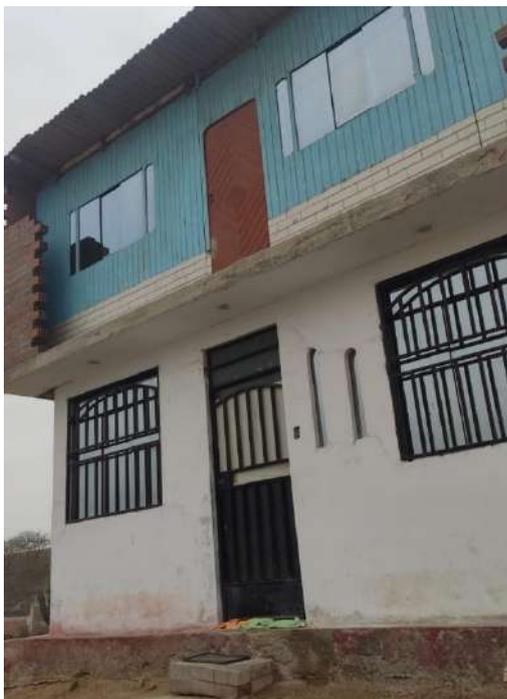
MANZANA B- LOTE 3

Condiciones estructurales típicas del AA.HH. Los Hijos de las Terrazas, construcción de ladrillo con techo de losa aligerado, de 2 niveles.

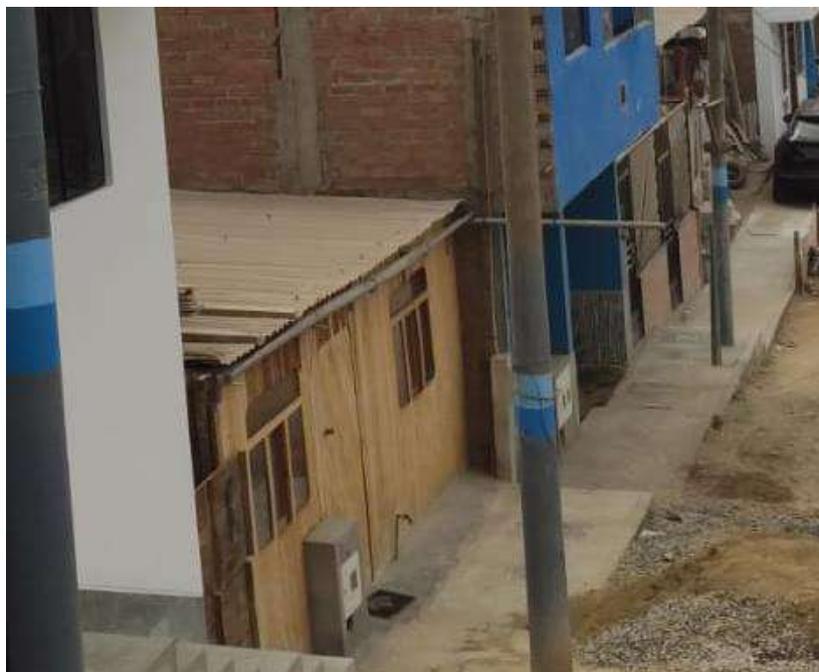
MANZANA B- LOTE 1

Condiciones estructurales típicas del AA.HH. Los Hijos de las Terrazas, construcción de madera con techo de calamina.

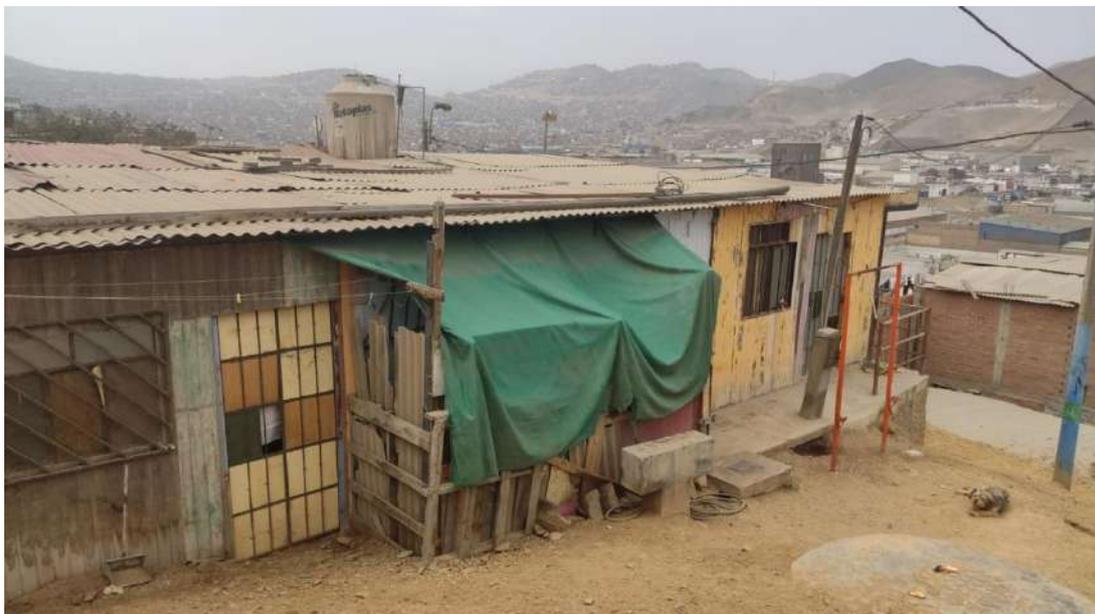
MANZANA C- LOTE 3

Condiciones estructurales típicas del AA.HH. Los Hijos de las Terrazas, construcción de madera con techo de calamina.

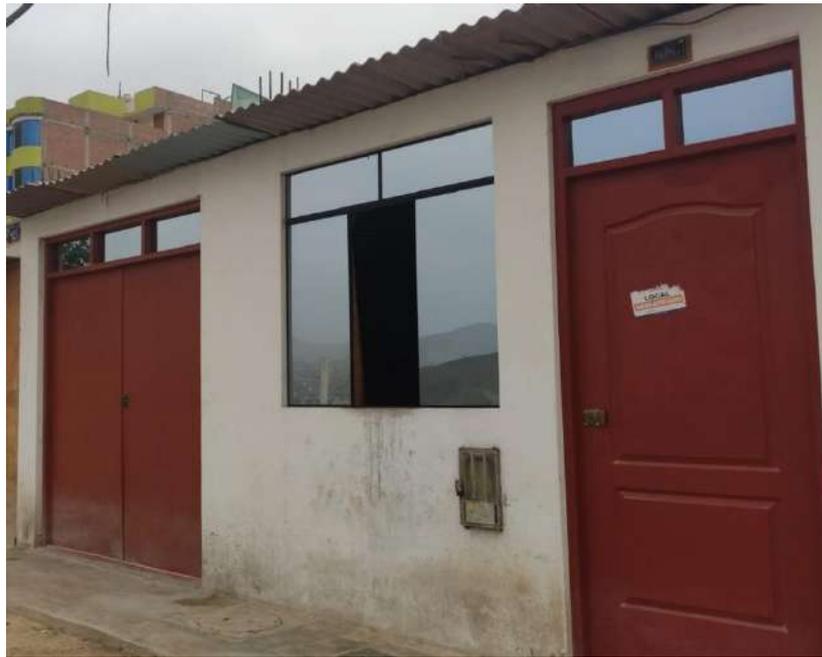
MANZANA D- LOTE 1

Condiciones estructurales típicas del AA.HH. Los Hijos de las Terrazas, construcción de ladrillo con techo de calamina.

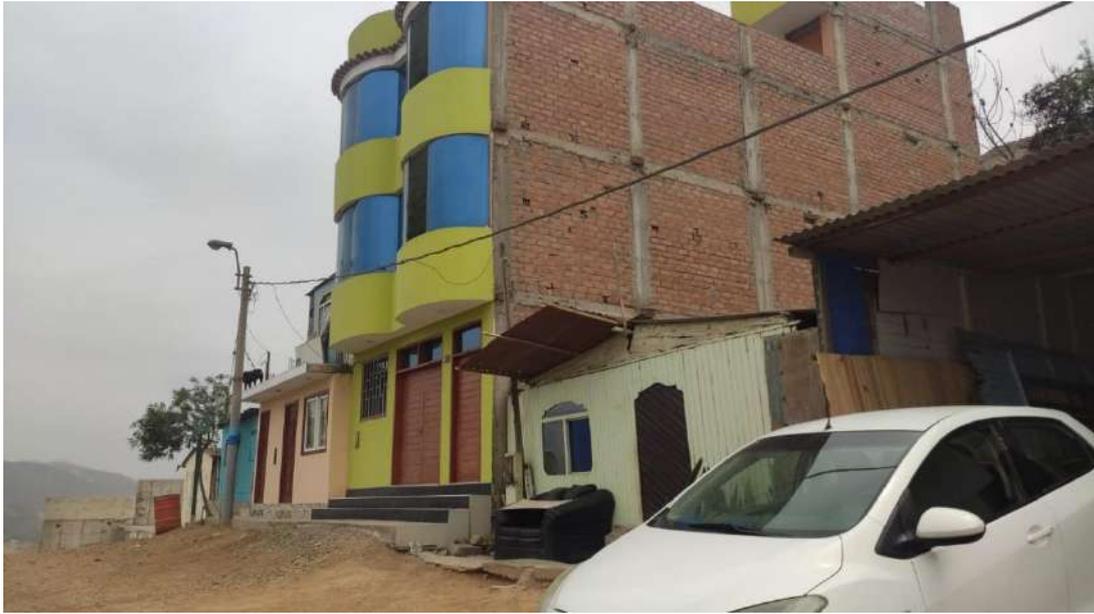
MANZANA E- LOTE 6

Condiciones estructurales típicas del AA.HH. Los Hijos de las Terrazas, construcción de ladrillo con techo de losa aligerado, de 3 niveles.

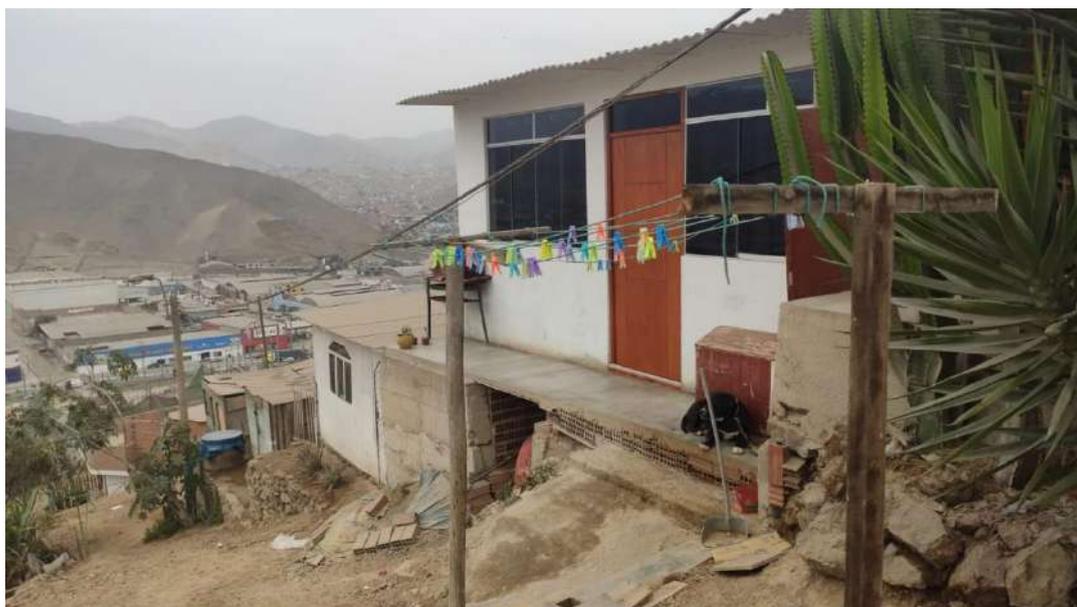
MANZANA F- LOTE 4

Condiciones estructurales típicas del AA.HH. Los Hijos de las Terrazas, construcción de ladrillo con techo de calamina.

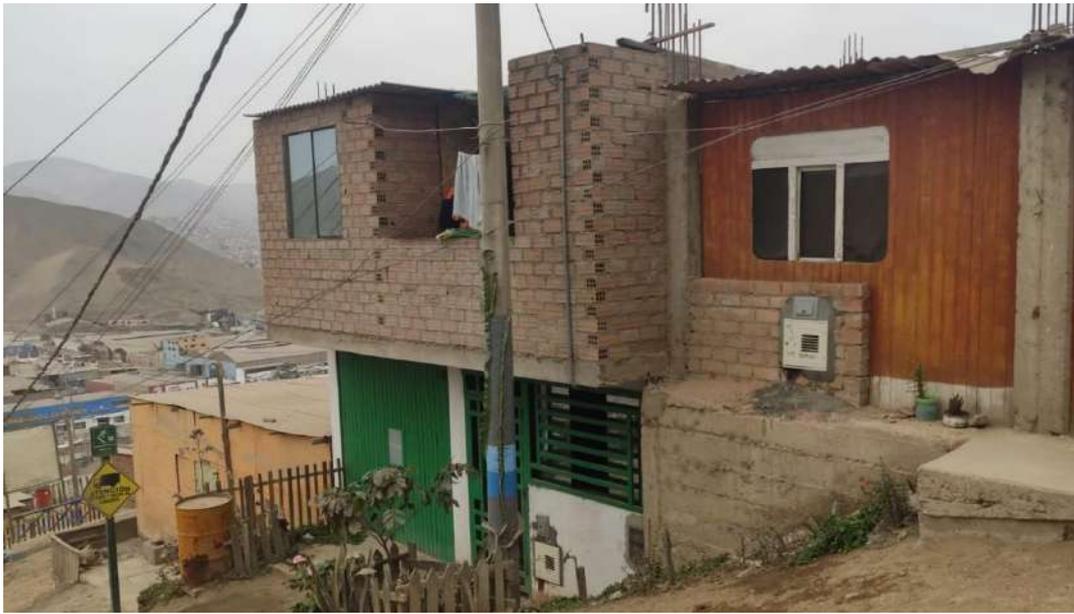
MANZANA G- LOTE 2

Condiciones estructurales típicas del AA.HH. Los Hijos de las Terrazas, construcción de ladrillo con techo de losa aligerada.
