Informe Técnico N° A7377

INSPECCIÓN GEOLÓGICA EN EL CENTRO POBLADO LA PERLA, ZONAS DE REUBICACIÓN

Departamento Lima
Provincia Huaral
Distrito Atavillos Bajo

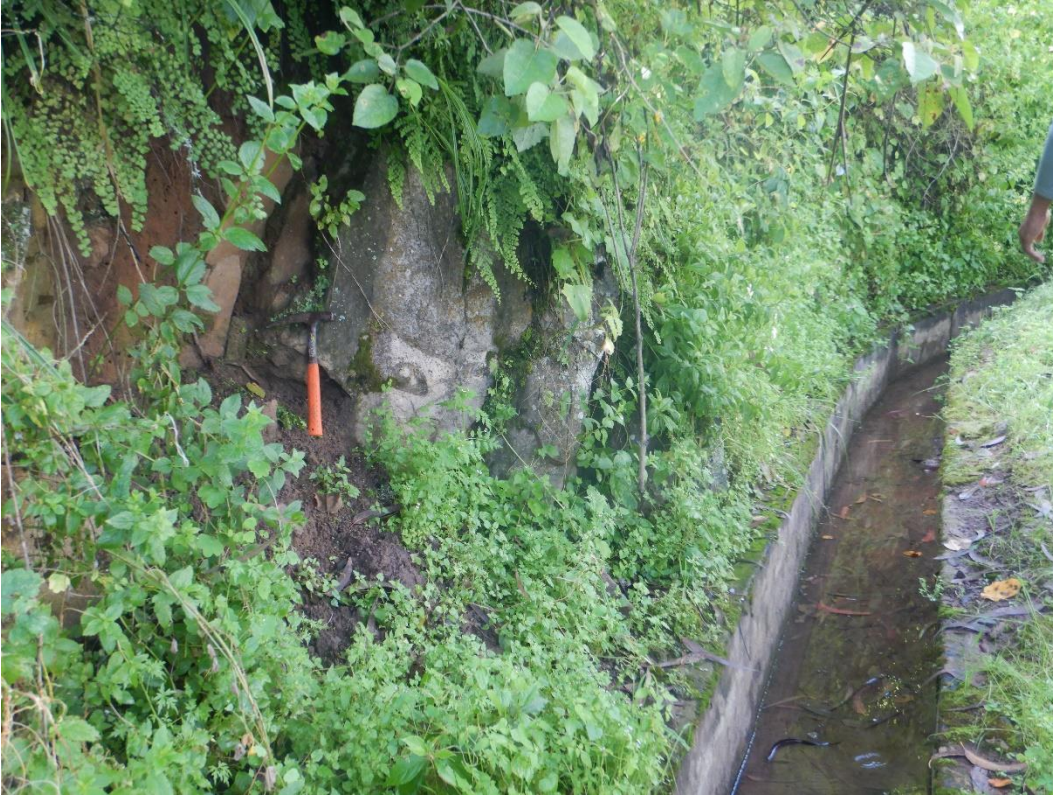
Geológicamente en el área evaluada, tiene afloramientos de roca volcánica compuesta de andesitas, dacitas y riolitas de color gris y presencia de diques granodiorítico muy difícil de quebrar con el martillo de geólogo (5 golpes). Se encuentra moderadamente a altamente meteorizada, de poco a medianamente fracturado, con espaciamientos muy próximas entre sí (2 – 0.20 m) y aberturas abiertas (1,0-4,0 mm), que llegan a formar esporádicamente bloques con diámetros hasta de 1 m.

Fotografía 1. Vista de andesitas de color gris de la Formación Calipuy, ubicado a un costado del canal Toma Callanca, ubicado entre las coordenadas UTM 8742804 N, 304280 E.

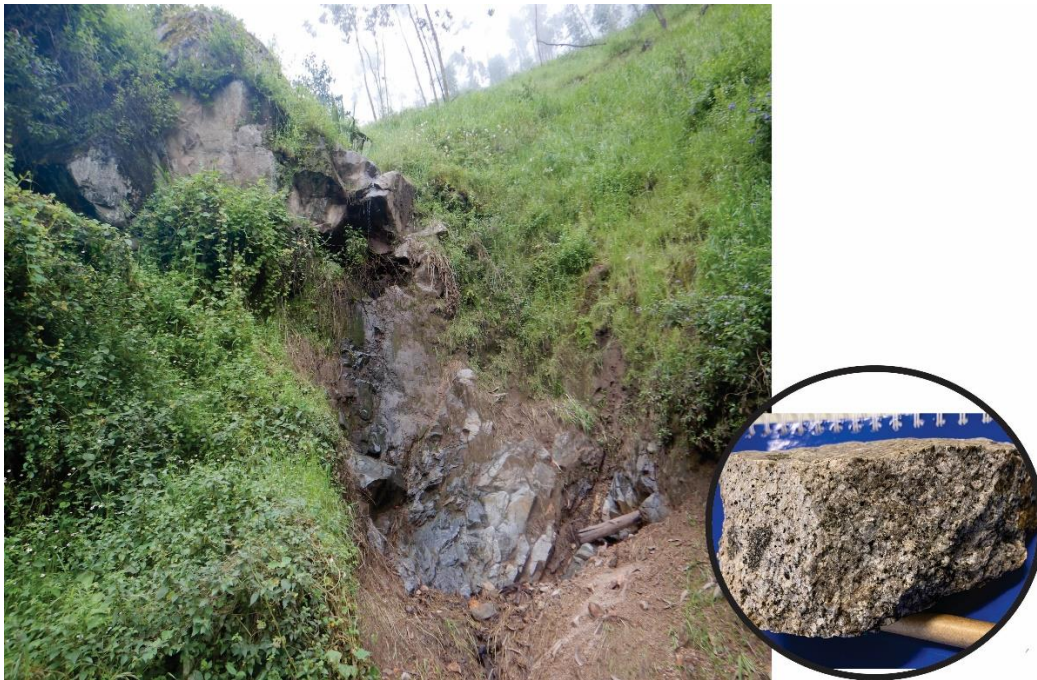
Figura 2. Se identifico dique, ubicado en la quebrada S/N, entre las coordenadas UTM 8742805 N, 304276 E, por donde discurre aguas subterráneas.

- 4) Drenar el agua acumulada que se encuentra en la quebrada S/N, para evitar la generación de un futuro flujo de detritos.
- 5) Drenar los puquiales que se encuentran al pie de donde se inició la avalancha.

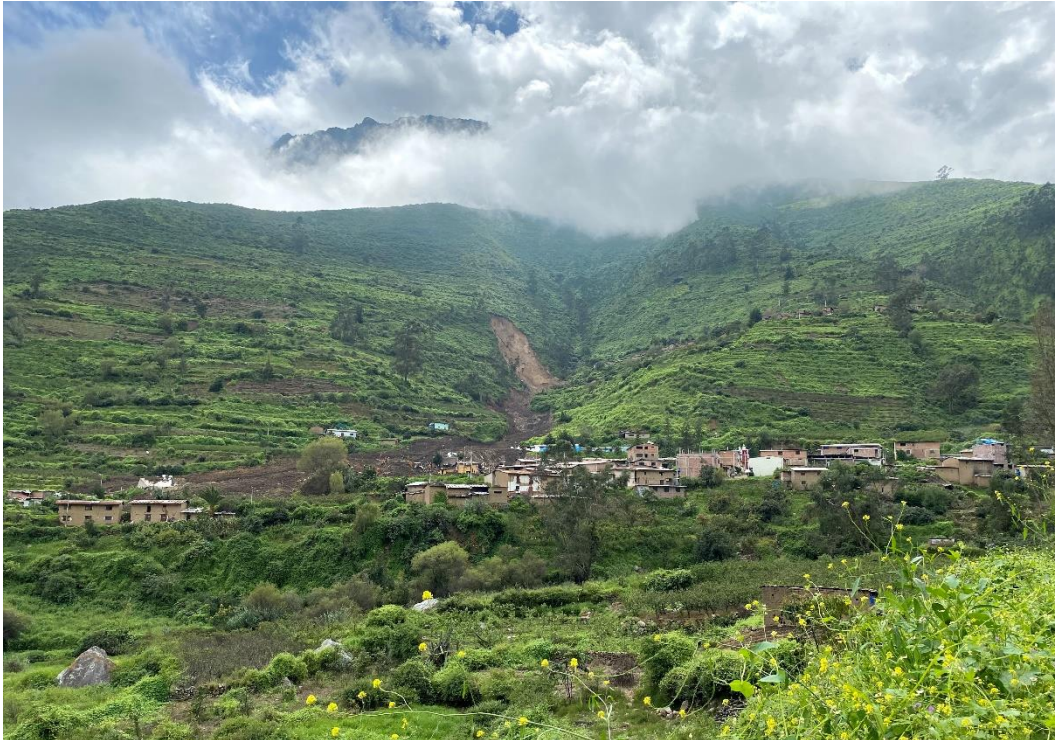
Geomorfológicamente, se encuentra ubicada al pie de una montaña en roca volcánica donde la pendiente del terreno es inferior a 35°, categorizada como muy fuerte; también, presenta pendientes menores a 25° considerada como fuerte. Donde se asiente el poblado La Perla, el terreno presenta una pendiente de inclinación suave, menor 5°.

Fotografía 2. Vista con dirección noreste, donde observa montañas de roca volcánica, en l aparte alta del centro poblado La Perla.

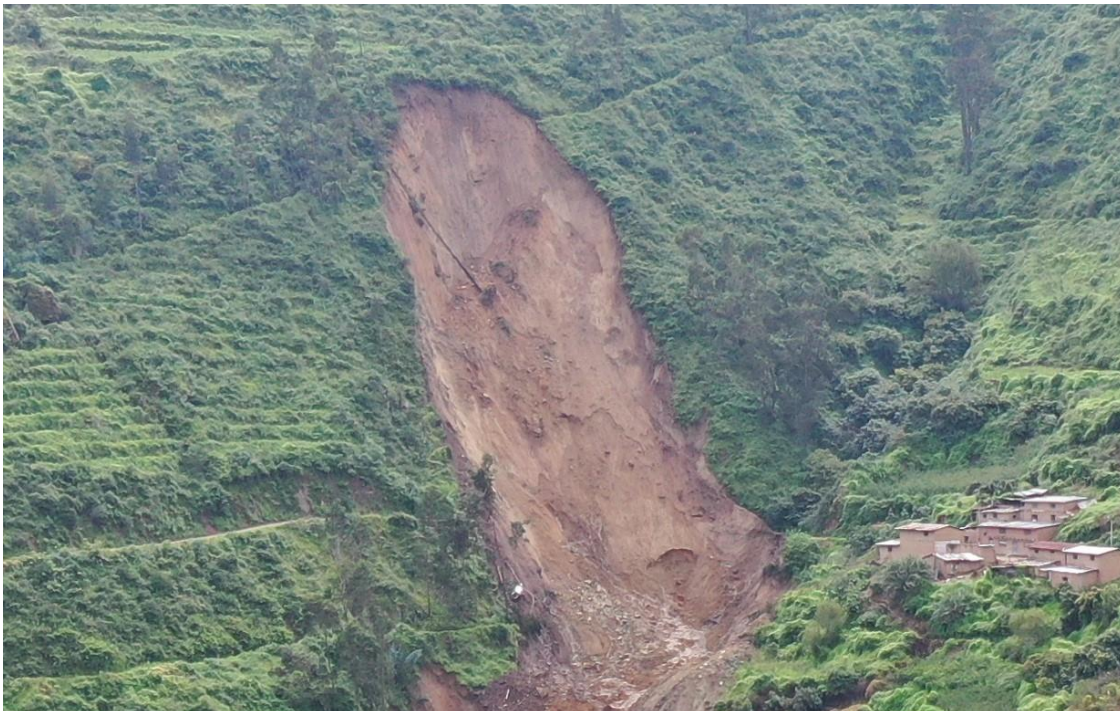
En la actualidad, en la parte superior donde se inició la avalancha, se observa que aún sigue inestable; con la probabilidad de ocurrencia de un nuevo evento con similares características al evento que ocurrió el 13 de abril. En la imagen del Google Earth del 2020, en el área donde inicio la avalancha de detritos, se observa la cicatriz de un evento antiguo cubierto por vegetación, de forma semicircular con una longitud de 75 m, que podría reactivarse.

Fotografía 3. Vista del material colgado ubicado dentro de la zona de arranque de la avalancha de detritos.

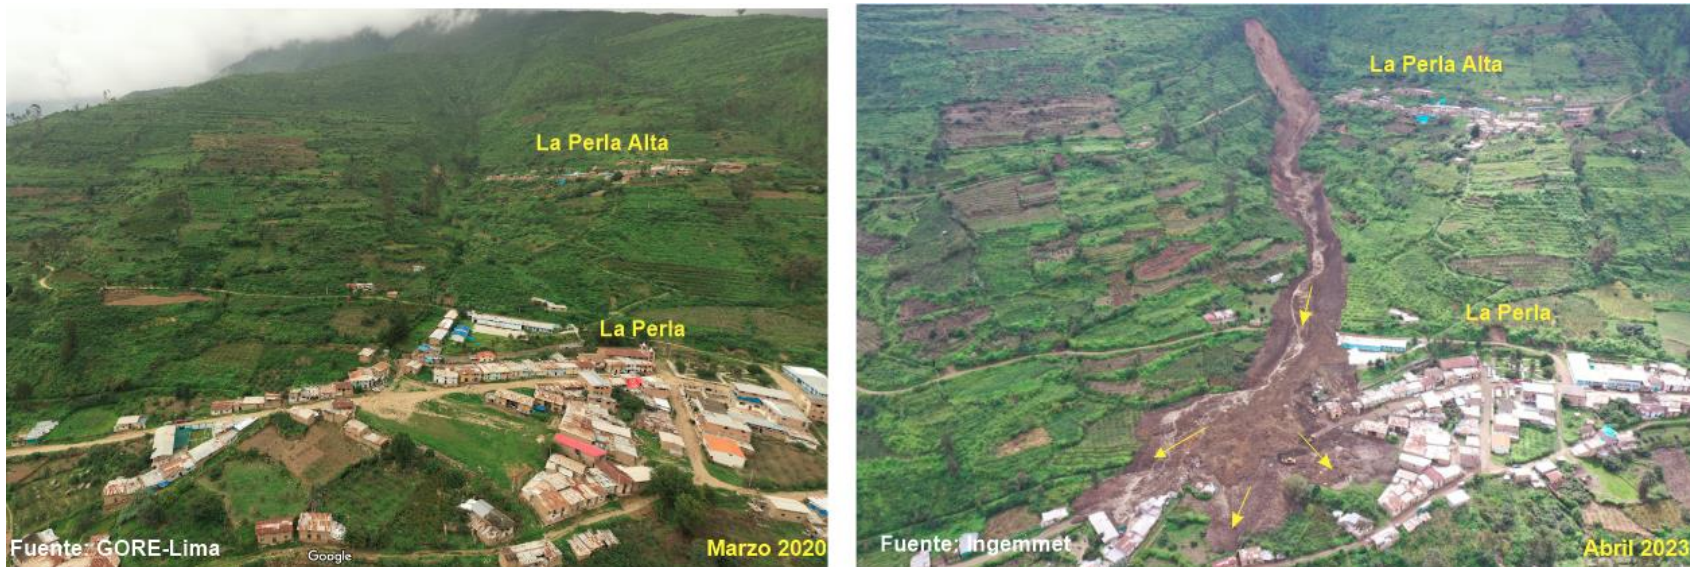
El peligro geológico que se identificó corresponde a un movimiento en masa de tipo avalancha de detritos, que en la actualidad sigue activo, abarca un área aproximada de 4 ha. La longitud de escarpe de donde se inicia la avalancha es de 80 m, el ancho varía entre 45 a 60 m, la altura de arranque es 18 m. El material al desprenderse, se canalizó por la quebrada S/N y se desplazó hacia el centro poblado La Perla, destruyendo toda la infraestructura que encontró a su paso como viviendas, centro educativo, corto la vía La Perla y terrenos de cultivo. (*ítem Daños causados*).

Figura 3. Se hace comparación de una imagen obtenida del Google Earth del año 2020, donde se observa asentadas varias viviendas en medio de la quebrada, y en el extremo derecho se observa imagen tomada con dron post evento donde se observa la avalancha de detritos, el cual genero afectaciones en viviendas, tramos de carretera, así como terrenos de cultivos.

- 2) Reubicar a la población que fue destruida y afectada por la avalancha de detritos ocurrido el 13 de abril del presente año.
- 3) Aplicando todas las medidas de seguridad vigentes, realizar limpieza del material proveniente de la avalancha, con la finalidad de abrir la vía de acceso al poblado de La Perla.

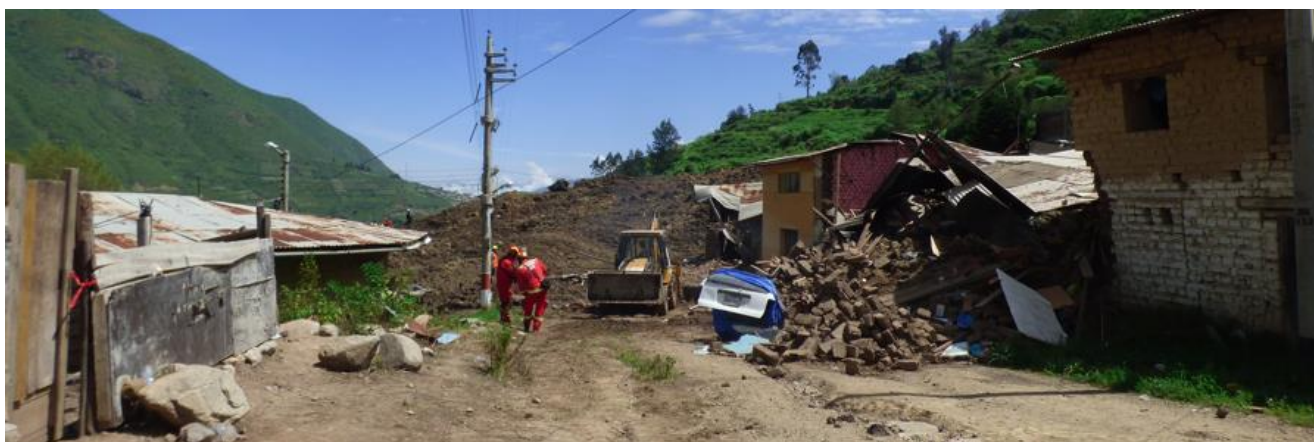
- Postes de tendido eléctrico (5)
- Matriz de alta tensión (1)
- Viviendas destruidas (24)
- Viviendas afectadas (5)
- Vía de acceso a La Perla Alta (60 m), y La Perla (180 m)
- Personas desaparecidas (4)
- Personas fallecidas (3)
- Personas damnificadas (57)
- Institución educativa destruida (1)
- Local comunal destruido (1)
- Canal de regadío destruido (48 m)
- Canal de regadío afectado (60 m)
- Terrenos de cultivo (100 ha)

Fotografía 4. Se aprecia parte de los daños causados por la avalancha de detritos.

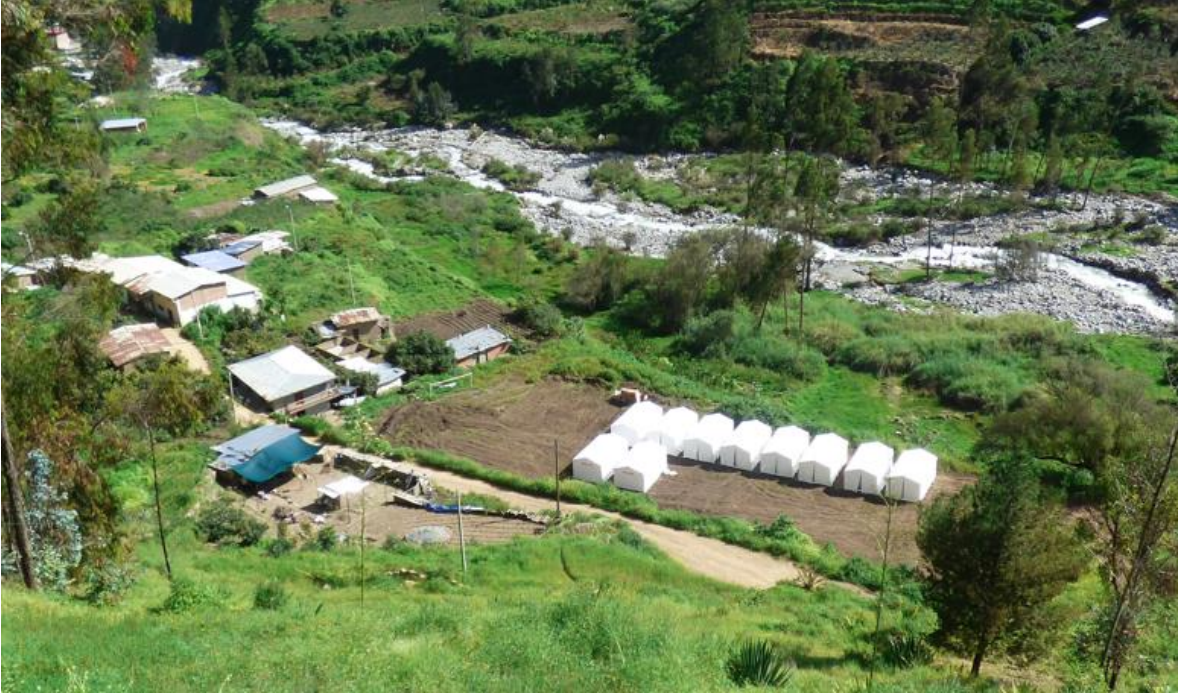
Se encuentra ubicada al sureste del centro poblado La Perla, entre las coordenadas UTM 8741350 N, 304444 E con una cota de 2351 m s.n.m. (Fotografía 5, figura 4).

Geomorfológicamente se encuentra sobre una terraza aluvial alta, en la margen izquierda del río Anasmayo, cercano se encuentra una ladera de colina afectada por un deslizamiento que en la actualidad se encuentra estable. La ladera presenta una pendiente de 25°.

En el cuerpo del deslizamiento no se observó agrietamientos del terreno, en la ladera media lo cruza un canal de regadío el cual se encuentra revestido. Como medida correctiva es necesario el mantenimiento del canal.

En la parte media del deslizamiento se observó un derrumbe, que se generó por el rebose del agua del canal, por lo cual es necesario.

Fotografía 5: Sector de Yancay, asigando como albergue temporal.

- Es necesario el mantenimiento del canal que se encuentra en la parte superior, para evitar su rebalse y la posible generación de derrumbes.
- No irrigar los terrenos de cultivo por inundación.
- Se deben realizar sembríos que necesiten escasa agua.
- En la zona propiamente dicha, realizar un sistema de drenaje pluvial.

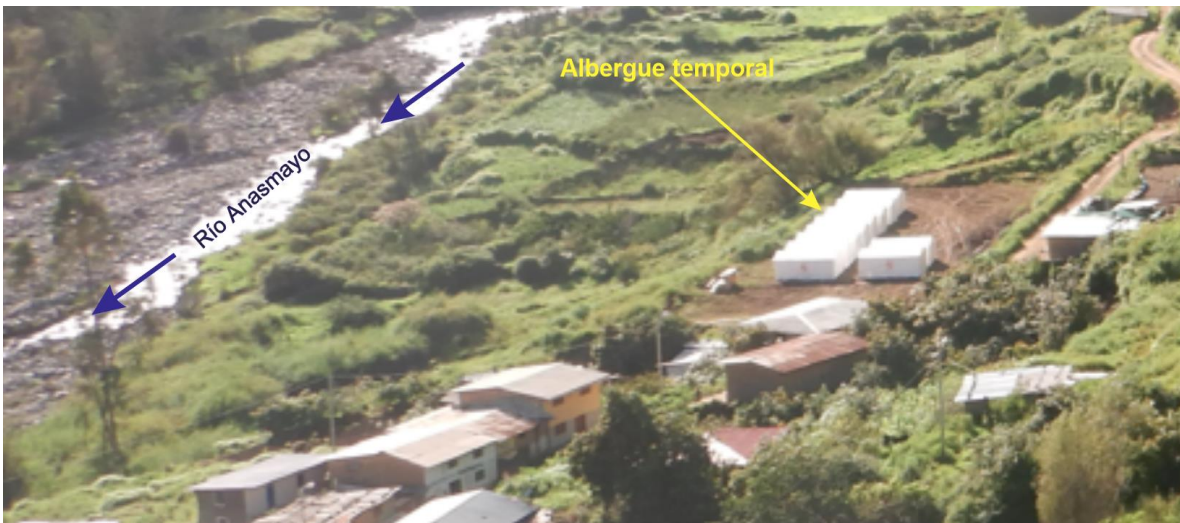
Figura 4: Se aprecia el albergue temporal, ubicado en la margen izquierda del río Anasmayo.

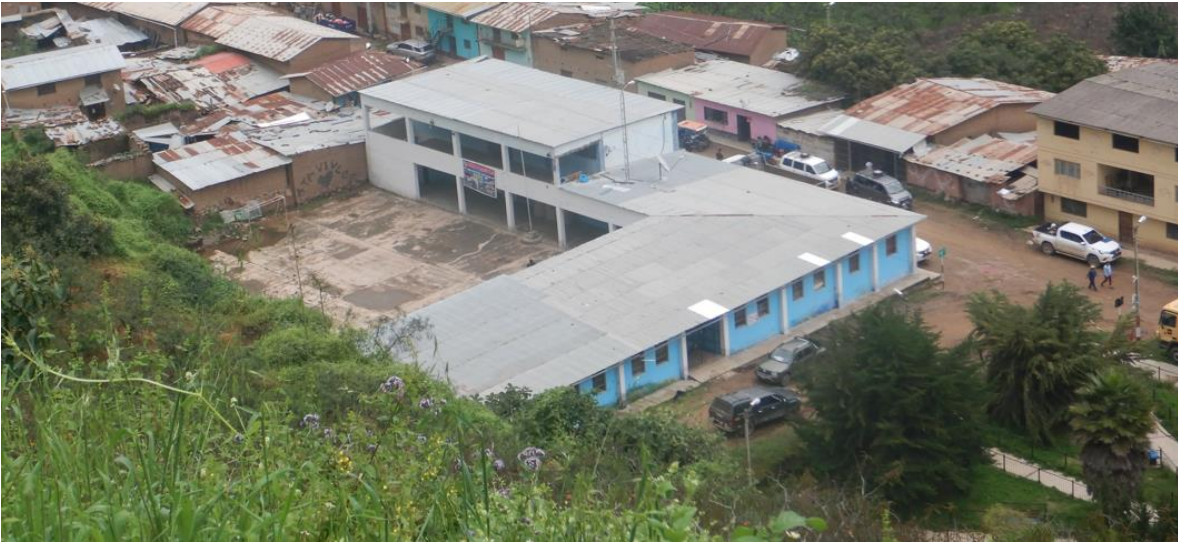
Este se encuentra ubicado colindante a la plaza de armas, en la coordenada central 303828 E, 8742193 a una cota 2255 m s.n.m. (Fotografías 6 y 7).

No se identificó procesos de movimientos en masa que le puedan afectar.

Fotografía 6: Vista hacia el sur del centro educativo, colindante a la Plaza de Armas.

- No irrigar los terrenos de cultivo por inundación.
- En la ladera colindante se deben tener sembríos que necesiten escasa agua.

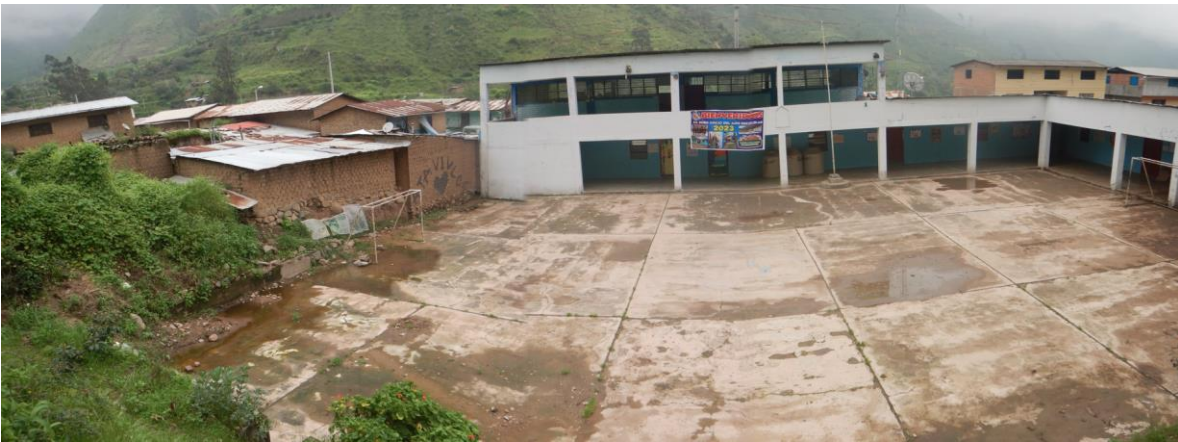
Fotografía 7: Vista al oeste del centro educativo, colindante a la plaza de armas de La Perla.

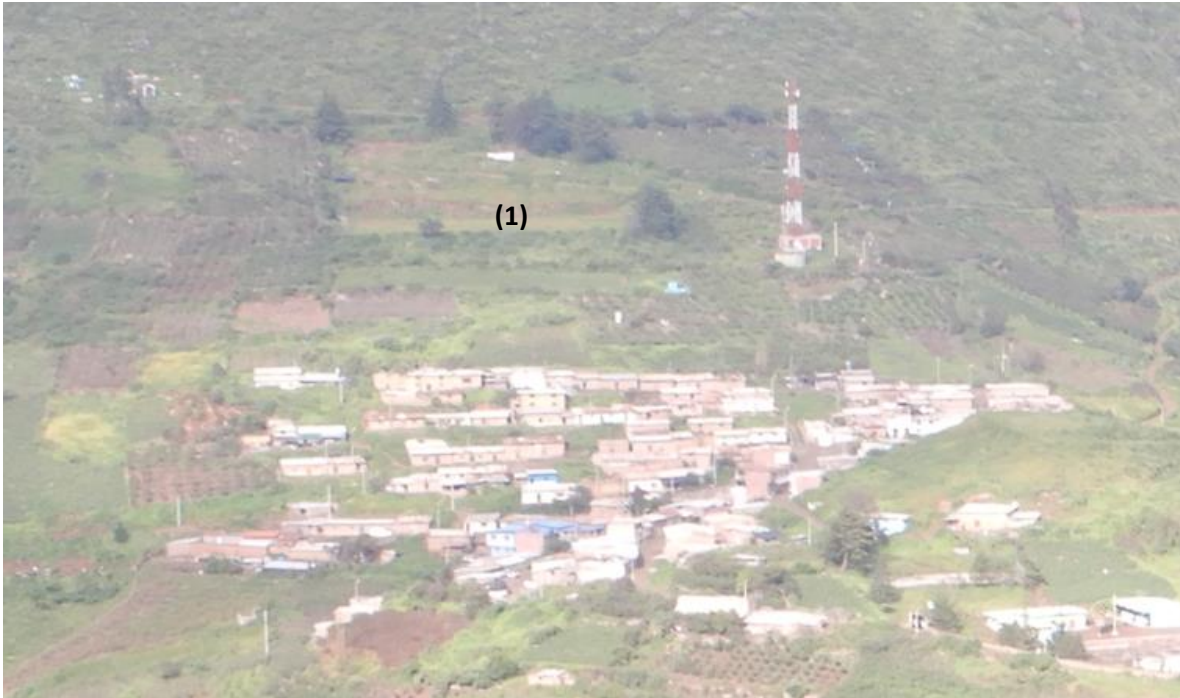
Geomorfológicamente se encuentra en la ladera de una montaña volcánico-sedimentaria, en el sector donde se encuentra la zona propuesta para la reubicación muestra pendiente suave. (Figura 6).

No se apreció movimientos en masa que puedan afectar.

Figura 6: Sector de Piscocoto, se muestra el área propuesta para la reubicación (1)

- Forestar las partes aledañas.
- En los alrededores no cultivar plantas que requieren el uso de mucha agua.
- Realizar un estudio de suelos para determinar la capacidad portante del suelo.
- Se debe fomentar el cultivo que necesiten escasa agua.
- Los cultivos que requieran mucha agua, deben ser cambiados.
- Suspender los riegos por inundación, para evitar la saturación del terreno.
- Realizar un drenaje pluvial, para evitar la infiltración de agua al subsuelo.

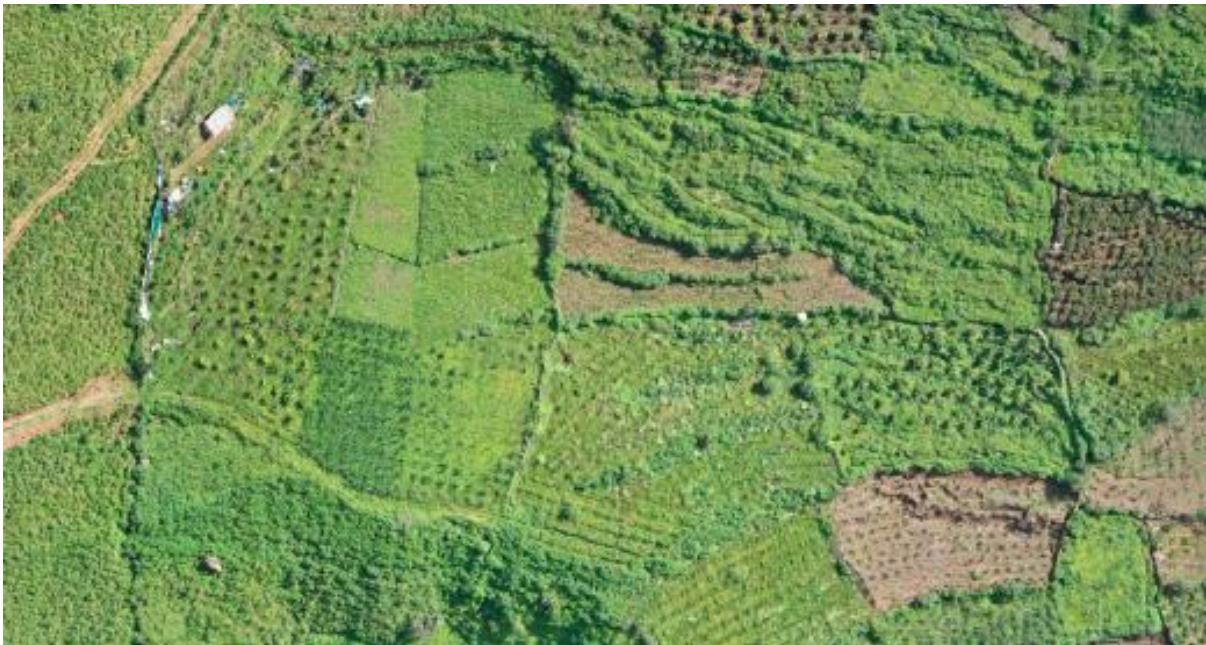
Geomorfológicamente se encuentra en la ladera de una montaña volcánico, en el sector donde se encuentra la zona propuesta para la reubicación muestra el terreno con pendiente suave (Figura 7).

No se apreció movimientos en masa que puedan afectar.

Figura 7: Sector de Chunchuncocha (2), muestra terreno con pendiente suave.

- Forestar las partes aledañas
- En los alrededores no cultivar plantas que requieren el uso de mucha agua
- Realizar un estudio de suelos para determinar la capacidad portante del suelo.
- Realizar un drenaje pluvial, para evitar la saturación del terreno.

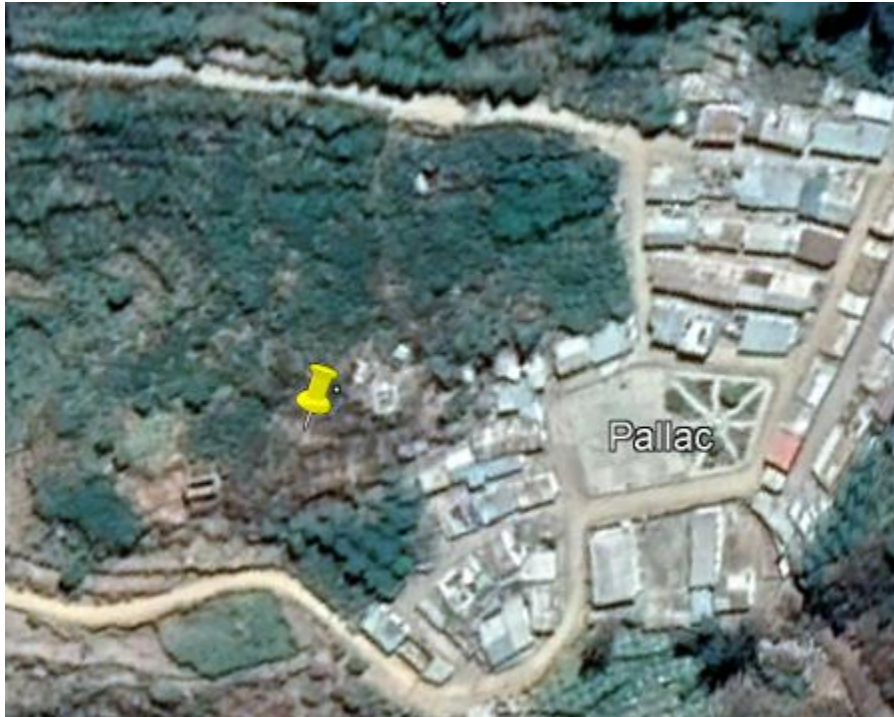
Este sector se encuentra en dirección noroeste del centro poblado La Perla, a una distancia de 5,320 m de la Plaza de Armas de La Perla. Abarca un área de 8,272m².(Figura 8).

No se apreció movimientos en masa que puedan afectar.

Figura 8: Sector de Pallac (3), muestra la zona para la reubicación.

- Forestar las partes aledañas
- En los alrededores no cultivar plantas que requieren el uso de mucha agua
- Realizar un estudio de suelos para determinar la capacidad portante del suelo.
- Realizar un drenaje pluvial, para evitar la saturación del terreno.
