**Informe Técnico N° A7379**

# EVALUACIÓN DE PELIGROS GEOLÓGICOS POR MOVIMIENTOS EN MASA EN EL CENTRO POBLADO DE VISTA ALEGRE

Departamento San Martín  
Provincia Picota  
Distrito Shamboyacu

MAYO  
2023

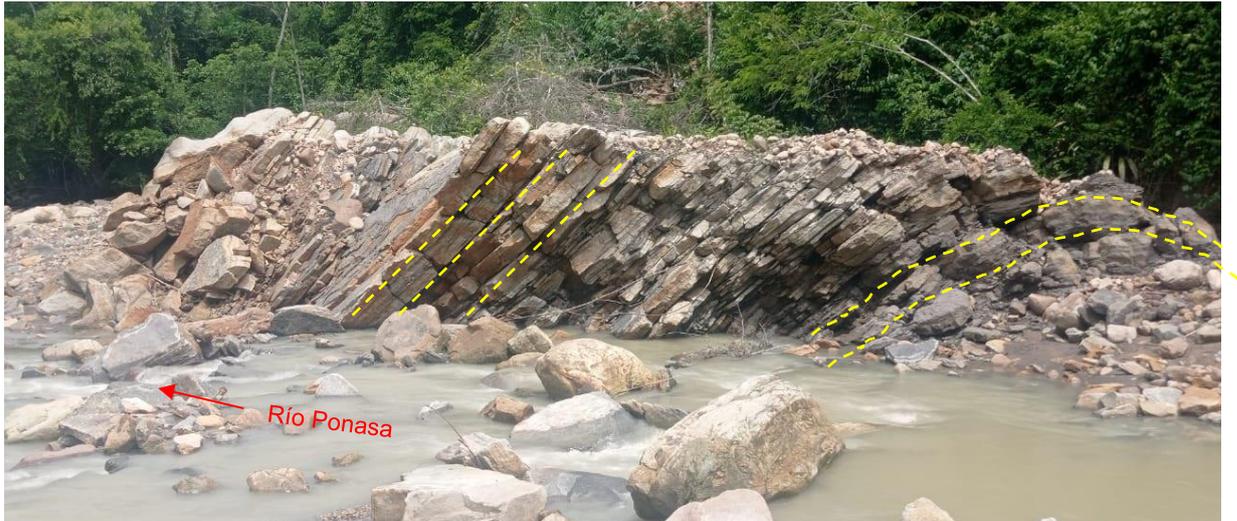
Figura 7. Areniscas y limolitas de la Formación Vivian, se muestran plegadas y muy fracturadas.

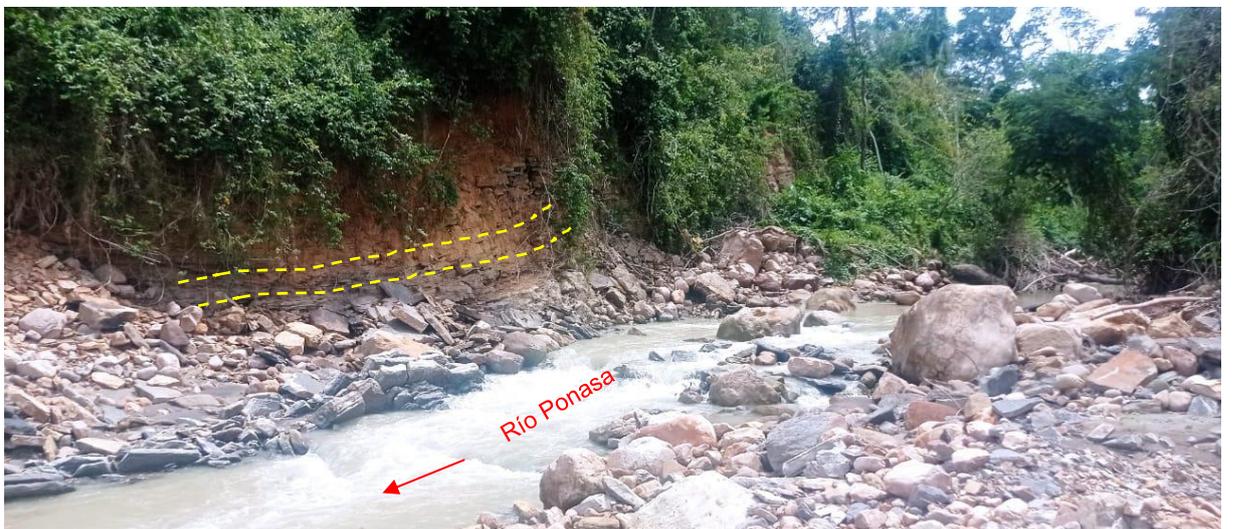
Figura 8. Areniscas amarillentas muy fracturadas y moderadamente meteorizadas.

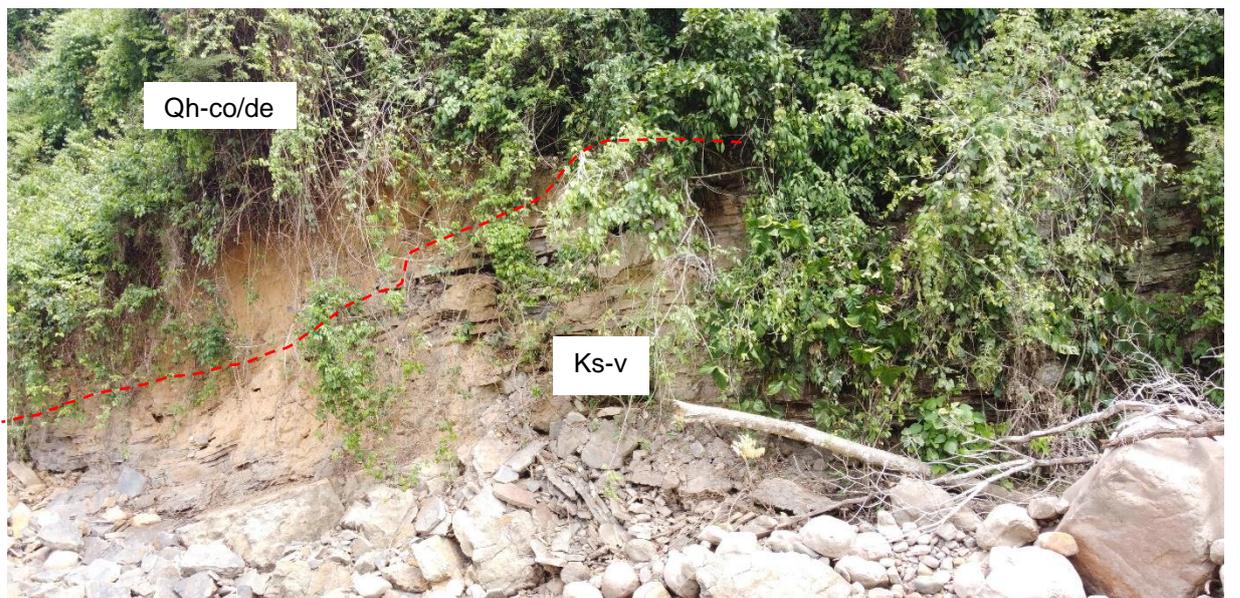
Figura 9. Depósitos coluvio-deluviales (Qh-co/de) sobre areniscas amarillentas de la Fm. Vivian (ks-v).

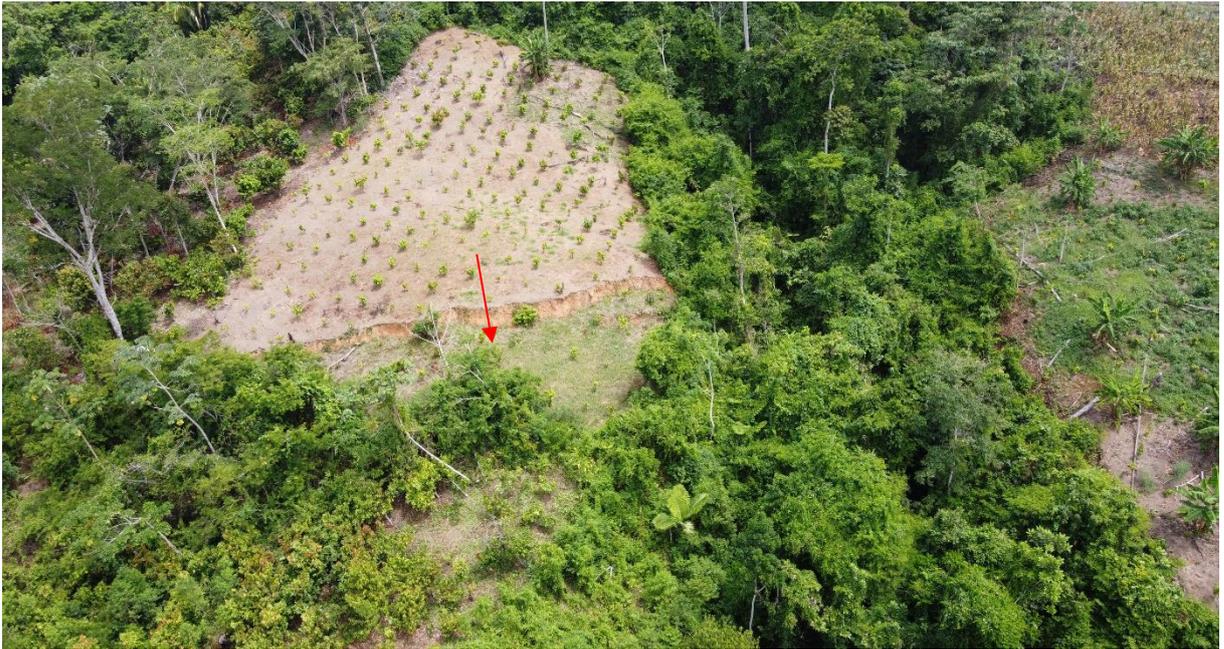
Corresponde a 01 deslizamiento de suelos y rocas, activo, de superficie rotacional en la zona de arranque y planar en la parte baja, con avance retrogresivo. Presenta un área de 0.06 km<sup>2</sup> (6.33 ha), con una longitud de 360 m y ancho de 240 m, con un desnivel entre la corona y el pie de 100 m.

El escarpe principal tiene una longitud de 500 m y un salto de 3.00 m.

Figura 14. Vista en planta de la zona de arranque del deslizamiento.

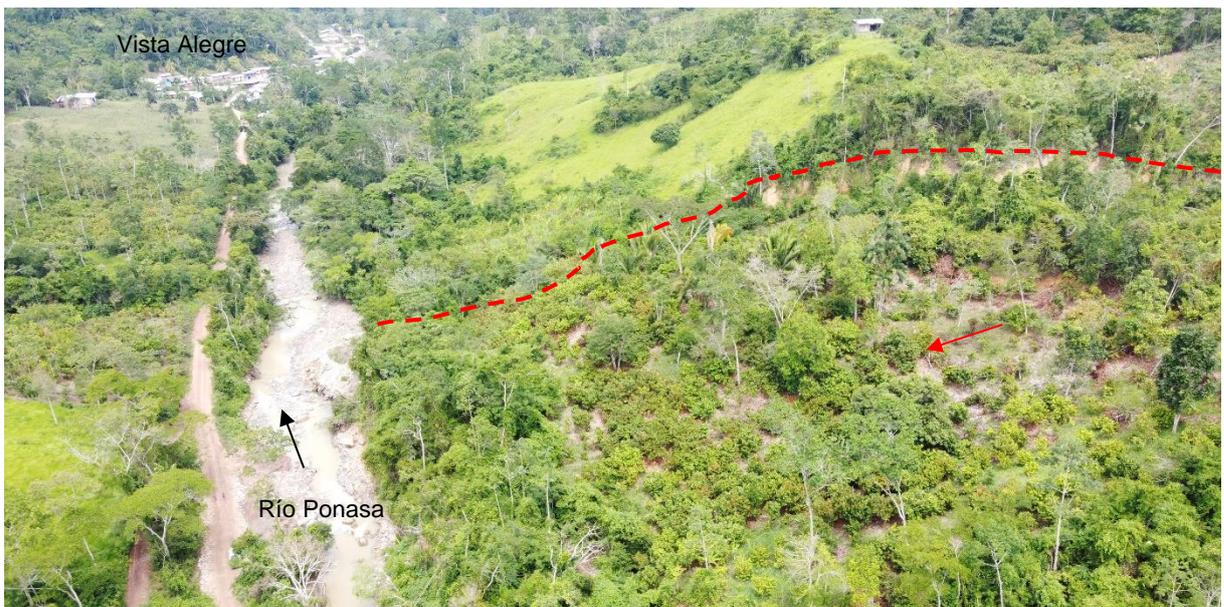
Figura 15. Escarpa lateral derecha y parte de la masa deslizada.

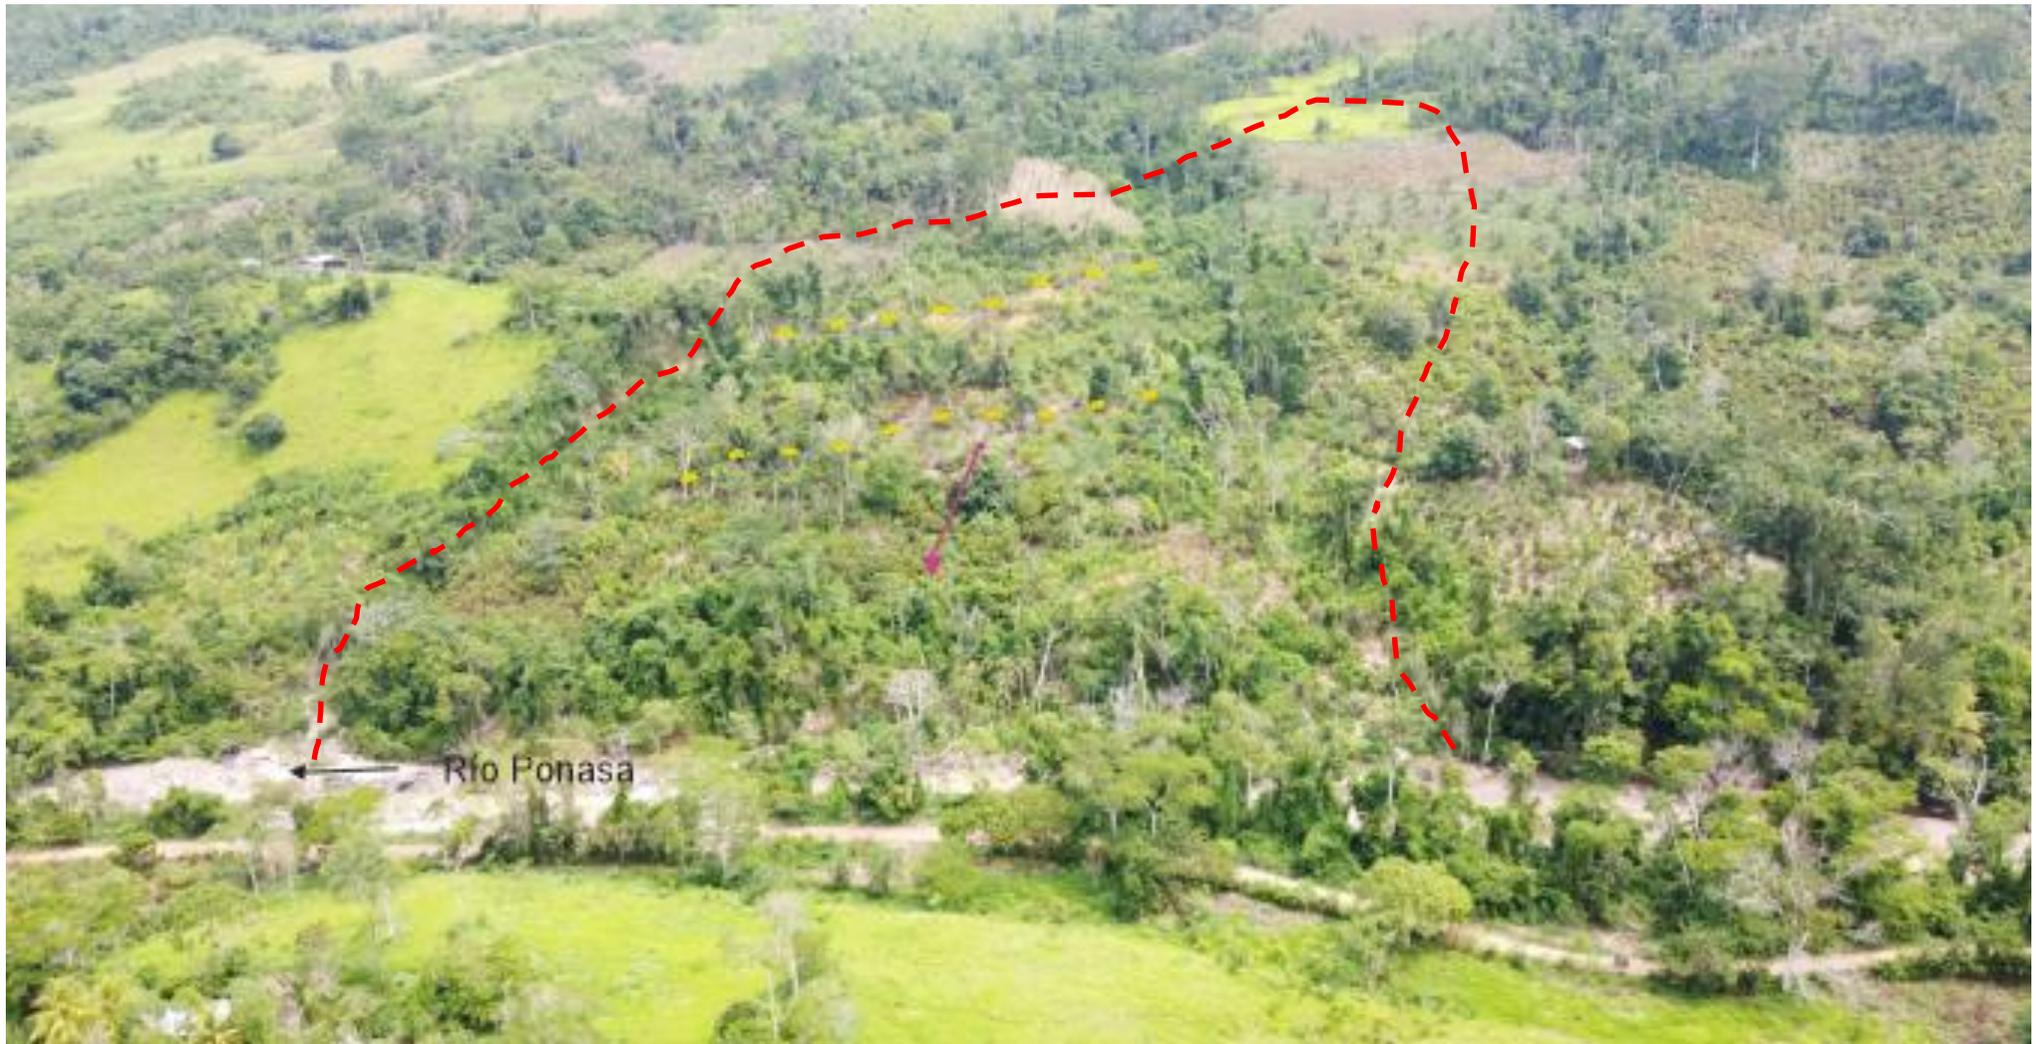
La masa deslizada el 2022, alcanzó cerrar el cauce del río Ponasa, generando un embalse temporal, que ha sido arrastrado por el flujo de agua acumulada.

La laguna que se formó temporalmente tuvo una duración de 02 días, con un diámetro de 30 m, altura de hasta 8 m que cubrió todo el cauce del río.

Figura 16: Vista frontal del deslizamiento que generó el embalse temporal del río Ponasa.

- a) Protección de la zona ribereña de la zona urbana de Vista Alegre, con la construcción de una defensa ribereña que puede consistir de muros tipo enrocado, a fin de proteger las viviendas y unidades productoras ante procesos de erosión fluvial que se puedan generar por un posible flujo de detritos proveniente de los materiales deslizados.

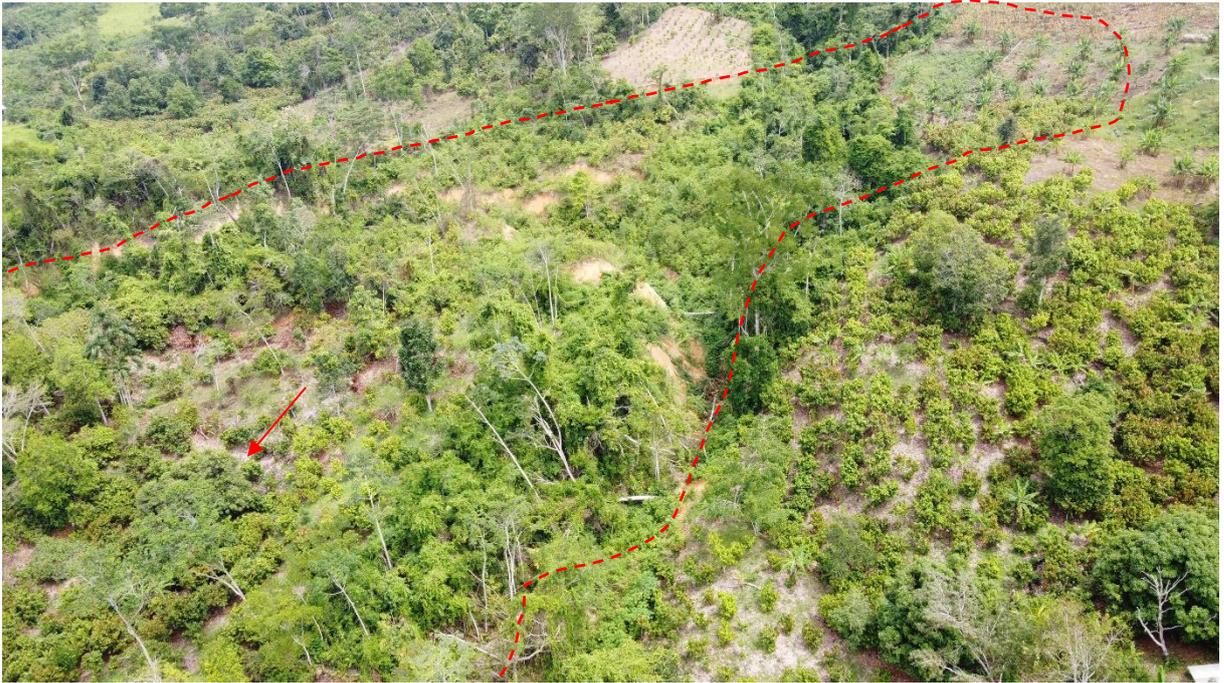
Figura 17. Masa deformada, con presencia de grietas transversales.

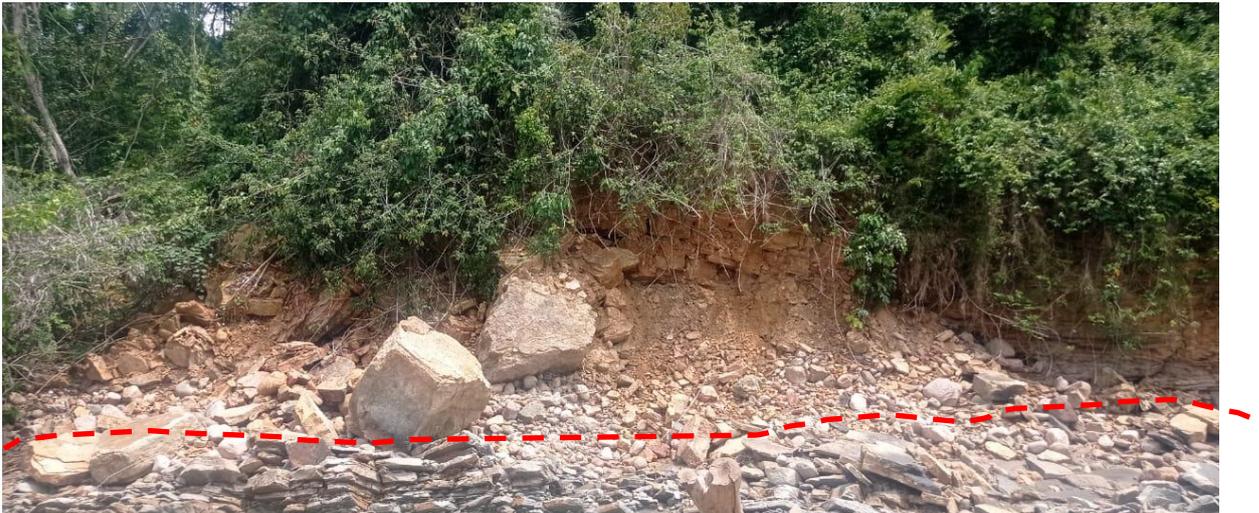
La base del deslizamiento está expuesta a proceso de erosión fluvial, por lo cual puede seguir el movimiento.

Una de las causas principales fue la erosión fluvial, que desestabilizó la ladera en un tramo de 270 m.

Figura 18. Vista frontal del pie del deslizamiento y contacto con estratos de arenisca altamente fracturados.

- e) Cambiar el trazo de la carretera que cruza frente al pie del deslizamiento. La construcción de variante deberá ser hacia el talud superior, alejado del alcance de la masa propensa a deslizarse. Las excavaciones, según lo observado en campo, se realizarán en material suelto al 100%.
