Informe Técnico N° A7382

EVALUACIÓN DE PELIGROS GEOLÓGICOS POR MOVIMIENTOS EN MASA EN EL CENTRO POBLADO NUEVA BARRANQUITA

Departamento San Martín
Provincia El Dorado
Distrito San José de Sisa

MAYO
2023

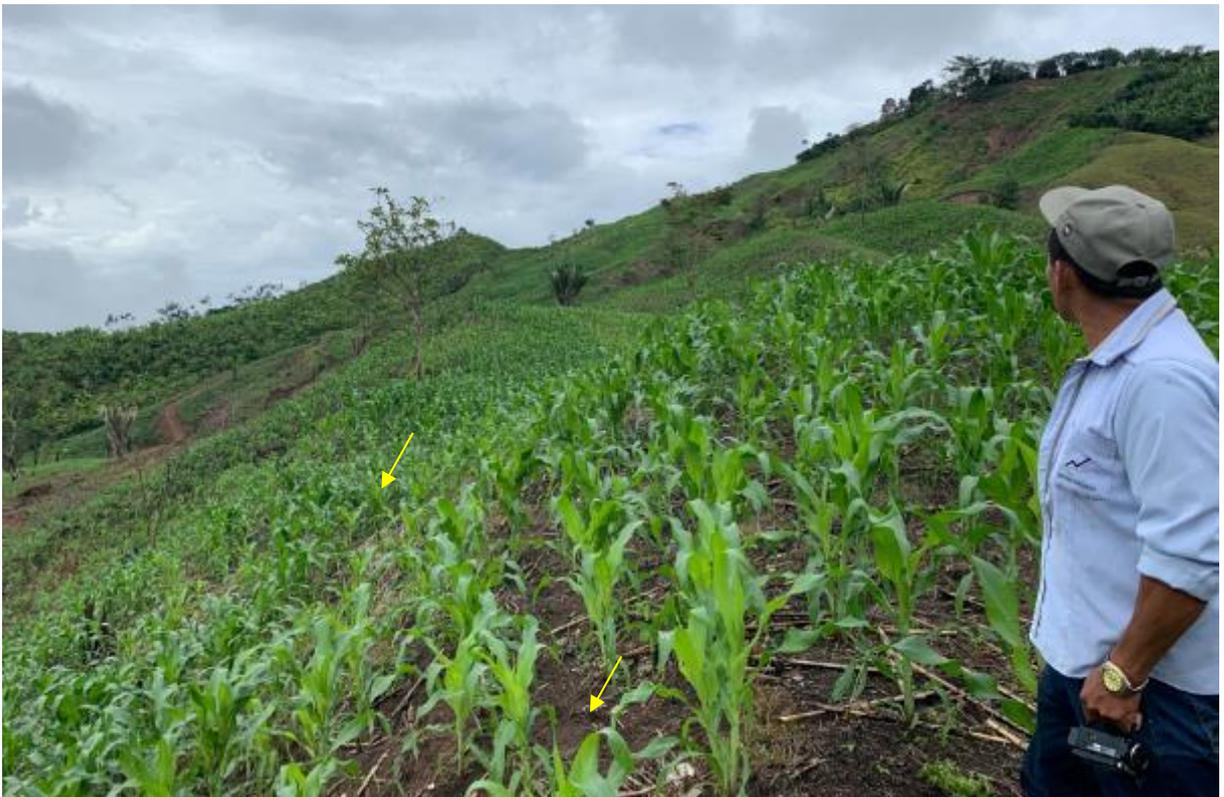
Corresponde a materiales conformados por clastos angulosos inmersos en matriz arcillosa y arcillo arenosa. Se encuentran cubriendo la totalidad de las laderas de la microcuenca de la quebrada Barranquita, cuyos espesores varían entre los 1.0 a 5.0 m. Estos materiales son altamente susceptibles ante movimientos en masa como deslizamientos de suelos (figura 11)

Figura 11. Depósitos coluvio-deluviales, de composición arcillosa con fragmentos de roca (arenisca), cubriendo laderas de moderada pendiente.

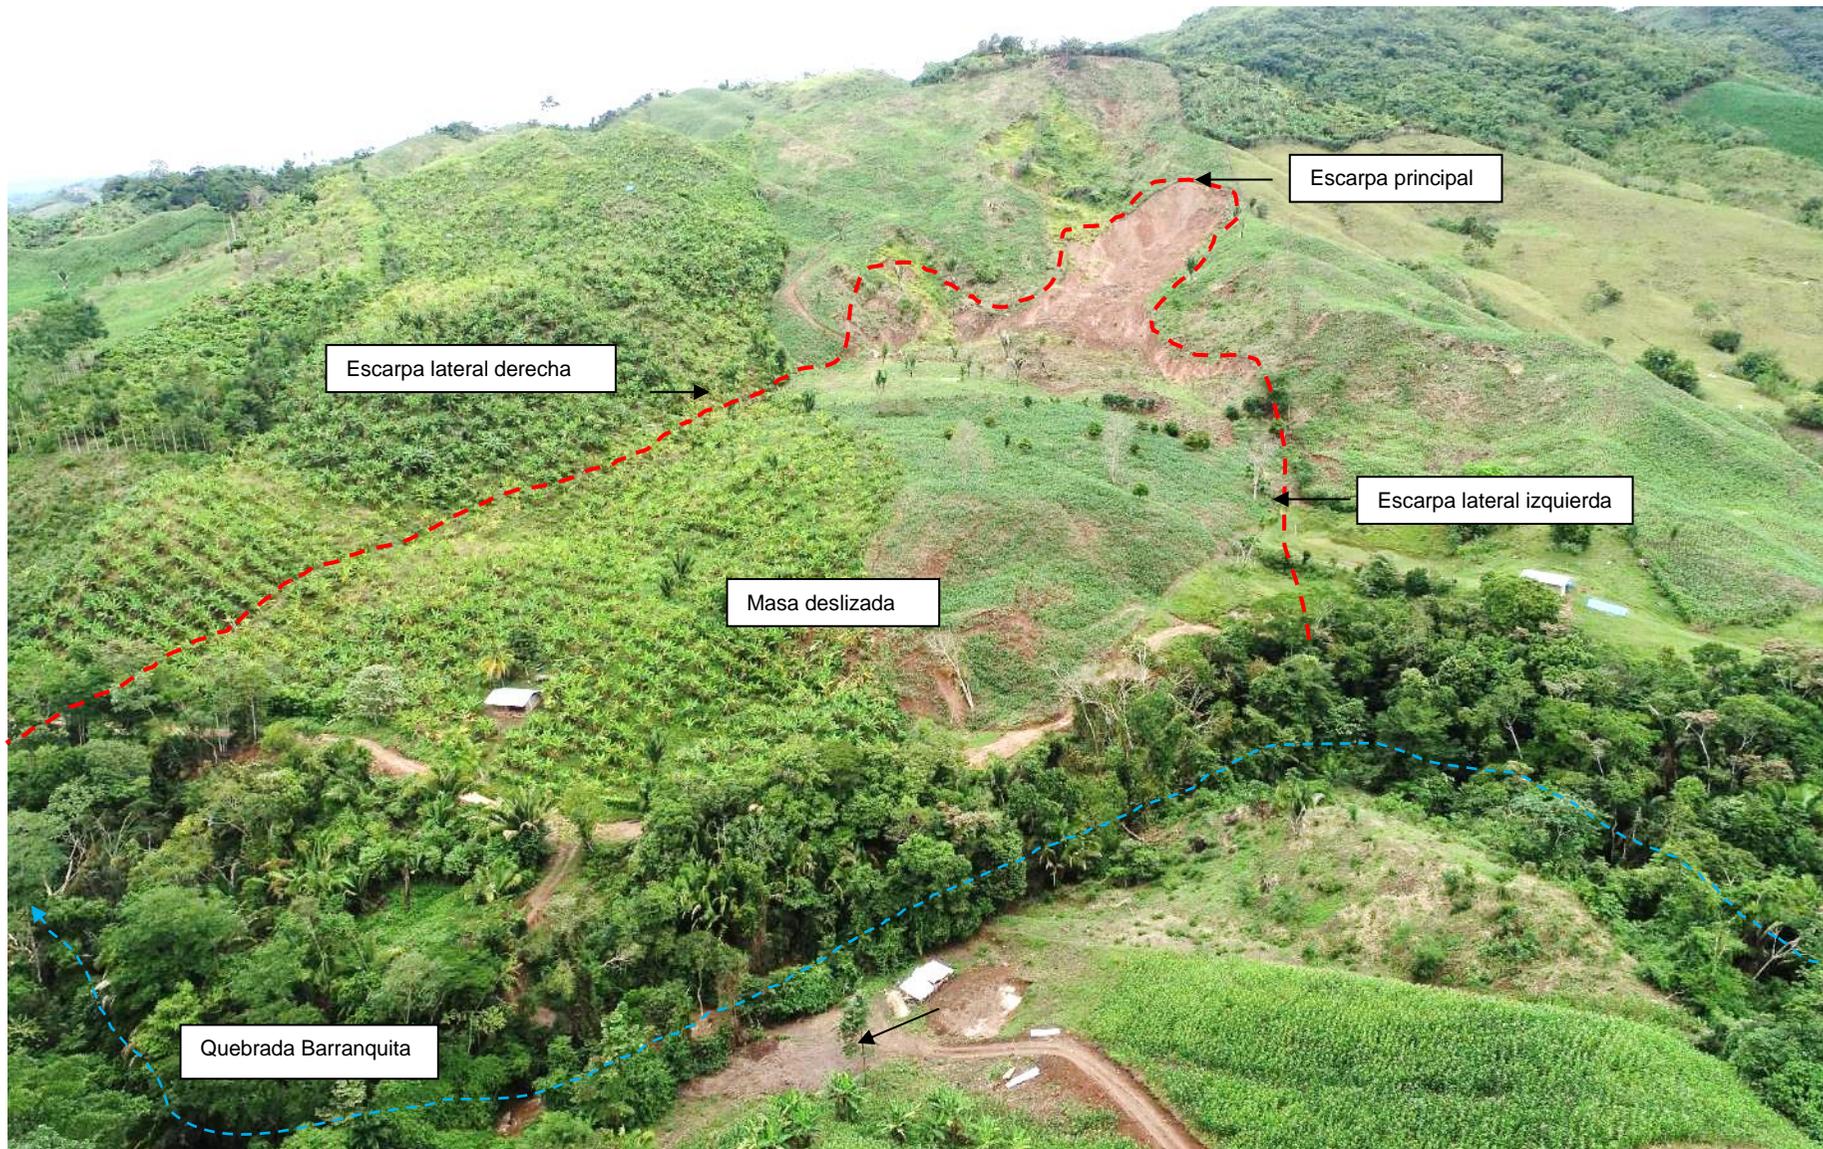
El peligro geológico identificado corresponde a un deslizamiento rotacional activo, con avance retrogresivo, suscitado el 18 de mayo del 2022, debido a las lluvias intensas y/o prolongadas. El evento afectó a una familia y la trocha carrozable que comunica el centro poblado de Nueva Barranquita y centros de producción ubicados en la parte alta de la microcuenca de la quebrada Barranquita, en un tramo de 250 m.

Corresponde a 01 deslizamiento de suelos, activo, rotacional y retrogresivo, de 46,500 m² o 4.65 ha, de 350 m de longitud y 140 m de ancho, con un desnivel entre la corona y el pie de 40 m, figura 14.

La masa deslizada ha alcanzado la carretera de acceso, generando grietas de 1.50 a 2.00 m de profundidad y la ocupación de parte el cauce activo de la quebrada Barranquita, figura 14.

Figura 14. Vista general del deslizamiento de suelos.

- La masa deslizada que se encuentra acumulada en la parte media y baja del deslizamiento deberá ser removida conformando banquetas cuyo talud será 1:1 (H:V).
- Se deberá evitar la deforestación en la parte alta de la colina, puesto que en el corto plazo puede generar la ampliación del deslizamiento.
- Sellar las grietas tensionales abiertas, a fin de evitar la infiltración de aguas de lluvia. Esto se hará con suelos arcillosos que existen en la masa deslizada.
- Construir zanjas de coronación en la parte alta de la colina, excavados en tierra cuya función será evacuar las aguas de lluvia, evitando que ingresen a la masa inestable.
- Se deberá colocar una capa de afirmado de 0.30 m, en el tramo afectado por el deslizamiento, a fin garantizar la transitabilidad de la carretera.

- Remover la masa deslizada de la parte media y baja del deslizamiento.
- Construir banquetas escalonadas en la parte media y baja del deslizamiento.
- Impedir la deforestación de la parte alta de la colina donde se ha desencadenado el deslizamiento.
- Construir zanjas de coronación en la parte alta de la colina.

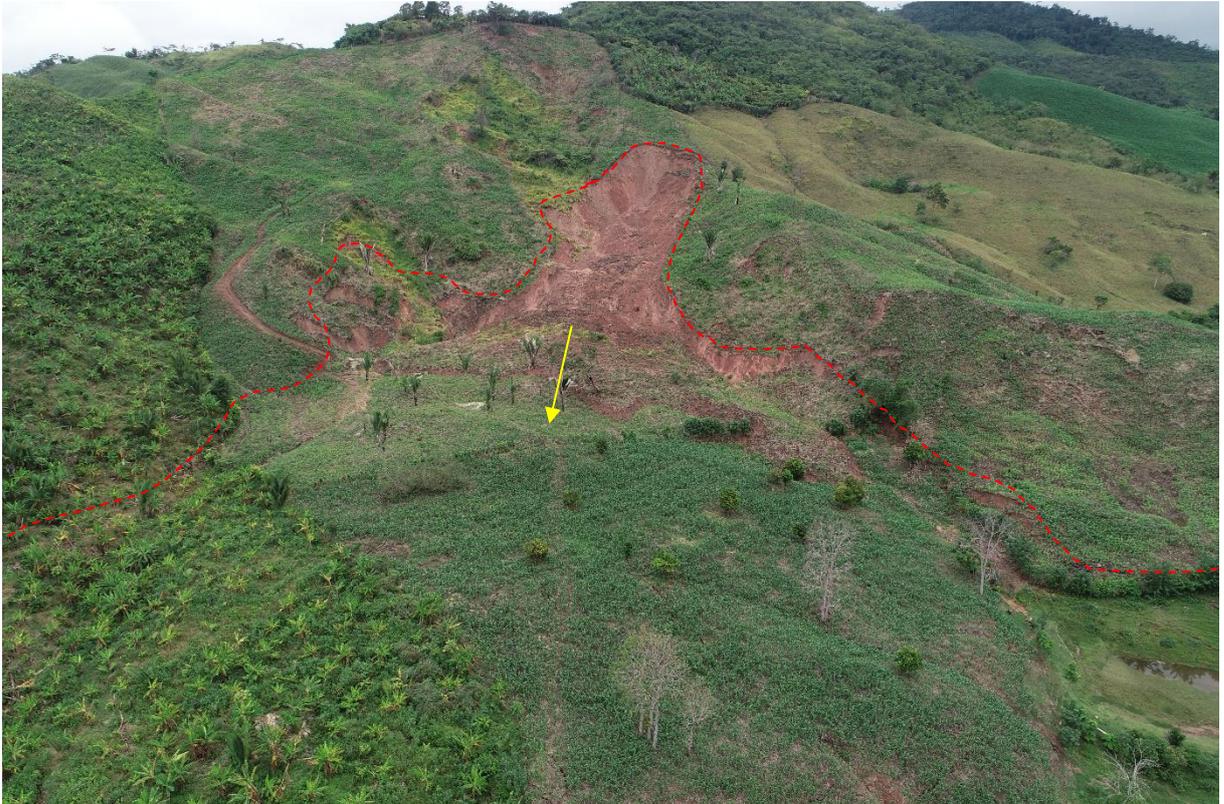
En el cuerpo del deslizamiento se observan agrietamientos, que permiten la infiltración del agua proveniente de la lluvia, a ello se le suma la retención del agua sobre el terreno (por estar compuesto principalmente de arcilla-90%); lo que produce un aumento de peso de la masa, lo cual genera mayor inestabilidad.

En parte media de la zona deslizada se observan acumulaciones de agua de lluvia, así como grietas transversales producto de la deformación del terreno, figuras 14-20.

Figura 15. Masa deslizada deformada con presencia de grieta de tensión.

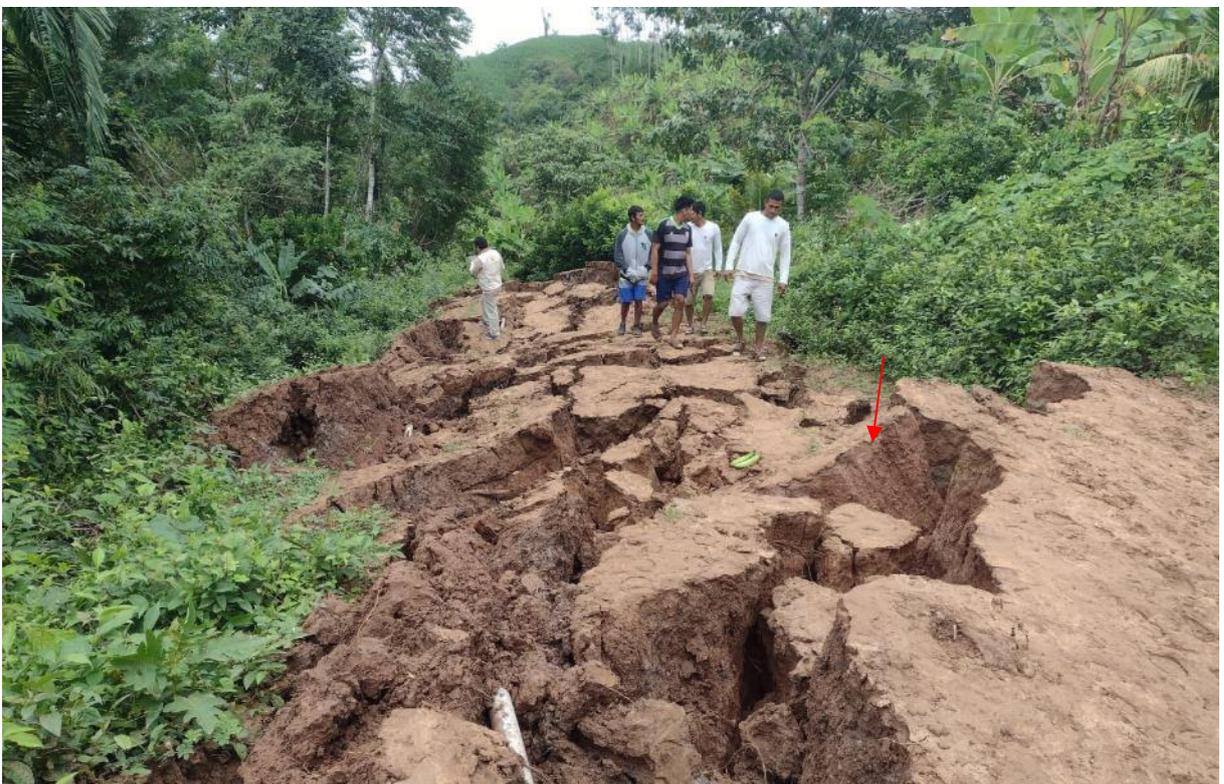
Daños en la carretera, con grietas de 1.50 a 2.00 m de profundidad

Figura 16. Pie del deslizamiento que ha afectado la trocha carrozable con grietas de 1.50 a 2.00 m de profundidad.

- Mejoramiento continuo de la carretera de acceso con material granular de espesor 0.30 m.

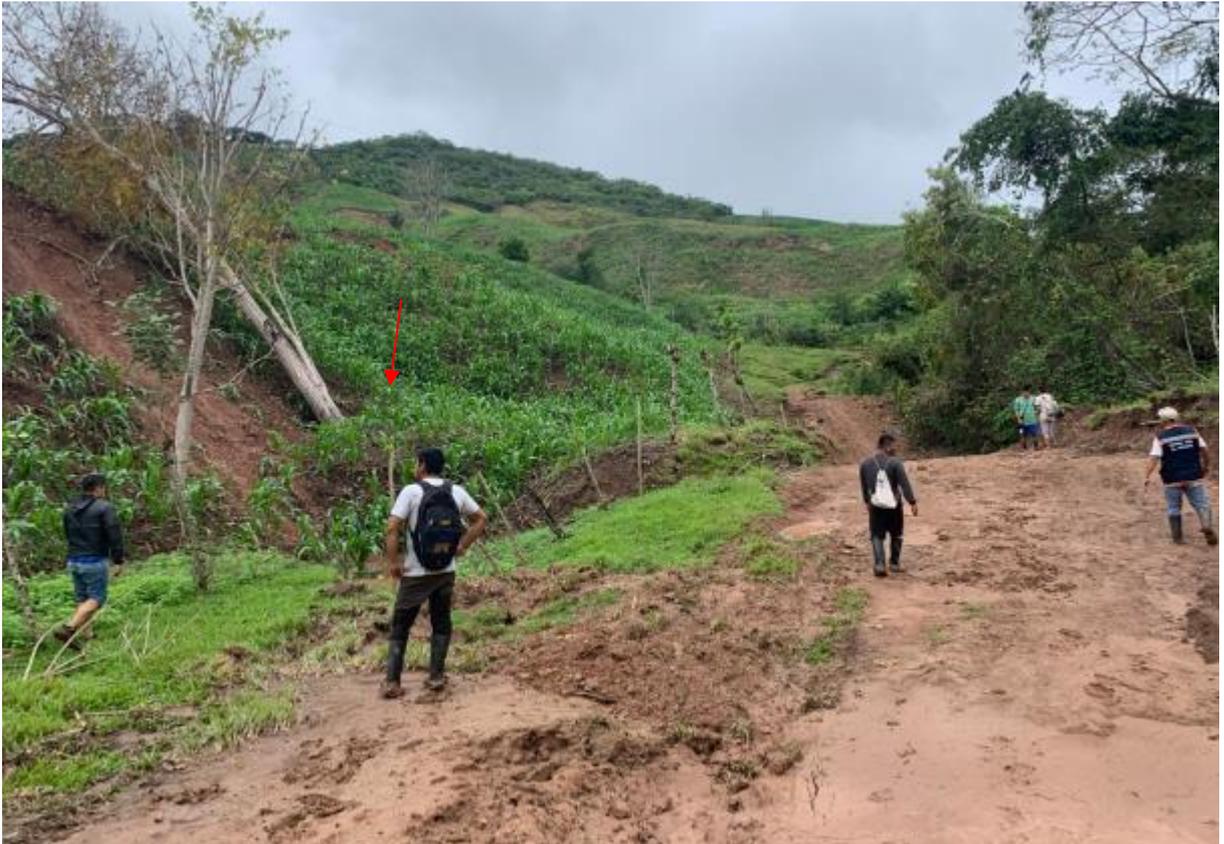
Figura 17. Base del deslizamiento, nótese el material totalmente deformado, producto del movimiento.

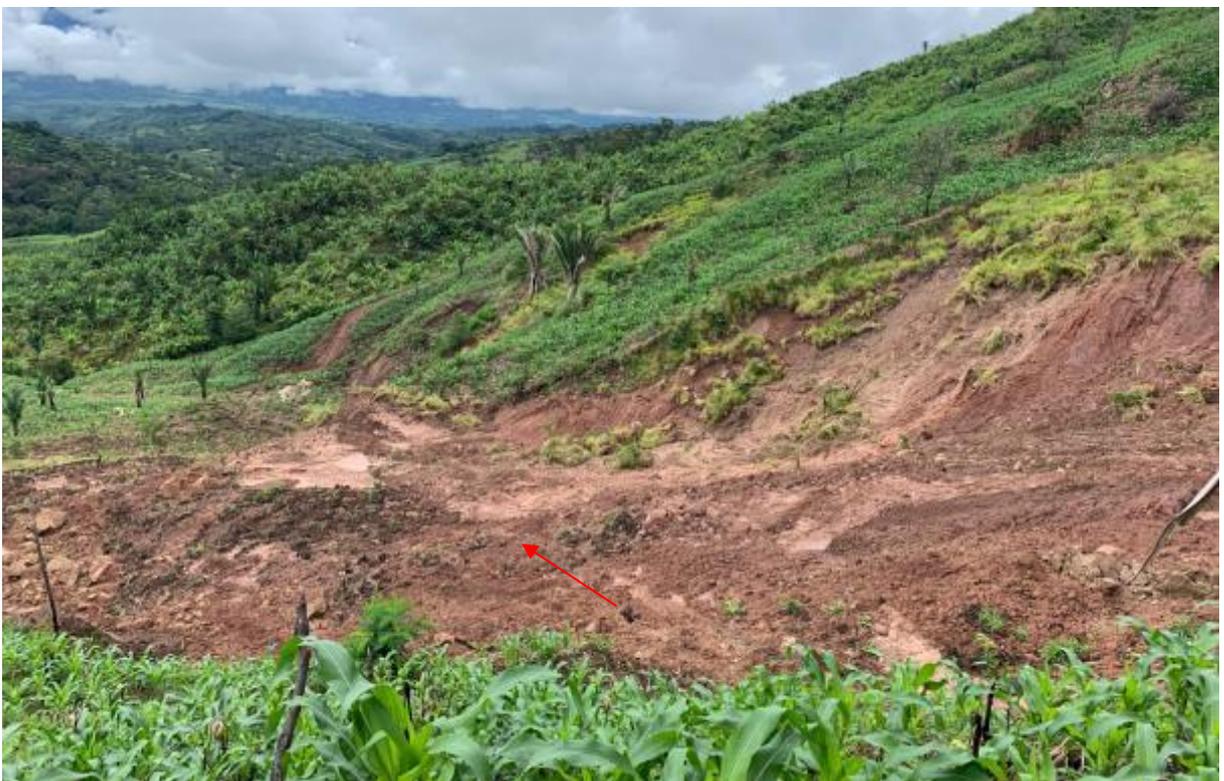
Figura 18. Masa deslizada, compuesta de suelos arcillosos saturados.

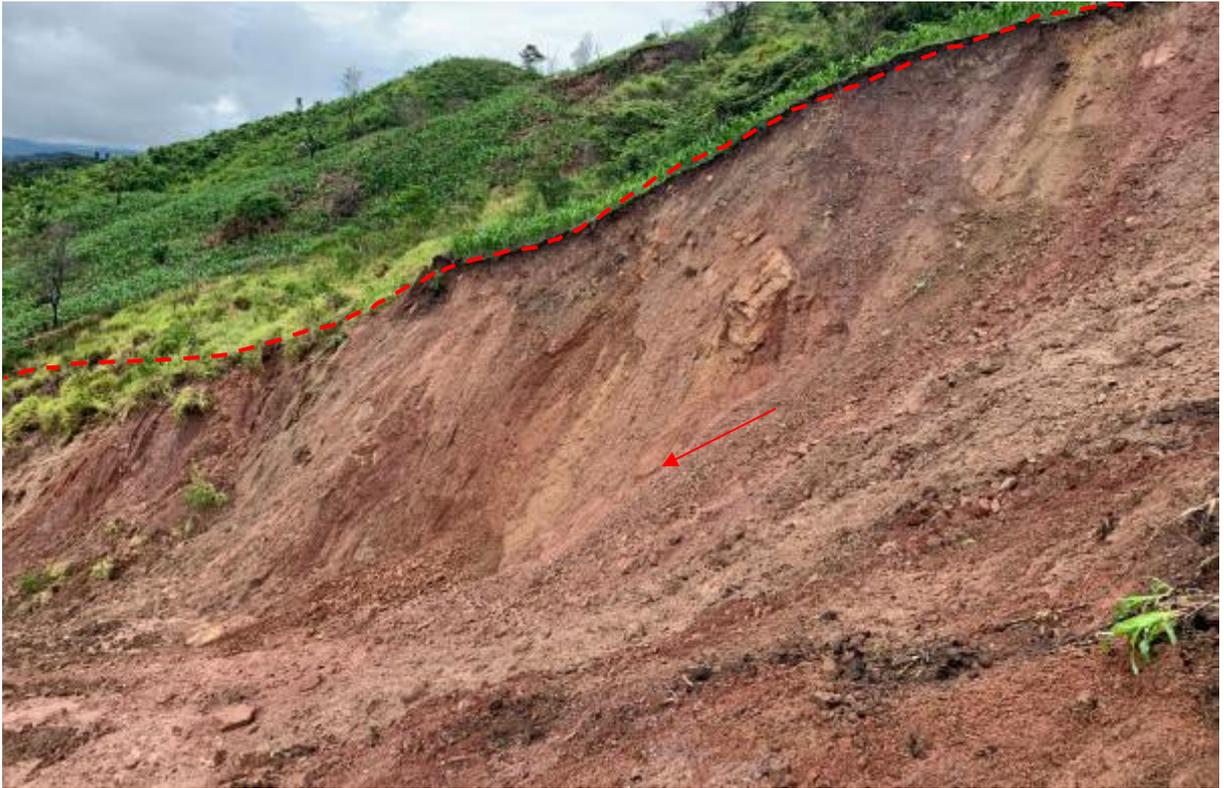
Figura 19. Escarpa principal de altura 10 m.
