Informe Técnico N° A7387

EVALUACIÓN DE PELIGROS GEOLÓGICOS EN EL CASERÍO DE CASHAPATAC

Departamento Áncash
Provincia Huari
Distrito San Pedro De Chaná

MAYO
2023

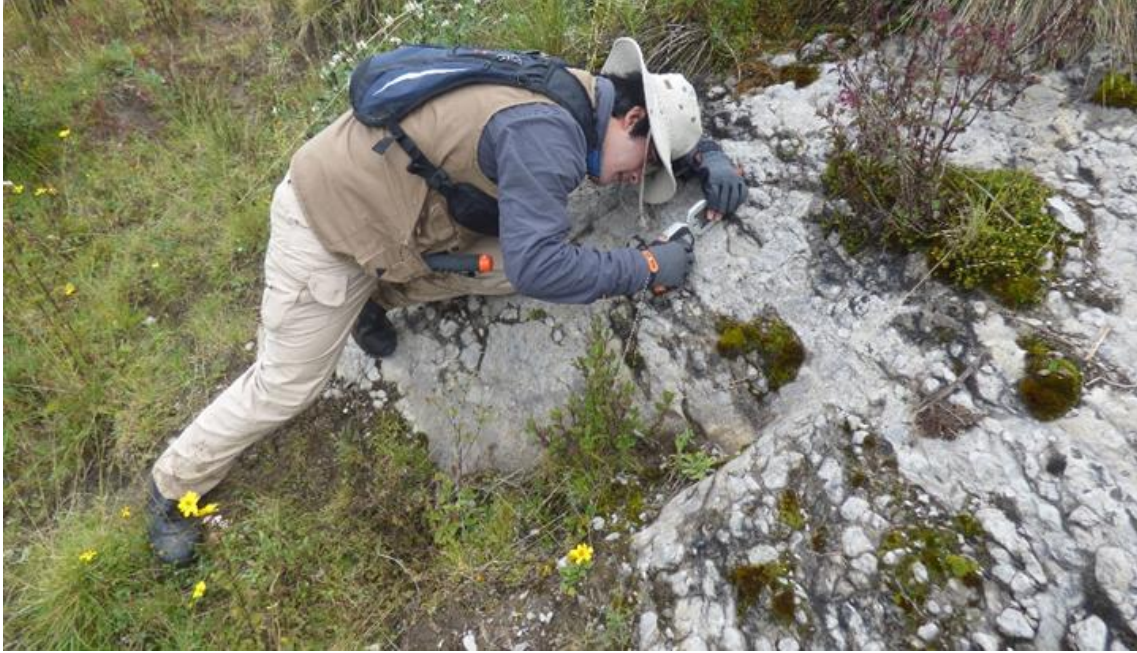
Fotografía 2 Afloramiento de calizas fosilíferas, rumbo de la estratificación a favor de la pendiente (Rumbo: N124°, : Buzamiento 32°SO, coordenadas: 278402E, 8952929N).

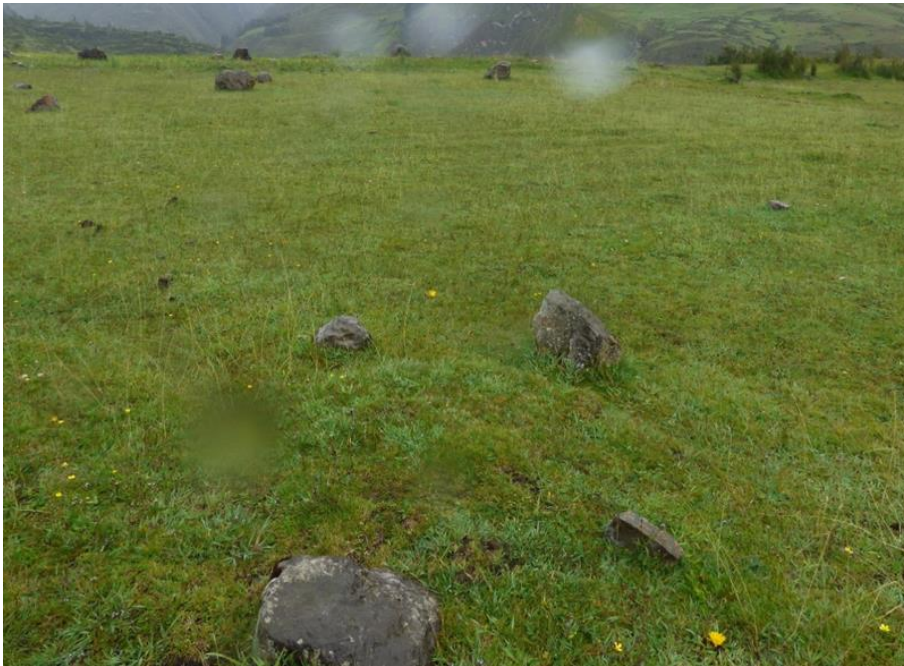
Fotografía 4 Bloques provenientes de una antigua caída de rocas, como también de la construcción de la vía de acceso hacia Cashapatac (278256E, 8952154N).

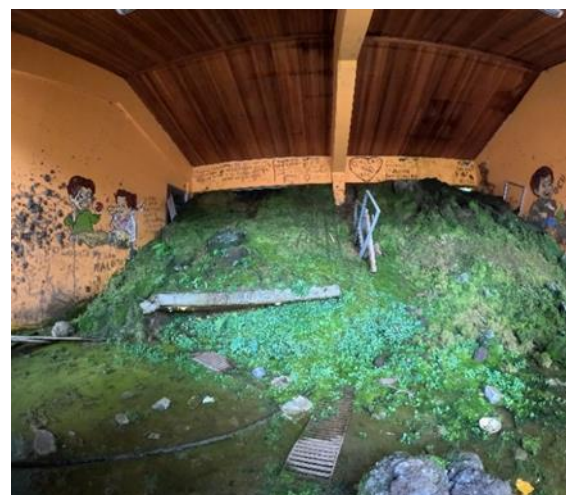
presentan saltos con longitudes menores a 20 m, también se aprecian árboles inclinados en sentido contrario y a favor al movimiento del deslizamiento (fotografías 6 y 7). Esto indica la inestabilidad del terreno. Se apreció que entre pabellón y pabellón ingresó material del deslizamiento reactivado (fotografía 8). Actualmente el pabellón parcialmente destruido, se aprecia que el material proveniente del deslizamiento ha ingresado a las aulas (fotografía 9).

Fotografía 9. Se aprecia el material del deslizamiento que ha ingresado a una de las aulas.

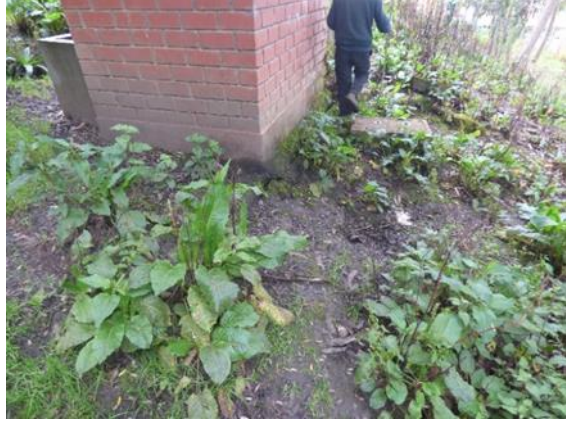
Fotografía 11. Agrietamientos del terreno, que se originaron el 2020.

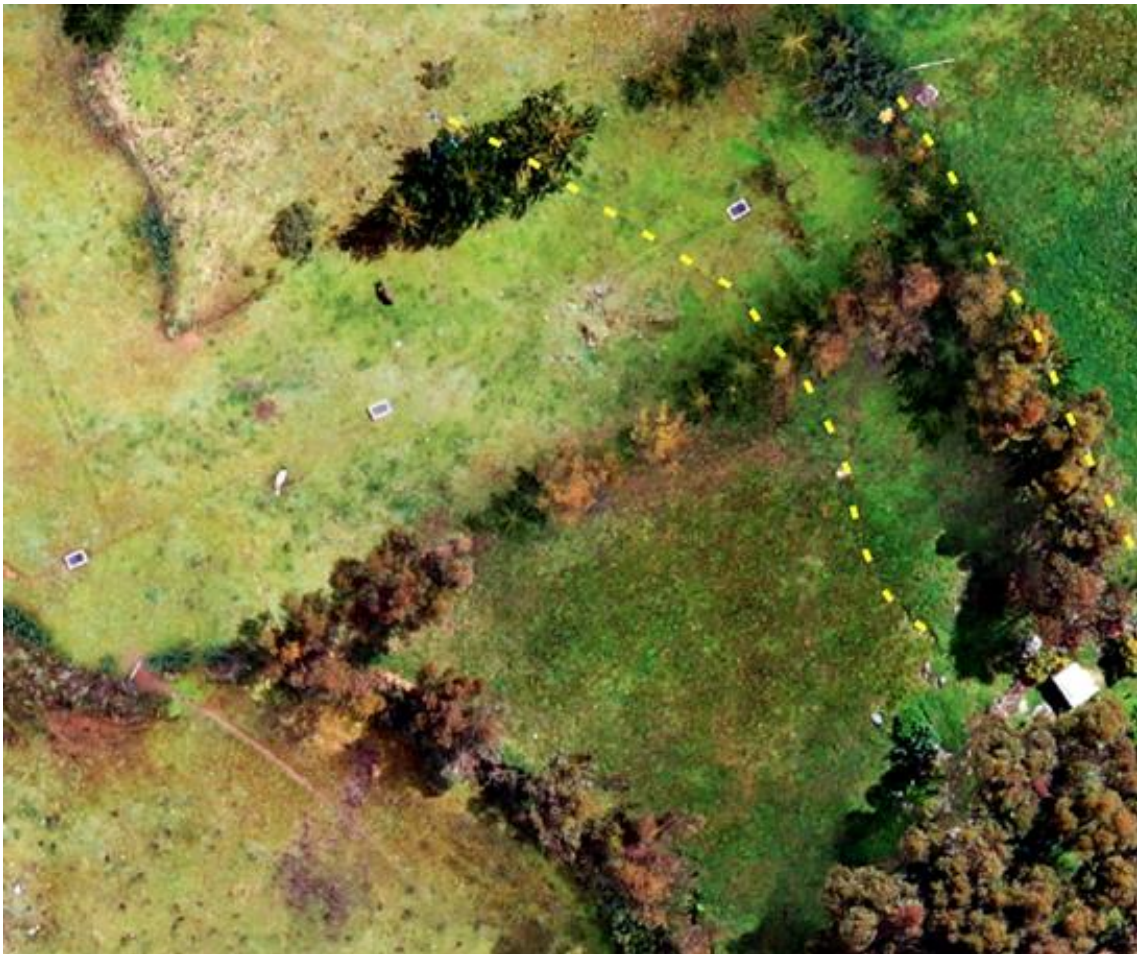
Figura 14. Imagen del dron (marzo 2023), se muestra los agrietamientos del terreno (Línea amarilla).

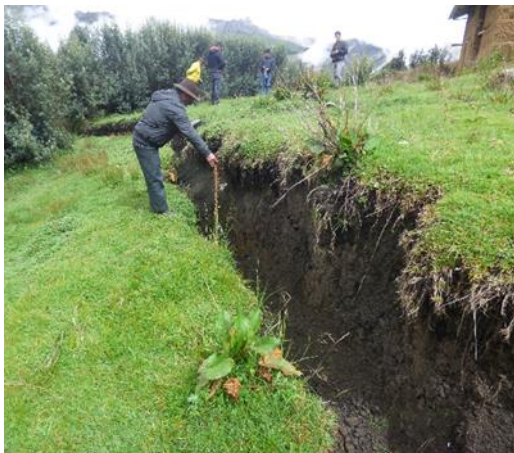
Fotografía 12. Muestra el escarpe que se inició el 2020, actualmente tiene una altura mayor de 1m con desplazamiento horizontal hasta de 40 cm.

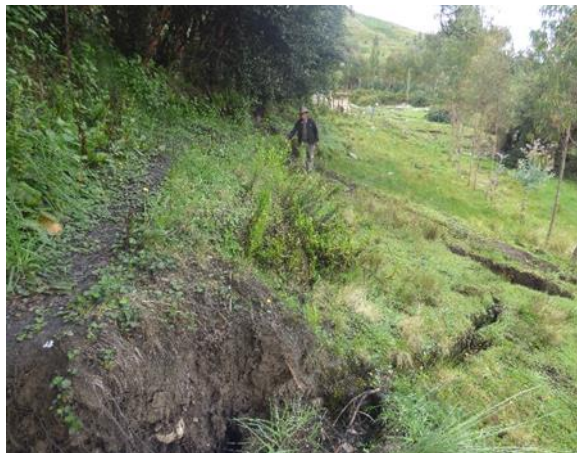
Fotografía 13. Se aprecia un escarpe, con altura de 1m, además se observa el agrietamiento del terreno.

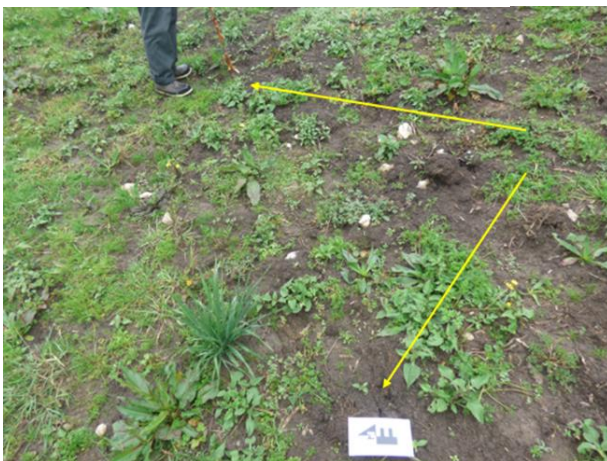
Hacia la parte posterior del escarpe en proceso de formación se están presentando agrietamientos del terreno (Figura 15), es decir que este nuevo proceso en formación tiene un avance retrogresivo. De seguir la actividad es probable que se enmarque una nueva escarpa.

Figura 15. Las fechas amarillas muestran los agrietamientos del terreno, que se ubica en la parte posterior del escarpe del deslizamiento en proceso de reactivación.

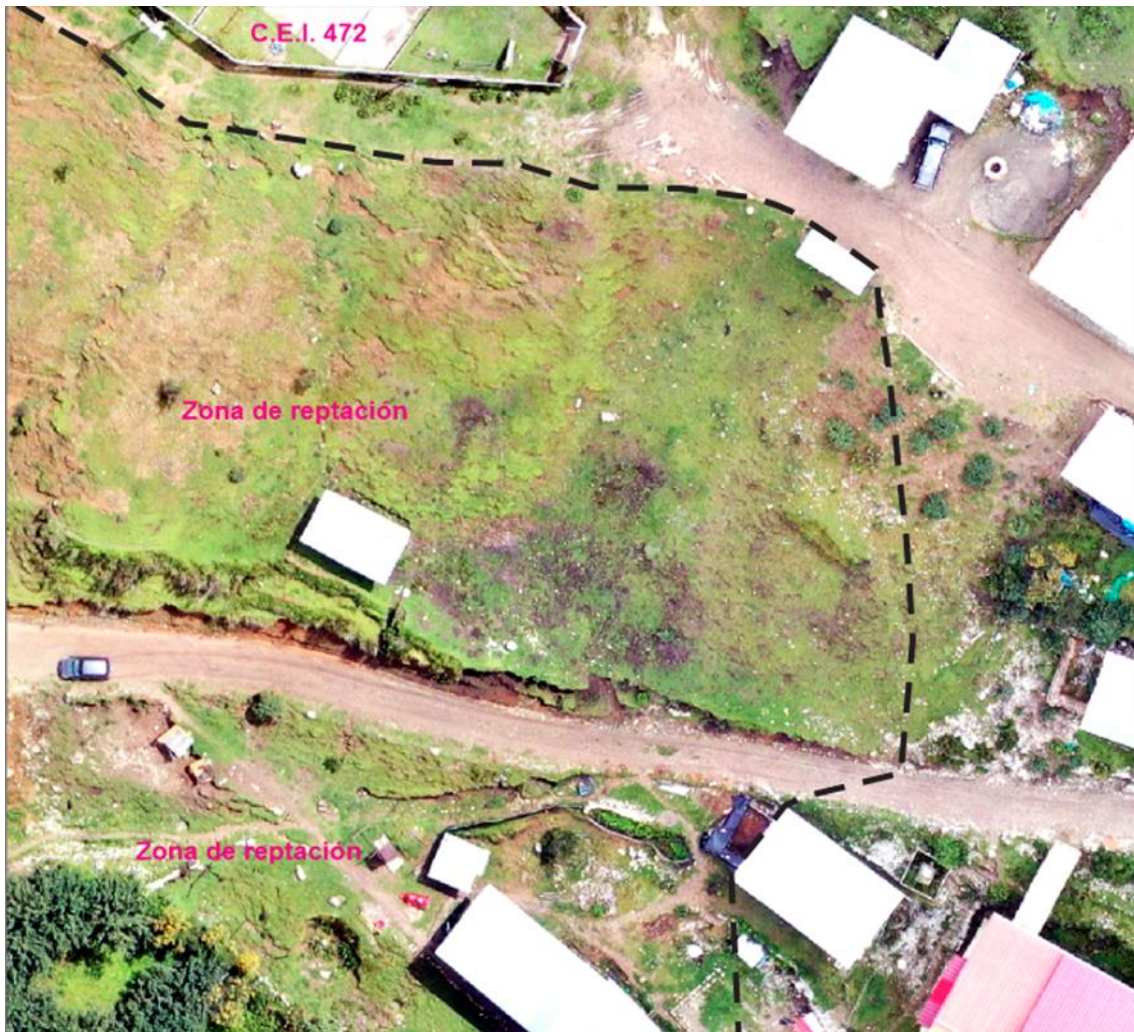
Figura 19. Parte media-inferior central-derecha, del cuerpo del deslizamiento antiguo, se aprecia procesos de reptaciones.

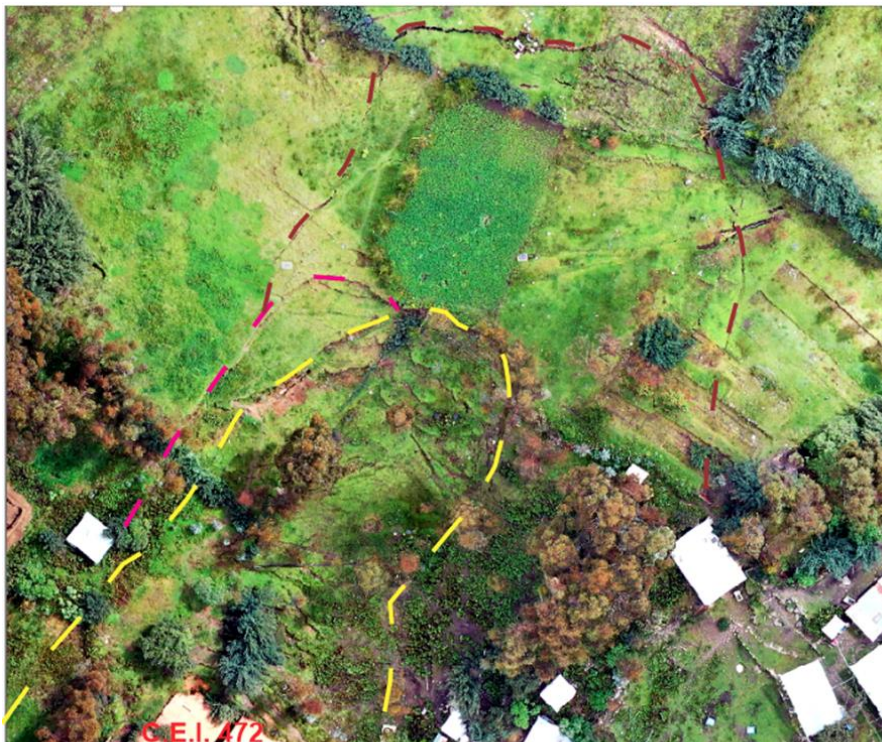
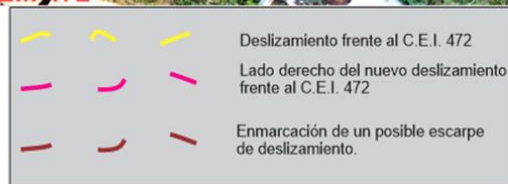
Figura 18. Se muestra el deslizamiento que afectó al centro educativo inicial 472 (línea color amarillo), el avance retrogresivo lateral (línea color rojo) y el posible deslizamiento que se forme (línea marrón). Además, se aprecia agrietamientos del terreno (líneas).
