**Informe Técnico N° A7369**

# EVALUACIÓN DE PELIGROS GEOLÓGICOS EN EL CAMPUS UNIVERSITARIO DE PATURPAMPA

Departamento Huancavelica  
Provincia Huancavelica  
Distrito Huancavelica

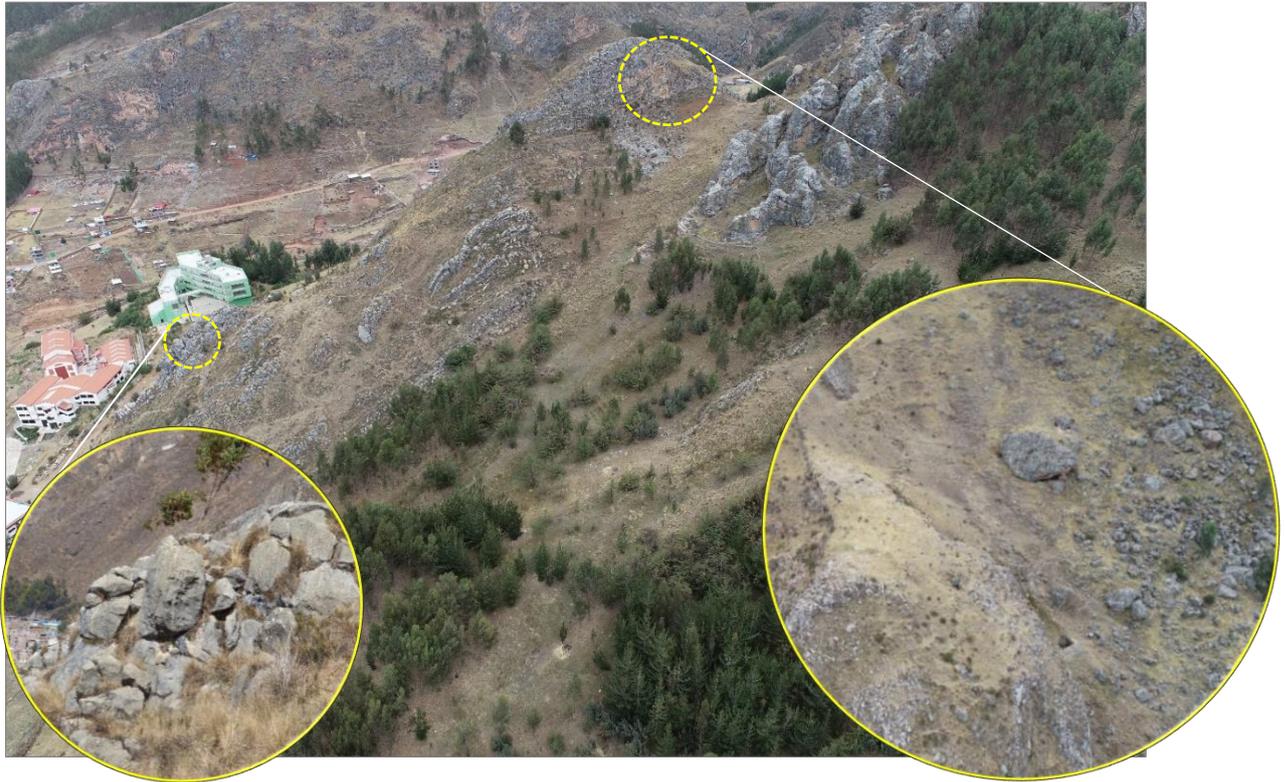
**Figura 3.** Intercalación de calizas con limo-arcillitas. Las calizas son grises claros, algunas micríticas, se presentan de moderada a fracturadas en zonas puntuales. Son rocas muy susceptibles a producir movimientos en masa.

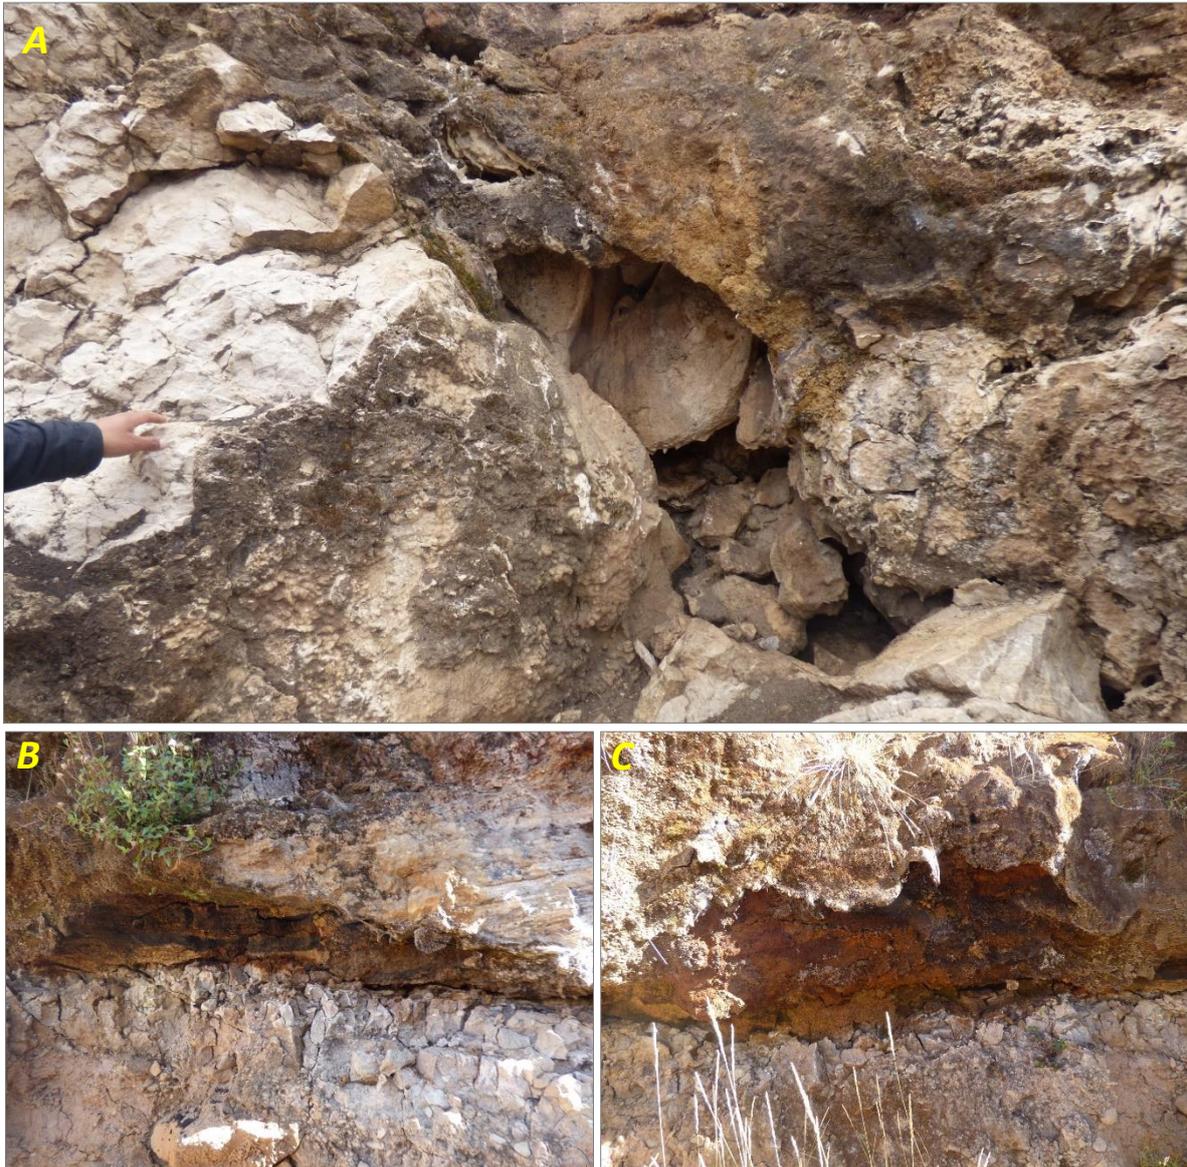
A la altura de la Facultad de Educación los travertinos se hallan altamente meteorizados y deleznable al tacto (figura 4).

**Figura 4.** A) Vista del afloramiento de travertino a la altura de la Facultad de Enfermería. B y C) Depósito de travertino altamente meteorizado, deleznable al tacto, presenta óxidos a la altura de la Facultad de Educación.

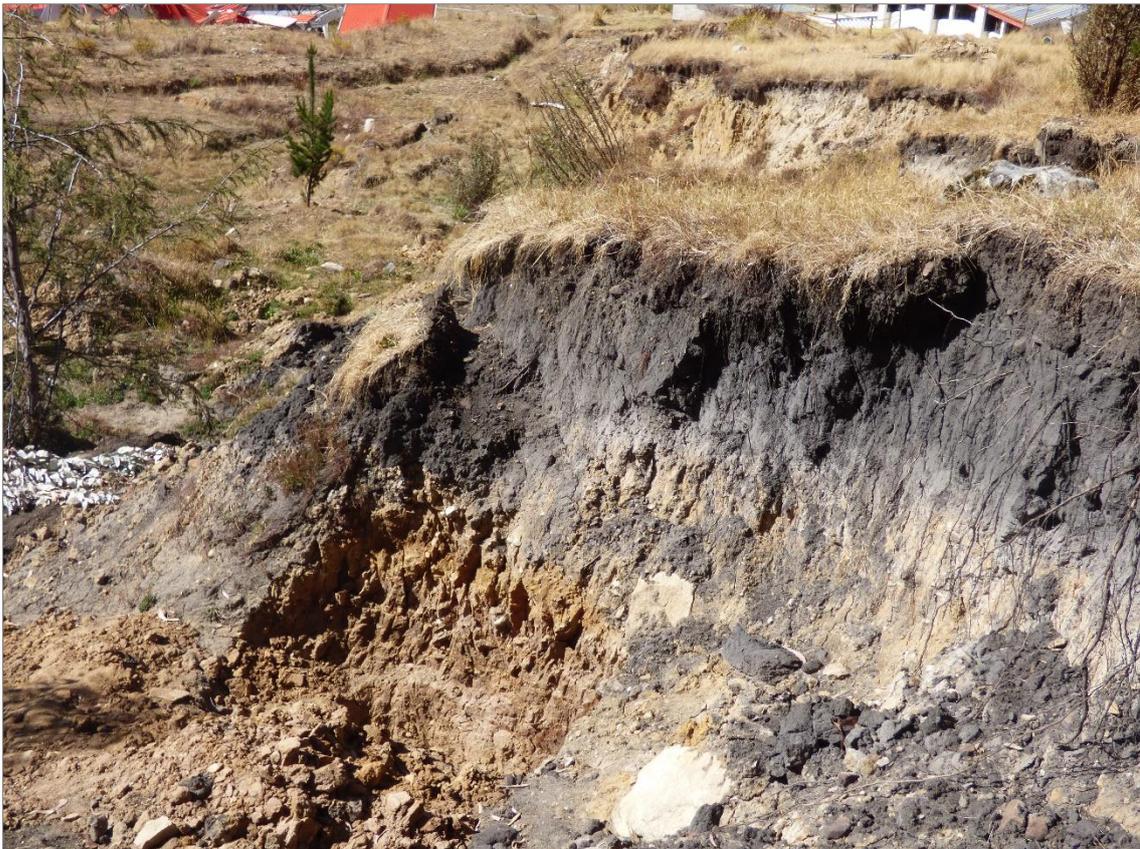
**Fotografía 1.** Material de depósito coluvio-deluvial (Q-cd) compuestos por fragmentos de roca angulosos a subangulosos de tamaños variables, envueltos en una matriz limo-arcillosos.

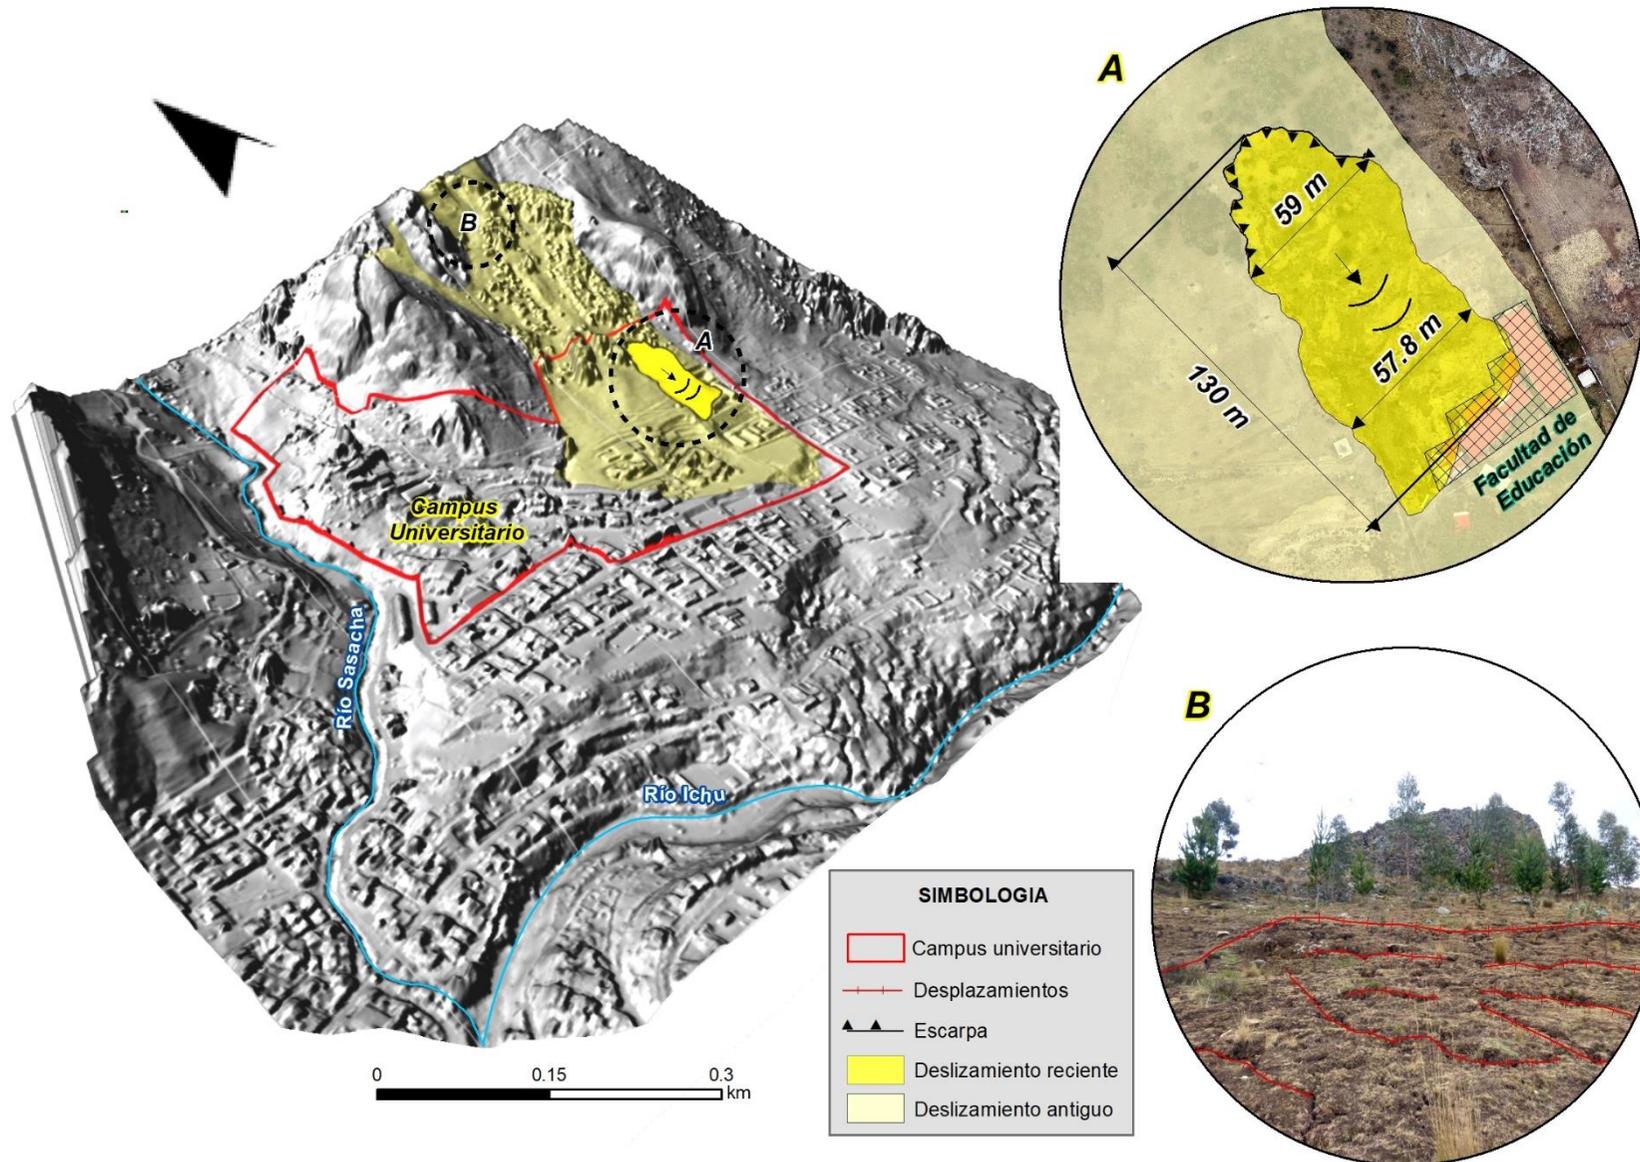
Figura 7. Peligros geológicos en la ladera sur del cerro Sillajasha.

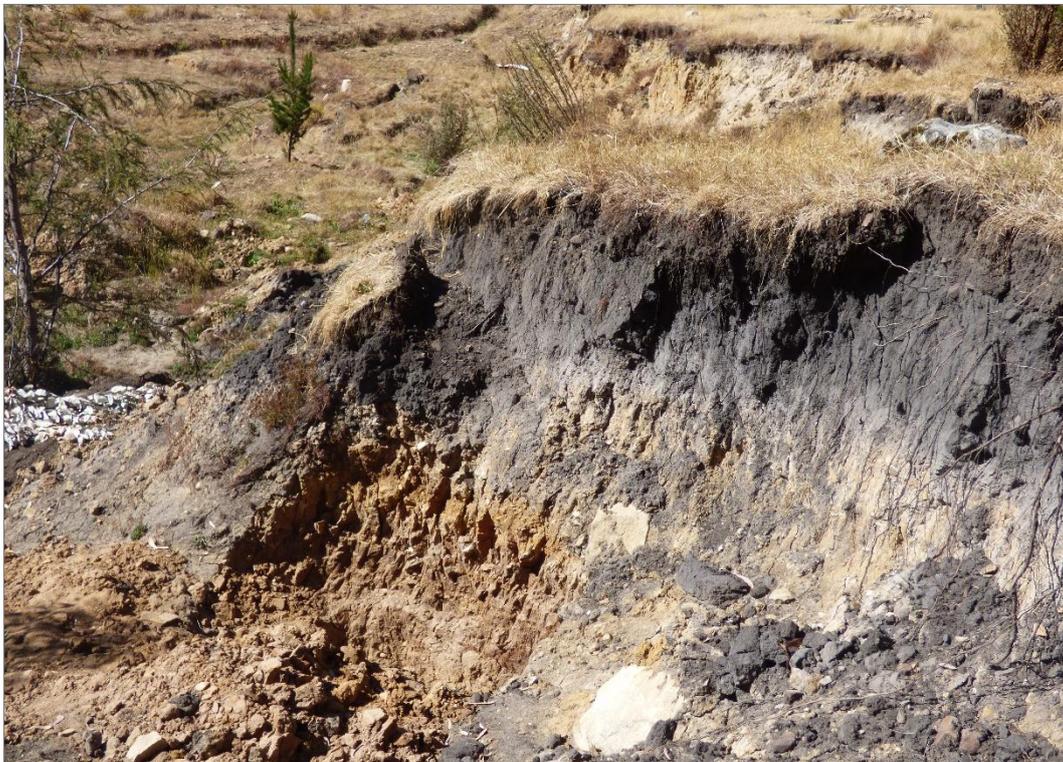
**Fotografía 3.** Suelo conformado por bloques, cantos, gravas y gravillas, en matriz areno arcillo limoso y una capa de suelo orgánico con 60 cm de espesor, de compactación compacta y medianamente plástica.

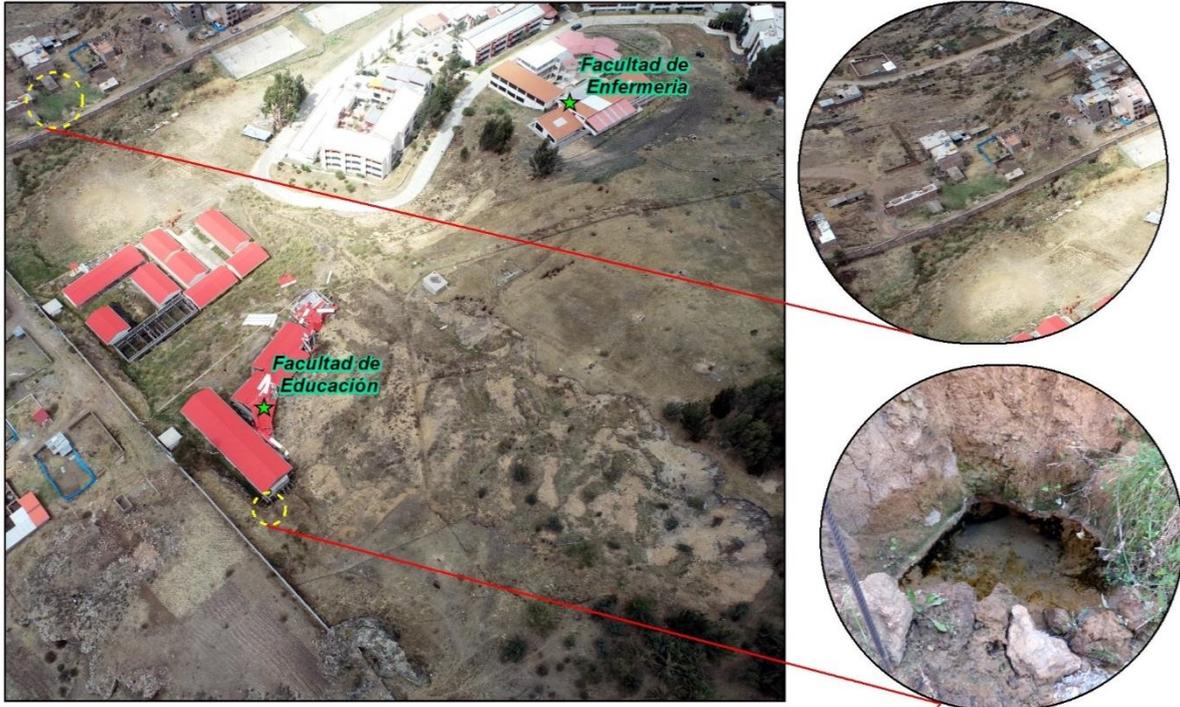
**Figura 9.** Vista de la acumulación de agua al pie de la ladera, parte de estas aguas se canalizaron y discurrieron en dirección sur, inundando la infraestructura de la Facultad de Educación, aguas abajo de este se infiltra sobre el terreno. Según mencionan los pobladores, a partir de un movimiento sísmico, acontecido el año 2017, se evidenció la surgencia del manantial ubicado en las coordenadas 504615, 8587471.

1. Implementar sistemas de drenajes impermeabilizados que recolecten las aguas de lluvias en la vertiente coluvio- deluvial, para evitar la infiltración de aguas al suelo (que incrementan las presiones intersticiales), derivando las aguas a los ríos Ichu y Sasacha.
2. Realizar estudios geotécnicos para determinar el factor de seguridad de la ladera sur del cerro Sillajasha y plantear la posibilidad de realizar banquetas con drenes.
3. Realizar un estudio hidrogeológico para determinar la presencia se ojos de agua a la altura de la Facultad de Educación. Además, se recomienda captar las surgencias de aguas subterráneas.

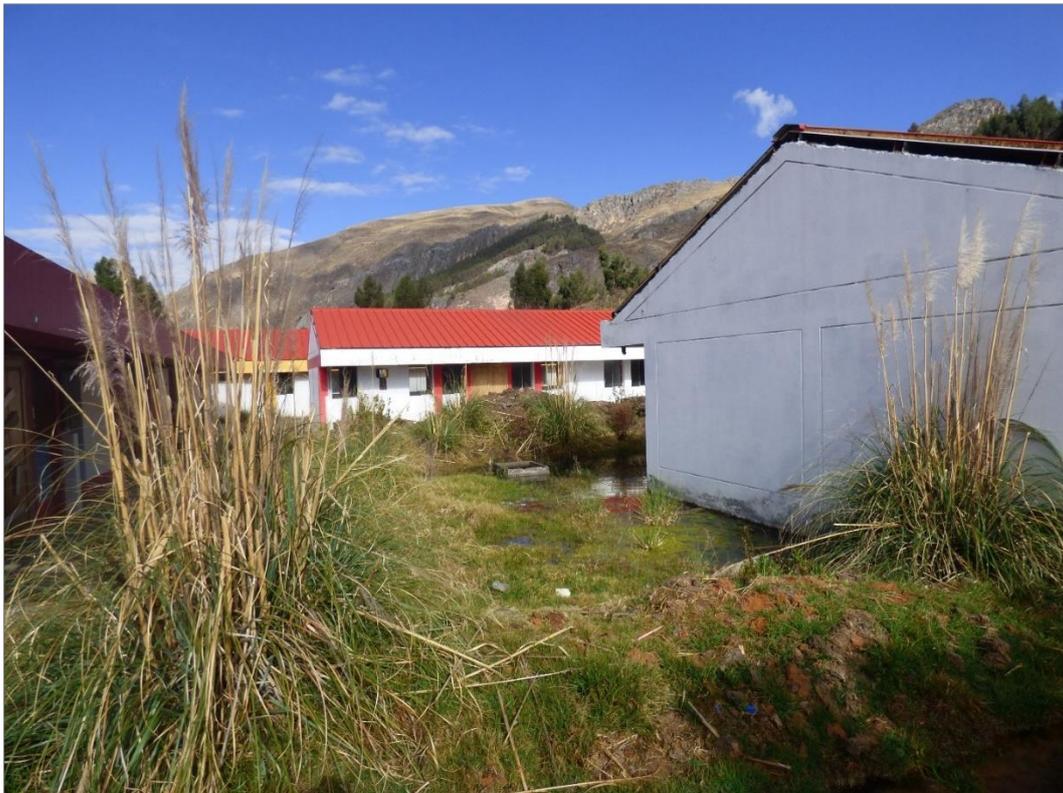
**Fotografía 4.** Vista de la Facultad de Educación inundada debido a la presencia de manantiales cercanos.

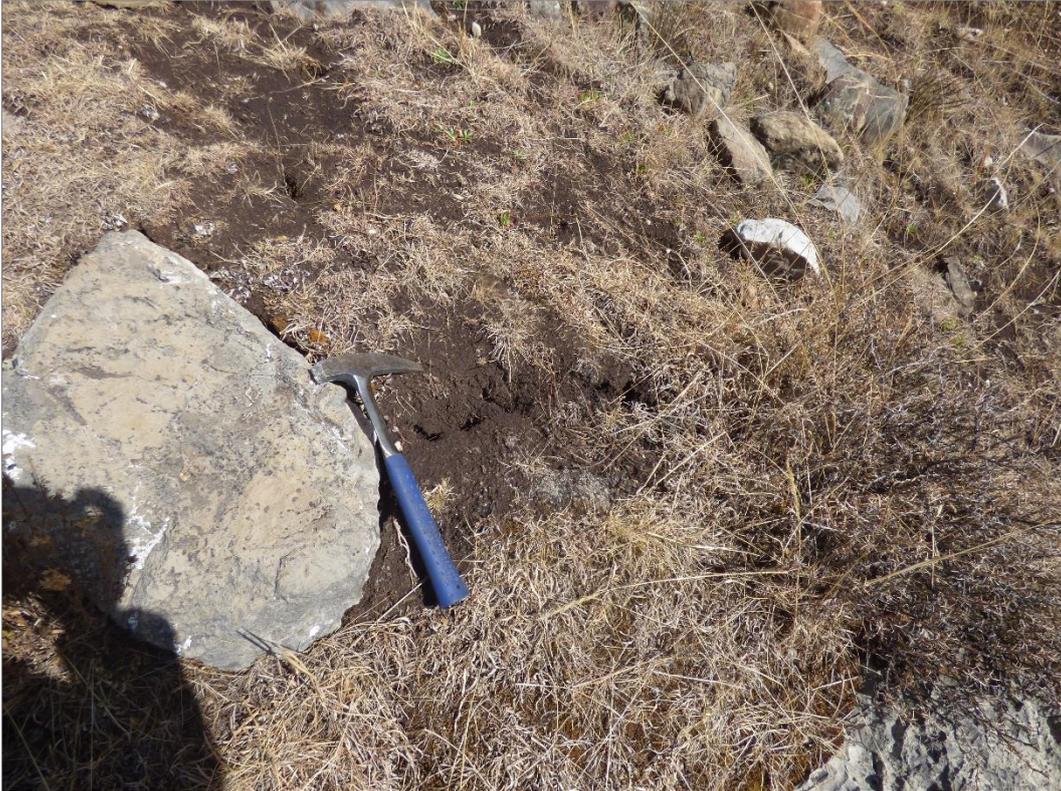
**Fotografía 5.** Ladera susceptible a movimientos en masa, evidenciado por el desplazamiento del suelo respecto a los bloques de suelo.

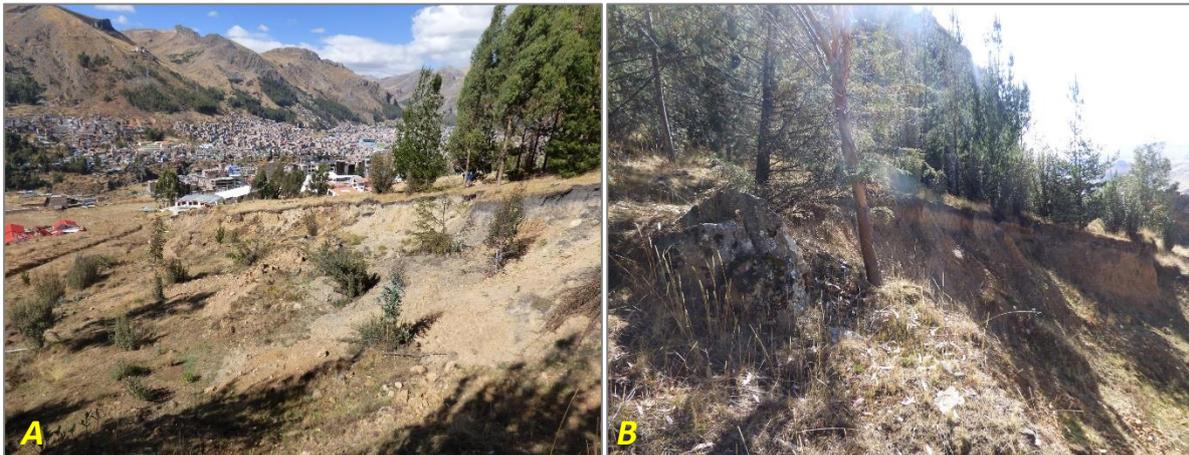
En el cuerpo del deslizamiento y alrededores se observó árboles inclinados en contra de la pendiente, evidencia típica de laderas de montaña que desarrollan movimientos en masa con planos de falla rotacional (figura 10).

**Figura 10.** Vista de árboles inclinados en contra de la pendiente.

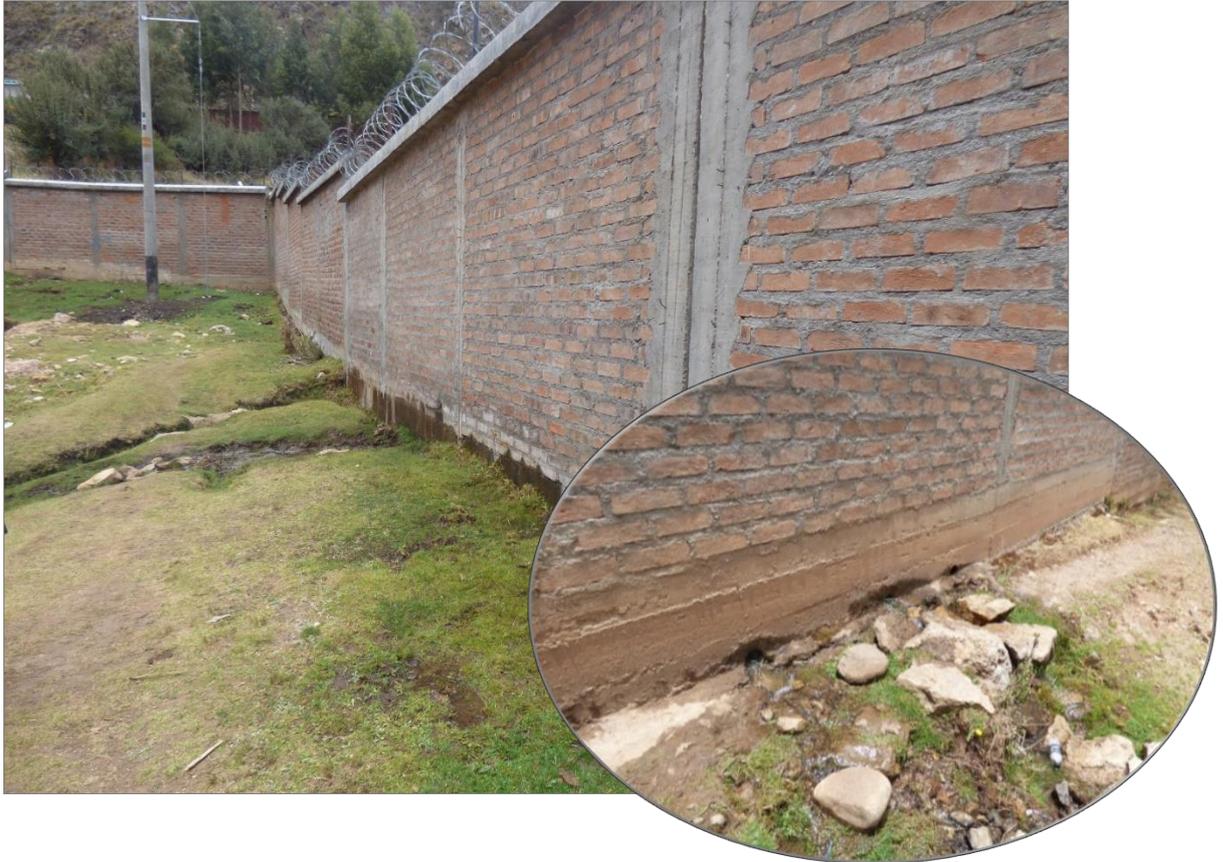
Por otro lado, hacia el noreste de la Facultad de Zootecnia, se observó surgencias de agua que descienden de la ladera norte del cerro Sillajasha, la cual discurre en dirección suroeste, hacia el río Sasacha (figura 10), debilitando el terreno, y por ende las paredes que delimitan la Universidad de Paturpampa, muestra de ello son las grietas que se observan en las paredes (figura 11) que delimita el Campus Universitario.

**Figura 11.** Vista de la Facultad de Educación inundada.

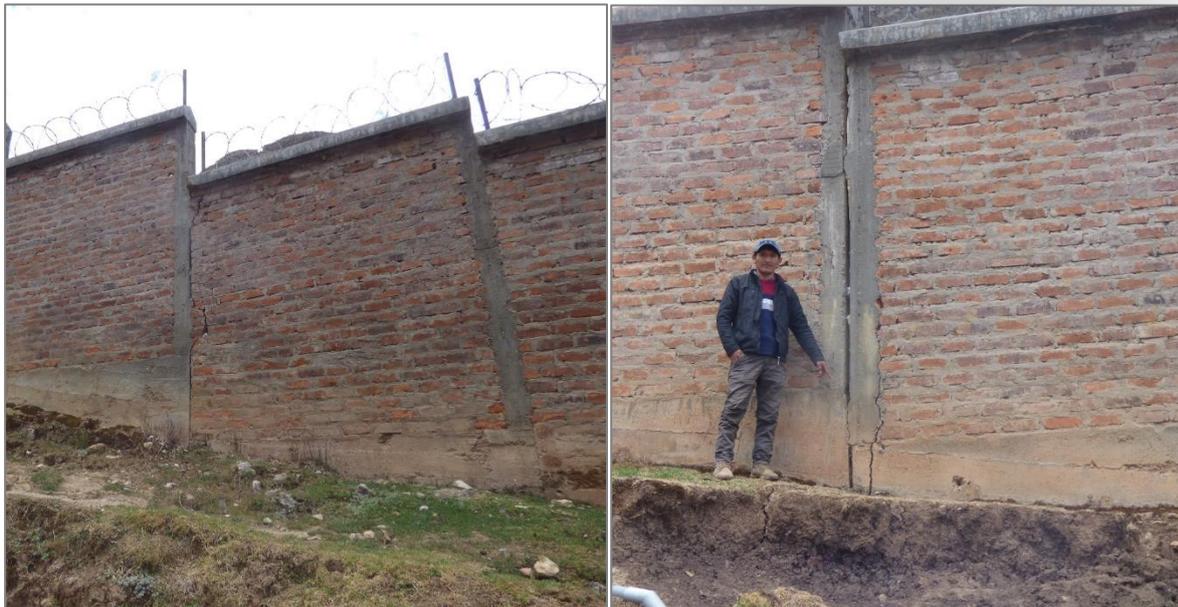
**Figura 12.** Vista de la Facultad de Educación inundada.

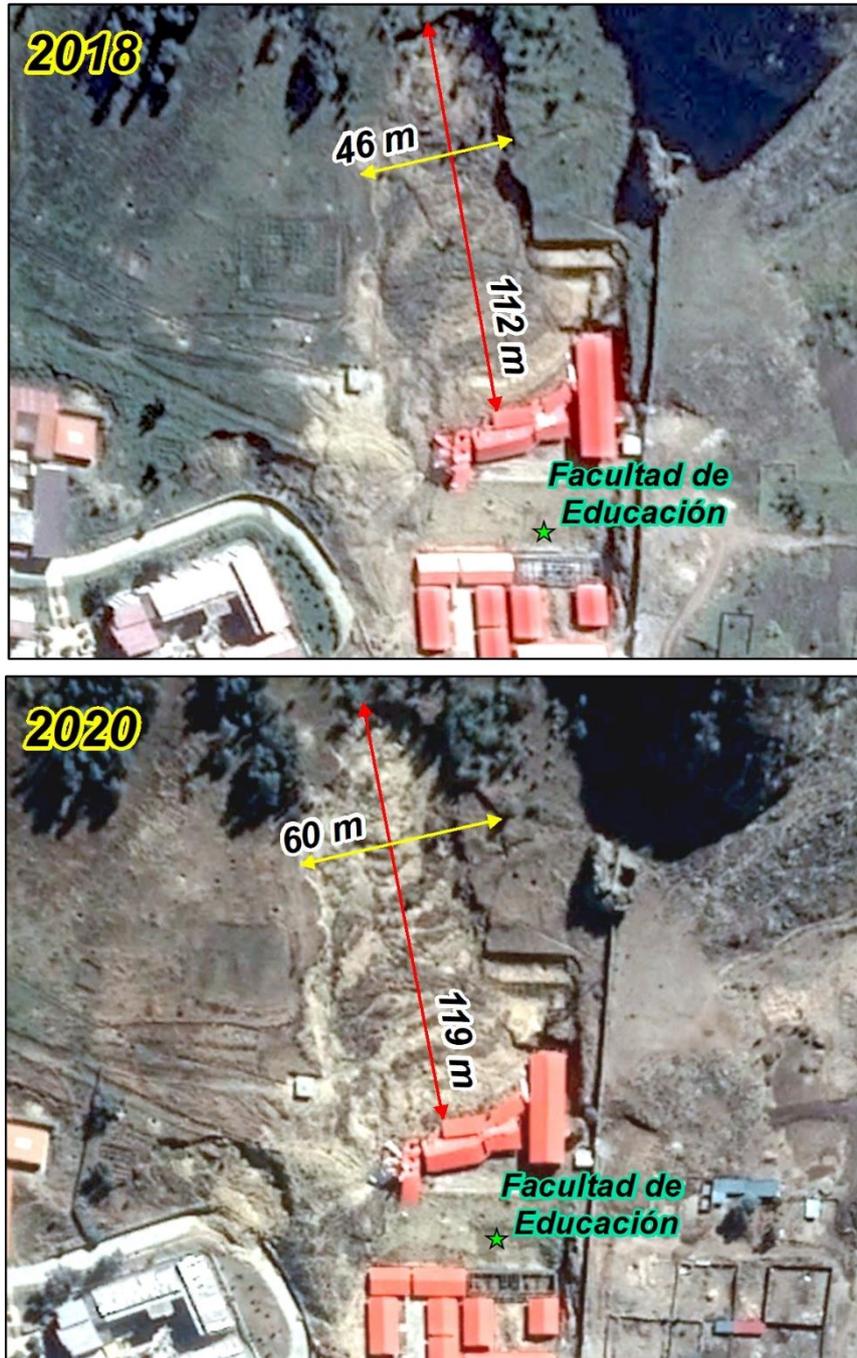
m. Sin embargo, para el 2020, el deslizamiento muestra un avance retrogresivo de 7 m y un incremento de ancho de 16 m, especialmente en el flanco izquierdo (figura 12).

En el 2022, el deslizamiento de 0.68 ha, muestra un avance retrogresivo de 18 m y se mantiene el ancho en referencia al año 2020.

Figura 13. El análisis multitemporal a través de imágenes multitemporales del Google Earth.
