Informe Técnico N° A7376

EVALUACIÓN DE PELIGROS GEOLÓGICOS POR EROSIÓN EN CÁRCAVAS EN EL CASERÍO CULEBREROS

Departamento Piura
Provincia Morropón
Distrito Santa Catalina de Mossa

ABRIL
2023

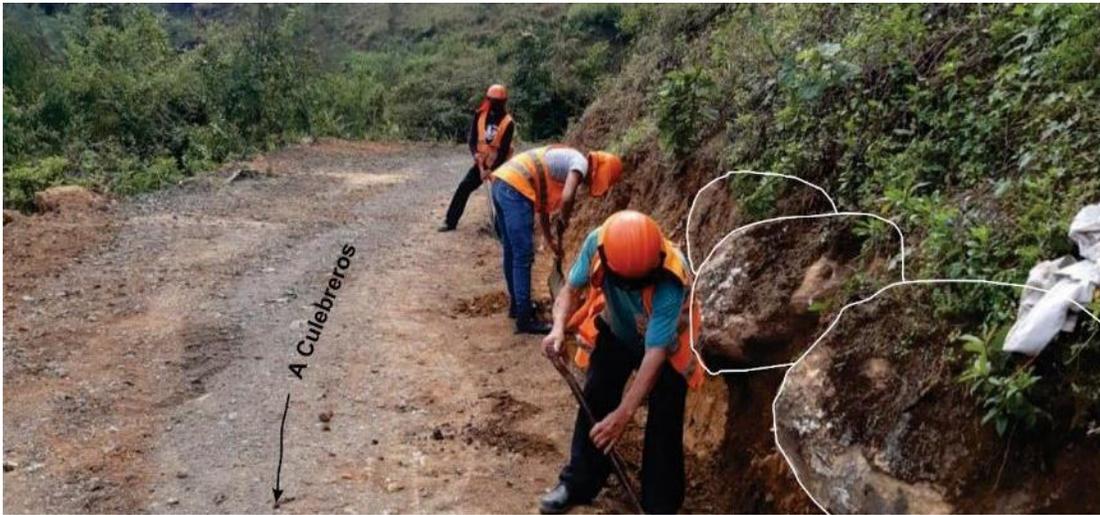
Subunidad de vertiente con depósito de deslizamiento (V-dd): Son acumulaciones de ladera originadas por procesos de movimientos en masa, prehistóricos, antiguos y recientes, que pueden ser del tipo deslizamientos, avalancha de rocas y/o movimientos complejos. Generalmente su composición litológica es homogénea; con materiales inconsolidados a ligeramente consolidados, son depósitos de corto a mediano recorrido relacionados a las laderas superiores de los valles (figura 6).

Figura 6. Depósitos de deslizamientos en la vía de acceso a Culebreros, coordenadas 9434992N y 628722E.

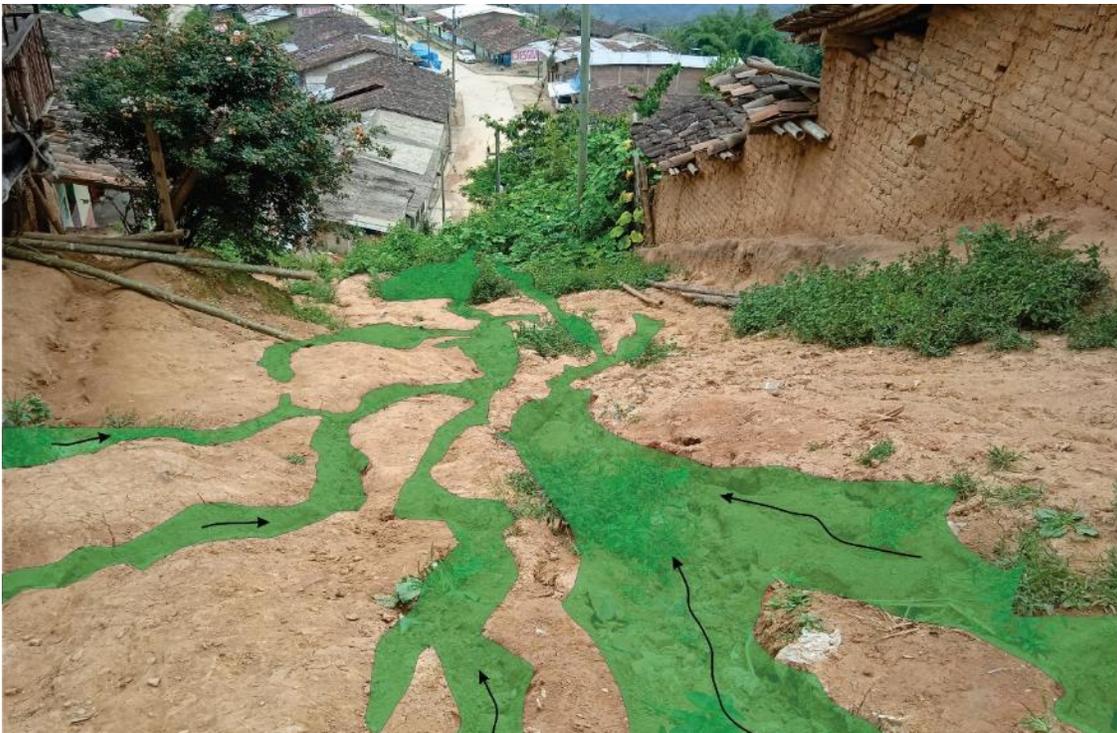
- Estado evolutivo: cárcava joven.
- Largo: 68 m Ancho: 2.5 m Profundidad: 0.30 m.
- Forma del drenaje: dendrítico y paralelo.
- Daños: calles, postes de alumbrado público y viviendas.
- Condicionante: litologías erosionables, coberturas poco compactas y pendientes fuertes a muy escarpadas (15° a >45°).
- Condiciones locales: falta de drenaje pluvial urbano y vías de acceso sin cunetas.
- Potencial para generar deslizamientos.

Figura 9. Cárcavas que afectan viviendas ubicadas en la Calle Comercio, vista de norte a sur donde se aprecia una fuerte pendiente hacia el centro de la ciudad. (Coordenadas: 9434950N y 629341E).

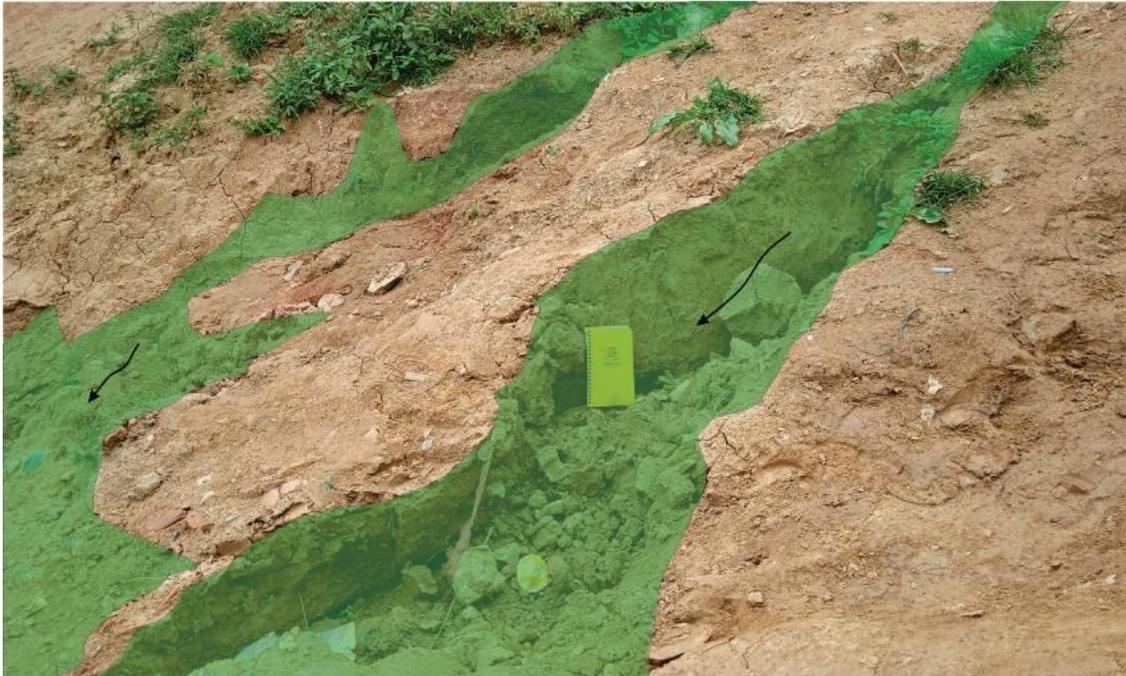
Figura 10. Cárcavas de 30 cm de profundidad en el centro de la Calle Comercio.

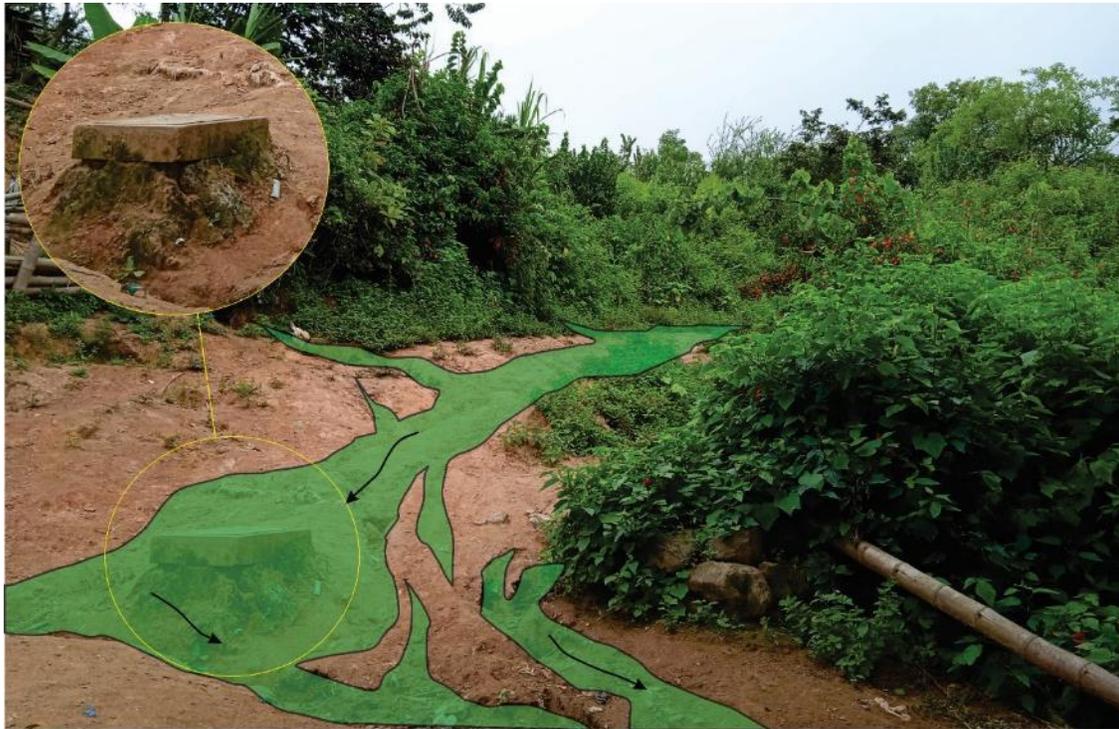
- Estado evolutivo: cárcava joven.
- Largo: 65 m Ancho: 2 m Profundidad: 0.20 m.
- Forma del drenaje: dendrítico y paralelo.
- Daños: calles, postes de alumbrado público, buzones de agua potable y viviendas.
- Condicionante: litologías erosionables, coberturas poco compactas y pendiente muy fuertes (25° - 45°).
- Condiciones locales: falta de drenaje pluvial urbano y vías de acceso sin cunetas.
- Potencial para generar derrumbes.

Figura 11. Cárcavas que afectan viviendas, buzones y cajas de distribución de agua, Ca. Palmeras, coordenadas: 9435015 N y 629358E).

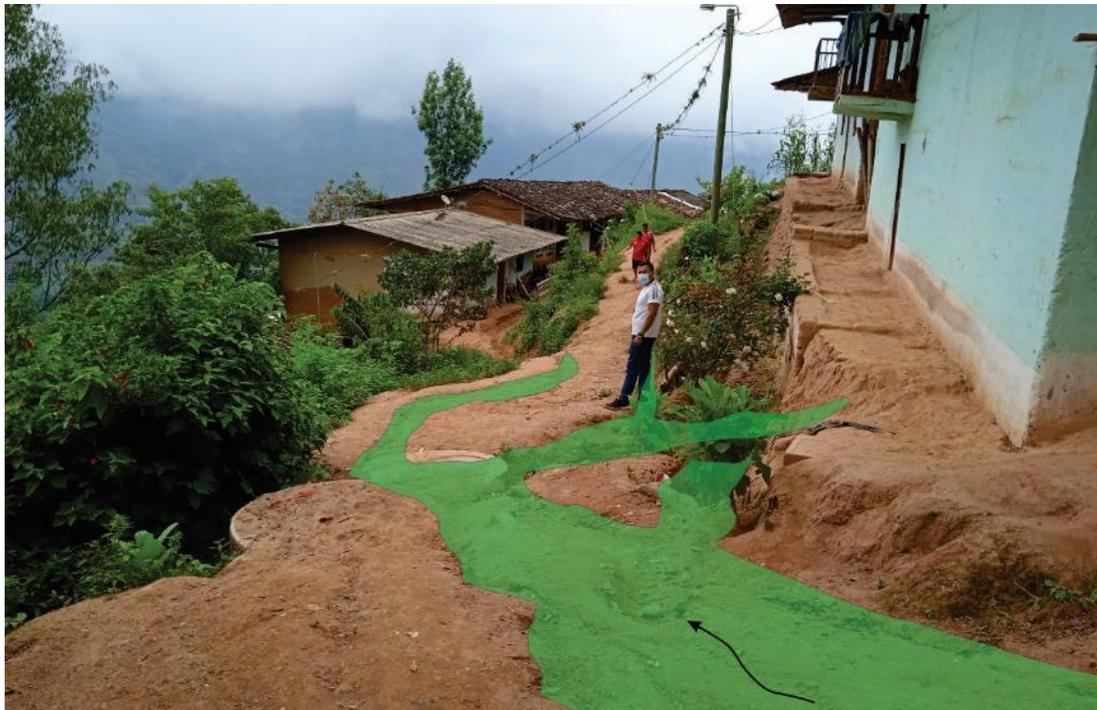
Figura 12. Calle Palmeras, afectada por cárcavas de hasta 20 cm de profundidad, coordenadas 9434991N y 629368E.

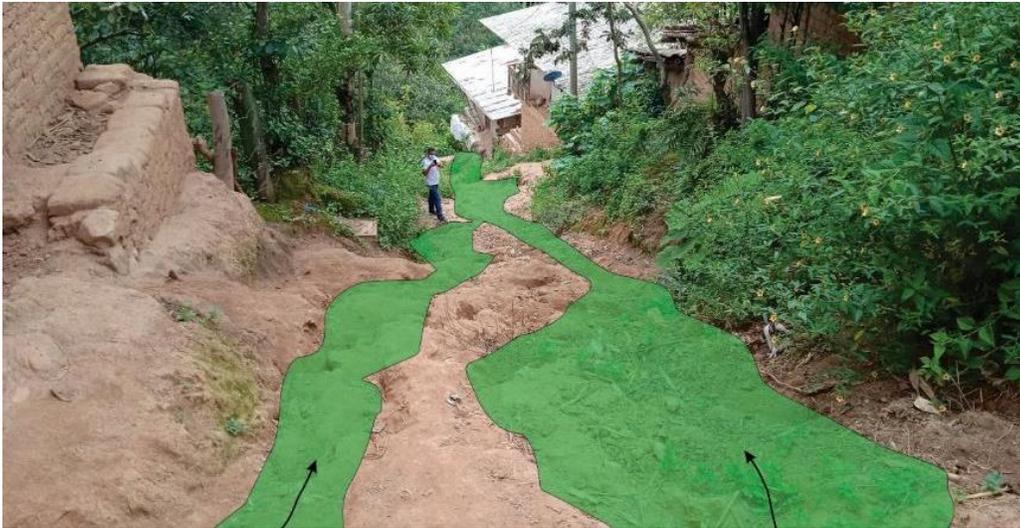
- Estado evolutivo: cárcava joven.
- Largo: 72 m Ancho: 2.2 m Profundidad: 0.40 m.
- Forma del drenaje: dendrítico.
- Daños: calles, postes de alumbrado público, buzones y viviendas.
- Condicionante: litologías erosionables, coberturas poco compactas y pendiente fuerte.
- Condiciones locales: falta de drenaje pluvial urbano y vías de acceso sin cunetas.
- Potencial de generar deslizamientos.

Figura 13. Cárcavas que afectan viviendas y buzones, Jr. Pedro Ruiz, coordenadas: 9434951N y 629367E).

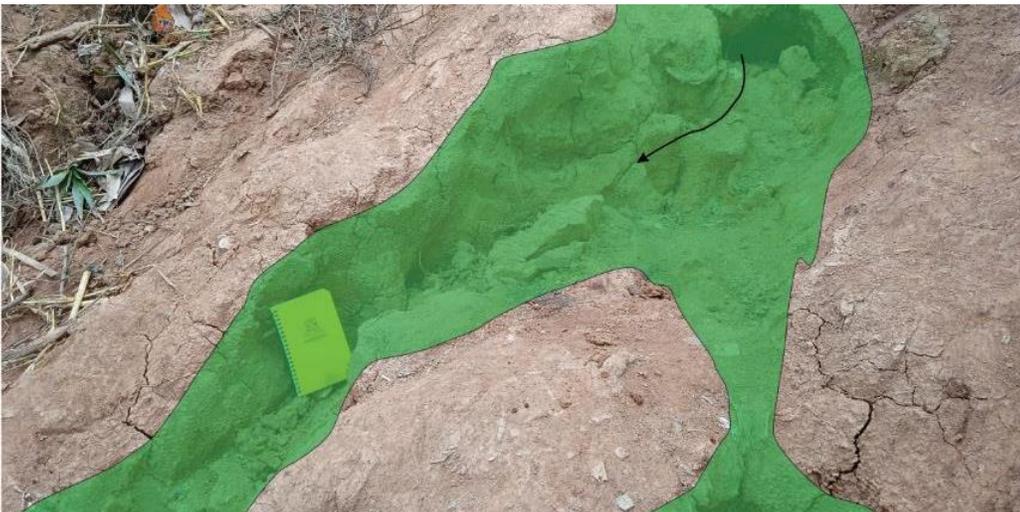
Figura 14. Cárcavas de hasta 40 cm de profundidad, coordenadas 9434919N y 629384E.

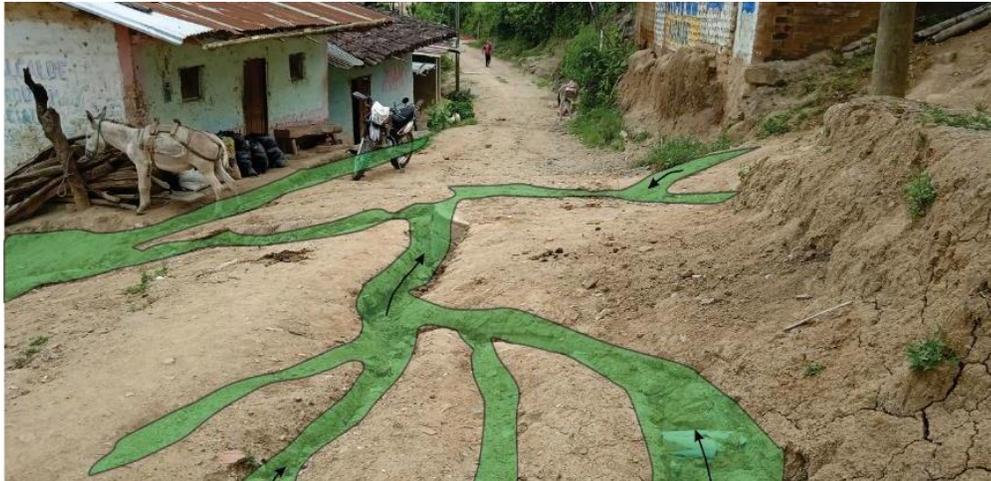
- Estado evolutivo: cárcava joven.
- Largo: 192 m Ancho: 3.50 m Profundidad: 0.50 m.
- Forma del drenaje: dendrítico.
- Daños: calles, postes de alumbrado público, buzones y viviendas.
- Condicionante: litologías erosionables, coberturas poco compactas y pendiente moderada.
- Condiciones locales: falta de drenaje pluvial urbano y vías de acceso sin cunetas.
- Potencial de general derrumbes.

Figura 15. Cárcavas que afectan viviendas, Calle Tupac Amaru, coordenadas: 9434821 N y 629443E).

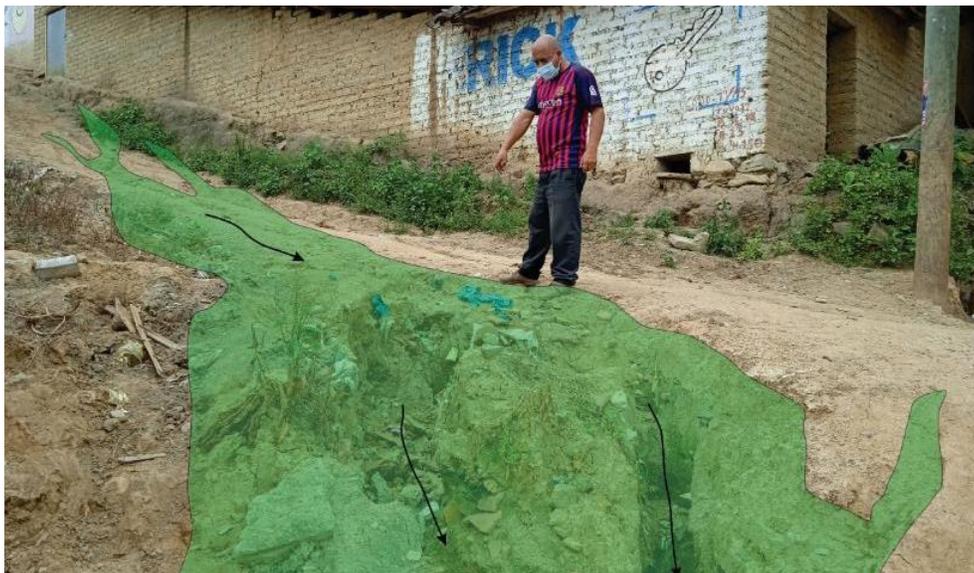
Figura 16. Cárcavas de hasta 50 cm de profundidad, coordenadas 9434774N y 629474E).

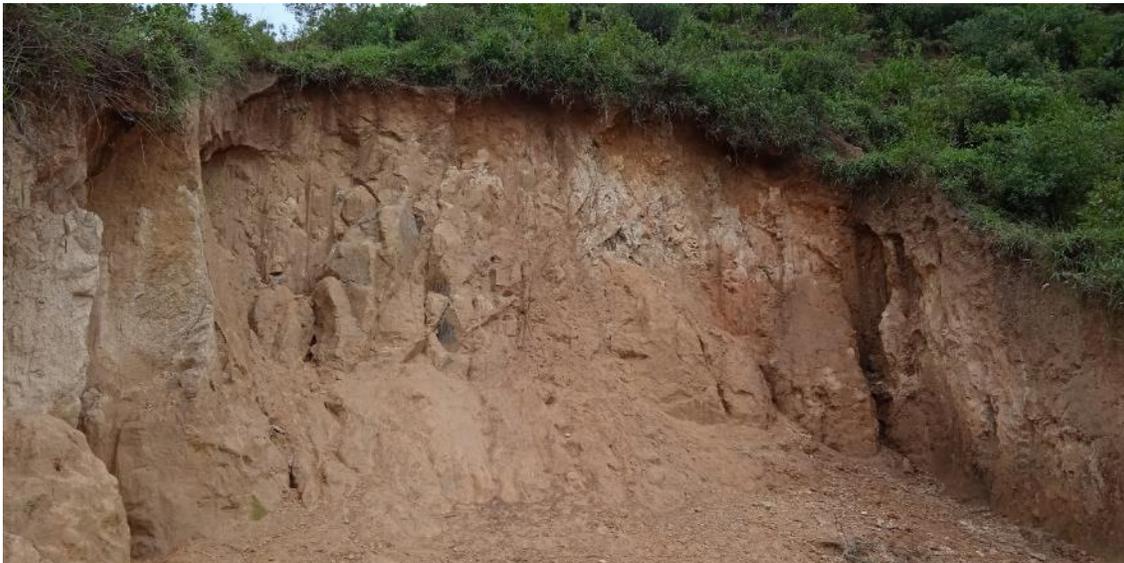
Los tipos de rocas que afloran en la zona de estudio están conformados por tonalitas muy fracturadas y altamente meteorizadas, este tipo de roca se disgrega en arenas, gravillas y limos, luego son transportados por escorrentía, depositándose sobre laderas de montañas con pendientes moderadas a fuertes. Sobre este tipo de rocas se ubica el área urbana del caserío Culebreros (fotografía 1).

Fotografía 1. Tonalitas muy meteorizadas ubicadas en la coordenada 9435016N y 629347E.

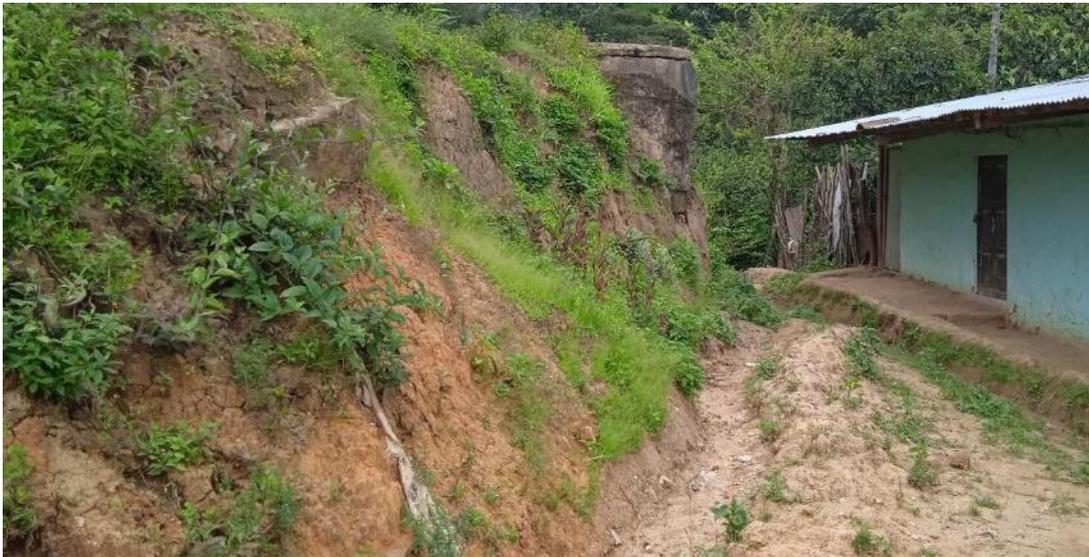
Las coberturas aluviales están conformadas por limoarenosas y limoarcillosas poco compactas, con gravas de granulometría angulosa a redondeada. Estos tipos de coberturas son susceptibles a la erosión formando cárcavas (fotografía 2).

Fotografía 2. Capas limoarenosas susceptibles a erosión en la coordenada 9491919N y 634028E.

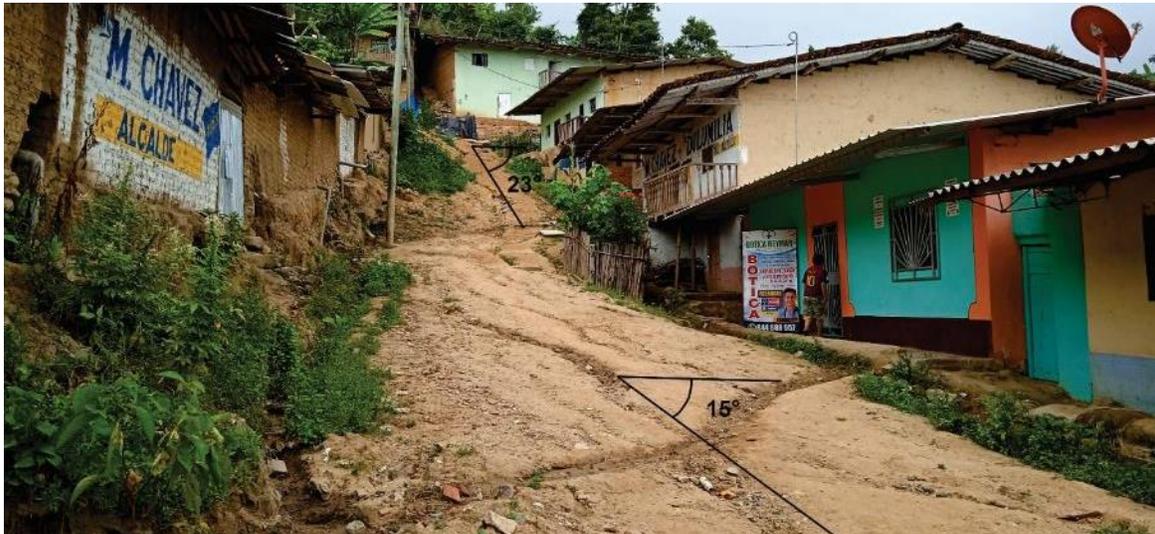
En la zona de evaluación, predominan los relieves con pendientes moderadas a fuertes, del total de las 25 ha abarcadas, el 65% están conformadas por pendientes moderadas a fuertes y el 20% tiene pendientes muy fuertes a muy escarpadas que se distribuyen al sur del área urbana (figuras 17 y 18).

Figura 18. Jr. Pedro Ruiz Gallo con pendientes moderadas a fuertes, coordenada 9434842 N y 629400 E.

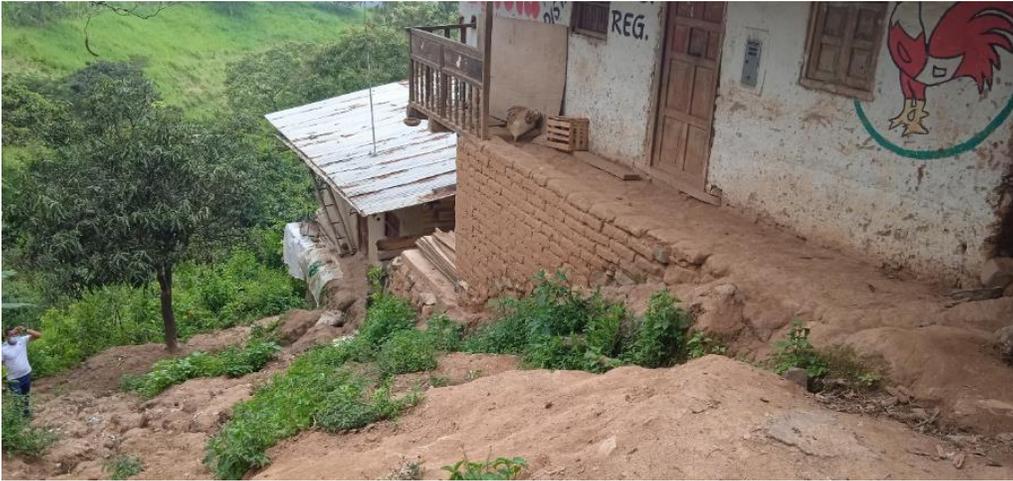
Las viviendas ubicadas en el Jr. Pedro Ruiz Gallo, fueron afectadas por procesos de erosión en cárcavas, este proceso debilitó las bases ya deficientes y de materiales de

baja calidad, la pendiente también incrementó la velocidad de escorrentía, se evidenciaron daños en paredes (fotografías 3 y 4).

Fotografía 3. Vivienda afectada por cárcavas de 30 cm de profundidad, coordenadas 9434922N y 629382E.

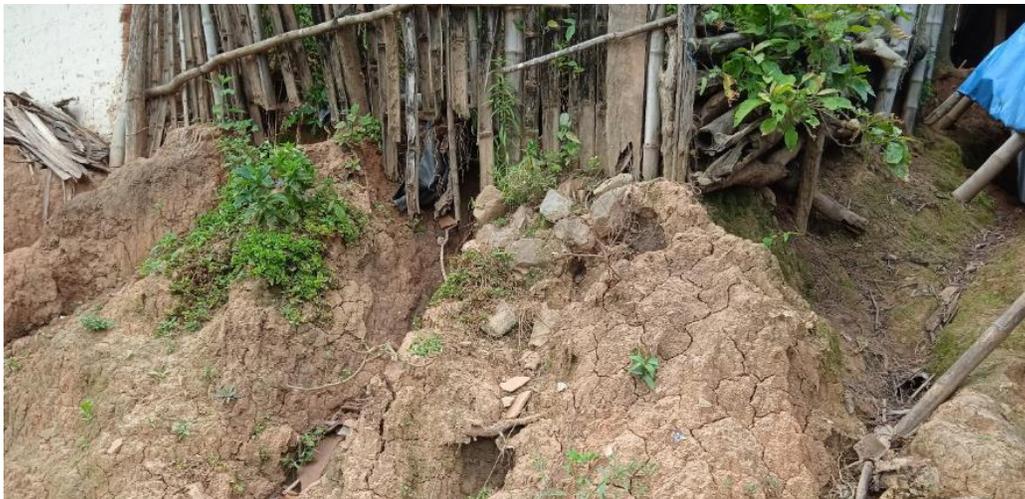
Fotografía 4. Vivienda de adobe y caña, la escorrentía ingresa desde la parte alta de la ladera, coordenadas 9434975N y 629359E.

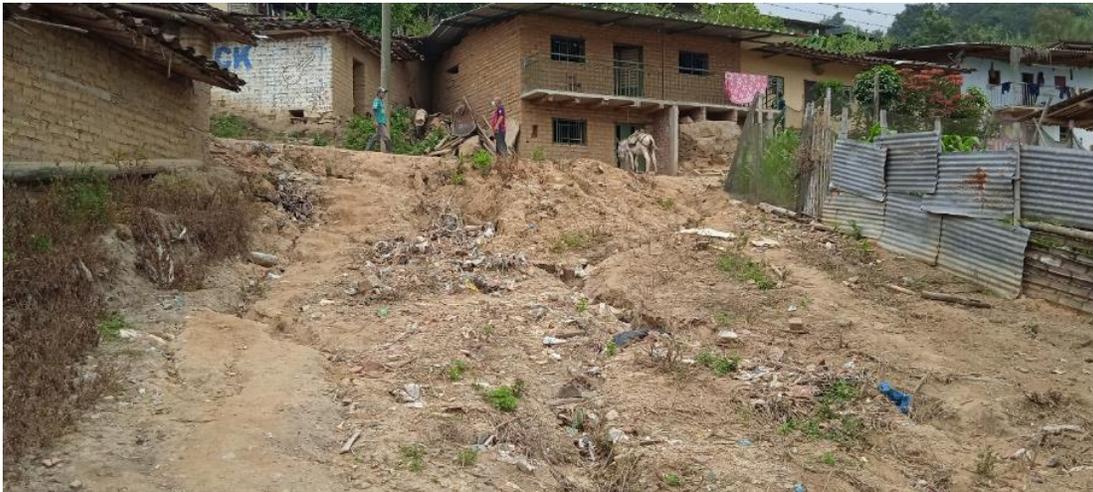
Los procesos de erosión afectan principalmente las calles del caserío Culebreros, los suelos poco consolidados, son fácilmente removidos, crean surcos que se profundizan hacia la pendiente más crítica. En el área urbana, no existe un adecuado manejo de la escorrentía superficial a través de cunetas, alcantarillas o badenes (fotografía 5).

Fotografía 5. Calle Tupac Amaru, procesos de erosión que afectan todo el ancho de la calle, coordenadas 9434689N y 629490E.

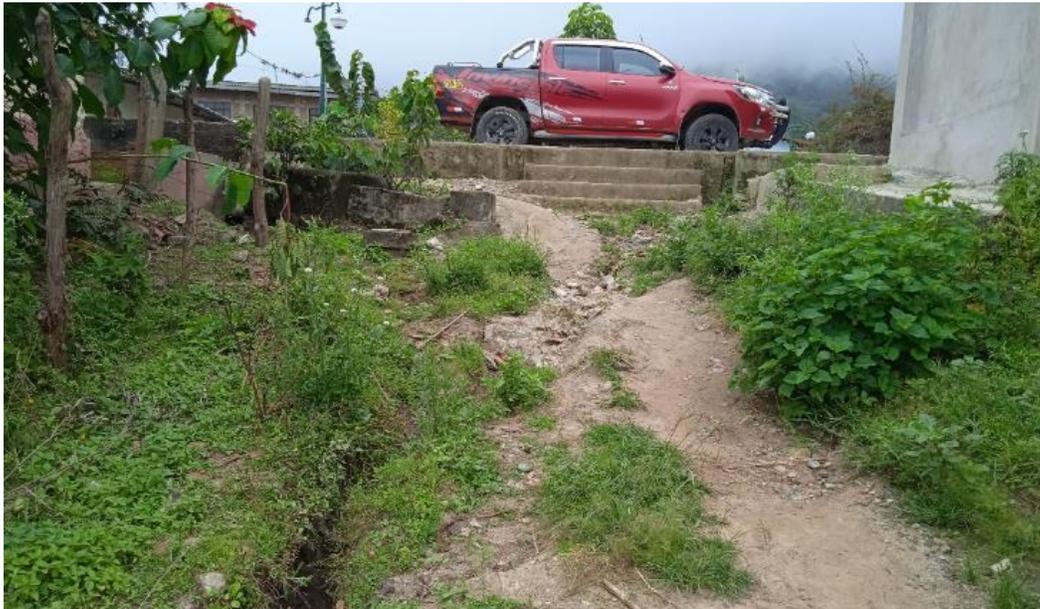
La plaza central recibe la escorrentía proveniente de las calles Las Palmeras, Comercio y Jr. Pedro Ruiz Gallo, todas confluyen hacia el centro del caserío, la parte más afectada se ubica ladera abajo a menos de 3 m de la Iglesia del pueblo (fotografía 6).

Fotografía 6. Parte baja de la plaza central de Culebreros, coordenadas 9434699N y 629450E.
