Informe Técnico N° A7395

EVALUACIÓN DEL PELIGRO GEOLÓGICO POR DESLIZAMIENTO EN LA LOCALIDAD SANTO DOMINGO DE LA CAPILLA

Distrito Santo Domingo de La Capilla

JUNIO
2023

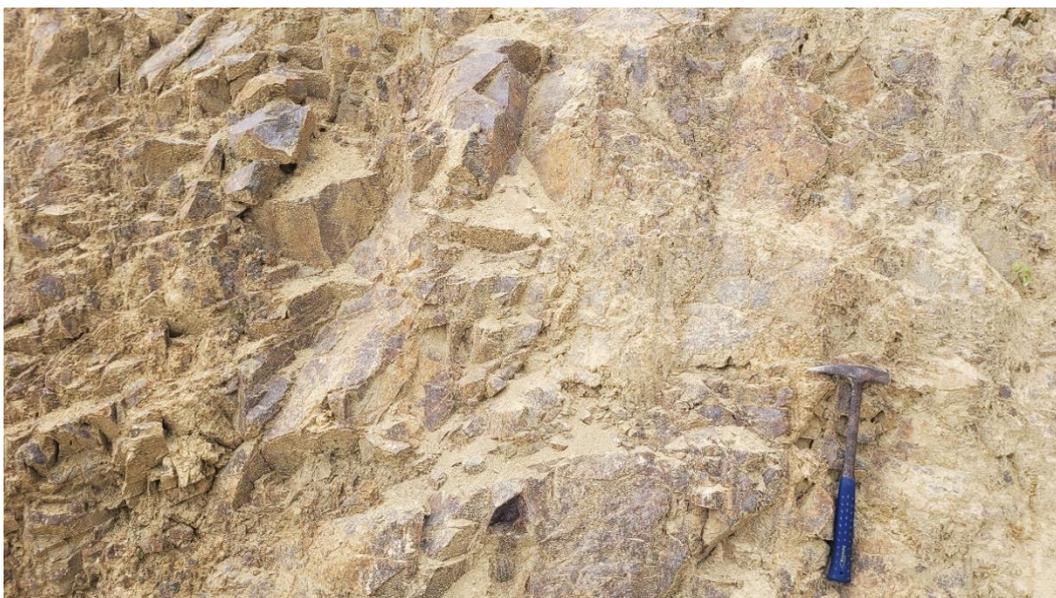
Aflora en casi todo el sector evaluado, está constituida por una secuencia de derrames lávicos de composición andesítica, de color pardo amarillento y azulado, la cual se encuentra muy fracturada y altamente meteorizada, el agrietamiento permite la filtración de agua en el macizo rocoso, acelerando el proceso de meteorización (fotografías 1 y 2).

Fotografía 1: Talud donde se observa el macizo de composición andesítica, muy fracturado y altamente meteorizado. Coordenada UTM WGS-84, 17S: E: 737396; N: 9309138.

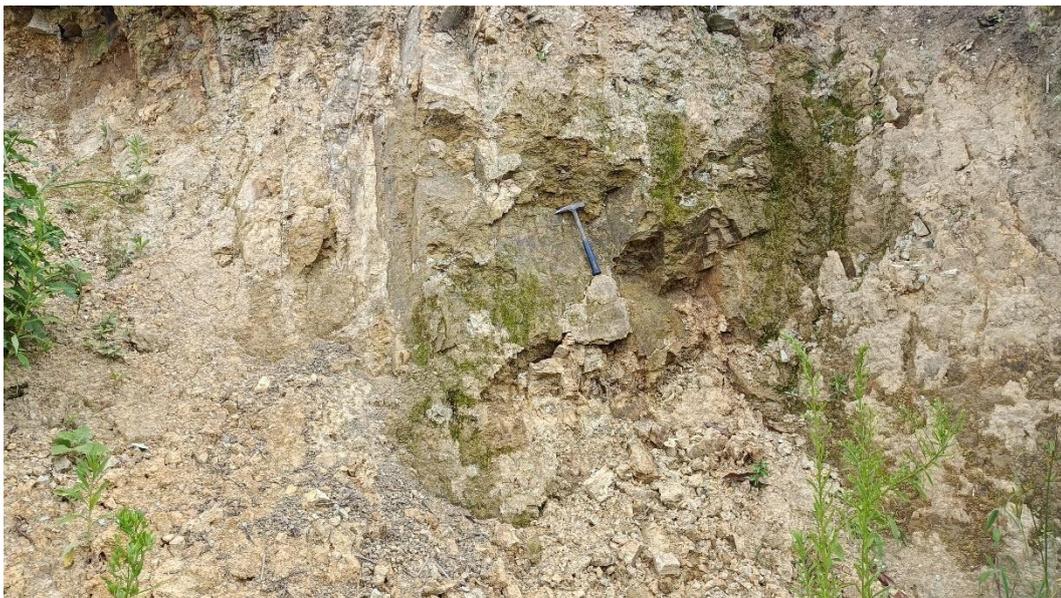
Fotografía 2: Talud donde se observa la filtración de agua hacia el macizo rocoso, lo que acelera el proceso de meteorización. Coordenada UTM WGS-84, 17S: E: 737413; N: 9309111.

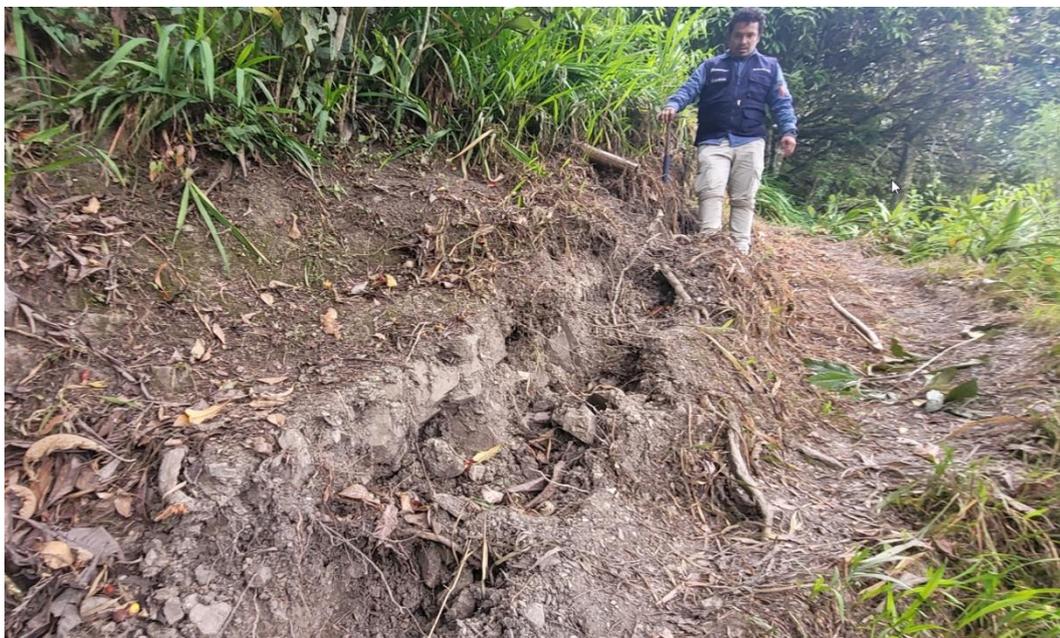
Este depósito, está constituido por gravas, y bloques no consolidados, heterométricos, de formas angulosos, (de origen volcánico) en matriz arcillo limosa, de color marrón claro, los que se consideran suelos no competentes, susceptibles a la generación de movimientos en masa (fotografía 3).

Fotografía 3: Se observa el depósito coluvio-deluvial, constituido por gravas y bloques no consolidados en una matriz arcillo limosa. Coordenada UTM WGS-84, 17S: E: 737413; N: 9309111; altitud:1805 m s. n. m.

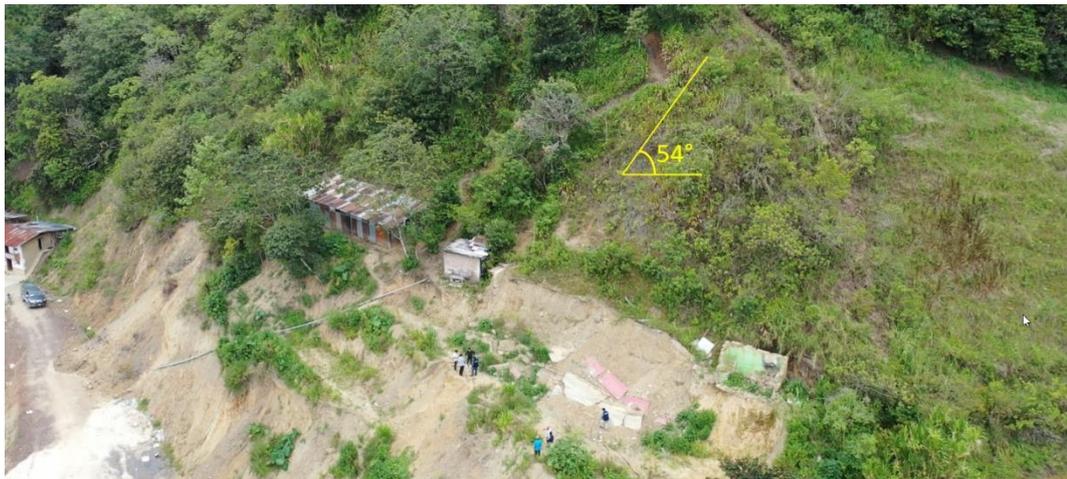
Figura 4. En el cuerpo de deslizamiento, se puede apreciar un terreno muy escarpado con 54° de pendiente.

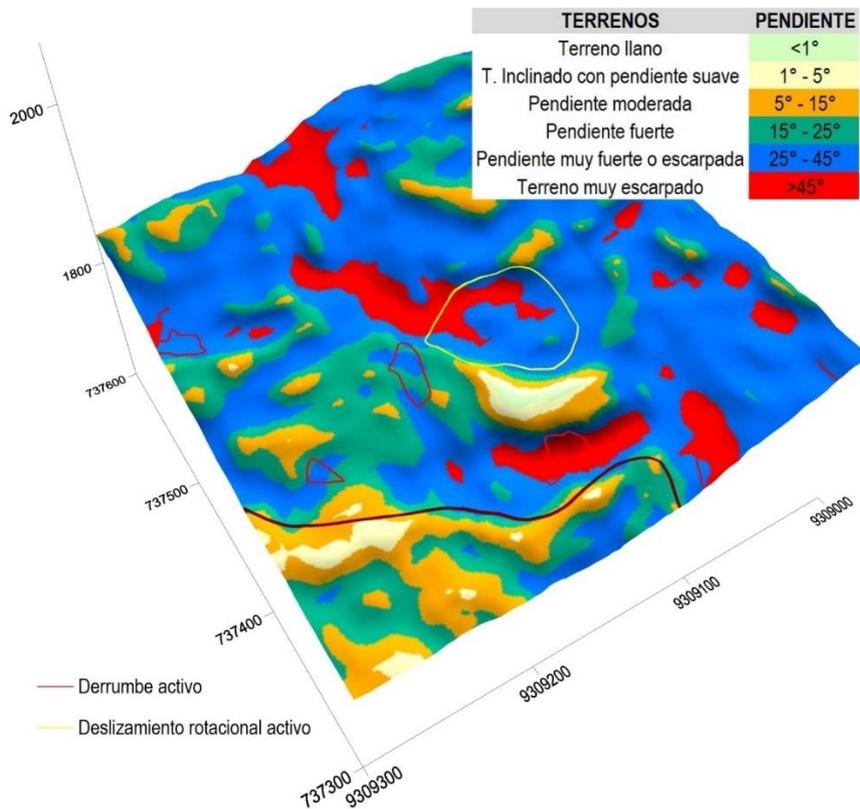
Figura 5. Modelo 3D de las pendientes del terreno afectado por deslizamiento (en línea amarilla) en la localidad de Santo Domingo de La Capilla, utilizando el MDE obtenido con el levantamiento fotogramétrico.

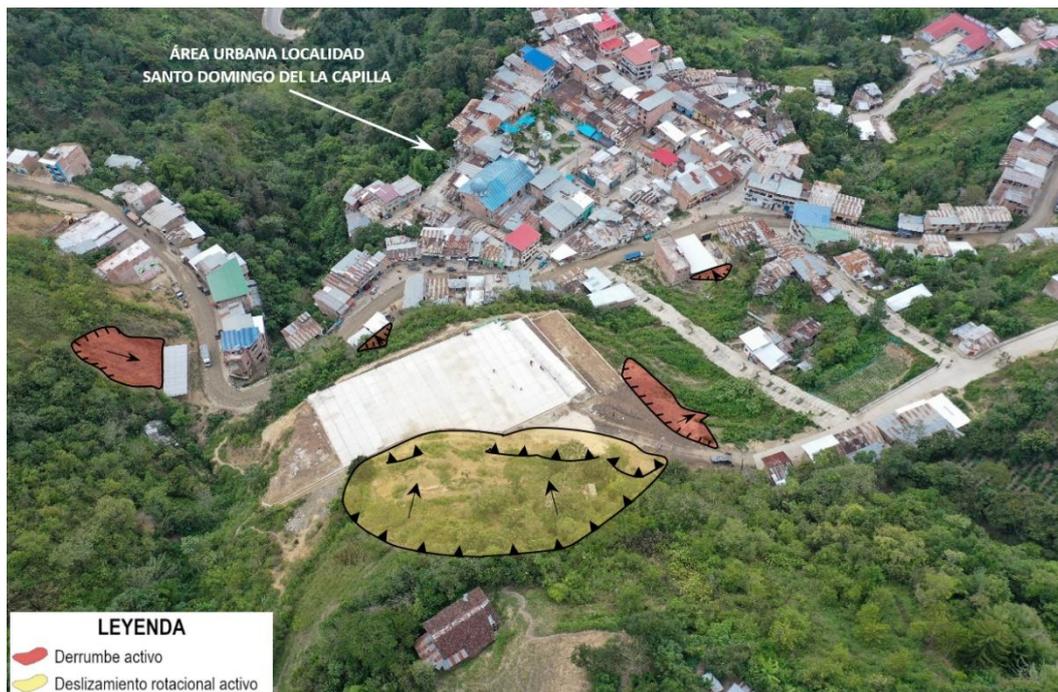
En la localidad de Santo Domingo de La Capilla, se identificó un deslizamiento rotacional activo (mapa 4), que afectó dos viviendas; cuyo movimiento persistente, podría afectar además las viviendas ubicadas al noroeste (figura 6).

Figura 6. Vista panorámica del deslizamiento, en la parte baja se puede apreciar la plataforma de concreto construida con fines de funcionamiento de mercado local; así mismo las viviendas expuestas al peligro por deslizamiento. Coordenadas UTM WS-84 -17S, **Norte:** 9309136 – **Este:** 737430.

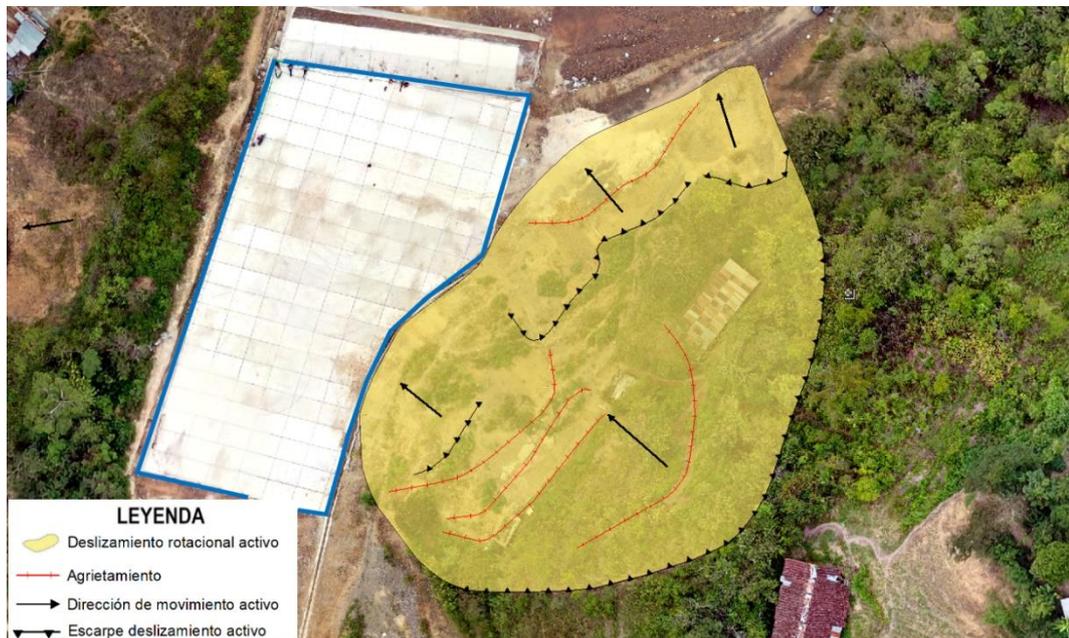
- Estado de actividad: activo.
- Forma de la escarpa: semicircular (figura 7).
- Salto principal o desplazamiento vertical: 0.5 a 0.7 m (figura 8).
- Longitud de la escarpa: 83 m.
- Desnivel entre la escarpa principal y el pie del deslizamiento: 39 m.
- Superficie de rotura inferida: rotacional.
- Longitud del eje principal del evento: 50 m.
- Ancho del evento: 73 m.
- Área del deslizamiento: 3124 m².
- Avance del deslizamiento: progresivo.

Figura 7. Vista del escarpe principal de deslizamiento, forma semicircular; así mismo se puede apreciar las grietas (líneas rojas), dentro del cuerpo del deslizamiento.

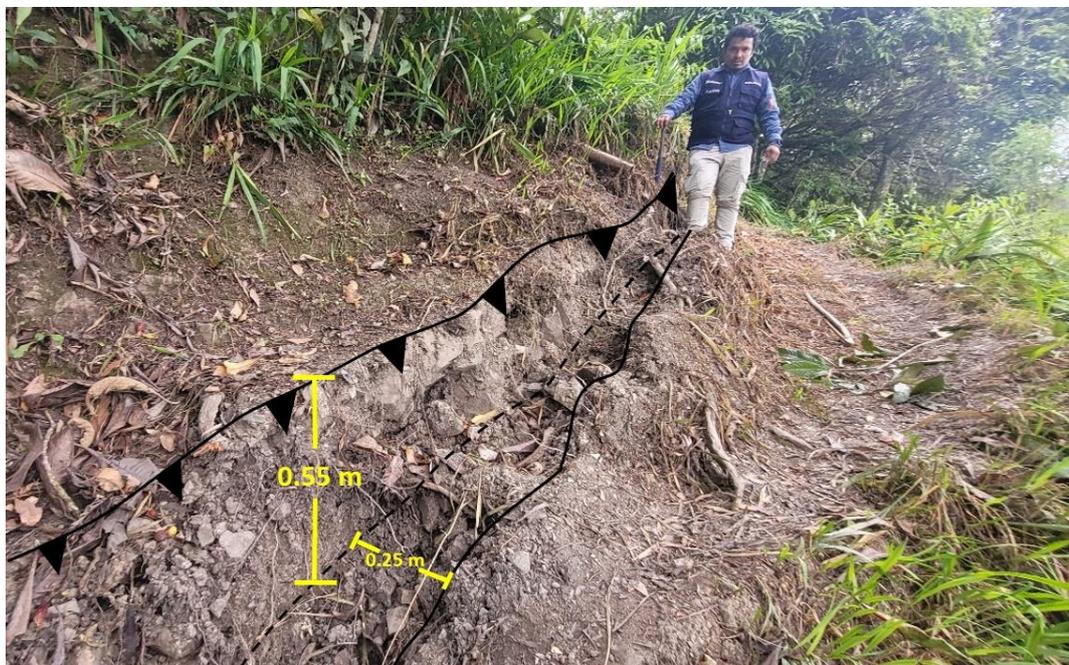
Figura 8. Se observa el escarpe principal con salto vertical de 0.55 m.
Coordenadas UTM WS-84 -17S, Norte: 9309136 – Este: 737430.

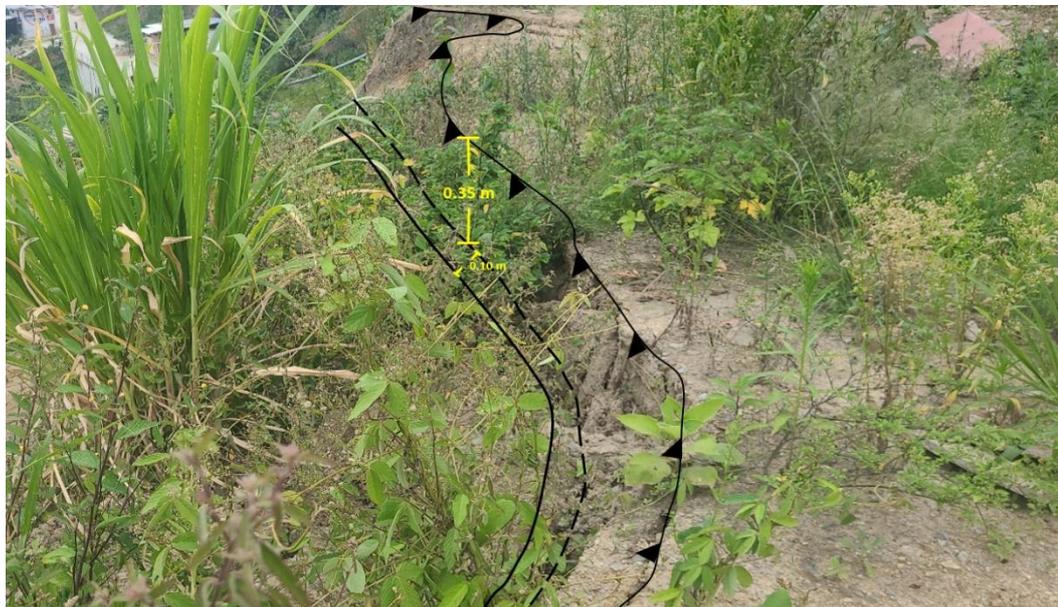
En el cuerpo del deslizamiento tenemos escarpes secundarios con longitudes de 13, 14 y 37 m, con un salto de 0.2 a 0.5 m (figura 9); así mismo se identificó agrietamientos con longitudes hasta de 27 a 40 m, con aperturas de entre 10 y 25 cm (figuras 10, 11 y 12).

Figura 9. Se observa el escarpe secundario con salto vertical de 0.35 m.
Coordenadas UTM WS-84 -17S, **Norte:** 9309123 – **Este:** 737409.

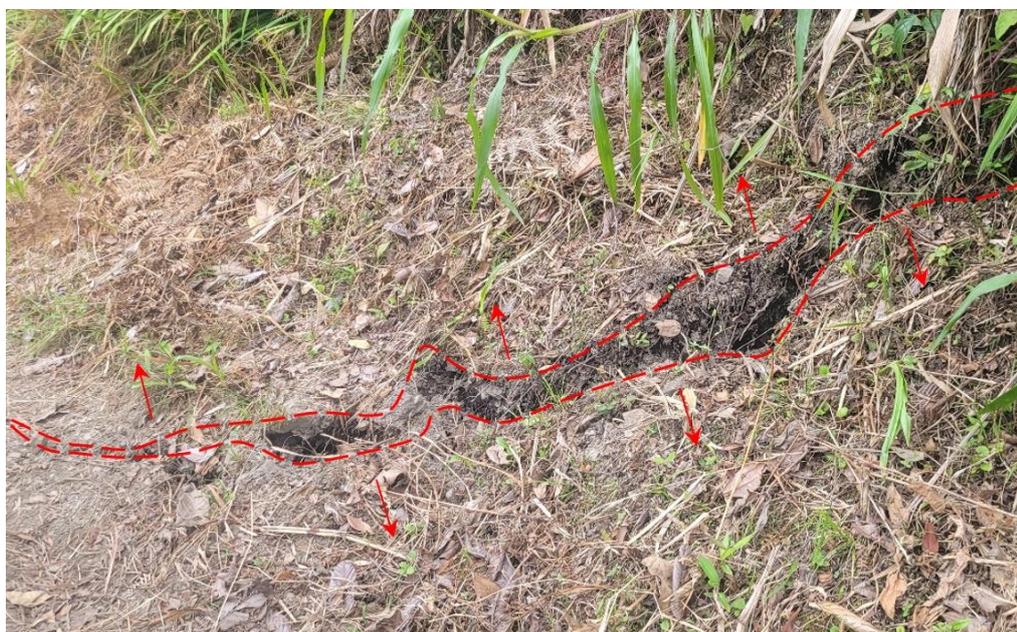
Figura 10. Se observa agrietamiento de 39 m de longitud y ancho de 5 a 15 cm.
Coordenadas UTM WS-84 -17S, **Norte:** 9309138 – **Este:** 737437.

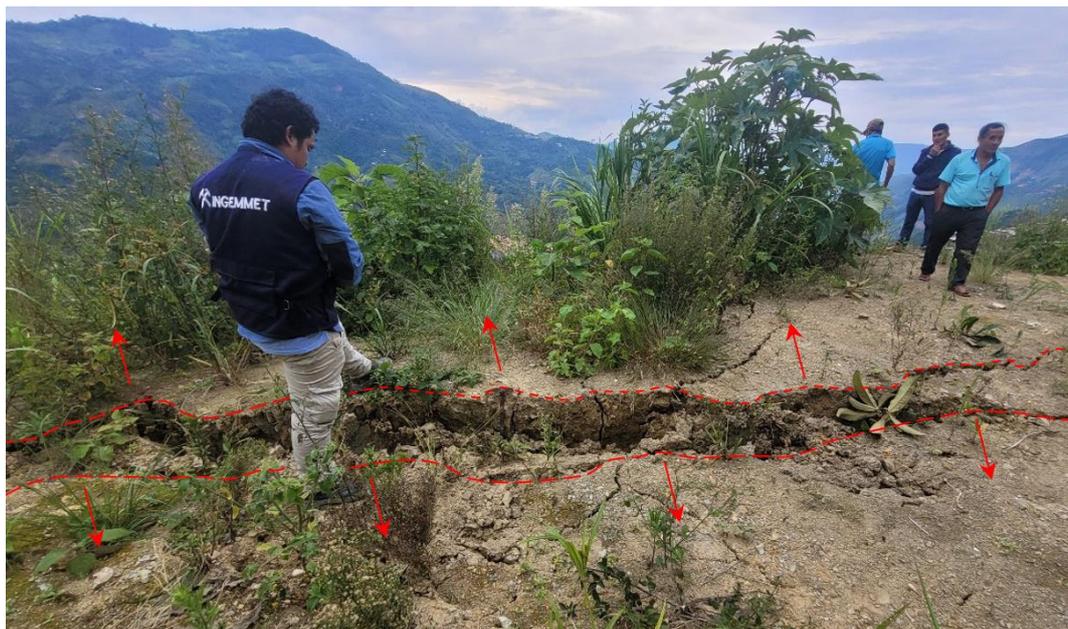
Figura 11. Se observa agrietamiento de 33 m de longitud y ancho de 15 a 25 cm. Coordenadas UTM WS-84 -17S, Norte: 9309119 – Este: 737411.

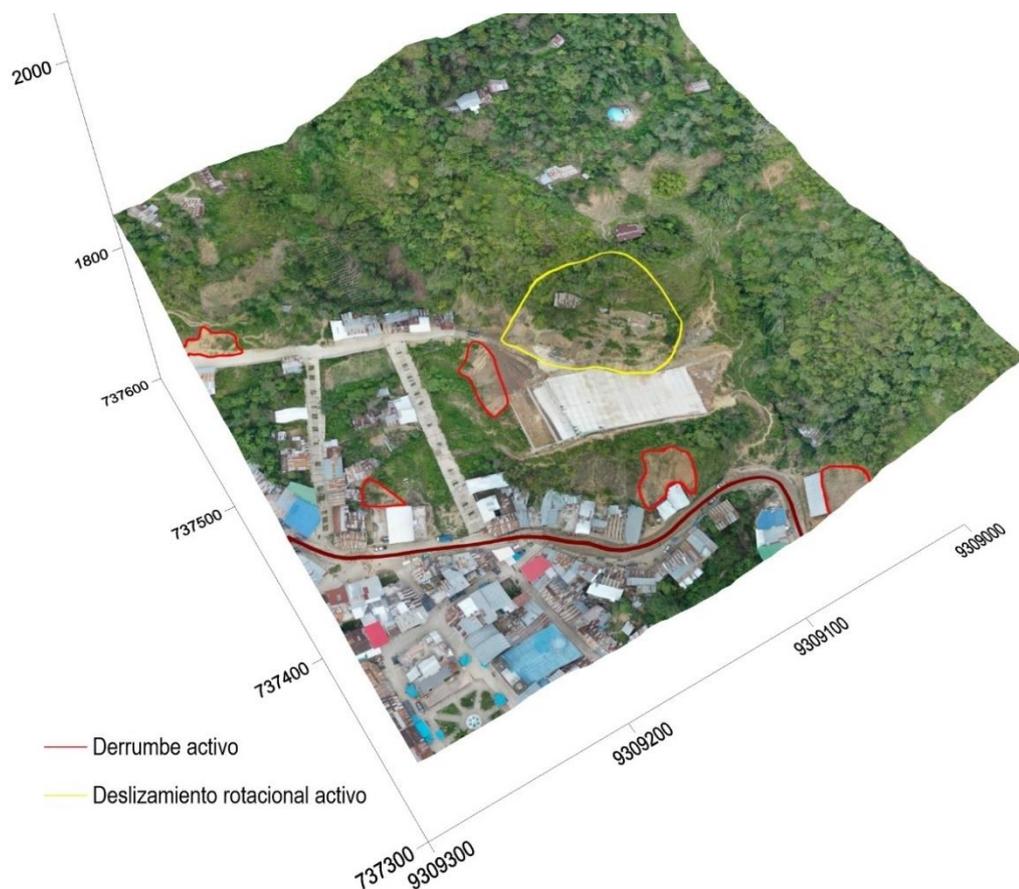
Figura 12. Modelo 3D de la zona de deslizamiento (línea amarilla) y derrumbes (líneas rojas), en la localidad de Santo Domingo de La Capilla; así mismo se puede apreciar en la parte baja, la plataforma de concreto y las viviendas expuestas al movimiento.

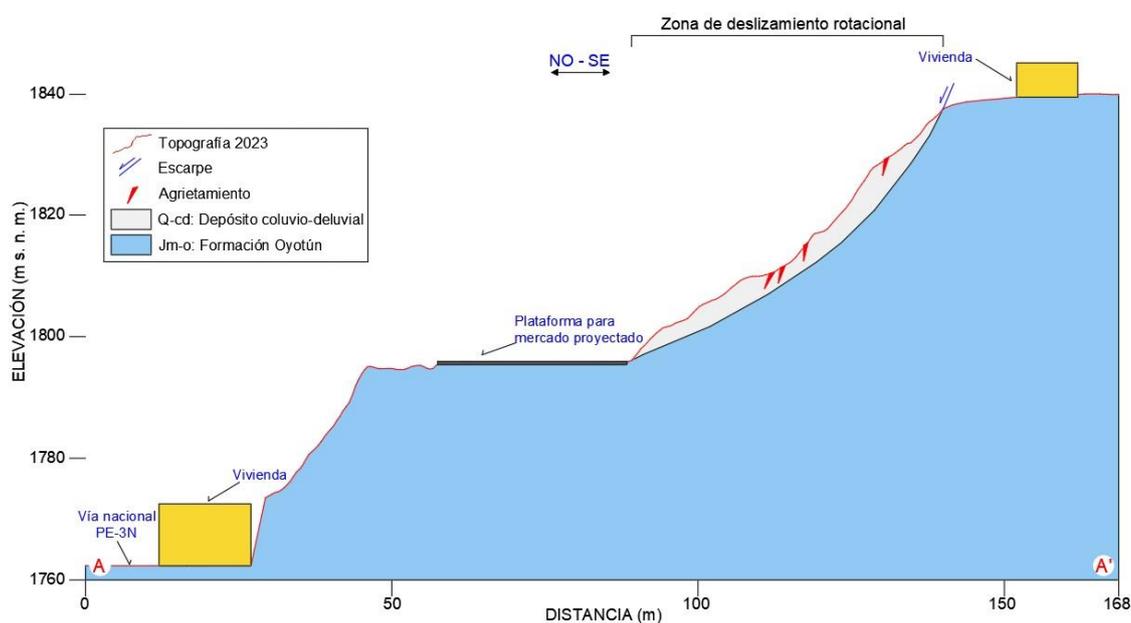
Se ha tomado el Perfil A'-A'' (Mapa 4) para poder analizar la cinemática del deslizamiento (Figura 13), donde se observa el basamento de rocoso de origen volcánico (secuencia de derrames lávicos de composición andesítica), cubierto por un depósito de origen coluvio – deluvial.

Se puede interpretar que el deslizamiento rotacional, se activó por la saturación de los terrenos acondicionados para plantación de frutales y uso agrícola, donde se tiene un sistema de riego por inundación y sin drenaje adecuado. El factor detonante fue la presencia de lluvias intensas en el mes de enero.

Figura 13. Perfil longitudinal A-A' del movimiento localidad Santo Domingo de la Capilla.

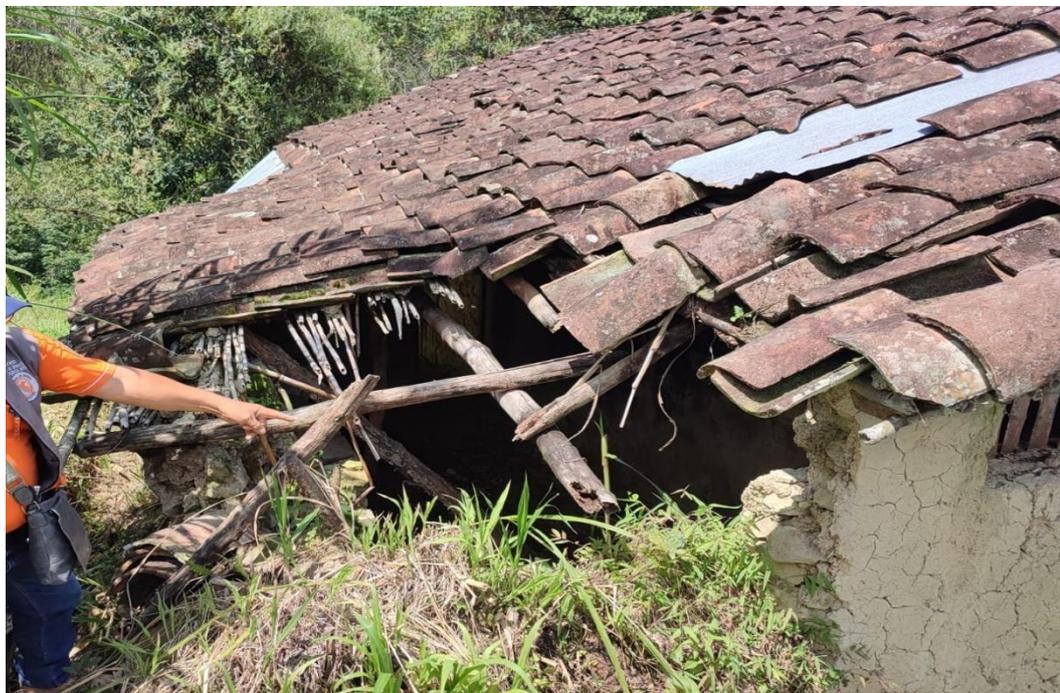
- Daños estructurales en dos viviendas ubicadas en la parte baja del deslizamiento, se encuentran inhabitables (fotografía 4 y 5), es necesario reubicarlas.

Fotografía 4. Vivienda inhabitable, ubicada en el cuerpo de deslizamiento.
Coordenadas UTM WS-84 -17S, **Norte:** 9309119 – **Este:** 737411.

Además, se recomienda reubicar las viviendas localizadas dentro del cuerpo del deslizamiento; e implementar el monitoreo constante del movimiento con la finalidad de salvaguardar integridad física de los pobladores ubicados en la parte baja.

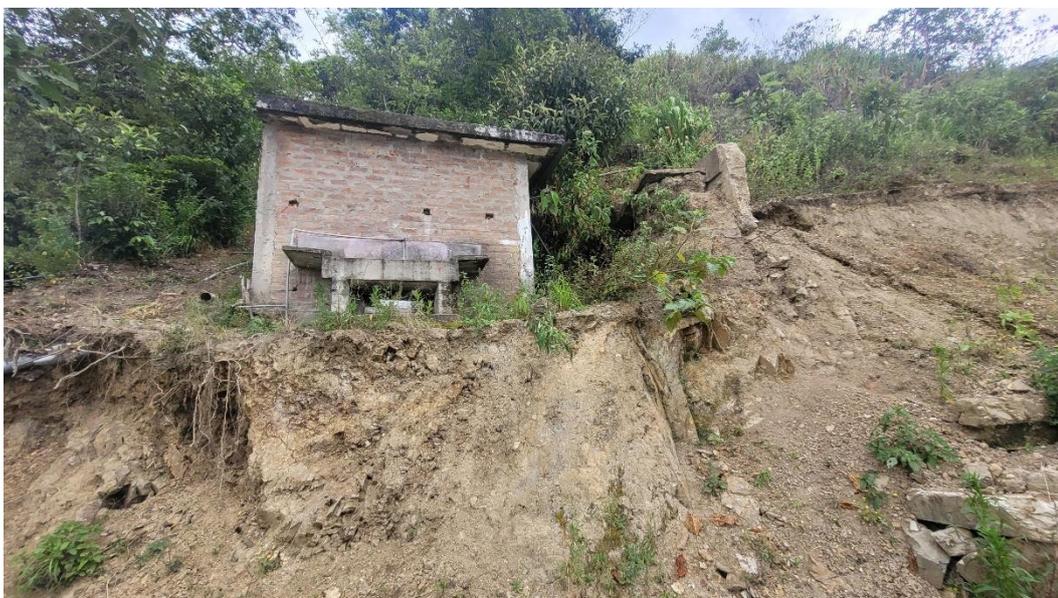
Fotografía 5. Vivienda inhabitable, ubicada en la parte sobre escarpe secundario.
Coordenadas UTM WS-84 -17S, **Norte:** 9309130– **Este:** 737431.
