Informe Técnico N° A7378

EVALUACIÓN DE PELIGRO GEOLÓGICO POR MOVIMIENTOS EN MASA EN EL CENTRO POBLADO AMBASAL

Departamento Piura
Provincia Ayabaca
Distrito Ayabaca

MAYO
2023

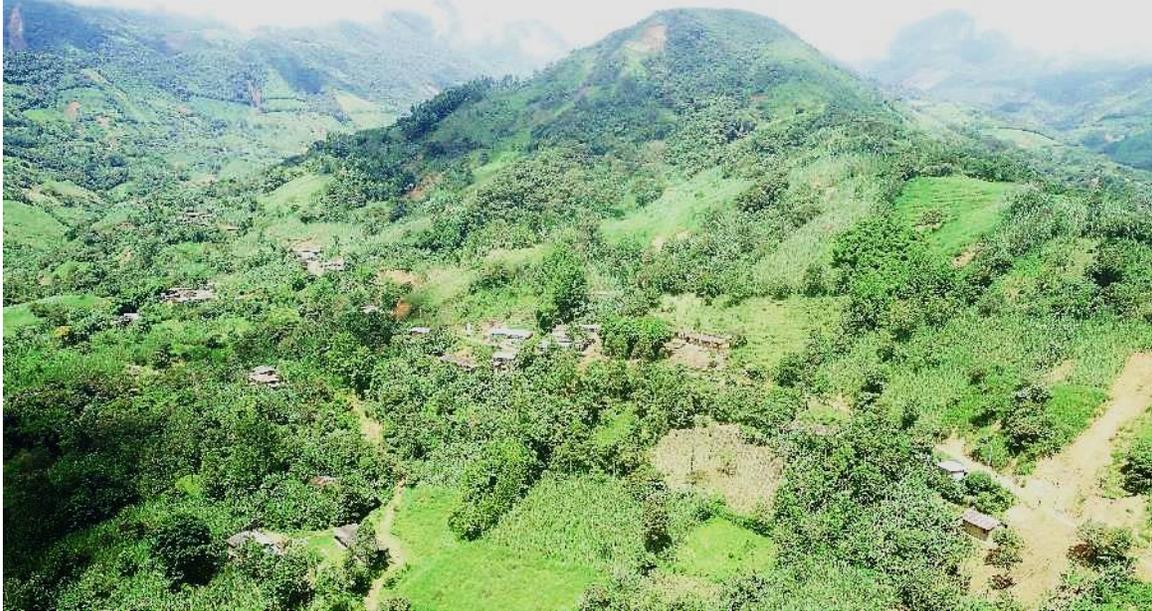
Estos afloramientos están conformados por lavas basálticas a andesitas basálticas de aspecto masivo con estructuras amigdalares, interestratificado con niveles brechosos fuertemente fracturados e intensamente meteorizados. En los cortes de talud se aprecian secuencias con condiciones geomecánicas muy desfavorables, en superficie se observa la roca muy descompuesta y desintegrada (fotografía 1).

Fotografía 1. Vista aérea de los afloramientos de la Formación San Lorenzo en contacto con la Formación La Bocana.

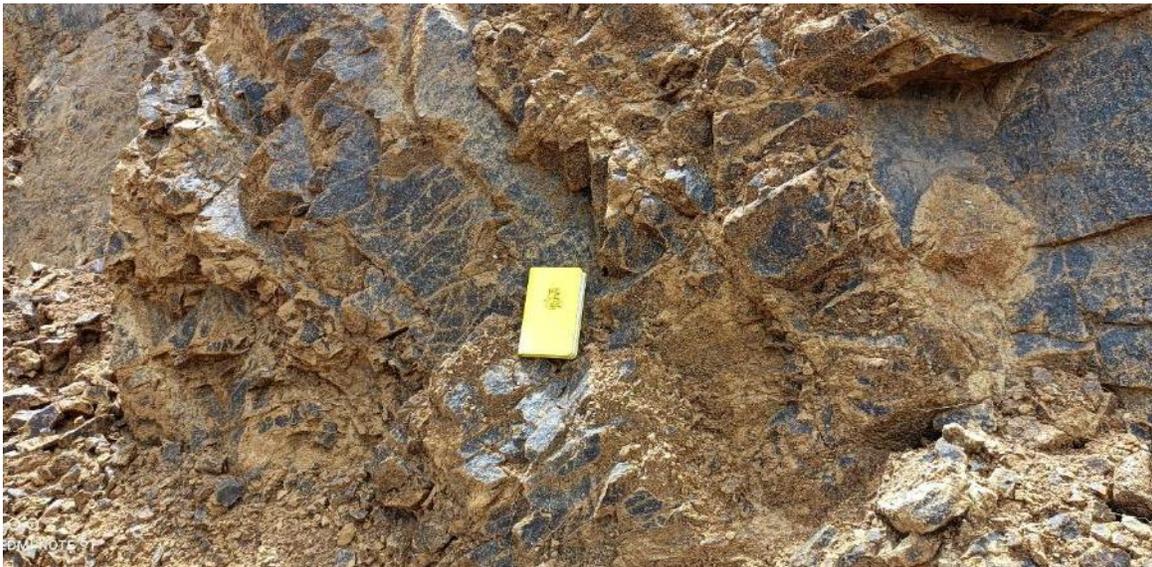
Estos afloramientos están conformados por calizas lodolíticas, margas grises oscuras laminadas, intercaladas con calizas color gris en estratos delgados y algunos niveles tobáceos. Estas secuencias se encuentran fuertemente fracturadas e intensamente meteorizadas, con filtraciones de agua evidenciadas en goteo lento, en superficie se observa la roca muy descompuesta y desintegrada (fotografía 2).

Fotografía 2. Calizas lodolíticas intensamente fracturadas de la Formación La Bocana.

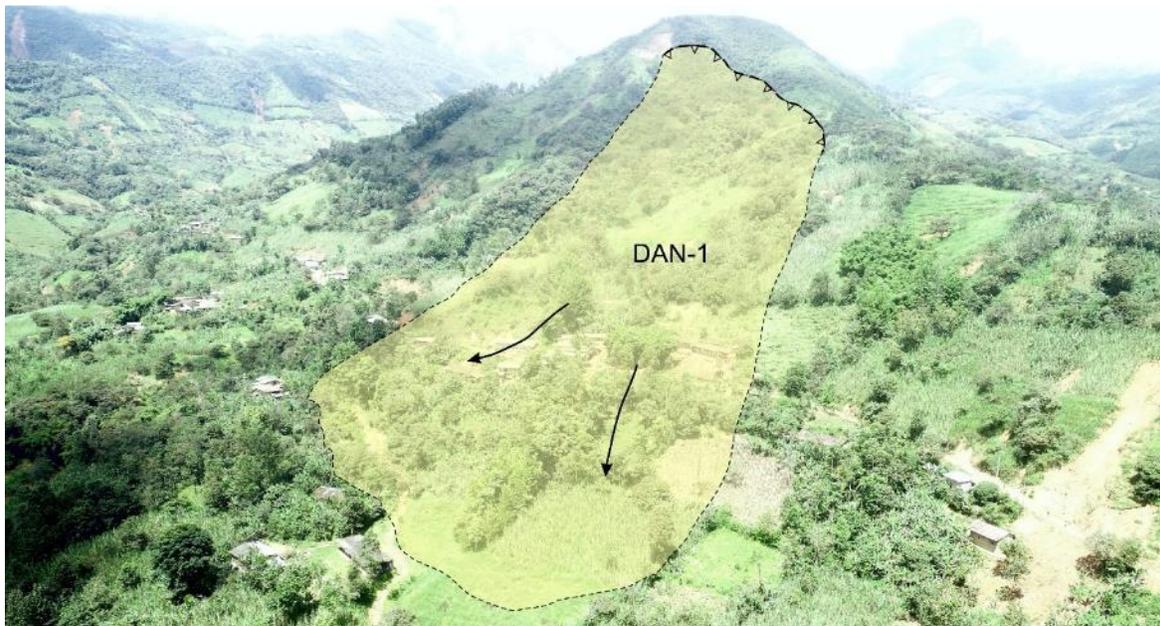
En este tipo, se identificaron 03 deslizamientos, el deslizamiento antiguo (DAN-1) tiene aproximadamente 875 m de largo y 305 m de ancho, el escarpe principal se estima en 670 m de largo, la zona de arranque se ubica a 1741 m de altitud se evidencia en depósitos coluvio deluviales conformada por bloques angulosos que evidencias el corto recorrido del deslizamiento (figura 11).

Figura 11. Vista aérea del deslizamiento antiguo (DAN-1).

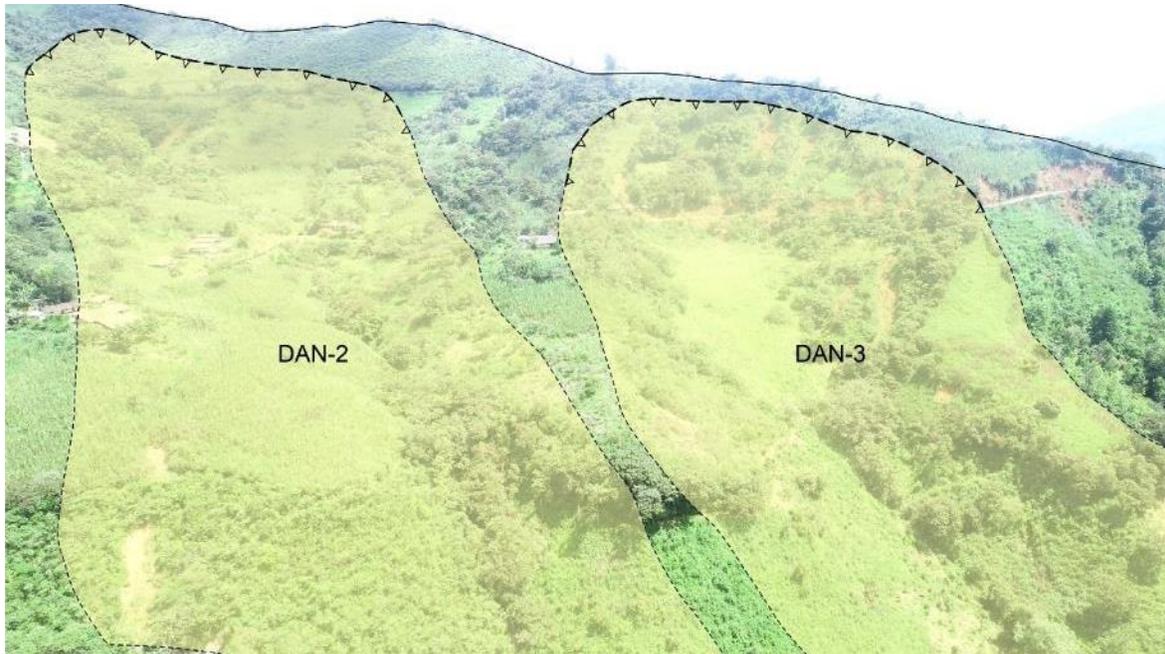
El deslizamiento antiguo (DAN-2) tiene aproximadamente 630 m de largo y 270 m de ancho, el escarpe principal se estima en 370 m de largo, la zona de arranque se ubica a 1660 m de altitud se evidencia en depósitos coluvio deluviales conformada por bloques angulosos que evidencias el corto recorrido del deslizamiento que descienden hasta los 1492 m de altitud (figura 12).

Figura 12. Vista aérea del deslizamiento antiguo (DAN-2).

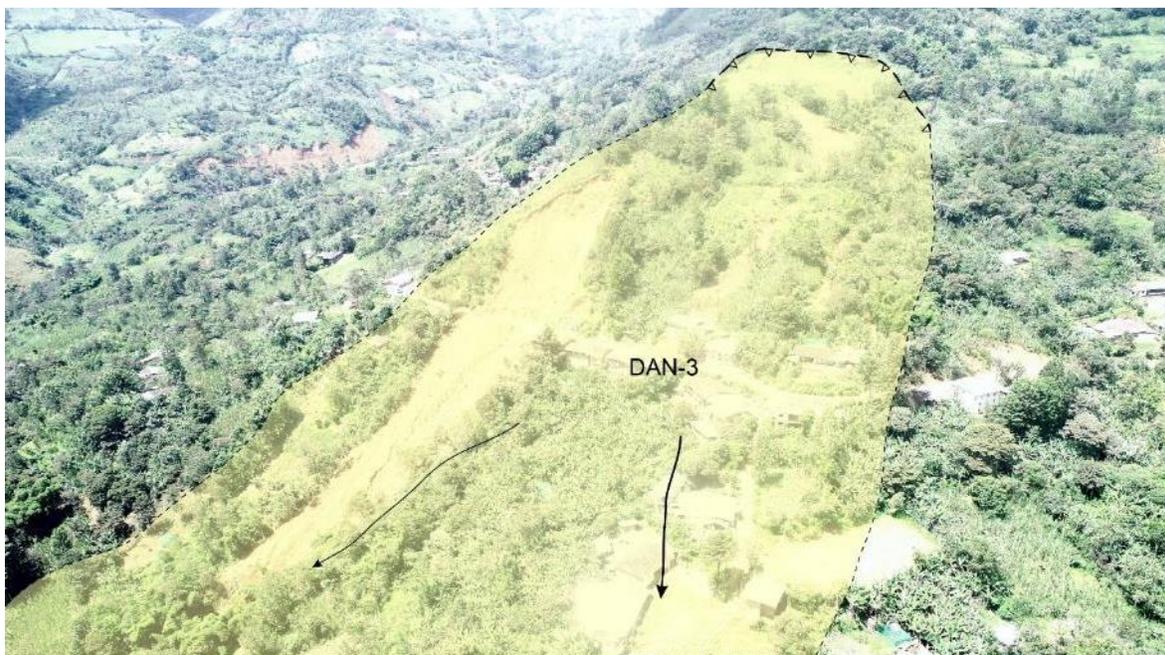
El deslizamiento antiguo (DAN-3) tiene aproximadamente 605 m de largo y 235 m de ancho, el escarpe principal se estima en 330 m de largo, la zona de arranque se ubica a 1550 m de altitud se evidencia en depósitos coluvio deluviales conformada por bloques angulosos que evidencias el corto recorrido del deslizamiento (figura 13).

Figura 13. Vista aérea del deslizamiento antiguo (DAN-3).

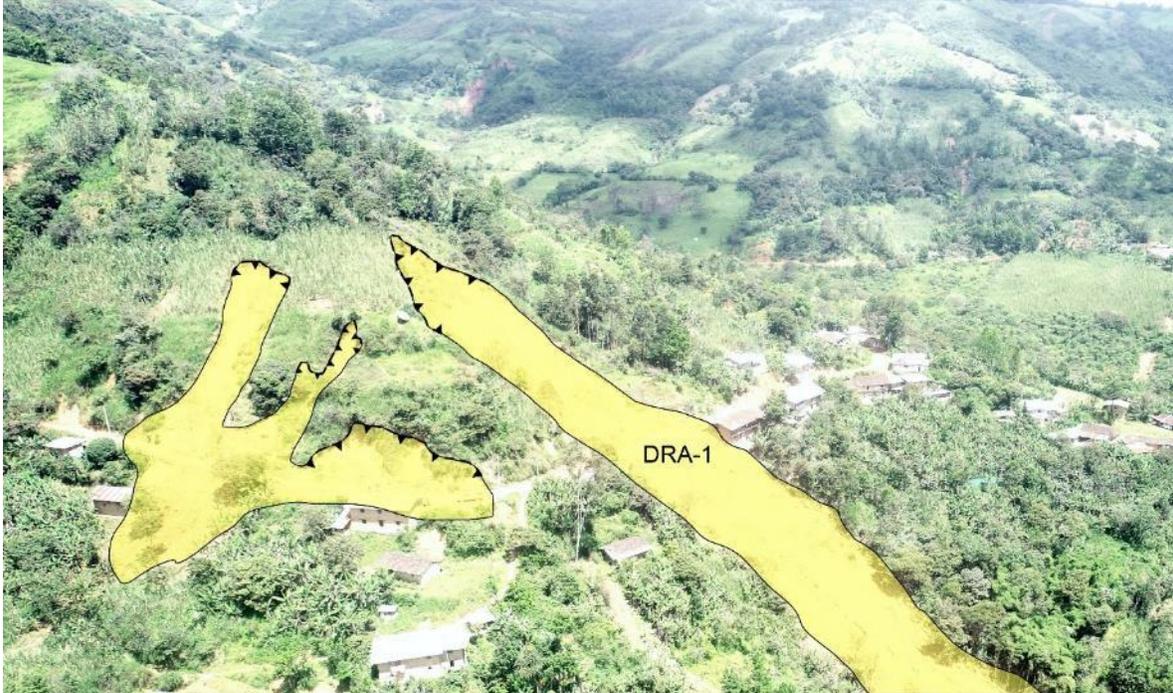
De este tipo de eventos, se identificaron aproximadamente 13 deslizamientos de tipo rotacional activos; el evento de mayor importancia ocurrió en el sector La Curva, próxima al centro de Salud Ambasal, que ocurrió a las 13.30 horas del 01 de abril del presente, y otro en el mismo del centro poblado Ambasal, con las siguientes coordenadas UTM 9493248 N, 639043 E y 1598 m s.n.m. (figura 14).

Figura 14. Vista aérea del deslizamiento (DRA-1) en el centro poblado Ambasal.

El deslizamiento tiene un escarpe irregular en herradura de 76 m de longitud y 1.5 m de alto donde se pueden apreciar estrías de falla debido al movimiento, los saltos varían de 1 a 2.5 m, y el desnivel entre la escarpa y el pie es de 280 m (DRA-1) (figura 15). La parte superior o la zona de arranque, no ha sufrido desplazamientos ladera abajo, pero sí deformaciones, que originan grietas por tracción o tensión que se emplazan de forma paralela o semiparalela al escarpe.

El deslizamiento abarca un total de 0.81 ha, afectando principalmente de terrenos de cultivos y 14 m de un canal de riego no revestido que probablemente sobresaturó los sedimentos y materiales de naturaleza areno arcillosa.

Se recomienda, banquetear e impermeabilizar el área afectada por el DRA-1, complementada con zanjas de coronación. Rehabilitar la trocha carrozable con adecuado control geotécnico. Impermeabilizar canales, cunetas y zanjas mediante membranas de PVC. Reubicar las viviendas próximas a los deslizamientos activos identificados.

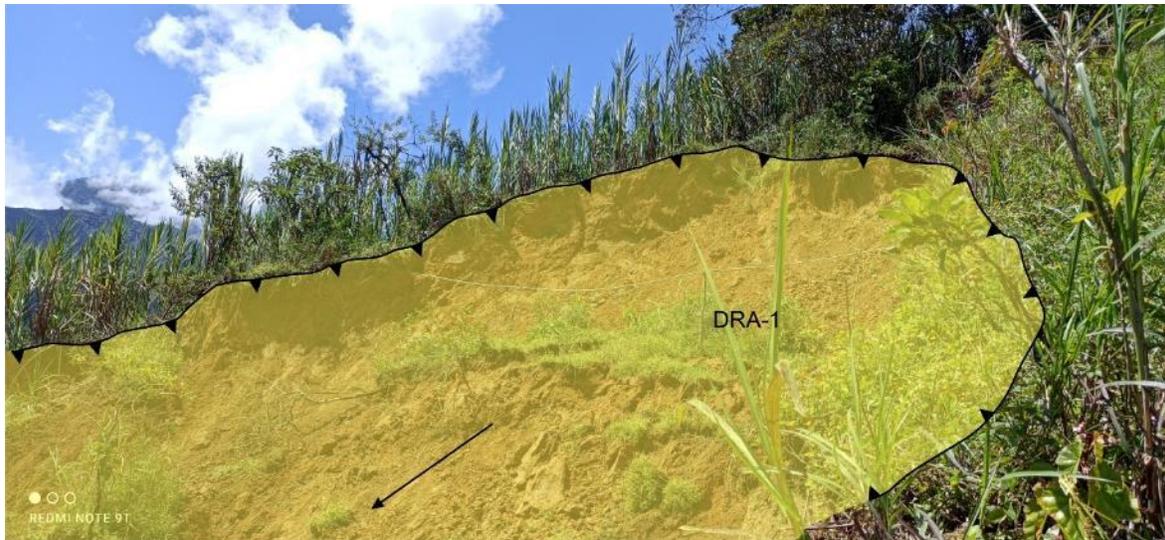
Figura 15. Escarpe visto desde el flanco izquierdo del deslizamiento.

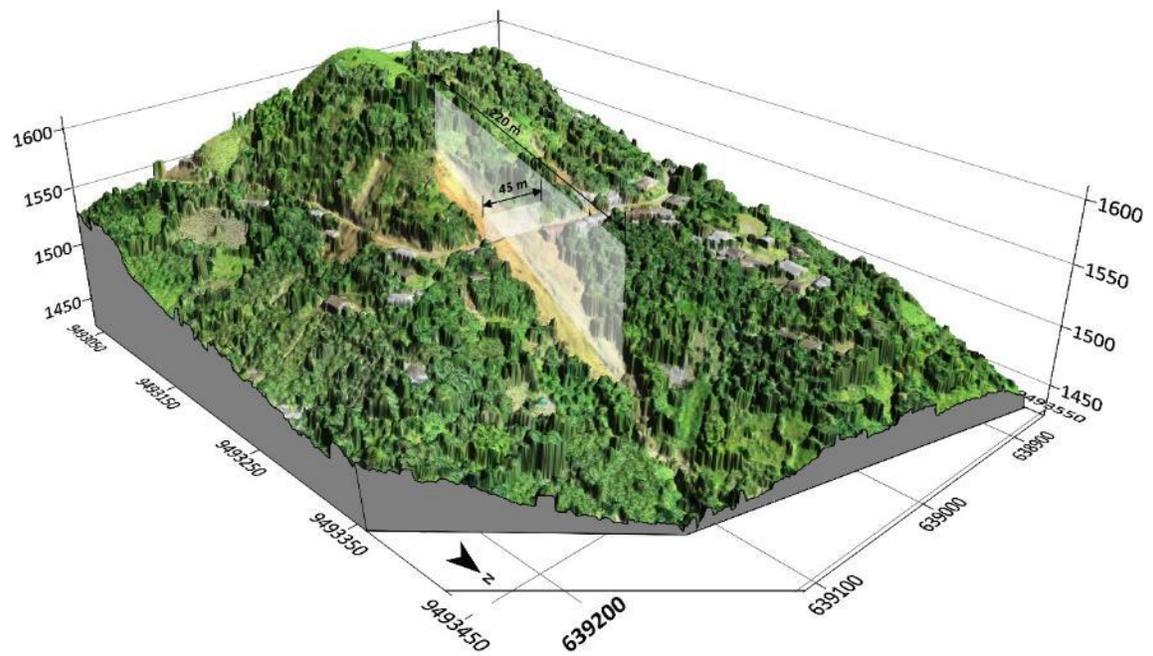
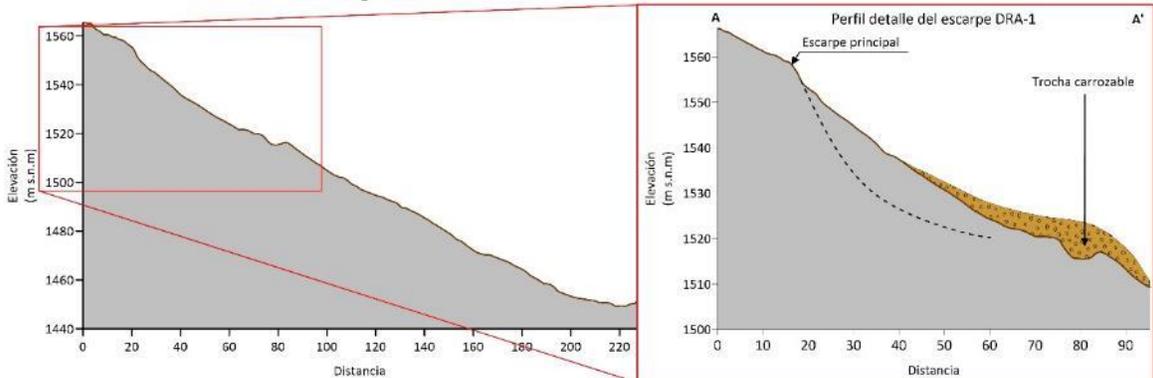
Figura 16. Vista 3D y sección transversal del deslizamiento y del escarpe principal.

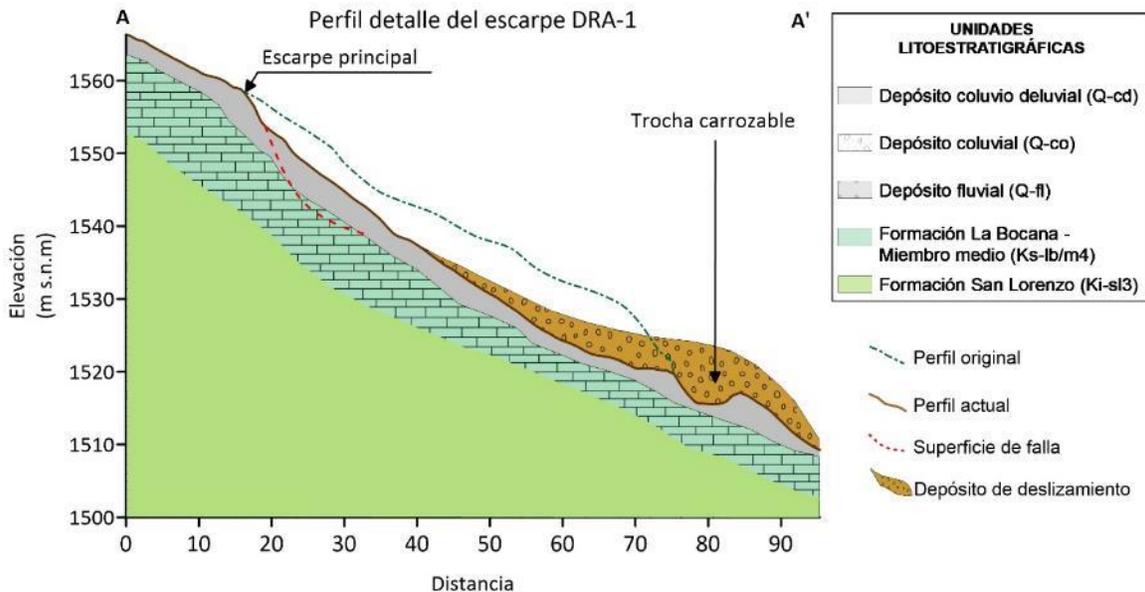
La zona de estudio se asienta sobre calizas lodolíticas y margas grises oscuras intercaladas con calizas en estratos delgados y niveles tobáceos en la parte inferior, estas rocas se encuentran fuertemente fracturadas, con espaciamiento regular entre sus fracturas (0.06 a 0.20 m). Se observó que, de 1 a 2 m de profundidad la roca se encuentra completamente meteorizada (V); es decir, la roca se encuentra desintegrada a suelo; mientras que, de 2 m a 5 m de profundidad la roca encuentra muy meteorizadas (IV).

El factor detonante fueron los canales de riego sin revestir que permitieron que parte del agua de lluvias se infiltrara al subsuelo muy poroso, el efecto del agua infiltrada saturó las capas superficiales conformadas por calizas lodolíticas que incrementaron su carga, esto se combinó con las propiedades físico-mecánicas de los materiales cuaternarios (poco consolidado), rocas de muy mala calidad y la pendiente de la ladera moderadas a fuerte (5°- 25°) a muy fuertes a muy escarpadas (25°-90°).

Figura 17. Sección transversal del deslizamiento y del escarpe principal.

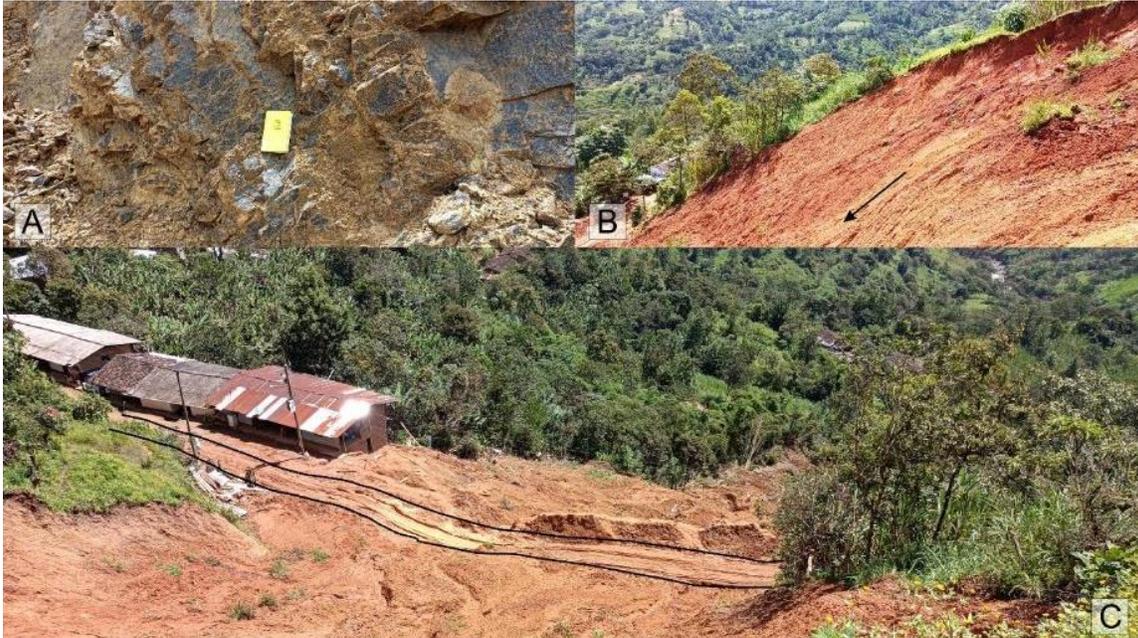
Los trabajos de campo se complementaron mediante la fotogrametría aérea con drone/rpas, donde se obtuvo el modelo digital de terreno (MDT) y la ortofoto de alta resolución (GSD 5 cm), de esta manera se delimitó con mayor precisión la geometría la zona de arranque y la extensión de las grietas que se emplazan de este a oeste con aberturas de hasta 0.10 m,

con profundidad de 0.50 m y desplazamientos de sur a norte (figura 18). Se perdieron 0.75 ha de cultivos y un tramo de 45 m de la trocha carrozable que se utiliza para transportar la producción de cosechas

Figura 18. A. Rocas fuertemente fracturadas. B. Estrías de desplazamiento. C. Trocha carrozable afectada ubicada en el cuerpo del deslizamiento.

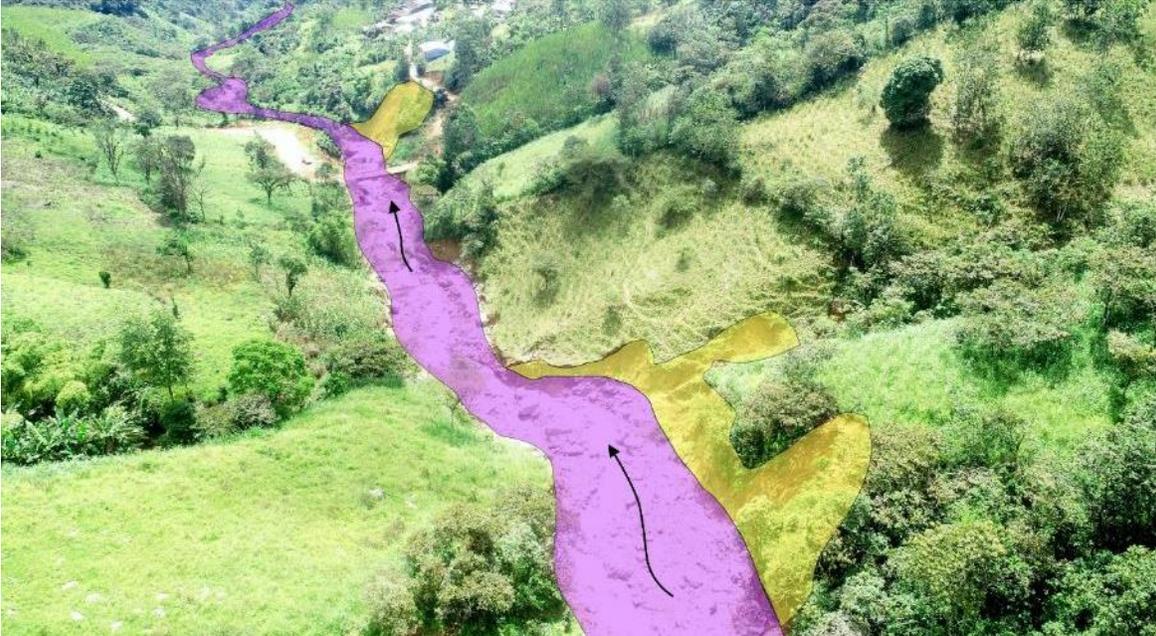
El flujo de detritos ocurrido en la quebrada Ambasal, se canalizó a través de la quebrada del mismo nombre formando una vertiente aluvio torrencial desde el sector El Gramal hasta el centro poblado Ambasal recorriendo un total de 5.7 km, pudiendo proyectarse varios kilómetros aguas abajo hasta la quebrada Chocan. En los alrededores del área de evaluación se identificaron quebradas que se activan en temporada de lluvias generando flujos de detritos, el principal factor condicionante son las coberturas detríticas y arenosas provenientes de afloramientos muy fracturados (figura 20).

Figura 20. Quebrada Hierba Buena donde se evidencia un cauce erosionado por flujos que se activan en temporada de lluvias.

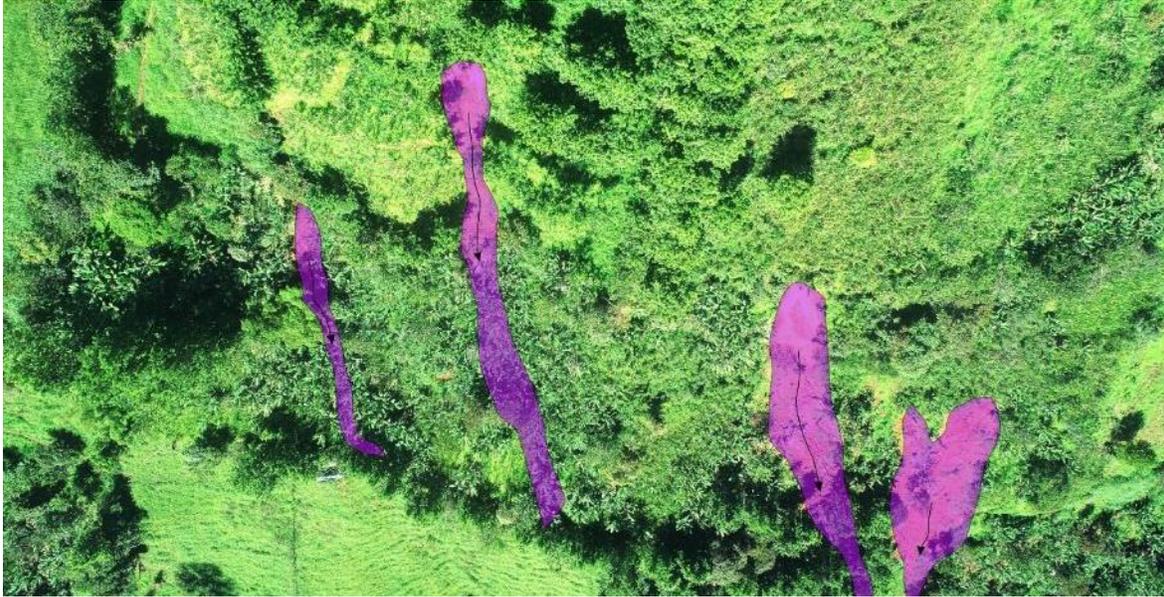
Figura 21. Quebrada Hierba Buena donde se evidencia un cauce erosionado por flujos que se activan en temporada de lluvias.

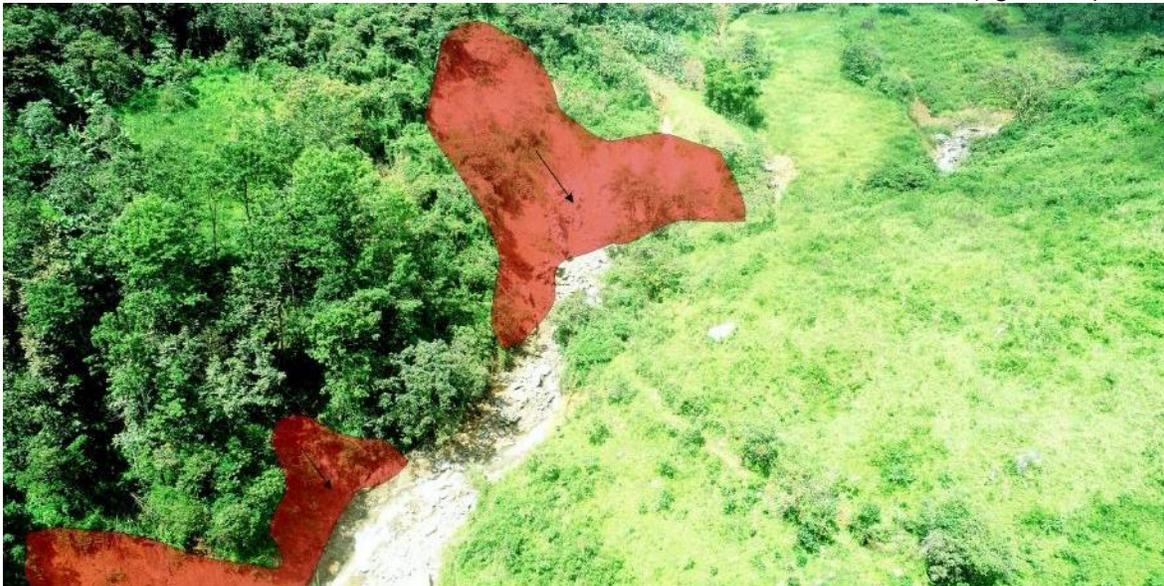
Este tipo de caídas se ubican en ambas márgenes de la quebrada Ambasal, abarca 0.64 ha; además, se tipifica como derrumbes, en estados activos latente, con formas de arranque irregular discontinua. La longitud general de la zona de arranque donde se observan derrumbes activos mide 75 m con un corto recorrido hasta el cauce actual (figura 22).

Figura 22. Derrumbes en la margen derecha de la quebrada Ambasal.

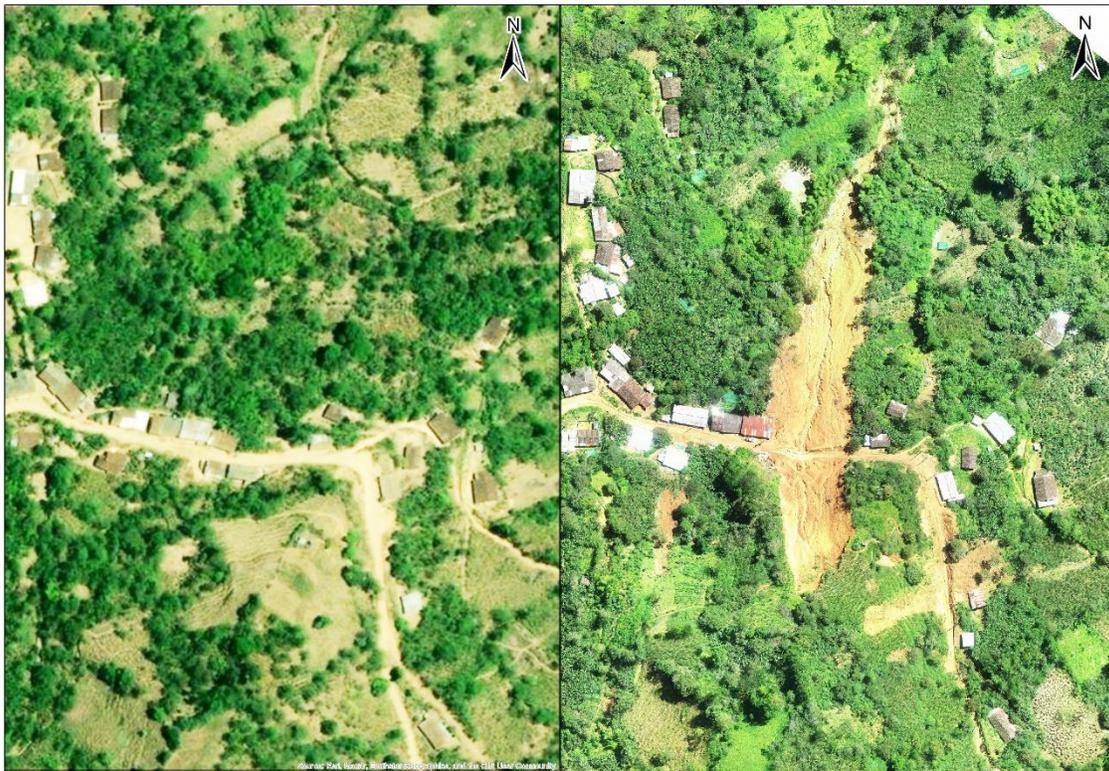
El deslizamiento DRA-1, causó la destrucción total de 03 viviendas ubicadas en la trocha carrozable que comunica el centro poblado Ambasal con caseríos y anexos. (figura 24).

Figura 24. Tramo de 45 m de largo de la trocha carrozable afectada. Fuente: INDECI-Ayabaca.

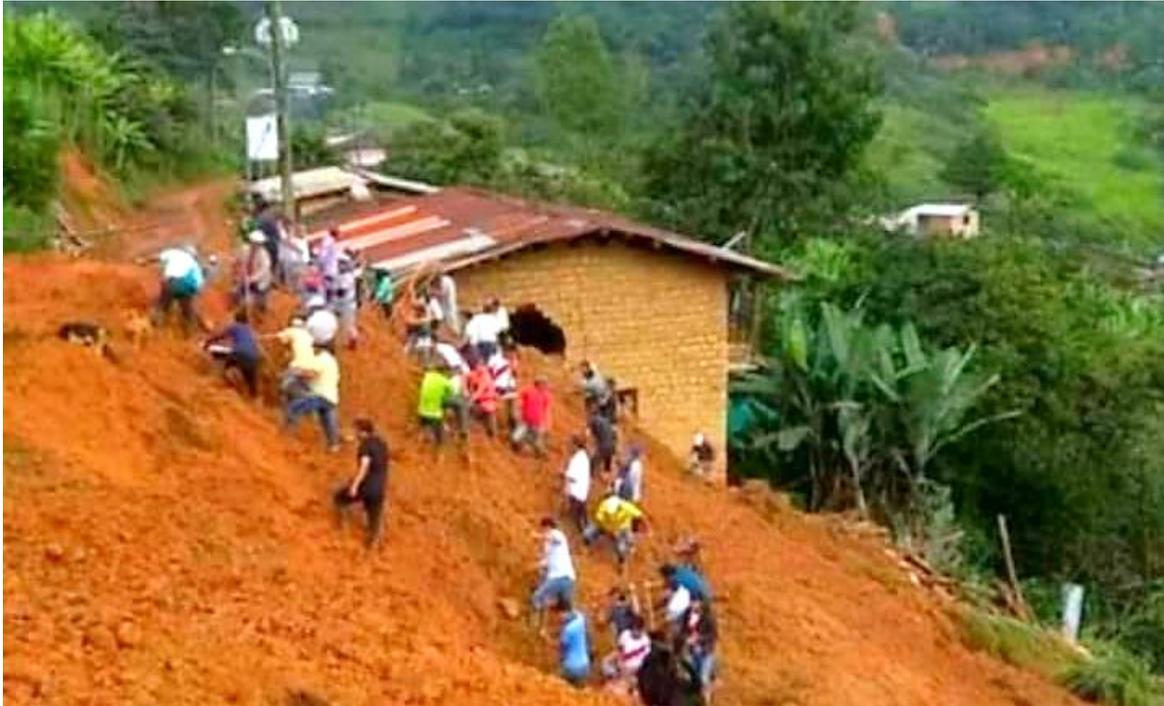
El deslizamiento DRA-1, causó el daño de la trocha carrozable que comunica el centro poblado Ambasal con caseríos y anexos. El cuerpo del deslizamiento tuvo desplazamientos de hasta de 10 a 15 m con dirección sur a norte, la masa alcanzó hasta 3.5 m de alto que

imposibilitó la inmediata habilitación del pase y la interrupción de la vía, el tramo afectado tiene 44 m de largo (figura 25).

Figura 25. Tramo de 45 m de largo de la trocha carrozable afectada. Fuente: INDECI-Ayabaca.

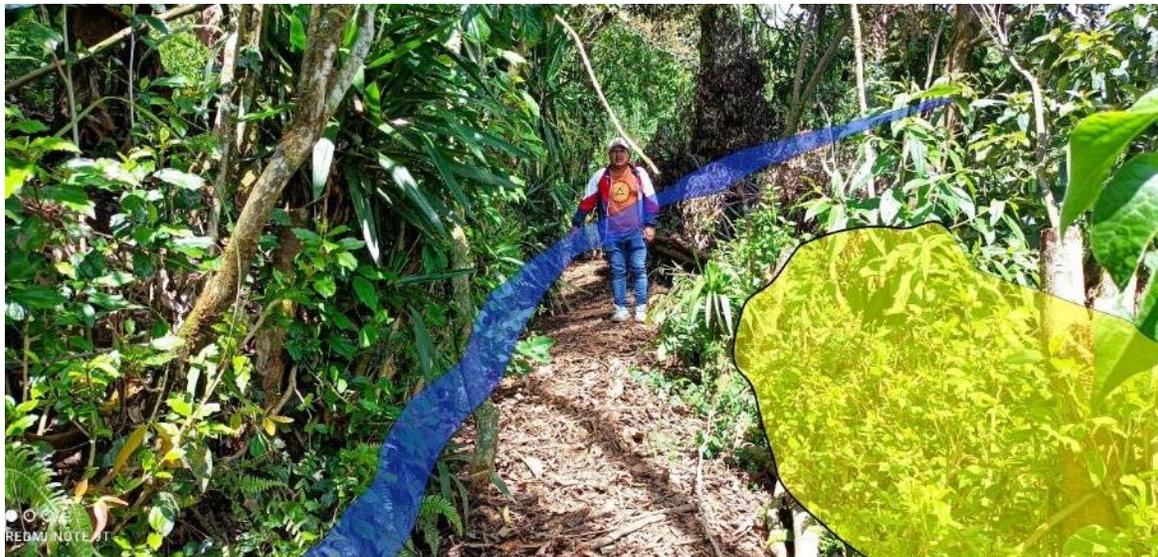
En total los deslizamientos recientes y activos DRA-1, causó la pérdida total de 132 ha de cultivos, donde se han proyectado un total de 20 ha que podrían ser afectados ante reactivaciones (figura 26).

Figura 26. Cultivos hacia la parte superior del escarpe y canales de riesgo sin revestir.
