**Informe Técnico N° A7390**

# EVALUACIÓN DE PELIGROS GEOLÓGICOS POR DESLIZAMIENTO EN LA LOCALIDAD SALLIQUE

Departamento Cajamarca  
Provincia Jaén  
Distrito Sallique

JUNIO  
2023

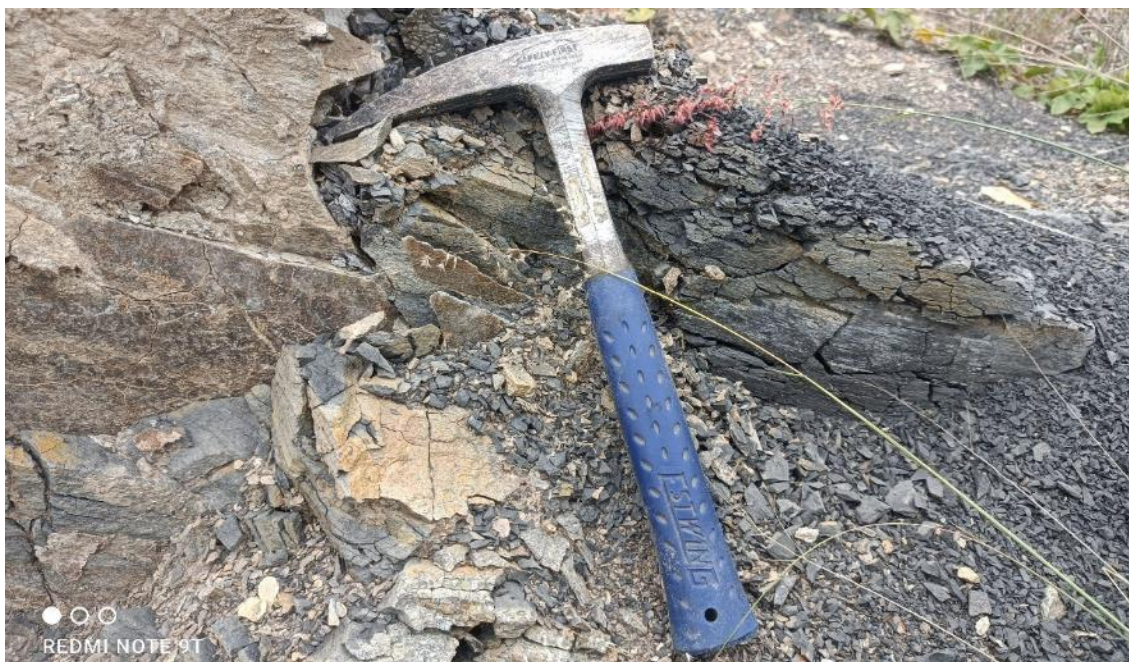
En el sector evaluado se identificó lutitas calcáreas de color gris negruzco (Fotografía 1) y calizas mugstone bituminosas, las cuales se encuentran muy fracturadas y altamente meteorizadas, es en esta formación en donde se desencadenó el deslizamiento.

**Fotografía 1.** Se observa el macizo rocoso, muy fracturado y altamente meteorizado.  
Coordenada UTM WGS-84, 17S: E: 686485; N: 9374047.

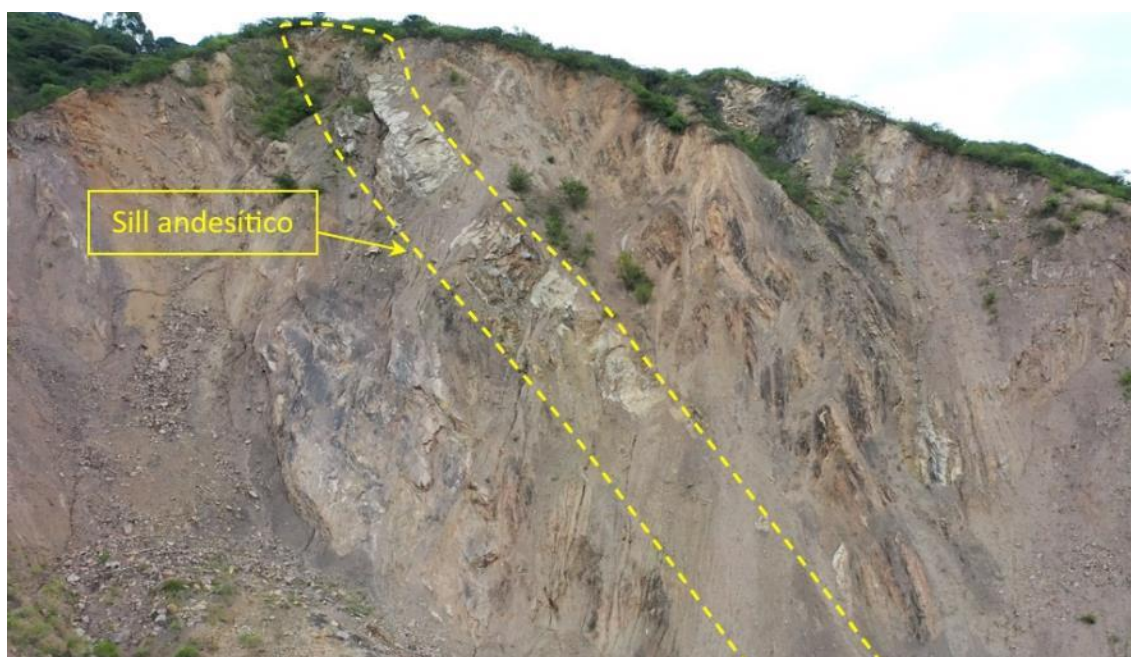
**Figura 2.** Talud donde se observa intrusión del sill andesítico en las calizas de la Formación Pariatambo.

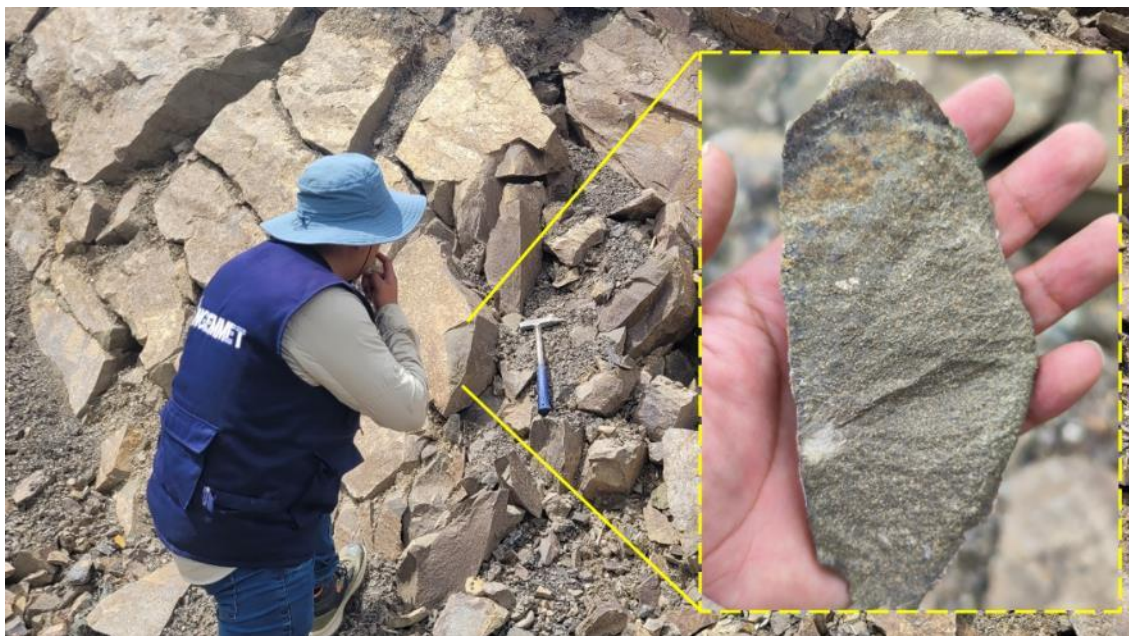
**Figura 3.** El sill se encuentra medianamente a muy fracturado y moderadamente meteorizado. Coordenada UTM WGS-84, 17S: E: 686490; N: 9373938.

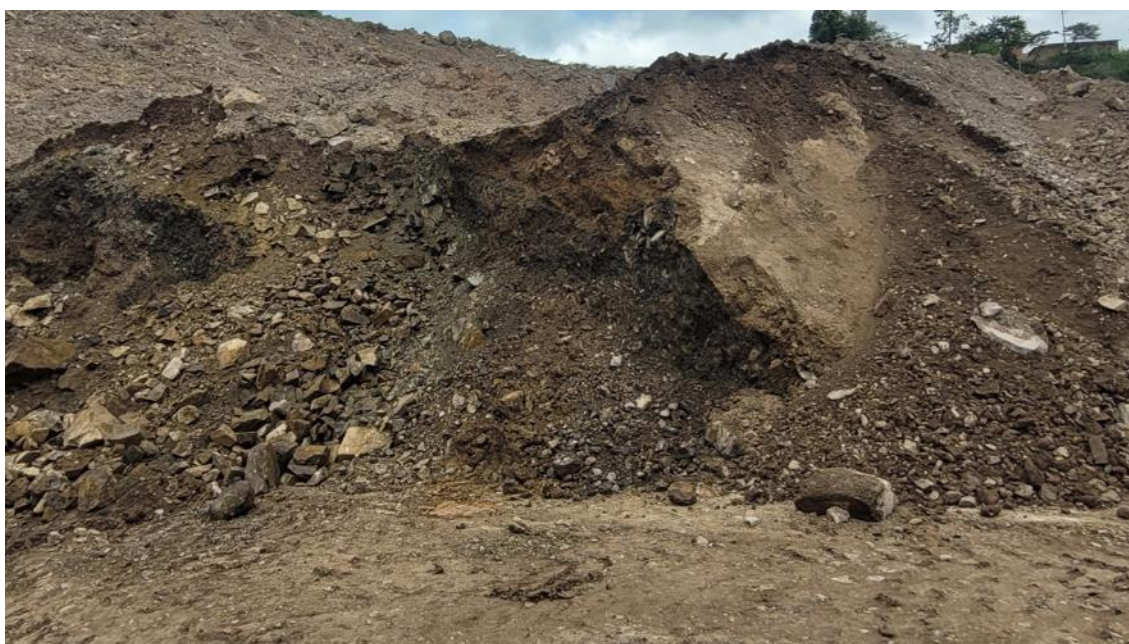
**Fotografía 2:** Se observa el depósito coluvio-deluvial, constituido por gravas y bloques no consolidados en una matriz arcillo limosa.

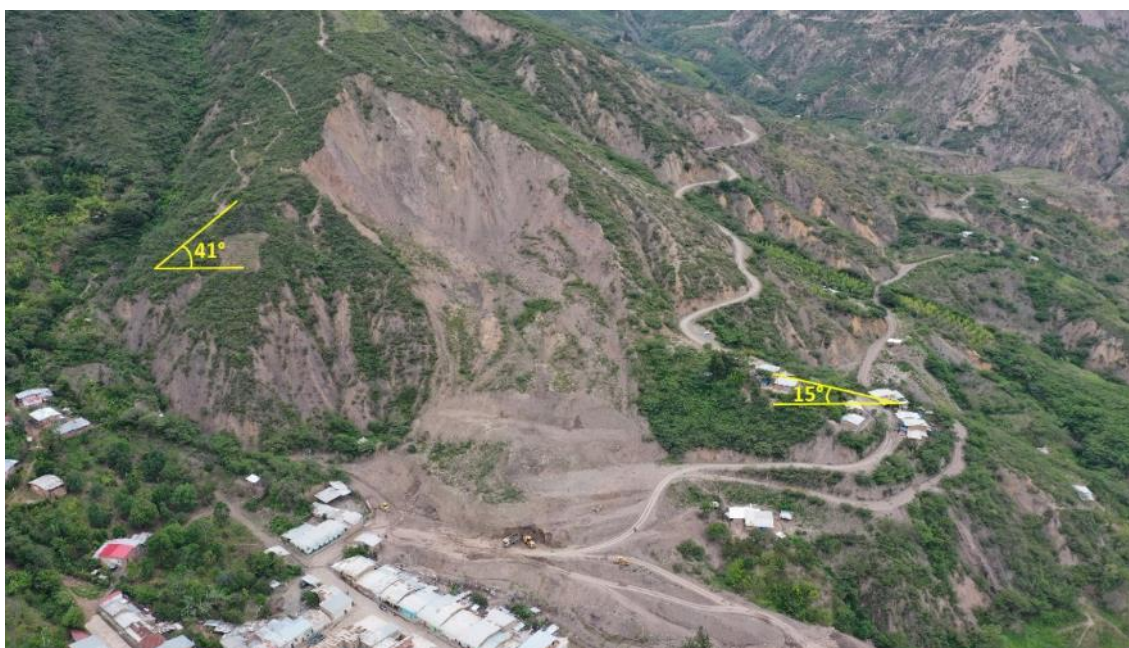
**Figura 5.** En ambas márgenes del cuerpo de deslizamiento, se puede apreciar un terreno con pendientes de  $41^\circ$  y  $15^\circ$  respectivamente.

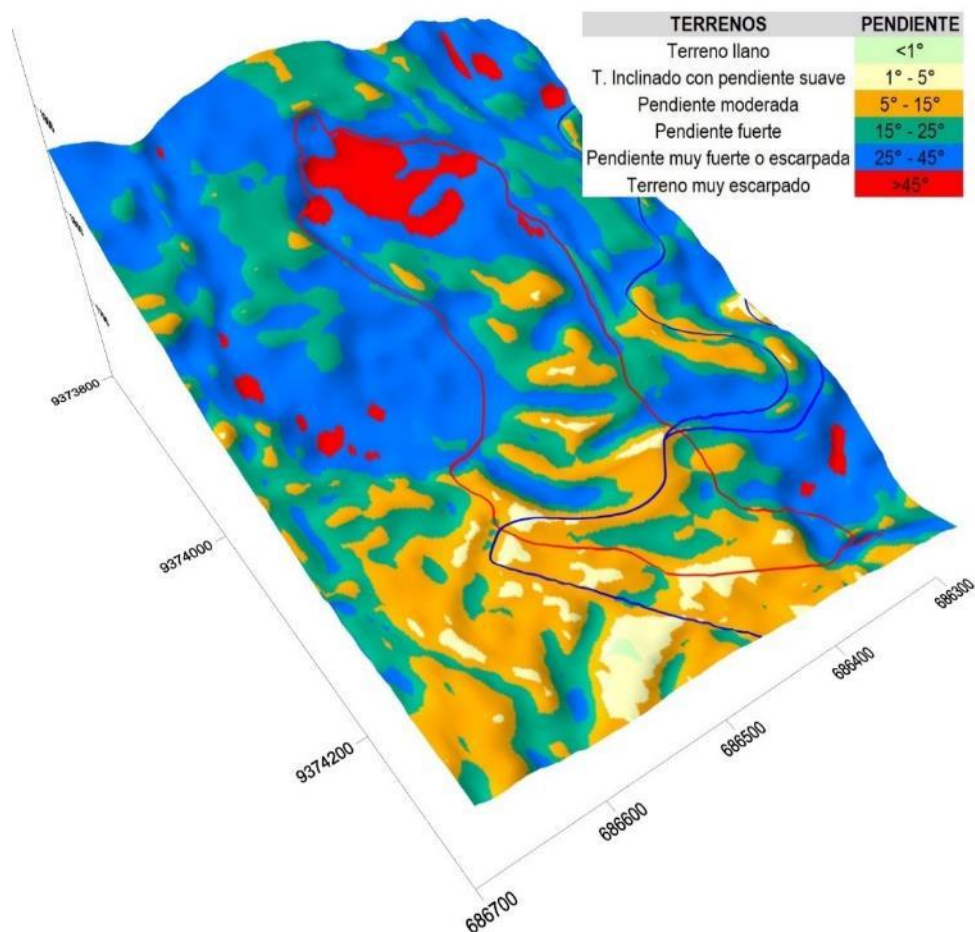
**Figura 6.** Modelo 3D de las pendientes del terreno afectado por deslizamiento (en línea roja) en la localidad de Sallique, utilizando el MDE obtenido con el levantamiento fotogramétrico.

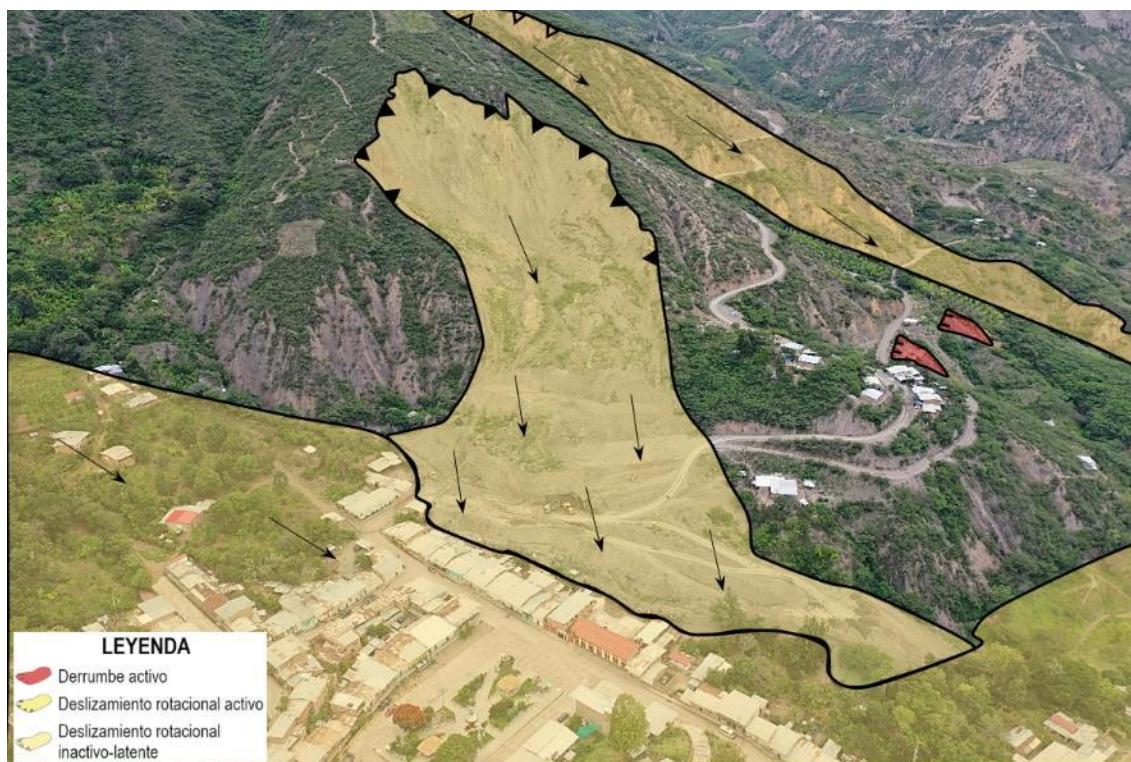
En la localidad de Sallique, se identificó un deslizamiento activo (Mapa 4), el cual afectó dieciséis viviendas y .la Institución Educativa N° 16139; así mismo si el movimiento persiste, podría afectar más viviendas ubicadas al noreste y noroeste (Figura 8).

**Figura 8.** Vista panorámica del deslizamiento, en la parte baja se puede apreciar las viviendas expuestas de la localidad Sallique.

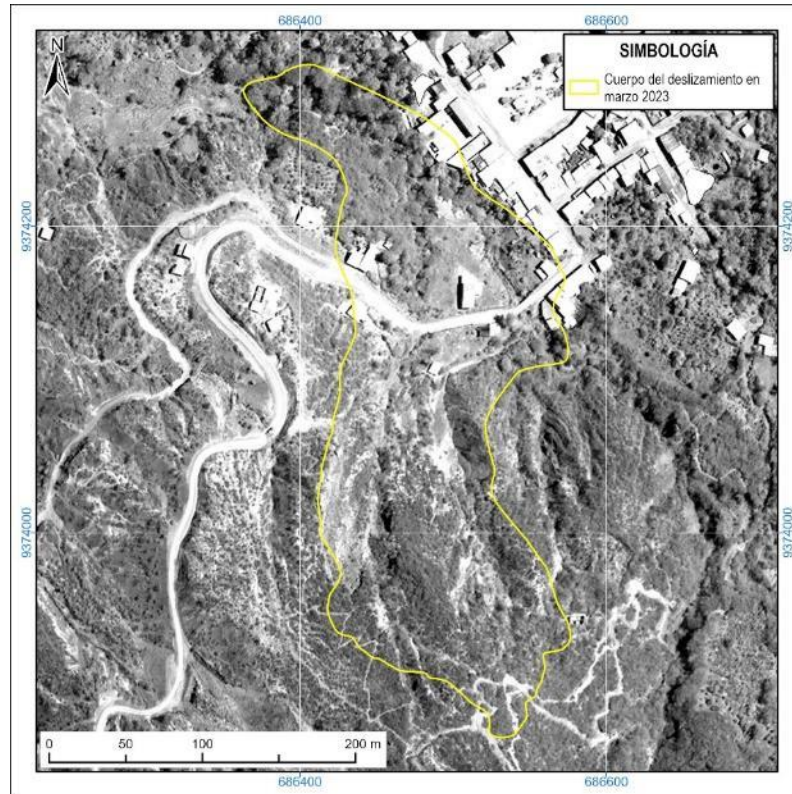
**Figura 9.** Imagen satelital año 2011, Se observa, la erosión en, donde se desencadenó el deslizamiento año 2012. Fuente: Google Earth. La línea amarilla indica el perímetro del deslizamiento actual, 2023.

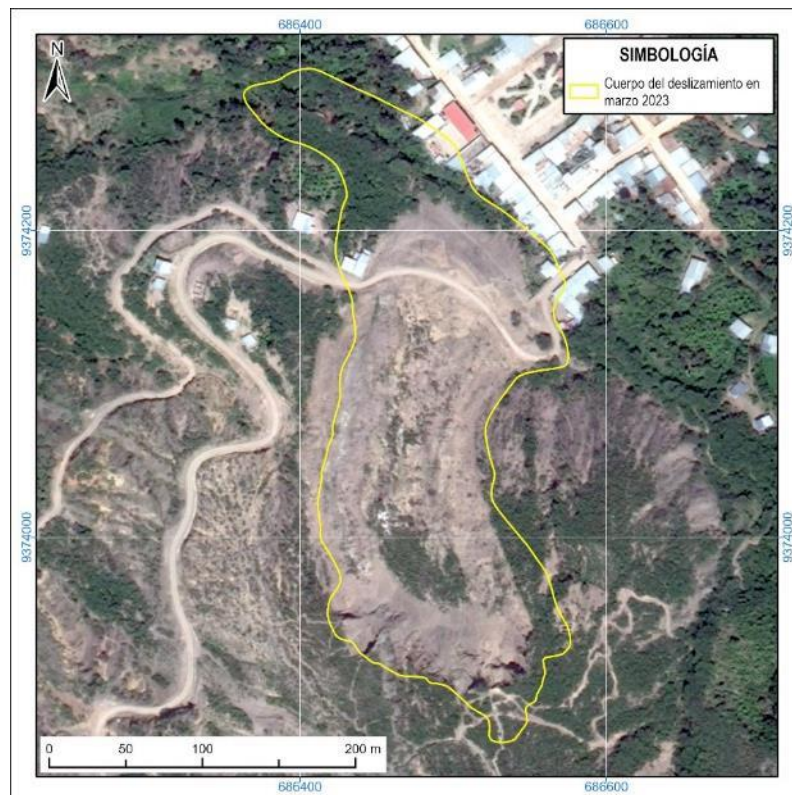
**Figura 10.** Imagen satelital año 2012, Se observa la activación del deslizamiento, noviembre de año 2012.

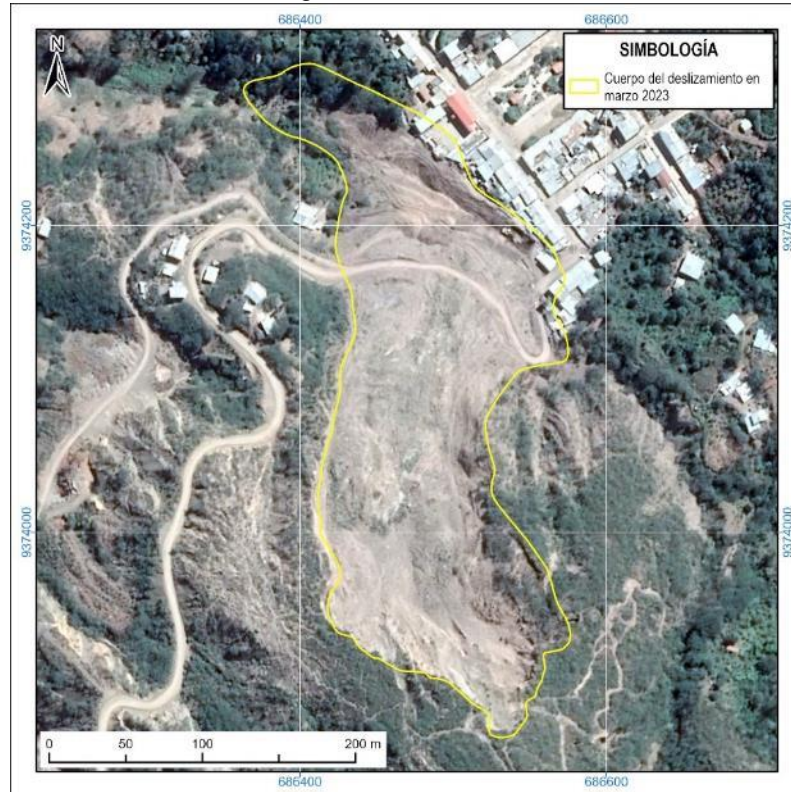
**Figura 11.** Imagen satelital año 2019, Se observa el avance retrogresivo del movimiento, con dirección sureste.  
Fuente: Google Earth.

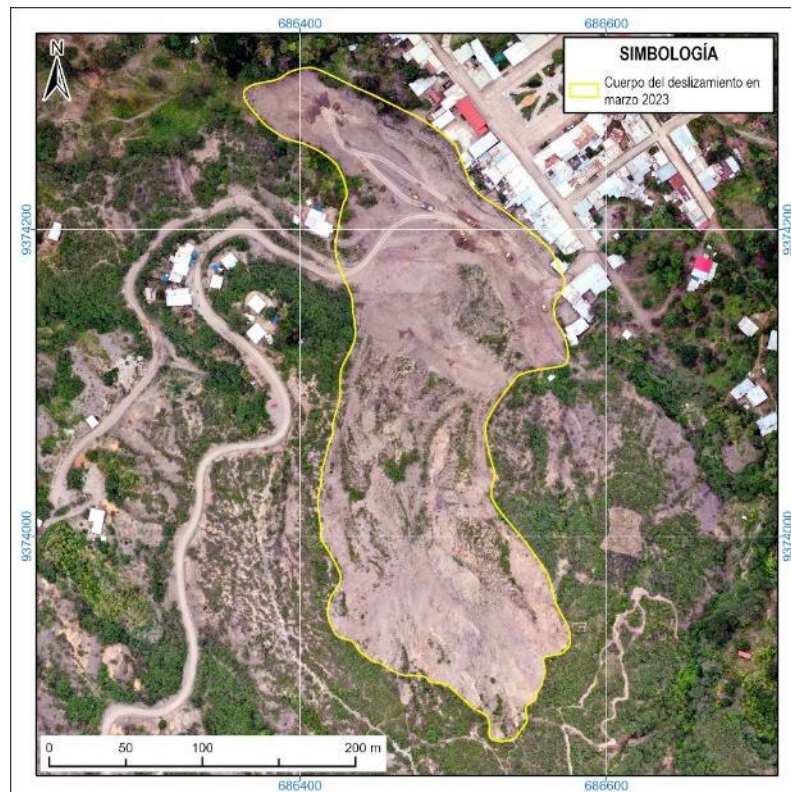
**Figura 12.** Imagen satelital año 2023, se observa que el movimiento está activo, y avanzando en dirección noroeste.  
Fuente: Google Earth.

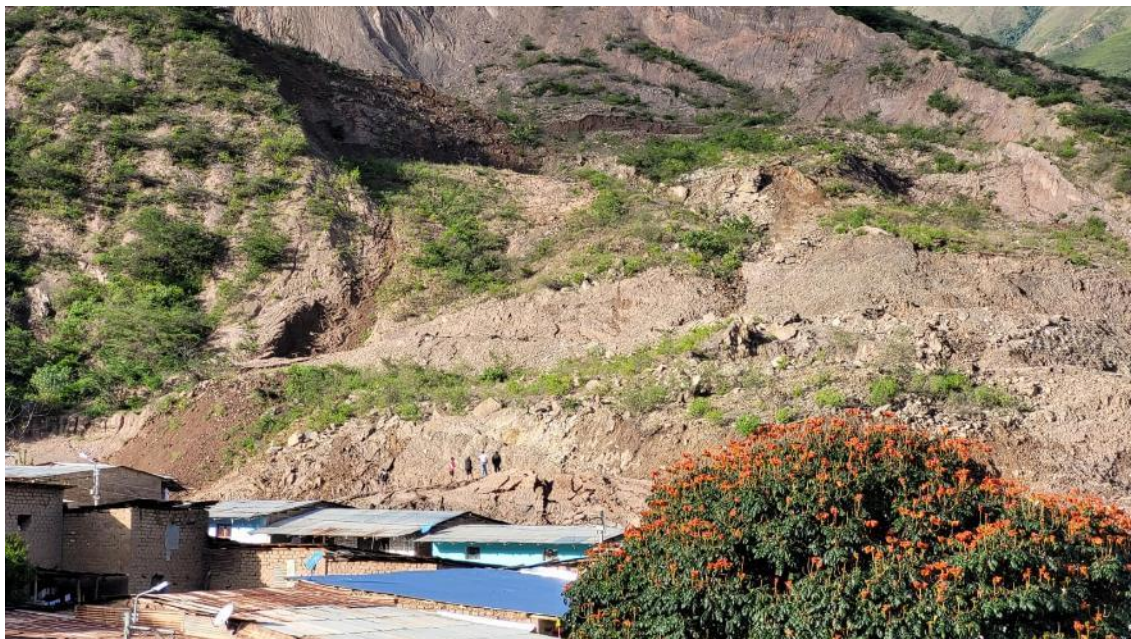
El deslizamiento rotacional activo; ubicado al sur de la localidad de Sallique, se originó en el año 2012, reactivándose en el 2014 y en abril del 2023 (Fotografía 3).

**Fotografía 3.** El movimiento se mantiene activo, el 09 de abril del 2023, el movimiento afectó 16 viviendas.

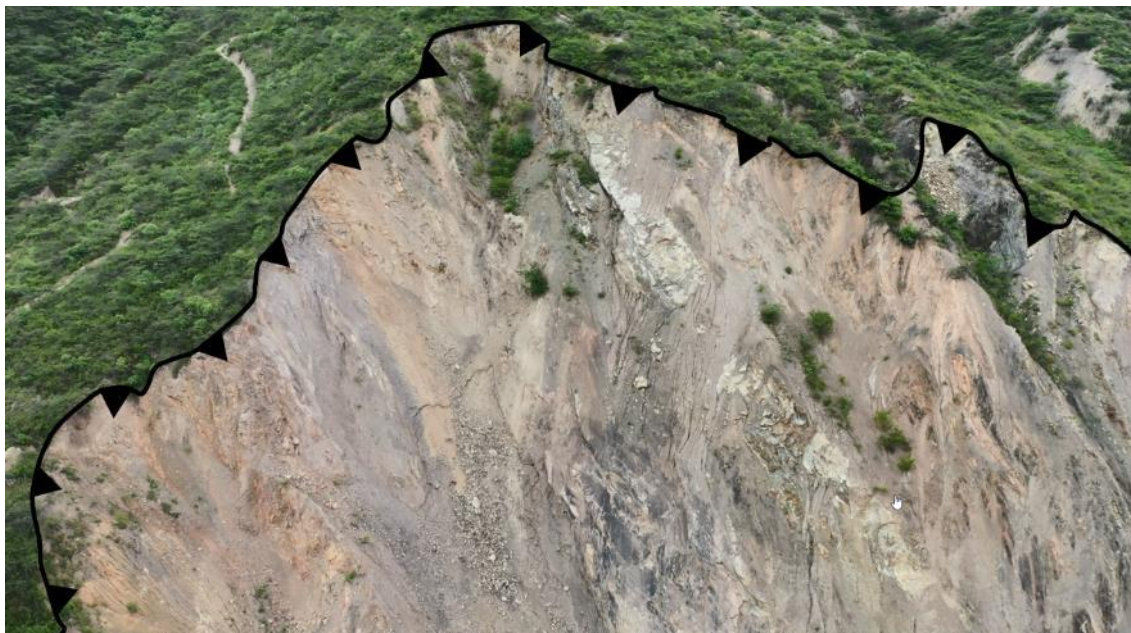
**Figura 13.** Escarpe principal de forma semicircular.

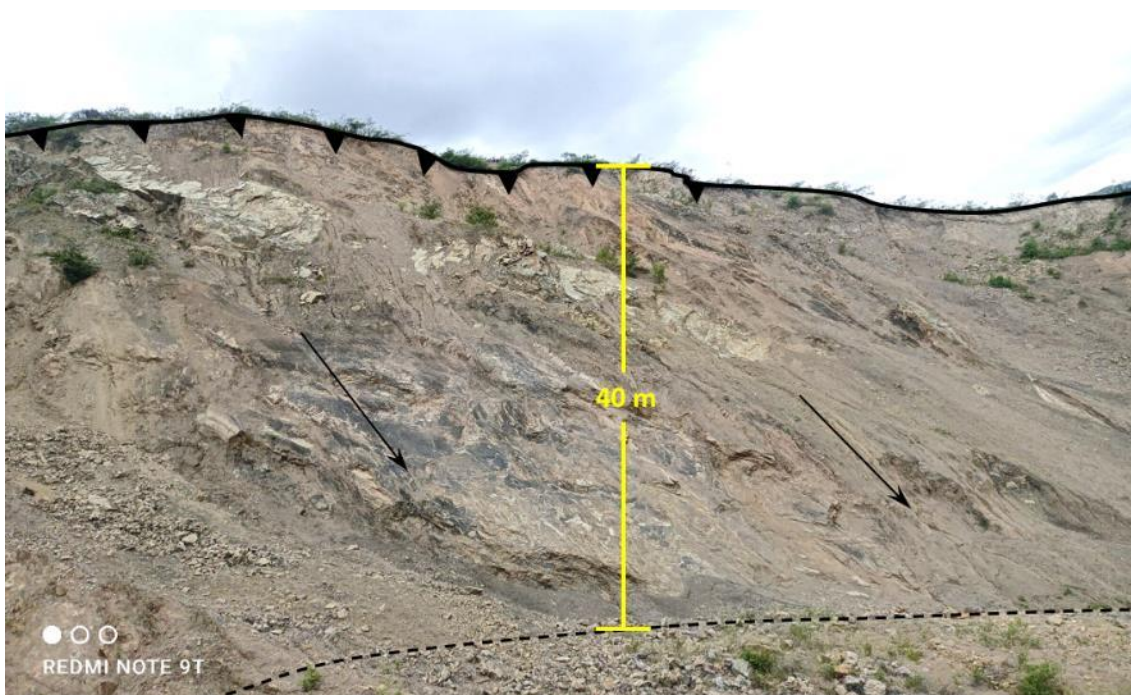
**Figura 14.** Vista del escarpe principal de deslizamiento, con un desplazamiento vertical de 40 m.

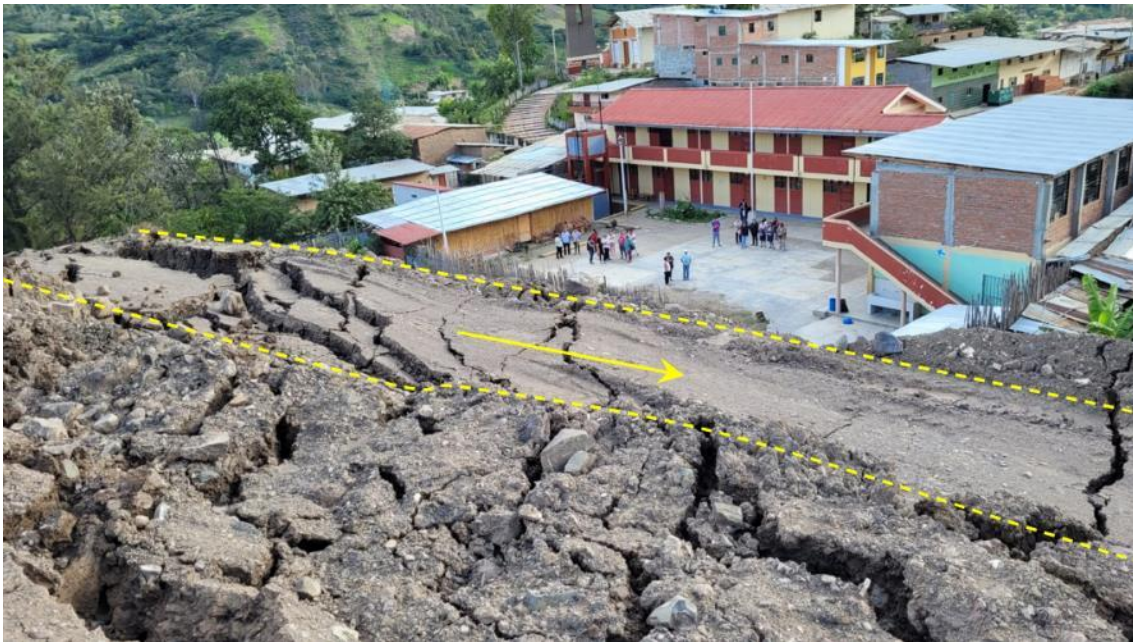
Se puede apreciar grietas de 5 m a 20 m de longitud (originadas en abril del 2023), en la trocha de ingreso a la localidad de Sallique (Figuras 15 y 16 y Fotografía 4), la cual se ubica en la parte baja del cuerpo del deslizamiento, lo que indica que el deslizamiento se mantiene activo.

**Figura 15.** Grietas afectan trocha carrozable de ingreso a la localidad de Sallique.  
Coordenadas UTM WS-84 -17S, **Norte:** 9374221 – **Este:** 686490.

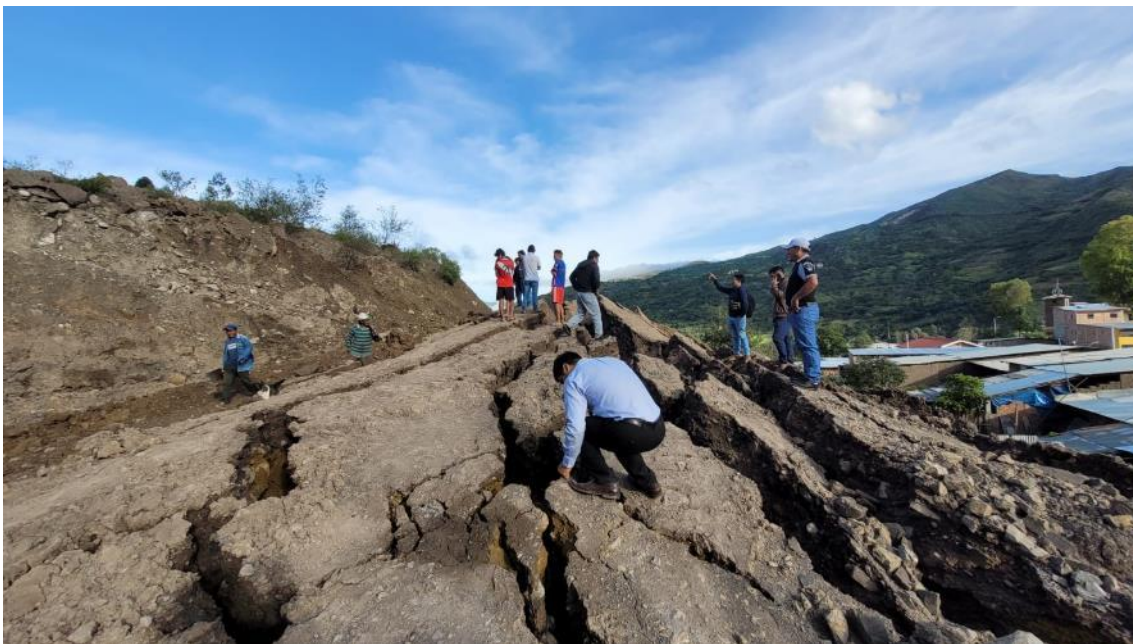
**Fotografía 4.** Plataforma de la trocha carrozable de ingreso a la localidad de Sallique, totalmente destruida e intransitable, 09 de abril del 2023.  
**Coordenadas UTM WS-84 -17S, Norte:** 9374265 – **Este:** 686459.  
**Fuente:** Defensa Civil Municipalidad Distrital de Sallique

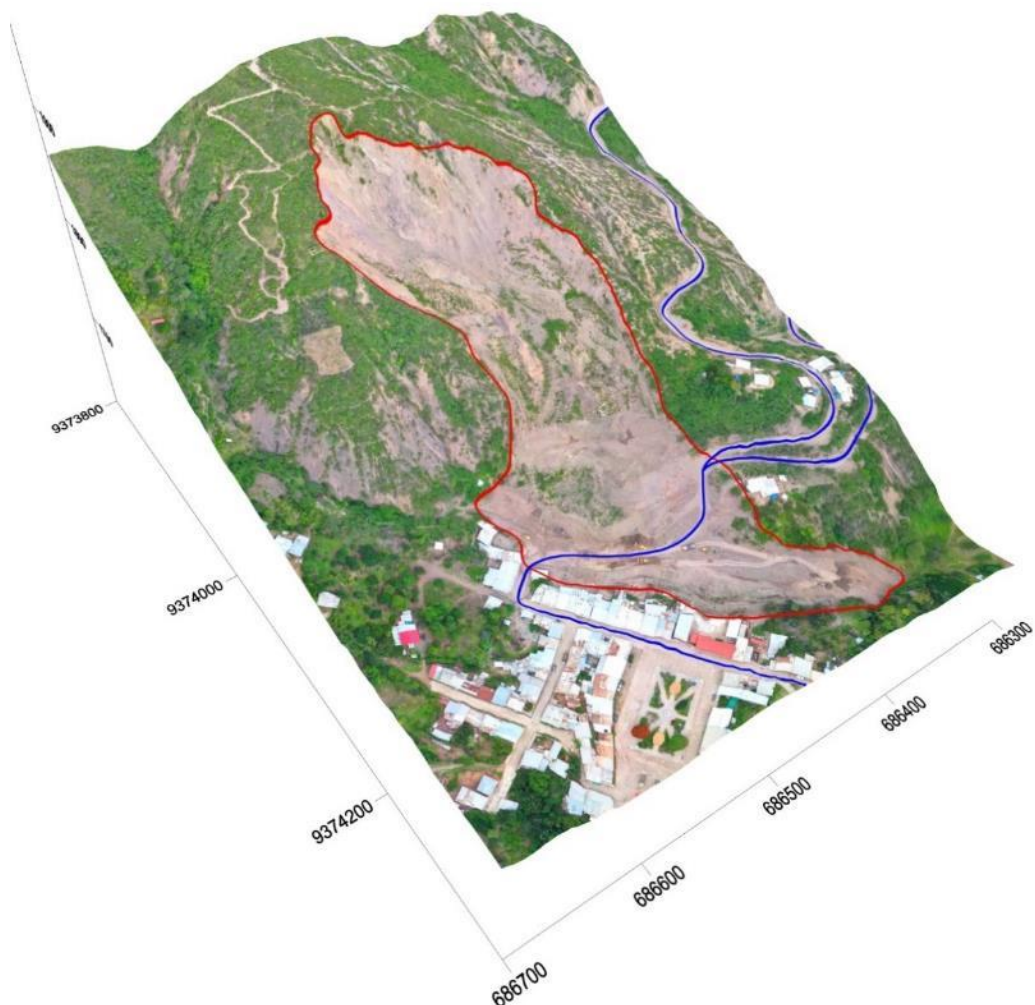
**Figura 16.** Modelo 3D de la zona de deslizamiento (línea roja) y trocha carrozable afectada, ubicada dentro del cuerpo del movimiento (línea morada), en la localidad de Sallique; así mismo se puede apreciar en la parte baja, las viviendas expuestas.

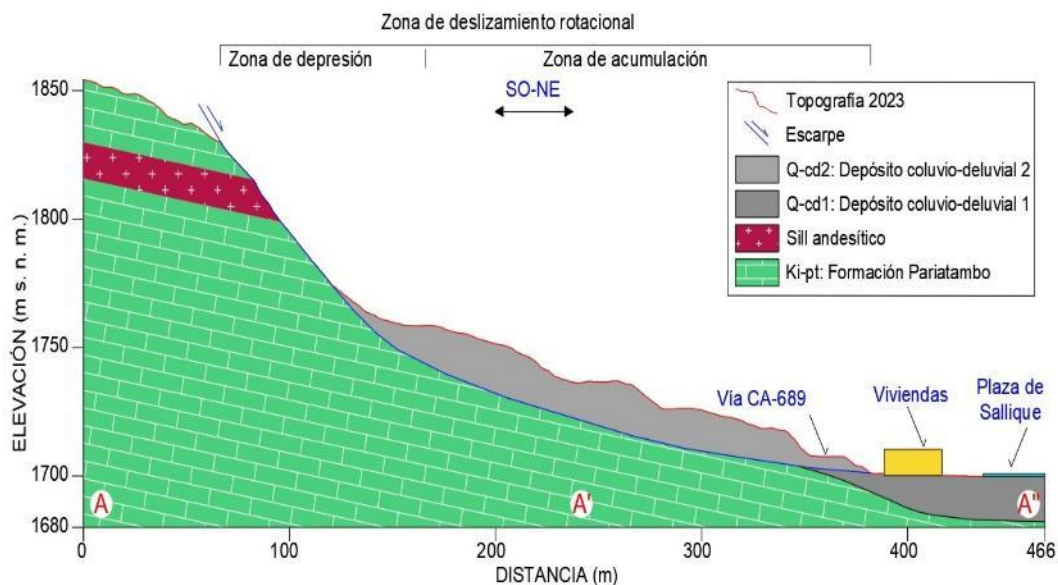
Se ha tomado el Perfil A'-A'' del (Mapa 4) para poder analizar la cinemática del deslizamiento (FFigura 17), sobre el que se observa un basamento de rocoso de origen sedimentario, cubierto por un depósito coluvio - deluvial.

Figura 17. Perfil longitudinal A-A'-A'' del deslizamiento de Sallique.

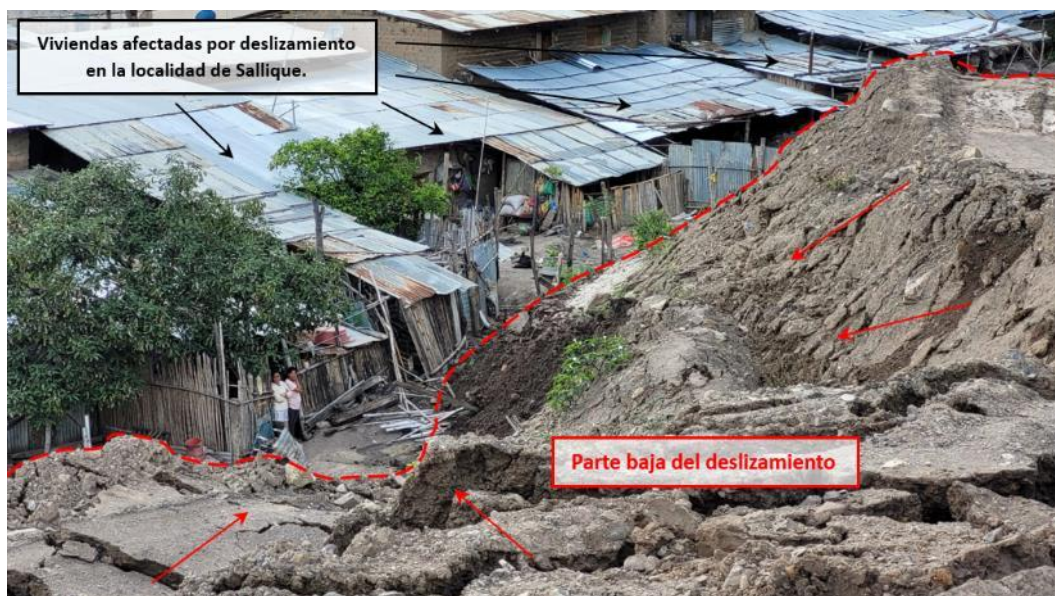
- El 09 de abril del 2023 fueron afectadas dieciséis viviendas (Figura 18), ubicadas en el pie del deslizamiento y 168 m de la trocha carrozable de la ruta Sallique – La Unión desde la progresiva 0+050 hasta la progresiva 0+218, es necesario reubicar las viviendas ubicadas en la parte baja, las cuales se verían seriamente afectadas si el deslizamiento avanza.

**Figura 18.** Vivienda muy afectada (inhabitable), ubicada en el cuerpo de deslizamiento. Coordenadas UTM WS-84 -17S, **Norte:** 9309119 – **Este:** 737411.

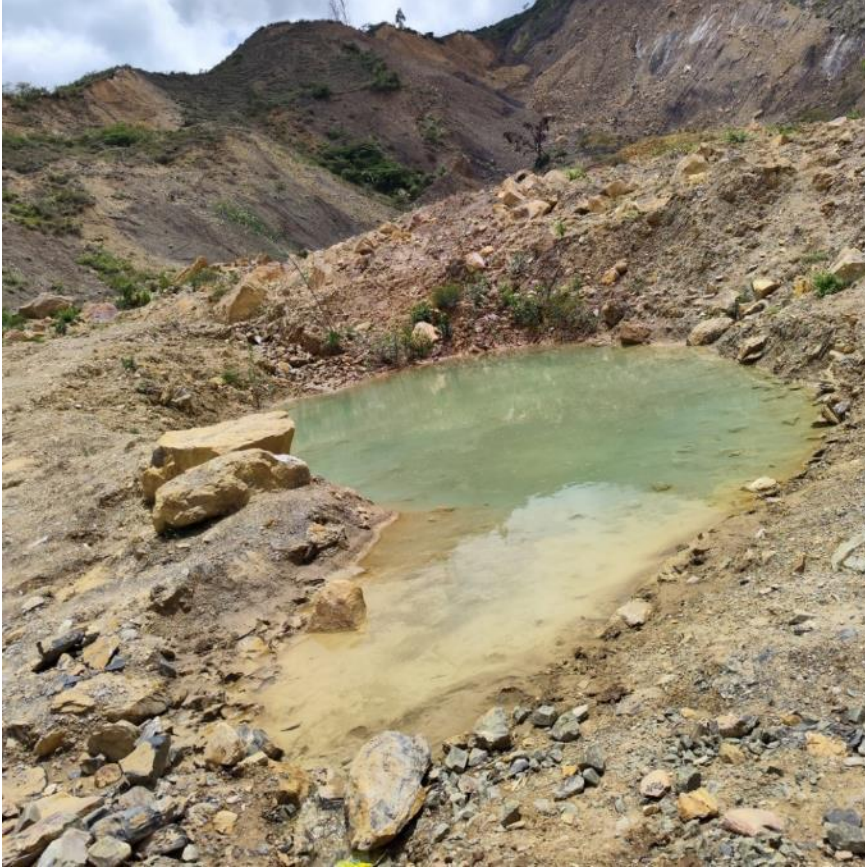
- A pesar de los trabajos de banquetado del talud, aún no se ha implementado medidas de drenaje para captar el agua de escorrentía y evacuarla fuera del cuerpo del deslizamiento (tales como canales de derivación y zanjas de coronación), por lo que se mantiene la filtración de agua y saturación de los terrenos dentro del cuerpo deslizado.
- En la parte baja y media del deslizamiento se aprecia surgencia de agua, que carecen de drenaje (Fotografía 5 y Figura 19).
- Lluvias intensas en los meses de marzo y abril del 2023.

**Fotografía 5.** Surgencia de agua (sin drenar), dentro del cuerpo del deslizamiento, 27 de marzo del 2023  
Coordenadas UTM WS-84 -17S, **Norte:** 9374090 – **Este:** 686469.

En el sector evaluado para la mitigación de los peligros geológicos, se debe controlar la infiltración del agua hacia afuera del cuerpo de deslizamiento. Los métodos de estabilización de los deslizamientos, que contemplan el control del agua, tanto superficial como subterránea, son muy efectivos y generalmente más económicos que la construcción de grandes obras de contención, desactivan y disminuyen la presión de los poros, considerada el principal elemento desestabilizantes en laderas. El drenaje reduce el peso de la masa y al mismo tiempo aumenta la resistencia de la ladera (Suarez, 1998). Las medidas de drenaje recomendadas son:

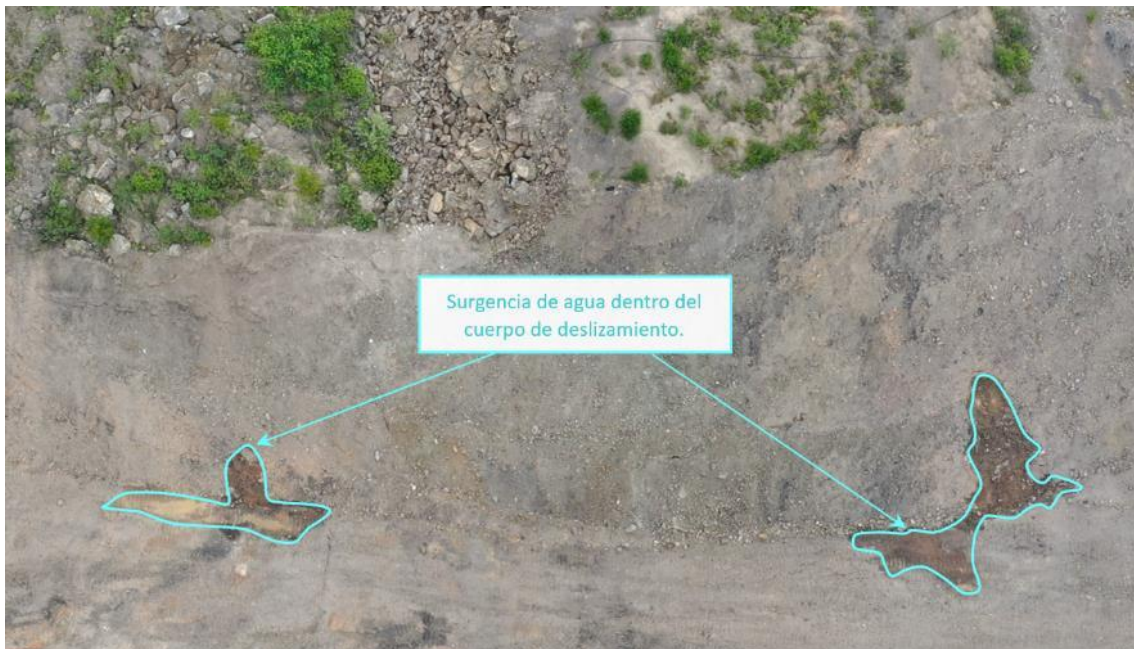
**Figura 18.** Surgencia de agua en la parte baja del cuerpo del deslizamiento.  
Coordenadas UTM WS-84 -17S, **Norte:** 9374132 – **Este:** 686467.
