Informe Técnico N° A7392

EVALUACIÓN DE PELIGROS GEOLÓGICOS EN EL CENTRO POBLADO DE POMABAMBA

Departamento Áncash
Provincia Pomabamba
Distrito Pomabamba

JUNIO
2023

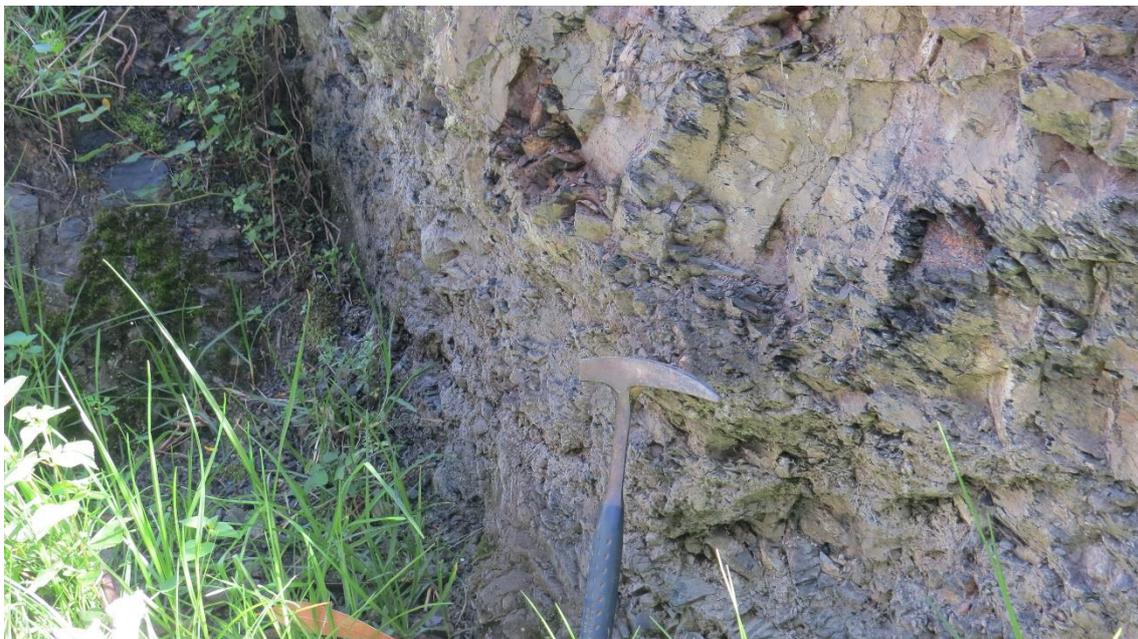
Fotografía 1. Ventana donde son visibles lutitas carbonosas de la Fm. Chicama, en la fotografía se observa altamente meteorizadas.

El grado de meteorización según la clasificación de la ISRM para sedimentario corresponde a SUELO RESIDUAL (V) - MUY METEORIZADAS (IV), la alteración de los materiales es de tipo ALTAMENTE DESCOMPUESTA por lo que se trata de rocas meteorizadas a suelos, conservándose la fábrica original. Los granos minerales están sin alterar, pero la roca es friable.

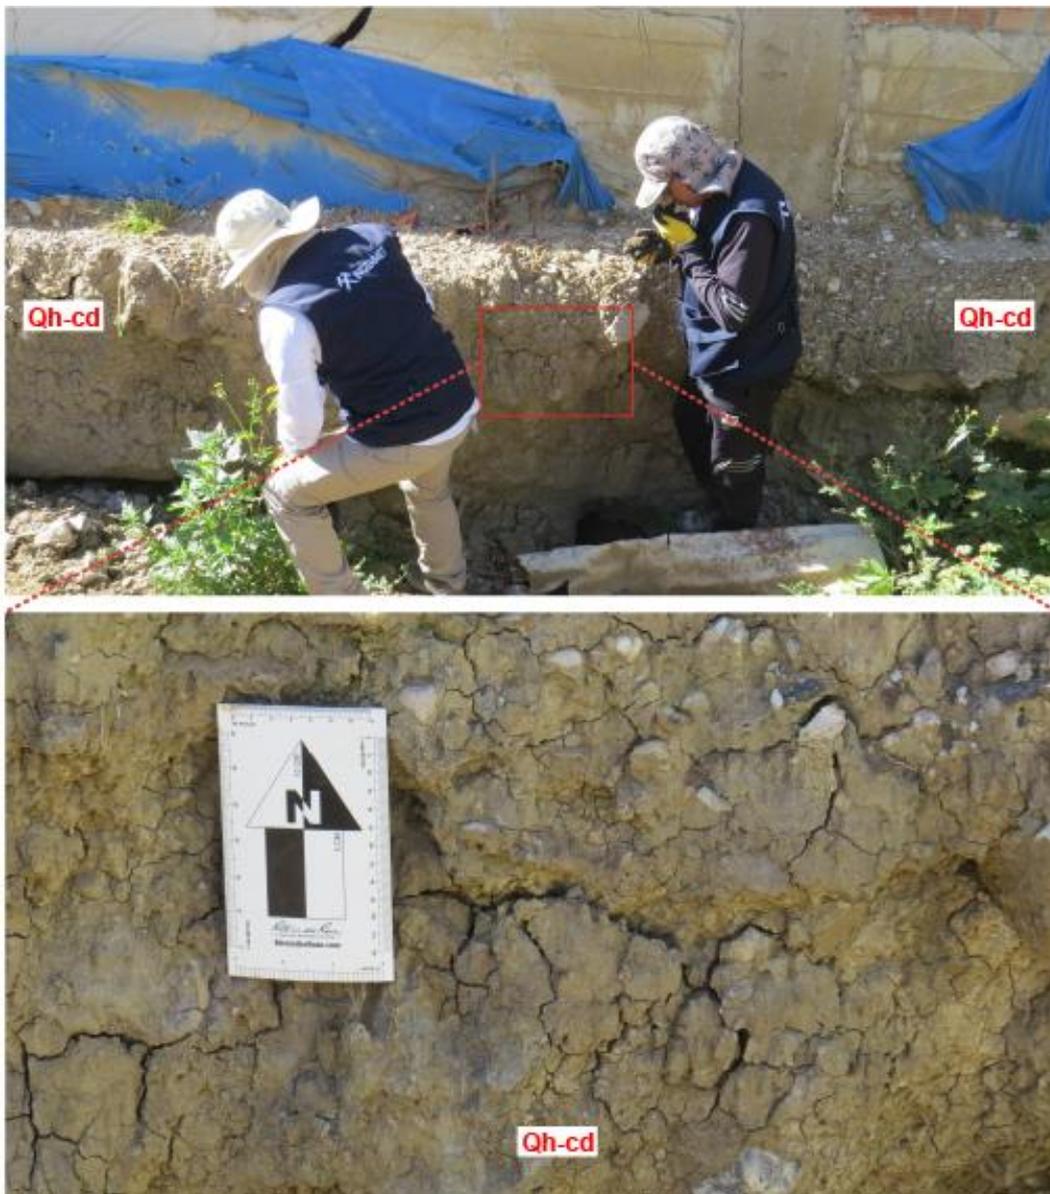
Fotografía 3. Ventana a detalle de material coluvio-deluvial. Las casas colapsadas se encuentran ubicadas en este tipo de material.

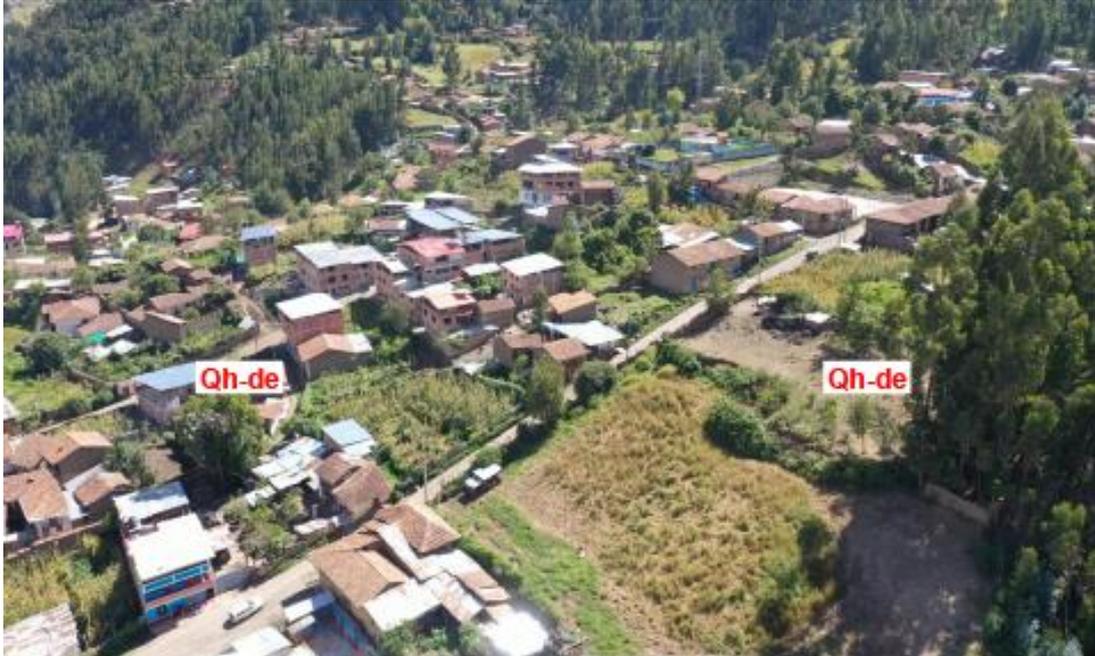
Fotografía 4. Vista aérea donde se observa que el distrito de Pomabamba está ubicado en un depósito deluvial efecto de la erosión de la montaña del flanco Este, la pendiente menor al 20%, el material que lo compone y la morfología develan el tipo de suelo de la localidad.

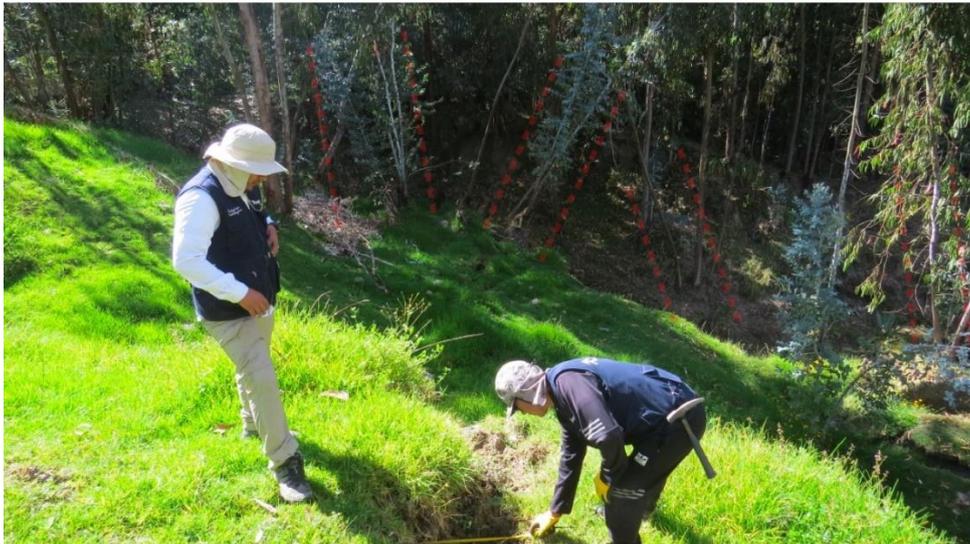
“La reptación se refiere a aquellos movimientos lentos del terreno en donde no se distingue una superficie de falla. La reptación puede ser de tipo estacional, cuando se asocia a cambios climáticos o de humedad del terreno, y verdadera cuando hay un desplazamiento relativamente continuo en el tiempo” (PMA: GCA, 2007). El evento inicia meses atrás, ubicado entre las coordenadas UTM 9023941 N, 229417 E y área aledaña una altitud de 2944 m.s.n.m. afectando un área de 5000 m².

Fotografía 9. En la fotografía se señala en líneas punteadas los arboles inclinados, efecto del suelo reptando; Se muestra, además la medición de ondulaciones del terreno o saltos corroborando el esquema de la figura 5.

- Percolación: La perenne saturación de los suelos a consecuencia del riego por gravedad y la infiltración originada por el sistema de alcantarillado precario de la ciudad, generan en los suelos arcillosos una mayor presión de poros, lo que lleva a la disminución de la presión efectiva del terreno y por ende se denomina suelo colapsable.

- 1) Reubicar las viviendas y campos de cultivos que están a 100 m. del Jr. Huaraz y Jr. Lima donde se viene suscitando la reptación.
- 2) Implementar y realizar el monitoreo a través de puntos topográficos como apoyo y control para mediciones topográficas del movimiento del deslizamiento.
- 3) Modificar la geometría del talud y ubicar drenes californianos para desaguar el agua infiltrada en las laderas.
- 4) Realizar trabajos de sensibilización en temas de peligros geológicos masa y gestión del riesgo de desastres.
- 5) Reubicar las zonas agrícolas y evitar el riego en estas zonas agrícolas de ALTA SUSCEPTIBILIDAD.
- 6) Respetar la denominación de "Franja marginal" en la quebrada Cañari.
- 7) Prohibir la construcción de sistema de alcantarillado sin sustento técnico en Pomabamba
- 8) Realizar la EVAR correspondiente.

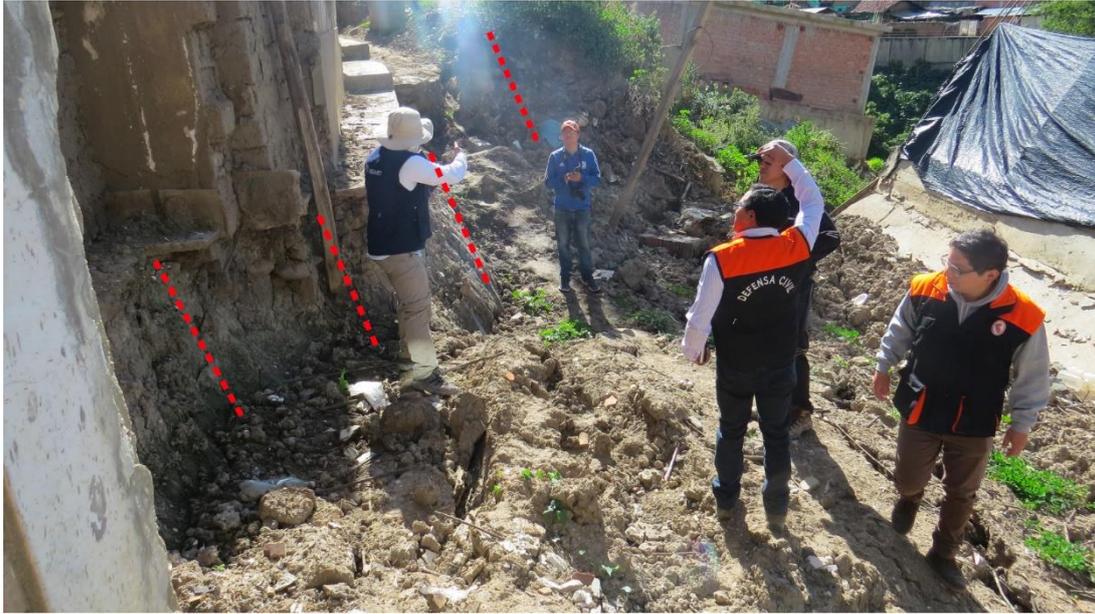
- Estado de la actividad del movimiento: Activo
- Deslizamiento de tipo: Rotacional
- Forma de la escarpa principal: Semicircular.
- Superficie de rotura: Semicircular y alargada.
- Longitud de la escarpa: 15 m.
- Longitud entre escarpa y pie: 55 m.
- Salto de escarpa principal, comprendido entre: 2 a 3 m.

Fotografía 11. En la fotografía es posible observar el escarpe principal del deslizamiento (líneas rojas entrecortadas).

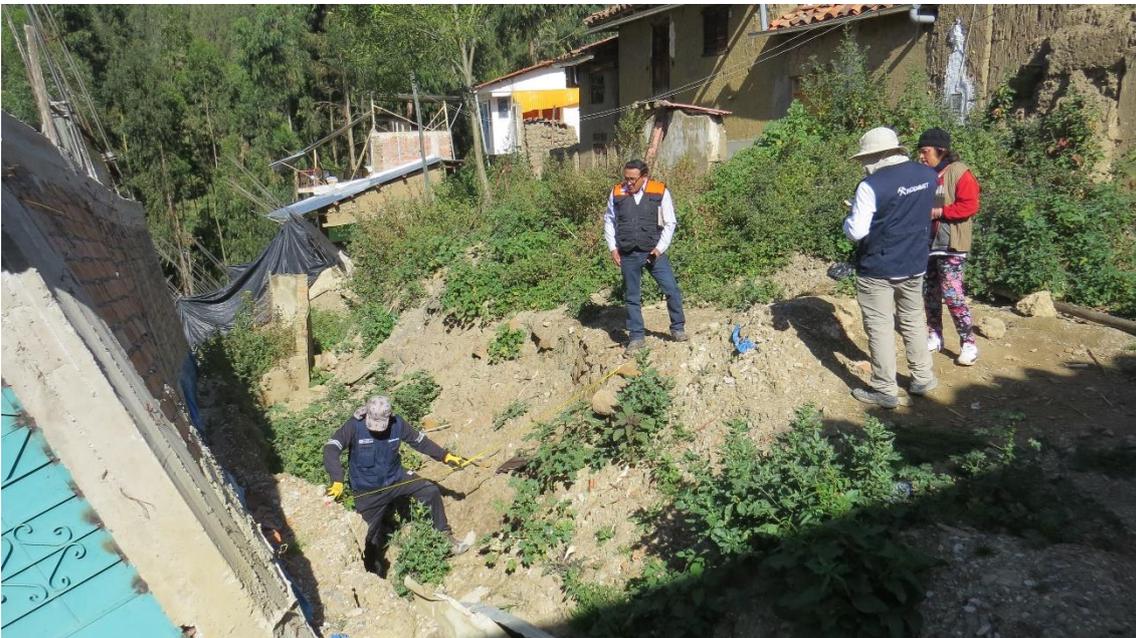
- Afecta 3 viviendas de forma directa las cuales colapsaron y más de 10 viviendas en la zona aledaña donde se registran múltiples grietas y gran riesgo ya que el deslizamiento es de tipo retrogresivo, además colapso más de 1000 m² de terrenos de cultivo.
- Podría afectar la vías vecinales y sistema de alcantarillado.

Fotografía 12. Se aprecia el escarpe principal del deslizamiento.

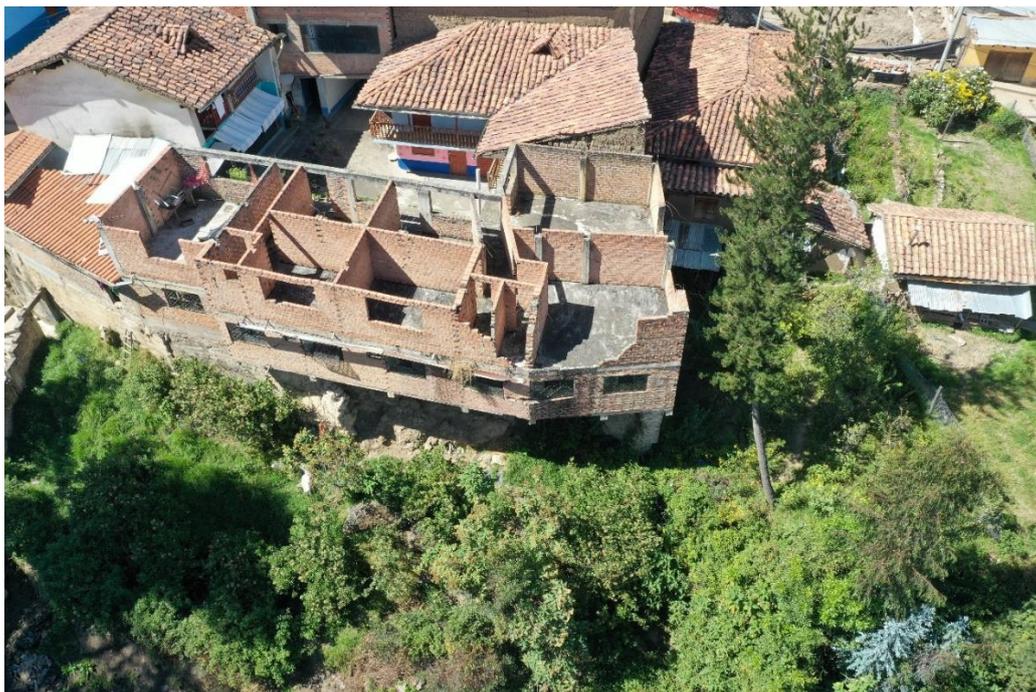
- Erosión de ladera: Actualmente, las laderas del río Cañari ubicada en el barrio de Cañari, viene presentando un proceso de erosión activa que socava el terreno donde aledaño donde se ubican muchas viviendas, el material removido desciende hasta integrarse al río Pomabamba.
-

Fotografía 13. Vista aérea donde se observa la erosión de ladera que socavó las cimentaciones de una vivienda de 2 pisos. Este hecho demandó evacuarlos de forma inmediata por el inminente peligro al que se exponen los ocupantes de dicho inmueble.

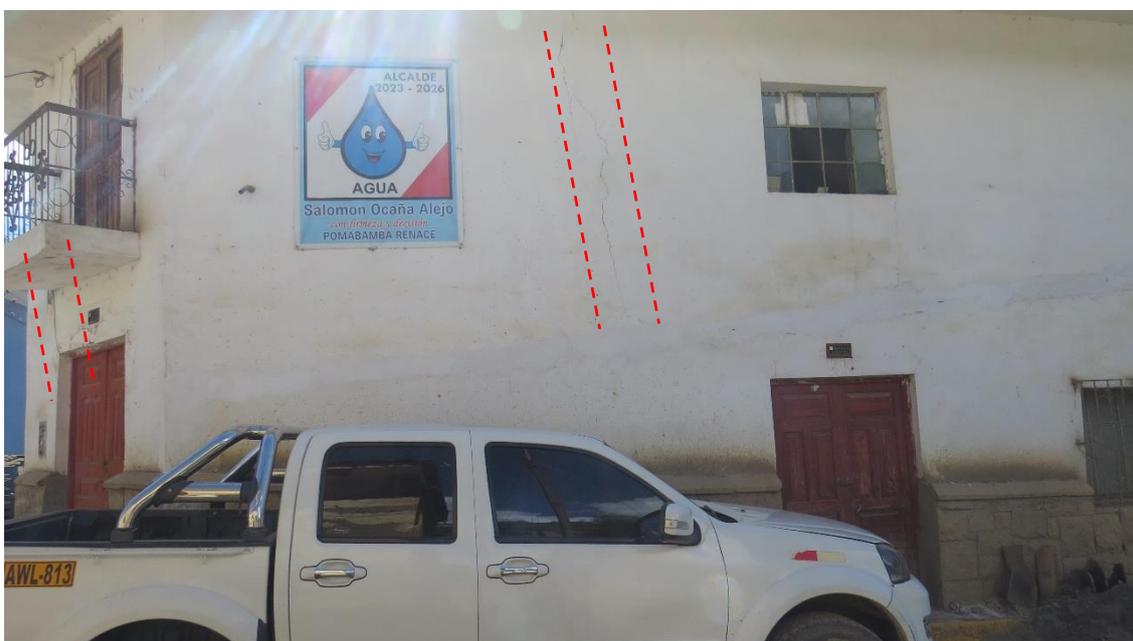
Fotografía 14. Vista que evidencia el agrietamiento de las viviendas próximas a la quebrada Cañari y el río Pomabamba.

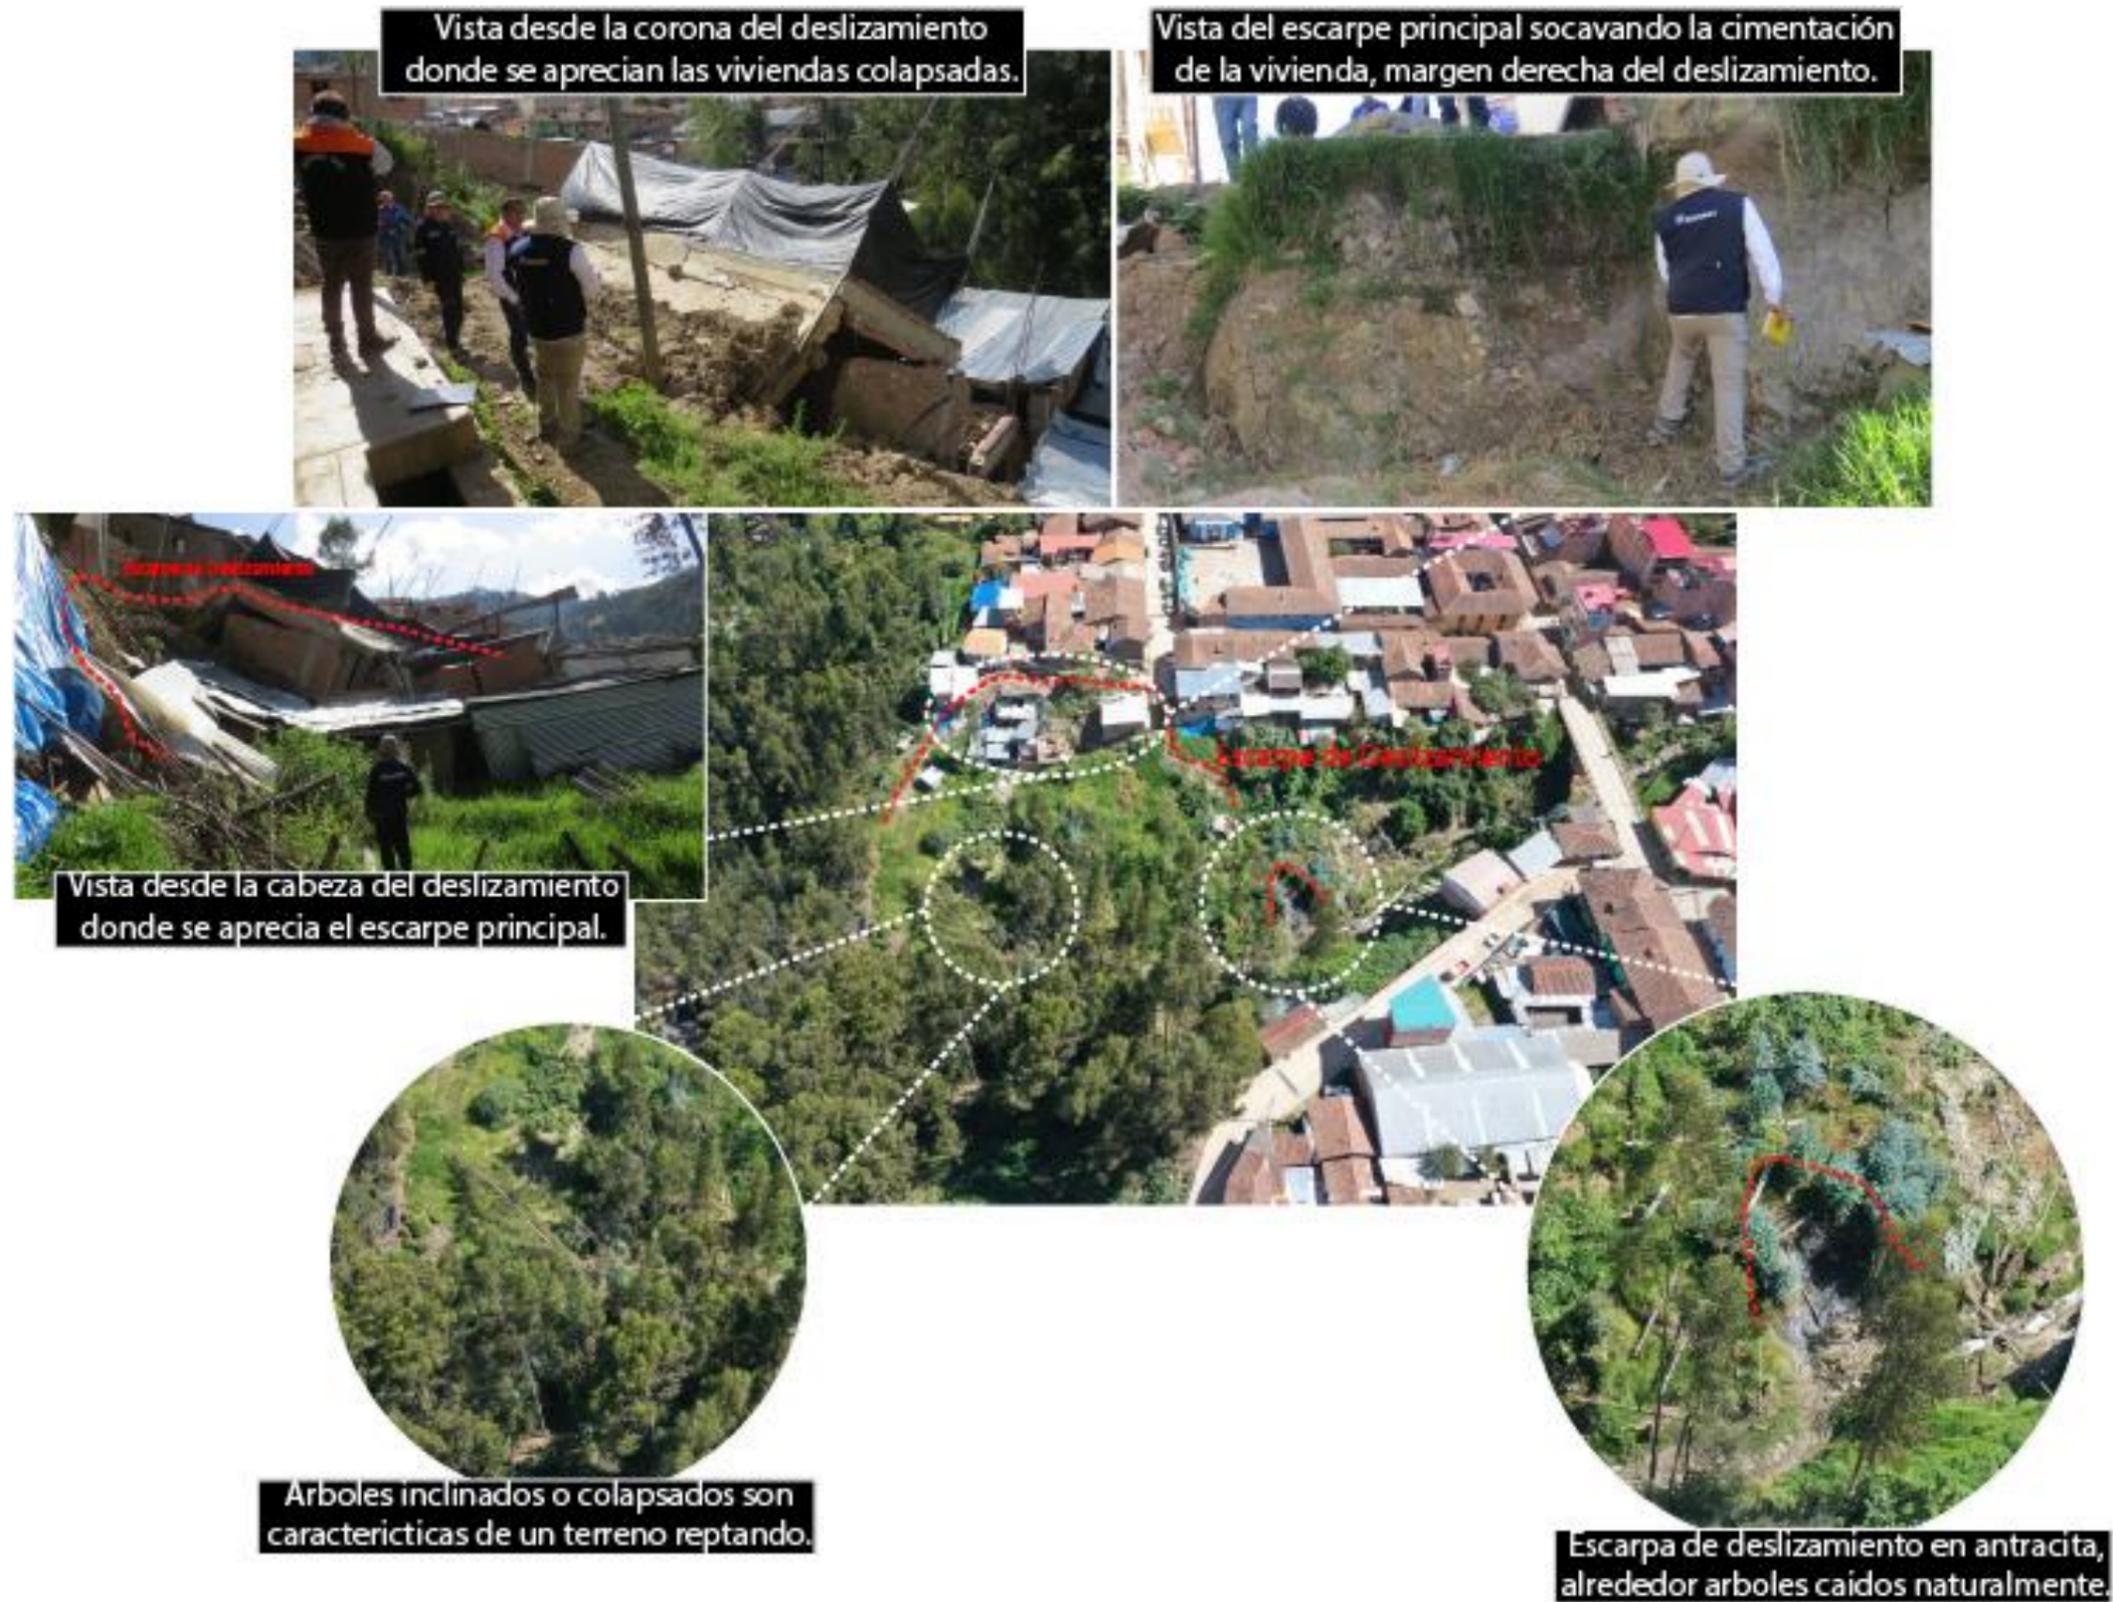
Fotografía 15. Vista aérea donde se señala y amplifica diferentes eventos, desde esta imagen se pretenden exponer los eventos sucedidos y su proximidad entre ellos.
