**Informe Técnico N° A7394**

# EVALUACIÓN DE PELIGROS GEOLÓGICOS EN EL CASERÍO SAN ANTONIO DE JUPROG

Departamento Áncash  
Provincia Huari  
Distrito San Marcos

JUNIO  
2023

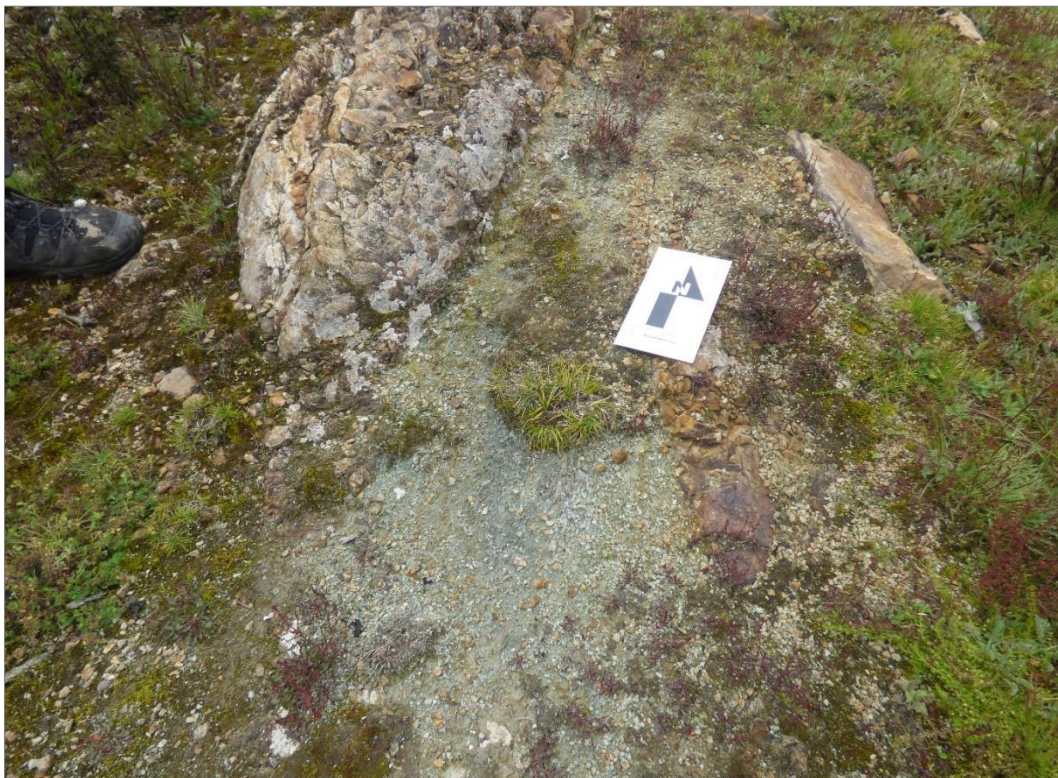
**Fotografía 3.** Vista de la intercalación de lutitas y limolitas en el sector Jatun Piruro, se presentan muy fracturadas y meteorizadas.

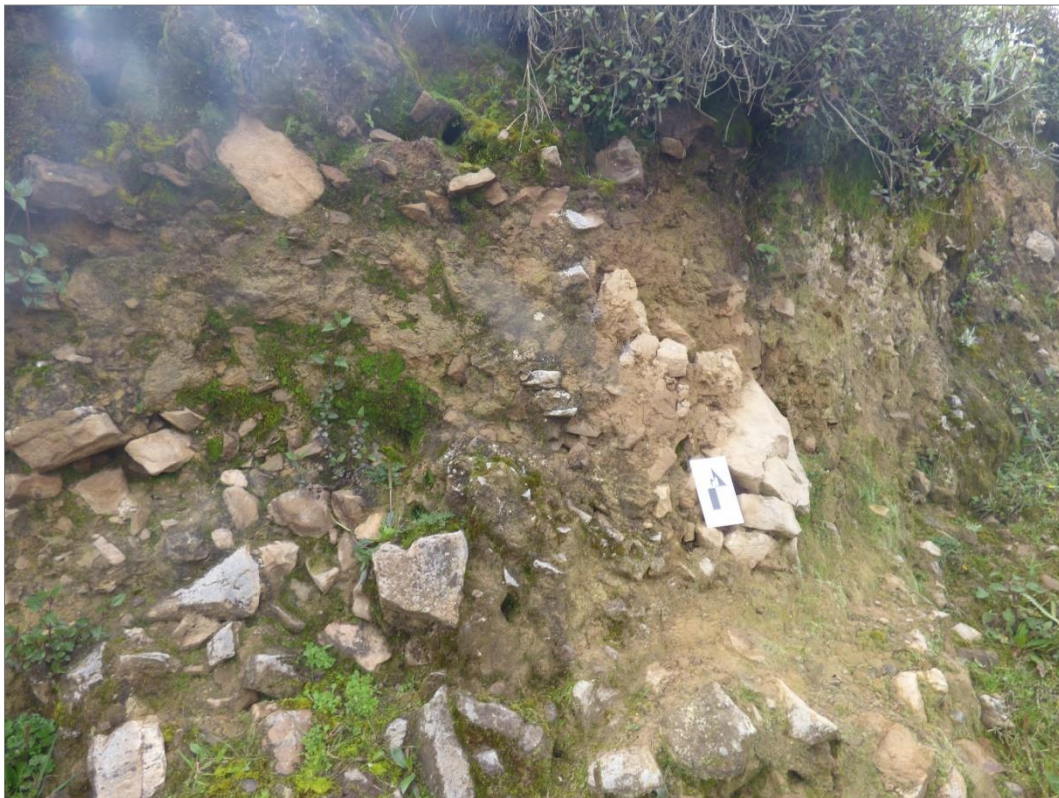
**Fotografía 5.** Sector Jatun Piruro, se observa depósito coluvio - deluvial, compuesto por fragmentos de bloques sedimentarios, inmersos en matriz arena, limos y arcillas.

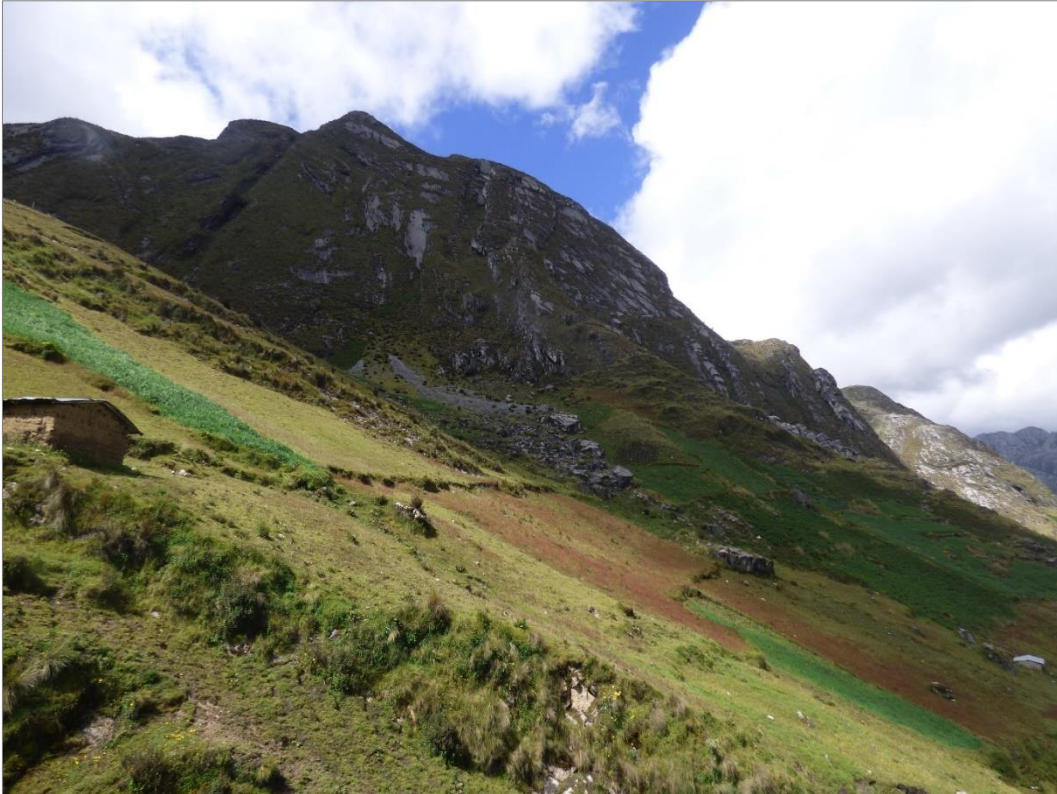
Los depósitos inconsolidados identificados en los diferentes sectores de San Antonio de Juprog, están compuestos por bloques y gravas no consolidadas, heterométricas y angulosas de origen sedimentario (areniscas cuarzosas, limoarcillitas y calizas), dentro de una escasa matriz limo arcillosa. Son suelos inestables, presentan malas características geotécnicas y se consideran no competentes, susceptibles a la generación de movimientos en masa, en particular caída de rocas y derrumbes. Por las evidencias de campo se cataloga este depósito como una zona inestable (fotografía 6).

**Fotografía 6.** Vista al noreste del sector Chaquicocha depósito coluvial, compuesto por bloques angulosos, gravas arenas y limos, de compacidad suelta.

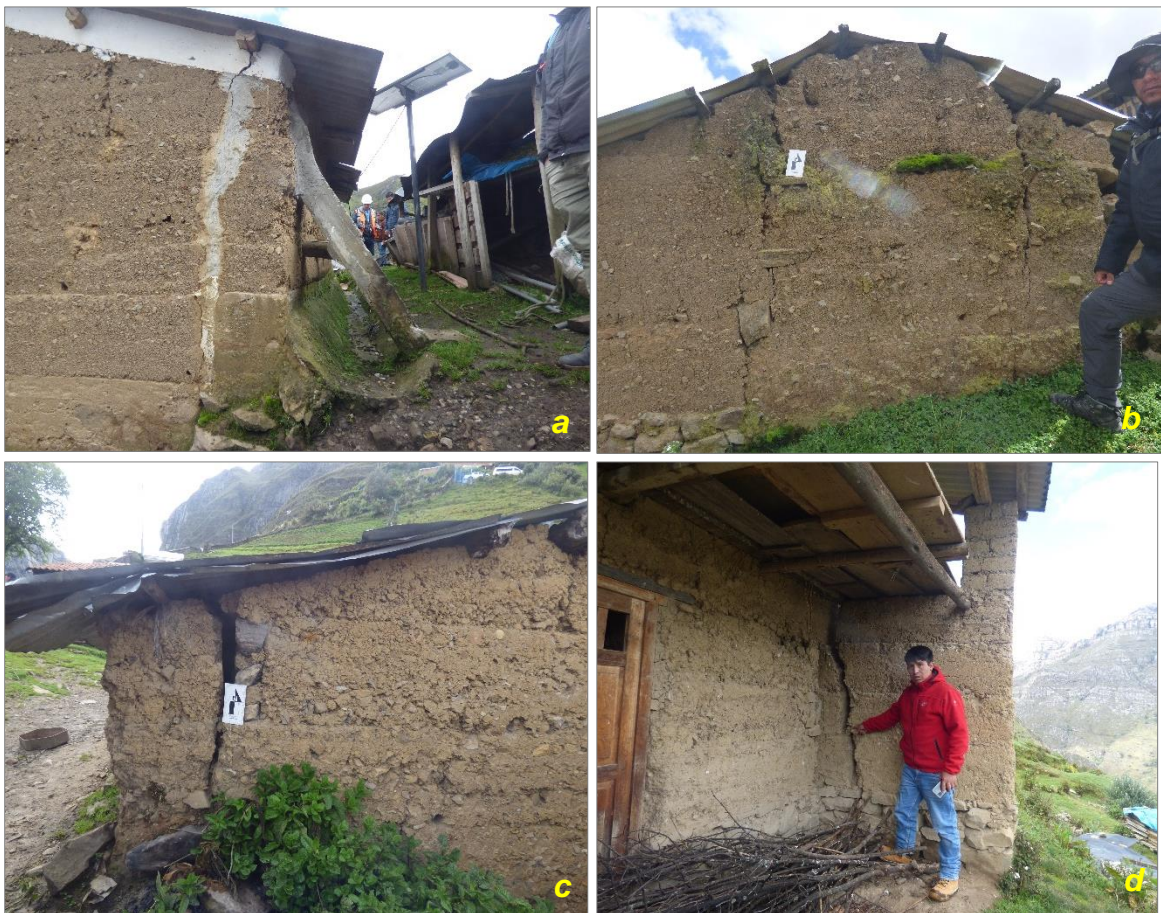
**Figura 11.** a, b, c y d) Viviendas de Jatun Piruro con paredes agrietadas, en dirección suroeste.

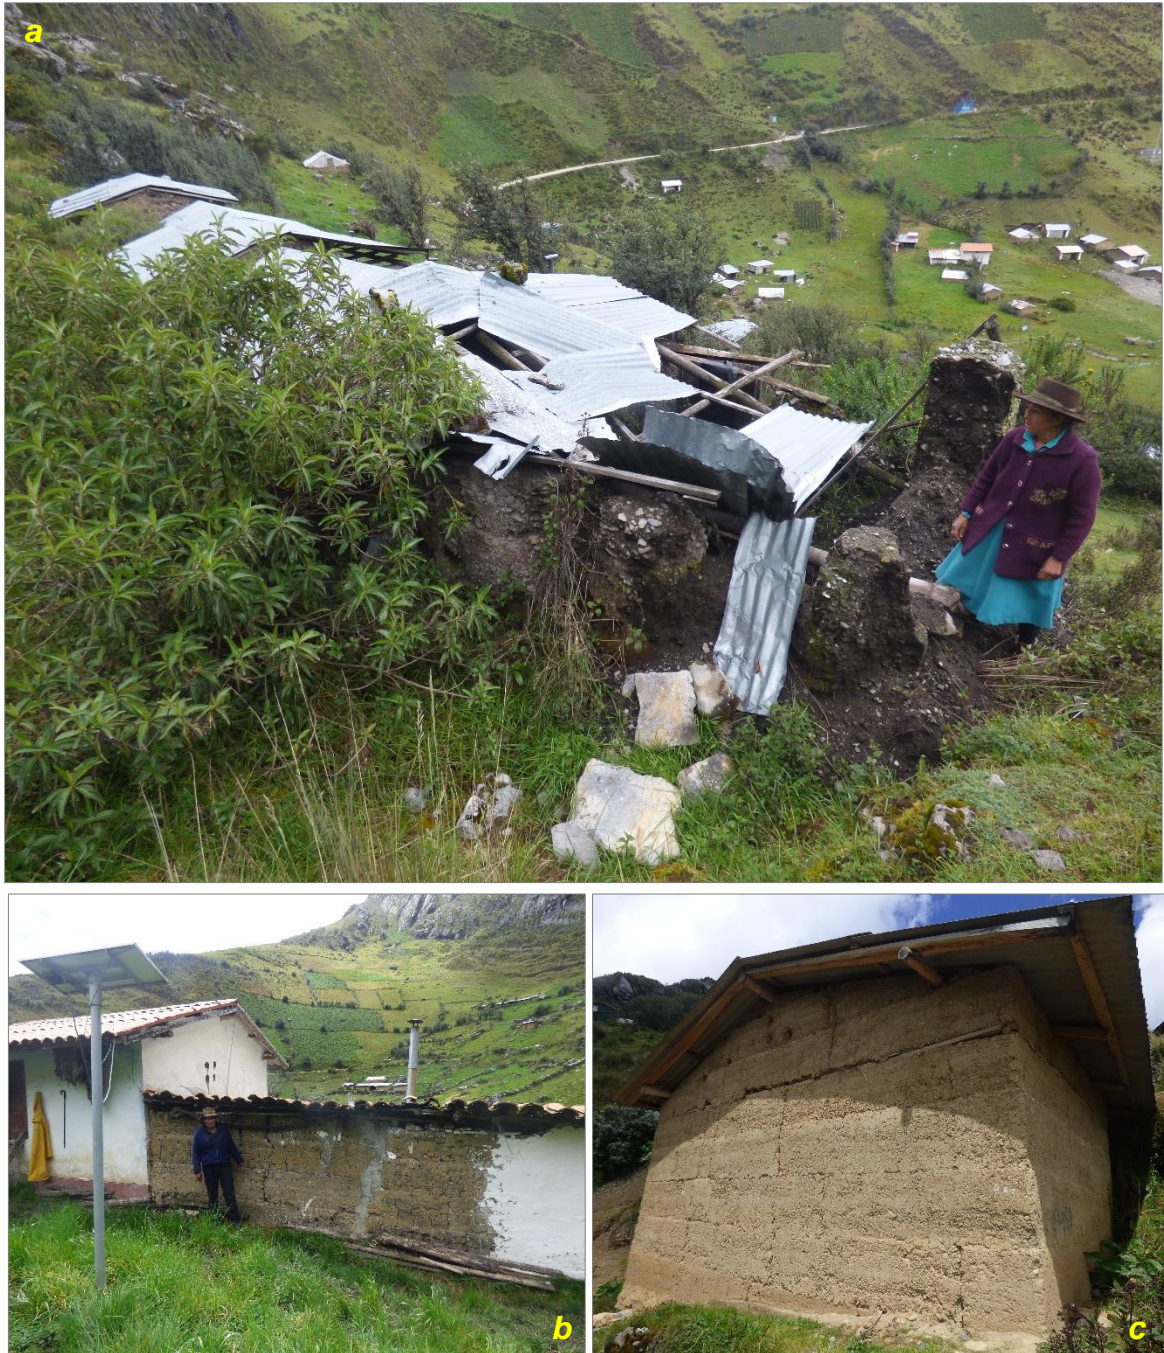
**Figura 12.** a) Vista de viviendas afectadas por caída de rocas de la ladera suroeste. b y c) Viviendas con paredes agrietadas del sector Chipta.

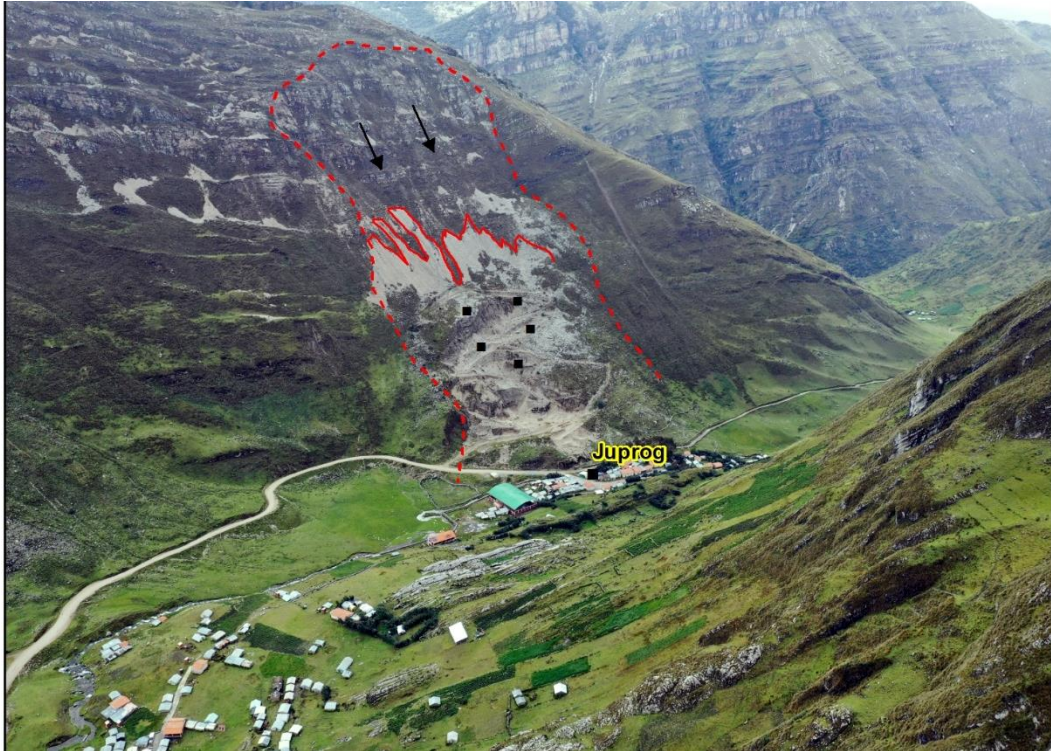
<b>Juprog</b>	Derrumbes reactivados de la ladera suroeste que delimita el sector (figura 13).	Terraza fluvioglacial, vertiente coluvial.	Depósito fluvioglacial, vertiente coluvial	Viviendas con paredes agrietadas.
<b>Pillayacu</b>	Derrumbes antiguos en la ladera noroeste que limita el sector, así mismo, al sureste se observa derrumbe reactivado. Por otro lado, en el sector se evidencio hundimientos, producto de los procesos kársticos que sufren las calizas (figura 14).	Vertiente coluvio deluvial, montaña de roca sedimentaria, valle glaciofluvial.	Deposito coluvio deluvial, glaciofluvial y calizas de la Formación Jumasha.	Viviendas con paredes agrietadas.
<b>Pincullo</b>	Hundimientos producto de los procesos kársticos que sufren las calizas, caída de rocas de la ladera noroeste que delimita el sector (fotografía 9).	Montaña de roca sedimentaria.	Calizas de la Formación Jumasha.	Viviendas con paredes agrietadas.

**Figura 13.** Vista del derrumbe al suroeste del sector Juprog. En líneas rojas entrecortadas se aprecia el evento antiguo y en líneas continuas el evento reactivado. Se observan cortes de talud que estarían inestabilizando el derrumbe.

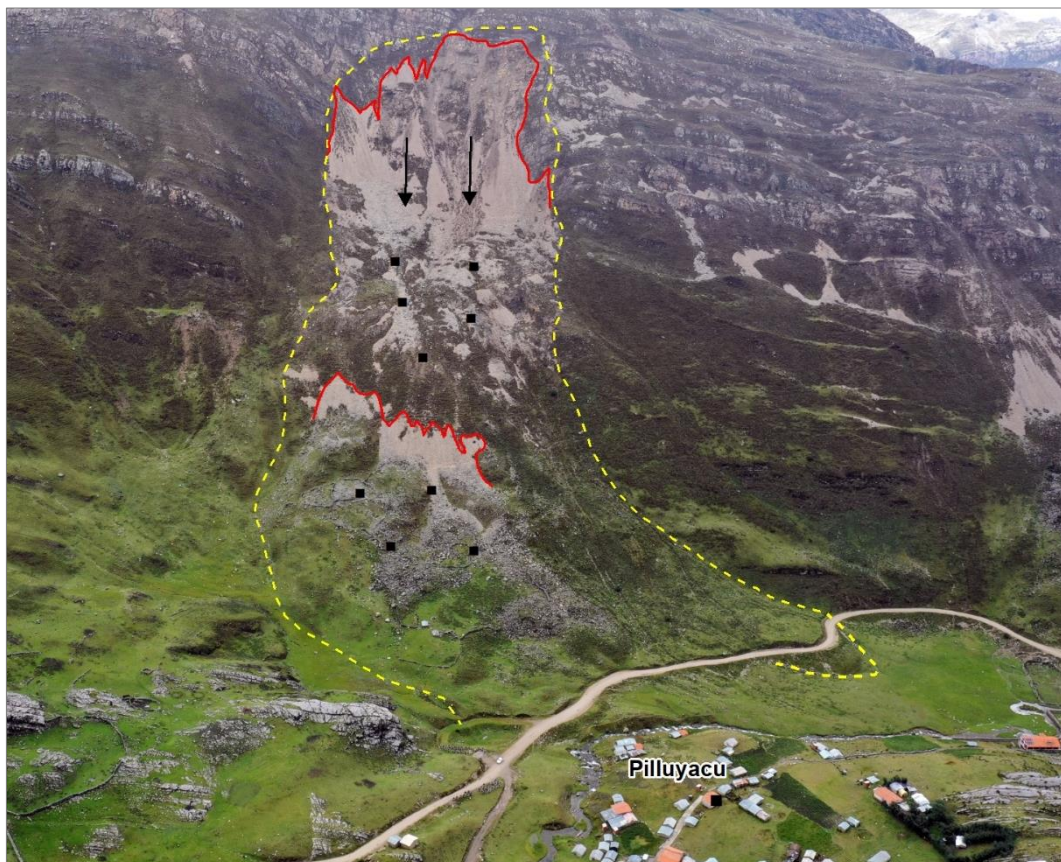
**Figura 14.** Vista al suroeste del sector Pilluyacu, avalancha de rocas (líneas entrecortadas de color amarillo) y derrumbes reactivados en líneas continuas de color rojo.

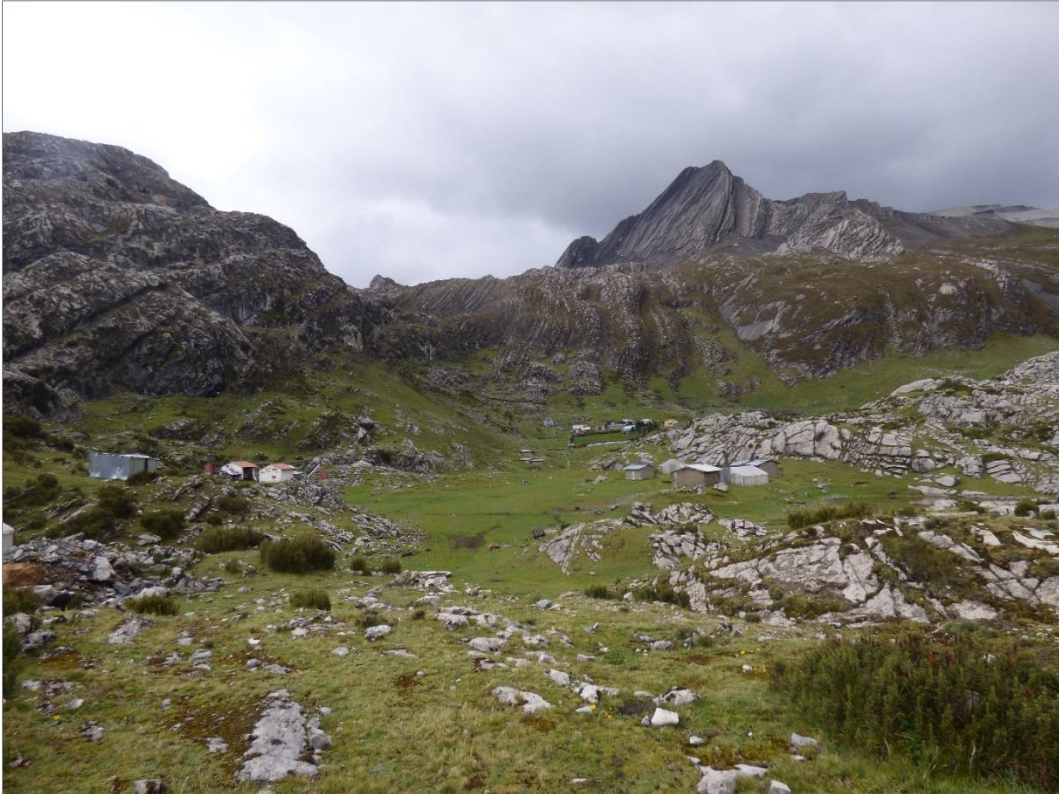
**Pincullo:** Se encuentra asentada sobre las calizas fracturadas de la Formación Jumasha. Se evidencia hundimientos producto de los procesos kársticos de estas rocas.

**Fotografía 9.** Sector Pincullo asentado sobre rocas sedimentarias tipo calizas, las cuales están sufriendo procesos de karstificación tipo hundimientos que afectarían las viviendas del sector referido. Así mismo, se observa caída de rocas de la ladera noroeste que limita el sector.
