Informe Técnico N° A7401

EVALUACIÓN DE PELIGROS GEOLÓGICOS EN EL CAMPUS UNIVERSITARIO DE LA FACULTAD DE CIENCIAS AGRARIAS DE LA UNIVERSIDAD NACIONAL DE HUANCAMELICA

Distrito Acobamba, provincia de Acobamba, departamento Huancavelica

Elaborado por la Dirección
de Geología Ambiental y
Riesgo Geológico del
Ingemmet

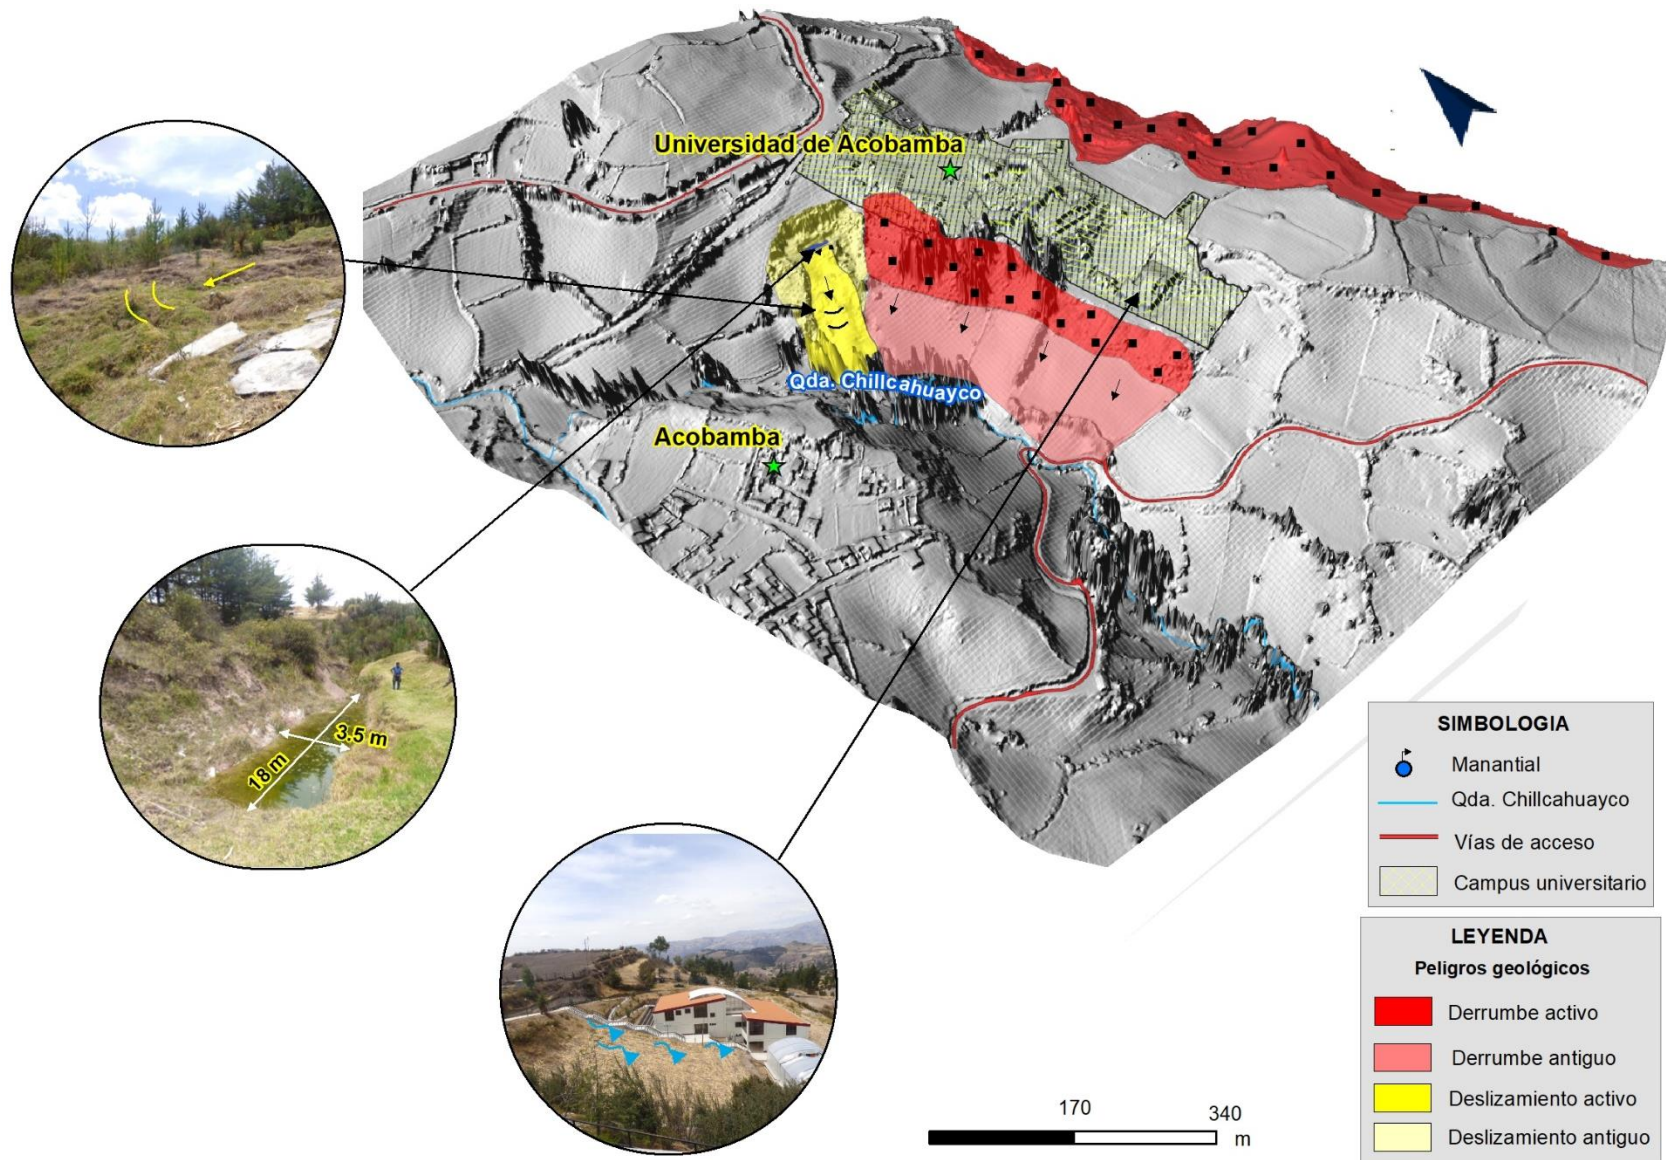
Figura 6. Peligros geológicos por movimientos en masa identificados en el campus de la Facultad de Ciencias Agrarias de Acobamba.

En la ladera suroeste del campus universitario Común Era Facultad de Ciencias Agrarias se observó derrumbes inactivo latentes y activos que abarcan un área aproximada de 1.50 ha (figura 6), las cuales se han desarrollado sobre rocas vulcano – sedimentarias, conformado por limoarcillitas verdes, rojas y amarillentas intercaladas con areniscas grises y algunos estratos de calizas. Hacia el tope se tiene una toba dacítica, color blanquecino, en algunos sectores se aprecia amarillenta debido a la alteración de la roca; todas estas condiciones geológicas estarían facilitando las rajaduras en la infraestructura de la universidad y desplazamiento centimétrico a favor de la pendiente.

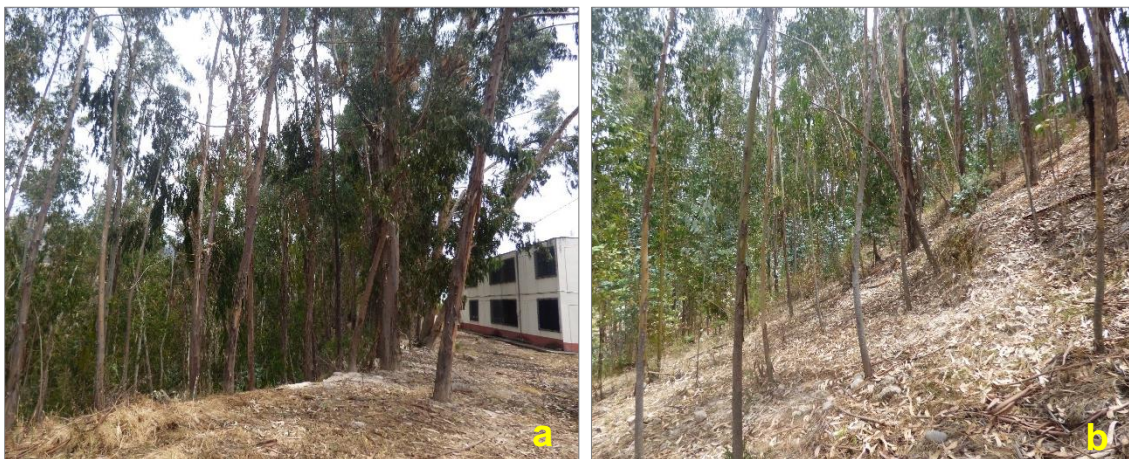
Figura 8. a, b, Arboles inclinado en contra de la pendiente (15° - 35°) considerado de medía a fuerte, ello evidencia la actividad del evento.

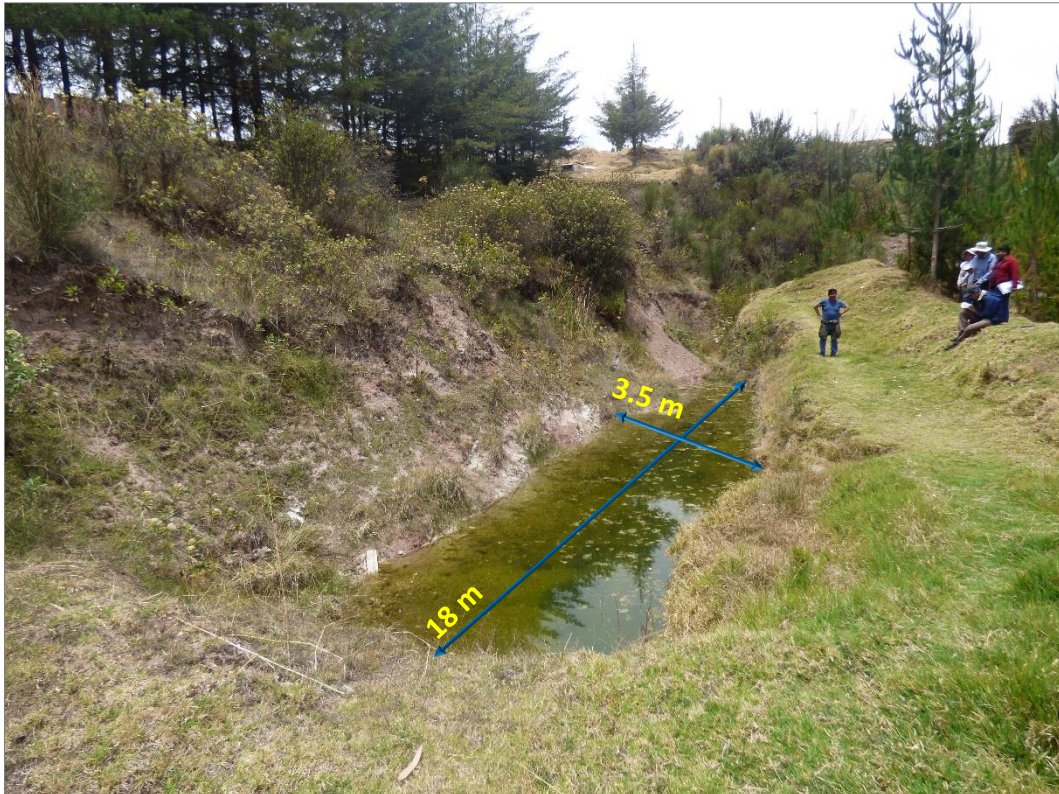
Figura 10. Vista de manantial, ubicado en la zona posterior a la corona, con un ancho aproximado de 3.5 m y una longitud de 18 m.

En la ladera suroeste y por encima del deslizamiento reactivado se tiene tres puntos de surgencia de agua visibles, los cuales están alimentando al ojo de agua de aproximadamente 1 m de profundidad visible. La infiltración de estas aguas sobre el terreno podría saturar y acelerar la reactivación de futuros eventos

1. Mejorar el sistema de drenaje pluvial, este debe ser canalizado y derivado hacia la quebrada Chillcahuayco.
2. Se recomienda implementar sistemas de drenajes impermeabilizados por encima de la corona del deslizamiento y derrumbe, el cual cumplen la función de recolectar las aguas de lluvias, de esa manera se podrá evitar la infiltración de aguas al suelo (que incrementan las presiones intersticiales). Estas obras de mitigación pueden ser complementadas con canales de entrega, es decir, que deriven las aguas del canal de zanja de coronación hacia ríos o quebradas próximas, en este caso hacia la quebrada Chillcahuayco.

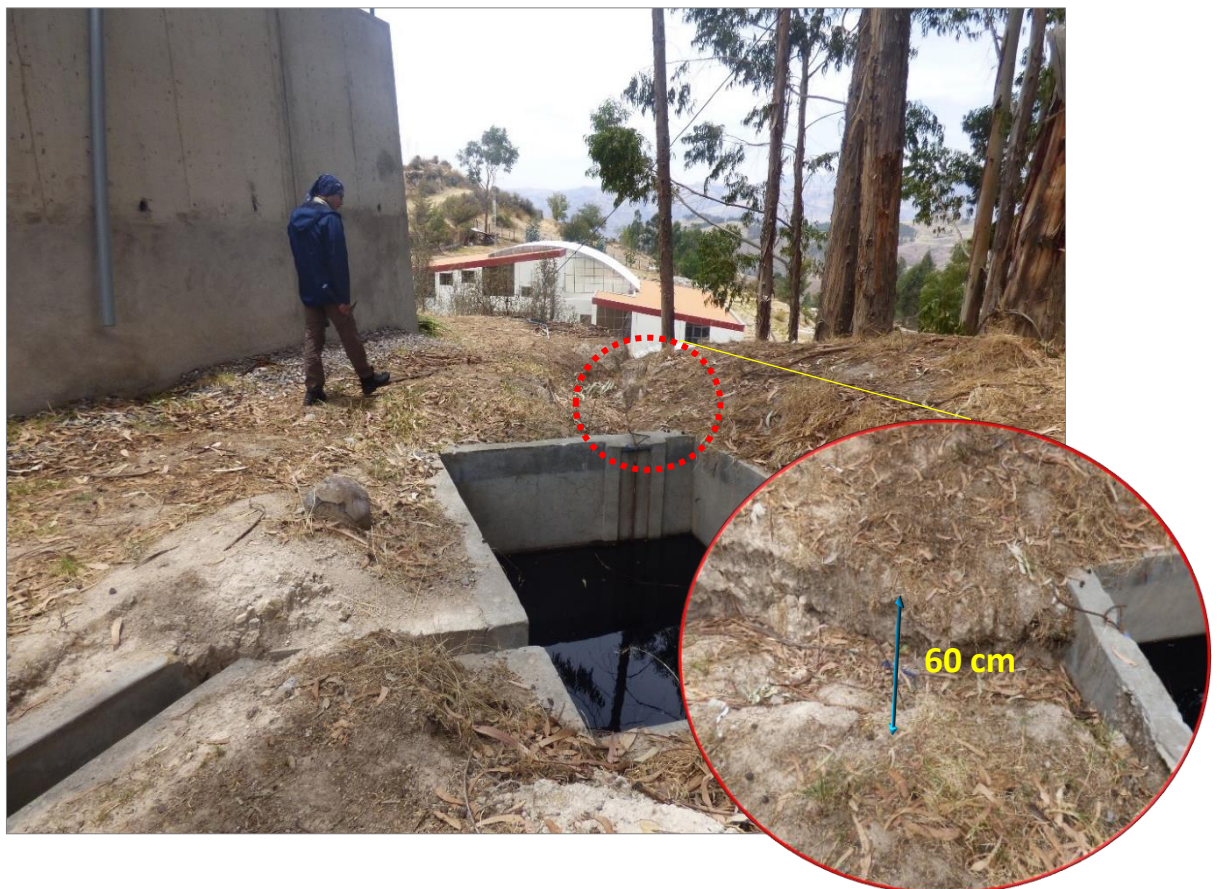
Por otro lado, el inadecuado sistema de drenaje de agua pluvial, podría ocasionar la ocurrencia de nuevos movimientos en masa, ya que el agua que discurre por la ladera suroeste del campus universitario, está generando erosión, formando un canal de 0.50 m de profundidad y un ancho promedio de 0.60 m (figura 11) y cuyas aguas drenadas sobre dicho canal son vertidas al terreno, generando de esa manera mayor saturación y humedecimientos del suelo.

Figura 11. Formación de carcavamiento, a partir de la erosión que genera el agua de escorrentía pluvial.
