**Opinión Técnica N° 5-2023**

# EVALUACIÓN DE PELIGROS GEOLÓGICOS POR MOVIMIENTOS EN MASA EN EL DESLIZAMIENTO DE ACHOMA Y EL SECTOR COLLPANE

Departamento Arequipa  
Provincia Caylloma  
Distrito Achoma

Julio  
2023

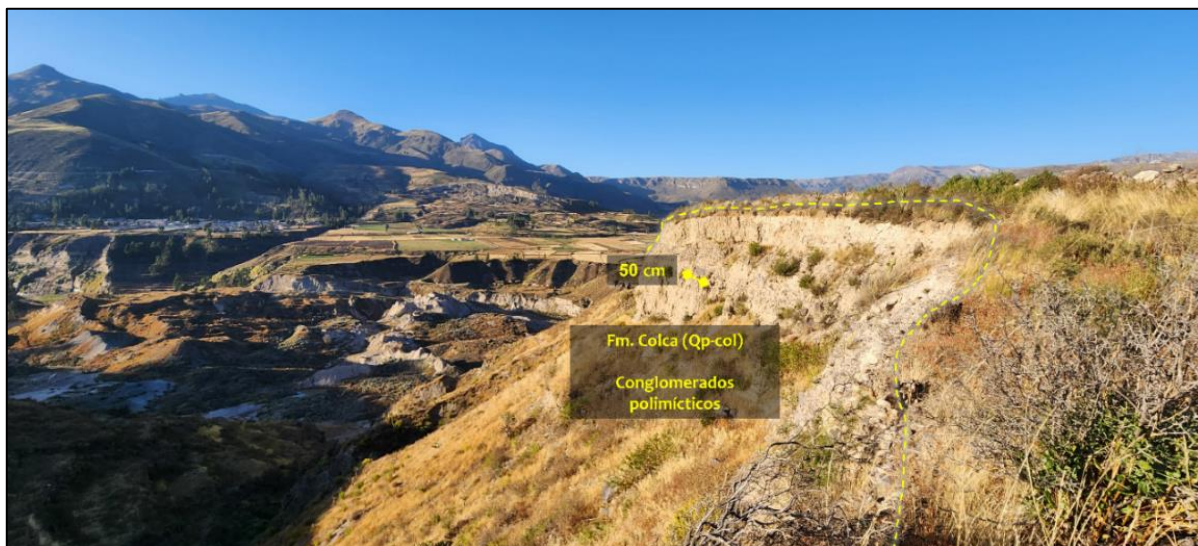
**Sector deslizamiento de Achoma:** El substrato está constituida por intercalaciones de limoarcillitas de color pardo oscuro con laminación paralela, niveles de areniscas no litificadas de color gris con laminaciones paralelas y oblicuas (Formación Colca); hacia el tope se observan niveles de conglomerados polimícticos con diámetros de clastos que varían entre 1 - 50 cm, de formas sudredondeados a redondeados (figura 1). Esta secuencia corresponde a una zona de transición entre los depósitos finos del lago y los depósitos aluviales y fluviales provenientes de las márgenes de la cuenca, por consiguiente, esta secuencia sedimentológicamente corresponde a un medio lacustre (Zavala, et al., 2012).

de resistencia compresiva blanda a media (5 - 30 Mpa), muy fracturadas, alteradas por sectores y moderadamente meteorizadas (Zavala, et al., 2012).

**Figura 1.** Unidad geológica en el deslizamiento Achoma. UTM E: 211969, N: 8266511.

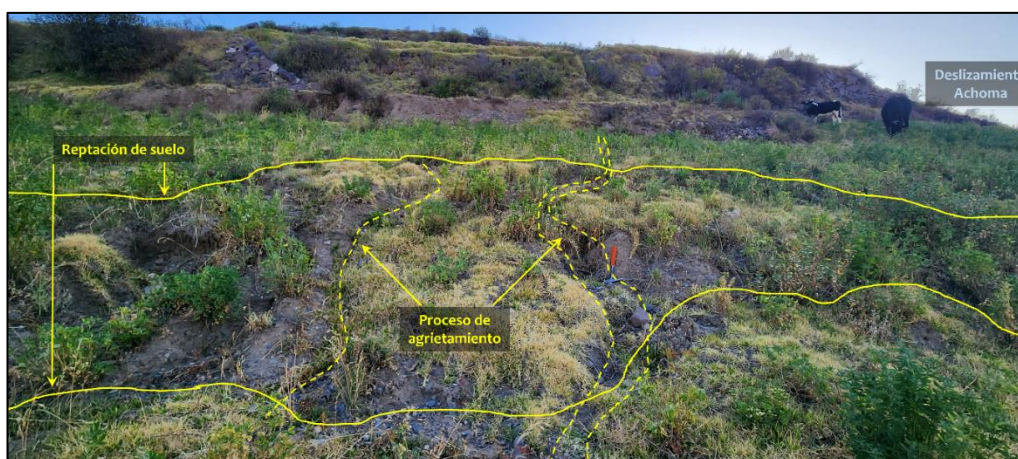
En la actualidad, en la inspección de campo al deslizamiento Achoma de fecha 10 de junio 2023, se ha identificado procesos de agrietamiento en el punto UTM E: 212138, N: 8266411. Además de procesos de reptación de suelos y flujo de tierra en el punto UTM E: 212162, N: 8266420. Indicativo de que los terrenos siguen saturados, (figura 3).

**Figura 2.** Reptación de suelos y agrietamientos, coordenadas UTM E: 212138, N: 8266411.

3. En la actualidad se ha identificado procesos de agrietamiento en el punto UTM E: 212138, N: 8266411. Además de procesos de reptación de suelos y flujo de tierra en el punto UTM E: 212162, N: 8266420. Indicativo de que los terrenos siguen saturados.

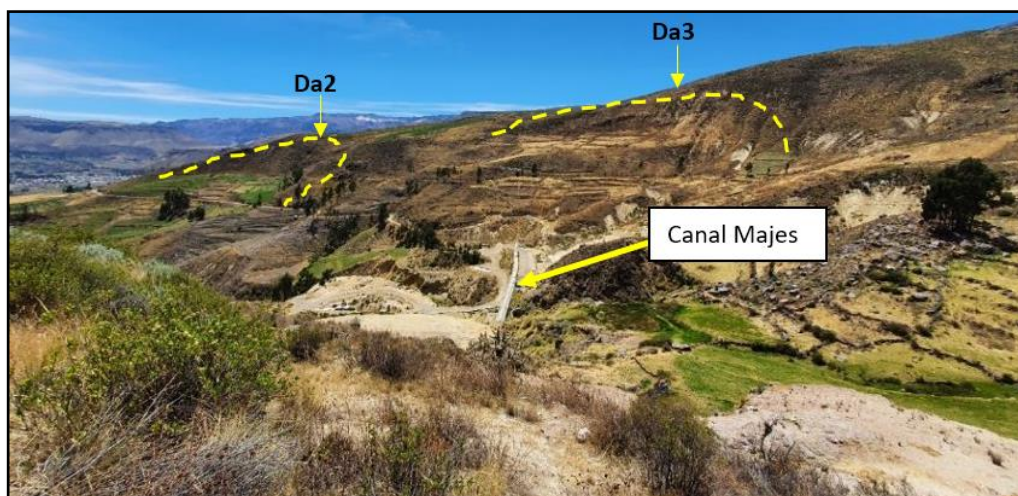
En el 2021 el INGEMMET, identificó cinco deslizamientos antiguos en el sector Collpane, uno de ellos fue denominado, **deslizamiento antiguo 3 (Da3)**, el cual se trata de un deslizamiento rotacional, su corona es de forma irregular, con escarpe parcialmente erosionado y cubierto por vegetación, informe técnico N°A7115, INGEMMET.

- **Coordenadas de la corona principal:** UTM WGS 84, zona 19s, E: 211875, N: 8263701, presenta una longitud de 575 m.
- **Altura del escarpe principal:** entre 40 – 50 m (se muestra un escarpe parcialmente erosionado y cubierto por vegetación).
- **Ancho promedio de la masa deslizada:** 150 m.
- **Coordenadas del pie del deslizamiento:** UTM WGS 84, 19s, E: 211568, N: 8264205.
- **Diferencia altitudinal entre la corona y pie de deslizamiento:** 180 m.
- **Área de la masa deslizada:** ~ 15 ha.
- **Dirección de desplazamiento de la masa movilizada:** De Sureste a Noroeste.

**Figura 3.** Deslizamiento antiguo Da3, informe técnico N° A7115 INGEMMET

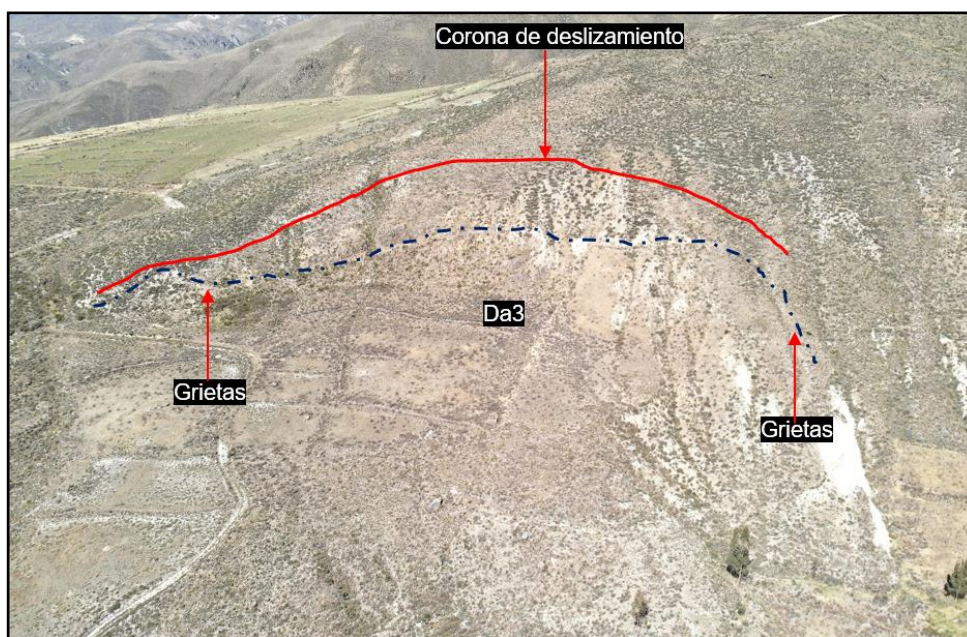
La manifestación de grietas en el terreno, a lo largo del deslizamiento, indican la reactivación de este. Se tomaron las coordenadas de las grietas (tabla 1), las cuales se presenta alineadas, siguiendo una forma de herradura, (figura 5). Asimismo, el canal Majes Siguas el tramo 9, viene siendo afectado por el movimiento del deslizamiento Da3 y probablemente por la falla geológica que cruza el sector. (**revisar Anexo 1 – Figura 10**).

**Figura 4.** Grietas en el deslizamiento Da3.

5. Se confirmó la reactivación del deslizamiento Da3, en su cuerpo se evidencian grietas con aperturas que varían entre 1 y 30 cm, extendidas con longitud de 500 m, siguiendo una forma de herradura, que exhibe un deslizamiento rotacional.

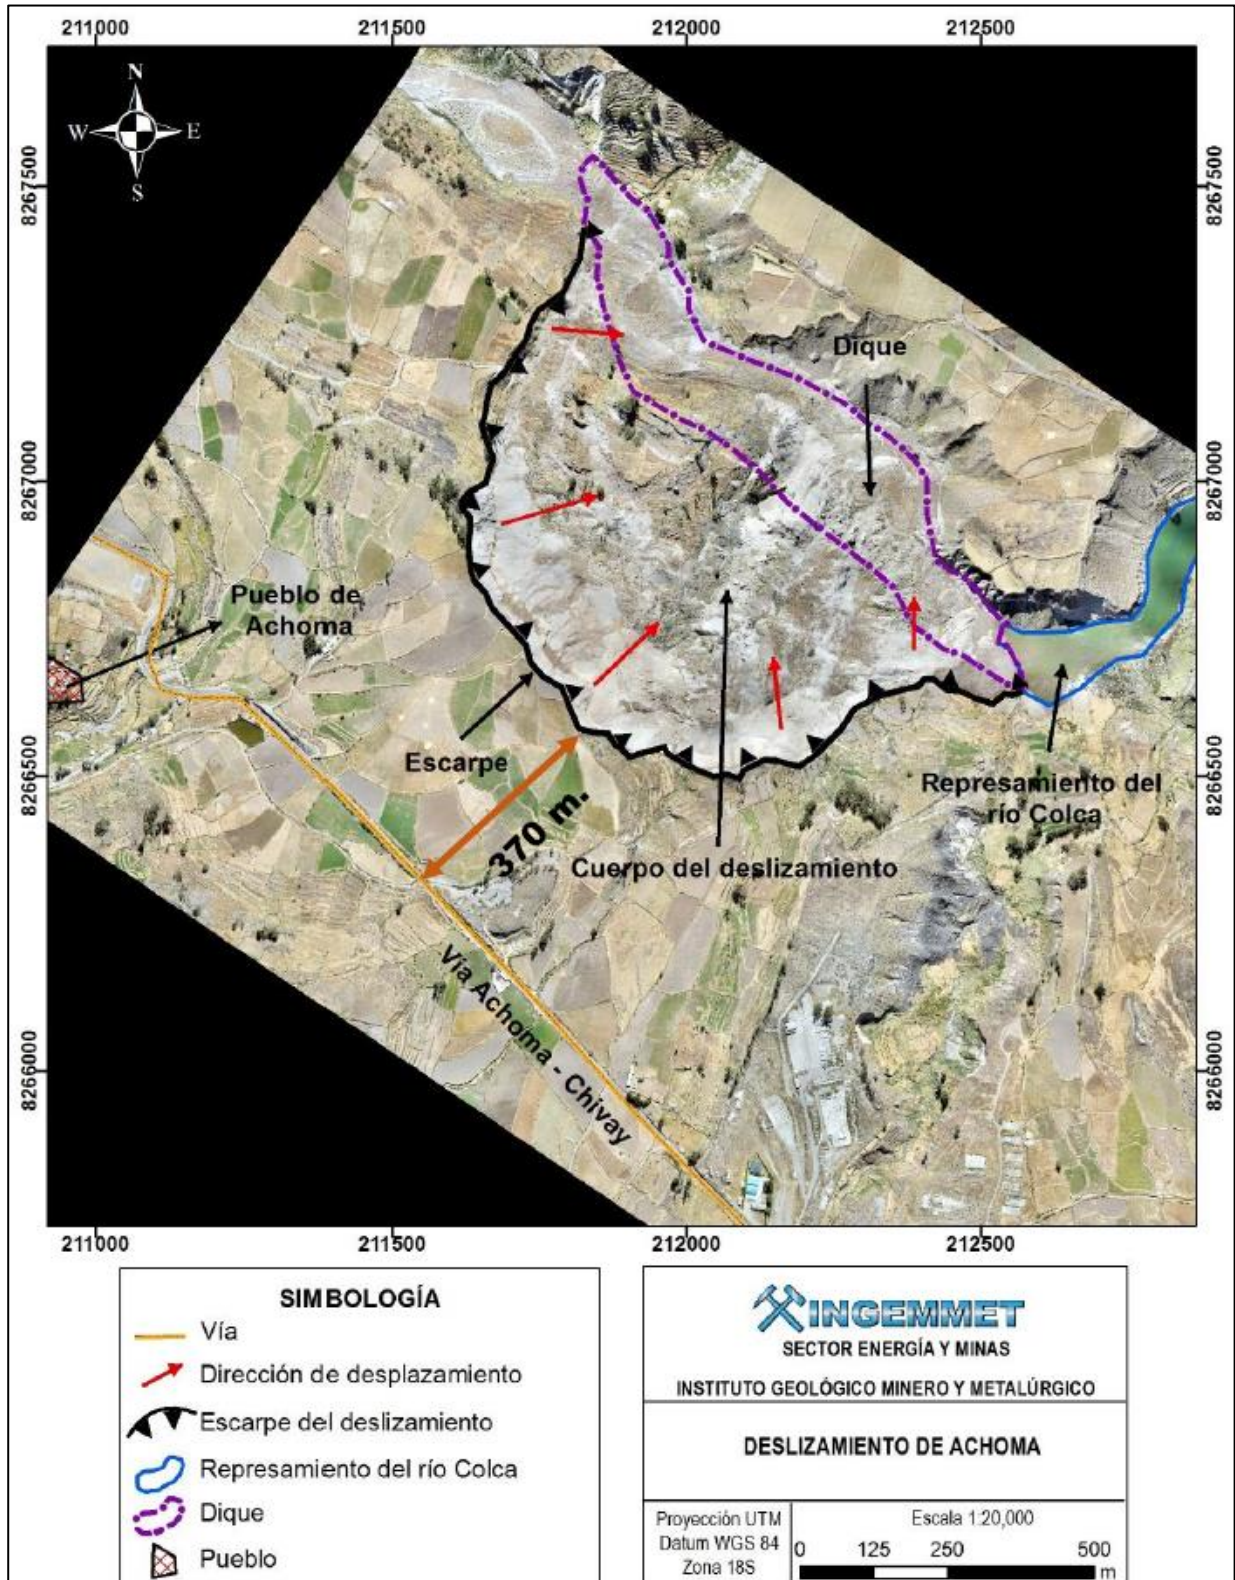
del río. El dique tiene una altura de 75 m, longitud de 1140 m, área de 165,135 m<sup>2</sup> y volumen de 5 438,675 m<sup>3</sup>. (**revisar anexo 1 - mapa 2**).

La escarpa principal del deslizamiento es de forma cóncava, tiene alturas entre 100 a 150 m con longitud de 950 m de y desplazamiento (desde la escarpa hasta el río Colca) en 500 m, siendo el área total del deslizamiento de 40 ha y un volumen de 14 447,730 m<sup>3</sup>. Informe técnico N° A7066.

**Mapa 2.** Muestra la escarpa del deslizamiento, el dique y el represamiento del río Colca. Informe técnico N° A7066. INGEMMET (2020).

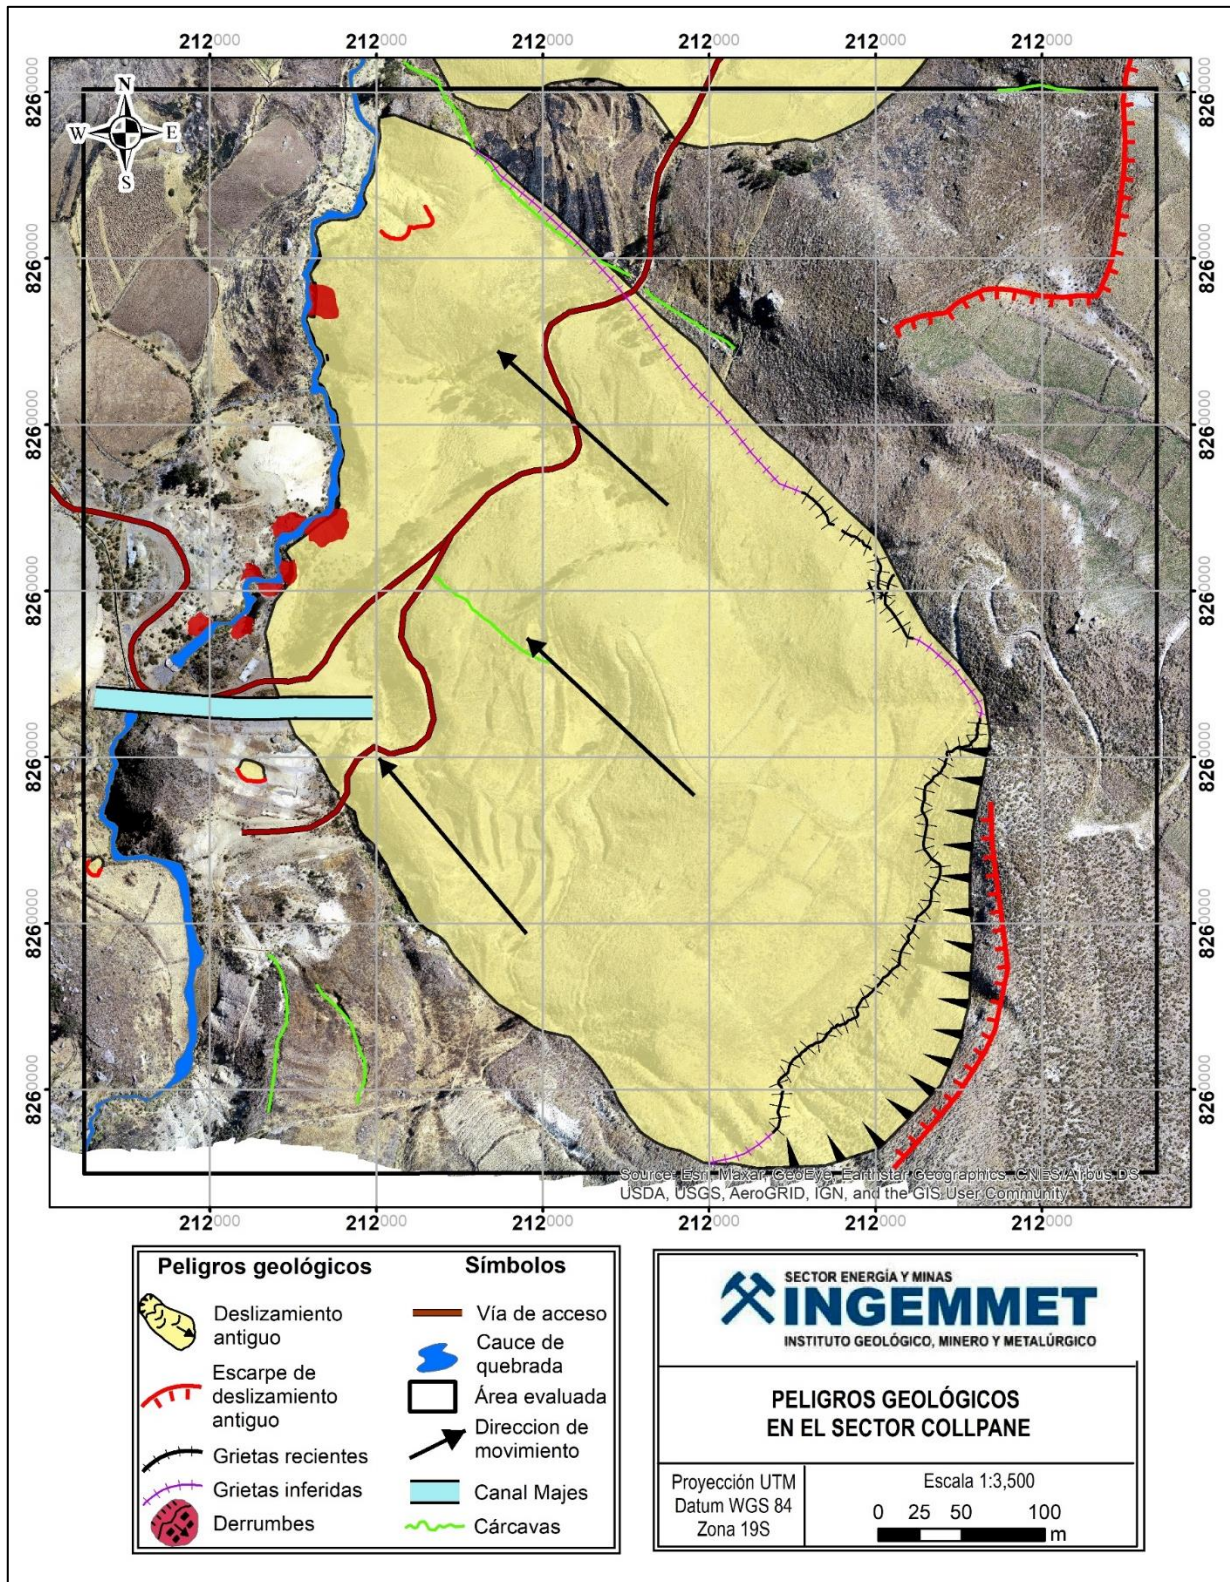
En junio del presente año, nuevos trabajos de campo permitieron ver la situación actual del peligro geológico por deslizamiento. Se contrastó el estado de los deslizamientos. De esta manera se confirmó la reactivación del deslizamiento Da3, (figura 4). Se evidenciaron grietas con aperturas que varían entre 1 cm y 30 cm, extendidas con longitudes de hasta 500 m, siguiendo una forma de herradura, que exhibe un deslizamiento rotacional antiguo. El cual posee las siguientes características: (**revisar Anexo 1 - Mapas 3 y 4**).

Mapa 4. Cartografía de peligros geológicos, deslizamiento etiquetado Da3.

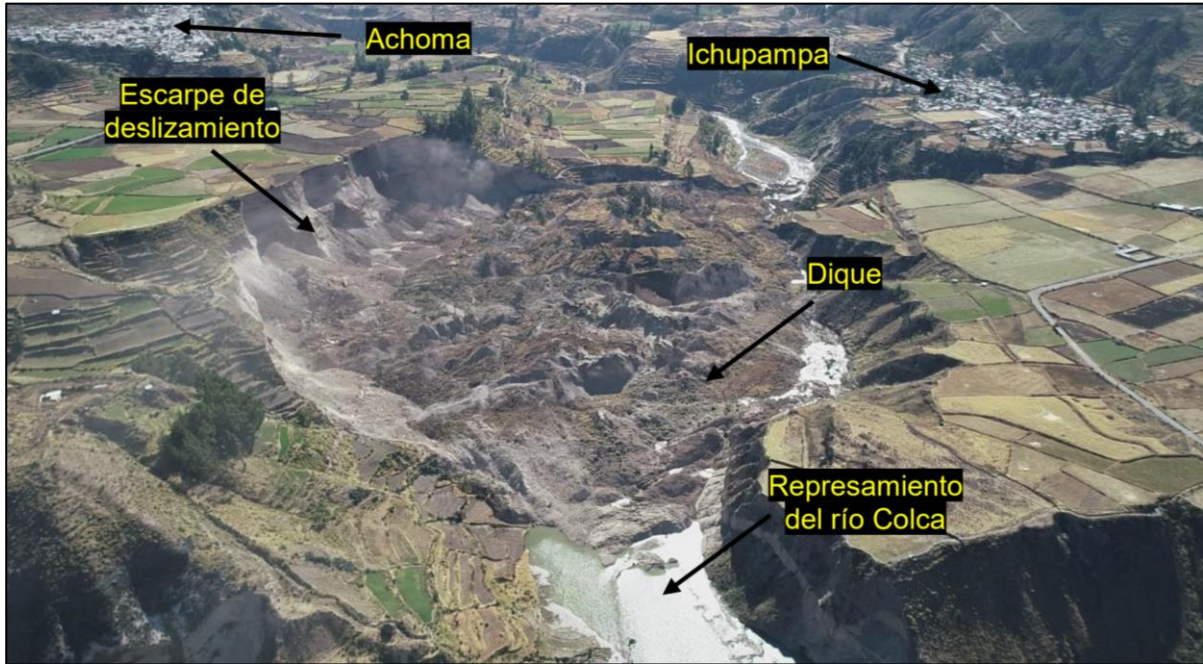
La carretera principal Achoma - Maca se encuentra a 370 m del cuerpo del deslizamiento de Achoma (**revisar anexo 1 - figuras 6 y 7**). El comportamiento del deslizamiento amenaza con generar desprendimientos que podrían llegar a afectar la carretera. Además, a menos de 200 m de la escarpa, se encuentran minifundios donde habitan familias que se dedican a la agricultura y ganadería. Informe técnico N° A7066.

**Figura 6.** Vista al Noroeste donde se observa el deslizamiento de Achoma. (Informe técnico A7066 - INGEMMET)

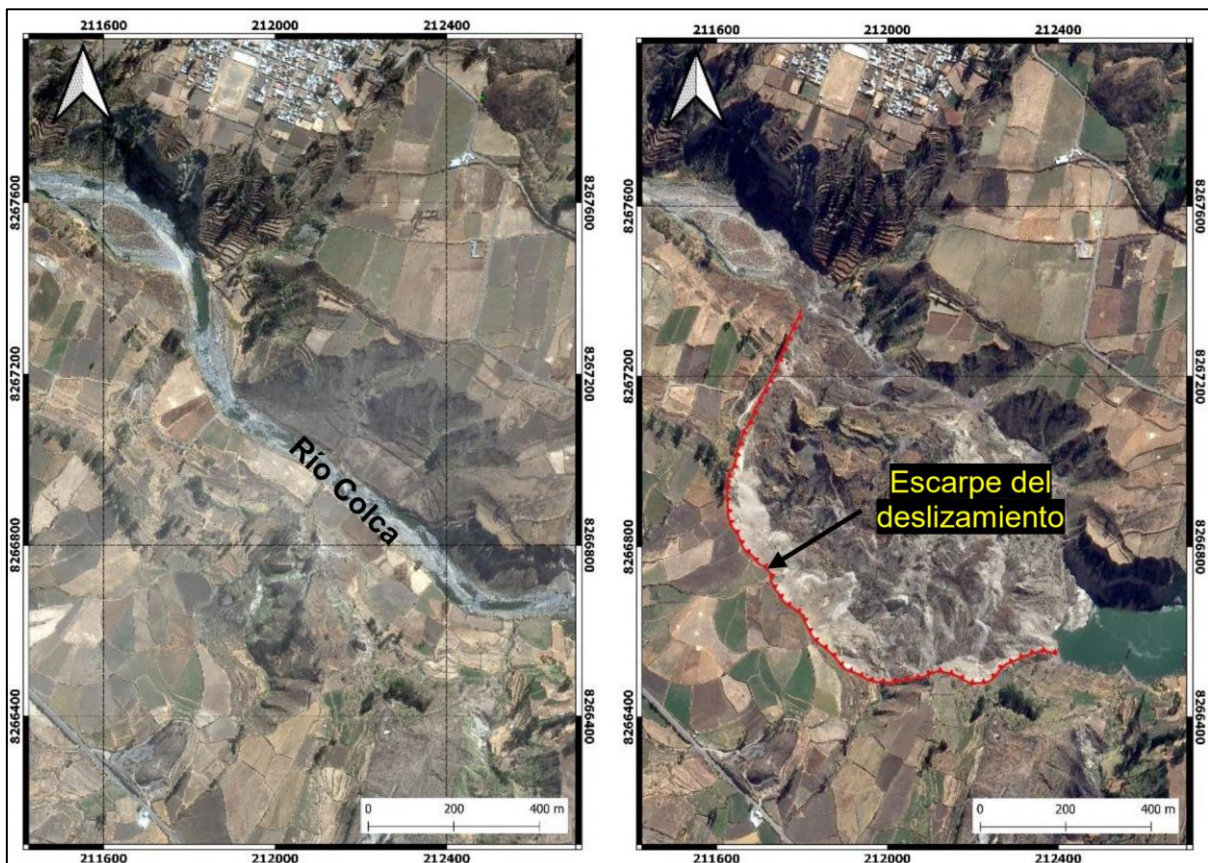
**Figura 7.** Imágenes antes y después del deslizamiento de Achoma. **Fuente:** CONIDA (Comisión Nacional de Investigación y Desarrollo Aeroespacial). (Informe técnico A7066 – INGEMMET).

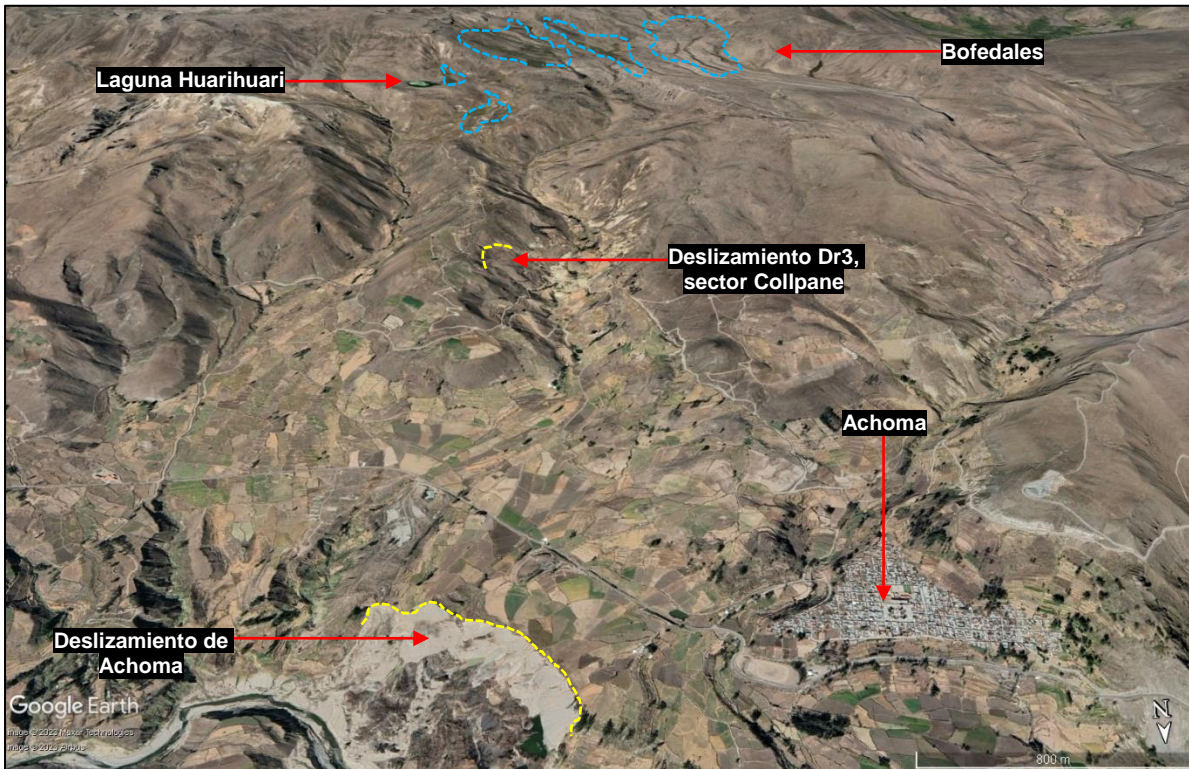
Durante los trabajos de campo, se identificaron una serie de bofedales y lagunas en la parte alta del sector Collpane. Aguas provenientes del acuífero descrito por Peña et al (2010), (**revisar anexo 1 - figuras 8 y 9**).

3. Se identificaron una serie de bofedales y lagunas en la parte alta del sector Collpane. Aguas provenientes del acuífero descrito por Peña et al, (2010); lo cual aclara, que la principal procedencia de las aguas que surgen en las laderas y piso del valle del Colca, en inmediaciones de Achoma, provienen desde las partes altas del valle. Asimismo, el incremento de surgencias de agua en la parte baja de Collpane está ligado, en menor medida, a fugas de agua a través de grietas desde el canal Majes.

**Figura 8.** Presencia de laguna Huarihuari y bofedales en la parte alta del sector Collpane

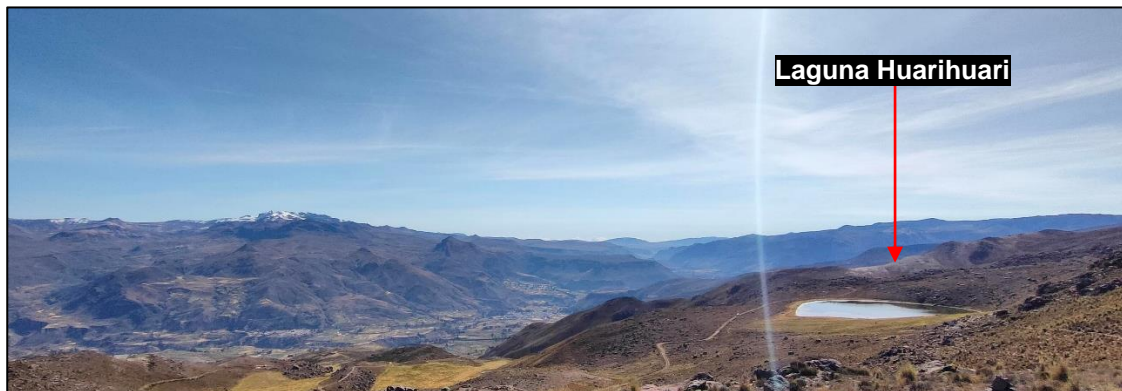
**Figura 9.** Laguna Huarihuari, coordenadas UTM E: 212472, N: 8261096

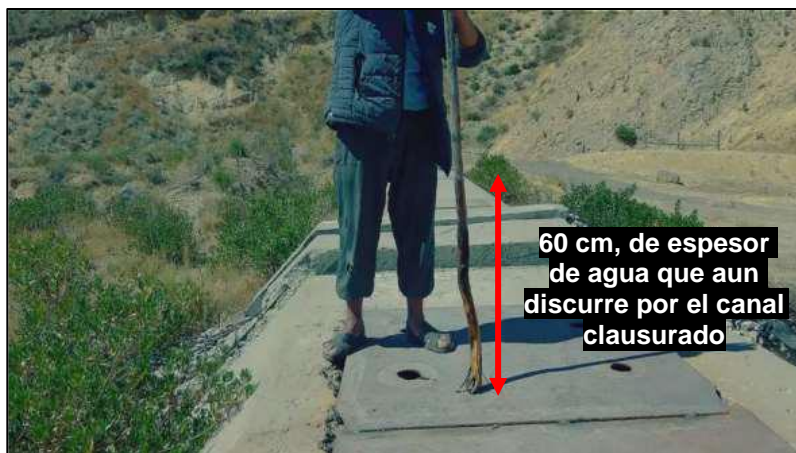
4. La manifestación de grietas en la estructura del canal Majes (tramo 9) puede estar asociado a los sismos producidos por la falla activa Chachas-Cabanaconde-Patapampa (Benavente et al.,2017), el cual cruza este sector.

**Figura 10.** Canal Majes Sigwas, presencia de agua en tramos clausurados de canal. Informe técnico N° A7115. INGEMMET (2021).

7. Las instituciones encargadas del mantenimiento del Canal Majes, deben realizar una inspección en el canal en inmediaciones del túnel número 9. Reparar las fisuras en el canal de ser el caso. Informe técnico N°A7115 (Instituto Geológico Minero y Metalúrgico, 2021). Además de estudiar la posibilidad de realizar trabajos de drenaje y estabilización en los deslizamientos de la parte alta y monitorear la zona.
