Informe Técnico N° A7404

EVALUACIÓN DEL PELIGRO GEOLÓGICO POR MOVIMIENTOS EN MASA EN LOS SECTORES RESIDENCIAL DERRAMA MAGISTERIAL, PROLONGACIÓN VÍA DE EVITAMIENTO Y IV CENTENARIO – TRES ESQUINAS DE LA CIUDAD DE CHACHAPOYAS

Departamento Amazonas
Provincia Chachapoyas
Distrito Chachapoyas

AGOSTO
2023

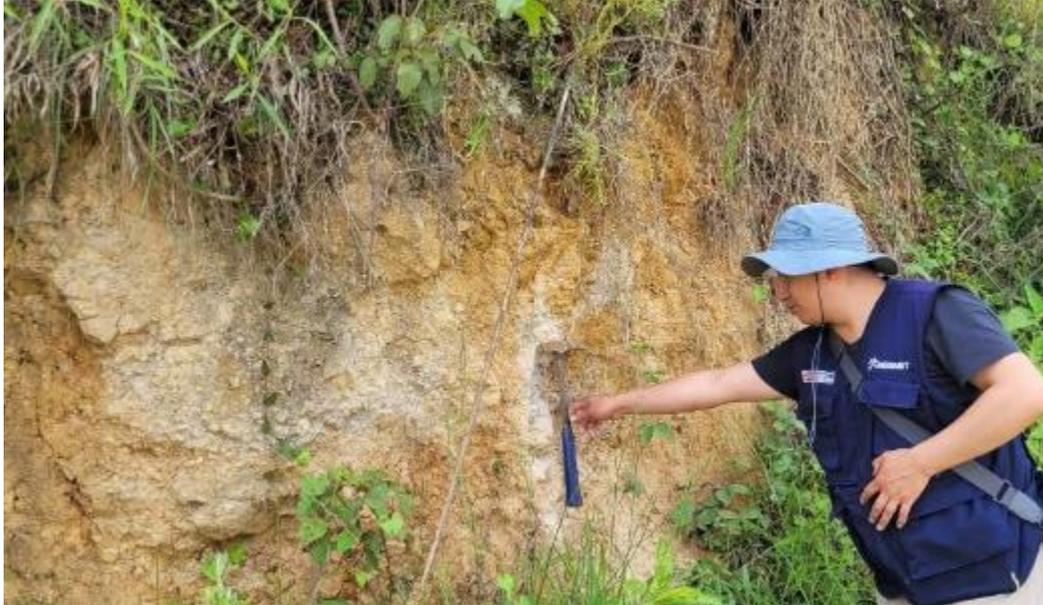
Fotografía 1. Niveles de conglomerados muy fracturados y altamente meteorizados de la Formación Inguipata. **Coordenadas:** E: 181978, N: 9309253, Z: 2290.

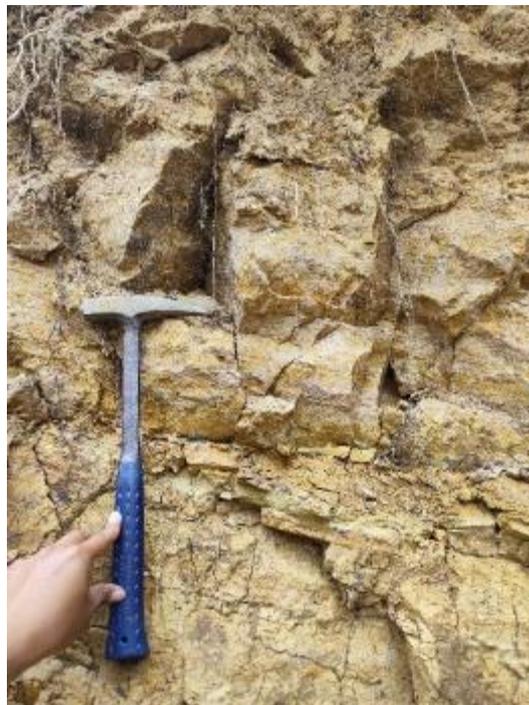
Fotografía 2. Niveles de areniscas muy fracturadas y altamente meteorizadas de la Formación Inguipata. **Coordenadas:** E: 182842, N: 9309969, Z: 2388.

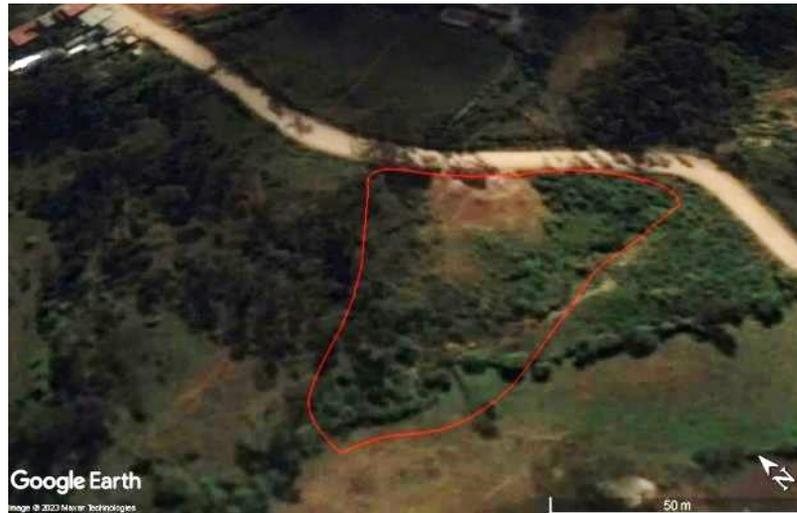
Está activo desde el 2012, presentándose como asentamientos en la vía departamental AM-109 (figura 7), para posteriormente continuar con diversos episodios de reactivación, siendo el más reciente en el 2023 (figura 8), el cual compromete la integridad de la vía AM-109 en 80 m y una línea de conducción de energía eléctrica.

Figura 7. Vista de la zona del deslizamiento DRA1 (en línea roja) en junio del 2012. **Fuente:** Google.

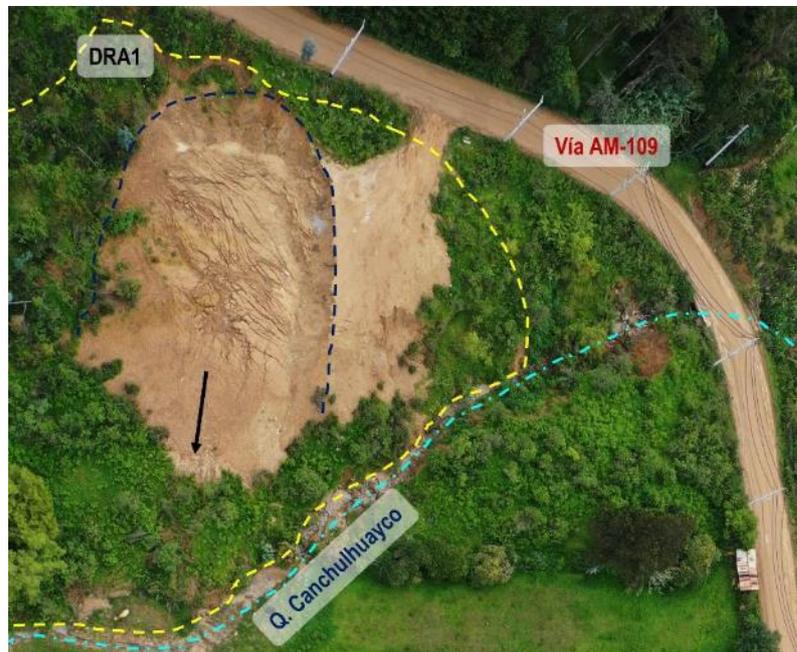
Se ubica al norte de la Residencial Derrama Magisterial y conforma un deslizamiento rotacional (4 755 m² de área y 8 246 m³ de volumen), se ha desarrollado sobre conglomerados muy fracturados y altamente meteorizados de la Formación Inguilpata y relleno compactados para afirmar la vía departamental AM-109.

Figura 8. Vista del deslizamiento DRA1 en marzo del 2023, el cuerpo del deslizamiento está delimitado por la línea discontinua amarilla, un escarpe secundario está resaltado en línea discontinua azul.

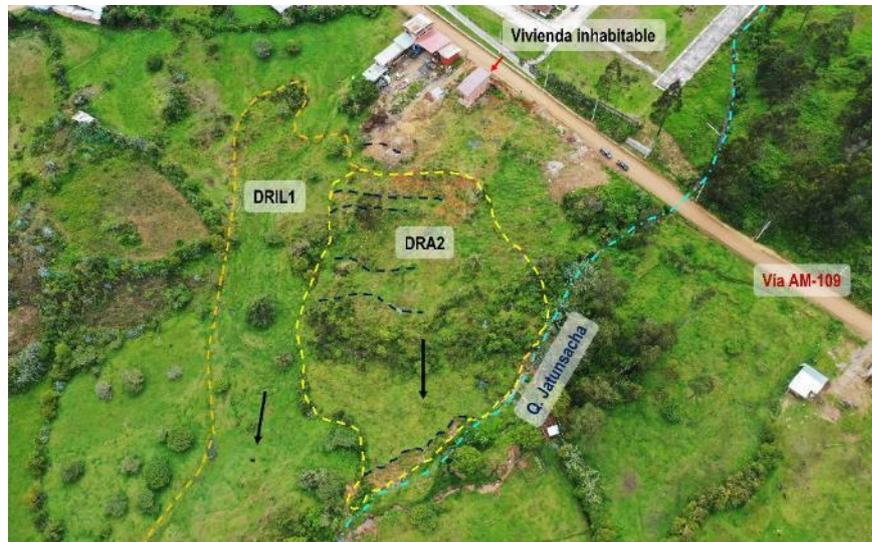
El deslizamiento activo 2 tiene un área de 7 533 m² y un volumen de 15 184 m³ ha producido afectación a una vivienda ubicada en la parte posterior de la corona (fotografía 6), debido al carácter retrogresivo del mismo que ha generado grietas de tracción que podrían configurar un nuevo escarpe en el futuro.

El deslizamiento inactivo 1 ha afectado terrenos naturales en un área de 7 871 m² y 13 492 m³, actualmente solo es apreciable la deformación del terreno debido al movimiento; sin embargo, no se descarta su reactivación ante lluvias extremas o movimiento sísmico fuerte.

Figura 9. Vista del deslizamiento rotacional activo DRA 2 (a la derecha) y el deslizamiento rotacional inactivo DRIL 1 (a la izquierda) ubicados al oeste de la Residencial Derrama Magisterial.

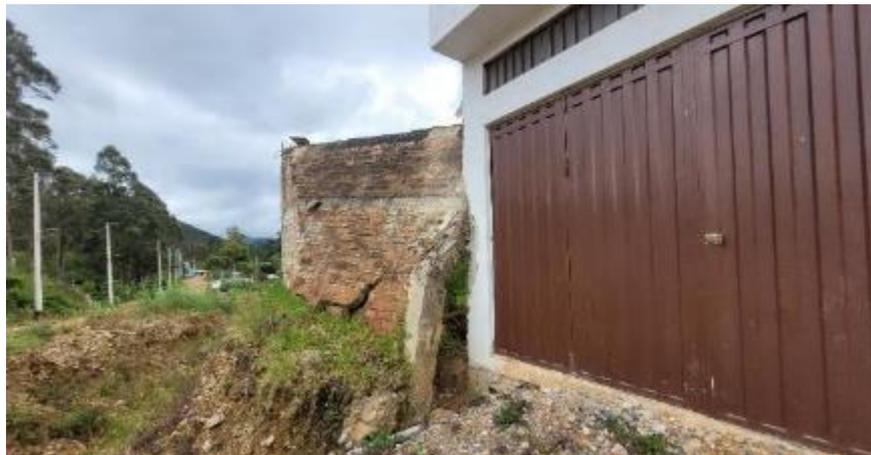
Fotografía 6. Muro colapsado de la vivienda afectada por el deslizamiento rotacional activo 2.
Coordenadas: E: 181984; N: 9309266; Z: 2293.

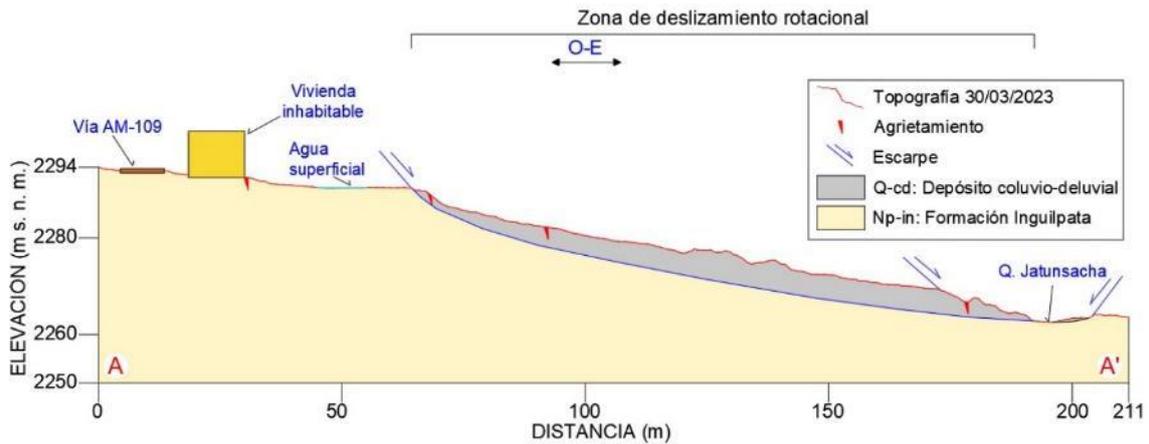
En el perfil longitudinal A-A' (figura 10) se aprecia la distribución de los materiales geológicos (Formación Inguipata y depósitos coluvio deluviales), así como los agrietamientos dentro del deslizamiento y por tracción detrás de la corona.

Figura 10. Perfil longitudinal A-A' que representa la distribución de los materiales geológicos, agrietamientos y estructuras expuestas a daños.

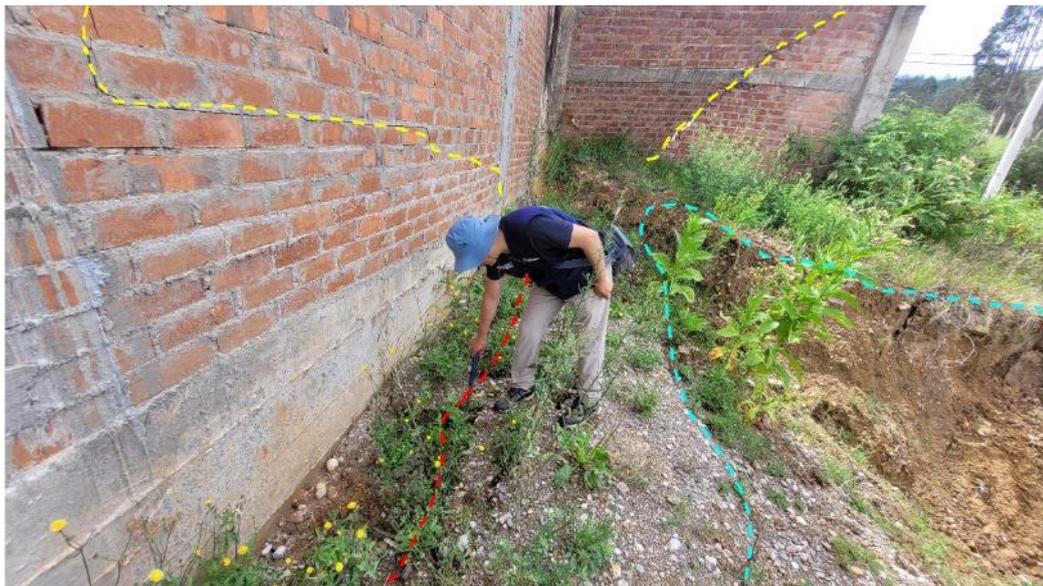
Los agrietamientos de tracción, generados por el movimiento retrogresivo del deslizamiento han generado fracturamientos en una vivienda (Figura 11); además, se ha ubicado una gran cantidad de agua acumulada en la parte superior del deslizamiento (Fotografía 7) lo que configura un factor que ha favorecido la generación del movimiento en masa, cuyo escarpe principal se ubica a 50 m al oeste de la vía departamental AM-109 y muestra un salto vertical de hasta 2.5 m (Fotografía 8).

Figura 11. Agrietamiento de tracción en la parte posterior de la corona del deslizamiento DRA2 (en línea roja) que ha afectado una vivienda (fracturas estructurales en amarillo), además un sector de erosión demarcado en línea celeste. **Coordenadas:** E: 181979; N: 9309265; Z: 2293.

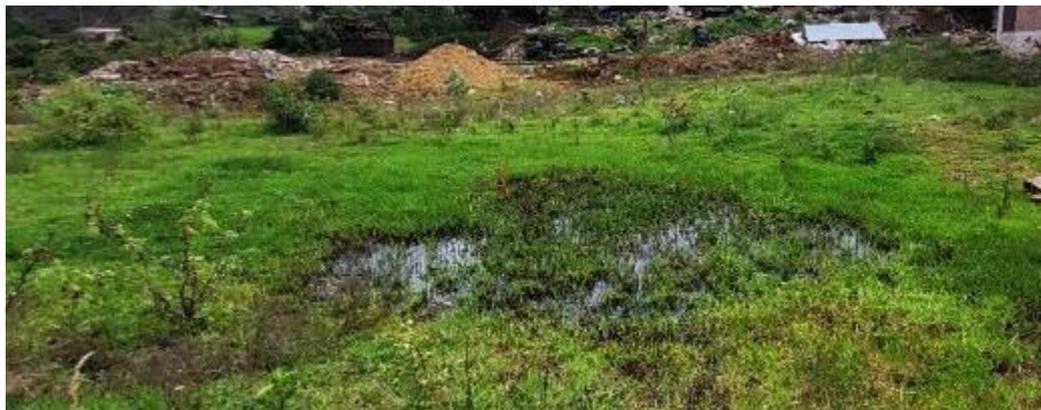
Fotografía 7. Presencia de agua en la parte superior del deslizamiento. **Coordenadas:** E: 181954; N: 9309267; Z: 2290.

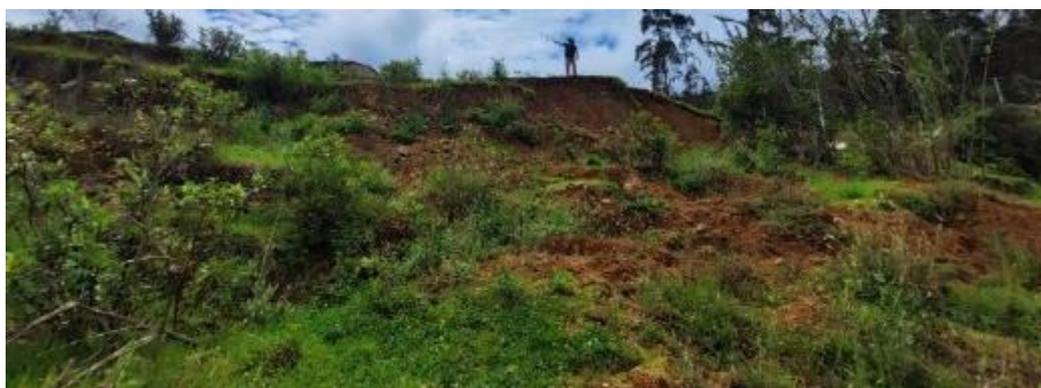
Fotografía 8. Vista del escarpe principal del deslizamiento DRA2. **Coordenadas:** E: 181923; N: 9309268; Z: 2284.

- Área: 7 533 m².
- Perímetro: 364 m.
- Volumen: 15 184 m³.
- Diferencia de alturas corona y pie de deslizamiento: 24 m.
- Longitud horizontal corona a punta: 116 m.
- Ángulo de corona al pie del deslizamiento: 11.7°.
- Dirección del movimiento: N264° (E-O)
- Ancho de la superficie de falla: 60 m.
- Salto principal: 2.5 m.

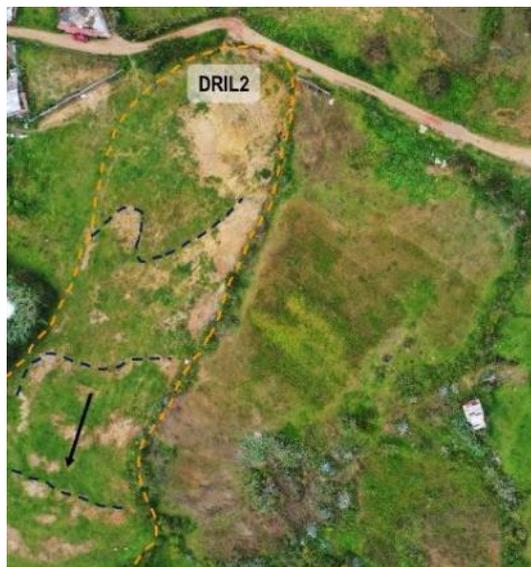
Cubre un área de 7 996 m² y un volumen de 13 324 m³, se ubica al noroeste del DRIL1; es apreciable debido a la deformación que causó al terreno; no descartando una reactivación del movimiento ante lluvias extremas o movimientos sísmicos intensos, lo que llevaría a no solo la afectación de la ladera, sino también a una trocha carrozable ubicada en su parte alta (figura 12).

Figura 12. Vista del deslizamiento rotacional inactivo latente 2, al oeste del sector Residencial Derrama Magisterial.

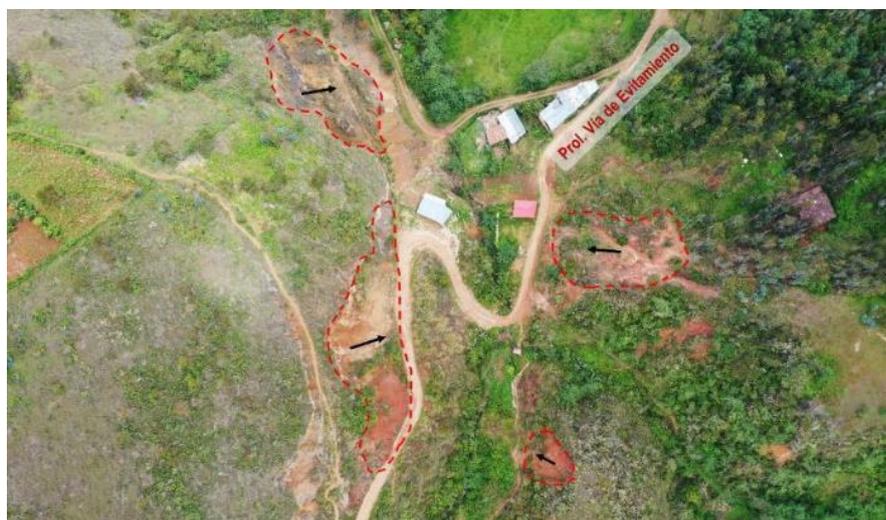
En el sector Prolongación Vía de Evitamiento, al este de la zona evaluada, se han cartografiado 3 deslizamientos rotacionales activos y un derrumbe activo (figura 13 mapa 5); además, mediante el cartografiado con dron, también se han identificado 4 derrumbes activos ubicados al sur del sector Prolongación Vía de Evitamiento (figura 13) cuya área combinada suma 3 631 m², generados por la excavación de las laderas para la conformación de las vías de comunicación.

Figura 13. Derrumbes activos ubicados al sur del sector Prolongación Vía de Evitamiento.

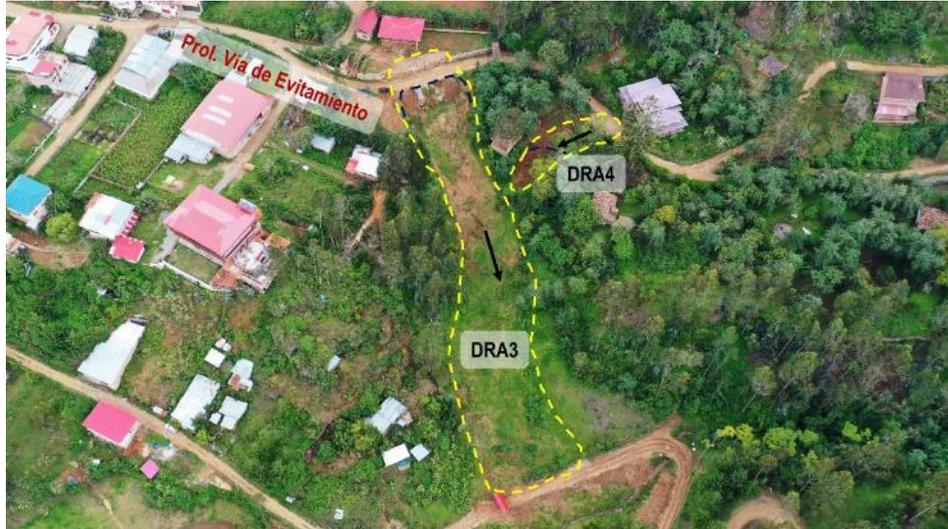
Los deslizamientos rotacionales activos de este sector se encuentran próximos el uno del otro (figura 14), han afectado a la prolongación de la vía de evitamiento (figura 15), generando la necesidad de realizar actividades de relleno para la rehabilitación de la vía.

Figura 14. Vista de los deslizamientos DRA3 y DRA 4 en el sector Prolongación Vía de Evitamiento.

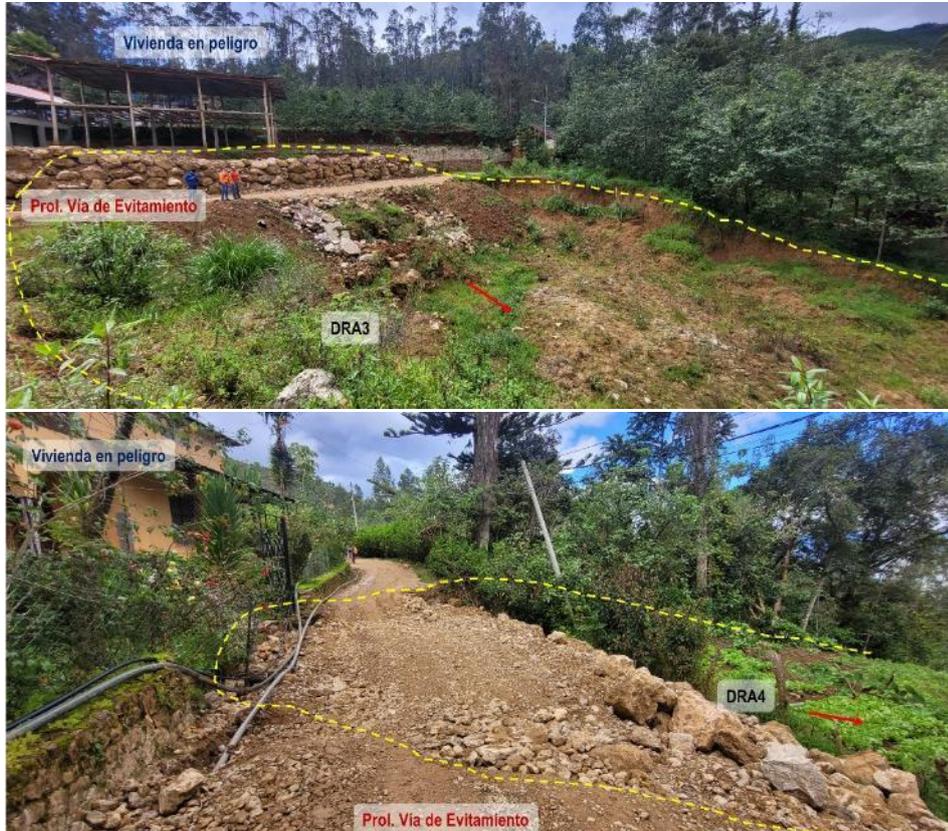
Figura 15. Vista de los deslizamientos DRA3 (arriba, coordenadas E: 182895; N: 9308919); DRA 4 (abajo, Coordenadas E: 182918; N: 9308857).

Además, estos deslizamientos han puesto en peligro a dos viviendas ubicadas en la parte posterior de su corona (figura 15) y a una vivienda ubicada entre ambos deslizamientos (figura 16).

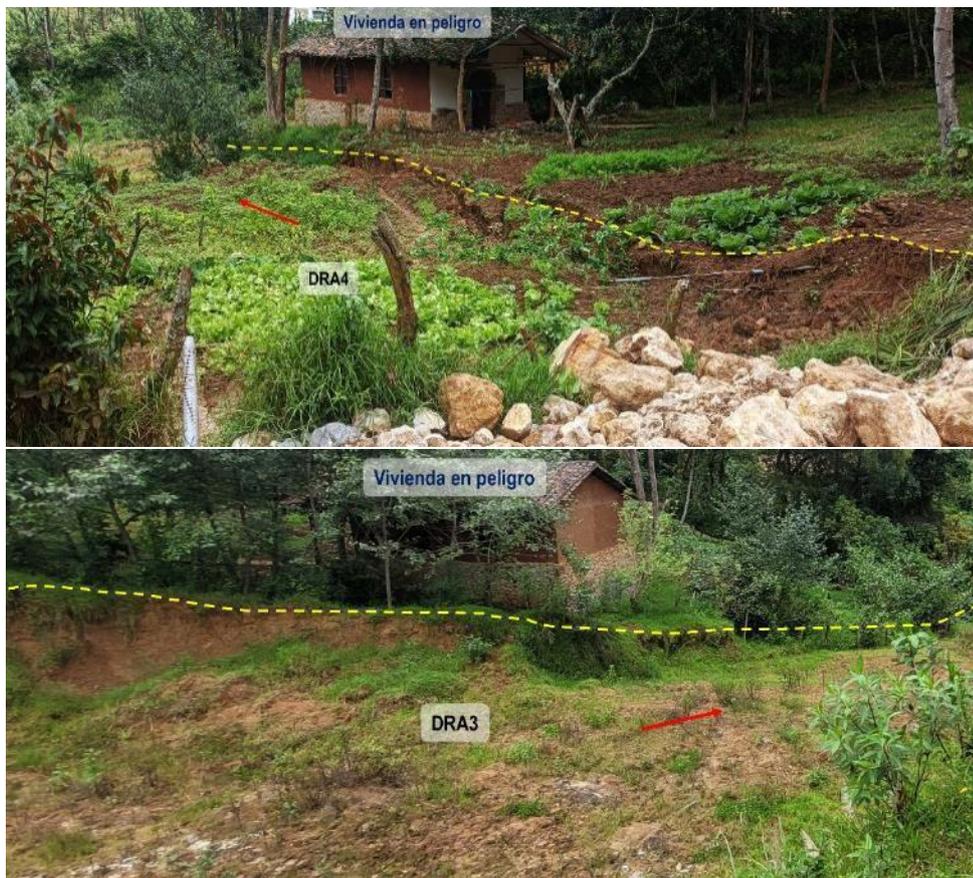
Figura 16. Vivienda en peligro ubicada al margen izquierdo del deslizamiento DRA3 (arriba) y a la margen derecha del deslizamiento DRA4 (abajo). **Coordenadas:** E: 182898; N: 9308879; Z: 2401.

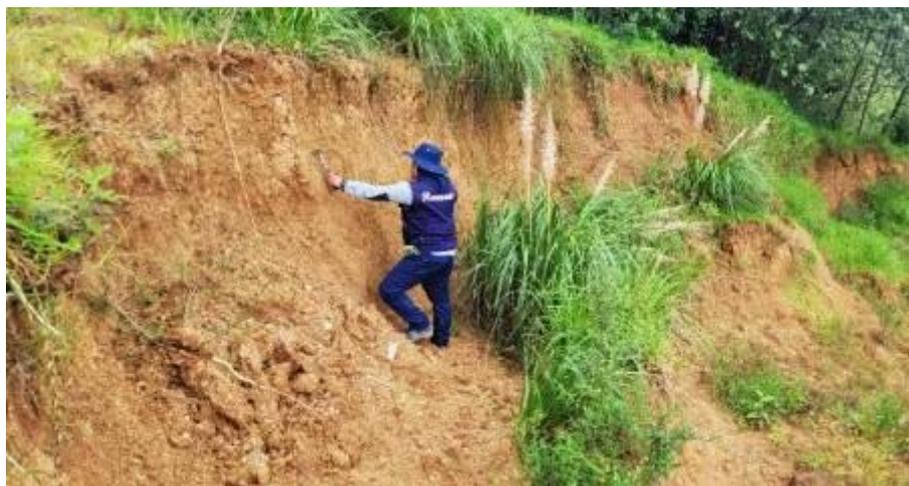
El deslizamiento DRA3 muestra un salto vertical de hasta 4m (figura 17), mientras el deslizamiento DRA4 tiene un salto vertical de hasta 1 m (figura 18).

Figura 17. Salto vertical del escarpe principal del deslizamiento DRA3. **Coordenadas:** E: 182913; N: 9308904; Z: 2401.

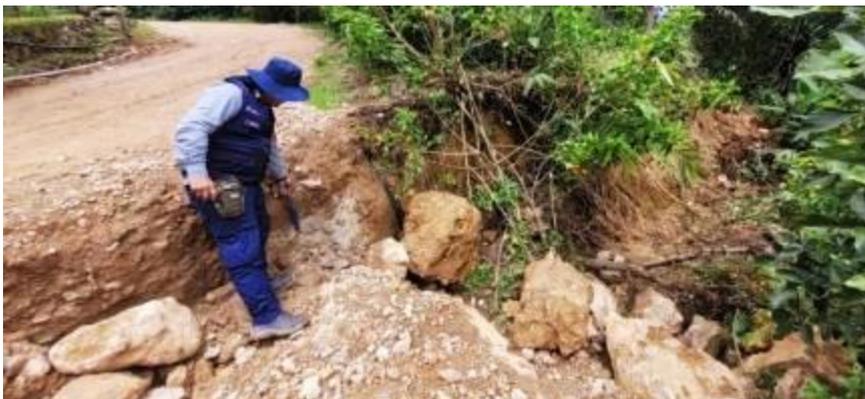
Figura 18. Salto vertical del escarpe del deslizamiento DRA4. **Coordenadas:** E: 182907; N: 9308843; Z: 2402.

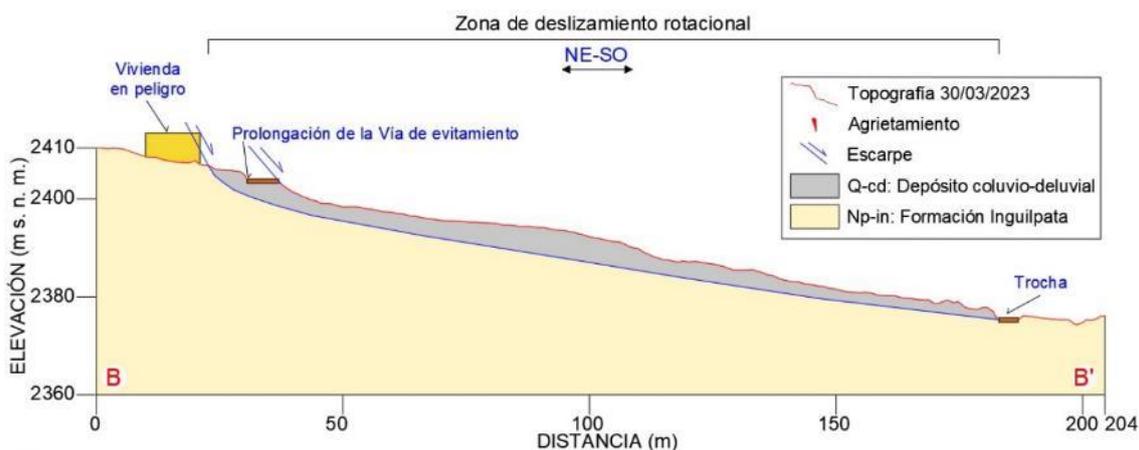
En la figura 19 se muestra el perfil longitudinal B-B', donde se observa la distribución de los suelos coluvio deluviales y de la Formación Inguilpata en la zona del deslizamiento DRA3; además, en la figura 20 se observa la ubicación del escarpe principal (sobre la prolongación de la Vía de evitamiento) y del escarpe secundario (bajo la trocha).

Figura 19. Perfil B-B' que muestra la distribución de los materiales geológicos e infraestructura afectada por el deslizamiento rotacional activo 3.

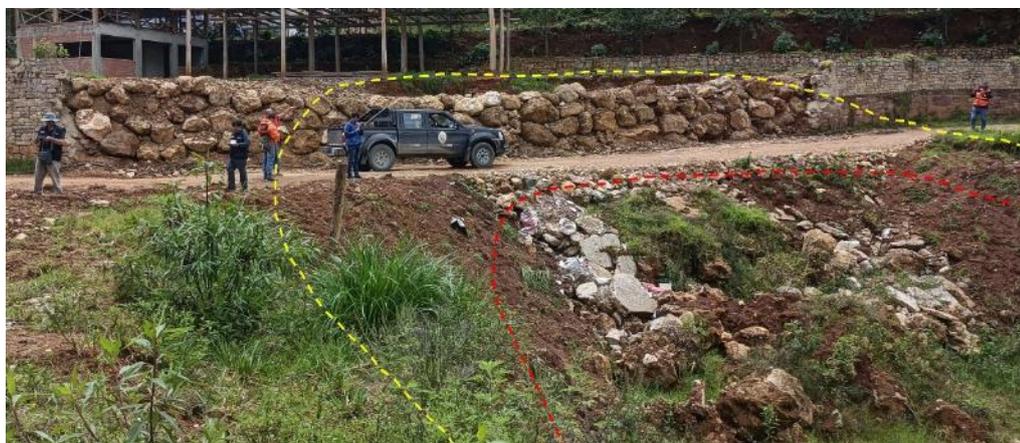
Figura 20. Vista del escarpe principal (en amarillo) y del secundario (en rojo) del deslizamiento DRA3. **Coordenadas:** E: 182914; N: 9308921; Z: 2405.

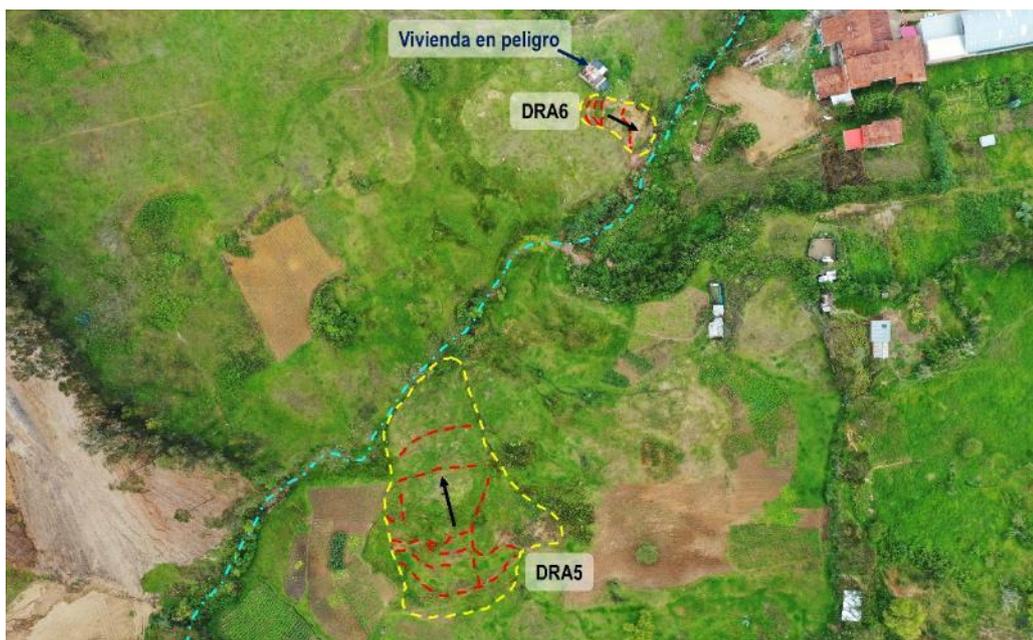
Estos deslizamientos se han desarrollado sobre terrenos de media a fuerte pendiente (5° a 25°) que conforman geformas de vertiente con depósito de deslizamiento; estos terrenos tienen abundante agua subterránea, reflejado en varios manantiales y bofedales.

Figura 21. Vista de los deslizamientos rotacionales activos 5 y 6.

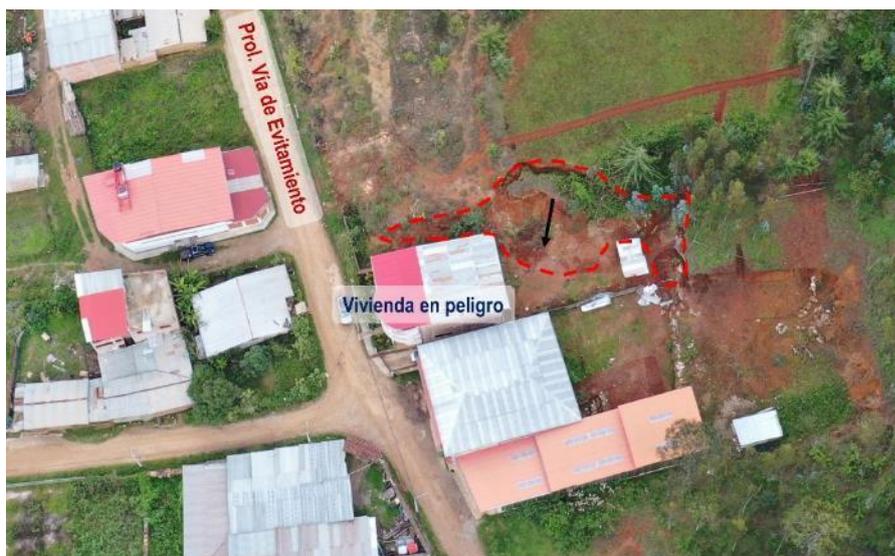
Abarca un área de 261 m² y un volumen de 294 m³ se han desarrollado sobre un terreno de fuerte pendiente (15° a 25°) que conforman geoformas de vertiente coluvio deluvial que cubre los conglomerados y areniscas muy fracturadas y altamente meteorizadas de la Formación Inguilpata.

Figura 22. Vista del derrumbe activo DA1 que pone en peligro a una vivienda ubicada en su parte inferior.

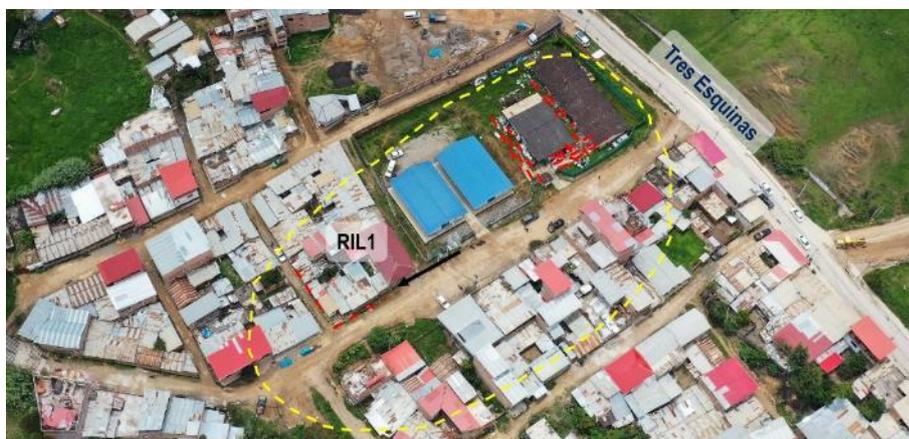
Este movimiento en masa se ubica al oeste de la calle Tres Esquinas (figura 23) abarcando terrenos de un establecimiento de salud inhabitable y de algunas viviendas que presentan fracturas estructurales.

Figura 23. Vista de la zona de reptación de suelos inactiva latente 1.

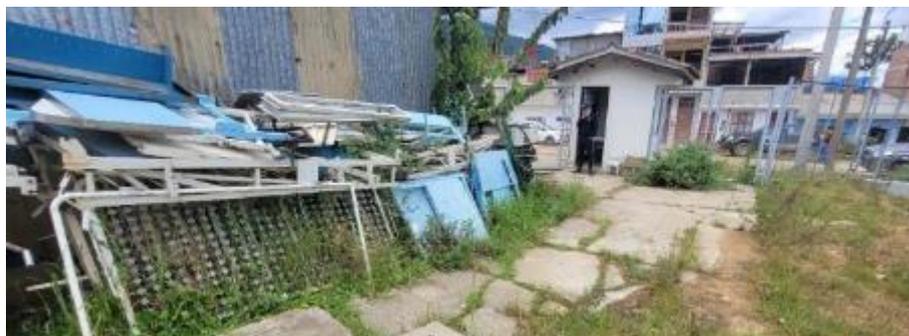
Durante los trabajos de campo se corroboraron los daños estructurales en la infraestructura (fotografía 9), con ausencia de nuevos daños durante los meses recientes; sin embargo, no se descarta la reactivación del movimiento ante sobresaturación del terreno por lluvias extremas o movimiento sísmico intenso.

Fotografía 9. Estado de las instalaciones del establecimiento de salud afectado por reptación de suelos. Coordenada: E: 182791; N: 93309746; Z: 2367.

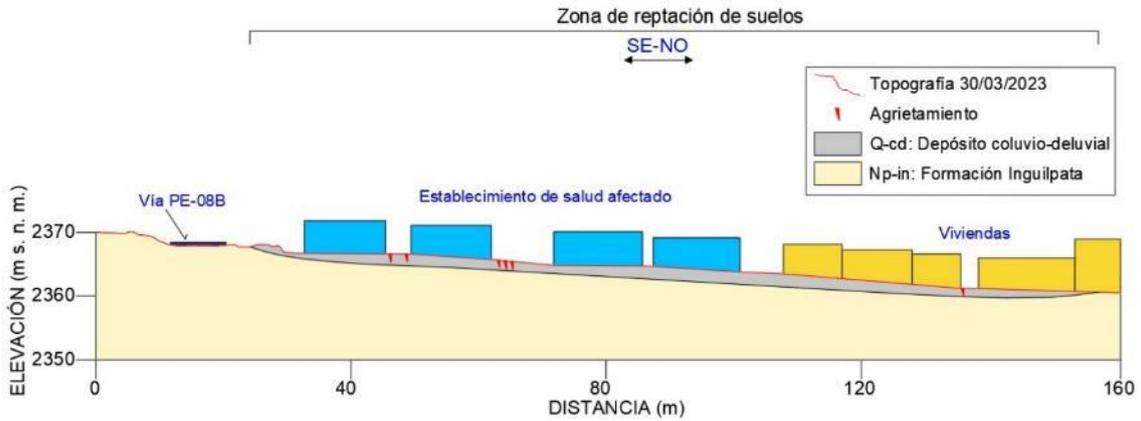
Figura 24. Perfil C-C' que muestra la distribución de los materiales geológicos e infraestructura afectadas en la zona de reptación de suelos RIL1.

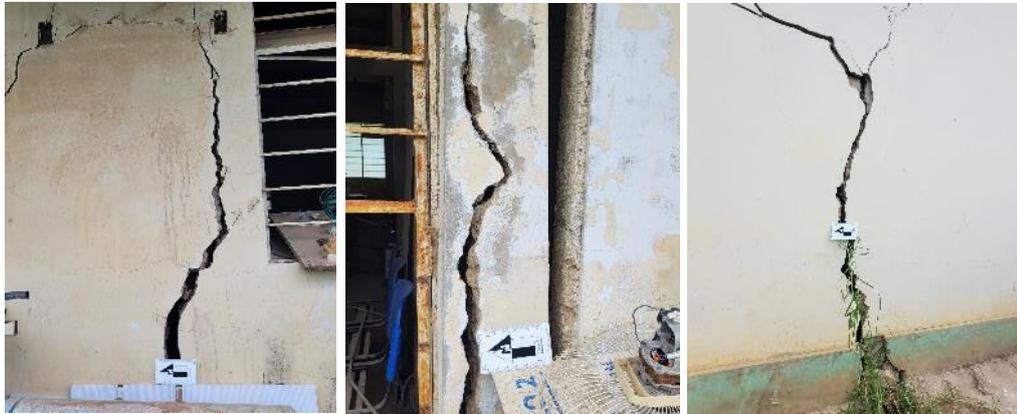
Los daños en el establecimiento de salud, en paredes (fotografía 10) y pisos (fotografía 11), sin alguna medida de mitigación de riesgos; hasta el momento de la evaluación en campo, han generado que la infraestructura permanezca inhabitable, para perjuicio de los usuarios de esta infraestructura pública.

Fotografía 10. Muestra de agrietamientos en paredes del establecimiento de salud afectado por reptación de suelos.

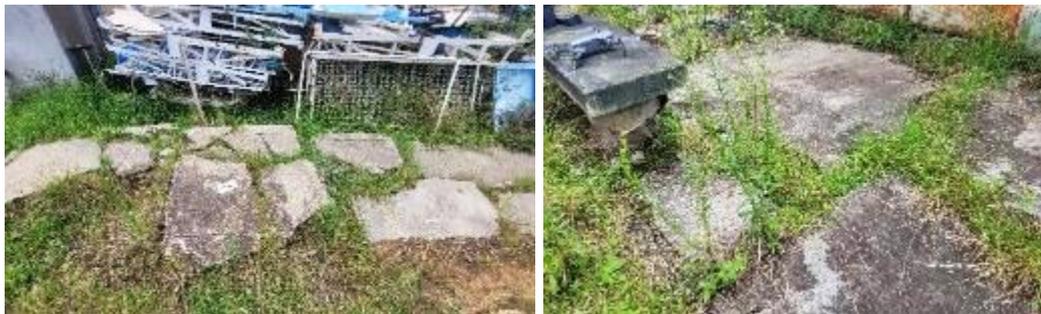
Fotografía 11. Muestra de agrietamientos en veredas del establecimiento de salud afectado por reptación de suelos.

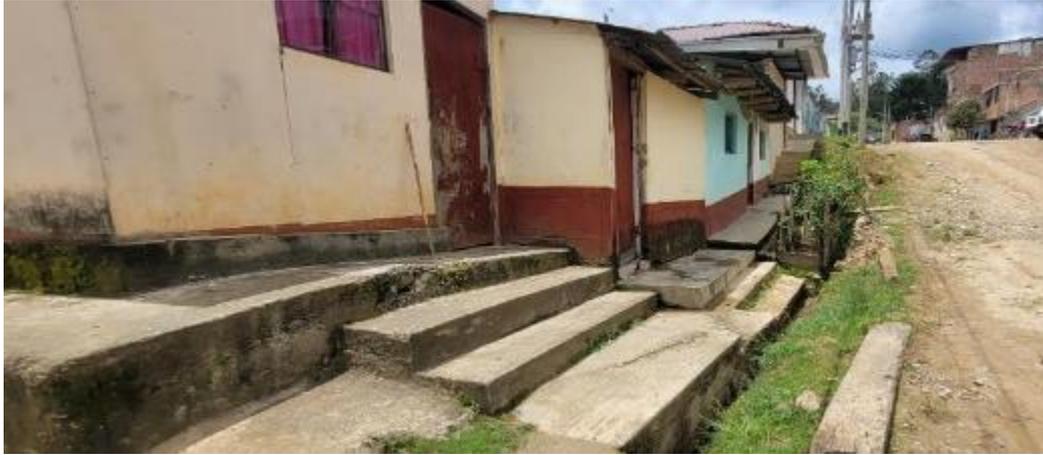
Las viviendas ubicadas al oeste también han sido afectadas por la reptación de los suelos, provocando hundimientos (fotografía 12) y alzamientos del terreno, que a su vez han fracturado a las infraestructuras de las viviendas.

Fotografía 12. Viviendas afectadas por hundimiento debido al proceso de reptación de suelos.
Coordenadas: E: 182727; N: 9309770; Z: 2360.

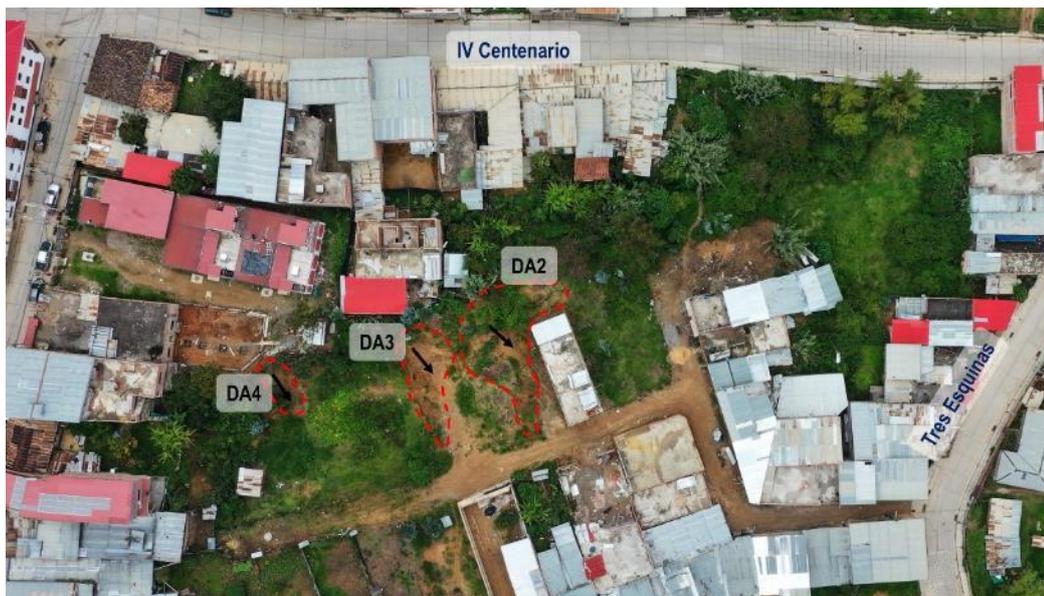
Corresponden a tres derrumbes ubicados al oeste de la calle IV Centenario (figura 25), en terrenos con pendiente fuerte a muy fuerte (25° a 45°) y sobre suelos areno limosos de depósitos coluvio deluviales que cubren a areniscas y limolitas muy fracturadas y altamente meteorizadas de la Formación Inguilpata.

Figura 25. Vista de los derrumbes activos 2, 3 y 4 al oeste de la calle IV Centenario.

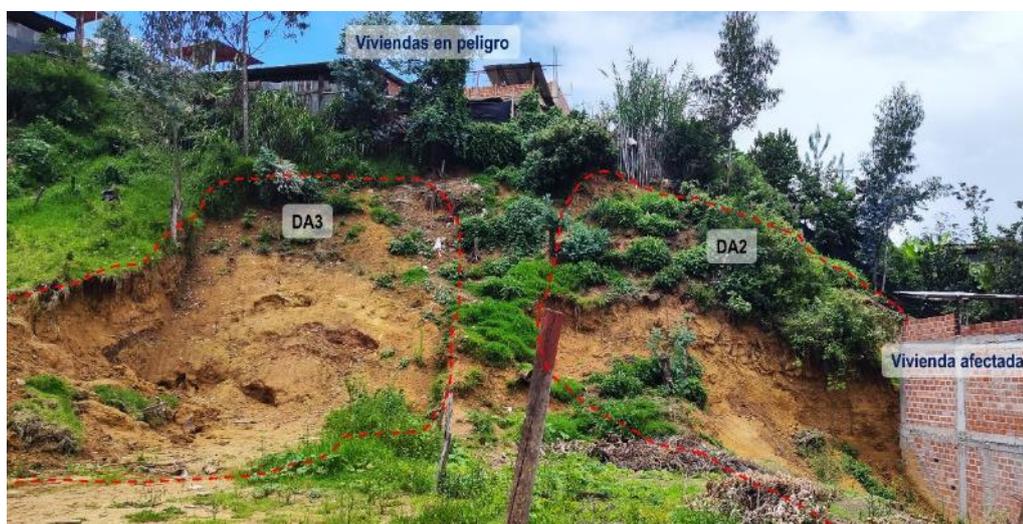
Figura 26. Vista de los derrumbes activos 2 y 3. **Coordenadas:** E: 182833; N: 9309977; Z: 2385.

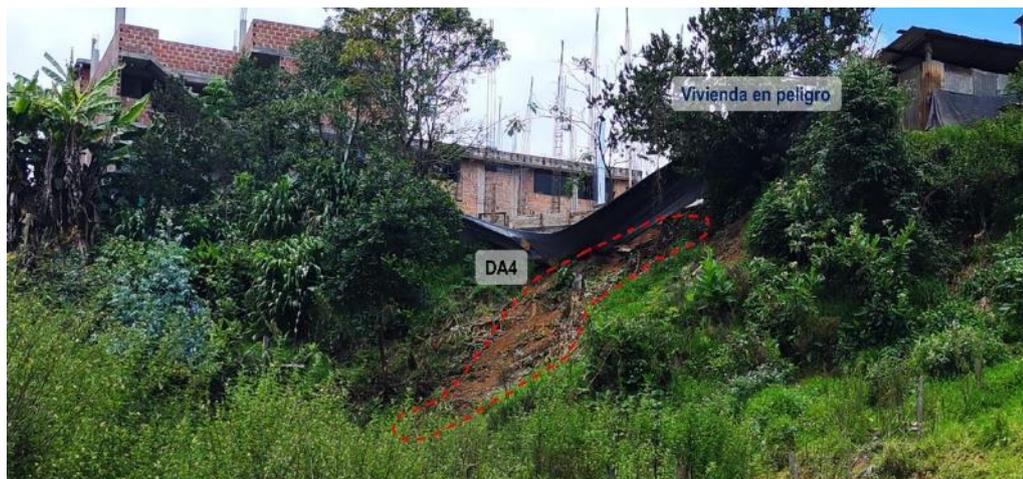
Figura 27. Vista del derrumbe activo 4. **Coordenadas:** E: 182838; N: 9310007; Z: 2391.

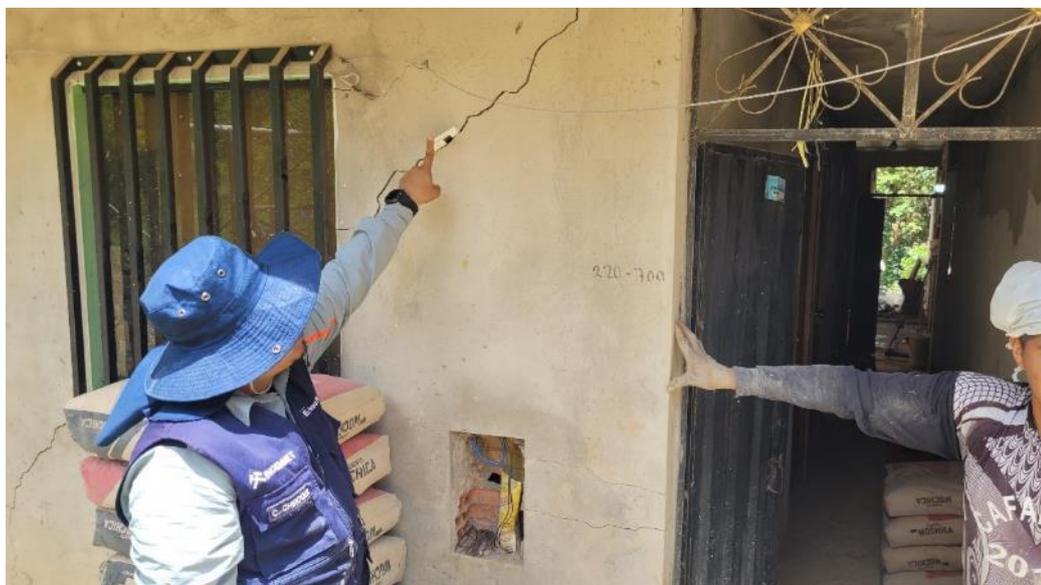
Además, se resalta la inadecuada cimentación de viviendas en el área circundante, reflejado en habituales agrietamientos en las paredes recién construida (fotografía 13).

Fotografía 13. Fractura en una pared de una vivienda aledaña a los derrumbes activos.
Coordenadas: E: 182827; N: 9309936; Z: 2379.

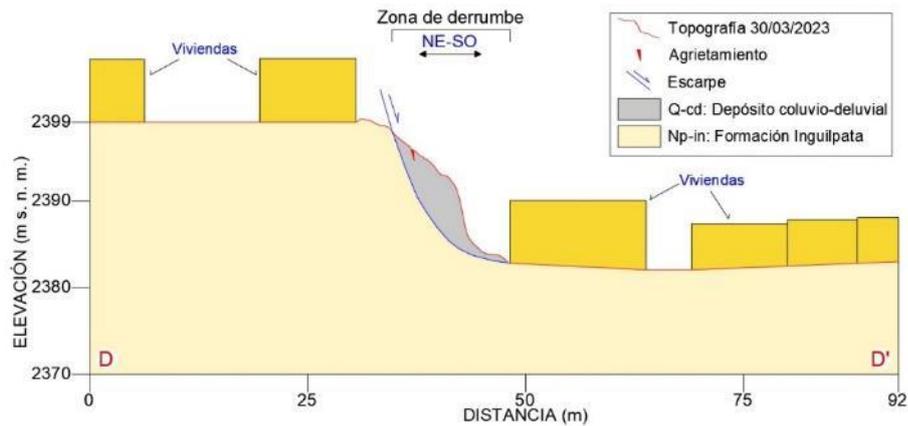
Figura 28. Perfil D-D' donde se muestra la distribución de los materiales geológicos e infraestructuras afectadas en la zona del derrumbe DA2.

- Área: 215 m².
- Perímetro: 69 m.
- Volumen 250 m³.
- Altura del derrumbe: 12 m.
- Longitud horizontal: 13.6 m.
- Ángulo del derrumbe: 41.4°.
- Dirección del movimiento: N240° (NE-SO).
- Ancho de la superficie de falla: 15 m.

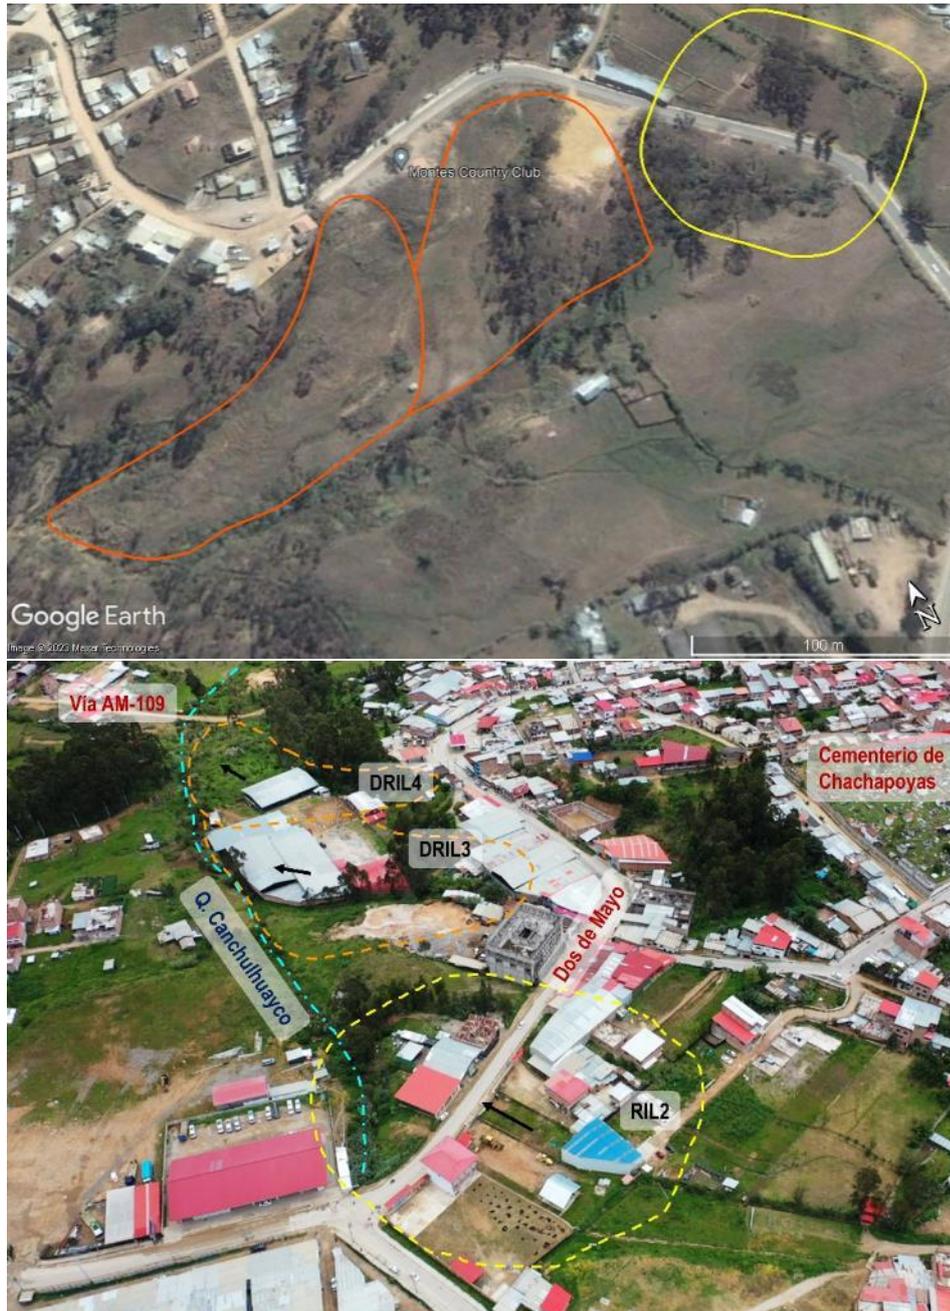
Estos movimientos cartografiados por Ingemmet (Vílchez Mata, 2007), describe escarpes, agrietamientos y afectaciones a terrenos de pastoreo y a la vía nacional asfaltada PE-08B; los terrenos donde se han generado los movimientos no tenían edificaciones hasta el 2010, sin embargo, en la actualidad se pueden apreciar diversas viviendas y otras infraestructuras presentes (figura 29).

Figura 29. Vista de las áreas que corresponden a la zona de reptación inactiva latente 2 (en amarillo) y de los deslizamientos rotacionales inactivos latentes 3 y 4 (en anaranjado), en julio del 2005 (arriba) y en marzo del 2023 (abajo).

En la actualidad, tanto los deslizamientos como la zona de reptación no presentan actividad (nuevos agrietamientos o deformación del terreno recientes); sin embargo, no se descarta su reactivación durante eventos de lluvias extremas o movimientos sísmicos intensos.

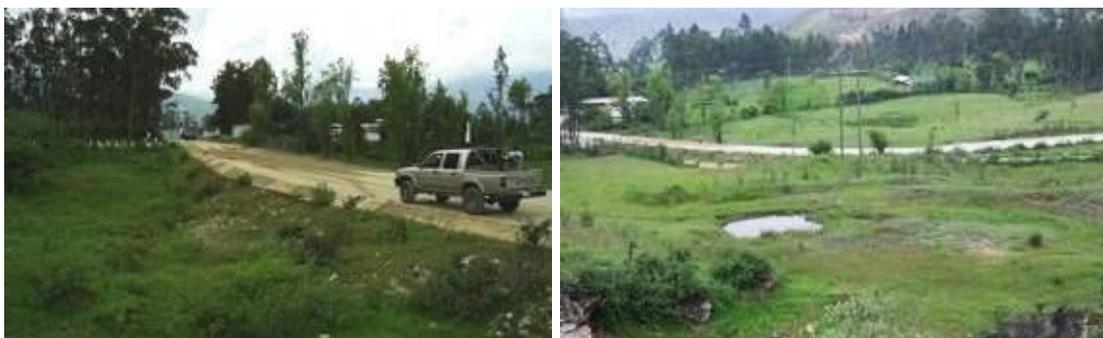
Fotografía 14. Asentamiento en una vía producto de la reptación de suelos (izquierda) y bofedales en los terrenos aledaños (derecha). **Fuente:** Vilchez Mata, 2007.

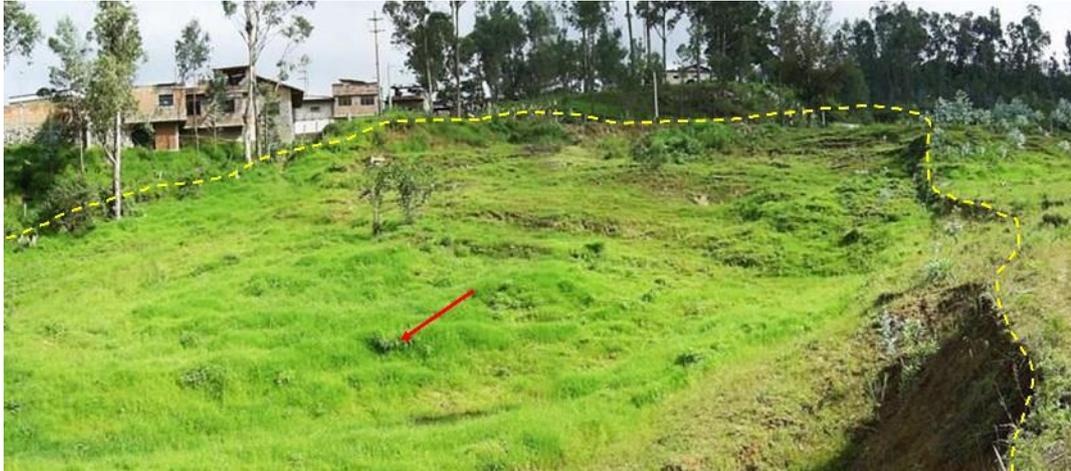
Los deslizamientos DRIL 3 y 4 se ubican en el sector Loja Pata donde afectaron a terrenos de pastoreo y la vía PE-08B; los escarpes de los deslizamientos tuvieron un salto vertical de hasta 5 m y un ancho de 80 m (figura 30); mientras los agrietamientos presentaban santos de 10 a 20cm; los movimientos en masa estuvieron condicionados por la presencia de suelos arcillo-limosos de alta plasticidad, pendiente del terreno de mediana a fuerte (5° a 20°), abundante presencia de afloramiento de agua subterránea, inadecuado sistema de drenaje y sobrecargas debido a la construcción de la vía.

Figura 30. Deslizamiento DRIL3 durante la etapa de campo del 2007. **Fuente:** Vilchez Mata, 2007.
