**Informe Técnico N° A7402**

# EVALUACIÓN HIDROGEOLÓGICA EN LA CIUDAD DEL ILO

Departamento Moquegua  
Provincia Ilo  
Distritos Ilo y El Algarrobal

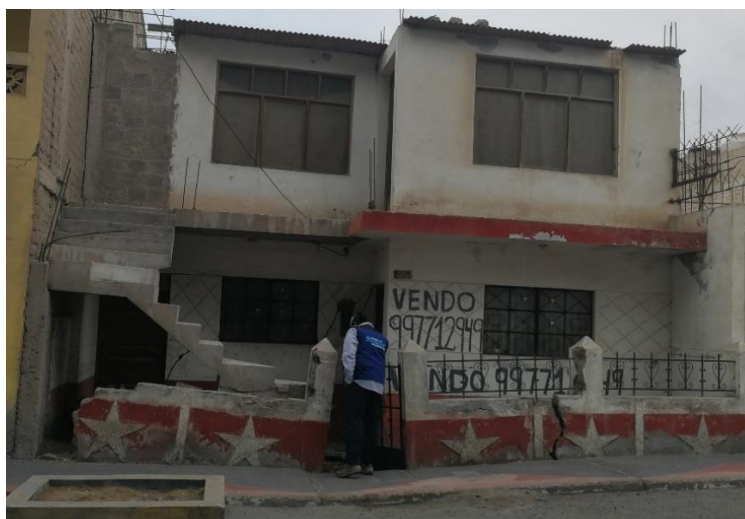
Fotografía N° 01: Visita a la casa afectada con rajaduras y un ligero hundimiento en la puerta de entrada (reja), por seguridad los habitantes desalojaron dicho domicilio.

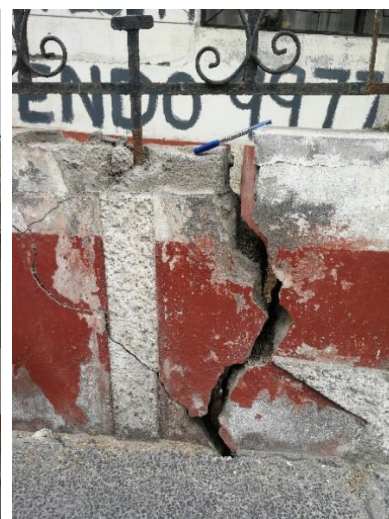
Fotografía N° 02: Cerco agrietado en la fachada de la casa.

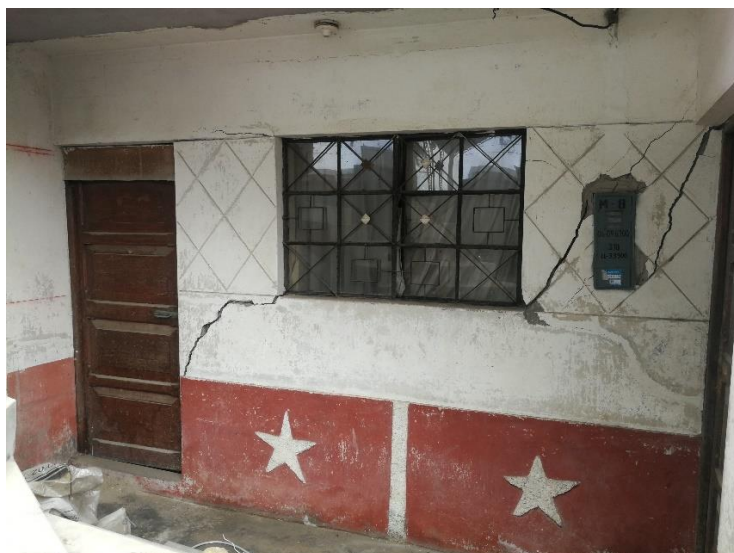
Fotografía N° 03: Detalle de las grietas en la fachada principal de la vivienda afectada.

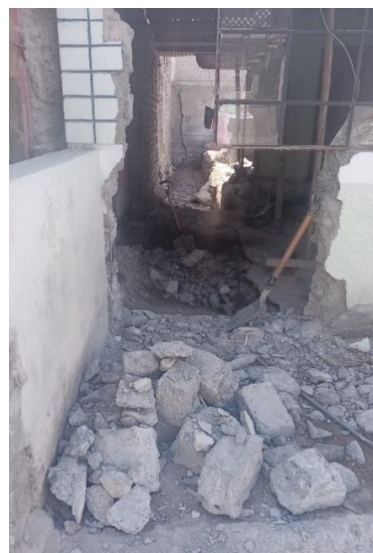
Fotografía N° 04: En el interior, están remodelando por la intensa humedad y deterioro de la vivienda.

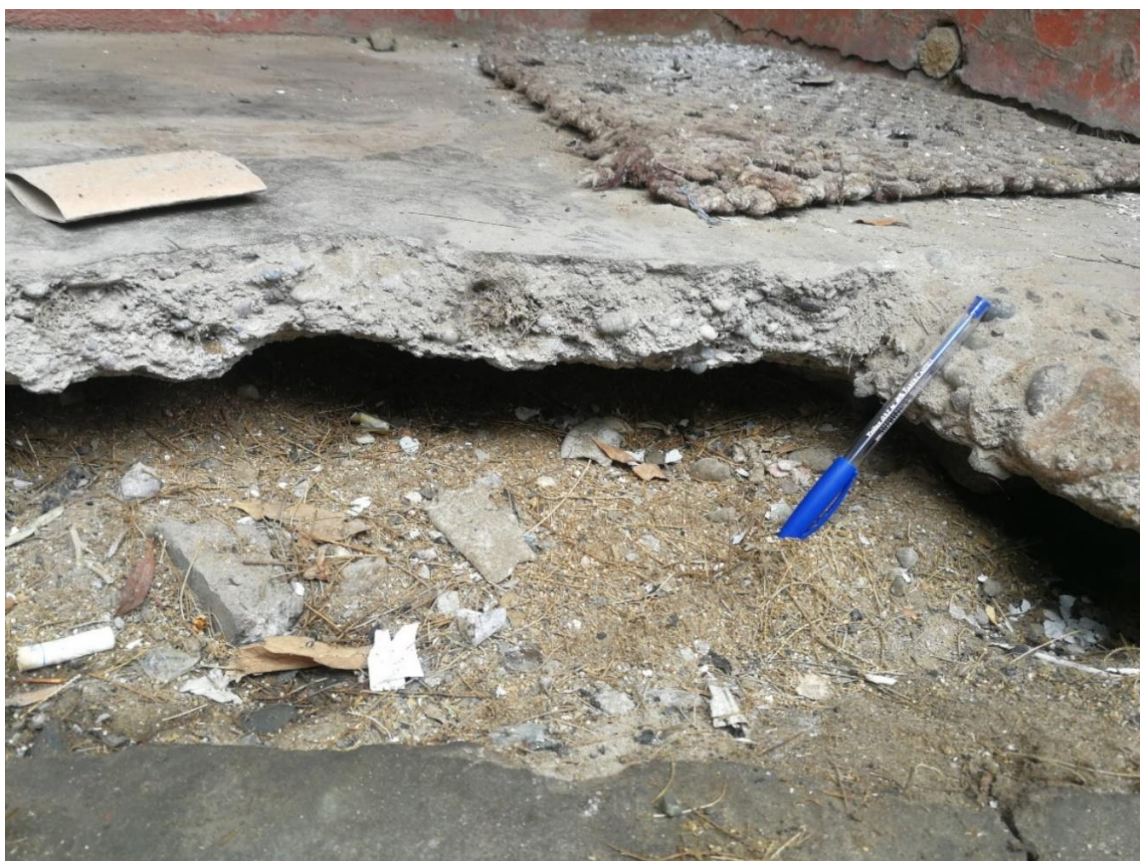
Fotografía N° 05: En el ingreso por la puerta principal, se evidencia este ligero hundimiento del suelo que se desprende del vaciado de concreto del piso.

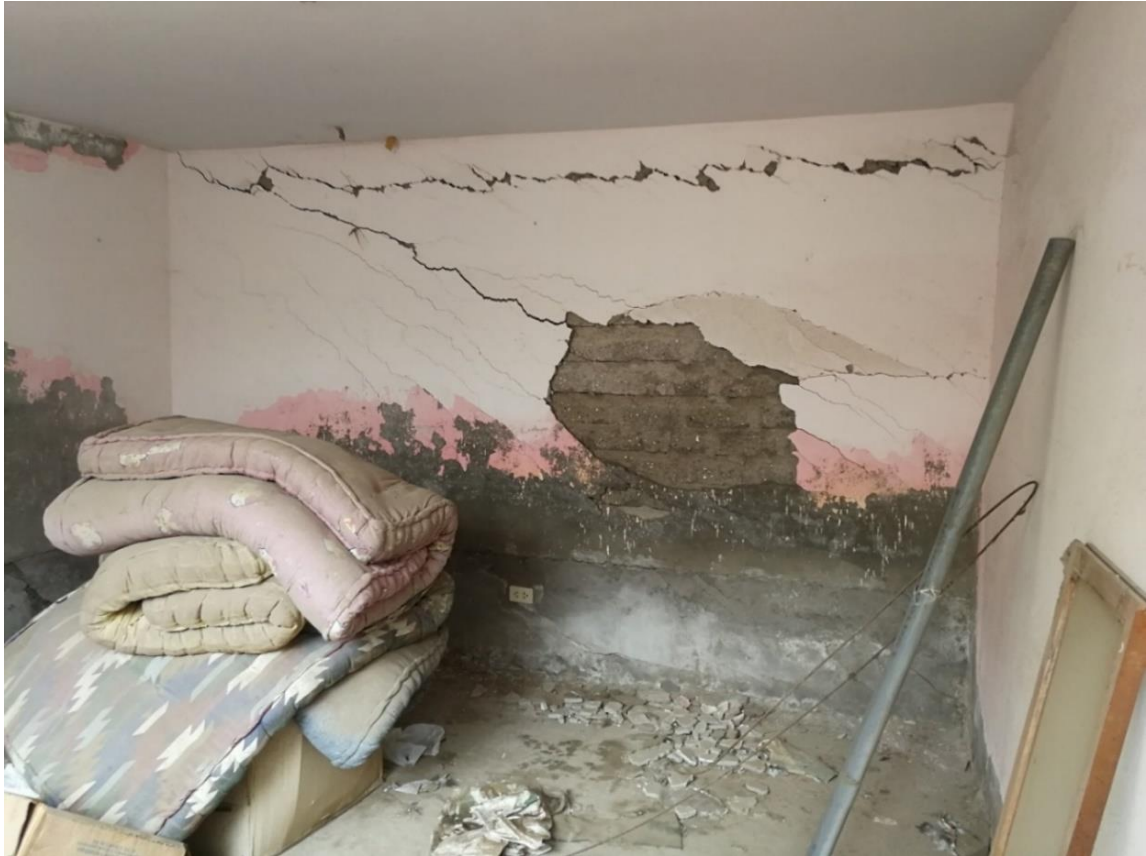
Fotografía N° 06: En la habitación interior se observa rajaduras y la intensa humedad en las paredes que asciende desde el piso; se observa también el daño del desprendimiento del terraje de la pared.

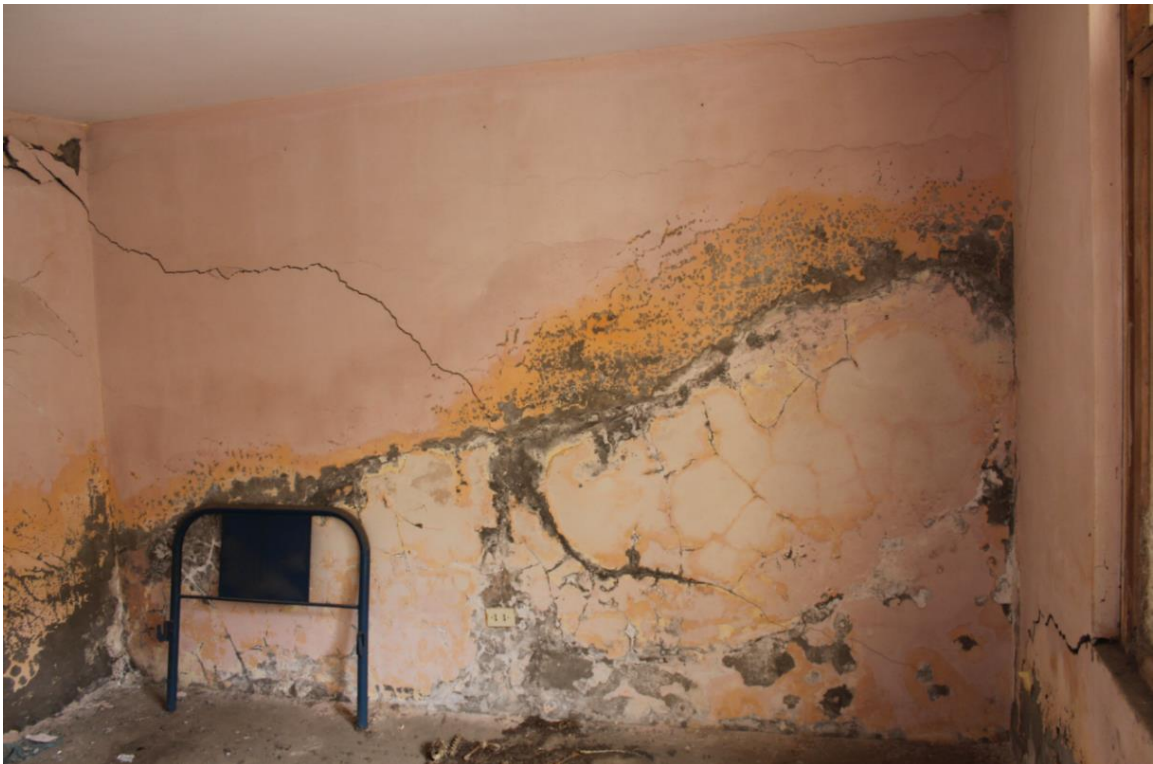
Fotografía N° 07: En otra habitación continua, se observa con más intensidad la presencia de la humedad, las rajaduras y agrietamientos continúan.

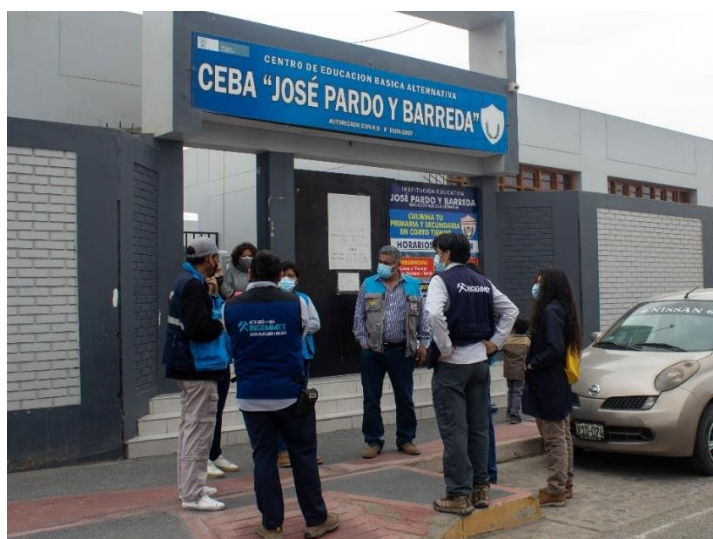
Fotografía N° 08: Visita a la institución educativa “José Pardo y Barreda”, para evidenciar los daños ocasionados.

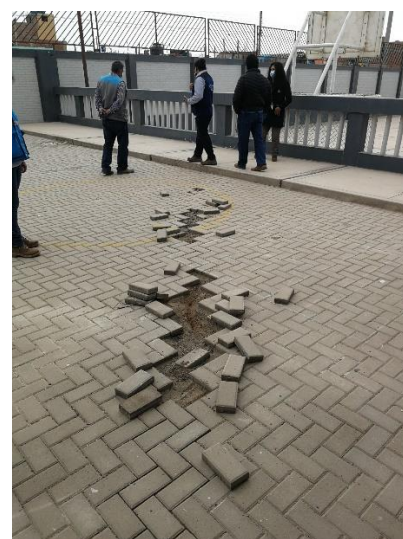
Fotografía N° 09: En un patio se observa un lineamiento de Norte a Sur, agrietado de poca abertura que removió el adoquinado de la losa.

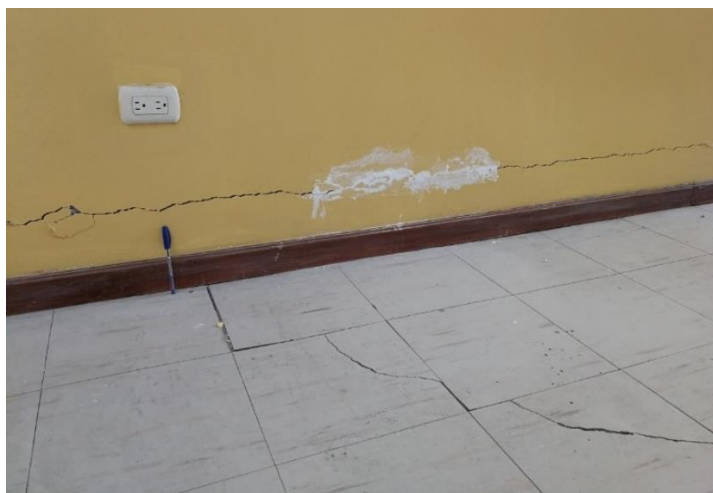
Fotografía N° 10: Este alineamiento sigue en la misma dirección pasando por los salones de clases, se observa rajaduras en el piso y en las paredes.

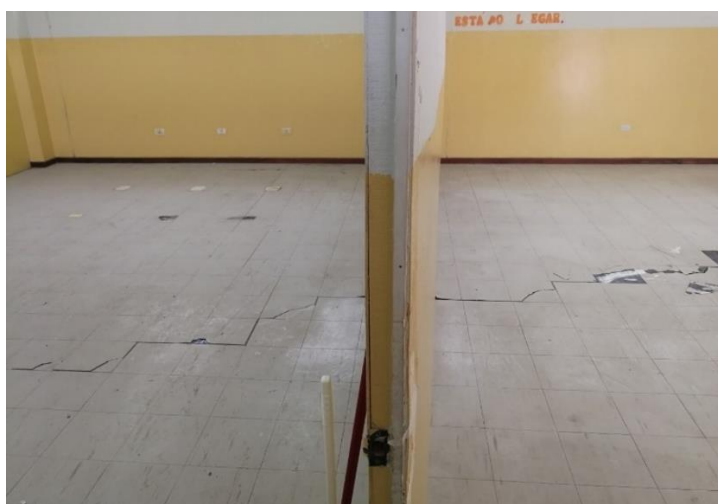
Fotografía N° 12: La rajadura del piso continua en la misma dirección pasando por más ambientes continuos.

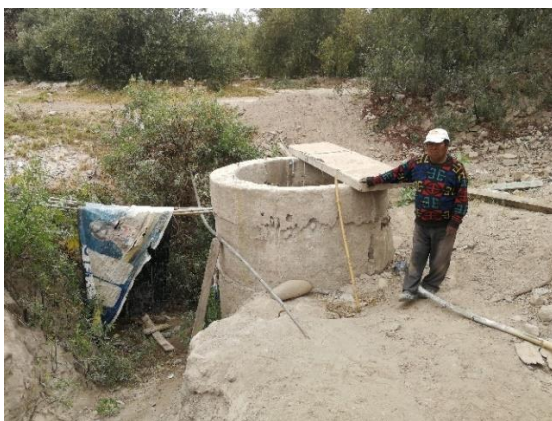
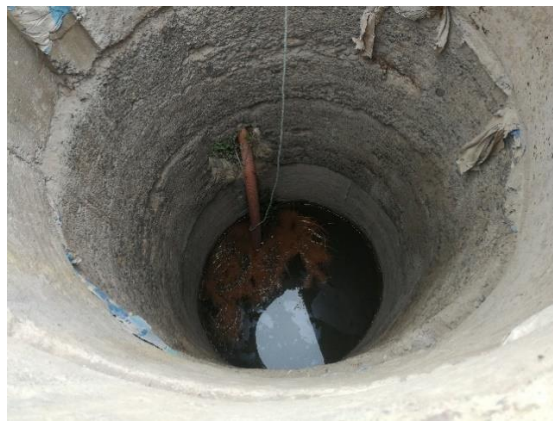
Fotografías N° 29 y 30: Se observa un pozo abandonado en mal estado ubicado en el piso de valle (sector El Majuelo), muy cercano al punto de aforo N° 04, con un nivel del agua aproximadamente a 1.75 m de profundidad, indicando que los niveles freáticos se encuentran a poca profundidad.

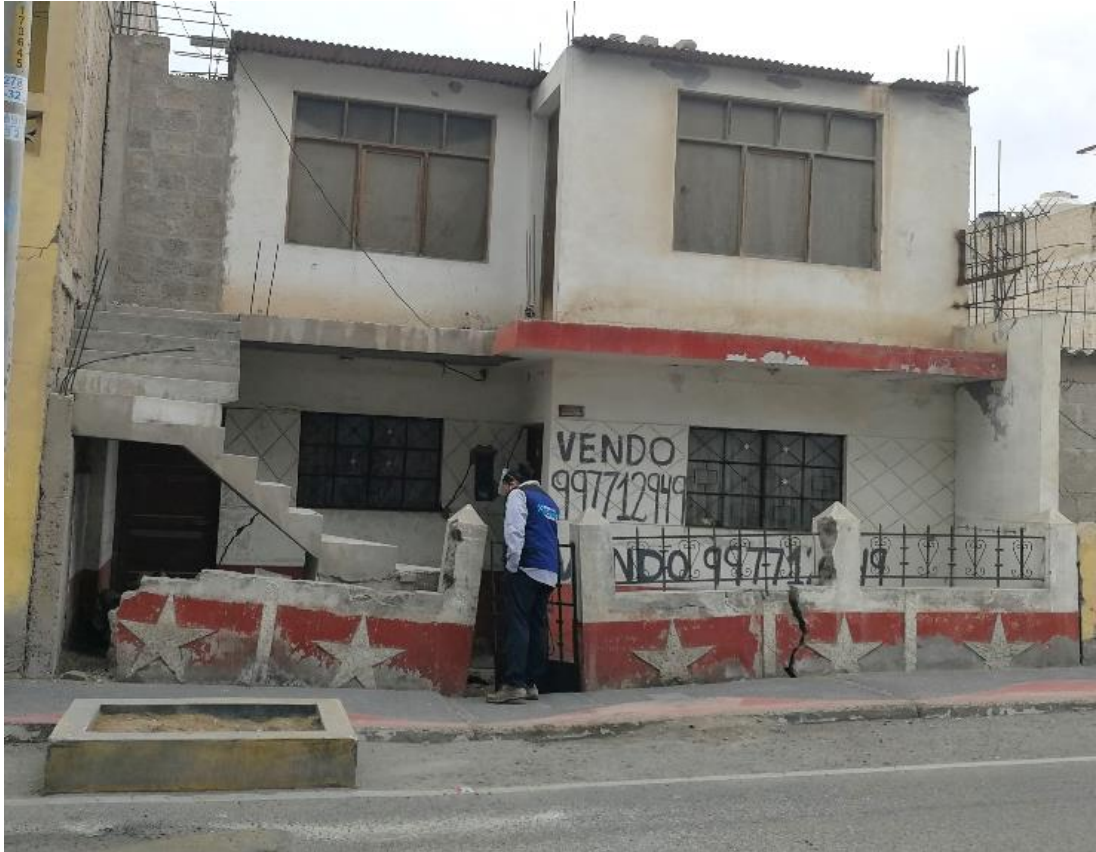
Fotografía N° 32: Casa afectada por un hundimiento en la entrada principal.

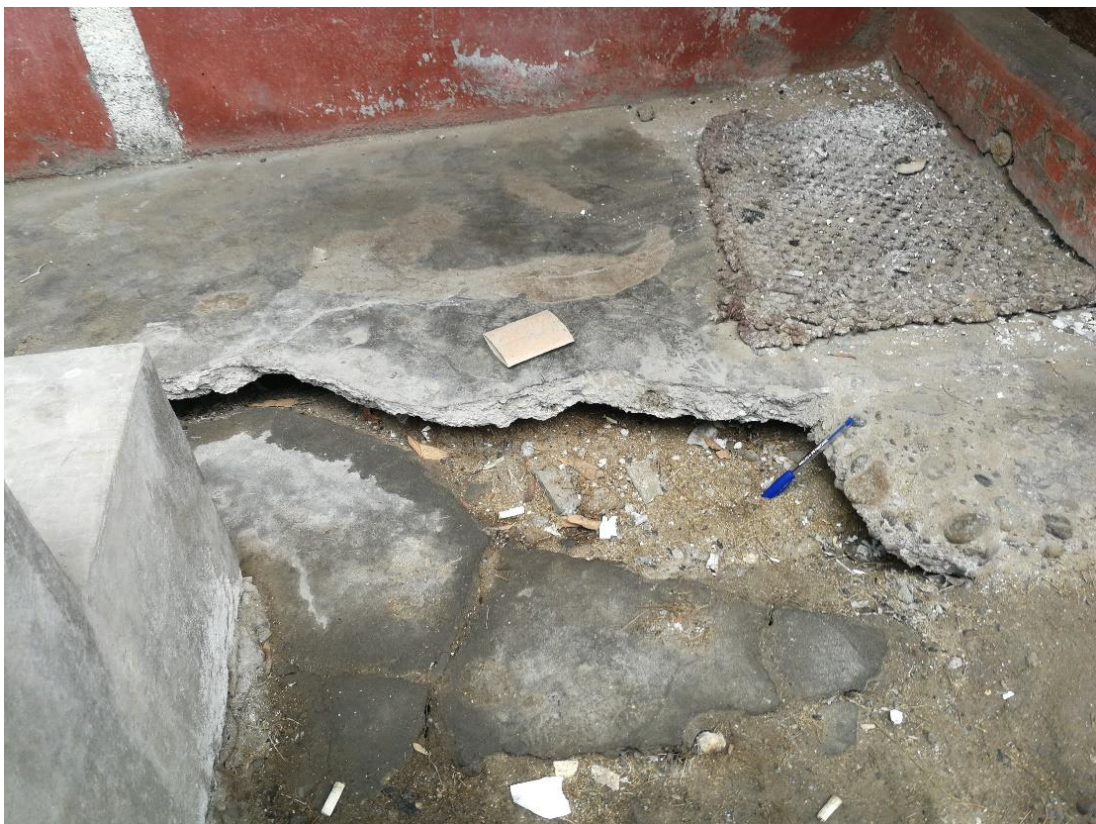
Fotografía N° 33: En el ingreso por la puerta principal, se evidencia este hundimiento del suelo que se desprende del vaciado de concreto del piso.

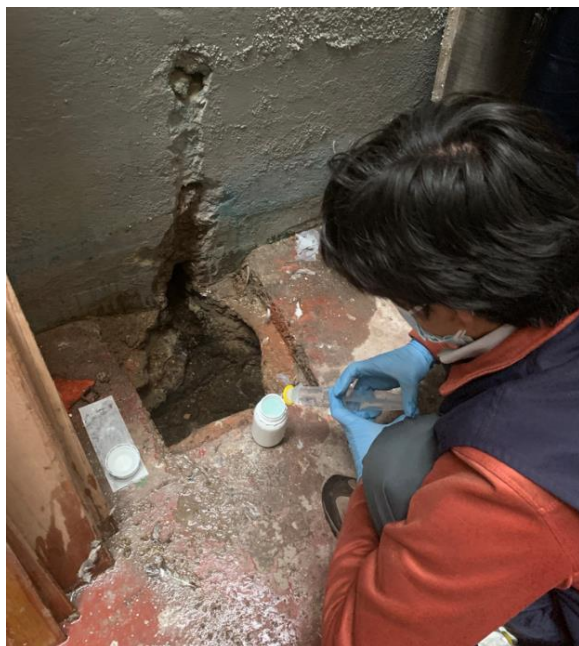
Fotografías N° 34: En el primer nivel de la casa del Sr. Ortiz, el agua emerge del suelo como generando un ducto natural, con poco caudal ( $< 1$  L/s), pero generando bastante humedad.

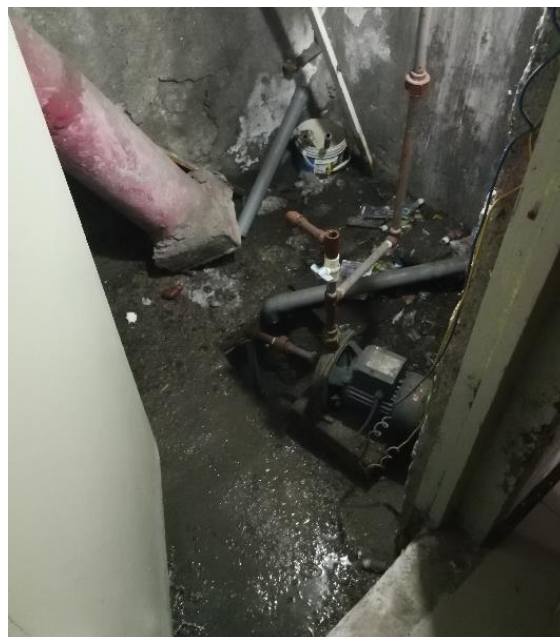
Fotografías N° 35: Las diversas filtraciones hace que los ambientes se llenen de agua rápidamente, se observa un motor que usa para evacuar la zona inundado al desagüe principal, en temporada de avenidas es bien perjudicial.

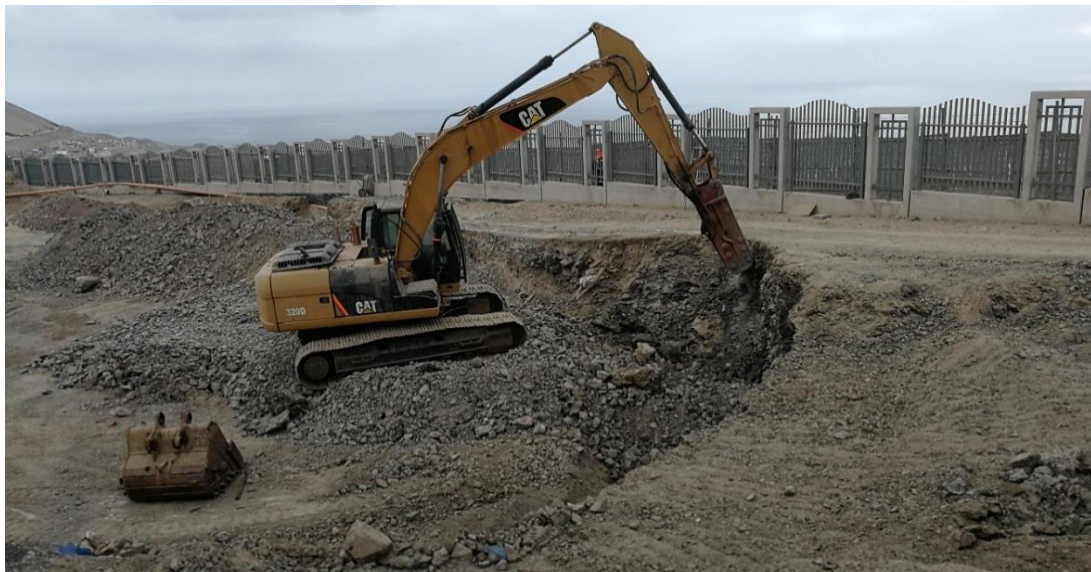
Fotografía N° 39: Durante las excavaciones de la obra, en la zona Parque de la Familia, se evidenciaron manifestaciones de agua.

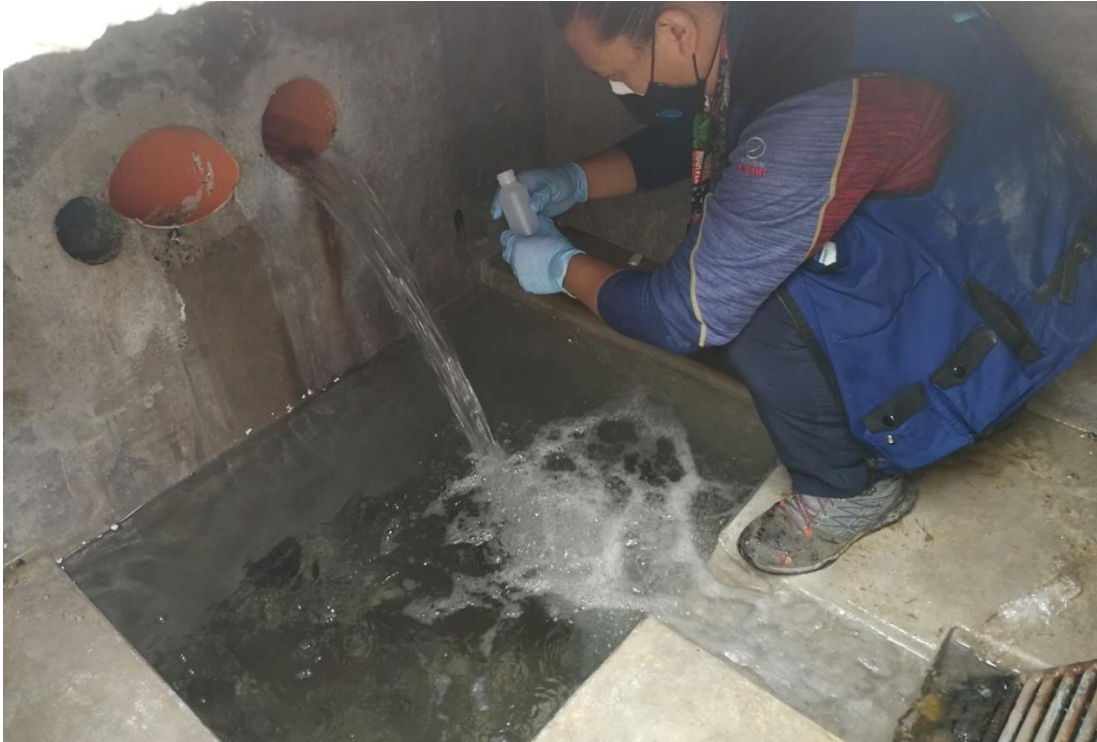
Fotografía N° 40: Interior de un sumidero, bajo las obras del sector del Parque de la Familia, el manantial del mismo nombre alcanza los 2 L/s, luego de juntarse todas las filtraciones a un ducto principal, se hicieron obras con drenes de filtración, recolección y evacuación del agua.

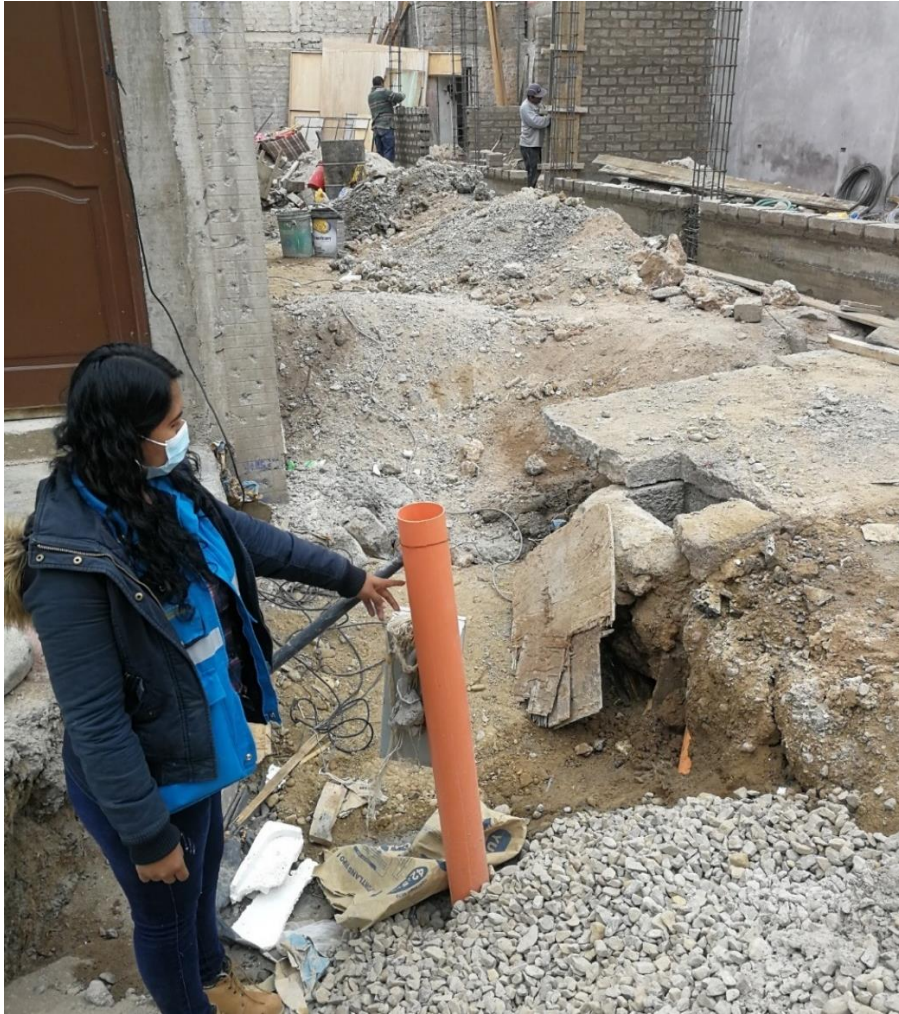
Fotografía N° 41: Construcción de la casa de la Sra. Eva, de igual forma, se están drenando los flujos de agua que aparecieron al hacer las excavaciones; en el tubo anaranjado se observó el flujo de agua que se está evacuando hacia el desagüe principal de la calle.

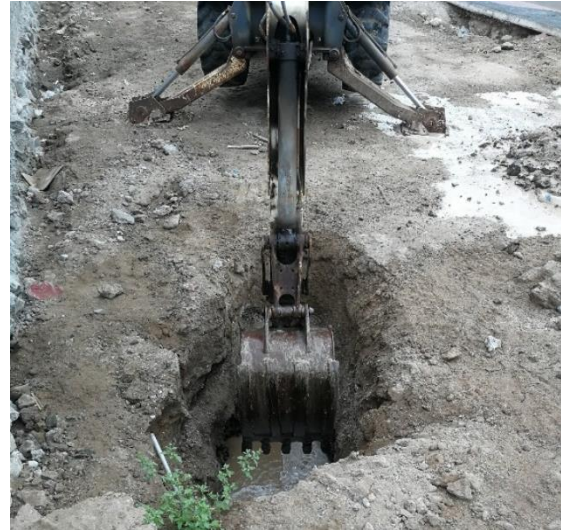
Fotografía N° 43: Evidencia del nivel freático a poca profundidad

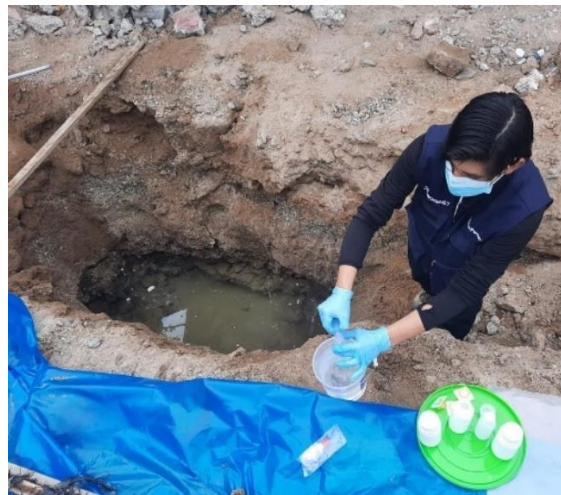
Fotografía N° 45: El nivel freático se encuentran 1.30 m de profundidad.
