# EVALUACIÓN DE RIESGO POR DESLIZAMIENTO DE SUELOS, EN LA APV. ARCO TICA TICA, CAMINO INCA, PARTE BAJA DEL DISTRITO, PROVINCIA Y DEPARTAMENTO DE CUSCO.

CUSCO, JUNIO 2022

Ing. Milton Juan Ochoa Zapata  
Evaluador de Riesgos, R.J. N° 056-2019-CENEPRED/J

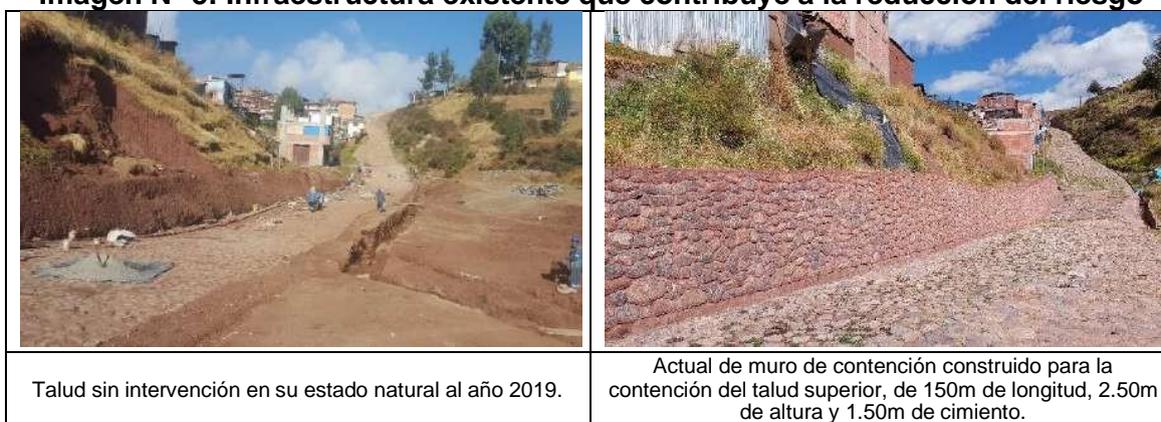
#### Imagen N° 5: Infraestructura existente que contribuye a la reducción del riesgo

Asimismo, se ha identificado un muro de contención de talud, cuyo diseño y construcción obedece a un Estudio de Mecánica de Suelos y Análisis de Estabilidad de Taludes. Este muro contribuye a estabilizar el talud y contener las fuerzas impuestas en la parte superior.

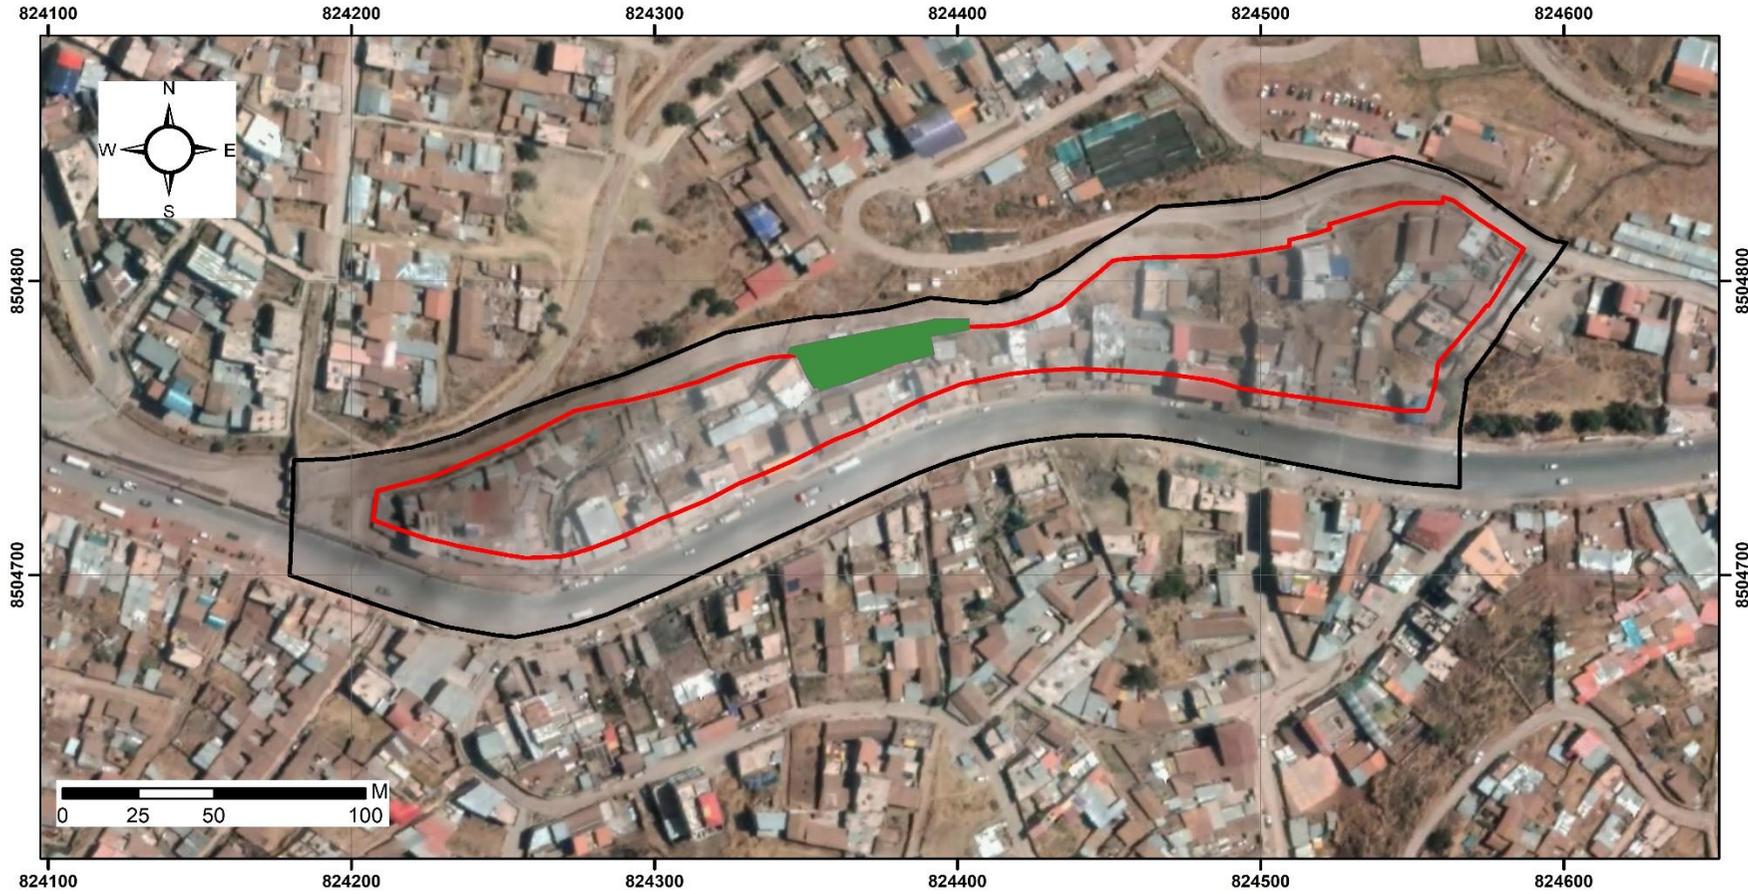
## Mapa N° 8. Mapa Area Inestable

<b>Leyenda</b>	
<span style="display: inline-block; width: 15px; height: 10px; background-color: green; border: 1px solid black;"></span>	<b>AREA INESTABLE</b> 688 m2
<span style="display: inline-block; width: 15px; height: 10px; border: 2px solid black;"></span>	Area de Evaluación
<span style="display: inline-block; width: 15px; height: 10px; border: 2px solid red;"></span>	Asociación

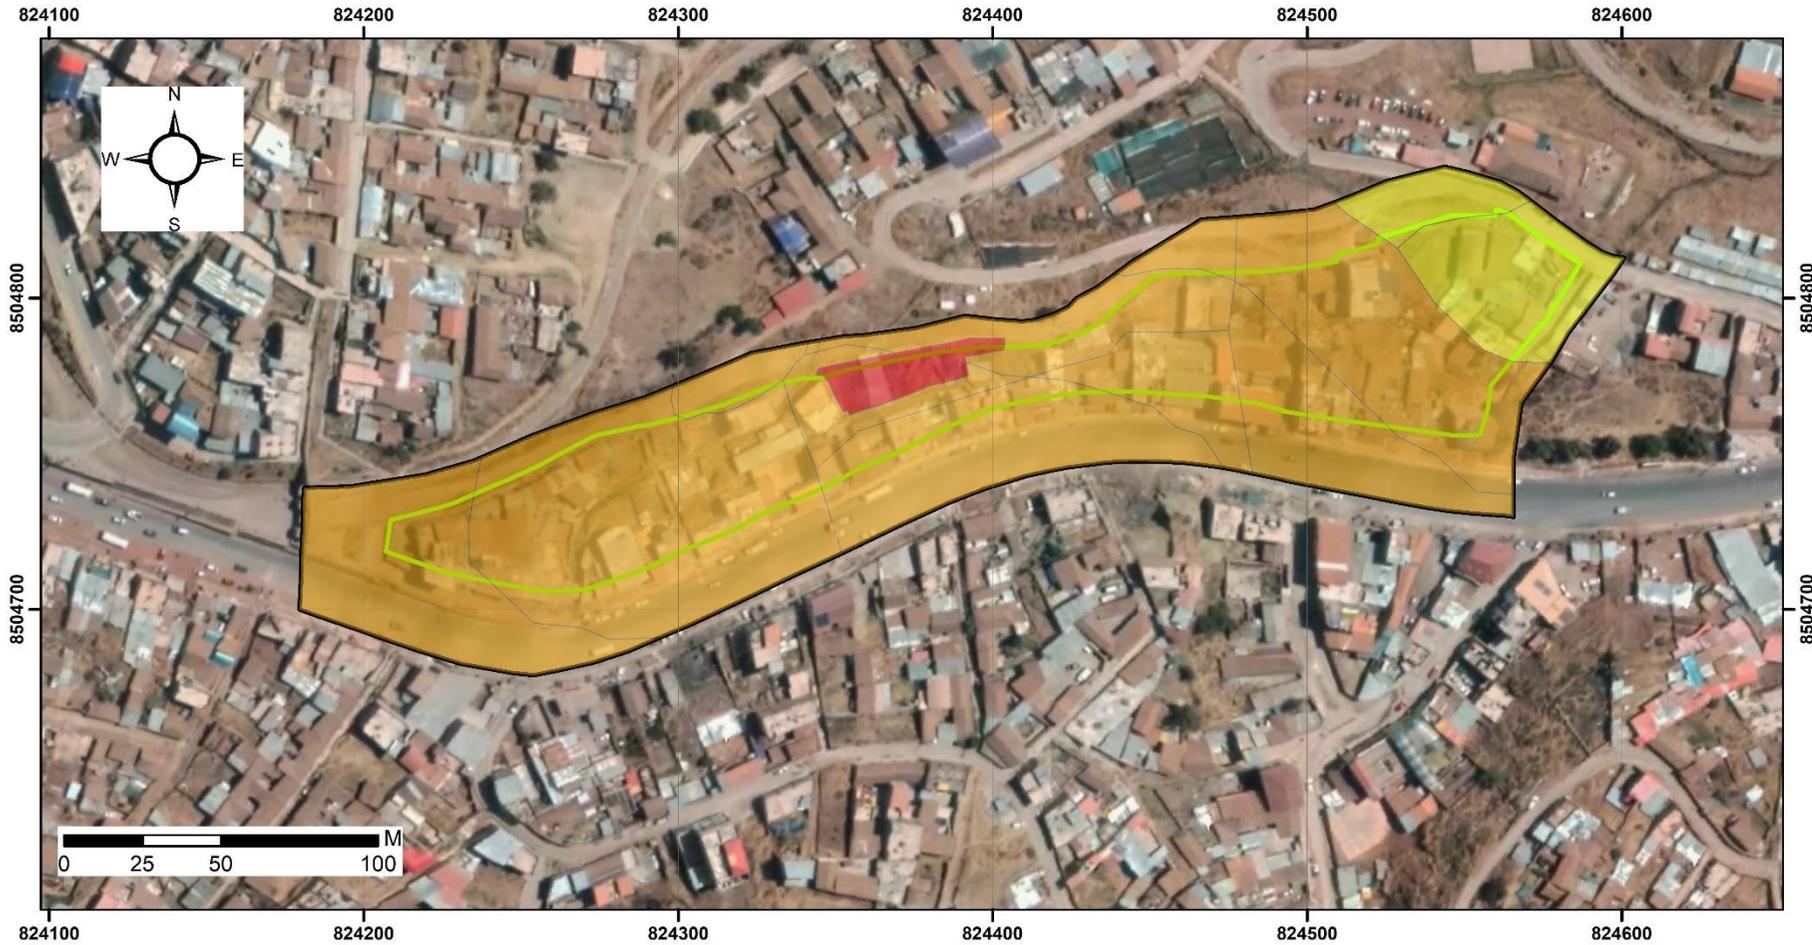
**Mapa N° 9. Mapa de niveles de peligrosidad**

En ese escenario de probable peligro crítico por deslizamiento de suelos, la unidad de evaluación, se encuentra expuesta al peligro crítico, donde los probables efectos, daños y/o pérdidas en la dimensión social serían: las personas, establecimientos; en la dimensión económica serían: las edificaciones, servicios básicos y en la dimensión ambiental no se cuenta con elementos expuestos.

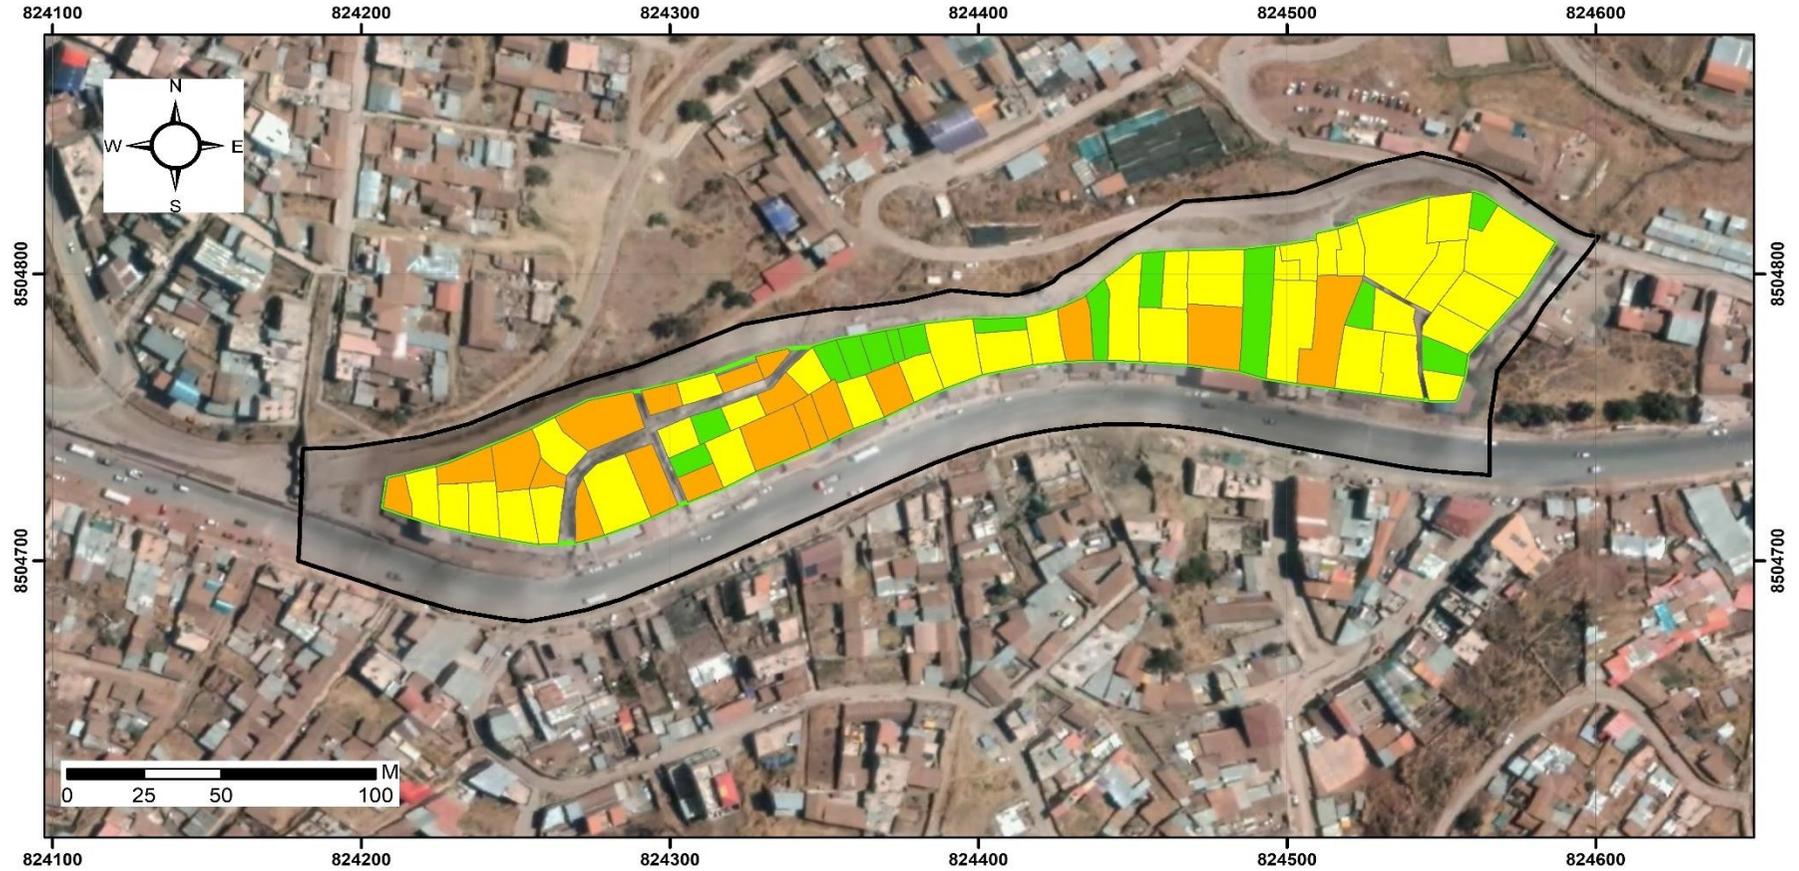
Mapa N° 12. Mapa niveles de Riesgo

Considerando que el nivel de peligrosidad por deslizamiento de suelos es alto y medio, las probables pérdidas parciales de infraestructura física, es de 01 vivienda de madera construida anti técnicamente y las probables afectaciones parciales de infraestructura física son, 01 vivienda de metal y 25 viviendas de adobe; y casi nulos en viviendas de material de concreto; en vista que la mayoría de estas edificaciones presentan un sistema estructural acorde a los requerido y/o establecido en la norma técnica de edificaciones, que tan solo sufrirían daños parciales.

A nivel de viviendas en concreto, habrá afectación parcial en su estructura (daños en acabados mayormente). En este tipo de edificaciones, se ha previsto daños estructurales parciales en muros y acabado.

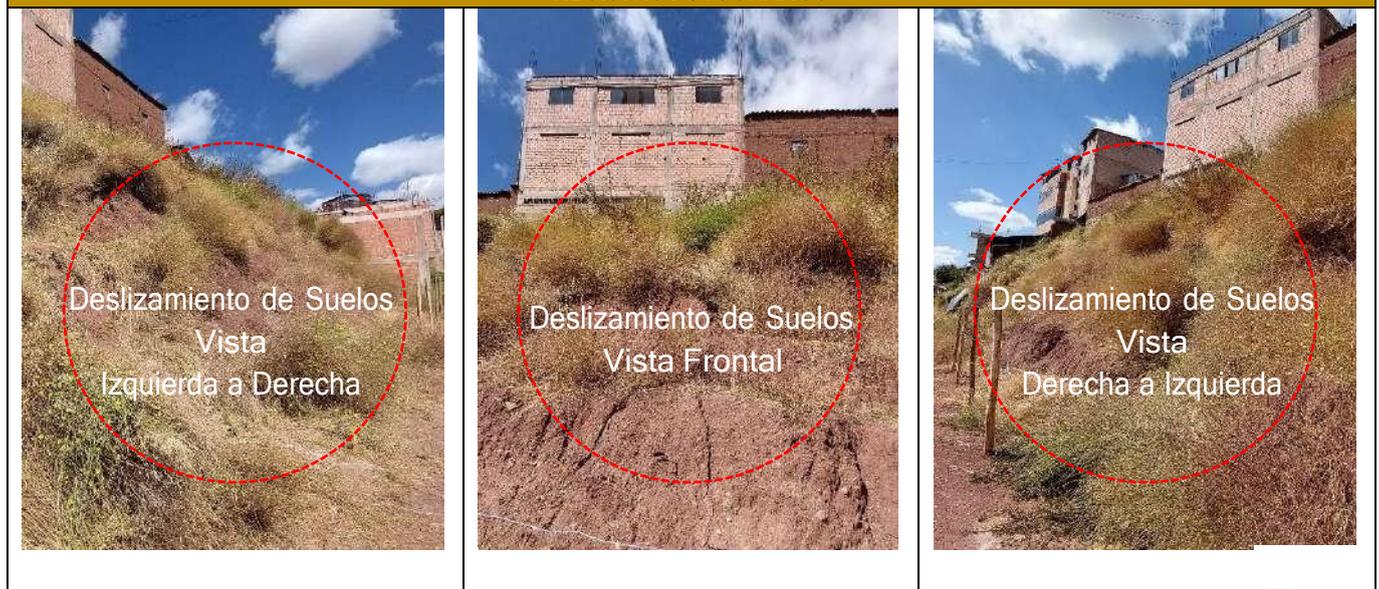
### REGISTRO FOTOGRAFICO

**Observaciones:** De acuerdo al PDU-CUSCO-2023, el área de evaluación está catalogado como peligro muy alto por movimientos en masa y zonificado geodinámicamente como movimientos en masa del tipo deslizamiento.
