Informe Técnico N° A7396

EVALUACIÓN DE PELIGROS GEOLÓGICOS POR MOVIMIENTOS EN MASA EN EL CENTRO POBLADO PAMPA HERMOSA

Departamento San Martín
Provincia Bellavista
Distrito Bajo Biavo

Elaborado por la Dirección
de Geología Ambiental y
Riesgo Geológico del
INGEMMET

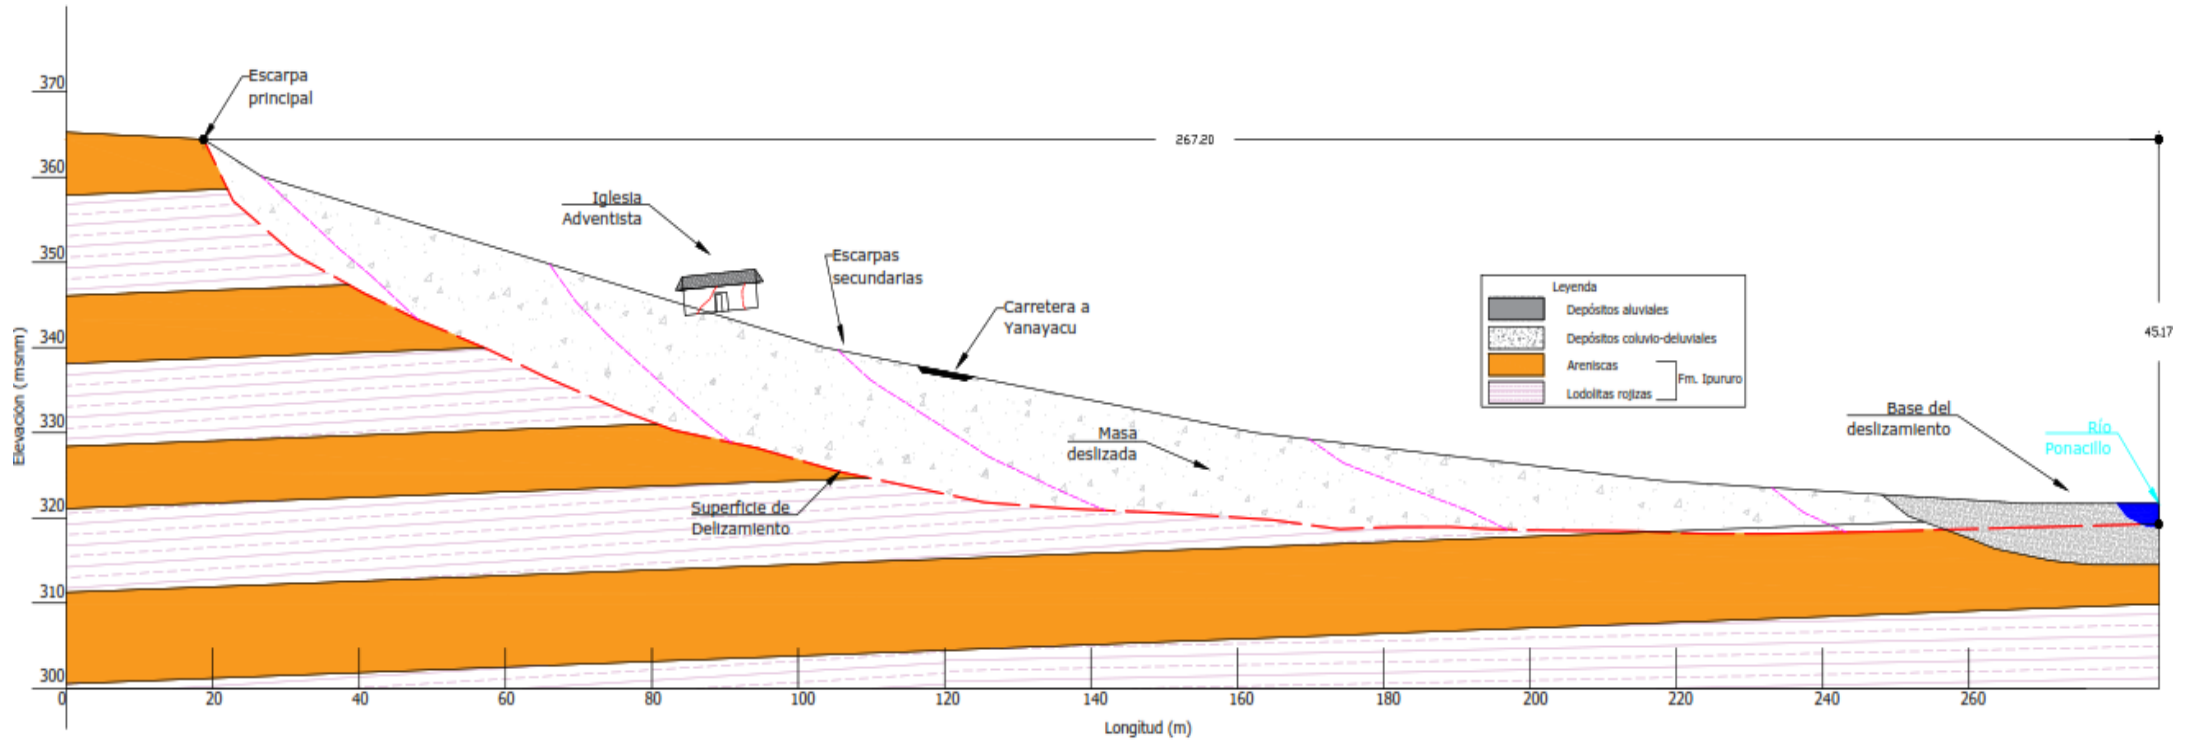
Por la interpretación geológica, correlacionando la escarpa y el pie del deslizamiento, se infiere que la superficie de deslizamiento alcanza los 20 m a 25 m de profundidad.

Figura 13. Perfil geológico del deslizamiento, sector norte.

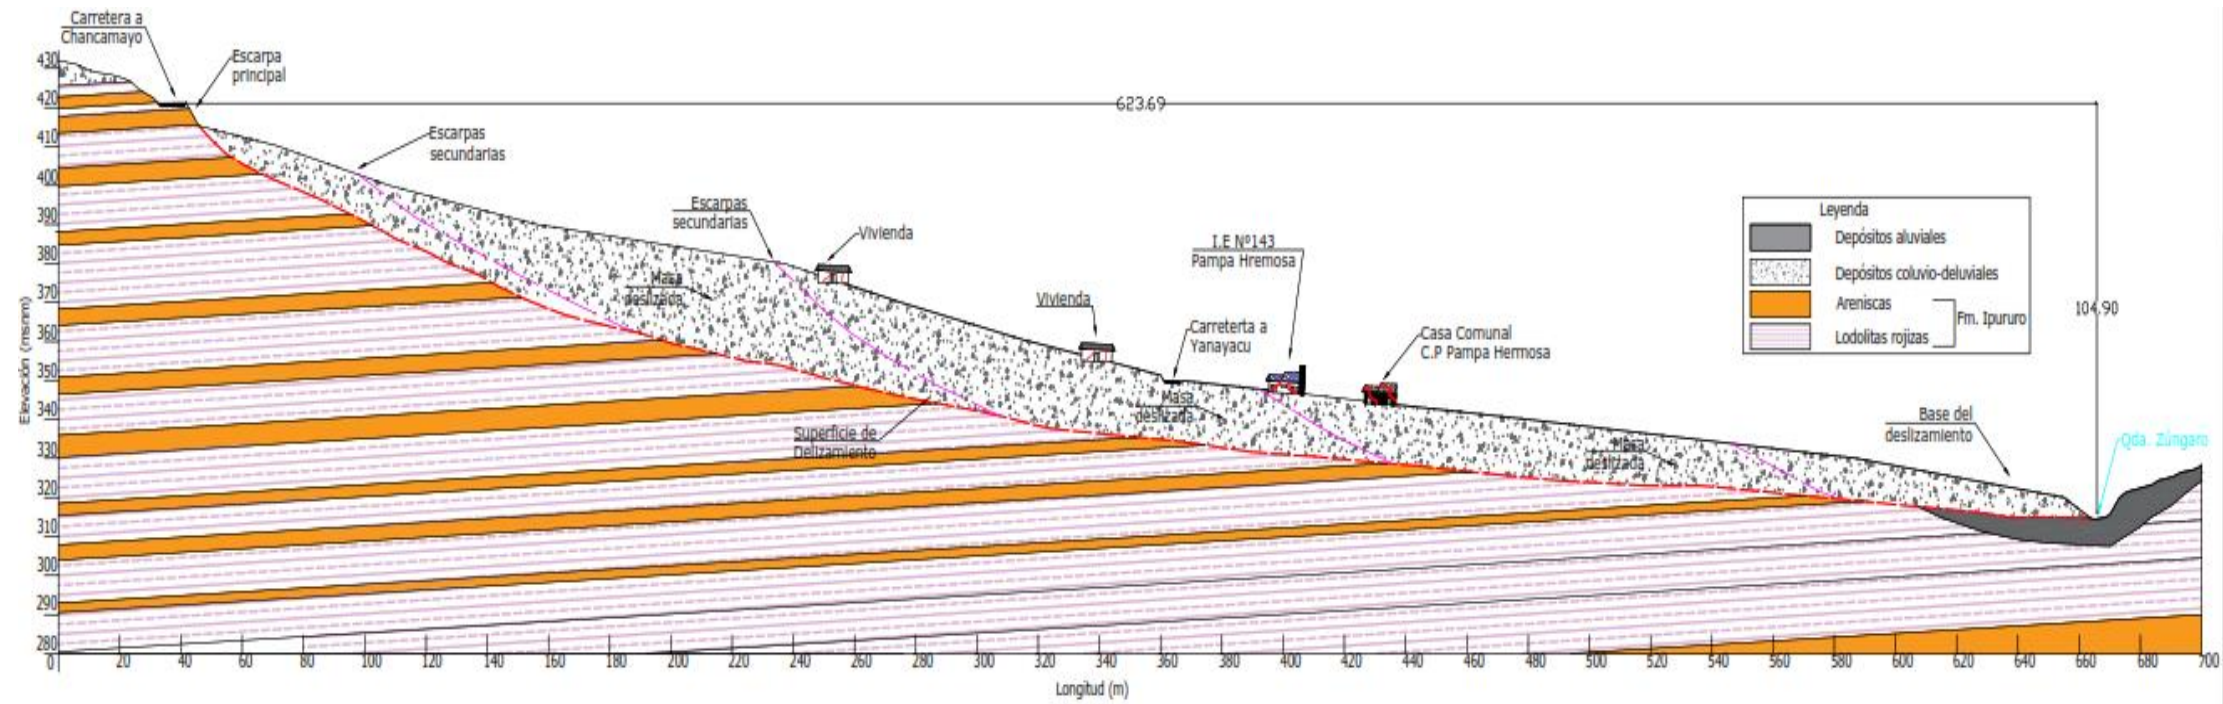
El salto de escarpa mide entre 3.0 m de altura en el sector sur y 6.0 m de altura en el sector norte.

Figura 14. Perfil geológico del deslizamiento, sector sur.

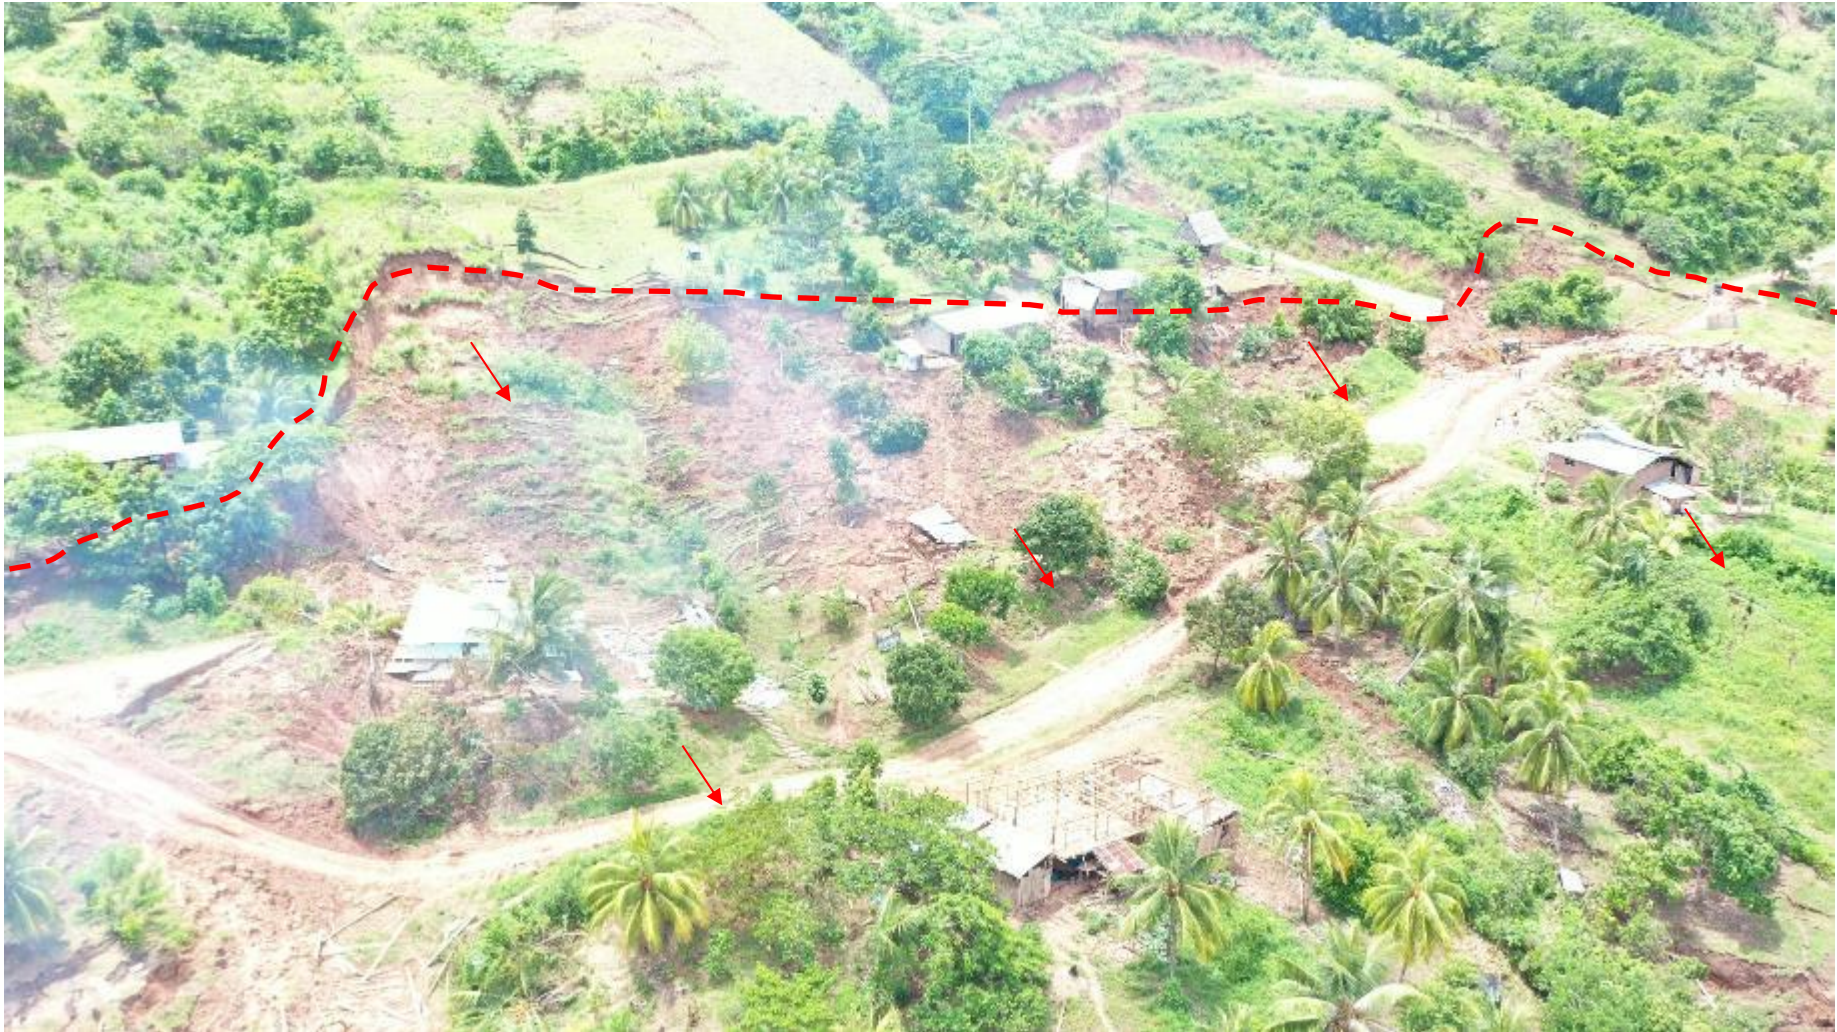
Daños en la carretera en un tramo aproximado de 450 m, con grietas de 1.50 a 2.00 m de profundidad

Figura 17. Viviendas afectadas y carretera hacia el C.P. de Yanayacu interrumpida.

- b) Carretera de acceso
 - Se deberá evaluar una variante sobre la zona deslizada que empalme a la carretera que conduce al C.P. Chanchamayo.
- c) Línea de conducción de agua potable

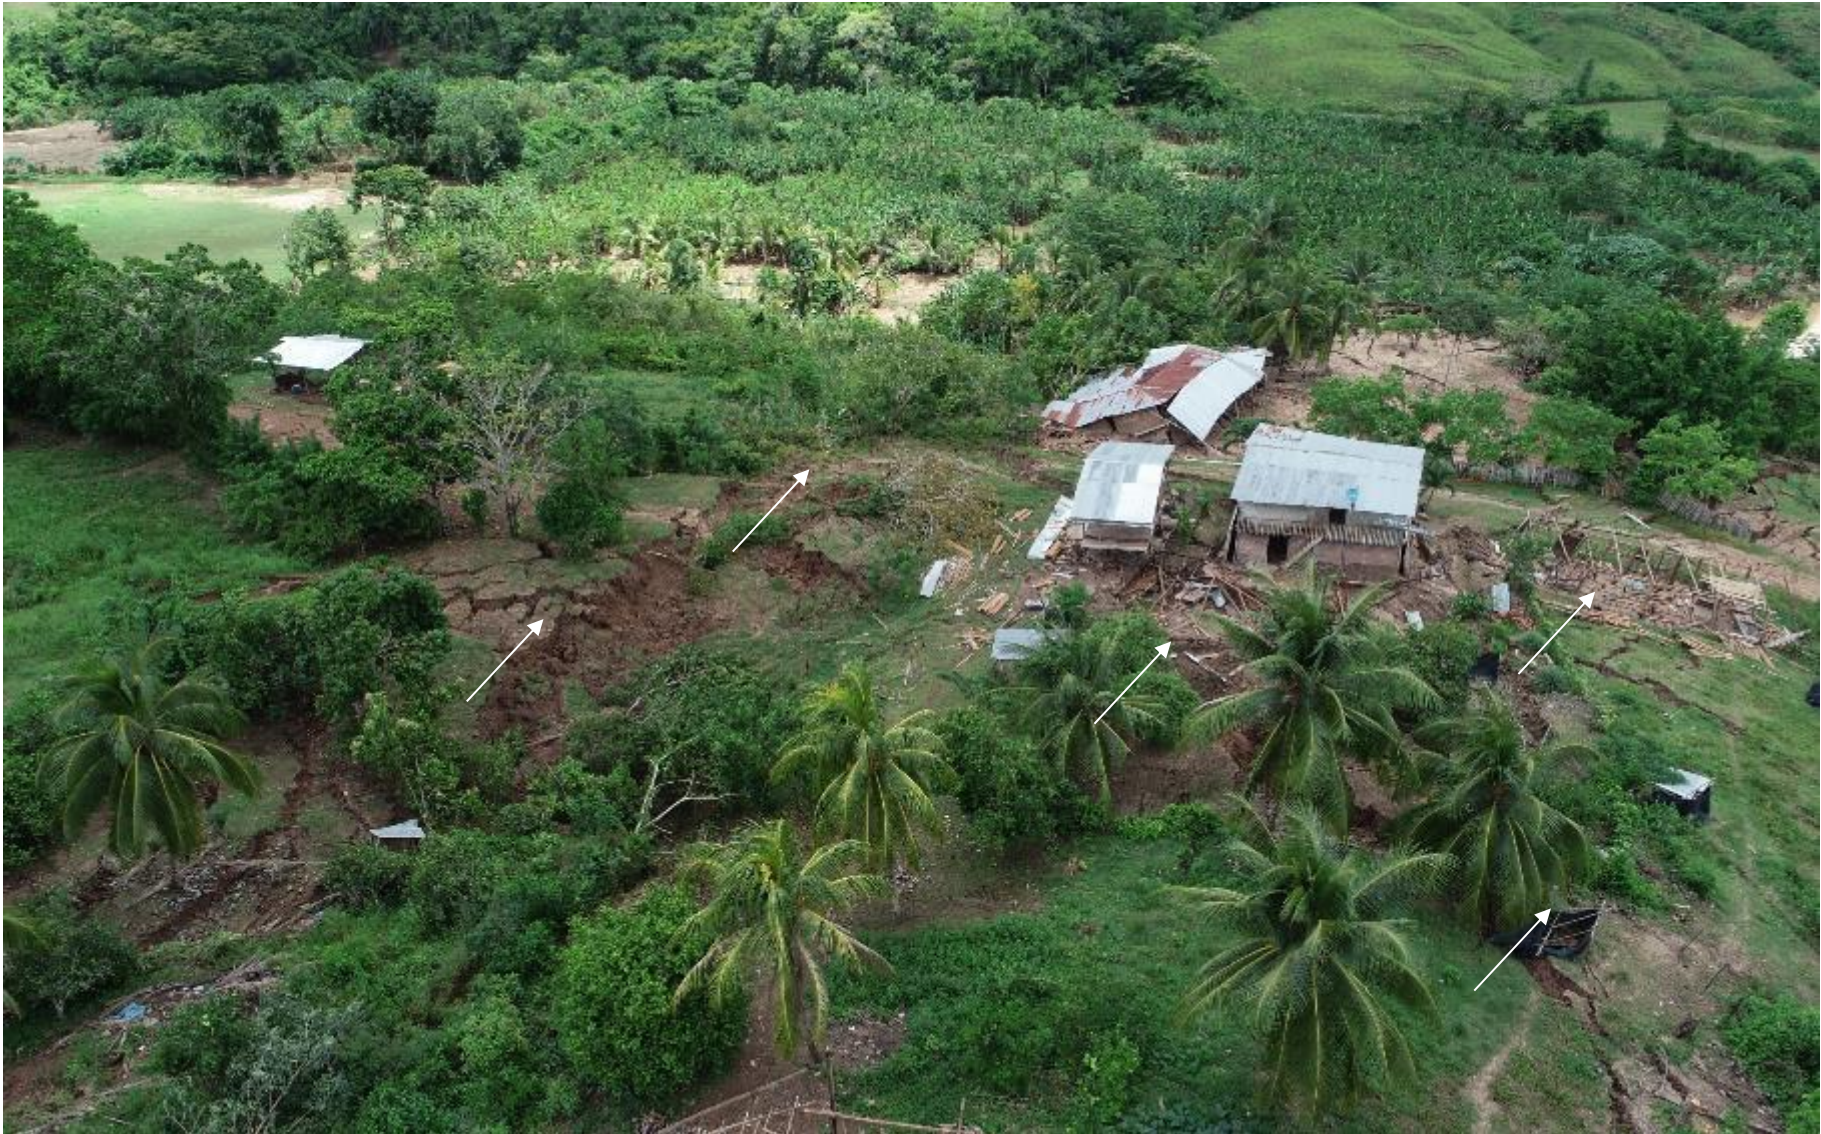
En el cuerpo del deslizamiento se observan agrietamientos, que permiten la infiltración del agua proveniente de la lluvia, que incrementan la retención del agua y el peso sobre el terreno (por estar compuesto principalmente de arcilla - 70%), aumentando la inestabilidad de la ladera.

Figura 18. Viviendas afectadas por el deslizamiento. Agrietamiento del terreno.

- Controlar la deforestación de las laderas puesto que protegen los suelos arcillosos ante las lluvias intensas.
- Sellar las grietas tensionales abiertas, a fin de evitar la infiltración de aguas de lluvia. Esto se hará con suelos arcillosos que existen en la masa deslizada.

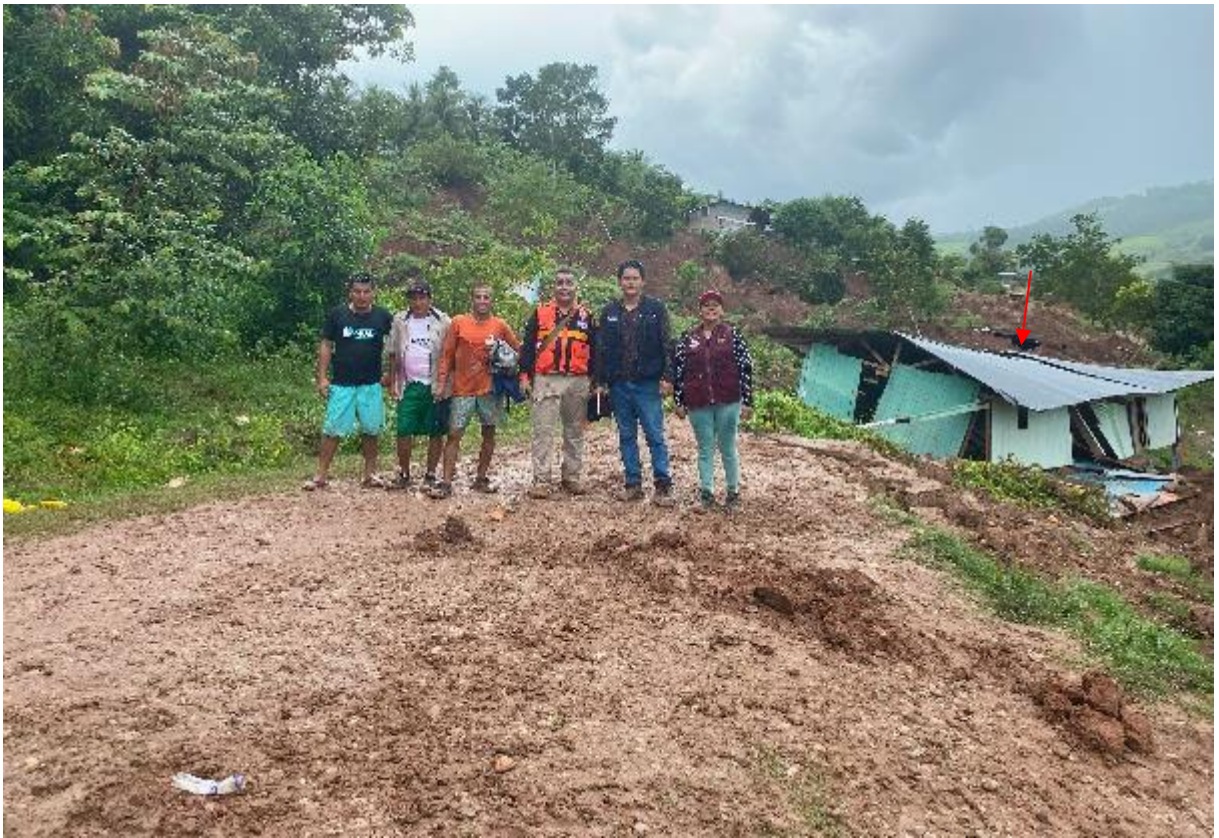
Figura 19. Iglesia adventista afectada.

- a) Centro Poblado Pampa Hermosa
 - Reubicar las todas las construcciones ubicadas dentro del deslizamiento activo, estas son: viviendas, iglesias, centros educativos, casa comunal, entre otros.

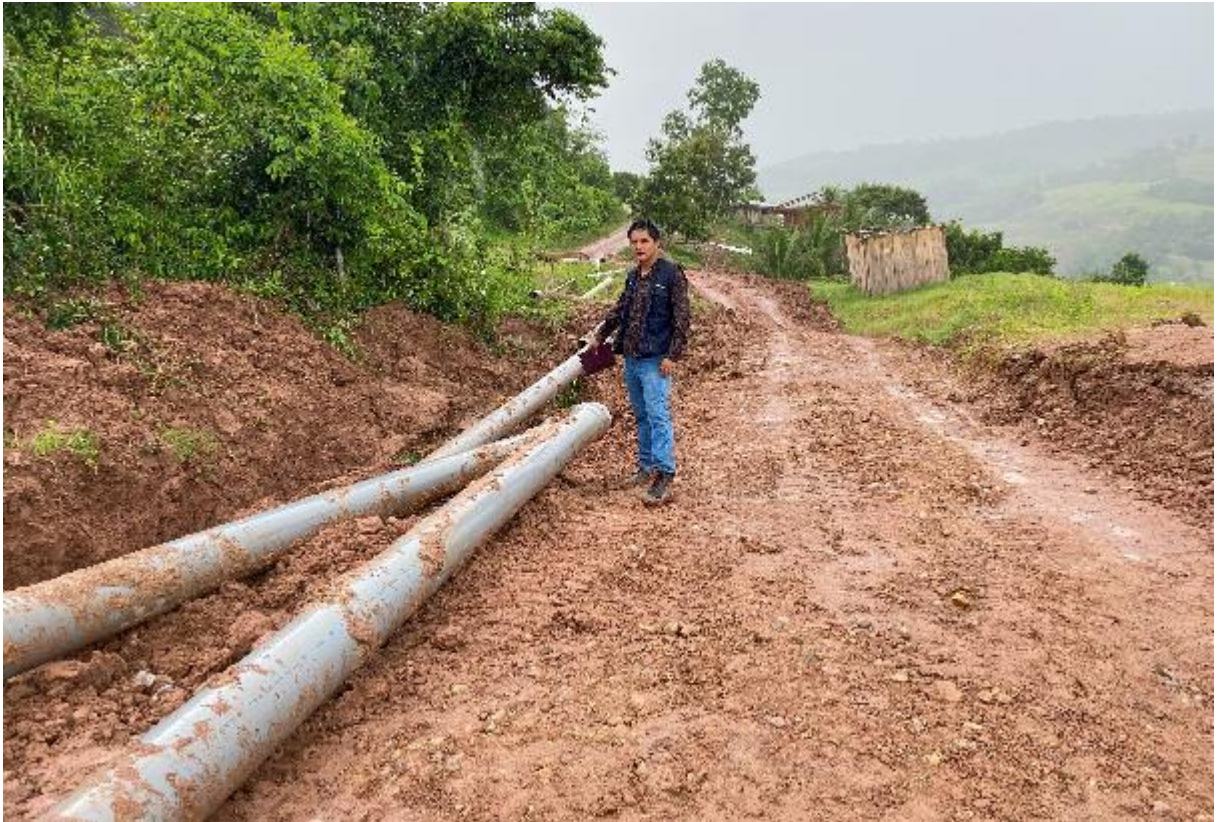
Figura 21. Tubería matriz de agua potable del valle del Ponacillo.

- Se deberá cambiar la tubería de PVC por HDP, la cual deberá ser colocada sobre el terreno, apuntalada con machotes de madera, a fin de que cada vez que el terreno se deslice, esa pueda ser movilizadada talud arriba. Esta actividad es una medida paliativa ya que la magnitud del deslizamiento no permite otro tipo de solución salvo el cambio de trazo de la línea, que involucra incrementar la altura de la captación.

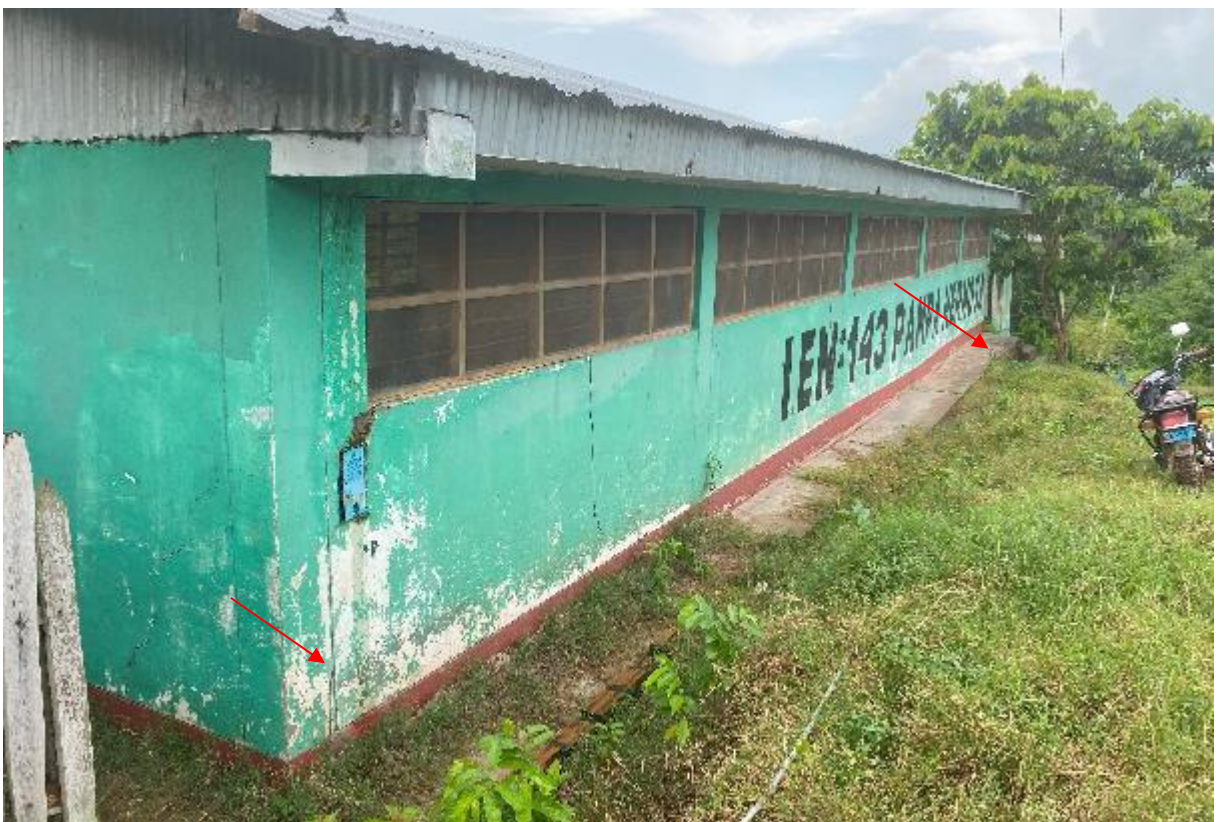
Figura 22. IE N°43 Pampa Hermosa, con fisuras en paredes, declarada inhabitable.

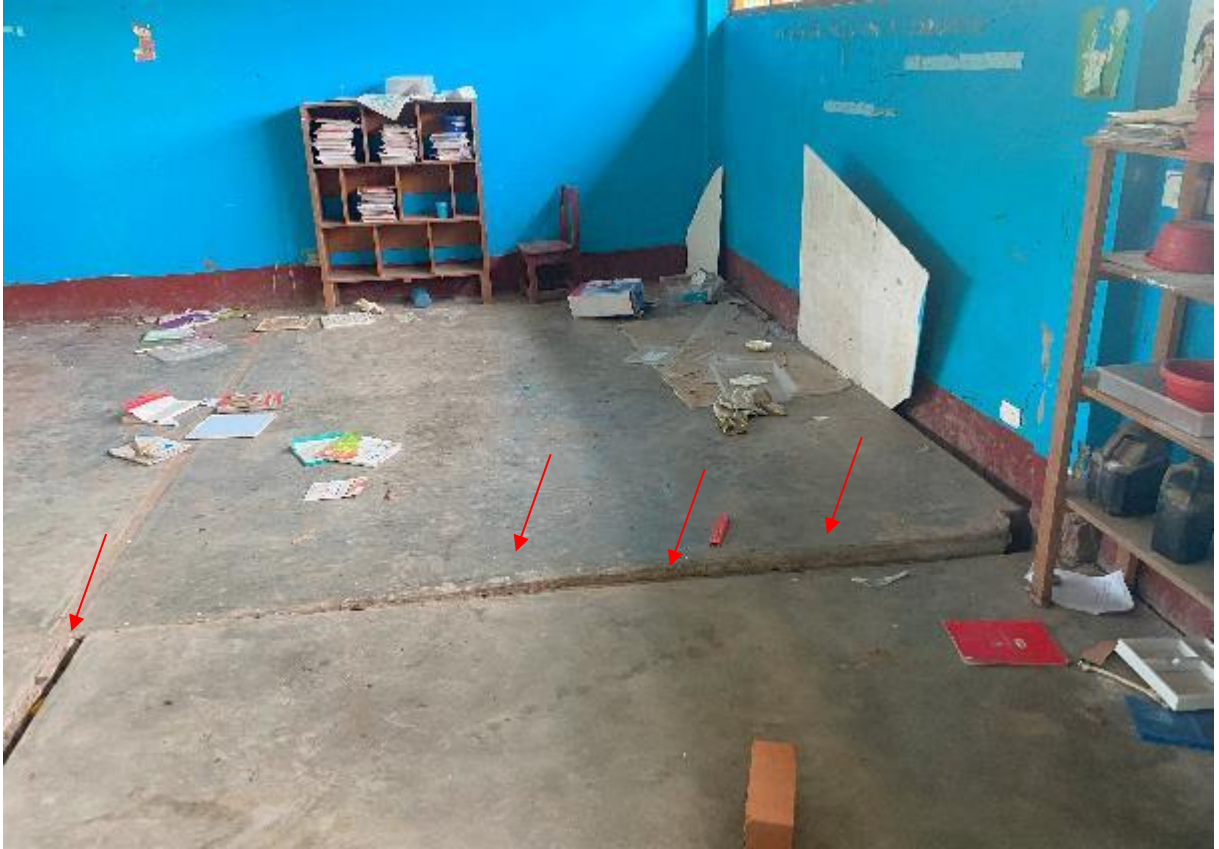
Figura 23. IE N°43 Pampa Hermosa, con losas levantadas.

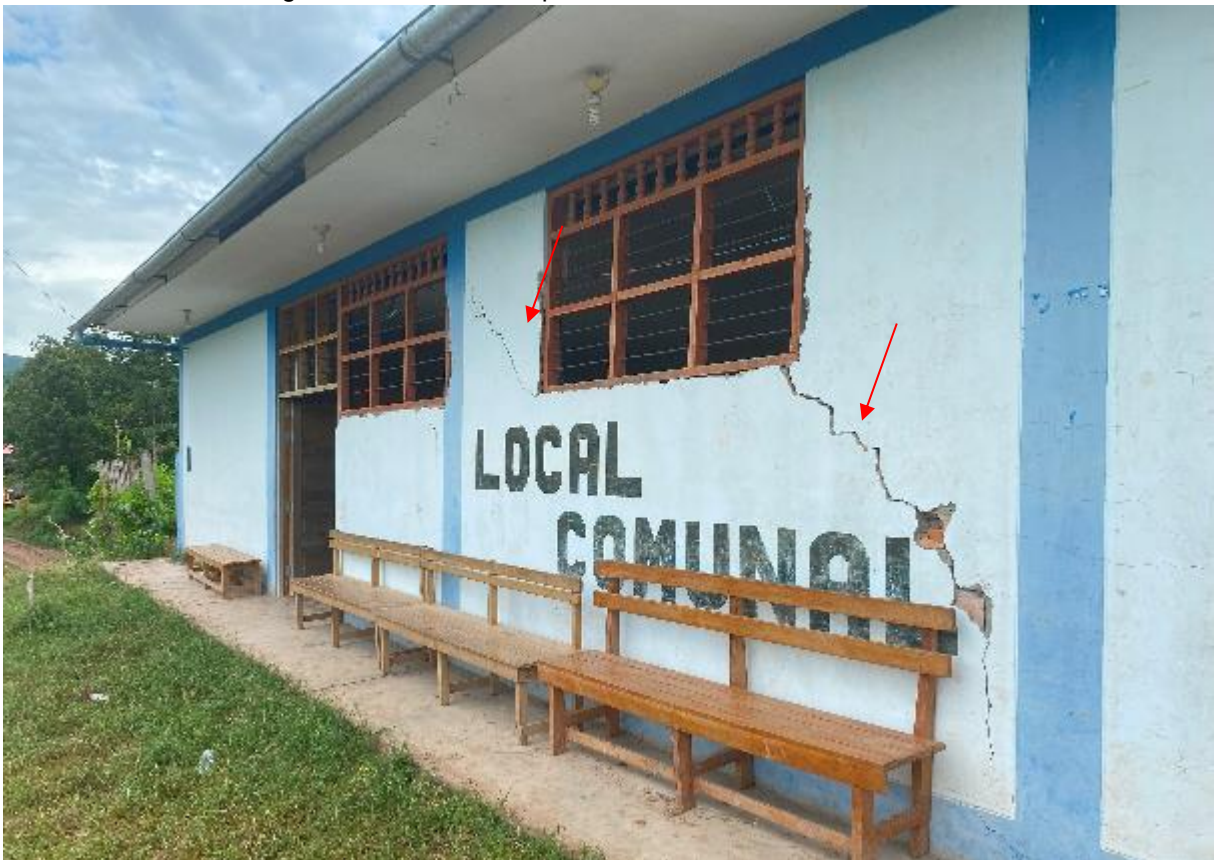
Figura 24. Local comunal inhabitable.
