Informe Técnico N° A7397

EVALUACIÓN DE PELIGROS GEOLÓGICOS EN LAS LOCALIDADES DE HORNUYOC Y SHAURI DEL CENTRO POBLADO DE MAYA

Departamento Áncash
Provincia Carhuaz
Distrito Carhuaz

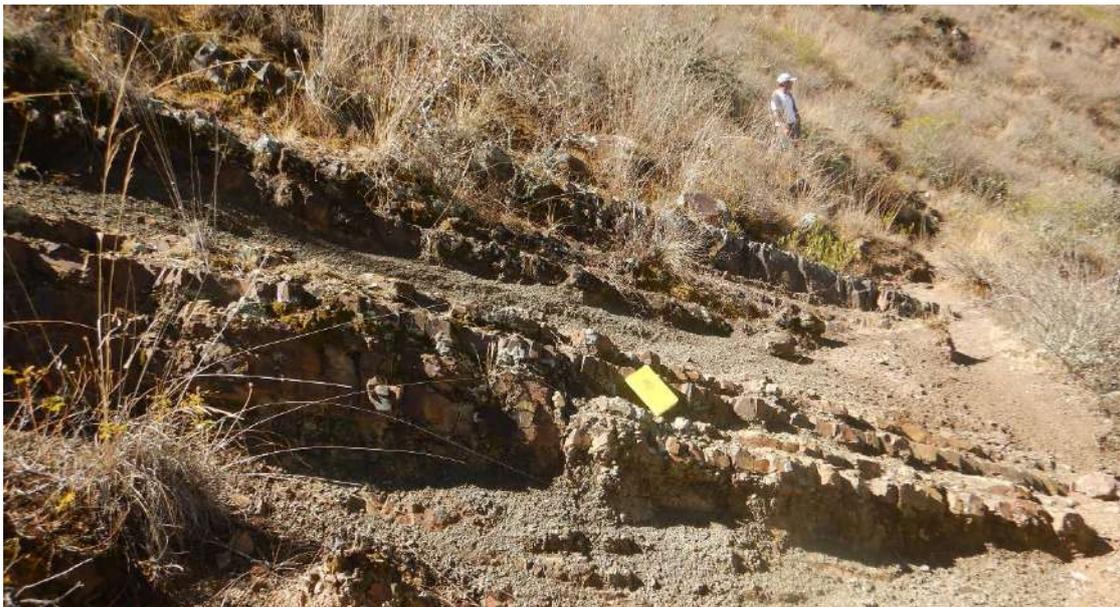
Fotografía 3. Vista de intercalación de areniscas con lutitas, que se encuentran fracturadas y moderadamente meteorizadas.

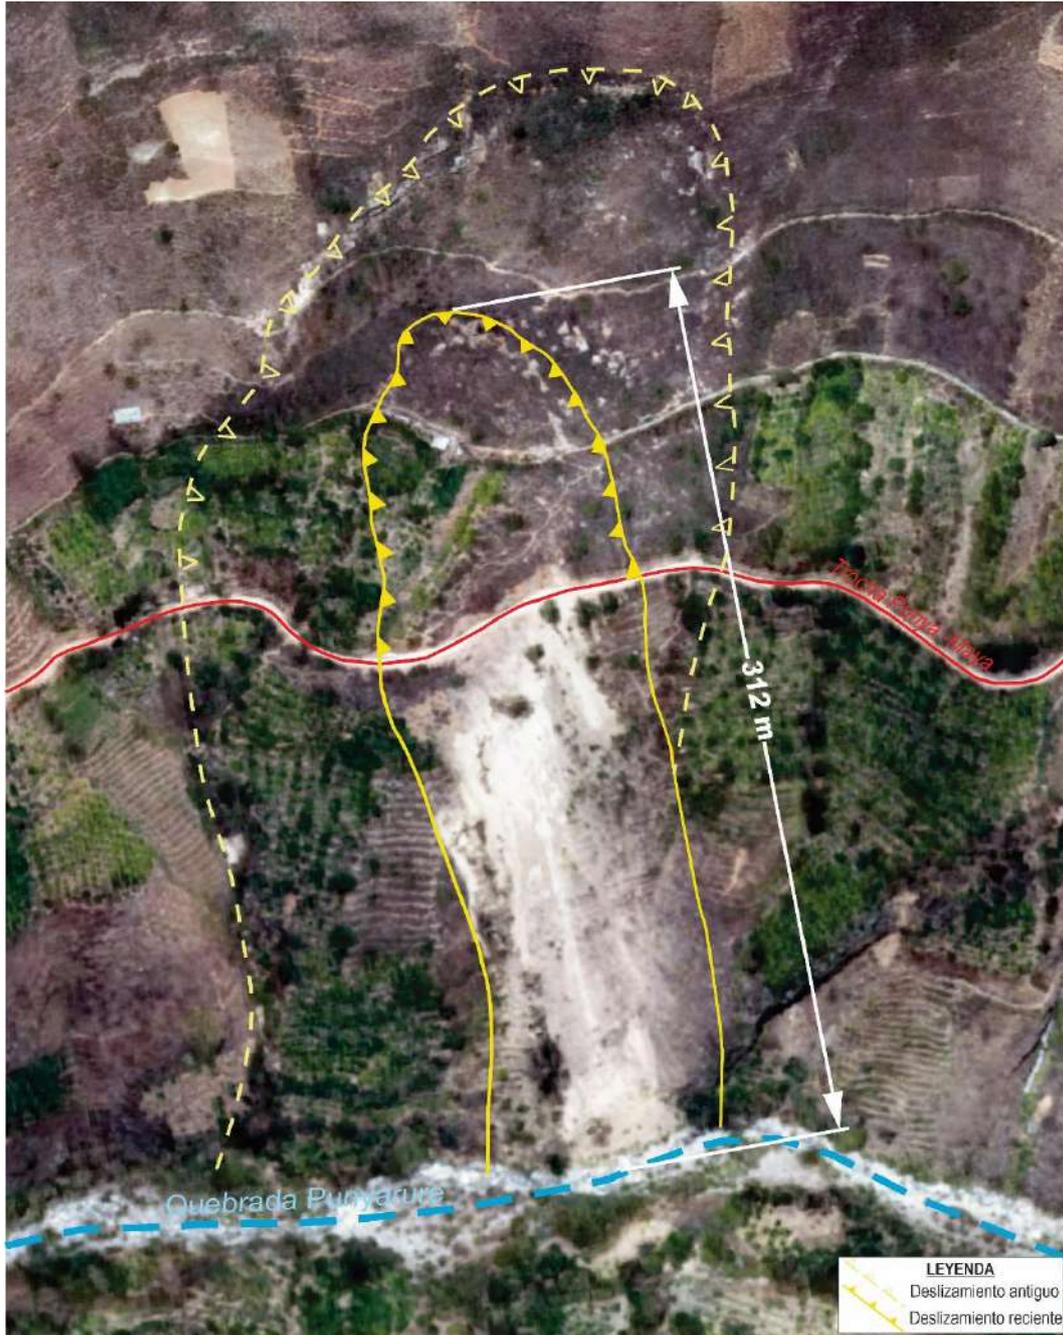
- Estado de la actividad del movimiento: Reactivado - Activo
- Deslizamiento de tipo: Rotacional
- Forma de la escarpa principal: Circular.
- Superficie de rotura: Circular y alargada.
- Longitud de la escarpa: 238 m.
- Desnivel entre escarpa y pie: 312 m.
- Se identificaron agrietamientos longitudinales de 0.02 a 0.18 m, con dirección este – oeste, dentro del cuerpo del deslizamiento.
- Salto de escarpa principal, comprendido entre: 0.80 – 2.5 m
- Tipo de avance: Progresivo (por las grietas encontradas en el cuerpo del deslizamiento reactivado).

Figura 12. Vista panorámica del deslizamiento, se aprecia la reactivación del deslizamiento con línea continua amarillo intenso, así como el deslizamiento antiguo con líneas entrecortadas. Ubicado en la margen izquierda de la quebrada Punyarure.

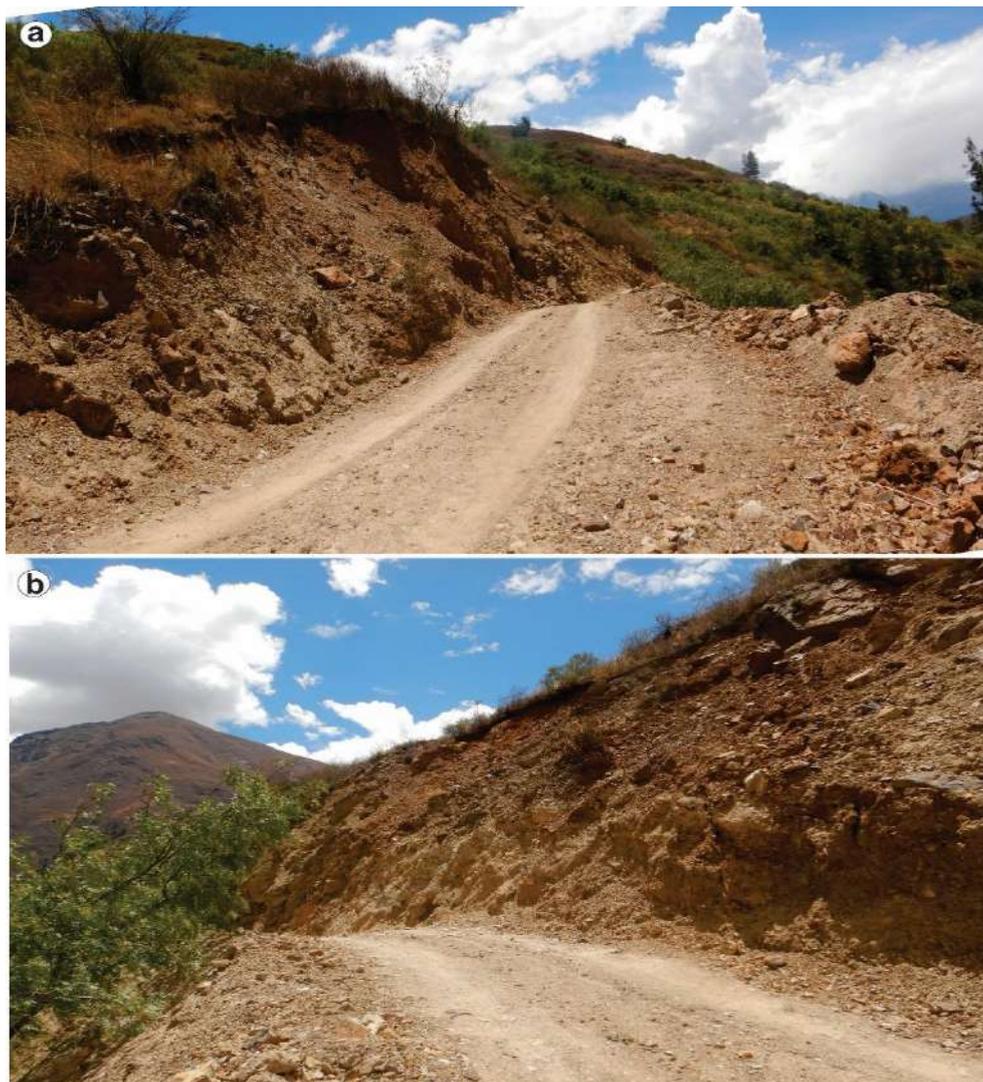
El evento generó la obstrucción de trocha carrozable Maya – Punya de 92 m, afectando el tránsito vehicular por cuatro días, la ocurrencia de este evento afecta continuamente este tramo, por el cual se tiene que realizar limpieza de la trocha todos los años en temporada de lluvia. (figura 13).

Figura 13. Vista de la trocha carrozable que permite el acceso de los centros poblados de Punya hacia Maya, se puede observar la acumulación de material en una de las márgenes.

- 1) Considerar cambiar el trazo de carretera, trabajo que tiene que ser realizado por especialistas. Ver anexo 2: Medidas de mitigación para deslizamientos.
- 2) Realizar mantenimiento de las tuberías de agua potable, que cruzan por el cuerpo de deslizamiento con el fin de evitar fugas de agua. Con ello se evita incrementar la saturación del suelo.
- 3) Realizar charlas de sensibilización y concientización del peligro y riesgo al que se encuentran expuestos en la localidad de Hornuyoc y alrededores.
- 4) Realizar la captación y derivación de las aguas de manantiales que se encuentran en el cuerpo del deslizamiento; estas aguas deberán ser conducidas por medio de canales revestidos con tubería de PVC u otro tipo flexible, hacia cauces naturales, ubicados lejos de la zona inestable.

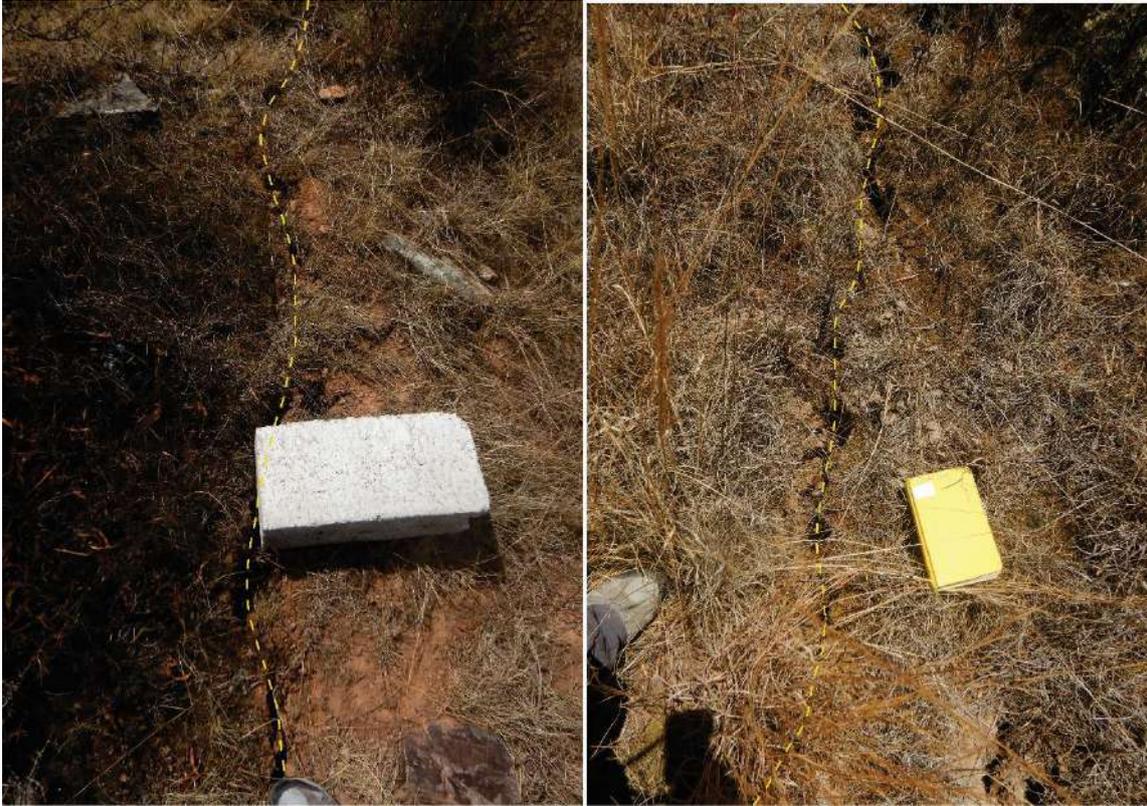
Dentro del cuerpo del deslizamiento se identificaron agrietamientos transversales con aberturas que varían entre 0.02 a 0.18 m, de longitudes de hasta 1 m, y con profundidades visibles de hasta 0.06 m (figura 14), también se observó varios árboles inclinados a partir de la trocha carrozable hacia la quebrada Punyarure, producto de la remoción de masa (figura 15).

Figura 14. Agrietamientos longitudinales identificados en el cuerpo del deslizamiento, los mismos que llegan a tener longitudes de hasta 1 m, con aberturas de 0.02 a 0.18 m.

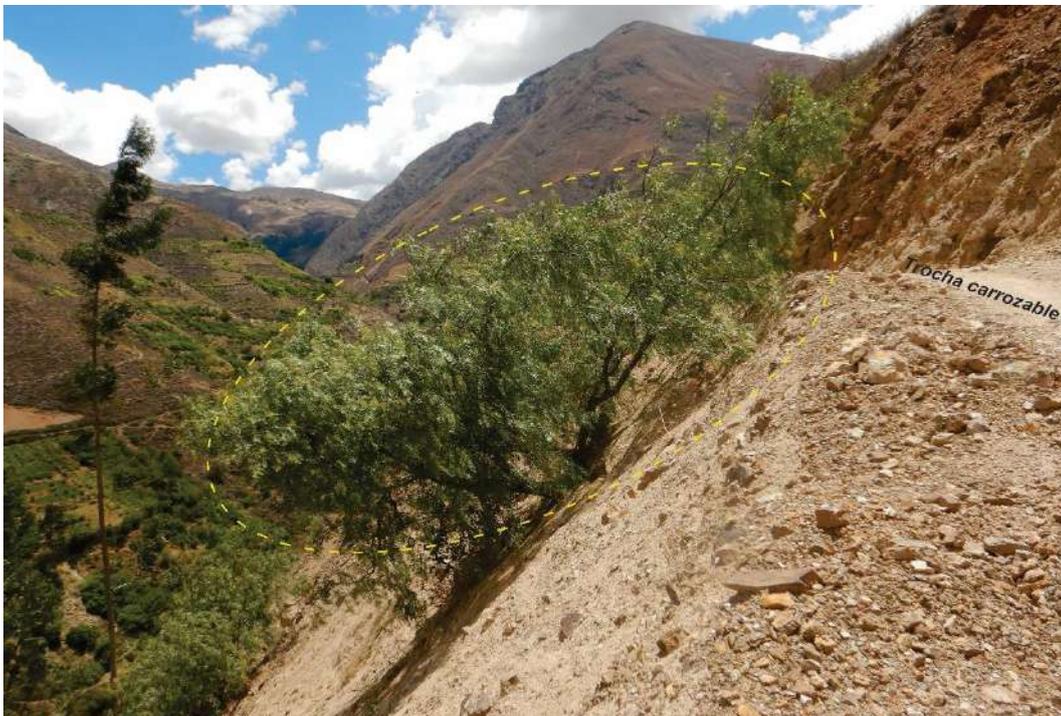
Figura 15. Vista donde se observa árboles inclinados, se ubican en la parte baja de la trocha carrozable de acceso C.P. Puna hacia C.P. Maya.

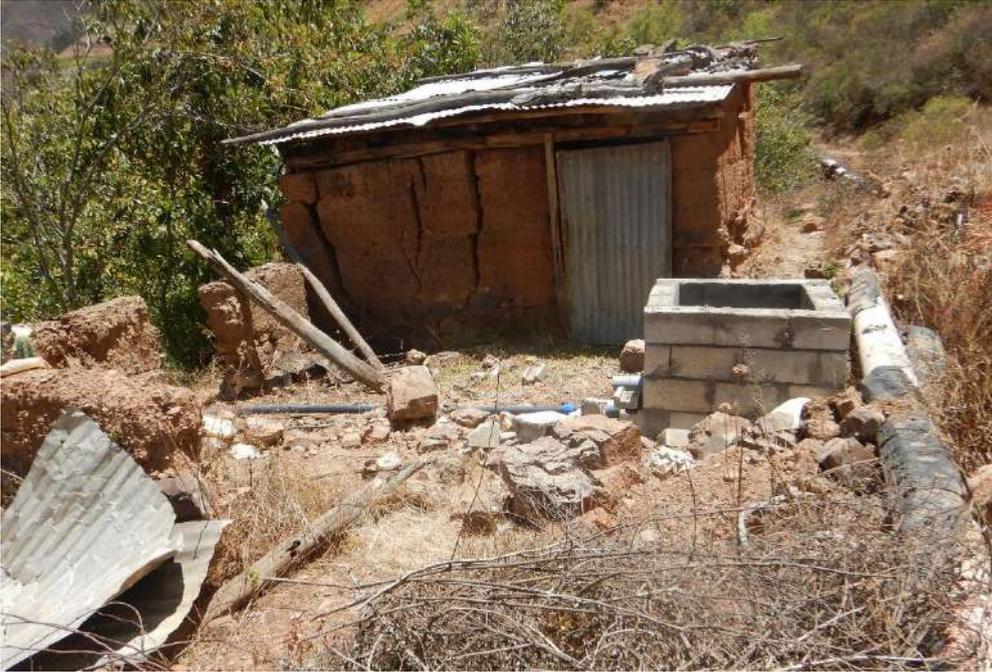
Se identificó una vivienda de adobe a 42 m de la escarpa, con agrietamientos en sus paredes, las mismas que tienen aberturas de hasta 0.09 m, con longitudes de hasta 1 m, actualmente la vivienda se encuentra deshabitada por un tema de seguridad; esta se encuentra entre las coordenadas UTM 8973190 N, 204696 E con una altitud de 2829 m s.n.m (figura 16).

Figura 16. Vivienda de adobe, con agrietamientos longitudinales, con aberturas de hasta 0.12 cm; actualmente la vivienda se encuentra deshabitada.

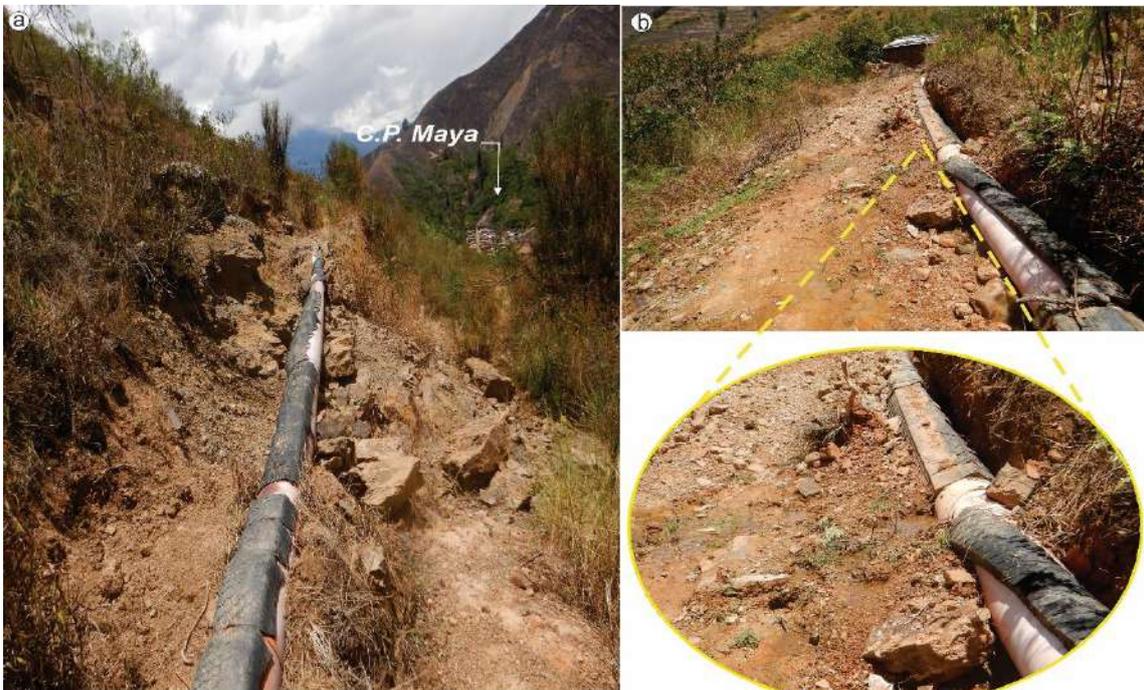
Es importante mencionar que por el cuerpo del deslizamiento discurre la tubería de agua potable, un tramo de 148 m, donde se observó filtraciones en algunos puntos, abarcando 3 m de afectación discontinua. Las filtraciones estarían contribuyendo a la saturación del suelo, debido a que no presenta una estructura especial donde recaiga la tubería. En varios puntos la tubería está asentada sobre rocas o sobre vegetación, así mismo esta propensa que los animales o las mismas personas tienda a romperla. (figura 17).

Figura 17. Se observa tubería de agua potable, que pasa por el cuerpo del deslizamiento, el cual presenta fugas en varios puntos, cabe mencionar que la tubería instalada se encuentra expuesta.

- Fugas de agua en varios puntos de la tubería de agua potable; por el mal mantenimiento de las tuberías que discurren por el cuerpo del deslizamiento, lo que contribuiría a la saturación de suelo.
- Corte de talud para el mantenimiento de la trocha carrozable Maya – Punya (según información de los pobladores).

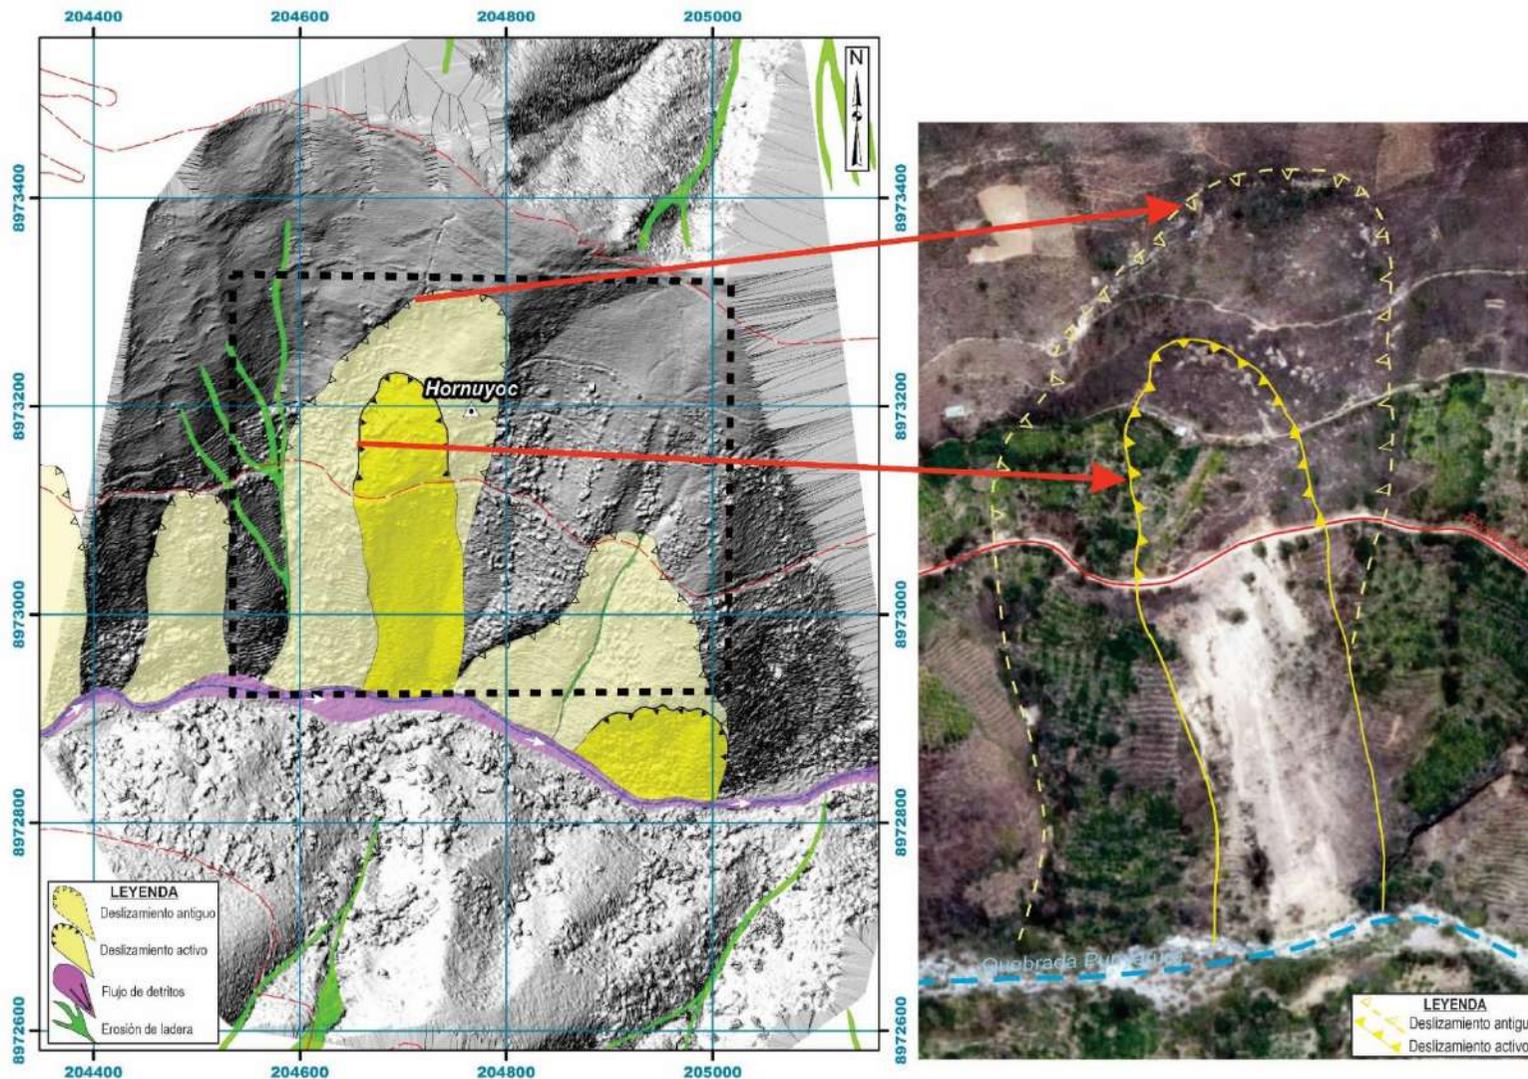
Figura 18. Cartografía de procesos geológicos en la localidad de Hornuyoc, donde se evidencia dos deslizamientos reactivados, ubicados en la margen izquierda de la quebrada Punyarure, que afecta directamente la trocha carrozable.

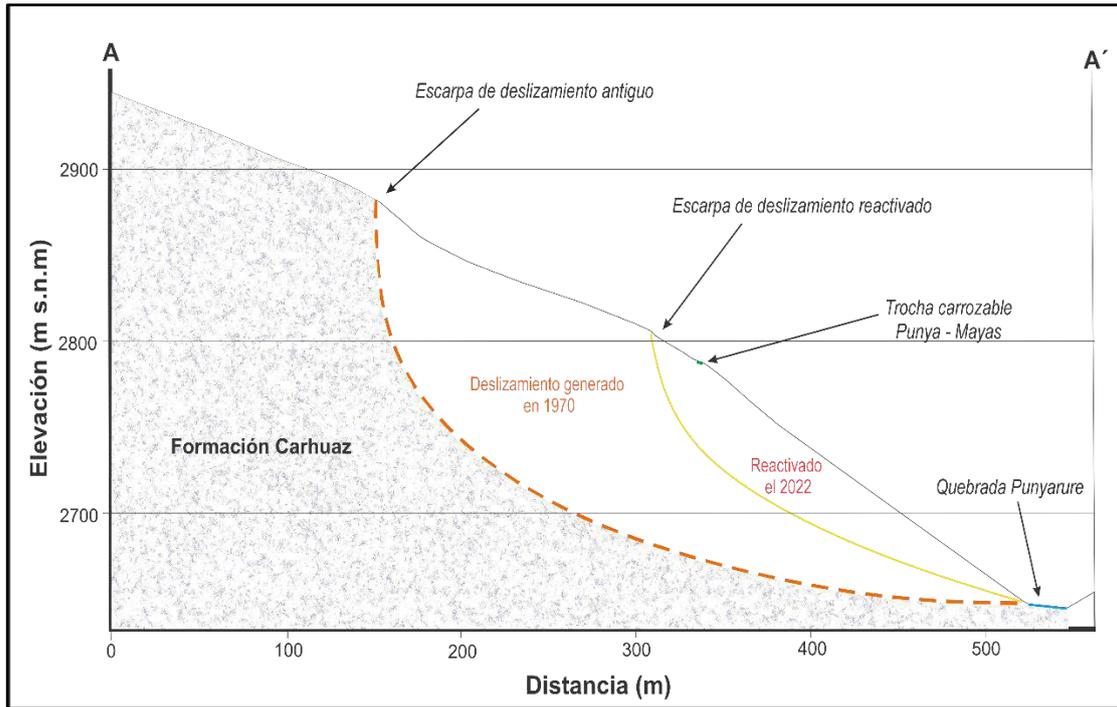
El agua al infiltrarse sobre el material inestable, modificó sus propiedades físicas, dando como consecuencia la pérdida de cohesión, que aumentado con la pendiente del terreno moderada (5° a 15°) a muy fuerte (25° a 45°), determinó que la masa inestable se deslizara cuesta abajo.

Figura 19. Esquema de sección del deslizamiento de la localidad de Hornuyoc.

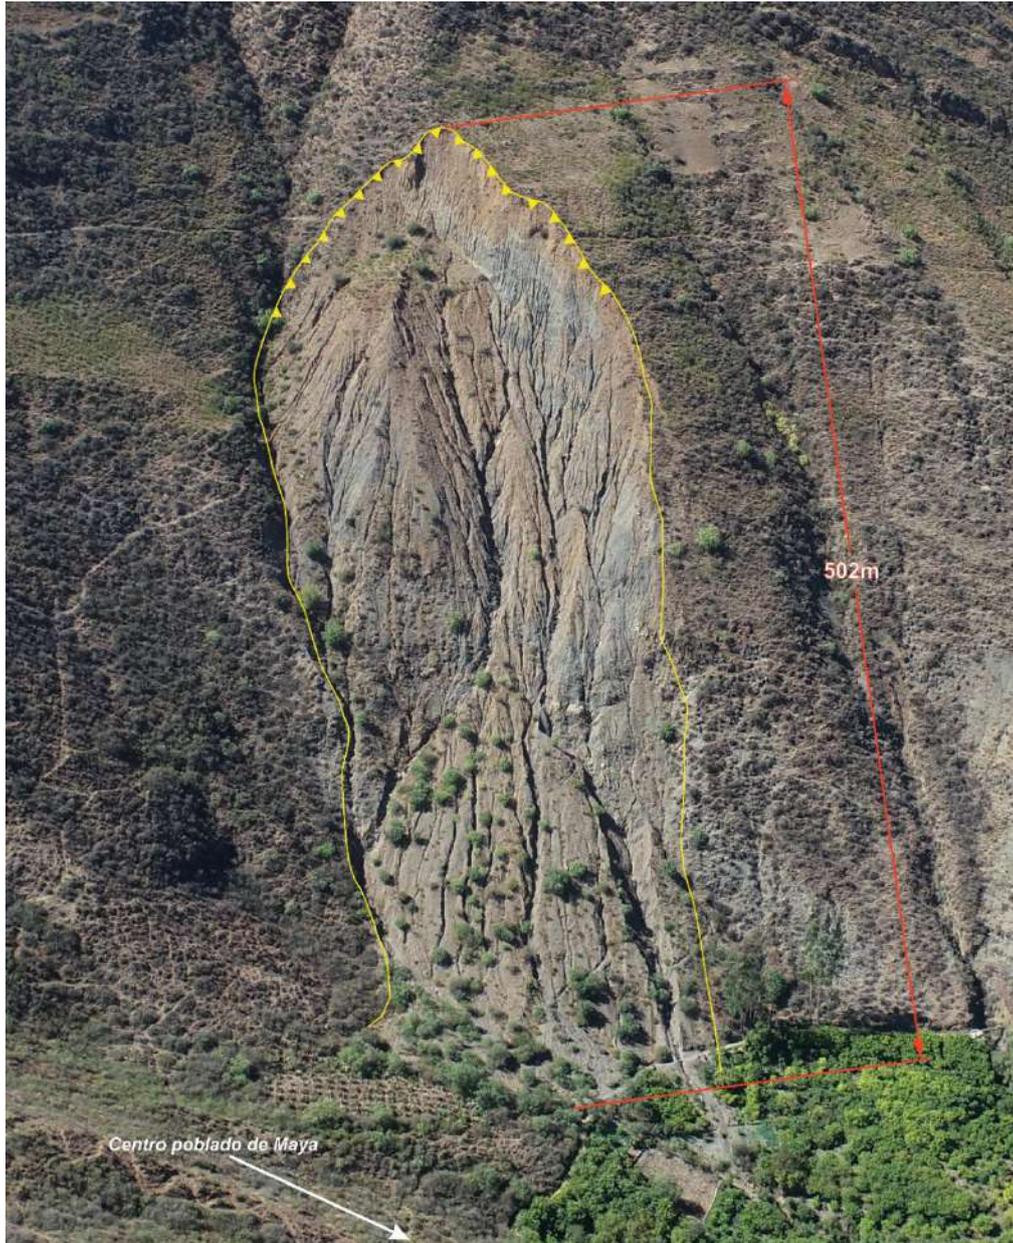
- Estado de la actividad del movimiento: Reactivado - Activo
- Deslizamiento de tipo: Rotacional
- Forma de la escarpa principal: Elongada.
- Superficie de rotura: Circular y alargada.
- Longitud de la escarpa: 204 m.
- Desnivel entre escarpa y pie: 336 m.
- Se identificaron agrietamientos longitudinales de 0.02 a 0.18 m, con dirección este – oeste, dentro del cuerpo del deslizamiento.
- Salto de escarpa principal: 30 m.
- Tipo de avance: Progresivo (por las grietas encontradas en el cuerpo del deslizamiento reactivado).

Figura 21. Vista panorámica, donde se puede apreciar la reactivación del deslizamiento con línea de color amarillo intenso. Ubicado en la margen derecha de la quebrada Paccharure.

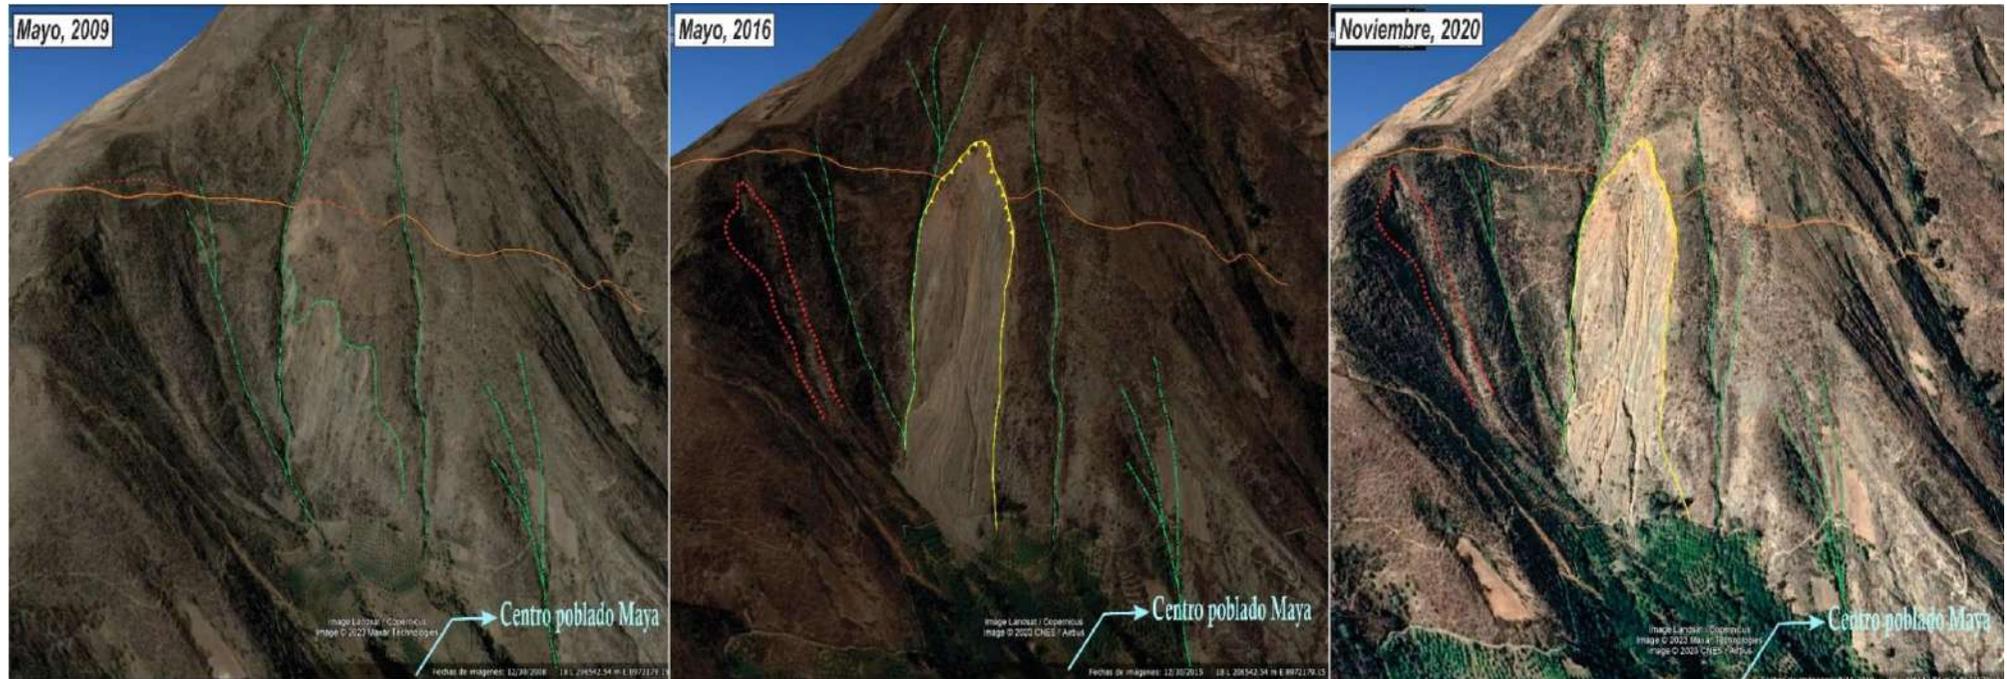
Figura 22. Análisis multitemporal que muestra la evolución del deslizamiento de la localidad de Shauri, usando imágenes de la plataforma de Google Earth e imágenes tomadas del dron tomadas el 2022.

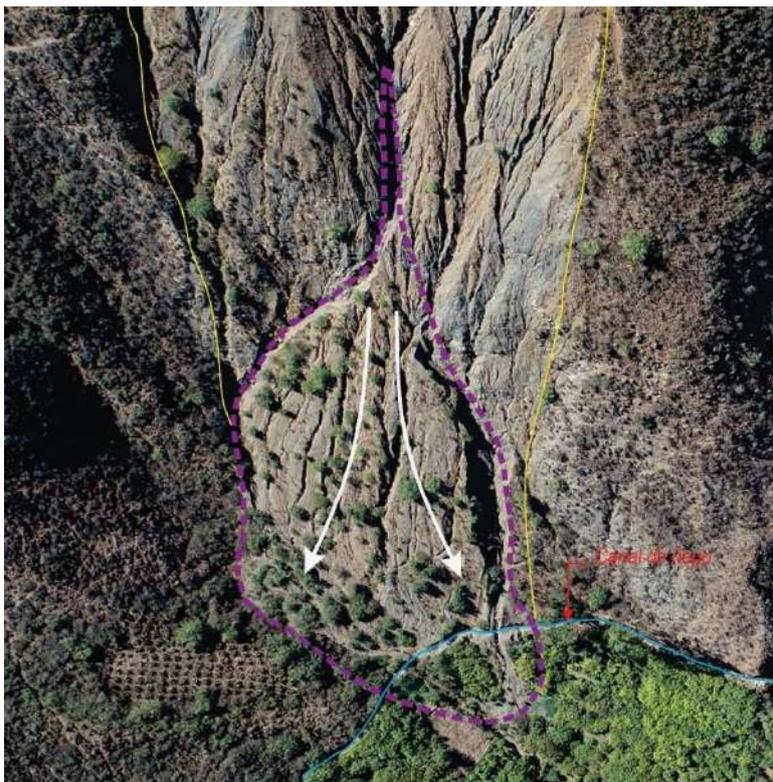
Figura 23. Vista panorámica del flujo, ubicado en la parte baja del deslizamiento, delimitado con líneas entrecortada de color morada. Ubicado 510 m al este, desde la municipalidad de Maya; el cual afectó temporalmente el canal de riego, actualmente dicho canal se encuentra en funcionamiento.

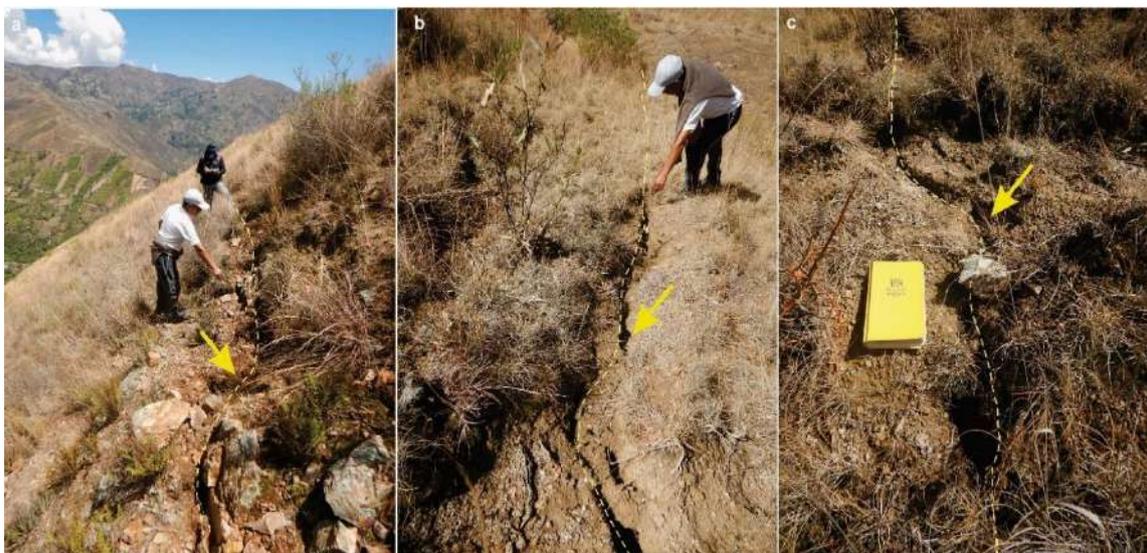
Se observó agrietamientos transversales ubicados al noroeste del deslizamiento, con espaciamientos que van de 0.05 m a 0.45 m con longitudes de hasta 20 m y profundidades visibles de hasta 0.40 m (figura 24); las mismas que van en dirección suroeste.

Figura 24. Vista de agrietamientos transversales identificados al noroeste del deslizamiento entre las coordenadas UTM 8972741 N, 206510 E, con una altura de 2879 m s.n.m. las mismas que llegan a tener longitudes de hasta 20 m, con aberturas entre 0.05 m a 0.45 m y profundidades visibles de hasta 0.40 m.

- 3) Completar el revestimiento con tuberías de PVC o mangueras flexibles
- 4) Sellar las grietas ubicadas en la margen derecha del deslizamiento, con arcilla. Con ello se evita la saturación del suelo.

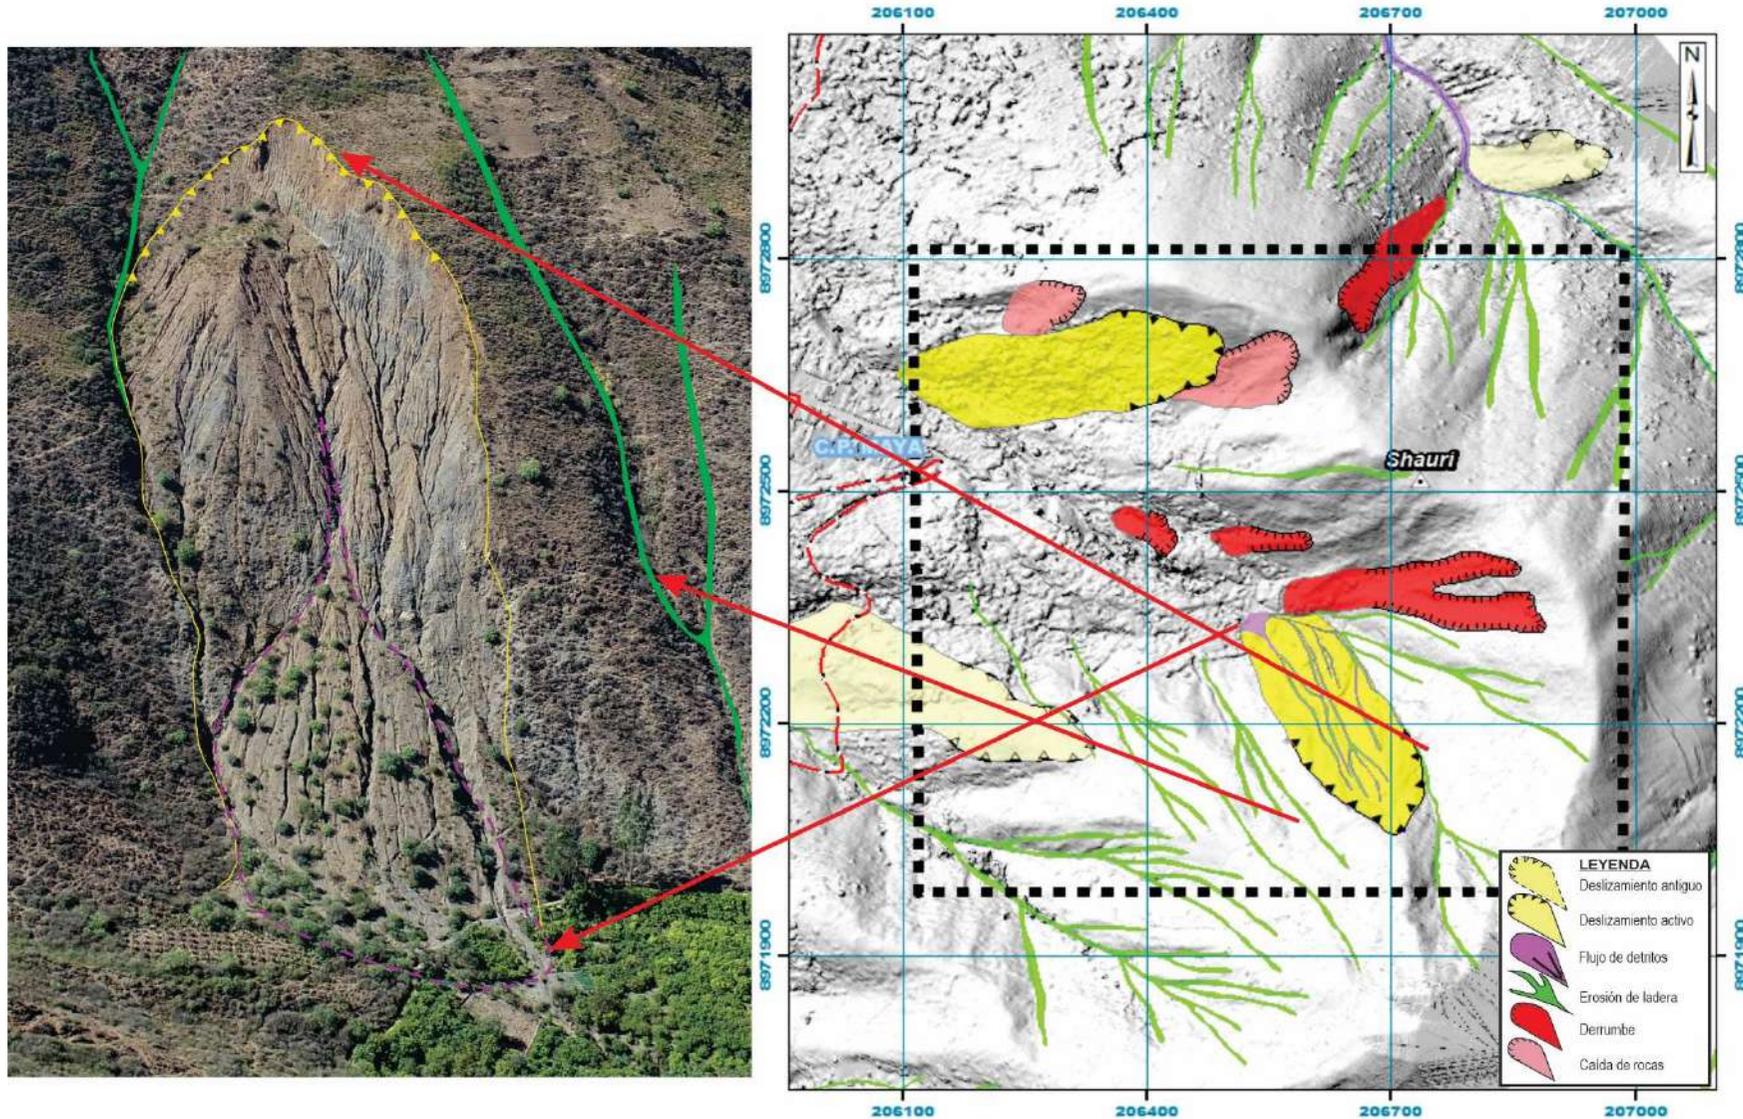
Figura 25. Cartografía de procesos geológicos en la localidad de Shauri, se evidencia la reactivación del deslizamiento, ubicados a 440 m aprox., que afectó el canal de riego; cabe mencionar que se generó un pequeño flujo en el cuerpo del deslizamiento. así como proceso de erosión de ladera en ambas márgenes del deslizamiento.

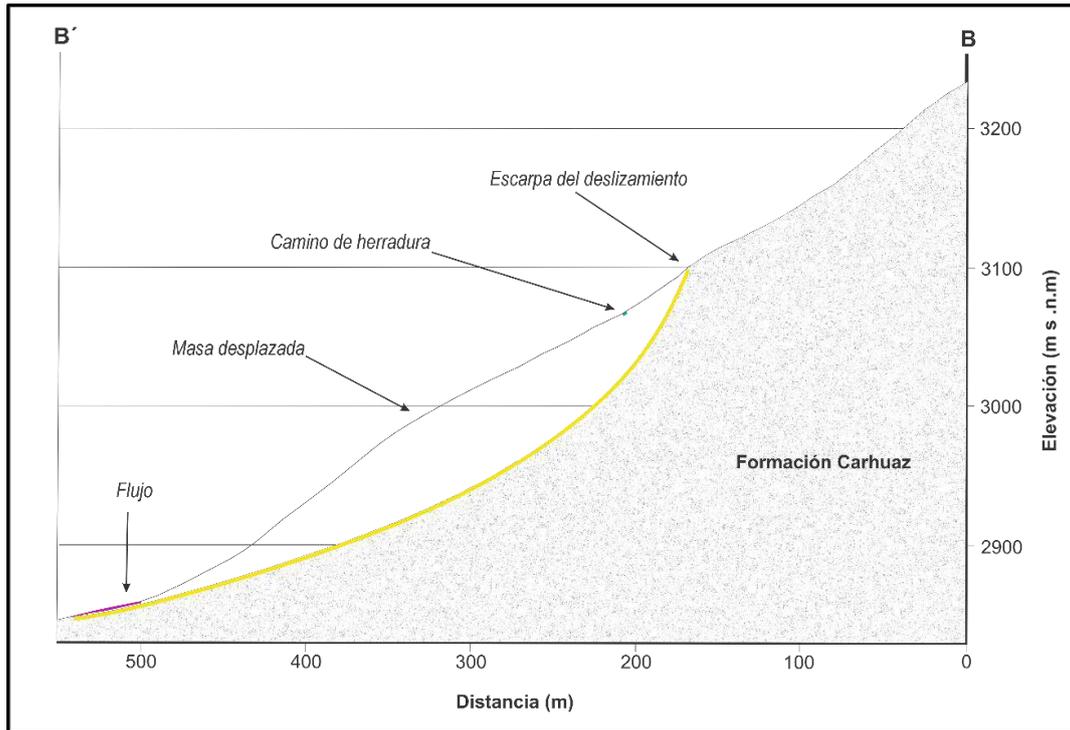
El factor detonante fue las lluvias, así como la infiltración de agua proveniente del riego de cultivos; que genera que parte de la ladera se inestabilice; el efecto del agua infiltrada se combinó desfavorablemente con las propiedades físico-mecánicas de los materiales cuaternarios (de naturaleza poco consolidado) y la pendiente de la ladera que en este caso se encuentra de moderada (5° a 15°) a muy fuerte (25° a 45°).

Se evidencio la presencia de grietas en la margen derecha del deslizamiento; los cuales son indicativos que el proceso de movimiento en masa aún se encuentra activo, con actividad retrogresiva hacia el sur.

Figura 26. Esquema de sección del deslizamiento de la localidad de Shauri.
