**Informe Técnico N° A7399**

# EVALUACIÓN DE PELIGROS GEOLÓGICOS EN LA LOCALIDAD DE HUAÑIMBA E INSTITUCIONES EDUCATIVAS MIGUEL GRAU SEMINARIO

Departamento Cajamarca  
Provincia Cajabamba  
Distrito Condebamba

JULIO  
2023

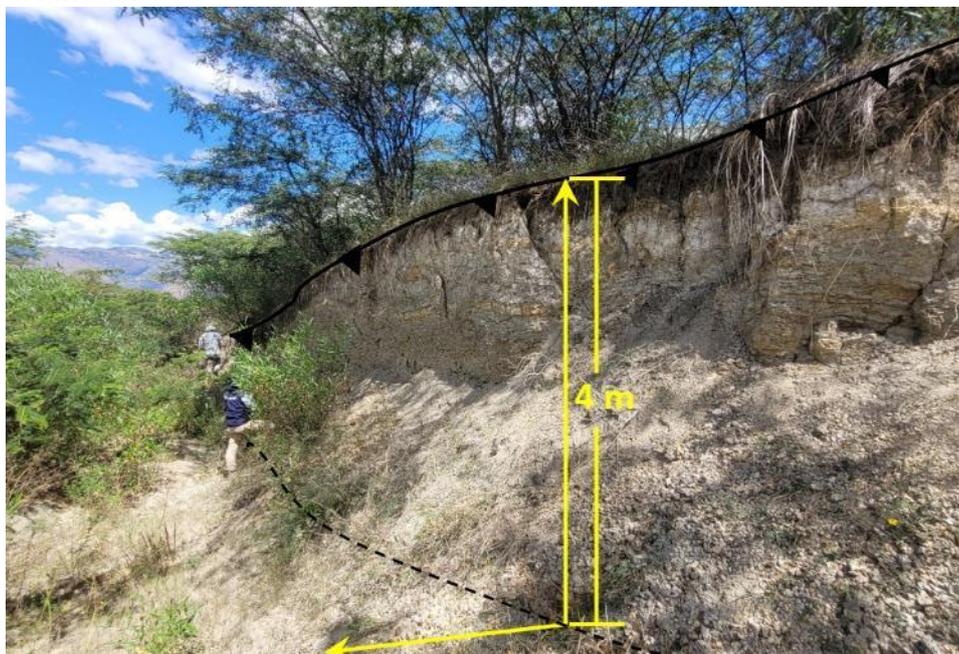
En la Figura 11 se muestra el escarpe principal con un salto hasta 4 m en el terreno.

**Figura 11.** Vista del escarpe principal del deslizamiento, salto vertical de 4 m.

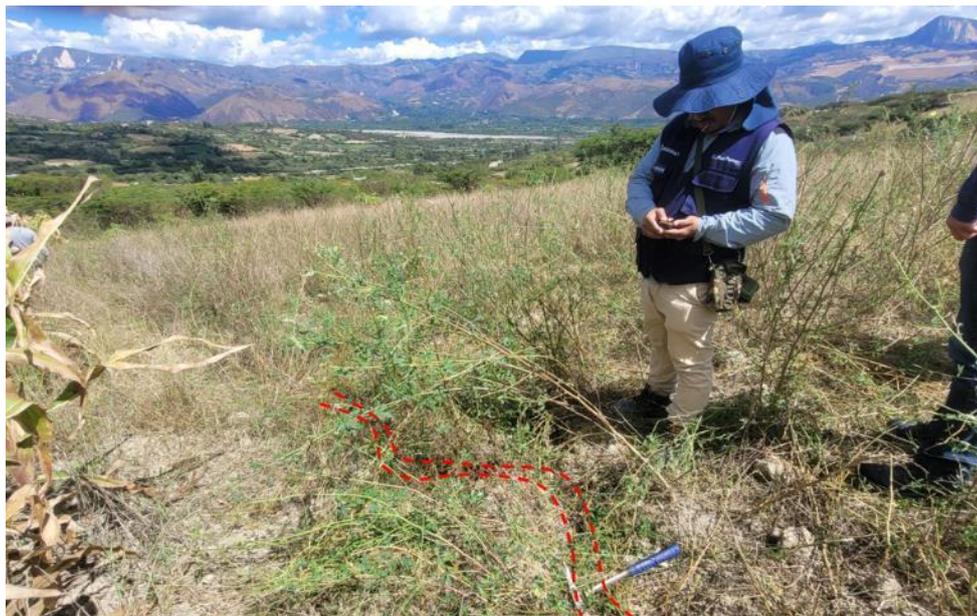
Entre 100 a 240 m del cuerpo del deslizamiento Huañimba se visualizan agrietamientos con longitudes de 2 a 5 m (Figura 12 y 13), en superficies, que facilitan la infiltración de aguas pluviales y que saturan el suelo, con el tiempo genera inestabilidad.

**Figura 12.** Agrietamiento (línea roja discontinua), con longitud de 2 m y ancho de 12 cm, ubicada en la margen derecha, fuera del cuerpo del deslizamiento.  
**Coordenadas: E: 818874, N: 9158773.**

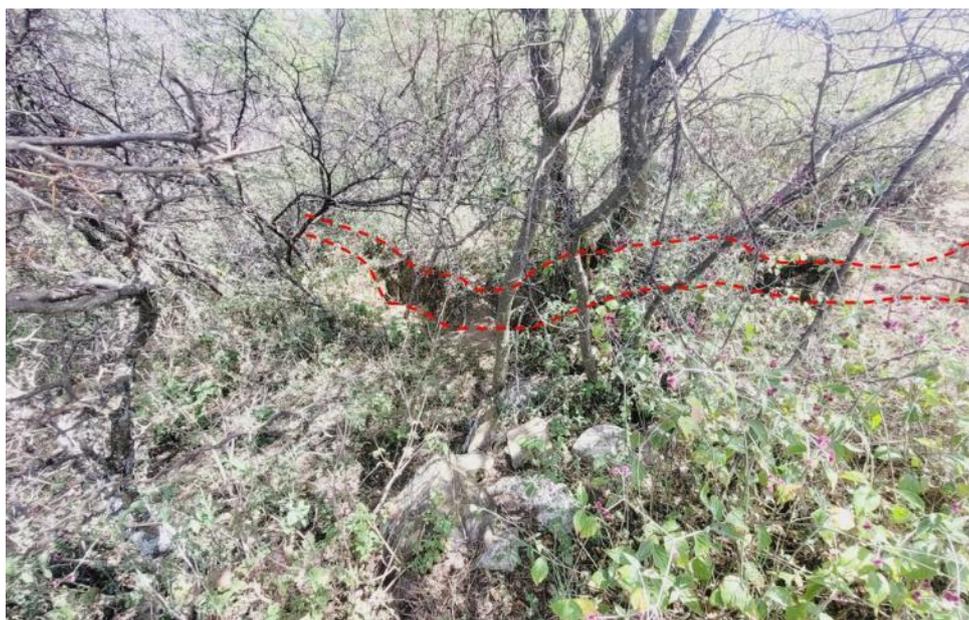
**Figura 13.** Agrietamiento (línea roja discontinua), con longitud de 5 m y ancho de 20 cm, ubicada en la margen derecha, fuera del cuerpo del deslizamiento.  
**Coordenadas: E: 818907, N: 9158733.**

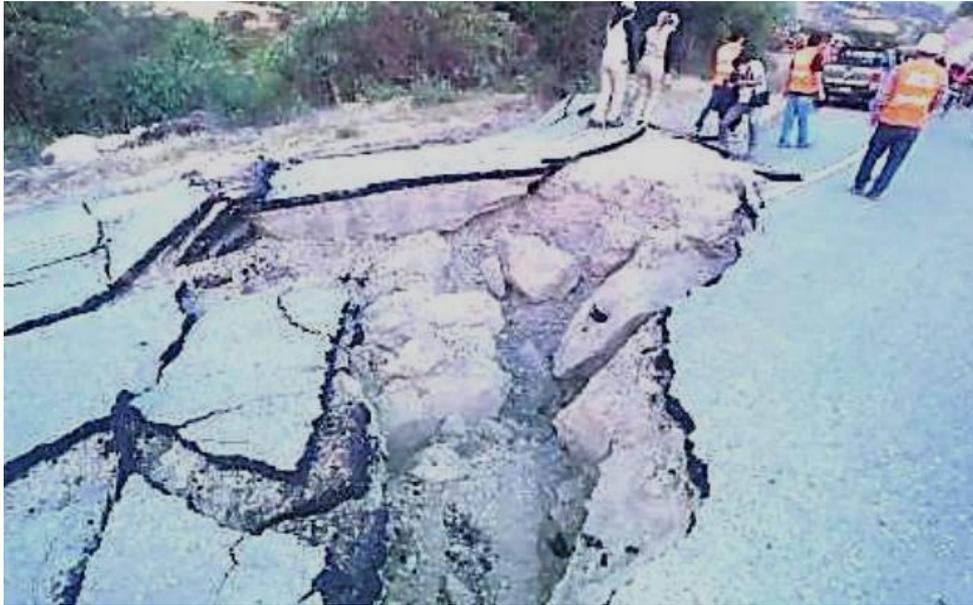
**Fotografía 3.** Carretera Cajamarca – Cajabamba, agrietada en el km 1161+370.  
Fuente: Núñez, S. 2019.

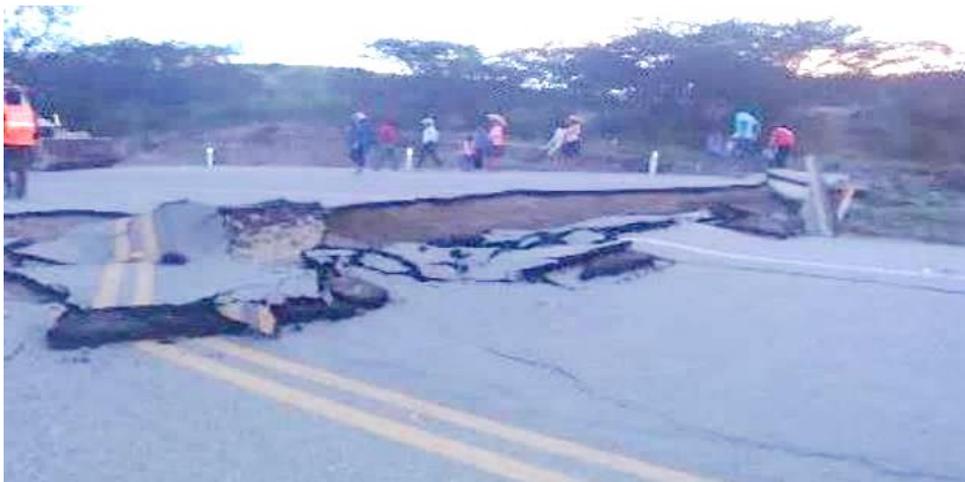
**Fotografía 4.** Carretera Cajamarca – Cajabamba, agrietada en el km 1161+740.  
Fuente: Núñez, S. 2019.

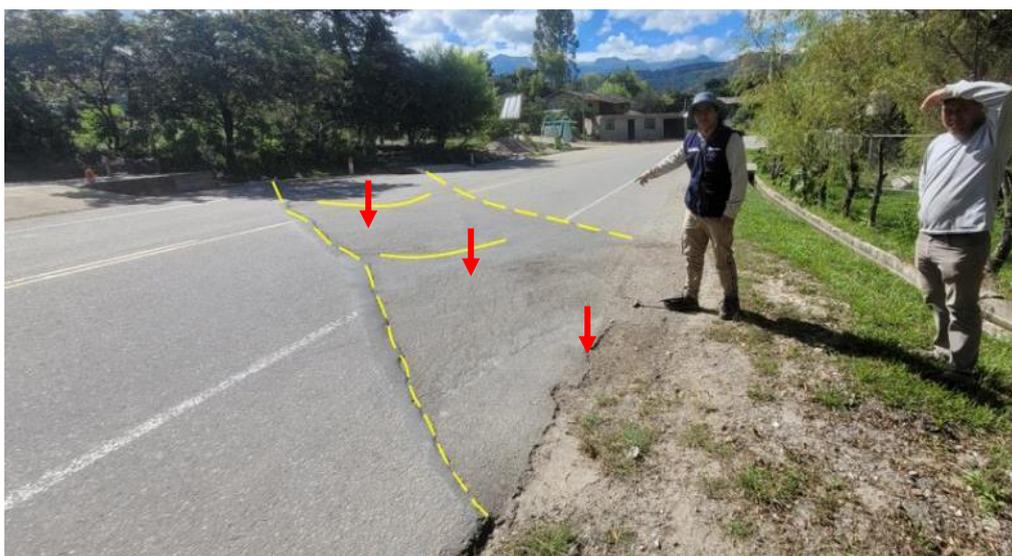
En la vía asfaltada, en los tramos Km. 1159+970 al Km. 1160+025, Km 1160+187 al Km 1160+227, Km 1160+389 al Km 1160+467, se observan asentamientos diferenciales (Figuras 14 al 18 y Fotografías 5 y 6), los cuales son originados por asentamiento diferencial en los terrenos con mayor altura de relleno (alcantarillas), aunado a la alta transitabilidad de vehículos pesados, evidenciados en el deterioro de la carpeta asfáltica en estos tramos.

**Figura 14.** Asentamiento (línea discontinua amarilla), en la carretera Cajamarca – Cajabamba.  
**Coordenadas:** E: 819935, N: 9158680.

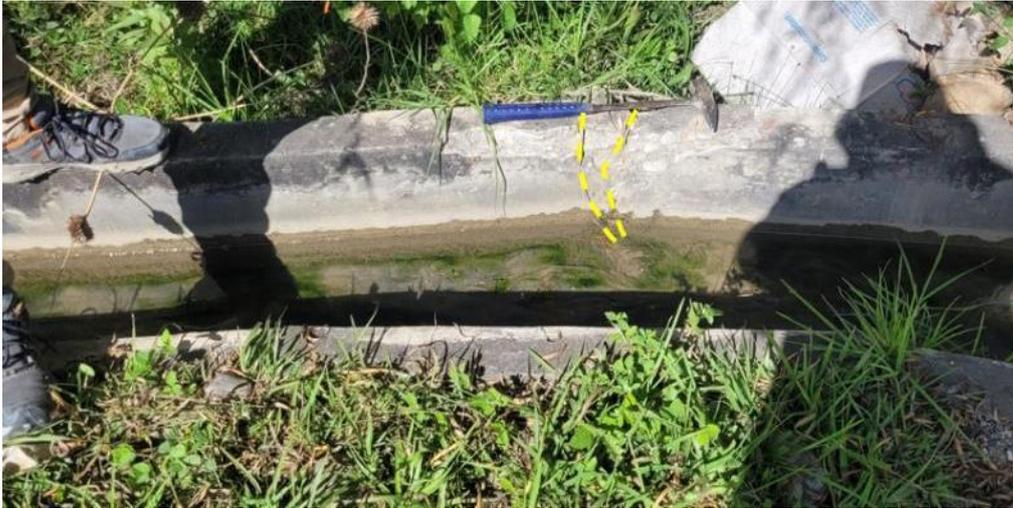
**Figura 15.** Fractura en canal revestido, originada por asentamiento de la carretera.  
**Coordenadas:** E: 819466, N: 9158579.

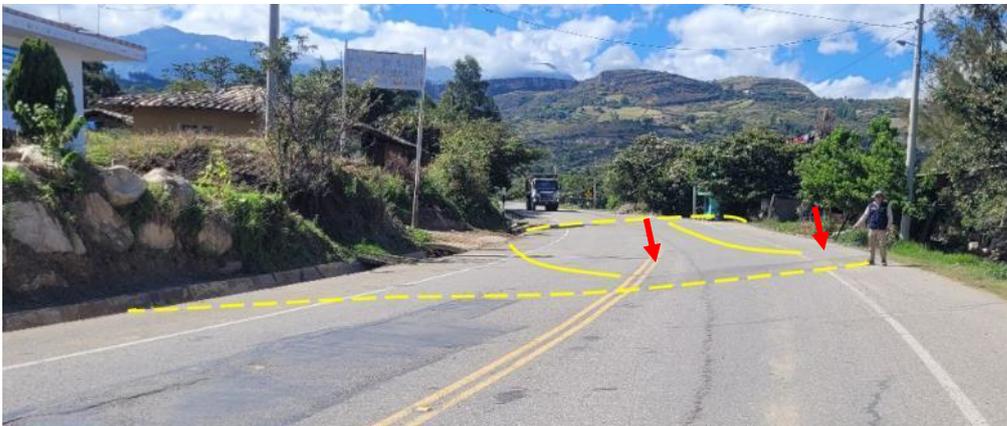
**Figura 16.** Asentamiento (línea discontinua amarilla), en la carretera Cajamarca – Cajabamba.  
**Coordenadas:** E: 820088, N: 9158553.

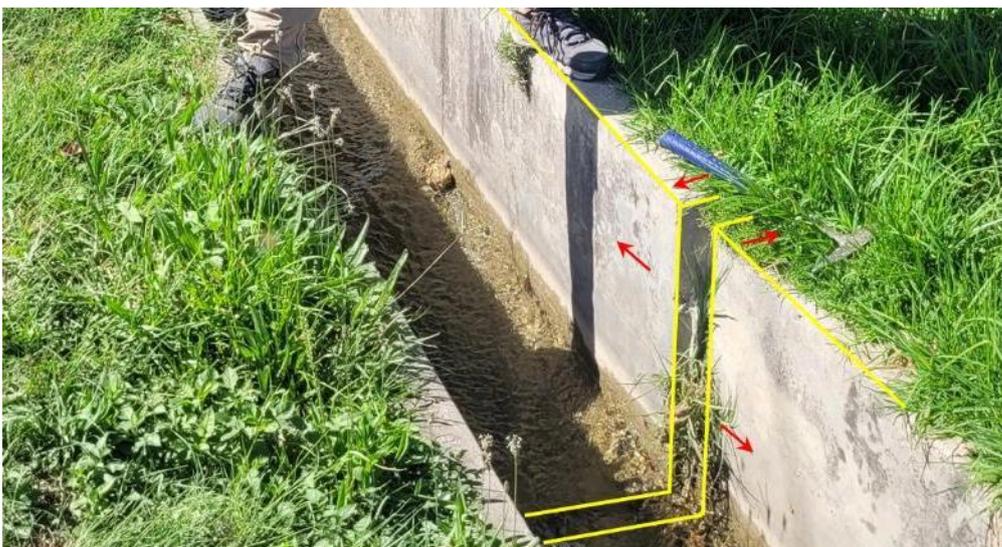
**Figura 17.** Desplazamiento horizontal en canal revestido (líneas discontinuas amarillas), originado por el asentamiento en la carretera.  
**: E: 820110, N: 9158536.**

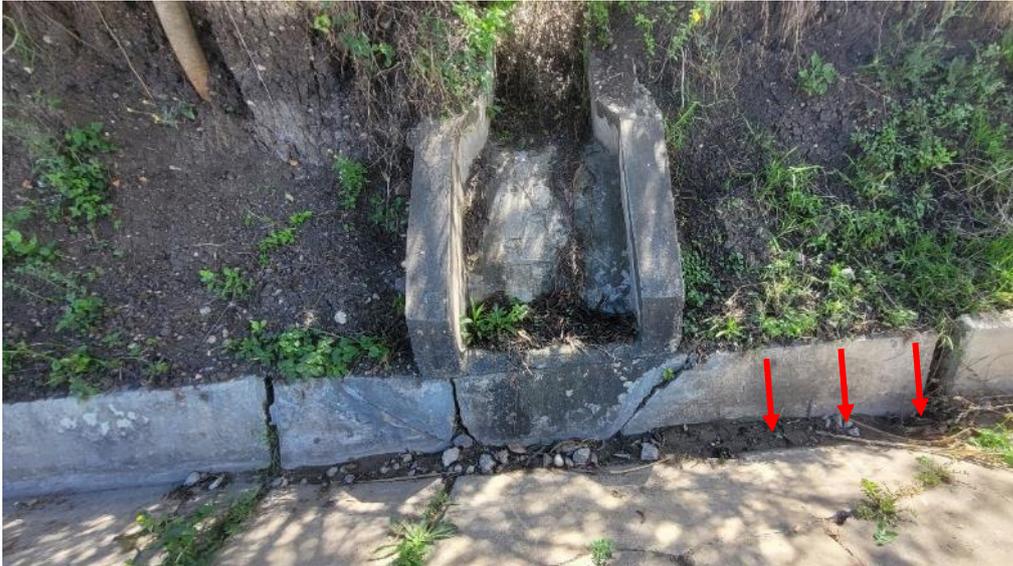
**Fotografía 5.** Fracturas en canal revestido, originada por asentamiento de la carretera (hacia la derecha)  
**Coordenadas: E: 820136, N: 9158539.**

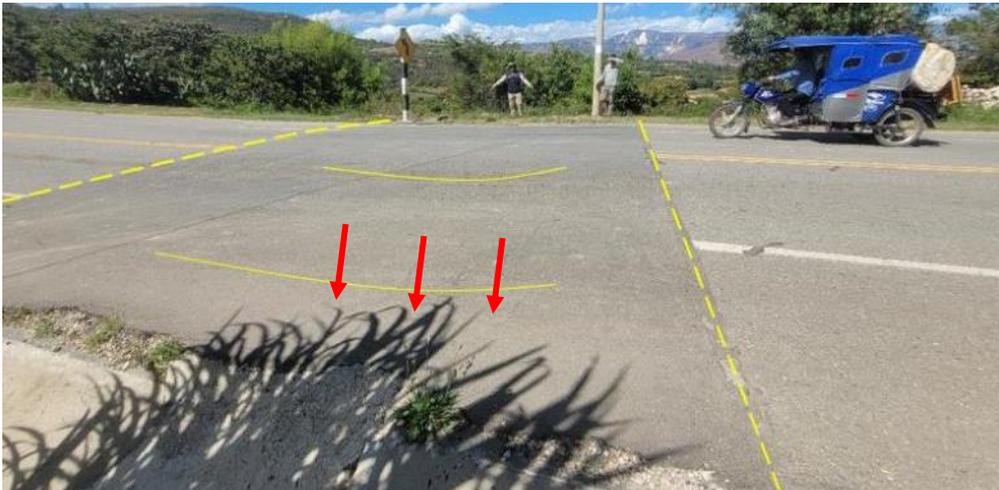
**Figura 18.** Asentamiento (delimitado en línea discontinua amarilla), en la carretera Cajamarca – Cajabamba.  
**Coordenadas: E: 820195, N: 9158520.**

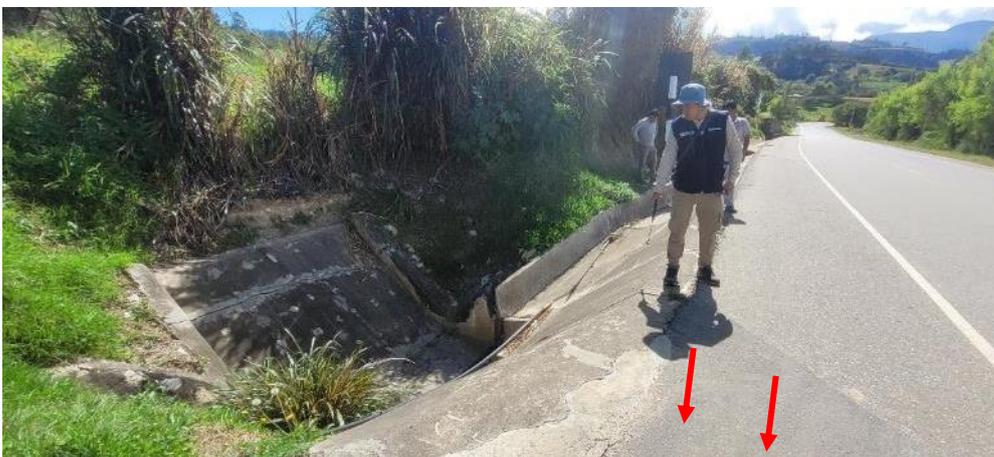
**Fotografía 6.** Agrietamientos en alcantarilla originados por asentamiento de la carretera.  
**Coordenadas: E: 820360, N: 9158581.**

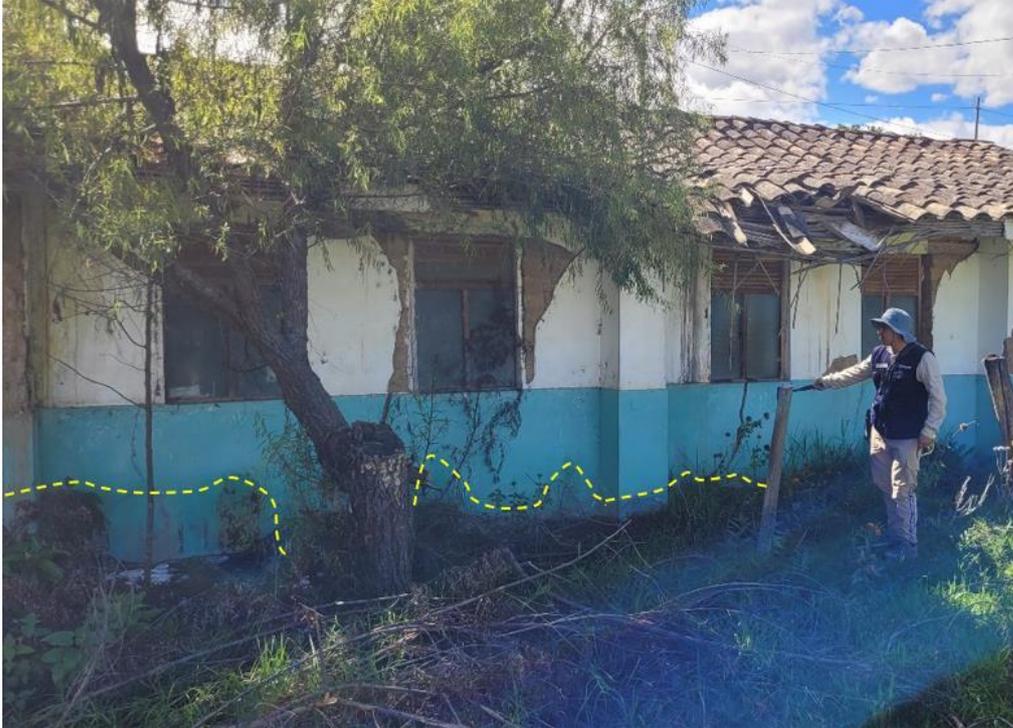
En la figura 19 se observa la infraestructura abandonada de un puesto de salud por agrietamientos de paredes ante la humedad, no relacionado a eventos de sismo o deslizamiento, lo cual se verifica con la presencia de acumulación de aguas como la presentada en la figura 20.

**Figura 19.** Infraestructura de un antiguo puesto de salud abandonada por agrietamientos debidos a la humedad (líneas discontinuas amarillas).  
**Coordenadas: E:** 819972, **N:** 9158620.

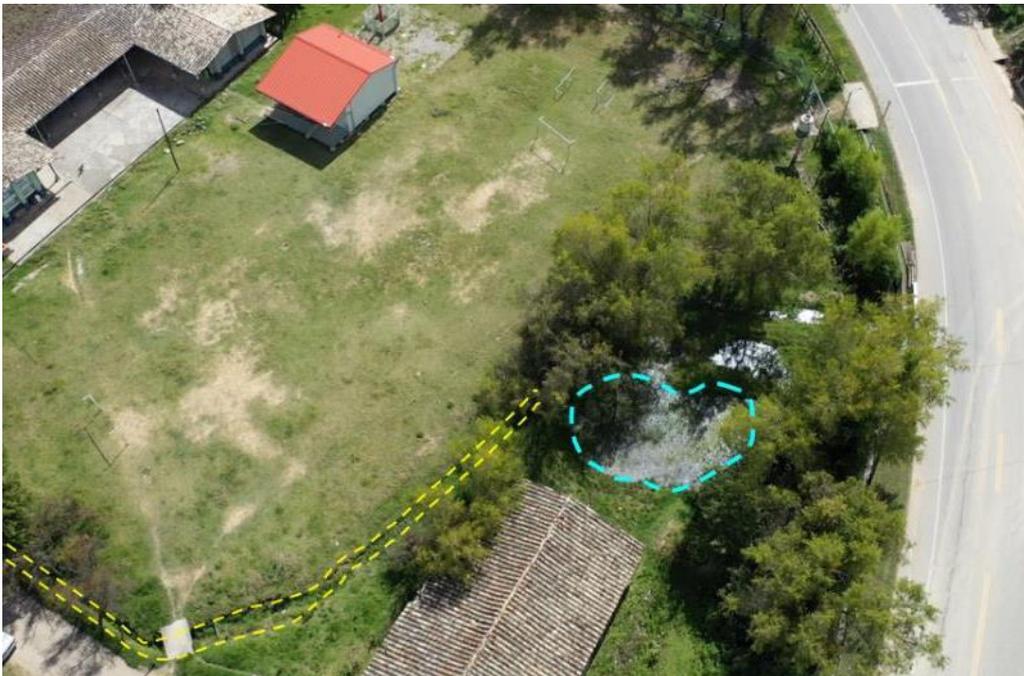
**Figura 20.** Se observa con líneas discontinuas amarillas, canaletas sin revestimiento y con líneas discontinuas celestes, acumulación de agua en el terreno, debido a la falta de un sistema de drenaje adecuado.  
**Coordenadas: E:** 819975, **N:** 9158647.

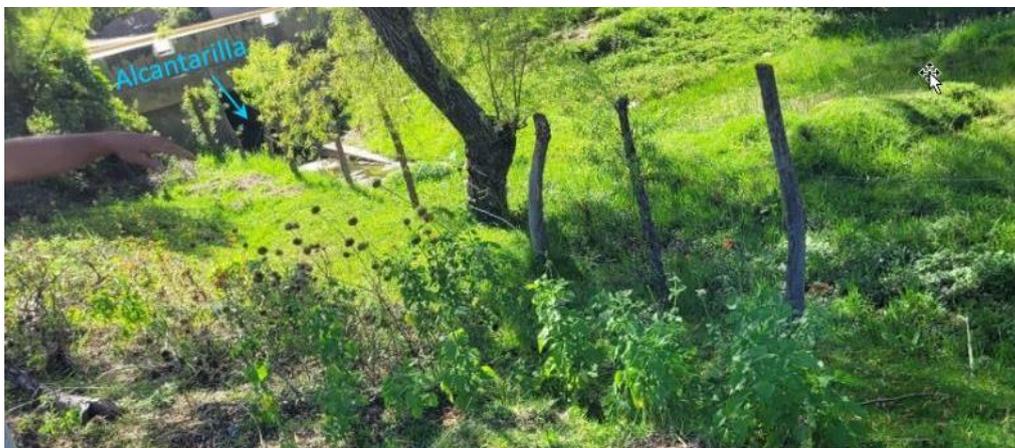
También se puede mencionar que estos terrenos presentan una pendiente suave que permite que el agua proveniente de alcantarilla se acumule y humedezca los terrenos (figura 21 y 22), lo que va condicionando las reptaciones de suelos (deslizamiento superficial lento, predecesor de deslizamientos).

**Figura 21.** La pendiente suave, permite que el agua proveniente de la alcantarilla y la falta de un sistema de drenaje adecuado se acumule y sature el terreno.

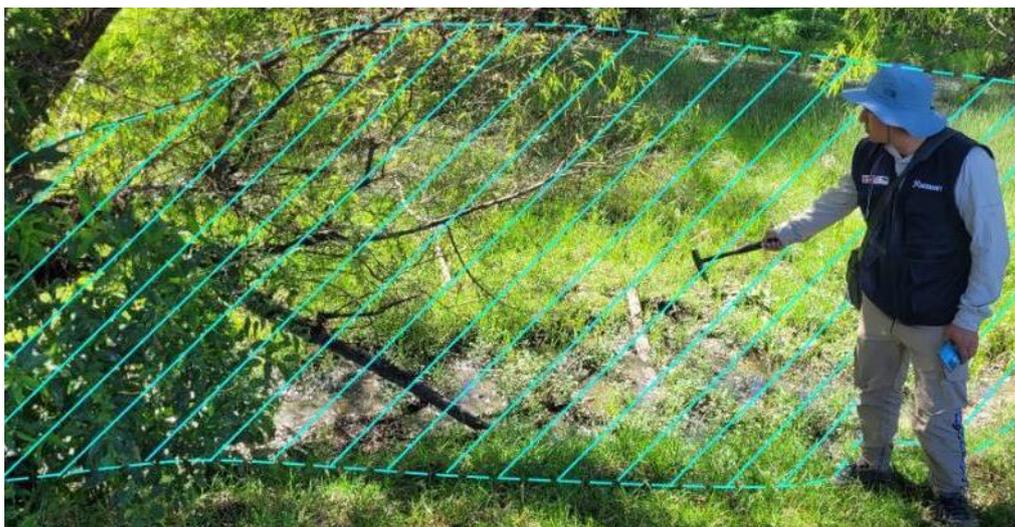
**Figura 22.** Se puede observar la zona en donde se empoza el agua debido a la topografía del terreno y la falta de un sistema de drenaje adecuado para evacuarla.

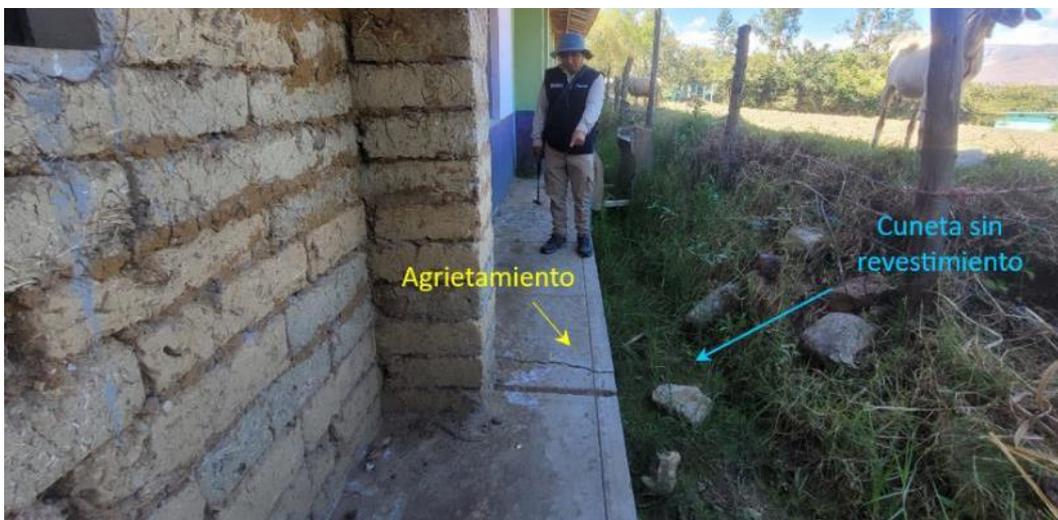
En el perfil longitudinal B-B' (Figura 23) se aprecia la distribución de los materiales geológicos (Formación Cajabamba, depósito aluvial y depósito antropógeno), sobre el cual se asienta la I.E. 821285, y a 50 m de la zona de acumulación de agua (mostrada en color azul), la cual puede saturar el terreno aguas abajo y generar asentamientos diferenciales, afectando la Institución Educativa (figuras 24, 25 y 26).

**Figura 24.** Cuneta sin revestimiento y agrietamiento en institución educativa.  
**Coordenadas: E: 819910, N: 9158624.**

- d) Capacitar a la población y en especial a los estudiantes en Gestión del Riesgo de Desastres.
- e) Mejorar el drenaje en el entorno de las instituciones educativas, las cunetas y canales deben ser revestidos, para evitar la infiltración de agua y saturación de los terrenos, lo cual podría dar origen a asentamientos diferenciales que afecten las construcciones.

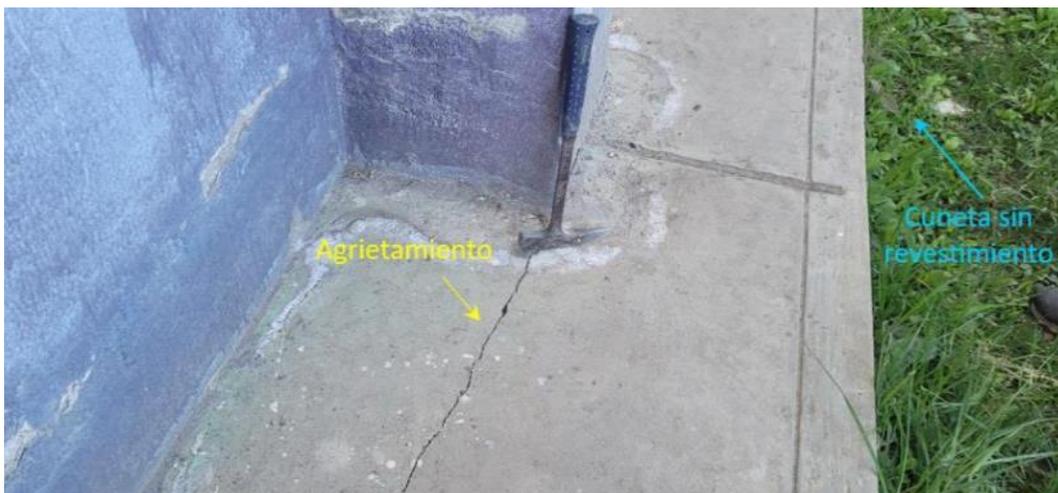
**Figura 25.** Agrietamiento en vereda, ubicada en parte posterior de institución educativa.  
**Coordenadas: E: 808638, N: 9157504.**

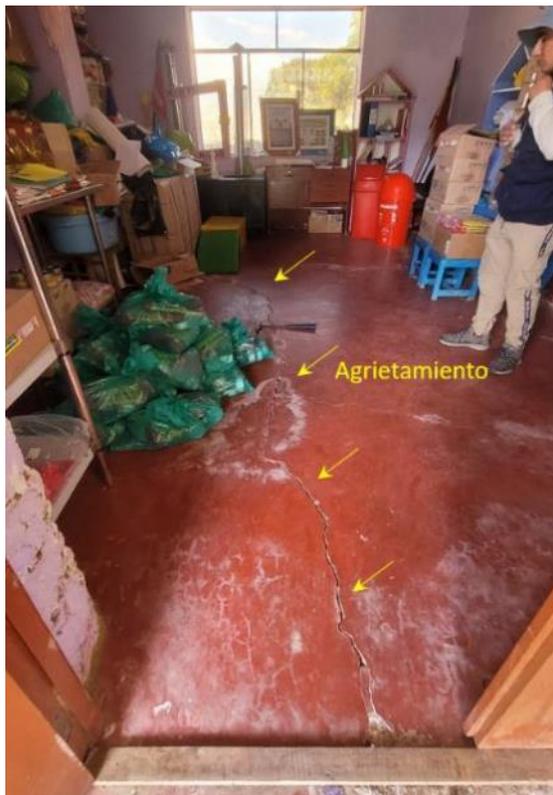
**Figura 26.** Agrietamiento en piso del almacén de institución educativa.  
**Coordenadas: E: 808638, N: 9157504.**

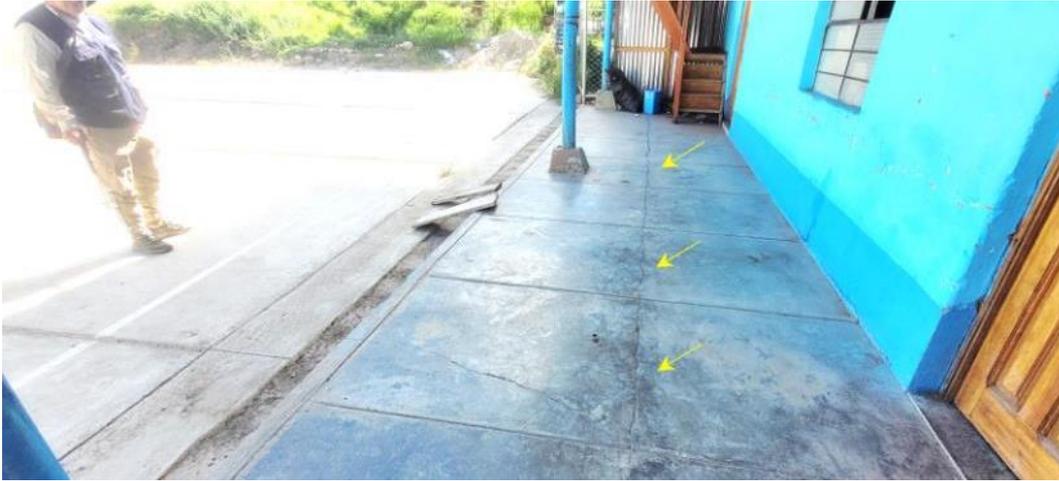
En este local tenemos dos construcciones, la construcción antigua (color celeste y azul), se aprecian agrietamientos en la vereda (Figura 27), propios del asentamiento (leve), de la infraestructura, así como una grieta de 1 m de longitud en la pared (Fotografía 7), no se evidencia mayor afectación, en la parte posterior de la construcción es necesario revestir la canaleta de drenaje, para evitar la saturación del terreno que pueda dar origen a asentamientos diferenciales.

**Figura 27.** Agrietamiento en vereda, de local antiguo.  
**Coordenadas: E: 819787, N: 9158684.**

- e. En el local de la Institución Educativa Miguel Grau Seminario – 1, sector Huañimba, cuya construcción se realizó antes del sismo del 26 de mayo de 2019, se aprecian ligeros agrietamientos en la vereda y paredes producto de asentamientos diferenciales leves, aspectos constructivos y sismo en mención.

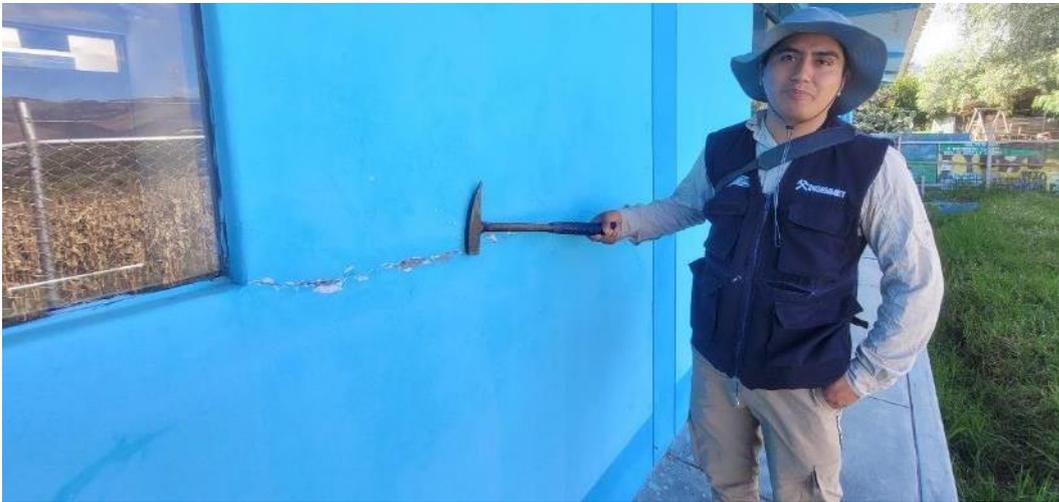
**Fotografía 7.** Agrietamiento en pared de local antiguo.  
**Coordenadas: E: 819770, N: 9158669.**

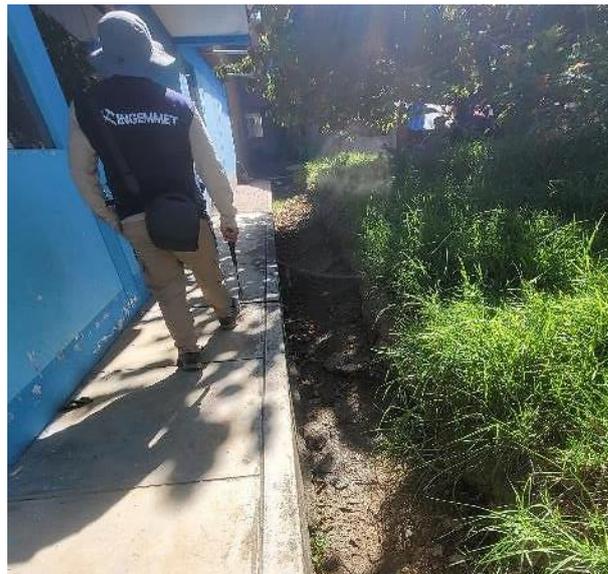
**Fotografía 8.** Cuneta de drenaje de institución educativa sin revestimiento  
**Coordenadas: E: 819781, N: 9158662.**

La construcción nueva (color blanco), las paredes, pisos y plataforma no presentan afectación alguna (Fotografía 7 y 8), es necesario revestir y mantener limpias las cunetas de drenaje.

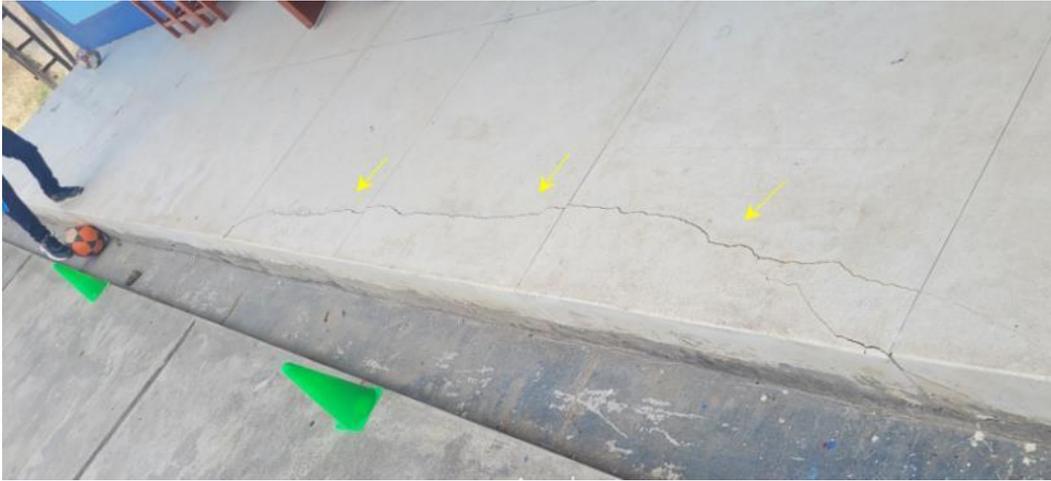
En las paredes de casi toda la institución se observan grietas, las cuales han sido resanadas, en los pisos también se aprecian grietas (Fotografía 28), propios del asentamiento (leve), de la infraestructura, no se evidencia mayor afectación, en el entorno de la construcción es necesario la construcción de canaletas (revestidas) de drenaje, para evitar la saturación del terreno que pueda dar origen a asentamientos diferenciales.

**Figura 28.** Piso en el patio principal presenta agrietamientos por efectos constructivos.  
**Coordenadas: E: 818993, N: 9158445.**

- f. En el local de la Institución Educativa Miguel Grau Seminario – 2, sector Huañimbita, cuya construcción también se realizó antes del sismo del 26 de mayo de 2019, se aprecian agrietamientos en casi todas las paredes y pisos del local (las cuales han sido resanadas), propias de un asentamiento diferencial leve, aspectos constructivos y afectación del sismo en mención.

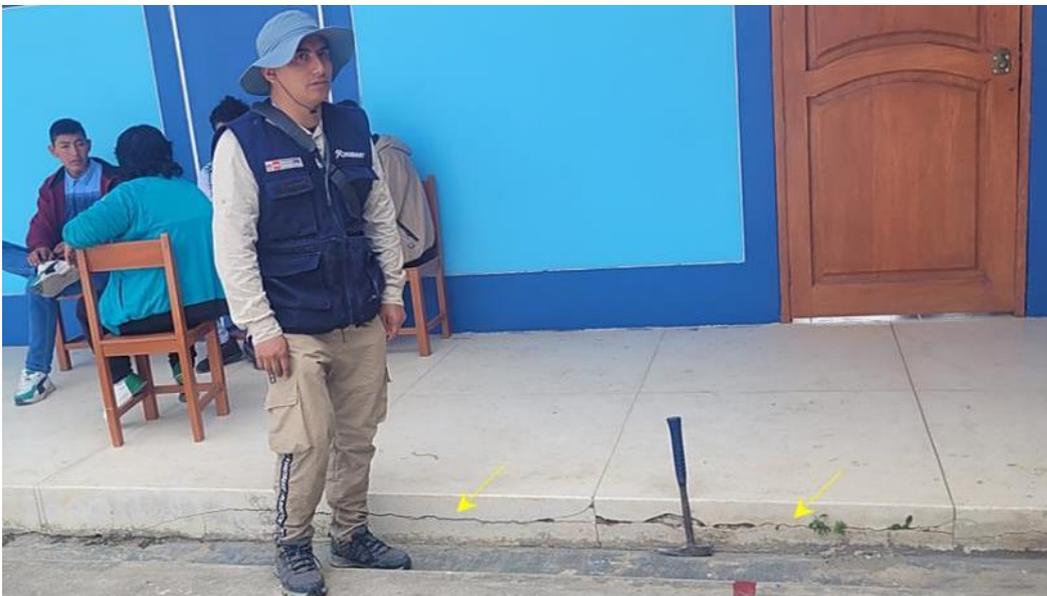
**Figura 29.** Vereda de patio principal presenta agrietamientos por efectos constructivos.  
**Coordenadas: E: 818989, N: 9158451.**

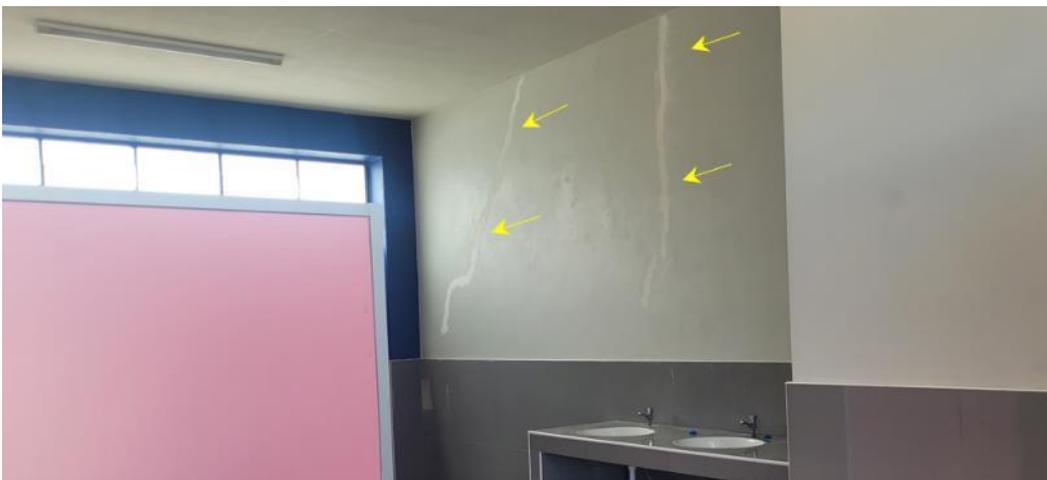
**Figura 30.** Paredes de servicios higiénicos con agrietamientos producto de cimentación irregular del terreno.

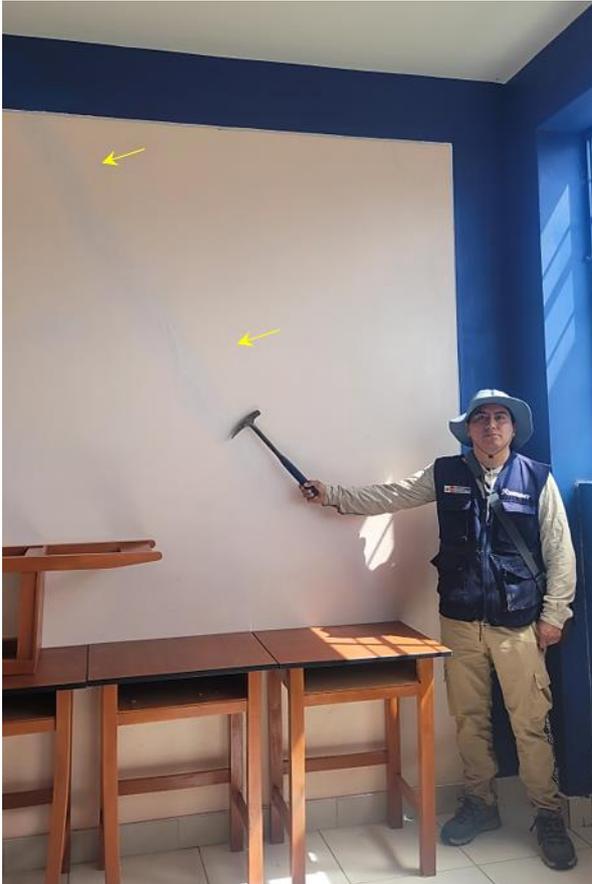
**Figura 31.** Paredes de aulas agrietadas por cimentación irregular del terreno.

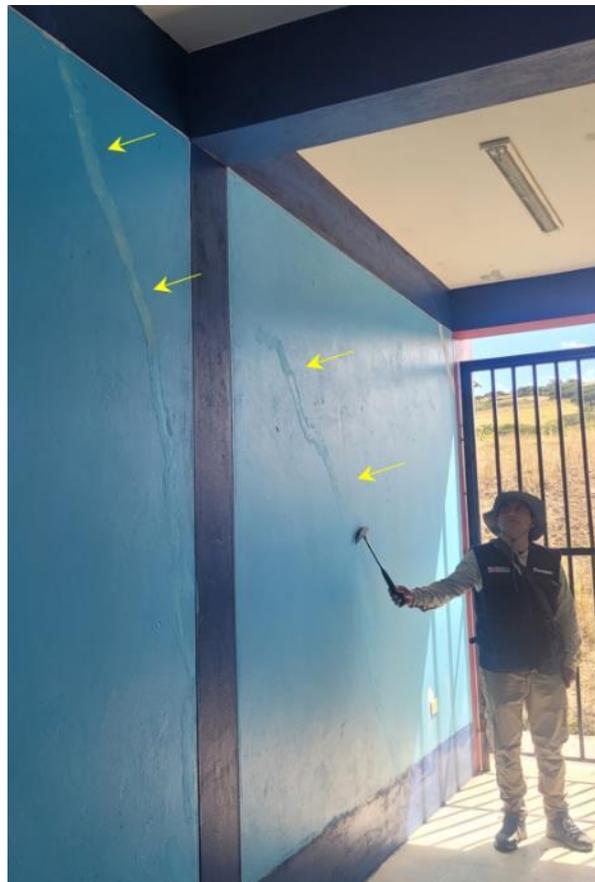
**Figura 32.** Paredes de pasadizo agrietadas por cimentación irregular del terreno.
