Informe Técnico N° A7398

EVALUACIÓN DE PELIGROS GEOLÓGICOS POR DESLIZAMIENTOS EN EL SECTOR ANEXO CCONCHAYOC DE LA COMUNIDAD DE CCONCHAYOC

Departamento Apurímac

Distrito Haquira

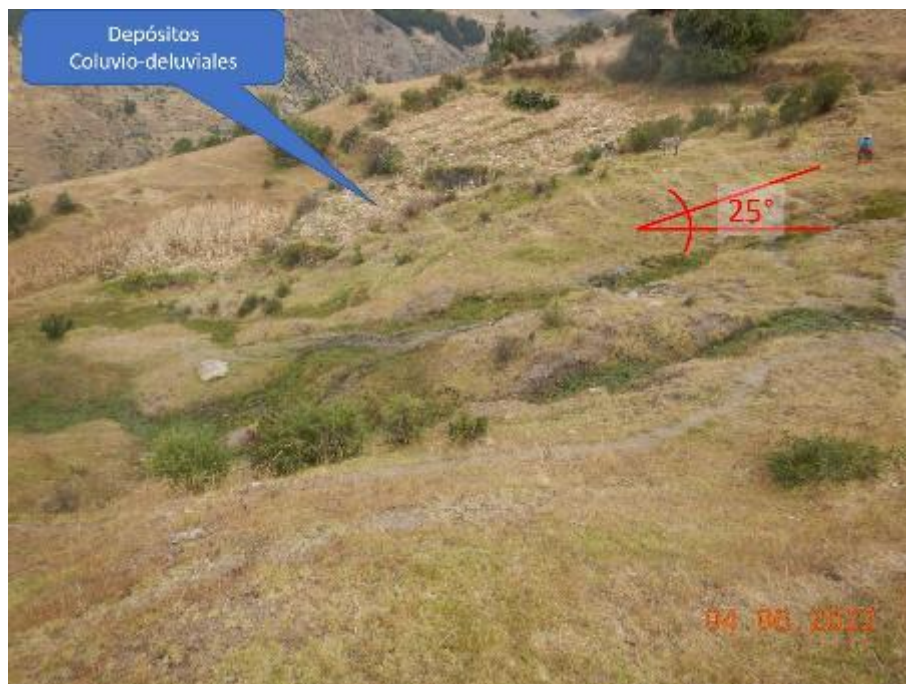
Depósitos poco compactos que se ubican en la zona baja del Anexo Cconchayoc, Originadas por depósitos de materiales coluviales, con proceso de remoción pendiente abajo por acción de aguas de escorrentía, constituidas por suelos finos como arcilla, limos y arenas con inclusiones de fragmentos rocosos, con formas angulosas y heterométricos con diámetros hasta de 8 cm, que cubre la ladera (Figura 3) (Anexo 2 – descripción de formaciones superficiales 1).

Figura 3: depósitos coluvio-deluviales presentando pendientes moderadas a fuertes.

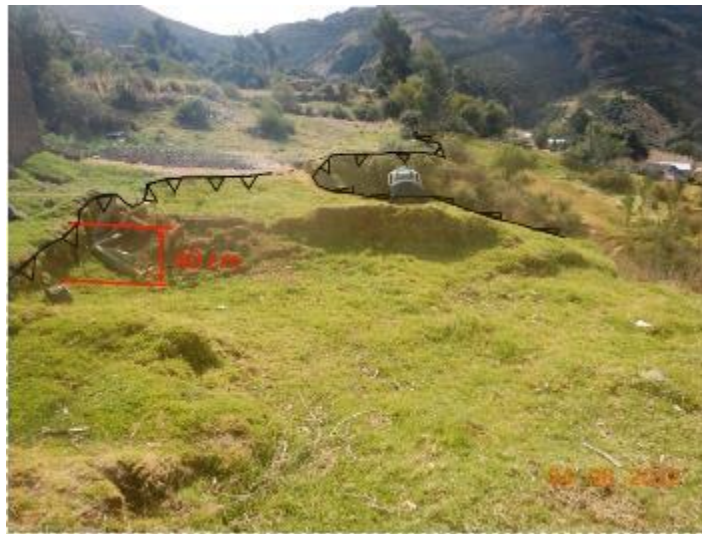
Se identificó una escarpa de deslizamiento antiguo que se ubica en el poblado Anexo Cconchayoc y pasa por la carretera Haqira – Ccocha, presenta una longitud aproximada de 250 m. dentro del cuerpo de este deslizamiento se aprecian otros deslizamientos reactivados; entre ellos, las reactivaciones del año 2011, presentando dos escarpes que generaron un cuerpo de deslizamiento, el primero con longitud de poco más de 50 m y salto de 3 m, y el segundo ubicado en su margen derecha, con longitud de escarpe de 45 m y salto de 40 cm. En la parte baja de estos escarpes se apreció grietas con aperturas de hasta 1m y profundidades visibles de 40 cm (Figura 4).

Figura 4: Escarpas de deslizamientos activados el año 2011.

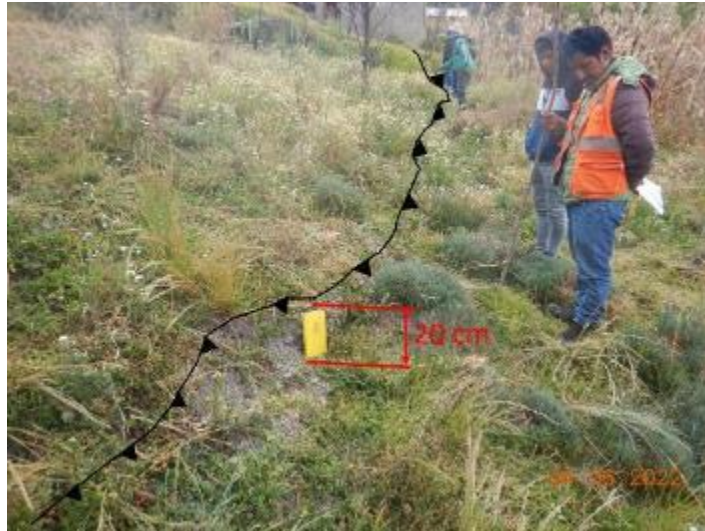
El deslizamiento reciente B se ubica en la margen izquierda del deslizamiento antes mencionado, presenta una escarpa con longitud de 80 m y salto de 20 cm (Figura 7), en su margen derecha se aprecia un canal principal de regadío del sector, el cual se encuentra en malas condiciones lo que origina infiltración de agua al subsuelo y está generando saturación y desestabilización del terreno.

La escarpa del deslizamiento B pasa por debajo de 3 viviendas donde se apreciaron grietas en sus muros. Además, los suelos movidos de este deslizamiento no se aprecian por los trabajos realizados para sembrar.

Figura 7: Escarpa de deslizamiento reactivado con distancia de 80 m y salto de 20 cm.

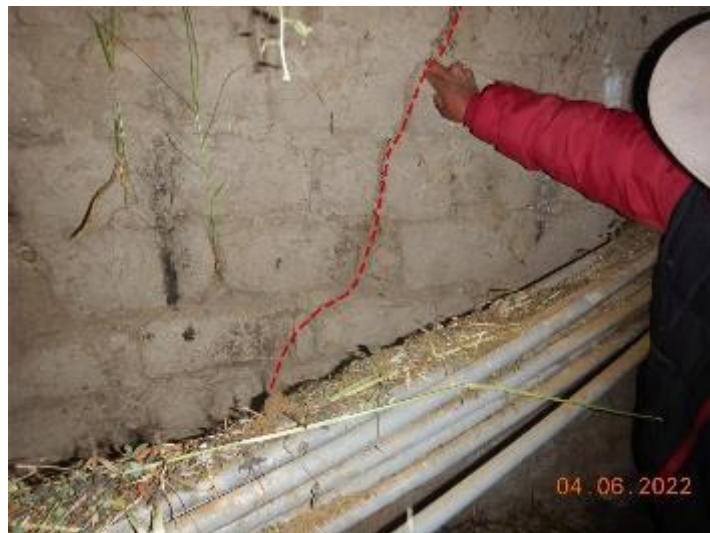
Estas reactivaciones generaron grietas tensionales dentro y fuera de los cuerpos del deslizamiento. Como evidencia de lo mencionado se tienen rajaduras en los muros y pisos de las viviendas, con longitud de hasta 55 m y aperturas de 3 cm (Figura 8 y 9).

Figura 8: Muros agrietados por efectos del empuje del deslizamiento.

- a) Las viviendas afectadas por los deslizamientos reactivados del año 2011, del año 2022 y las que se encuentran adyacentes a las grietas (área de influencia), deben pasar a un proceso de reubicación.
