**Informe Técnico N° A7407**

# EVALUACIÓN DE PELIGROS GEOLÓGICOS EN LOS TERRENOS DE ACOGIDA PARA EL REASENTAMIENTO DEL CENTRO POBLADO SAN ISIDRO

Distrito La Peca, provincia Bagua, departamento Amazonas

Elaborado por la Dirección de  
Geología Ambiental y Riesgo  
Geológico del INGEMMET.

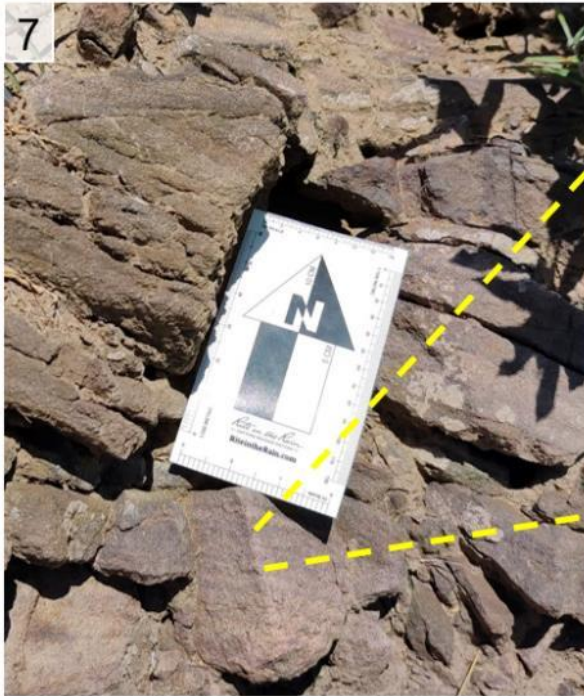
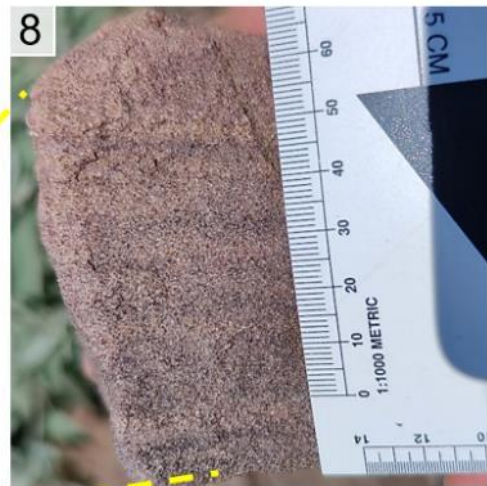
**Figura 7 y 8.** En el terreno evaluado se observa areniscas de grano fino a grueso de color rojizo, moderadamente meteorizada y muy fracturada. **Coordenadas:** UTM WGS-84, 17S: E: 775981; N: 9386035.

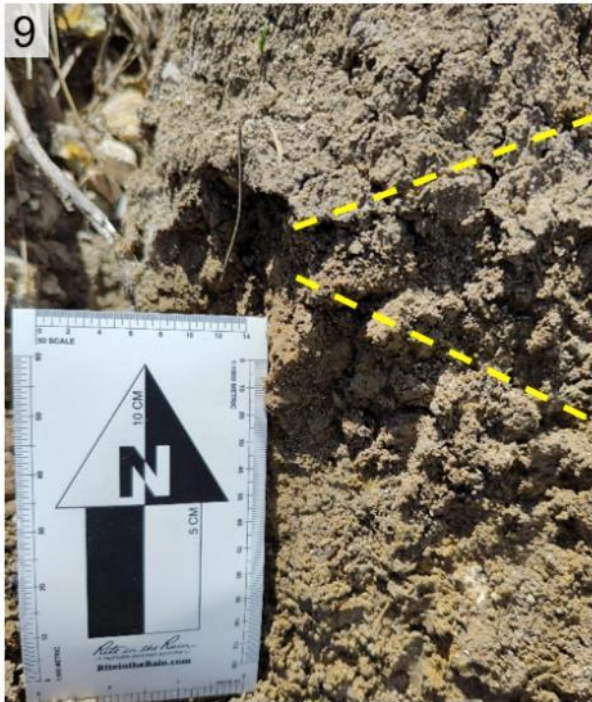
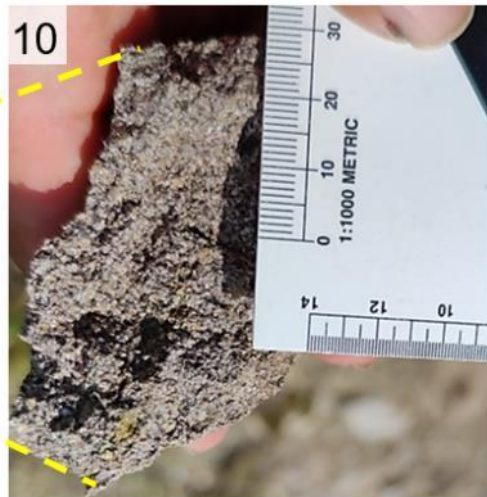
**Figura 9 y 10.** En el terreno evaluado se observa limolitas intercaladas con areniscas de grano fino a grueso de color rojizo. **Coordenadas:** UTM WGS-84, 17S: E: 776401; N: 9385718.

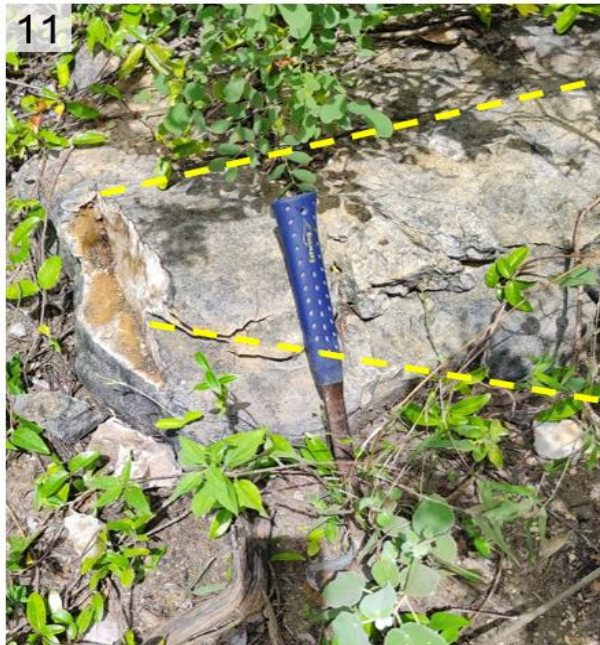
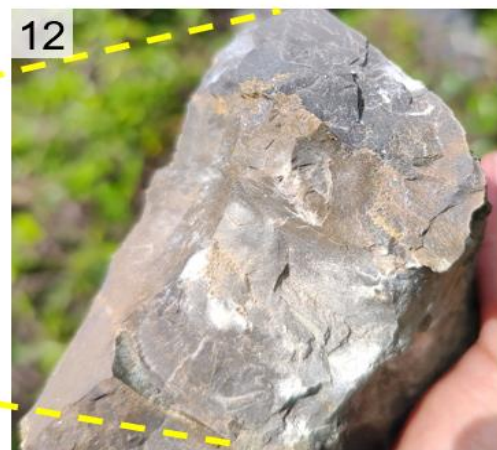
**Figura 11 y 12.** En el terreno evaluado se observa calizas nodulares moderadamente meteorizadas, medianamente fracturada. **Coordenadas:** Coordenada UTM WGS-84, 17S: E: 777738; N: 9386240.

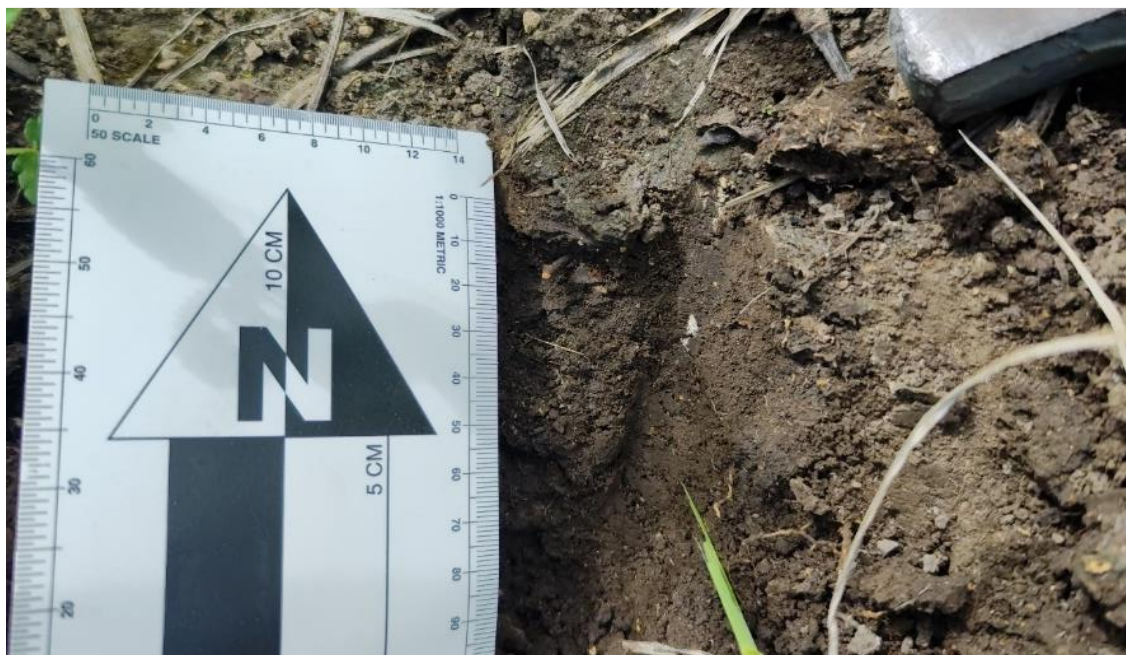
**Fotografía 1.** Se observa el suelo arcillo limoso poco compactado susceptible a procesos de erosión.

- a. El material que cubre a la Formación Celendín (substrato rocoso moderadamente meteorizados y medianamente fracturado), es un suelo arcillo limoso, de fácil erosión.

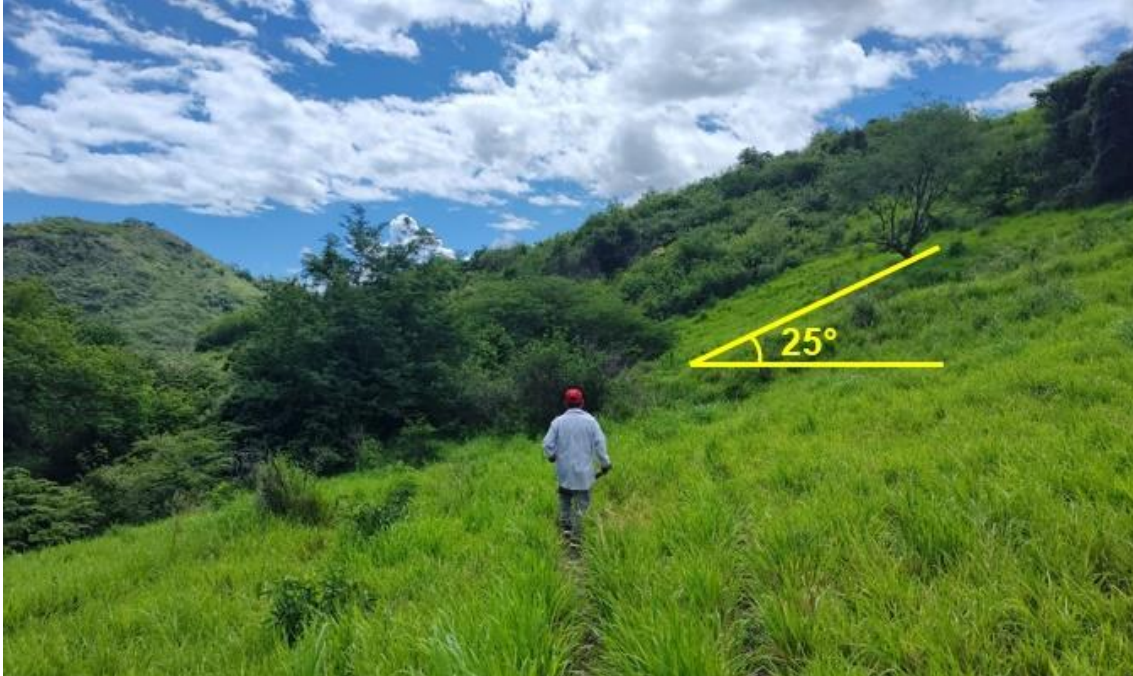
En la primera zona (Figura 15) evaluada (terreno 1), se tienen terrenos con pendiente moderada ( $5^\circ$  -  $15^\circ$ ) a pendiente muy fuerte o escarpada ( $25^\circ$ - $45^\circ$ ), lo

que podría permitir la ocurrencia de movimientos en masa de tipo deslizamiento; actualmente el terreno es ocupado por pastos para ganado y vegetación nativa (Figura 16).

**Figura 15.** Se observa el terreno inclinado con pendiente fuerte ( $25^{\circ}$  -  $45^{\circ}$ ), cubierto por pastos naturales y vegetación nativa.

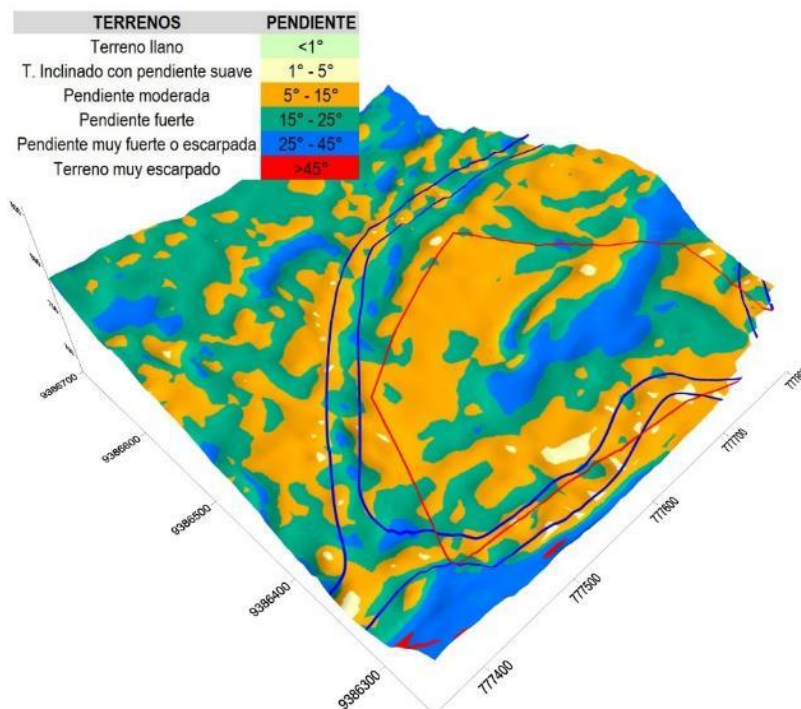
**Figura 16.** Modelo 3D de las pendientes del terreno 3 (línea roja), en el cual por factores litológicos y la pendiente fuerte a muy fuerte o escarpada podrían originarse movimientos en masa de tipo deslizamiento.

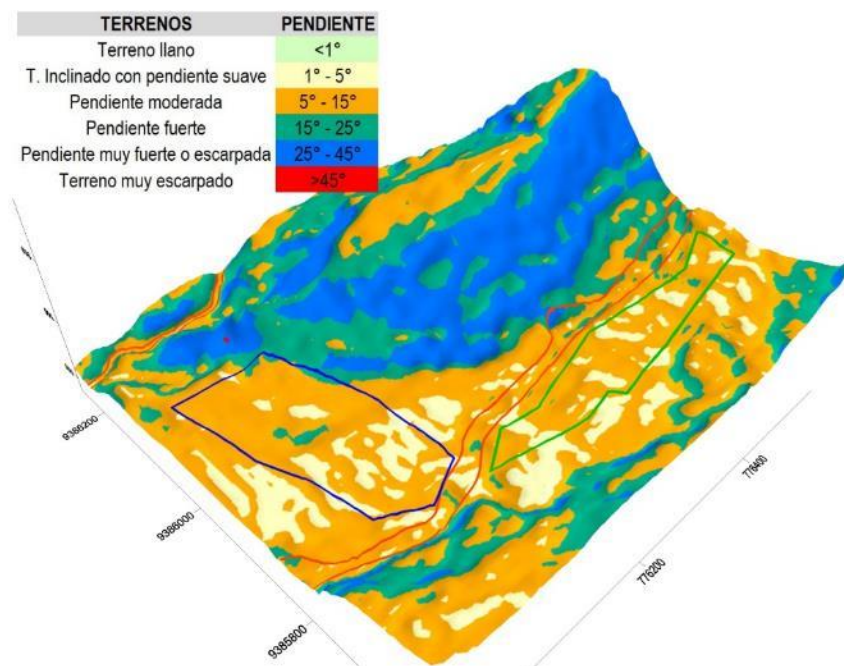
**Figura 17.** Modelo 3D de las pendientes de los terrenos 2 (línea verde) y 3 (línea azul), sino se implementan las medidas de mitigación, podrían ser afectados por flujos de detritos de la quebrada Chachas (línea roja),
