**Opinión Técnica N° 7-2023**

# EVALUACIÓN DE PELIGRO GEOLÓGICO POR DESLIZAMIENTO EN EL ESTADIO MUNICIPAL DE CHAVÍN DE HUÁNTAR

Departamento Áncash  
Provincia Huari  
Distrito Chavín de Huántar

Agosto  
2023

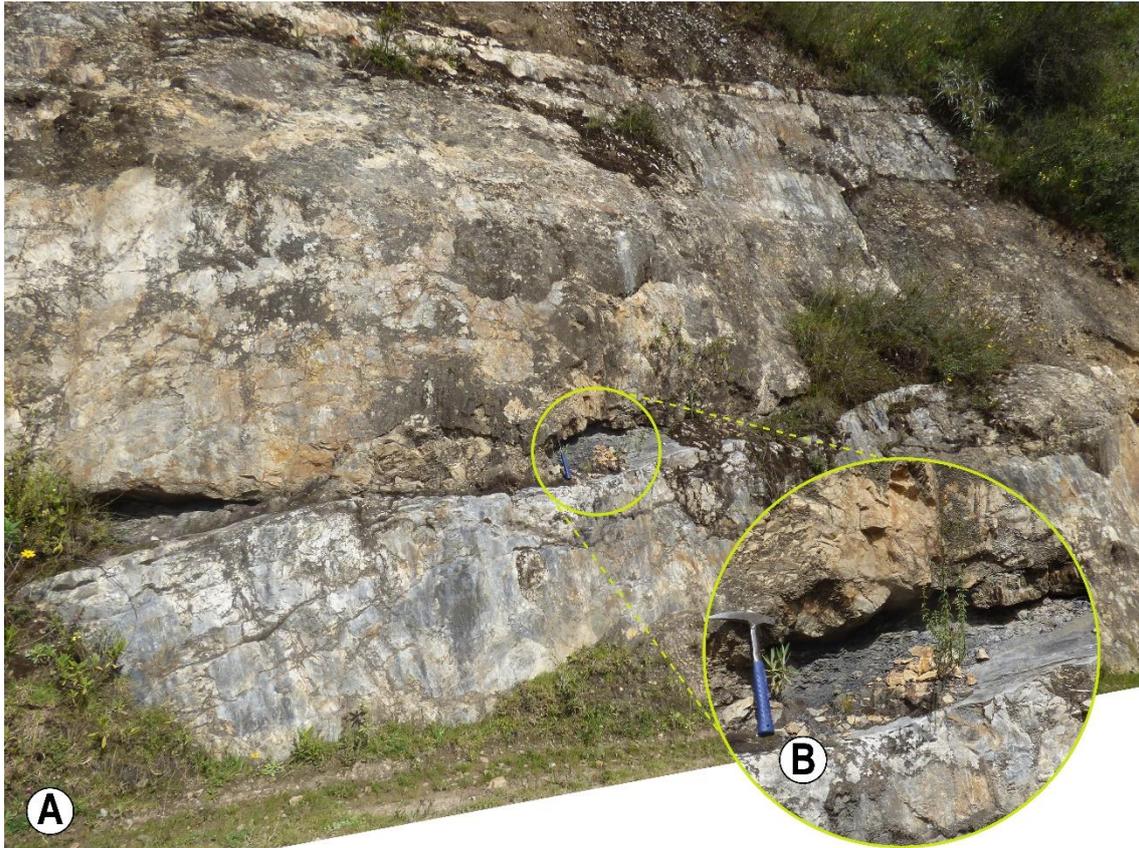
En el área evaluada, hacia el suroeste y noroeste del estadio municipal, se tiene rocas sedimentarias compuestas por areniscas cuarzosas grises a blancas, de grano fino a medio, intercaladas con limoarcillitas negras y grises, además de niveles de carbón (figura 2), de la Formación Oyón (Cobbing, et al, 1996). Estas rocas presentan una resistencia media (50-100 Mpa), moderadamente meteorizadas y de mediana a muy fracturadas definidas por tres familias principales de discontinuidades, generando bloques sueltos entre 0.2 m a 1.5 m. De acuerdo a sus características ingeniero – geológicas, se consideran como rocas de regular calidad geotécnica (Choquenaira & Núñez, 2022).

**Figura 2:** A. Sustrato rocoso compuesto por areniscas cuarzosas grises a blancas, de grano fino a medio, intercaladas con limoarcillitas negras a grises y niveles de carbón de la Formación Oyón. B. Detalle de los niveles de carbón en areniscas cuarzosas.

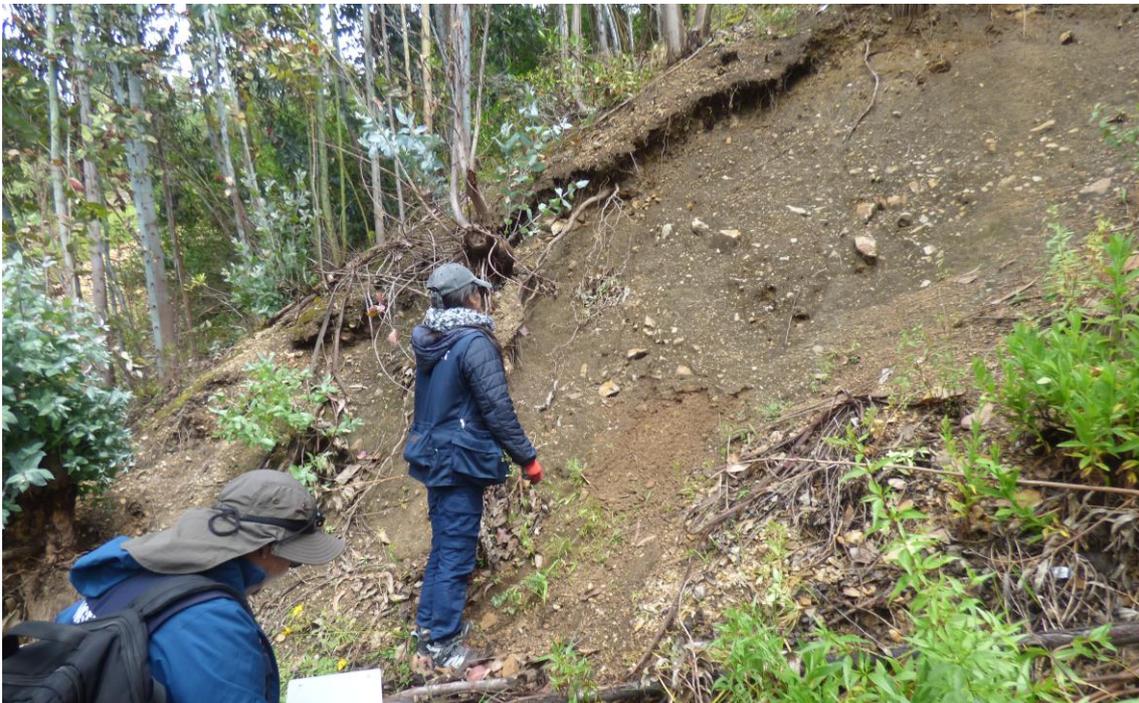
Superficialmente, el terreno se encuentra con una cobertura por depósitos inconsolidados principalmente de tipo coluvial y coluvio-deluvial, producto de la meteorización de las rocas sedimentarias y removidos constantemente por acción de la gravedad y las aguas de escorrentía. Estos depósitos están compuestos por fragmentos líticos, con clastos angulosos a subangulosos, heterométricos (0.04 a 0.40 m), alterados y meteorizados; envueltos en una matriz limoarenosa de color marrón rojizo a gris-oscuro. Así mismo, se evidencian señales de humedad (fotografía 1).

**Fotografía 1:** Vista del depósito coluvio-deluvial poco consolidado, compuesto por fragmentos de roca angulosos a subangulosos de tamaños variables (0.04 a 0.40 m), envueltos en una matriz limo-arenosa. Granulometría: 10% gravas, 25% gránulos, 30% arenas, 25% limos, y 10% arcillas.

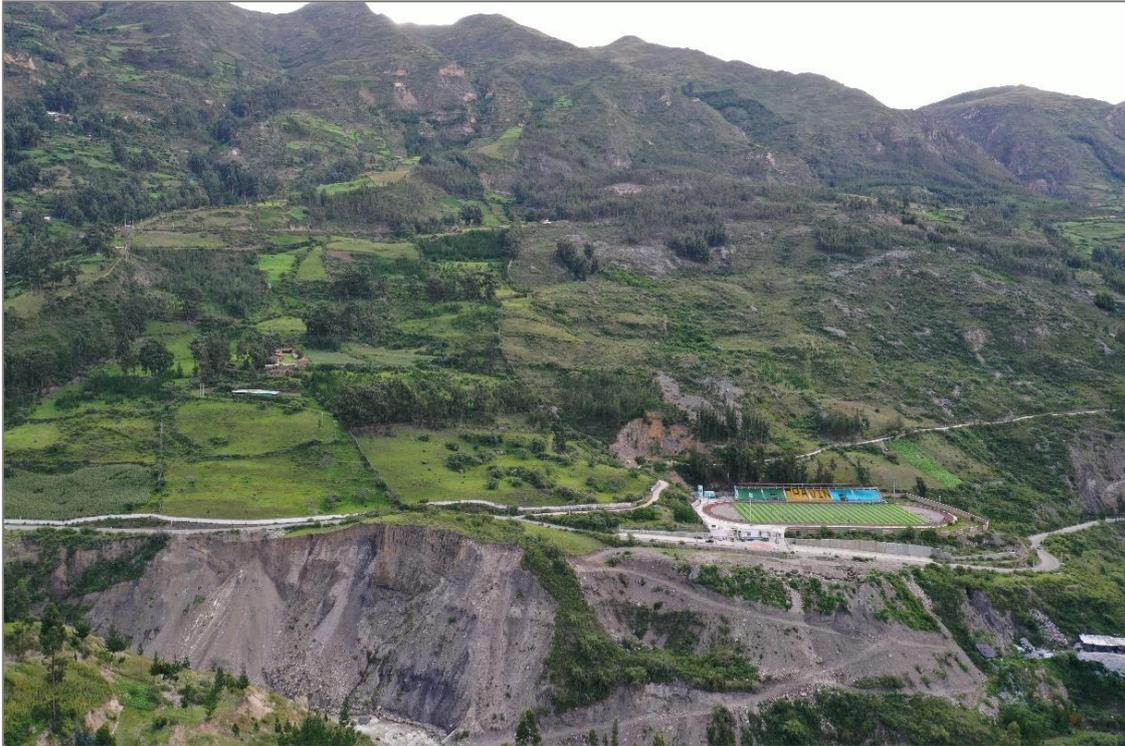
**Fotografía 2:** Vista de relieves ondulados por encima del estadio municipal y alrededores, aspectos indicativos de procesos de movimientos en masa como deslizamiento, derrumbes y avalanchas de rocas antiguos, activos y reactivados, ubicados en la margen izquierda del río Mosna.

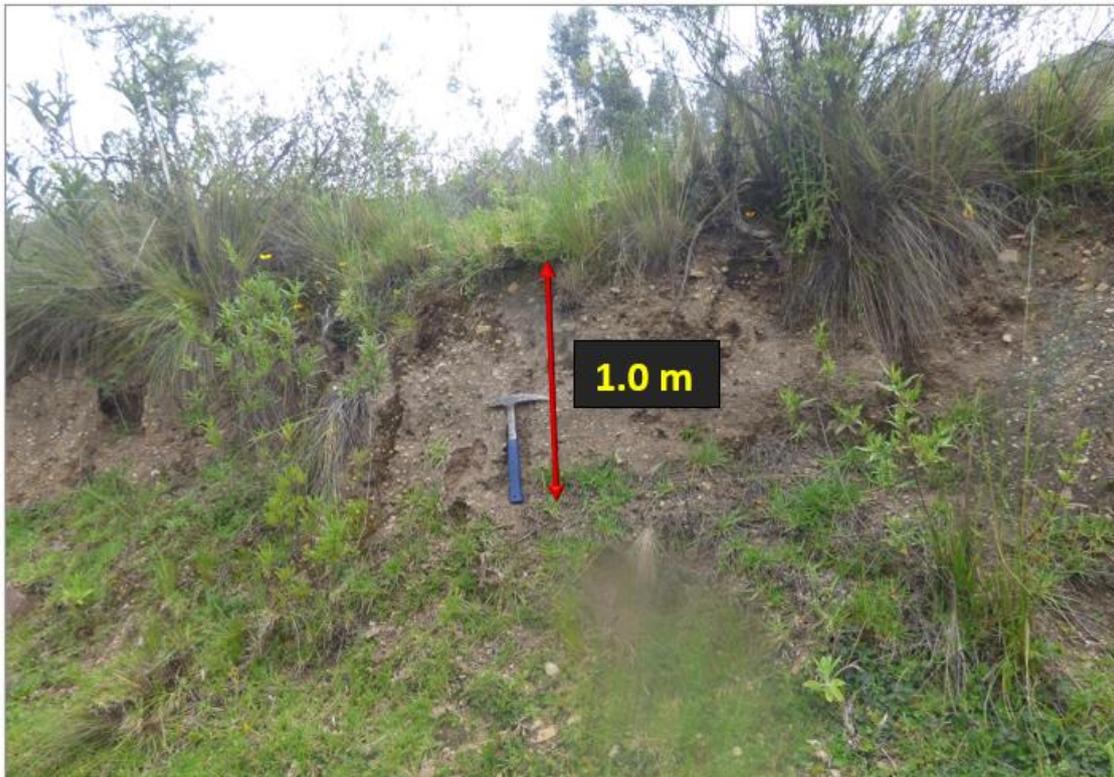
De acuerdo con testimonio de los pobladores, en el año 2009, la masa desplazada de este evento antiguo, empezó a reactivarse generando desniveles en el terreno (saltos verticales) de hasta 1 m (figura 3) en sus zonas de cultivos, lo cual se corroboró con los

trabajos de campo realizados en el mes de abril, donde se pudo observar saltos verticales de hasta 60 cm, lo que es un claro indicativo de reactivaciones más recientes.

**Figura 3:** Se resalta un desnivel del terreno (saltos verticales de deslizamientos) de 1 m aproximadamente, conformado por material inconsolidado. Esta característica indica reactivaciones del deslizamiento antiguo.

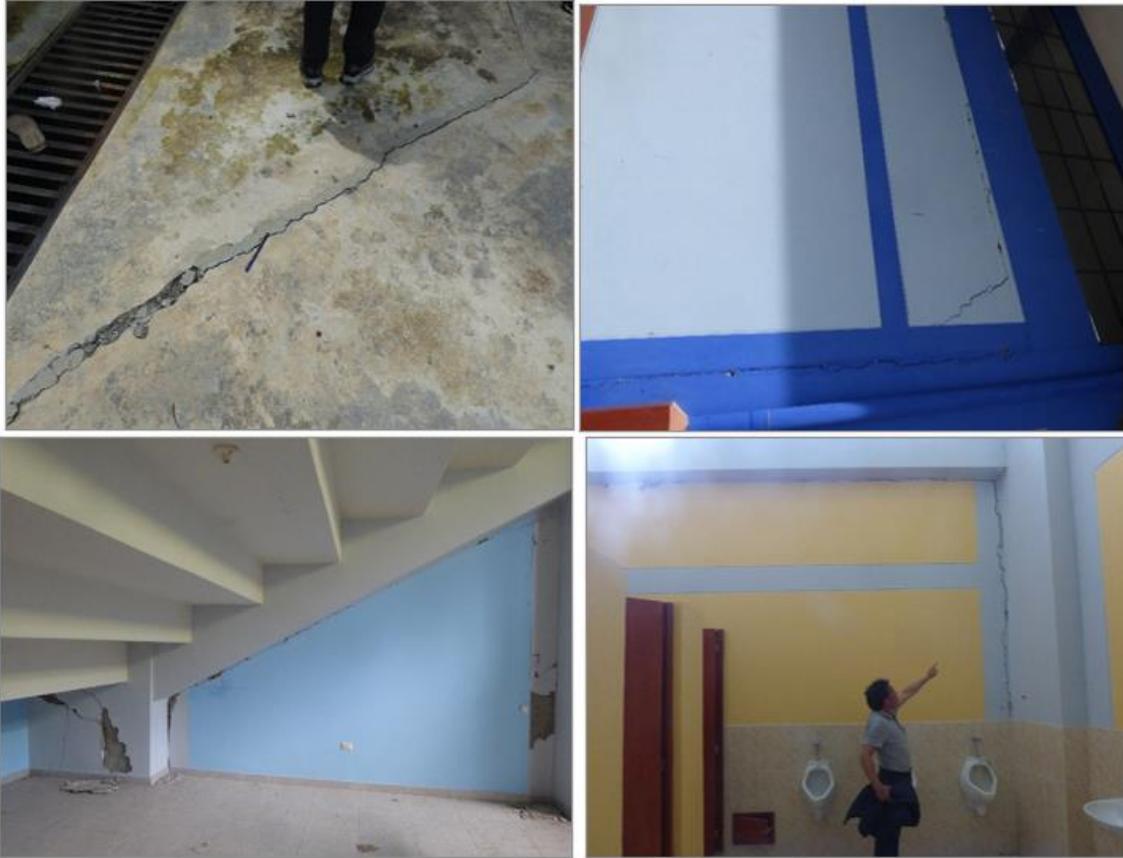
- 3) La ladera noreste del cerro Pacsin presenta saltos y desplazamientos producto de la reactivación del deslizamiento antiguo, generando deformación en el terreno y evidenciado por las rajaduras y grietas en la infraestructura del Estadio Municipal de Chavín de Huántar; aspectos similares se encuentran en la vía que conecta las poblaciones de Chavín de Huántar y San Marcos.

**Figura 4:** Vista de las rajaduras en el piso y paredes del interior de la tribuna del estadio Municipal de Chavín de Huántar.

- 10) Restringir el uso del estadio Municipal de Chavín de Huántar, usando para ello señaléticas y letreros preventivos (como zona de deslizamiento activo).

- 12) Realizar un estudio de evaluación de riesgo (EVAR), para determinar el cierre definitivo del estadio Municipal de Chavín de Huántar.

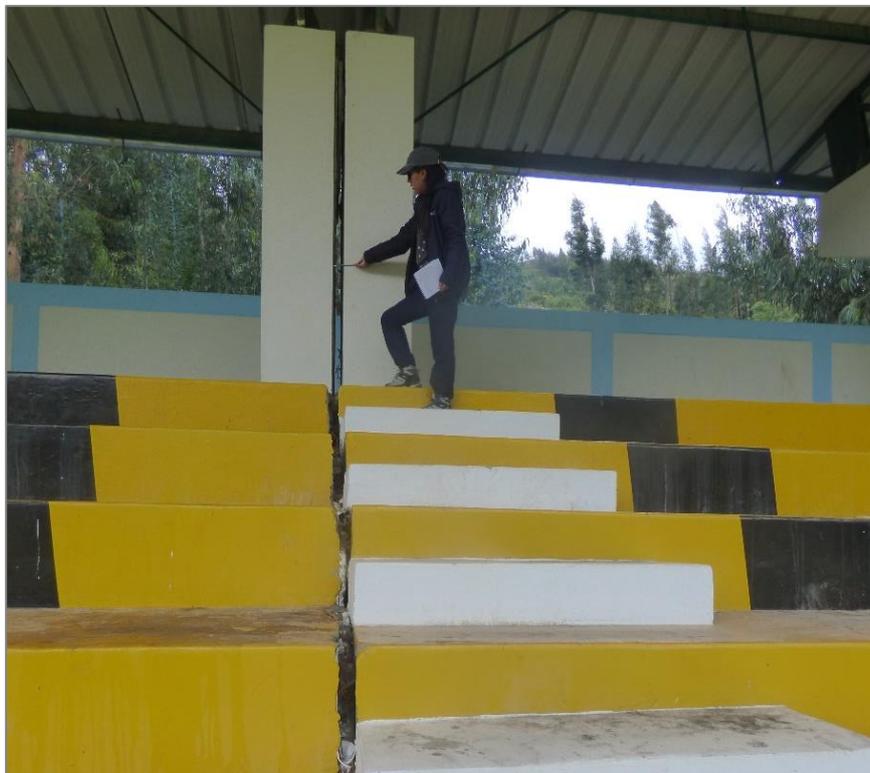
**Fotografía 3:** Vista de la parte central de la tribuna, con desplazamiento de 7 cm en la parte delantera y 2.4 cm en la parte posterior.

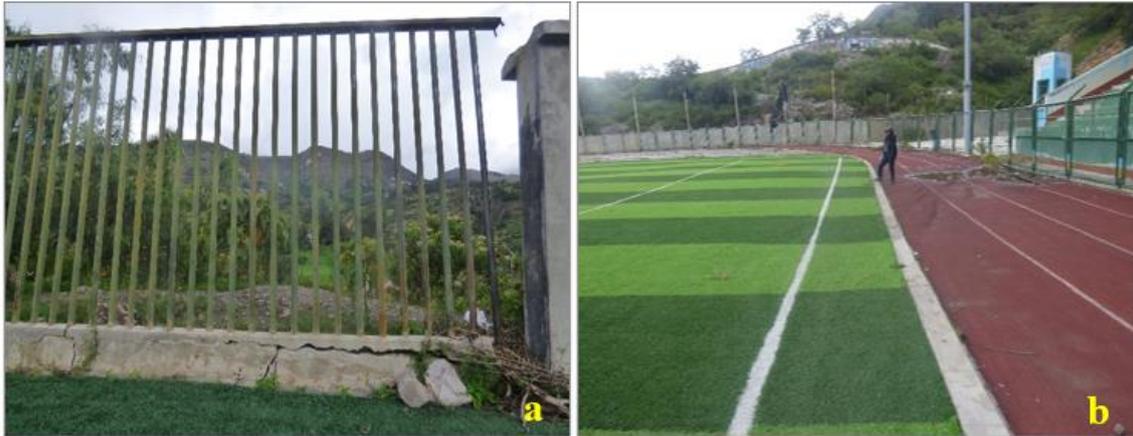
Las grietas en el terreno del estadio presentan aperturas que varían de 0.2 cm a 1.5 cm, 2 cm de desnivel en dirección al NE y 4 cm al NW, con una inclinación de 3°. Algunos agrietamientos resanados se han vuelto a agrietar. En el interior de la tribuna se tiene agrietamientos de hasta 4 cm en dirección NW (figura 4). La zona de mayor desplazamiento se observa en la parte central de la tribuna, con 7 cm en la parte delantera y 2.4 cm en la parte posterior (fotografía 3). Así mismo, las rejas que bordean el estadio, se presentan inclinadas en dirección preferente al movimiento (figura 5).

**Figura 5:** a) Vista de las rejas del estadio inclinadas a favor del movimiento. b) Piso ondulado del estadio Municipal de Chavín de Huántar.

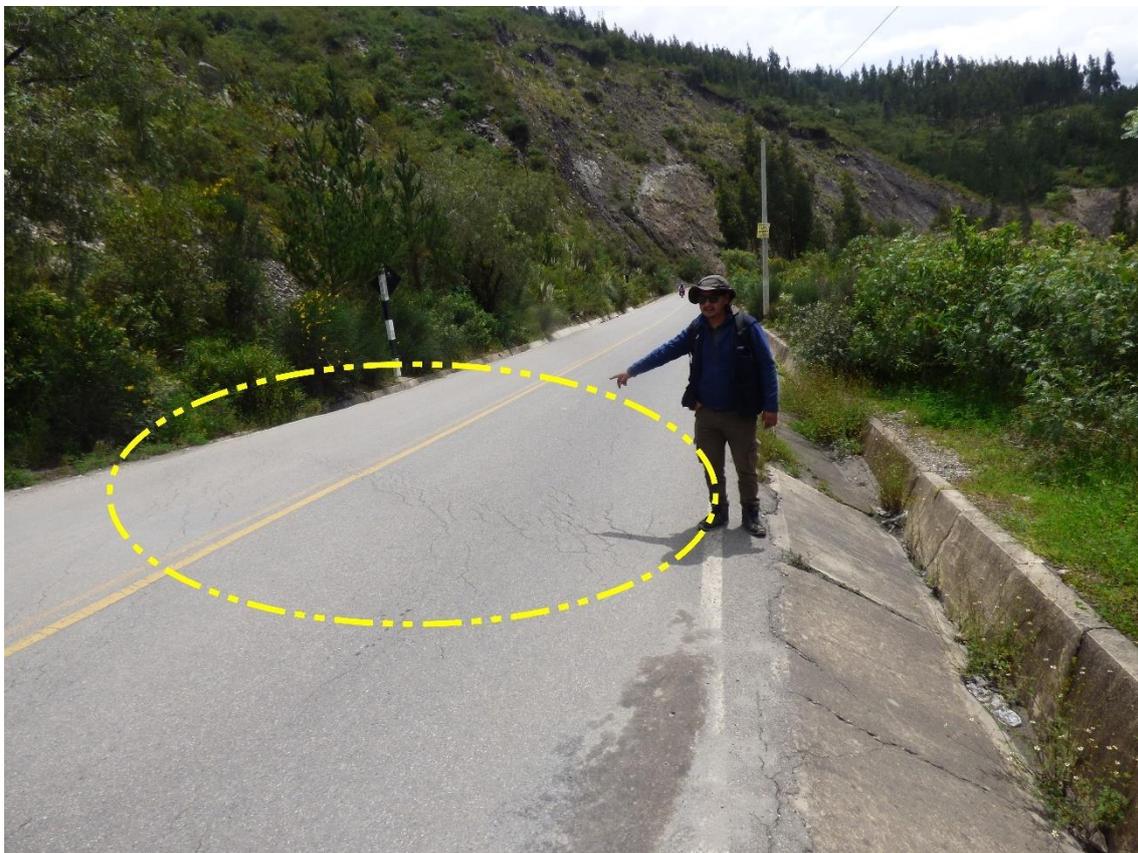
Por otro lado, la dinámica típica del movimiento generó deformación y agrietamientos milimétricos en la carretera que conecta los distritos de Chavín de Huántar y San Marcos (figura 6).

**Figura 6:** Deformación y agrietamientos milimétricos en la carretera Chavín de Huántar-San Marcos. Estas evidencias son indicativas de reactivaciones del deslizamiento por encima del estadio Municipal Chavín de Huántar. Coordenadas referenciales: UTM WGS84 Zona 18S 261326 E, 8942403 N.

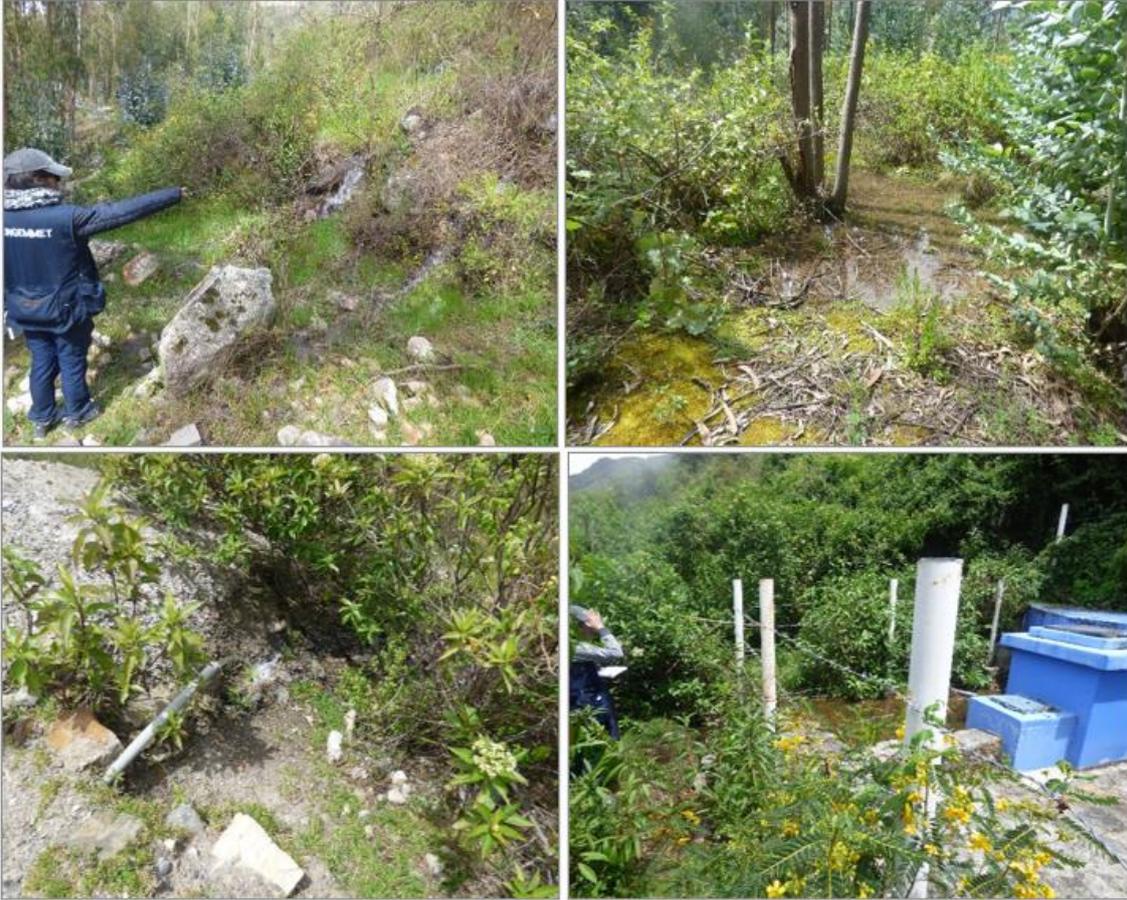
Un factor muy importante de destacar son las evidencias de puntos de surgencia de agua o manantes (4), los cuales tres de ellos han sido captados para uso agrícola (tabla 4); sin embargo, parte del agua discurre por la ladera, llegando a infiltrarse pendiente abajo sobre el terreno (figura 7). Así mismo en la parte alta se encuentra un canal de riego revestido parcialmente hasta media ladera, de tal forma que el agua continúa su recorrido por la ladera hasta infiltrarse en su totalidad sobre el terreno (figura 8). Estas condiciones actuales estarían incrementando la inestabilidad de la ladera, por sobresaturación del suelo, con altas probabilidades de una reactivación de considerable magnitud.

**Figura 7:** En la ladera se inventario 4 manantes de agua los cuales han sido captados para uso agrícola, sin embargo, parte del agua discurre por la ladera, llegando a infiltrarse pendiente abajo sobre el terreno.

- 7) En la parte alta se recomienda captar, permeabilizar y canalizar las aguas que infiltran al terreno; así mismo continuar el trazo del canal revestido, hasta la confluencia con la quebrada próxima. De la misma manera realizar la captación de las surgencias de agua identificadas en la parte media de la ladera (Ver tabla 04).

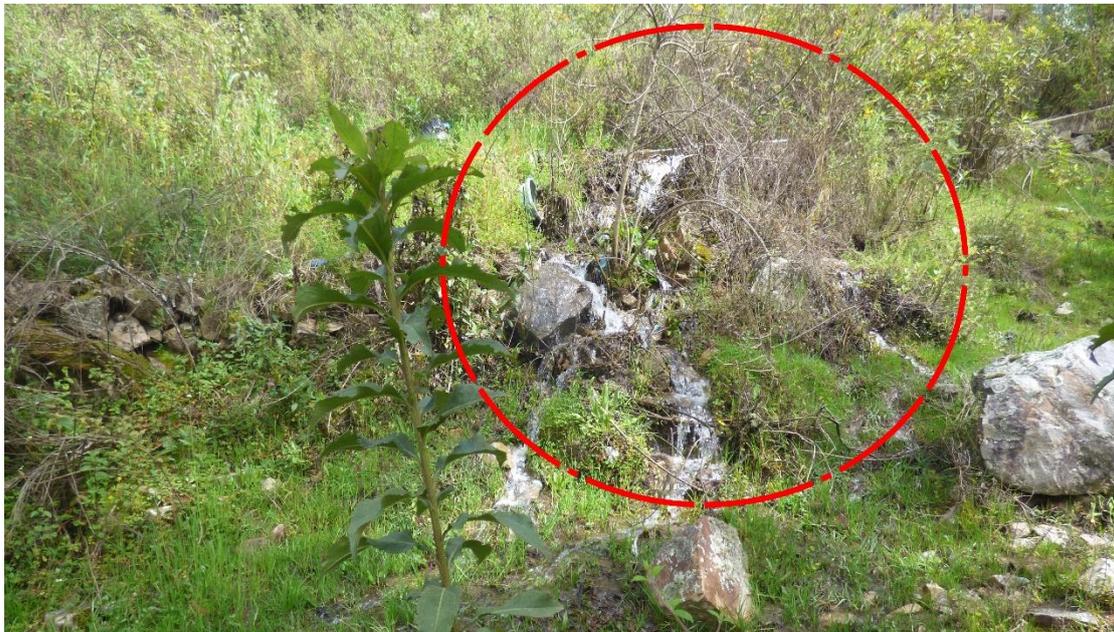
**Figura 8:** Canal de riego revestido hasta media ladera, lo que hace que el agua continúe su recorrido por la ladera hasta infiltrarse. Coordenadas referenciales: UTM WGS84 Zona 18S 260618 E, 8942627 N

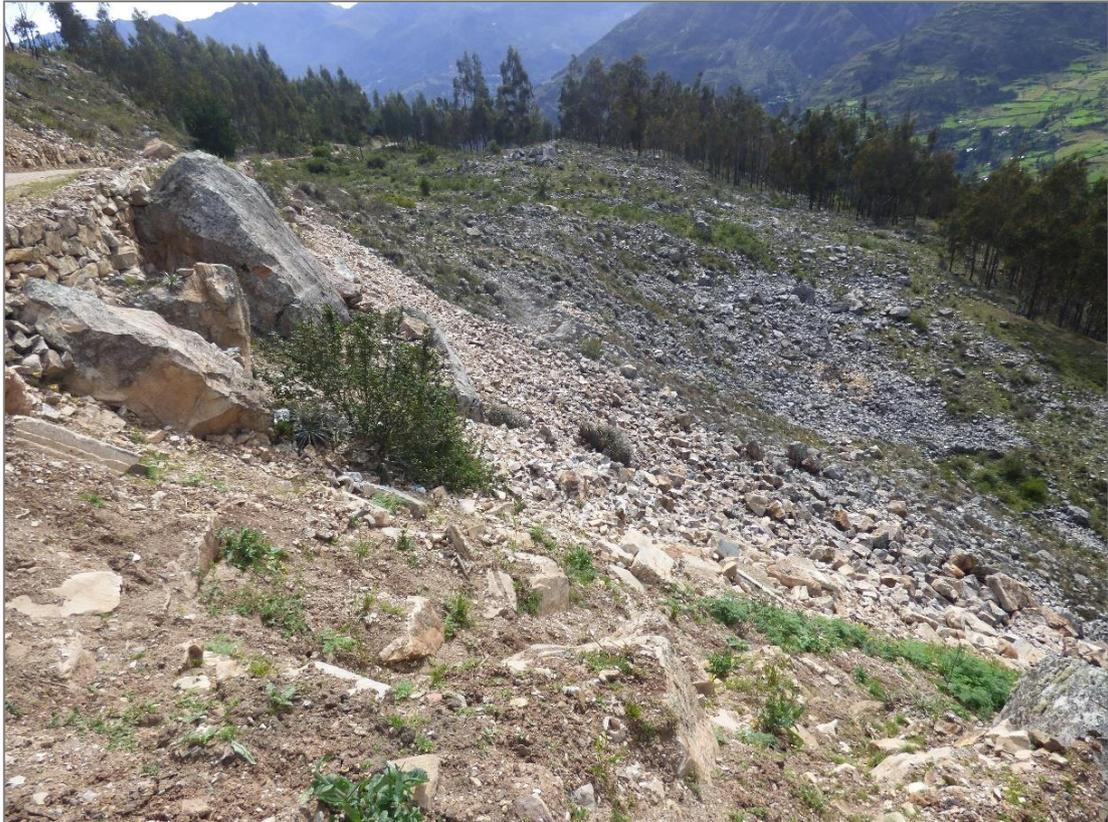
Este proceso se originó en rocas de la Formación Carhuaz, conformado por areniscas cuarzosas muy fracturadas y moderadamente meteorizadas, intercaladas con lutitas y limolitas altamente meteorizadas. El depósito está compuesto por bloques angulosos que varían de 0.5 hasta 3 m, dispuestos en la ladera de forma caótica (fotografía 4 y 5).

**Fotografía 4:** Vista del depósito de avalancha compuesto por bloques angulosos que varían de 0.5 hasta 3 m, dispuestos en la ladera de forma caótica.

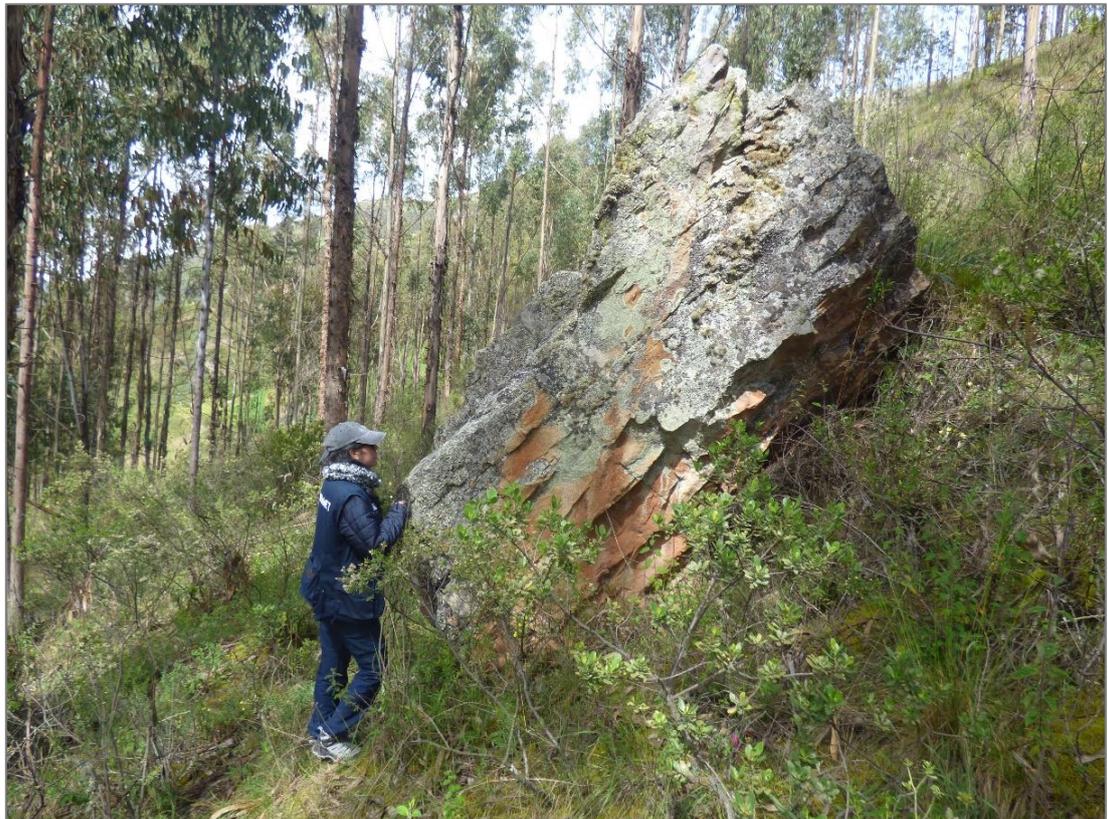
**Fotografía 5:** Vista del bloque de rocas sedimentaria desprendido desde la ladera noroeste del cerro Pacsin
