Informe Técnico N° A7415

EVALUACIÓN DE PELIGRO GEOLÓGICO POR DESLIZAMIENTOS EN EL CENTRO POBLADO EL PORVENIR

Departamento Huánuco
Provincia Huamalíes
Distrito Llata

SETIEMBRE
2023

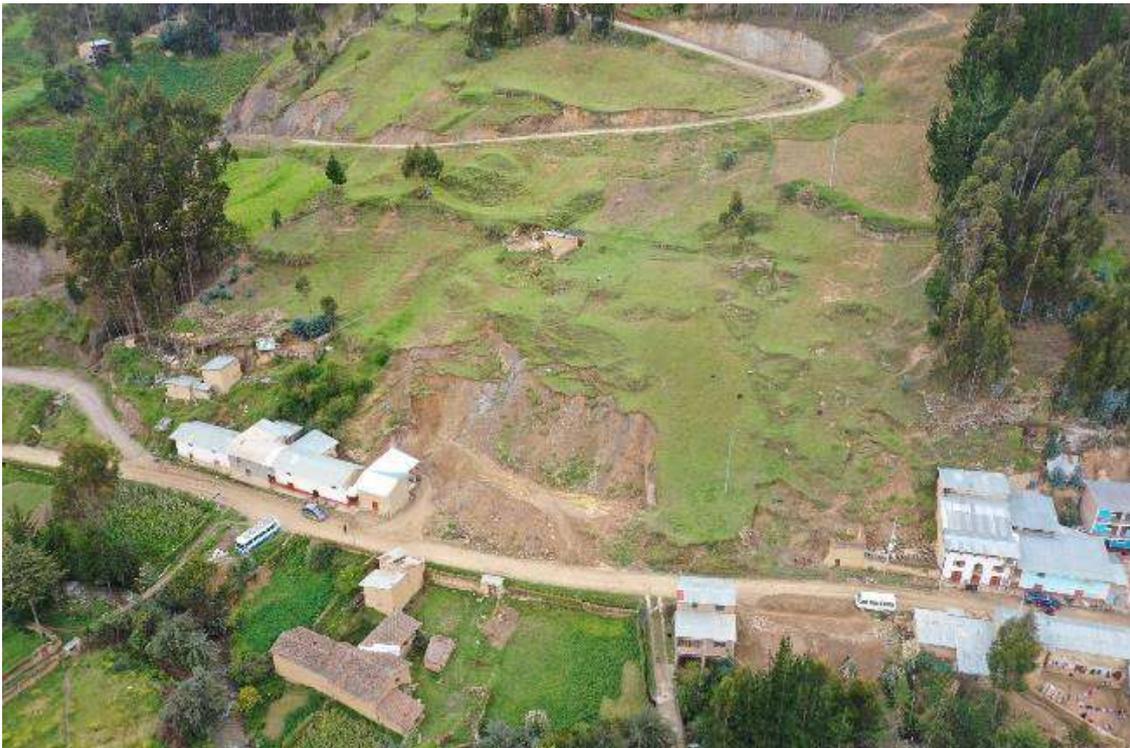
Fotografía 1. Vista panorámica del sector de evaluación número 1 afectado por deslizamiento en el centro poblado El Porvenir
 Coordenadas UTM: 295779.49 / 8940595.99, Zona 18.

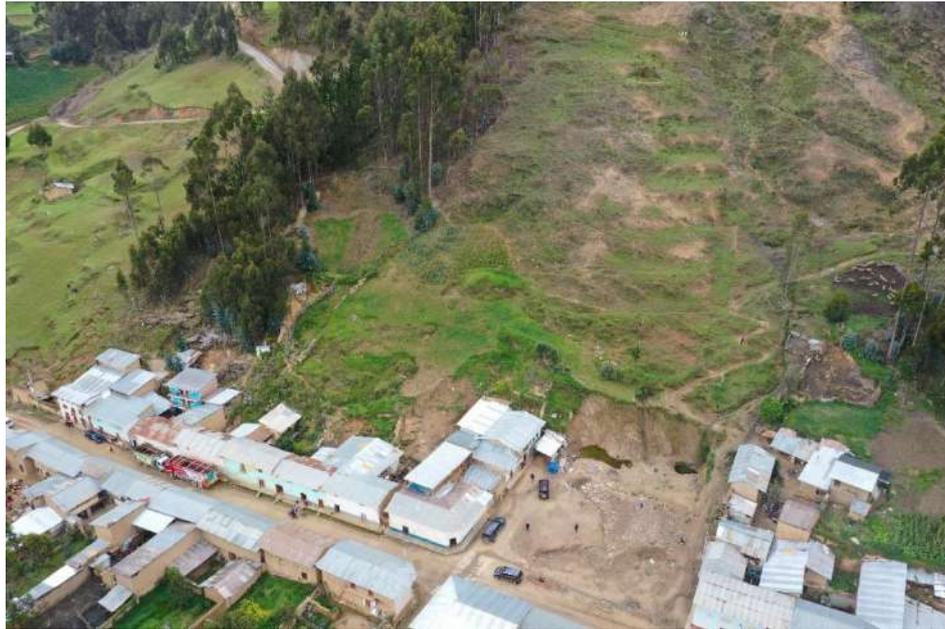
Fotografía 2. Vista panorámica del sector de evaluación número 2 afectado por deslizamiento en el centro poblado El Porvenir
 UTM: 295635.52 / 8940634.73, Zona 18.

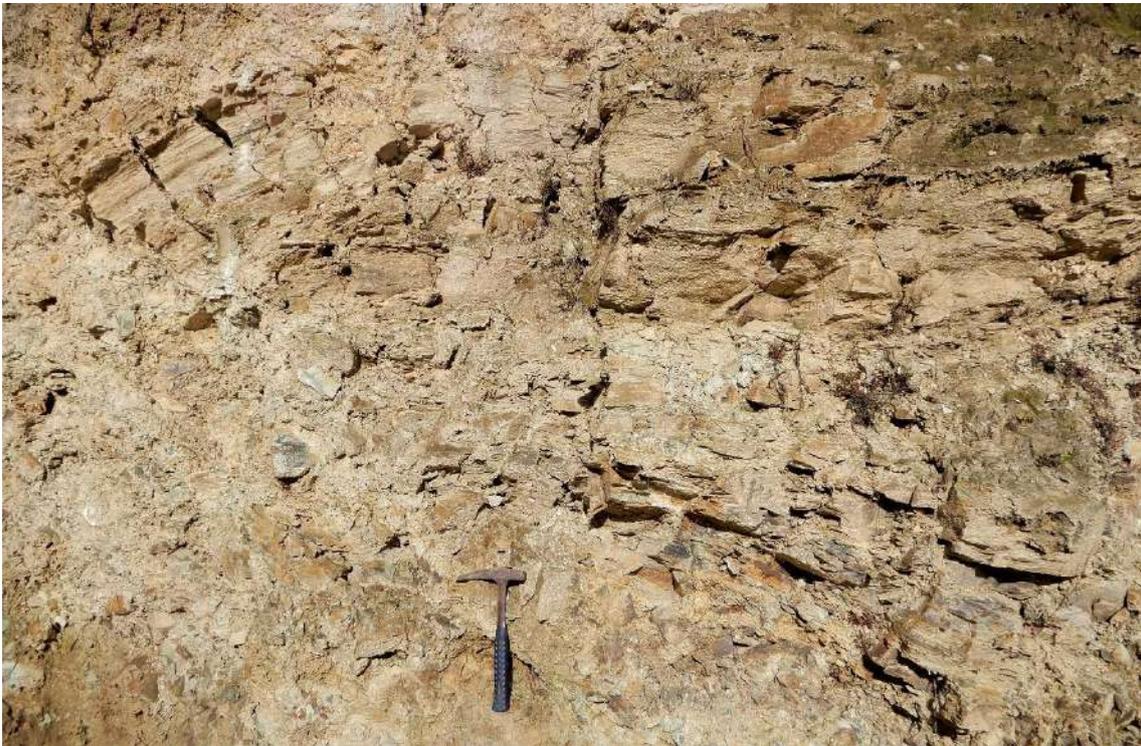
Fotografía 4. Macizo triturado compuesto por esquistos del Complejo del Marañón.
Coordenadas UTM: 295751.95 / 8940597.86, Zona 18.

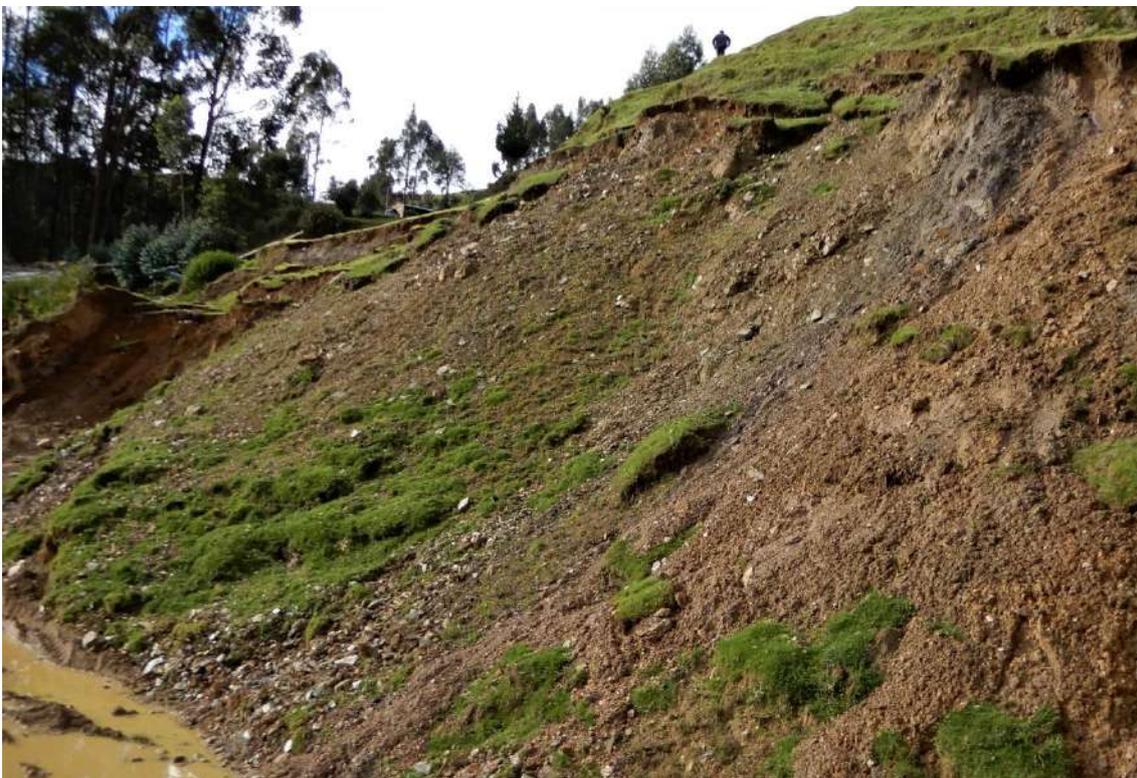
Corresponde al depósito producto de la meteorización mayormente física (deslizamientos), resultantes principalmente de la acción transportadora de la gravedad. Están formados por material grueso de naturaleza homogénea, heterométricos, mezclados con materiales finos como limo y arcilla principalmente. Su distribución es caótica (Fotografía 5).

Fotografía 5. Depósito coluvial formado por deslizamiento.
Coordenadas UTM: 295751.95 / 8940597.86, Zona 18.

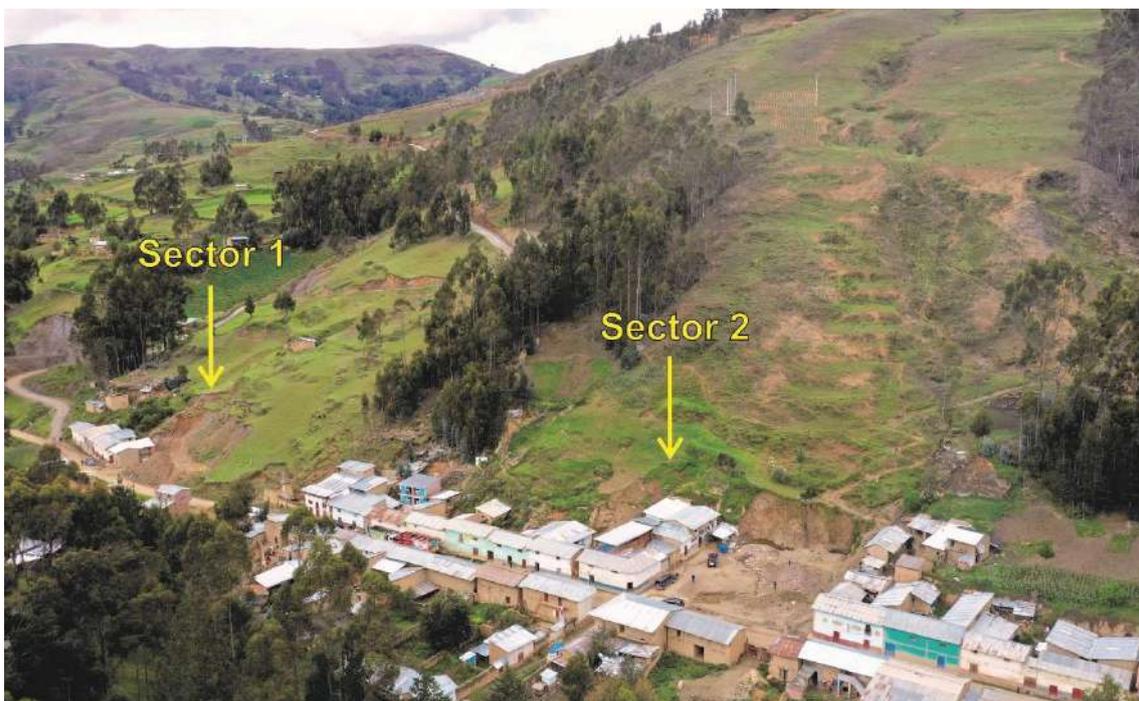
Figura 7. Ubicación de los sectores donde se presentan deslizamientos activos que pueden afectar viviendas.

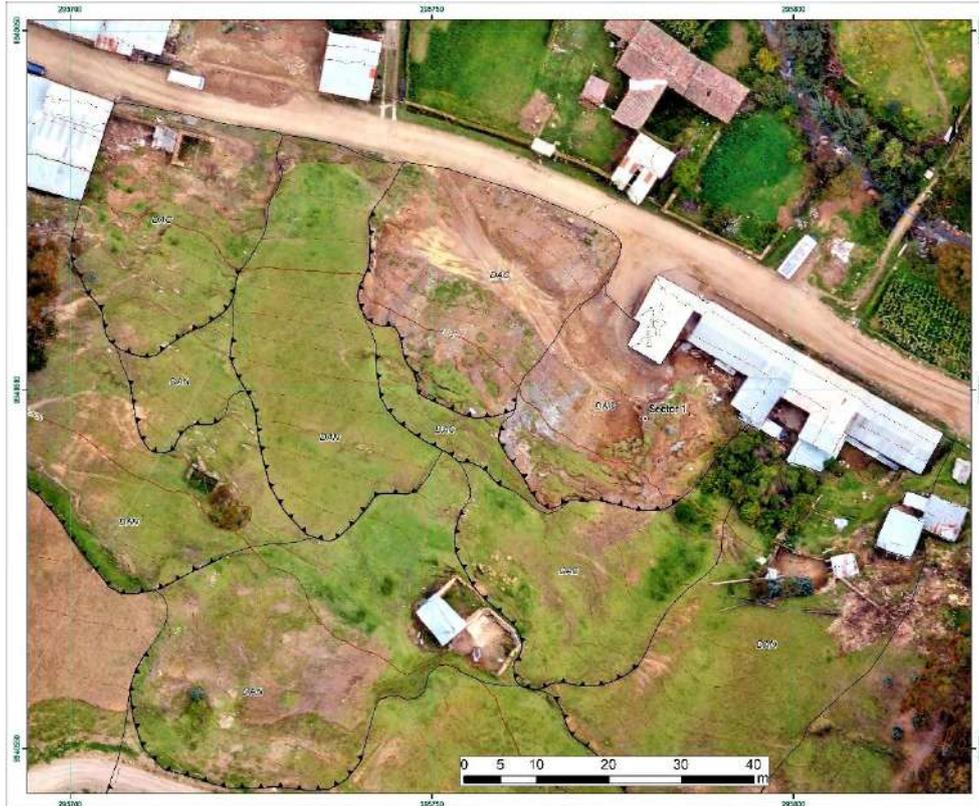
Además, el evento es parte de la reactivación de deslizamientos antiguos (Figura 8 y Fotografía 7). En el cuerpo del deslizamiento se observa agrietamientos aberturas entre 3 cm a 5 cm que manifiesta la reactivación del deslizamiento.

Figura 8. Delimitación de los deslizamientos activos (DAC) y antiguos (DAN) del Sector 1 sobre ortomosaico generado a partir de fotografías tomadas con dron.

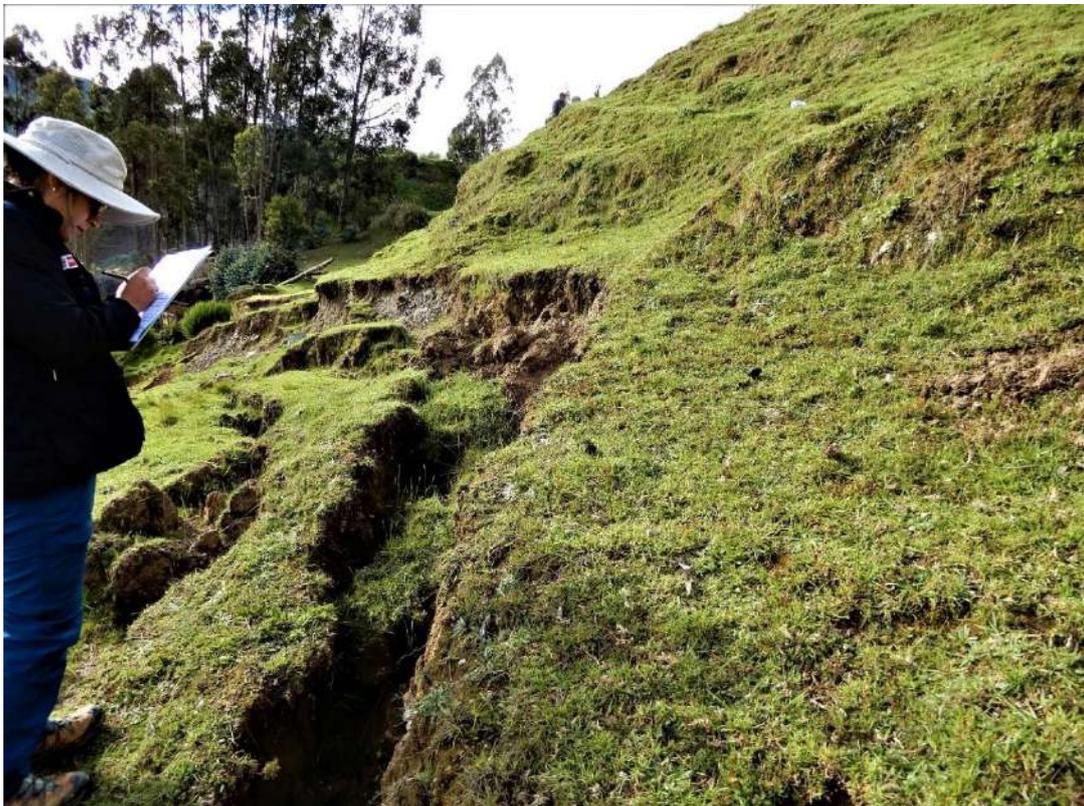
Fotografía 6. Escarpas escalonadas de deslizamiento en el Sector 1 con desplazamiento vertical hasta de 1m.

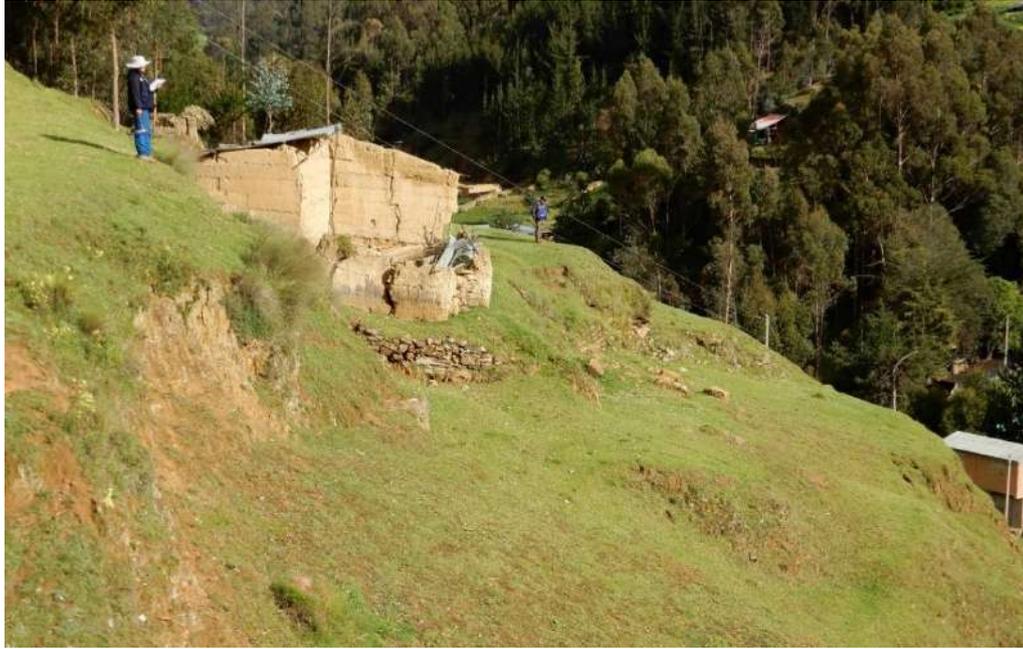
Fotografía 7. Vista de escarpas escalonadas de deslizamientos antiguos en el Sector 1 con desplazamiento vertical hasta de 1m.
Coordenadas UTM: 295761.00 / 8940564.00, Zona 18.

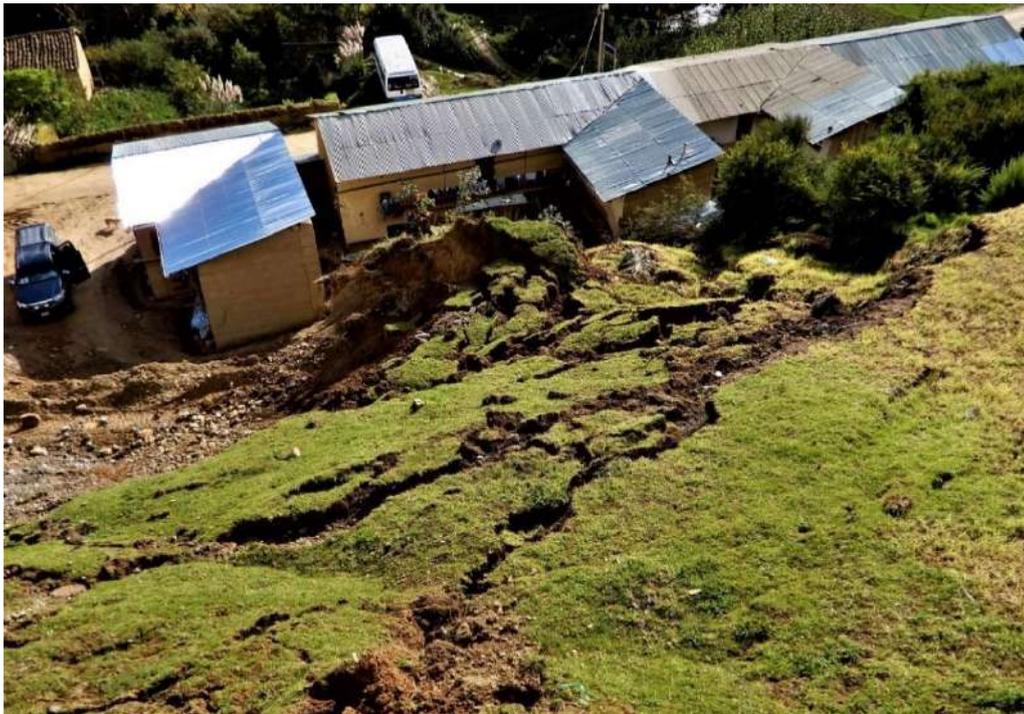
Fotografía 8. Vista de 3 viviendas ubicadas en el pie del deslizamiento del Sector 1 que podría verse afectado.
Coordenadas UTM: 295748.00 / 8940592.00, Zona 18.

1. Reubicar todas las viviendas asentadas al pie de los deslizamientos en proceso de reactivación (Sectores 1 y 2). Además, se debe prohibir la expansión urbana en las áreas donde se identificaron deslizamientos antiguos.
2. Reforestar con plantas nativas y con asesoramiento especializado los lugares afectados por deslizamientos antiguos y activos.
3. Captar las aguas de escorrentía y derivar hasta el cauce principal.
4. Monitoreo visual periódico para ver la evolución del deslizamiento.

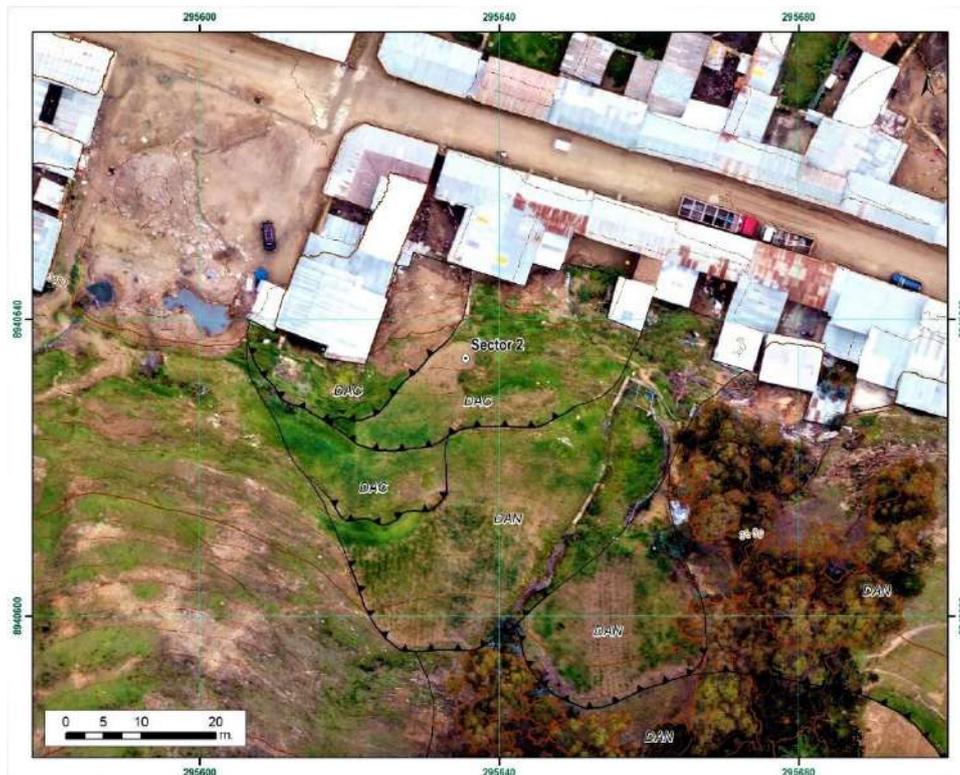
El deslizamiento identificado en el Sector 2, registra superficie de rotura rotacional con escarpas múltiples y formas irregulares a semicirculares; su avance se muestra retrogresivo. Abarca un área estimada de 10 059 m² (0.11 ha), sin considerar los movimientos en masa antiguos que lo rodean; el evento se cataloga como reactivado y

Figura 9. Delimitación de los deslizamientos activos (DAC) y antiguos (DAN) del Sector 2 sobre ortomosaico generado a partir de fotografías tomadas con dron.

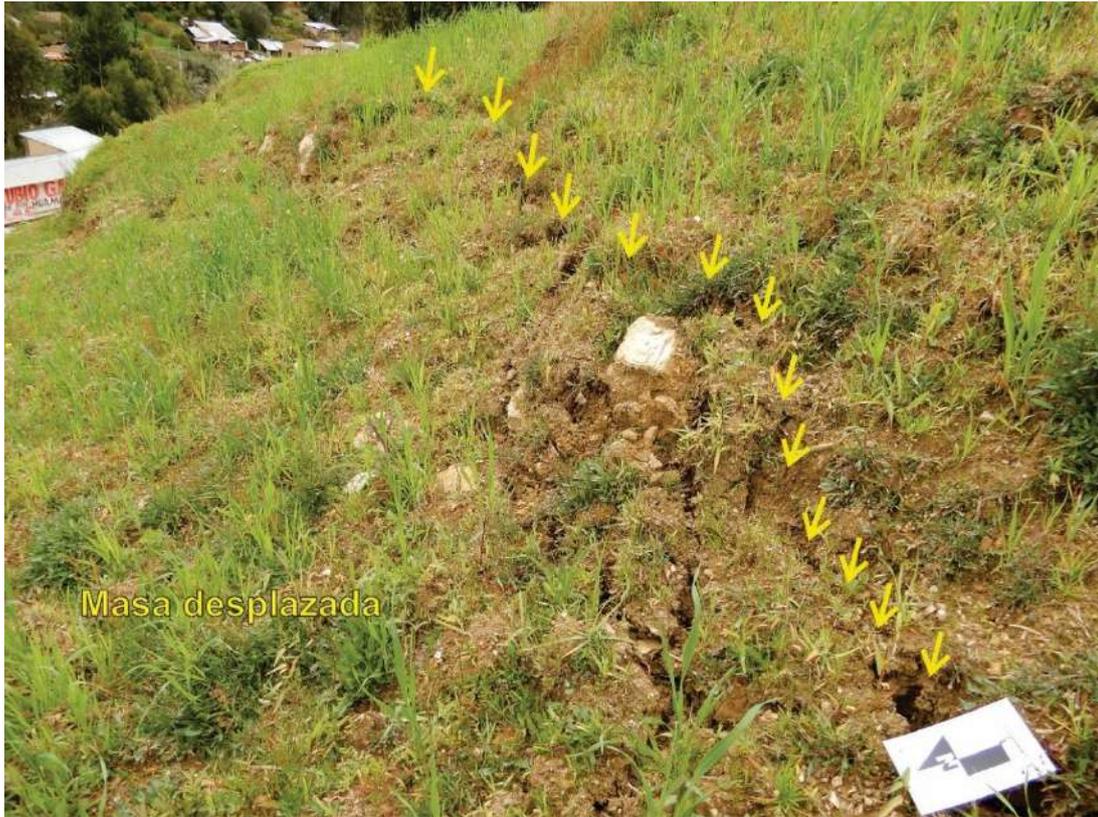
Además, se observa agrietamientos poco visibles en la masa del cuerpo del deslizamiento (Figura 10).

Figura 10. Muestras de grietas en la masa del deslizamiento en el Sector 2

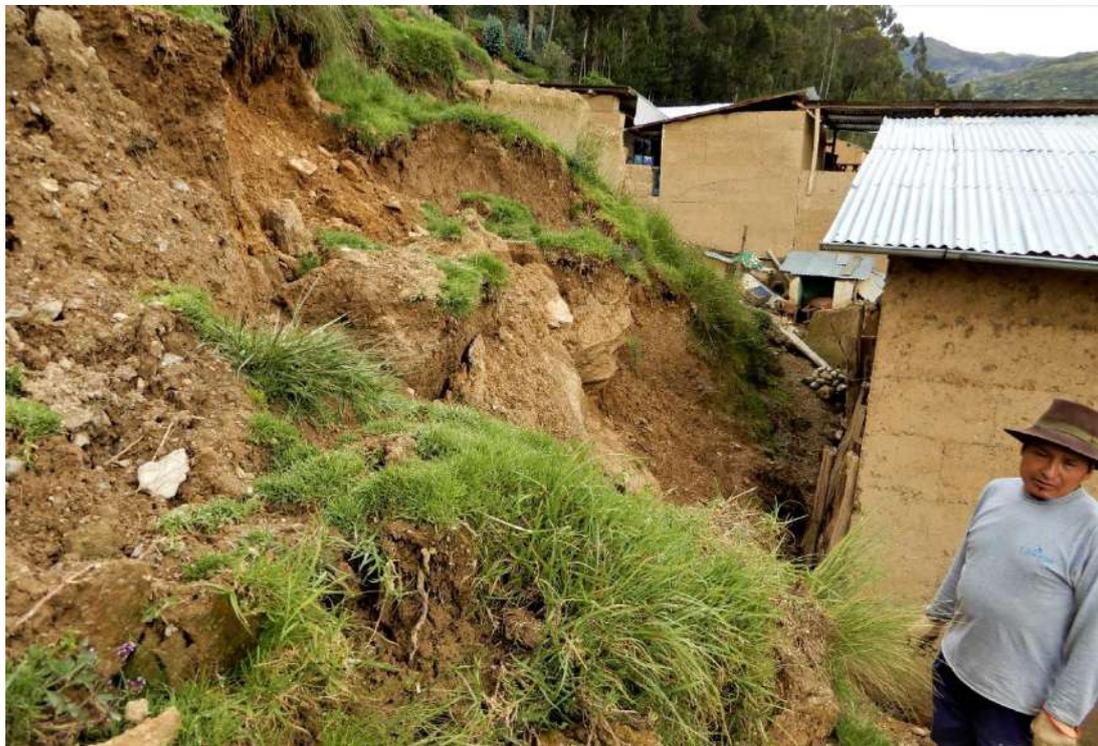
Fotografía 9. Masa del deslizamiento en el talud superior de las viviendas.
Coordenadas UTM: 295627.00 / 8940626.00, Zona 18.

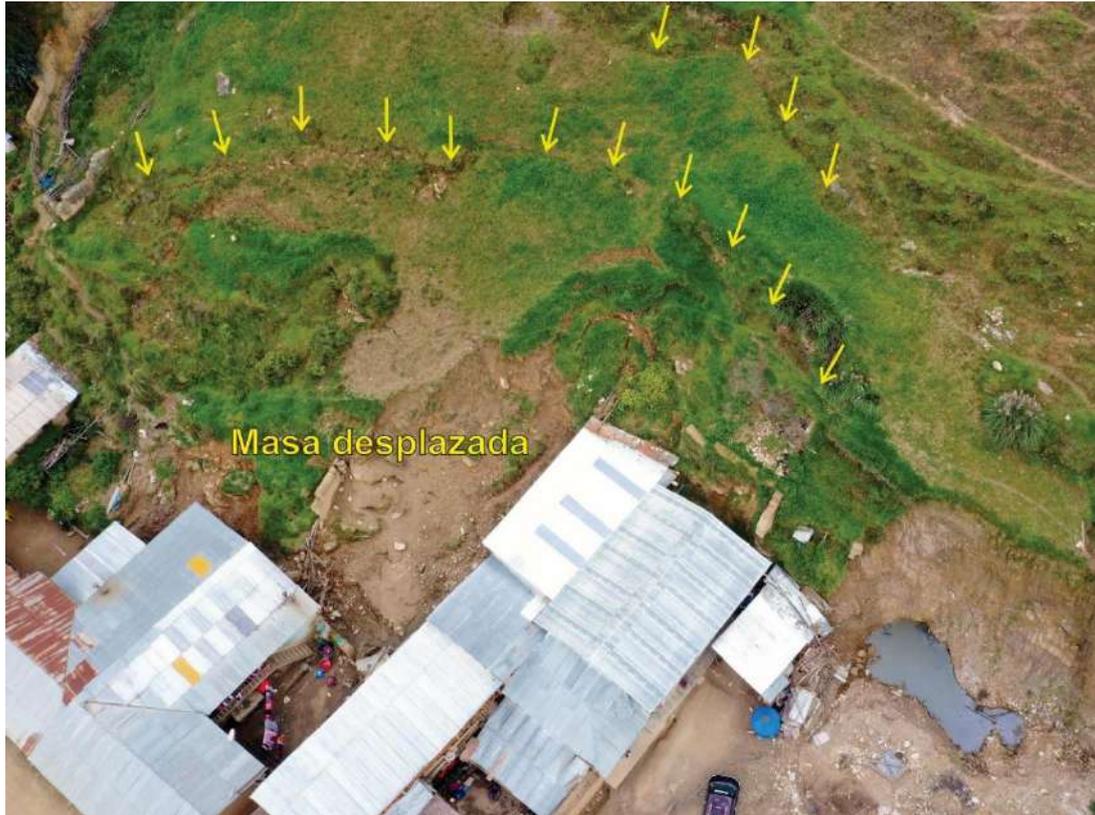
Figura 11. Las flechas señalan las escarpas de la reactivación del deslizamiento antiguo y dirección de movimiento que podría afectar 5 viviendas.

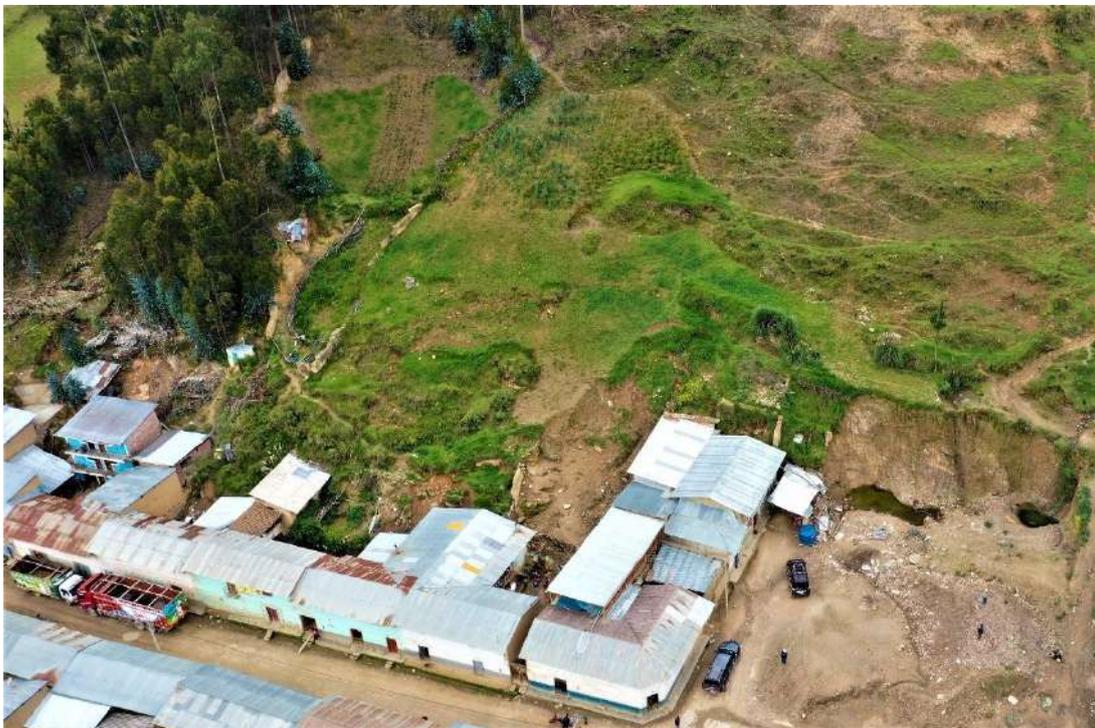
Fotografía 10. Vista panorámica de las posibles viviendas a ser afectadas por el deslizamiento en el Sector 2.
Coordenadas UTM: 295627.00 / 8940626.00, Zona 18.

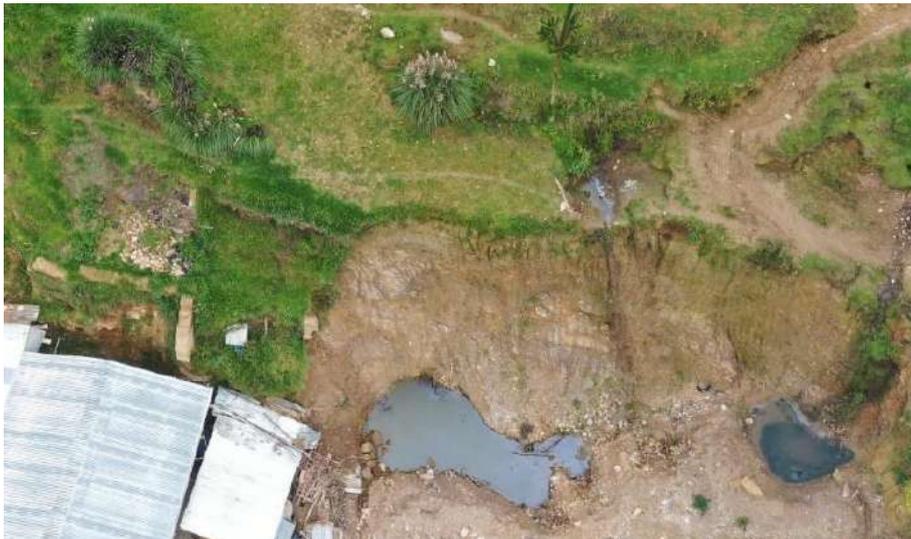
De acuerdo a las características del movimiento, se pudo inferir que éste fue causado por las filtraciones (Fotografía 11) de agua acumuladas en el período lluvioso, que ayudaron a humedecer el material detrítico en la ladera, provocando sobresaturación y pérdida de cohesión. A esto ha influido el mal sistema de riego existente en la zona.

Fotografía 11. Muestra de las filtraciones de agua acumulada en la zona evaluada.
Coordenadas UTM: 215585.23 / 9141240.75, Zona 18.
