**Informe Técnico N° A7412**

# EVALUACIÓN DEL PELIGRO GEOLÓGICO POR DESLIZAMIENTO EN EL CENTRO POBLADO CHOMZA ALTA

Departamento Amazonas  
Provincia Bagua  
Distrito La Peca

AGOSTO  
2023

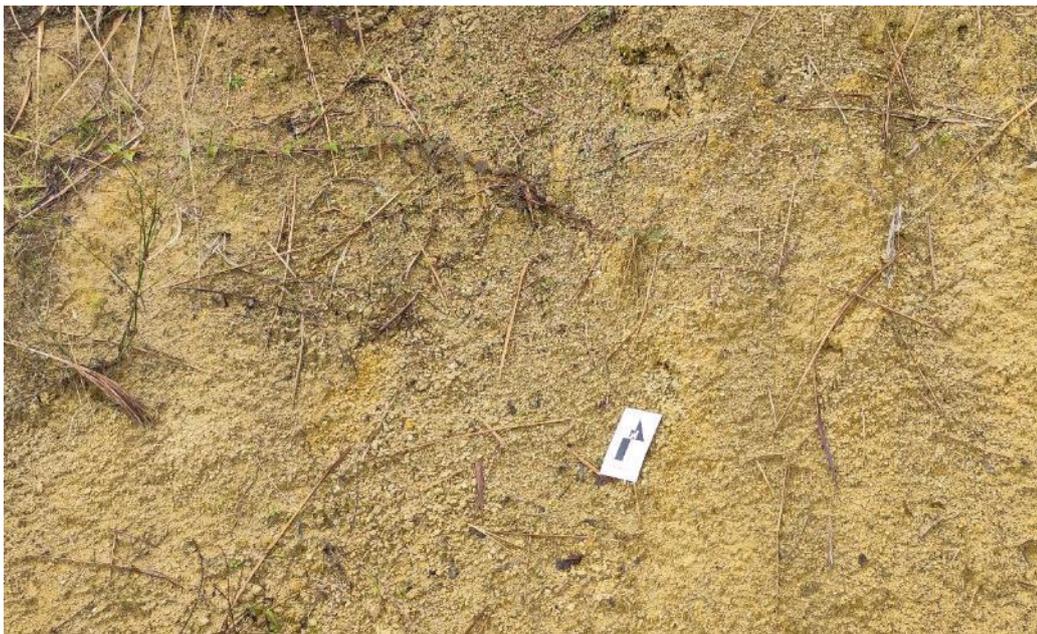
En la zona de estudio esta unidad tiene afloramientos en los cortes para construcción de viviendas y vías, donde las intercalaciones de calizas y lutitas muy fracturadas y altamente meteorizadas (Fotografía 1), muestran buzamientos de entre 5° y 15° hacia el suroeste.

La resistencia geológica de sus macizos rocosos es de baja a muy baja, reflejado en una resistencia a la compresión uniaxial (Tabla 3) menor a 15MPa y un Índice Geológico de Resistencia (Hoek, 2007) de entre 25 a 35 (Figura 4).

**Fotografía 1.** Corte donde se muestran estratos de lutitas calcáreas del Grupo Quilquián.  
**Ubicación: E: 787831, N: 9378318, Z: 1321**

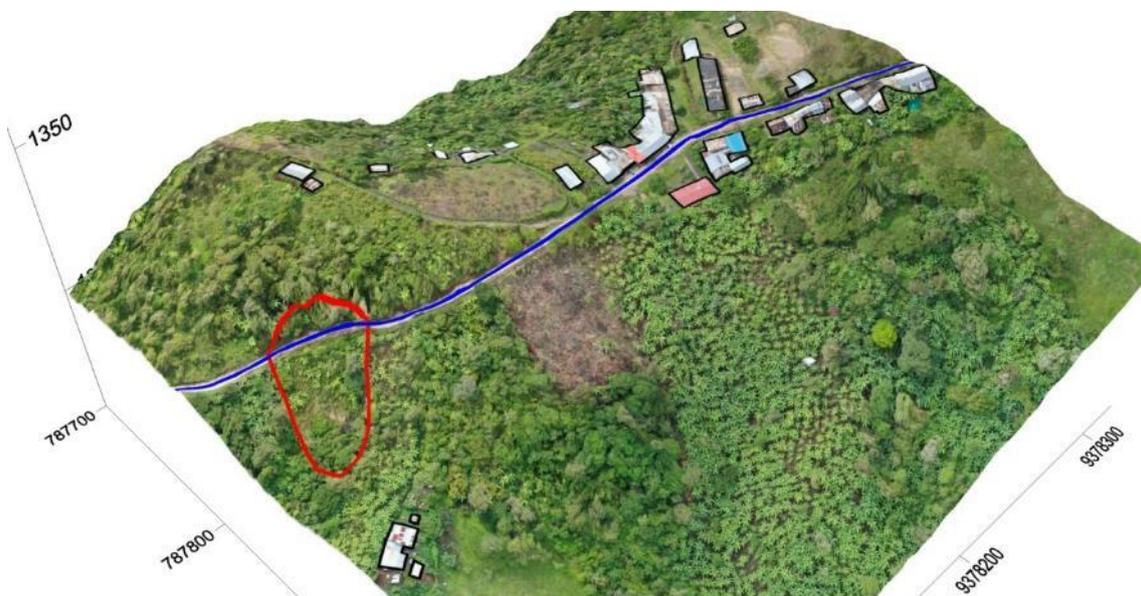
El centro poblado de Chomza Alta está asentado sobre calizas y lutitas muy fracturadas y altamente meteorizadas de baja resistencia geológica, características que hacen que sus terrenos sean susceptibles a movimientos en masa, como deslizamientos (Figura 8), y asentamientos diferenciales en infraestructuras sin una buena consolidación de terrenos o adecuadas cimentaciones (Figura 9).

**Figura 8.** Modelo 3D del centro poblado Chomza Alta, donde se aprecia el área afectada por deslizamiento (en línea roja) y la vía de acceso AM-534 (en línea azul).

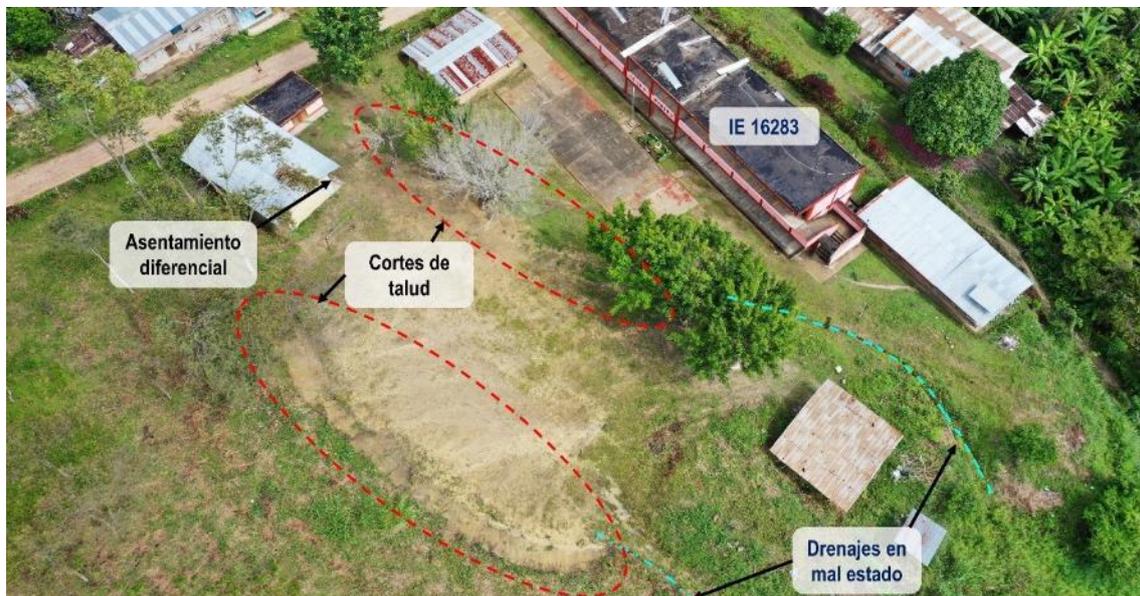
**Figura 9.** Sector con asentamiento diferencial y con cortes de talud en la IE 16283 (en línea roja); además drenajes en mal estado (en línea celeste).

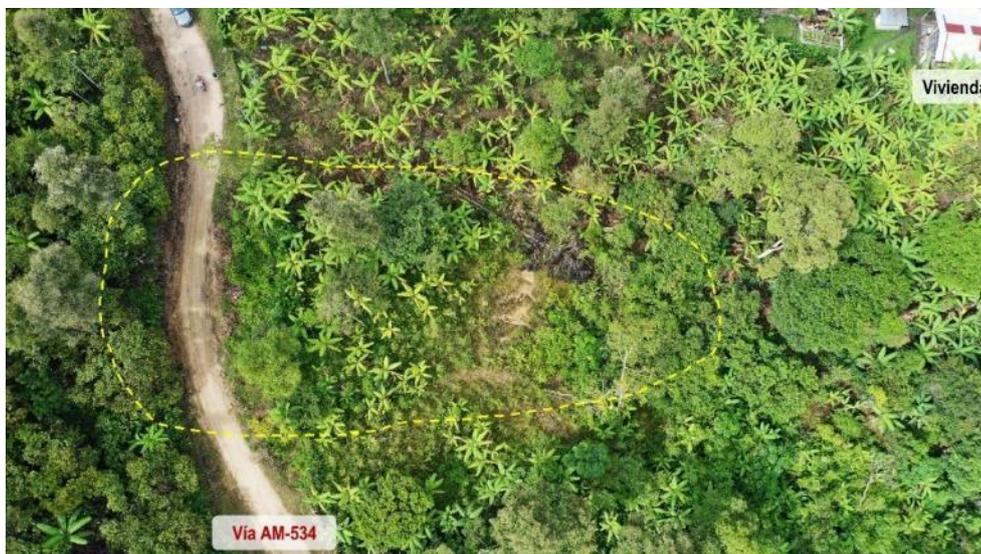
La vía vecinal AM-534, único acceso al centro poblado Chomza Alta, anualmente sufre afectación debido a un deslizamiento rotacional (Figura 10), con reactivaciones sucesivas debido a medidas de control de riesgos definitivas.

Figura 10. Vista del cuerpo del deslizamiento rotacional Chomza Alta.

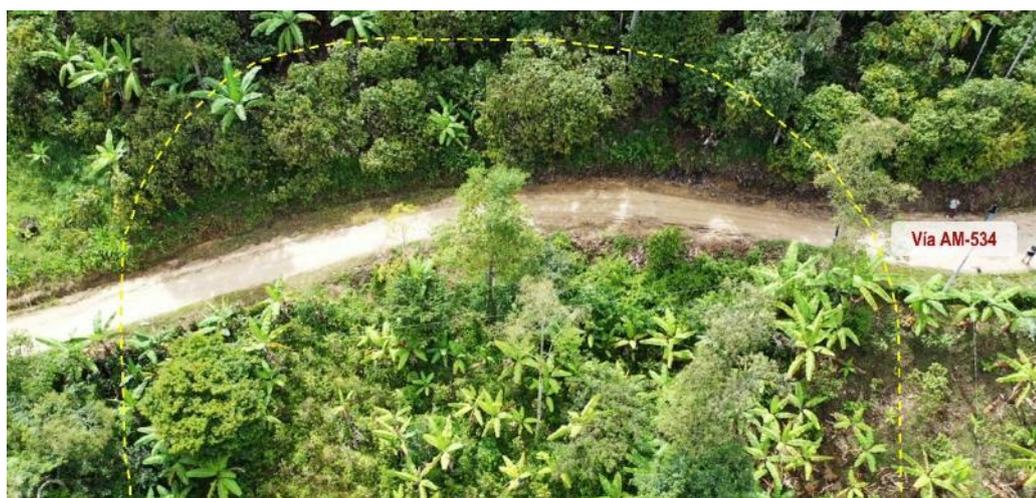
El principal elemento expuesto afectado por este movimiento en masa es la vía AM-534 en 45 m (Figura 11), por lo que la Municipalidad Distrital de La Peca tiene que intervenir en su rehabilitación con el relleno y afirmado de la vía.

Figura 11. Vista del tramo de la vía AM-534 afectado por deslizamiento (demarcado en línea amarilla).

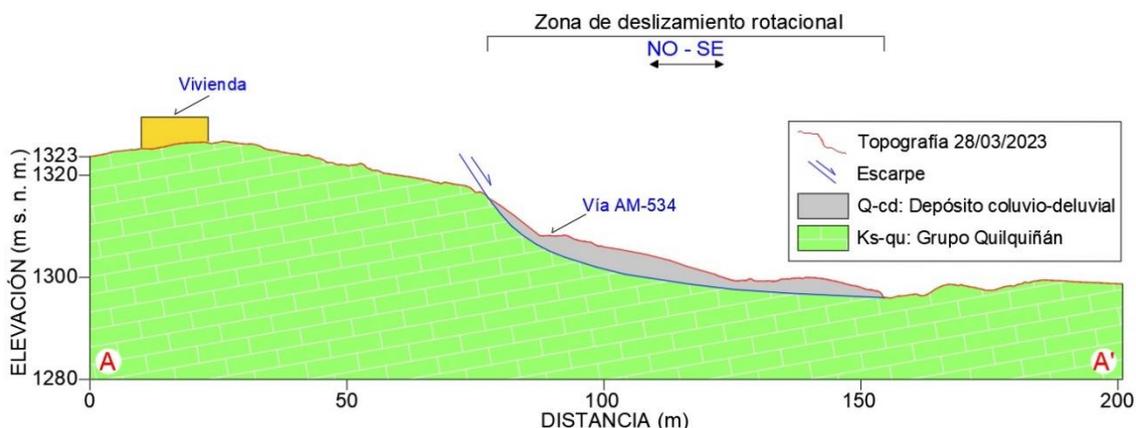
En el perfil longitudinal A-A' (figura 12) se aprecia la distribución de los materiales geológicos (Grupo Quilquiñán y depósitos coluvio deluviales) y la ubicación de la vía AM-534, afectada por el deslizamiento rotacional.

**Figura 12.** Perfil longitudinal A-A' que representa la distribución de los materiales geológicos, agrietamientos y estructuras expuestas a daños.

La vía AM-534 se ubica en la parte alta del deslizamiento, el mismo que provoca el colapso de la calzada de la vía, durante sus diversos episodios de reactivación; en la fotografía 3 se muestra una vista de la calzada de la vía durante los trabajos de campo, donde se resalta la presencia de arcillas sobresaturadas, producto de la meteorización y erosión de las calizas y lutitas del Grupo Quilquiñán.

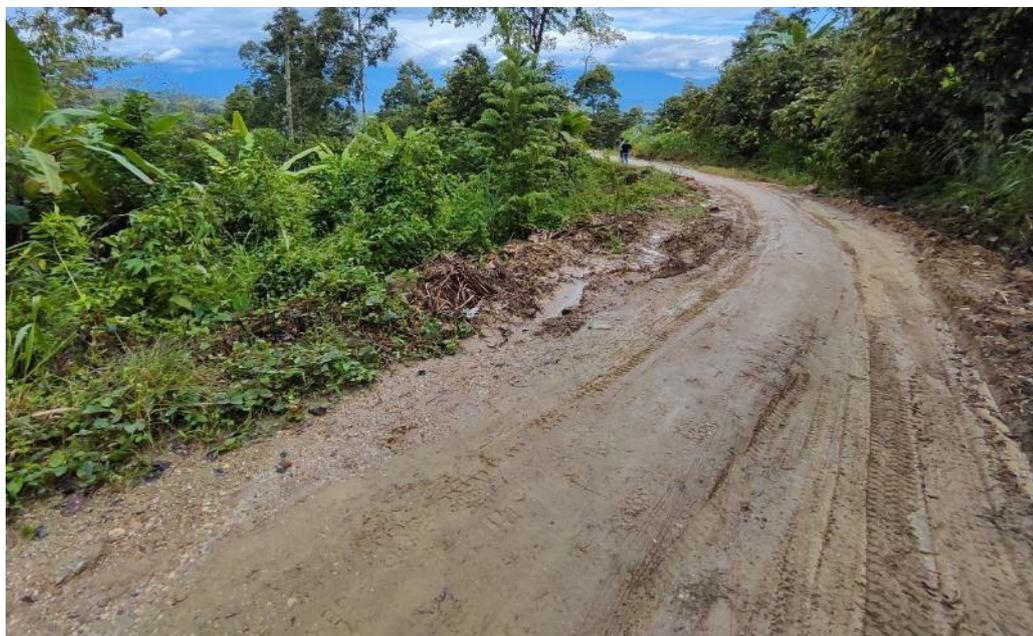
**Fotografía 3.** Vista de arcillas sobresaturadas en el tramo afectado por deslizamiento. **Ubicación:** E: 787820; N: 9378040; Z: 1308.

La ausencia de una canalización adecuada de las aguas de escorrentías, sumado al riego por inundación para el cultivo intensivo de frutales en la parte baja, provocan la sobresaturación de los suelos, con la consecuente inestabilidad de los materiales geológicos.

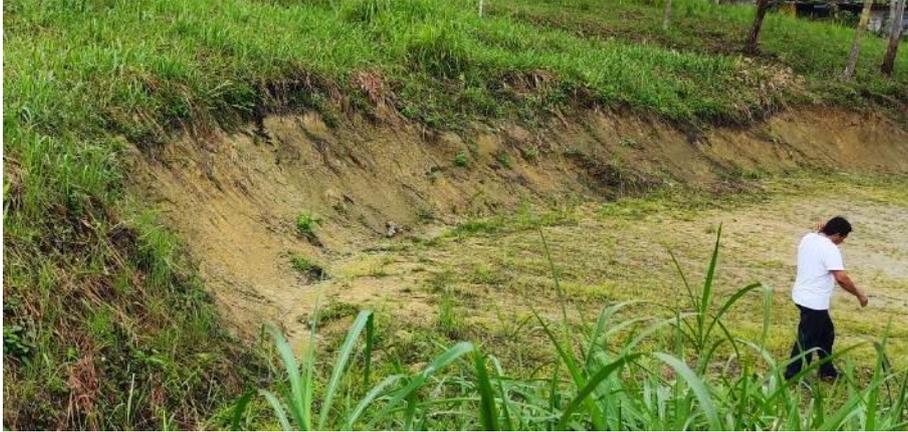
La IE 16283 se ubica en terrenos con pendiente de pendiente llana a moderada (<15°), sin embargo, los taludes excavados (Fotografía 4 y 5) presentan pendiente fuerte (15° a 25°) por lo que son sectores donde se deberían implementar medidas de estabilidad de taludes (canales de coronación, revegetación y banqueo).

**Fotografía 4.** Talud excavado reciente en la parte alta de la IE 16283. **Ubicación:** E: 787846, N: 9378311, Z: 1322.

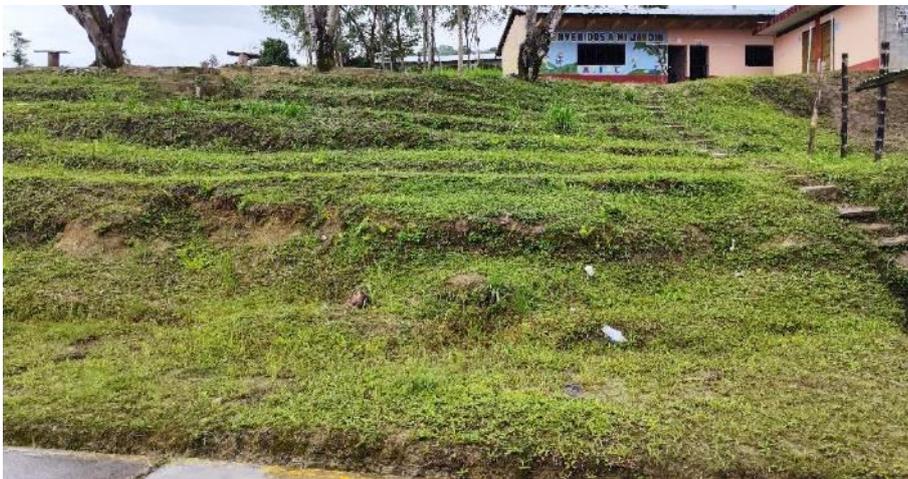
**Fotografía 5.** Talud excavado antiguo en la parte central de la IE 16283. **Ubicación:** E: 787849, N: 9378278, Z: 1318.

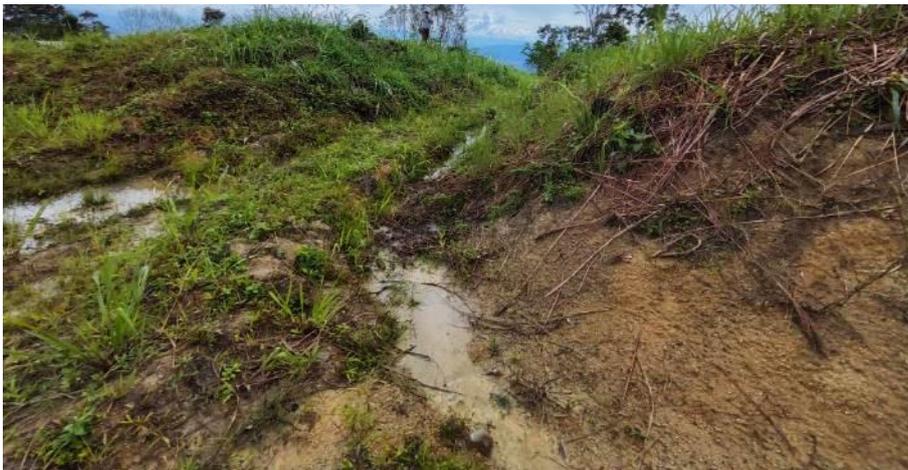
Los canales de derivación de escorrentías actuales no presentan un mantenimiento adecuado (Fotografía 6 y 7) generando que las aguas acumuladas de las lluvias intensas no discurren adecuadamente fuera de las instalaciones de la IE 16283.

**Fotografía 6.** Drenaje en mal estado en la parte alta de la IE 16283. **Ubicación:** E: 787825, N: 9378315, Z: 1321.

- d) Prohibir el riego por inundación en los terrenos aledaños a movimientos en masa.
- e) Rehabilitar los drenajes de la IE 16283, con una adecuada pendiente, que deriven las aguas de precipitaciones pluviales intensas fuera de la institución educativa.

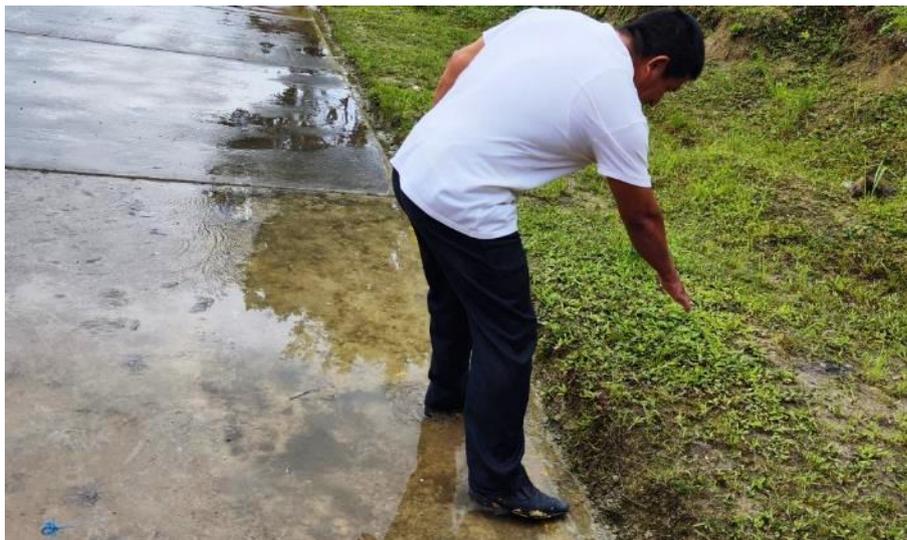
**Fotografía 7.** Drenaje en mal estado en la parte central de la IE 16283. **Ubicación:** E: 787832, N: 9378285, Z: 1317.

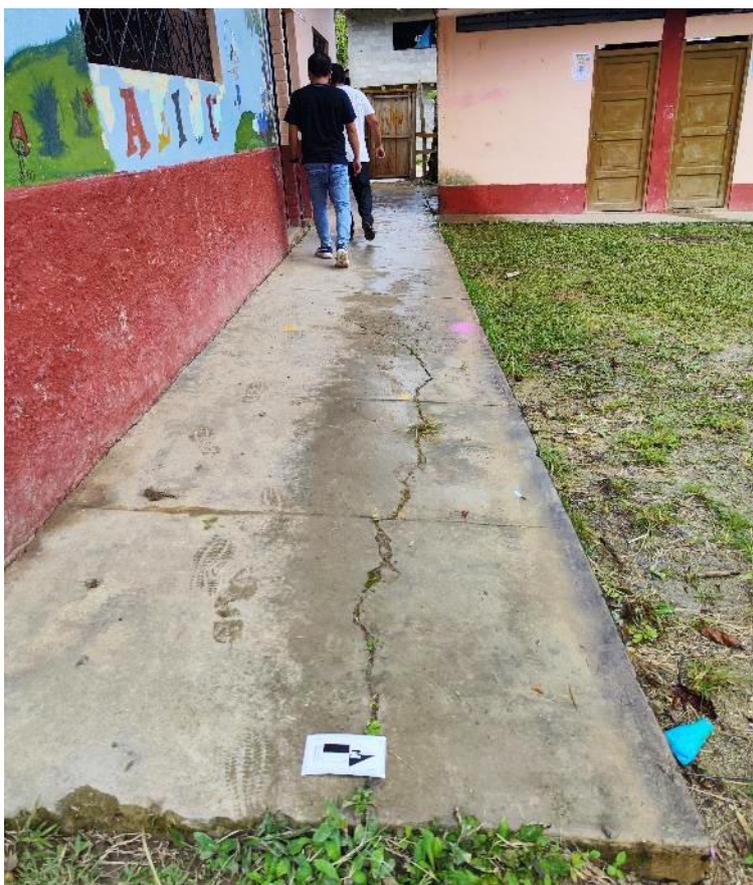
Además, las infraestructuras educativas no presentan un buen tratamiento de suelos, tampoco adecuadas cimentaciones; generando asentamientos diferenciales en las edificaciones, durante la época de lluvias intensas, reflejado en agrietamientos en pisos y paredes (Fotografía 8).

**Fotografía 8.** Vereda de la IE 16283 afectada por agrietamientos debido a asentamiento diferencial. **Ubicación:** E: 787860, N: 9378288, Z: 1322.

- d. En la infraestructura de la IE 16283 se presenta asentamientos diferenciales en algunas paredes y pisos, debido al inadecuado tratamiento de las aguas de escorrentía, que están saturando a los suelos, además de una cimentación deficiente de las estructuras.
