Informe Técnico N° A7416

EVALUACIÓN DEL PELIGRO GEOLÓGICO POR DESLIZAMIENTO EN EL CASERÍO ÑUNYA TEMPLE Y EN EL TERRENO DE ACOGIDA LA TORITA

Departamento Amazonas
Provincia Utcubamba
Distrito Bagua Grande

SETIEMBRE
2023

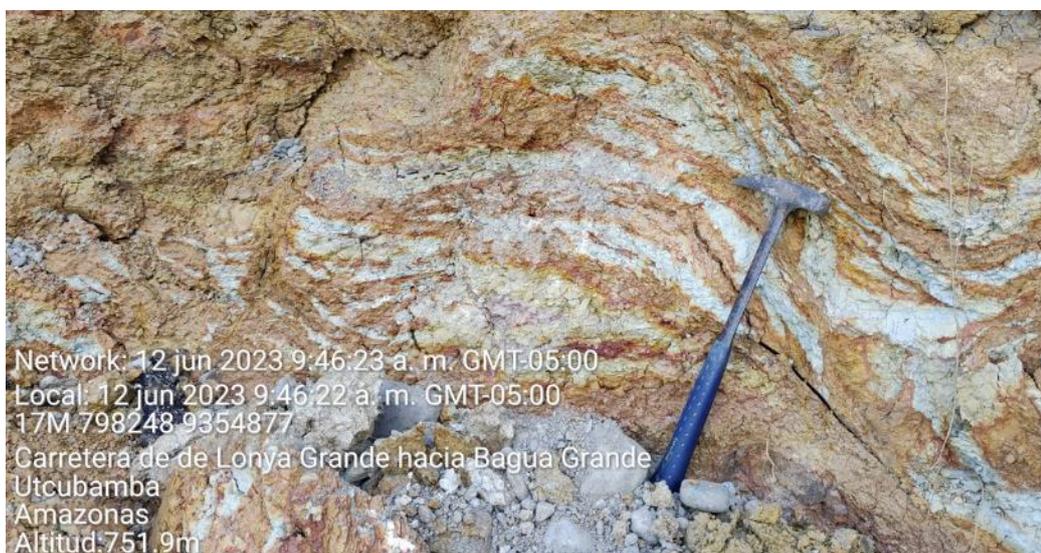
Fotografía 1. Muestra de lutitas y limolitas fragmentadas y altamente meteorizadas y de la Formación Celendín.

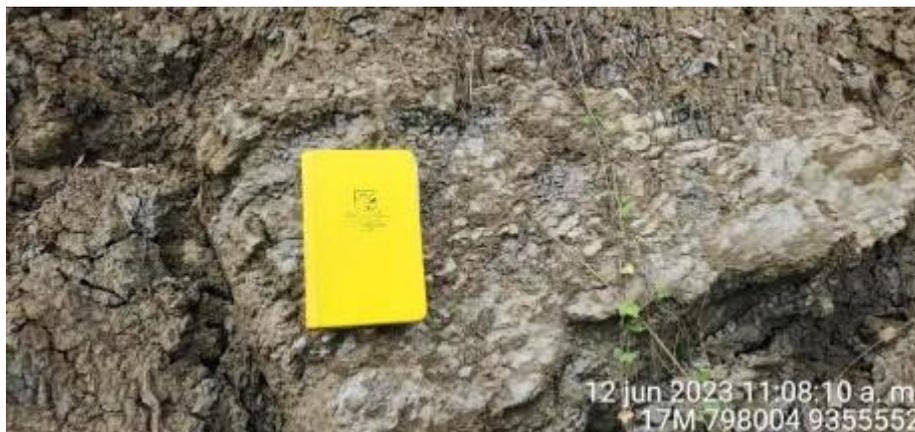
Fotografía 2. Suelos coluvio deluviales compuestos por suelos arcillo limosos de baja a mediana plasticidad ubicados en la localidad de Ñunya Temple.

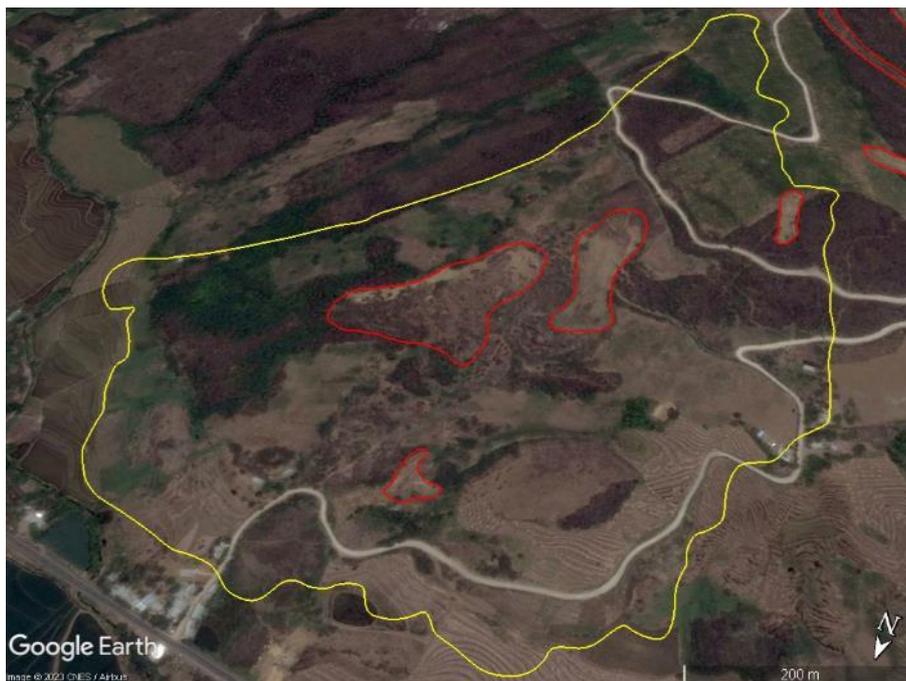
Figura 8. Deslizamientos activos durante octubre del 2014 (delimitados en rojo), en relación a la extensión actual del deslizamiento Nunya Temple (delimitado en amarillo). Fuente: Google.

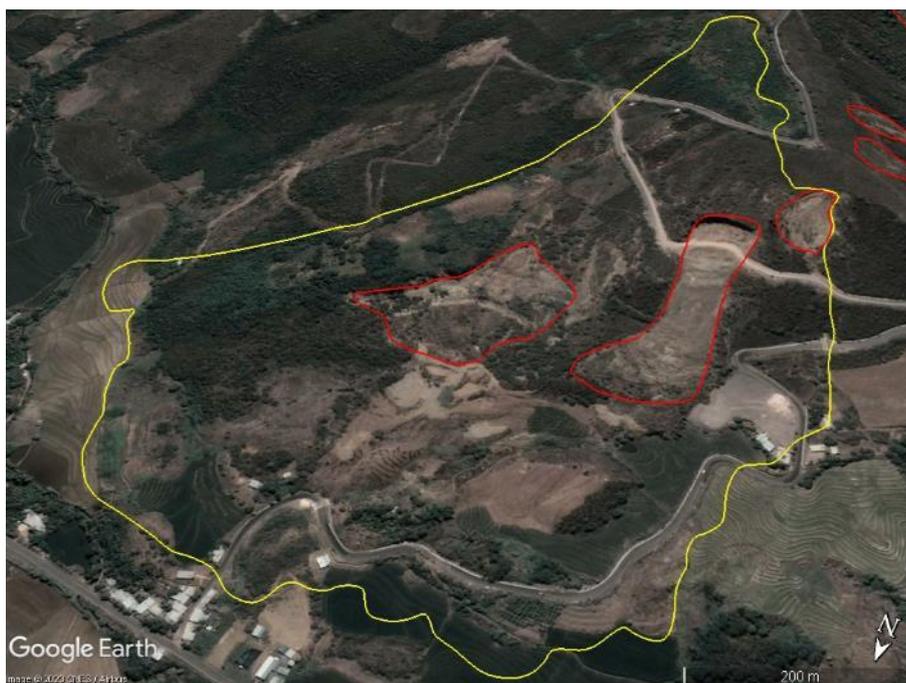
Para diciembre del 2017 (figura 9) se había realizado trabajos para el mejoramiento de la vía AM-105, desestabilizando los taludes, el área se encuentra sobre un deslizamiento.

Figura 9. Deslizamientos activos activados en diciembre del 2017 (delimitados en rojo), en relación a la extensión actual del deslizamiento Nunya Temple (delimitado en amarillo). Fuente: Google.

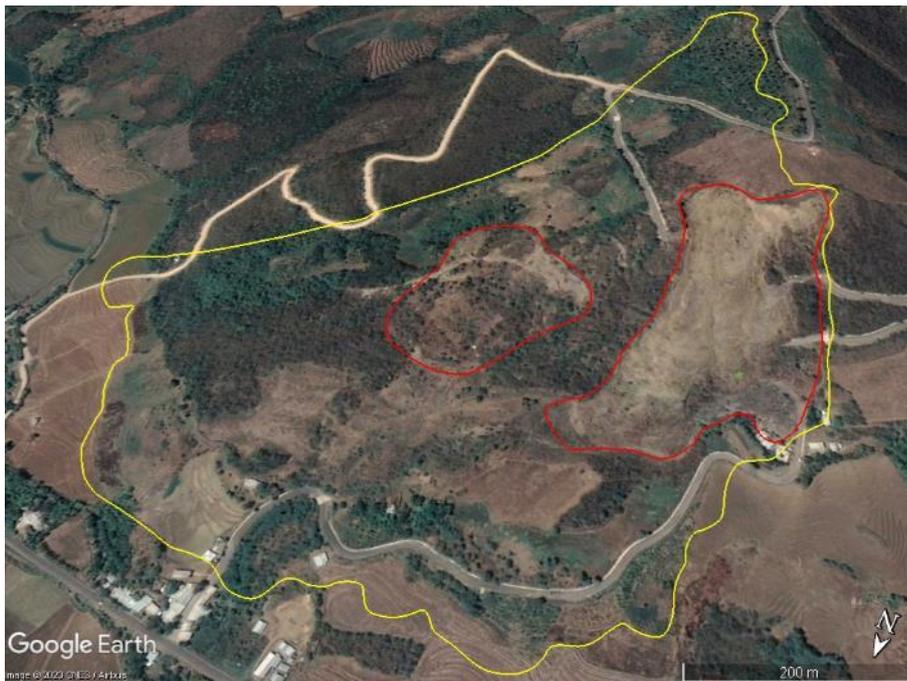
Para setiembre del 2020 (figura 10) un tramo de la vía AM-105 había quedado intransitable, por lo que se trazó una variante en las proximidades; sin embargo, ya para junio del 2023 (figura 11) se había producido la consolidación de los diversos movimientos en masa en un solo evento de 52.3 ha, que han dejado inhabitable a 10 viviendas y puesto en peligro a 20 viviendas del caserío Nunya Temple; además de afectar, también, a la variante de la vía AM-105.

Figura 10. Deslizamientos activados en setiembre del 2020 (delimitados en rojo), en relación a la extensión actual del deslizamiento Ñunya Temple (delimitado en amarillo). **Fuente:** Google.

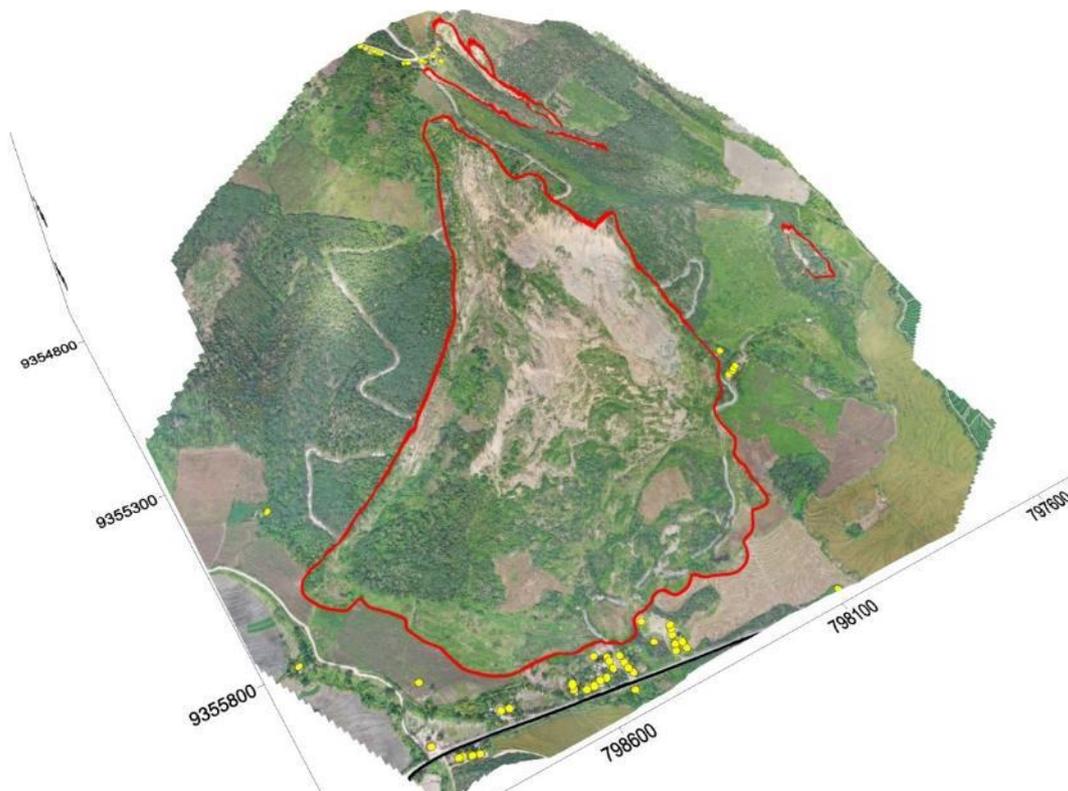
Figura 11. Modelo 3D del caserío Ñunya Temple, donde los movimientos en masa están delimitados en línea roja, la vía nacional PE-5N en línea negra y las viviendas en puntos amarillos, junio del 2023.

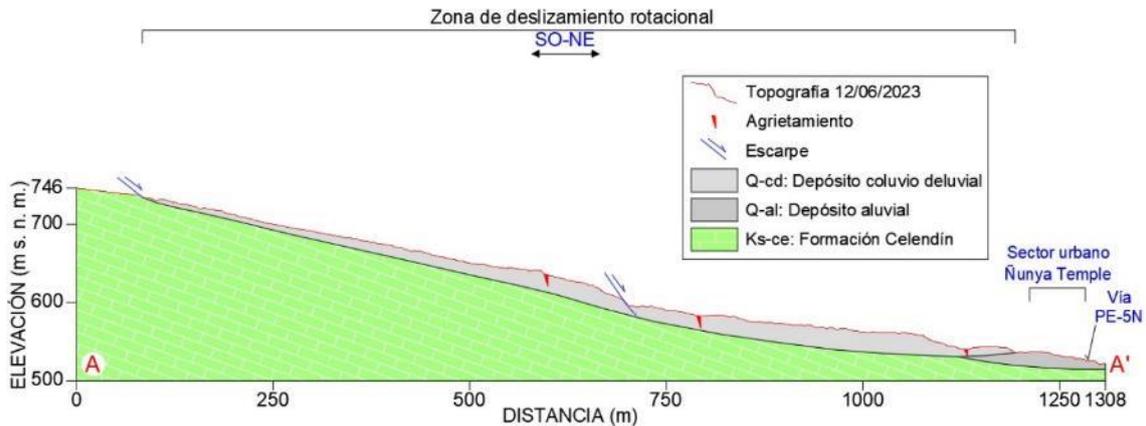
En la figura 12, se muestra la extensión horizontal del deslizamiento de 1 130 m y 200 m de desnivel; además se expone la ubicación del sector urbano del caserío Ñunya Temple y la vía nacional asfaltada PE-5N (Carretera Longitudinal de la Selva Norte) en peligro, de continuar el movimiento de los materiales en remoción.

Figura 12. Perfil longitudinal A-A' donde se aprecia la distribución de los materiales geológicos del deslizamiento Ñunya Temple y el sector urbano en peligro, en la parte baja.

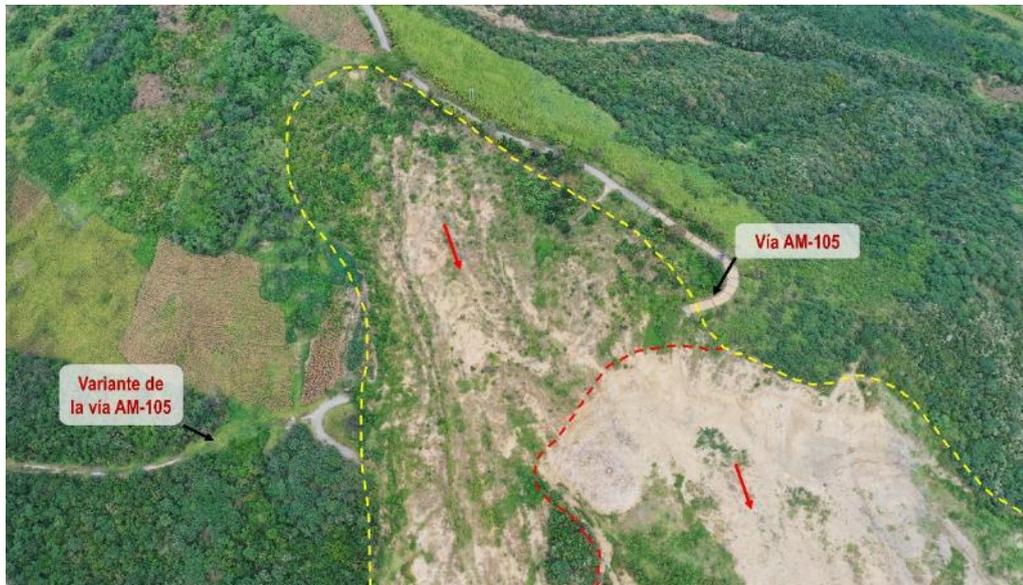
La parte alta del deslizamiento (figura 13), muestra dos escarpes, el principal tiene un salto vertical de entre 2 a 5 m; sin embargo, el escarpe secundario, desarrollado en base a cuerpo de un deslizamiento antiguo (figura 10) alcanza un salto vertical de hasta 30 m (figura 14)

Figura 13. Parte alta del deslizamiento Ñunya Temple, se aprecia la vía AM-105 y su variante, ambas afectadas e intransitables; el cuerpo del deslizamiento está delimitado en amarillo y un escarpe secundario en rojo.

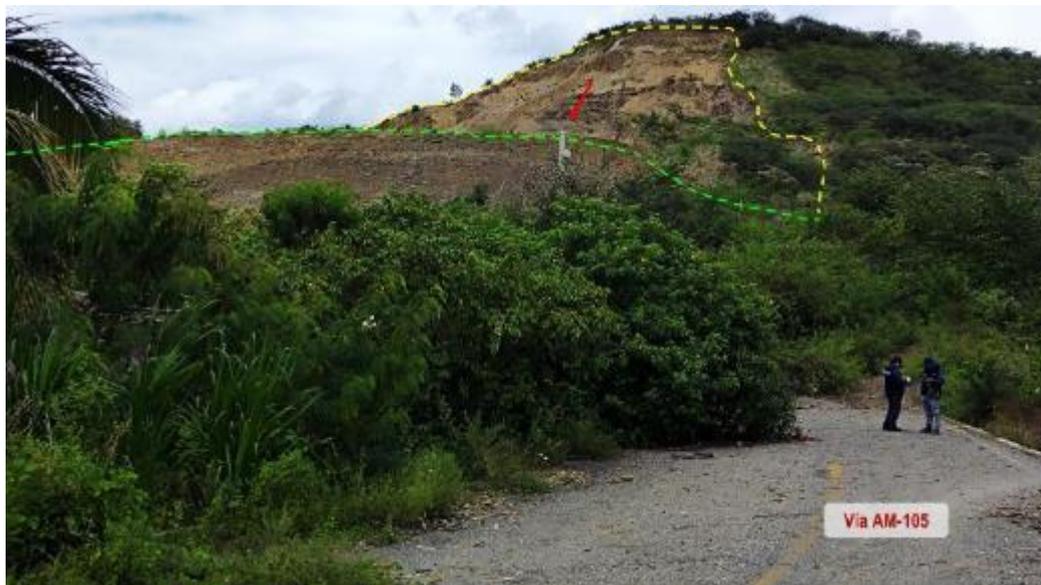
En el escarpe secundario (figura 14) se alcanza a apreciar los estratos rocosos de la Formación Celendín, conformado por calizas, lutitas y limolitas, fragmentadas y altamente meteorizadas.

Figura 14. Vista del escarpe secundario (en línea amarilla) desde la vía AM-105 afectada por el deslizamiento; también se aprecia el material acumulado y que se encuentra en movimiento (en línea verde).

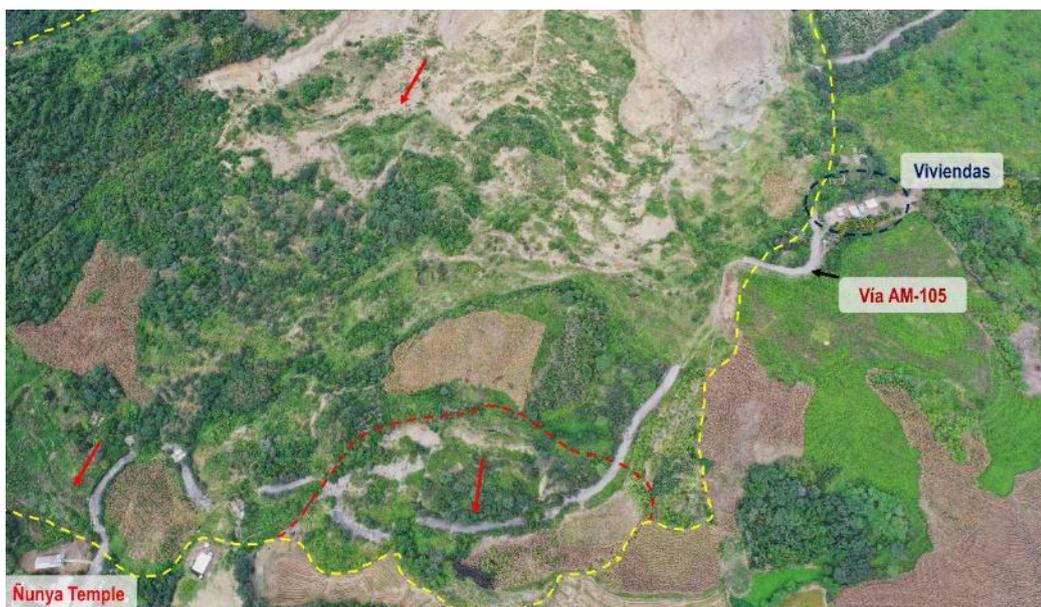
En la parte baja del deslizamiento (figura 15) se aprecia la zona de acumulación de los materiales en remoción, a pocos metros del sector urbano Ñunya Temple, en proceso de afectación; también se distinguen viviendas en el flanco derecho del deslizamiento que han sido afectadas por el deslizamiento (fotografía 3); además de diversos tramos de la vía departamental AM-105 destruidos (fotografía 4).

Figura 15. Parte baja del deslizamiento Ñunya Temple, se aprecian varios tramos de la vía AM-105 destruidos; el cuerpo del deslizamiento está delimitado en amarillo y el cuerpo de un escarpe secundario en rojo.

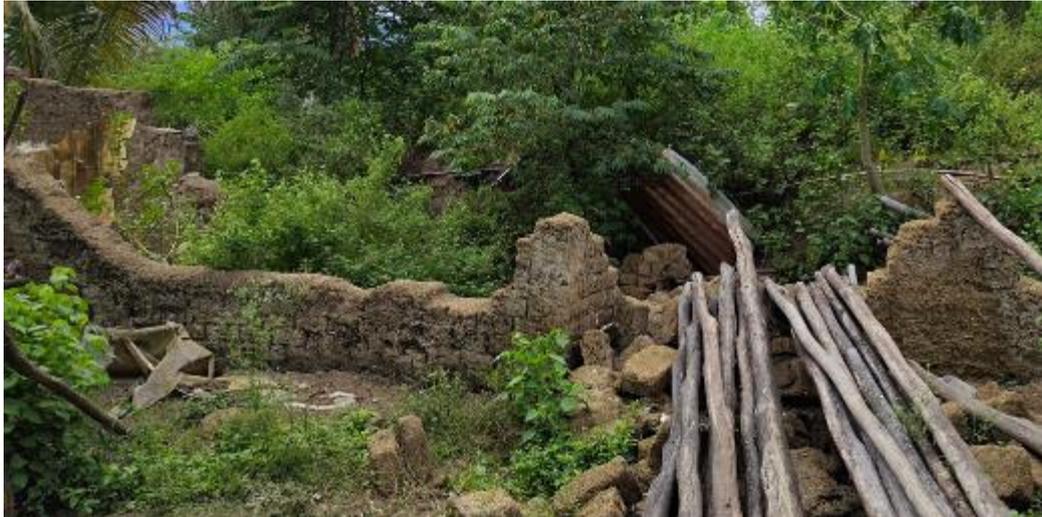
Fotografía 3. Vivienda destruida en el flanco derecho del deslizamiento Ñunya Temple.
Coordenadas: E: 798034; N: 9355690

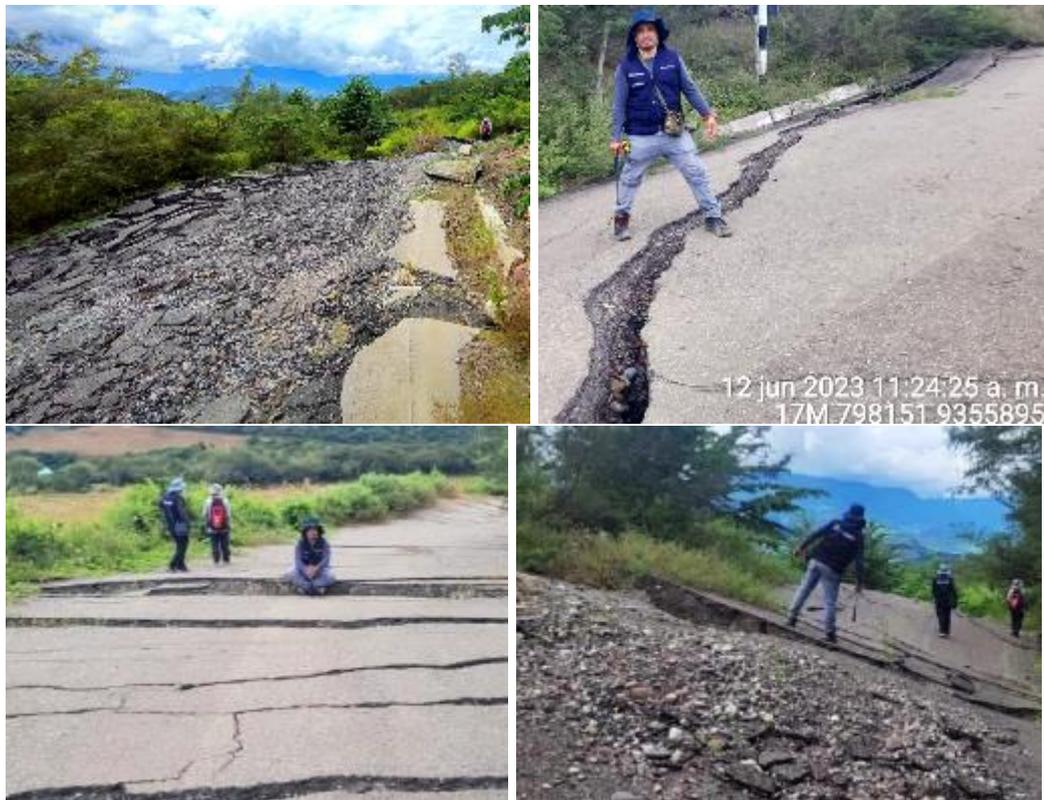
Fotografía 4. Vista de algunos tramos destruidos en la vía departamental AM-105 en la parte baja del deslizamiento Ñunya Temple.

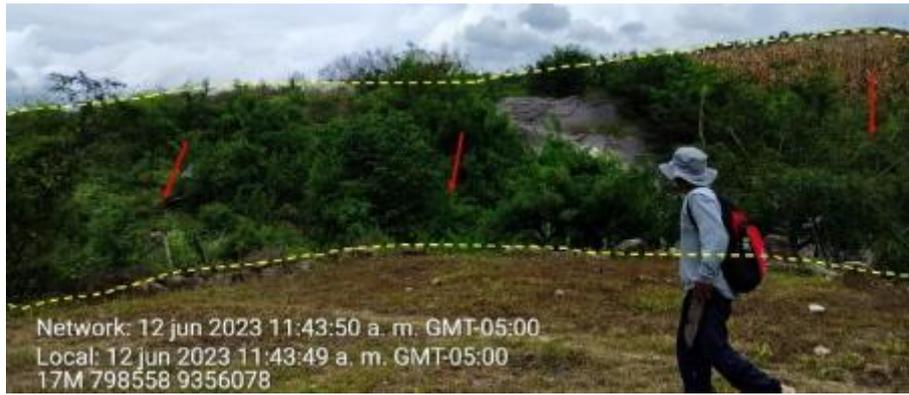
El material en movimiento se viene acumulando a menos de 20 m de principal núcleo urbano del caserío Ñunya Temple (figura 16); donde el empuje ha generado agrietamientos en las viviendas, provocando que algunas de estas estén inhabitables (fotografía 5); también se ha registrado la afectación de la iglesia del caserío (fotografía 6).

Figura 16. Acumulación del material en remoción en las cercanías del caserío Ñunya Temple.

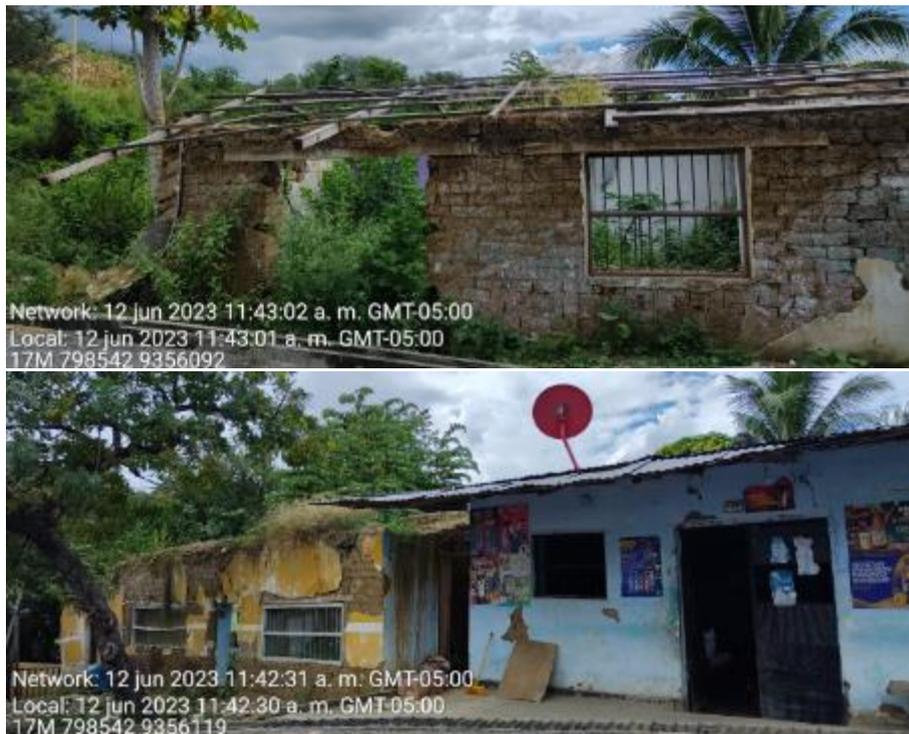
Fotografía 5. Viviendas inhabitables del caserío Ñunya Temple ubicadas en la parte inferior del deslizamiento.

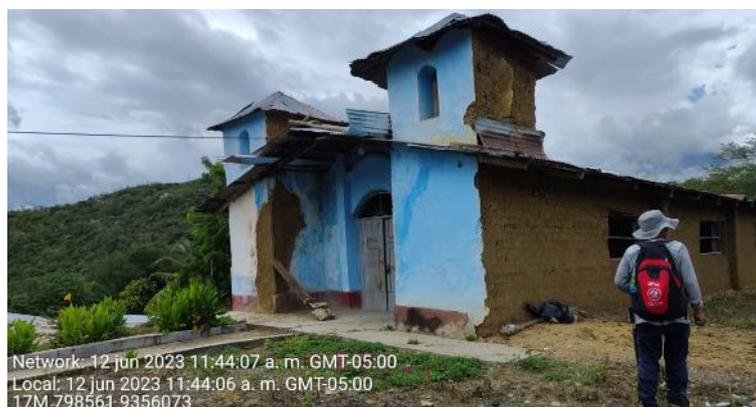
Fotografía 6. Iglesia del caserío Ñunya Temple afectada por el deslizamiento.

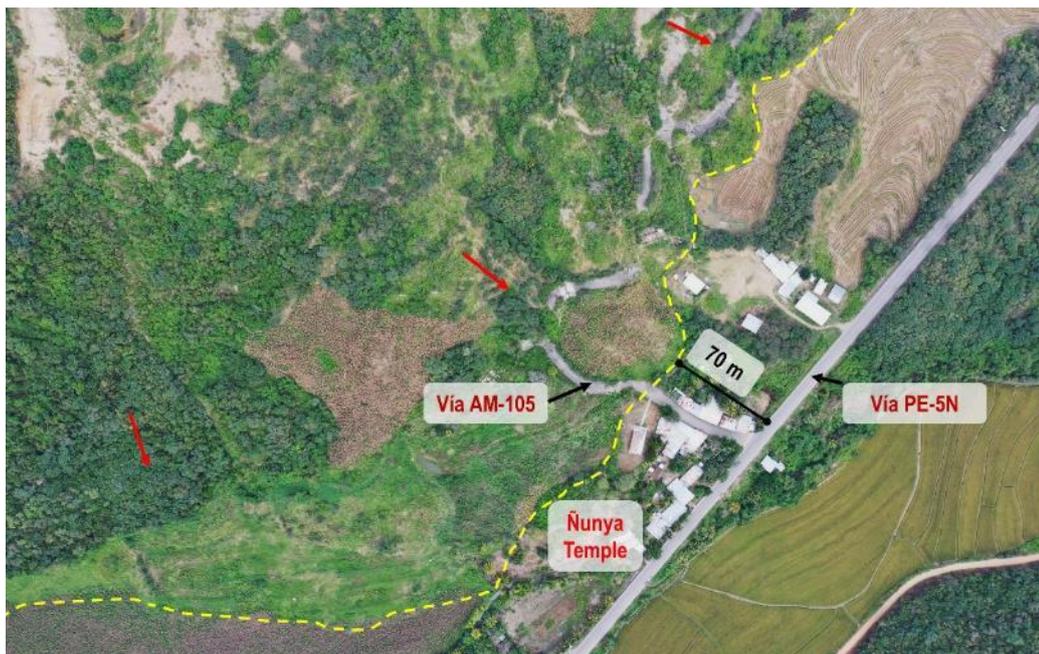
El material en remoción sigue en movimiento continuo, según testimonio de los pobladores, estando a 70 m de la vía nacional PE-5N (figura 17) a junio del 2023.

Figura 17. Vista del alcance actual del deslizamiento (delimitado en línea amarilla) junto al caserío Ñunya Temple y a 70 m de la vía nacional PE-5N.

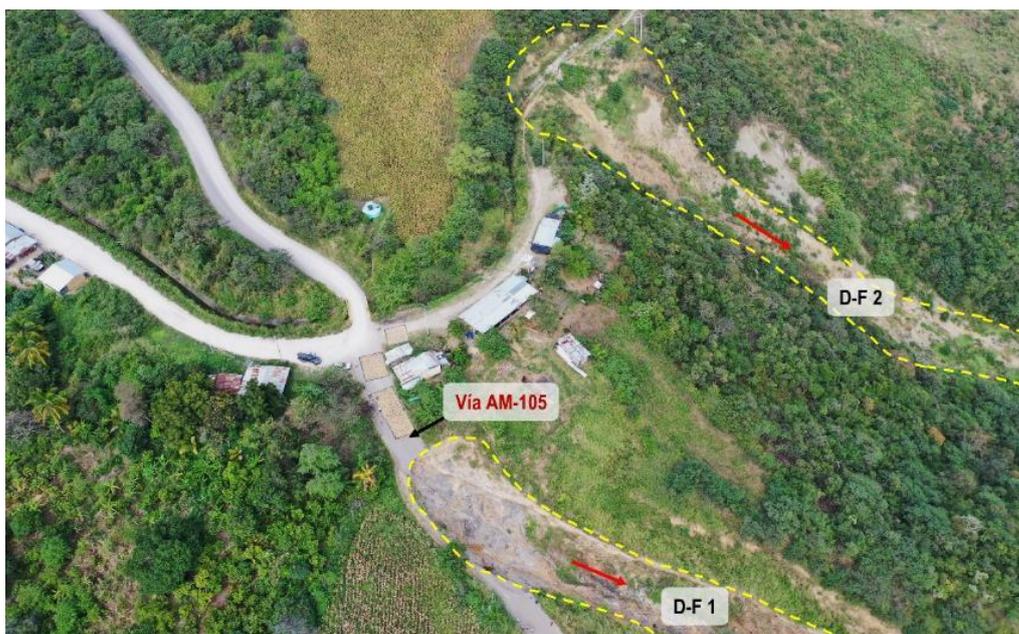
Son dos movimientos de tipo deslizamiento-flujo originados en la parte alta de la localidad de Ñunya Temple, que han tenido diversos episodios de activación durante los últimos años y han afectado la vías AM-105 y vecinal (figura 18).

Figura 18. Vista de los deslizamientos flujos 1 (D-F 1) y 2 (D-F 2).

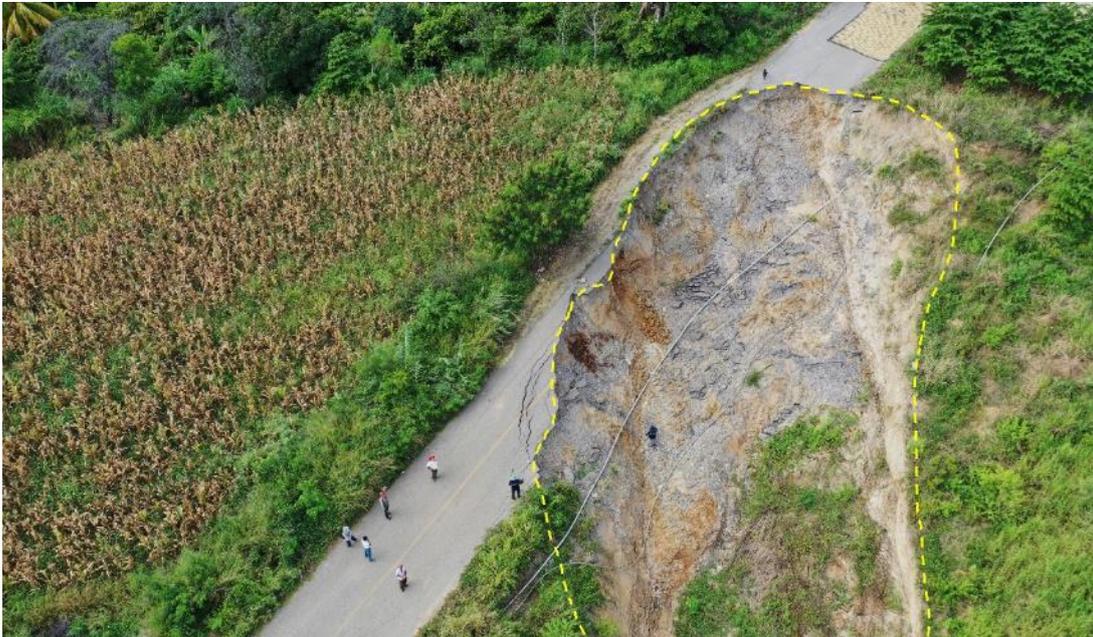
El deslizamiento-flujo 1 tiene un escarpe de 40 m de ancho y un salto vertical de 4 m (figura 19) donde se aprecia que la capa de relleno de afirmado alcanza el metro de espesor, los suelos coluvio deluviales unos 0.5 m y más abajo ya se puede apreciar a las lutitas y limolitas fragmentadas y altamente meteorizadas de la Formación Celendín (figura 20); en total presenta un área de 6 758 m² y 37 699 m³ de volumen.

Figura 19. Vista de la parte alta del deslizamiento-flujo 1.

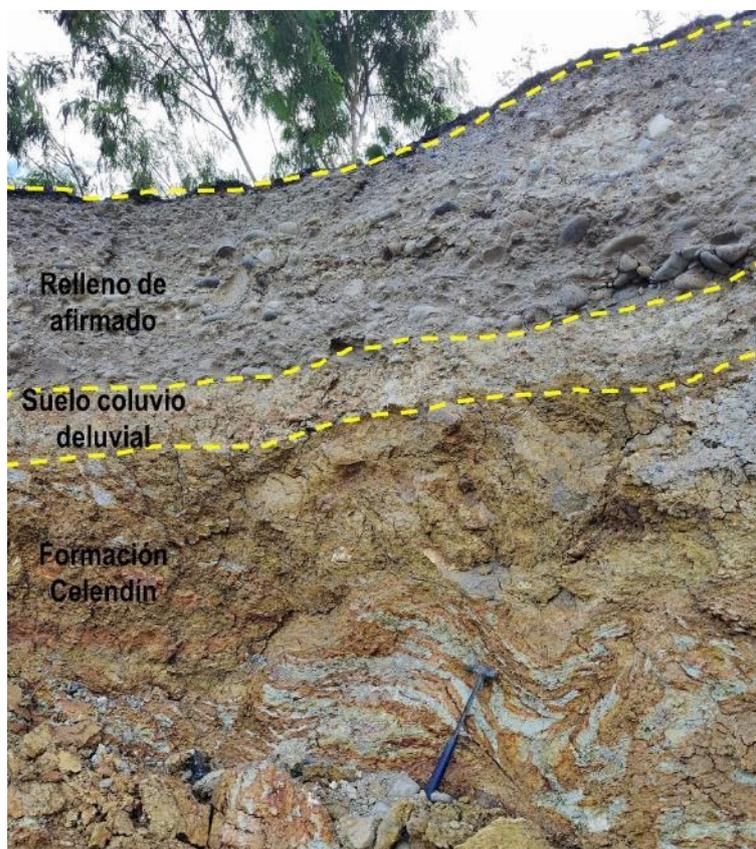
Figura 20. Detalle del escarpe principal del deslizamiento-flujo 1. En el corte se aprecia la profundidad del relleno afirmado, el suelo coluvio deluvial y la Formación Celendín infrayacente.

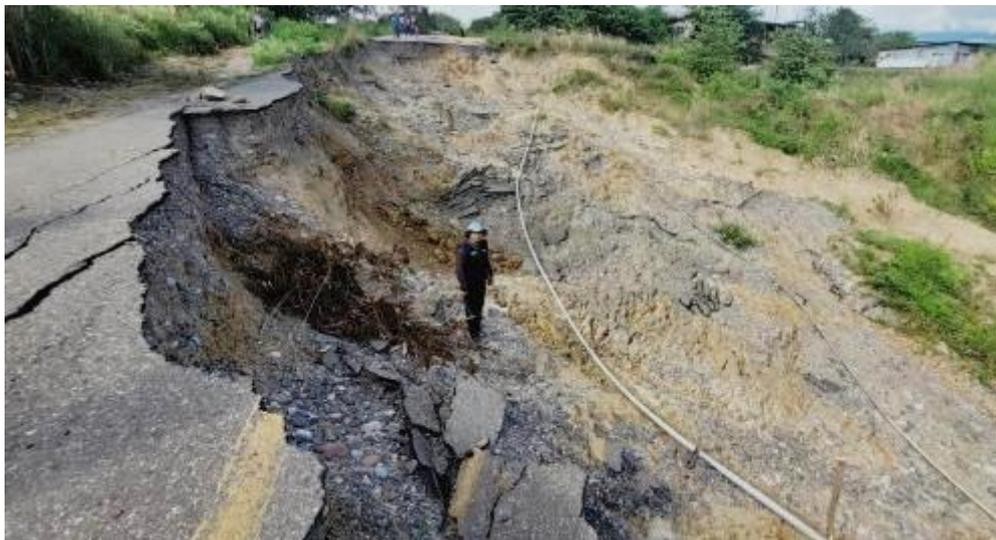
En la fotografía 7 se aprecia a detalle el tramo afectado de la vía AM-105, en un total de 50 m, estando la vía actualmente intransitable, generando la necesidad de trazar una nueva variante, lejos de los movimientos en masa.

Fotografía 7. Vista del tramo de la vía AM-105 afectado por el deslizamiento flujo 1.

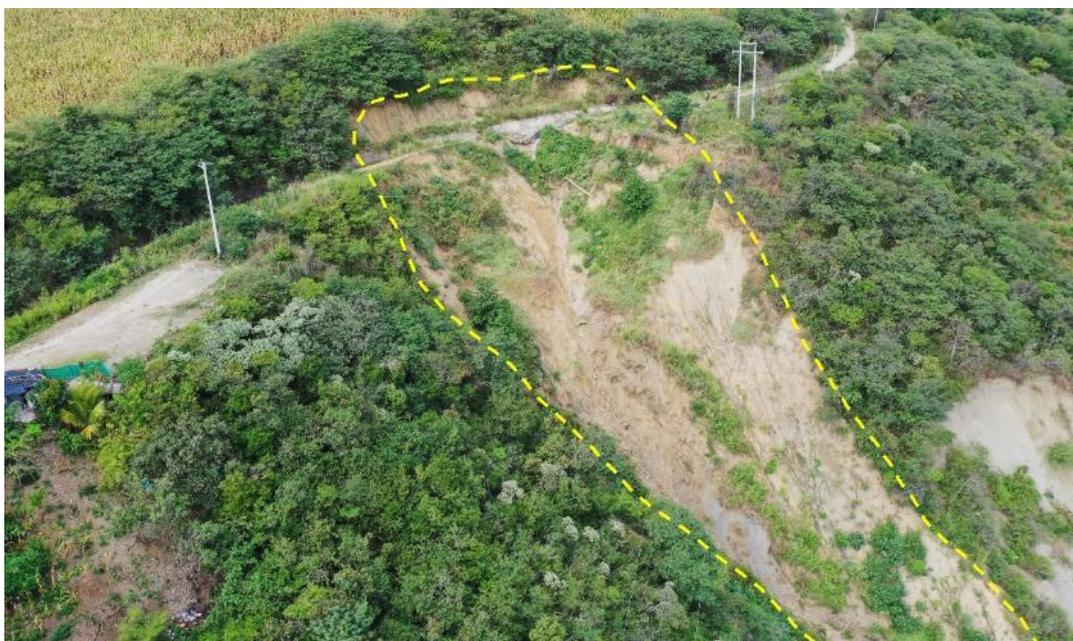
El deslizamiento-flujo 2 se ubica a 110 m al suroeste del deslizamiento-flujo 1, abarca un área de 7 557 m² y un volumen de 23 561 m³, la escarpa presenta una longitud de 40m y un salto vertical de 3 m. este evento destruyó una vía local en 50 m (figura 21).

Figura 21. Vista de la parte alta del deslizamiento-flujo 2.

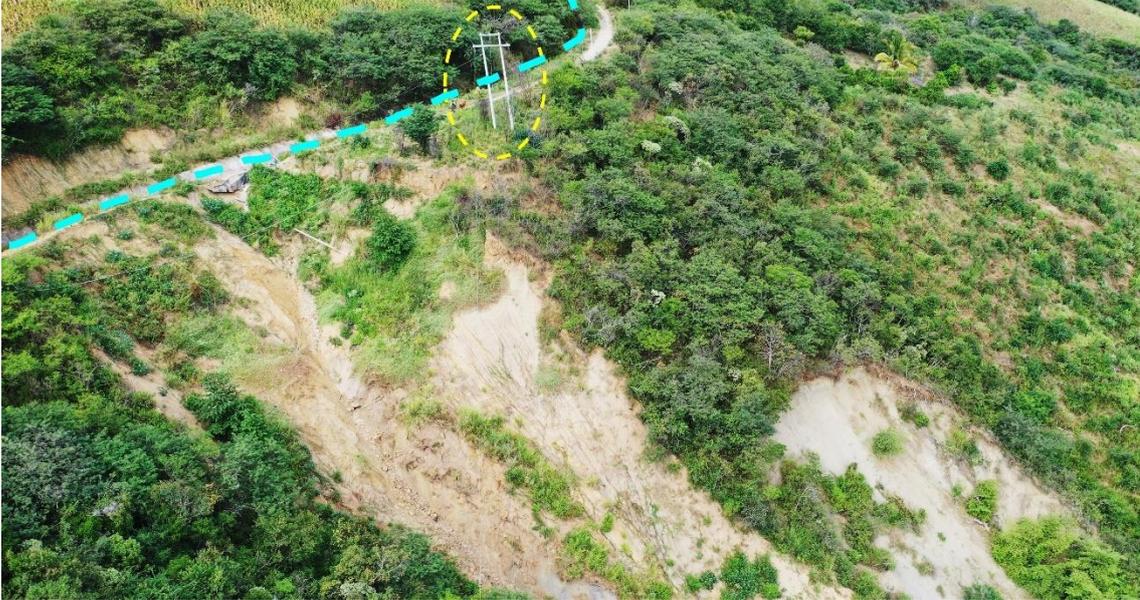
En la parte alta del deslizamiento-flujo 2 se aprecia un tramo de un canal de riego y postes de fluido eléctrico que podrían ser afectados de continuar el movimiento en futuros escenarios de lluvias intensas o movimiento sísmicos de gran magnitud.

Fotografía 8. Detalle de la parte alta deslizamiento-flujo 2, donde se aprecia un canal de regadío (en línea celeste), postes de fluido eléctrico (resaltados en línea amarilla) que podrían ser afectados de continuar el movimiento.

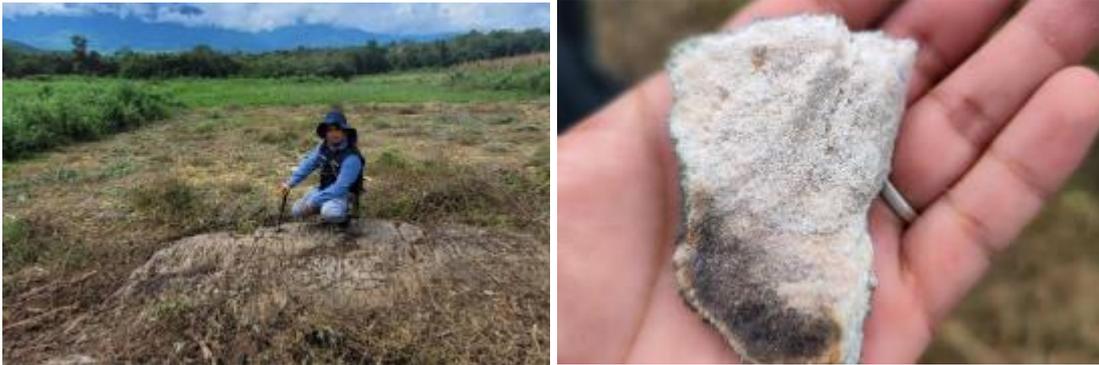
Figura 23. Afloramiento rocoso en el terreno de acogida propuesto, que corresponde a areniscas de grano grueso. **Coordenadas:** E: 798194; N: 9357297; Z: 536

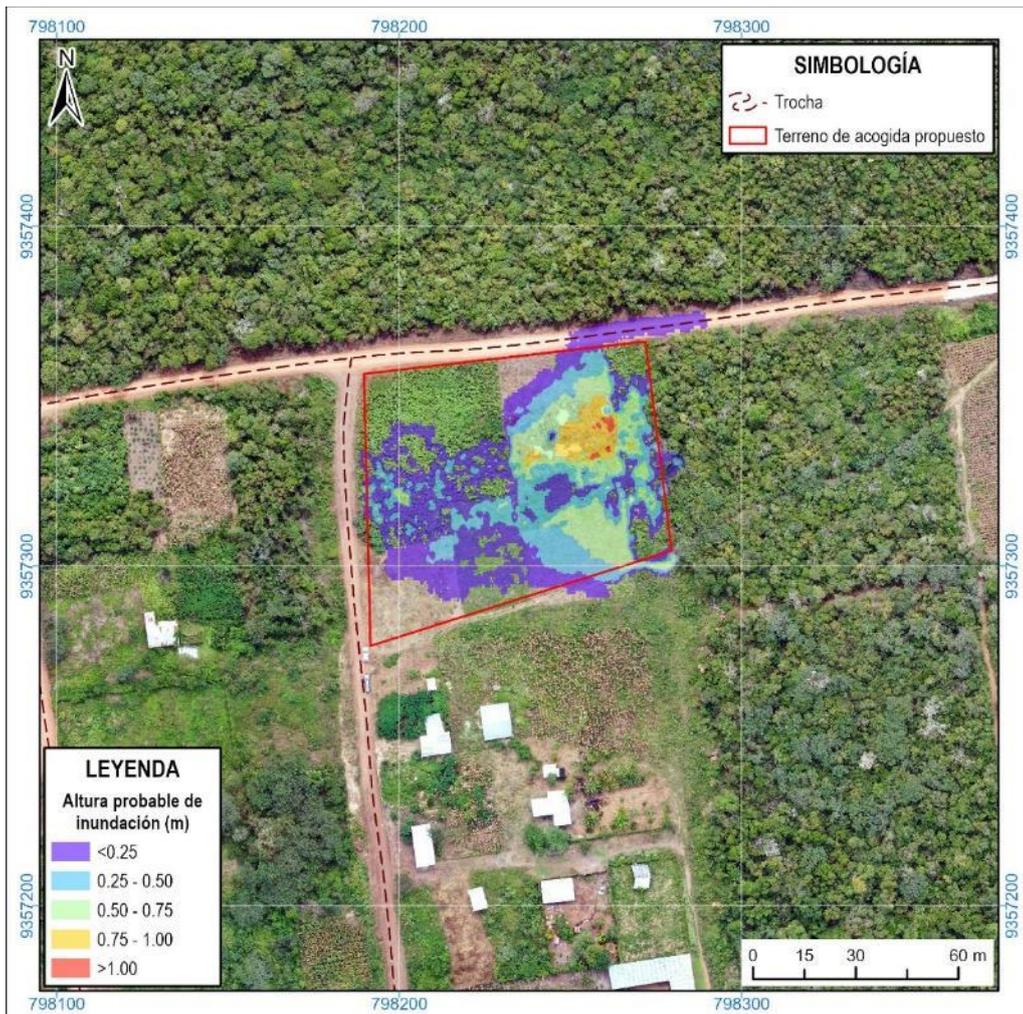
La evaluación en campo determinó que actualmente no existen movimientos en masa activos o cursos de agua permanentes o estacionarios en las cercanías que puedan afectar al terreno; sin embargo, mediante el análisis con el programa IBER, se determinó que las aguas provenientes de lluvias intensas tienden a acumularse en el este del terreno, alcanzando alturas de probable inundación de hasta 1m, por lo que se deberán realizar trabajos de drenaje pluvial para evitar daños por inundación pluvial, como también acondicionar el terreno.

Figura 24. Análisis ante inundación pluvial en el terreno de acogida propuesto con el programa IBER, se muestra un sector de acumulación de aguas de hasta 1m al oeste del terreno.
