DIRECCIÓN DE GEOLOGÍA AMBIENTAL Y RIESGO GEOLÓGICO

Informe Técnico N° A7403

EVALUACIÓN DE PELIGROS GEOLÓGICOS EN LA QUEBRADA AÑASHUAYCO SECTOR RUTA DEL SILLAR

Departamento Arequipa
Provincia Arequipa
Distrito Cerro Colorado

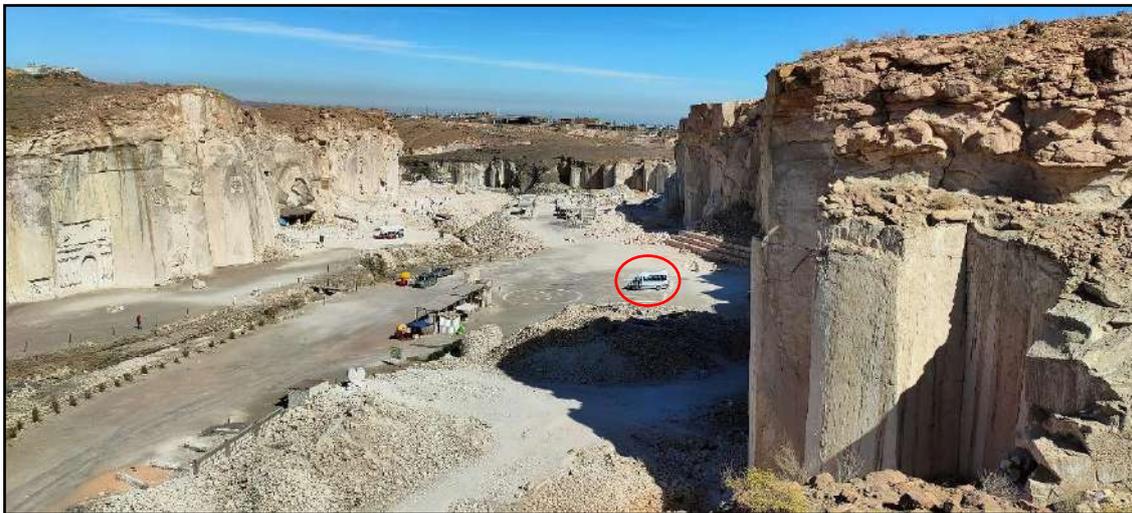
En el área evaluado esta unidad posee entre 2 – 5 m de potencia, a pesar de su densidad, se presenta altamente meteorizada y muy fracturada, en algunos sectores se presenta no consolidado. Es de fácil erosión.

Figura 4. Ignimbrita Aeropuerto de Arequipa, (coordenadas UTM WGS84: 221418E, 8189568N)

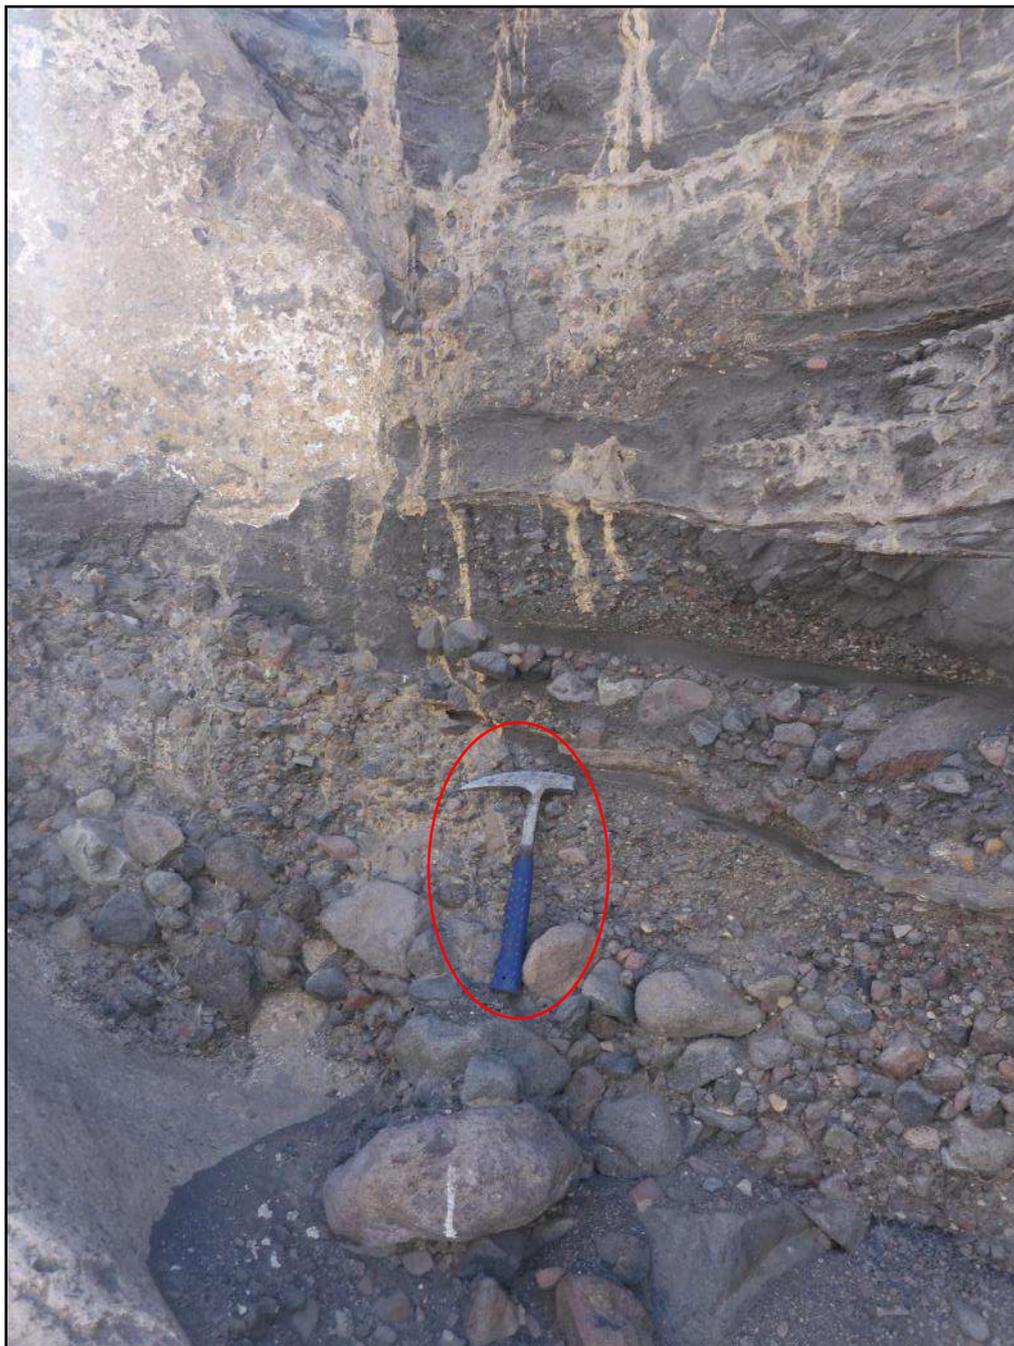
Este tipo de depósitos se identificaron en la confluencia de las quebradas Añashuayco y Phaqcha, formando depósitos de hasta 4 m de espesor. Está conformado por niveles ricos en bloques, gravas y nivel de ceniza volcánica de color gris. El depósito es no consolidado, (figura 12).

Figura 12. Quebrada Phaqcha, (coordenadas UTM WGS84: 220918E, 8189338N)

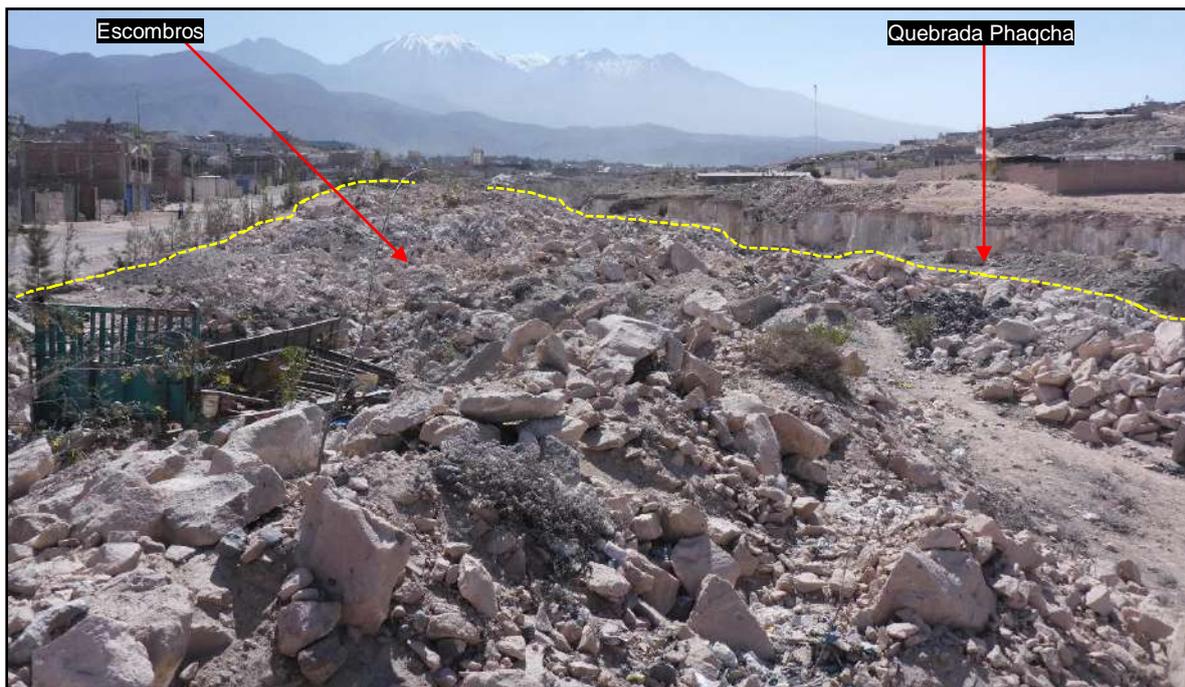
El más representativo es la acumulación de escombros en la margen derecha de la quebrada Phaqcha (figura 13). Asimismo, en el cauce antiguo de las quebradas Añashuayco y Phaqcha, se observa abundante material suelto, provienen de los restos del trabajo del tallado de sillar (figura 14). Los depósitos están conformados por residuos sólidos y bloques de sillar, se encuentran no consolidados.

Figura 13. Acumulación de escombros en la margen derecha de la quebrada Phaqcha, (coordenadas UTM WGS84: 220910E, 8189868N)

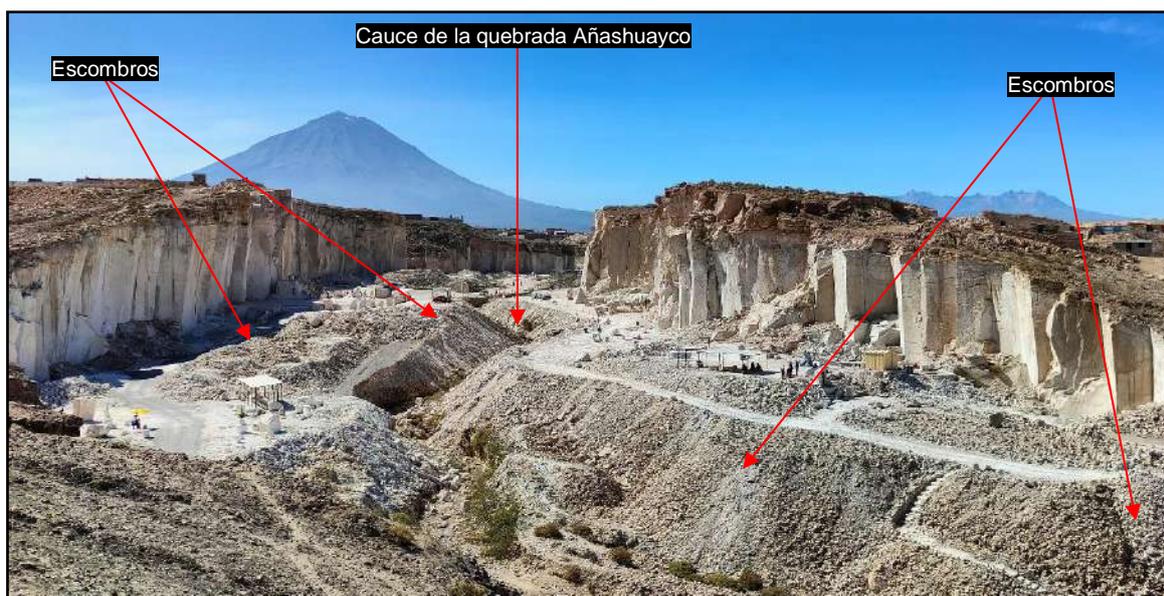
Figura 14. Acumulación de escombros en la quebrada Añashuayco

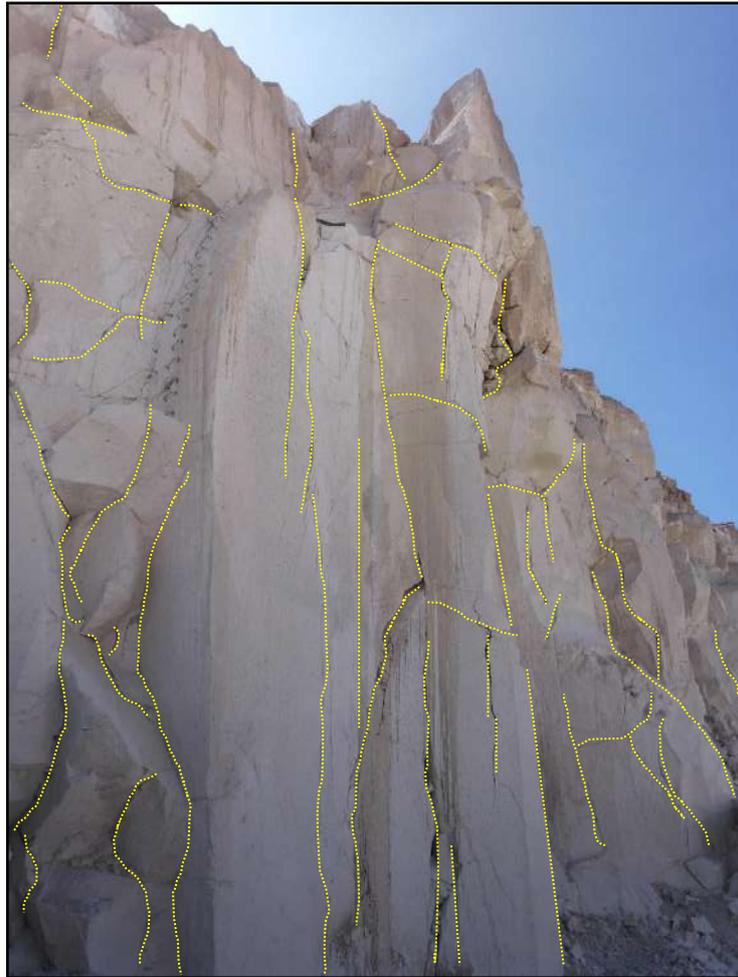
En el sector Ruta del Sillar, la unidad blanca de la Ignimbrita Aeropuerto de Arequipa se encuentra ligeramente meteorizada y medianamente fracturada, se observó agrietamientos y diaclasas dispuestas en su mayoría de manera vertical, en paredes con espesores de hasta 20 m (figura 16). Además, se observan bloques, cuyos tamaños varían entre 0.50 a 8 m de diámetro, mostrando un GSI entre 75 – 65 (Tabla N°3).

Figura 16. Se muestra el fracturaamiento de la roca (líneas amarillas) en el sector Ruta del Sillar, Ignimbrita unidad blanca, (coordenadas UTM WGS84: 221211E, 8189503N)

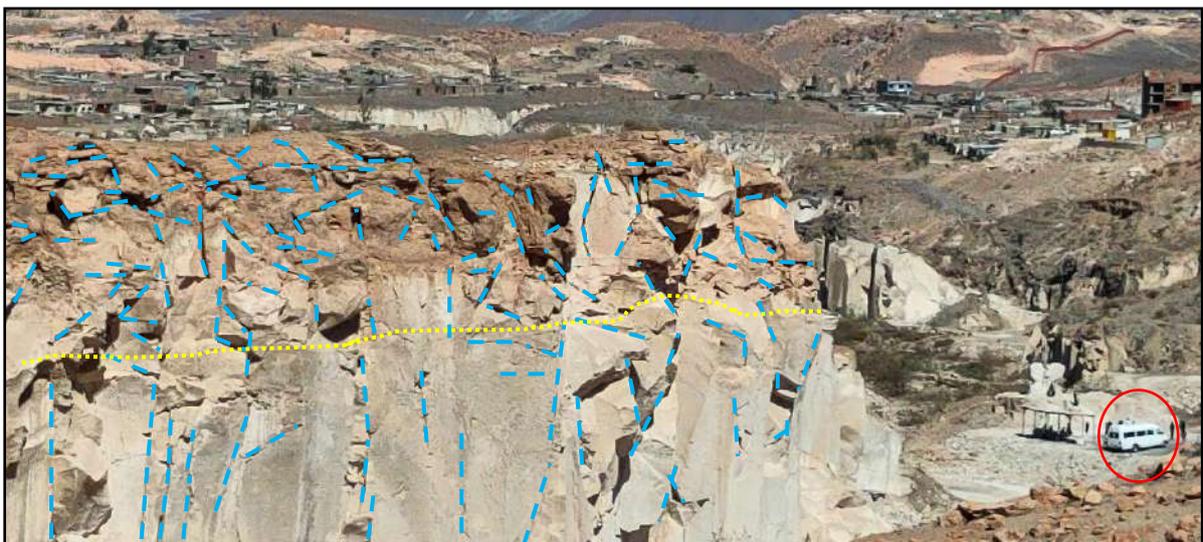
Asimismo, en la unidad rosada de la Ignimbrita Aeropuerto de Arequipa, se presenta altamente meteorizada y muy fracturada, se observó agrietamientos y diaclasas dispuestas caóticamente (figura 17). Se aprecian principalmente al tope de las secuencias, expuestas a la meteorización e internismo, se observan bloques, cuyos tamaños varían entre 0.40 a 5 m de diámetro, mostrando un GSI entre 40 – 50 (tabla N°3).

Figura 17. Fracturas en el afloramiento de la Ignimbrita Rosada, sector Ruta del Sillar, (coordenadas UTM WGS84: 221157E, 8189418N)

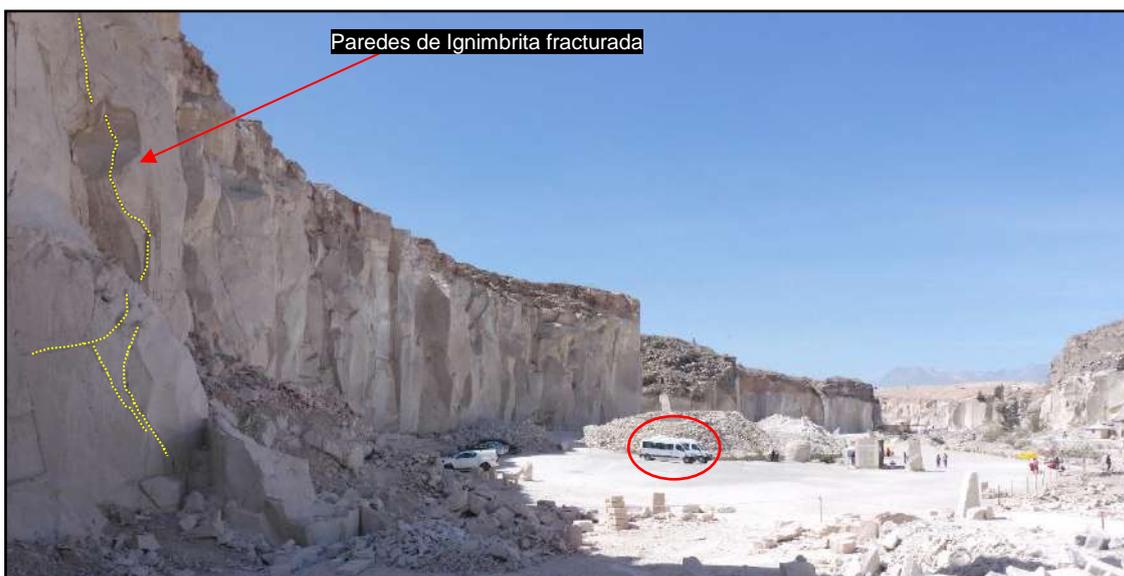
En algunos puntos, la ignimbrita que forma las paredes del sector Ruta del Sillar, están fracturadas, estos podrían colapsar y caer frente a movimientos sísmicos, (figura 18).

Figura 18. Fracturas en la roca, sector Ruta del Sillar, se muestra la Ignimbrita Rosada, (coordenadas UTM WGS84: 221254E, 8189525N)

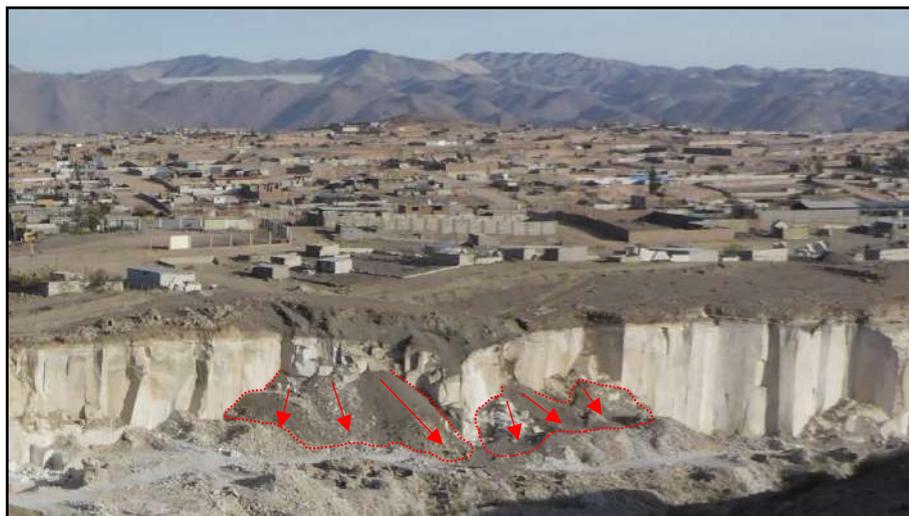
Al pie de los derrumbes cruza una carretera carrozable, el cual es la vía principal de comunicación en el sector Ruta del Sillar, en un primer punto se calculó un tramo afectado de 70 m (figura 19) y en el segundo punto, aproximadamente 90 m del tramo viene siendo afectado, (figura 20). La zona de arranque de los derrumbes presenta forma regular, el material es de origen antrópico, se trata de material de desponte.

Figura 19. Se muestran los depósitos generados por los derrumbes (delimitados con líneas rojas) en el sector Ruta del Sillar, Quebrada Añashuayco, (coordenadas UTM WGS84: 220685E, 8188923N)

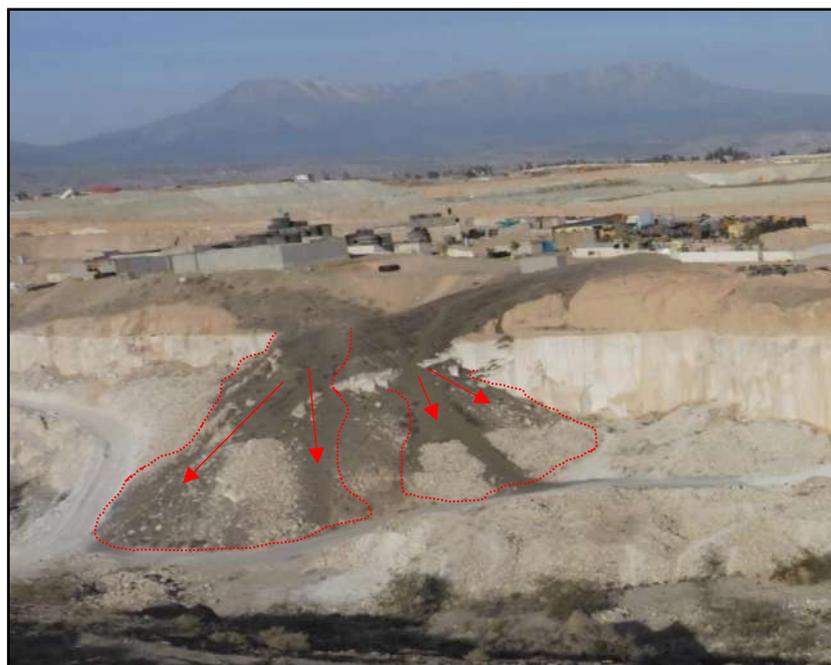
Figura 20. Derrumbes en el sector Ruta del Sillar, Quebrada Añashuayco, (coordenadas UTM WGS84: 220949E, 8189189N)

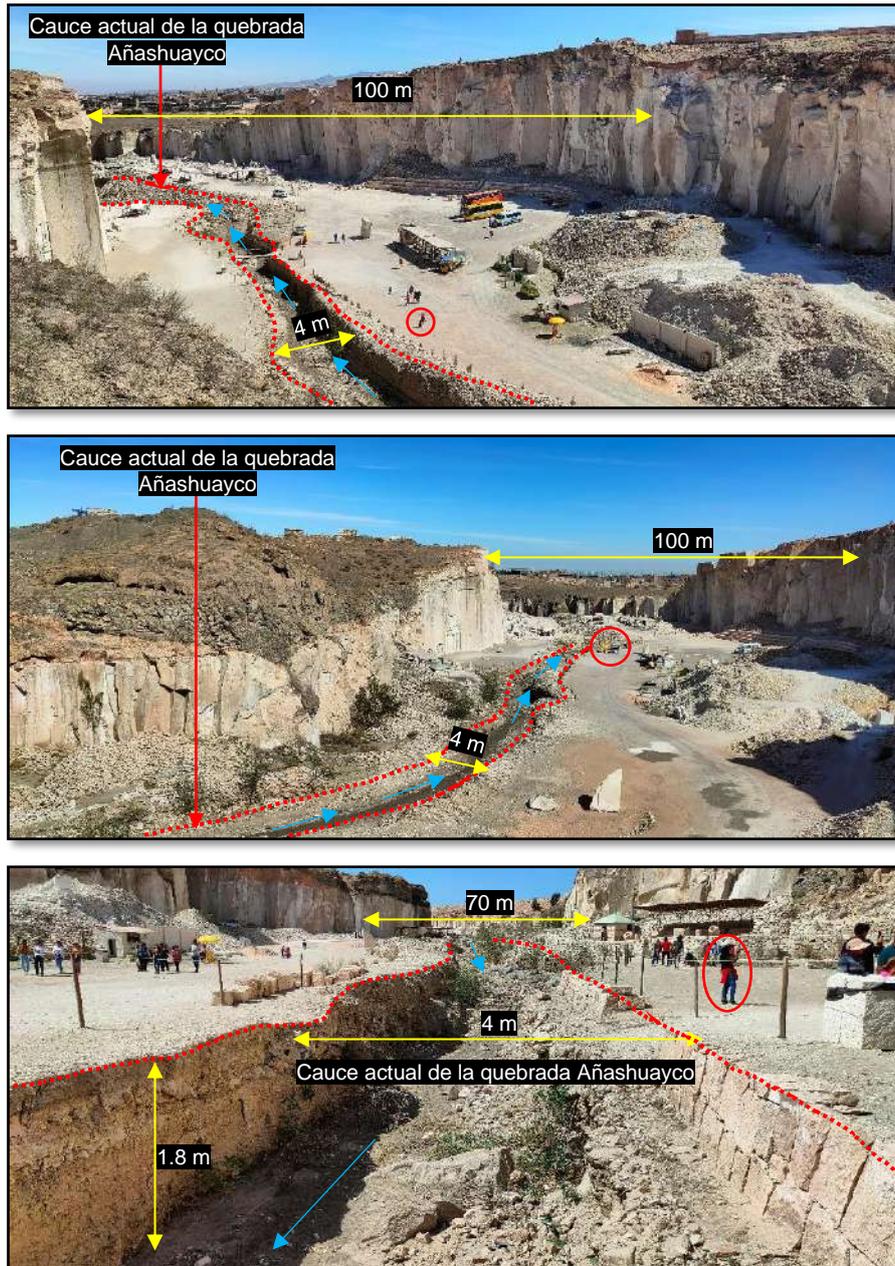
Figura 21. Cauce actual de la Quebrada Añashuayco

1. Canalizar y encauzar el cauce de la quebrada Añashuayco a fin de controlar y derivar los flujos de detritos (huaicos) y no causen daños. Para determinar el ancho y profundidad del canal, se debe realizar una estimación de capacidad máxima, en base al cálculo volumétrico de los flujos de detritos para lluvias extremas.

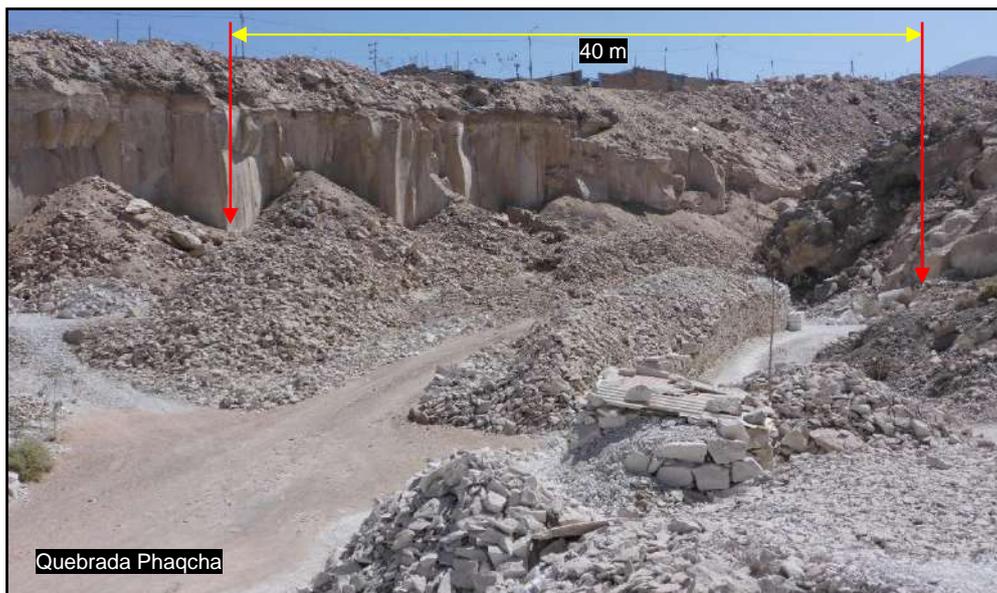
En la quebrada Phaqcha, el cauce actual no está definido, mientras que el cauce antiguo, posee entre 50 – 70 m de ancho, se ha observado abundantes escombros en el fondo de la quebrada (figura 22).

Figura 22. No hay cauce reciente en la Quebrada Phaqcha, (coordenadas UTM WGS84: 220944E, 8189760N)

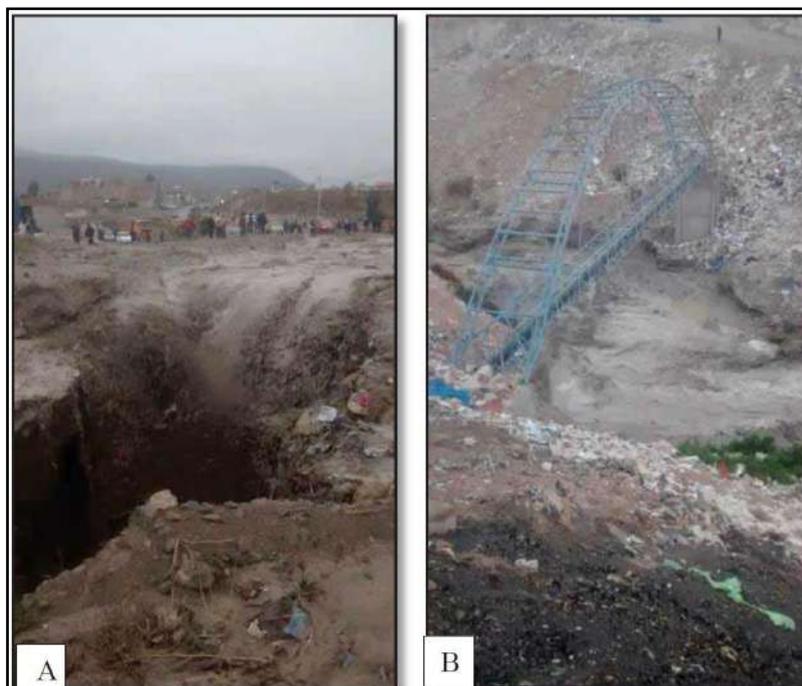
Reporte de flujos de detritos en la quebrada Añashuayco: El 16 de febrero 2018, después de una intensa lluvia, 9.2 mm de precipitación según el SENAMHI, en la parte alta del distrito de Cerro Colorado, se desencadenó un flujo de detritos, que descendió por la quebrada Añashuayco (figura 23); dejó 01 persona muerta y 20 personas afectadas, según el reporte del Sistema de Información Nacional para la Respuesta y Rehabilitación (SINPAD), (tablas 4 y 5)

Figura 23. Vista de la quebrada Añashuayco, en febrero 2018. a) Vista de los lahares que afectaron las vías de comunicación en la quebrada Añashuayco – distrito de Cerro Colorado, b), Vista del caudal del lahar cerca de las Canteras de Añashuayco- distrito Cerro Colorado. Alavi, H., 2020.
