FICHA TÉCNICA REFERENCIAL DE IDENTIFICACIÓN DE PUNTO CRÍTICO EN AMBAS MARGENES DEL RIO DOS DE MAYO, EN EL SECTOR TUPAC - SECTOR SAN LUIS, DISTRITO DE COVIRIALI, PROVINCIA DE SATIPO, DEPARTAMENTO DE JUNÍN

PROPUESTA: "LIMPIEZA, DESCOLMATACIÓN Y PROTECCIÓN EN AMBAS MARGENES DEL RIO DOS DE MAYO, EN EL SECTOR TUPAC - SECTOR SAN LUIS, DISTRITO DE COVIRIALI, PROVINCIA DE SATIPO - DEPARTAMENTO DE JUNÍN"

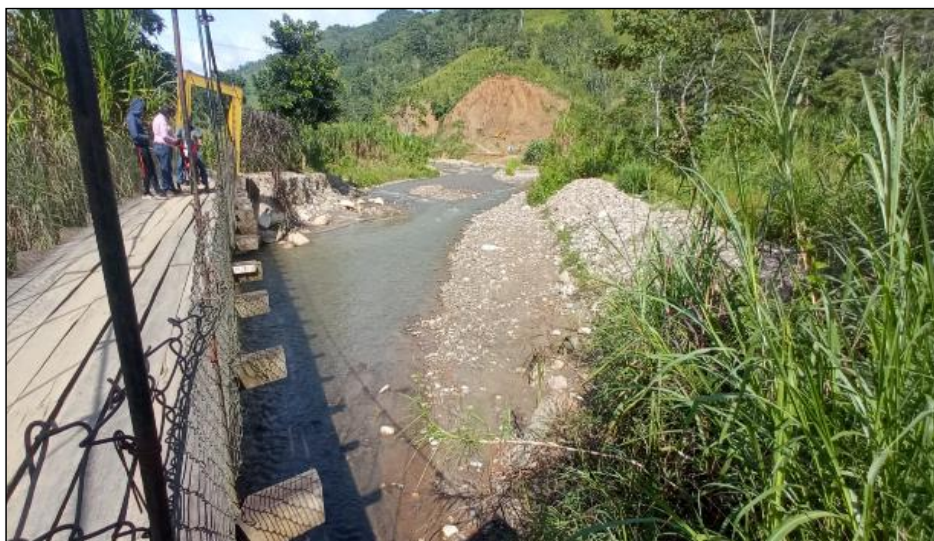
En la columna de fotografías se observa: Cauce del río en épocas de estiaje, tramo donde se propone defensa ribereña; Material a descolmatar en cauce de río; Curso del río que ha afecta los pilares del puente Tupac.

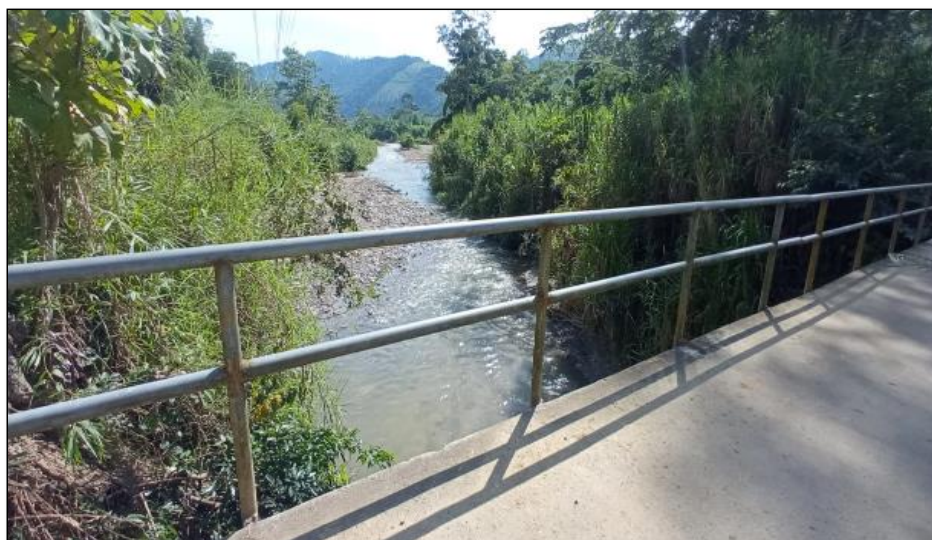
En la columna de fotografías se observa: Cauce del río en épocas de estiaje, tramo donde se propone defensa ribereña; Material a descolmatar en cauce de río; Curso del río que ha afecta los pilares del puente

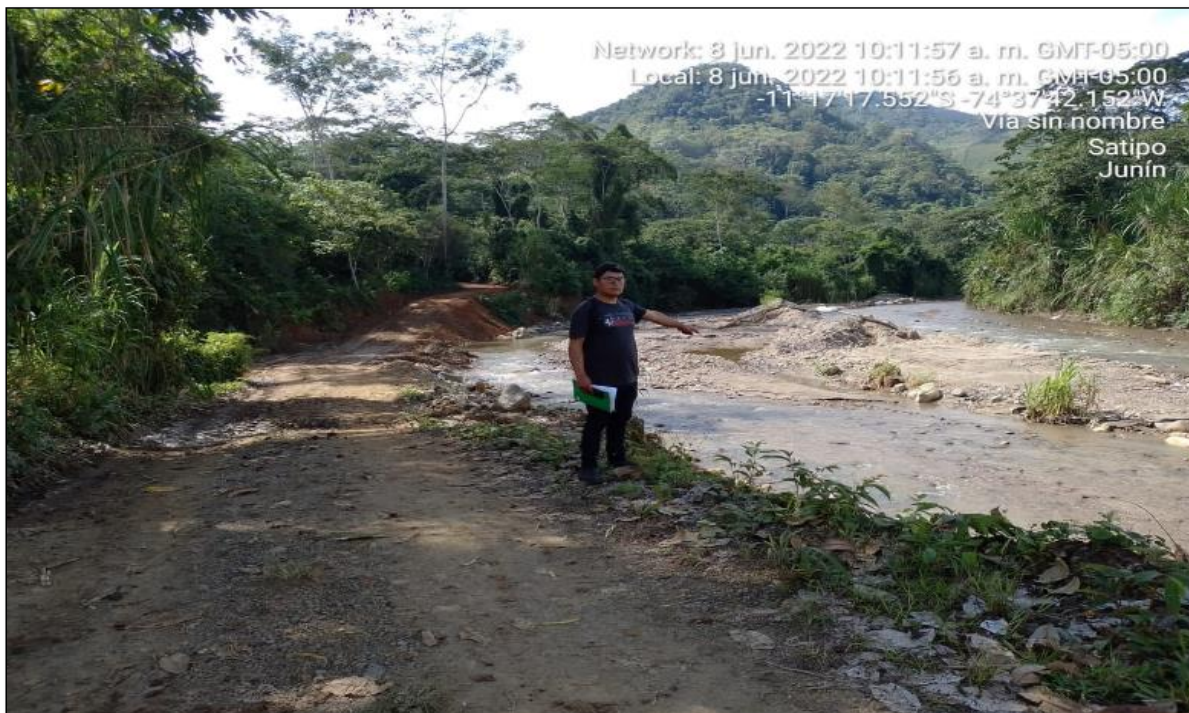
En la columna de fotografías se observa: la carretera de acceso hacia el sector Tupac donde el cauce descontrolado del agua esta afectando poco a poco la carpeta de rodadura de la carretera.

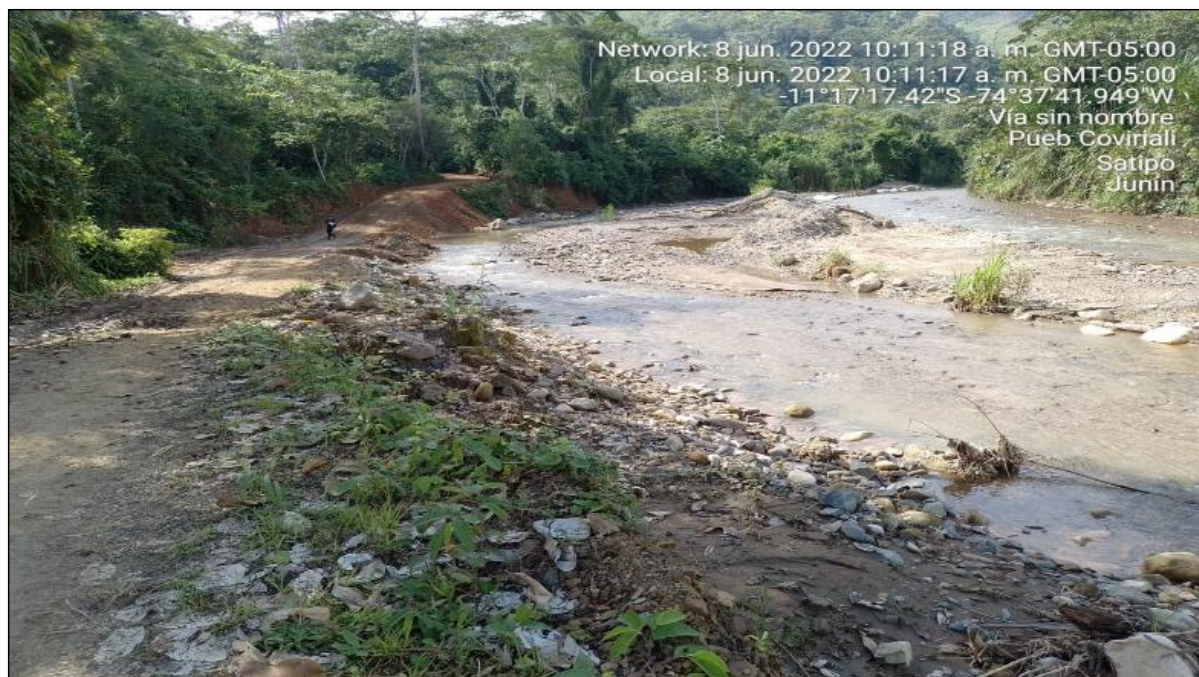
En la columna de fotografías se observa: la carretera de acceso hacia el sector Tupac donde el cauce descontrolado del agua esta afectando poco a poco la carpeta de rodadura de la carretera.

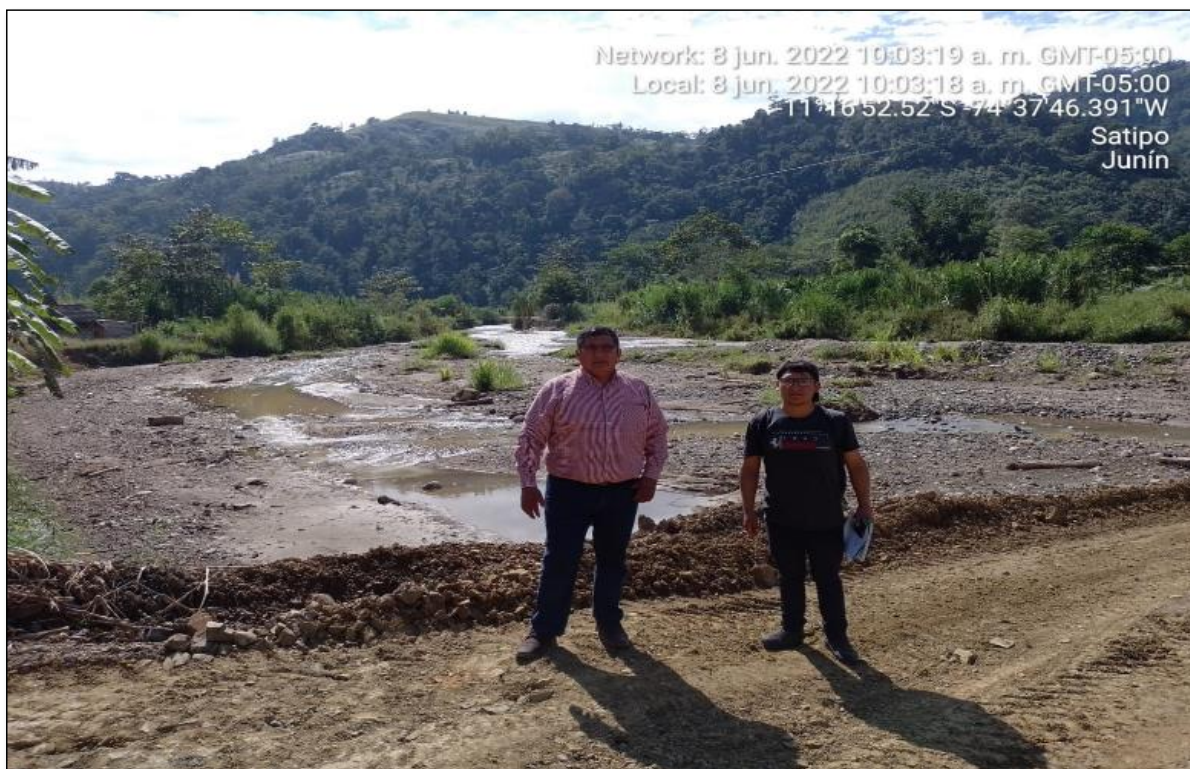
En la columna de fotografías se observa **primero**: Cauce en épocas de estiaje, tramo donde se propone defensa ribereña; **segundo**: Material a descolmatar en cauce de río; **Tercero**: Curso del río que ha afectado diversos puntos del margen izquierdo del río, donde se ubica el sector tupacc y terrenos
