**Informe Técnico N° A7432**

# **EVALUACIÓN DE PELIGROS GEOLÓGICOS POR MOVIMIENTOS EN MASA EN EL SECTOR DE SILLAPATA – CCONCHUAYCCO Y ALREDEDORES**

Departamento Cusco  
Provincia La Convención  
Distrito Inkawasi

SETIEMBRE  
2023

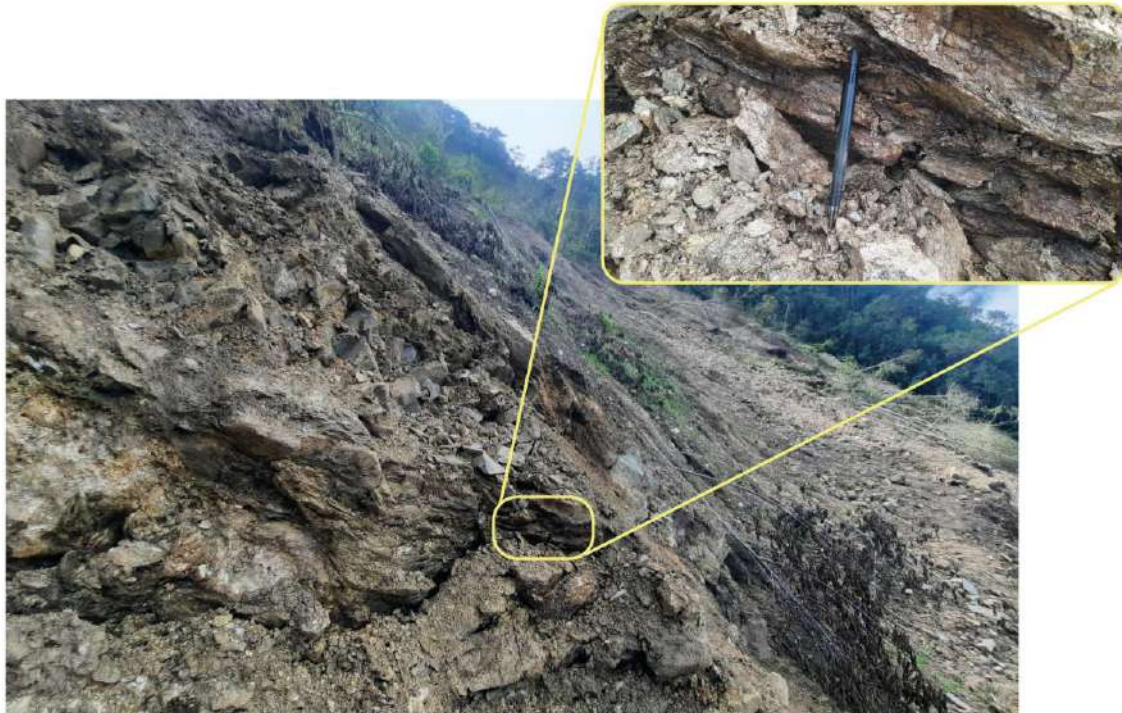
Regionalmente esta unidad se encuentra cortando en dirección este a oeste el cuadrángulo de Pacaypata. Localmente aflora en su totalidad sobre el sector de Sillapata – Cconchuaycco. Las rocas se encuentran completamente meteorizadas y presentan fracturamientos de tipo fragmentado (Cuadro 2 y 3) (Figura 3).

**Figura 3.** Gneiss, anfíboles y micaesquistos del complejo Iscaybamba en el flanco derecho del deslizamiento en el sector Sillapata – Cconchuaycco. Coordenadas UTM 18L E: 693287, N: 8519734 y Elevación: 2557.6 m

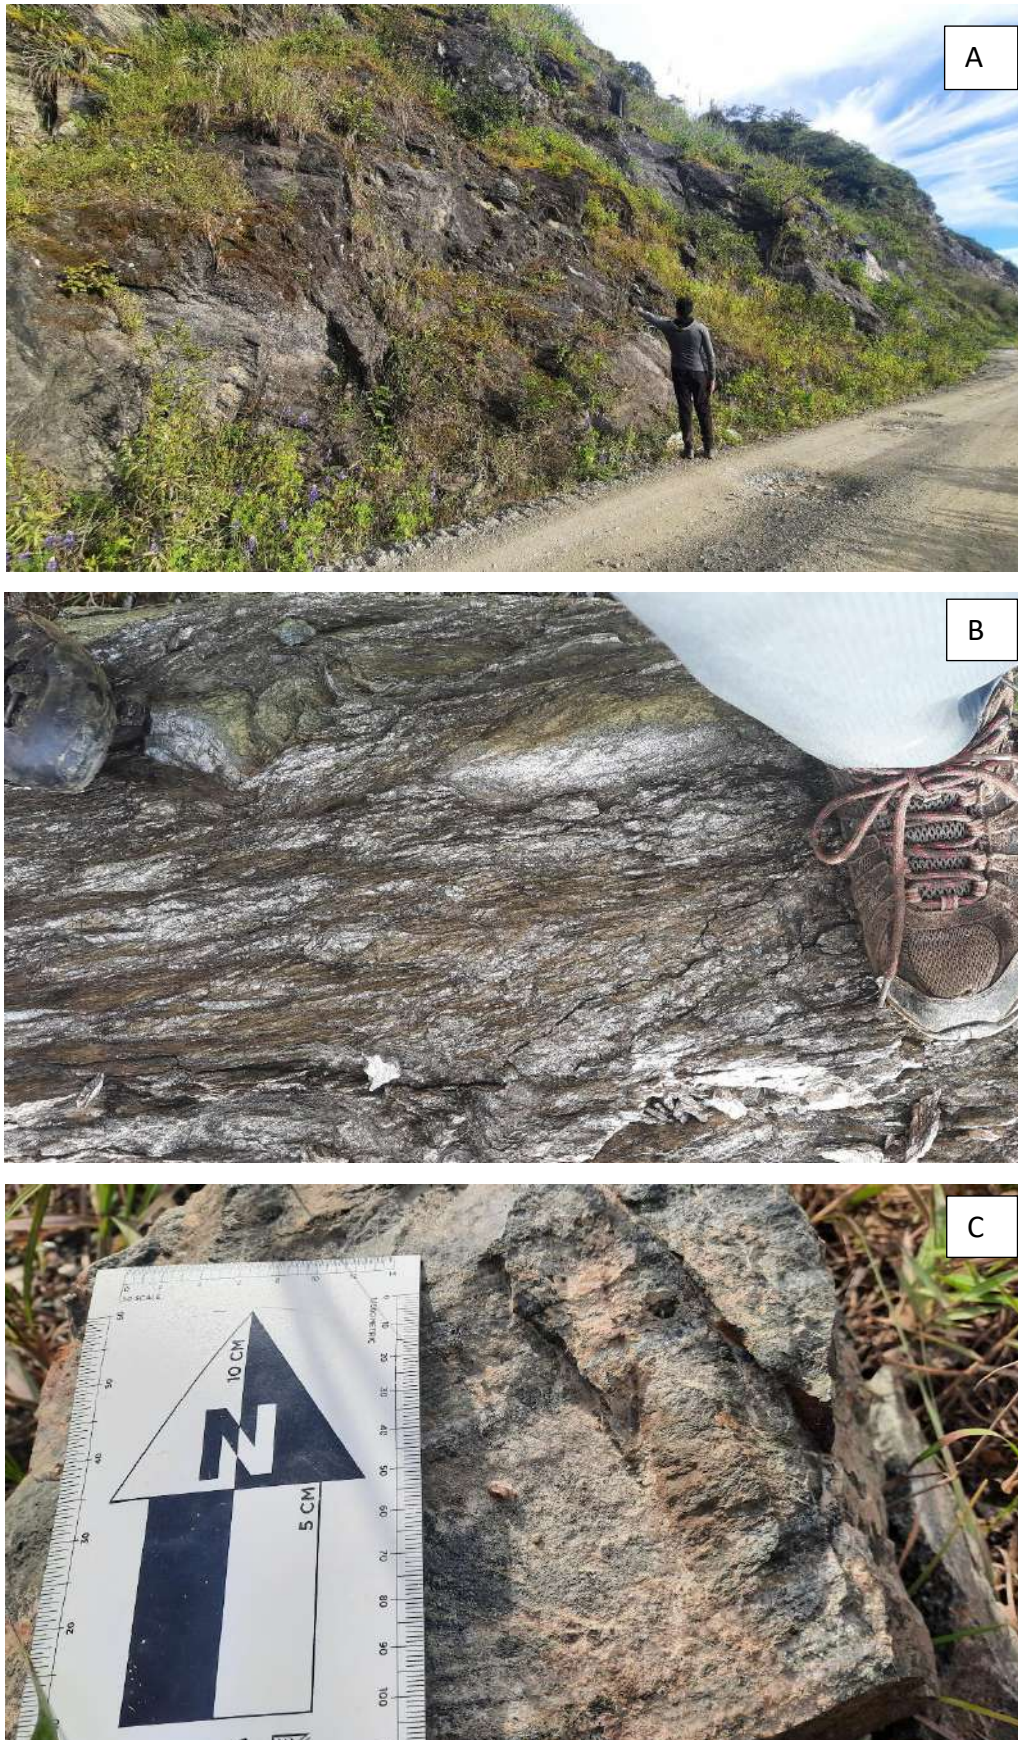
Los afloramientos de micaesquistos y gneiss encontrados en el contacto de las unidades que representan el complejo Iscaybamba se encuentran lejos de la zona de estudio. Sin embargo, se muestra meteorización moderada y fracturamientos medianamente fracturados. Mejores características de afloramientos a comparación del área de estudio (Figura 4).

**Figura 4.** A. Contacto entre los miembros NP-ci/gn,anft,mesq y NP-ci/mesq,gn. B. Micasquistos del complejo Iscaybamba. C. Gneiss del complejo Iscaybamba. Coordenadas UTM 18L E: 697834, N: 8517609 y Elevación: 2062 m.

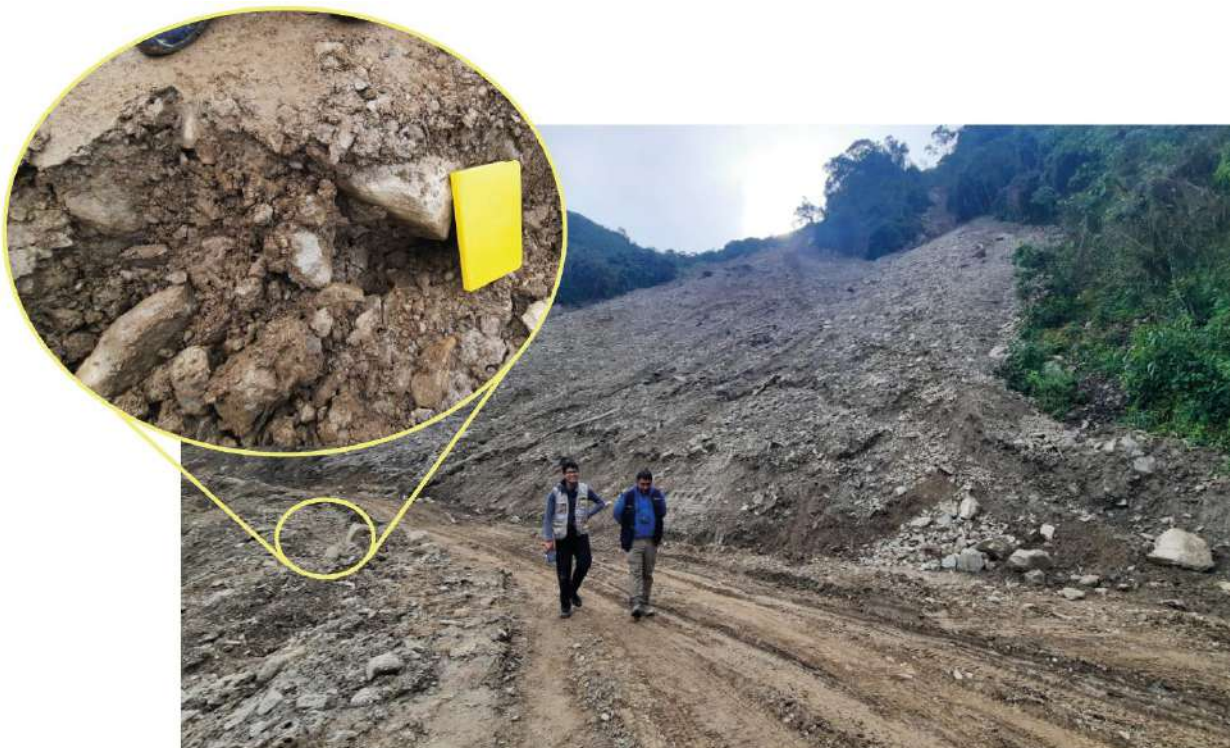
En el kilómetro 148+120 de la vía CU-100 se observa la exposición de depósitos coluvio deluviales producto del desencadenamiento del deslizamiento en el sector Sillapata – Cconchuaycco (Figura 5).

**Figura 5.** Depósitos coluvio deluviales, movilizados por la activación del deslizamiento en el sector Sillapata – Cconchuaycco, Km 148+120 de la vía CU-100. Coordenadas UTM 18 L E: 693716, S: 8519540 y Elevación: 2390 m.

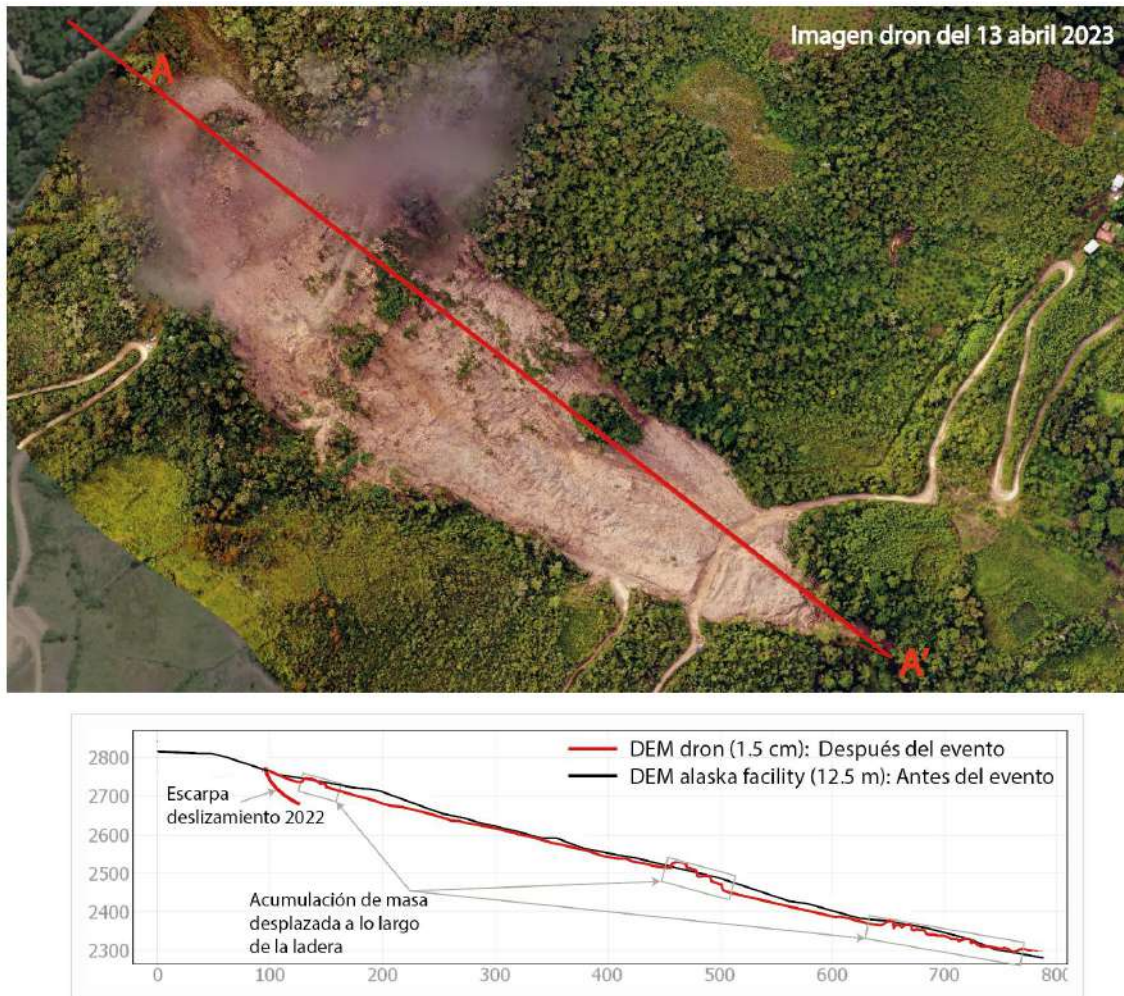
En el sector Sillapata – Cconchuaycco se realizó un perfil A-A' antes y después de la activación del deslizamiento de Sillapata – Cconchuaycco en abril de 2022, con la finalidad de observar el cambio de morfología y pendientes (Figura 6).

- Antes del evento: El perfil “negro” A-A' de la figura 6, dirección NW-SE, muestra las pendientes del terreno, que tienen una inclinación promedio de 45°, se encuentran la unidad de montaña metamórfica.
- Después del evento: El perfil “rojo” A-A' de la figura 6, se presentan pendientes de 32° a 42°, formadas por la pérdida de masa en la cabecera y acumulación de masa desplazada en la parte alta, media y baja de la vertiente de deslizamiento (Anexo-mapa 3).

**Figura 6.** Corte representativo de las principales pendientes del área de inspección.

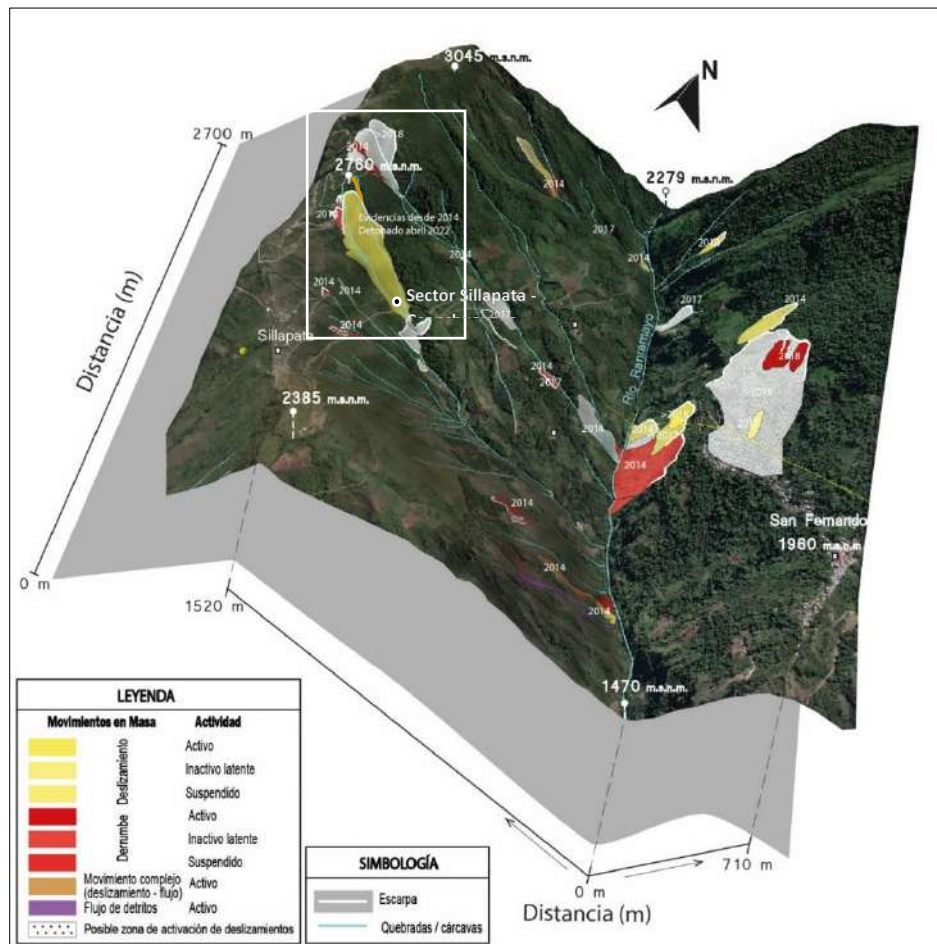
Al norte del sector Sillapata – Cconchuaycco el enjambre de derrumbes sigue visible. Además, se cartografió una alineación que da la apariencia de una escarpa semicircular de longitud >175 m y salto de 3.5 a 6 m (Figura 8 C1). Este indicio es indicador del proceso de activación de otro deslizamiento controlado por dos quebradas en forma de “Y” (Figura 7 y 8C, Anexo1-mapa4).

**Figura 7.** Cartografiado del sector Sillapata – Cconchuaycco y alrededores. Los años indican el período en el que los movimientos en masa fueron detonados según el cartografiado multitemporal de imágenes satelitales.

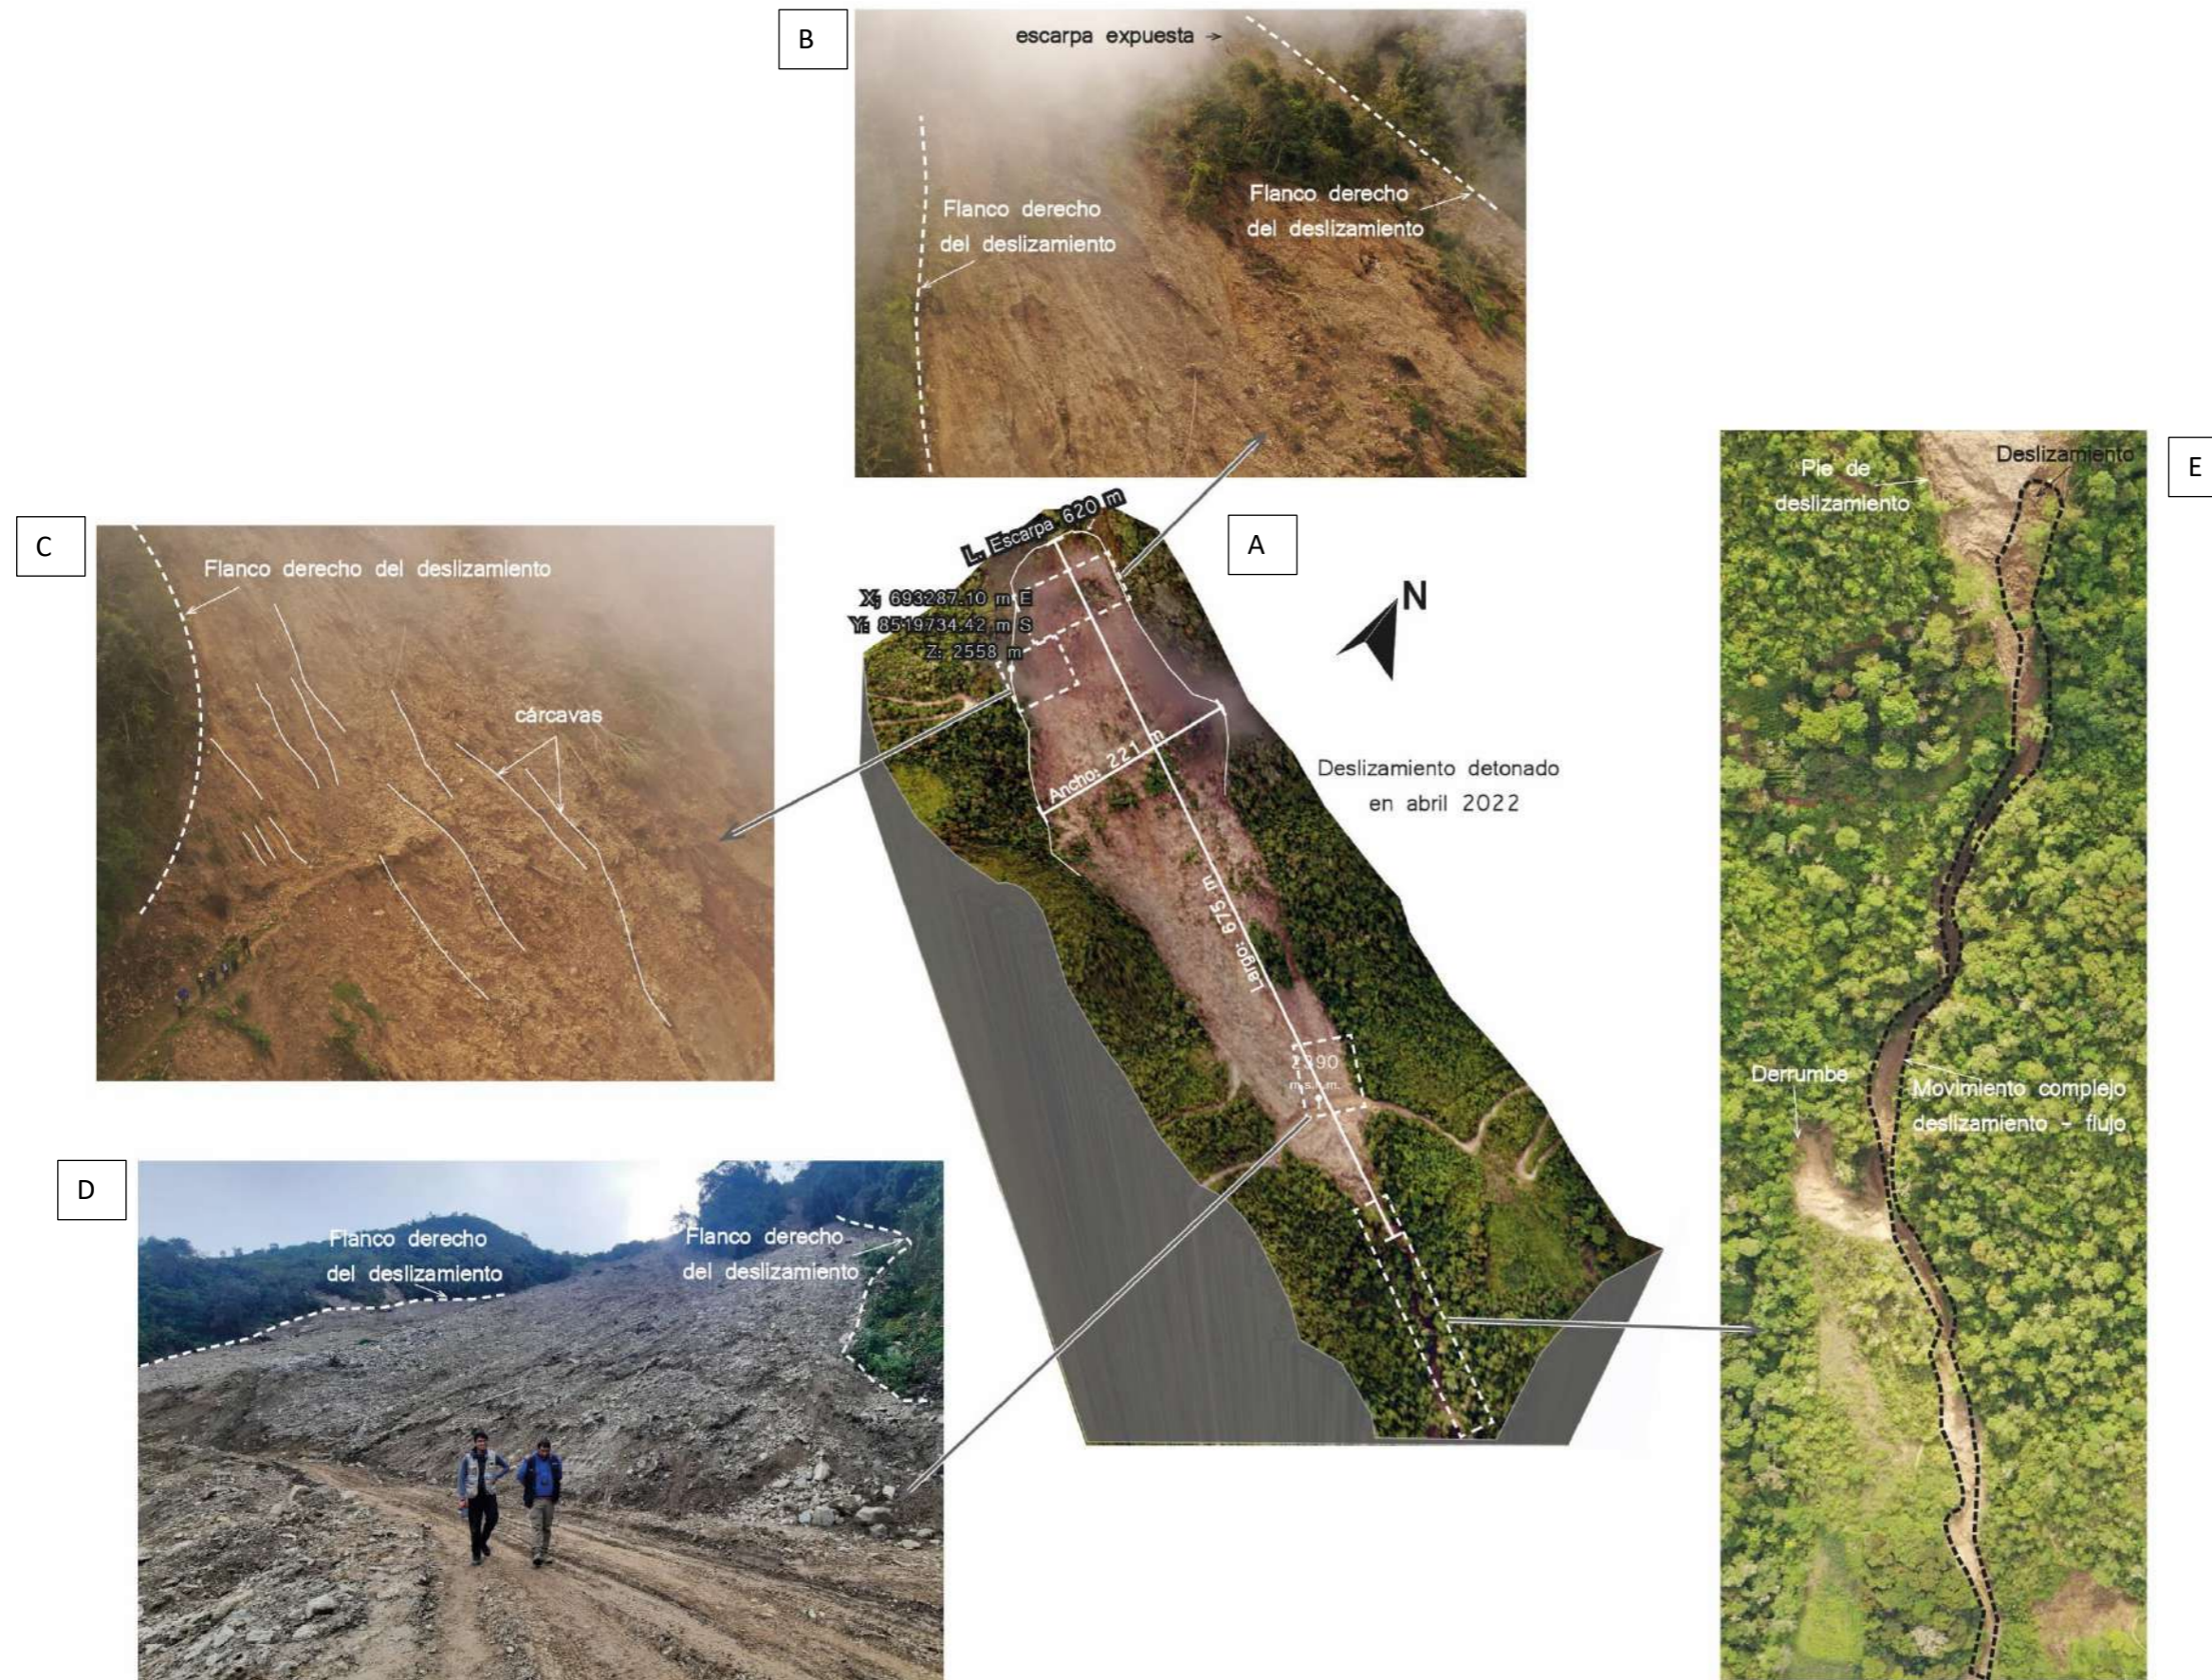
El deslizamiento con escarpa de 45 m se convirtió en un flujo detrítico que se desplazó por más de 600 m (Figura 9E), a lo largo de la quebrada que desemboca en el río Ranramayo (Figura 7)

En el flanco derecho a lo largo de la quebrada por donde discurrió el flujo de lodo, se observan otros movimientos en masa de tipo derrumbes (Figura 7 y 9E)

**Figura 9.** A. Representación 3D del cartografiado del deslizamiento en el sector Sillapata – Cconchuaycco. B. Vista de ambos flancos del deslizamiento en la parte alta. C. Presencia de cárcavas en el flanco derecho del deslizamiento. D. Vista del material desplazado al pie del deslizamiento – vía departamental en limpieza continua. E. La disposición de la masa desplazada es controlada por dos quebradas. Al pie las quebradas se unen y un pedazo es desprendido dando lugar a un movimiento complejo (deslizamiento - flujo).

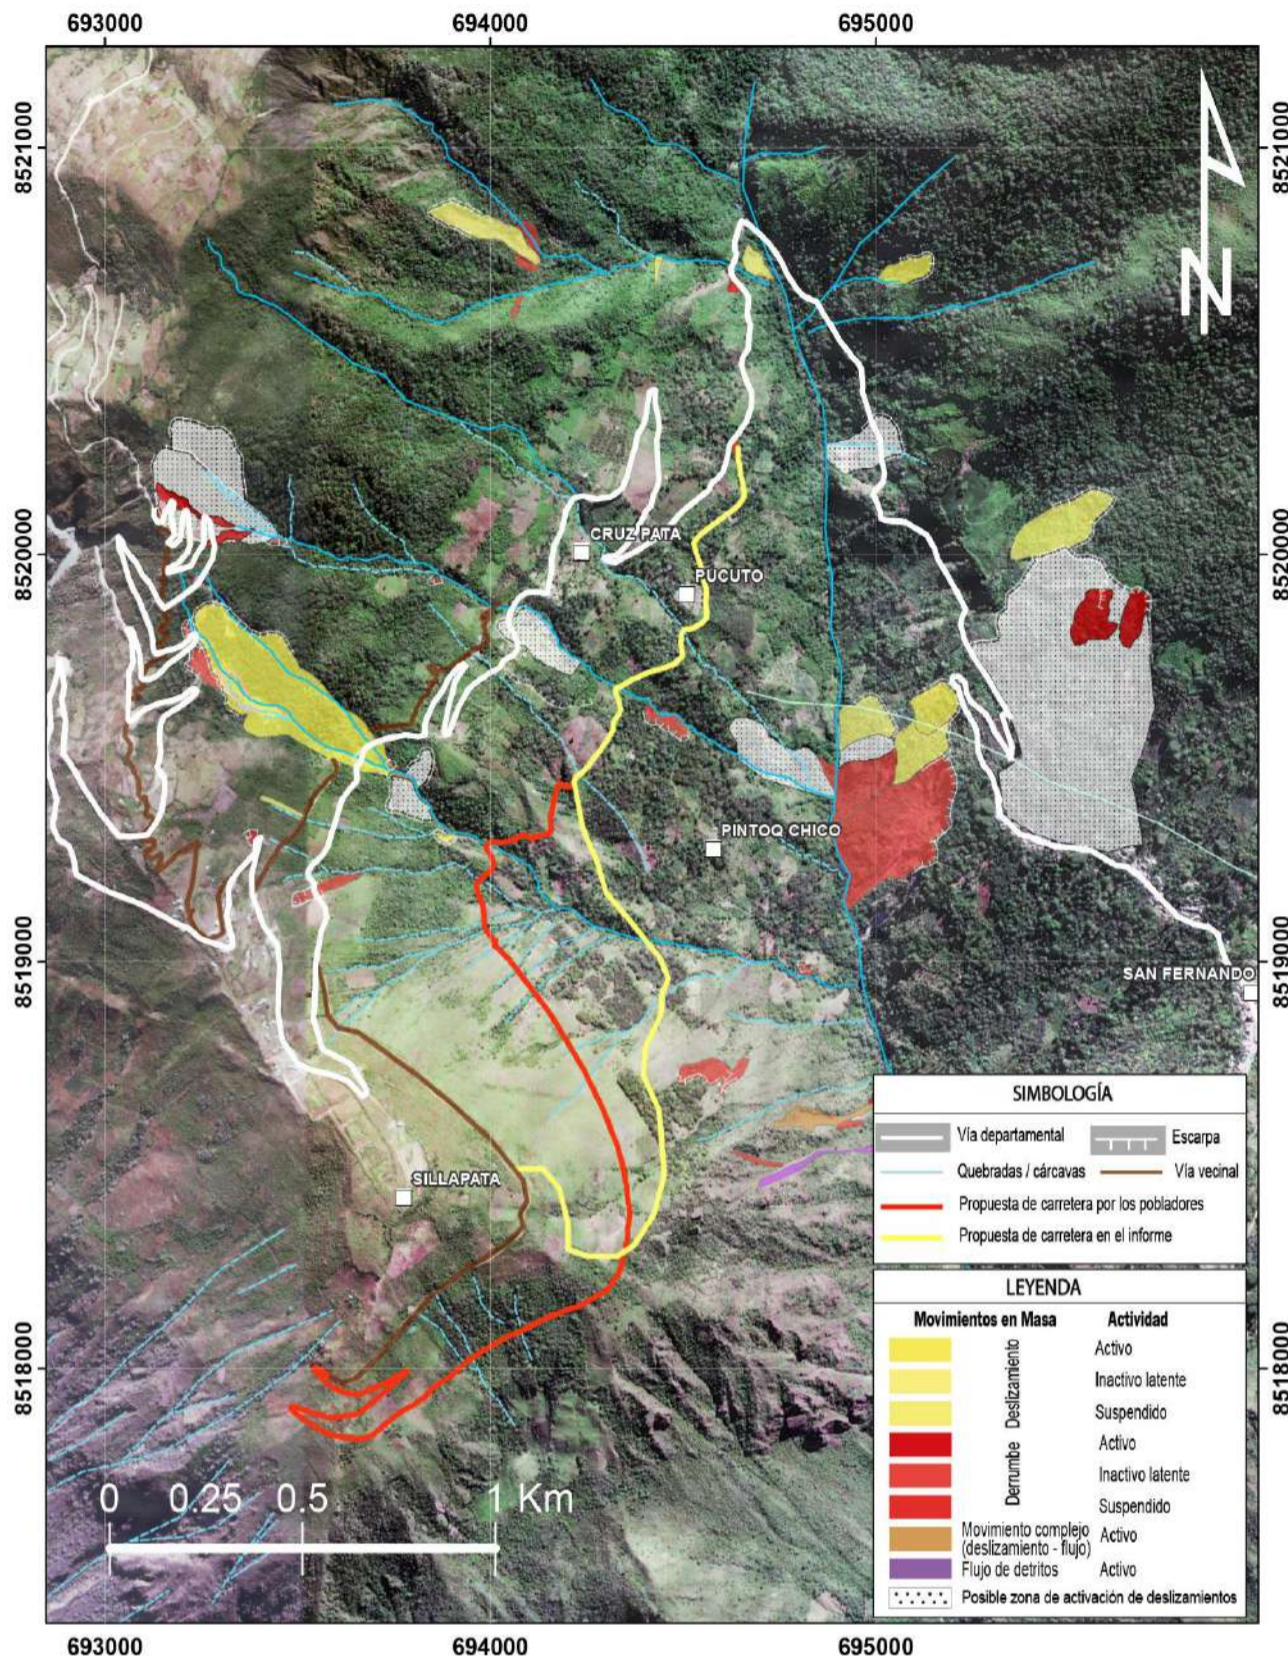
Además, es importante considerar que en dicho trazo de carretera, se debe hacer teniendo en cuenta los sectores por donde pasan movimientos en masa antiguos, reactivados o en proceso de reactivación. Esto se puede visualizar en la línea amarilla; siendo una propuesta, la factibilidad del trazo de carretera recomendado deberá ser verificado en campo, debido a que fue realizado desde gabinete con el uso de imágenes satelitales.

**Figura 10.** Propuesta de trazos de carretera dentro del cartografiado de movimientos en masa en el sector Sillapata – Cconchuaycco y alrededores

Siendo el flanco derecho del río Ranracasa el único lugar por donde se puede realizar el trazo de nueva carretera para la conexión de 58 centros poblados con los departamentos de Apurímac y Ayacucho. Se asume que el trazo de la nueva carretera podría ser ubicada ladera abajo de la vía original, siempre y cuando se realice puentes capaces de dar pase a los flujos de detritos que se pueden formar aguas abajo del sector Sillapata – Cconchuaycco y en la quebrada paralela (donde se muestran procesos de reactivación de deslizamientos en la parte alta – norte del sector Sillapata - Cconchuaycco) (Figura 10).
