**Informe Técnico N° A7424**

# EVALUACIÓN DE PELIGROS GEOLÓGICOS EN LOS SECTORES SAMANA Y SILCO

Departamento Arequipa  
Provincia Castilla  
Distrito Ayo

SETIEMBRE  
2023

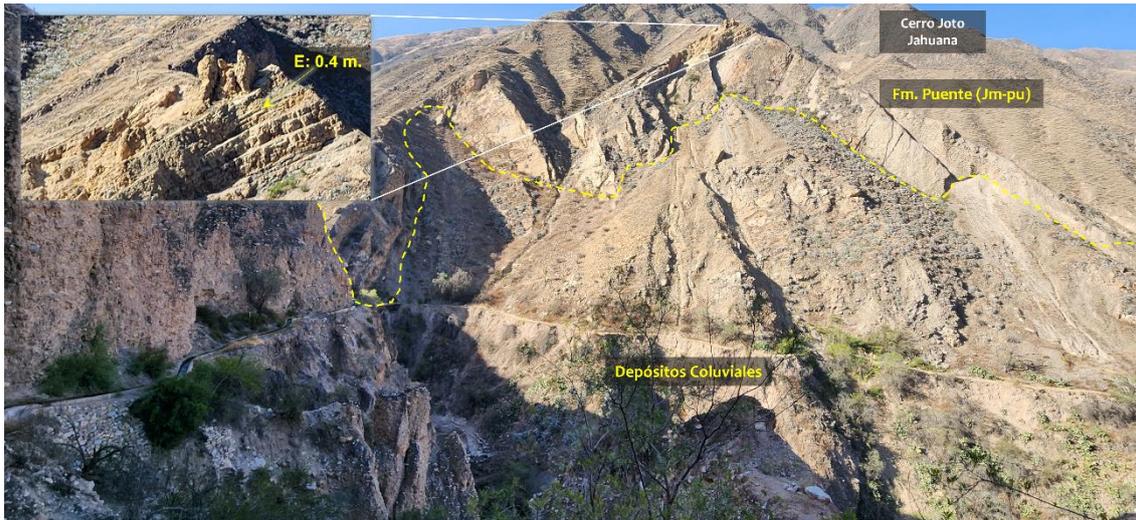
En el sector de Samana, la Formación Puente (Figura 7) aflora extensamente a lo largo del flanco Oeste del cerro Joto Jahuana (Anexo 1- Mapa 1). Se observan rocas de areniscas pardas de tonos amarillentos, moderadamente meteorizadas y medianamente fracturadas. Además, se encuentran lutitas carbonosas moderadamente meteorizadas y muy fracturadas.

**Figura 7.** Sustrato rocoso de la Formación Puente – Sector Samana. Se observan afloramientos de areniscas pardas que están moderadamente meteorizadas y tienen estructuras medianamente fracturadas con espaciamentos entre 0.3 a 1 m.

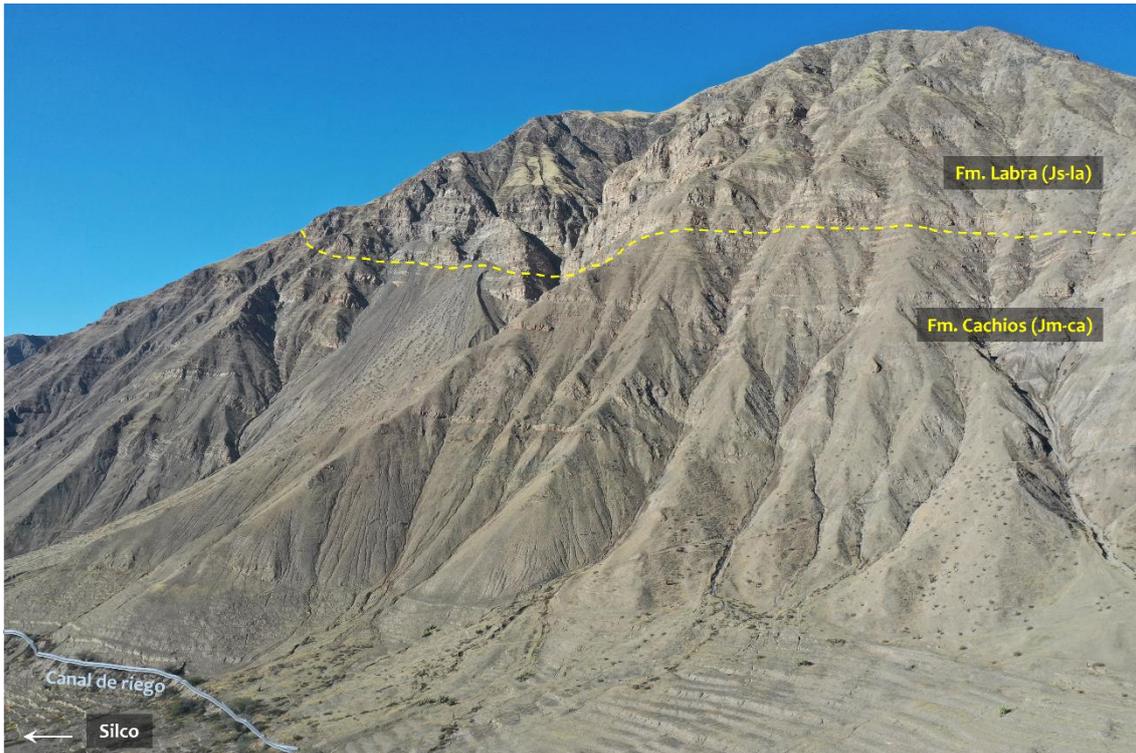
**Figura 8.** Formaciones Cachíos y Labra – Sector Silco. Se observan afloramientos del sustrato rocoso de la Formación Cachíos y Formación Labra de areniscas, limolitas y lutitas en los cerros de la margen derecha de la quebrada Silco.

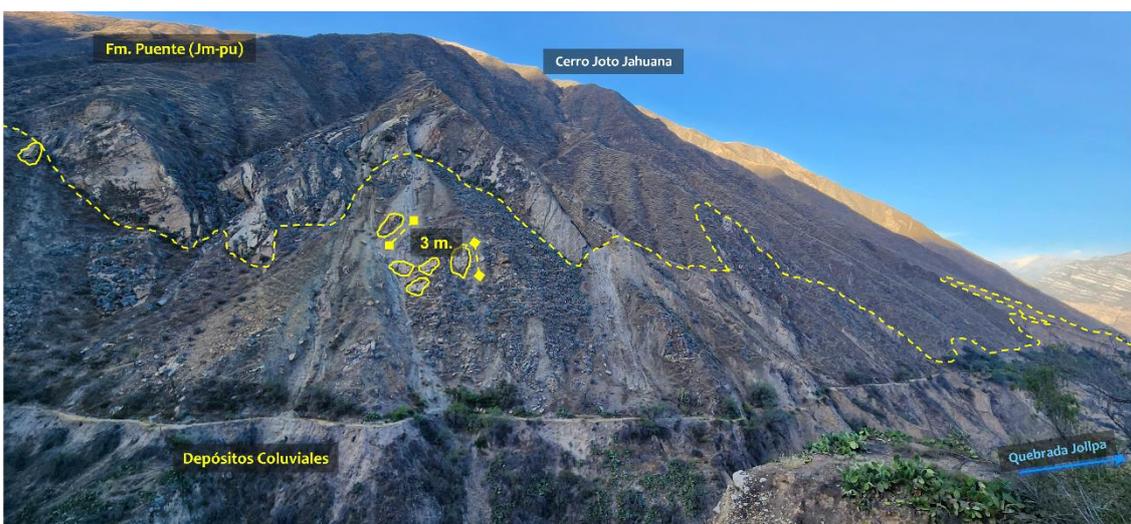
En el sector de Samana (Figura 9), estos depósitos se encuentran adosados en las laderas del flanco Oeste del cerro Joto Jahuana y están compuestos por fragmentos de rocas angulosas, conformado por bloques con tamaños máximos de hasta 3 m, gravas, dentro de una matriz limo arenoso. Estos depósitos son producto de deslizamientos traslacionales, avalancha de detritos y erosión de ladera en cárcavas en la quebrada Jollpa.

**Figura 9.** Depósitos coluviales – sector Samana. Se encuentran en las laderas del flanco Oeste del cerro Joto Jahuana.

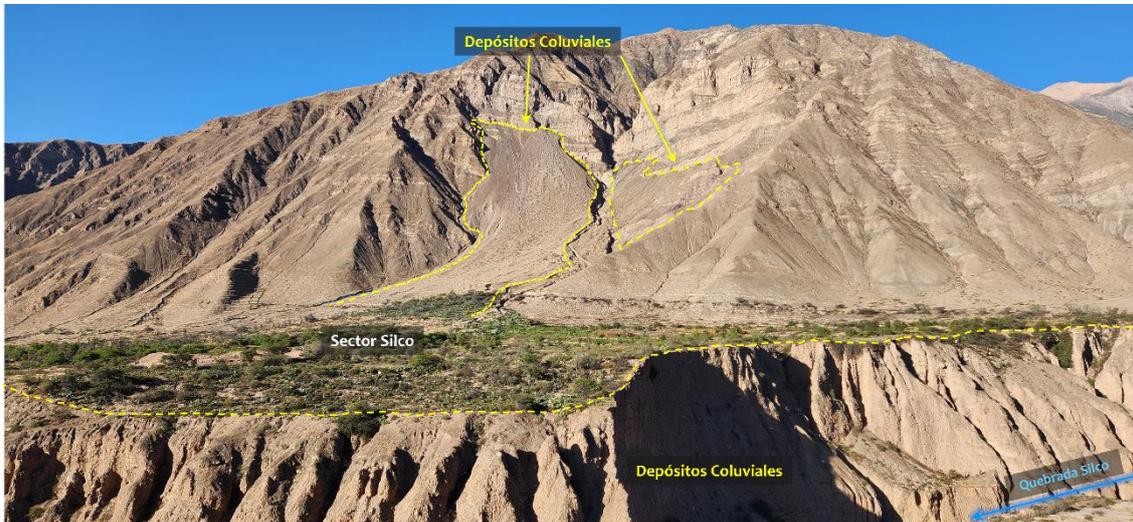
En el sector de Silco (Figura 10), estos depósitos se observan en las laderas de montaña como depósitos no consolidados, productos de la avalancha de detritos de los fragmentos de roca de las montañas adyacentes, derrumbes y erosión de ladera en cárcavas en la quebrada Silco. Estos depósitos en las laderas de la quebrada Silco están compuestos por fragmentos de rocas angulosas en matriz areno-limo-arcilloso.

**Figura 10.** Depósitos coluviales – sector Silco. Se observan depósitos coluviales como resultado de la avalancha de detritos y erosión de laderas en cárcavas.

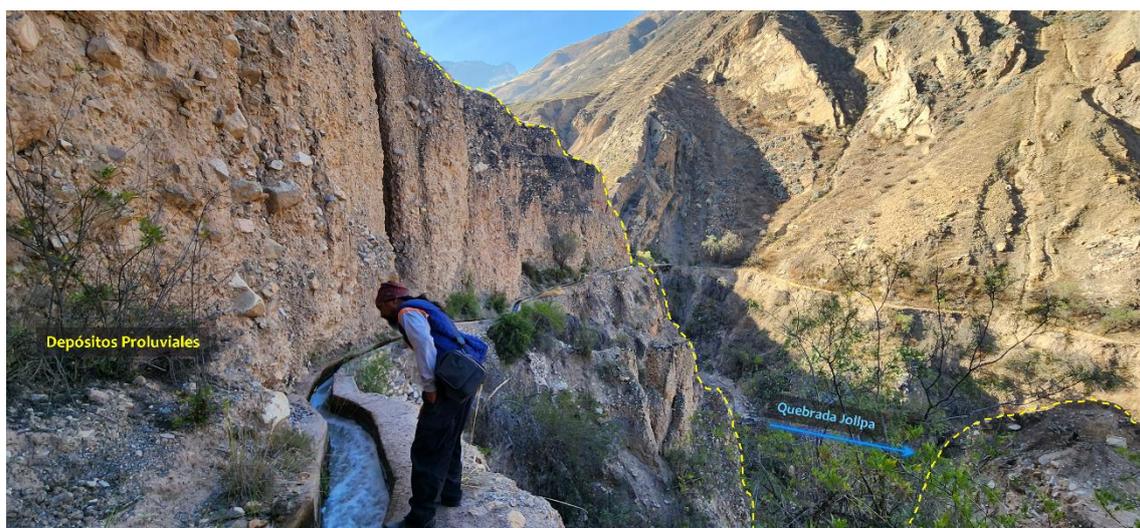
Los depósitos proluviales en Samana se encuentran no consolidados y provienen de flujos de detritos (huaicos) que se dieron en las quebradas Grande y Jollpa (Figura 11). Los depósitos no tienen ninguna selección, son una mezcla heterogénea de fragmentos de rocas con diferentes tamaños y de formas angulosas a subredondeadas, alcanzando alturas hasta 65 metros, forman terrazas. Están conformados por bloques (40%) con tamaños máximos de hasta 1.5 metros, gravas (40%) y matriz areno-limo-arcilloso (20%).

**Figura 11.** Sector Samana, se muestra los depósitos proluviales conformados por bloques con tamaños máximos de hasta 1.5 m, gravas en matriz areno-limo-arcillosa. Vista de la margen derecha de la quebrada Jollpa.

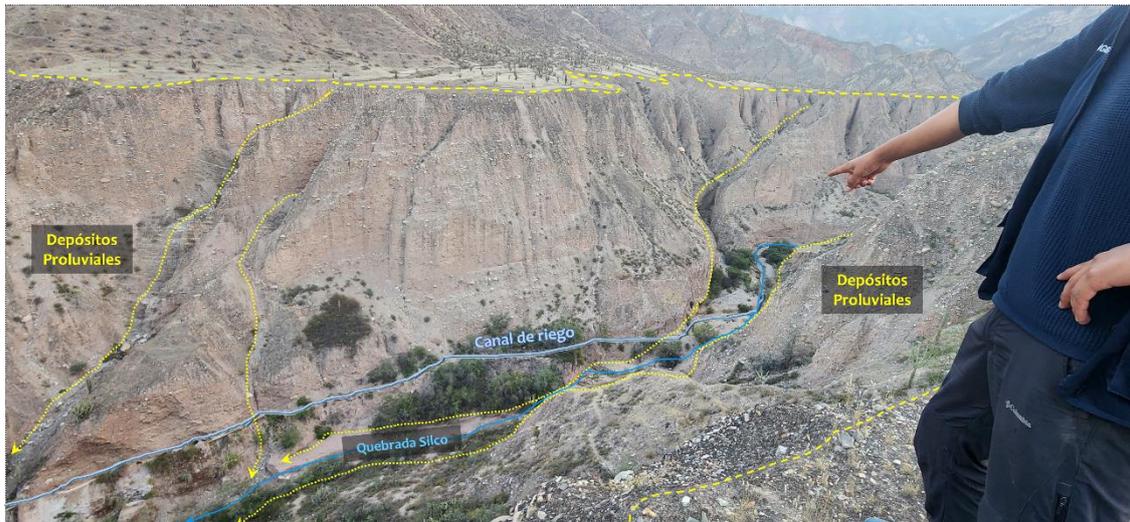
Estos depósitos, en ambos sectores se caracterizan por estar poco compactos, lo que permite la infiltración del agua. De esta manera, los terrenos son fácilmente saturados y susceptibles a los movimientos en masa.

**Figura 12.** Sector Silco, se observan los depósitos proluviales conformados por bloques con tamaños máximos de hasta 1 m, gravas, dentro de una matriz areno-limo-arcilloso. Vista hacia el oeste.

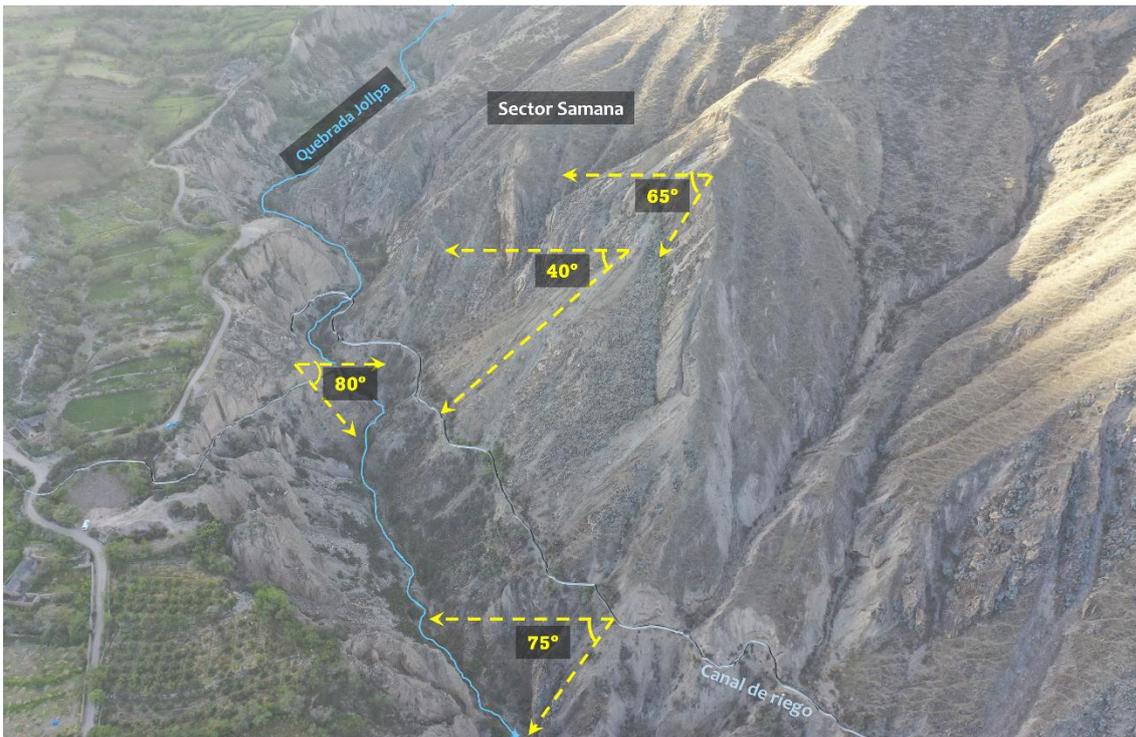
**Sector Samana:** Las laderas del flanco Oeste del cerro Joto Jahuana, tienen pendientes mayores a 40° (pendiente muy fuerte a muy escarpado), lo que facilita el escurrimiento superficial del agua de precipitación pluvial y el arrastre del material suelto disponible en sus laderas. Por otro lado, la zona de piedemonte proluvial o aluviotorrencial sobre la cual se encuentran áreas agrícolas se conforma de pendientes que varían de 1° a 15° (pendientes de inclinación suave a moderado). (Figura 13).

**Figura 13.** Sector Samana, se observa que el terreno presenta pendientes muy fuertes ( $>40^\circ$ ), correspondiente a las vertientes del cerro Joto Jahuana.

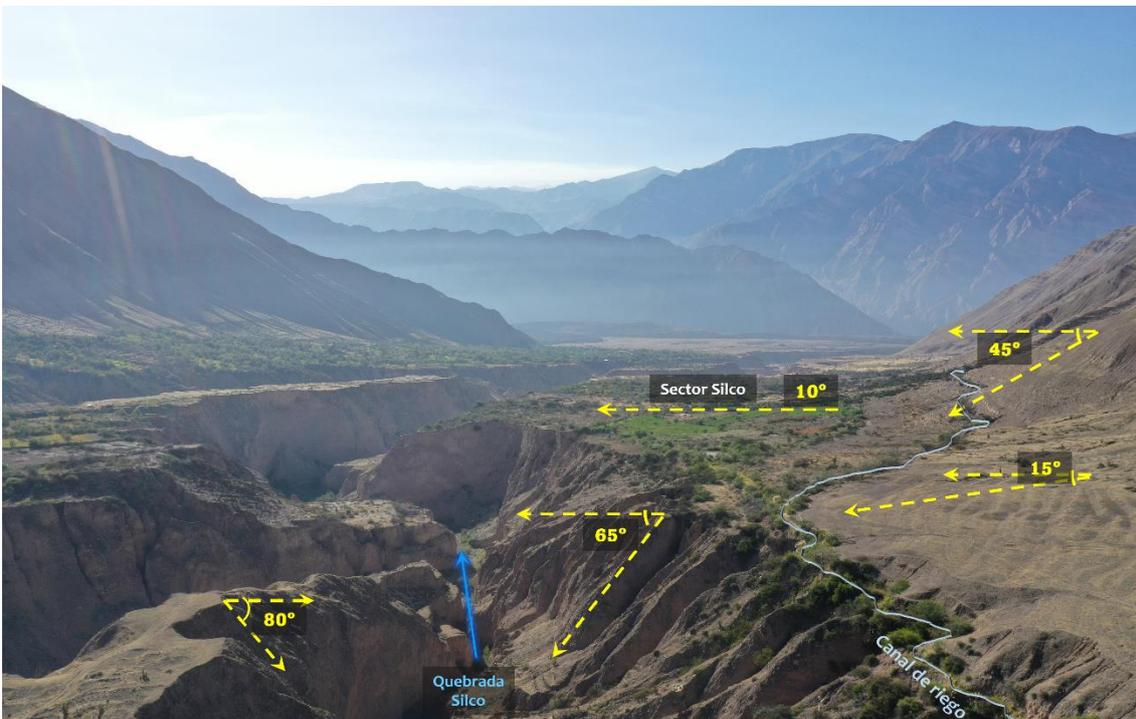
**Sector Silco:** Las laderas de la montaña tienen pendientes entre  $15^\circ$  a  $>45^\circ$  (pendientes fuertes a muy escarpadas), lo que facilita el escurrimiento superficial del agua de precipitación pluvial y el arrastre del material suelto disponible en sus laderas. Por otro lado, la zona media a baja presenta pendientes hasta los  $10^\circ$  (pendientes llanas a moderadas), y es sobre esta zona que se encuentra el sector de Silco. (Figura 14).

**Figura 14.** Sector Silco, se observa las pendientes del terreno moderado ( $10^\circ$ ) en áreas agrícolas y pendientes moderadas a muy escarpadas ( $15^\circ - >45^\circ$ ) en las laderas de la montaña y quebrada.

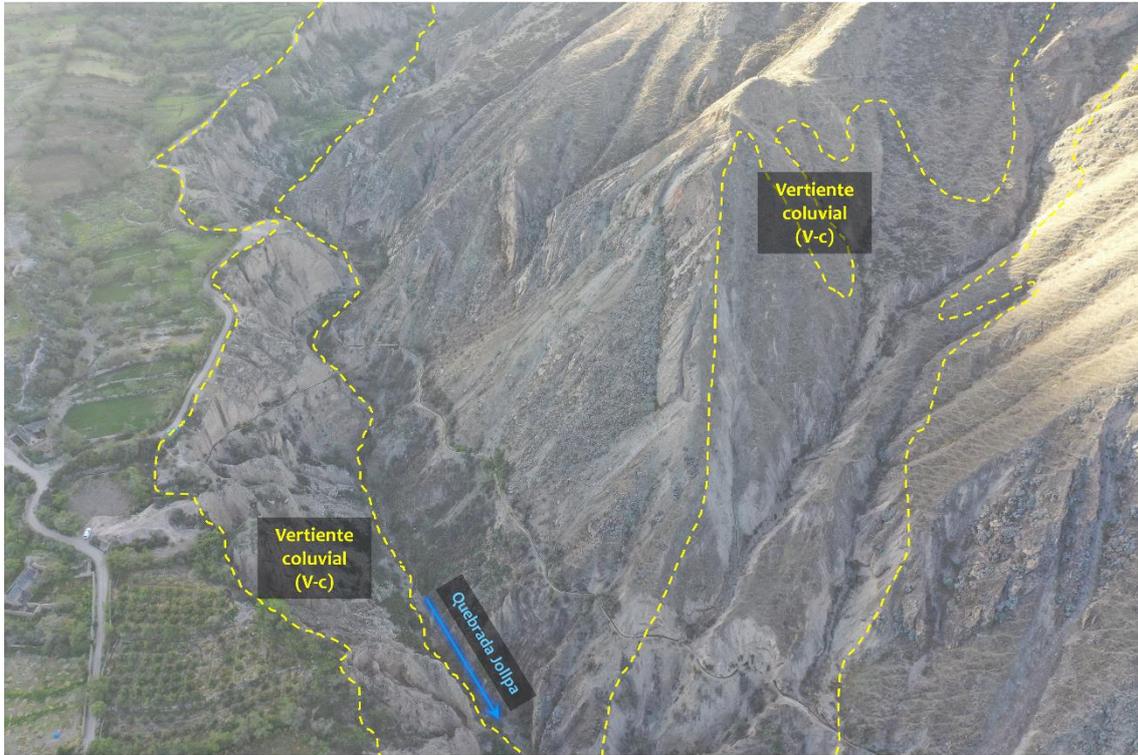
Jollpa, cuyas laderas vienen a ser las vertientes coluviales se observa la erosión de laderas en cárcavas. (Figura 16).

**Figura 16.** Sector Samana, se observa la vertiente coluvial (V-c) en ambas márgenes de la quebrada Jollpa.

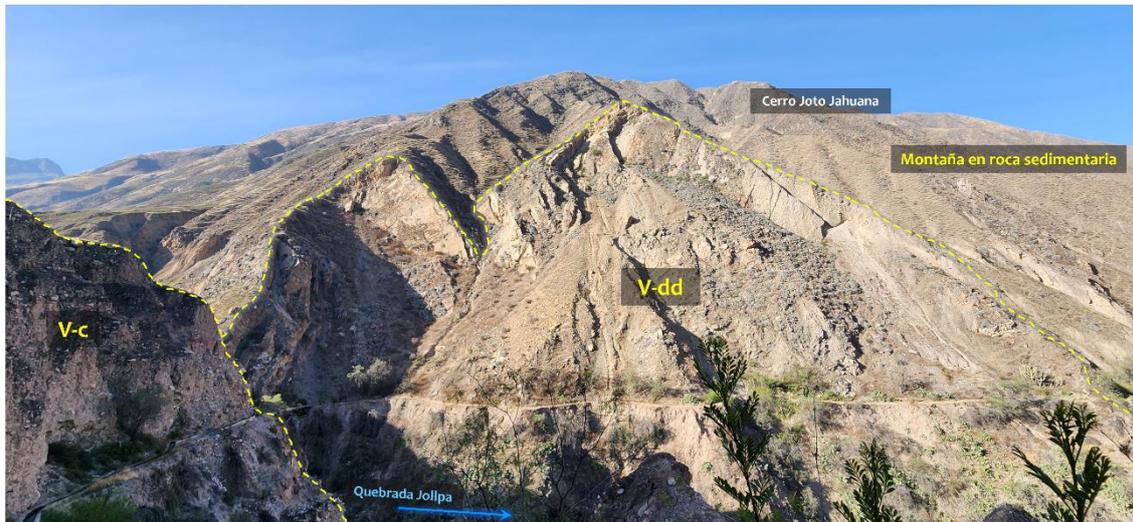
Este tipo de vertiente se observa en el sector Samana, en la margen izquierda de la quebrada Jollpa, donde se aprecian procesos de movimientos en masa del tipo deslizamiento traslacional ocurrido en las laderas de esta montaña (Cerro Joto Jahuana). (Figura 18).

**Figura 18.** Se observa la Montaña en roca sedimentaria (RM-rs) y la Vertiente con depósito de deslizamiento (V-dd) en la margen izquierda de la quebrada Jollpa.

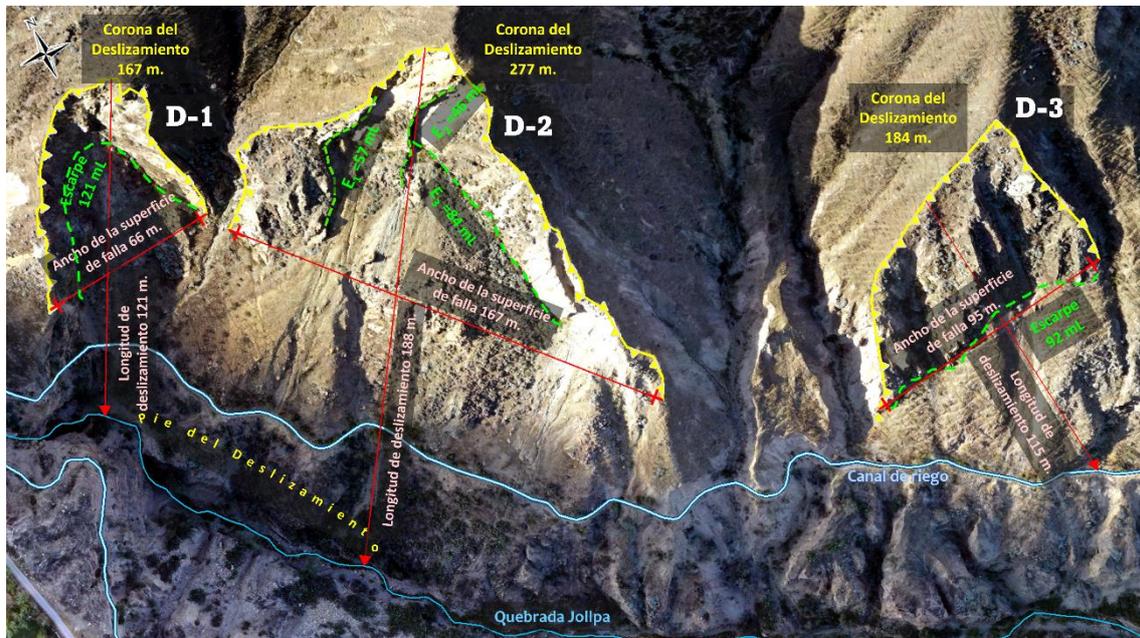
- **D1** (Longitud de corona 167 m, Ancho de la superficie de falla de 66 m, Longitud de deslizamiento de 121 m, Longitud de escarpe 121 m y salto de 17 m).
- **D2** (Longitud de corona 277 m, Ancho de la superficie de falla de 167 m, Longitud de deslizamiento de 188 m, tres escarpes de longitudes E<sub>1</sub> – 57 m, E<sub>2</sub>– 46 m, E<sub>3</sub> – 84 m y saltos de 5 m, 5 m y 20 m respectivamente).
- **D3** (Longitud de corona 184 m, Ancho de la superficie de falla de 95 m, Longitud de deslizamiento de 115 m, Longitud de escarpe 92 m y salto de 50 m).

Estos deslizamientos representan un **peligro alto a muy alto** para la infraestructura del canal de riego del sector Samana como también para los pobladores regantes que transitan por el canal. Además, existe la posibilidad de que de reactivarse los deslizamientos llegarían a represar la quebrada Jollpa, el posible desembalse y/o ruptura de dique del represamiento, afectaría las viviendas y áreas agrícolas que se ubican aguas abajo de la quebrada.

**Figura 19.** Se muestra las características de los deslizamientos traslacionales en la ladera del flanco oeste del cerro Joto Jahuana, margen izquierda de la quebrada Jollpa.

- Replantear el trazo del canal de riego en este sector, a un lugar donde no se observe perturbaciones geológicas.
- Antes de realizar cualquier tipo de obras de prevención y mitigación en la zona, se debe considerar realizar el estudio de mecánica de suelos del deslizamiento y alrededores.
- Instalar puentes colgantes para acueductos en los cauces de las quebradas profundas, como la quebrada Jollpa y quebrada Grande.
- Mejorar el canal de riego actual que se encuentra fuera de este sector, empleando tuberías de manera soterrada e impermeabilizando los canales existentes.
- Construir un sistema de protección con muros de contención, enrocado u otras estructuras de protección en el cauce de la quebrada Jollpa, para evitar la erosión fluvial en el pie del deslizamiento.

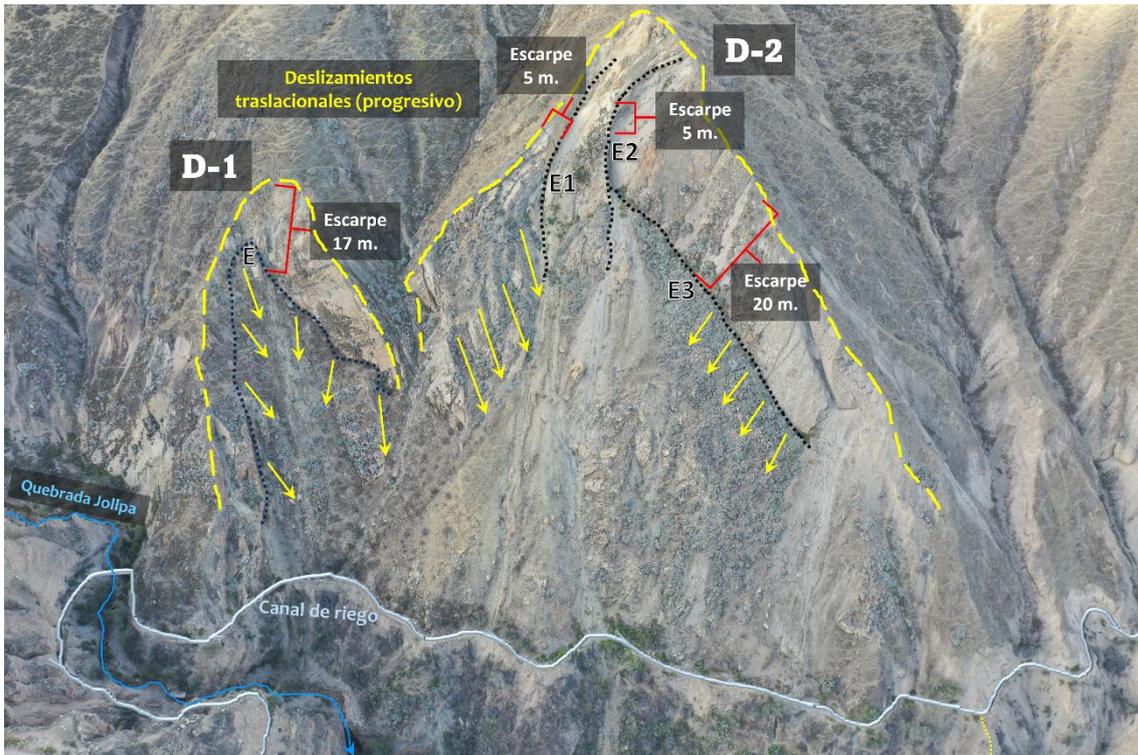
**Figura 20.** Se observa deslizamientos traslacionales progresivos en la ladera del flanco oeste del cerro Joto Jahuana, margen izquierda de la quebrada Jollpa.

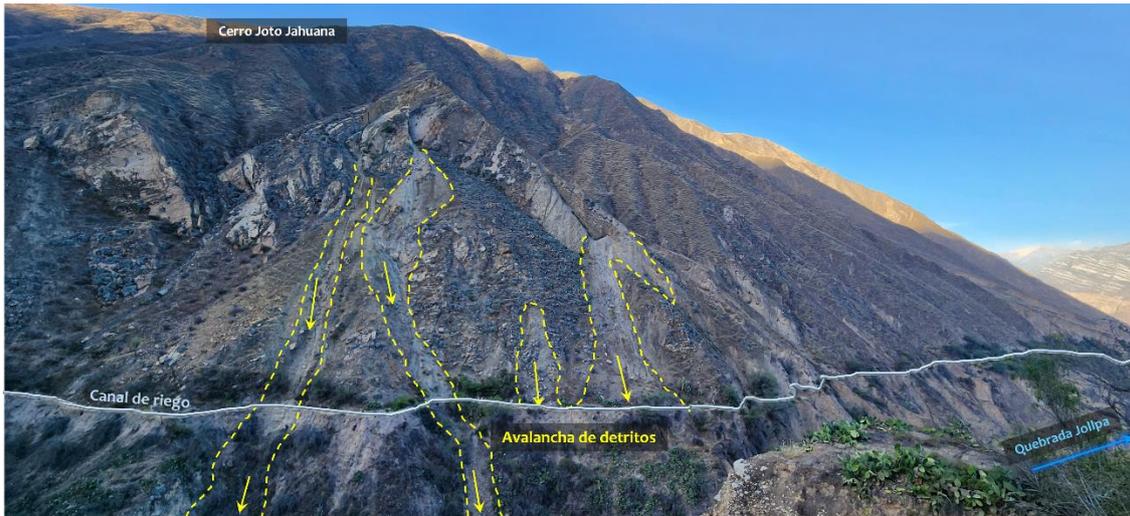
Este proceso afecta y pone en **peligro alto** al canal de riego en el sector Samana que pasa por las laderas de la montaña.

**Figura 21.** En la figura se observa la acumulación de avalancha de detritos que se desarrollan en el cuerpo del deslizamiento, estos se dan en las laderas del cerro Joto Jahuana.

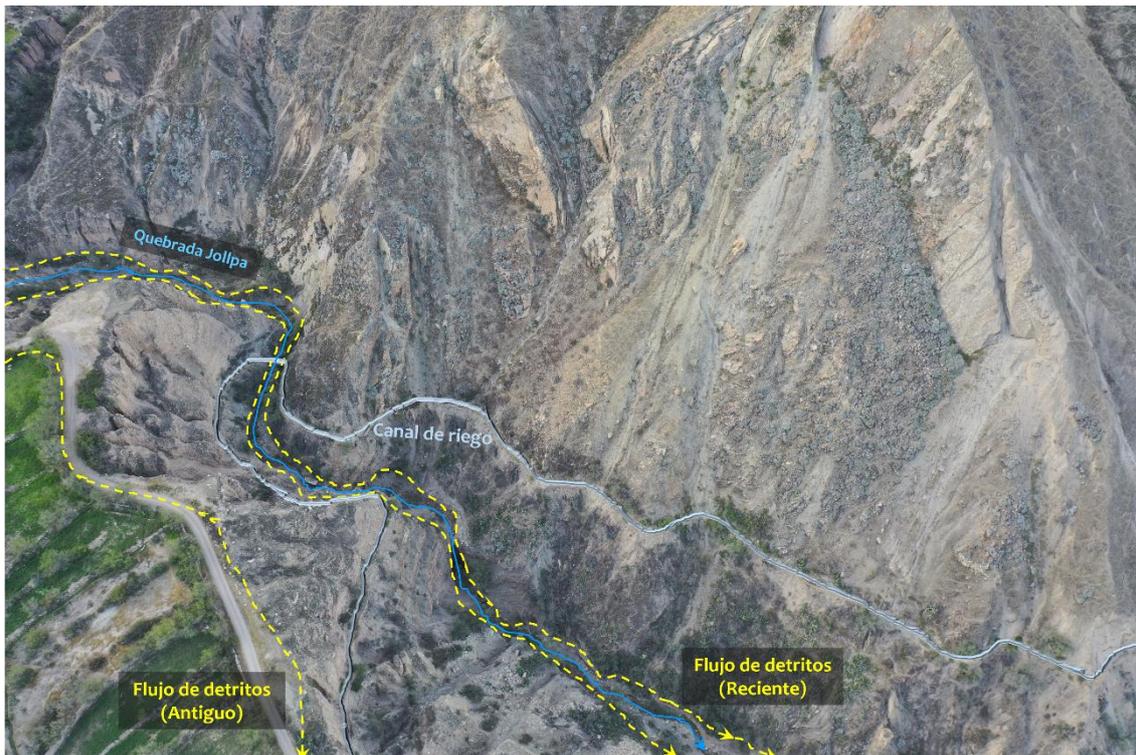
- **Flujo de detritos activo (Reciente):** Corresponde a los eventos frecuentes de huaicos que se dan por el cauce de la quebrada Jollpa (flujo canalizado) y en las vertientes de la montaña Joto Jahuana (flujos no canalizados) que afectan directamente al canal de riego. (Figura 22).
- **Flujo de detritos inactivo relicto (Antiguo):** Formó las terrazas de depósitos proluviales con alturas de 65 metros, que se observan en ambas márgenes de la quebrada Jollpa, sobre la cual se ubican las áreas agrícolas en este sector. (Figura 22).

**Figura 22.** En la figura se observan los depósitos de flujos de detritos activos (reciente) en el cauce de la quebrada Jollpa y flujos de detritos inactivos relictos (antiguo) acumulados a manera de terrazas con alturas de hasta 65 m.

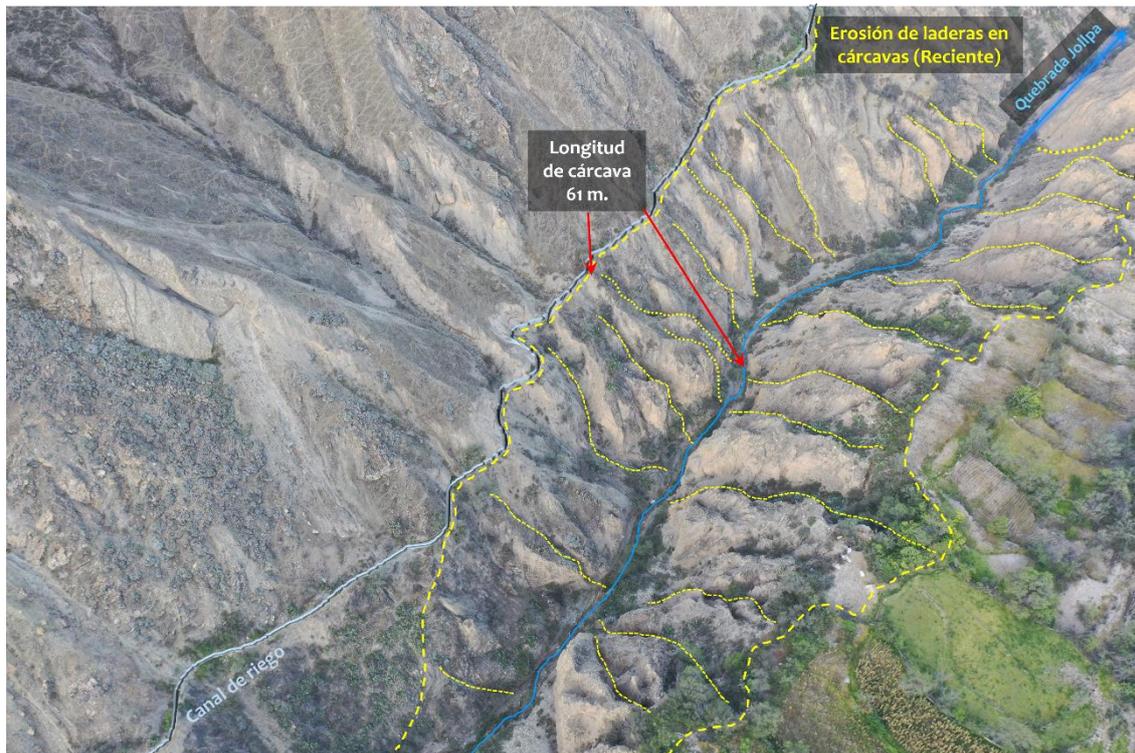
Este peligro geológico activo pone en **peligro alto** al canal de riego que pasa por las laderas de la montaña Joto Jahuana y a ciertas áreas de cultivo.

**Figura 23.** Se observan las cárcavas que están erosionando las laderas de la vertiente de la quebrada Jollpa en ambas márgenes de su curso.

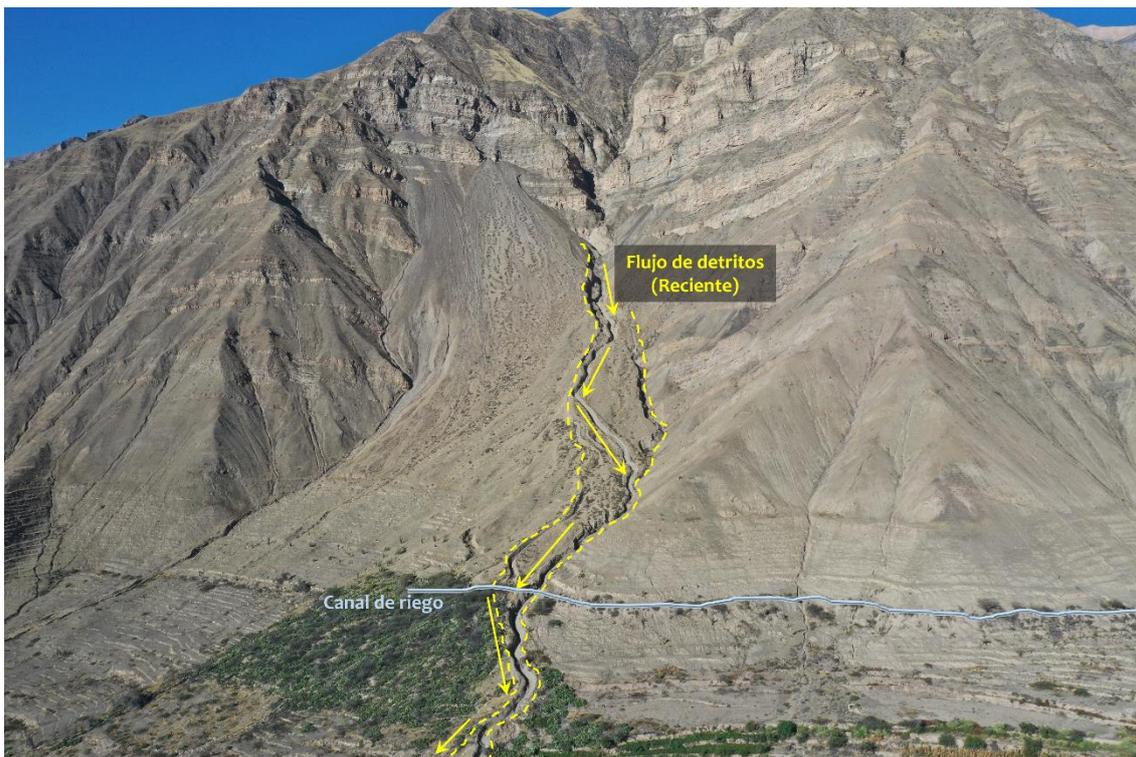
**Figura 24.** Se observa el flujo de detritos no canalizado reciente (activo) en la ladera de montaña en el sector de Silco.

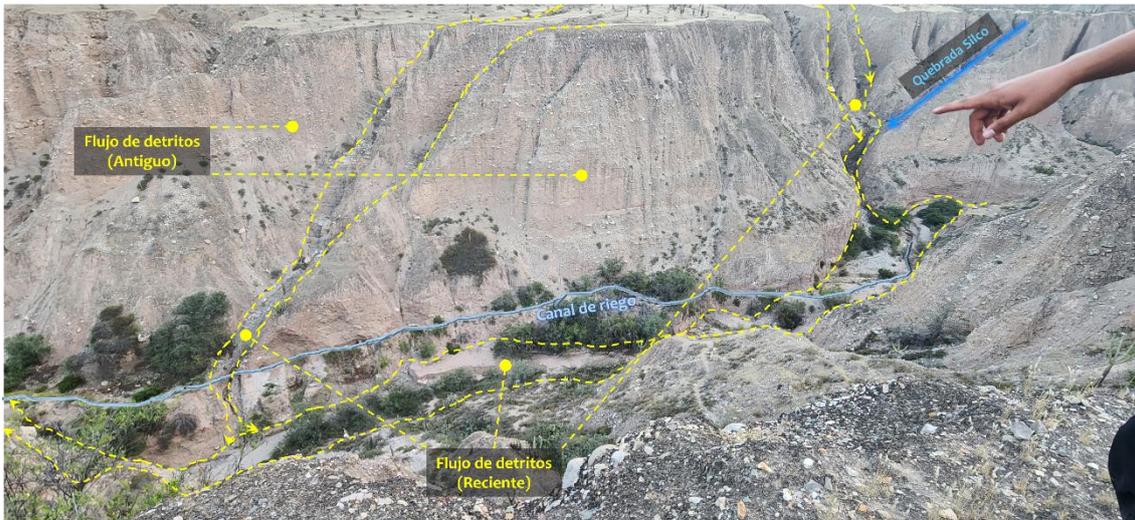
- **Flujo de detritos inactivo relicto (Antiguo):** Movimiento en masa que claramente ocurrió bajo condiciones geomórficas o climáticas diferentes a las actuales, posiblemente hace miles de años (Cruden y Varnes, 1996). El flujo está conformado por bloques con tamaños máximos de hasta 1 metro, gravas y una matriz areno-limo-arcillosa. Los elementos de estos depósitos no tienen ninguna selección, tratándose de una mezcla heterogénea con rocas de formas (angulosas a subredondeadas), alcanzando alturas de acumulación a manera de terrazas (piedemontes proluviales o aluviotorrenciales) de hasta 70 metros de potencia. (Figura 25).

**Figura 25.** Se muestra los depósitos originados por flujos de detritos antiguos (inactivo relicto), que alcanzan alturas de hasta 70 metros. Asimismo, se observan los depósitos recientes.

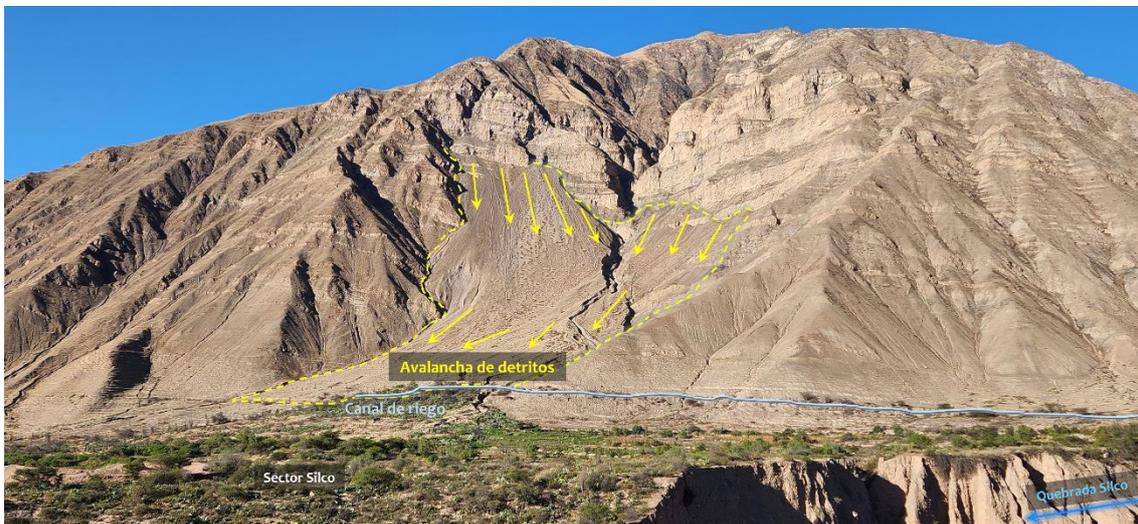
Este proceso está condicionado por la pendiente fuerte a muy escarpada ( $>15^\circ$ ) del terreno, las rocas se encuentran moderadamente meteorizadas y medianamente fracturadas (Fm. Cachíos). La avalancha está compuesta por fragmentos de rocas angulosas, bloques con tamaños máximos de hasta 1 metro, gravas y una escasa matriz areno-limo-arcillosa.

Parte del tramo del canal de riego que abastece al sector Silco, se encuentra afectado por la avalancha de detritos, lo que pone en **peligro alto** al canal. (Figura 26).

**Figura 26.** Se observa la avalancha de detritos en la montaña aleadaña al sector Silco.

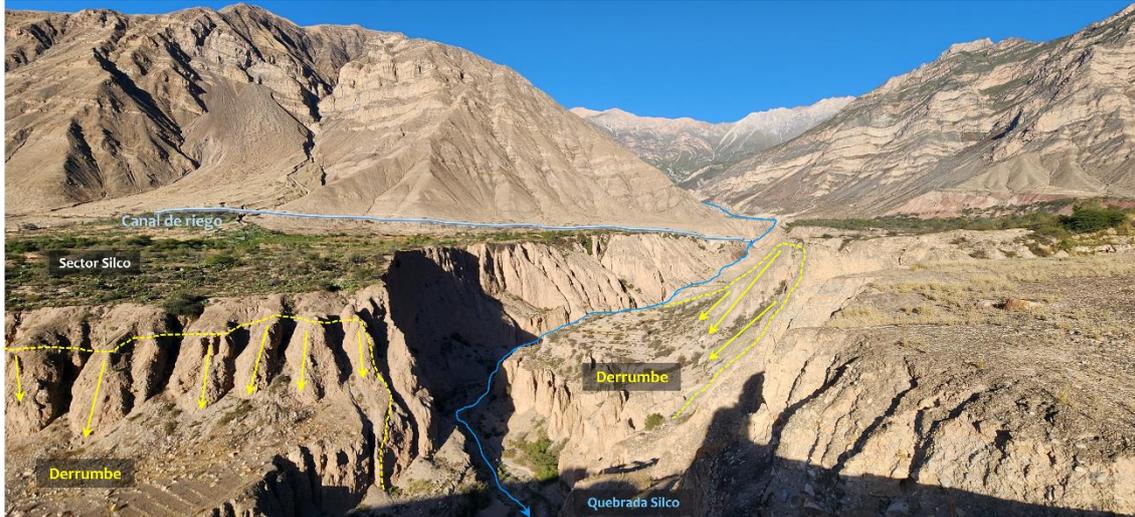
En la quebrada Silco se observan derrumbes antiguos (inactivos abandonados), debido a que las condiciones del suelo son poco compactas, lo que permite la infiltración de agua (Figura 27). Están conformados por bloques con tamaños máximos de hasta 1 metro, gravas en matriz areno-limo-arcillosa. Estos factores, sumados a las pendientes

Cabe aclarar que el sector de Silco es una zona agrícola donde el sistema de riego se da por gravedad. Esto hace que las riberas de la quebrada Silco sean susceptibles a derrumbes. Por lo tanto, el nivel de **peligro** se considera **medio**.

**Figura 27.** Se evidencia derrumbes en las laderas de la quebrada Silco. Vista hacia el oeste.

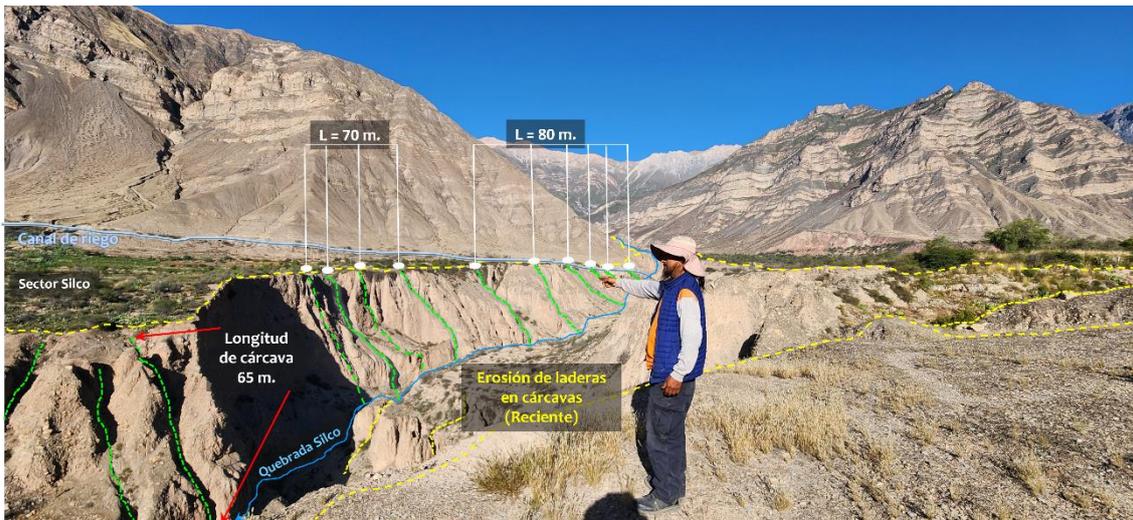
Por las condiciones geológicas, geodinámicas y geomorfológicas se le califica como **peligro alto**.

**Figura 28.** Se observan las diferentes longitudes de las cárcavas que erosionan las laderas de la quebrada Silco.

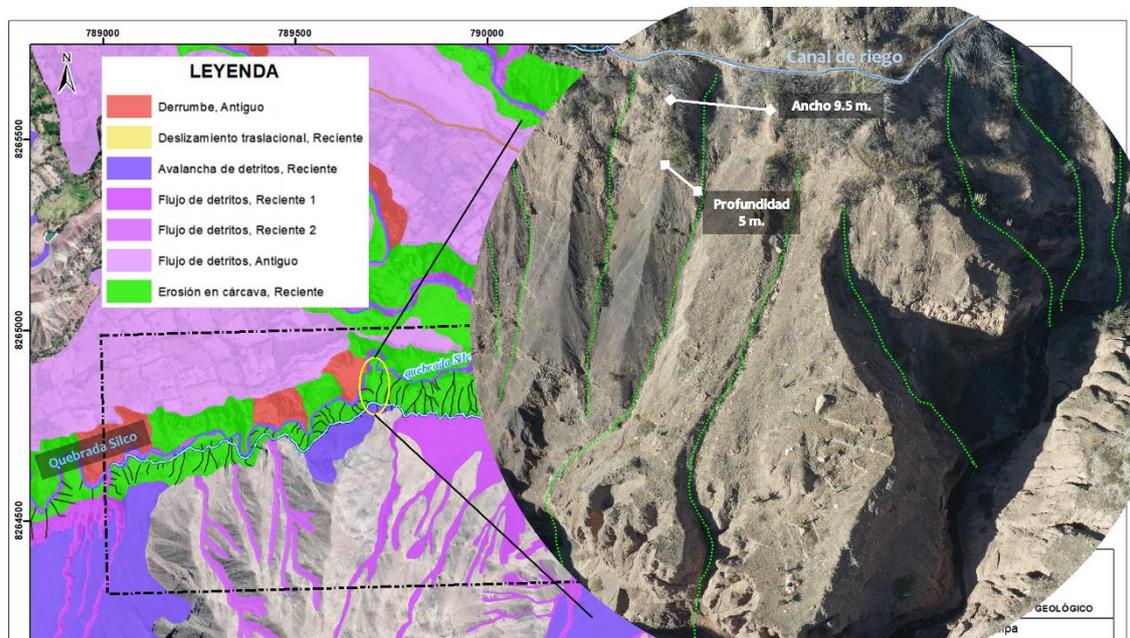
**Figura 29.** Se muestra la erosión de laderas en cárcavas en la quebrada Silco que afecta el tramo inicial del canal de riego.
