Informe Técnico N° A7437

Informe preliminar

EVALUACIÓN DE PELIGROS GEOLÓGICOS EN LOS LOCALES DE YANACOTO I Y II

Departamento Lima
Provincia Lima
Distrito Lurigancho

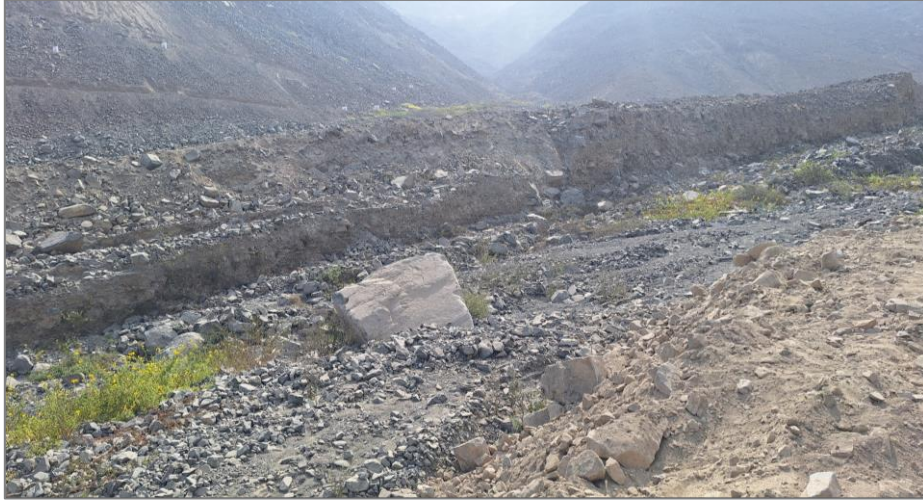
En estos depósitos, se puede presentar asentamientos con problemas de capacidad de carga por asentamientos diferenciales debido a la presencia de grandes bloques. Para su excavación es apropiado el uso de medios mecánicos (Villacorta, 2015).

Fotografía 2. Depósito proluvial, conformado por bloques angulosos a subangulosos de hasta 1 m, dispuestos en el cauce de la quebrada Santa María; su origen se asocia a huaicos o flujos de detritos.

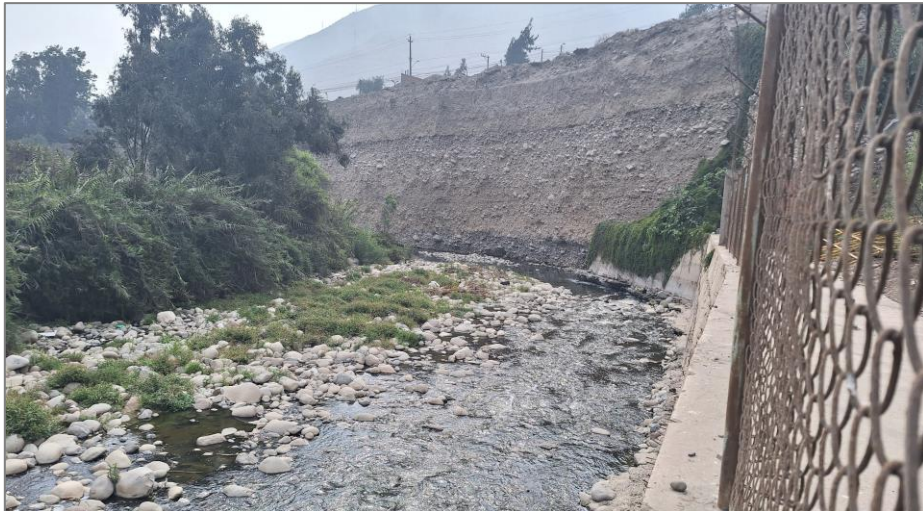
Fotografía 3. Depósito aluvial, dispuesto en la margen derecha del río Rímac, se observa erosión al pie del mismo. Los fragmentos son redondeados a subredondeados por tener un mayor arrastre y transporte desde su fuente de origen.

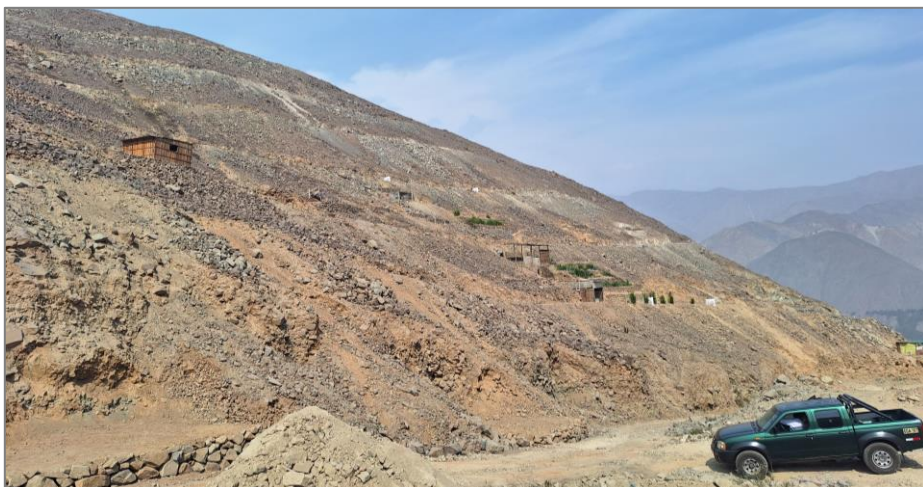
Fotografía 4. Depósitos coluviales dispuestos en las laderas que limitan la quebrada Santa María. Sirven como material de aporte al cauce, ante un eventual flujo de detritos.

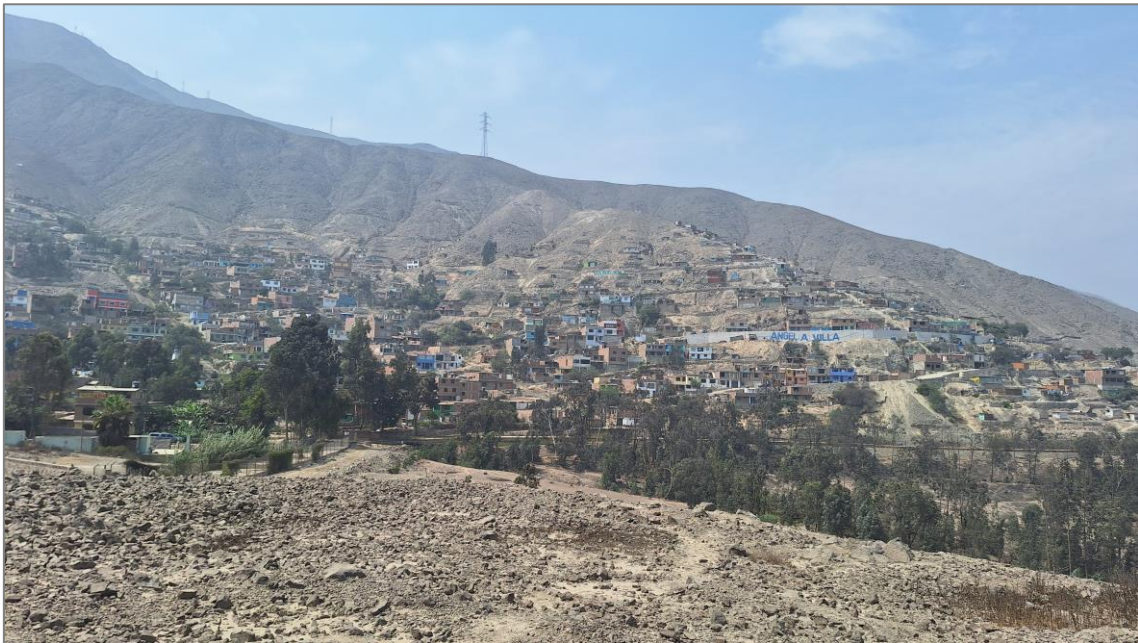
Gran parte de estas laderas están siendo urbanizadas, ocupando incluso, cauces de pequeñas erosiones (erosión en cárcavas) que se han producido en las laderas empinadas (fotografía 5).

Fotografía 5. Vista al noroeste de los locales de Yanacoto I y II, laderas de pendientes altas, urbanizadas; con muchas probabilidades de producirse caída de rocas, derrumbes, y erosión por escorrentía pluvial.

- 5) Prohibir la construcción de viviendas en el cauce de quebradas secas, puesto que estas se activan en temporada de lluvias excepcionales.
- 6) Realizar limpieza periódica del cauce del río Rímac (descolmatación). Así mismo, dar mantenimiento al muro de concreto que protege el terreno de Yanacoto I.

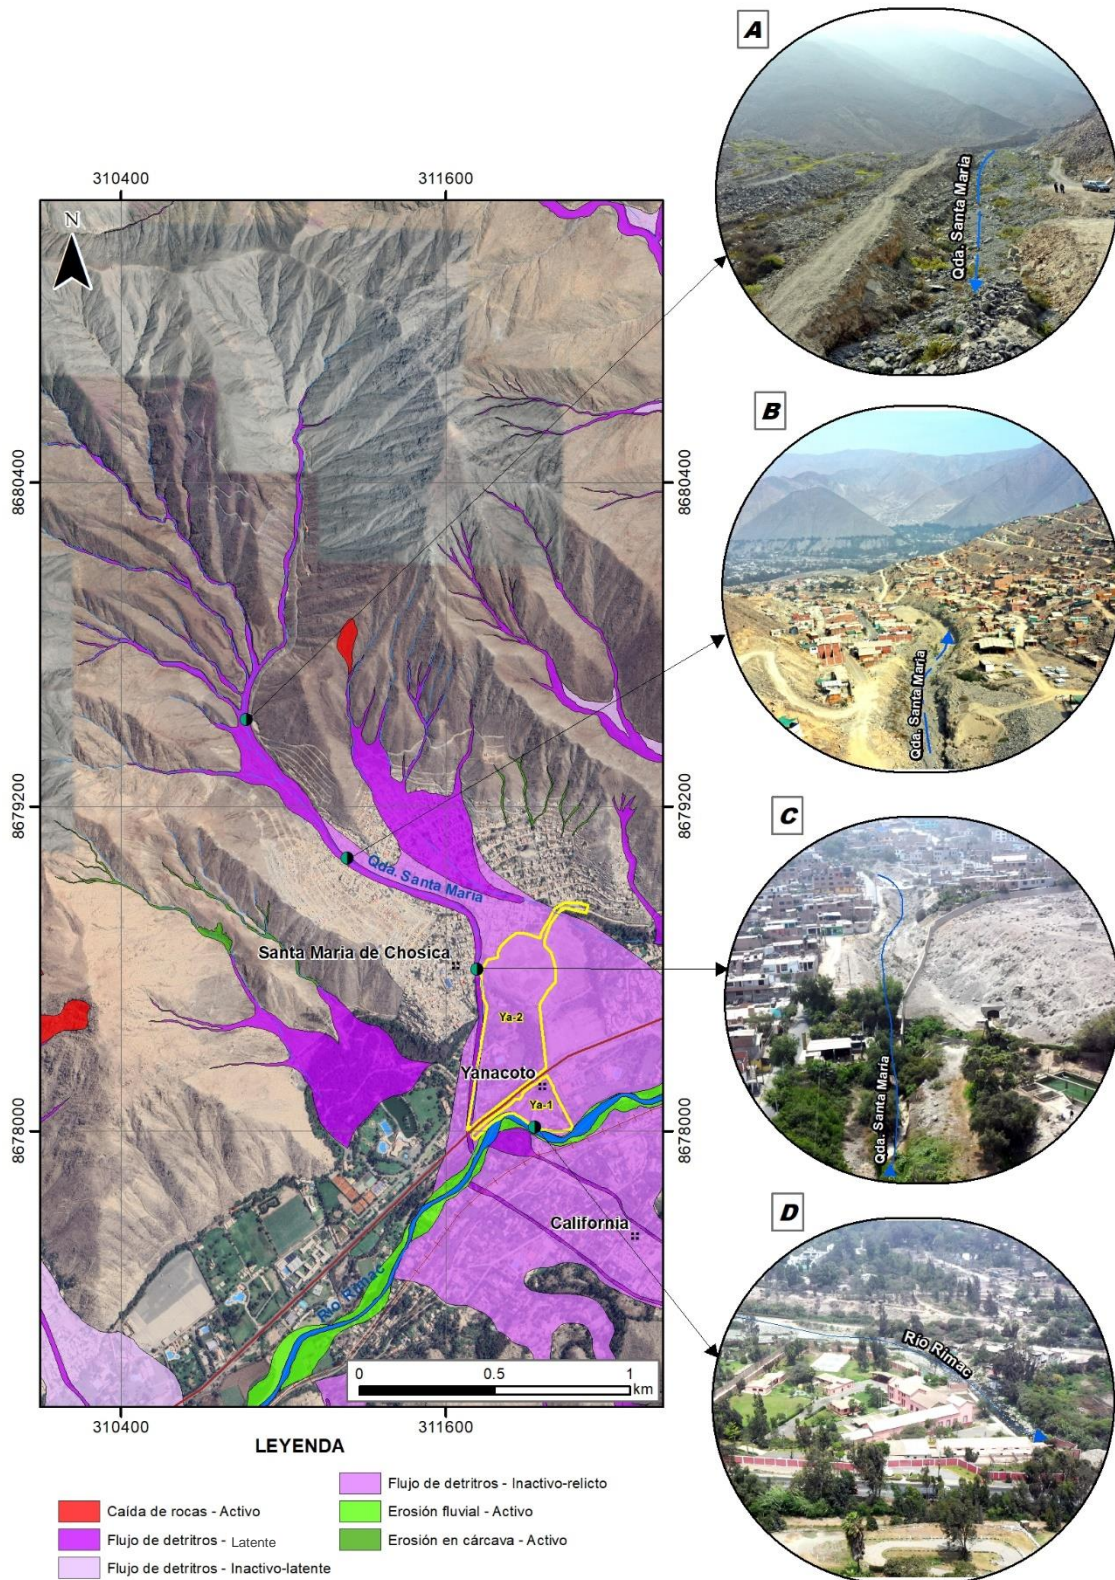
Figura 4. Geodinámica externa por flujo de detritos en la quebrada Santa María-Yanacoto.

Hacia la parte media, el cauce de la quebrada se estrechó formando un ancho aproximado de 12 m, debido a la antropización (construcción de viviendas y vías de acceso), generando un mayor peligro para las viviendas asentadas en medio del cauce antiguo (figura 4B). En esta zona se ha realizado trabajos de descolmatación del cauce, colocando todo el material en ambas márgenes de la quebrada (arrimado de rocas), lo que serviría como material de aporte ante la ocurrencia de un flujo de detritos (fotografía 6) en presencia de lluvias excepcionales.

En la parte baja, justo donde inicia el área de Yanacoto II, el cauce de la quebrada se encuentra canalizado (figura 4C), formando un ancho aproximado de 3 a 4 m. Sin embargo, se observó que flujos antiguos han transportado y almacenado material en el cauce, observándose en la margen derecha alturas de hasta 3 m, que posteriormente han sido erosionados, dejando expuesto el muro que delimita Yanacoto II (fotografía 7).

- 2) Colocar barreras dinámicas y/o diques transversales en la quebrada Santa María, para atenuar y disipar la energía de flujo de detritos.
- 3) Ampliar el cauce de la quebrada Santa María, para el pase de los flujos de detritos ante la activación de la quebrada.

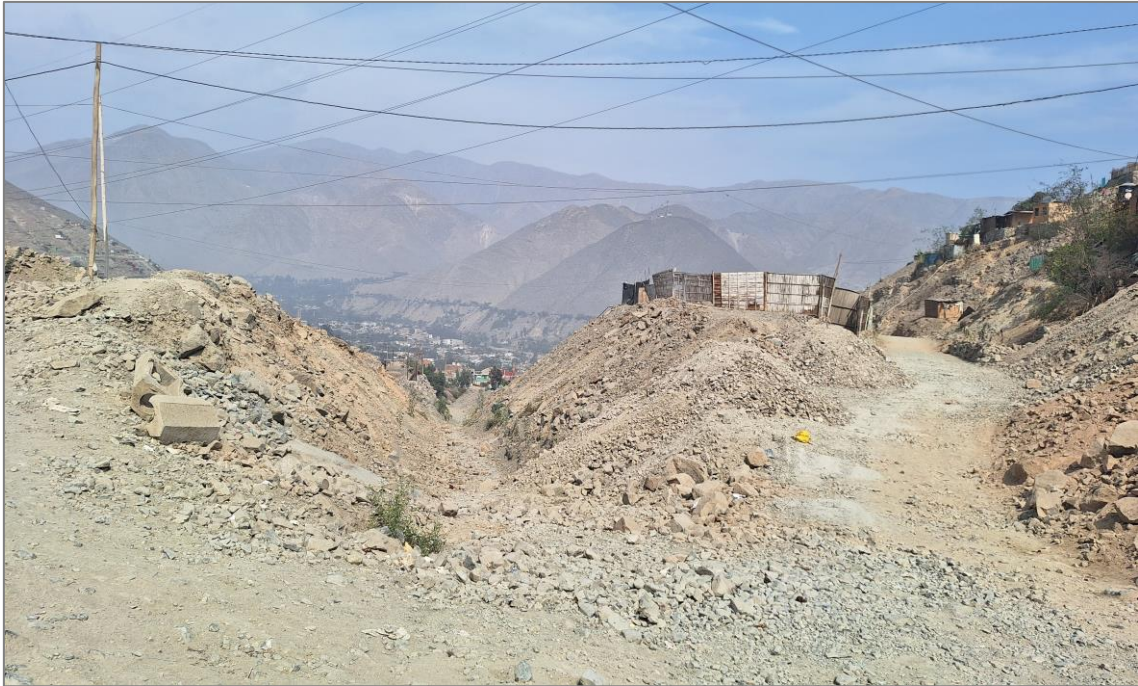
Fotografía 6. Parte media de la quebrada Santa María, en ambas márgenes se observa material disponible, fácilmente erosionable ante la ocurrencia de un flujo de detritos.

- 4) Remover el material arrimado, producto de la limpieza y descolmatación impulsada por la Municipalidad de Lurigancho en ambas márgenes de la quebrada (zona media); ya que no se encuentra compactado y es muy susceptible hacer removido ante la activación de la quebrada.

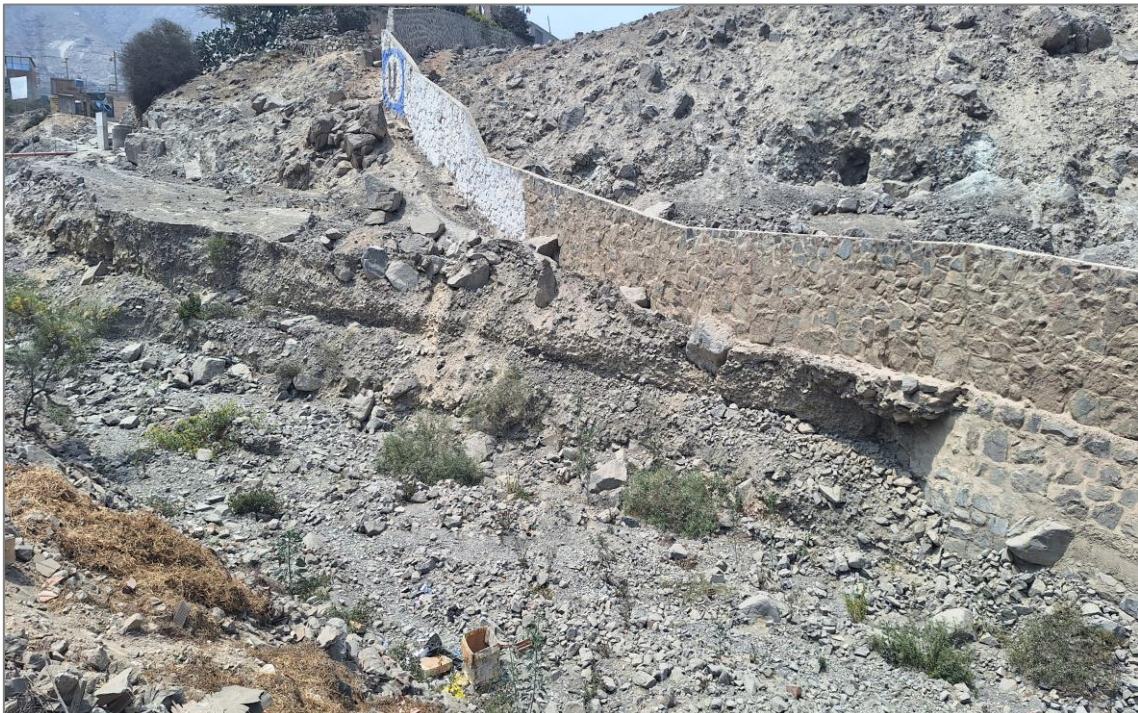
Fotografía 7. Vista de material transportado por flujos antiguos, alcanza una altura aproximada de 3 m, que posteriormente fue erosionado, dejando expuesto el muro que delimita Yanacoto II.

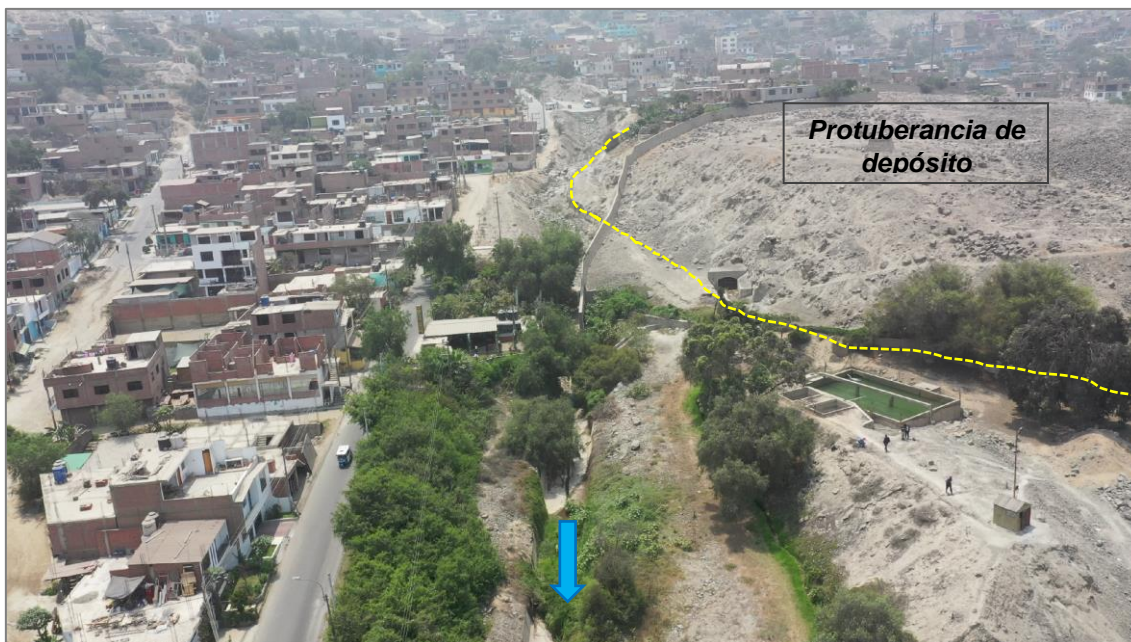
Es importante mencionar que, a la altura de este tramo se tiene una protuberancia de depósito (Denominado Geoglifos), compuesto por bloques, angulosos, gravas, arenas y limos; medianamente compacta, que sirve como barrera ante la ocurrencia de un flujo de detritos y posible afectación al terreno de Yanacoto II (figura 5).

Figura 5. Protuberancia de depósito consolidado, dispuesto a la margen izquierda de la quebrada Santa María, sirve como barrera ante una posible afectación por flujo de detritos al terreno de Yanacoto II.

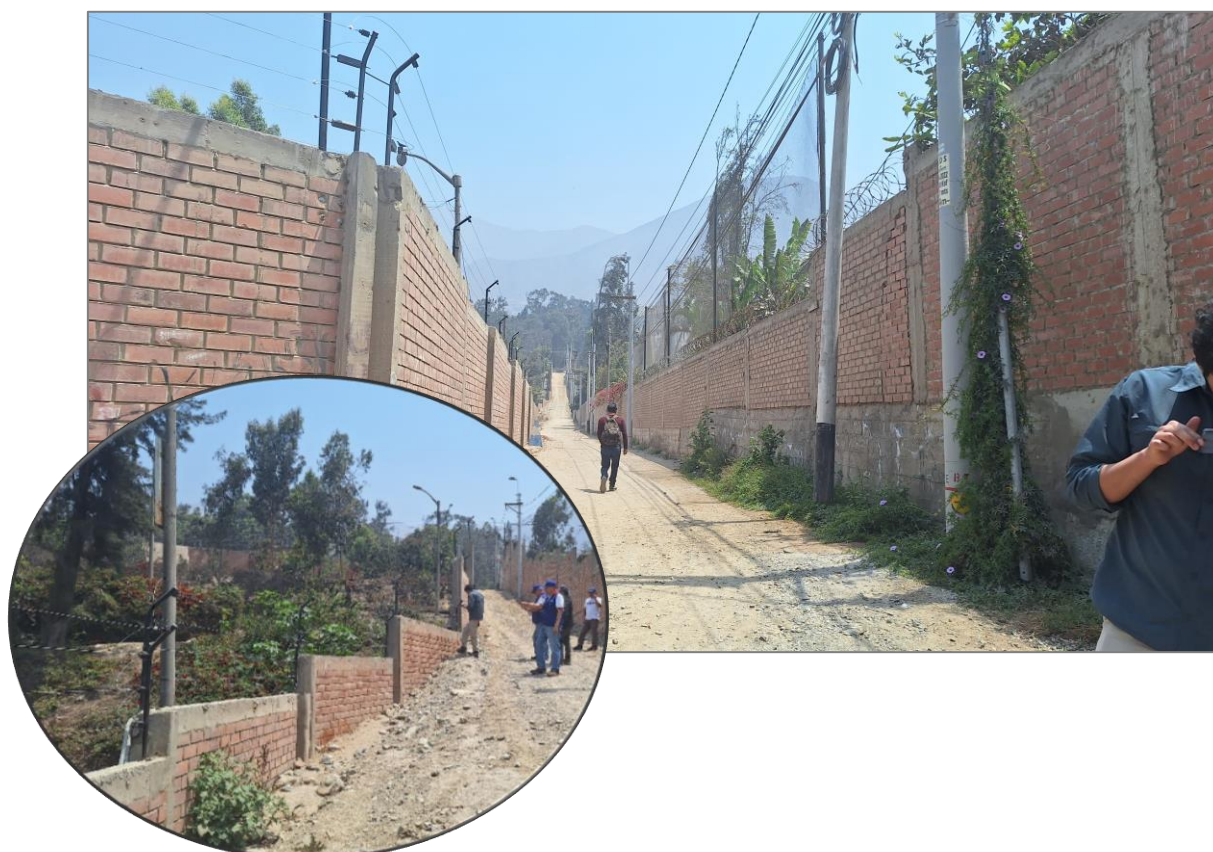
Se conoce que los años 2015 y 2017 la quebrada se activó, transportando material hasta la parte baja, el cual afectó parte del terreno de Yanacoto II. Las ocurrencias de flujos podrían comprometer la seguridad física de las viviendas y las vías de acceso en la zona. Así mismo, las lluvias registradas en los años referidos, originaron inundación pluvial en Yanacoto I, discurriendo principalmente por el pasaje S/N, que limita el lado este del terreno (figura 6).

Figura 6. Vista del Pasaje S/N, por el cual discurrió un flujo a partir de las lluvias registradas en la zona de estudio, así mimos, se observa que el muro que delimita Yanacoto, tiene aproximada 50 cm de altura, por donde fácilmente puede ingresar flujos posteriores.

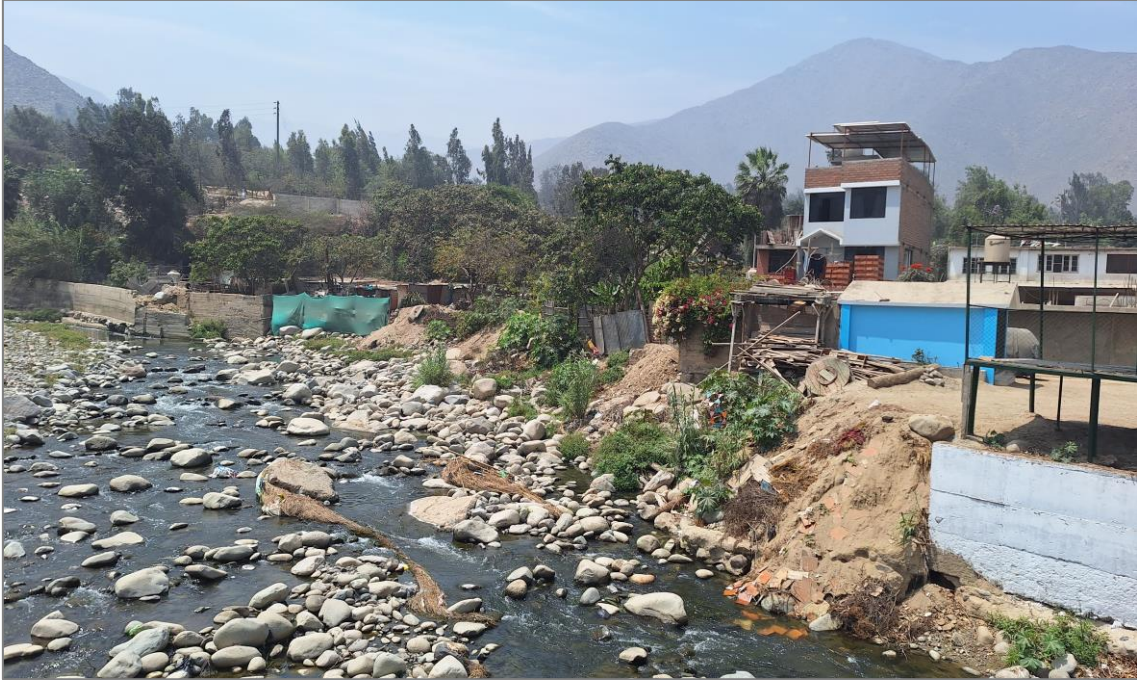
La erosión fluvial se presenta a lo largo del recorrido del río Rímac a causa de las crecientes de este, en épocas de lluvias con aumento considerable de su caudal (figura 4D). A la altura de Yanacoto I, el río Rímac genera erosión, principalmente en la margen izquierda (fotografía 8), y un recodo de la margen derecha (fotografía 9), específicamente, donde finaliza el muro de concreto empleado a lo largo 270 m para proteger el local en mención.

Fotografía 8. Vista de la margen izquierda del río Rímac, afectado por erosión fluvial. Requiere urgente una defensa ribereña en un tramo aproximado de 170 m.

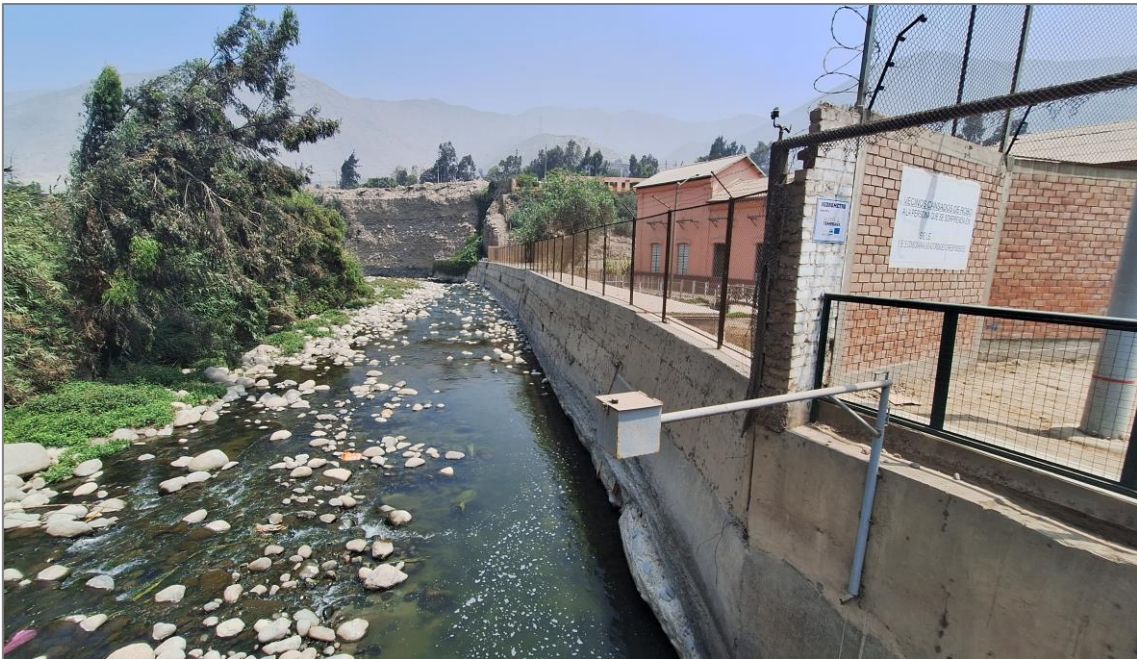
Fotografía 9. Vista de la margen derecha del río Rímac, se observa muro de concreto para proteger el terreno de Yanacoto I. Donde finaliza la defensa ribereña, la dinámica del río Rímac está generando erosión fluvial al pie del depósito, que podría desestabilizar el talud y generar derrumbes.

- 7) Ampliar la defensa ribereña en dirección suroeste, de la margen derecha del río Rímac (311823, 8678058), para proteger el terreno de Yanacoto I y la vía de la carretera Central.

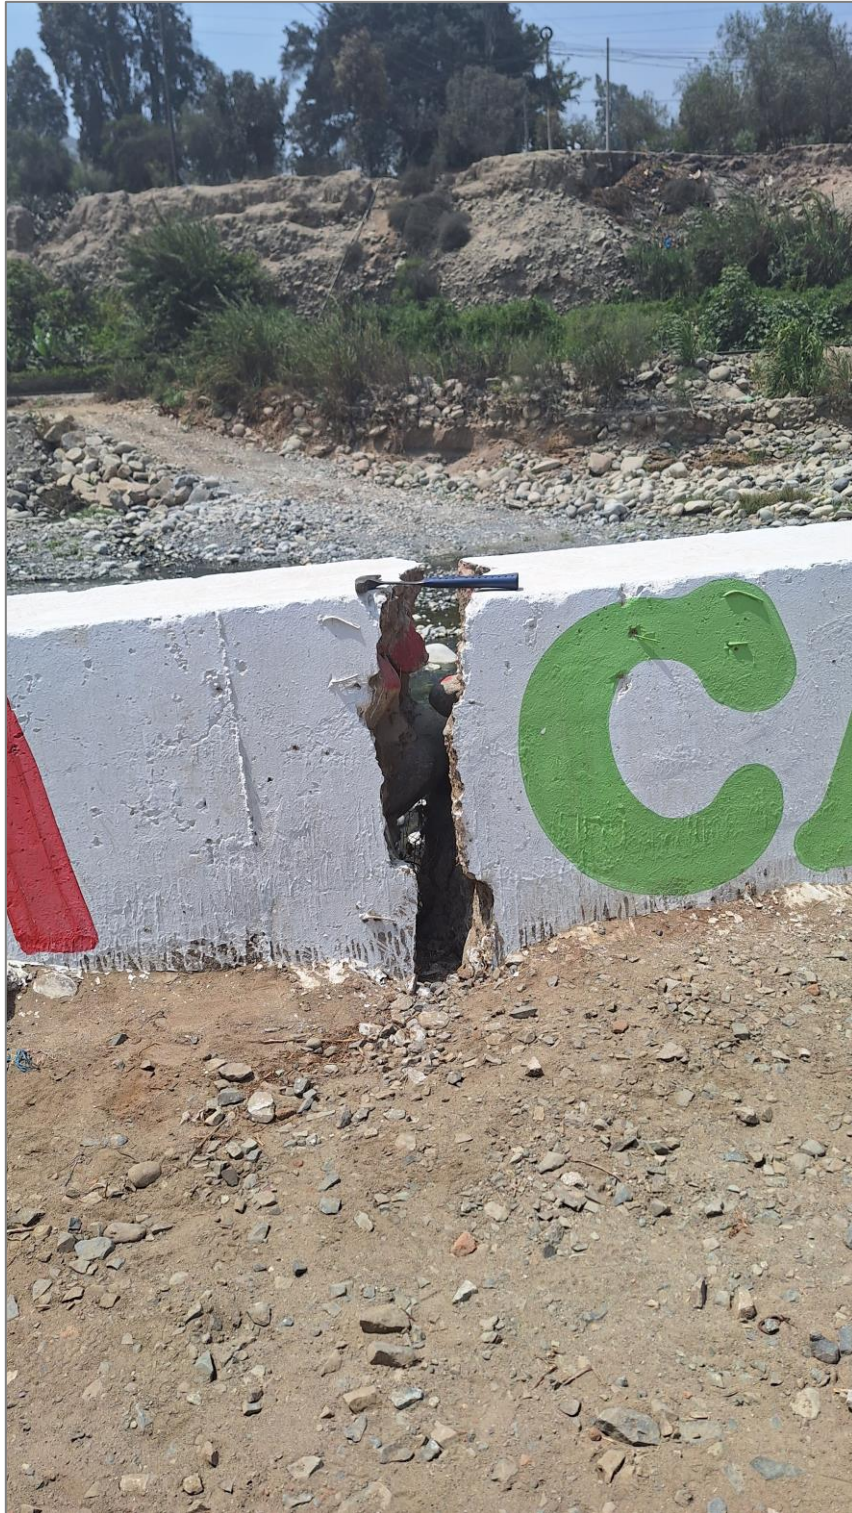
Es importante mencionar que, cierto tramo del muro de concreto construido (312073, 8678009), se encuentra en malas condiciones (fotografía 10). En la mayoría de casos, la erosión afecta a las riberas formadas por rellenos artificiales que sirven como plataforma de tramos de la carretera central.

Fotografía 10. Vista del muro de concreto, que protege la margen derecha del río Rímac, en malas condiciones.

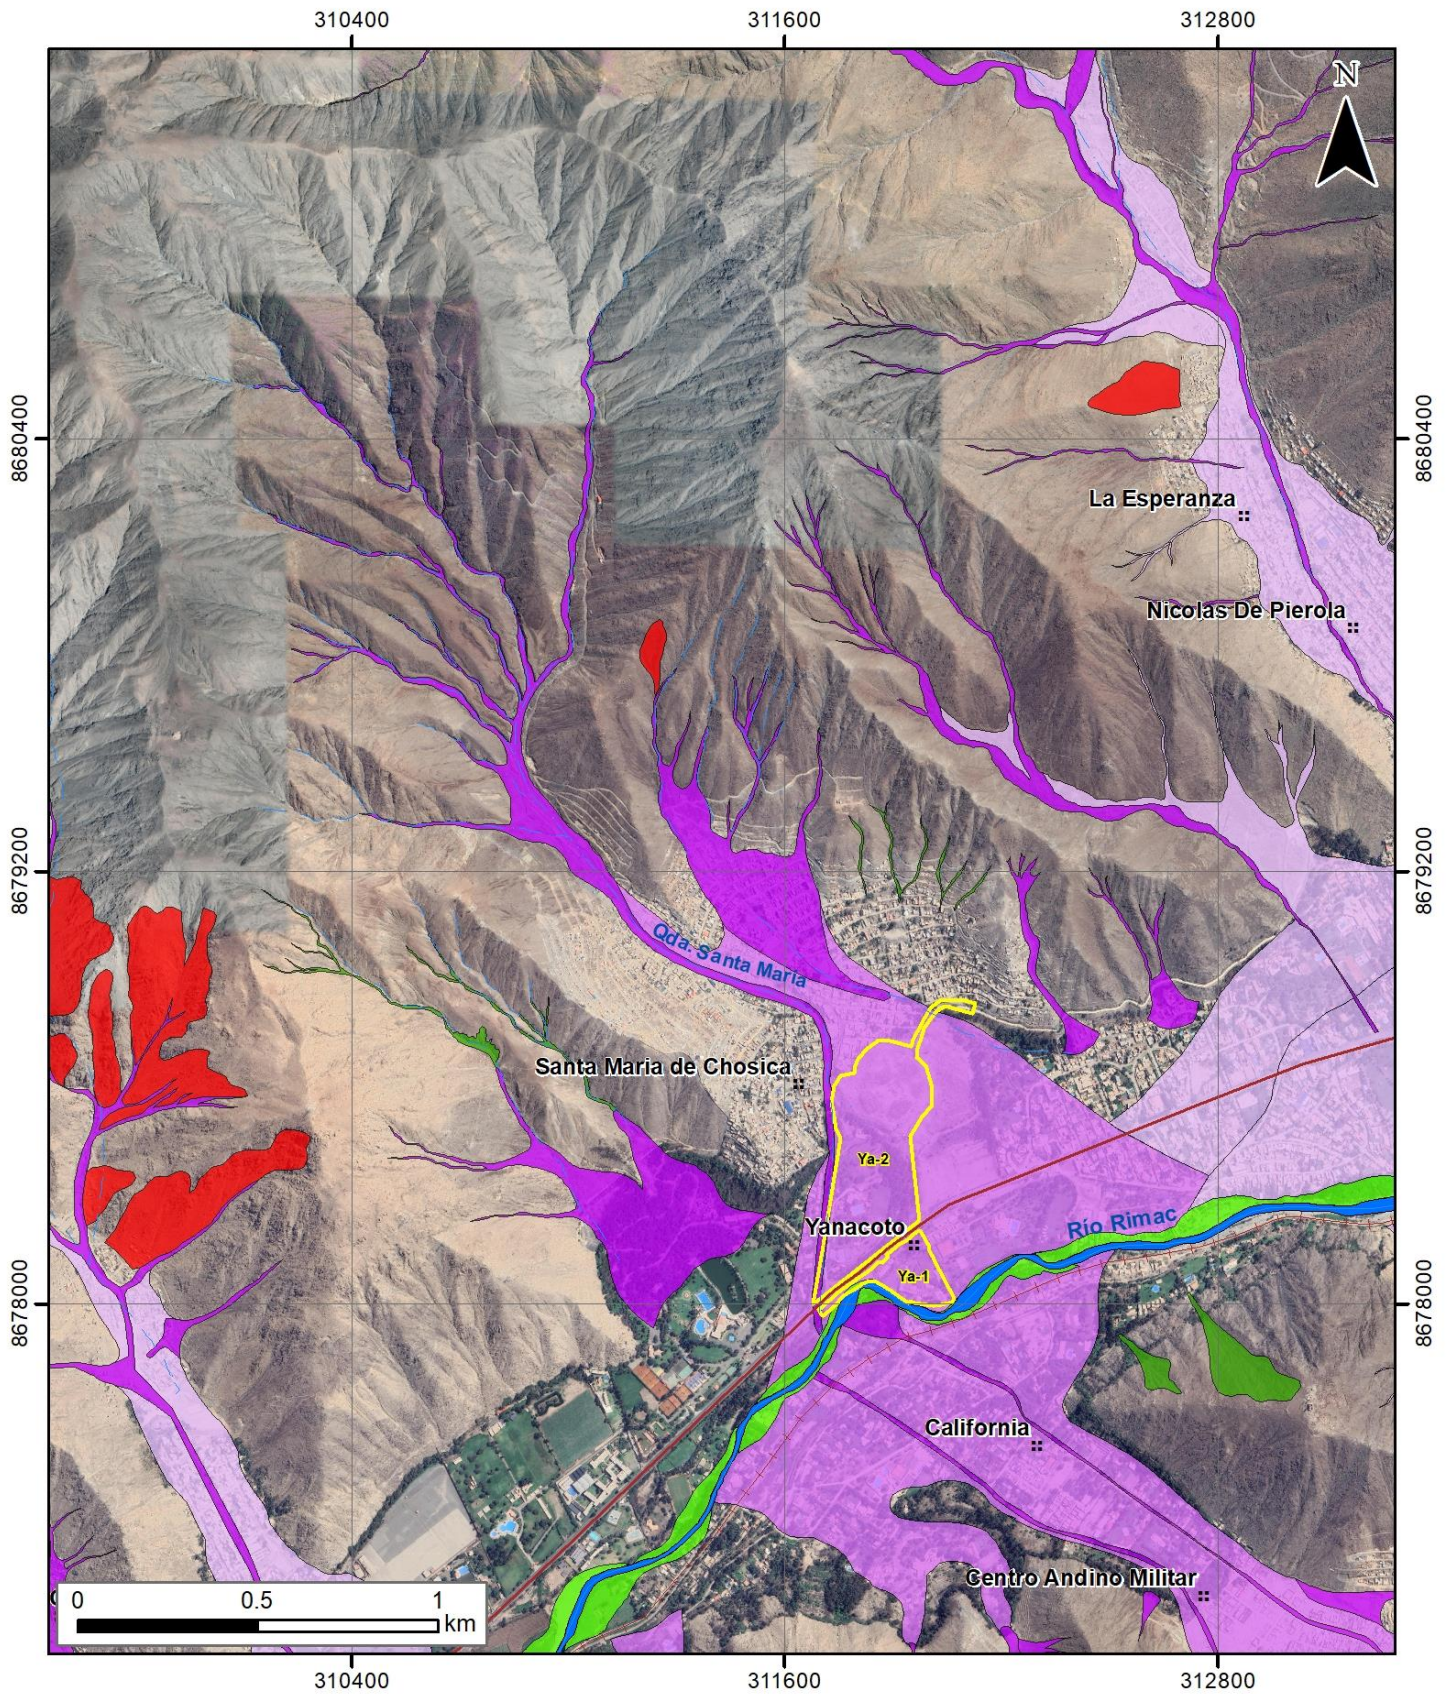
SECTOR ENERGÍA Y MINAS INGEMMET INSTITUTO GEOLÓGICO, MINERO Y METALÚRGICO	
ACT. 11: EVALUACIÓN DE PELIGROS GEOLÓGICOS A NIVEL NACIONAL	
CARTOGRAFÍA DE PELIGROS GEOLÓGICOS DE YANACOTO	4
Escala 1:20 000 Datum UTM WGS 84 Zona 18s Versión digital: año 2023 Impreso: octubre 2023

En el área de estudio se han identificado movimientos en masa tipo derrumbes, caída de rocas y flujo de detritos (huaicos) y antiguos y recientes, así como peligros geohidrológicos tipo erosión fluvial e inundación (Proyecto Multinacional Andino: Geociencias para las Comunidades Andinas, 2007). Estos peligros son resultado del proceso de modelamiento del terreno, coadyuvado por las condiciones del macizo rocoso (macizo rocoso meteorizado y fracturado) y depósitos de eventos antiguos. Así también, el factor antrópico contribuye en la ocurrencia de estos procesos (Anexo 1: Mapa 4).
