**INSPECCIÓN GEODINÁMICA EN LOS CENTROS POBLADOS  
SOLEDAD, HACIENDA PAREDONES Y MIRAMAR  
(Distrito de Vichayal, Provincia de Paita, Región de Piura)**

Informe Técnico N°018-2023/IGP CIENCIAS DE LA TIERRA SÓLIDA

Lima – Perú  
Agosto, 2023

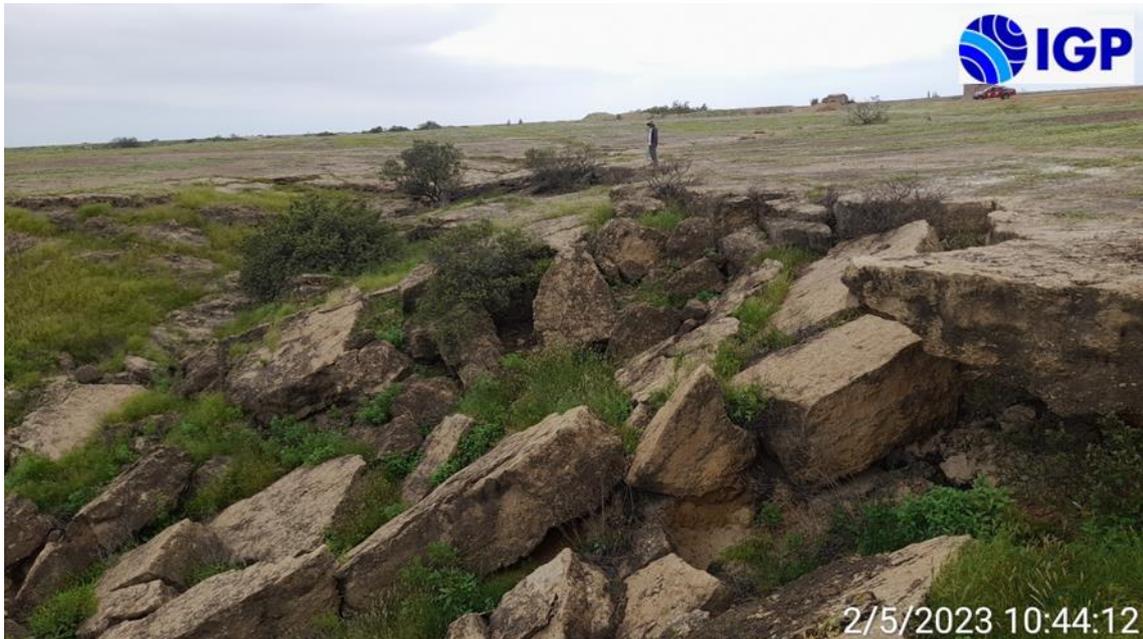
en la cima de la loma, las areniscas presentan espesor aproximado de 1 a 2 m, se encuentran fracturadas y sobreyacen sobre las lutitas erosionadas por acción del agua de escorrentía, generándose cavidades debajo de las areniscas, siendo susceptibles a posibles colapsos (Figuras 39 y 40).

*Figura 39.- Rocas areniscas de la Formación Chira que se presentan fracturadas en las inmediaciones de los taludes del sector Tablazo del C.P. San Felipe y susceptibles a desprendimientos*

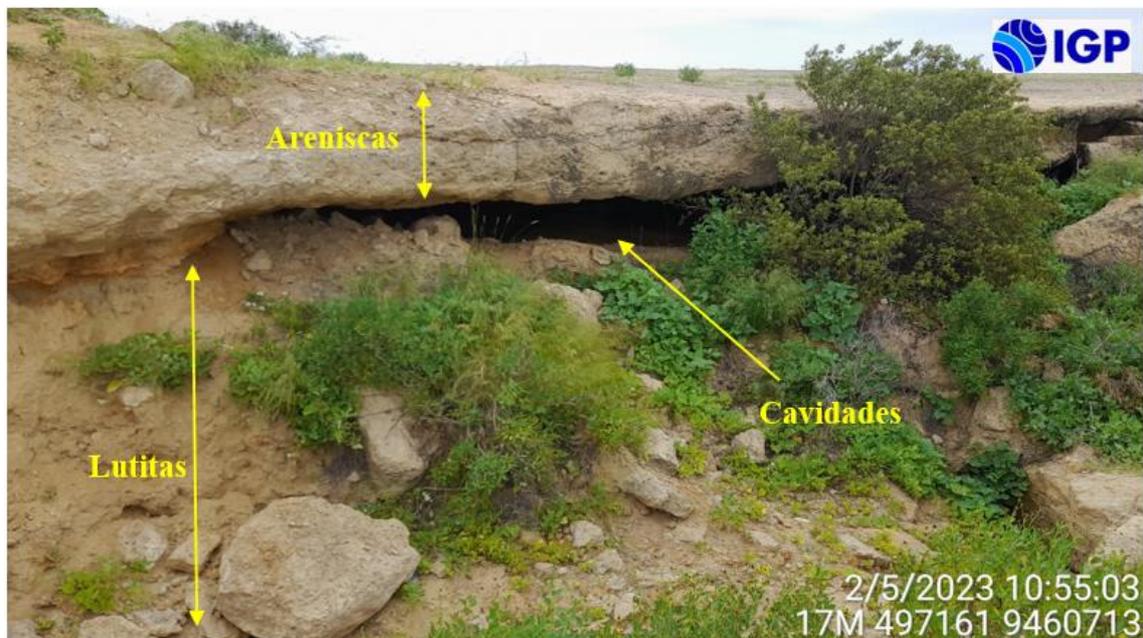
*Figura 40.- Rocas areniscas de la Formación Chira sobreyaciendo a las rocas lutitas erosionadas por el agua de escorrentía en el sector Tablazo del C.P. San Felipe que se presentan fracturadas en las inmediaciones de los taludes y susceptibles a desprendimientos*

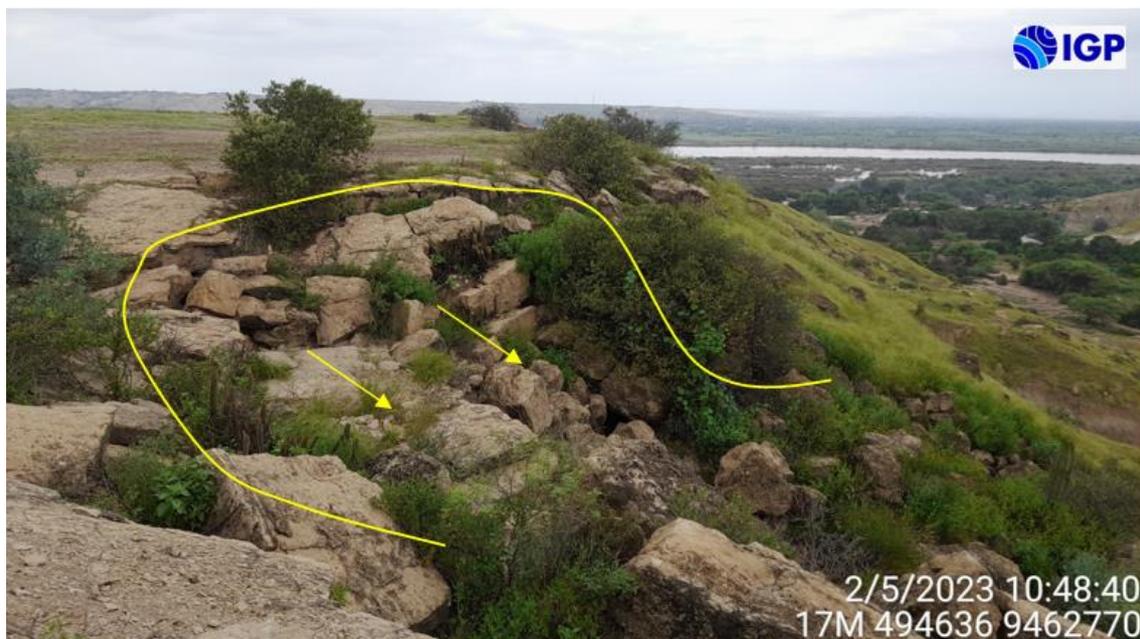
*Figura 43.- Depósito coluvial (enmarcado en polígono amarillo) conformado por bloques de roca arenisca fracturada e inestable que aflora en las nacientes de la quebrada Paredones*

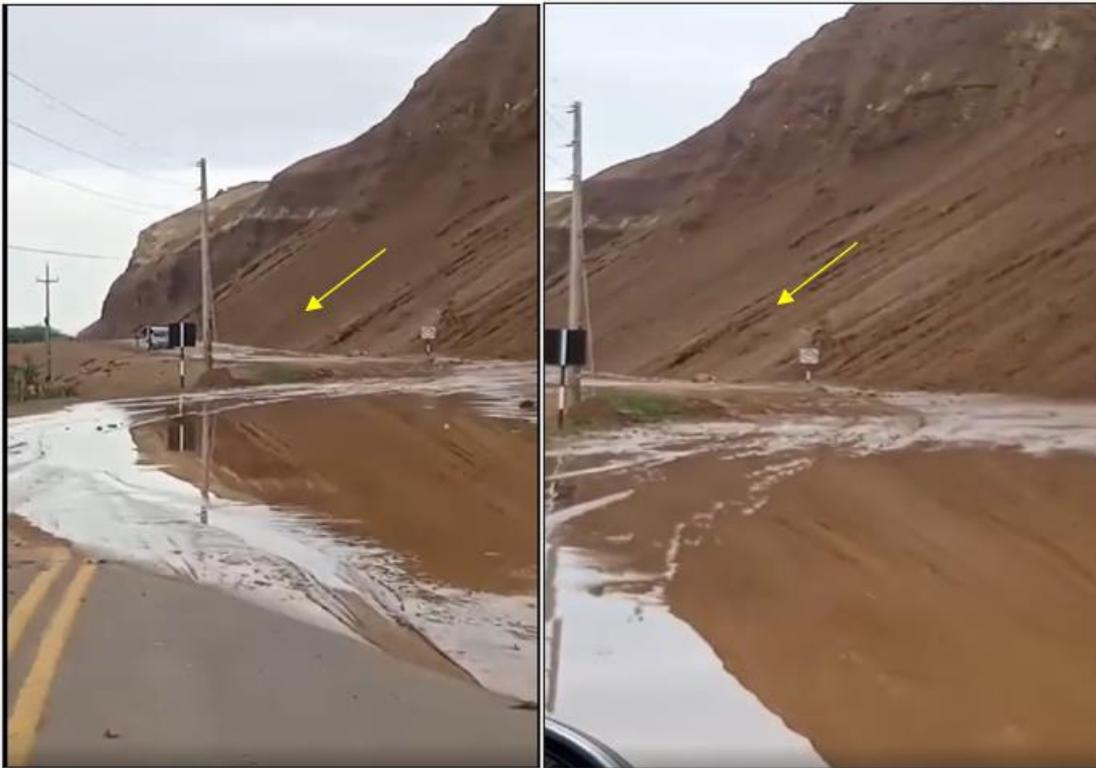
Este tipo de evento geodinámico ha sido identificado en el cerro denominado Cinchado, su génesis se relaciona con la ocurrencia de precipitaciones pluviales intensas, debido a la infiltración de agua en las rocas del tipo lutitas meteorizadas que conforman la unidad geomorfológica loma, de pendiente elevada (mayor a 35° de inclinación), desencadenando el derrumbe de los materiales pendiente abajo y materiales coluviales que ocupan un área aproximada de 1.7 Has.

*Figura 56.- Derrumbes generados en el cerro Cinchado durante la ocurrencia de precipitaciones en el presente año. La imagen de la izquierda muestra la acumulación de los materiales cubriendo el carril derecho de la vía costanera y en la derecha el material inconsolidado*

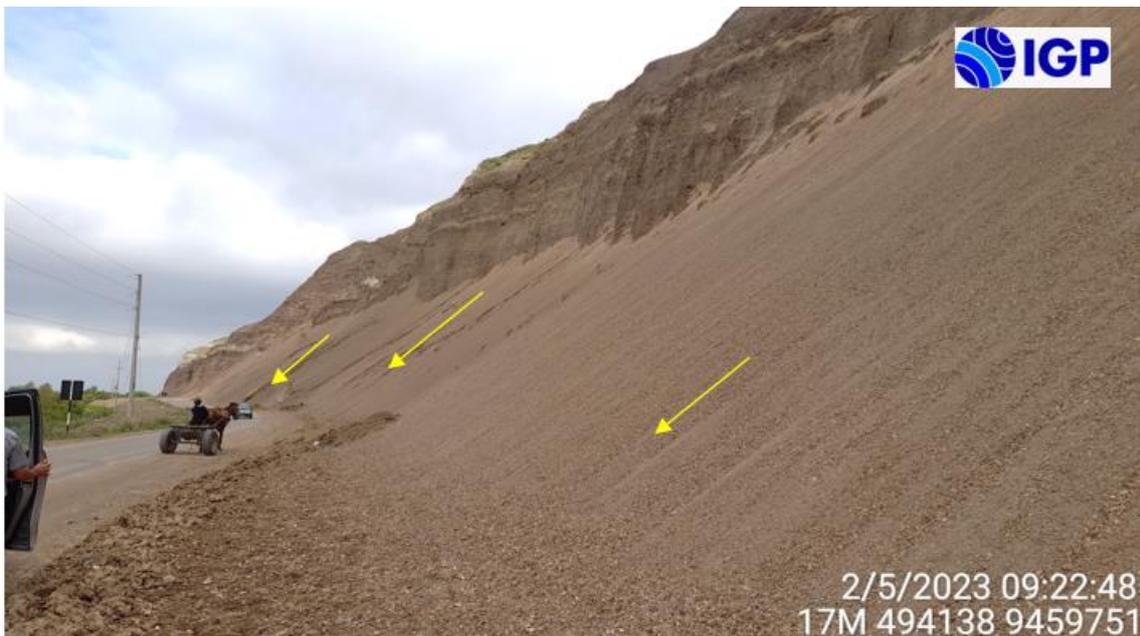
*Figura 57.- Derrumbes generados en el cerro Cinchado durante la ocurrencia de precipitaciones debido a la erosión de las rocas del tipo lutitas.*

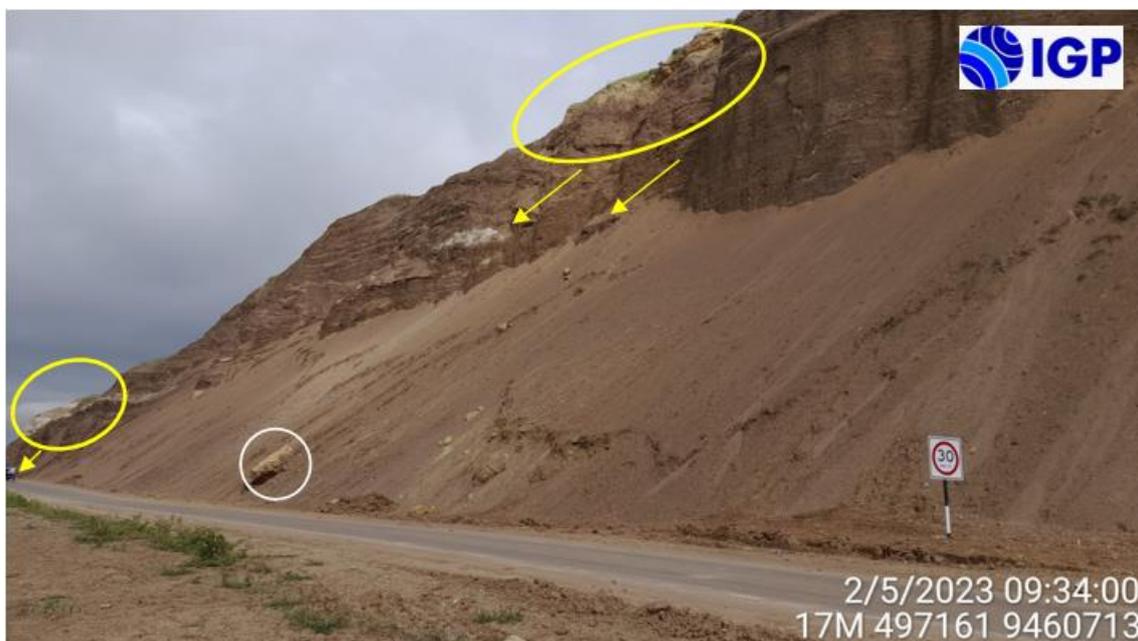
Cabe señalar que, este tipo de evento geodinámico ha sido identificado en el cerro Cinchado, donde se reconocieron bloques de roca arenisca fracturada sobreyaciendo a rocas lutitas meteorizadas, susceptibles a desprendimientos, ante el incremento de las precipitaciones pluviales, que podrían impactar sobre la vía costanera (principal vía de acceso a Vichayal, (Figuras 58).

*Figura 58.- Zonas susceptibles a caída de rocas (elipses amarillas) que podrían desprenderse y afectar vehículos o transeúntes de la vía Costanera. Como evidencia, se identificaron bloques de roca sobre la ladera del cerro Cinchado (círculo blanco).*

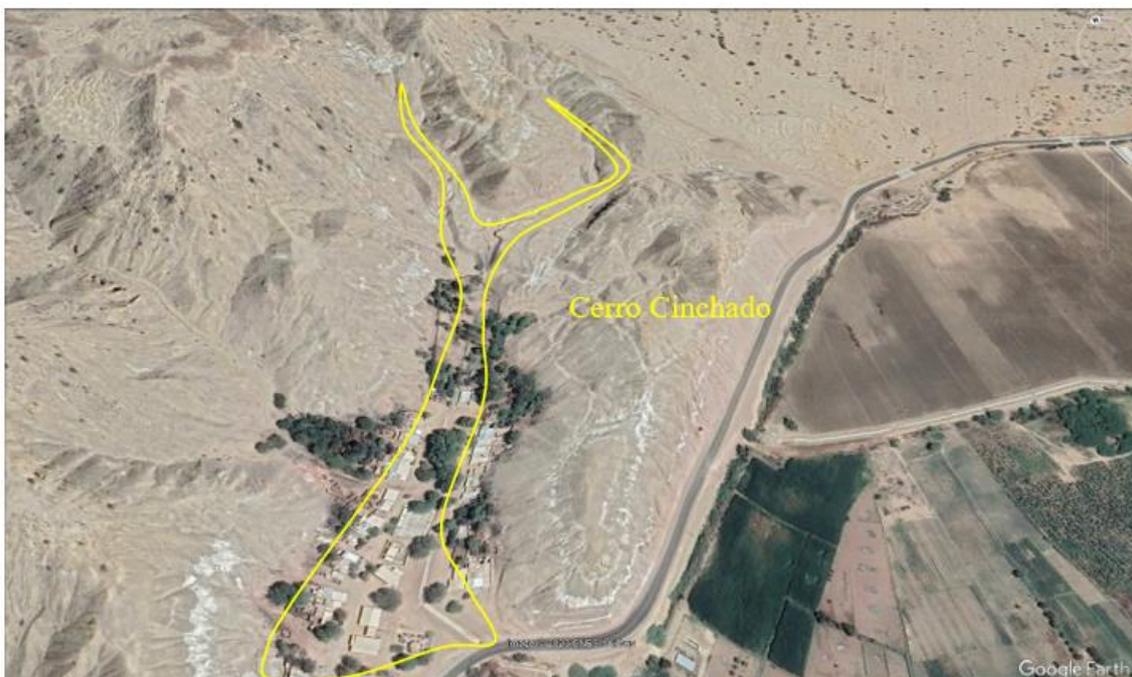
*Figura 59.- Zona susceptible a flujos de lodo (polígono amarillo) ha sido reconocida en las inmediaciones del poblado La Soledad*

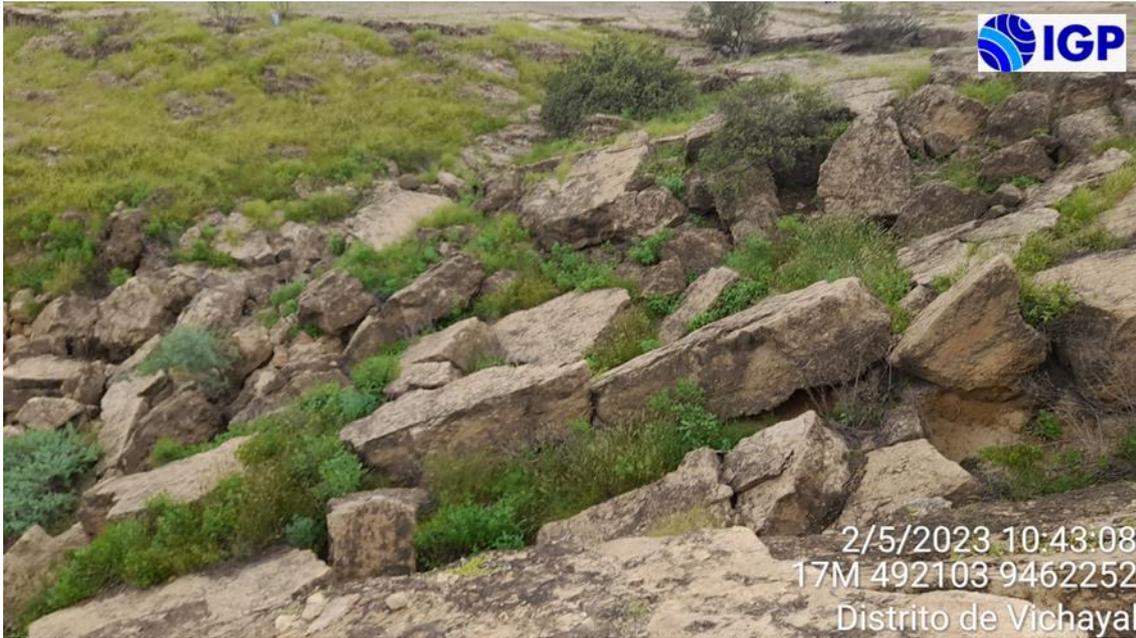
*Figura 61.- Rocas sueltas susceptibles a desprendimientos en la cabecera de la quebrada Arellano*

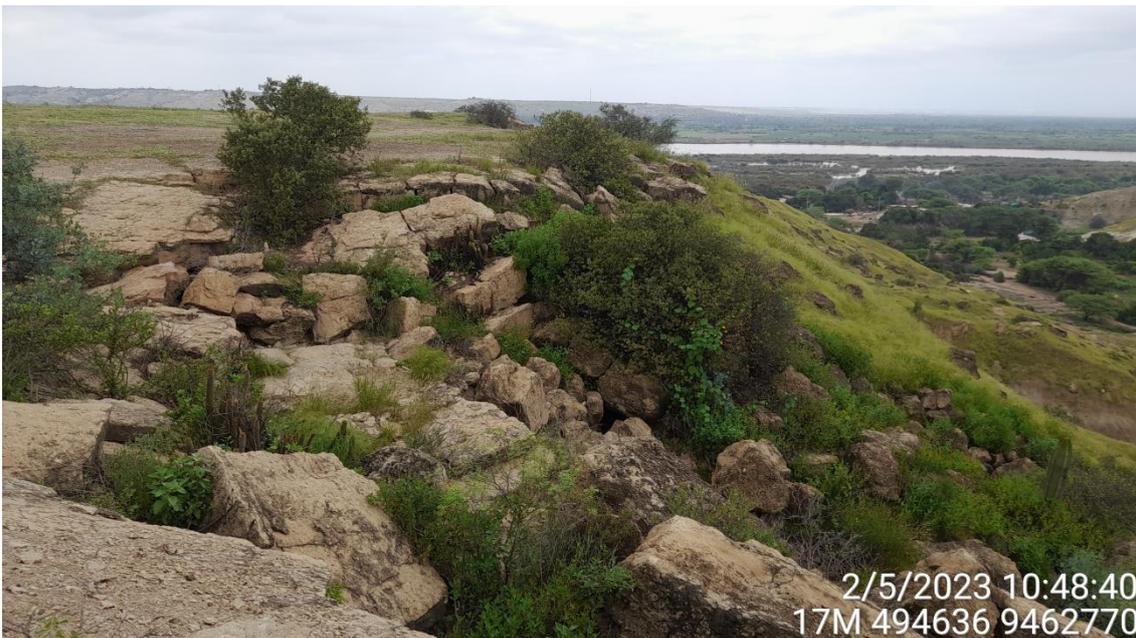
*Figura 62.- Rocas sueltas susceptibles a caída de rocas en la cabecera de la quebrada Paredones*

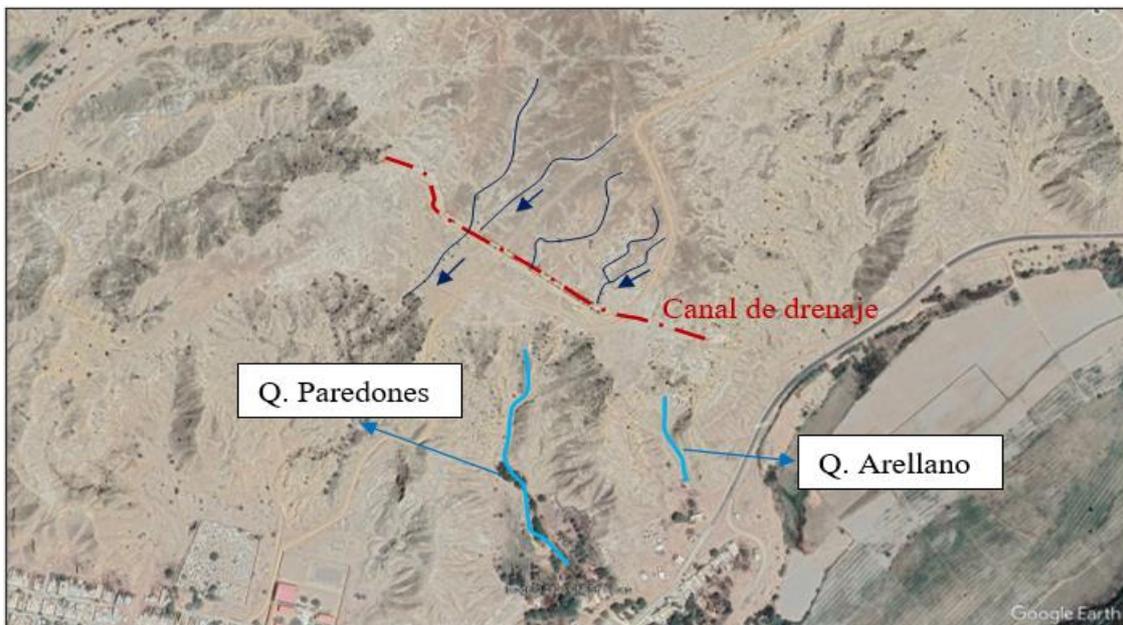
*Figura 63.- Zonas susceptibles a inundación pluvial (líneas azules) debido al desplazamiento de escorrentías superficiales hacia el canal de drenaje que evacúa las aguas hasta la vía Costanera*

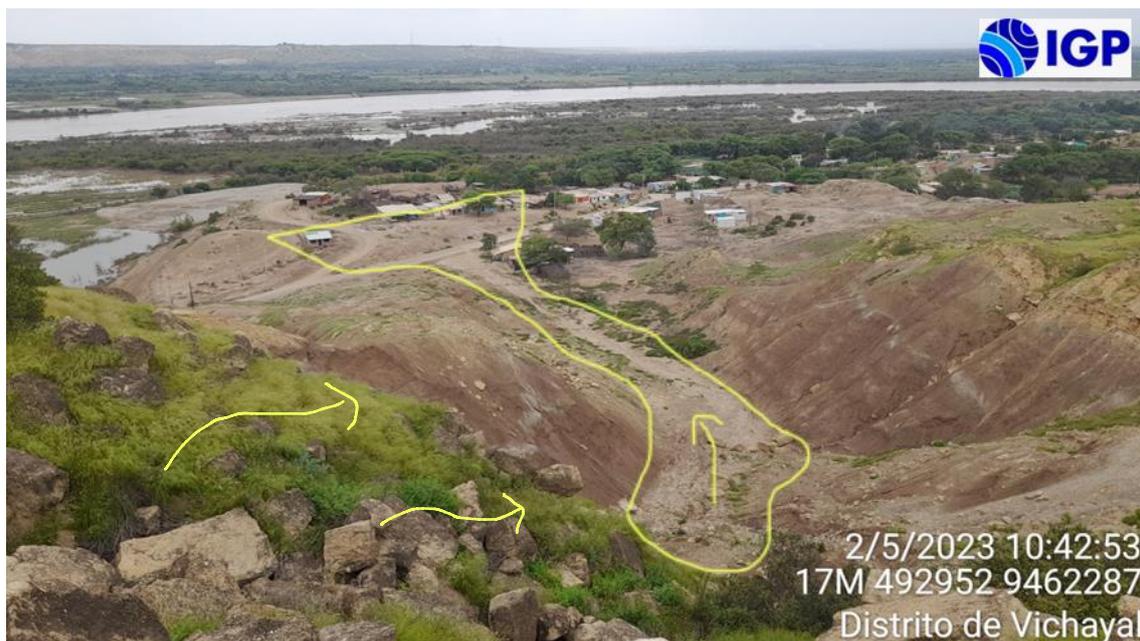
*Figura 64.- Quebrada Paredones susceptible a la generación de flujos de lodo y/o detritos ante la ocurrencia de precipitaciones pluviales intensas*

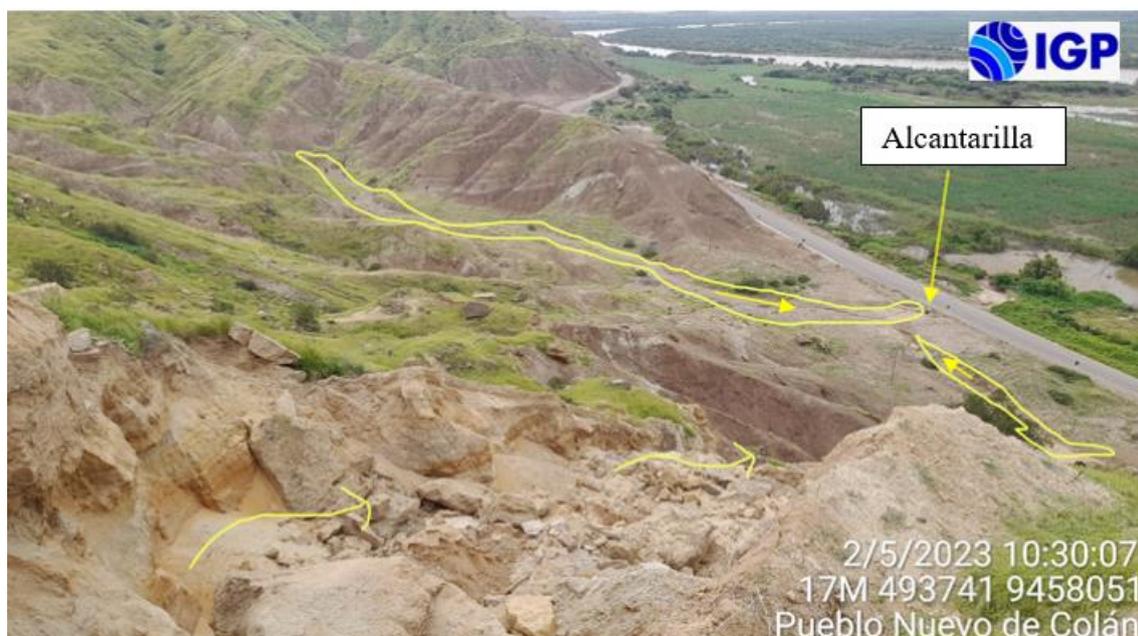
*Figura 65.- Zonas susceptibles a flujos de lodos (polígonos amarillos) en la parte baja del canal de coronación que drena las aguas de escorrentía superficial del Tablazo del C.P. San Felipe hacia alcantarilla situada en la vía Costanera, estructura que podría colmatarse*

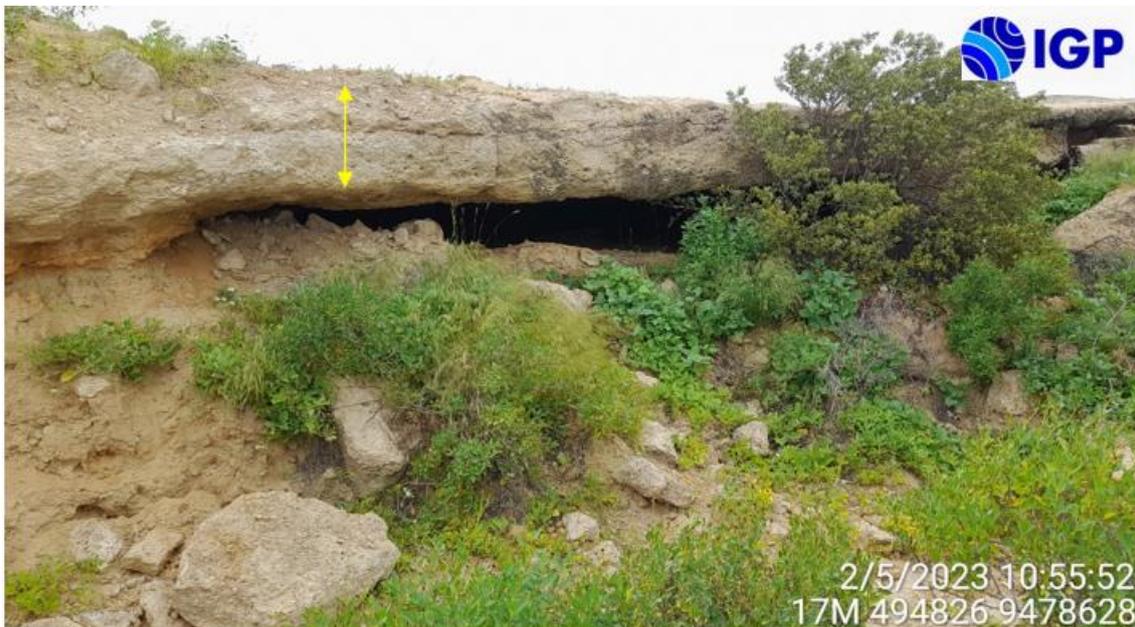
Este evento geodinámico ha sido identificado en las nacientes de la quebrada Paredones, donde afloran rocas del tipo areniscas de aproximadamente 2 m de espesor, sobre lutitas erosionables en las laderas, se infiere que el agua se ha infiltrado y generado socavamiento (erosión) de las lutitas, como evidencia se han reconocido cuevas en el subsuelo, (Figura 66).

*Figura 66.- Zona susceptible a subsidencia identificada en la cabecera de la quebrada Paredones, probablemente su origen guarda relación con la erosión de las lutitas situadas debajo de la roca arenisca, debido a la infiltración del agua hacia el subsuelo.*

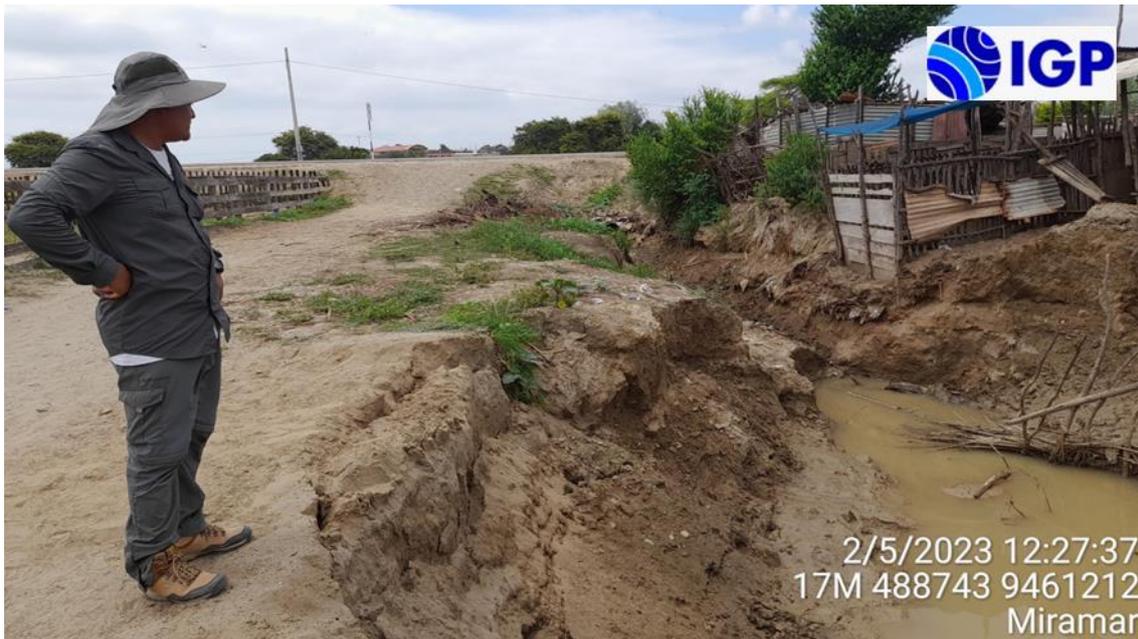
*Figura 68.- Zona susceptible a inundaciones pluviales ante la ocurrencia de las precipitaciones pluviales e incremento del volumen de agua del canal denominado Nuto, además, se evidencia erosión lateral en ambos márgenes*

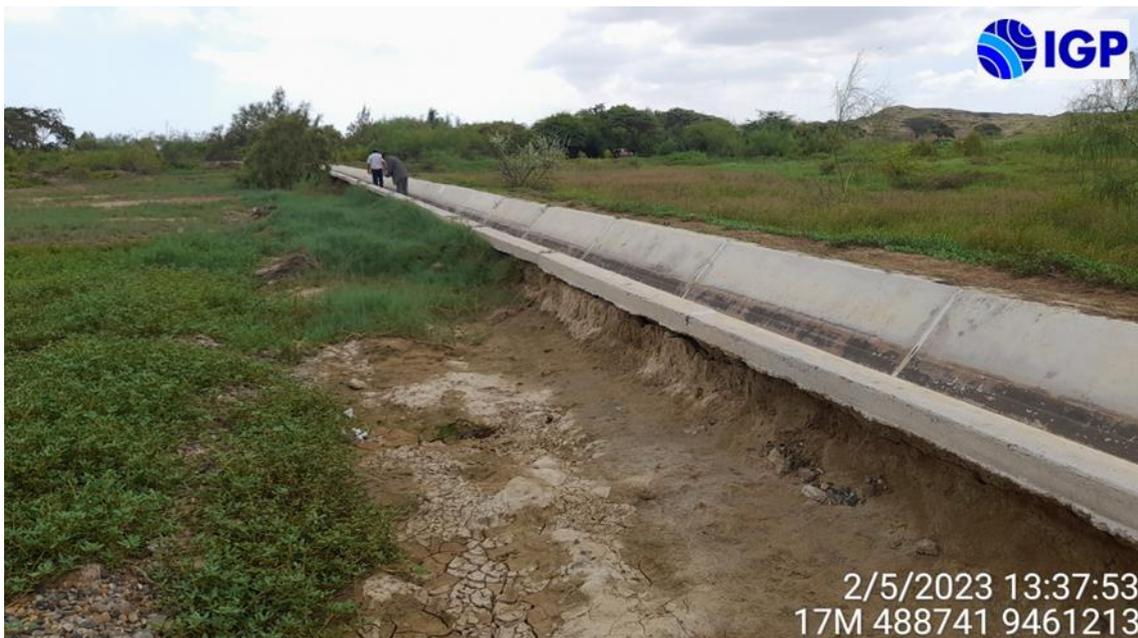
*Figura 69.- Inundaciones pluviales contiguas al canal de regadío denominado Los Valencia, además, se ha originado la erosión lateral del canal y asentamiento de las losas de concreto debido a la saturación del suelo*

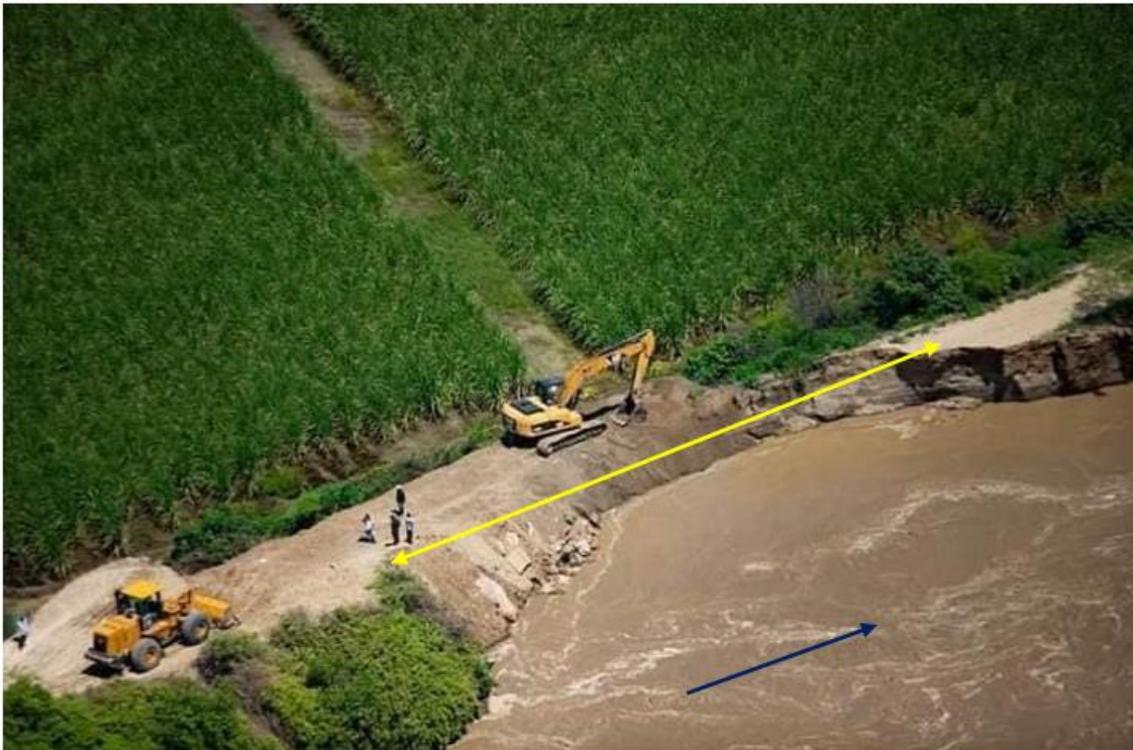
*Figura 71.- Erosión fluvial en el margen izquierdo del río Chira (flecha azul) que originó el colapso de un tramo (flecha amarilla) de aproximadamente 90 m en el dique denominado 1020 en el sector Leticia. (Fuente: Municipalidad distrital de Vichayal)*

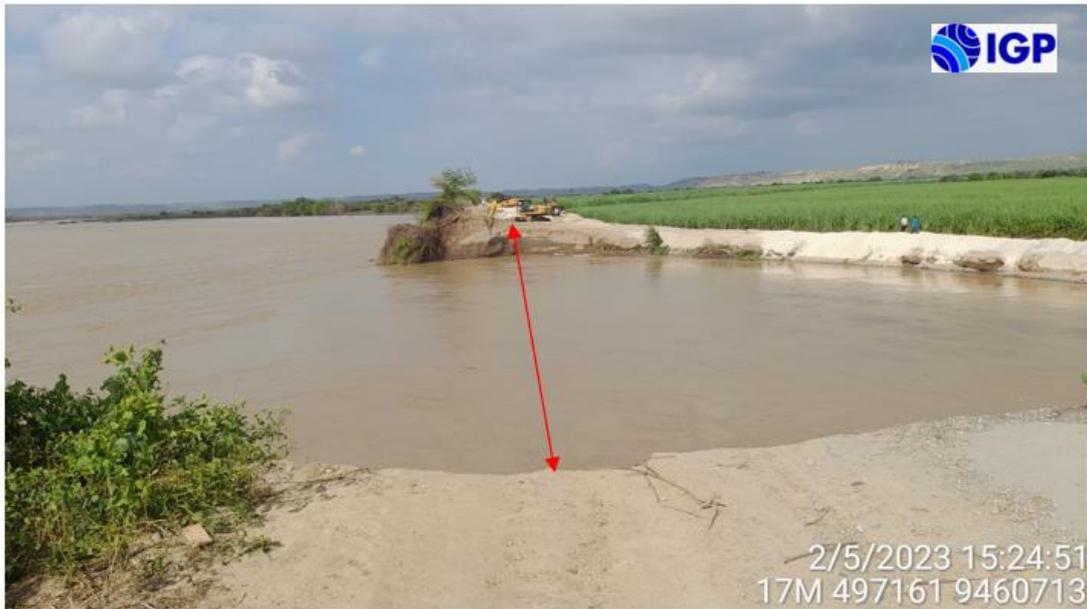
Figura 72.- Colapso de un tramo de 90 m del dique denominado 1020 (flecha roja), producto de la erosión fluvial generada en un meandro del margen izquierdo del río Chira
