DIRECCIÓN DE GEOLOGÍA AMBIENTAL Y RIESGO GEOLÓGICO

Informe Técnico N° A7445

EVALUACIÓN DE PELIGROS GEOLÓGICOS POR MOVIMIENTOS EN MASA EN EL SECTOR DE PACAYBAMBA

Departamento Cusco
Provincia La Convención
Distrito Inkawasi

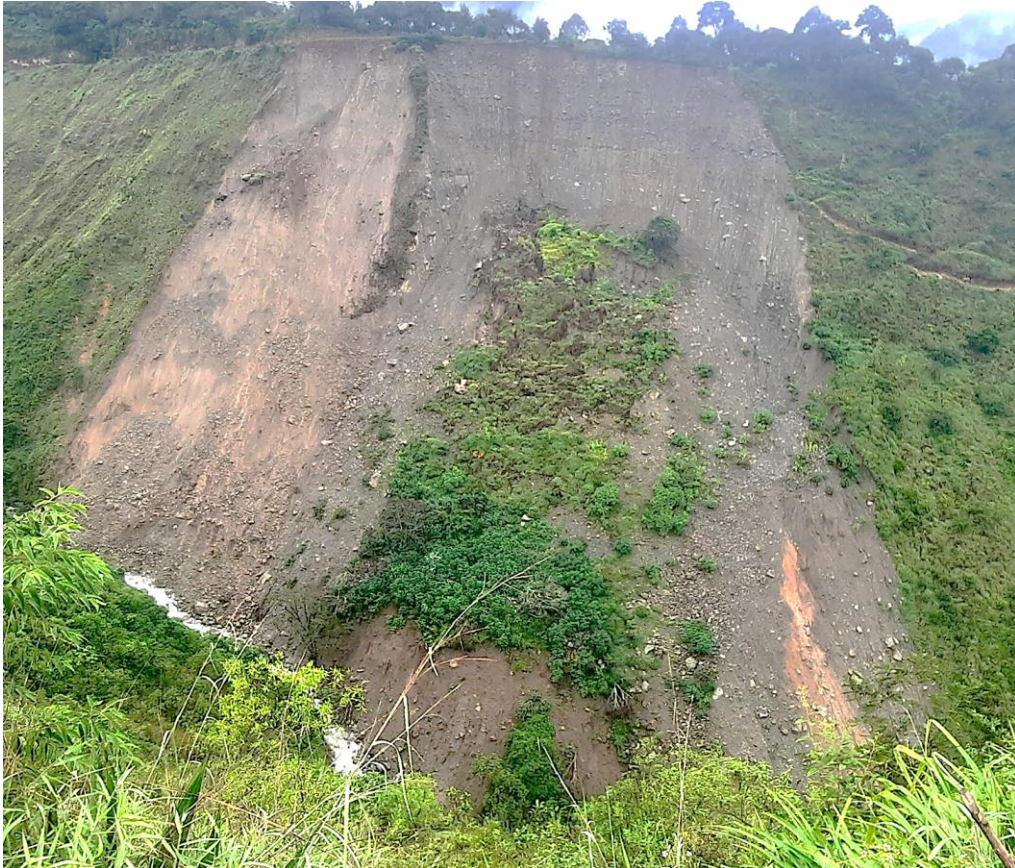
Desde el Km 11+660 de la carretera Amaybamba- Pacaybamba (CU-100), se observa depósitos coluvio deluviales en la margen izquierda del río Mapillo Grande (Foto 2).

Foto 2. Vista frontal de depósitos coluvio deluviales, expuestos por la activación de deslizamientos en el sector Pacaybamba, Km 11+660 de la vía CU-100. En las coordenadas UTM 18 L E: 688436, S: 8530077

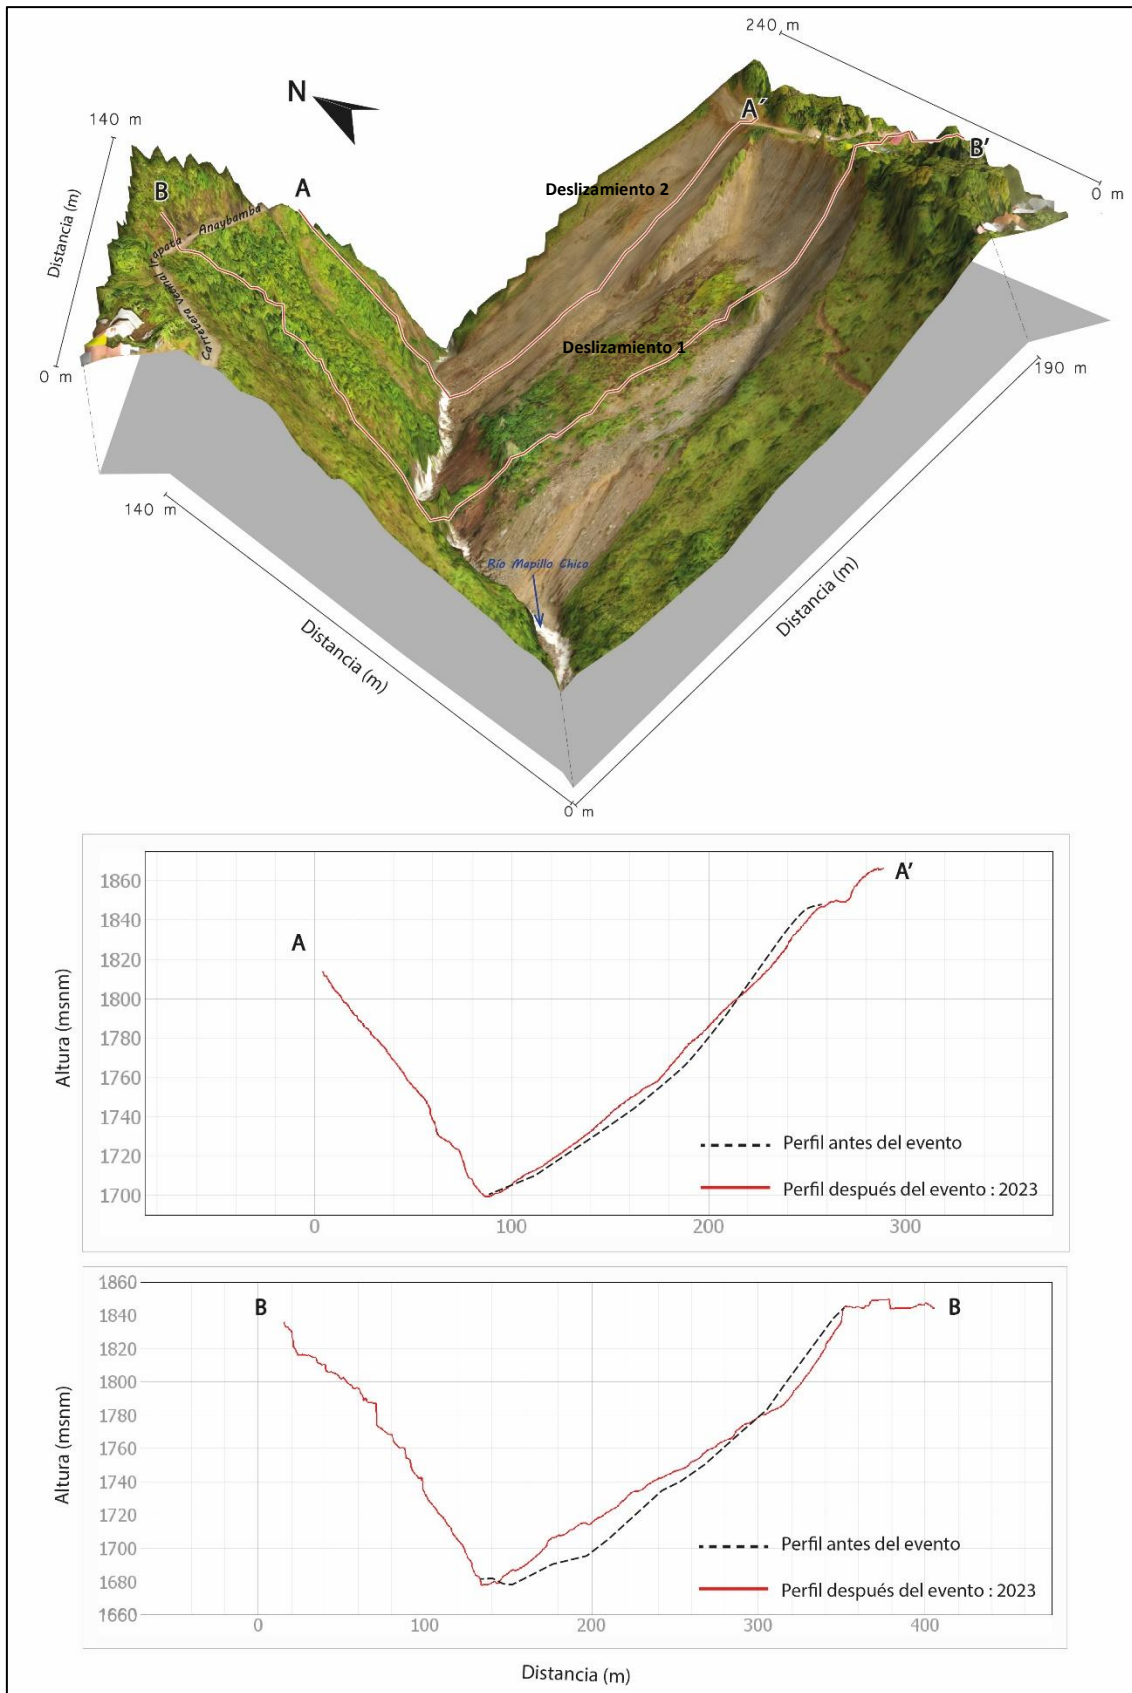
La ladera en la margen derecha del río Mapillo Grande tiene una pendiente abrupta de 51°, mientras que la ladera de la margen izquierda del río Mapillo Grande, antes de la activación del deslizamiento 2, en el 2022, tenía pendientes que varían de muy fuerte (30°) a abruptas (51°), según el Modelo de elevación digital a 30 m (Alaska Satellite Facility). Sin embargo la pendiente fue modificada ligeramente de muy fuerte (35°) a abrupta (47°) ,después de la activación del deslizamiento 2 (Figura 4).

La ladera en la margen derecha del río Mapillo Grande tiene una forma concava, con pendientes abrupta de 57°, mientras que la ladera de la margen izquierda del río Mapillo Grande, antes de la activación del deslizamiento 1, en el 2022, tenía pendientes que varían de muy fuerte (30°) a abruptas (51°), según el Modelo de elevación digital a 30 m (Alaska Satellite Facility). Sin embargo la pendiente fue modificada ligeramente de muy fuerte (38° a 45°), en la parte media y baja, a abrupta (54°) en la parte alta o escarpa expuesta, después de la activación del deslizamiento 2 (Figura 4).

Figura 4. Perfiles que muestra la variación de pendientes antes y después de la activación de deslizamientos en el sector de Pacaybamba

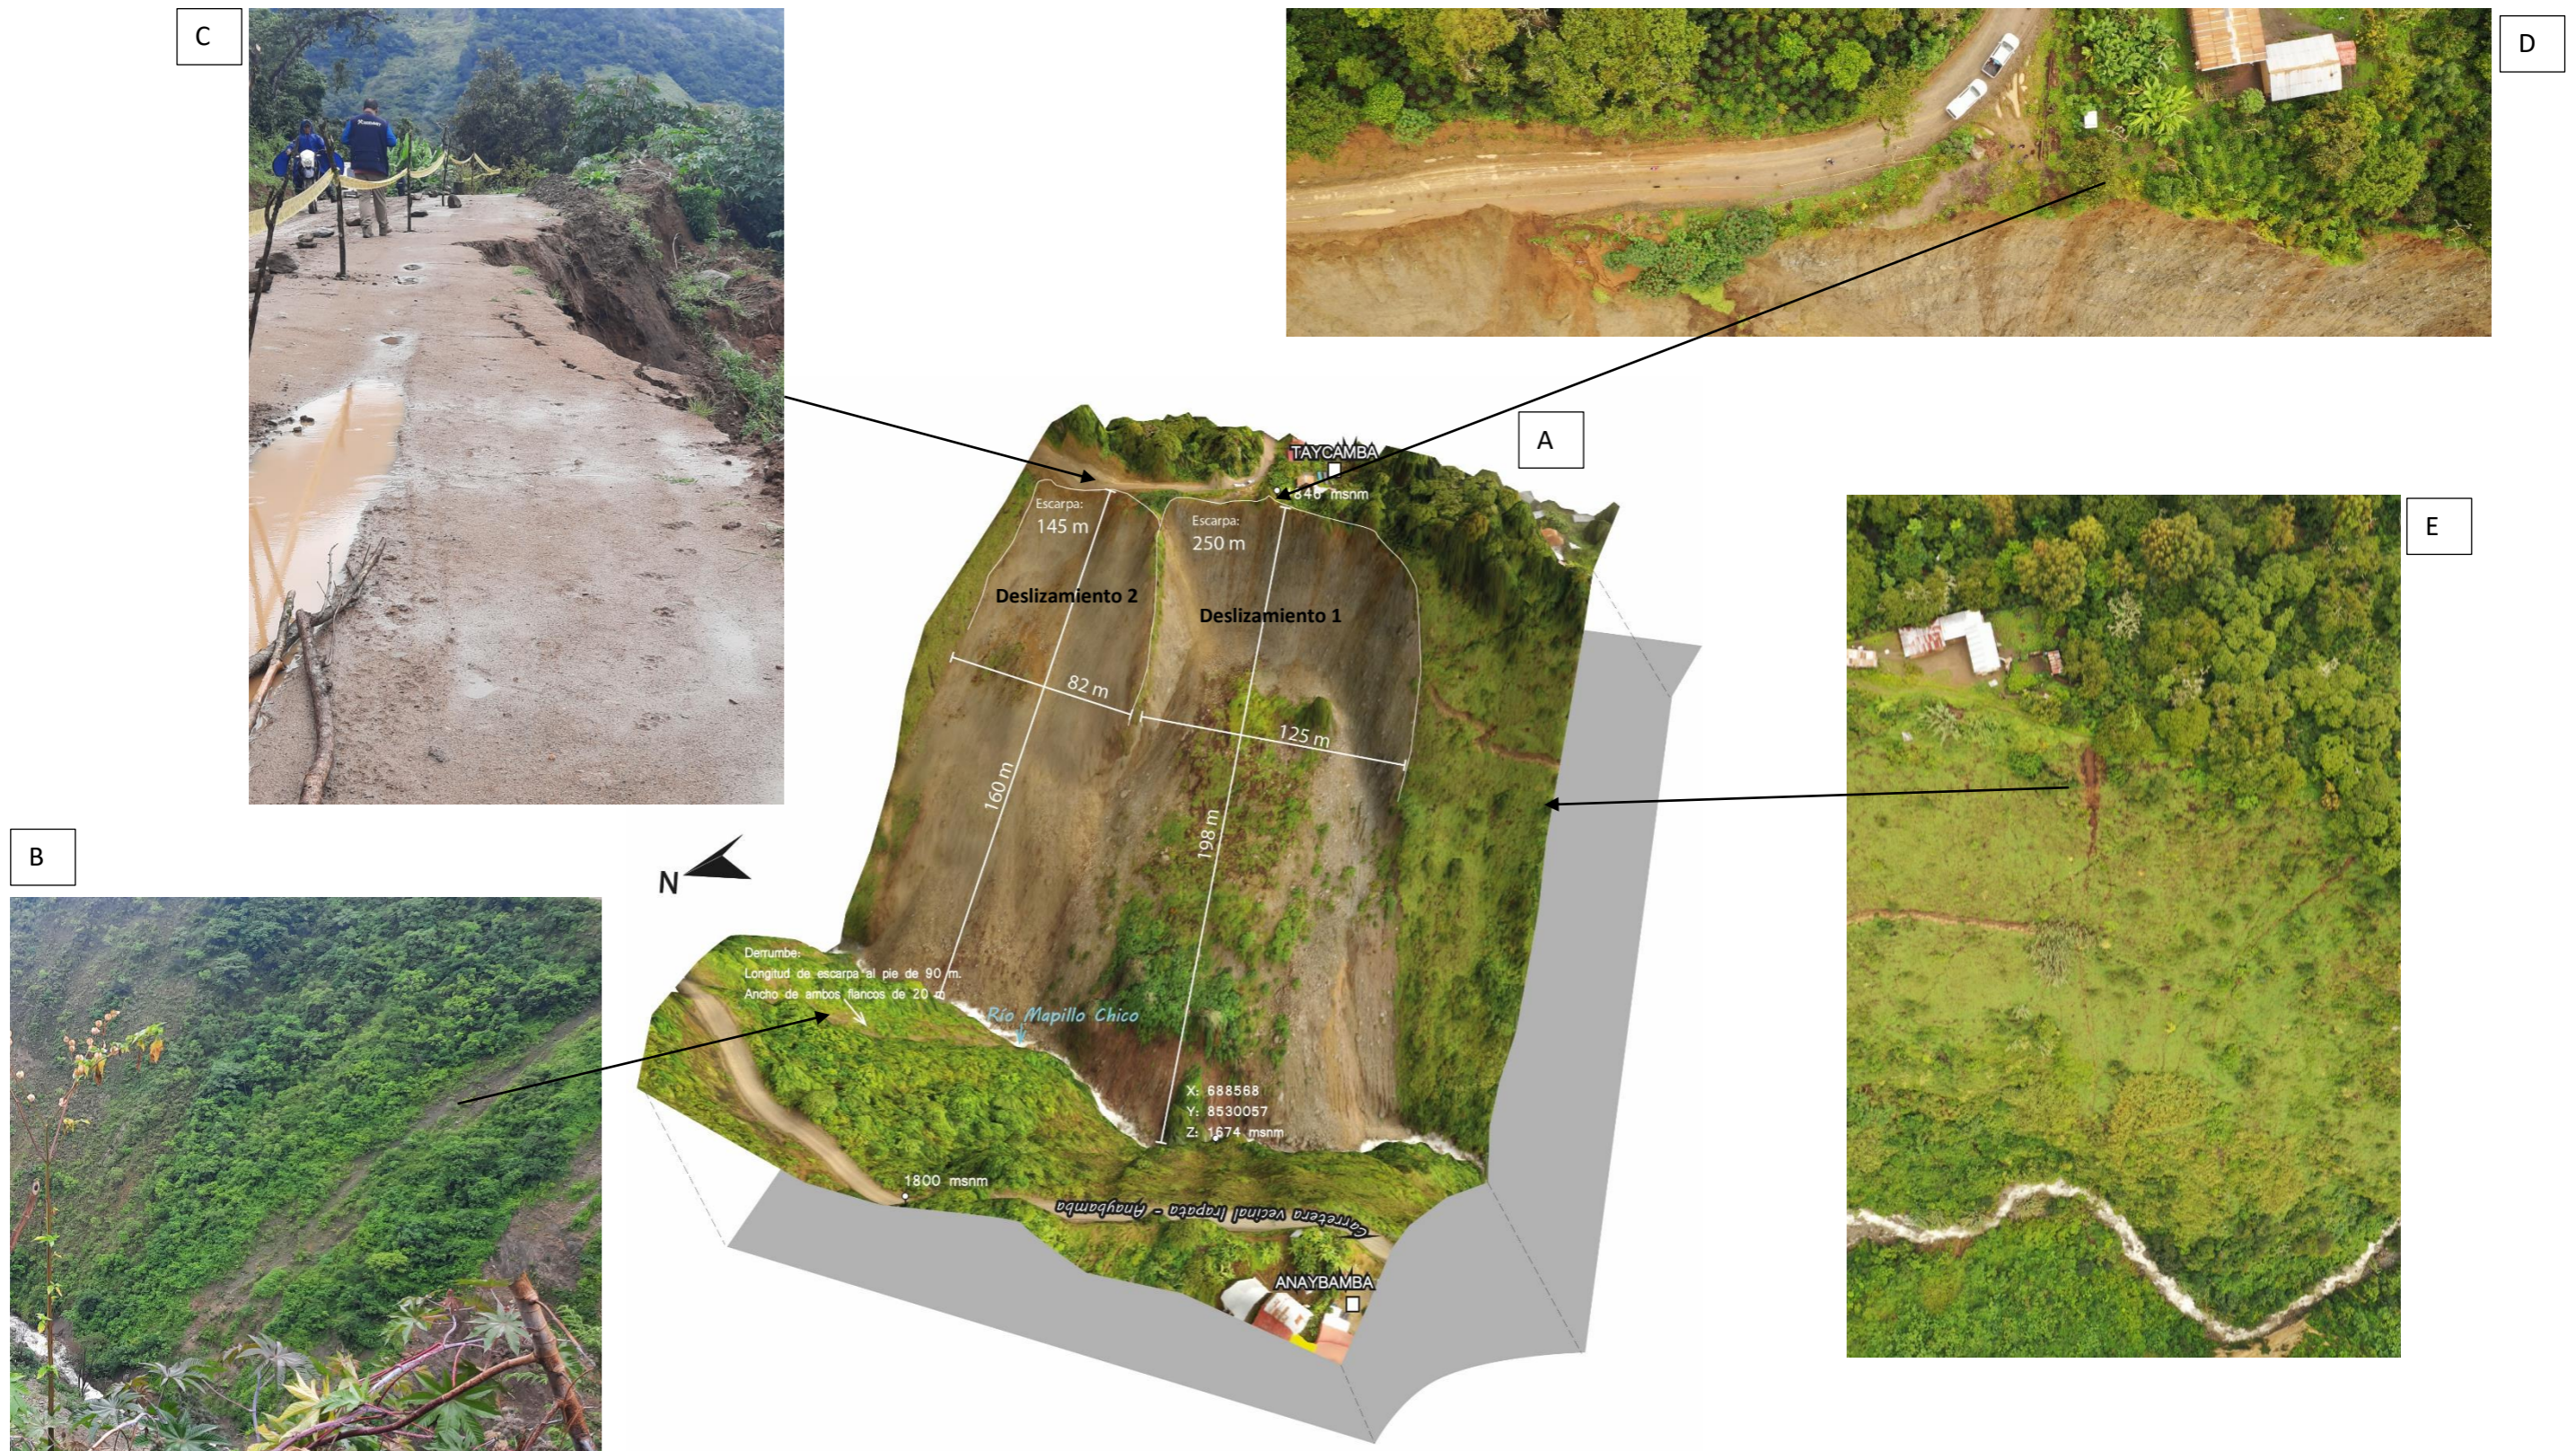
El deslizamiento 1, presenta las siguientes dimensiones: largo 198 m (distancia de la escarpa principal hasta el pie), ancho 125 m (distancia promedio entre ambos flancos), y escarpa semicircular de longitud 250 m y salto 30 m (Figura 5A), quien a su vez activo otro deslizamiento 2, al lado derecho, de largo 160 m (distancia de la escarpa principal hasta el pie), ancho 82 m (distancia promedio entre ambos flancos), y escarpa semicircular de longitud 145 m y salto 15 m (Figura 5A). Ambos movimientos tienen una escarpa rotacional retrogresiva y se encuentran sobre una ladera de pendiente muy fuerte (25° a 45°) a abrupta (>45°).

La masa de los deslizamientos bloqueó el río Mapillo Chico y activó derrumbes en su margen derecha (Figura 5B). Los efectos de la masa deslizada destruyó de 500 m² de plantaciones de café y otros productos. Actualmente la escarpa principal del deslizamiento 1 está ubicada a solo 12 m de viviendas del sector Pacaybamba, rodeadas terrenos de cultivos (Figura 5A y 5D). De continuar el riego de plantaciones, el proceso retrogresivo de la escarpa amenaza con destruir viviendas ubicadas a pocos metros.

El deslizamiento 2 destruyó un tramo de 50 m del trazo de la carretera CU-100 (Km 11+660) antes del 2022, el mismo que fue modificado a menos de 10 m de la escarpa del deslizamiento en el 2022. con la finalidad de restablecer el tránsito. Recientemente, el 11 de abril del 2023, la escarpa del deslizamiento 2 ha alcanzado el nuevo corte de carretera, se presenta agrietamientos de 2 m con aperturas de 10 cm y saltos de 5 a 10 cm en la única vía de conexión de más de 30 poblados (Figura 5C y 5D).

A 150 m del lado izquierdo del deslizamiento 1 se observa la presencia de cárcavas paralelas a la ladera (Figura 5E). Como indicios de la posible activación de otro deslizamiento en el flanco izquierdo del río Mapillo Grande. De activarse otro deslizamiento, destruiría viviendas de más de 7 familias ubicadas a menos de 15 m del corte de ladera.

Figura 5. A. Deslizamientos activos en el sector Pacaybamba, en la margen izquierda del río Mapillo Grande. B. Derrumbes, en la margen derecha del río Mapillo Grande. C. Agrietamientos en la cabecera del deslizamiento 2. D. Infraestructuras afectada por los deslizamientos. E. Presencia de cárcavas en el lado izquierdo del deslizamiento 1.

Según el testimonio de los pobladores se las lluvias intensas de abril de 2023, dieron lugar al comportamiento retrogresivo de la escarpa principal del deslizamiento 2 que destruye constantemente un tramo de 50 m de la carretera CU-100

1. Realizar un nuevo trazo de conexión en el sector Amaybamba-Pacaybamba,
2. Prohibir el reúso de la masa desplazada de los deslizamientos para fines cultivables; siendo necesario restringir la instalación de terrenos de cultivos y e infraestructura de riego en la parte alta de estos deslizamientos.
3. Usar un adecuado sistema de riego y de drenaje en sectores donde se observa cárcavas (lado izquierdo del deslizamiento 1) que pueden ser indicios del proceso de activación de un nuevo deslizamiento, según lo el mapa 3 del Anexo.
4. Reubicar las viviendas ubicadas en la cabecera del deslizamiento 2
