Opinión Técnica N° 10-2023

EVALUACIÓN DE PELIGROS GEOLÓGICOS EN EL CENTRO POBLADO SANTIAGO DE ANCHUCAYA

Departamento Lima
Provincia Huarochirí
Distrito Santiago de Anchucaya

Noviembre
2023

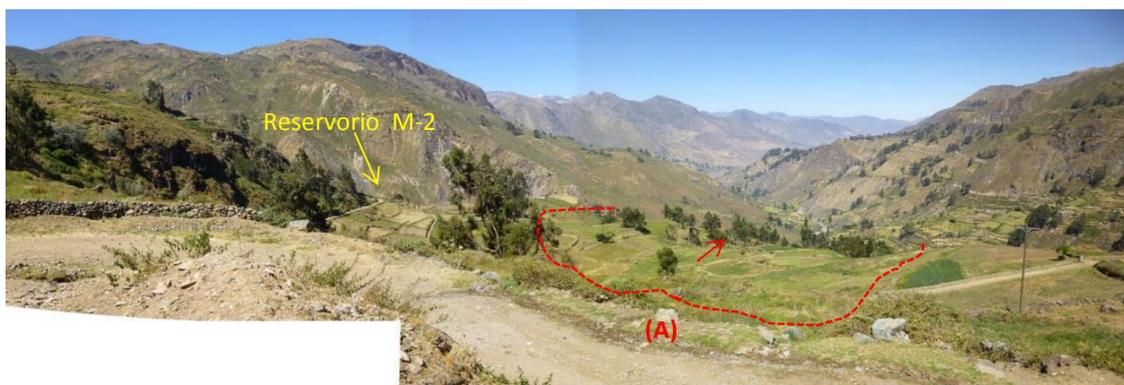
Figura 3. Vista panorámica que evidencia la intensa actividad geodinámica en el sector Pampas, (A) Escarpa de una reactivación de deslizamiento rotacional en la margen izquierda del río Mala. Fuente: Luque & Rosado (2014).

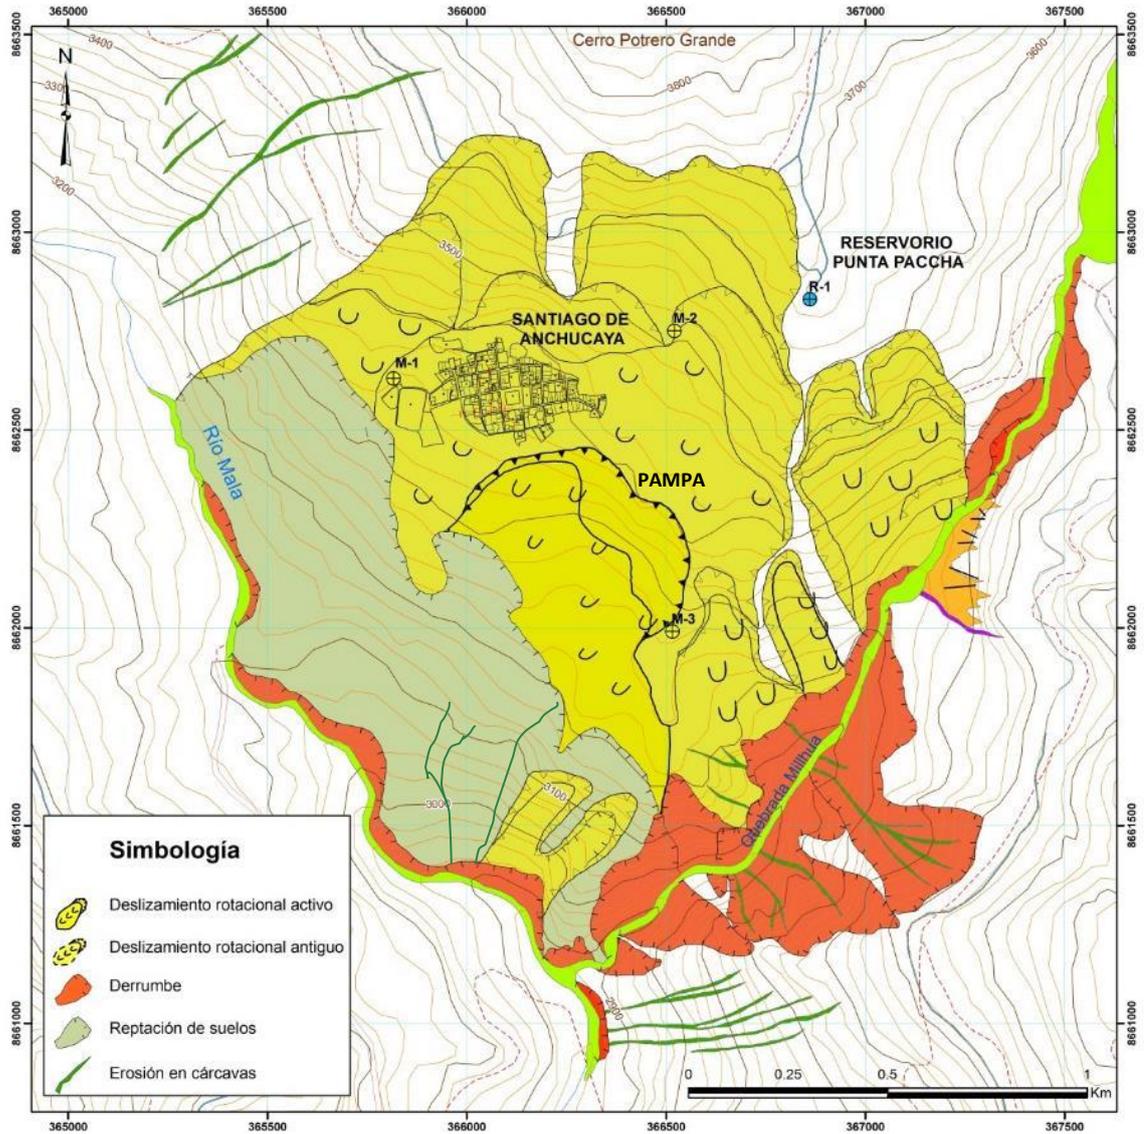
Mientras que, Luque & Rosado (2012) en su informe técnico “Evaluación ingeniero-geológica del deslizamiento de Santiago de Anchucaya”, indican que: por las condiciones geodinámicas que se presentan en la zona, como son escarpas irregulares, paralelas y escalonadas, asentamientos en la carretera, grietas en la parte baja de la ladera muchas de las cuales ya estaban evidenciadas en el año 1946, esta zona es considerada como **Peligro Latente**, debido a que se trata de un movimiento de masa que actualmente se encuentra poco activo, pero en donde las causas o factores contribuyentes aún permanecen (WP/WPI, 1993). Cabe precisar que, este estudio realizó la cartografía de movimientos en masa, como deslizamientos, derrumbes, reptación de suelos, así como otros peligros de tipo cárcavas (figura 5).

Figura 5. Movimientos en masa en el sector Santiago de Anchucaya. Fuente: Luque & Rosado (2012).

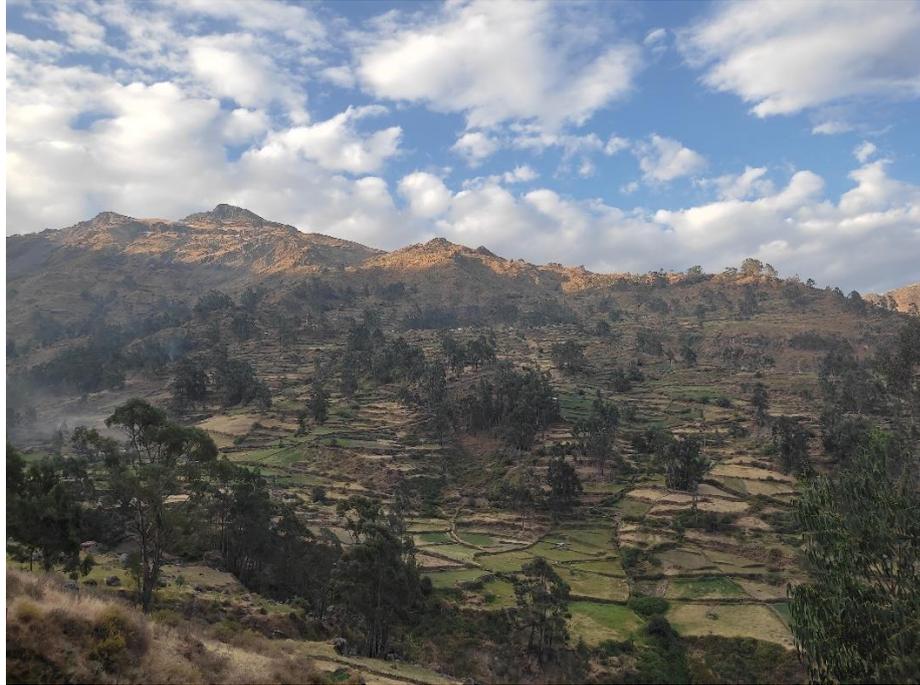
El centro poblado de Santiago de Anchucaya se asienta sobre depósitos coluvio-deluviales generados a partir de un deslizamiento antiguo (fotografías 1 y 2). Estos depósitos están conformados por bloques (hasta 2 m de diámetro) y gravas angulosas a subangulosas, heterométricas, envueltas en una matriz areno-limosa de comportamiento plástico y cohesivo (fotografía 3). Estas características condicionan la ocurrencia de deslizamientos y reptación de suelos, debido a que los depósitos pierden cohesión y la resistencia interna disminuye debido a la saturación de agua, la pendiente fuerte del terreno y la carga adicional, generando que los materiales empiecen a moverse hacia abajo de la ladera, dando origen a procesos de reptación de suelos en primera instancia y, si las condiciones continúan, se podrían generar deslizamientos.

Fotografía 1. Deslizamiento rotacional antiguo en la margen izquierda del río Mala. El centro poblado Santiago de Anchucaya se asienta sobre este deslizamiento antiguo.

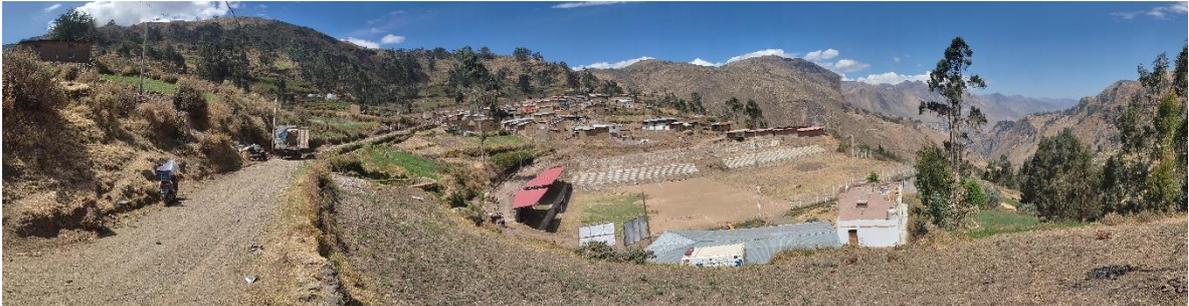
Fotografía 2. Vista del centro poblado Santiago de Anchucaya asentado sobre un deslizamiento antiguo.

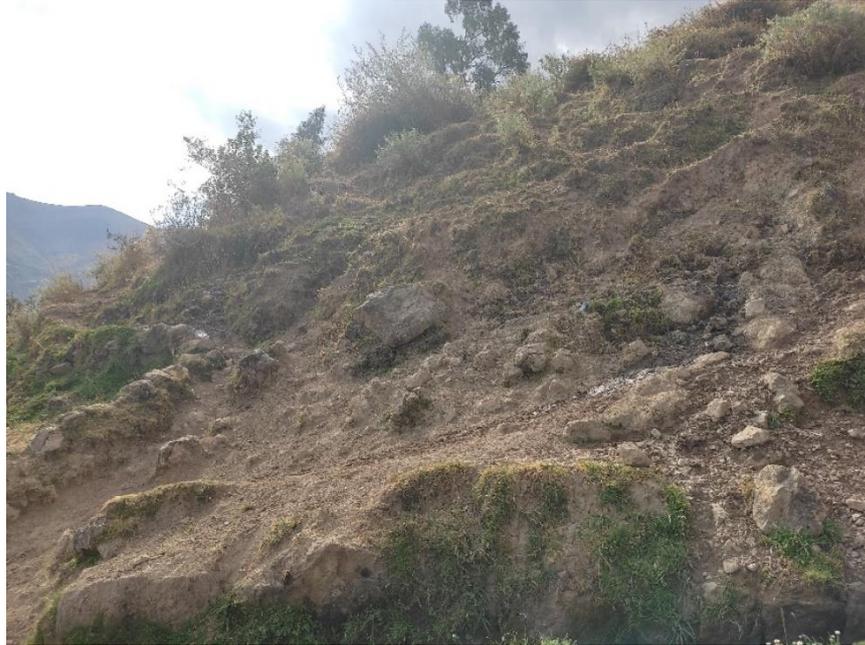
Fotografía 3. Depósitos coluvio-deluviales generados a partir de un deslizamiento antiguo. Estos depósitos están conformados por bloques (hasta 2 m de diámetro) y gravas angulosas a subangulosas, heterométricas, envueltas en una matriz areno-limosa.

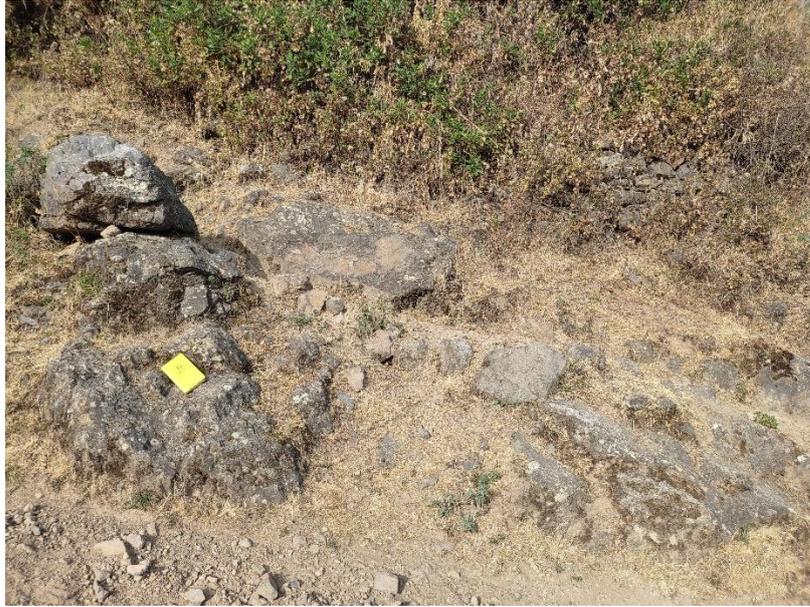
Fotografía 4. Substrato rocoso que corresponde a intercalaciones de andesitas porfíricas grises con tobas de cristales rosácea a parduzca y areniscas subordinadas, pertenecientes al Grupo Rímac, el cual se encuentra cubierto por depósitos coluvio-deluviales.

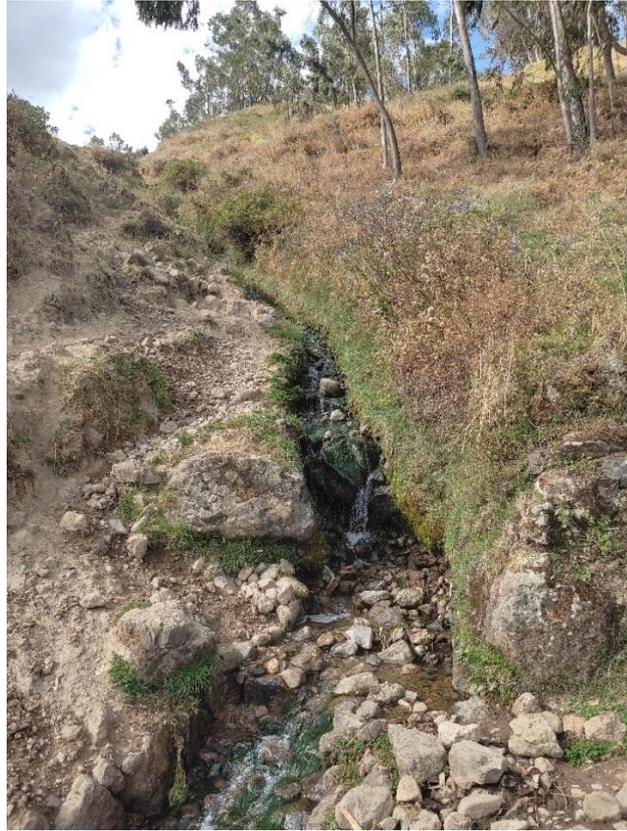
En temporada de lluvias, la quebrada Mandagua se reactiva generando flujos de detritos o huaicos, que se canalizan por la quebrada y vías de acceso (fotografía 5).

Fotografía 5. Quebrada Mandagua que se reactiva en temporada de lluvias generando flujos de detritos. Coodenadas UTM (WGS84 - Zona 18S): E366537, N 8662671.

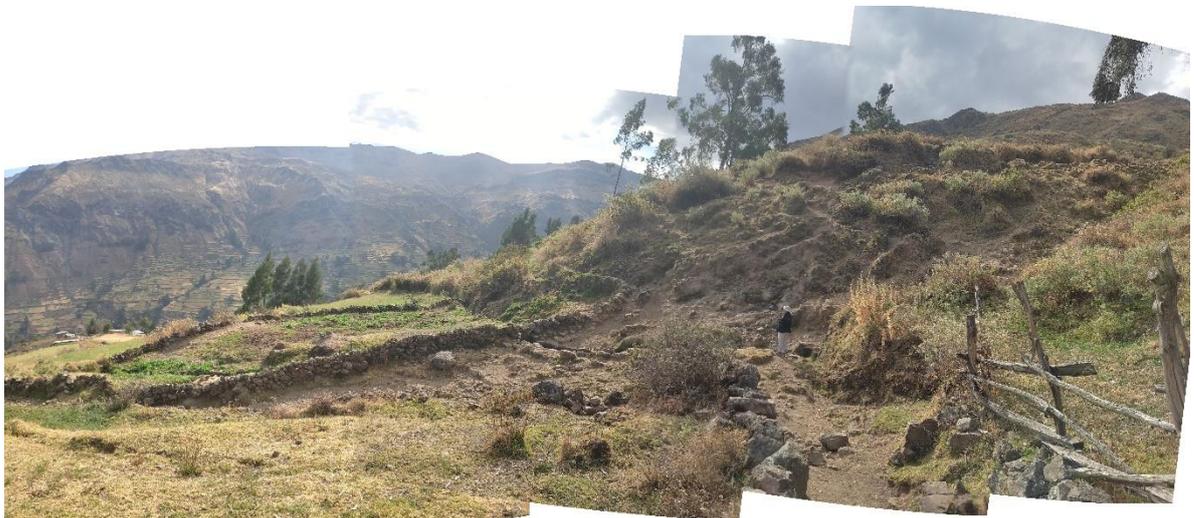
En los alrededores se identificaron depósitos coluvio-deluviales generados a partir de un deslizamiento antiguo y conformados por bloques de hasta 2 m de diámetro y gravas angulosas a subangulosas envueltas en una matriz areno-limosa (fotografía 6).

En estos terrenos debido a la saturación de agua y la pendiente fuerte del terreno se podrían generar reactivaciones en el deslizamiento antiguo, ocasionando posibles daños en las viviendas del centro poblado de Santiago de Anchucaya, asentado en la parte baja.

Fotografía 6. Depósitos coluvio-deluviales generados a partir de un deslizamiento antiguo, los cuales son utilizados como terrenos de cultivo, incrementado la saturación del suelo y la posibilidad de generar reactivaciones en el deslizamiento antiguo. Coodenadas UTM (WGS84 - Zona 18S): E366549, N8662658.

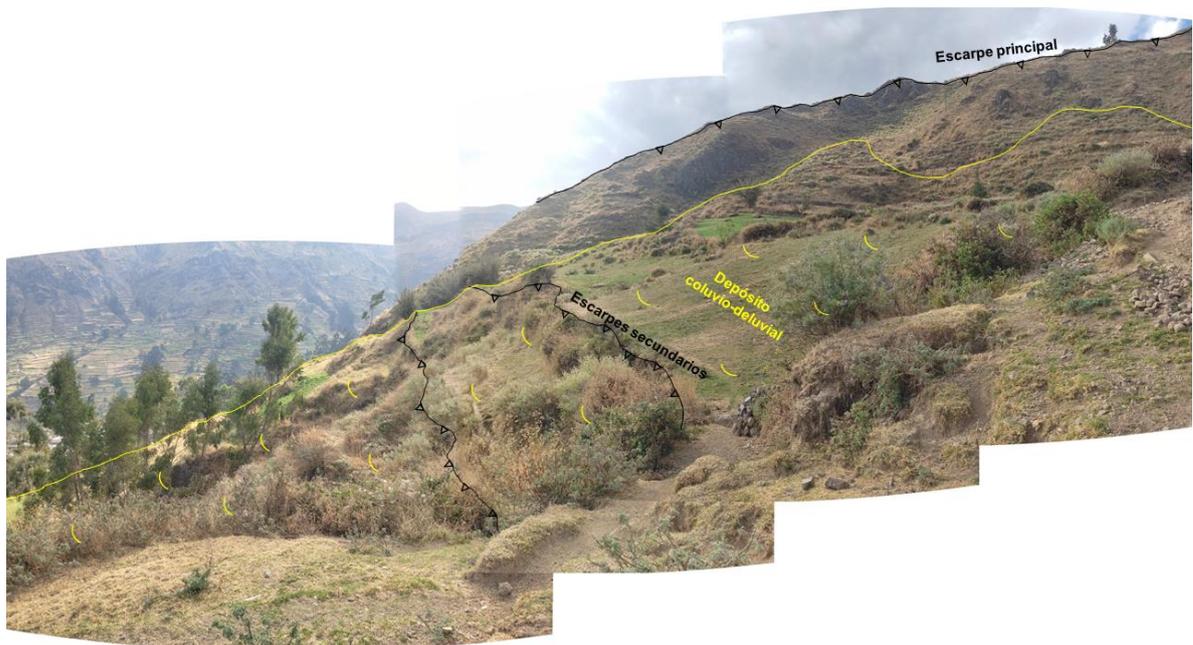
En la parte alta del centro poblado de Santiago de Anchucaya se identificaron escarpes de un deslizamiento antiguo, así como el depósito coluvio-deluvial generado por este deslizamiento (figura 6). En el cuerpo del deslizamiento se identificaron múltiples escarpes secundarios a favor de la pendiente. En estos depósitos, debido a

la saturación del terreno y la pendiente, se podrían generar reactivaciones, en temporada de lluvias intensas y/o extraordinarias, las cuales podrían afectar al centro poblado de Santiago de Anchucaya asentado en la parte baja.

Figura 6. Depósito generado por un deslizamiento antiguo en la parte alta del centro poblado de Santiago de Anchucaya, el cual se podría reactivar en temporada de lluvias. Coodenadas UTM (WGS84 - Zona 18S): E366343, N8662923.

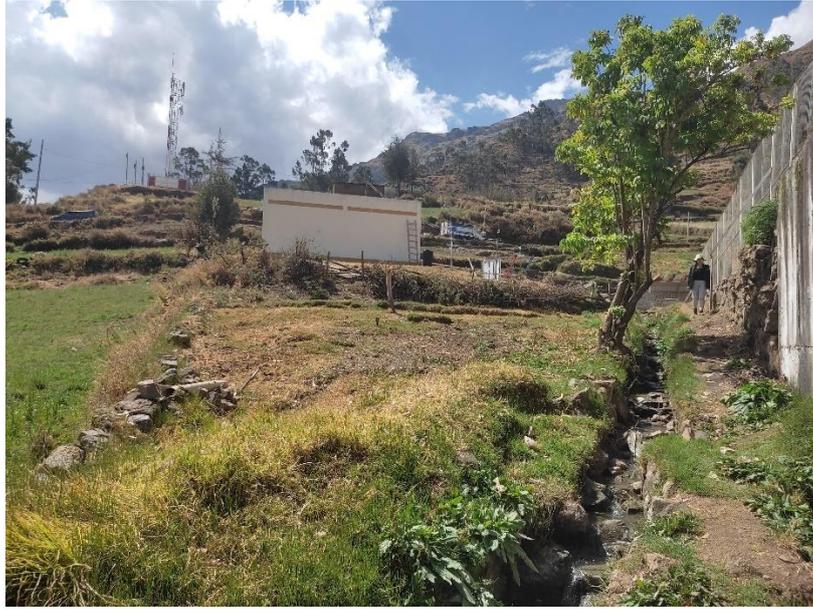
La quebrada Coñepunco se encuentra canalizada de manera artesanal (fotografía 7), esto genera infiltraciones en el terreno, las cuales inestabilizan los suelos, generando procesos como reptación de suelos, asentamientos, derrumbes y deslizamientos (reactivaciones del deslizamiento antiguo). En temporada de lluvias se generan flujos que se canalizan por la quebrada Coñepunco, la cual se encuentra canalizada solo en algunos sectores (fotografías 8, 9 y 10), la cual se desborda, por ello se recomienda realizar el mantenimiento de la misma,. Mientras que las infiltraciones se incrementan, debido a la sobrecarga de la quebrada, generando mayor infiltración de aguas pluviales en el terreno.

Fotografía 7. Quebrada Coñepunco canalizada de manera artesanal a la altura del estadio municipal, la cual en temporada de lluvias se sobrecarga generando mayor infiltración de aguas pluviales en el terreno. Coodenadas UTM (WGS84 - Zona 18S): E365819, N8662518.

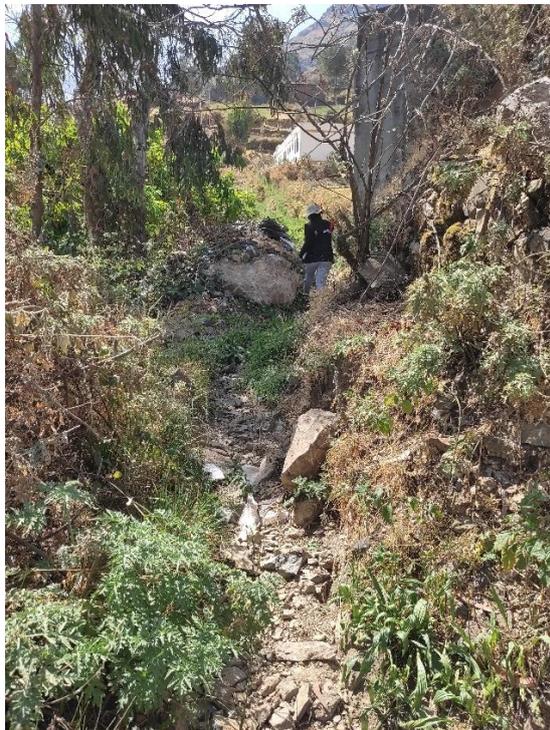
Fotografía 8. Quebrada Coñepunco sin canalizar lo cual genera mayor infiltración de aguas pluviales en el terreno, en temporada de lluvias se generan flujos que se canalizan por esta quebrada. Coodenadas UTM (WGS84 - Zona 18S): E365808, N8662490.

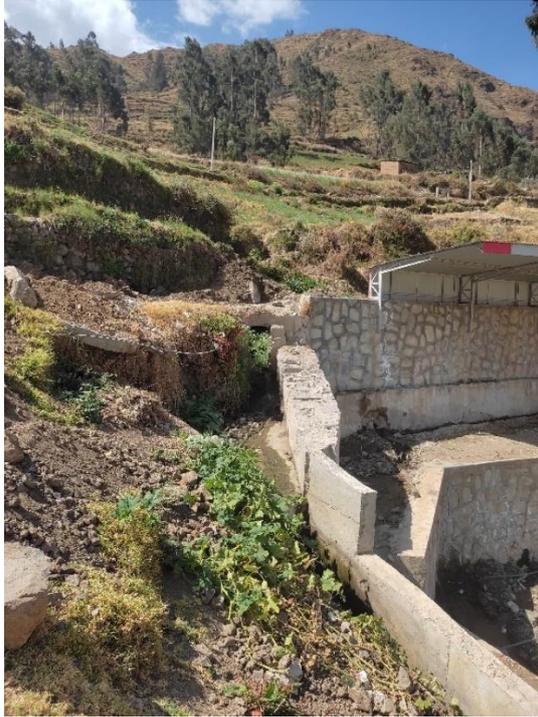
Fotografía 9. Quebrada Coñepunco canalizada a la altura del estadio municipal, en temporada de lluvias se generan flujos que se canalizan por esta quebrada. Coodenadas UTM (WGS84 - Zona 18S): E365830, N8662603.

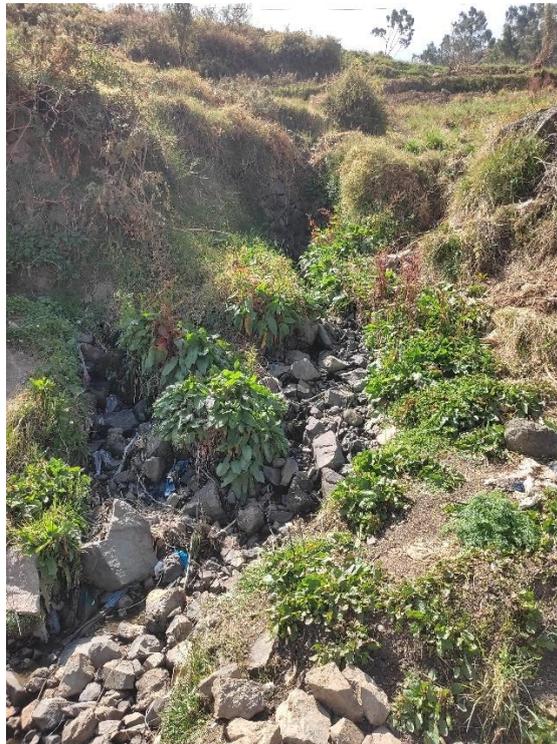
Fotografía 10. Quebrada Coñepunco sin canalizar en la parte alta del estadio municipal. Coodenadas UTM (WGS84 - Zona 18S): E365839, N8662616.

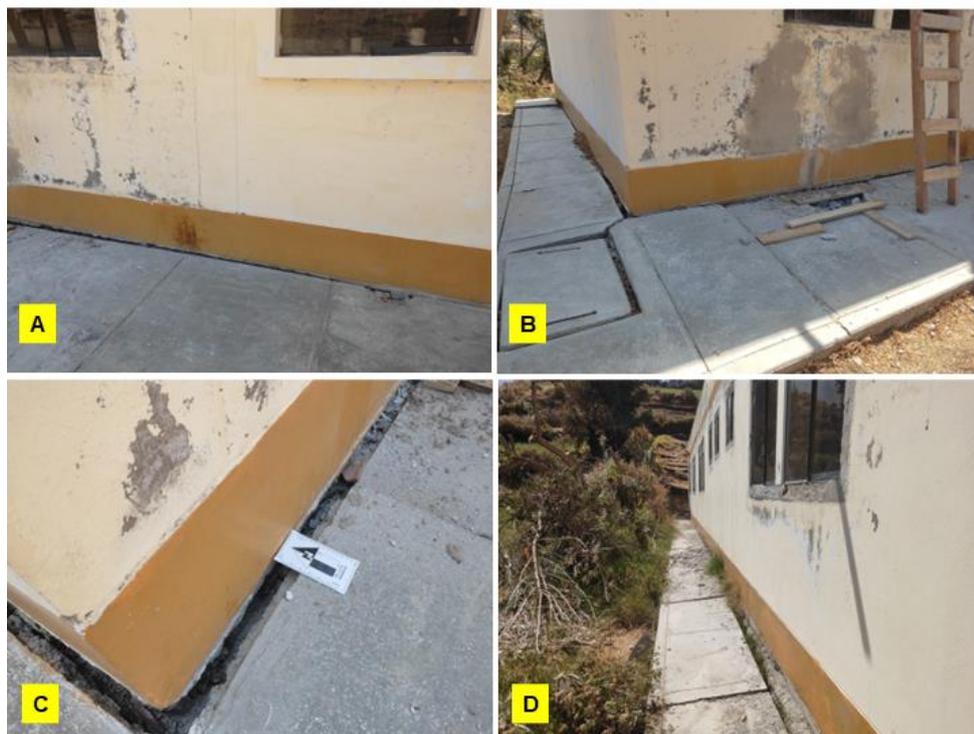
Hacia la parte baja del estadio municipal y la posta médica se identificaron procesos de reptación de suelos evidenciados por saltos y/o desniveles del terreno debido a la sobresaturación de los mismos. Los terrenos de cultivo al requerir de abundante agua generan la saturación del mismo, produciendo reptación y asentamientos en el terreno, estos procesos podrían convertirse en deslizamientos, si el tipo de regadío continúa, por ello se recomienda cambiar a riego por aspersión y/o goteo. Los procesos de reptación de suelos generan inestabilidad del terreno y afectan al poblado de Santiago de Anchucaya, como al estadio municipal y la posta médica, las cuales presentan rajaduras y agrietamientos en sus infraestructuras (figura 7).

Figura 7. Daños generados en la posta médica del poblado de Santiago de Anchucaya, debido a los procesos de reptación de suelos en la parte baja.

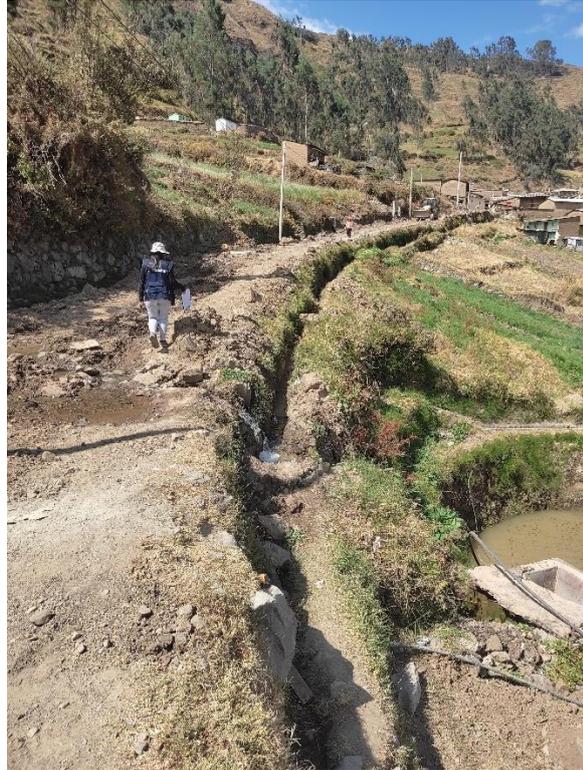
Fotografía 11. Canales sin revestimiento en la parte alta del estadio municipal. Coodenadas UTM (WGS84 - Zona 18S): E365820, N8662630.

En el centro poblado de Santiago de Anchucaya, existen canales sin revestimiento (fotografía 11), por ello se recomienda realizar el revestimiento de las mismas, así como el mantenimiento. Debido a que, las infiltraciones de las aguas, generan la saturación del terreno, sobretodo en temporada de lluvias, lo cual sería un detonante para la ocurrencia de procesos como reptación de suelos, deslizamientos y/o derrumbes.

- Revestir los canales de regadío ubicado en la parte alta de Santiago de Anchucaya para controlar la infiltración de agua al subsuelo.
- La actividad de riego de los terrenos ubicados dentro de la zona afectada por el deslizamiento debe ser detenida inmediatamente o en todo caso reducir al mínimo.

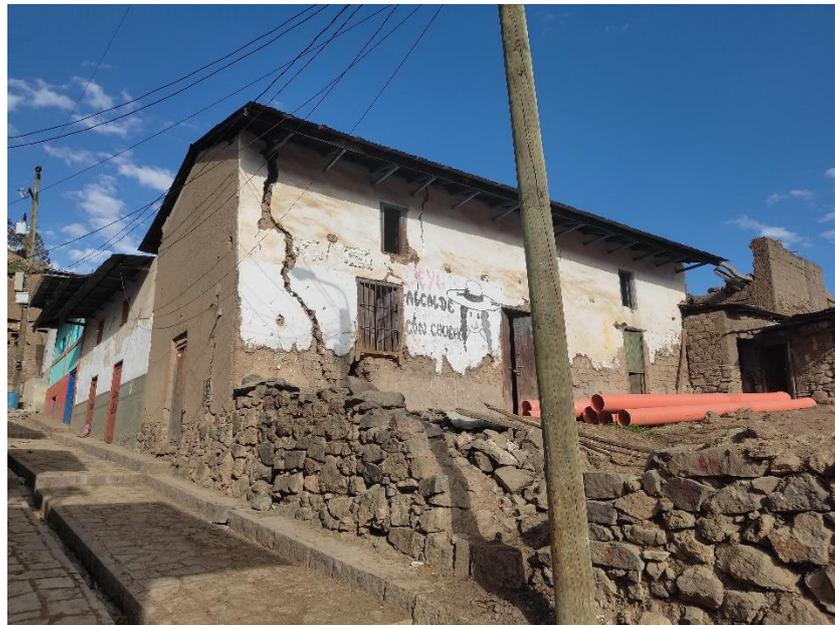
También es importante precisar que, algunas viviendas del centro poblado de Santiago de Anchucaya presentan agrietamientos en sus paredes debido al asentamiento del terreno (fotografías 12 y 13). Cabe mencionar que los daños a las viviendas por agrietamiento, aberturas entre las juntas de las paredes en la misma dirección y/o asentamientos descritos en este informe son producto de la observación solo de la parte exterior de las mismas, ya que muchas de ellas se encuentran inhabitables o porque los propietarios no se encontraron en el momento de la inspección.

Fotografía 12. Vista de vivienda con muros agrietados con separación de hasta 7 cm de ancho, en la Mz. R lote 3, en la calle Víctor Raúl Haya de la Torre. Coodenadas UTM (WGS84 - Zona 18S): E366178, N8662556.

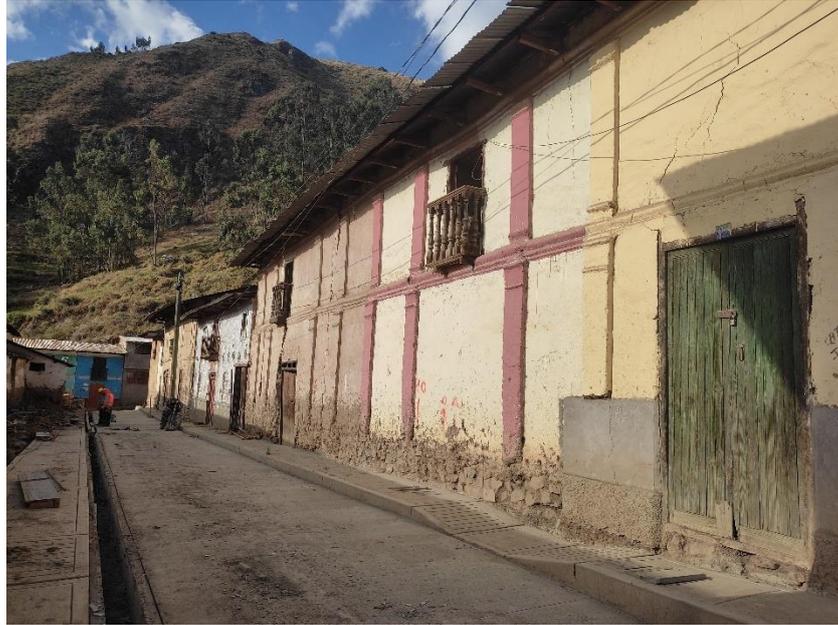
Fotografía 13. Vista de viviendas con paredes agrietadas en la calle Francisco Inca. Coodenadas UTM (WGS84 - Zona 18S): E366171, N8662578.

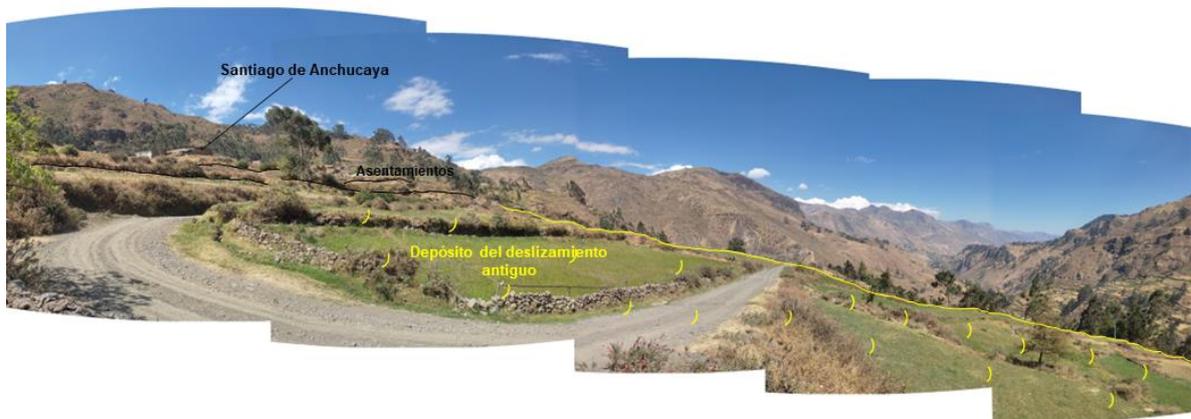
También en la parte alta se evidenciaron asentamientos (figura 8) en los depósitos del deslizamiento antiguo identificado por Luque & Rosado (2012), se pueden observar los desniveles en el terreno, con alturas de hasta 5 metros (fotografía 14). Cabe precisar que, los asentamientos en el terreno podrían afectar el centro poblado de Santiago de Anchucaya, ubicado en la parte alta.

Figura 8. Asentamientos en los depósitos del deslizamiento antiguo identificado por Luque & Rosado (2012), que podrían afectar el centro poblado de Santiago de Anchucaya. Coodenadas UTM (WGS84 - Zona 18S): E366055, N8662348.

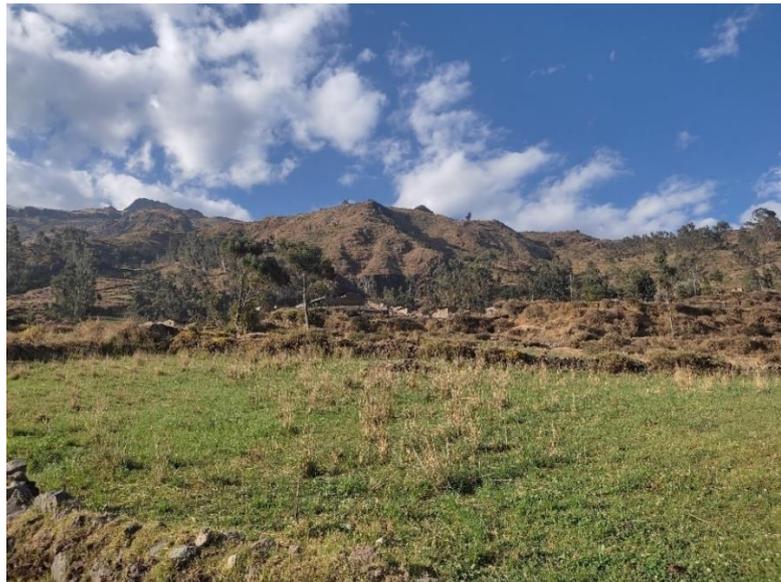
Fotografía 14. Asentamientos del terreno con alturas de hasta 5 metros. Coodenadas UTM (WGS84 - Zona 18S): E365967, N8662329.

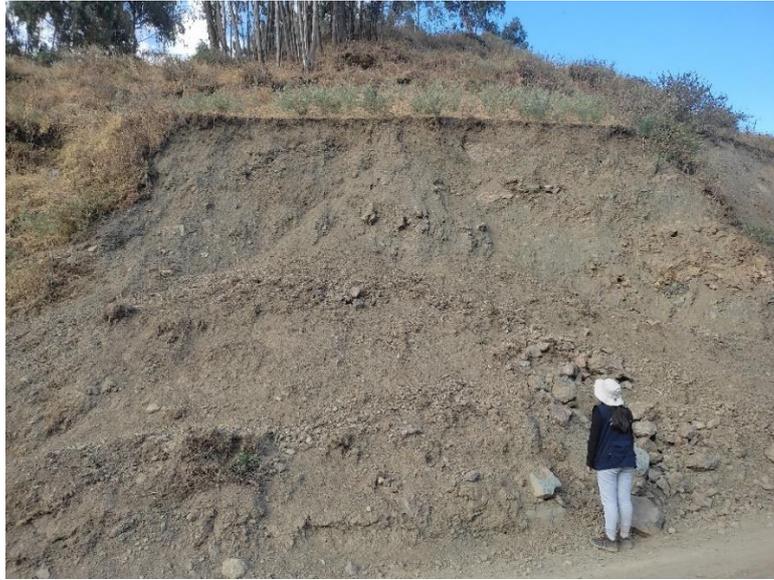
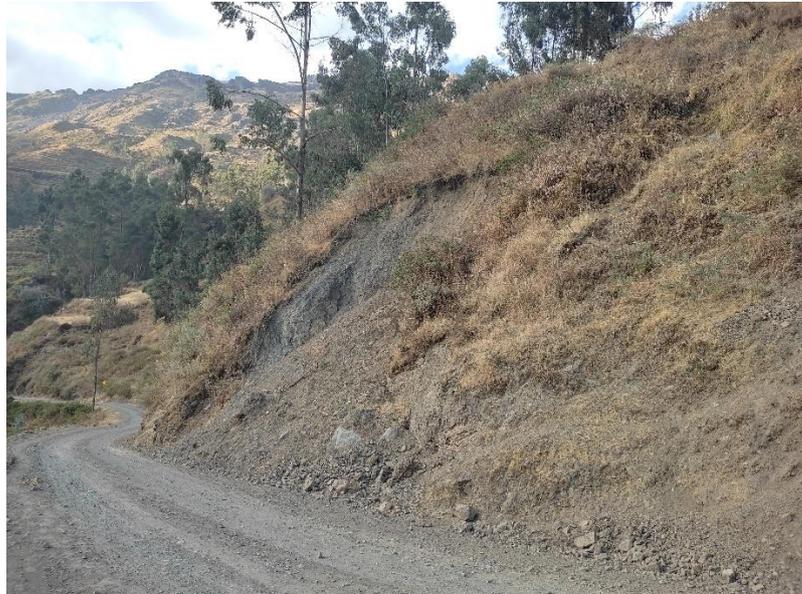
En la carretera LM 826 se identificaron derrumbes recientes, los cuales afectan 500 metros aproximadamente de la carretera en mención, según las autoridades locales (fotografías 15 y 16).

Fotografía 15. Derrumbes en talud superior de la carretera LM 826. Coodenadas UTM (WGS84 - Zona 18S): E365499, N8662751.

Fotografía 16. Derrumbes en talud superior de la carretera LM 826. Coodenadas UTM (WGS84 - Zona 18S): E365480, N8662782.

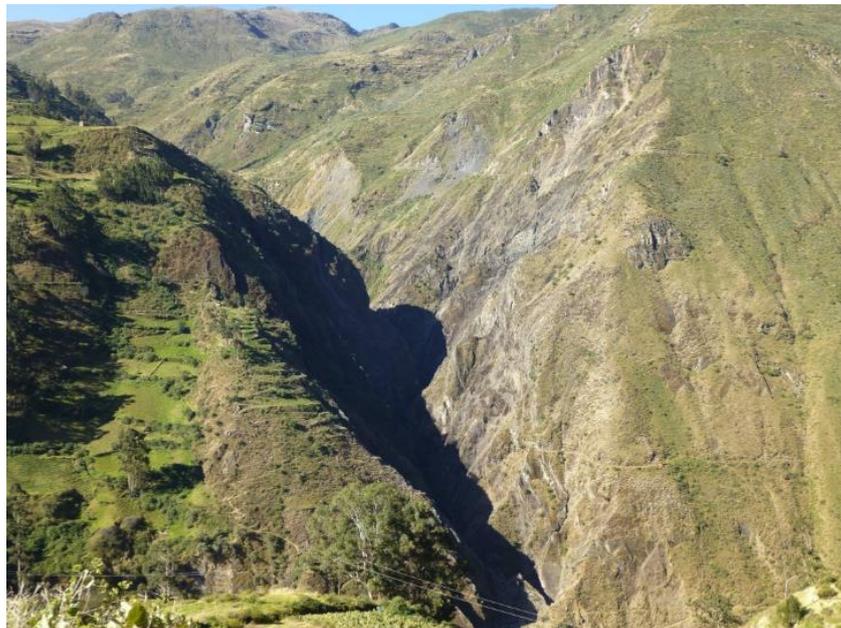
Fotografía 17. Derrumbes en ambas márgenes de la quebrada Millwa que aportan material a la quebrada en mención y anualmente se generan huaicos. Fuente: Luque & Rosado (2012).

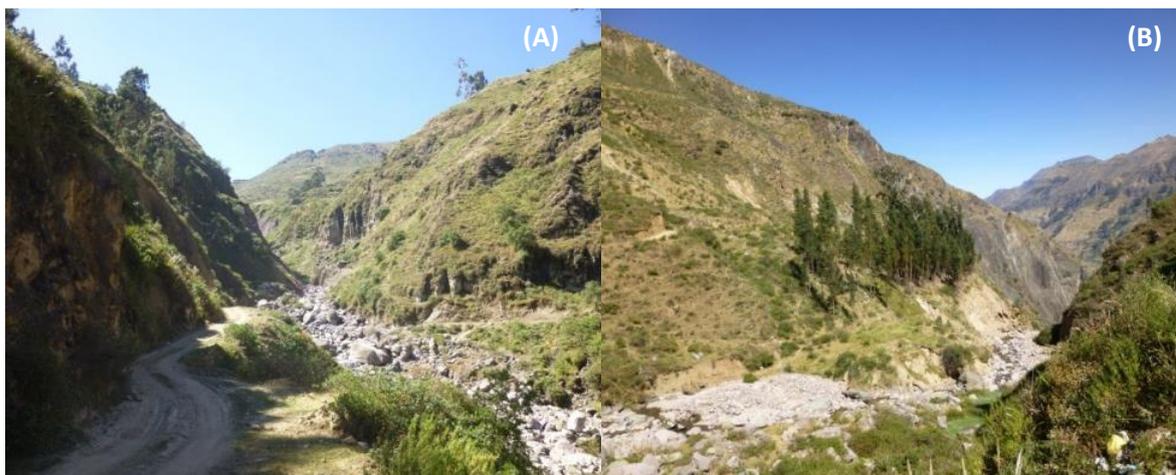
Figura 9. (A) Vista aguas arriba de la quebrada Millwa, nótese el cauce colmatado de la quebrada como producto de los derrumbes que se generan en ambas márgenes. (B) Vista aguas abajo de la quebrada Millwa, en la margen derecha existen derrumbes que aportan material al cauce de la quebrada. Fuente: Luque & Rosado (2012).

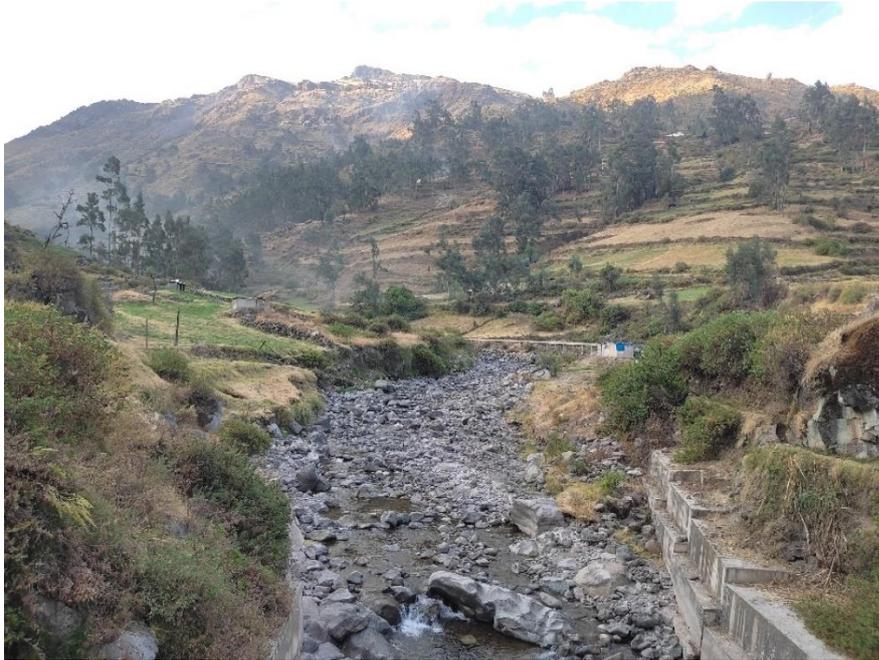
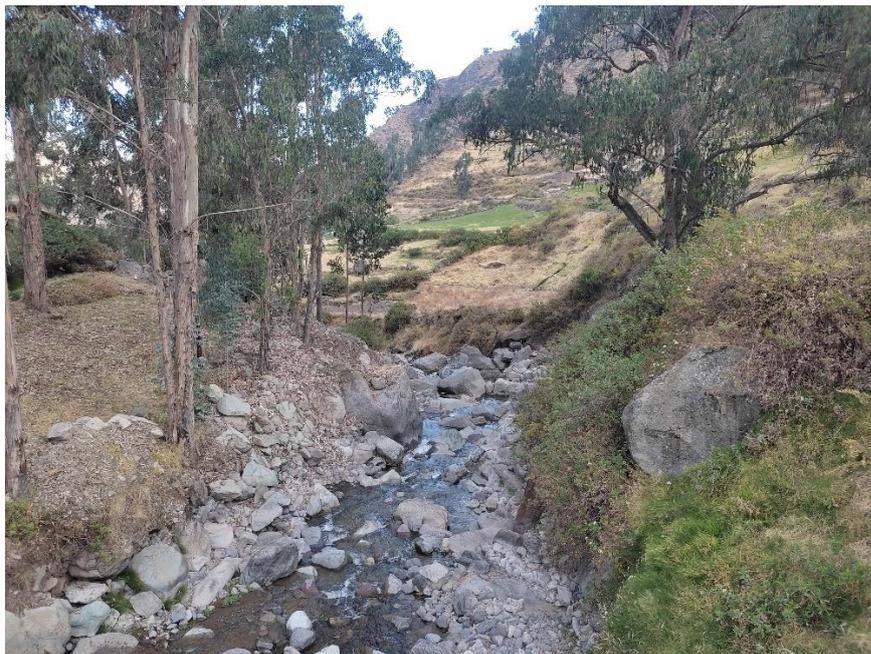
Durante los trabajos de campo, se evidenció que el río Mala se encontraba colmatado, estrechado y desviado por el deslizamiento antiguo de Santiago de Anchucaya (fotografías 18 y 19).

Fotografía 18. Vista aguas arriba del río Mala, desde el puente, donde se puede apreciar el cauce del río colmatado y desviado por el deslizamiento antiguo de Santiago de Anchucaya.

Fotografía 19. Vista aguas abajo del río Mala, desde el puente, donde se puede apreciar el cauce del río estrechado, colmatado y desviado por el movimiento en masa antiguo de Santiago de Anchucaya.
